平成 28 年(2016 年)熊本地震

調査報告書

基礎地盤コンサルタンツ株式会社

地震被害調査

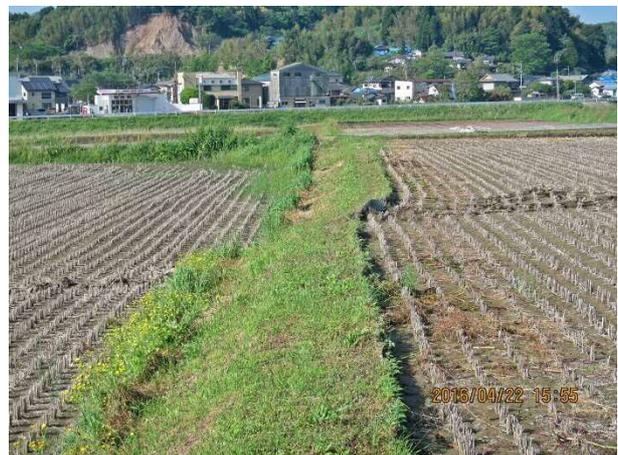
写真 1.4.1～写真 1.4.5 は益城町下陳地区の木山川南岸沿いに東北東－西南西に延びる地震断層である。写真 1.4.1 は国土地理院の空中写真¹³⁾から判読した地盤亀裂をトレースしたものである（後述の写真 1.4.6 も同様）。写真 1.4.3 に示した畦道では 40～50cm 程度の水平の食い違いがみられる。写真 1.4.5 に示すようにビニールハウスの直下を斜めに横断した断層によりビニールハウス本体にわずかな変形が生じていた。

写真 1.4.3 田んぼの畦道のずれ（益城町下陳）

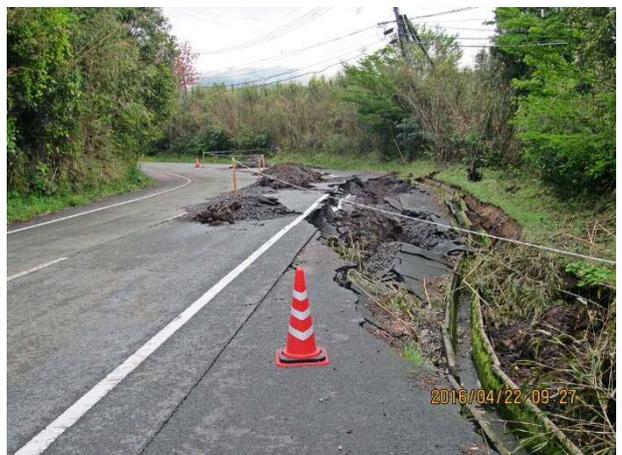
写真 4.1.10 道路路肩の崩壊（県道 299 号南
阿蘇村津野）

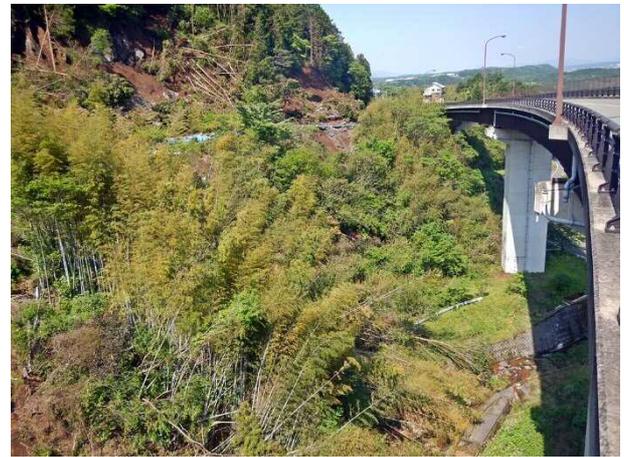
写真 4.1.35 橋の南側斜面の崩壊

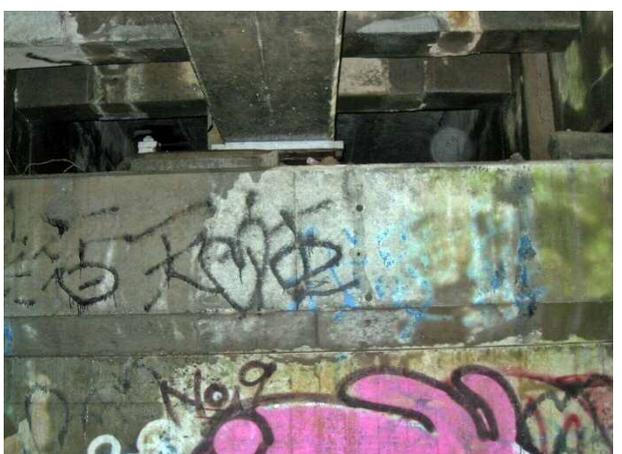
写真 4.1.38 は上空から見た乙女橋、写真 4.1.39 は緑川左岸からみた乙女橋の全景である。写真 4.1.40 に示すように、橋桁が下流方向にずれるとともに、沈下が生じていた。橋脚部は、橋支承が破損し(写真 4.1.41)、桁が移動していた(写真 4.1.42)。

写真 4.1.42 橋桁の水平移動

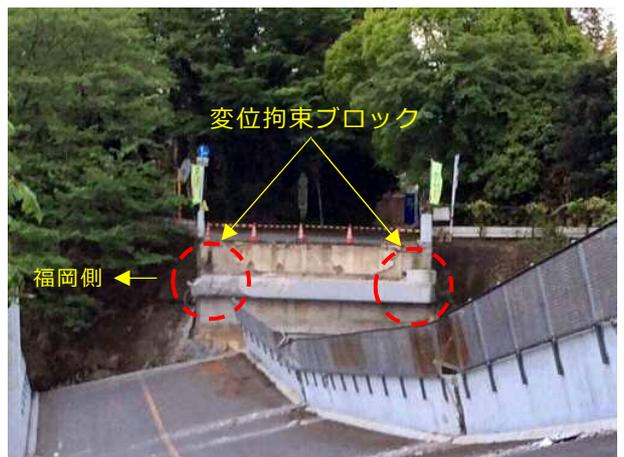
地震によって橋桁を支えている支柱が外れ、橋桁が福岡側に倒れるように崩壊した。写真 4.1.56 および写真 4.1.57 は、上り線側から見た橋桁の倒壊の状況である。支柱が散乱し、橋桁が支柱部で折れ曲がるようにして福岡側に倒壊している。写真 4.1.58 に示すように、橋桁は下り線側の橋台から外れて落下しているが、上り線側では橋台上に留まっている。下り線側の橋台には橋桁の両側に変位拘束のコンクリートブロックが設置されていたが、写真 4.1.59 に示すように、福岡側の拘束ブロックが破壊して無くなっていることが分かる。

写真 4.1.59 下り線側の橋台の状況。左側の変位拘束ブロックが欠損している

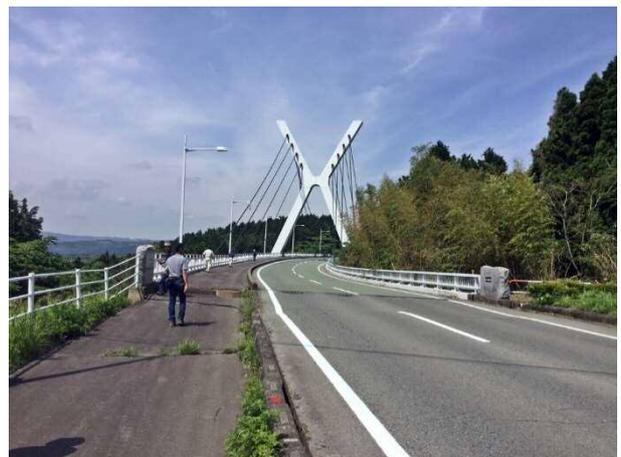
写真 4.1.64 および写真 4.1.65 は、西側の橋台付近の状況であるが、橋台裏の地盤がやや沈下していることがうかがわれる。写真 4.1.67 および写真 4.1.68 は、東側橋台における大きな段差（熊本県の調査⁵⁾によれば 45cm）と橋桁の移動状況である。これは手前の橋台が沈下したのではなく、橋桁が浮き上がったために生じたものである。写真 4.1.69 は東側橋台の損傷状況である。橋桁と衝突したように見えるが、原因は不明である。また、右側のケーブルが若干、弛んでいるようである。

写真 4.1.65 桑鶴大橋西側橋台付近

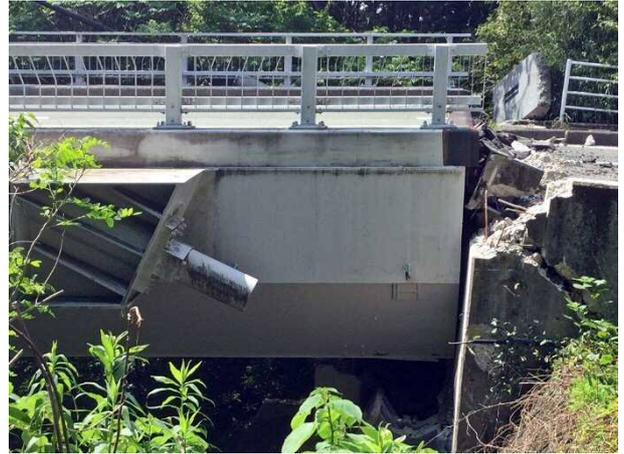
写真 4.1.69 橋梁東端部の橋台に生じた亀裂

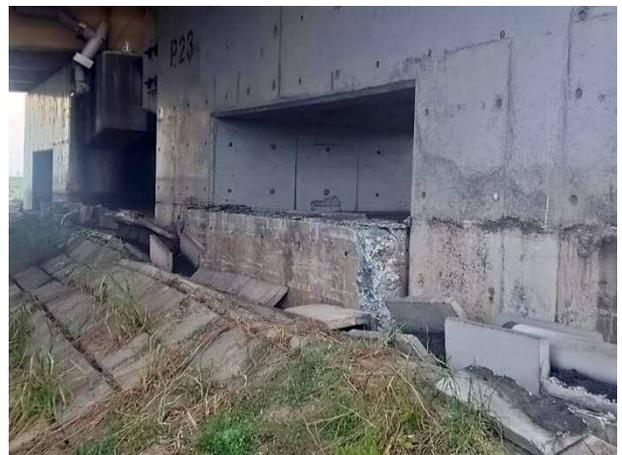
写真 4.1.70 は木山川の南岸の橋脚背後の状況であるが、橋脚の側面に設置されていた U 字溝が破損している。橋脚に押されて圧壊したような形状を示している。写真 4.1.71～写真 4.1.74 は支承の損傷と橋桁の移動状況を示している。写真 4.1.74 の支承台座コンクリートの破壊は、支承が破壊せずに強く抵抗したため、台座のコンクリートが破壊したことを示していると思われる。

写真 4.1.70 木山川橋梁南側橋脚背後の U 字溝の破損

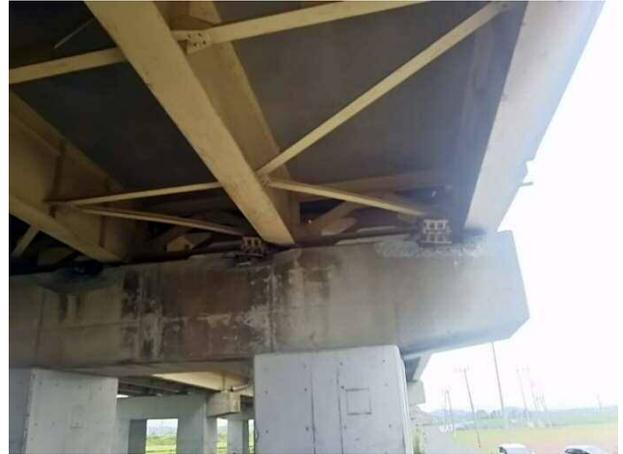
写真 4.1.72 損傷した支承と横に移動した橋桁

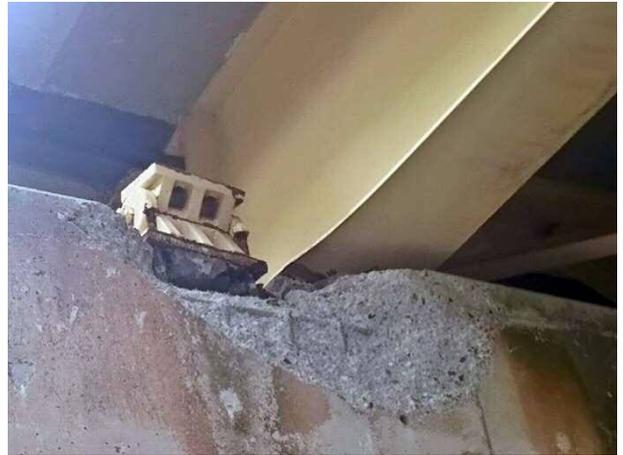
写真 4.1.74 同左 損傷した支承部の近景

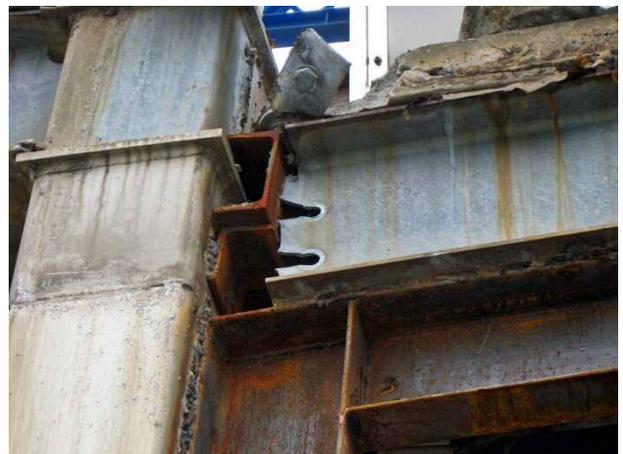
写真 4.2.11 同左近景。ボルトが横梁のウェッジ材を引きちぎっている

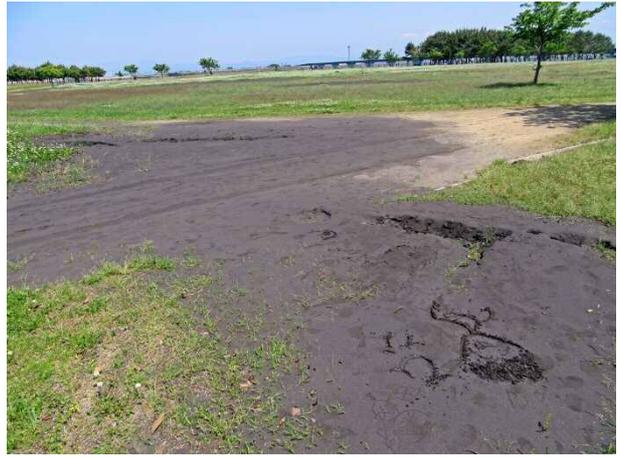
写真4.2.14～写真4.2.19は陸上部で見られた噴砂、地盤沈下、亀裂・段差、陥没の状況を示したものである。いずれも地盤の液状化が原因と考えられる。写真4.2.16は道路脇の敷地に1m程度の盛土をしてその上をコンクリートで舗装して駐車場にしていたものであるが、盛土の端部が大きく沈下したため、コンクリートスラブが変形したものである。

写真 4.2.15 公園内の亀裂と噴砂

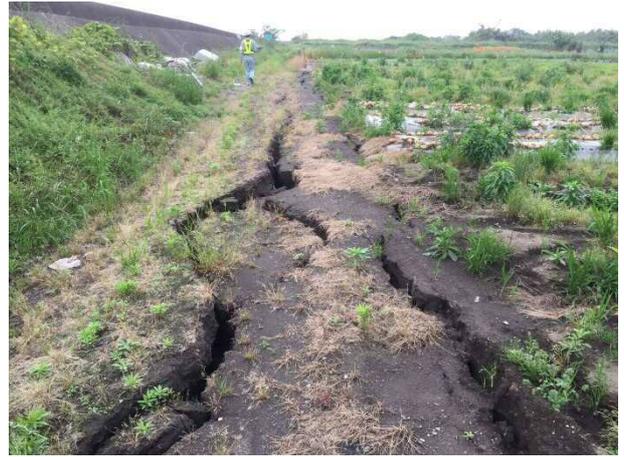
写真 4.3.4 河川側（写真左）への流動変位により生じたと思われる亀裂

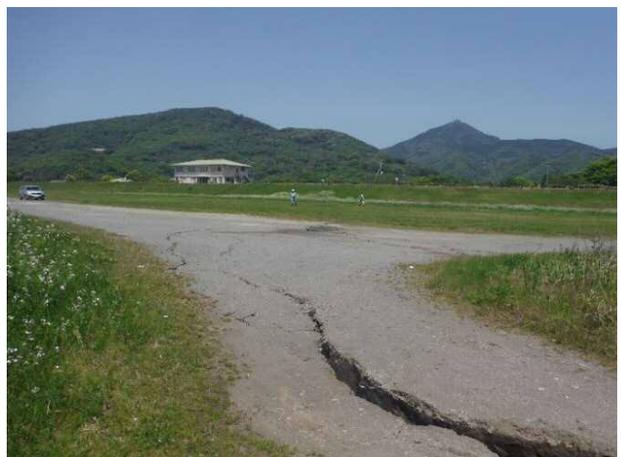
写真 4.3.6 高水敷に生じた亀裂

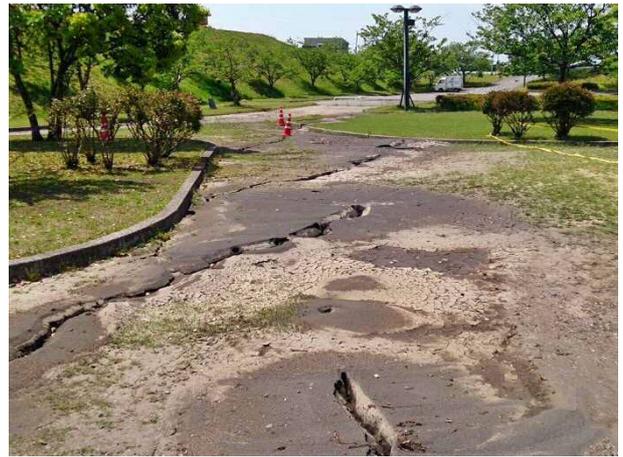
写真 4.3.8 堤内側の公園の亀裂と噴砂

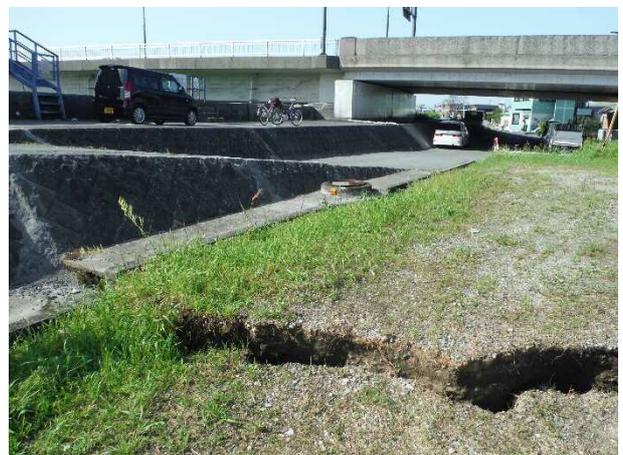
白川 8k~9k の近見・蓮台寺付近では液状化に起因すると見られる被害が生じた。被災箇所①の平田排水涵管では液状化後の沈下により涵管の抜け上がりが生じ、地表面には亀裂を伴った段差が確認された。被災箇所②では堤防の沈下と亀裂が確認された。堤内地側の畑には噴砂が生じていた。被災箇所③では高水敷に数 100m 連続して亀裂が確認された。亀裂は一部噴砂を伴い、中には 30cm の大きな開口を伴った亀裂もあることから、河川側への流動が生じたと見られる。

写真 4.3.10 被災①涵管の抜け上がりによる亀裂・段差

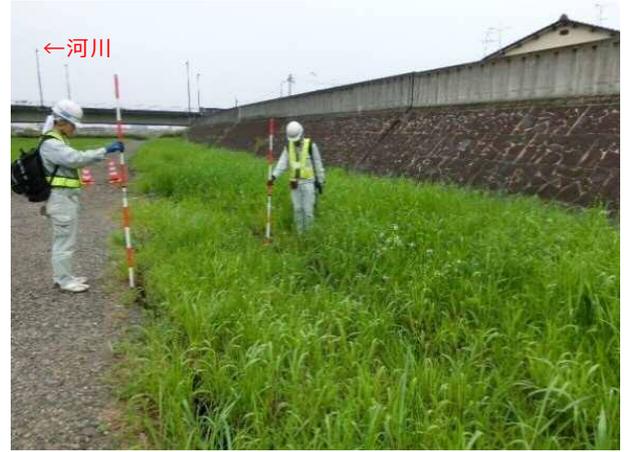
写真 4.3.12 被災②川表に生じた亀裂

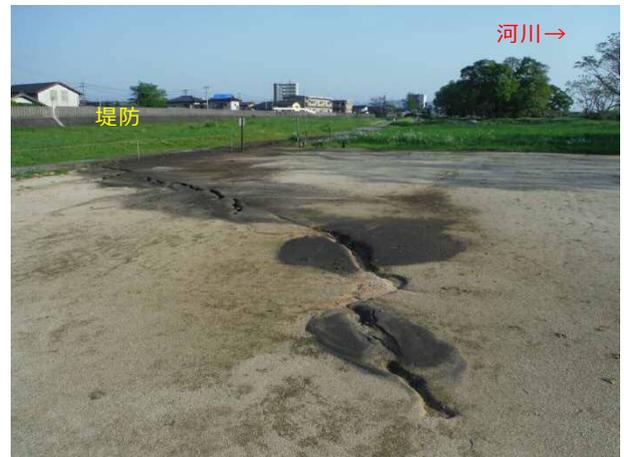
写真 4.3.14 被災③高水敷の亀裂と噴砂

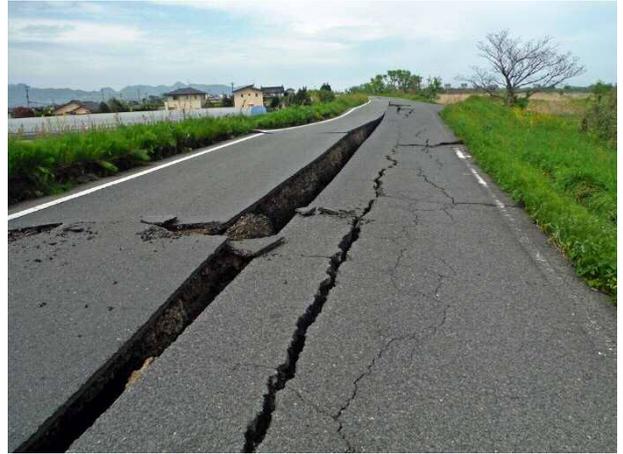
写真 4.3.16 被災①天端に生じた亀裂と段差

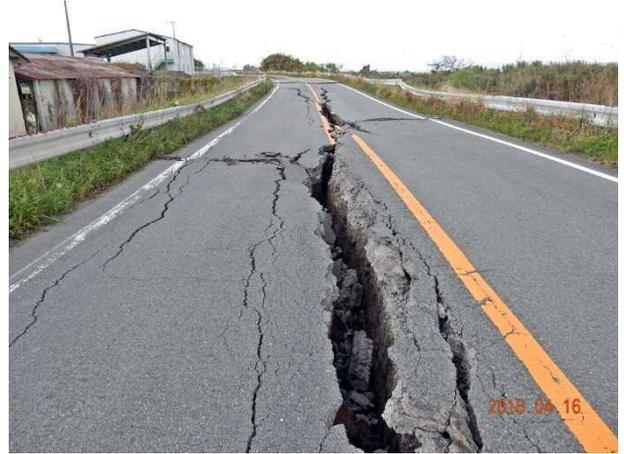
写真 4.3.22 被災③天端に生じた亀裂(東京電機大学石川先生提供)

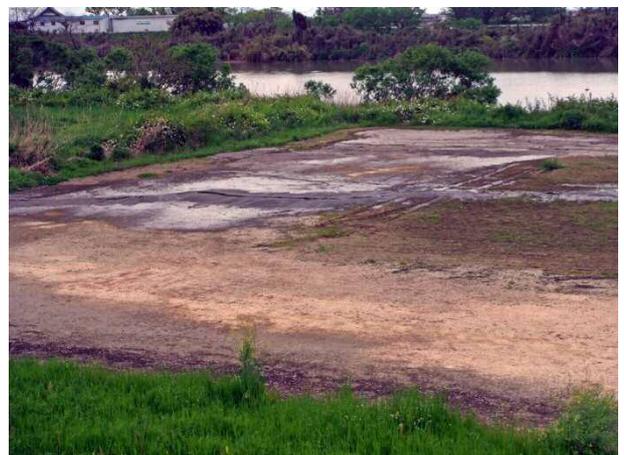
写真 4.3.26 被災④高水敷に生じた噴砂

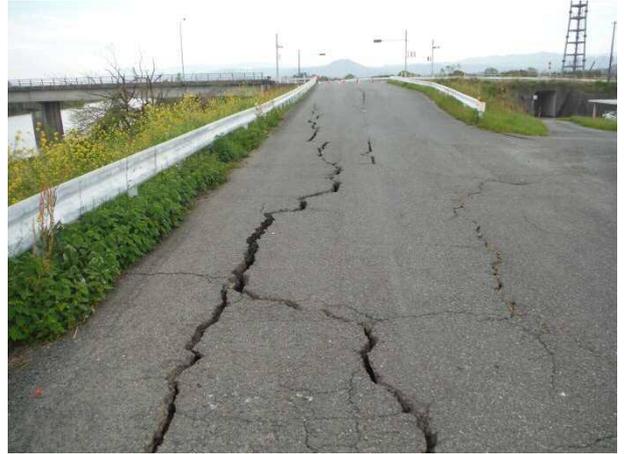
写真 4.3.28 被災⑤川表側に生じた亀裂

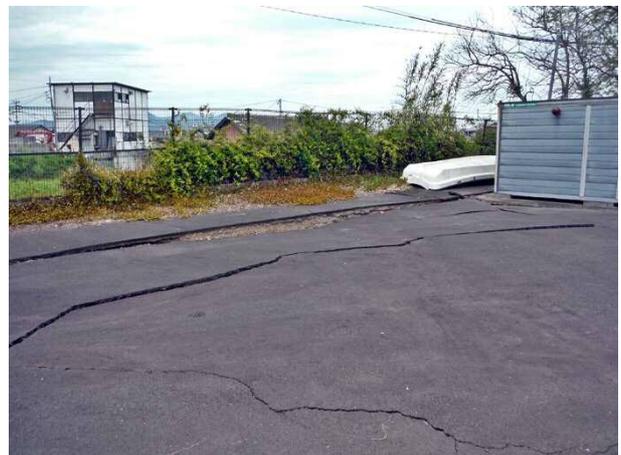
前震による被害を写真 4.3.37～写真 4.3.38 に示す。天端にすべりによる亀裂と段差が発生した。写真 4.3.39～写真 4.3.42 に示すように、その後本震により、すべりの範囲が拡大した。

写真 4.3.42 本震後の被災状況。川裏側天端法肩ますべりの影響が及ぶ

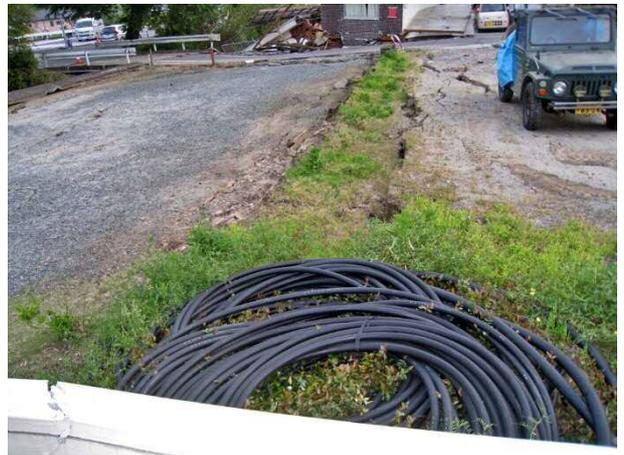
写真 4.4.13 護岸が崩壊した河川と平行に入った建物の傍の地割れ

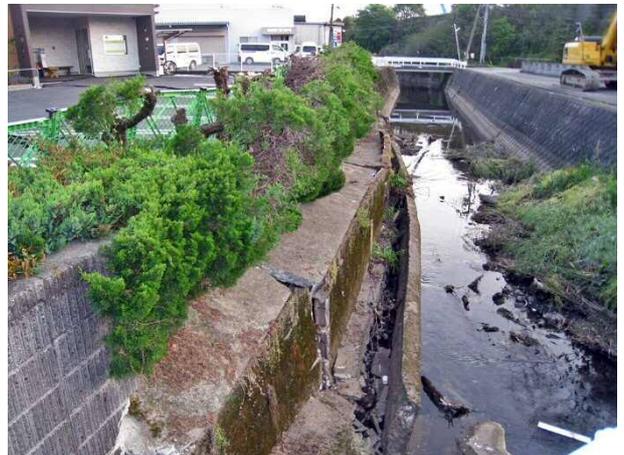
写真 4.4.35 妙見川左岸護岸のはらみ出し

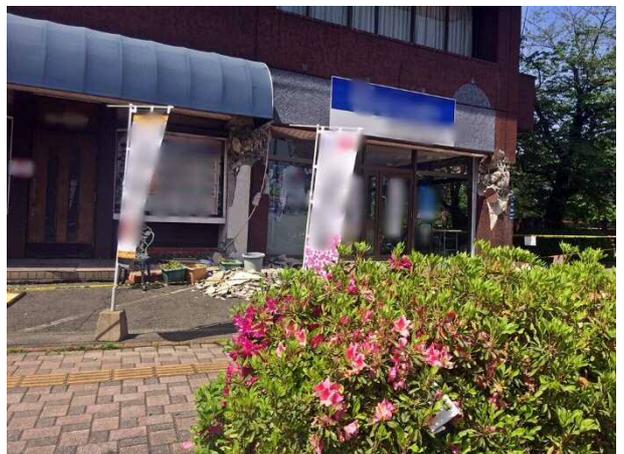
写真 4.4.45 同左

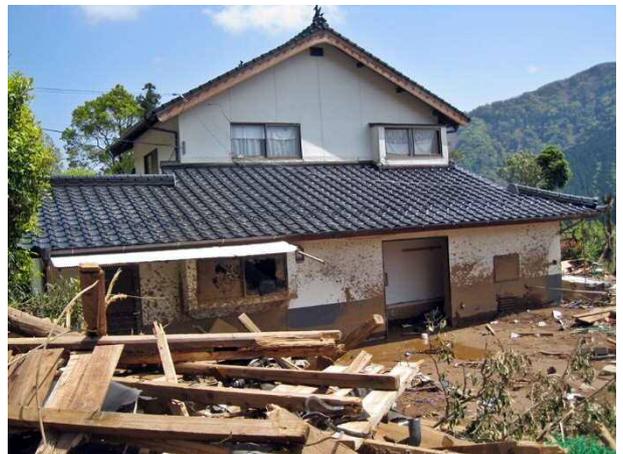
写真 4.5.33 末端部の家屋の壁に残った泥はね

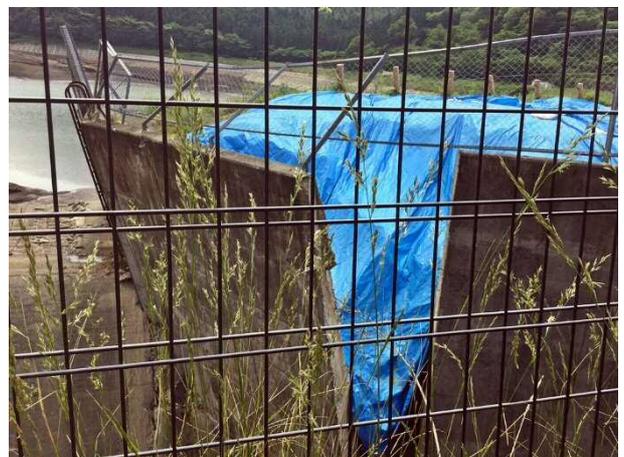
写真 4.6.5 同左 近景

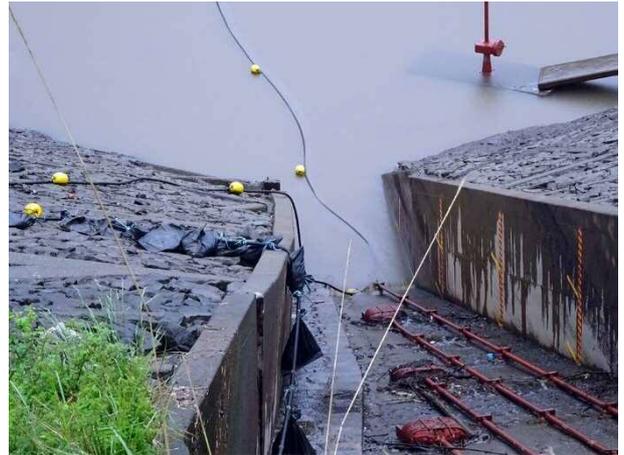
写真4.6.7 取水管が破損し、貯水が直接流入している

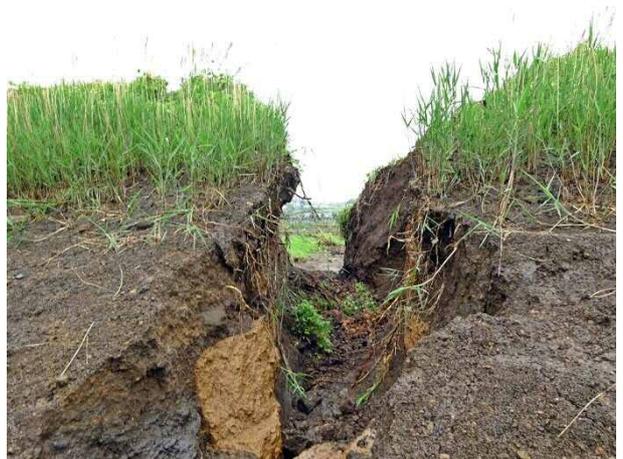
下小森ため池堤体に発生した変状は、天端部の縦断亀裂、法面のはらみだし、腰止め擁壁の変位と目開き等が見られるが、中でも堤体の池側に横断亀裂と縦断亀裂が無数に走っていることが特徴的である（写真 4.6.13～写真 4.6.21）。

写真 4.6.17 同左

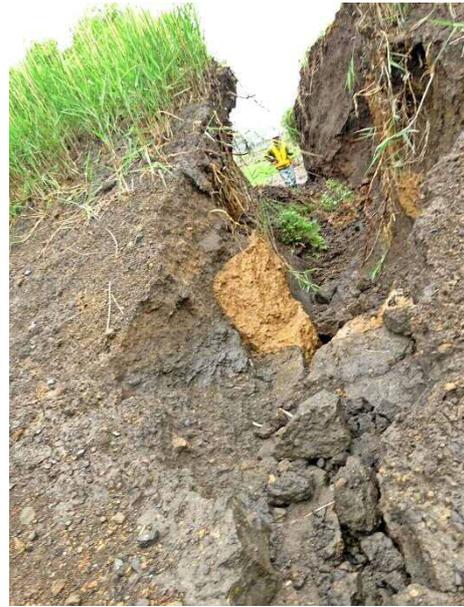
写真 4.6.19 破堤部底の横断亀裂

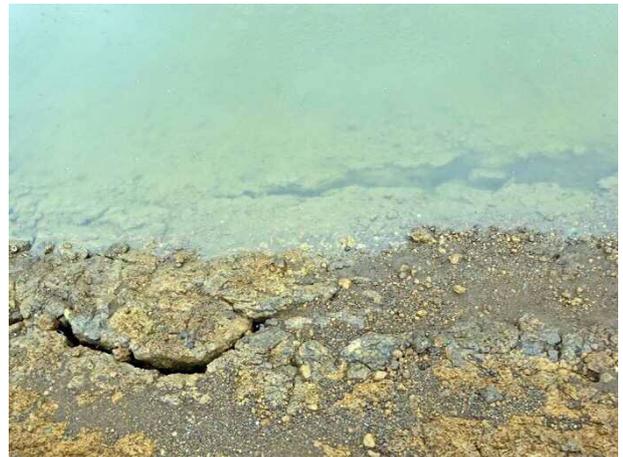
写真 4.6.21 破堤部池底の縦断亀裂

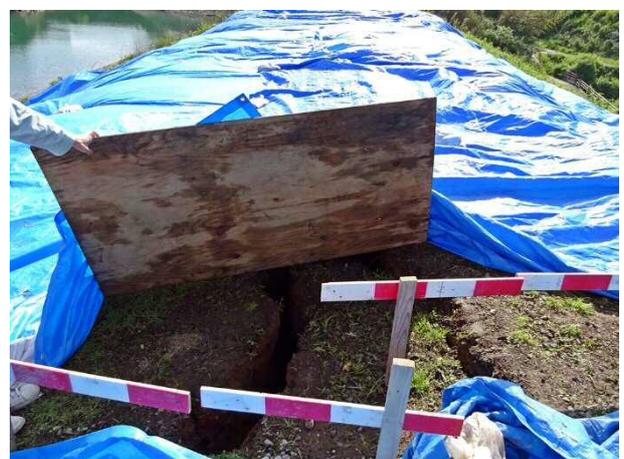
堤体部の縦断亀裂の代表的な事例である鎧ヶ鼻下池（図4.6.6、宇城市豊野町山崎）の状況を写真4.6.22～写真4.6.23に示す。鎧ヶ鼻下池では天端部に開口幅の広い縦断亀裂が数条にわたって発生し、上流側法面のはらみ出しや下流側法尻の漏水と泥濁化も見られた。鎧ヶ鼻下池では被害が大きいため貯水不可能と判断され、緊急放流を行って貯水位を下げる措置がなされた。

写真 4.6.23 鎧ヶ鼻下池の縦断亀裂

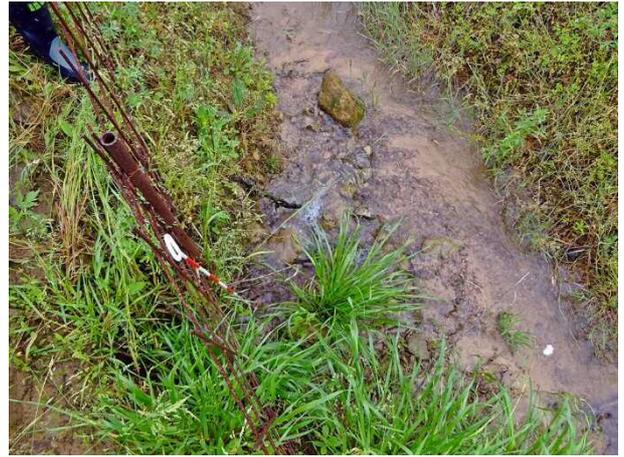
ため池特有の特徴的な地震被害として、法面の陥没が見られた。これは長年にわたる漏水によって堤体土が流出して堤体内に空洞が発生し、空洞部が地震の衝撃によって陥没したものである。図 4.6.7 および写真 4.6.24～写真 4.6.25 に、このような被害の代表的な事例である尾村ため池(宇城市豊野町安見)の状況を示す。尾村ため池では法尻部に大量の漏水が発生しているが、この漏水の流下経路は底石が洗われた水路状を呈しており、この漏水が古くから存在していたことが推測される。陥没孔はこの漏水箇所とため池の貯水を結んだ法面上に発生している。

写真 4.6.27 法尻部の漏水（尾村ため池）

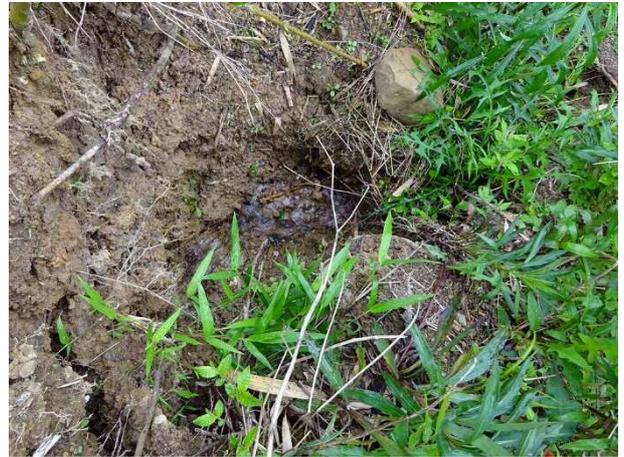
写真 4.6.29 外野第一ため池陥没孔底の漏水

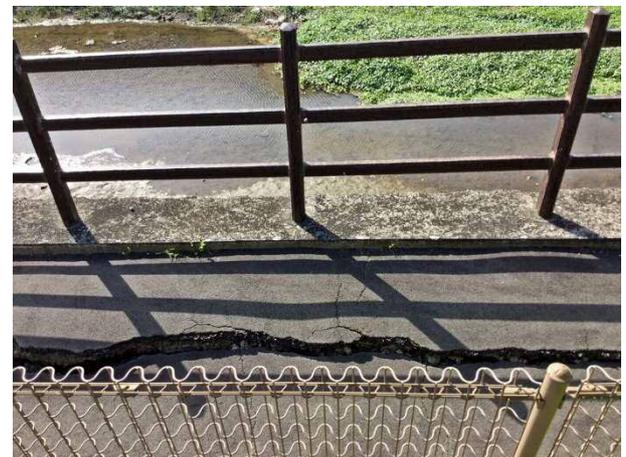
写真 4.7.12 水路東側護岸背後の亀裂・段差

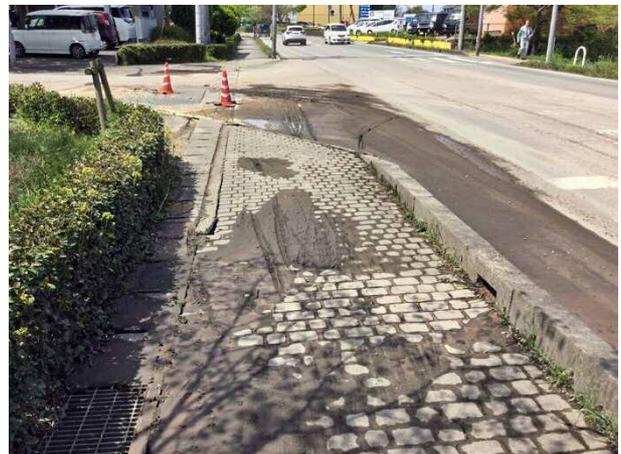
写真 4.7.27 歩道の噴砂（秋津レークタウン B 地点）

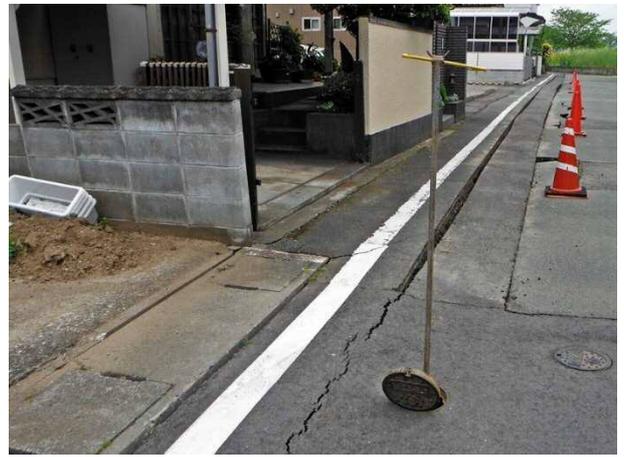
写真 4.7.36 道路の陥没。下水道管路埋戻土の沈下と思われる
