平成16年(2004年)新潟県中越地震 速報

この速報は平成16年10月23日に発生した新潟県中越地震の調査結果を被害写真を中心としてまとめたものである。被害の説明の中には原因らしきものに言及している箇所もあるが、あくまで見た目の印象と筆者らの経験に基づく推定(想像)であり、何ら確かな証拠に基づくものではないことを付記しておく。

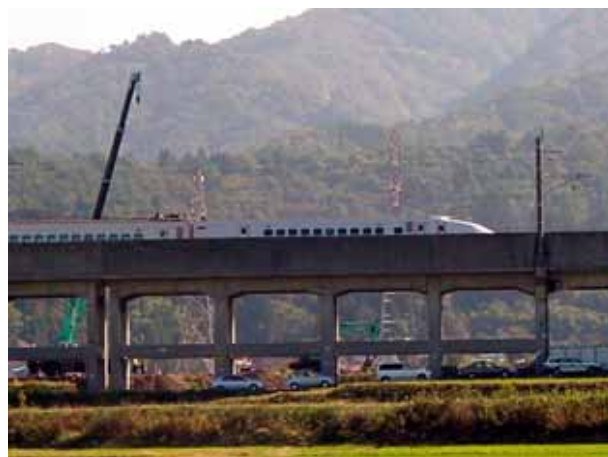
写真 4-1 長岡駅の5km程東京側で脱線した上越新幹線車両

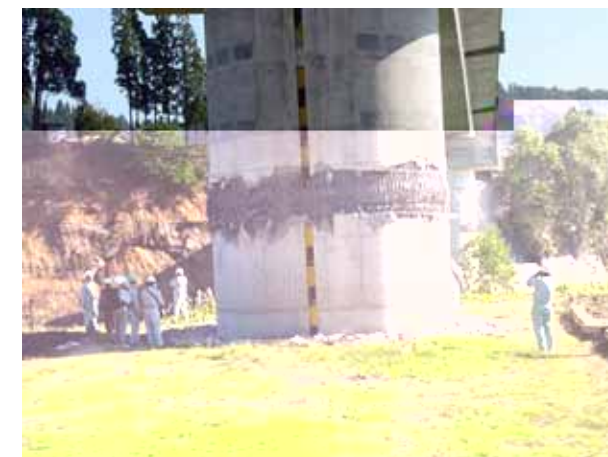
写真 4-6 新幹線橋脚のコンクリート剥落

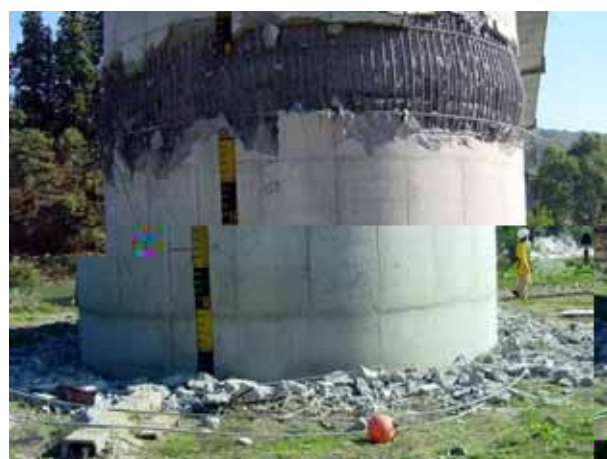
写真 4-7 コンクリート剥落のクローズアップ。地面にはコンクリート片とともに帯鉄筋と思われる鉄筋が見られる。

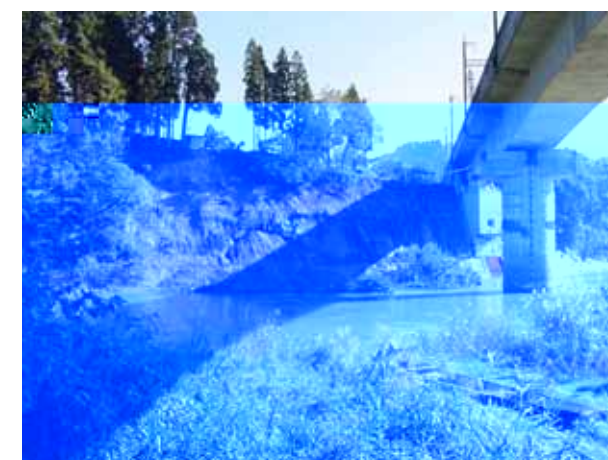
写真 4-8 新幹線橋梁南側斜面に見られた崩壊

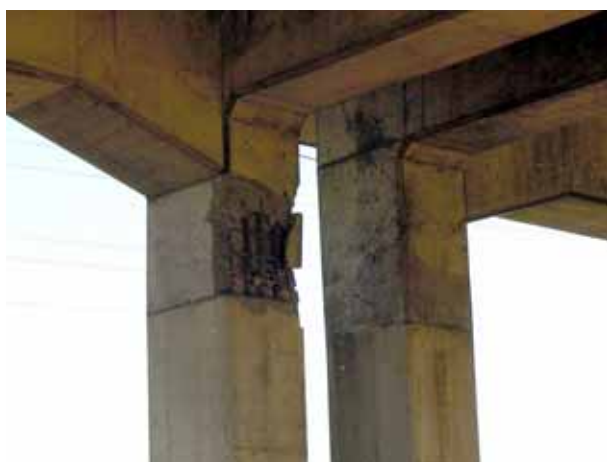
写真 4-2 脱線箇所の100m程南側で見られた高架橋脚のコンクリート剥落

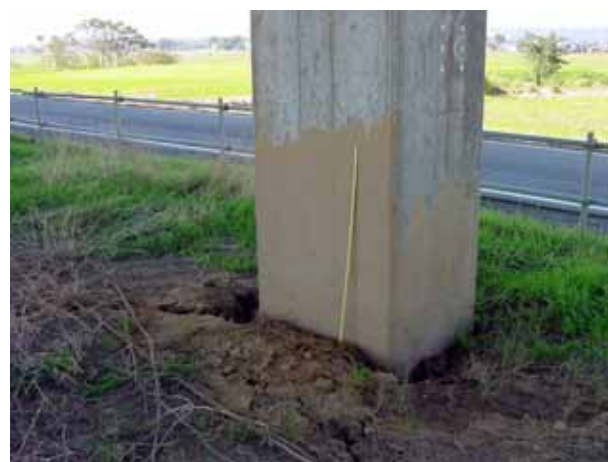
写真 4-3 橋脚基部に見られた泥の痕跡

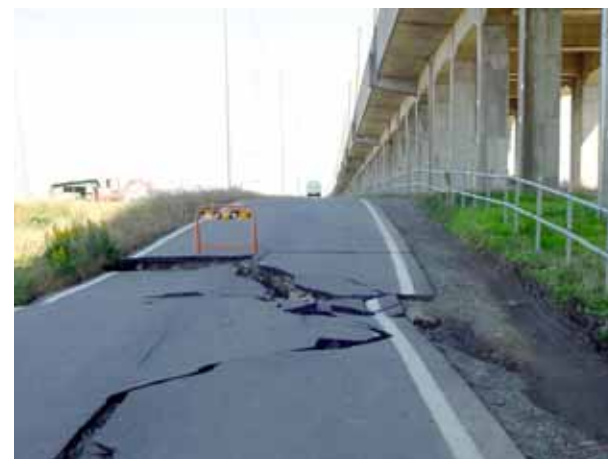
写真 4-4 橋脚被害箇所で見られた道路の陥没

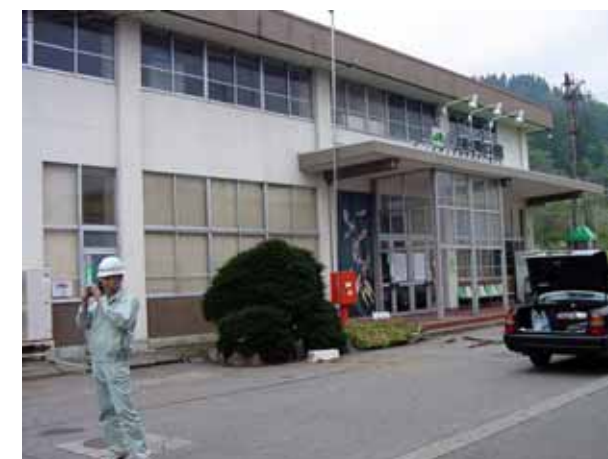
写真 4-9 越後川口駅の駅舎。駅名の看板の一部が落下してないが、大きな被害は見られない

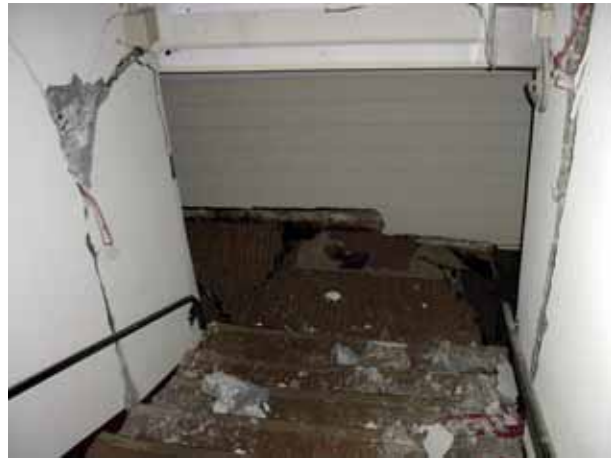
写真 4-10 地下通路の降り口。壁のモルタルが一部剥落している

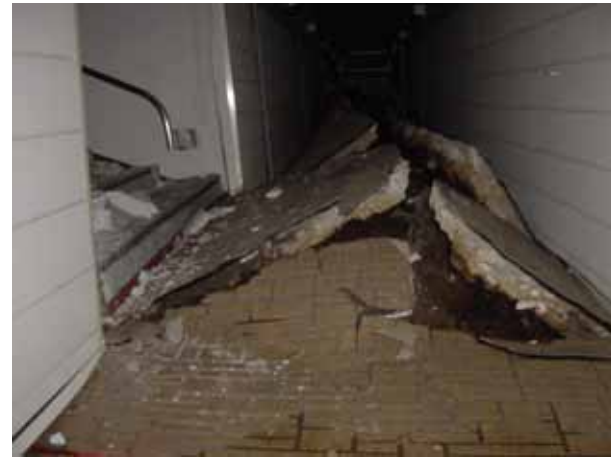
写真 4-11 地下通路の横断部。床のコンクリートが70cmほど持ち上がっている

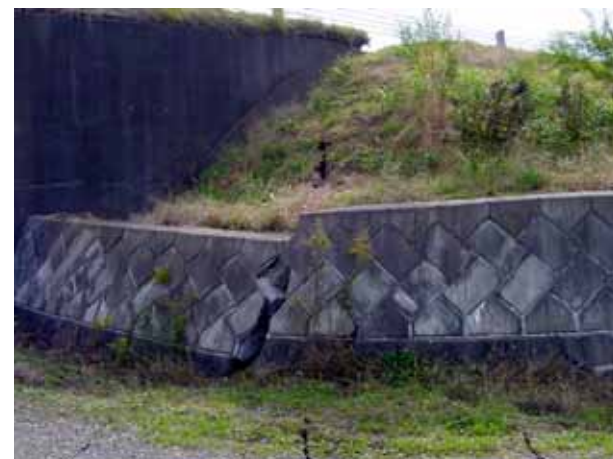
写真 5-4 カルバートと盛土擁壁の隙間。盛土のはらみ出しによって出来たものであろう

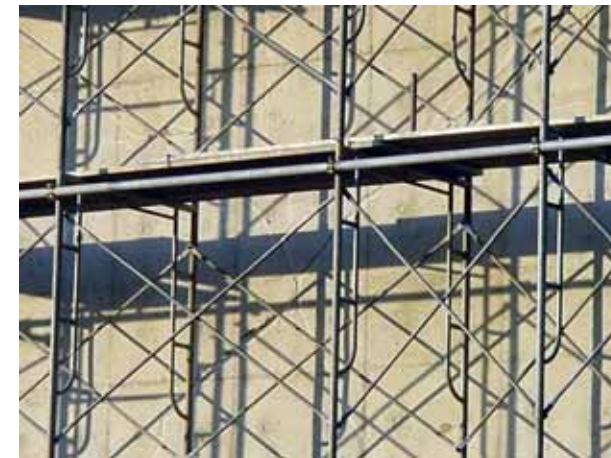
写真 5-7 橋脚側面に生じたせん断クラックの近景

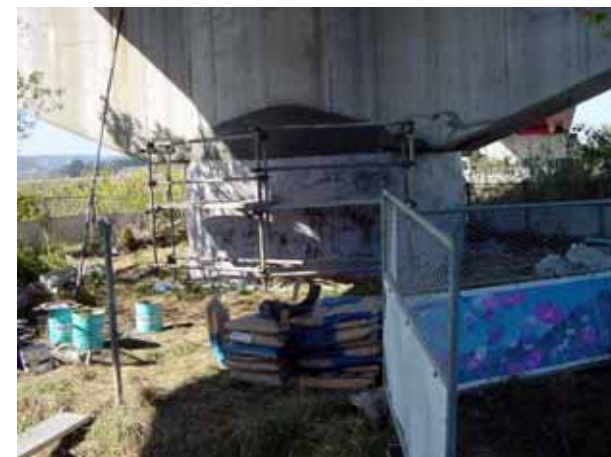
写真 5-9 右岸側第1橋脚のコンクリートが一部剥落したが、調査時には補修されていた。

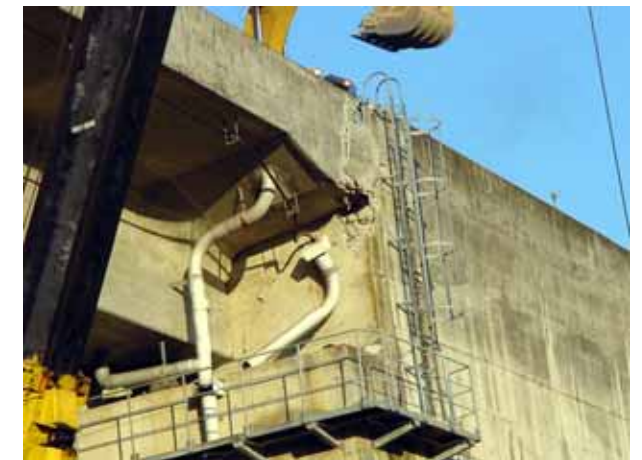
写真 5-8 橋台と橋桁連結部の亀裂・剥落

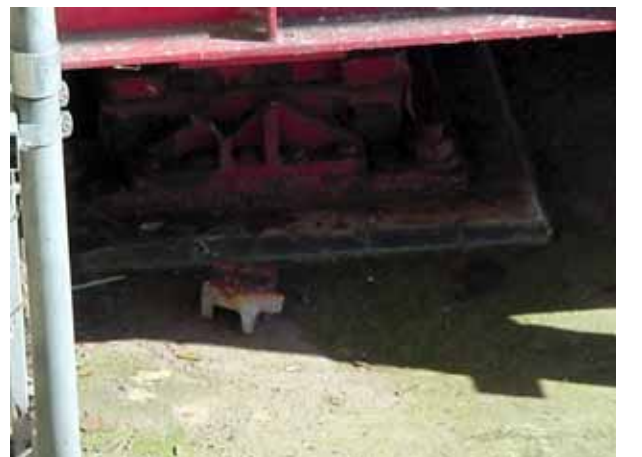
写真 5-10 左岸側橋台の支承金具の一部欠落

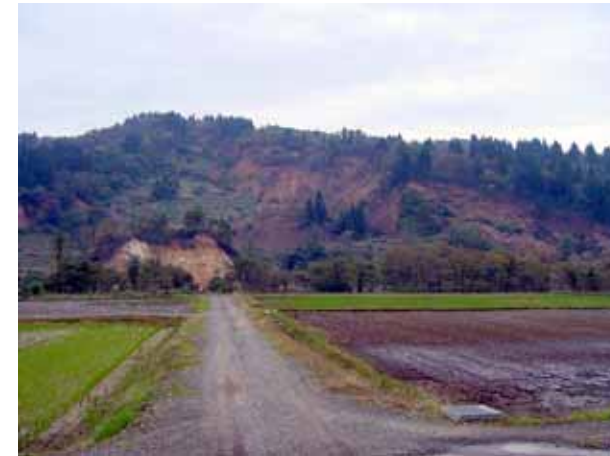
国道117号線魚沼橋(信濃川)の下流約1km付近の信濃川沿いに走る県道196号線沿いの斜面が大きく崩壊した。写真から判断すると崩壊幅は約400m、崩壊高さは180m程度と推定される。斜面崩壊によって県道がえぐり取られ、また埋没し、通行不能となった。崩壊土砂は大きな岩塊が多数含まれていることから、表層滑りではなく、かなりの深さまで滑り破壊を起こしたものと考えられる。

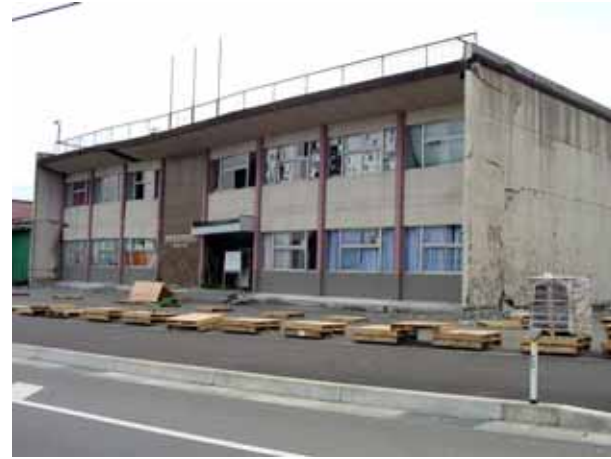
写真 8-2 壁に大きな亀裂が入り変形した2階建
コンクリート建物(桜町)

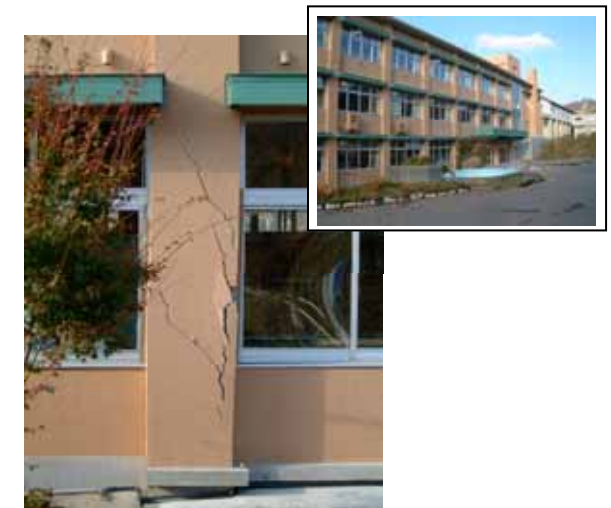
写真9-12 柱に生じた亀裂(3階建てのRC建物の1階部分の柱)
