# 平成28年(2016年)熊本地震

## 速報 (Ver.3)

平成28年5月11日

基礎地盤コンサルタンツ株式会社

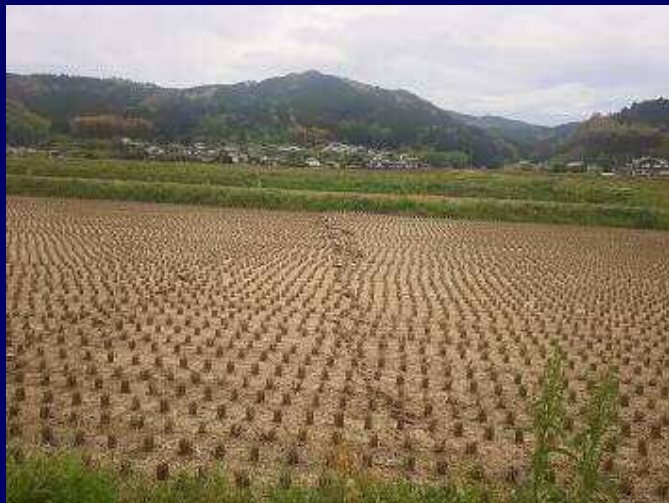
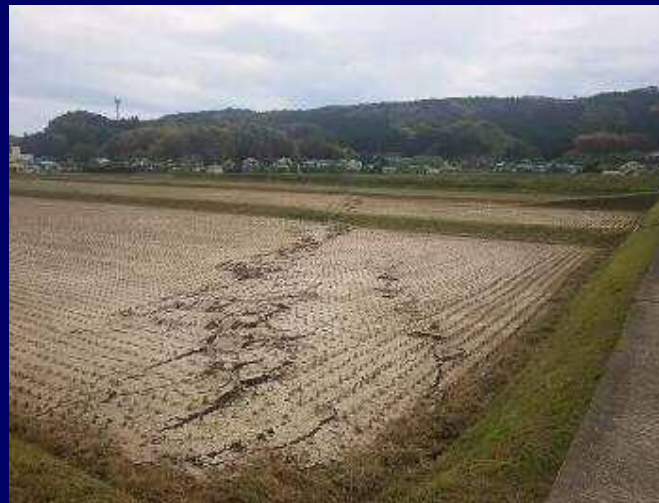
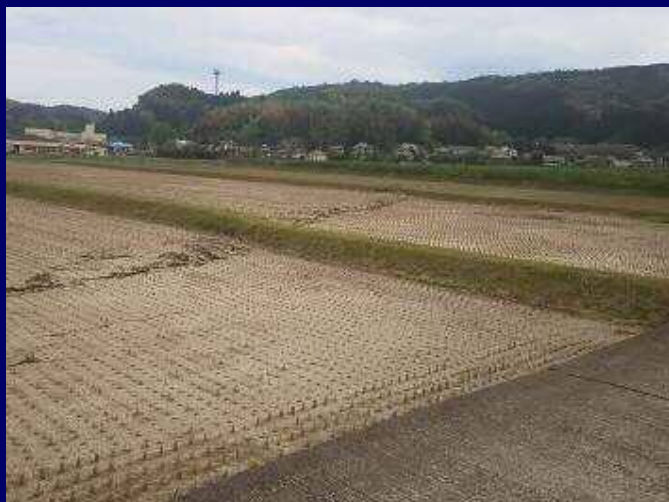
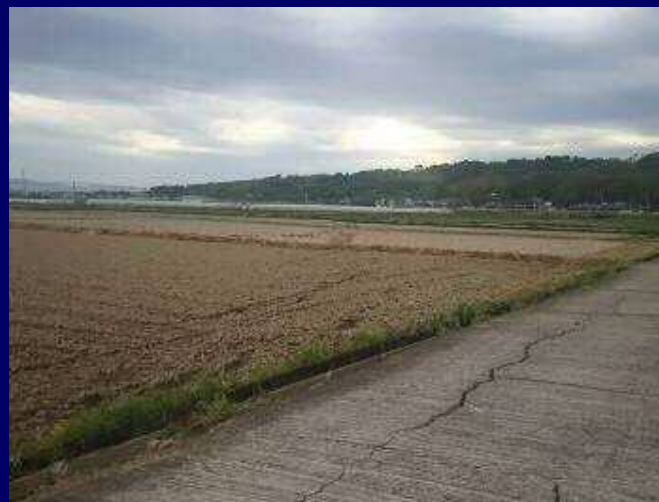
益城町役場の東北東約3kmの地点において断層と思われる連続した亀裂が認められた（益城町下陳）。

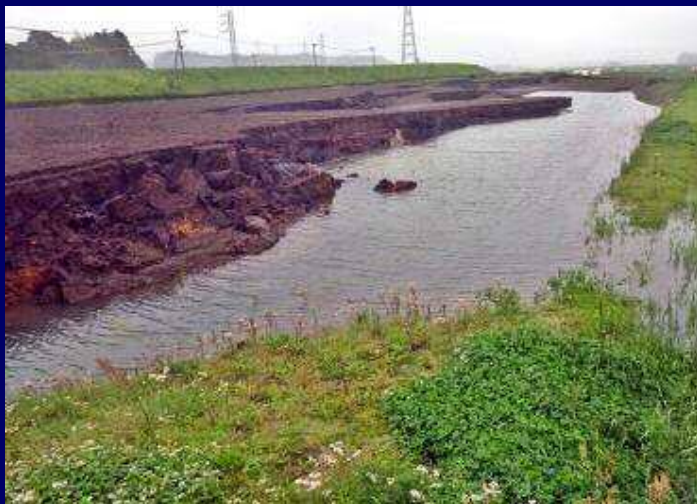
③

阿蘇市立西小学校の北西近傍で見られた断層と思われる2mを超える鉛直変位が生じた（写真①、②）。北東-南西方向の20～25m間隔の2条の段差があり、その間が窪みとなっており、水が堪っている（写真③）。

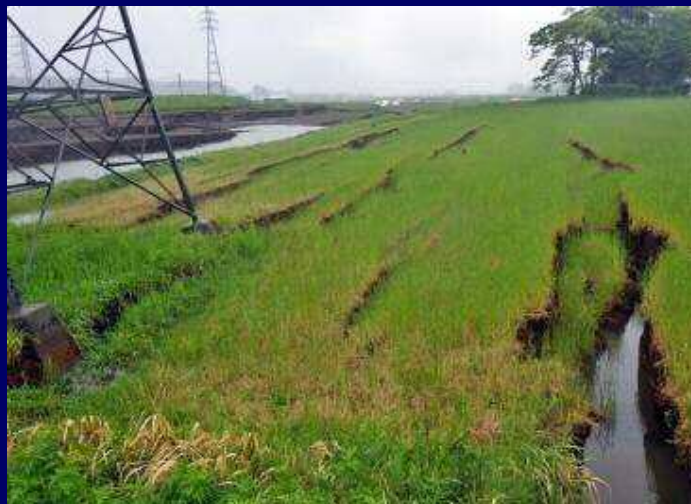
④

段差の傍に立っている送電鉄塔はやや傾いている（写真④）。

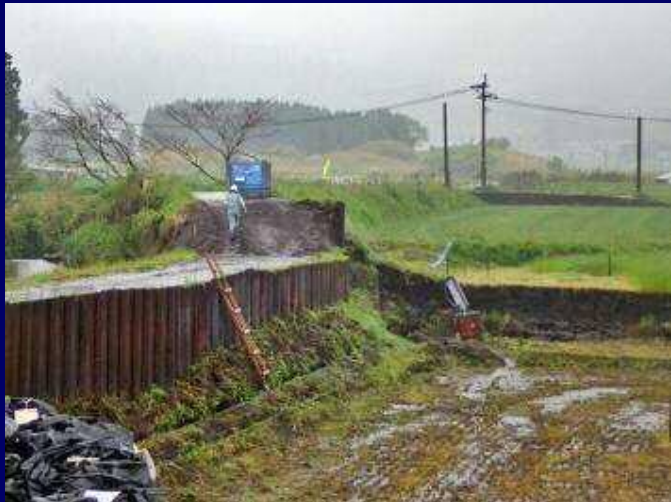
①

黒川南岸に近い阿蘇市狩尾では赤水地区と同様に断層と思われる2条の鉛直方向の段差が生じ、その間が溝状の窪地となった（幅はおよそ40m）。断層の鉛直変位量は1m程度と思われる（写真①～③）。

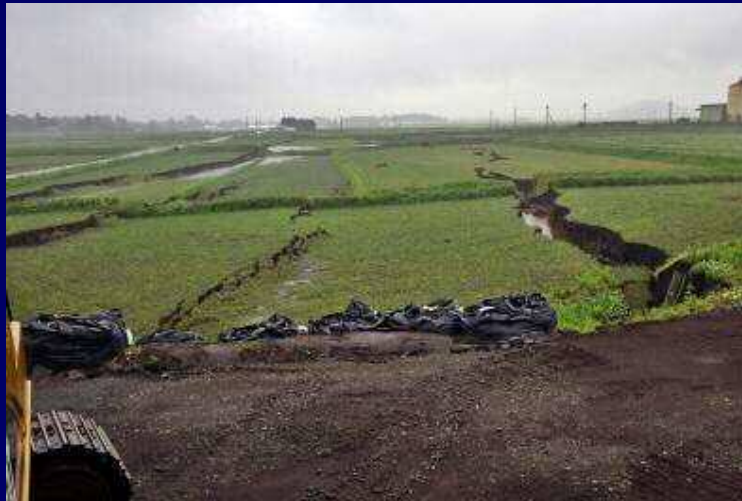
④

写真④の左側の亀裂は①の堤防に続き、堤防は応急復旧されている。右側の亀裂は③の右、②の堤防に続き、堤防はナイフで切ったような形状を呈している。

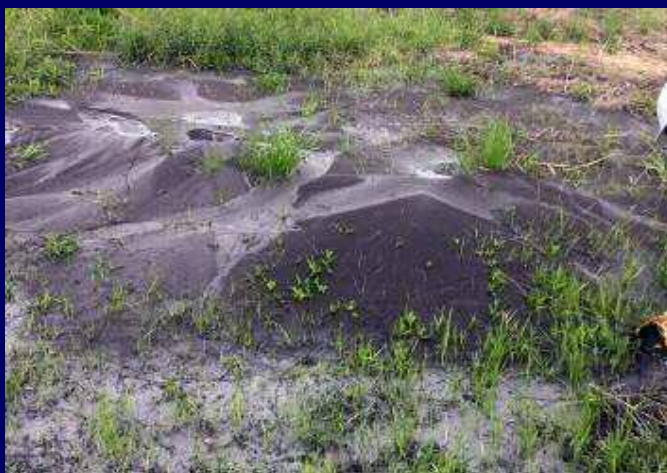
緑川右岸8k付近の噴砂 (本震後)

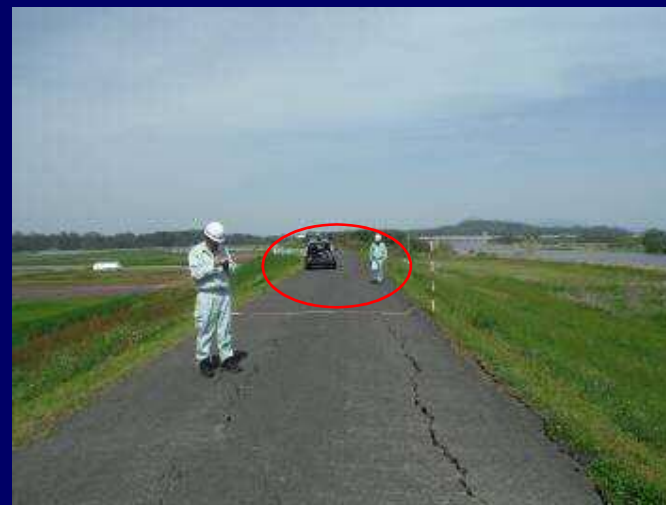
緑川左岸18.6k付近の亀裂 (前震後)

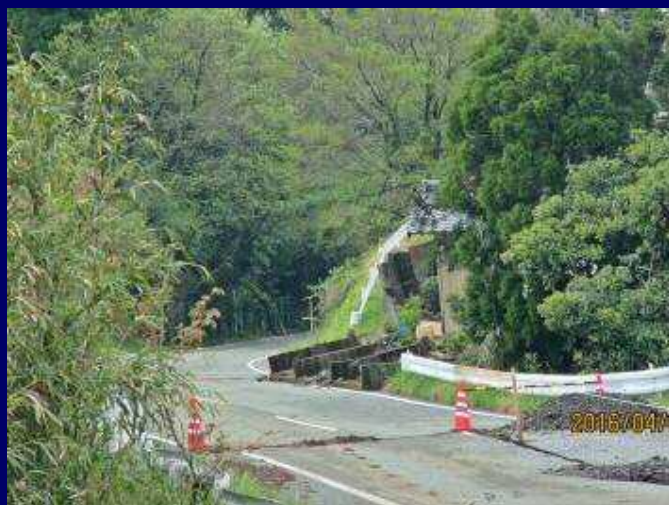
①

写真①：県道298号（南阿蘇村下野）における道路擁壁の倒壊。

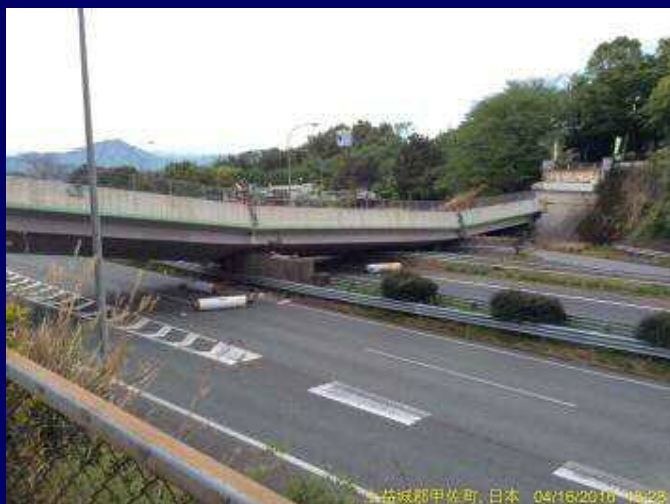
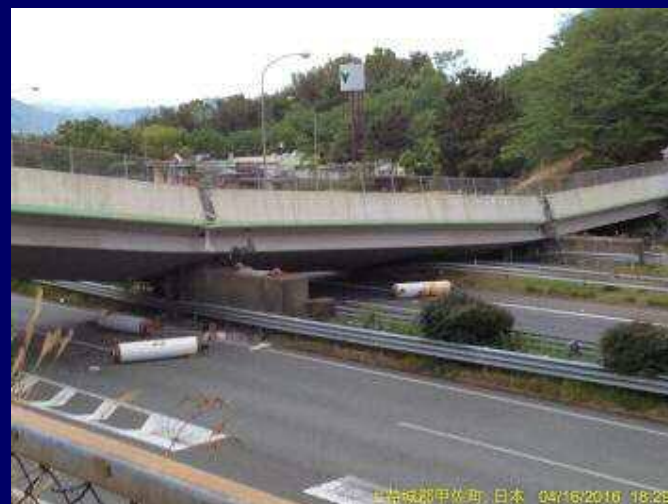
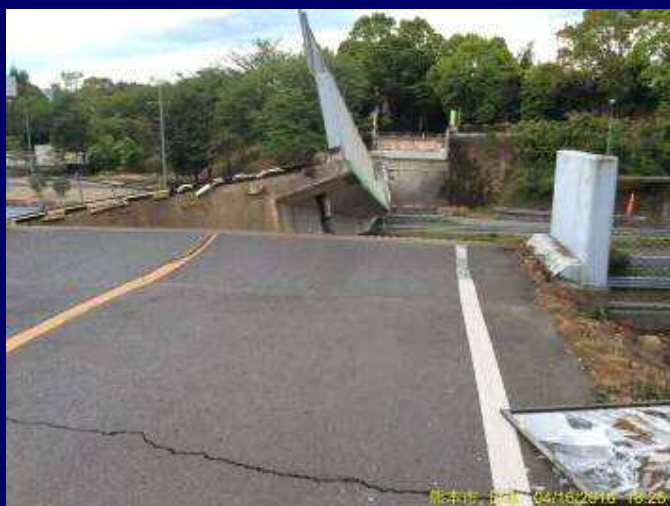
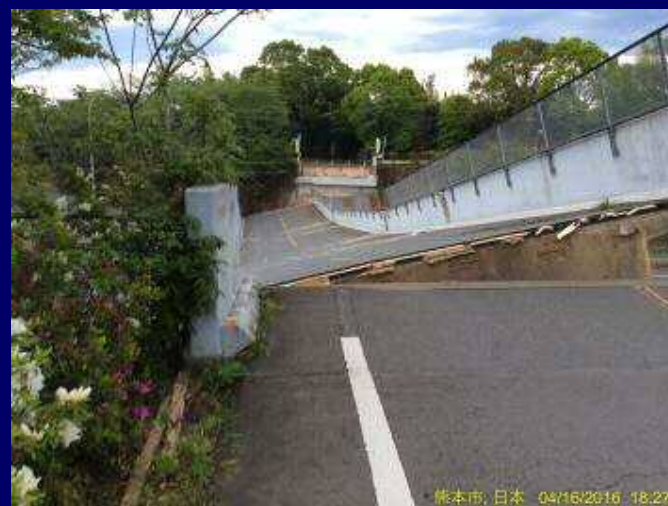
九州自動車道の緑川PA付近にある府領第1跨道橋（長さ61m）が倒壊した。跨道橋は鋼製の支柱等で支持されていたが、地震動で支柱が外れて橋桁が落下したとみられる。

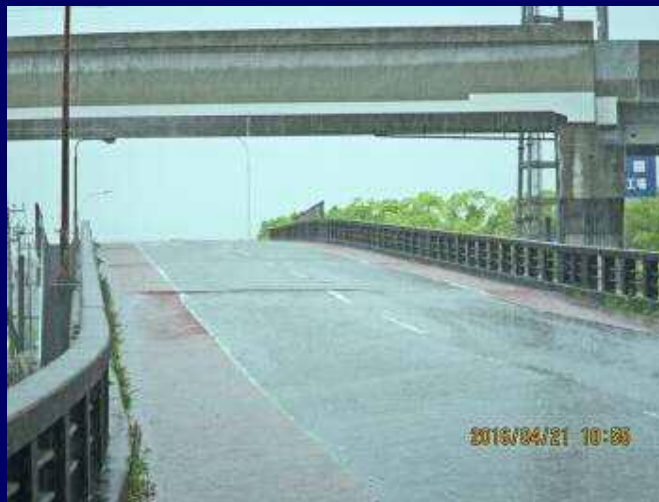
②

写真②：路面の段差

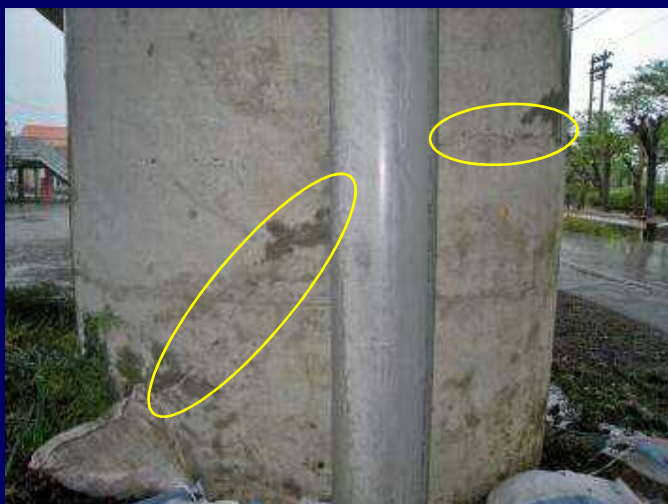
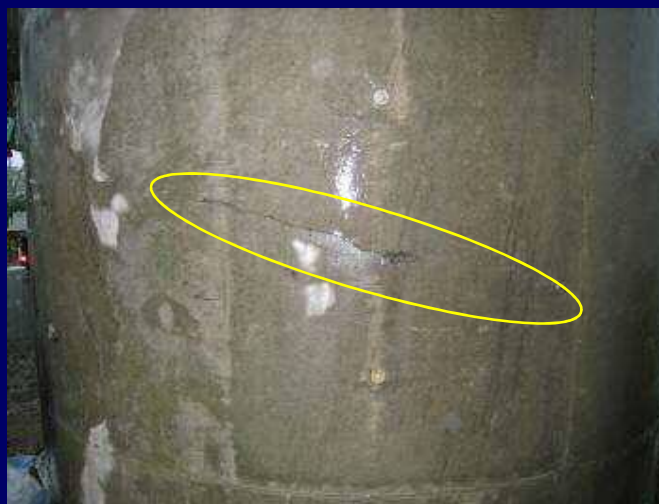
写真③、④：橋脚の亀裂。

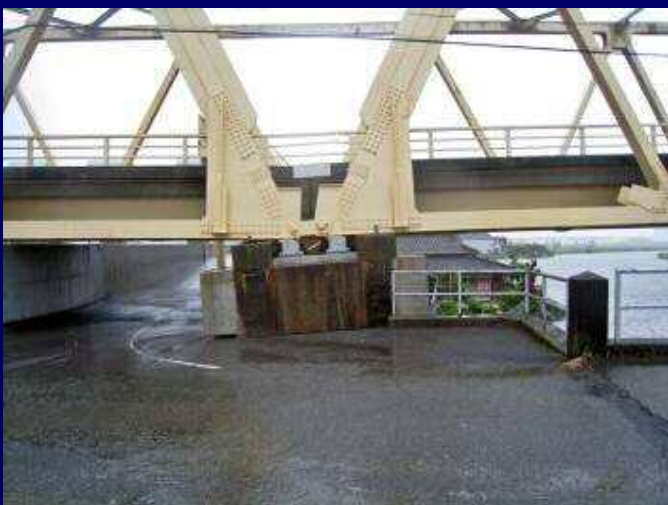
③

八代市の鏡川に架かる  
県道338号横江大橋で  
は、橋脚部で路面が沈  
下していた（写真②）。  
当該部の橋脚がやや沈  
下・傾斜しているのが  
認められた（写真③）。

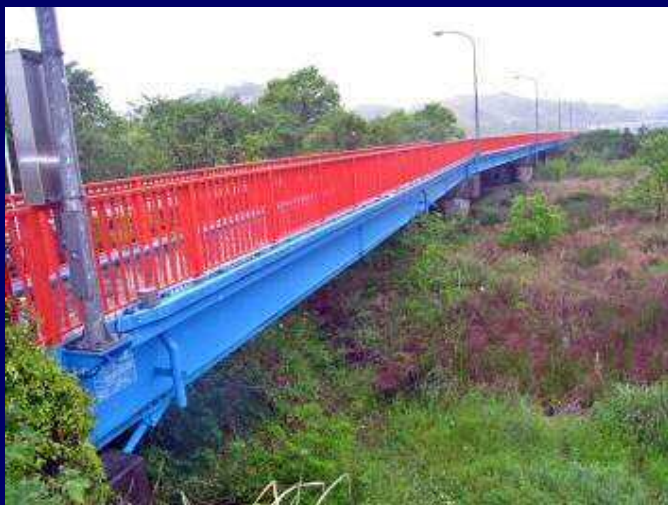
①

緑川に架かる主要地方道38号乙女橋（甲佐町）では、路面の沈下と橋軸直交方向の移動が見られた（写真②）。橋脚の支承部が被害（写真③）を受け、橋桁が直交方向に移動しているのが認められた（写真④）。

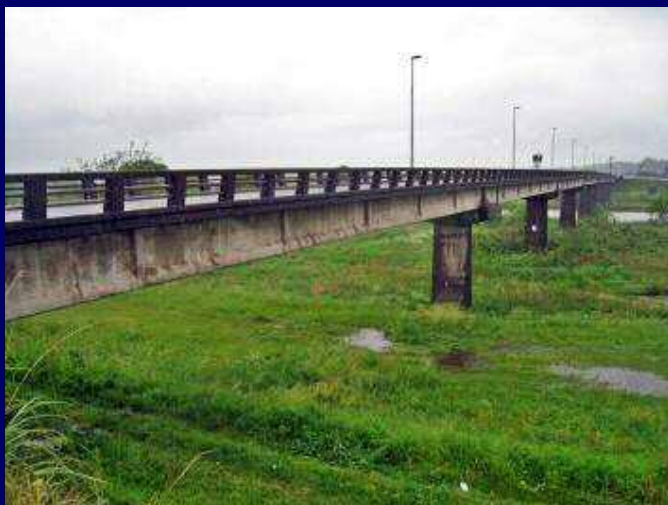
①

緑川に架かる国道239号田口橋（甲佐町）の左岸では、伸縮継手が浮き上がっていた（写真②、③）。左岸方向に強く押されたように見える。

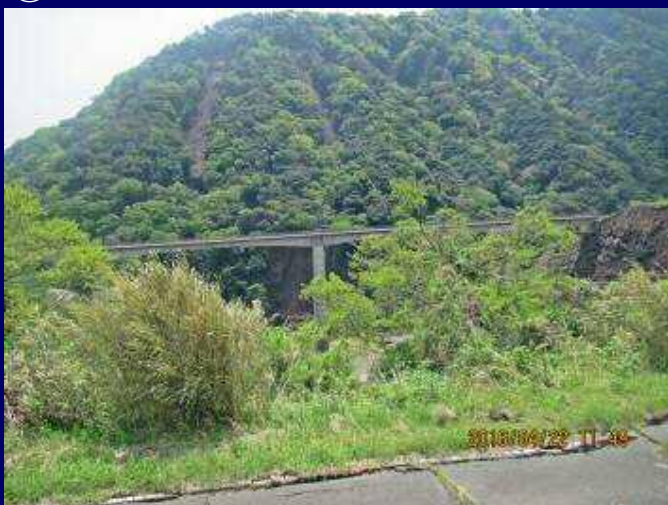
①

黒川に架かる阿蘇長陽大橋（南阿蘇村立野）では、橋台取り付け部が大きく沈下していた（写真①、②）。

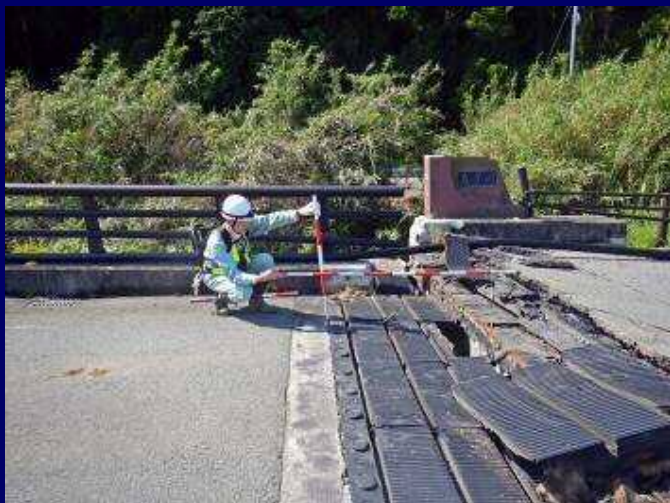
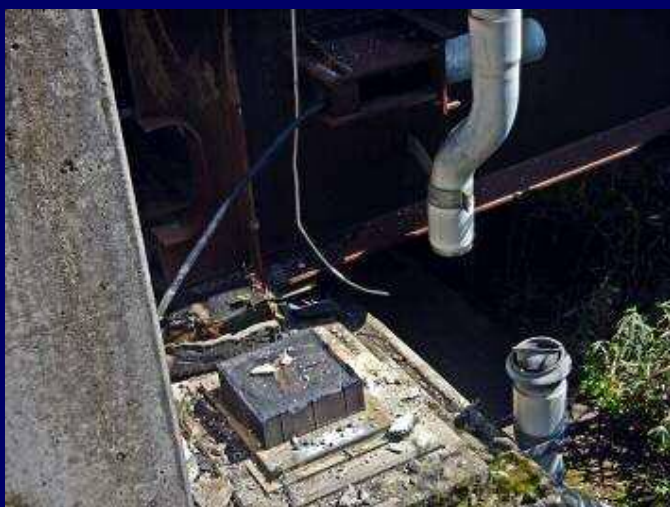
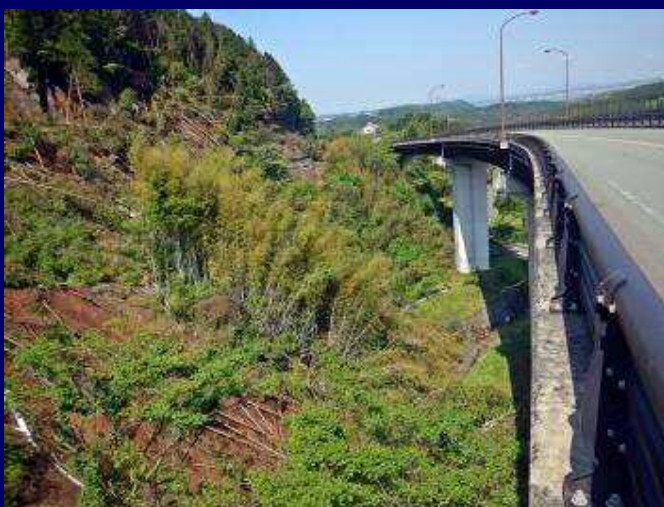
県道28号の大切畑ダム  
近傍に架かる大切畑大  
橋は積層ゴム支承を有  
する橋梁であるが、ゴ  
ム支承が破断したため、  
橋桁が沈下するととも  
に、水平方向にずれが  
生じた。橋梁の近傍で  
は斜面崩壊が発生して  
いたが、被害との関連  
は不明である。

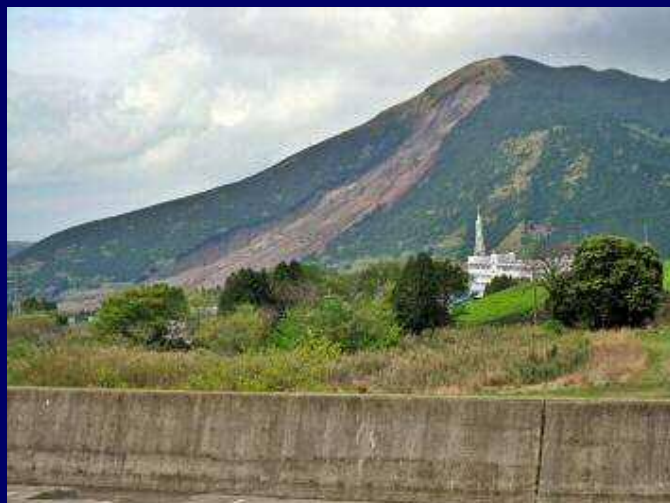
南阿蘇村立野における大規模斜面崩壊。この崩壊により山裾を通る国道57号とJR豊肥本線が埋没し、黒川に架けられていた阿蘇大橋が落橋した。

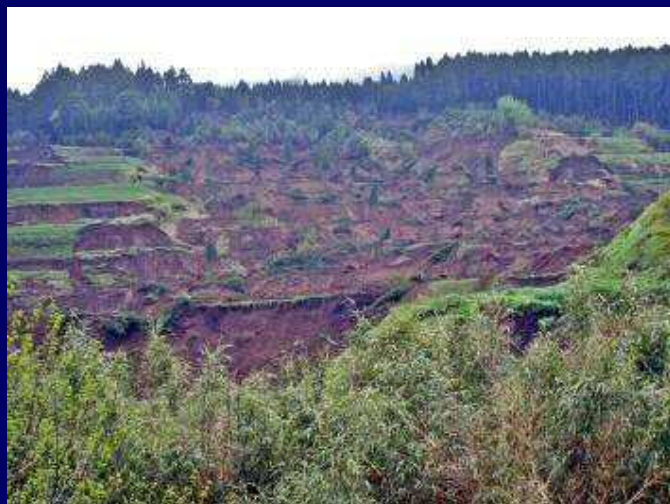
県道299号（南阿蘇村河陽地区）の沿道で見られた大規模な地すべり。

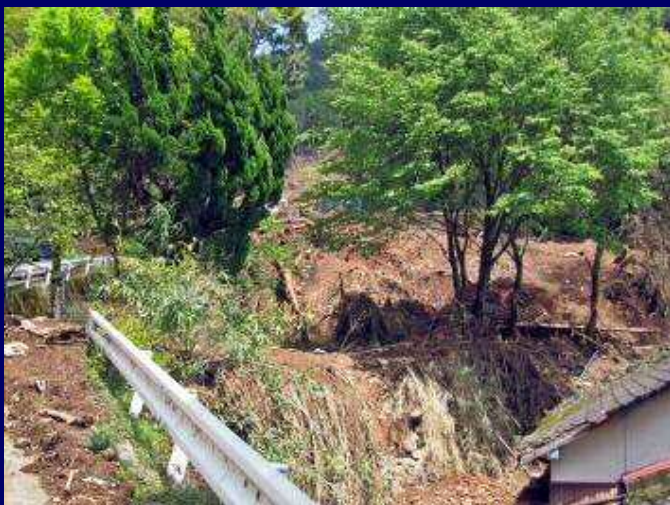
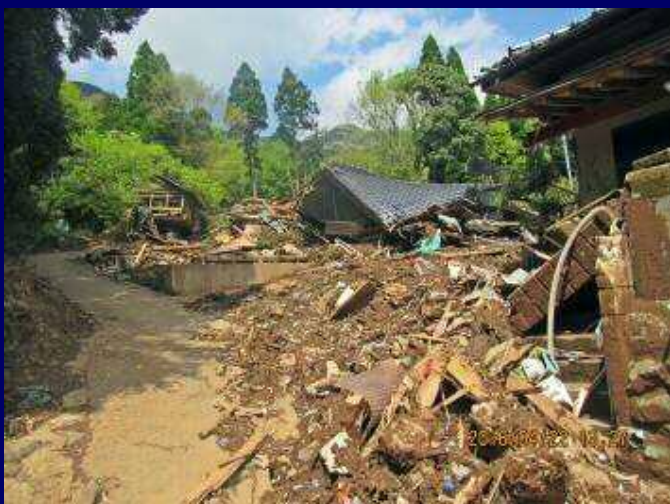
南阿蘇村立野地区新所では斜面崩壊による土砂が下流の家屋を襲った（写真①～③）。写真④は最下流部の家屋の壁に残った泥水の痕跡である。

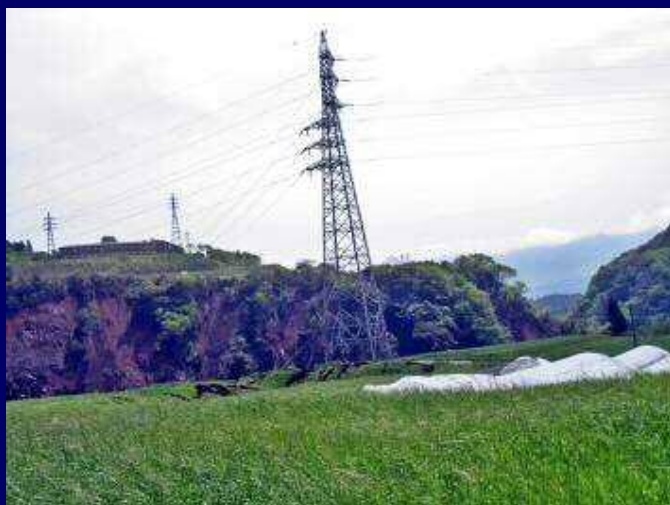
②

送電鉄塔のすぐ脇から  
崩壊が始まっており、  
鉄塔はかろうじて倒壊  
を免れている（写真②、  
③）。

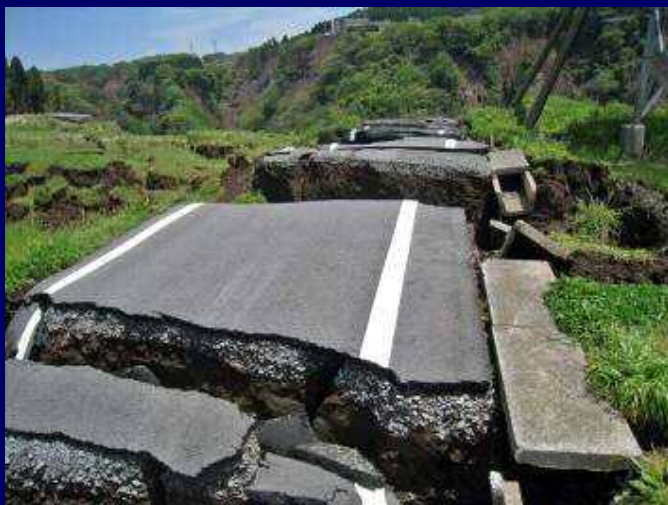
①

送電鉄塔の下の地盤は斜面崩壊のため崩壊線に平行な地割れが発生した（写真①）。崩壊線と平行に背後地盤に発生した地割れ（写真②）。

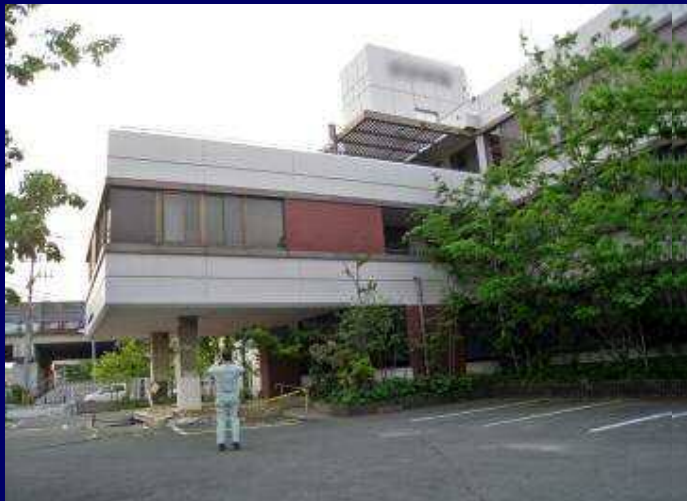
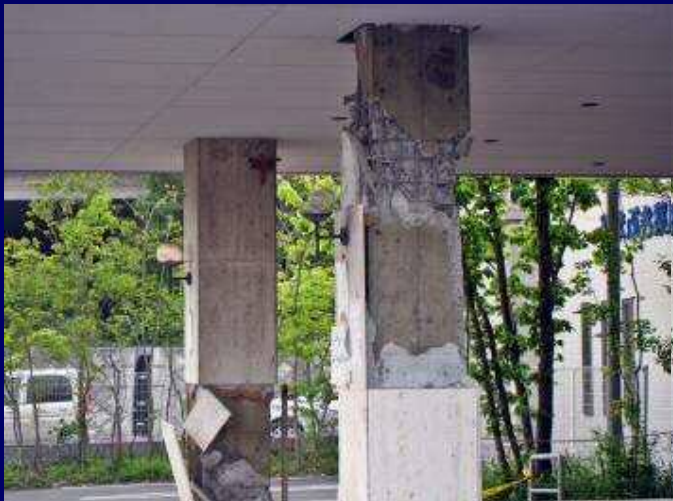
病院 1 階ピロティ柱のせん断破壊（益城町古閑）

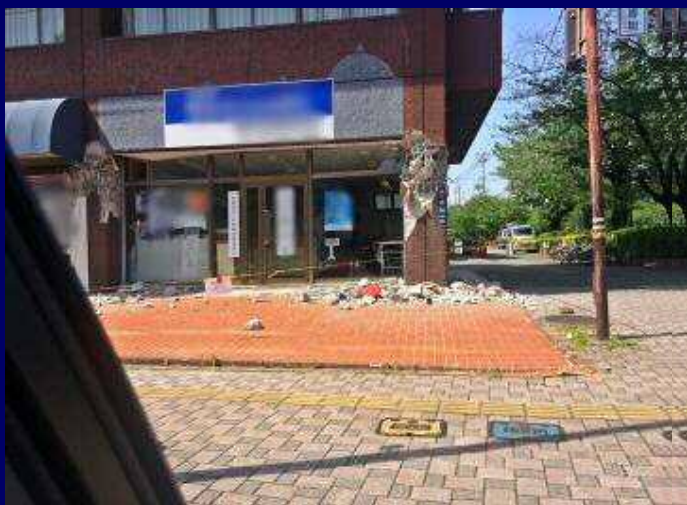
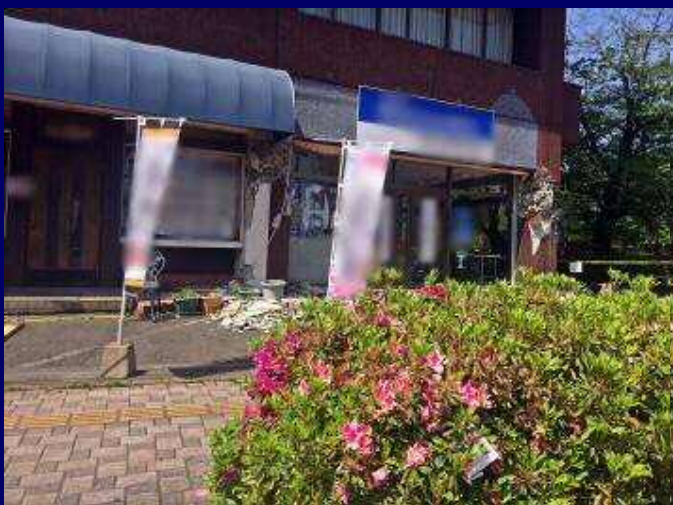
建物の柱のせん断破壊  
（熊本市東区錦ヶ丘）

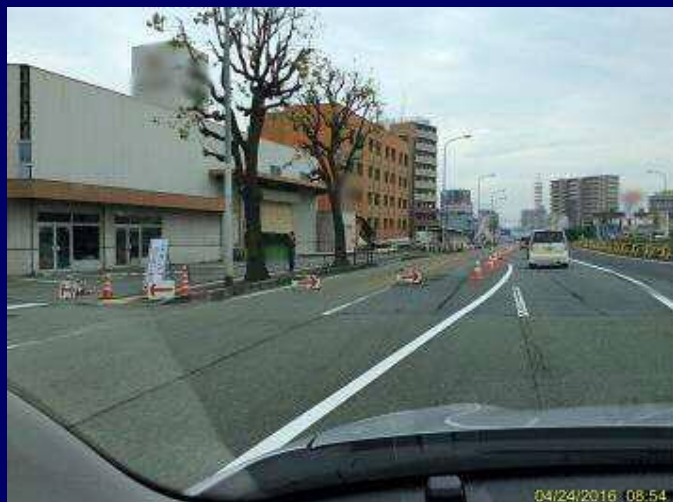
5階建てビルの1階が潰れて倒壊の恐れがあるため、国道3号線下り3車線のうちの2車線が通行止めになった（熊本市東区西原）。

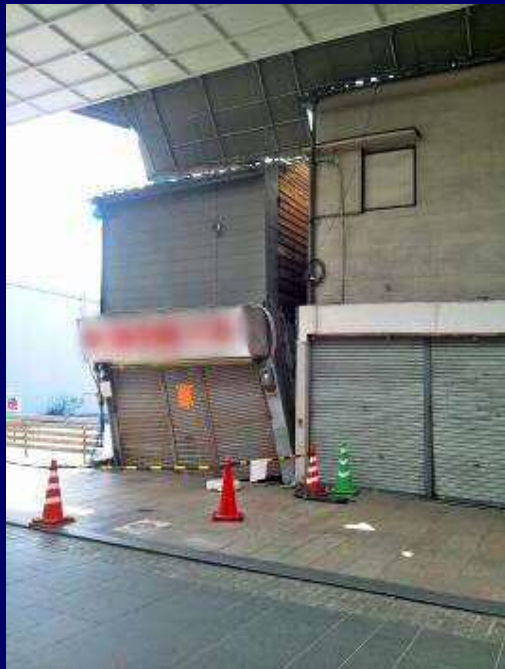
倒壊の恐れのある店舗  
(熊本市東区健軍 健軍  
商店街)

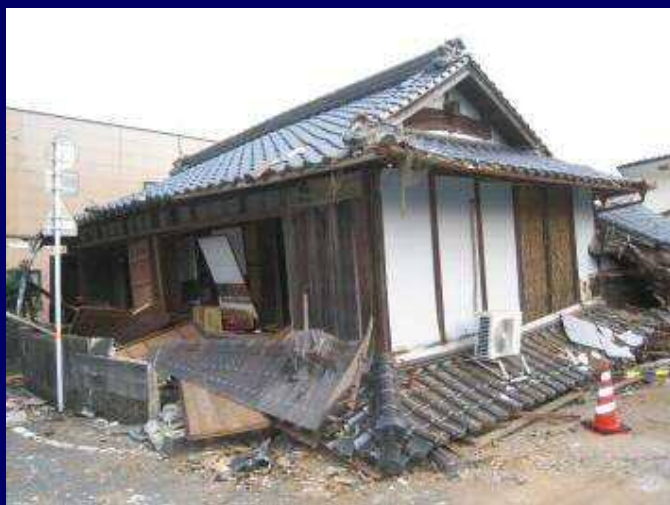
益城町中心部の木山地区の東西約300m×南北約400mの範囲で家屋の倒壊が集中した。

被害を受けたのは南北方向の小さな谷の西側斜面に位置する家屋群である。

写真の被害家屋は寺迫橋北側の斜面の一角に建てられていたものである。

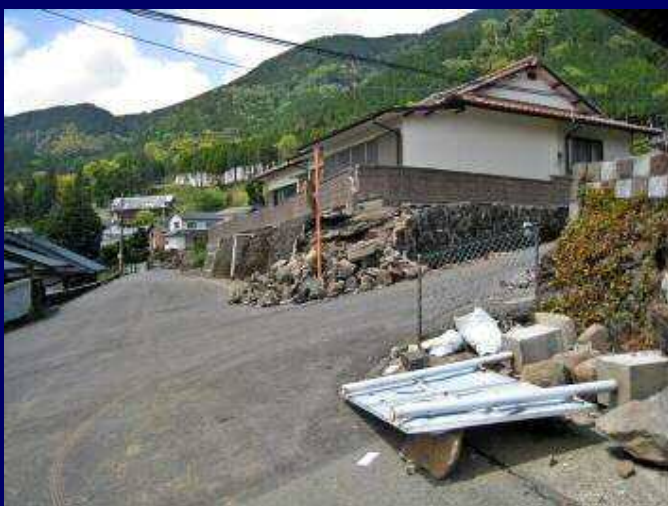
③

写真③：斜面沿いのヒナ壇タイプの住宅地における石積擁壁の崩壊（南阿蘇村立野）。

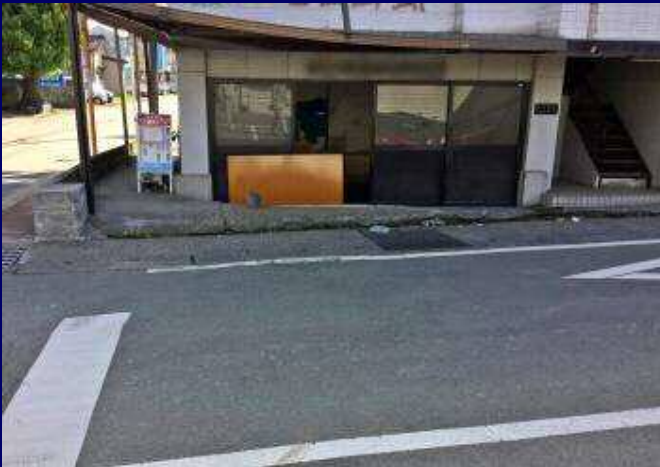
3階建て建物の沈下・めり込み

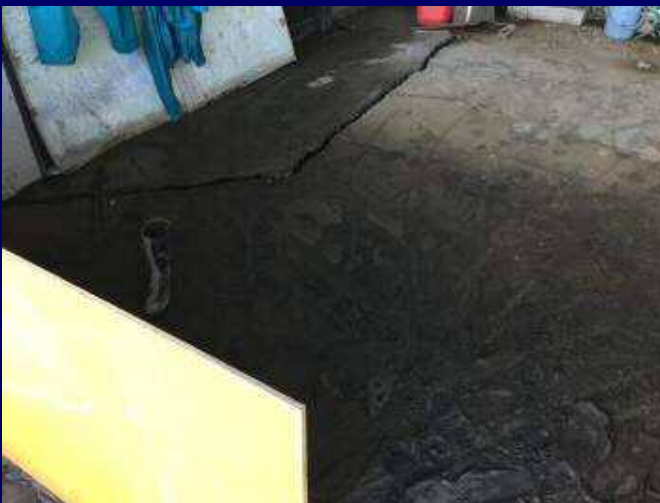
同上 1階床の亀裂と噴砂

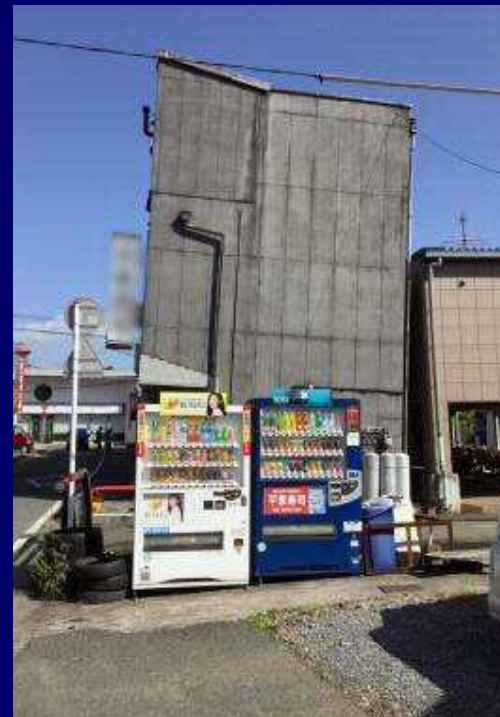
建物の傾斜

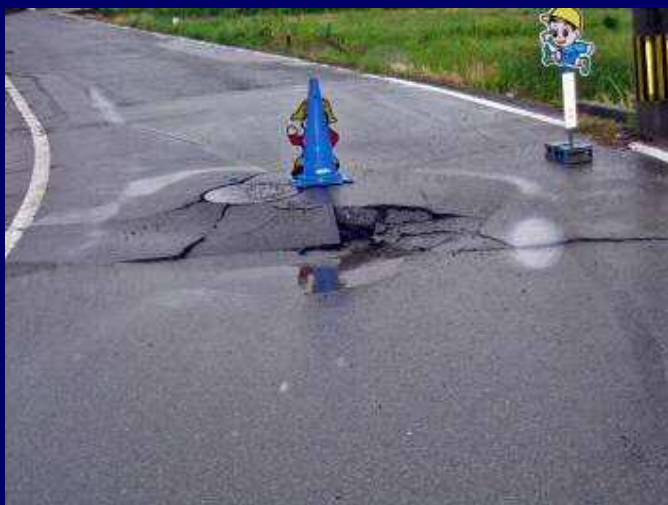
①

下水道マンホールの浮き上がり。付近には噴砂は見当たらなかった（写真①、②）。下水道マンホールの浮き上がり地点近傍のポンプ場の地盤がやや沈下していた（写真③、嘉島町上島）。
