# 平成19年(2007年)新潟県中越沖地震

## 調査報告書

## 地震被害調査

調査期間：平成 19 年 7 月 17 日～7 月 31 日

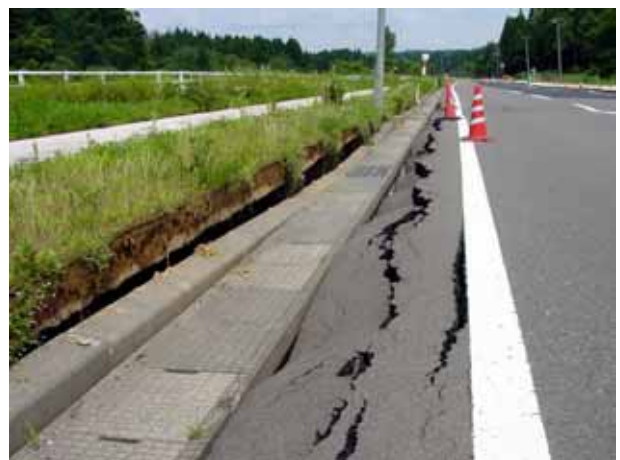
写真4.1.5 車道部の大きな沈下

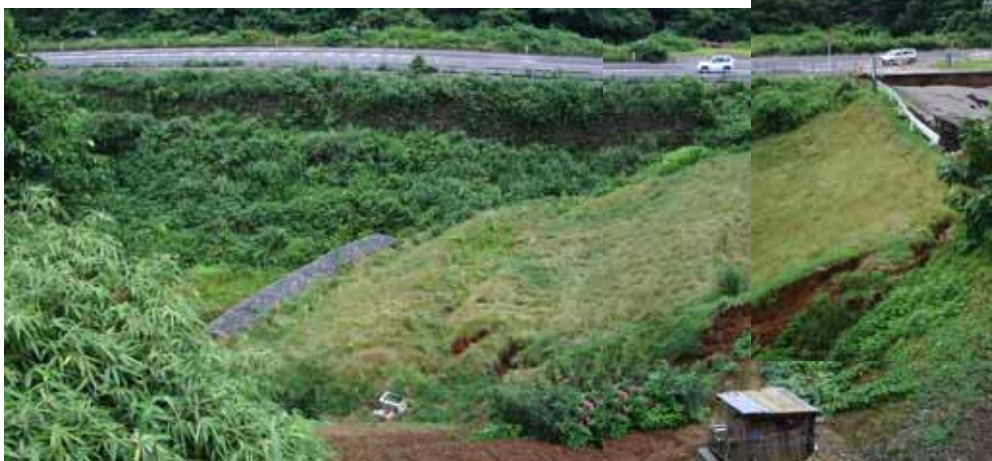
図4.1.2の地形図から推測すると、ここの地形は狭い谷部に高さ約10m程度の盛土がなされたように思われる。この高盛土に対して強い地震力が作用したことで基礎地盤を含めたすべり破壊が生じたものと考えられる。なお、のり面や法尻には噴砂等の液状化の証拠は見つかっていない。

写真4.1.7 高さ約10mの盛土が基礎地盤からすべり破壊を生じた

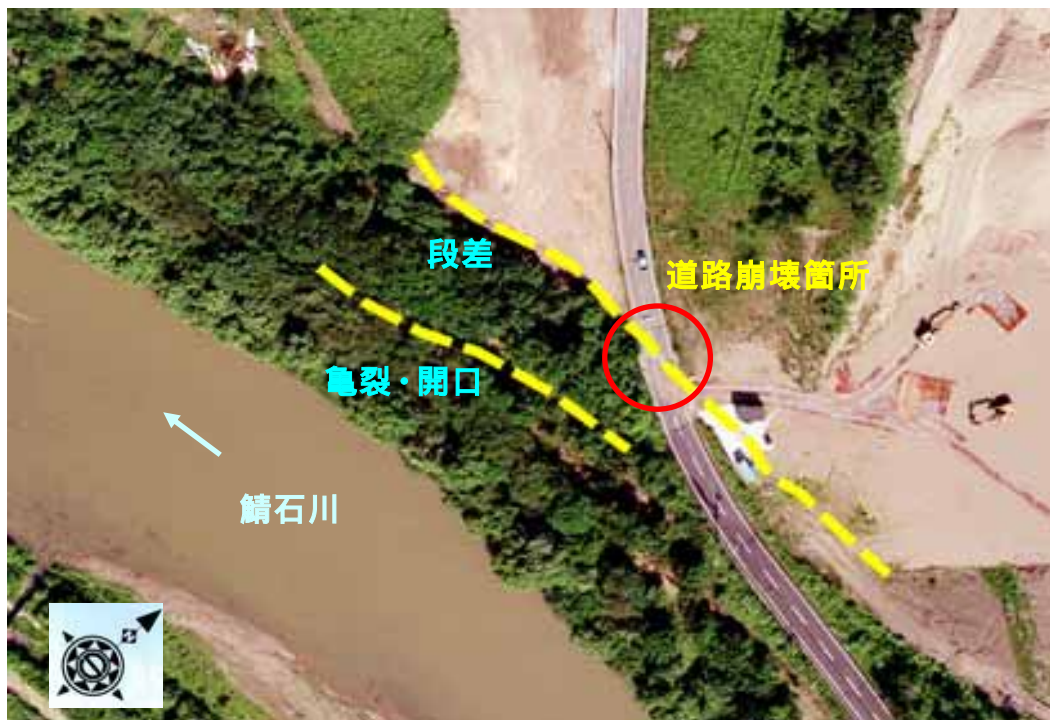
被害は、写真4.1.10に示すように、すべりに伴う段差は道路を斜めに横断してほぼ一直線に100m近く伸びており、あたかも断層が生じたような形となっている。同写真には大きな段差と亀裂開口の位置が記されているが、これからも分かるように、鯖石川方向に滑ったための被害と考えられる。道路崩壊面では、道路の路面が3m近く沈下・陥没（写真4.1.11～12）するとともに、路面は起伏が著しく変状（写真4.1.13～14）しており、さらに東側では道路が川の方に引っ張られるようにして道路縦断方向に亀裂が発生している（写真4.1.15）。また、側近の電柱も道路側に傾倒しており、基礎地盤において道路盛土が川側に流動しているように見てとれる。写真4.1.16に示すように、道路から鯖石川の水面に至る斜面にはいくつかの小段があり、そのうちのひとつで大きな開口亀裂が川に平行に伸び、亀裂からは大量の噴砂が生じていた。この段差は写真4.1.17～19のように、川と平行にほぼ一直線に生じていることが分かる。

写真4.1.10 道路崩壊地点の空中写真と推定崩壊亀裂線

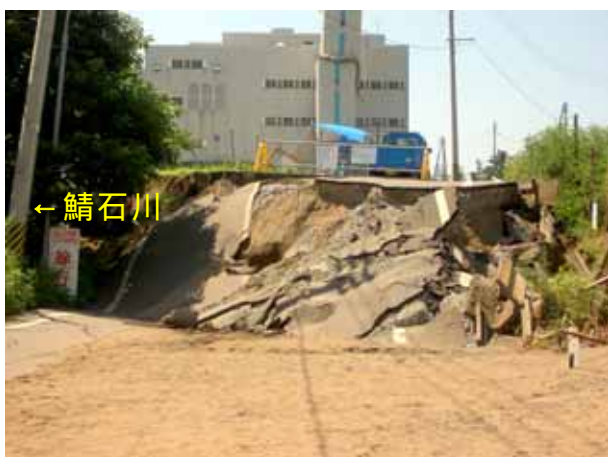
写真4.1.11 路面の陥没と鯖石川方向への移動

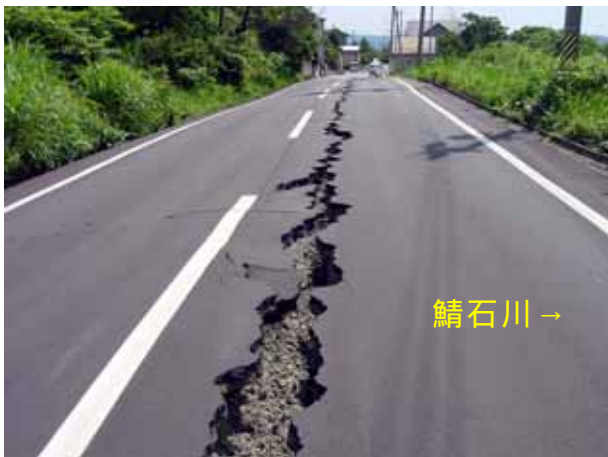
写真4.1.15 鯖石川方向に引き裂かれるようにして生じた縦断亀裂

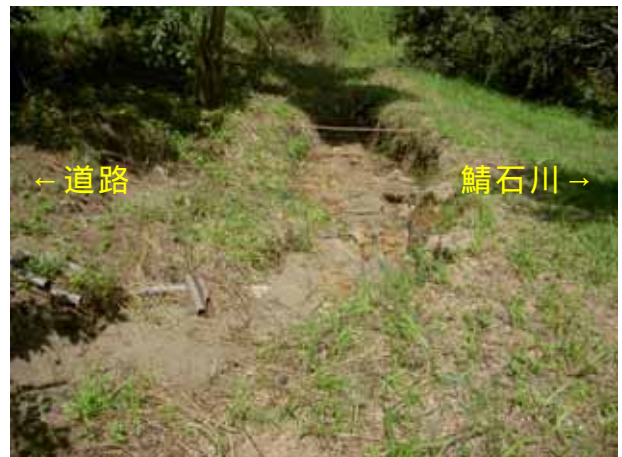
写真4.1.16 道路から川へ続く斜面の小段に見られた大きな開口亀裂と噴砂

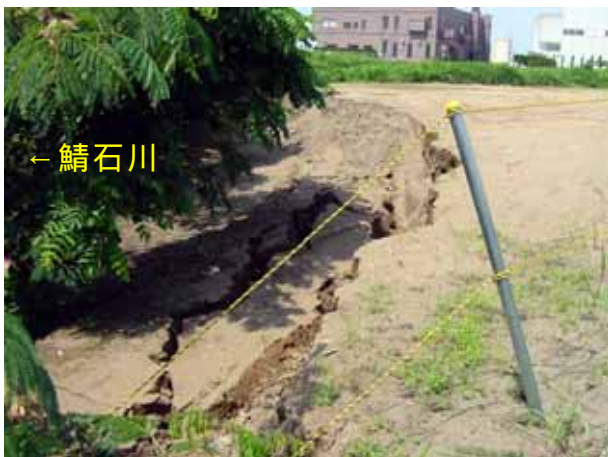
写真4.1.17 道路崩壊箇所続く盛土のり面の崩壊

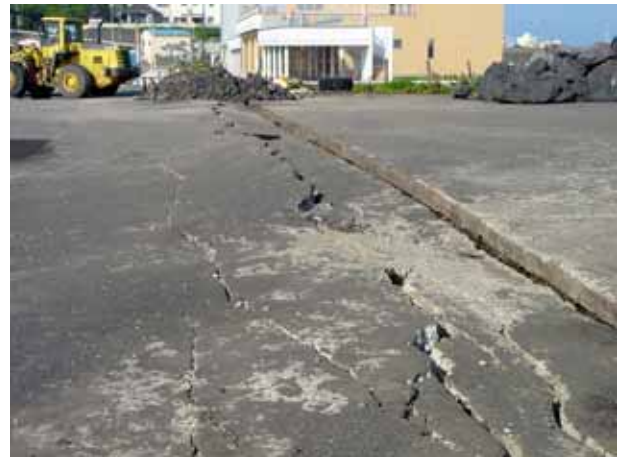
写真4.2.4 物揚場背後の沈下と亀裂

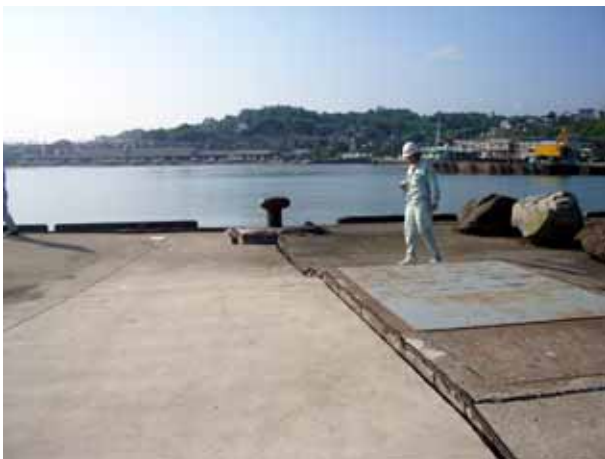
写真4.2.5 岸壁背後の沈下

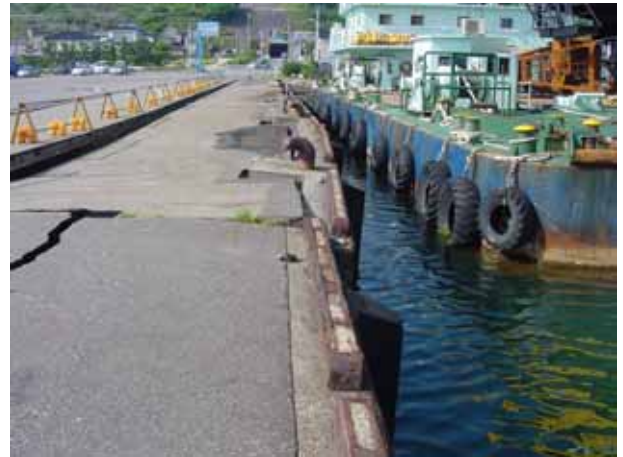
中央埠頭は図4.2.1に示すように、突端が水深-5.5mの岸壁で、両側は水深-4mの泊地となっている。古い岸壁であるので、ほぼ全面にわたってはらみ出しや背後地盤の沈下が生じた。写真4.2.13～15は北西側泊地の岸壁の被害状況である。被災形態は岸壁背後に亀裂が生じているものと、岸壁自体が沈下するものがあったが、この違いは岸壁の構造形式の違いに起因するものと思われる。

写真4.2.14 北西側泊地岸壁のはらみ出し

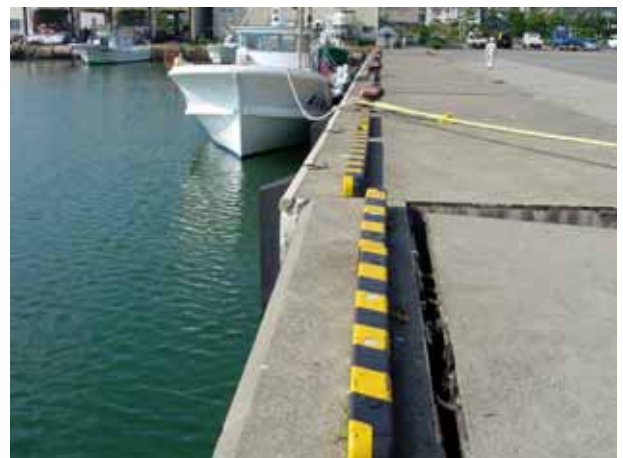
写真4.2.16 南東側泊地岸壁のはらみ出し

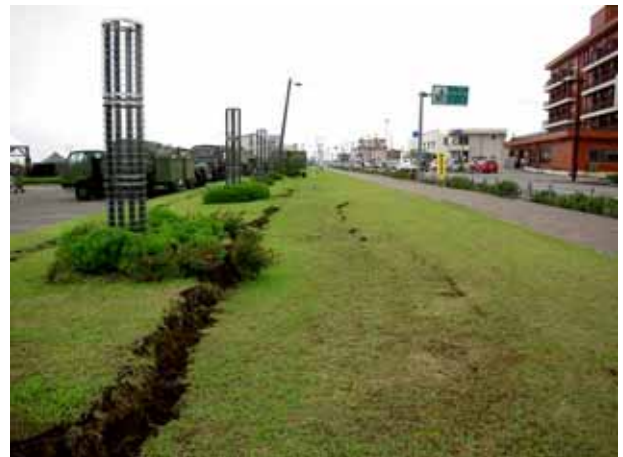
柏崎港の東側に位置する海浜公園の南側を走る国道352号沿いの緑地帯及び歩車道境界部に、道路と平行に段差を伴う亀裂が発生していた（写真4.2.23～24）。この段差・亀裂は、地盤が内陸（南東）方向（写真右側）に流動したために生じたのではないかと推定された。その証拠として、写真4.2.25～27に示すように、海浜公園の出口ならびに国道352号と直交する南側の道路に地割れ・亀裂が連続的に見られた。地形は内陸側に向かって緩く傾斜しており、砂丘の上部から端部へ向けてのすべりあるいは移動が生じたのではないかと考えられる。

写真4.2.23 国道352号の緑地帯に生じた段差を伴う亀裂

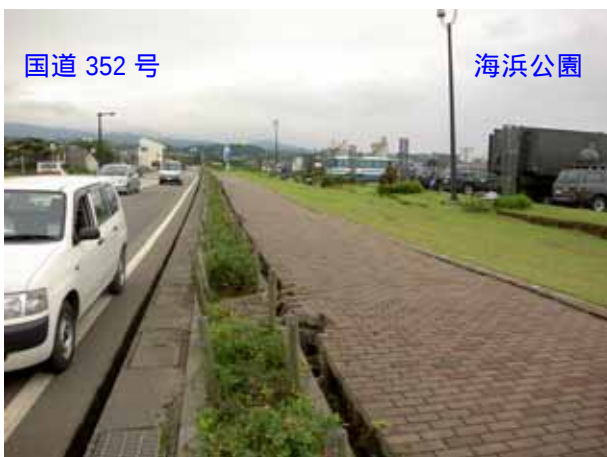
写真4.2.24 国道352号の歩車道境界にできた開口亀裂

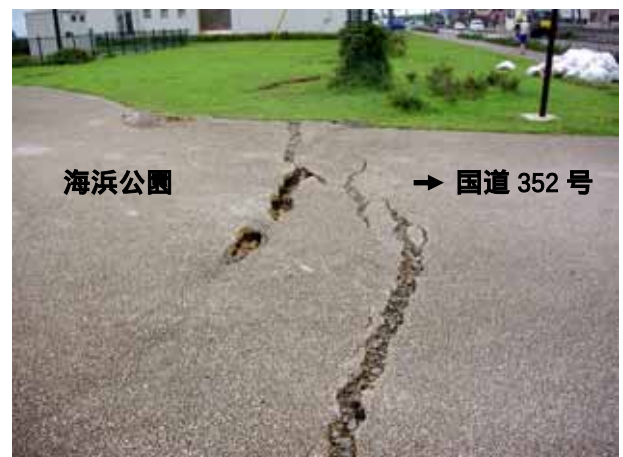
写真4.2.25 海浜公園の出入口に生じた国道と平行する横断亀裂

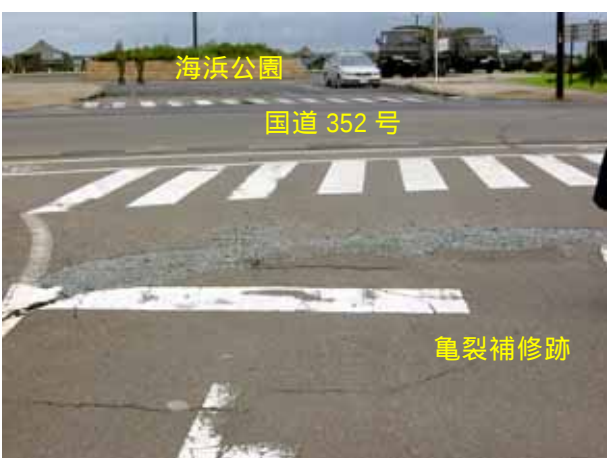
写真4.2.26 国道352号を挟んだ南側の道路にも海岸線と平行な亀裂の補修跡があった

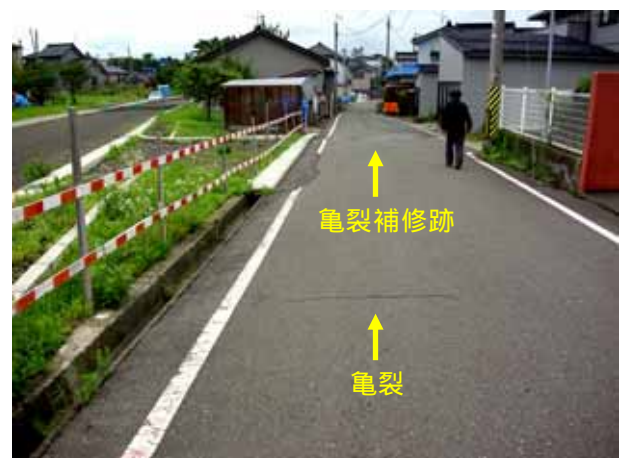
写真4.2.27 同左。国道352号の南側の直交道路に生じた横断亀裂と補修跡。この道路は南東方向（紙面向こう側）に緩やかに傾斜している。

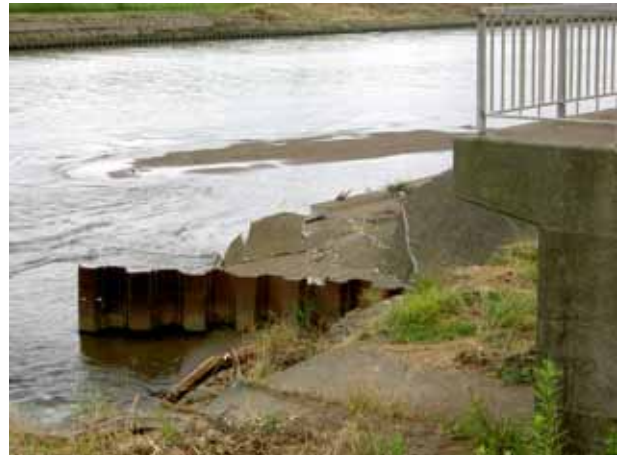
写真4.3.11 鯖石川河口左岸側の護岸の破壊

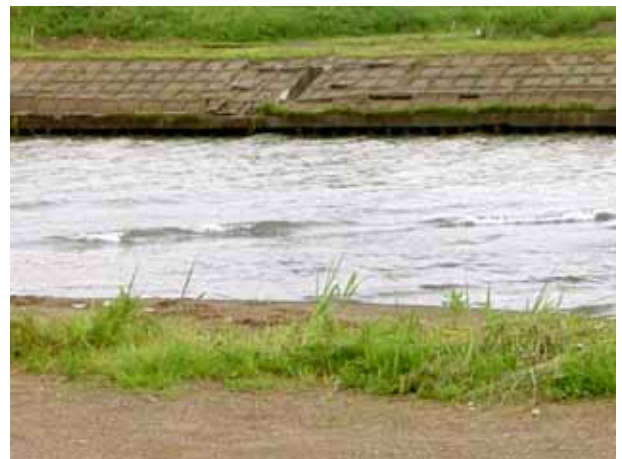
写真4.3.13 同左

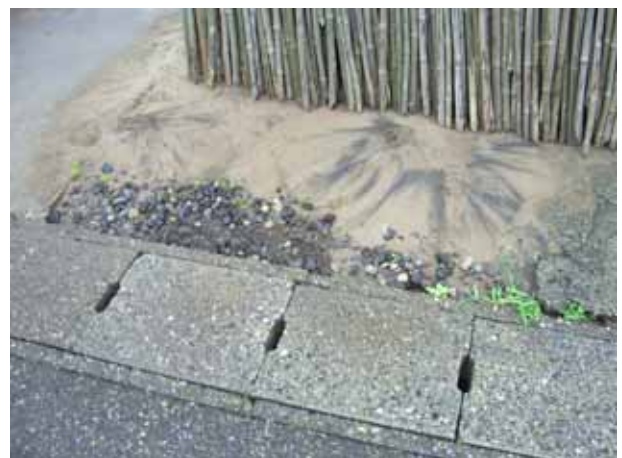
写真4.3.16 地盤の液状化による噴砂

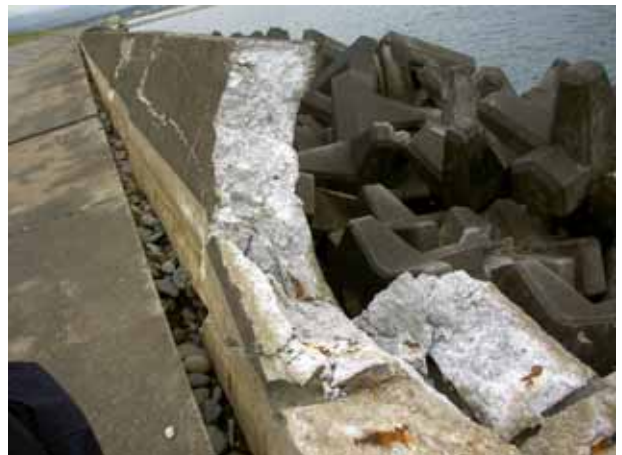
写真4.3.20 破壊した護岸上部

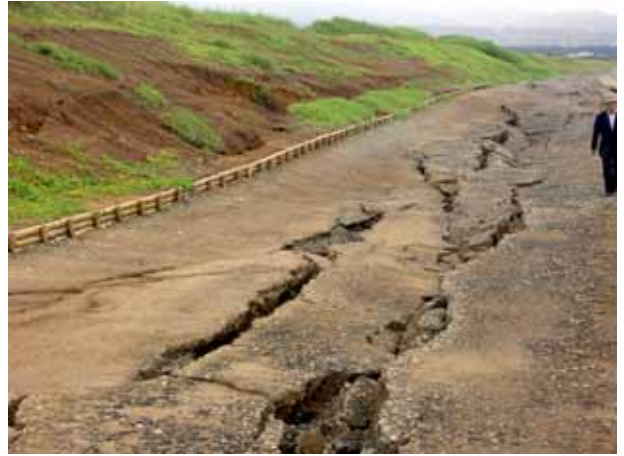
写真4.3.24～28は堤体の被害状況を示したものである。堤防の天端は大きな被害はないが、のり面及び小段では大きな亀裂が何本も発生しており、堤防が全体的に下方に滑ったような様相を示している。また、写真4.3.29～32のように、深さ1m程度の陥没孔が複数見られた。陥没孔の底には樋管が開口しているのが認められ（写真4.3.30）、液状化して泥状になった土砂がそこから流出して陥没したのではないかと考えられたが、樋管の出口（写真4.3.31）には、そのような土砂流出の痕跡が見られなかった。堤防の内陸側のり尻付近にも、写真4.3.33に示すように、大きな亀裂が見られ、付近には写真4.3.34のような噴砂が認められた。

写真4.3.24 海岸堤防小段の亀裂

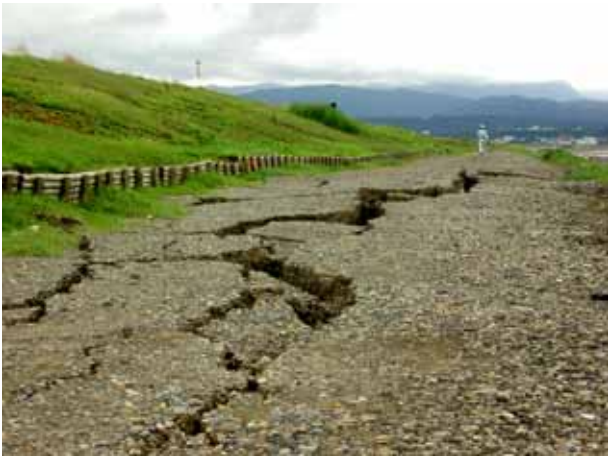
写真4.3.25 海岸堤防小段の亀裂

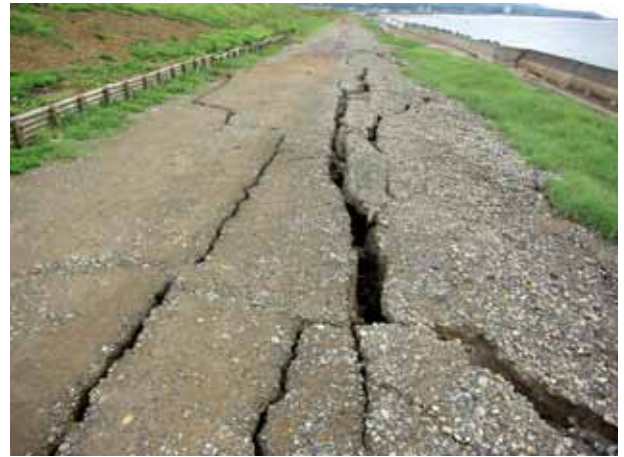
写真4.3.26 海岸堤防小段の亀裂

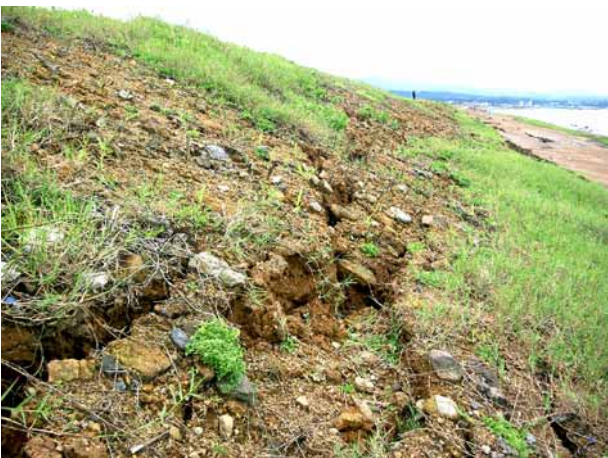
写真4.3.27 堤防のり面の亀裂

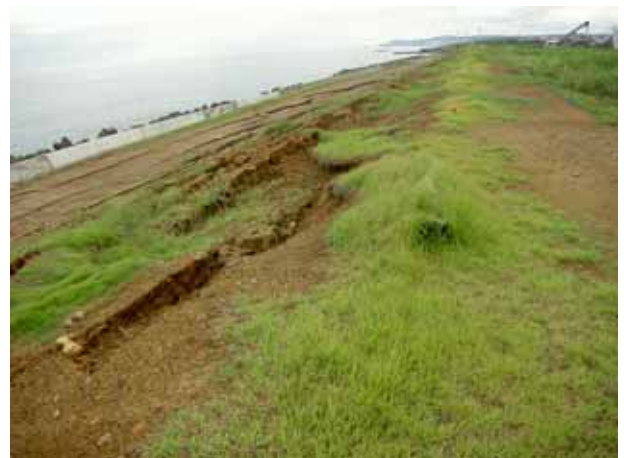
写真4.3.28 同左

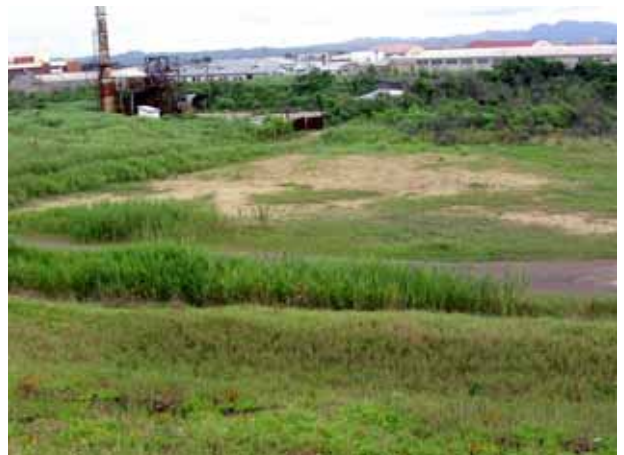
写真4.3.34 堤防内陸側の噴砂

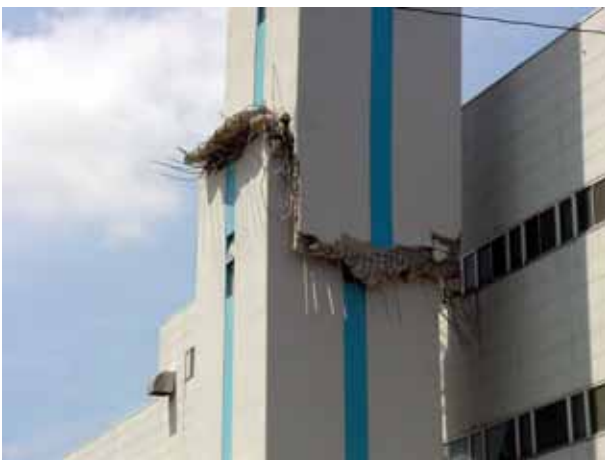
クリーンセンター柏崎は図4.4.1に示すように鯖石川右岸にあるゴミ焼却場で、丘陵地(砂丘)を造成してできた(と思われる)敷地にある(写真4.4.1,同地点の微地形は前述図4.1.5を参照)。同センターでは、写真4.4.1～4に示すように高さ59mのRC造煙突外壁が下から1/3程のところまで破壊して沈下し、中の煙道が数m露出した状態となった。破壊部には鉄筋の端部が見える(写真4.4.4)ことから、鉄筋の段落とし部(あるいは打ち継ぎ)で破壊が起こったと考えられる。その他の被害は見られず、また地盤にも亀裂等の変状はなかった。

同地点の土質は図4.4.2に示すように、上部10m程度まで砂で構成されており、GL-4mまではやや緩いが、それ以深は締まった状態にある。地下水位はGL-4.1mである。このような地盤条件では、液状化が発生する可能性は低く、煙突の被害は地震動による慣性力が原因と考えられる。

写真4.4.4 煙突破壊部の近景

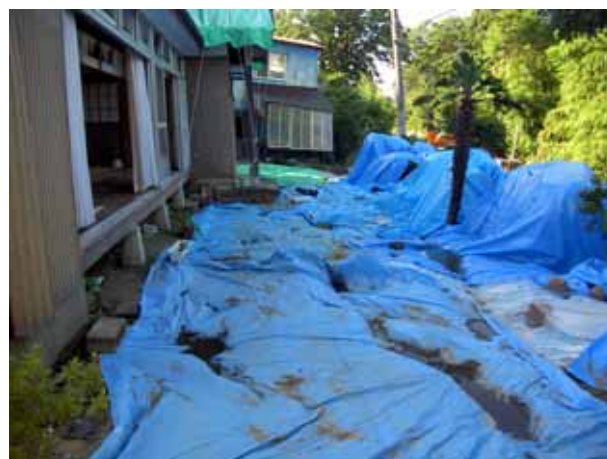
写真4.4.8 道路上の宅地の亀裂

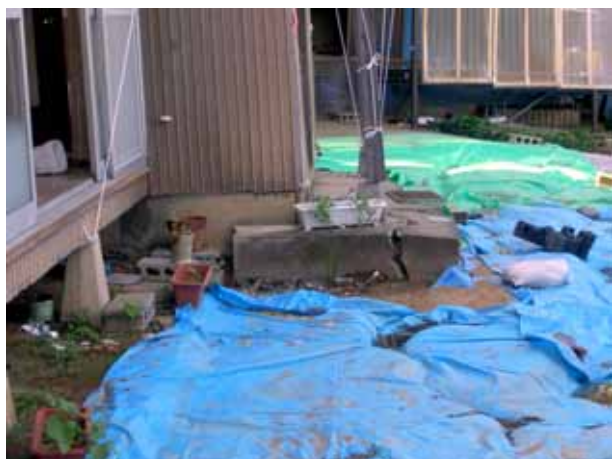
写真4.4.9 地盤変状によってヒビが入った玄関タタキ

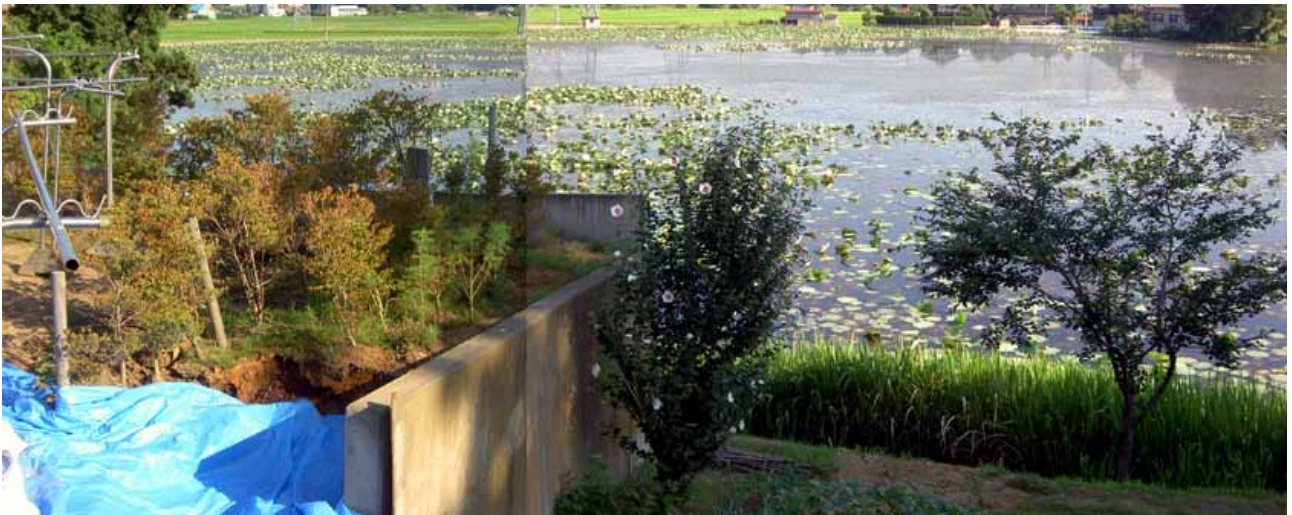
写真4.4.11 池に面した宅地の被害。擁壁が前傾して背後の宅地に亀裂・陥没が生じた

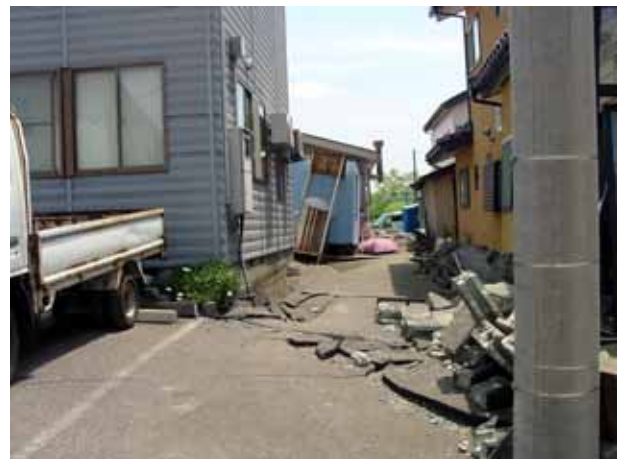
写真4.4.12 ブロック塀の倒壊および路面の破壊

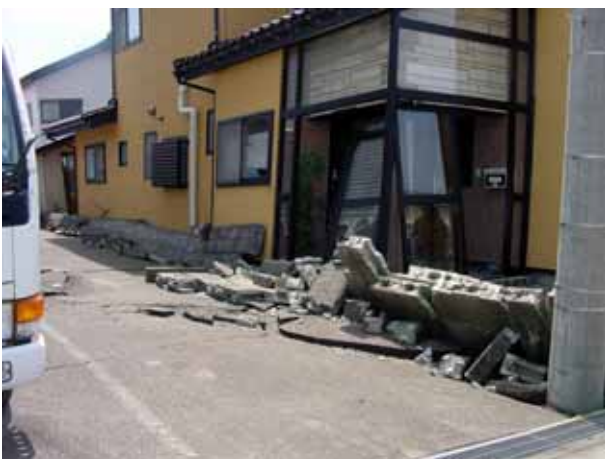
写真4.4.13 ブロック塀の倒壊

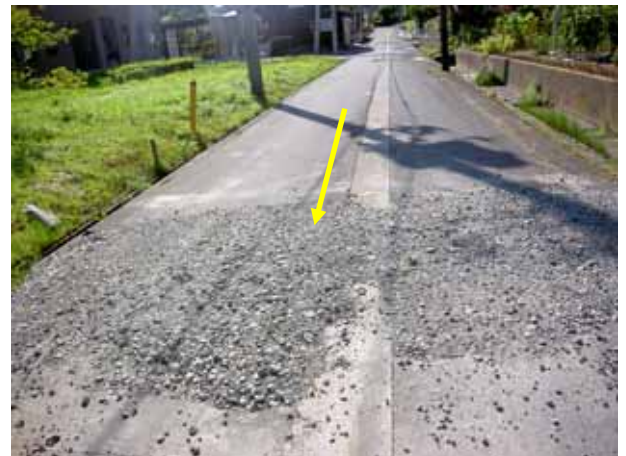
写真4.4.16 道路の亀裂補修跡

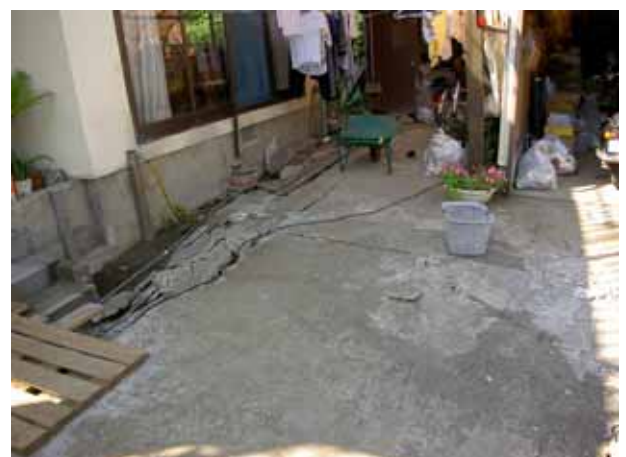
写真4.4.18 住宅庭先の亀裂

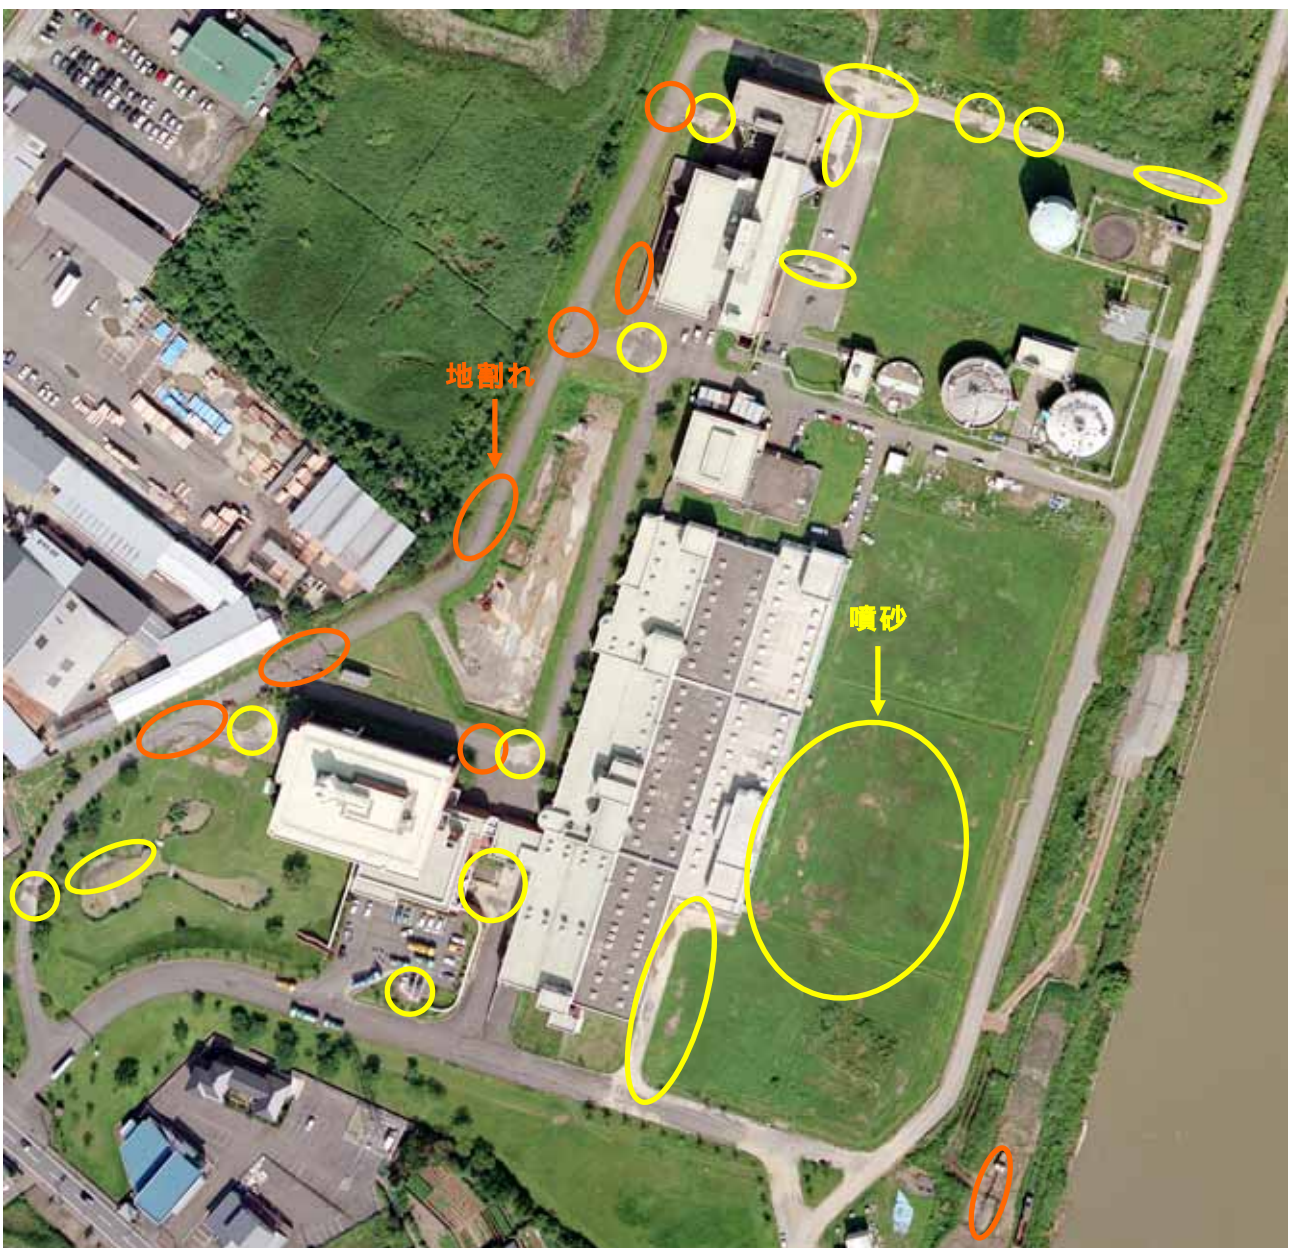
写真4.5.3 空中写真より判読した噴砂・地割れ（株八州撮影）

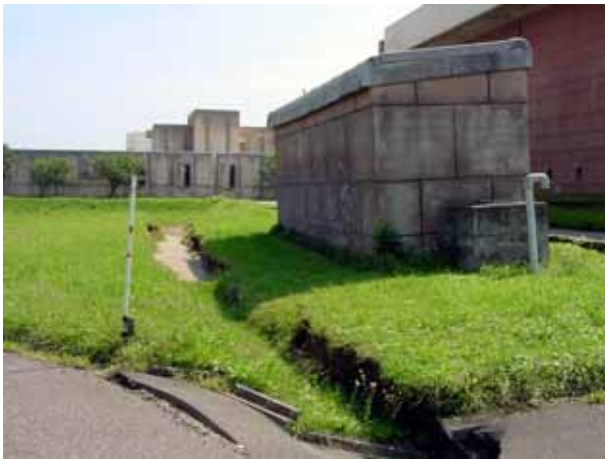
写真4.5.4～7は中央管理棟周辺地盤の被害である。写真4.5.2に示したように、中央管理棟は盛土と思われるやや小高いところに立地している。写真4.5.4～6はこの建物の裏側の地盤変状の様子である。地盤が大きく開口・沈下するといった非常に大きな地盤破壊が発生している。建物（おそらく杭基礎であろうと思われる）そのものに顕著な被害は見られなかった。

写真4.5.4 管理棟裏側の地盤に生じた大きな亀裂・開口と噴砂

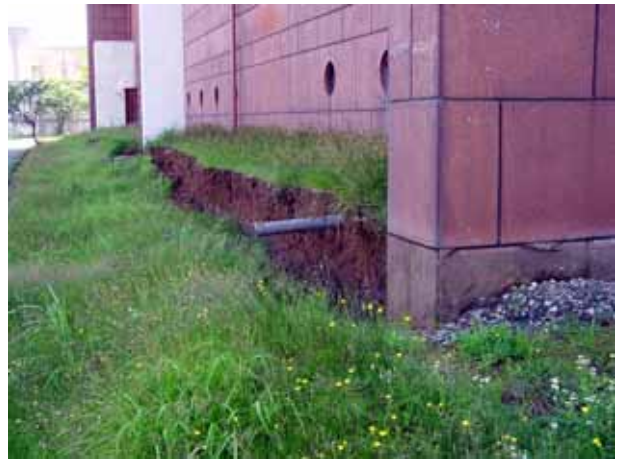
写真4.5.5 管理棟裏側の盛土の沈下

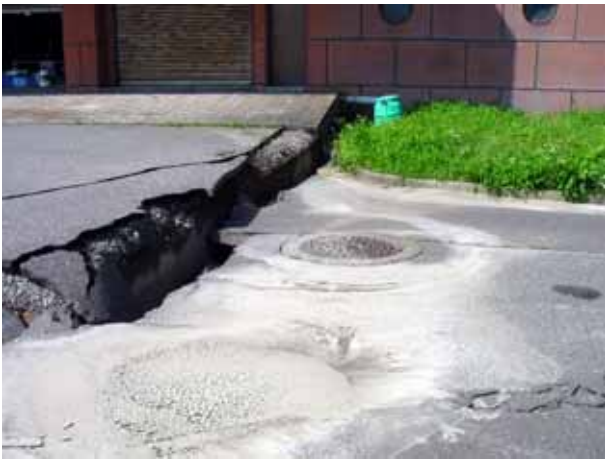
写真4.5.6 管理棟裏側道路の亀裂と段差

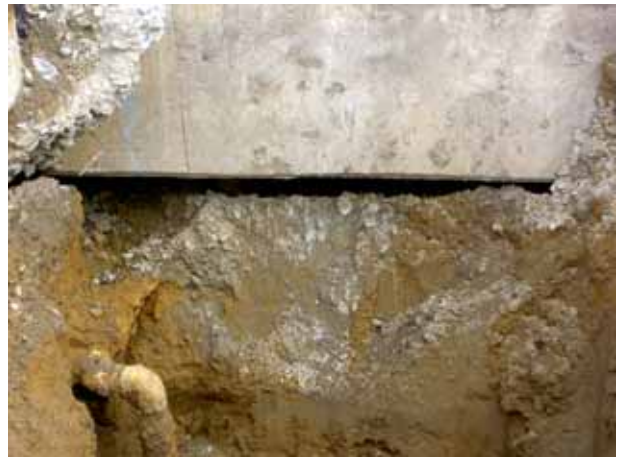
構内の各所では噴砂が見られていることから、このような地盤破壊は液状化が原因と考えられる。写真4.5.7は建物南西側基礎の掘削状況であるが、基礎の下に地盤沈下によると見られる隙間が認められる。建物が杭基礎であるなら、地盤沈下によって杭頭が一部地盤から突出している状態となっていることが予想され、基礎の耐震上は好ましいことではない。

写真4.5.7 地盤沈下によって管理棟建物の基礎に生じた隙間

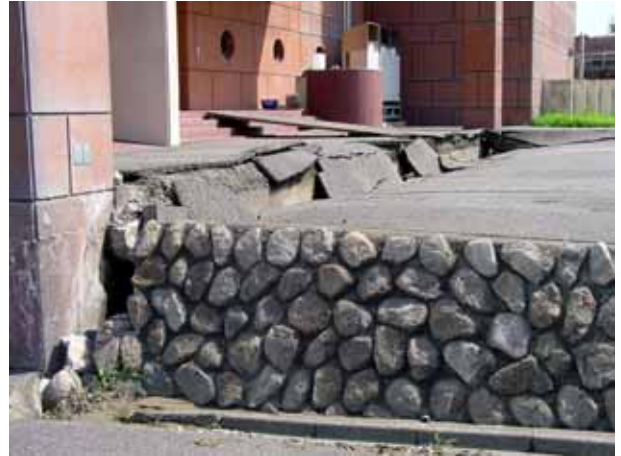
写真4.5.8～15は監視汚泥棟及び周辺地盤の被害の様子を示している。写真4.5.8～9は玄関前の地盤の沈下状況である。大きな沈下の原因は、液状化に伴う地盤の圧密沈下だけでなく、側面の石積擁壁の変形・はらみ出しによる影響もあるのではないかとと思われる。写真4.5.10～13は同建物北西側のエキスパンションジョイントの開口及び水平方向の食い違いの様子である。開口量は約14cm,水平方向の食い違い量は約20cmである。建物の基礎がどのような状態になっているのか分からないが、このような開口の状況から、何らかの建物間の相対移動があったと考えられる。また、エキスパンションジョイントを挟んで建物の不同沈下も起こったように見えるが詳細は明らかではない。

写真4.5.9 同左。玄関前の地盤沈下近景

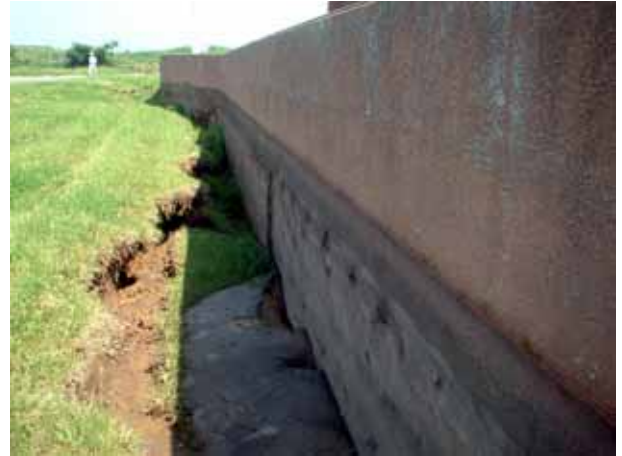
写真4.5.14～15は、この建物の地下通路のコンクリート擁壁周辺の地盤亀裂・陥没である。コンクリート擁壁そのものには傾斜・はらみ出し・亀裂といった被害は見られないが、擁壁外側の盛土と見られる地盤が大きく陥没して地割れが生じている。地割れの中には噴砂が見える。

写真4.5.15 同左近景。盛土が大きく沈下し、擁壁の側面には噴砂が見られる

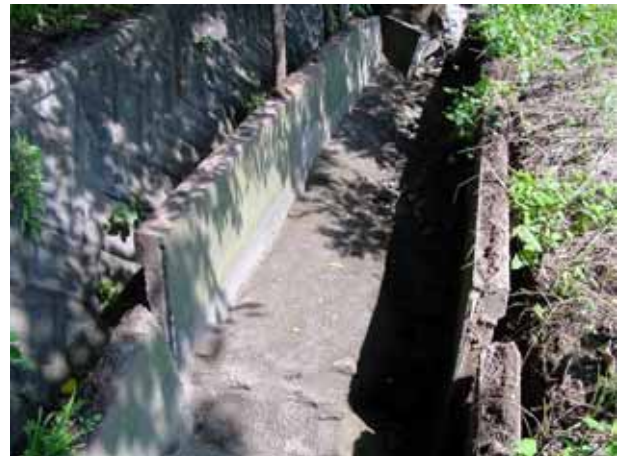
写真4.5.17 同左。盛土のり尻の水路は破壊し、大量の噴砂が堆積している

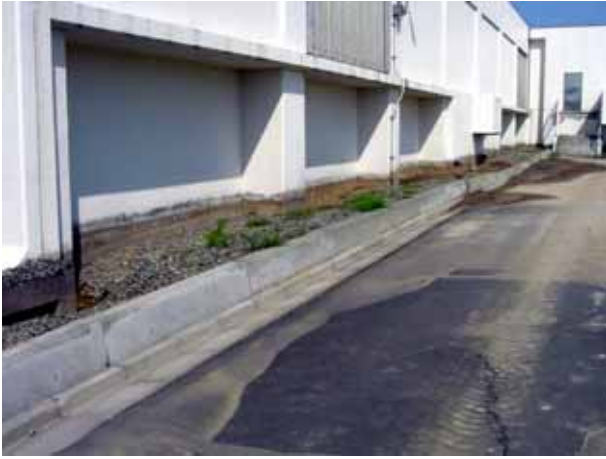
写真4.5.18～20は、エアレーションタンク建物周辺地盤の沈下の様子で、建物の壁に残った土の痕跡から判断すると、地盤の沈下量は25～40cm近いが、この沈下が今回の地震だけで生じたかどうかは分からない。写真4.5.20は建物のドアに取り付けられていた階段が地盤沈下により宙づり状態になり、その重量に耐えきれず落下した様子を示している。また、この処理施設の横の空き地には、写真4.5.21に示すように大規模な噴砂が点々と発生していた。

写真4.5.18 エアレーションタンク建物側面の地盤沈下跡

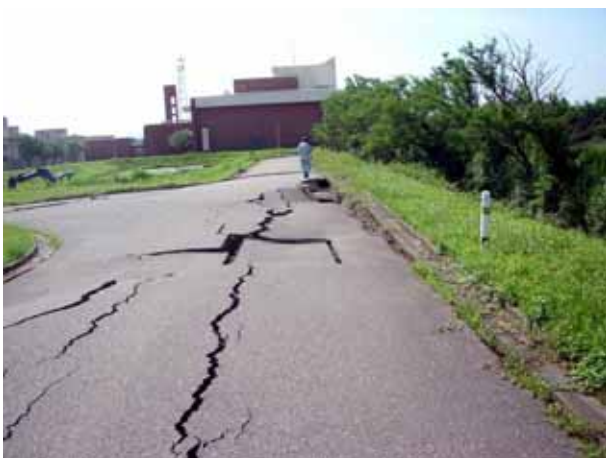
写真4.5.22 マンホール傍の亀裂と陥没

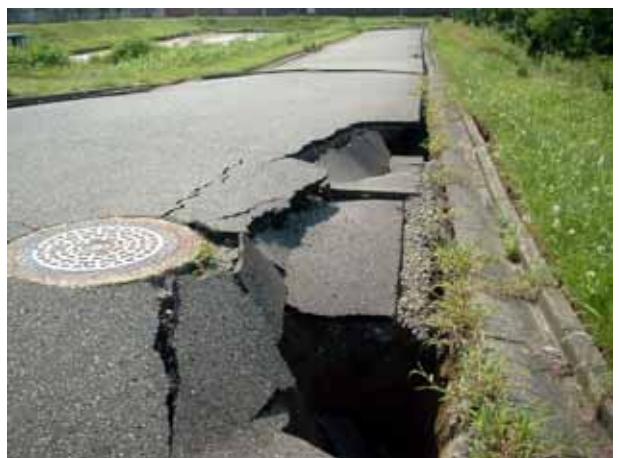
写真4.5.23 同左。マンホール傍の地盤の亀裂と陥没

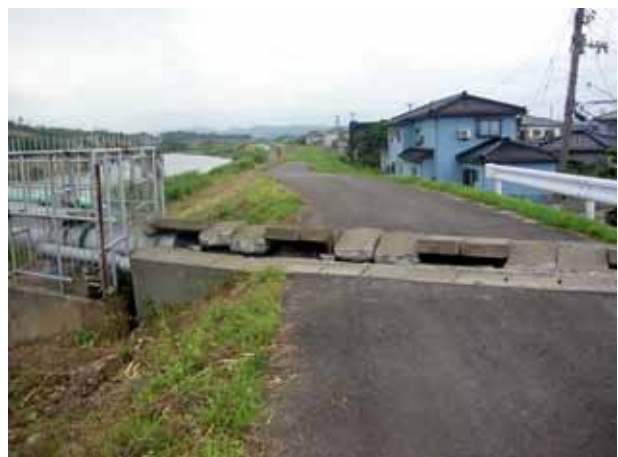
写真 4.5.38 堤防の沈下によりU字溝から飛び出した管路

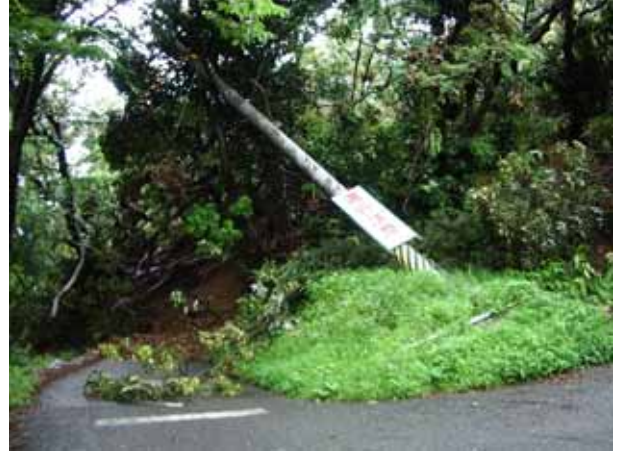
写真4.6.20 移動土塊により損壊した道路

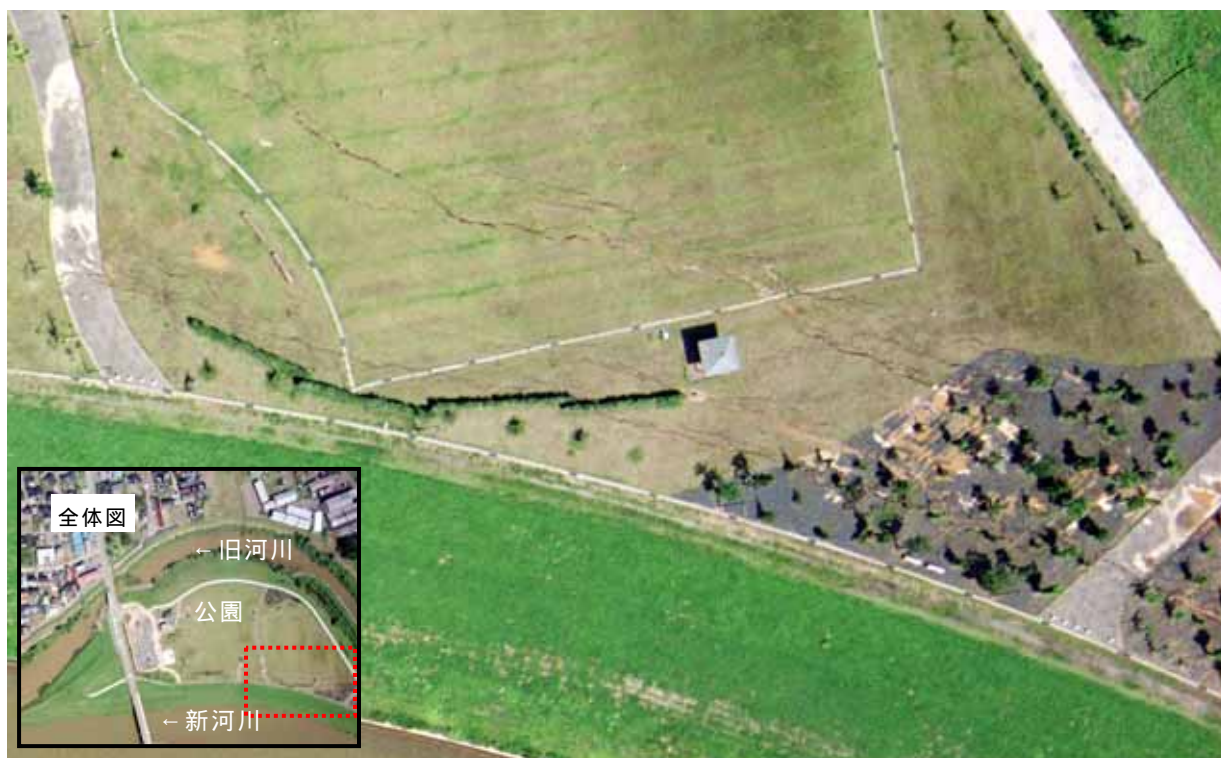
鯖石川改修記念公園（図4.7.3参照）は旧河川と新河川に挟まれた中洲状になっている。公園内には噴砂や亀裂が多数生じており100m程度の連続した亀裂も生じていた（写真4.7.12）。写真4.7.14に示すように亀裂は最大45cm程度の段差を伴っていた。現地で観察された地割れの断面から、地表面からGL-30cm程度まで砂混じり粘土で、それ以深は粘性土となっており、地割れ断面を観察する限りでは砂層は確認できなかった。また写真4.7.16～17に示すように排水溝が押し上げられている箇所があり、圧縮を受ける様な変状をしたと思われる。液状化時の流動により亀裂が生じた可能性も考えられるが、堤防法面の変状は認められなかった。

写真4.7.12 鯖石川改修記念公園のグラウンドに生じた地割れ

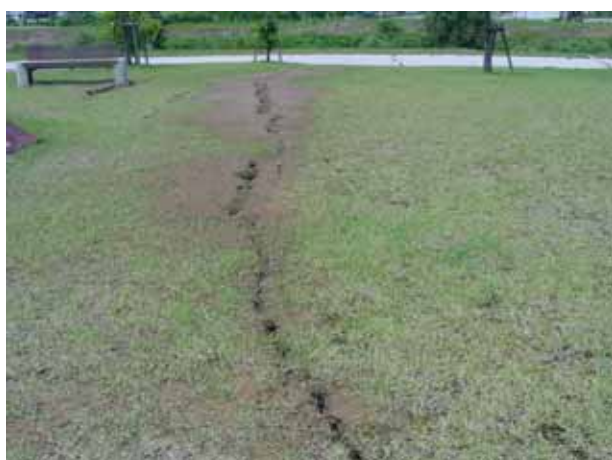
写真4.7.13 亀裂から生じた噴砂

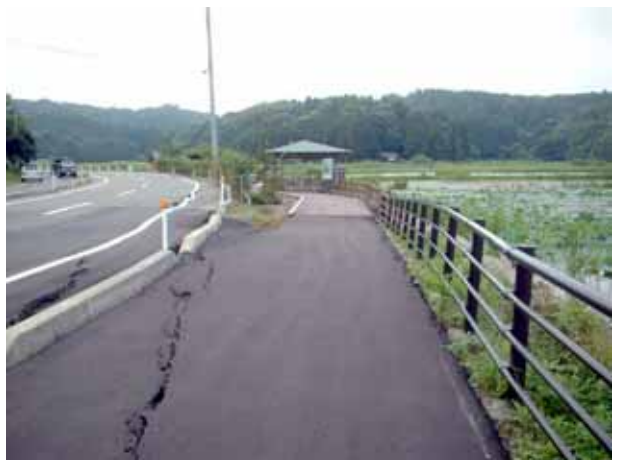
西山町長嶺の白鳥大池の護岸周辺では液状化によると思われる被害が生じていた。図4.7.10に被害地点の位置図を示す。矢板式護岸が液状化により池側に変形し、遊歩道と道路に亀裂が生じたと考えられる。矢板の背面には噴砂はみられなかったが、トイレの浄化槽周辺に噴砂と見られる砂が確認できた。また土の痕跡から護岸背面では30cm程度沈下が生じたと思われる(写真4.2.22～25)。池のやや北側の道路盛土では小規模な崩壊が生じていた(写真4.2.26)。

写真4.7.22 道路と遊歩道に生じた亀裂

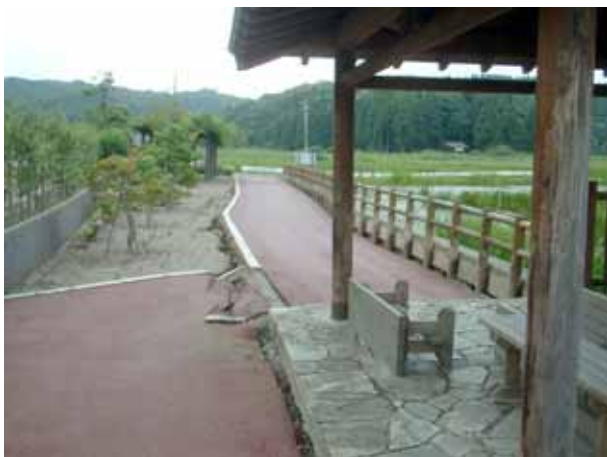
写真4.7.23 護岸が池側に押出される
