宮城県沖地震による仙台地方の被害状況 速報

基礎地盤コンサルタンツ株式会社

1978年6月12日の午後5時14分に、仙台湾沖で大地震が発生した。震央位置は東経142.4°、北緯38.1°で震源深さは約40km、規模はM=7.5と推定され、「宮城県沖地震」と命名された。

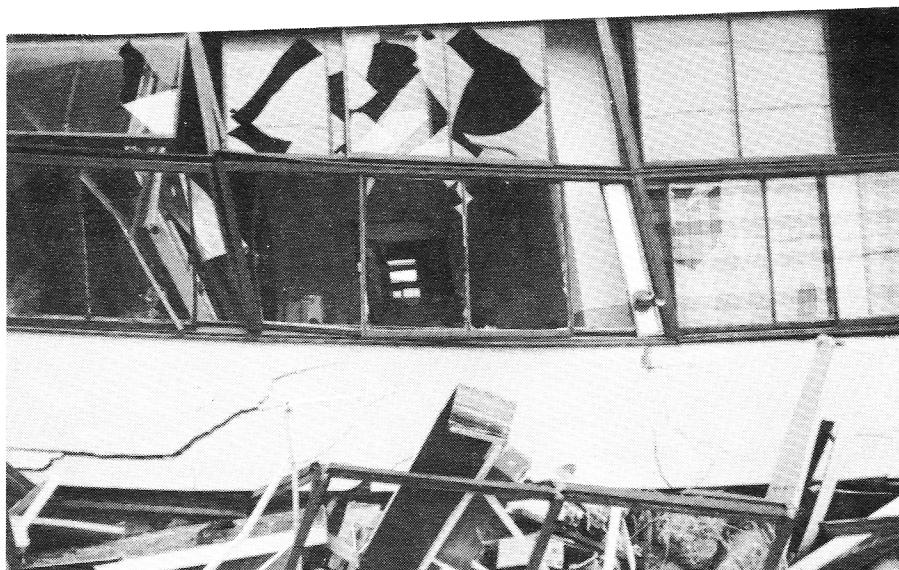
写真 2 - 1

写真2-1は仙台市苦竹で見られた状況である。このようなガラス窓の破損は所々に見られた。

ガラスの破損状況
(仙台市苦竹)

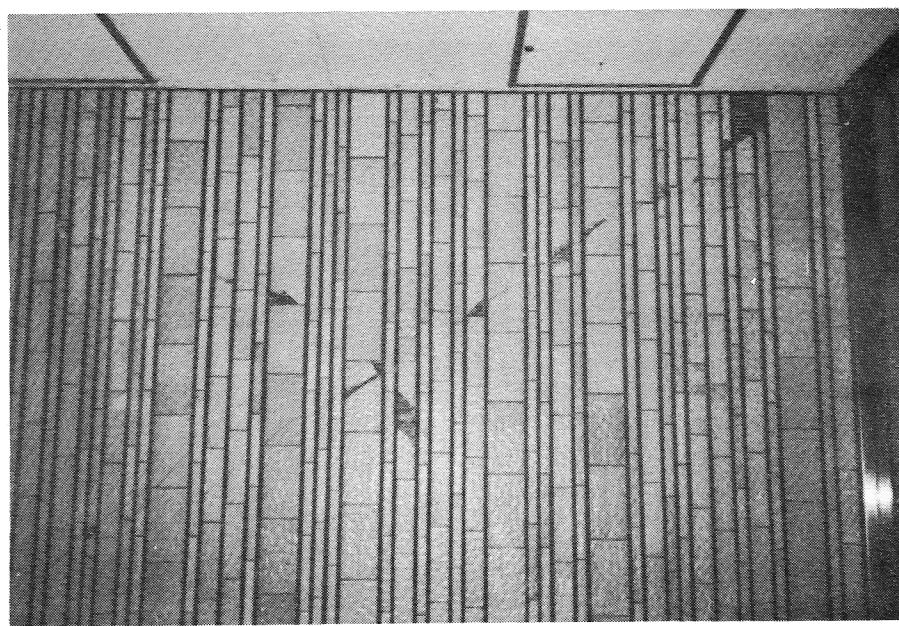
写真 2 - 2

写真2-2は原町小田原の仙台東社会福祉センターで、また写真2-3は卸商団地で見られた状況である。このように、柱や壁に約45°方向のキレツが多く見うけられた。これは建築物が純粹セン断的な変形をしたためであると考えられる。

ビル 1 階の壁に生じ
たクラックの状況

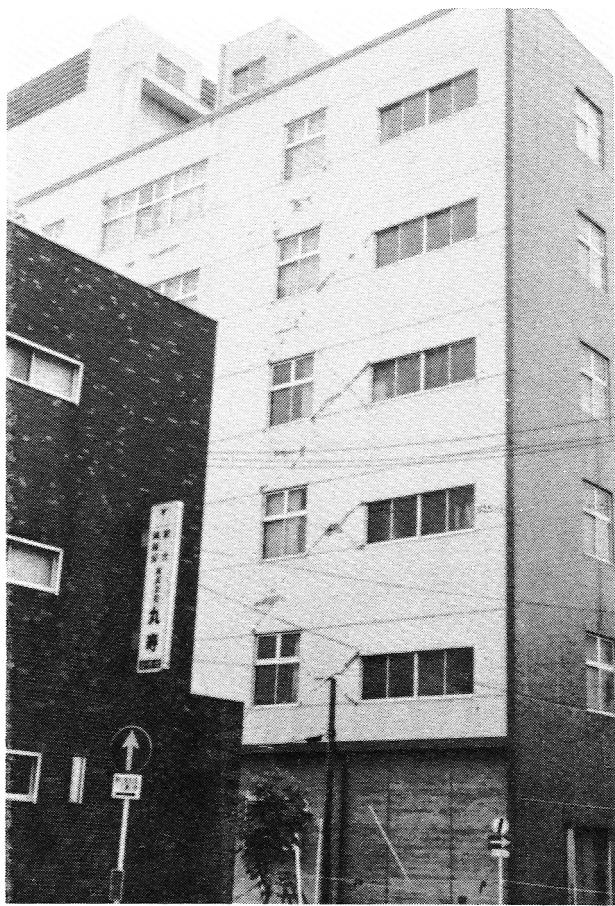
写真 2 - 3

6 階建ビルの壁に模様状に入ったクラックの状況
(仙台市卸町)

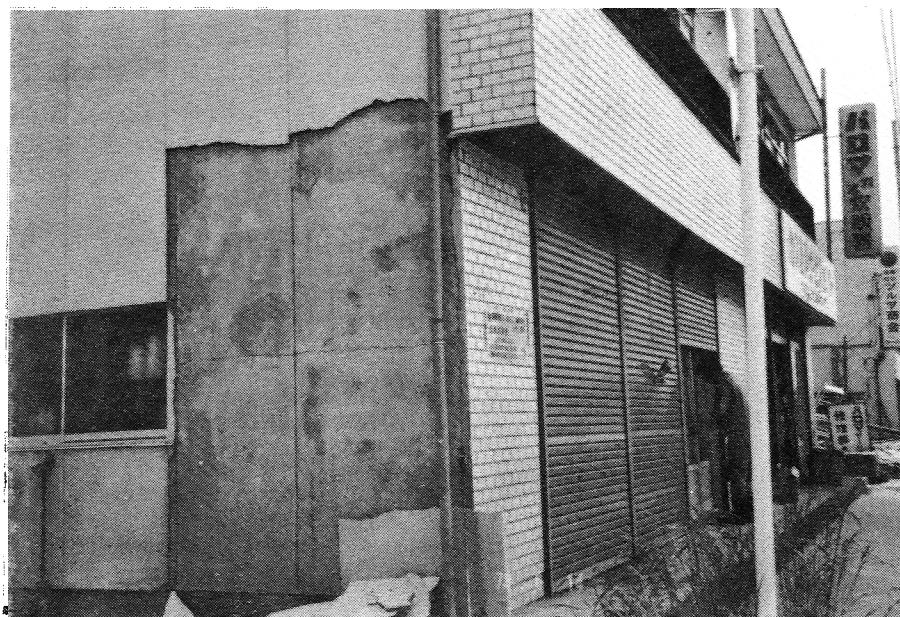
写真 2 - 3'

くずれ落ちた木造 2
階建の壁の状況
(仙台市新田)

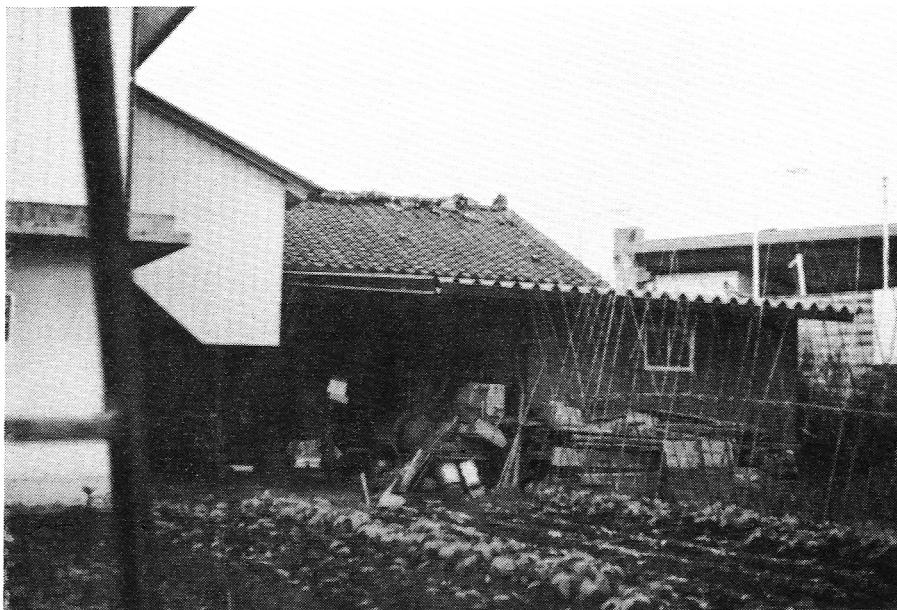
伊豆半島沖地震（1974）の時にも多く見うけられたが、今回の地震でも写真2-4のように棟ガワラが飛散している状況があちらこちらで見うけられた。

写真 2 - 4
尾根の棟ガワラが
落ちた状況
(仙台市扇町)

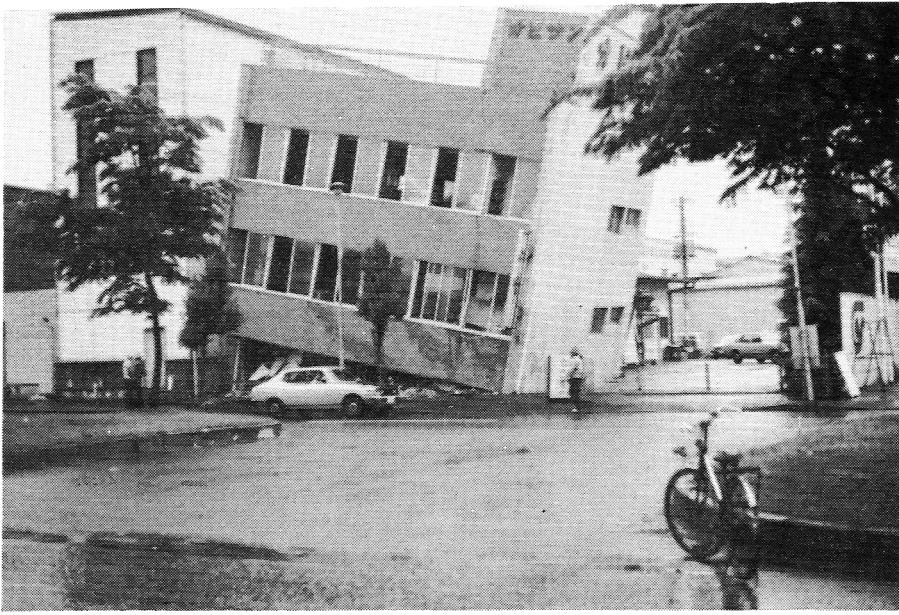
写真 2 - 5

写真 2 - 5, 2 - 6 は卸商団地のビル倒壊状況、写真 2 - 7, 2 - 8, 2 - 9, 2 - 10 は苦竹のビル倒壊状況を示している。これらはすべて、1階の柱が破壊して倒壊したものである。

なお、これらは新潟地震（1964）時にみられた地盤の破壊に起因する倒壊とは異なり、上部構造物自身の破壊であると考えられる。

3 階建のビルが倒壊
した。
(仙台市卸町)

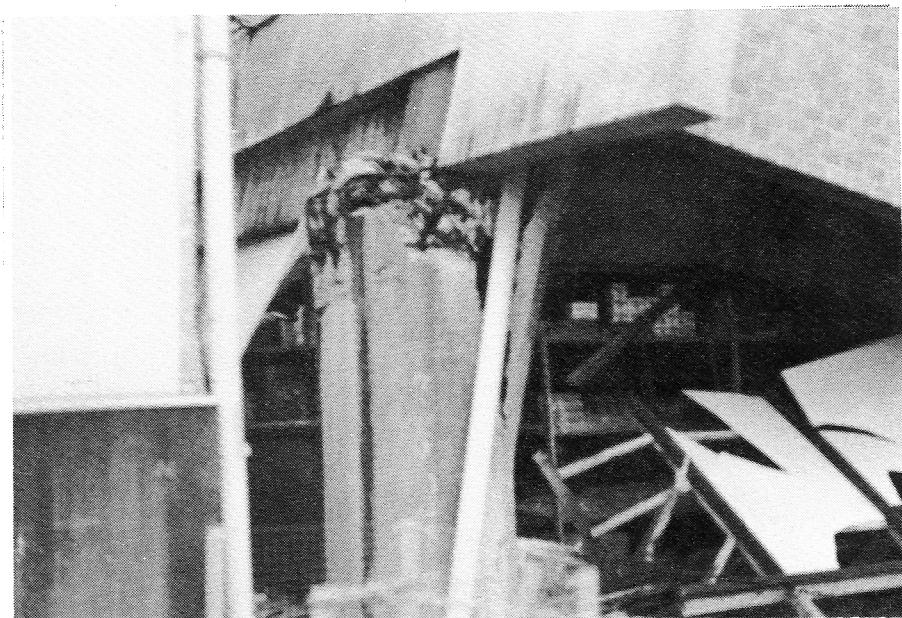
写真 2 - 6

特に写真 2 - 6 では、前後の柱のズレ方が異なっており、建物全体が反時計まわりの動きをして、このために柱がセン断破壊したような状況を呈している。

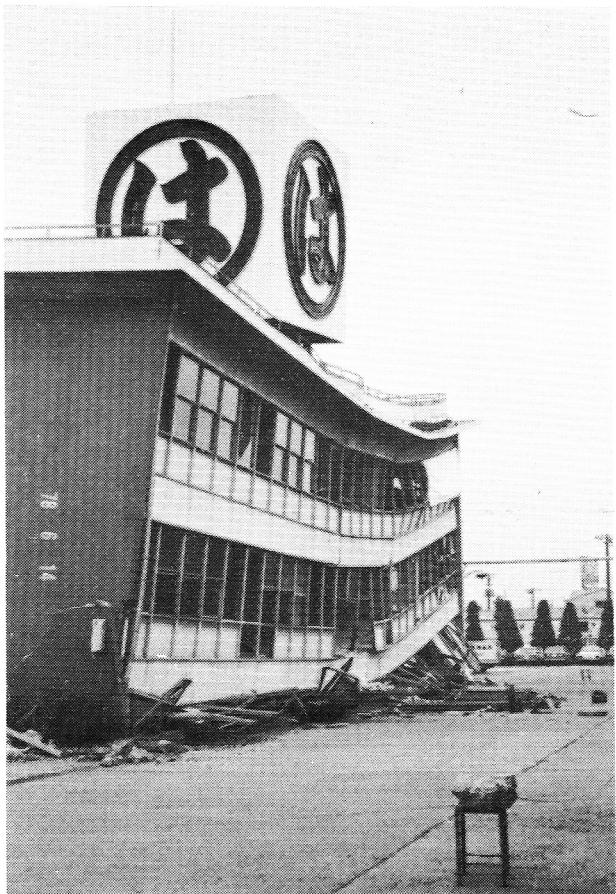
写真 2 - 7

一階部分がつぶれて、3階建のビルが2階建に变成了。
(仙台市苦竹のビル)

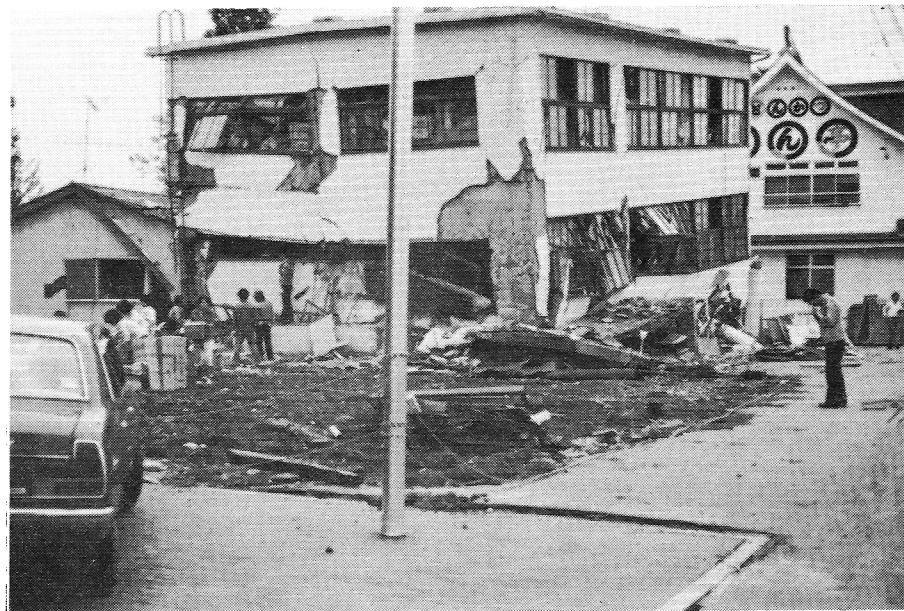
写真 2 - 9

三階建てビルが押し
つぶされ、一階部分
は粉々。中に従業員
一人が閉じ込められ
た。

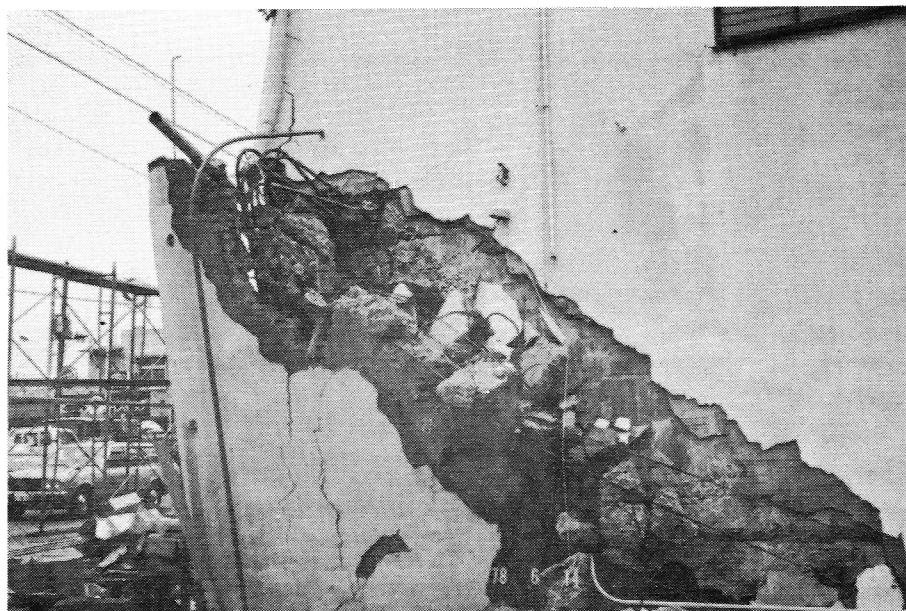
写真 2 - 10

同上の柱及び壁の破
壊状況

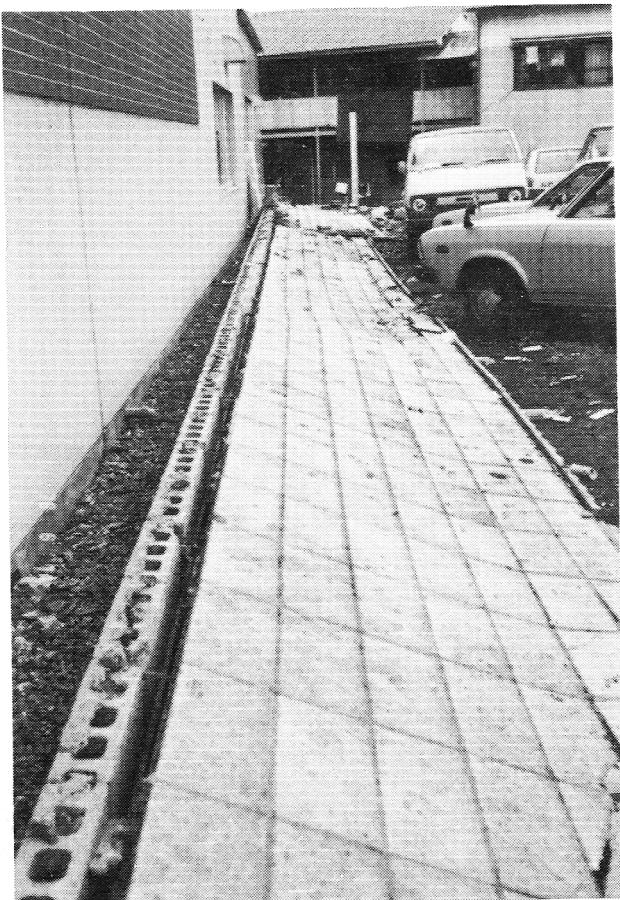
写真 2 - 11

今回の地震では特にブロックベいの転倒が目立った。また、このために 12 名もの死者を生じた。

写真 2 - 11, 2 - 12 は原町苦竹の転倒状況を示している。写真からもわかるように転倒したブロックベいの多くは 10 cm 厚さのものであり、また鉄筋量も少ないように見うけられた。

宮城県沖地震で、一番被害の多かったブロックべいの倒壊状況
(仙台市苦竹)

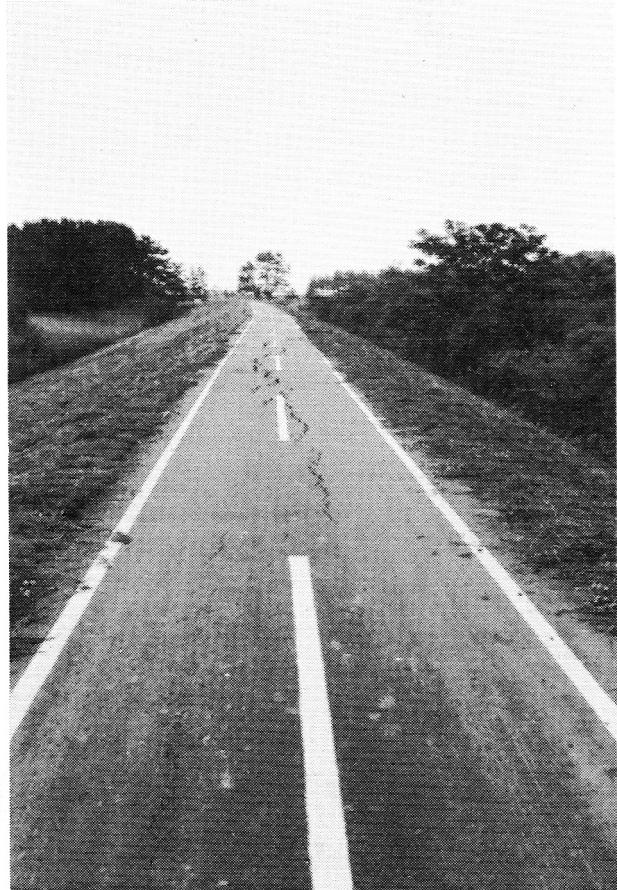
写真3-1に見られるような縦キレツが所々に見られた。横キレツは今回見た限りでは顕著なものは見うけられなかった。

写真 3 - 1
路面の縦キレツ
(仙台市高砂)

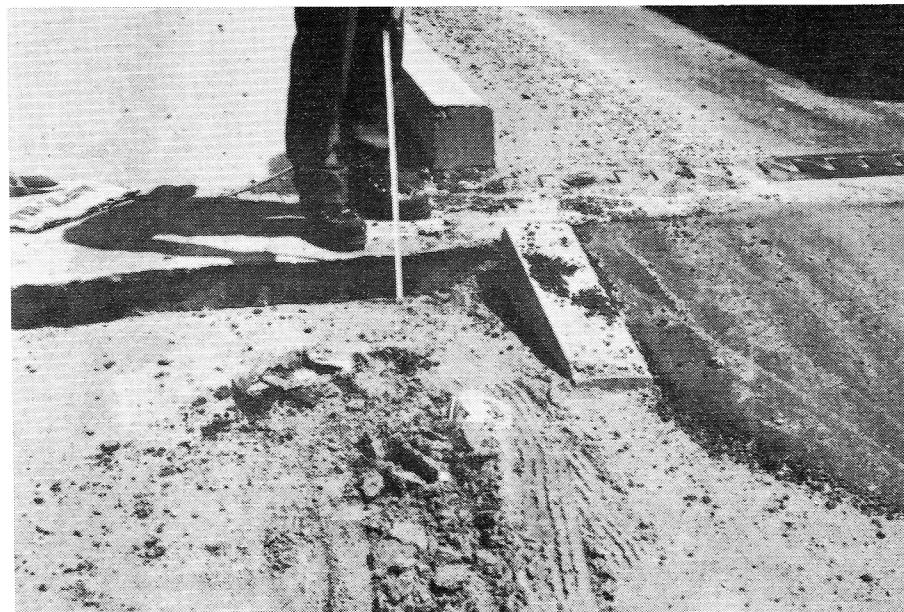
写真3-2は仙台大橋に生じた段差を示している。このような橋梁とりつけ部の沈下は多く見られた。これは裏込め土の締固め不足や橋梁と裏込め土の振動特性の相違などに起因するものと考えられる。

写真 3 - 2
苦竹インターチェン
ジ橋梁部の段差

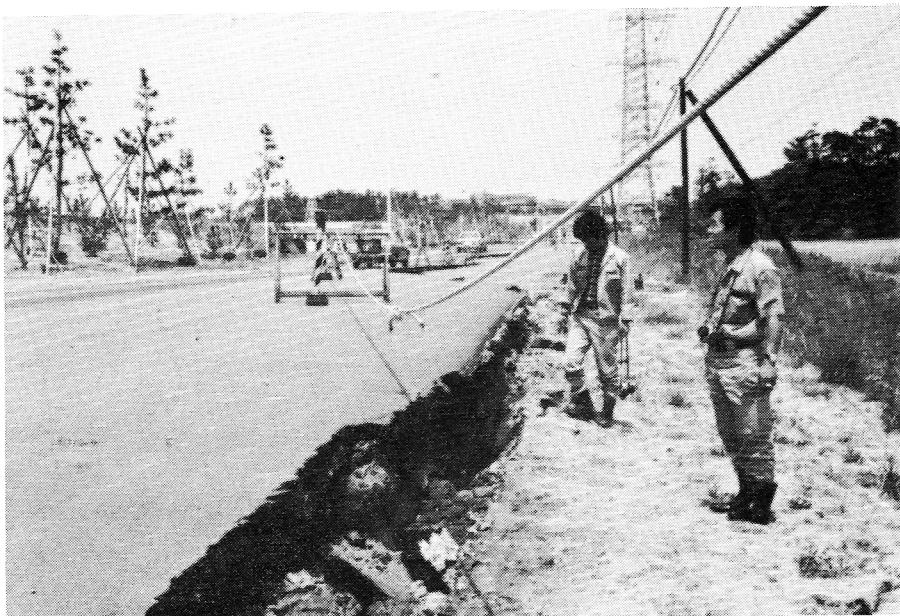
写真3-3は東北石油製油所前の道路のかん没を示している。この部分は盛土地であり、盛土斜面にキレツが生じていたことと盛土砂がゆるい状況にあった事を考えあわせると、地震時に圧縮沈下や側方への少しのすべりが生じたためにこのようなかん没が生じたものと考えられる。

写真 3-3
道路に縦キレツが入
陥没している状況
(多賀城市湊浜)

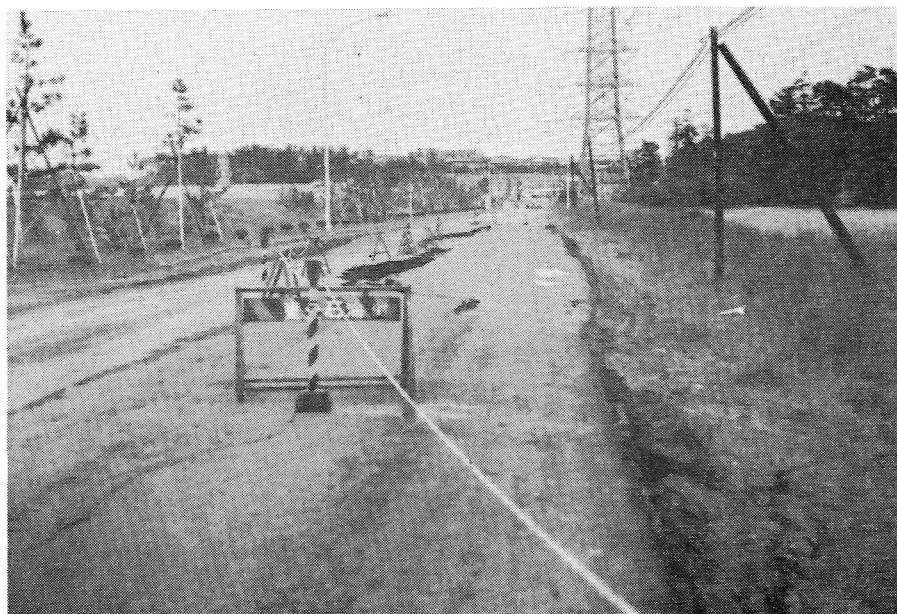
写真 3-3'
同 上

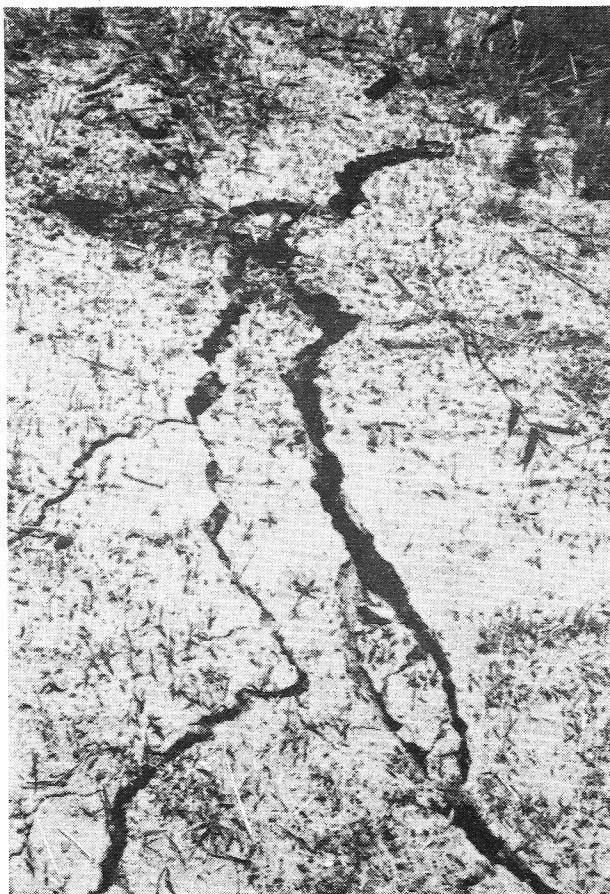
写真 4 - 1

写真4-1は仙台市利府町での盛土部（高さ5～6m）のクラックの状況を示している。小さなクラックがたくさん見受けられたが、大きいもので10cm程であった。写真4-2は同地点での矢板壁背後のクラックを写したものである。

盛土に生じたクラックの状況

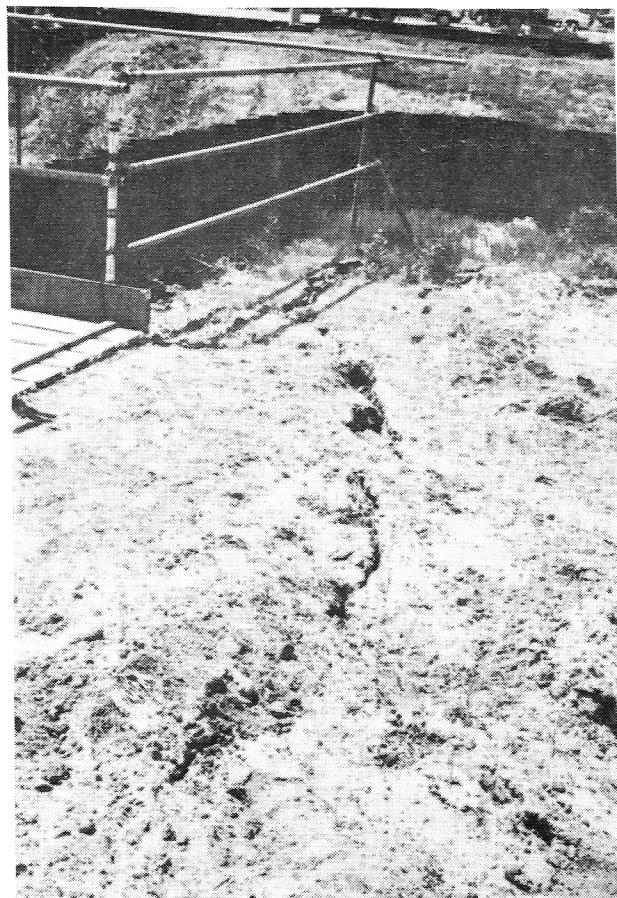
写真 4 - 2

矢板背面に生じたクラックの状況

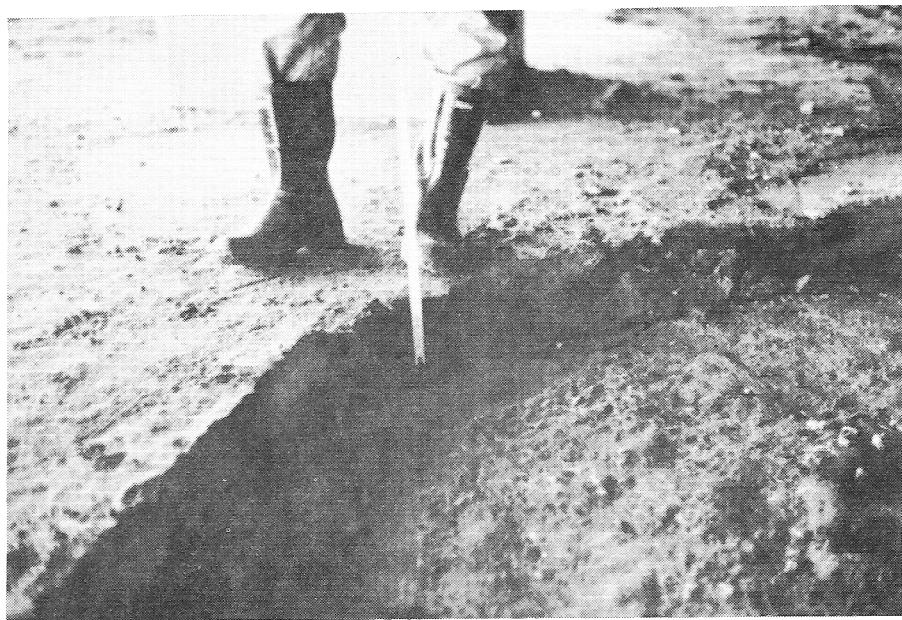
写真4-3は地盤の沈下状況を示したものであり、10cm程度の沈下が生じている。また写真4-4は同地点付近で生じた噴砂現象を撮影したものであり、基礎の周辺で多く見られたものである。その大きさは直径にして70～80cmのものもあったが、噴出したものは細砂である。なお上部工の構造物そのものは何ら変状が起きていない。

写真 4 - 3
沈下の状況 (10 cm
程度)
(利府町)

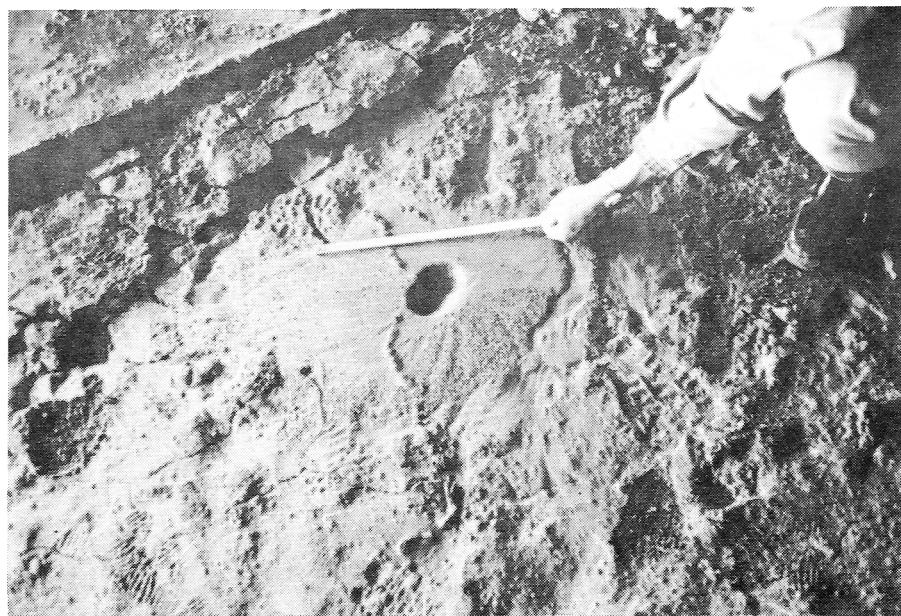
写真 4 - 4
噴砂
(利府町)

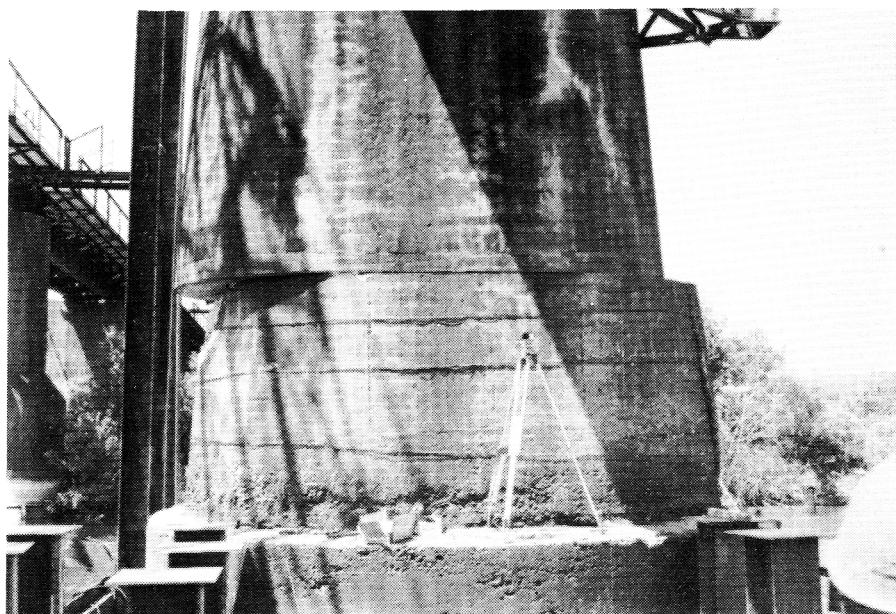
写真 4 - 6

写真4-6は東北本線での橋脚の横ズレを示したものである。橋脚の上半分が30cm程度横ズレを起こしているのがわかる。写真4-7は同地点の線路の状況を撮影したものである。なお、地盤そのものは特に変状は見受けられなかった。

橋脚の横ズレ

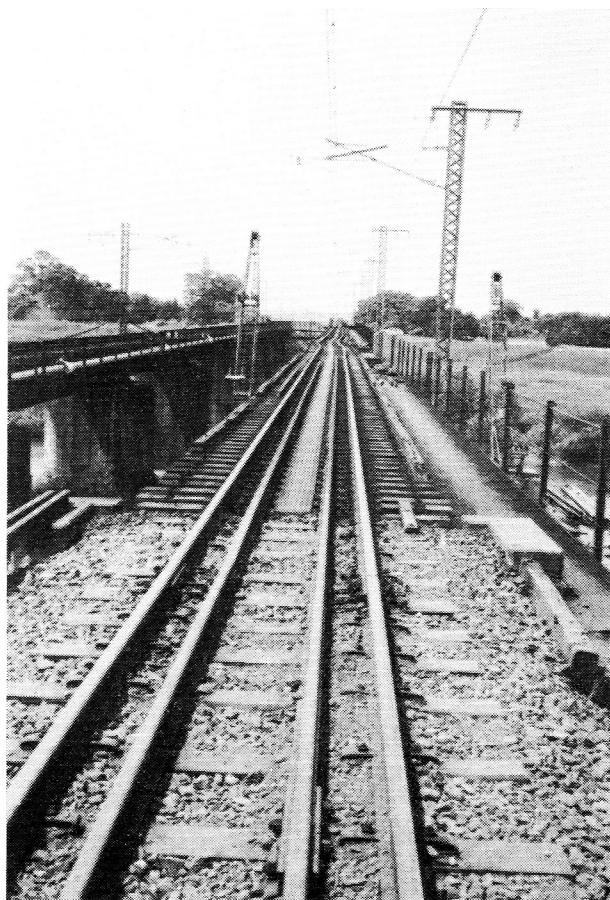
写真 4 - 7

橋脚の横ズレが生じたところの線路

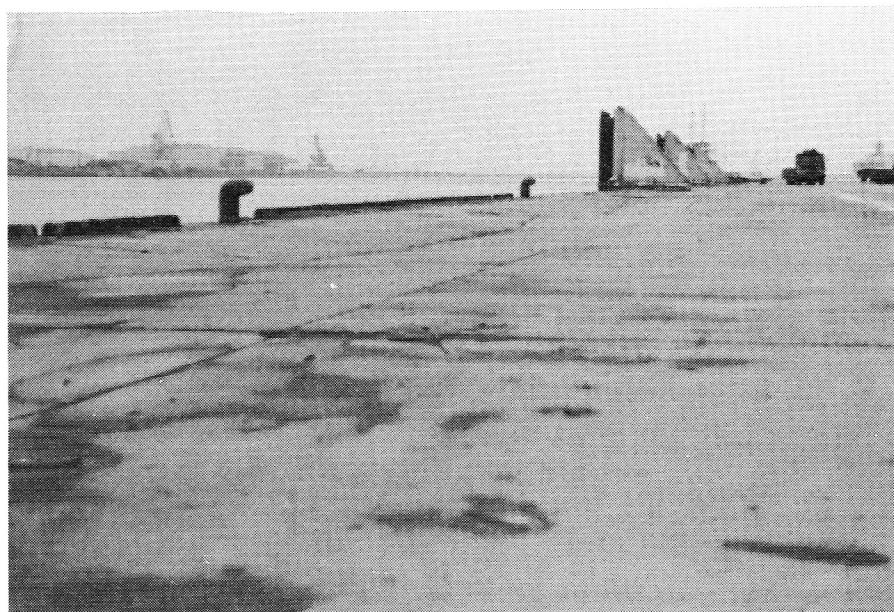
写真 5-1

仙台港の公共ふ頭、フェリーふ頭では写真 5-1, 5-2 にみられるような数 10 cm の沈下がエプロンに生じ、海と平行にキレツが数本入った程度で岸壁そのものには変状がないようである。

これは土の単なる圧縮沈下によるものではないかと推察される。

仙台港のエプロンが沈下してキレツが生じている状況

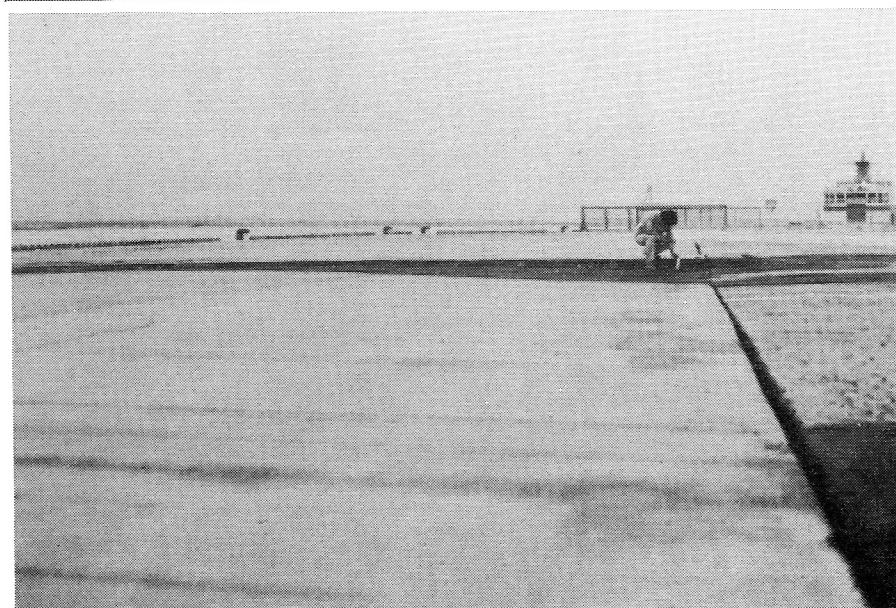
写真 5-2

Box がくい基礎のため周辺地盤が沈下し段差が生じている状況

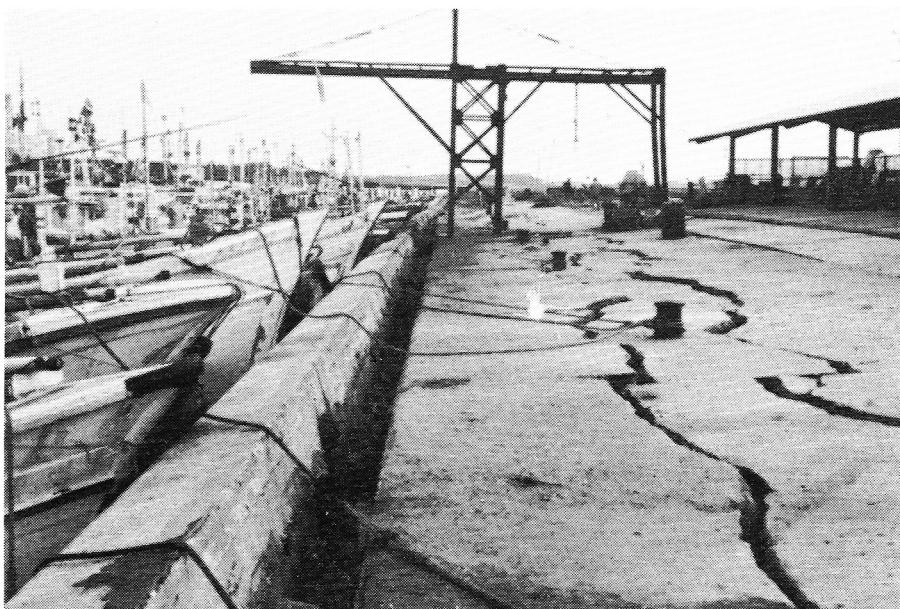
写真 5-3

関上漁港の船つき場は写真 5-3, 5-4, 5-5にみられるように、開口キレツが幅 10~20 cm 程度でエプロン（コンクリート部分）及び、背後の盛土部にまでおよび全体に海側に傾斜し、キレツの部分では、最大 10cm 程度の段差となっている。

エプロン部分の開口
キレツ及び岸壁の傾
斜

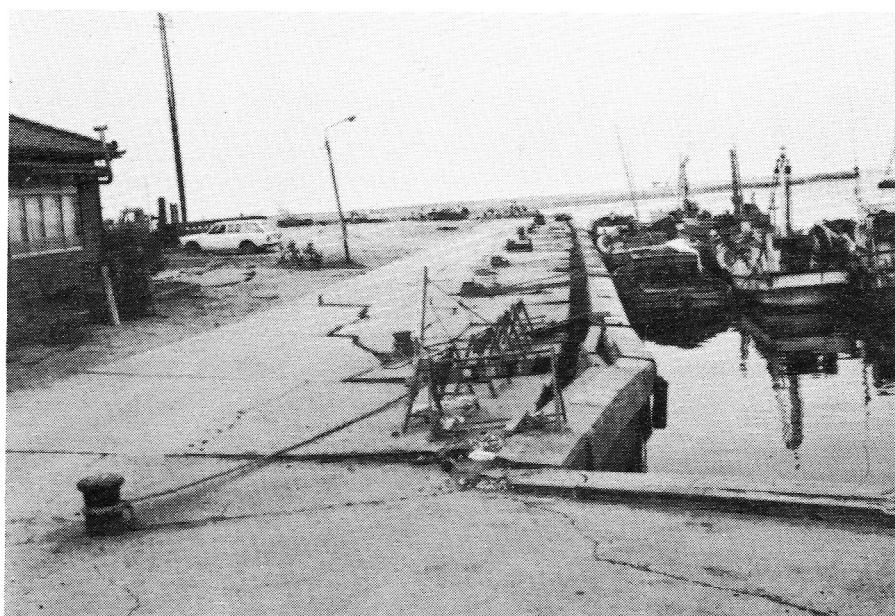
写真 5-4

開口キレツが背面の
盛土部分まで及ぶ

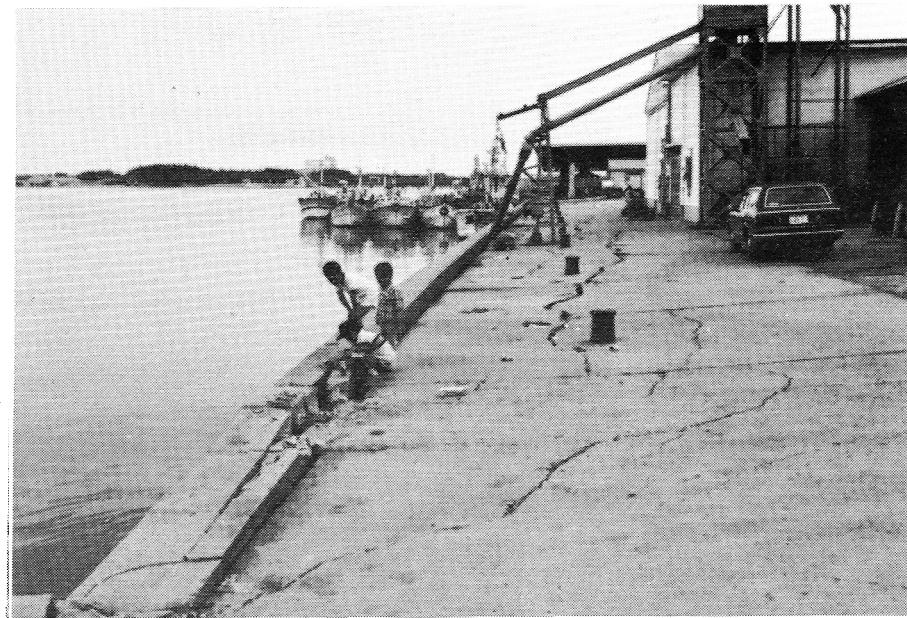
写真 5 - 5

エプロン部分の開
口キレツ

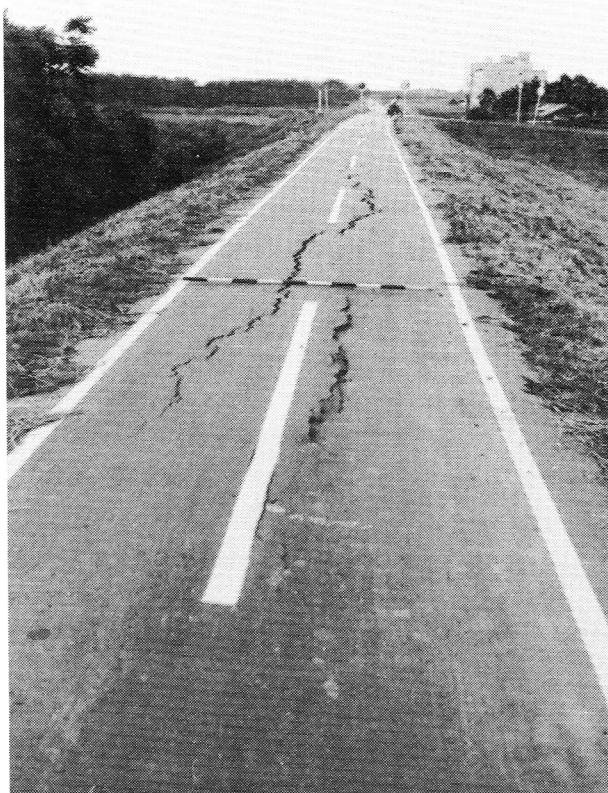
写真 6 - 1

写真6-1は名取川左岸河口付近の堤防にキレツがはいった状況を示している。

このような被害状況からと仙台平野周辺の河口付近が、砂丘地帯で分級の優れた砂質土であることからすると、液状化現象が生じたものと思われる。

名取川河口堤防のキレツ

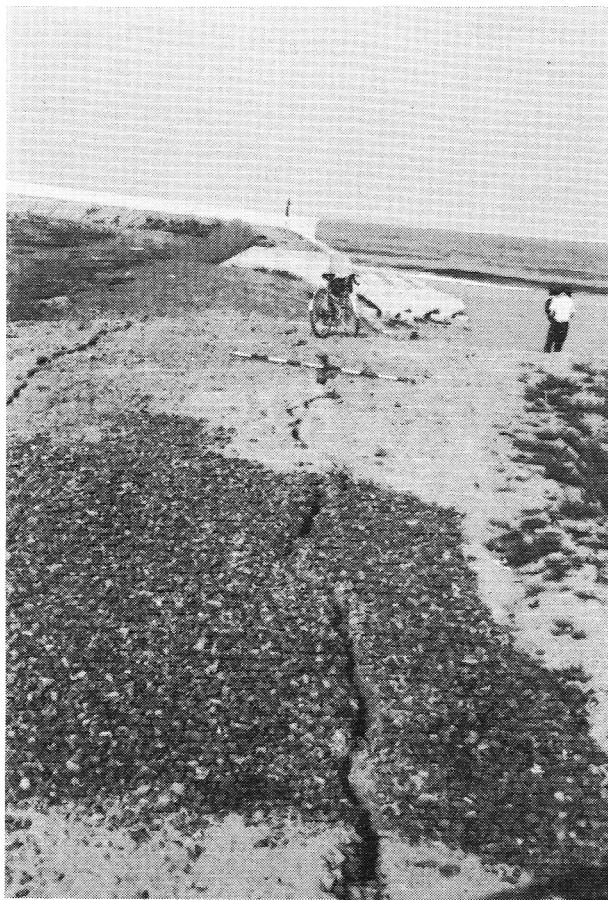
写真 6 - 2

写真6-2、6-3、6-4は阿武隈川左岸河口付近の堤防にキレツ、噴砂、陥没が生じた状況である。

阿武隈川河口、堤防のキレツ
(噴砂の上)

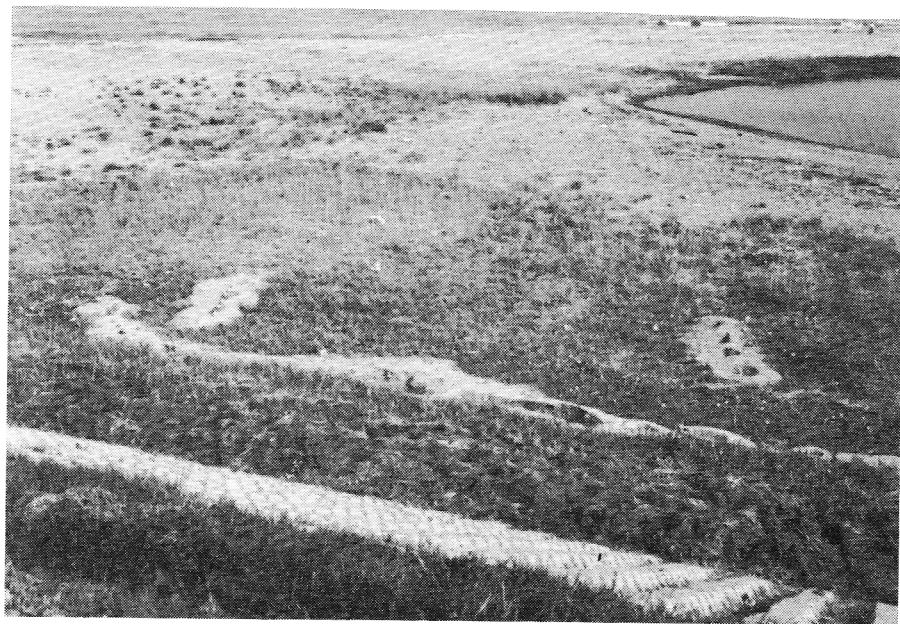
写真 6 - 3

阿武隈川河口噴砂

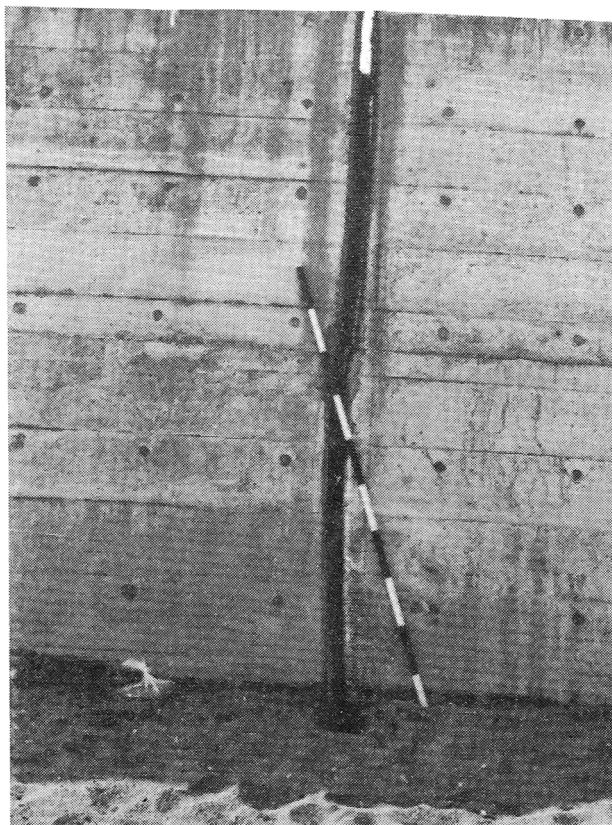
写真 6 - 4

阿武隈川河口、防波堤接続部の
開口

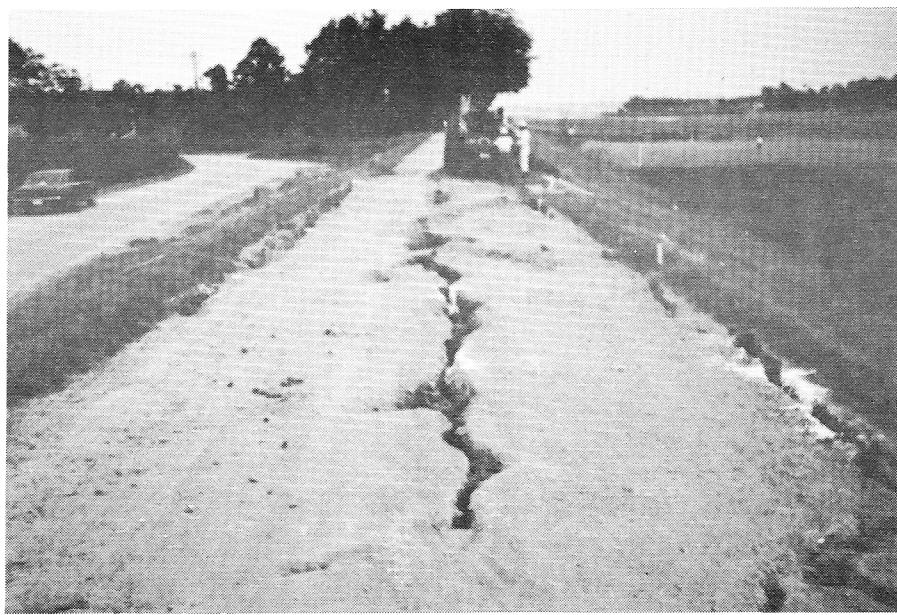
写真 6 - 5

写真6-5、6-6は鳴瀬川左岸側河口付近の堤防にキレツ、陥没が生じた状況である。

鳴瀬川左岸河口付近
の堤防にクラックが
生じた状況

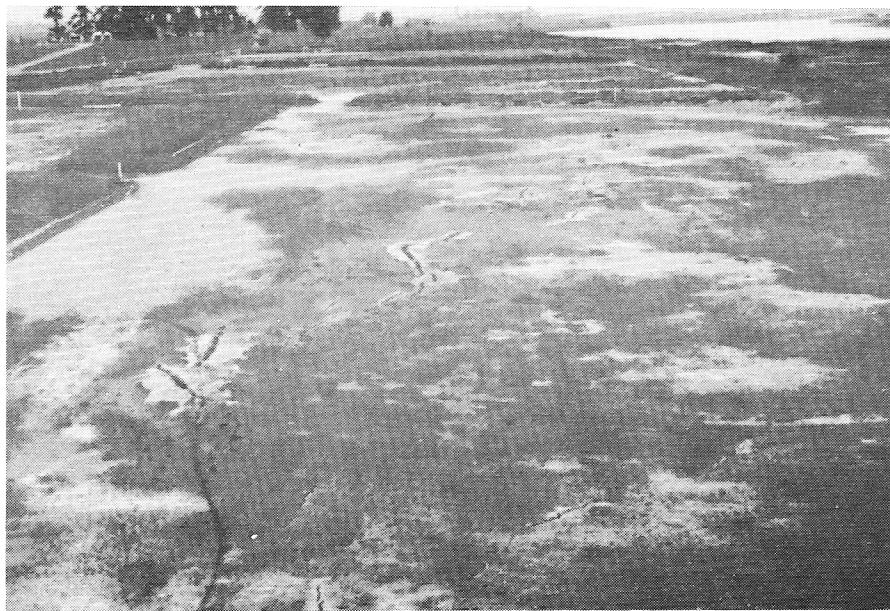
写真 6 - 7

写真6-7、6-8は名取川の閑上大橋付近の河川敷を写したものである。写真にみられるように1、2mのキレツがほぼ川と平行に生じ、その割れ目から青灰色のシルト混り細砂が噴き出していた。これは、この付近で液状化現象が生じた事を物語っている。ただし、その程度が激しくなかったせいか、閑上大橋に被害を生じさせるまでには至らなかつたようである。

河川敷の噴砂
(閑上大橋)

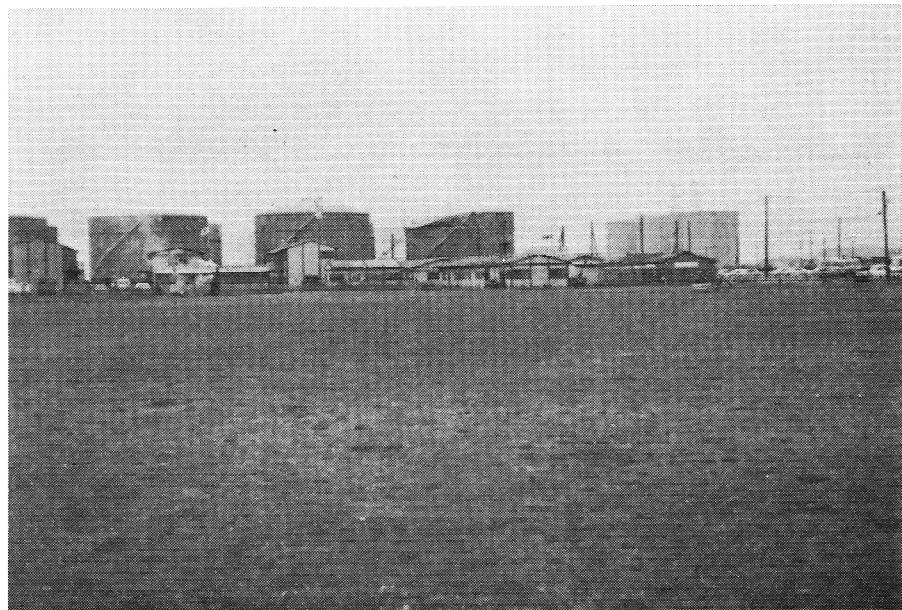
写真 7 - 1

写真 7-1, 7-2 は仙台港北岸の石油タンクの破壊状況でもある。

タンクは少し傾いており頭部がつぶれている。他の 2 基も同様に頭部がつぶれていたが、これは重油流水のため、タンク内が真空となり大気圧によってつぶされたものと考えられる。

破壊個所はタンクの側板と底板とのつぎめ付近と予想されるが、これは地盤の不同沈下によるものであろうと考えられる。

タンクの変状

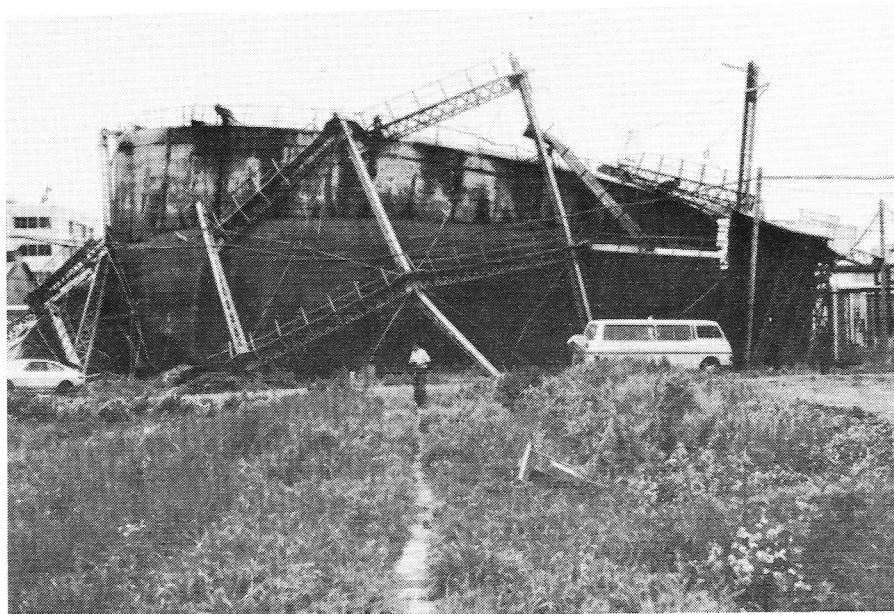
写真 7 - 3

写真 7-3, 7-4 は仙台市原町にあるガスホルダーの爆破、燃焼した後の状況である。

写真にみられるように、ガスホルダーが爆発し支柱、側板等が破壊している。市街地だけに他のタンクや住宅に延焼しなかったことがなによりも幸いであった。

破壊されたガスタンクの全景

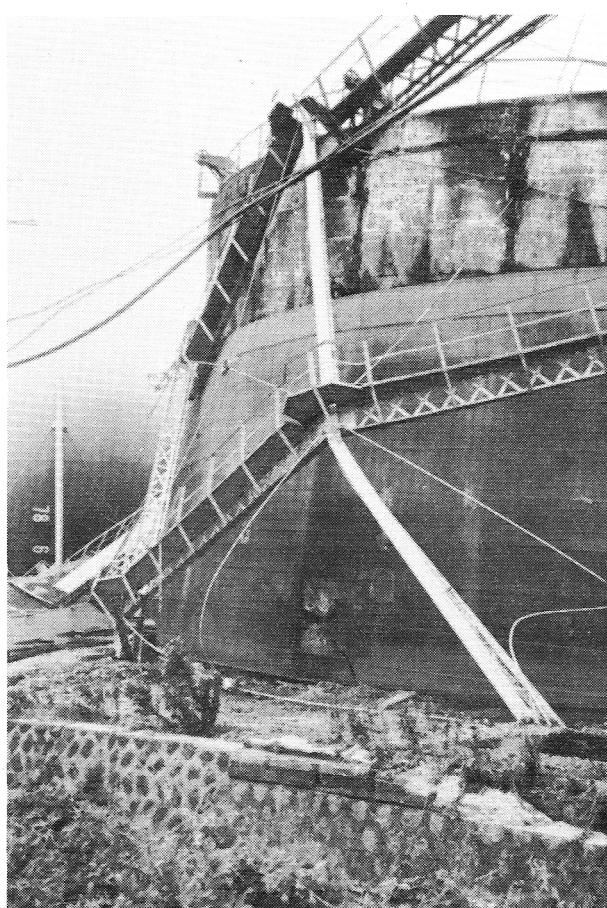
写真 7 - 4

もろくも崩れ落ちたガスタンク

(側板の厚さが 2cm 程度である)

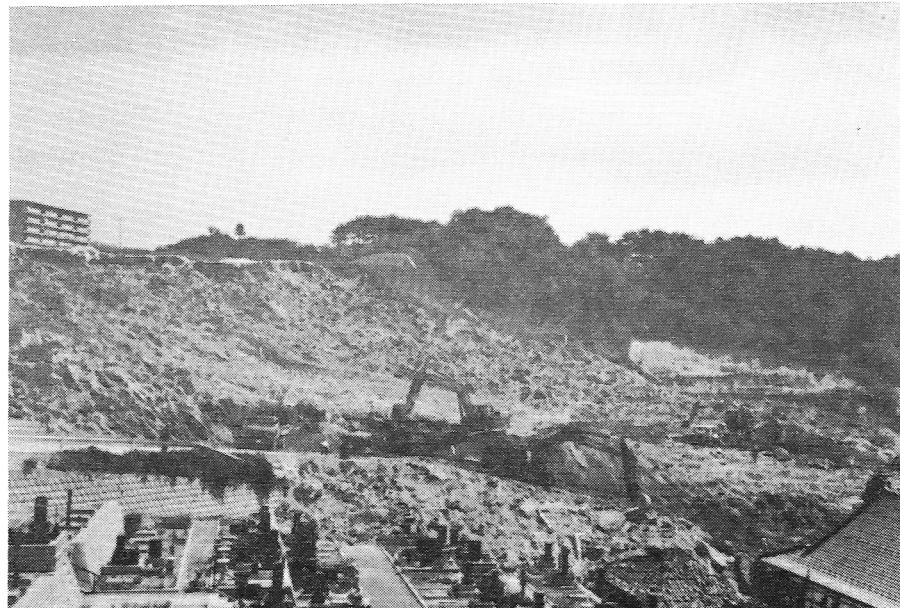
写真 8 - 1

造成地は谷部に盛土したものである。谷部には以前、墓場と溜池があり、盛土は墓場を移転し、溜池は乾燥させて後に行っている。盛土の移動は約 2 分間で終了したといわれている。

(白石付近宅造盛土)

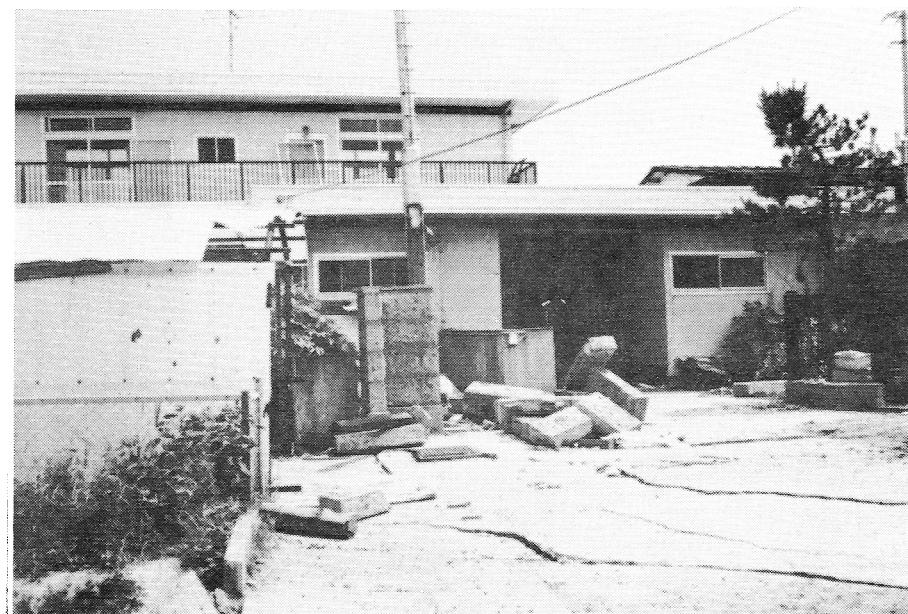
写真 8 - 2

地割れがおこり、家屋に亀裂が入り、左側にやや傾斜し、石垣が崩壊している。また、この家をささえている石垣も崩壊しているため今後、居住することは極めて危険である。

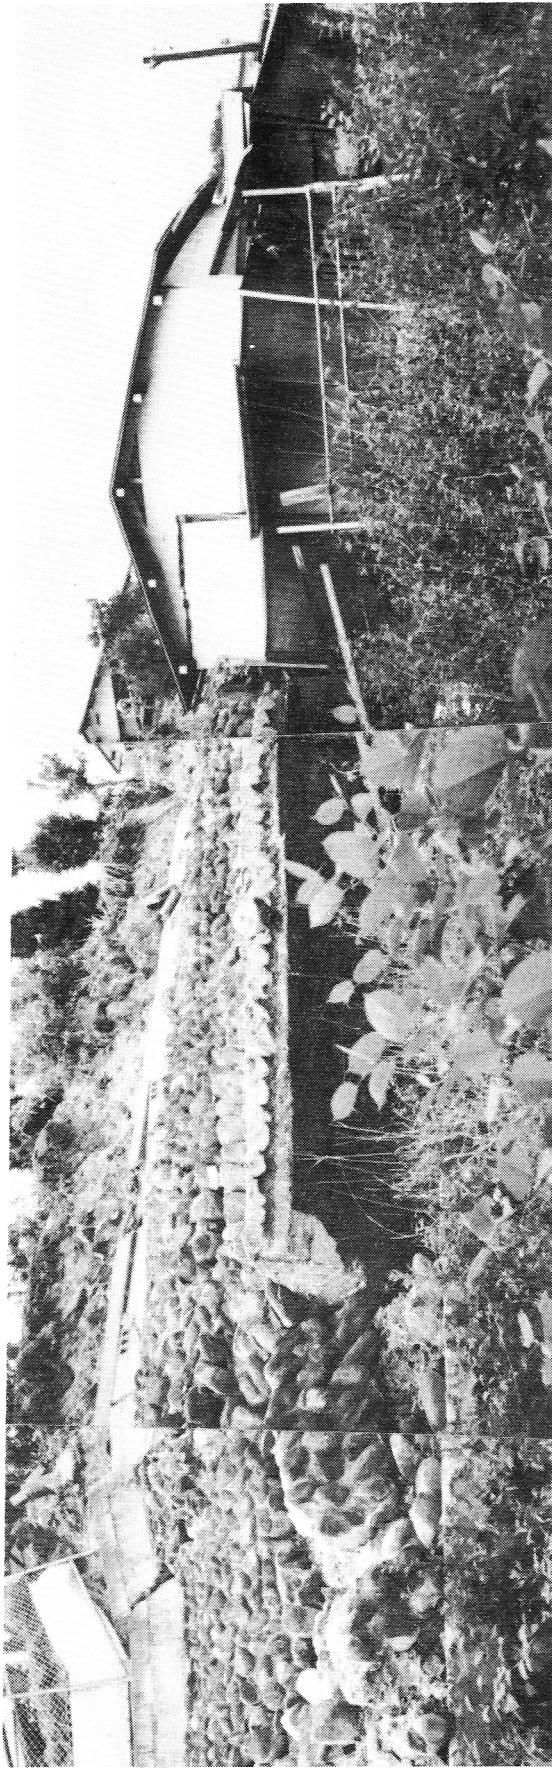
写真 8 - 3

宅地、家屋の崩壊

背後斜面の擁壁石垣がくずれ、前面の家屋を押しだして、家屋は前傾している。
なお、一段上の面の家屋は、二次災害発生を防ぐため取りこわし中である。
(仙台市緑ヶ丘一丁目 鹿野小付近)

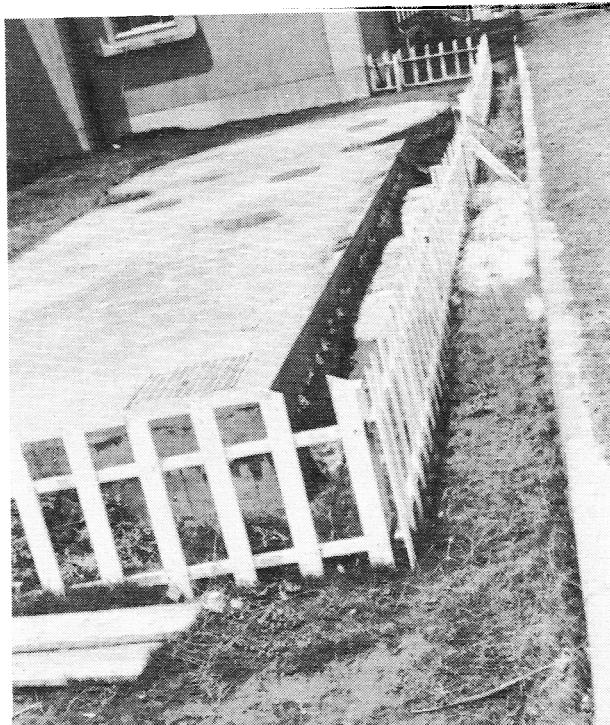
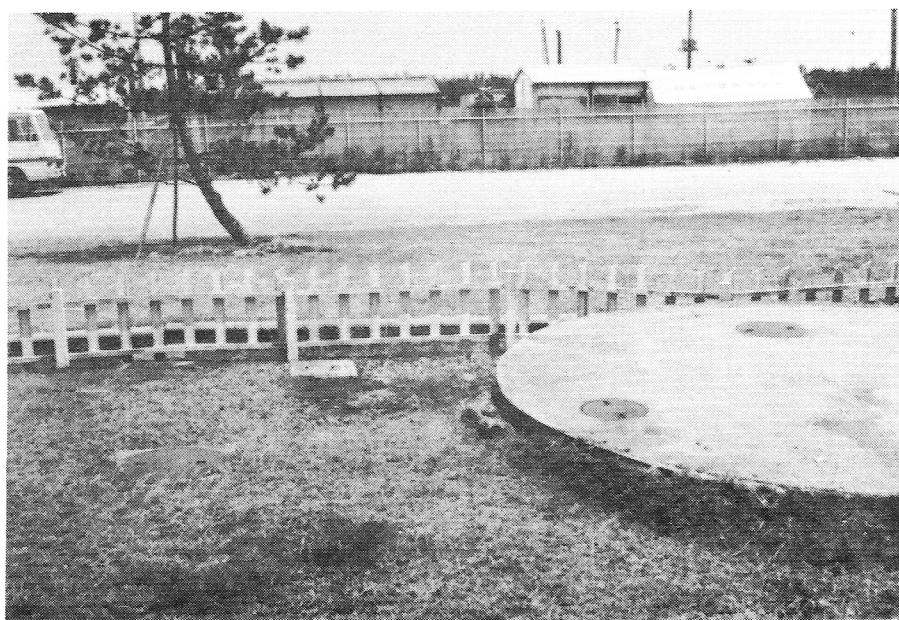
浄化槽が最大 30 cm 程度、写真 9-1, 9-2 に示す如く浮上った。
