宮城県沖地震による仙台地方の被害状況 速報

基礎地盤コンサルタンツ株式会社

1978年6月12日の午後5時14分に、仙台湾沖で大地震が発生した。震央位置は東経142.4°、北緯38.1°で震源深さは約40km、規模はM=7.5と推定され、「宮城県沖地震」と命名された。

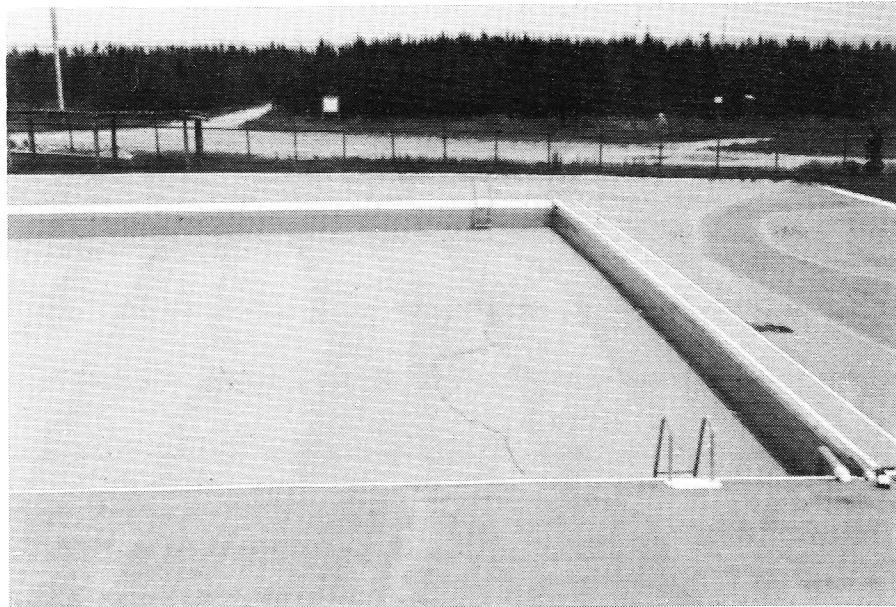
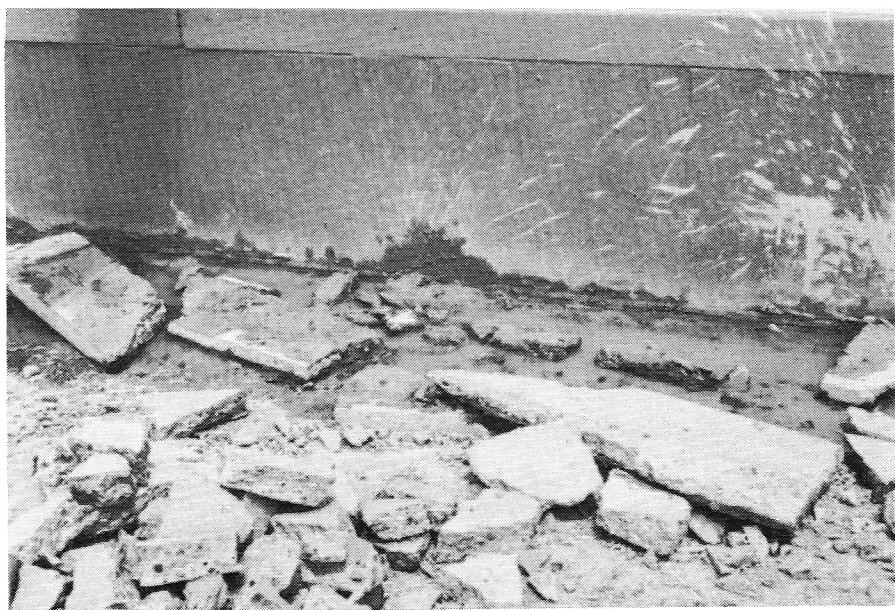
プールの底板にクラックが無数に入り、隅からは噴水（噴泥）が生じた。その状況は写真 9-3, 9-4 に示した。

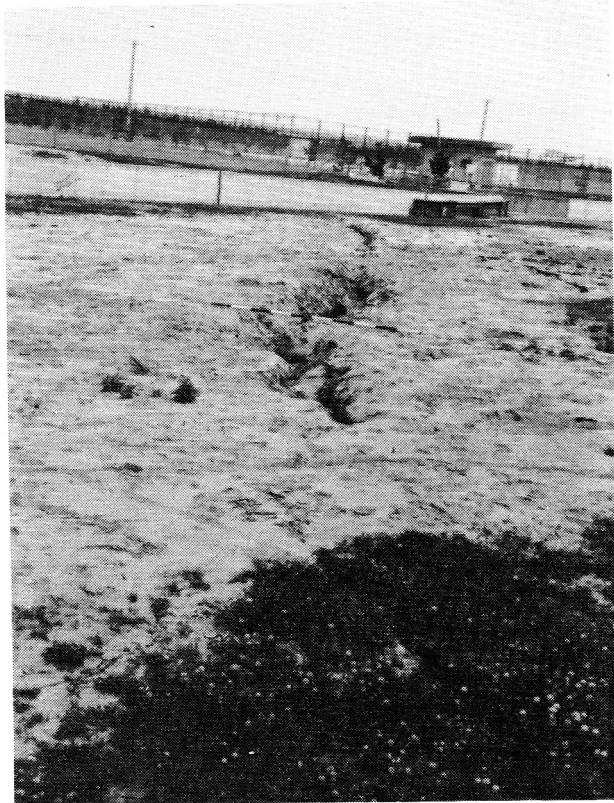
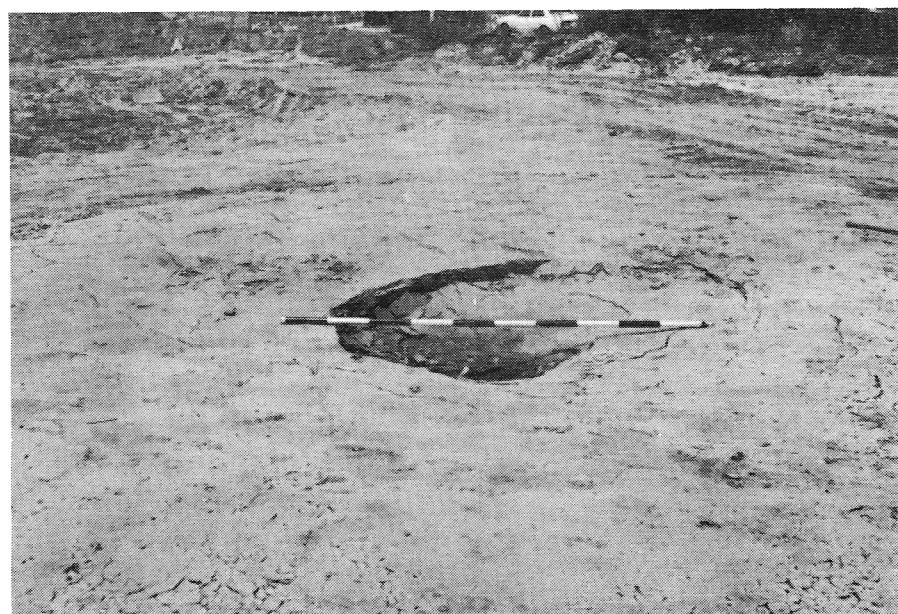
周辺住民の話しによると、地盤が2尺程度ふくれ上がり、その後噴水が生じたとのことであった。その跡地の状況を写真9-5, 9-6に示した。

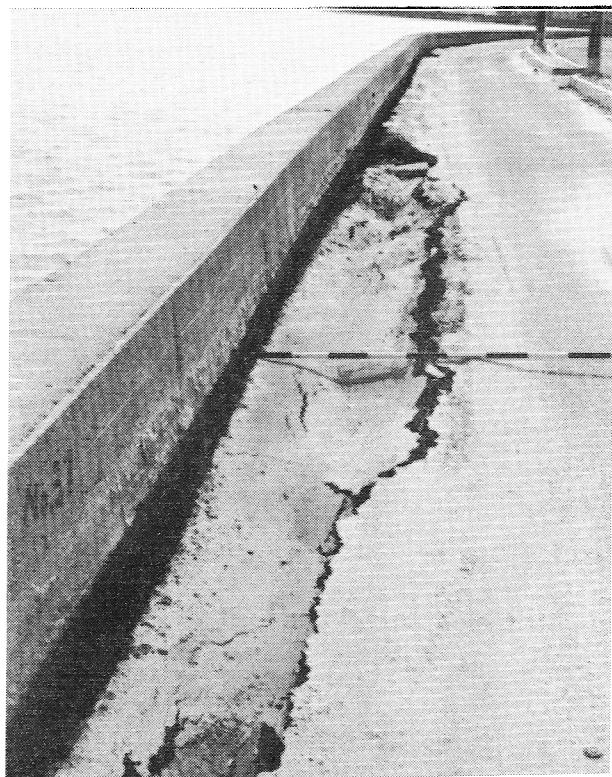
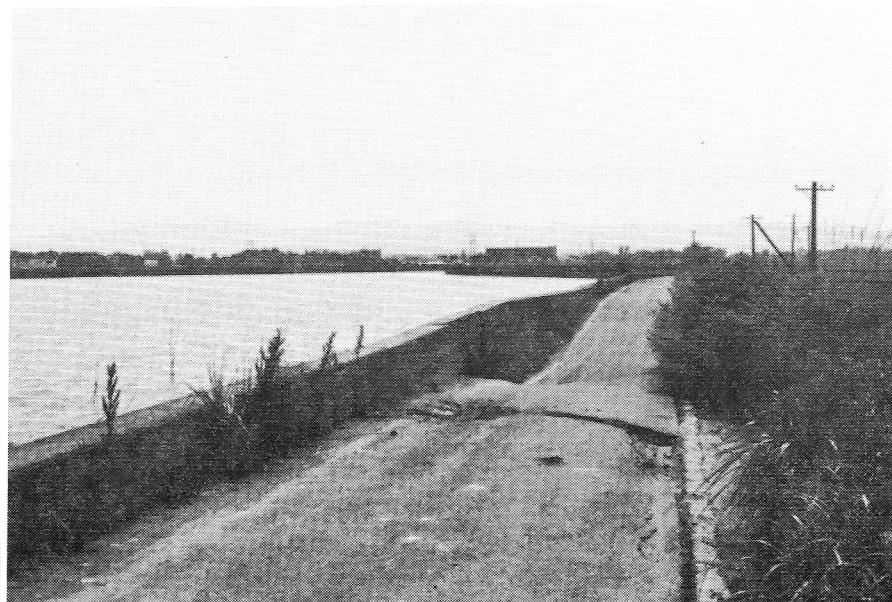
鳥の海の周辺に護岸を兼ねた堤防があり、その堤防にキレツが生じ、前面のコンクリート矢板壁が海側に傾斜している。

また堤防は最大 1.60 m 程度陥没している。それらの状況を写真 9-7, 9-8 に示した。

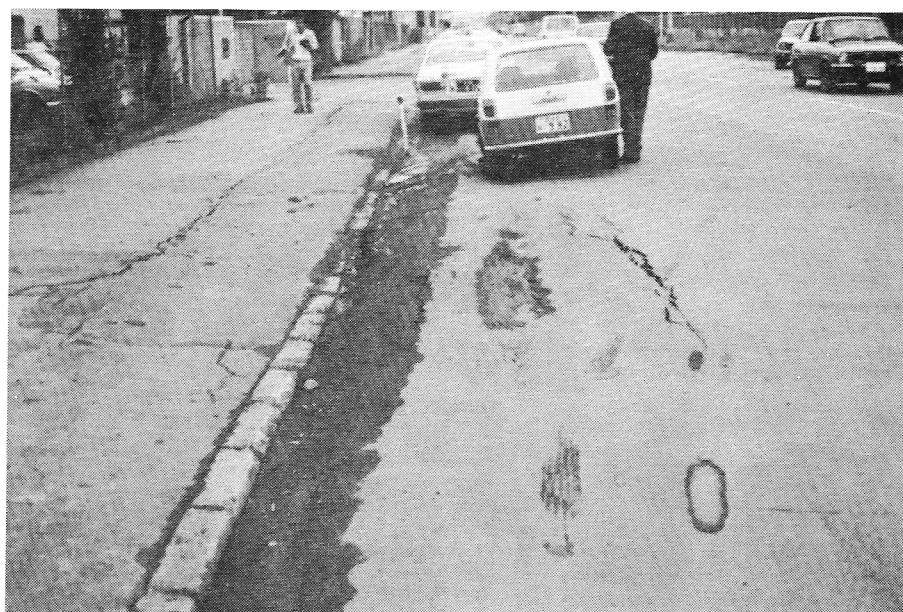
写真 9-9

一般の路上では水道管、ガス管、等を布設する為に、路上を開削し埋戻している。その跡が写真9-9、9-10に示す如く、数センチ沈下し周辺にはキレツが生じている。

道路が沈下してキレツが生じている
(仙台市苦竹市道上)

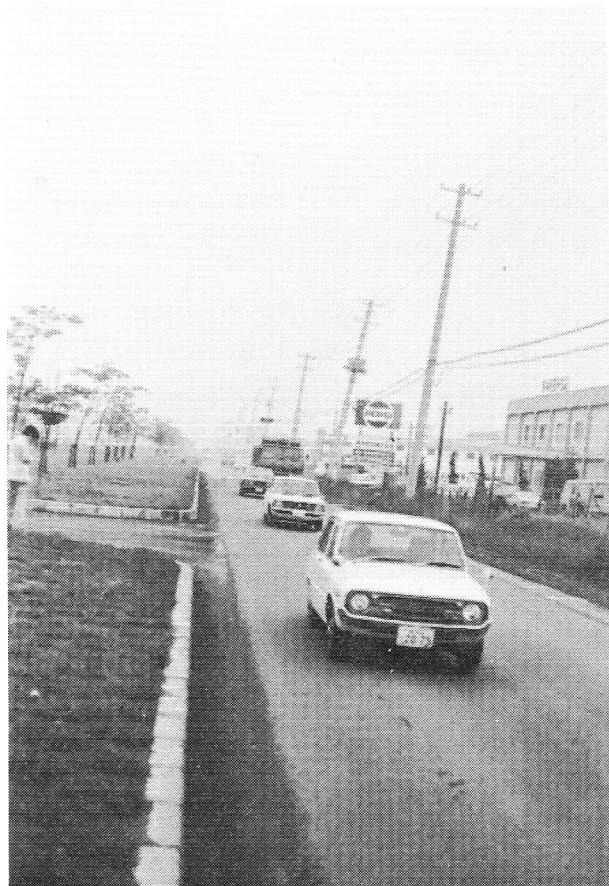
写真 9 - 11 は自動車団地の道路沿いで電柱が傾斜しているものである。また、電柱の傾斜度合は、トランスの載っている電柱ほど顕著であった。

電柱、 $10 \sim 15^\circ$ 傾いている状況
(仙台市)

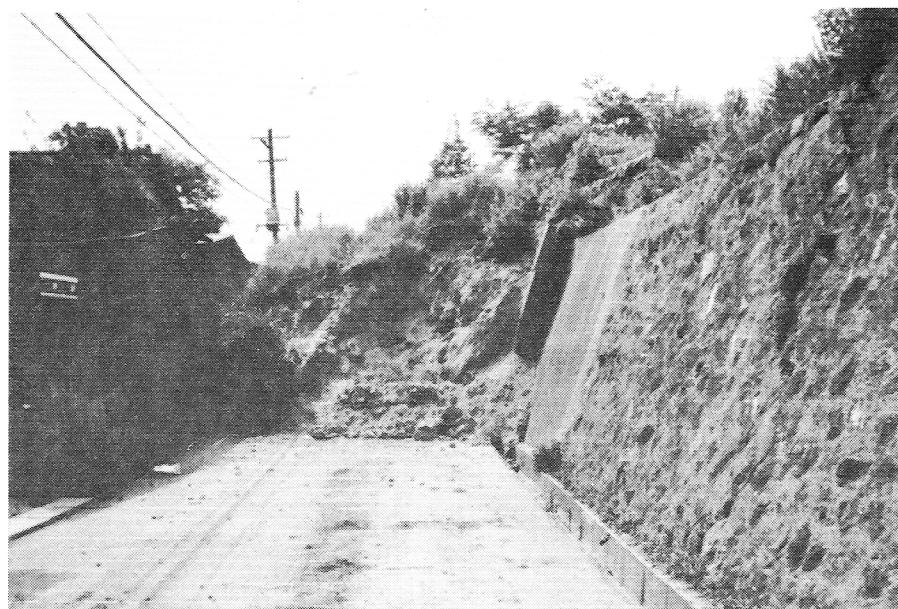
写真9-12

土砂崩壊で埋った道路

右上方斜面より崩れた土砂が左側の堀まで達し、完全に道路を埋積している。

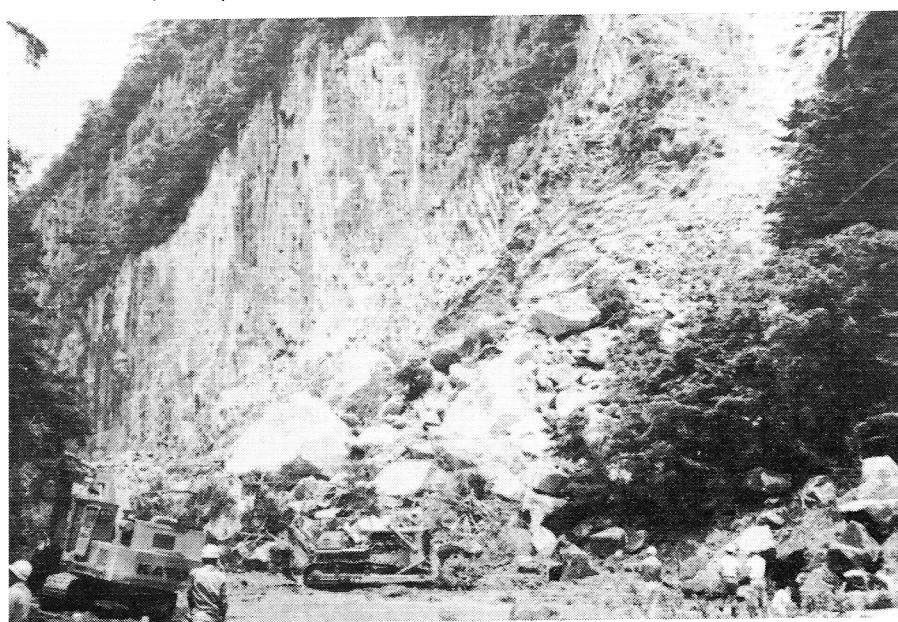
写真9-13

柱状節理の発達する急崖斜面の崩壊
