1982年3月21日

浦河沖地震による被害状況

速 報

基礎地盤コンサルタンツ株式会社

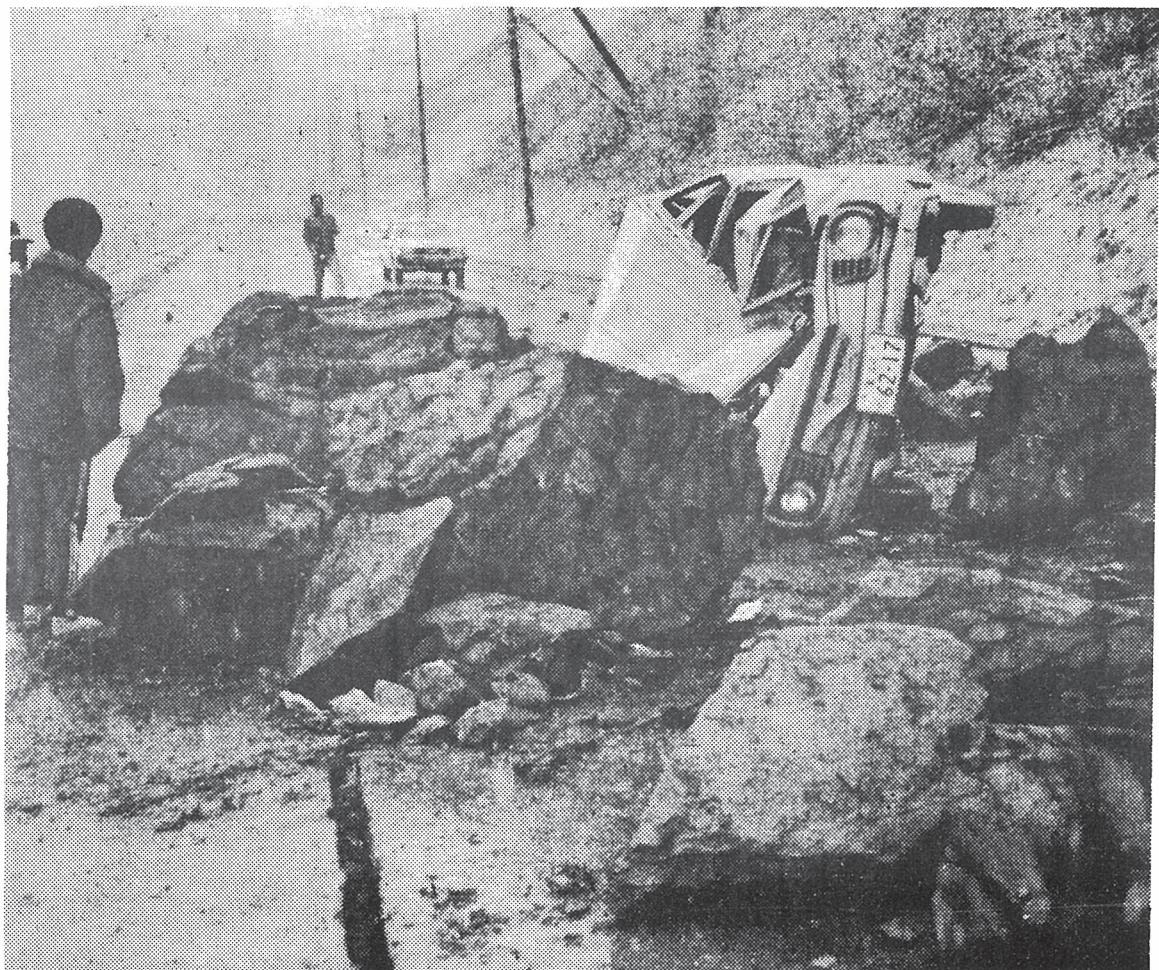
1982年3月21日午前11時32分頃、国道235号静内町真歌付近を折から車で走行中の土井さんは大きなゆれで“走行できなくなったので車を停止して逃げた。その後、直径1mを超える巨石が車を直撃した。写真は午後3時頃、N.K.C.札幌支社第1次調査班（佐田、池上、有光）による記録写真で、読売新聞3月22日朝刊第一面に掲載されたものである。

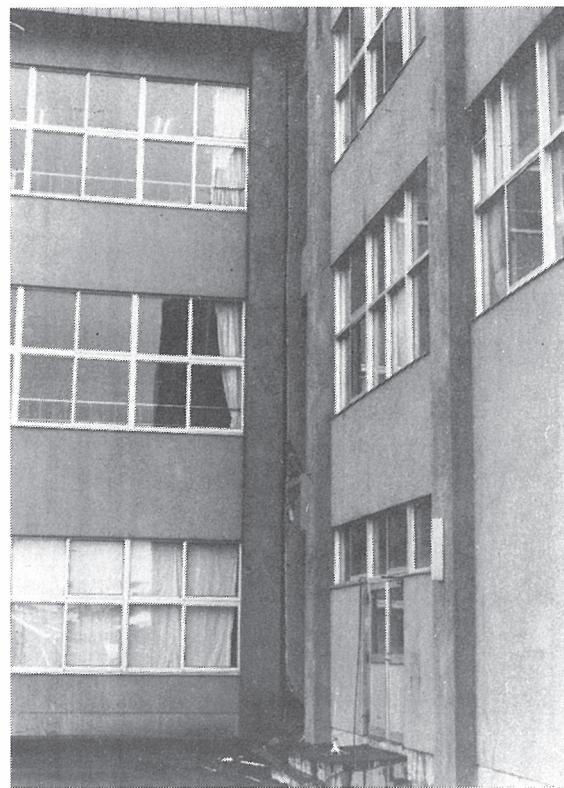
これ等の被害は、木造家屋で生じたものが殆んどで、鉄筋コンクリート構造物では浦河町で写真3-1に示すように、浦河小学校の建屋屈曲部が縦キレツを生じ、また、浦河小学校と税務署の入口コンクリートが建屋本体との取付け部分で段差（沈下）とキレツの発生が認められる程度である。

写真 3 - 1 浦河小学校 屈曲部の縦キレツ

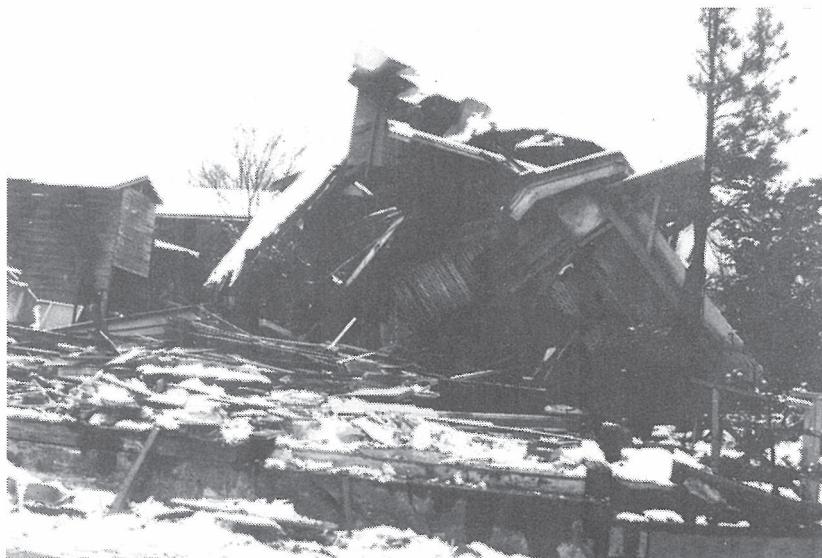
家屋の被害戸数は現在まで約1500戸と言われているが、全壊もしくは全壊に近いものが浦河町のチップ工場と木造2階建て家屋一軒であり、他は傾斜のほか、建物内外のモルタル壁のハク離入口付近の柱が折れたもの、布基礎のひび割れ、窓の破損、ショーウィンドガラスの破損などが目立っている。なお、札幌市内では集合煙突の折損が5件発生している。（写真3-2～写真3-7参照）

写真 3 - 2 浦河町常盤町家屋の倒壊

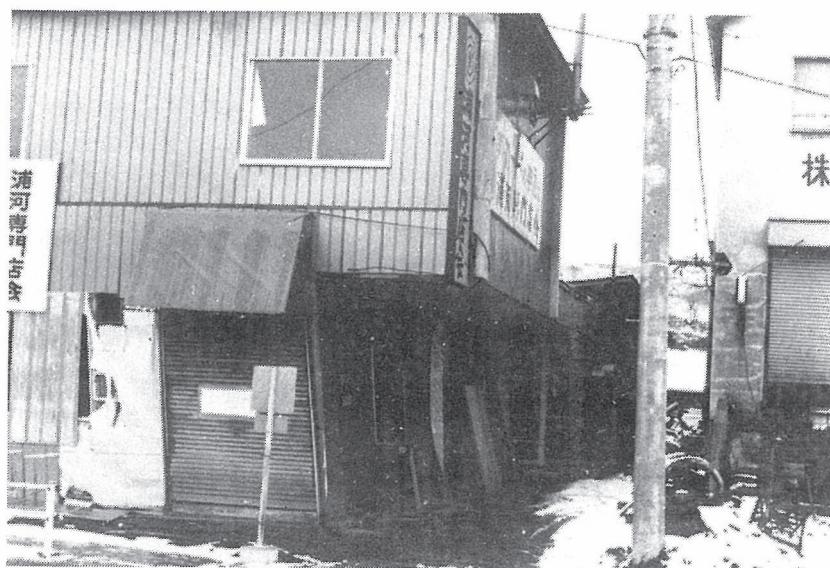
写真 3-6 浦河町常盤町住宅の傾斜

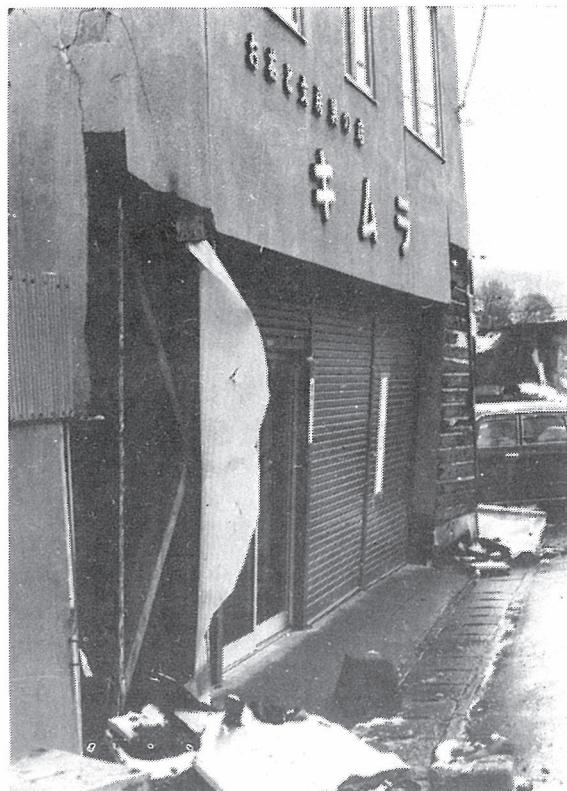
写真 3-7 浦河町常盤町モルタル壁の肌落ち

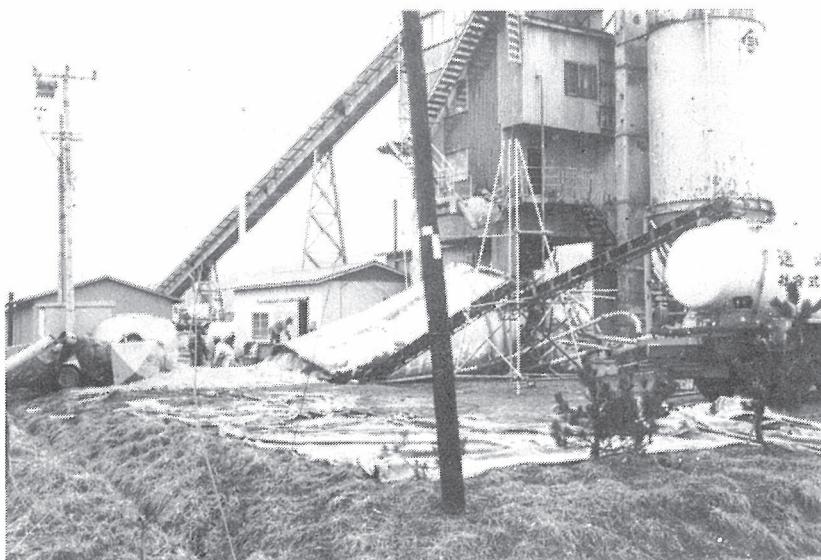
写真 3-8 三石町生コンサイロの倒壊

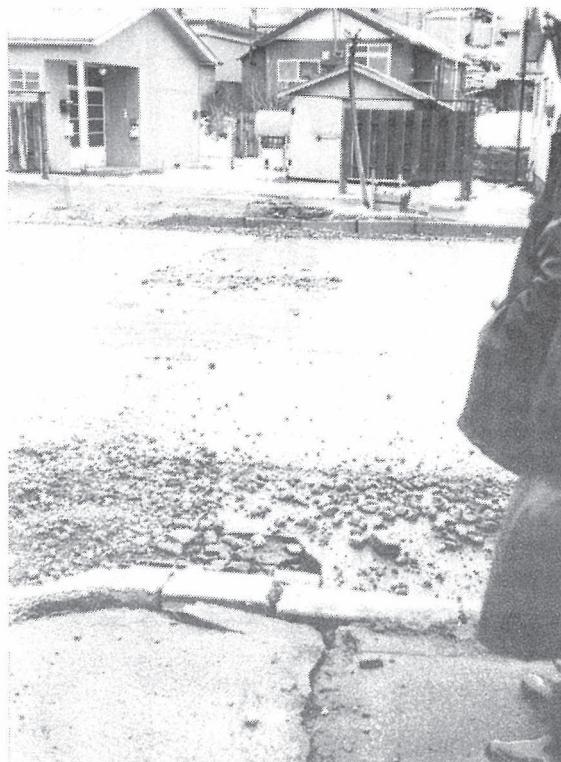
路面のクラックは主に静内～様似間で至る所に発生していた。このほとんどは横断クラックであつたことは特徴的である。例えば春立付近では数 10 m に 1 本の割合で横断クラックが生じていた。写真 4-1 は浦河町東町で低地から台地に道路があがつてゆく箇所での横断クラックを示している。このクラックは写真 4-2 に示したように周囲の住宅地へと続いている。このように、台地と低地の境には横断クラックがあつちこつちに

他の地震²⁾の際に横断クラックが発生した例として、日高地方西部地震(1981)による植苗地区(千歳~苦小牧間)のクラックがあげられる。(谷口, 佐田, 斎藤, 1982) この場合は路面の沈下量も実測され、横断クラックの発生した原因として、軟弱なピート地盤の沈下および台地と低地部の地震応答性の相違が原因としてあげられている。今回の横断クラックもこれと同じように、次のような原因で生じたのではないかと推測できるかもしれない。

- (a) 台地部と低地部の境では、地震応答性の相違や低地部での地震時沈下に起因して、横断クラックが生じた。
- (b) 国道235号線は海岸に平行に走つていて、河川により形成された低地を横切つていて。この低地も幅が狭いため、

写真 4-1 路面の横断クラック
(浦河町東町)

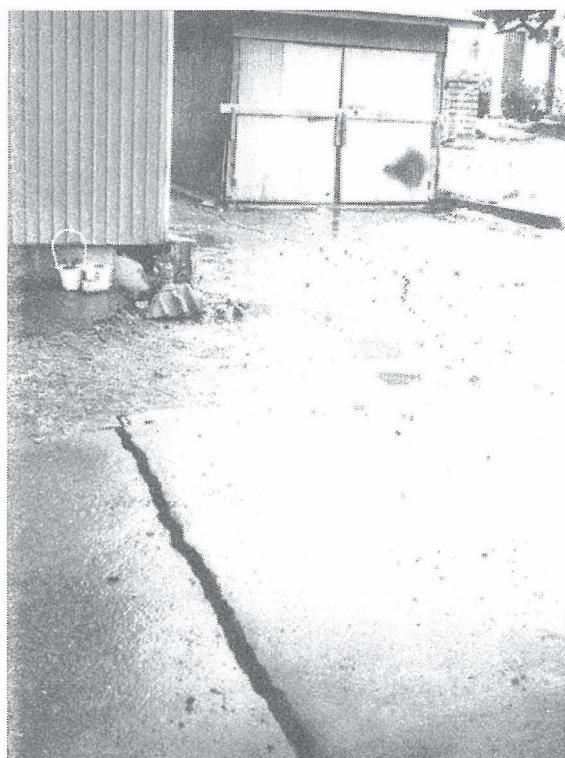
写真 4-2 路面の横断クラック

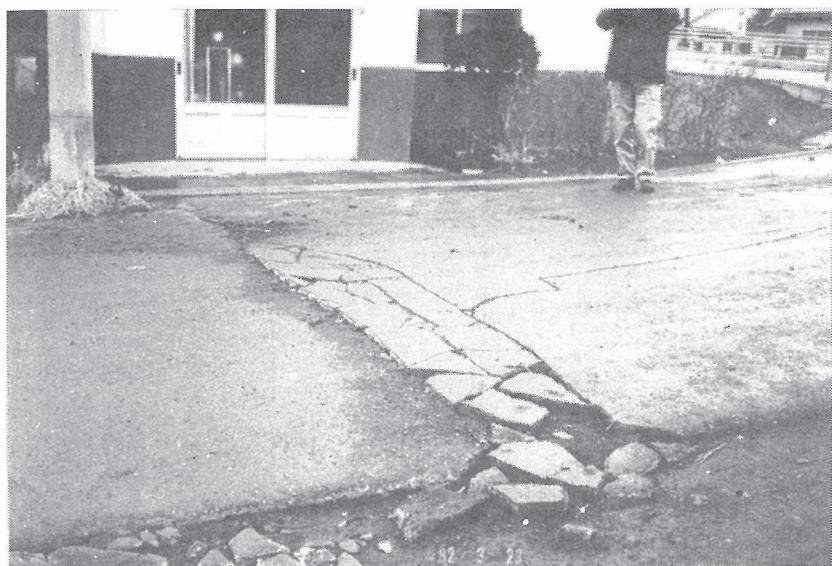
生じていた。しかしながら低地内の平地においても横断クラックが生じていた。横断クラックの幅は数mmのものから、写真4-3に示すように10cm程度のものまで生じていた。

写真 4-3 路面の横断クラック

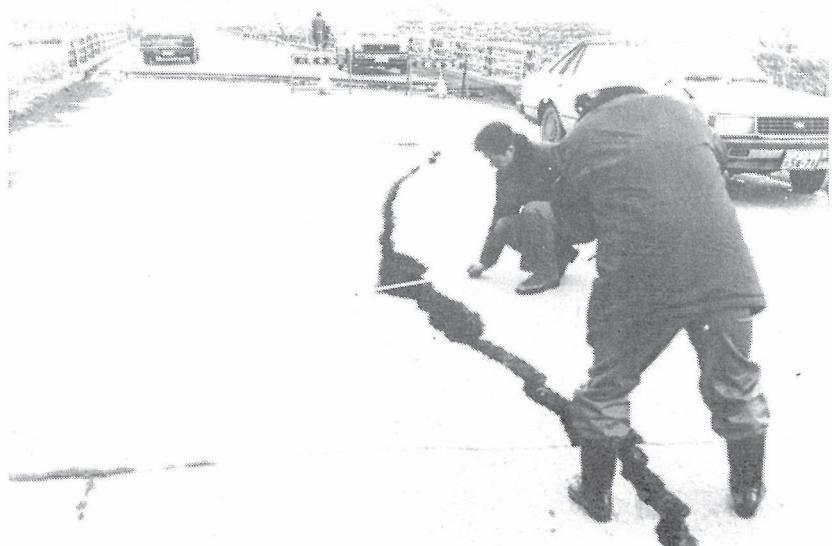
縦クラックは非常に少ししか見られなかつたが、写真4-4は、東静内で生じた例を示している。この縦クラックは大規模で、深さは1m以上にも及んでいた。この数10m静内寄りでは、後述するように路肩が崩れ、道路盛土全体が近接して平行に流れている有良川に向つて動いているようでもあつた。したがつて縦クラックもこれに起因しているかもしれない。

写真 4-4 路面の縦断クラック

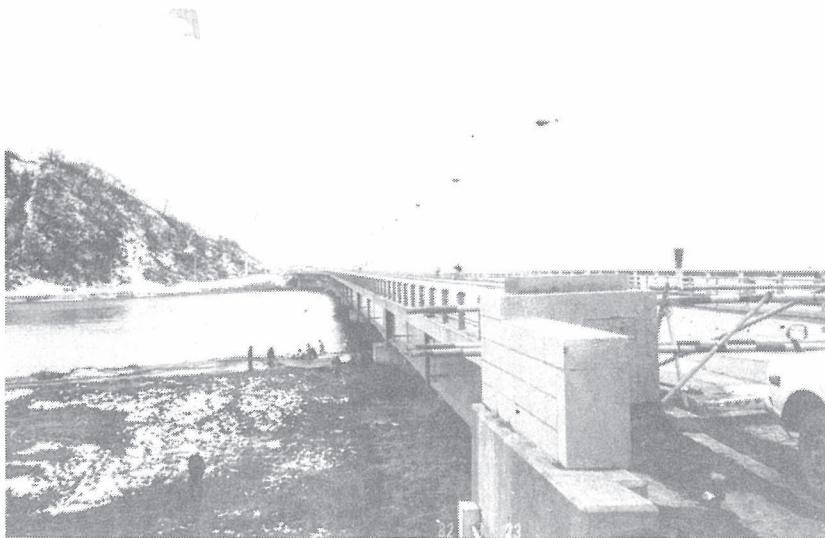
地震のたびに橋梁取付け部の段差が多く生じてきたが、今回の地震でも静内～様似間のかなりの橋梁取付け部で大きな段差が生じた。これは橋梁の大小にかかわらず発生した。写真4-5は大きな橋梁の例として静内橋右岸側取付け部の段差を、写真4-6, 4-7は小さな橋梁の例として静河町乳呑橋、東静内うらはしでの段差を示している。段差の量は数cmのものから

段差が生じる原因として、橋台裏ごめ土の沈下や、裏ごめ土と橋台の地震応答性の相違が挙げられているが、今回はさらに周囲の軟弱なピート地盤の沈下にも原因があつたとも考えられる。

写真 4-5 取付け部の段差（静内橋）

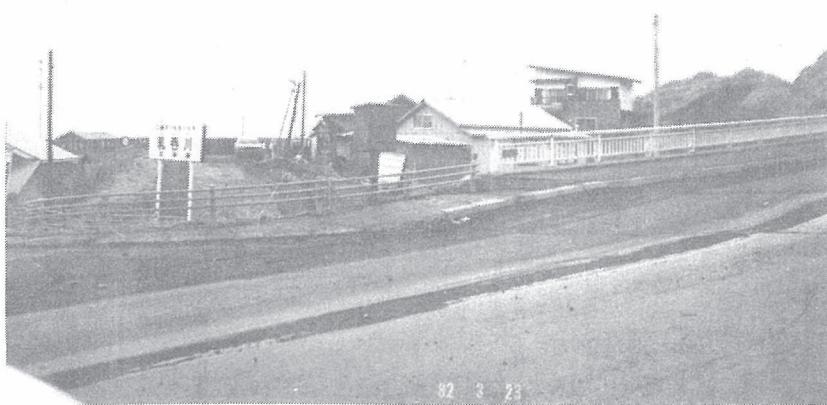
写真 4-6 取付け部段差（乳呑川）

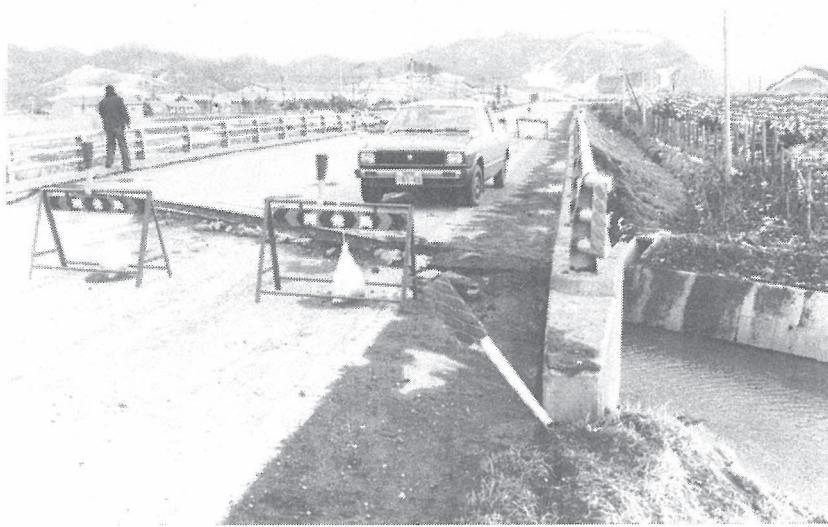
写真 4 - 7 取付け部段差（うらはし）

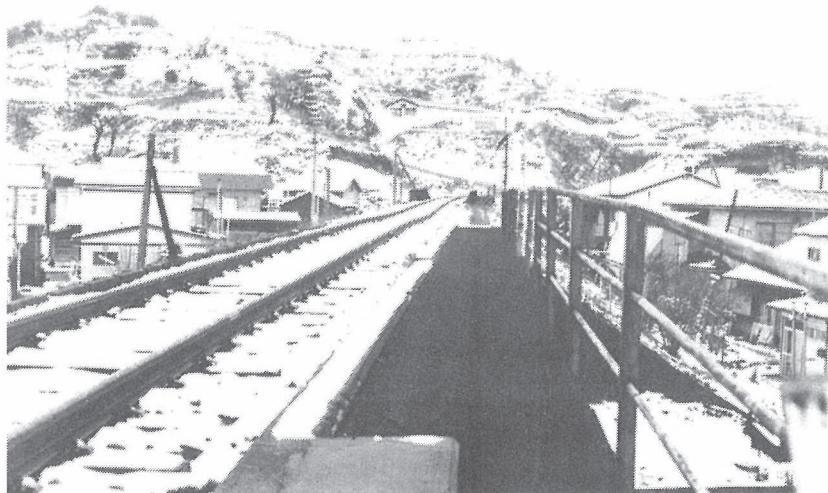
なお、鉄道橋での裏ごめ沈下も写真4-8のように見られた。

写真 4 - 8 鉄道取付け部の沈下

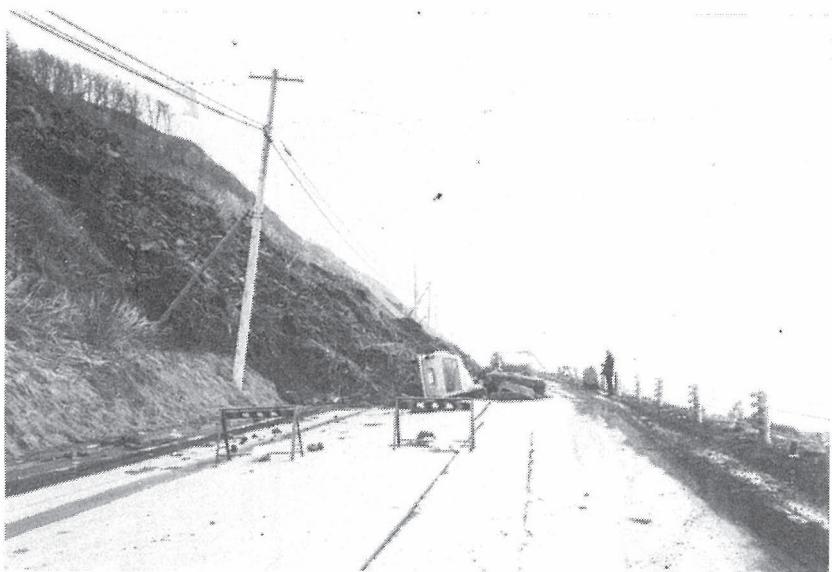
人工斜面については、新第三紀静内層の砂岩、泥岩から成る切土斜面の崩壊が顕著である。国道235号沿いの静内町（真歌）地内で3箇所、三石町地内で1箇所の崩壊があつた。とくに真歌における崩壊は、既に新聞等で報じられているように、直径1m前後の砂岩の落石がありライトバンを直撃するなどの事態が発生したが人命の損傷のなかつたことは不幸中の幸いであつた。（写真4-9～4-14参照）

真歌の崩壊現場に分布する地質は砂岩、頁岩の互層で、N70°W、25°Sの走向傾斜を有し、斜面に対して流れ盤となっている。切取のり勾配は1割～8分で植生および金網で保護されている。

写真 4-9 静内町真歌における国道 235 号の斜面崩壊
(巨大落石の直撃による車の転倒)

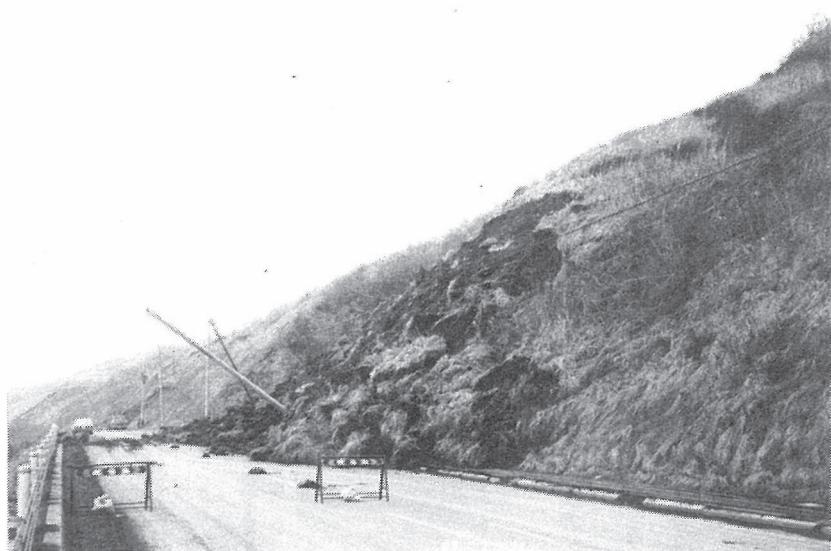
写真 4-10 静内町真歌における国道 235 号の斜面崩壊

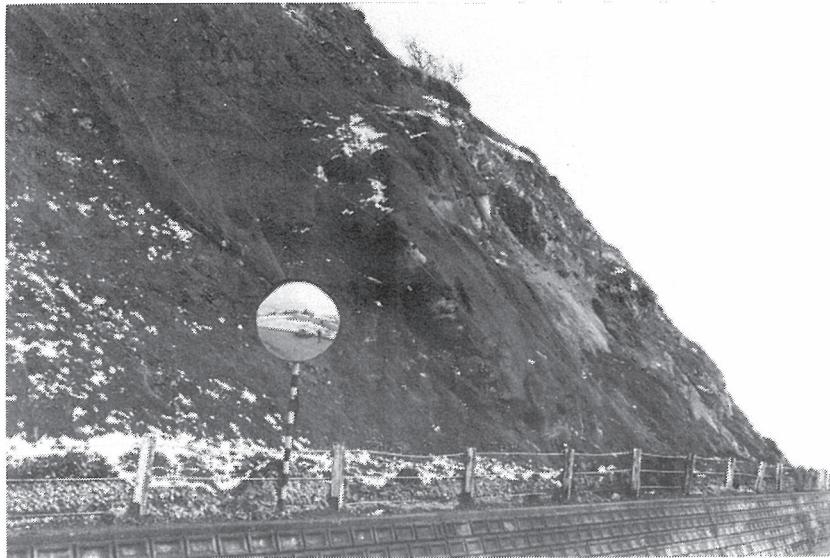
写真 4-1-1

また、三石町鳴舞の崩壊地も同様に国道沿いの斜面で切取のり勾配は4～6分となっている。ここに分布する地質は真歌同様に砂岩、泥岩の互層であるが、付近に存在する断層のため地層はじょう乱され、地層の走向傾斜は明瞭ではない。

三石町地内における国道 235 号 泥岩斜面の崩壊状況

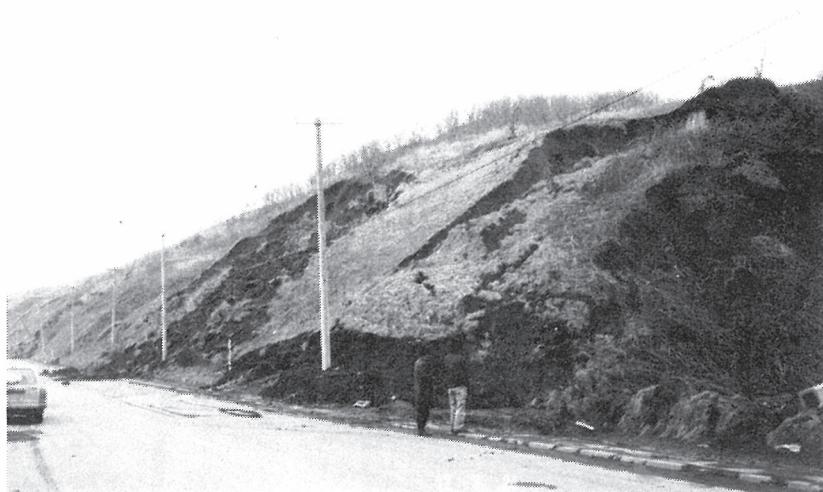
写真 4-1-2

斜面崩壊は自然斜面と人工斜面に分けられる。自然斜面の被災は静内町真歌の国道235号沿いに認められた。沢状に切り込まれた斜面が崩壊し沢をDam-upしている。

静内町真歌における沢部自然斜面の崩壊状況

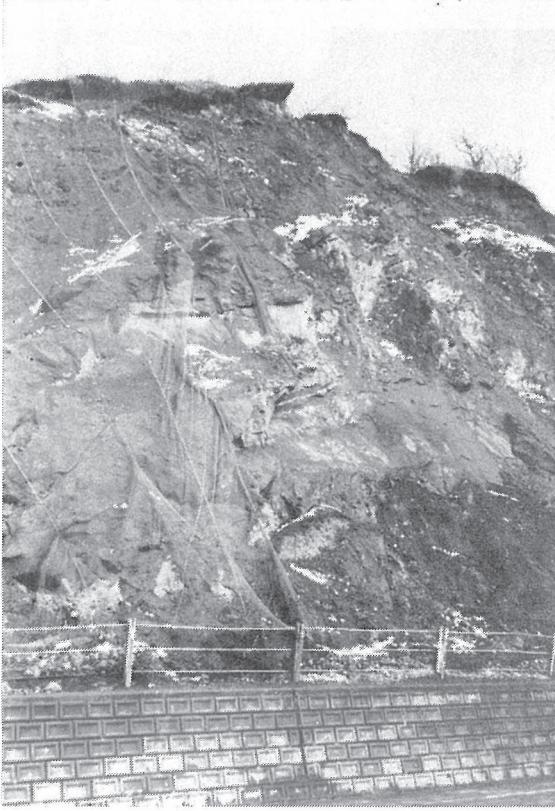
写真 4-1-3

三石町地内における国道 235 号泥岩斜面の崩壊状況

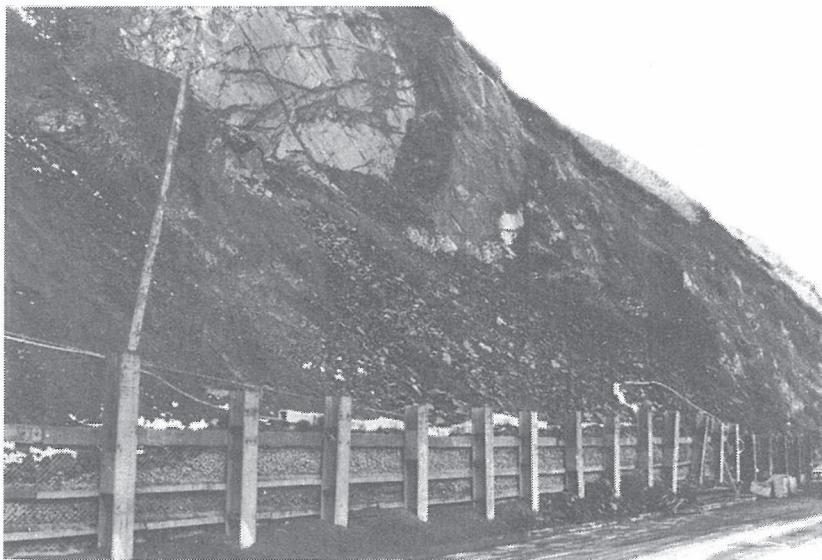
写真 4-1-4 同 上

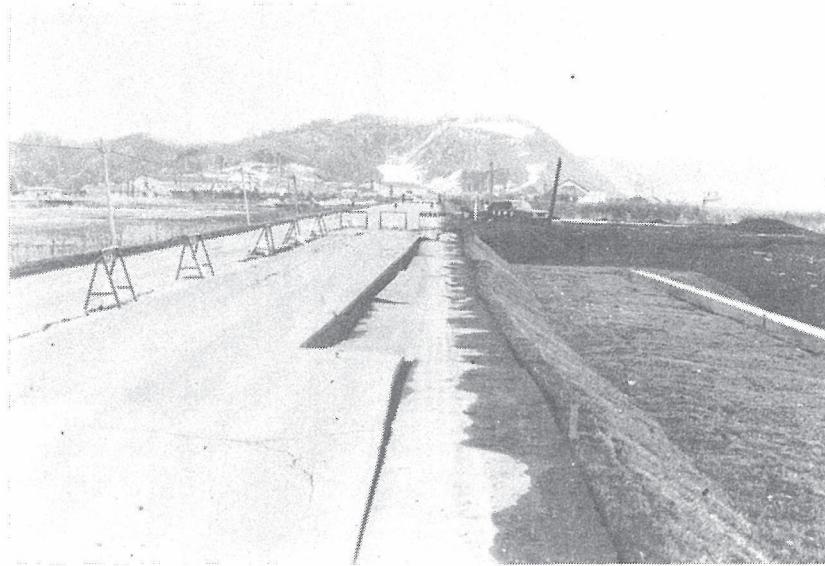
路肩の崩れはあまり見られなかつたが、大規模な例として、写真 4-15, 4-16 に示した東静内での崩れがあげられる。

ように、有良川が特に近接して平行に流れしており、その矢板護岸がはらみ出していた。したがつて、地盤全体が川側へ動き、それに伴なつてのり肩の崩れも生じたとも考えられよう。

写真 4-15 路肩の崩壊

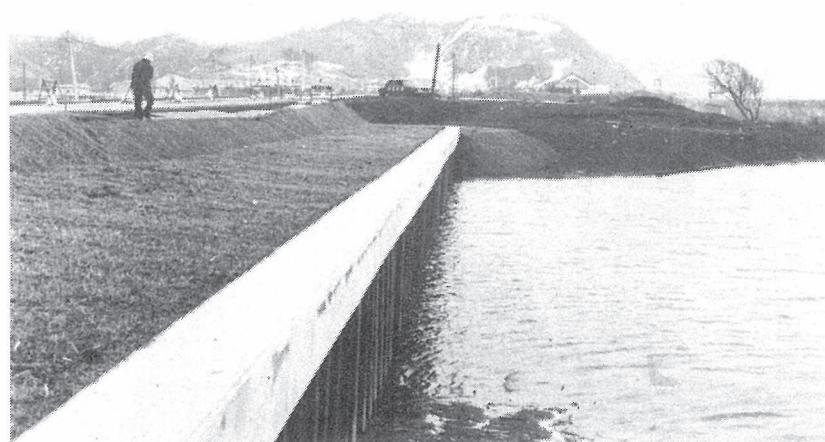
写真 4-16 矢板護岸のはらみ出し

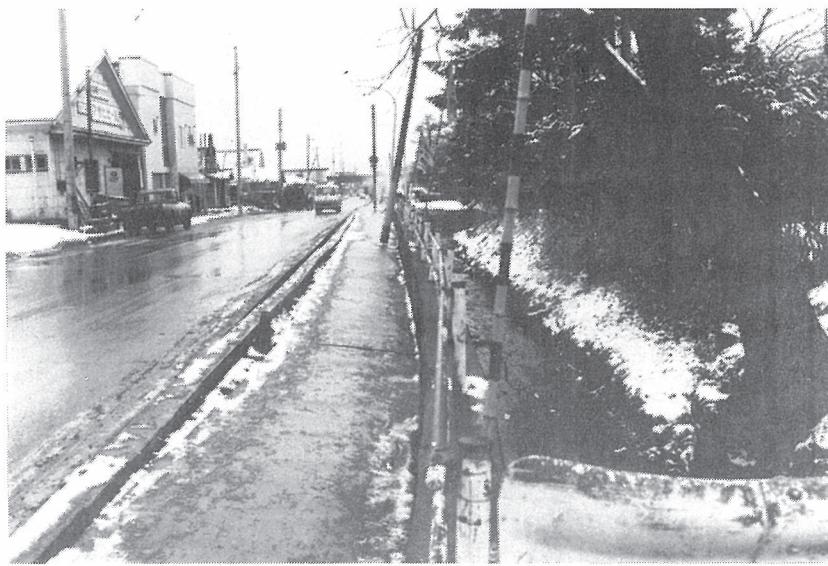
写真 4－17 浦河町地内における歩道の沈下状況
(浦河町常盤町)

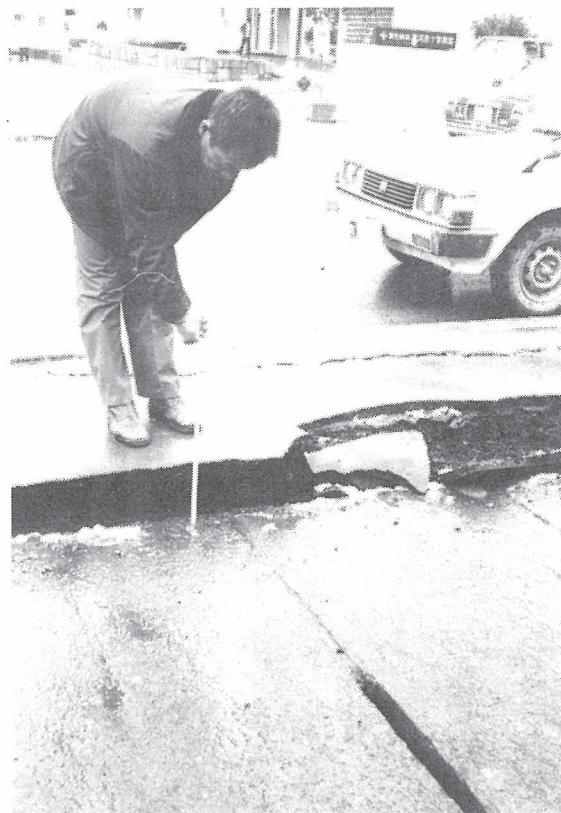
写真 4－18 浦河町地内における歩道の沈下状況
(浦河町東町)

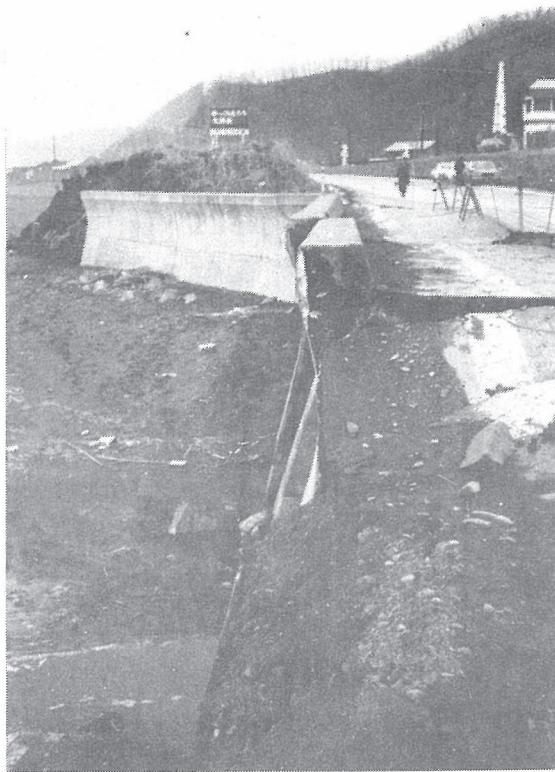
写真 4-19 三石町地内における国道 235 号の波返し擁壁の倒壊

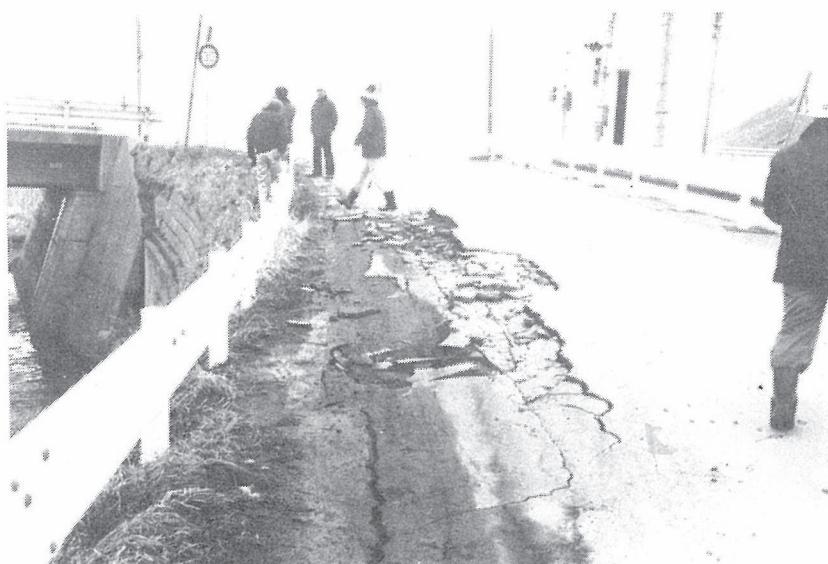
写真 4-20 東静内町道の破損状況（東静内）

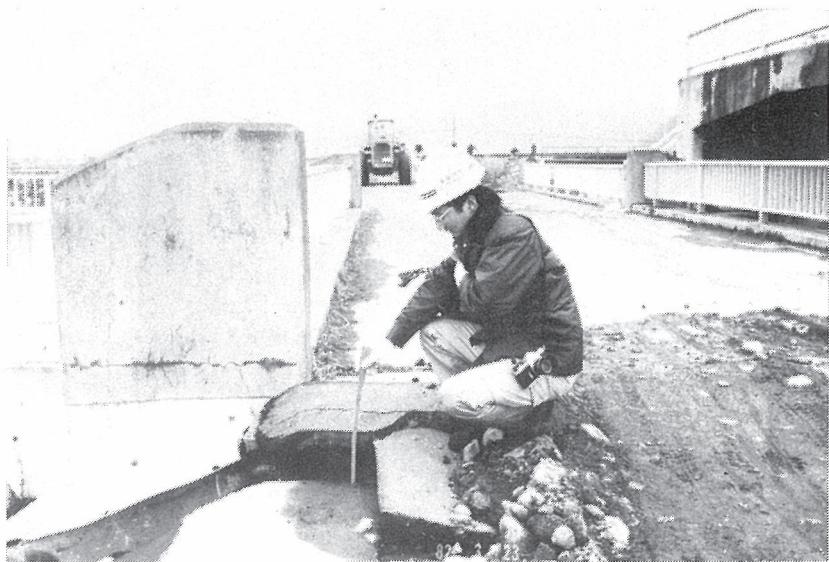
写真 4-21 静内町入船の海岸道路の取付部の沈下状況

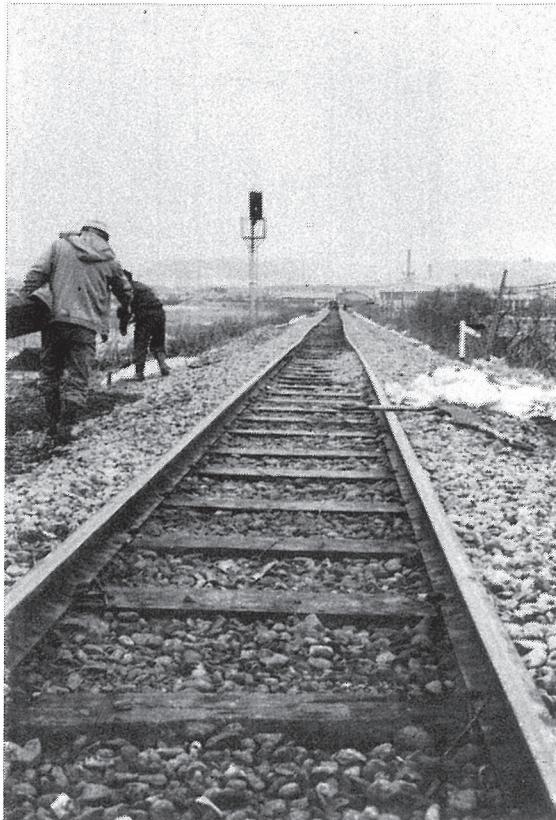
写真 4－22 静内町入船における鉄道盛土の沈下

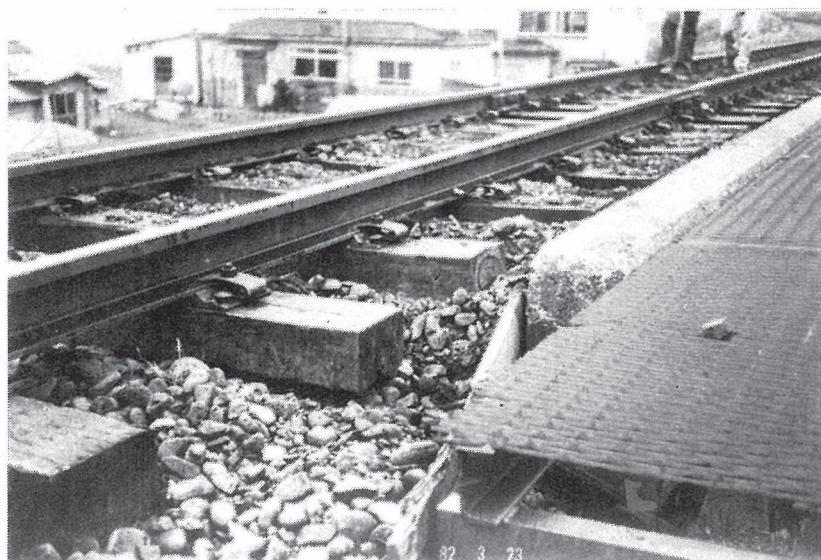
写真 4－23 浦河町地内における枕木の浮上り状況（乳香川）

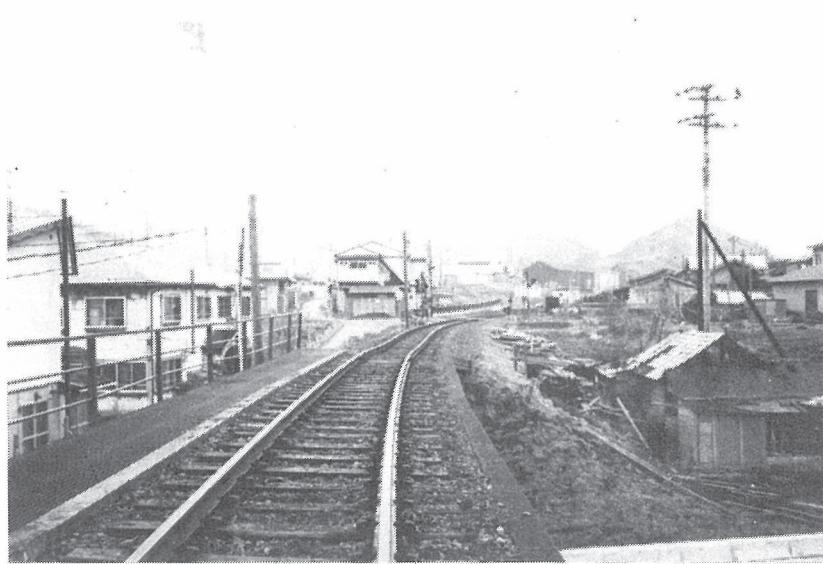
写真 4-24 浦河町地内乳呑川鉄道盛土の沈下状況

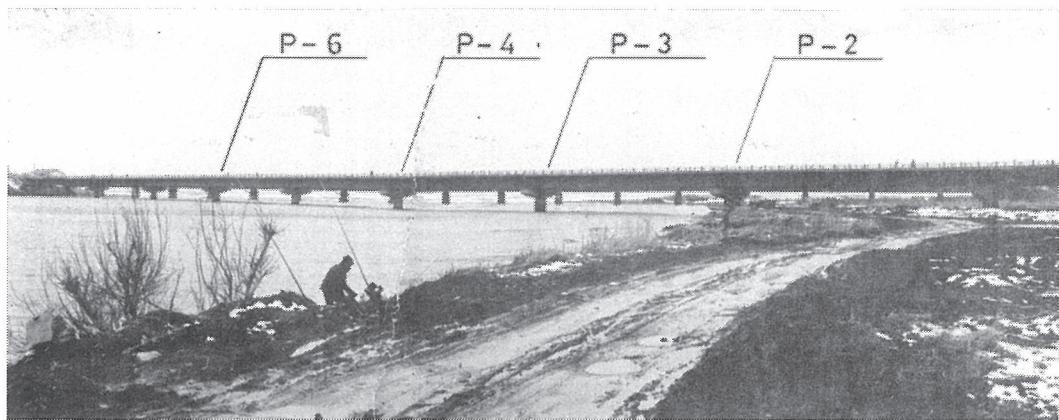
静内橋が同規模の他の橋梁と異なる点は、橋脚軸体断面の形状にある。すなわち上述の区間に架設された橋脚軸体の断面形状は小判型をしていて剛性の高いものが多いが、当静内橋のそれは円形断面 ($\phi 2.1\text{ m}$) の文字通り丁形橋脚であり外観上は Top heavy の感を与える。橋脚軸体の損傷は写真 5-1～5-5 に示すように 8 橋脚中 6 橋脚において発生している模様である。なお、右岸部の河原においては後述するように液状化による噴砂現象が認められた。

写真 5-1 静内橋（橋長 407m, スパン 45m 三径間連続三連）

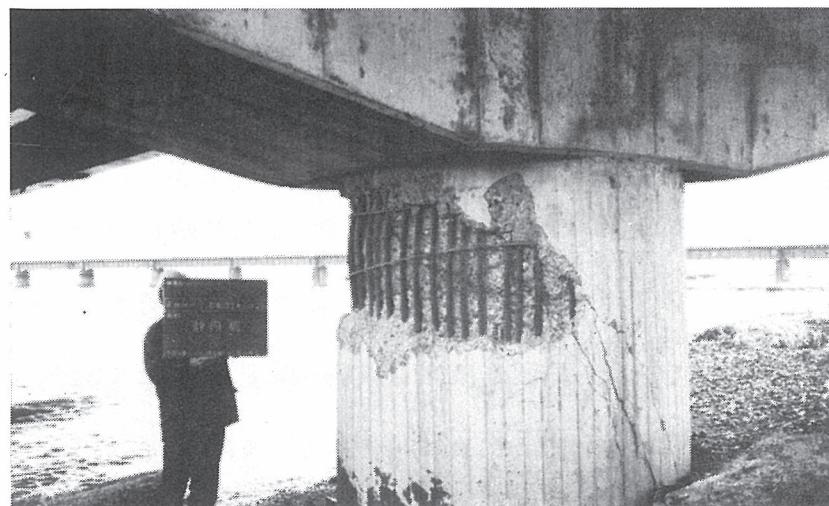
写真 5-2

P-2 橋脚

破損状況

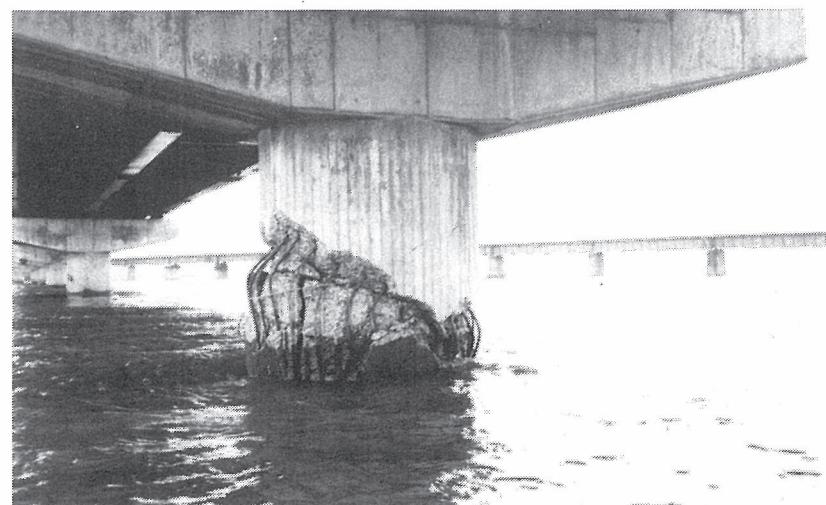
写真 5-3

P-3 橋脚

破損状況

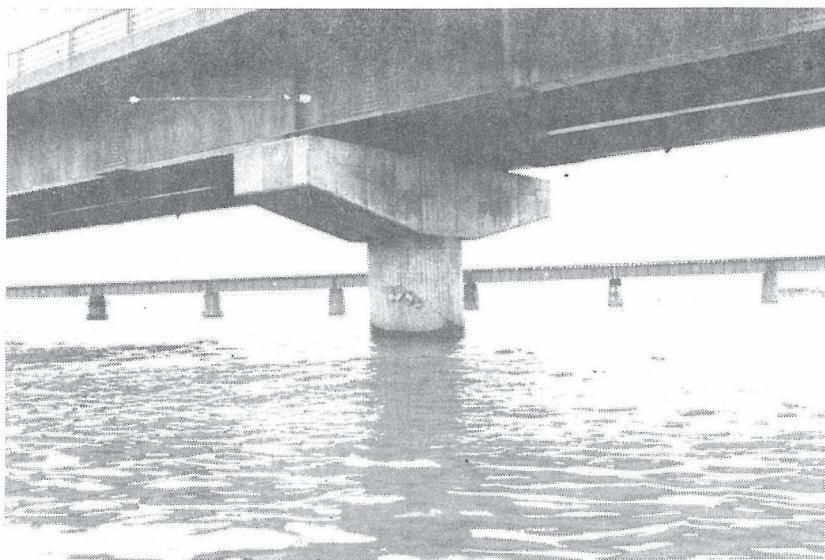
写真 5-4 P-4 橋脚破損状況

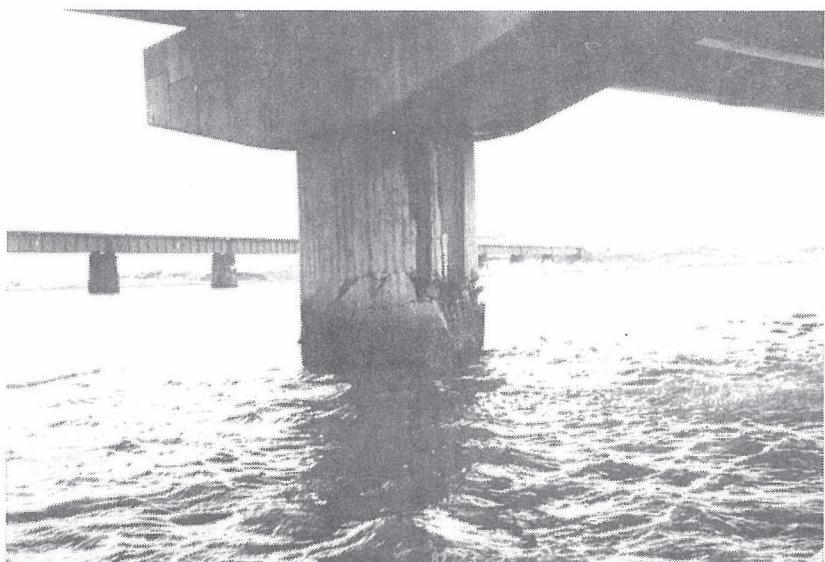
写真 5-5 P-6 橋脚破損状況

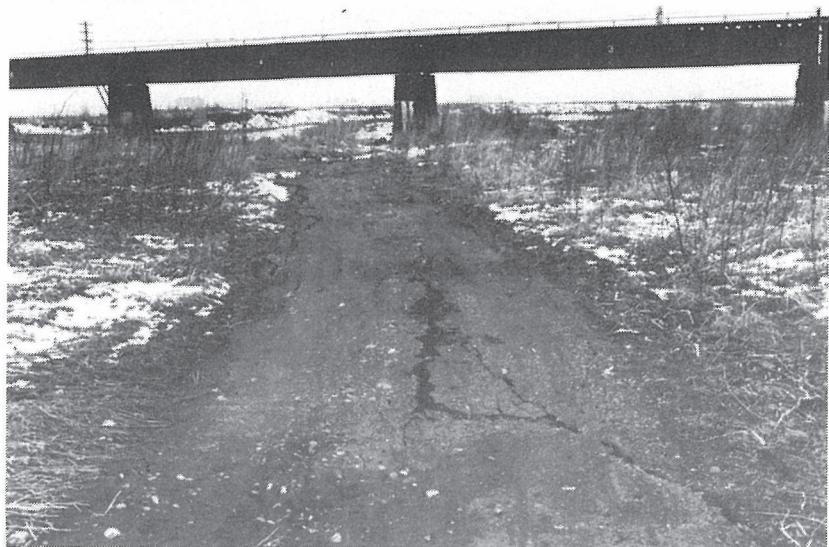
写真 5-6 静内川鉄道橋右岸部地割状況

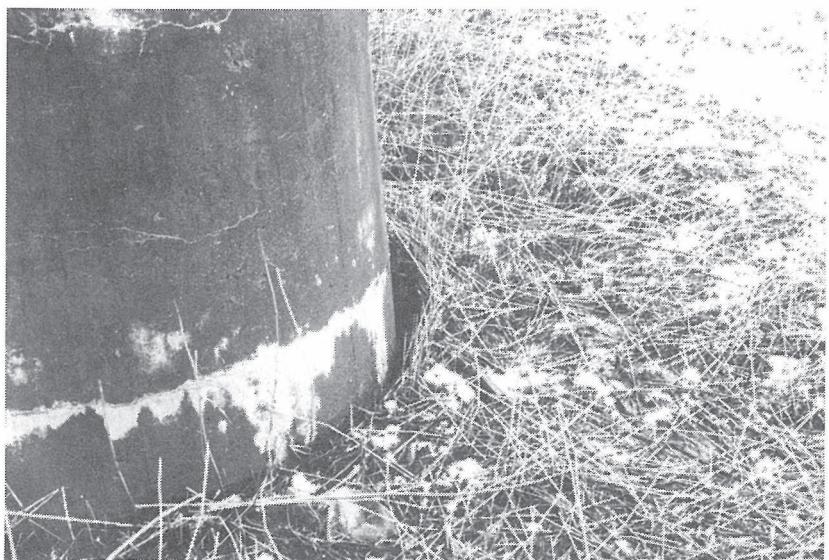
静内橋の下流に平行する鉄道橋においては、写真 5-7 に示すように右岸部第 1、第 2 橋脚で水平移動（約 20cm 前後）が認められたが橋脚、橋台の損傷はない。当橋梁においても右岸部に顕著な噴砂現象が認められた。

写真 5-7 静内川鉄道橋右岸部橋脚の水平移動状況

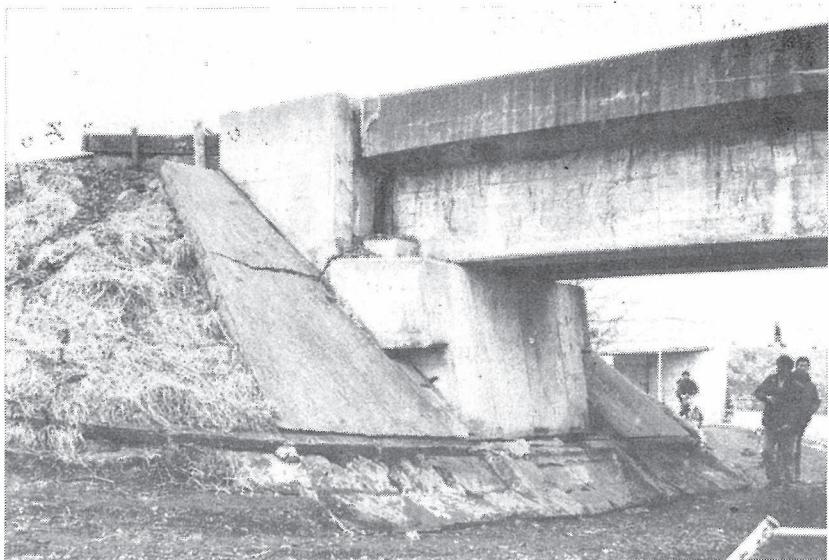
写真 5-8 浦河町乳呑川鉄道橋々台破損状況

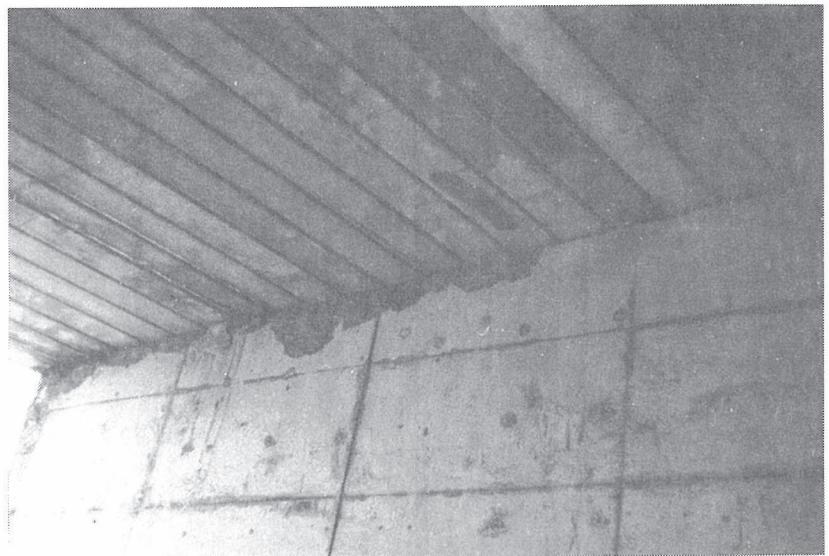
写真 5-9 乳呑川跨道橋々座破損状況
(鉛直震動の大きさを示す破損状況)

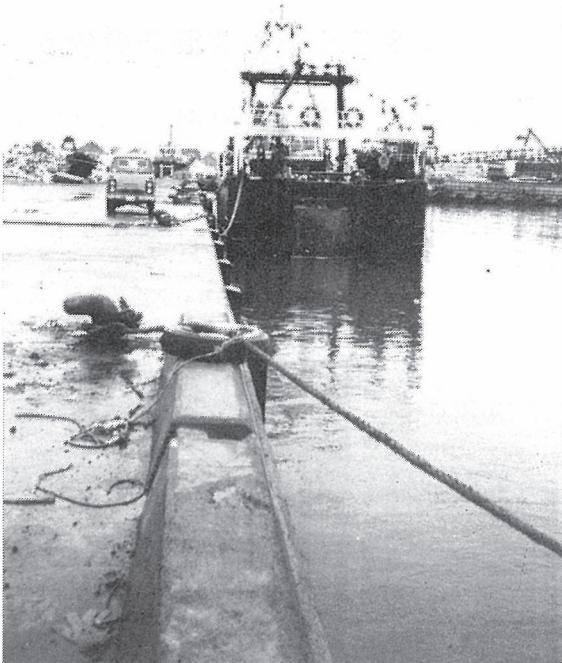
写真 6-1

調査を行なつたのは浦河港と様似港であるが、様似港について
は基礎地盤が良好なせいか被害は全くなかった。（写真6-1）
これに対して浦河港では埠頭，岸壁の各所で被害がみられた。

様似港 被害は全く認められない

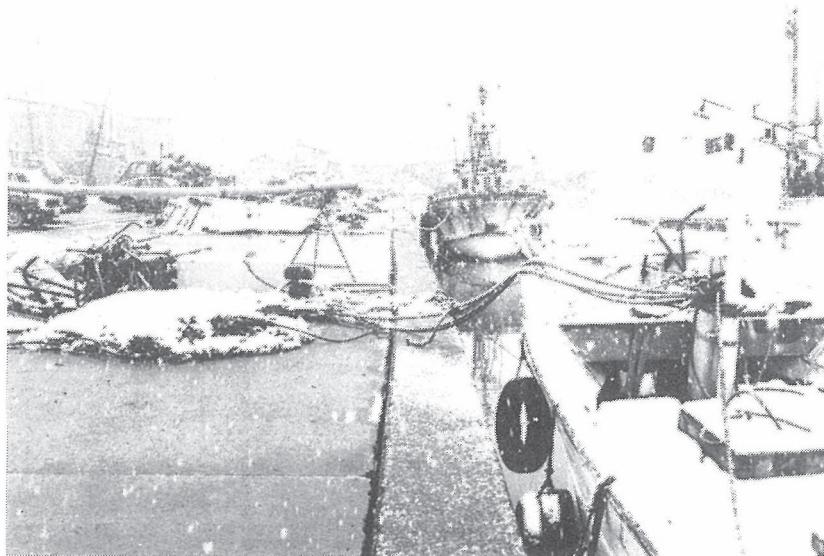
写真 6-2

写真6-2に見られるように岸壁に5cm程度のはらみ出しが見られ、
その為に5cm目地が開いた。（写真6-3）岸壁の沈下は、
10～20cm程度とみられる。埠頭の岸壁が21cmにわたつては
らみ出し、（写真6-4）その為エプロンで20cm程度の沈下が
生じた。（写真6-5）同所には液状化によるものとみられる噴
砂がみられた。（写真6-6）また、岸壁の縫目部では部分的に
15～20cmの深さの陥没がみられた。（写真6-7）

浦河港 岸壁のはらみ出し（約5cm）

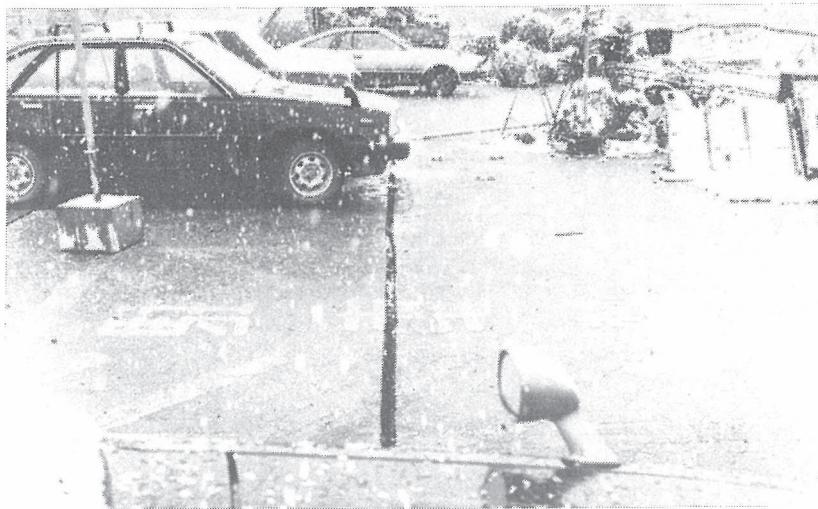
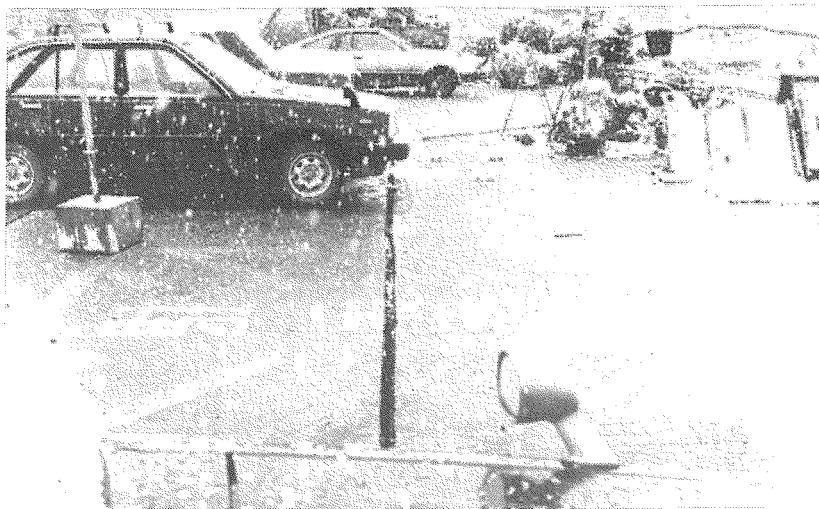
写真 6-3 浦河港 目地の開き（約 5 cm）

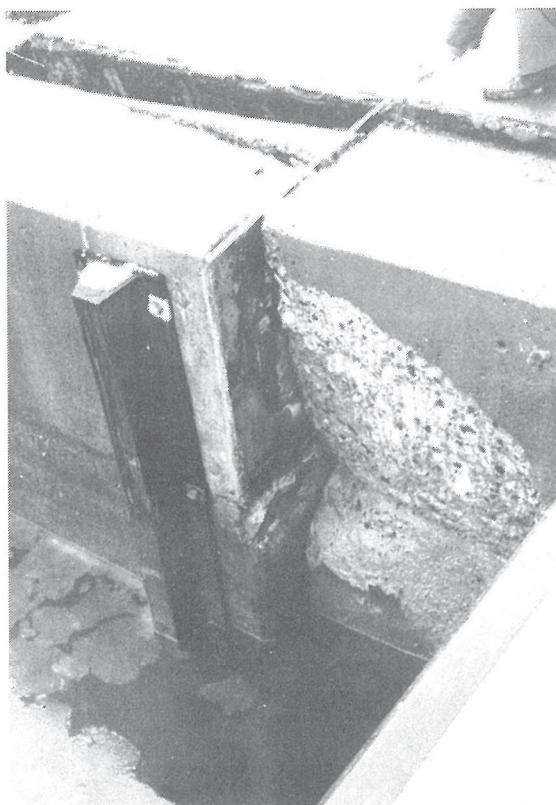
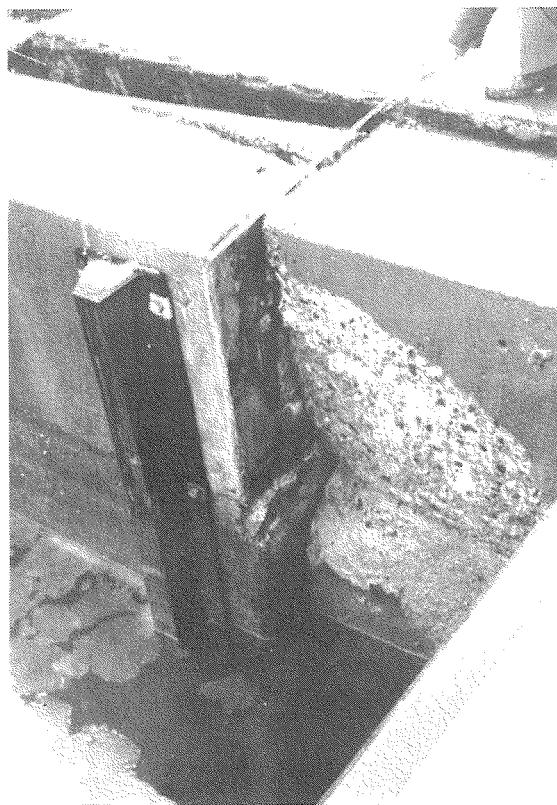
写真 6-4 浦河港

岸壁のはらみ出し（21 cm）

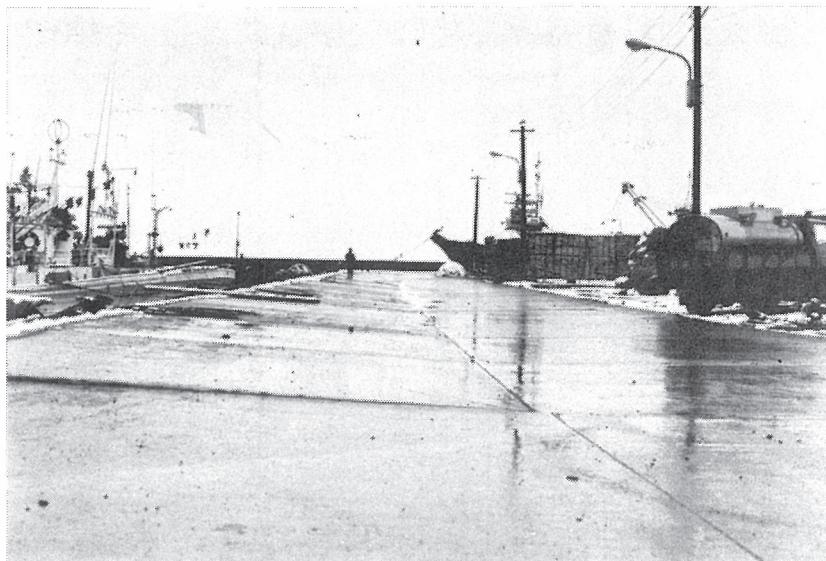
写真 6 - 5

浦 河 港 エプロン部分の沈下(約20cm)

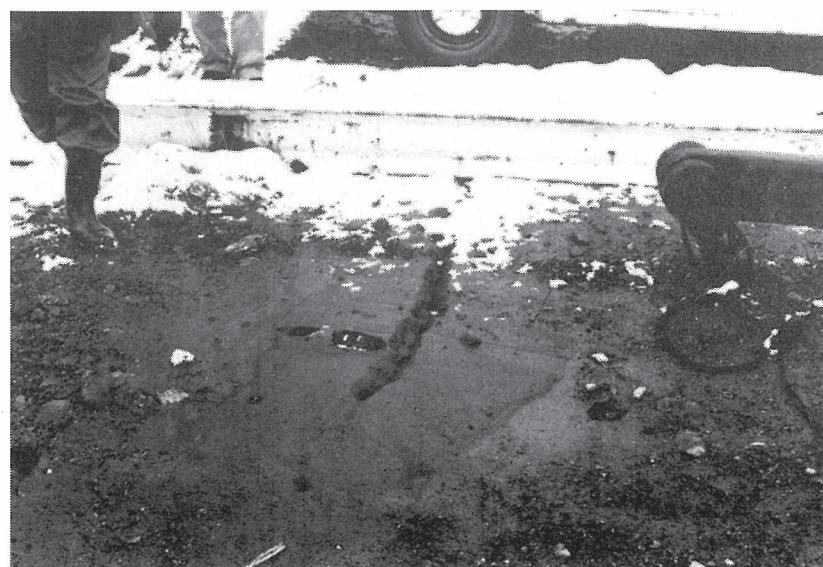
写真 6 - 6

浦 河 港 液状化による噴砂現象

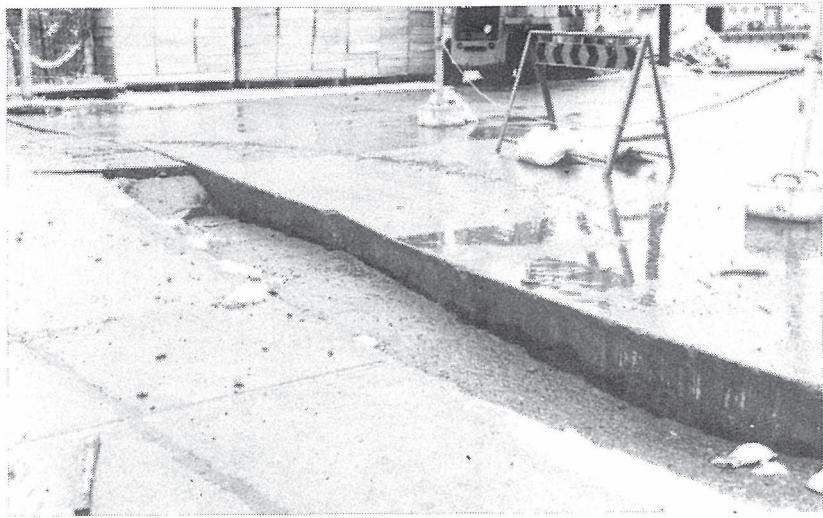
写真 6 - 7

浦 河 港 エプロン部分の沈下状況
