1982年3月21日

浦河沖地震による被害状況

速 報

基礎地盤コンサルタンツ株式会社

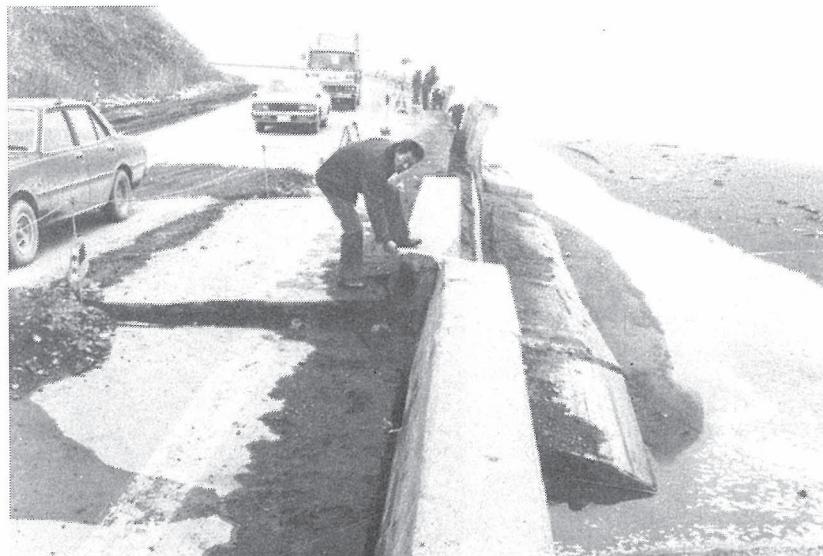
写真 6 - 8

越海地区で国道235号線の防潮堤が数十mにわたつて倒壊し
た。（写真6-8）崩壊したのは新しくかさ上げした部分であり、
また川筋から山にかかる所に位置しているので、地形、地質の影
響があるかもしれない。

越 海 地 区 防 潮 堤 の 倒 壊

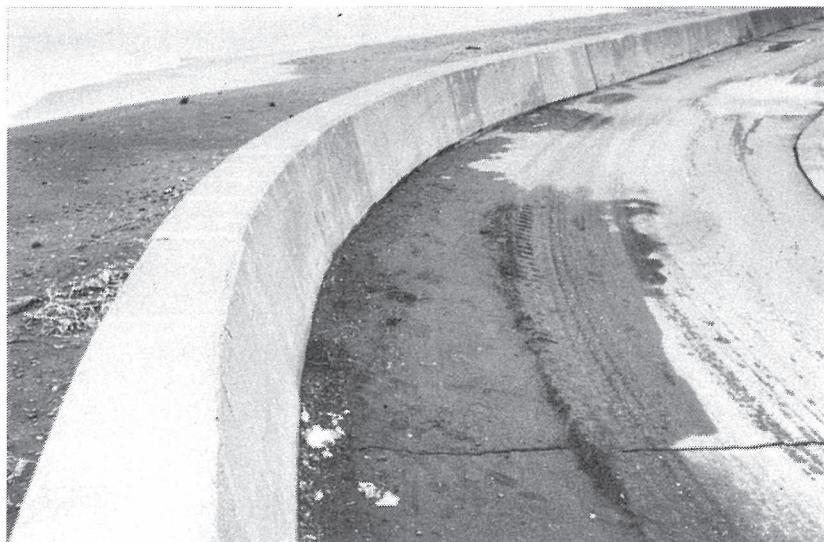
静内町では被害のあつた静内橋の下流の海岸堤防に沈下および
クラックがみられた。（写真 6-9）

写真 6—9 静内橋下流海岸堤防の沈下，クラック

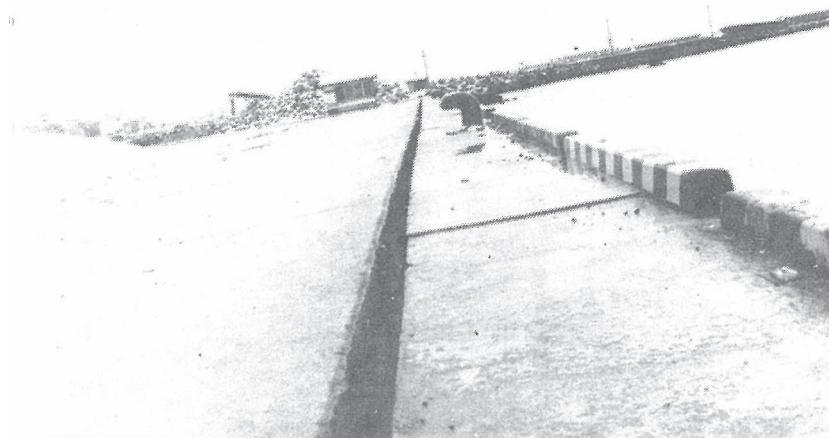
写真 6-11 浦河港岸壁の変状

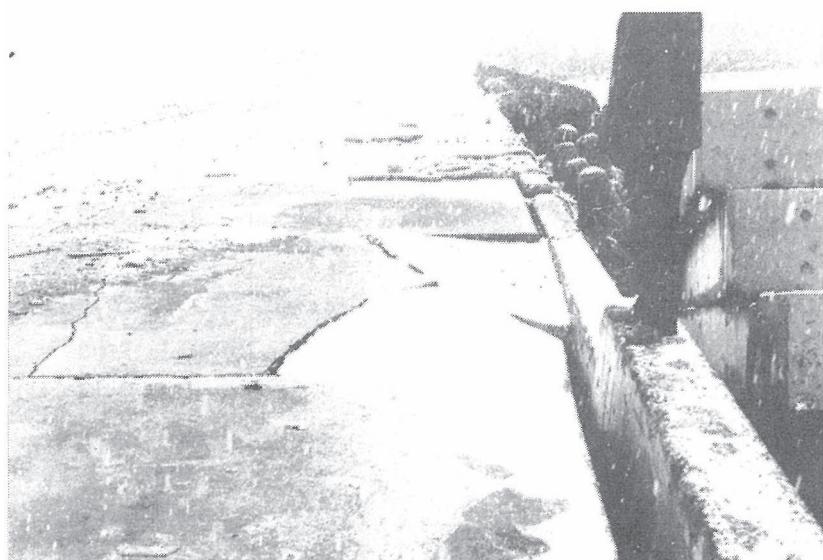
写真 6-12 浦河港岸壁の変状

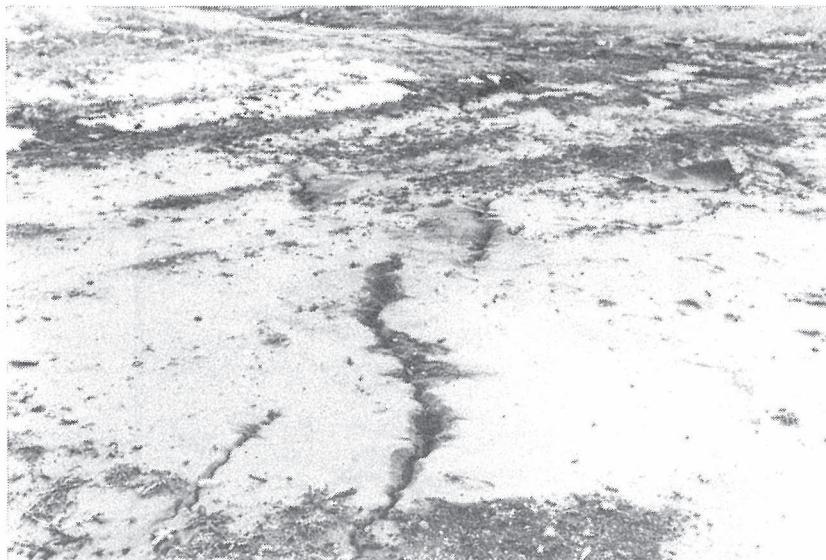
～7～6に各場所での噴砂状況を、また図7～6には噴砂の粒度分布を示した。地点1ではそんなに大きくないクラックから暗灰色の粗砂が噴出していた。地点2では川底に噴砂が見られたが採取はしていない。地点3では~~■~~⁴⁾1cm位の厚さで褐色の丸い粗砂が、その上位に青灰色の砂質シルトが分布していた。地点4では小さなクラックから緑灰色の細砂が噴出しており、地点5では茶褐色の砂質シルト（一部に灰色の細砂）がさほど大きくはないクラックから噴出していた。図7～6には、宮城県沖地表で見られた噴砂の粒度分布（陶野、安田⁴⁾）も比較のために示したが、地点1（静内橋）、地点3（有良川左岸）付近の砂は、粗粒分が多く含まれているのが特徴である。

写真 7-1 静内川右岸部静内橋付近の噴砂跡

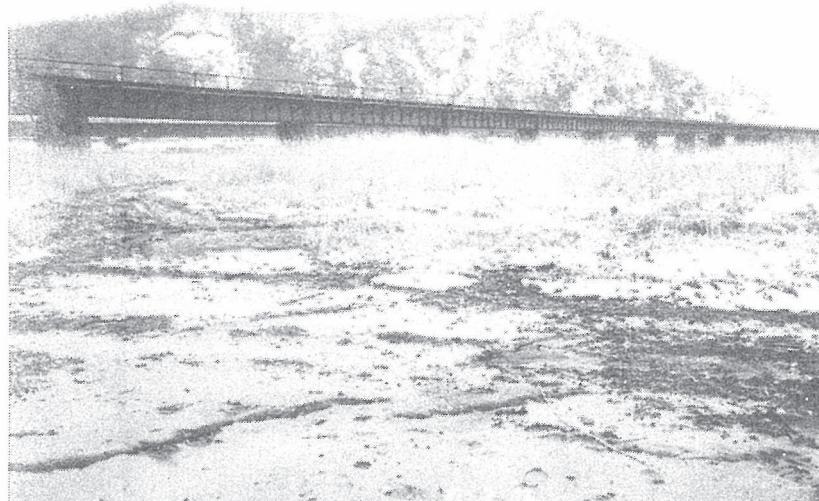
写真 7-2 静内川橋梁(国鉄)噴砂跡

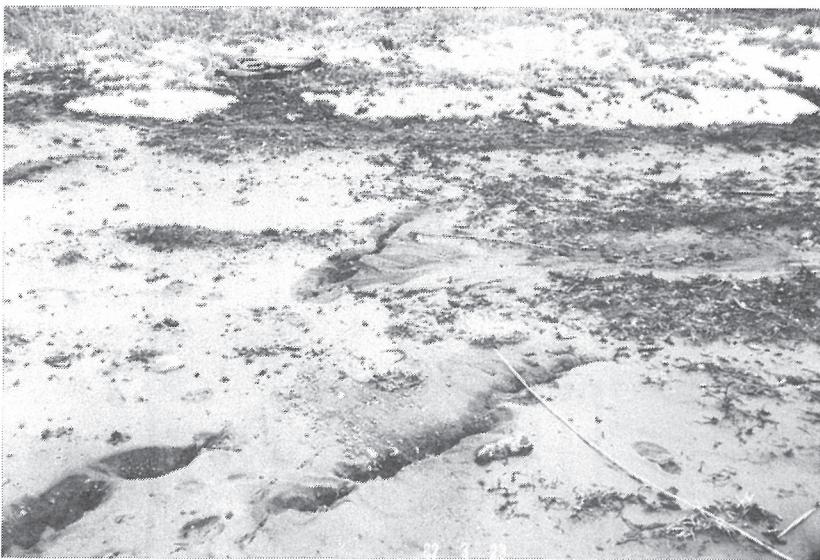
写真 7-3 静内川河口水門付近の噴砂跡

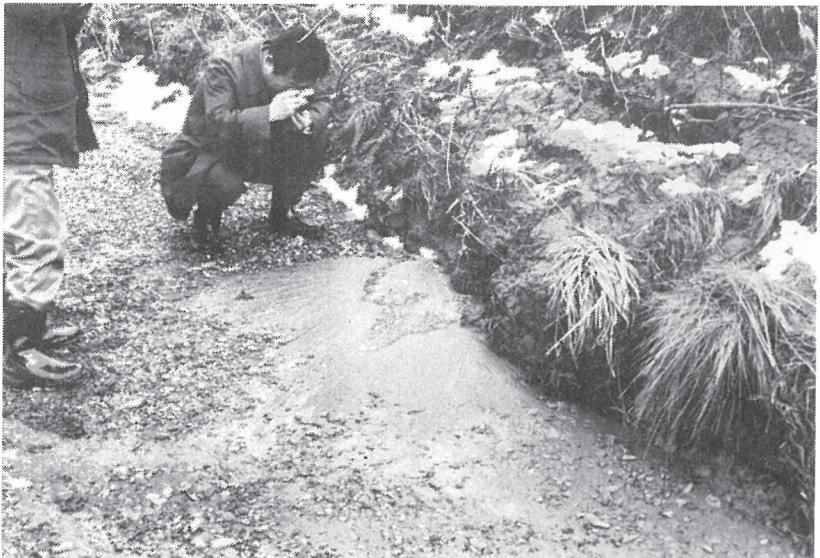
写真 7-4 有良川左岸の州 噴砂跡

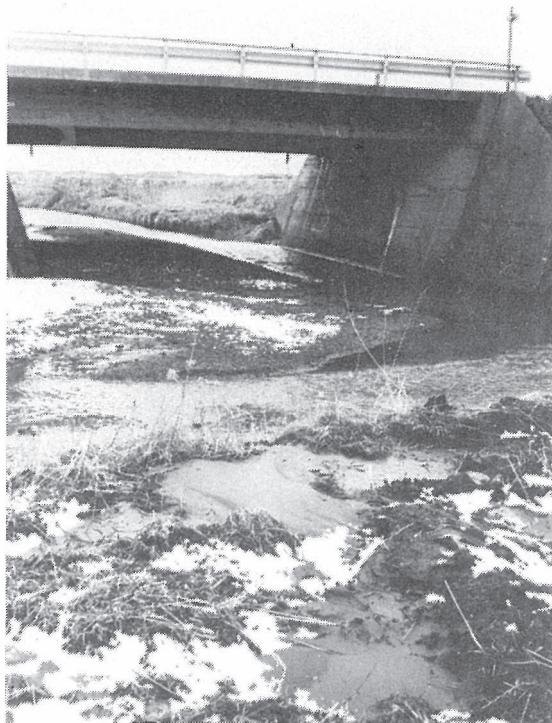
写真 7-5 アザミ橋右岸における噴砂跡

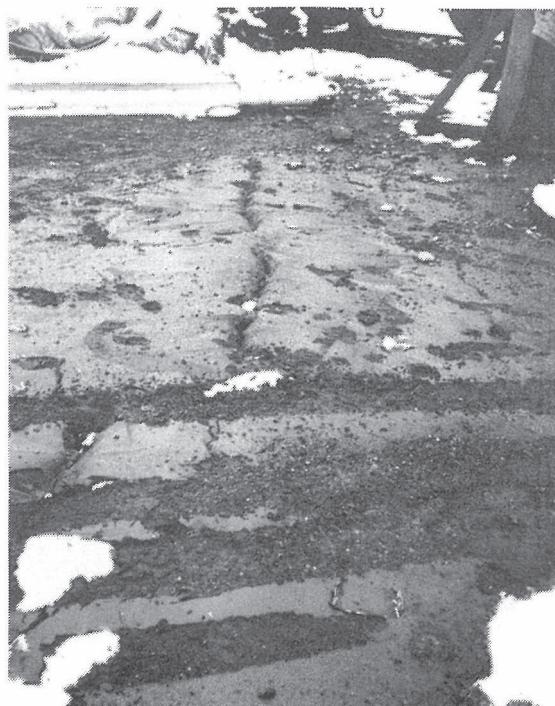
写真 7-6 浦河港 噴砂跡
