日本海中部地震による被害状況

速 報

(社内技術資料)

基礎地盤コンサルタンツ株式会社

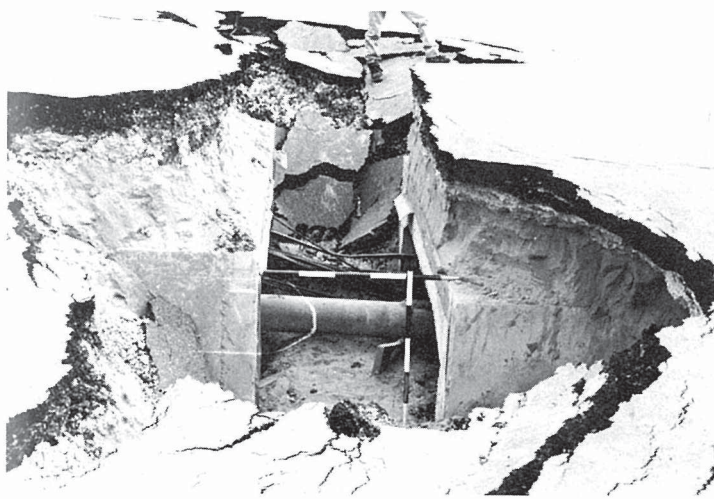
写真 3-6

写真3-5～写真3-7は、秋田港大浜地区の被害状況を示したものである。当地区はボックスカルバートが1m程度ずれた箇所も認められ（写真3-6）、写真3-7のようにボックスカルバートの鉄筋が破断されている部分もある。写真3-5は、護岸が陸側に傾斜しているところに特徴があり、かなり深い部分まで液状化し、護岸基礎の足元がすくわれたように地盤が側方流動したものと考えられる。護岸は2m以上海側に横ずれしているようである。

同上地区
ボックスカルバートの横ずれ

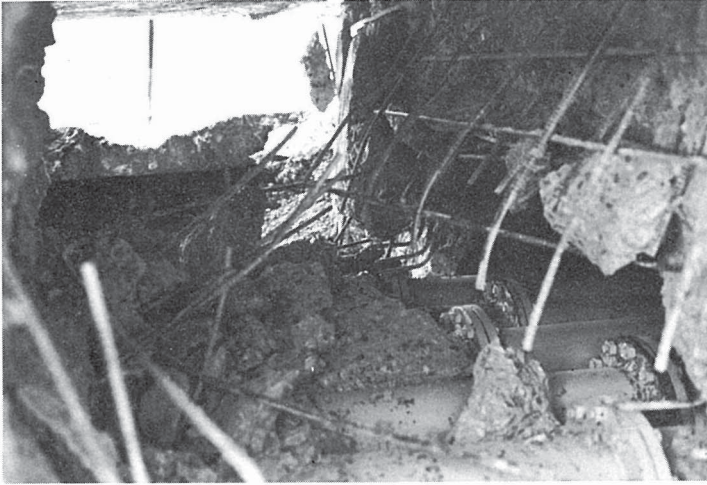
写真 3-7

秋田港（大浜地区）
ボックスカルバートの横ずれ
鉄筋の破断

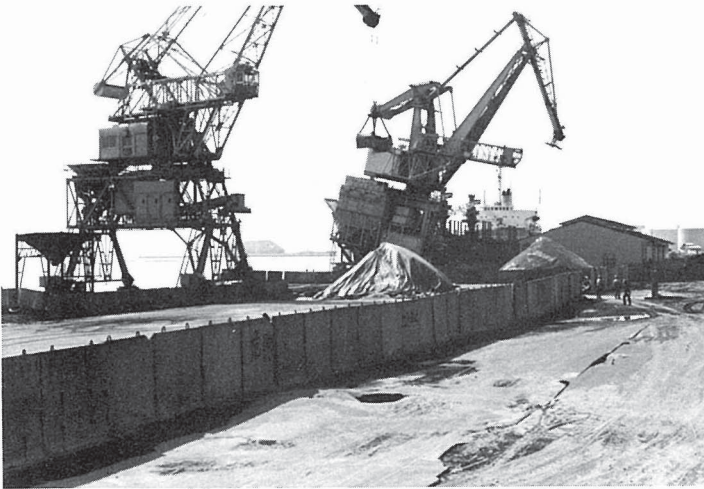
写真 3-8

写真3-8は秋田港本港地区のクレーンが傾斜し使用不能となった状況を示しているが、この背面には亀裂が無数に走り、噴砂現象も認められた。

秋田港（本港地区）
クレーンの傾斜

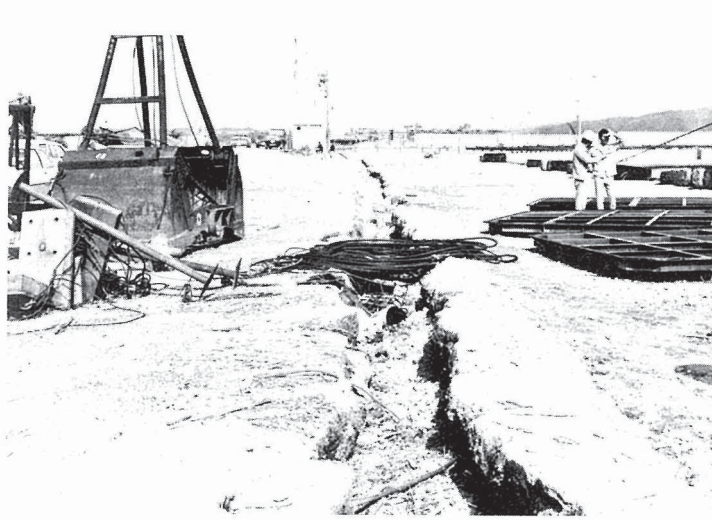
写真 3-10

写真３－１０は、物揚げ場の亀裂状況を示しており、これらの亀裂から噴砂現象も認められている。写真３－１１は、堤防が0.7～1.0m沈下し、縦・横断亀裂が認められる。ここでテトラポットが設置されている米代川側の護岸は大きな変状はなく、能代港側のコンクリートわくがすべり出している点が特徴的である。

能代港
米代川河口 物揚げ場

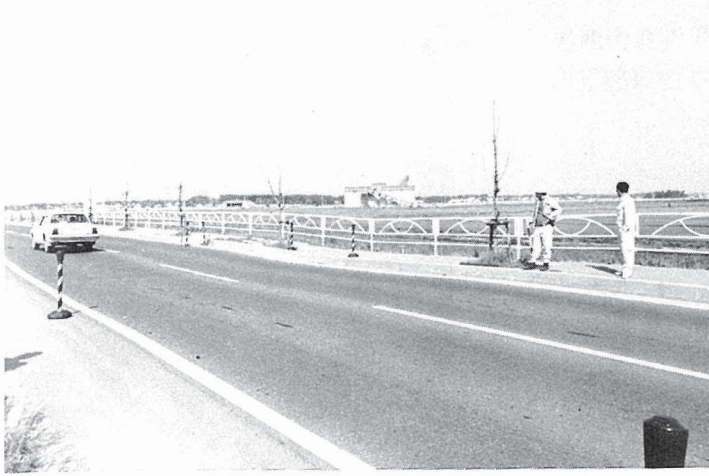
写真 4-1

写真4-1は南秋田郡昭和町の昭和バイパスでの管きよの沈下状況を示している。この東側押え盛土のり尻部には、写真4-2に示すような噴砂が認められ、管きよが沈下しているようである。この地点の沈下原因は、おそらく、地下水以下の盛土材料（サンドマットと思われる）の液状化によるものと考えられる。

国道7号線
南秋田郡昭和町
昭和バイパス
路面の沈下

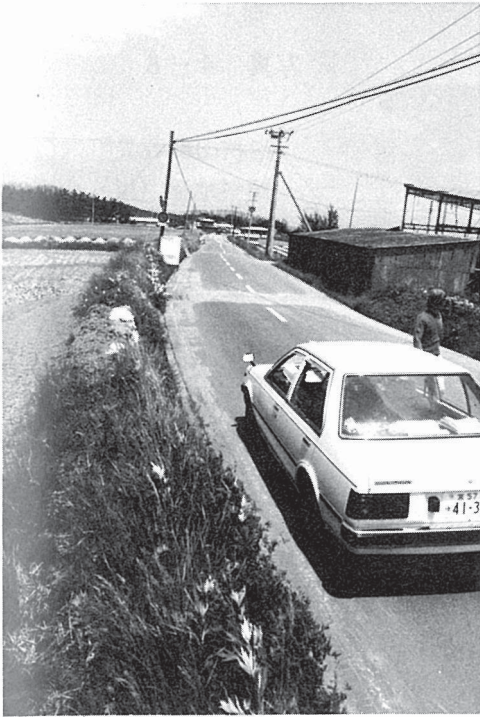
写真 4-7

この中で特徴的なものは、写真4-5に示す五明光南側の道路で延長300mにわたり横断亀裂（東西方向の亀裂）が認められたことである。また、写真4-7は写真4-6の西側にある一段高い水田であるが、すべり面の先端部のように円弧状に亀裂が認められ、噴砂が生じていた。

上記写真の西側の水田に
生じた円弧状の亀裂，噴砂

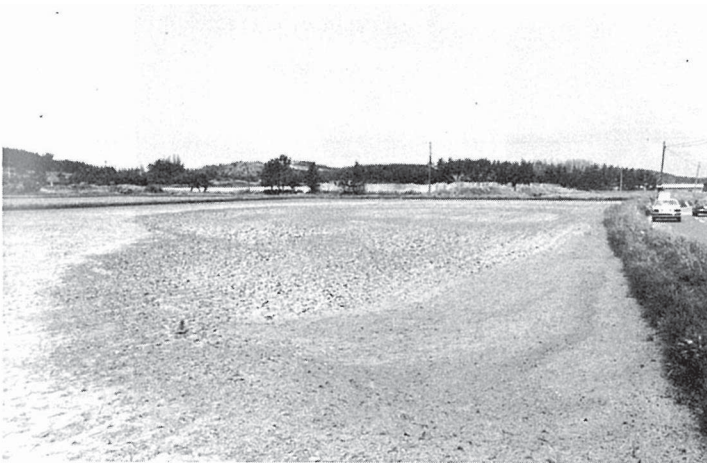
写真 4-8

写真4-8は同じく若美町の大口で生じた崩壊を示しているが、おそらく、

傾斜地盤上に片盛りした部分の崩壊と考えられる。

南秋田郡若美町大口
傾斜地盤（崖）の道路
崩壊

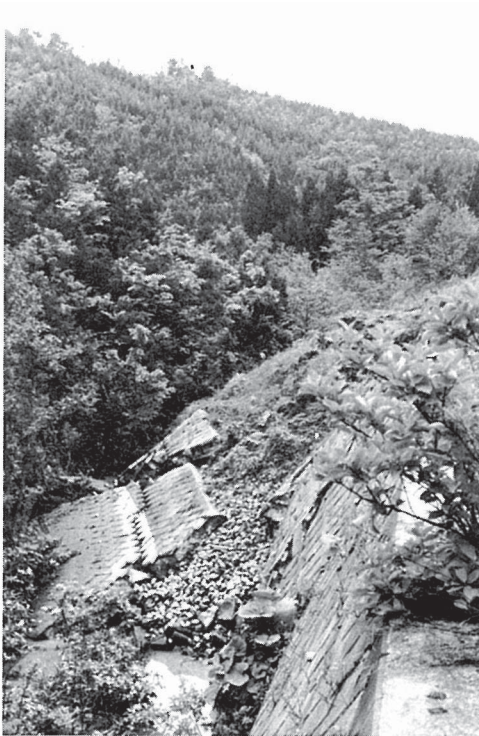
写真 4-15

この区間では小国峠南側（写真4-14、15）及び今別町手前の大川バイパス入口付近に盛土崩壊による被害がみられた。この道路は国鉄津軽線とほぼ平行しており、また青函トンネルに伴う国鉄津軽海峡線の建設も進められている。小国峠付近の崩壊は道路が天端中央から半分が陥没したもので、地形から推察すると盛土区間が沢を横切っているために発生したと考えられる。また大川バイパスも同様の盛土区間が約100mにわたってすべり破壊を起こした為に通行止になっていた。

県道今別-蟹田線小国峠付近
擁壁の崩壊

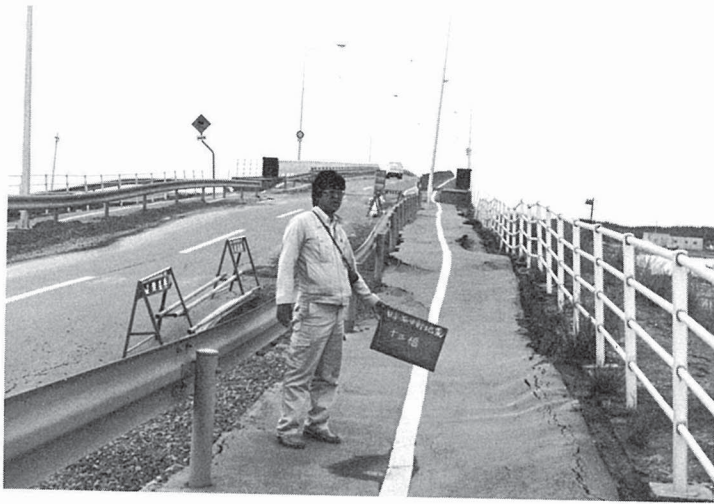
写真 4-16

十三橋の取付道路では液状化による沈下に起因すると見られる被害を受けていた（写真4-16、17）。また十三湖畔北側道路には路肩に亀裂、陥没が見られた（写真4-18）。なお、これらの地点にはほとんど噴砂が生じていた。

十三道十三橋（十三湖）
取付道路の被害

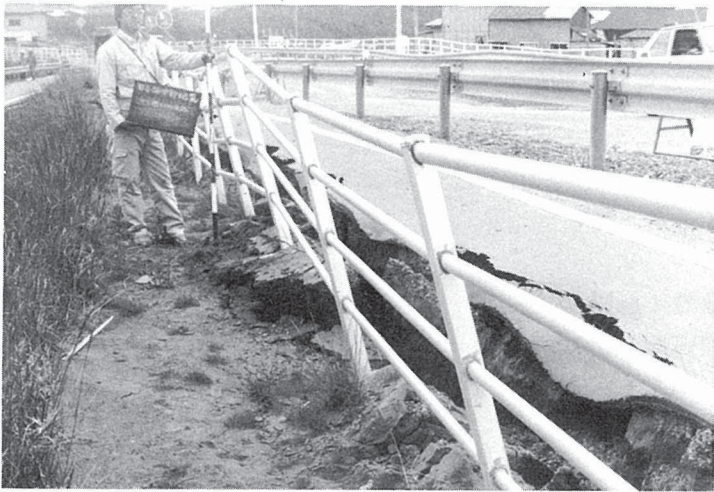
写真 4-17

同 上

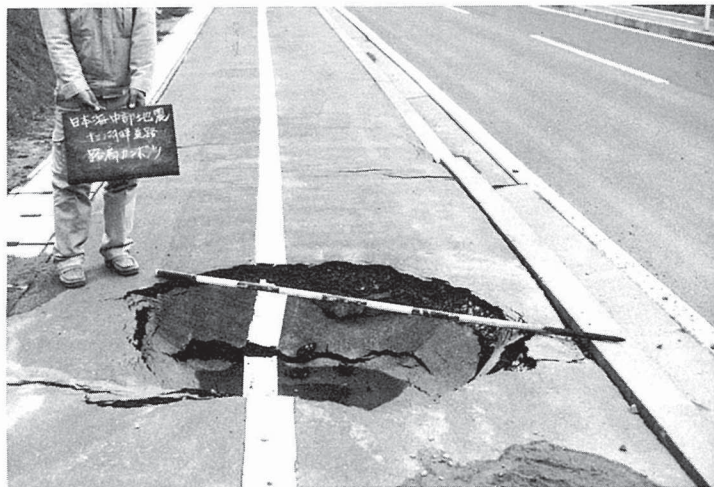
写真 4-18

十三湖畔道路（北側）
歩道の陥没

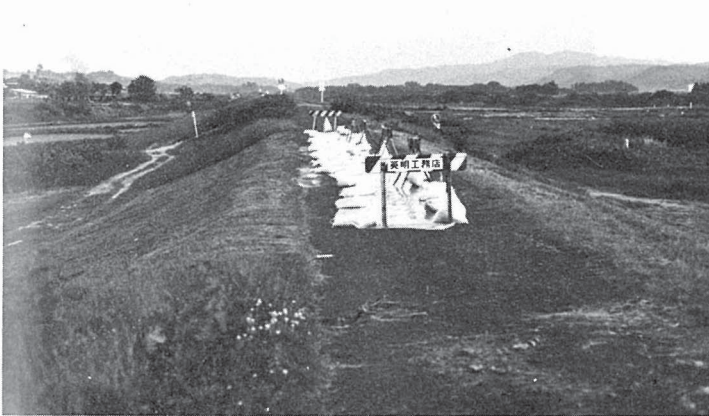
写真 5-3

米代川下流左岸堤防
能代橋下流 200m 付近

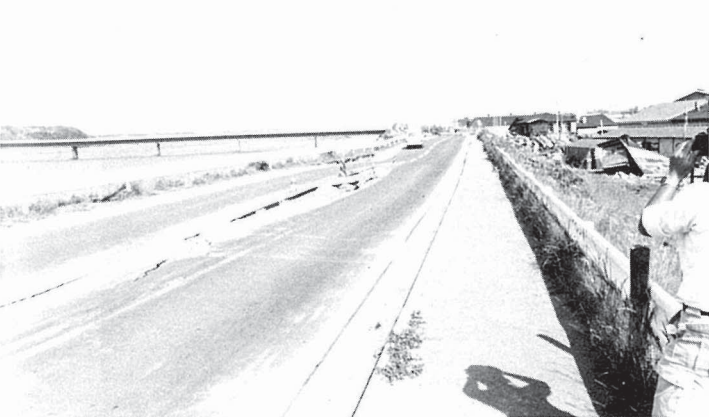
写真 5-4

米代川では雄物川と比べて、被害が多く、特に河口部及び右岸の比較的新しい堤防の被害が多かった。被害形態は縦断亀裂が大半であるが、河口部においてはすべり、沈下も認められた。また一部に横断クラックも生じていた。最も被害が大きかったのは、写真5-4、5-5に示す地点で、堤防には縦・横断亀裂が生じ、その延長は300m程度であった。この地区では堤内側及び高水敷には無数に亀裂が生じ噴砂が認められた。さらに、写真5-5にみられるように堤外側護岸のコンクリートわくの間からも噴砂が生じていた。堤内地では現在下水処理場が構築されており、その止水、土留工である鋼矢板も傾斜していた。

当地区は、地形区分上旧河道にあたるものと考えられ、特に軟弱な土砂が堆積し、その液状化に伴う地盤の支持力低下、側方流動等が被害の原因ではないかと考えられる。

米代川下流左岸堤防
国鉄五能線橋梁上流 500m 付近
(堤内側)

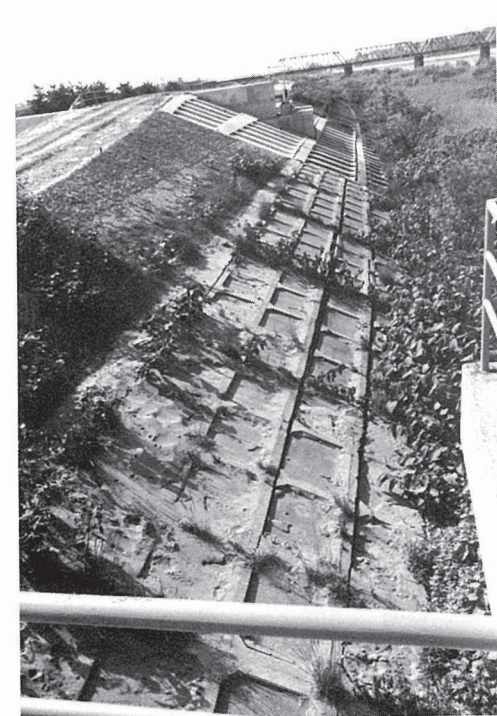
写真 5-5

同上 (堤外側)

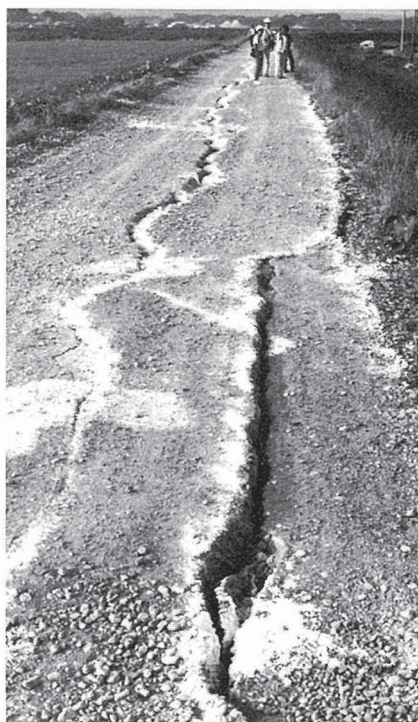
写真 5-6

米代川左岸堤防
能代市金拓付近
天端縦断亀裂

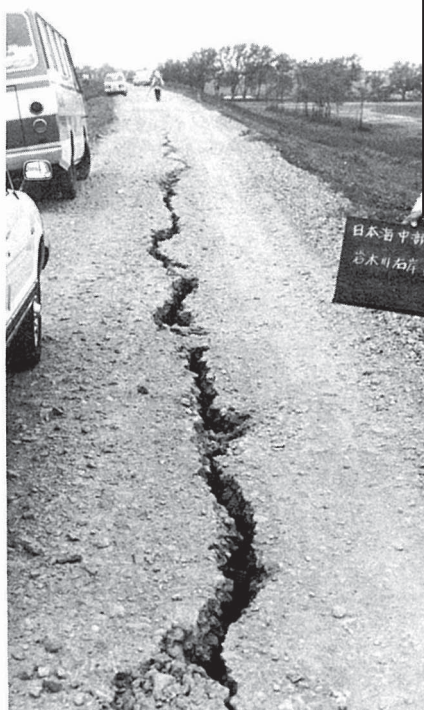
写真 5-7

調査した五所川原以北の堤防区間では右岸側に被害が集中していた。被害の形態は堤防天端の亀裂（写真5-7）、のり面のすべり（写真5-8）、護岸の破壊（写真5-9）等であった。調査箇所のうちで最も大きな被害は70～80mにわたってのり面が堤外地側にすべりだしたものである。ここでは堤防天端で高低差50cm,幅50cm程度の大きな亀裂がはいった。この区間では噴砂は見られなかったが、他の亀裂発生区間ではほとんどの場合、周辺の田に噴砂が見られ、液状化が程度の差こそあれ原因となっていることが考えられる。

岩木川右岸堤防
北津軽郡中里町豊島付近
天端縦断亀裂

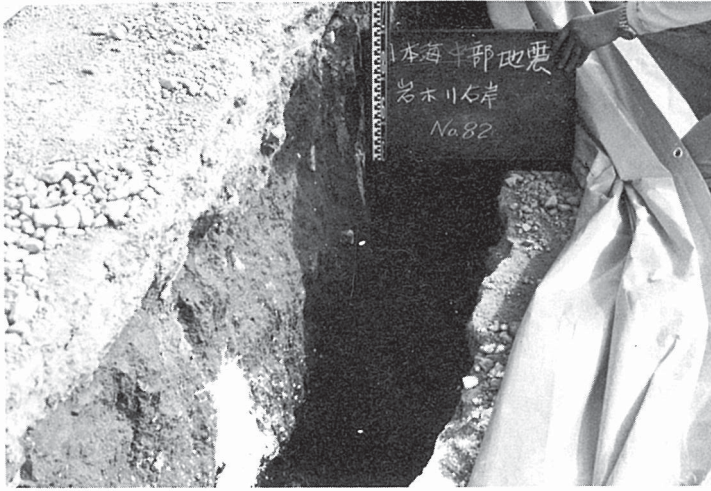
写真 5-8

岩木川右岸堤防
金木町付近
すべりの状況

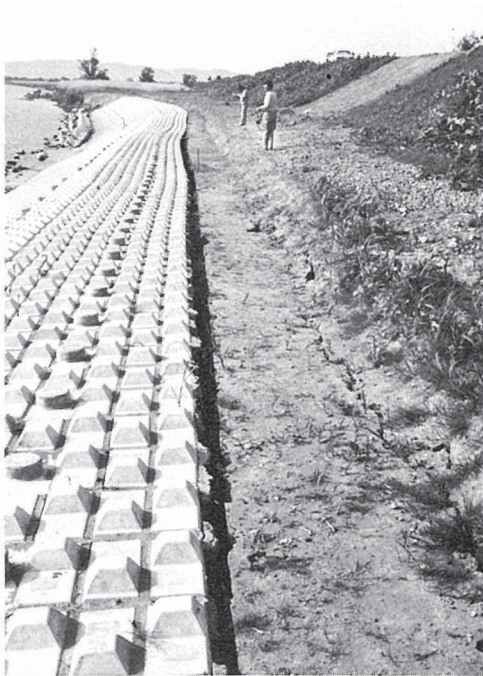
写真 5-9

岩木川右岸堤防
金木町付近
ブロック積護岸の破壊

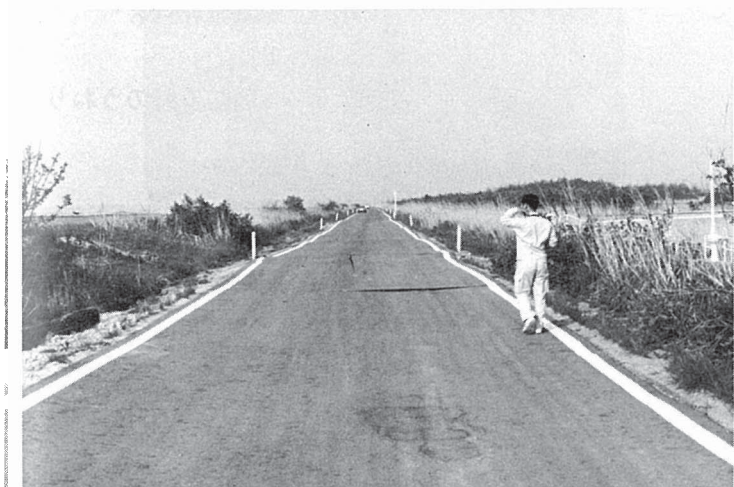
写真 6-4

このすぐ北側では堤防の緊急復旧も行われていた(写真6-4)が、ここでは写真6-5にみられるように、ある幅で堤防から堤内に向けて移動(写真の左上から右下にかけての流動)が生じていた。

西部承水路堤での
最大の沈下箇所

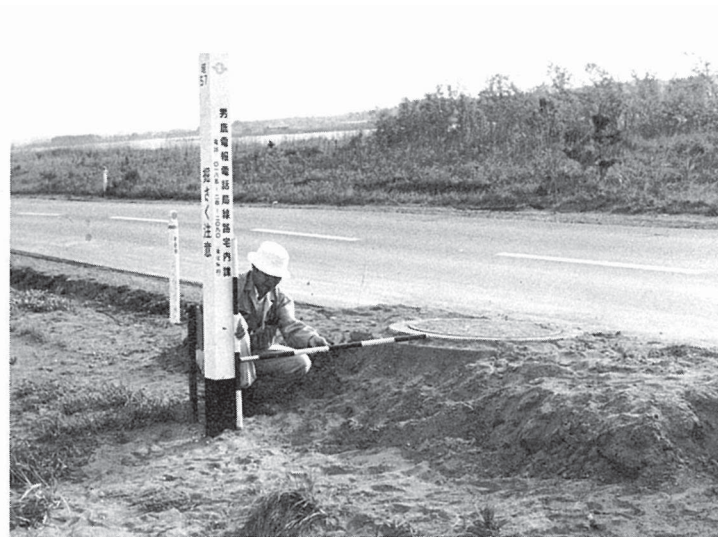
写真 6-9

マンホールの浮上り

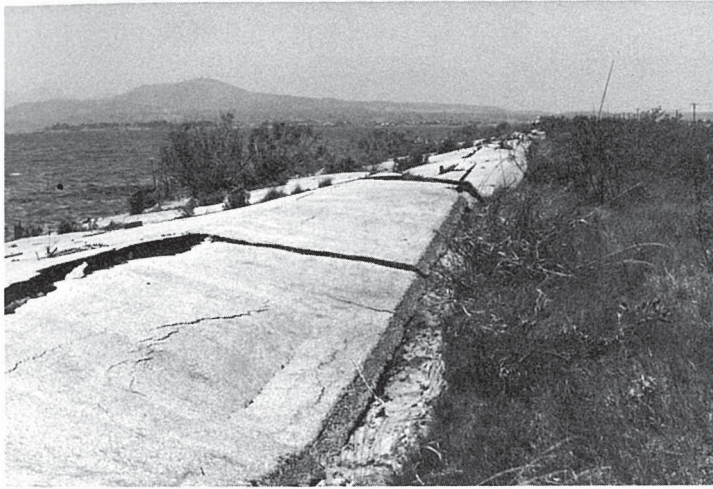
写真 6-14

正面堤では西側の一部を除いて、かなりひどい被害を受けていた。写真6-14、6-15はこれらの状況を示しているが、最大で1.0～1.5m程度沈下したのではないかと推察された。

八郎瀉正面堤の崩壊

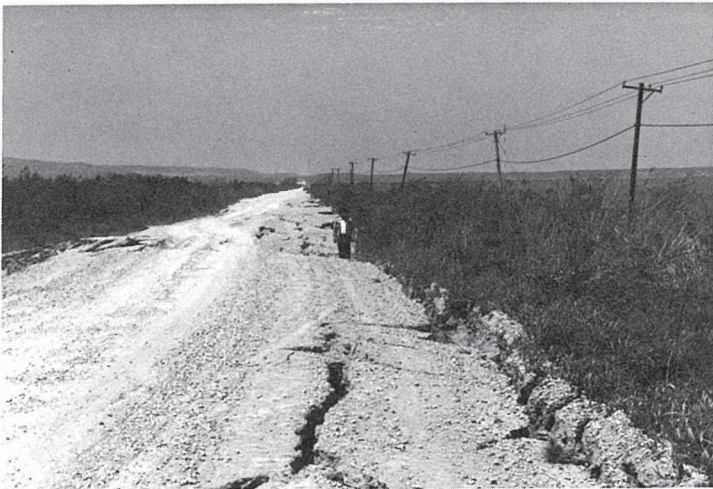
写真 6-15

なお、写真6-15に見られる管路はサイホンによる送水管であるが、接合部などが壊れて機能が失われ、緊急に代用管路が設置されつつあった。

堤防道路に生じた
クラック

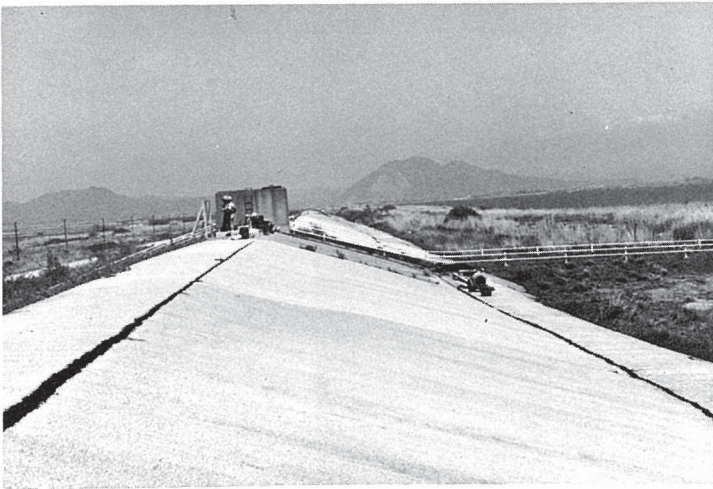
写真 6-16

写真6-16は南東端の正面堤の状況を示しているが、噴砂は生じているにもかかわらず、ここだけは軽微な被害にとどまっていた。ここは図6-3におけるFD6+250付近に相当し、十勝沖地震により被害を受けた区間と思われる。堤外側に幅約15mの押え盛土もみられたことから、十勝沖地震後の復旧によって、他の区間より強くなっていたのではないかと想像される。

正面堤南東端での軽微
な被災状況

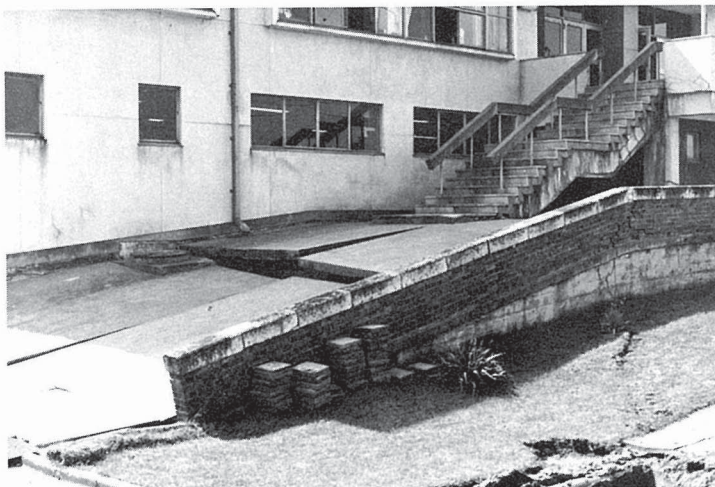
写真 6-19

中央干拓地北部排水機場では、鉄筋コンクリート造2階建の本体には被害が見られなかったものの、付帯構造物が被害を受けていた。写真6-19は玄関付近の被害状況を、写真6-20はスクリーンそばの被災状況を示している。土留め壁下端が50cmもずり出ており、また背後の地盤の地表に陥没が生じていることから、背後地盤が下部からずり出したのではないかと推察される。

八郎潟中央干拓
北部排水機場の
被害（正面）

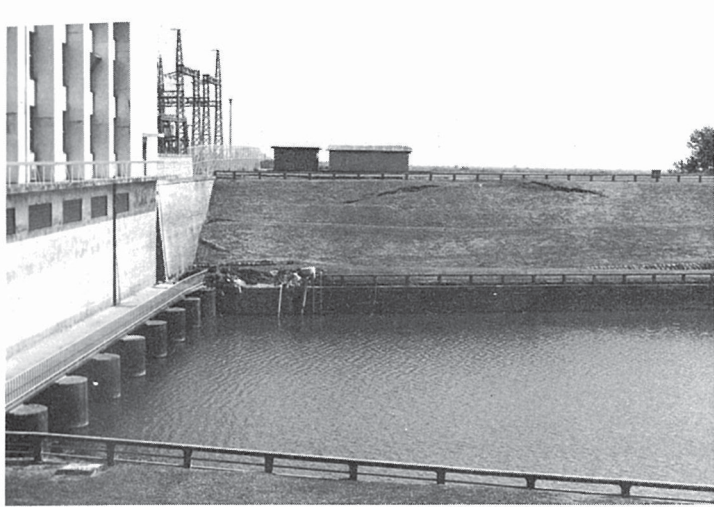
写真 6-20

中央干拓
北部排水機場の
被害（裏，堤内側）

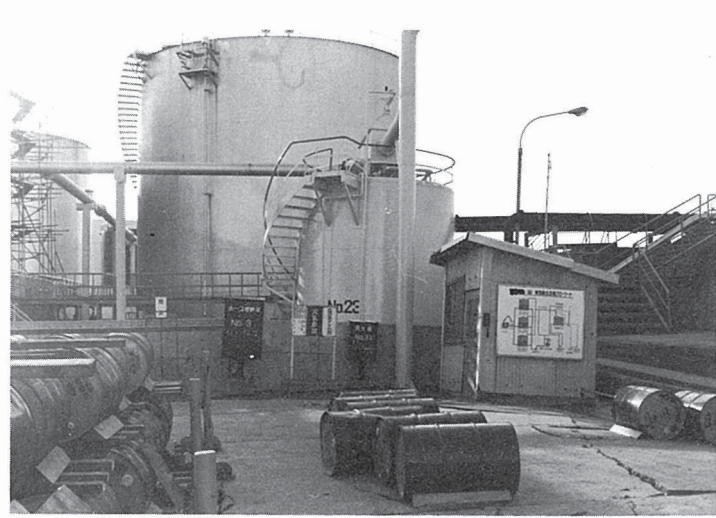
写真 7-4

被害は水槽の浮上（写真7-1）、地盤の陥没（写真7-2）、タンク基礎のアンカーボルトの引抜け（写真7-3）、小型タンクの傾斜（写真7-4）、防油堤の破壊（写真7-5）、タンク基礎コンクリートの亀裂（写真7-7）等である。地面にはいたるところに噴砂があり（写真7-6）、これらの被害は地盤の液状化による不同沈下に起因すると考えてよいと思われる。この地域は埋立地であり、また東隣にある連絡船の発着所が同様に液状化によるものと見られる被害を受けている。

青森市沖館
小型タンクの傾斜

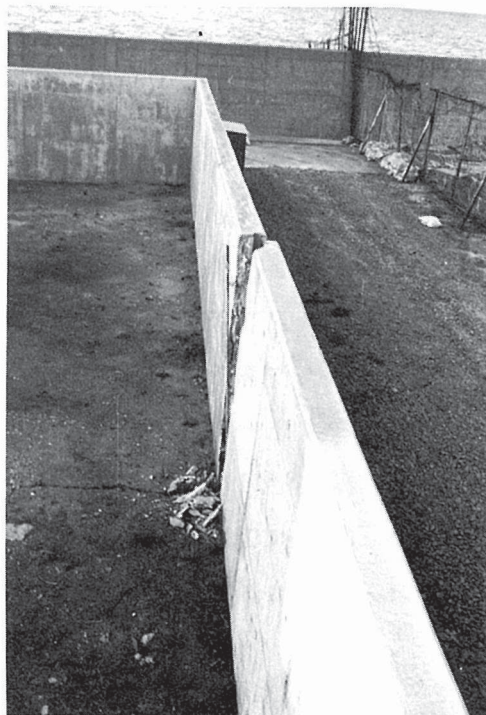
写真 7-5

青森市沖館
防油堤の破壊

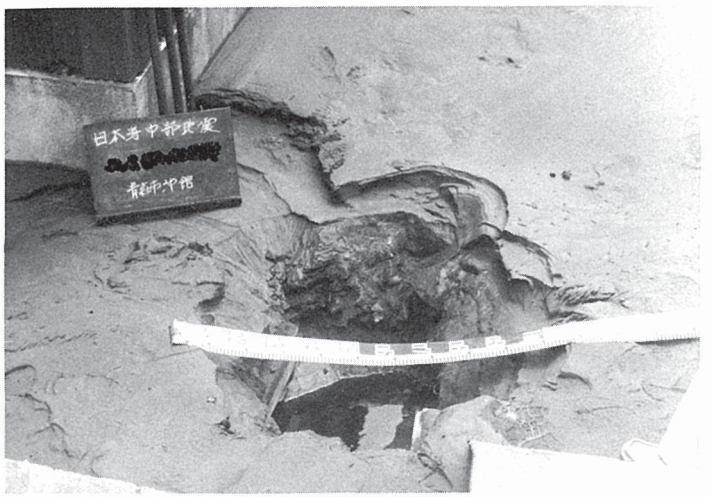
写真 7-6

青森市沖館
噴砂の状況

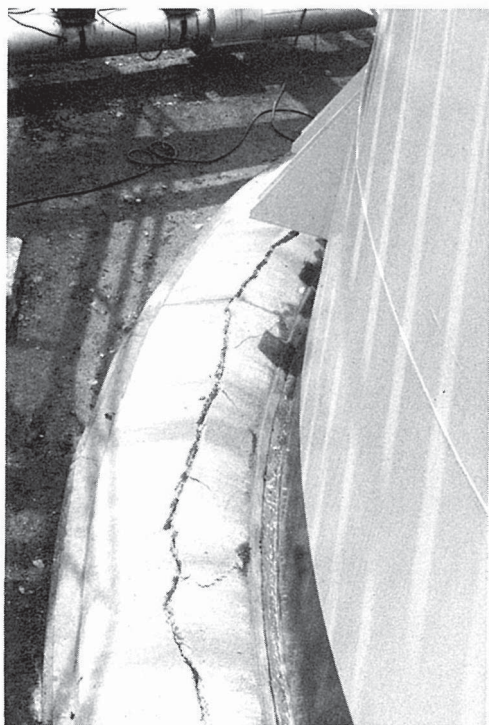
写真 7-7

青森市沖館
タンク基礎の亀裂

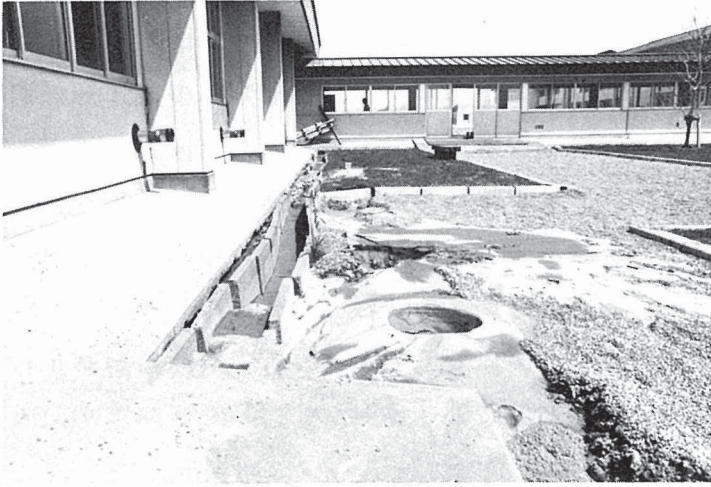
写真 8-1

写真8-1～8-3は、男鹿市脇本のはずれに建っている秋田県立男鹿工業高校での被害状況を示している。ここでは校舎の周囲、グランドそしてさらに床の割れ目から噴砂が生じて、鉄骨1階建ての工作室では、床が最大30cmほどの不等沈下をおこし、写真8-3にみられるように壁は破壊していた。この建物の基礎は松グイとのことである。隣接する3階建ての校舎は鉄筋コンクリートグイの基礎で支えられているとのことであるが、こちらの方はほとんど無被害であった。なお、この付近は昭和54、55年頃に沼を埋立てて造成されたとのことであり、液状化し易い地盤であったものと言えよう。

男鹿工業高校での噴砂

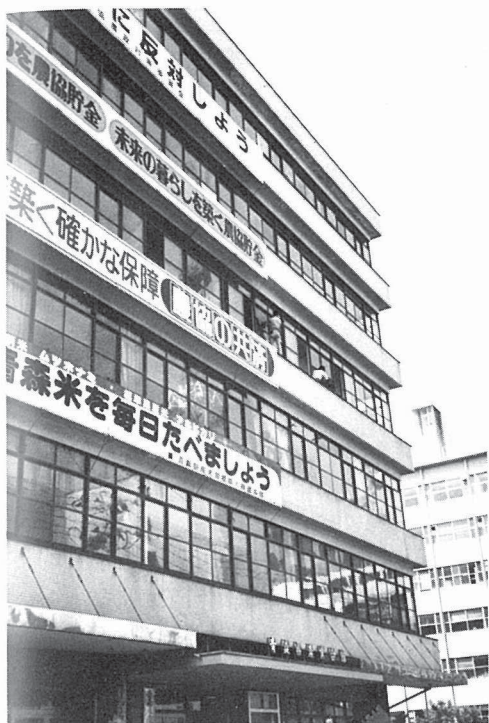
写真 8-4

写真8-4～6は青森農業会館の全景及び被害状況である。当ビルは鉄筋コンクリート造地上6F、地下1F建て昭和37年の竣工である。建物の形状はほぼ正方形であり、階段、エレベーターなどを中心に配し、そのまわりに廊下と事務室を備えたコア型平面である。建物の被害の主なものは壁のせん断クラック、洗面所のタイル破損、窓ガラスの破損(約200枚)である。このビルは十勝沖地震の際にも被害を受けたとのことであり、地盤の軟弱さ、建物の構造などが被害に関連していると考えられる。

青森農業会館全景

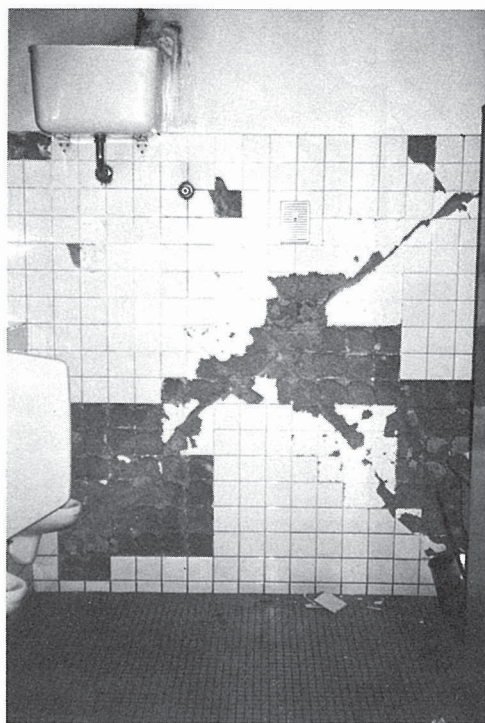
写真 8-5

青森農業会館
洗面所のタイル剥落状況

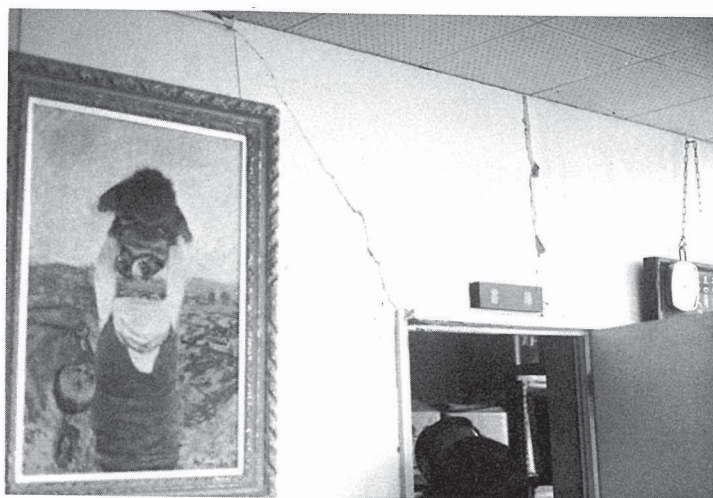
写真 8-6

青森農業会館
書庫の亀裂

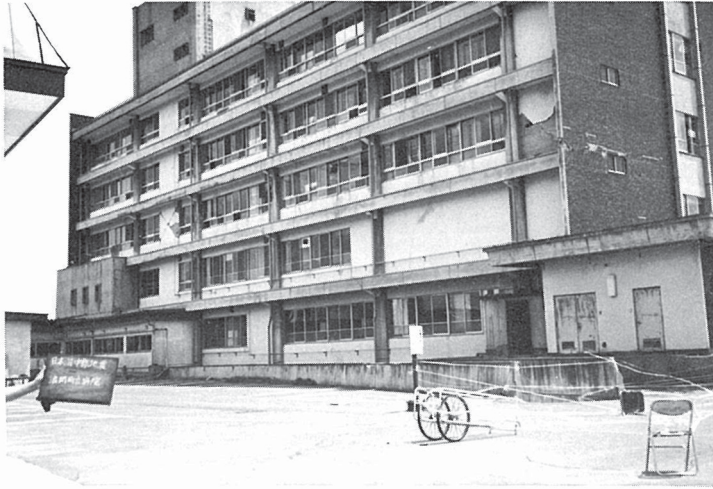
写真 8-7

写真8-7～9は浪岡町立病院の被害状況である。当病院は鉄筋コンクリート造地上5F、地下1F建てであり、その平面は東西方向を長辺とする長方形断面である。また北側の一部はドライエリアとなっている。被害は北側部分に集中し、その中でも3F部分が顕著であった。被害の主なものは壁、柱のクラック(鉄筋が露出している部分もあり)、煙突の傾斜、天井のボードの落下である。また建物全体が東側に傾斜していた。

浪岡町立病院
北側の被害状況

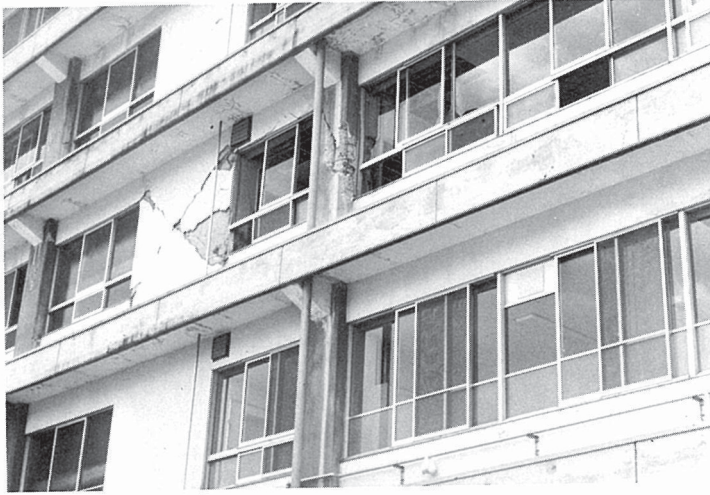
写真 8-8

浪岡町立病院
壁柱の亀裂，剝離

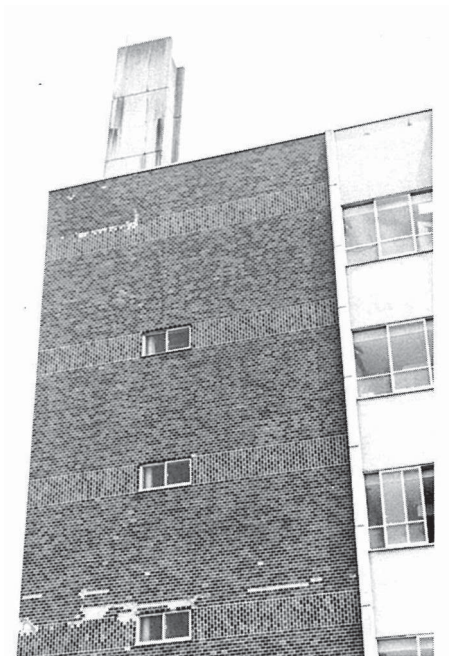
写真 8-9

浪岡町立病院
壁タイルの剝離，煙突の傾斜

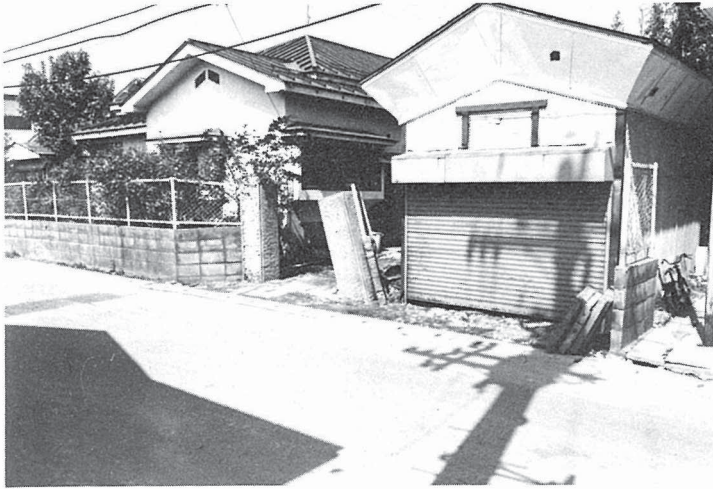
写真 8-10

南秋田郡昭和町大久保（元木）では写真8-10、写真8-11にみられるように地盤の液状化に伴う支持力低下、側方流動により、ブロック塀等の傾斜、倒壊、横ずれ、住宅の傾斜、横ずれが生じていた。付近の聞き込み調査によると当地区は沼を埋めたた場所、ここに被害が集中している。写真8-11の中央の家は、写真左側に約10度傾斜、写真左側のブロック塀は横にずれ、それに伴い、住宅も横ずれし床が陥没している。写真中央部は噴泥が生じた箇所である。

南秋田郡昭和町
大久保（元木）の被害

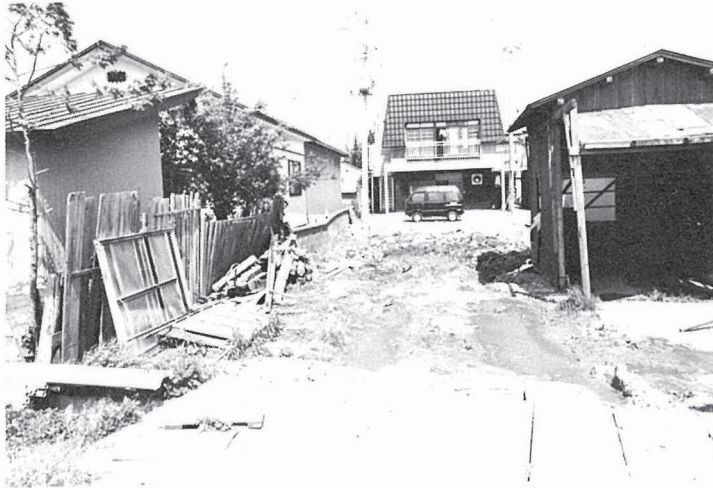
写真 8-11

同 上

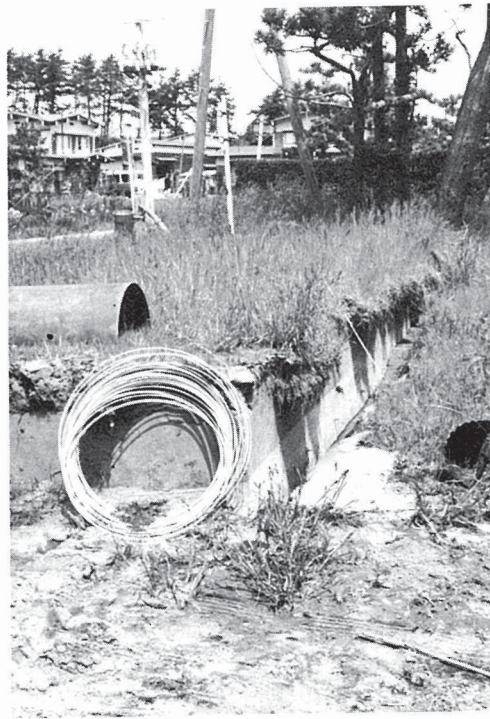
写真 8-20

液状化による被害は津軽平野でも生じていた。写真 8-19 は西津軽郡車力村牛潟での被害状況を示しているが、ここでも液状化により家屋の傾斜が生じ、写真 8-20 のように防火水槽は浮上っていた。

浮き上がった防火水槽
と周囲の噴砂

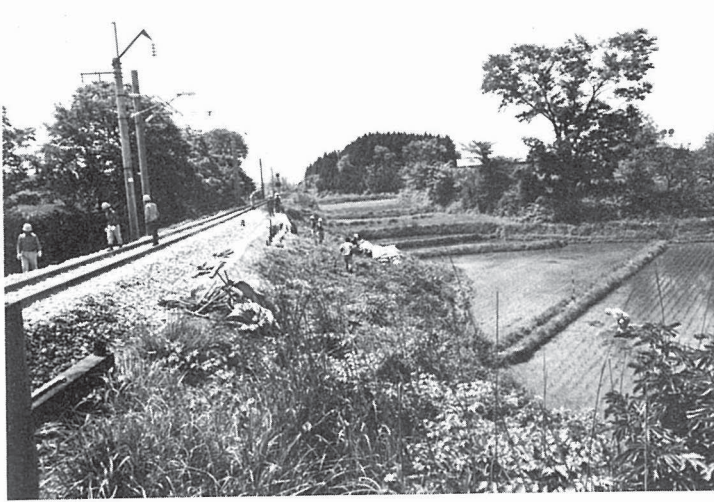
写真 9-1

写真9-1は、国鉄奥羽本線、山本郡琴丘町内鯉川付近の西側斜面の崩壊を示している。この範囲は延長約40mにわたって最大沈下2m、盛土はらみ出し0.5m程度の被害を受けた。崩壊箇所は土のうをつみ、応急復旧してある。

国鉄奥羽線山本郡琴丘町
内鯉川付近
西側斜面崩壊

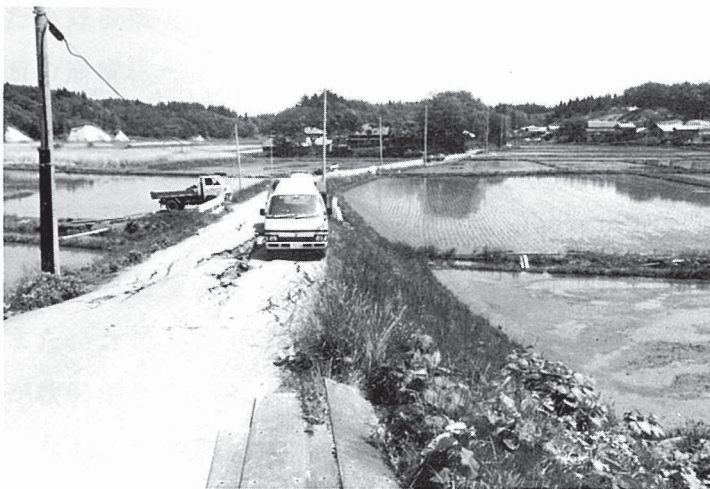
写真 9-3

写真9-3～写真9-9は、国鉄奥羽本線の中でも最も被害の大きかった箇所であり、軌道を除き、復旧工事を実施している区間は延長1.7kmに及ぶ。写真9-4は、低盛土部の沈下状況を示し、その側道部には、写真9-5のように亀裂や噴砂が認められる。写真9-4右側は一ノ沢堤と呼ばれる沼で高有機質土を主体とした軟弱地盤と考えられる。写真9-3に示した小野沢踏切を境界として南側は高盛土となる。写真9-6は高盛土東側斜面の崩壊状況で、西側は、写真9-7に示すようにまくら木による抑止杭が打設されていた。また、写真9-8、9-9に示すように高盛土西側斜面のり尻は、抑止工が実施されている。こういったことから、当地区の高盛土は、施工時においても変状が生じた可能性があると考えられる。変状した高盛土区間の東側は台地となっており、おそらく傾斜地盤上の盛土であろう。また、この付近では、漏水も認められ東側台地からの浸透水によって盛土部が軟弱化していたとも考えられる。

国鉄奥羽線能代市
小野沢踏切（一ノ沢堤）
道路部の縦断亀裂沈下

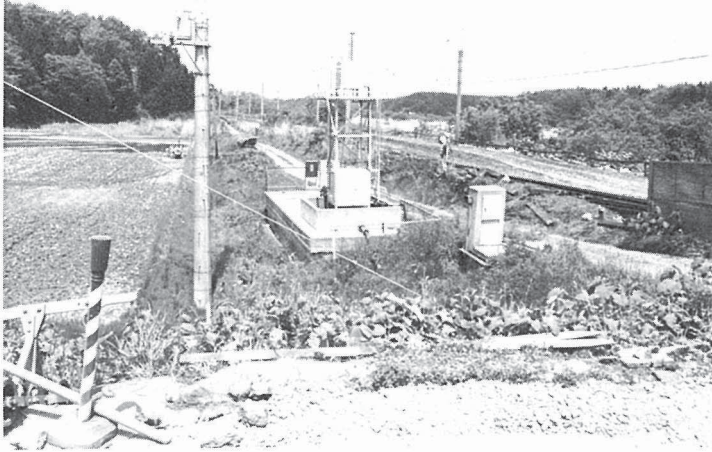
写真 9-4

国鉄奥羽線
能代市 一ノ沢堤付近
低盛土部の沈下

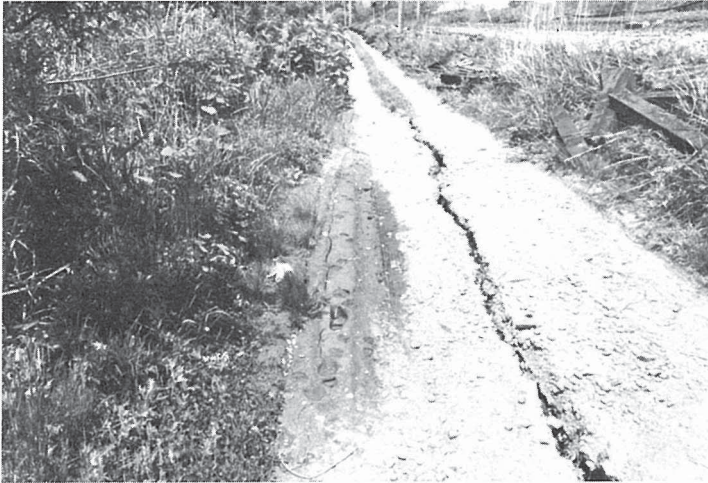
写真 9-5

同上
側道部の亀裂，噴砂

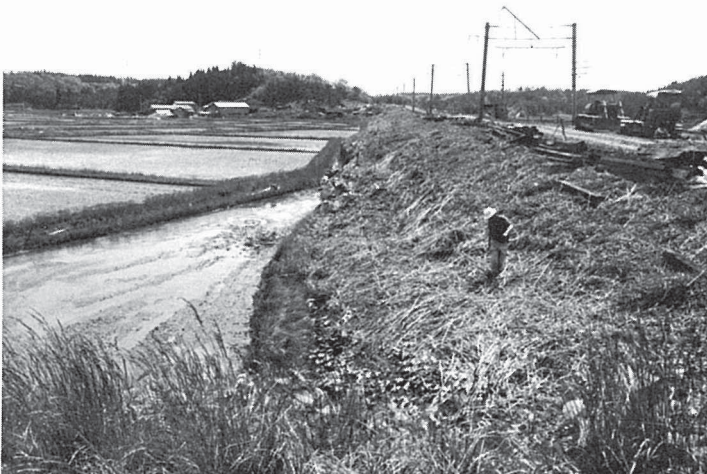
写真 9-6

写真9-3の南側
高盛土部の東側斜面崩壊

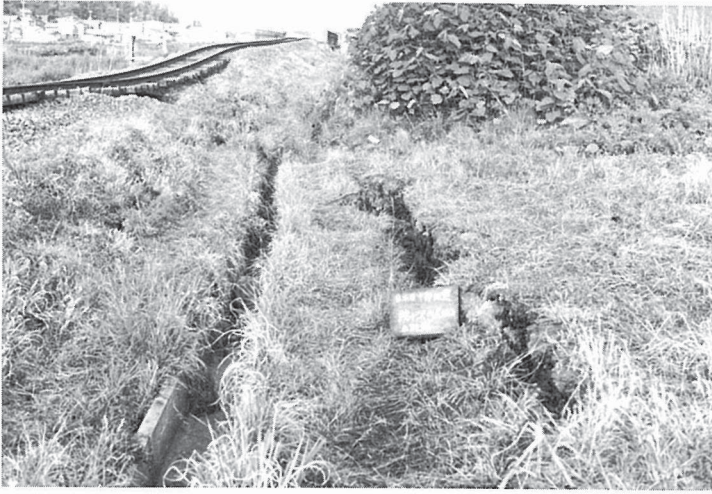
写真 9-13

写真９－１０～１３は国鉄五能線鱒ヶ沢－鳴沢間、鳴沢鉄橋付近の盛土崩壊による線路の沈下、蛇行である。この区間の盛土高は４ｍ程度であり、長さ約２００ｍにわたって変状を示している。この地域は地形的には埋没谷と見られ、地元で「さるけ」と呼ばれる未分解の腐植土が広く分布する軟弱地盤地帯である。この区間の盛土の崩壊は地盤の弱さに起因するすべり破壊と考えられる。

国鉄五能線鱒ヶ沢-鳴沢間
鳴沢鉄橋付近
盛土天端の亀裂

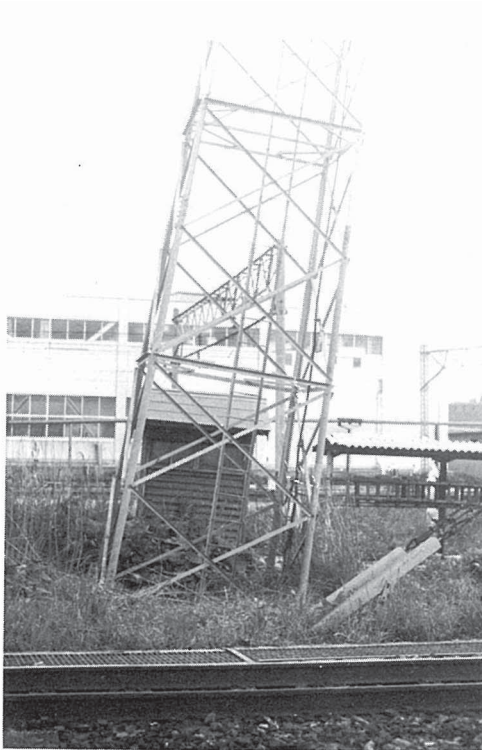
写真 9-14

写真９－１４～１８は国鉄青森駅構内、連絡船発着所付近の被害状況である。ここでの被害は照明塔の傾斜（写真９－１４）、路盤の陥没、線路の沈下（写真９－１５）、建築物の沈下、傾斜（写真９－１６）、プラットフォームの沈下及び破損（写真９－１７、１８）、マンホールの浮上等である。構内にはいたる所に噴砂が見られ（写真９－１５）ることから、ここでの被害の主原因は地盤の液状化による沈下（浮上）であると考えられる。

国鉄青森駅構内
照明塔の傾斜

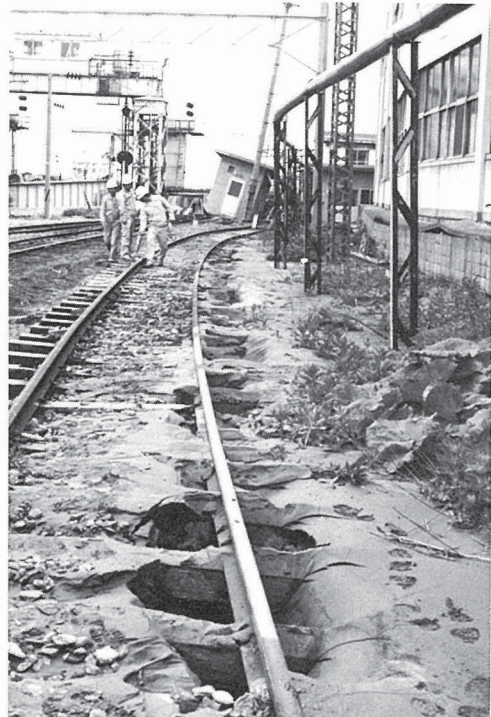
写真 9-15

国鉄青森駅構内
線路沿いの噴砂，陥没

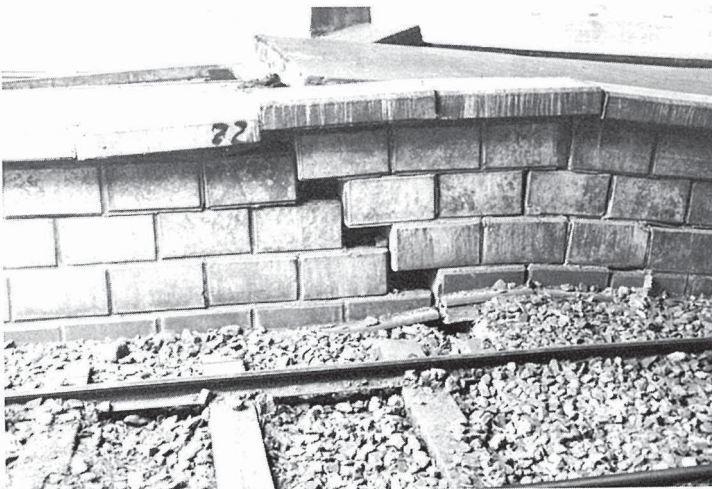
写真 9-18

国鉄青森駅構内
プラットフォームの破損

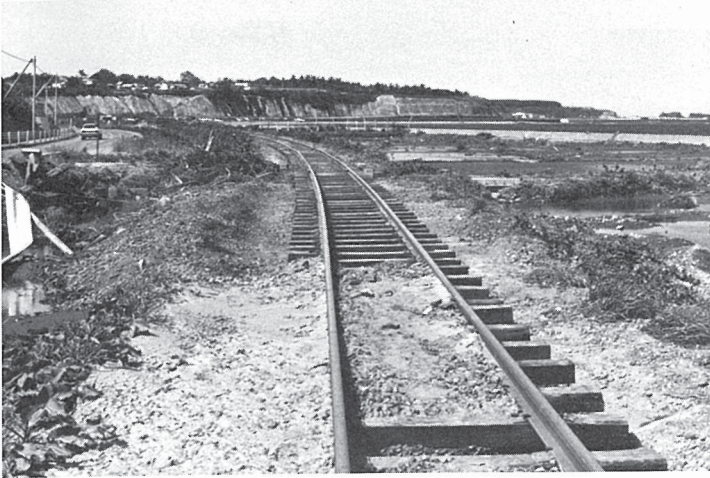
写真 9-19

国鉄五能線鱒ヶ沢－深浦間では津波によると見られる線路の埋没が見られた（写真９－１９）。

五能線鱒ヶ沢-深浦間
津波による線路の埋没

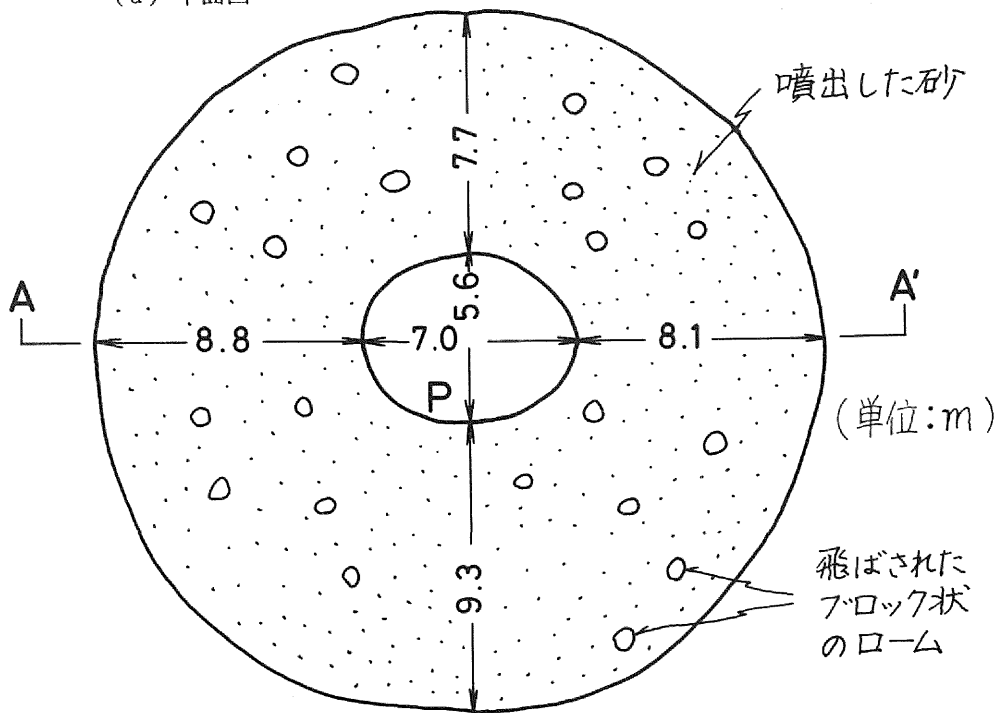
図11-2 最大の噴砂

写真 11-7～11-9 および 11-4 がそれである。寸法を測定してみると図 11-2 に示すように、噴砂孔だけで直径 7 m もあり、噴出した砂は直径 24 m にも及んでいた。また、表層に堆積したロームは約 10 cm 角のブロック状になり、これも飛び散っていた。ものすごい噴出の仕方をしたのであろう。そこは青森県西津軽郡車力村富苑で、小高い丘を上がった所の砂丘間低地である。なぜこのような巨大な噴砂が生じたのであろうか？ 図 11-2 (C) は噴砂孔内の壁の状況を示しているが、表層に堅いロームおよび、シルト混り中砂の層が堆積している。一つの考え方としては、この堅い層があったため、過剰間隙水圧はこれらの層の下部に滞り、たまりたまったところで、強烈な力でこれらの層を打ち破ったものと推論されよう。なお、中間にある粗砂は、下部からシルト混り中砂を破ってここにあがり、さらに上層をおしあげて、ここに堆積したものと考えられる。

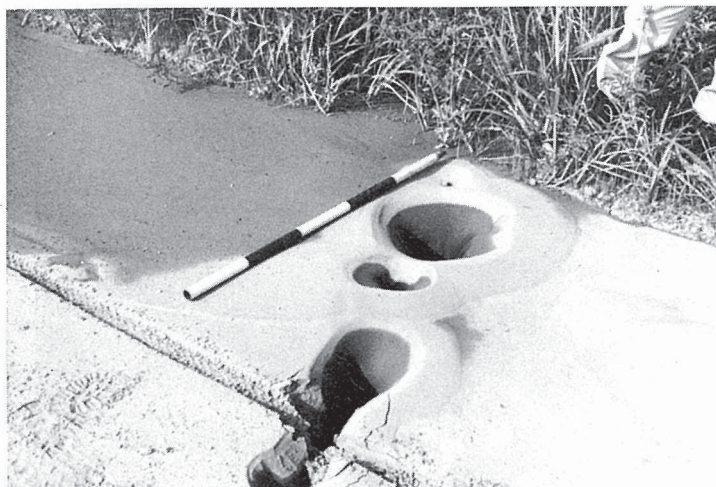
写真 11-1

噴砂孔百景 (その1)
“秋田美人型”
八郎潟堤防

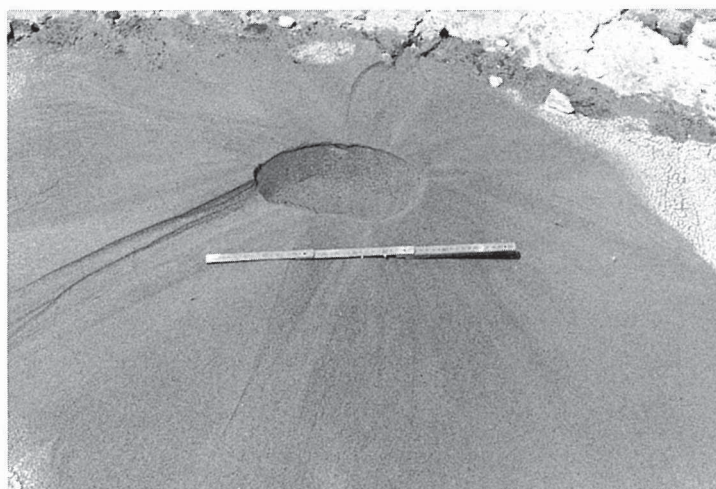
写真 11-2

噴砂孔百景 (その2)
“津軽富士型”
八郎潟堤防

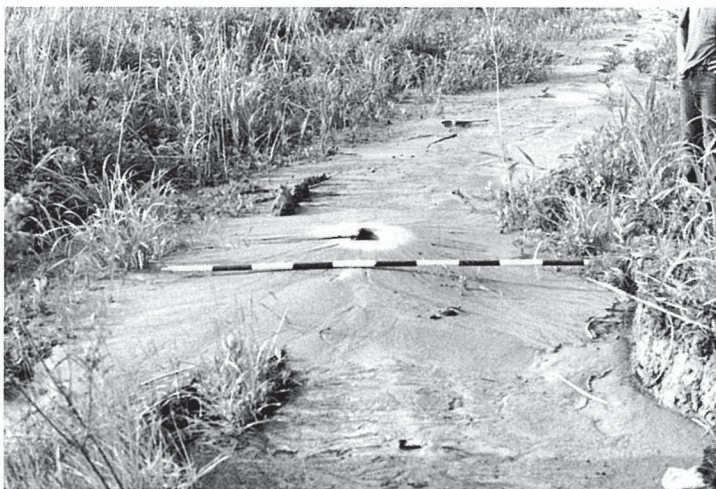
写真 11-3

噴砂孔百景 (その3)
“海底火山型”
八郎潟堤防

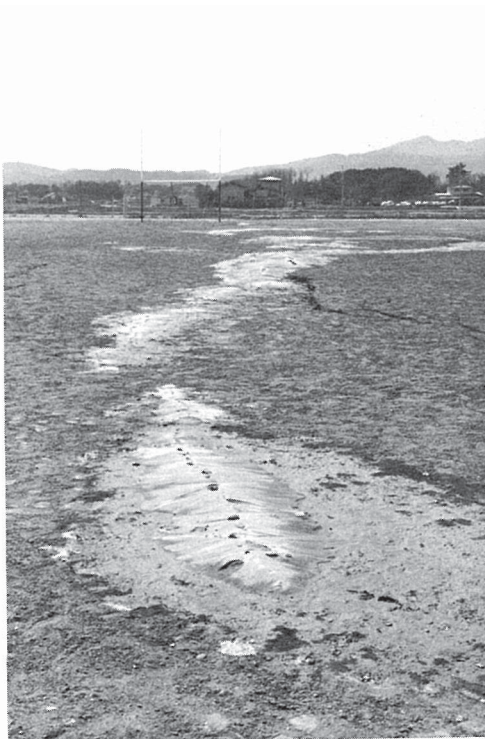
写真 11-5 噴砂孔百景（その5）

“ゾウリ型” 男鹿工業高校

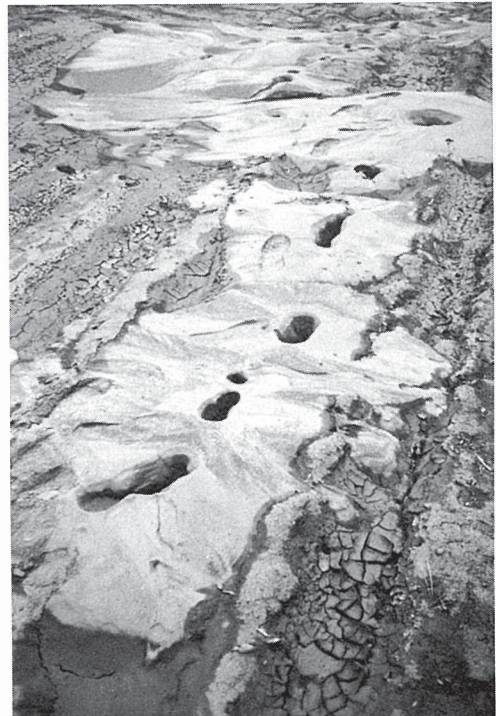
写真 11-6 噴砂孔百景（その6）

“足あと型” 富范

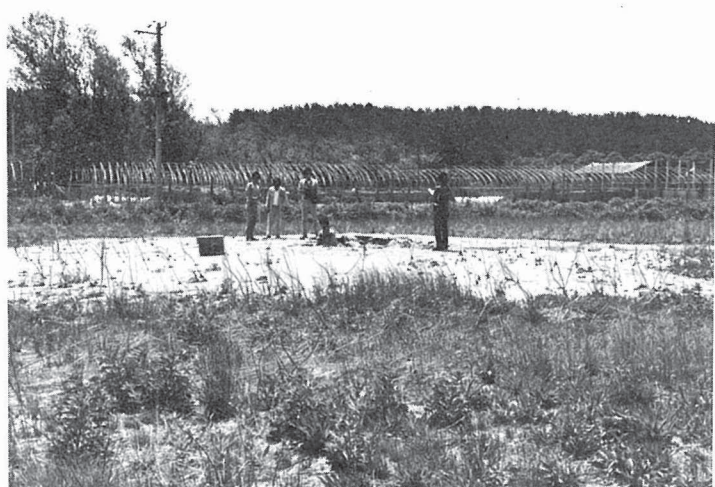
写真 11-8

最大の噴砂孔

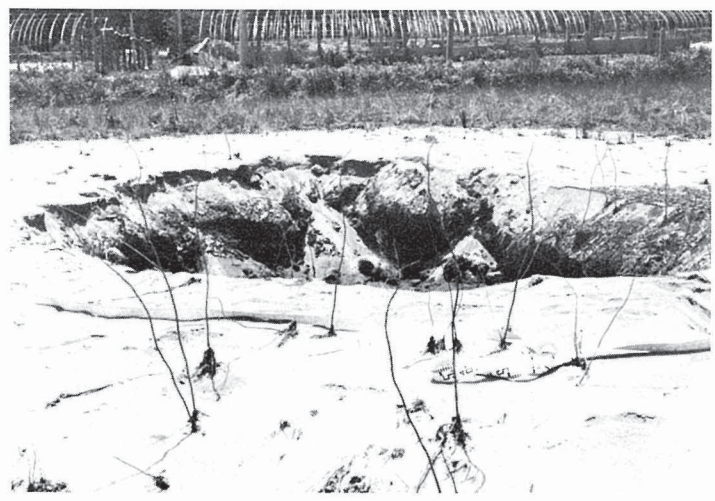
写真 11-9

同 上
