1984年9月14日

# 長野県西部地震による被害状況

## 速 報

基礎地盤コンサルタンツ株式会社

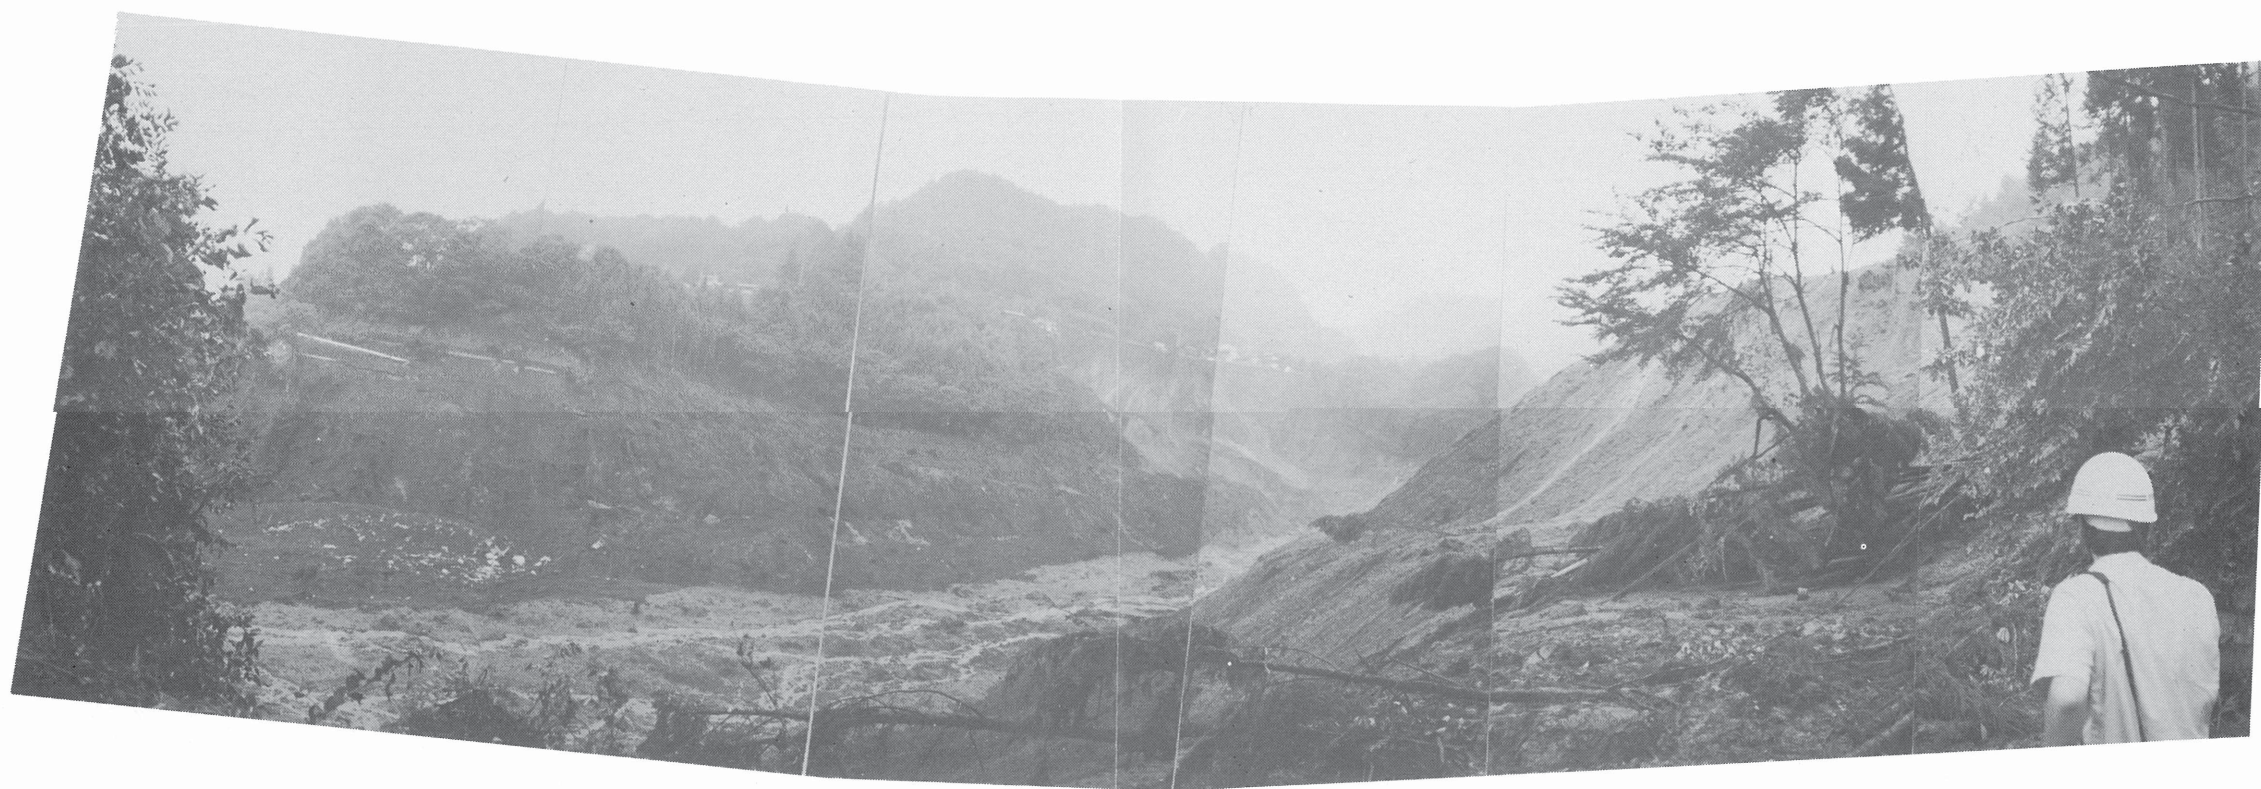
写真 4-1 松越地区斜面崩壊地(大又川左岸より)

大又川が御岳湖へ流入する付近において幅200～300m長さ750mにわたり、大規模な斜面崩壊が発生した。(写真4-1, 4-2, 4-3) 現場の状況、目撃者の証言を総合すると、崩壊は本震直後に起こった。土砂は大又川の左岸に向かって崩れ落ち、左岸の斜面をはいあがり、その時崩壊の最上部付近に位置した「森林組合作業所」は崩壊にまきこまれ、また大又川左岸にあった「おんたけ生コン工場」は、はい上がる土砂により50mほど押し上げられ、死者、行方不明者13人を出した。さらに県道に架る橋も原形を残さず流しきっている。崩壊による土砂が斜面をはい上がった状況は、写真4-4に示すように山側に木が倒されている状態によってもわかる。崩壊後1日たった状態の流下物質は、写真4-5のように1m大のロームのブロックや20～30cmの岩塊を含有し、基質は細

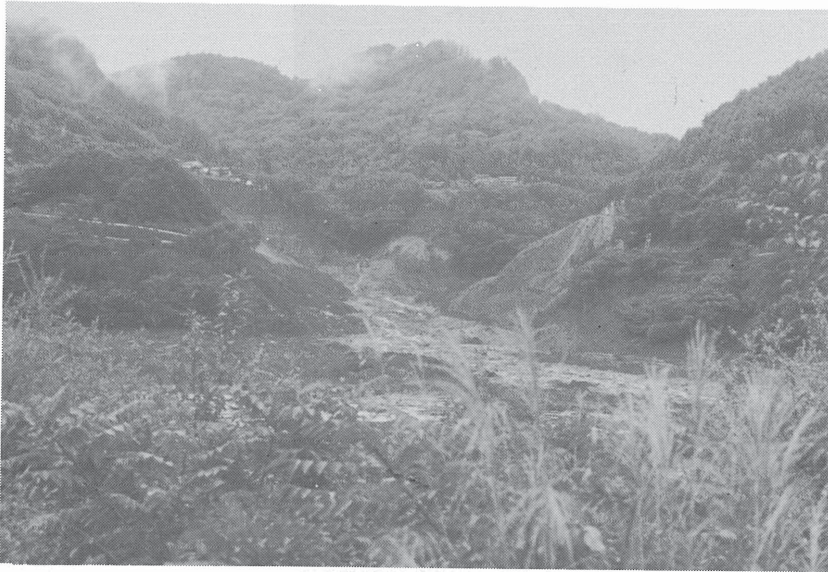
写真 4 - 3

松越地区斜面崩壊地  
(王滝川方向より)

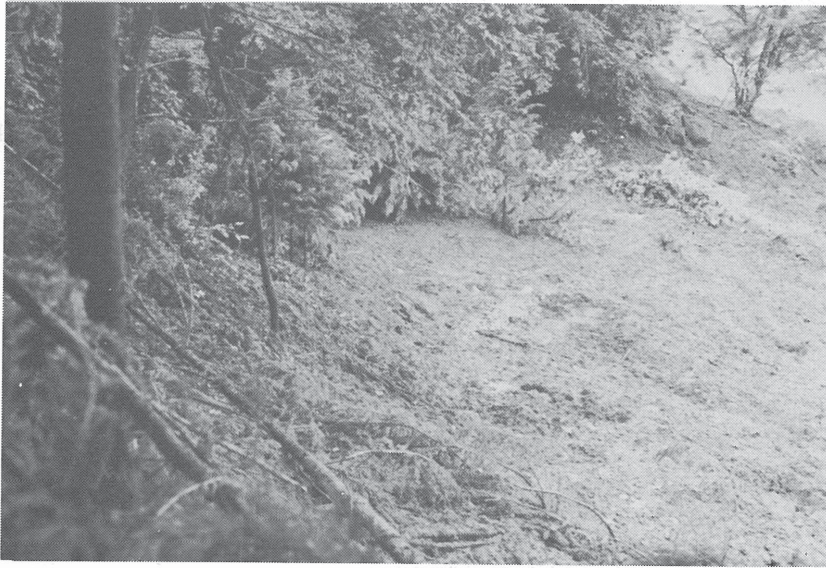
写真 4 - 4

松越地区斜面崩壊地  
崩落物により山側へ  
たおされた木

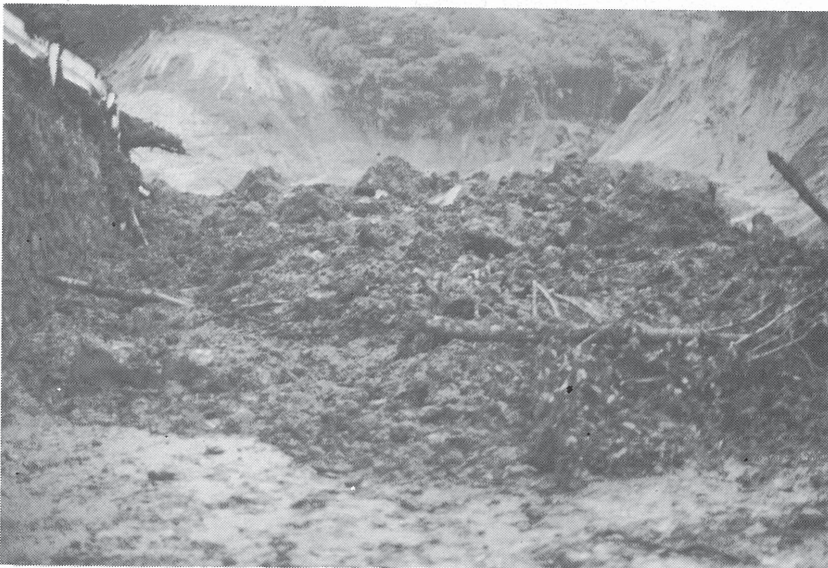
写真 4 - 5

粒分を多量に含み表面に水がしみ出すほど含水の高い状態であった。崩壊最上部の道路、及び崩壊面の状態を写真4-6, 4-7に示す。

松越地区斜面崩壊地  
崩落物質(右岸、道路  
上にのりあげたもの)

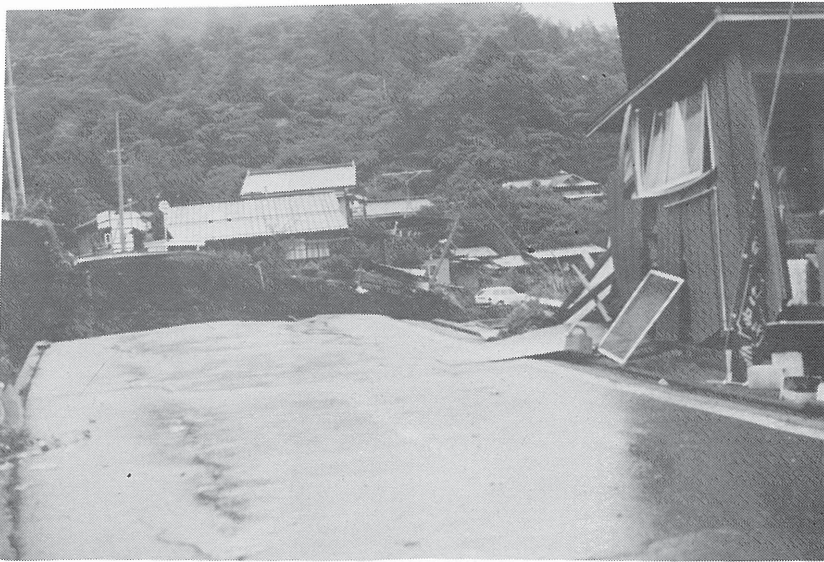
写真 4 - 6

松越地区斜面崩壊地  
崩壊最上部付近の道路状態

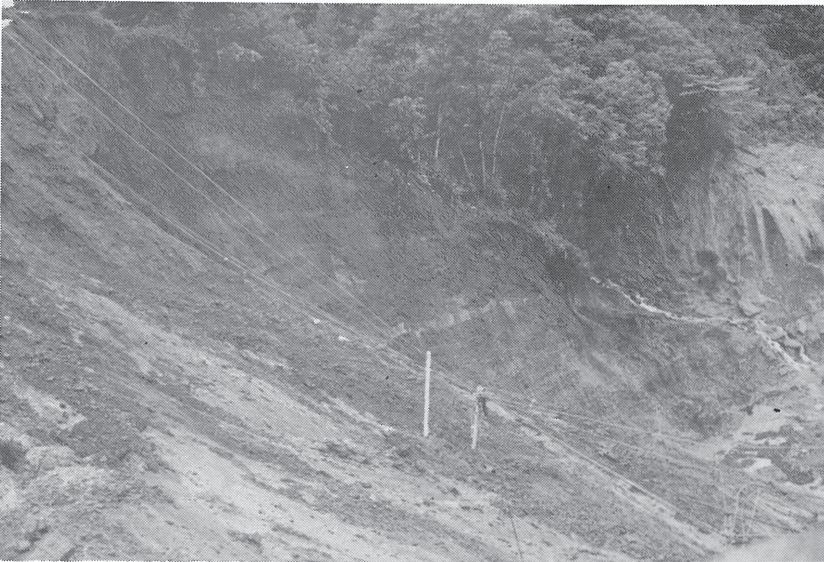
写真 4 - 7

松越地区斜面崩壊地  
崩壊面の状態

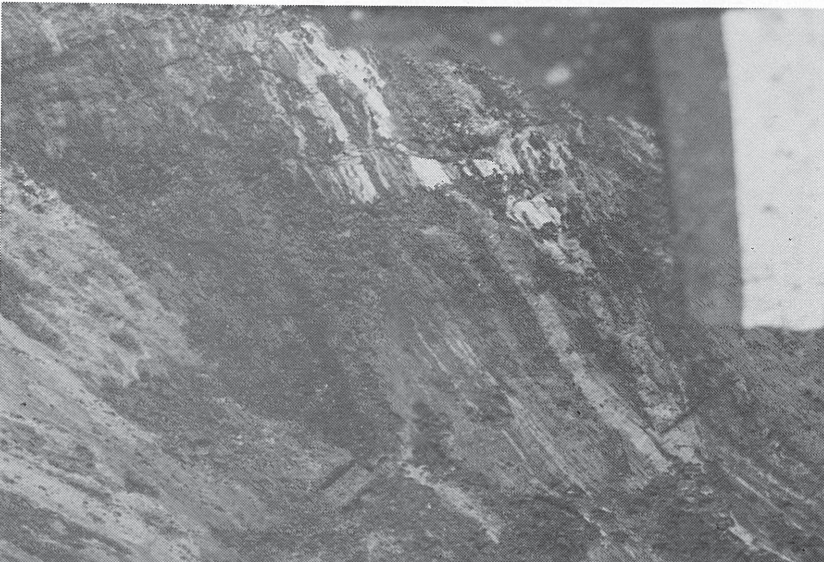
写真 4 - 8

現地での調査ができた松越地区について、崩落地の地質状況を述べると上位より、角礫を伴う斜面堆積の赤褐色ローム層、砂層を挟在する粘土化した御岳山起源の黄白色風化軽石層、砂礫を主体とする段丘礫層、基盤岩の順に重なる。斜面崩壊をおこしてできた崖には、写真4-8に示される

ような、粘土化した黄白色の風化軽石層が広く露出しており、表面がなめらかな面となっている。またこの風化軽石層は低塑性であり、この地層が大規模斜面崩壊に何らかの関係があったようにも思われる。

松越地区斜面崩壊地  
粘土化の進んだ白色風化軽  
石層

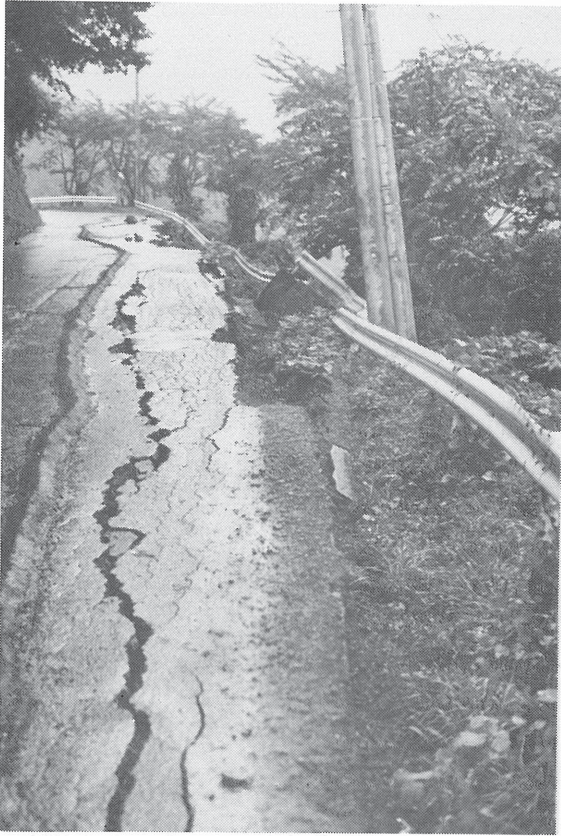
写真 5-1

路面のキレツは、牧尾ダム付近から松越地区、鈴ヶ沢までの調査範囲の至る所で発生していた。この路面のキレツは、ほとんどが斜面崩壊直前のすべり面頭部の滑落崖の円弧型キレツであり、谷部に向かって陥没している。（写真5-1～5-4）また、道路の陥没も各地で見られ中越地区では、擁壁を有する盛土道路が最大1mの陥没を生じていた。（写真5-5～5-6）

路面のキレツ及び陥没

(野口地区)

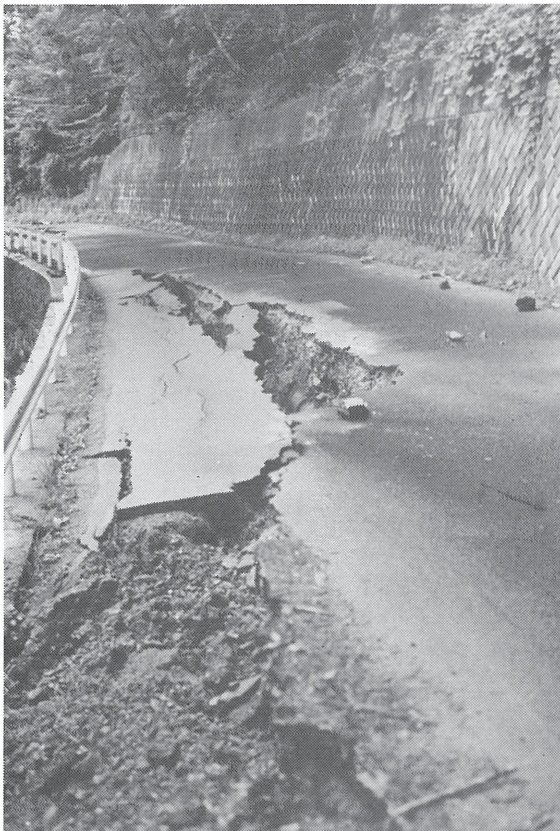
写真 5-2

路面の縦キレツ

路肩の崩れ

(鞍馬地区)

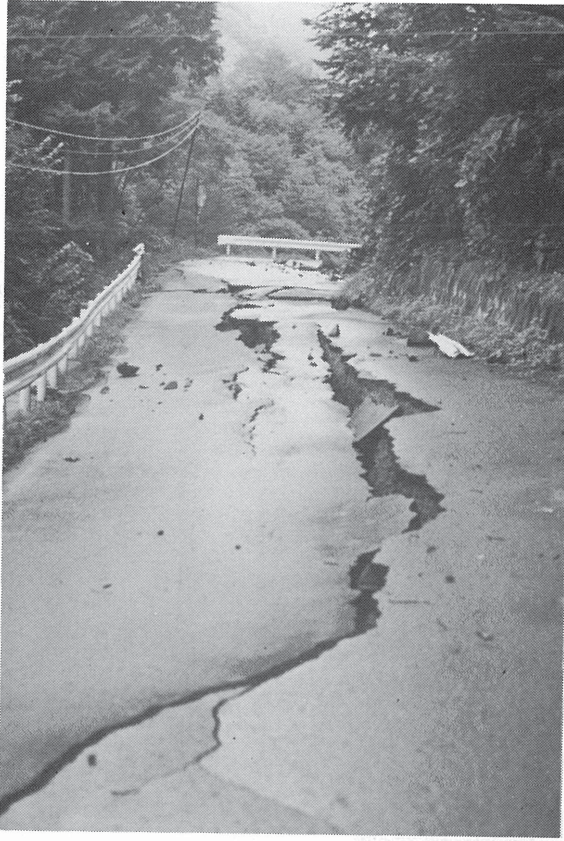
写真 5-3

路面のキレツおよび陥没  
(野口地区)

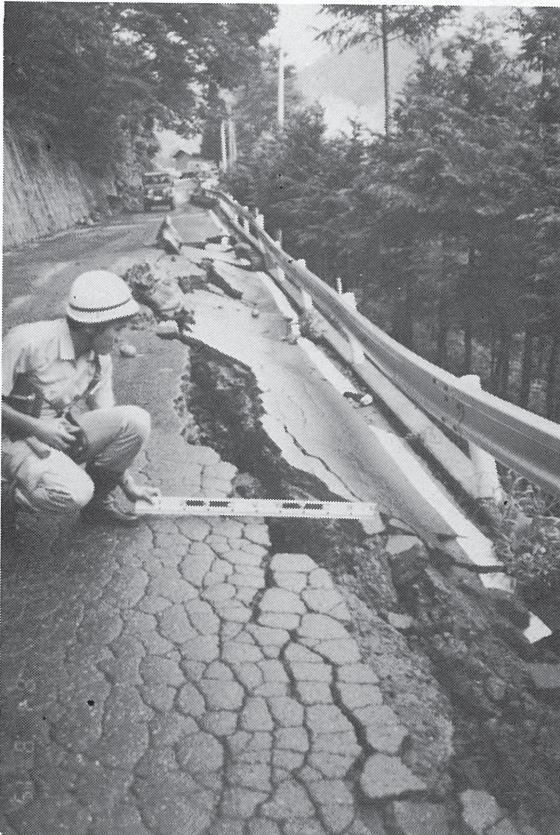
写真 5-4

路肩の崩壊  
(中越地区)

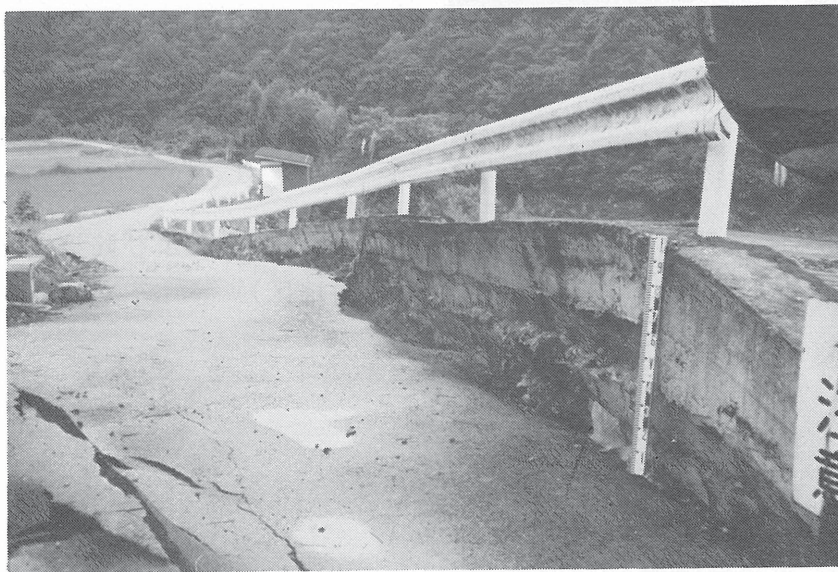
写真 5-5

路面の陥没  
(中越地区)

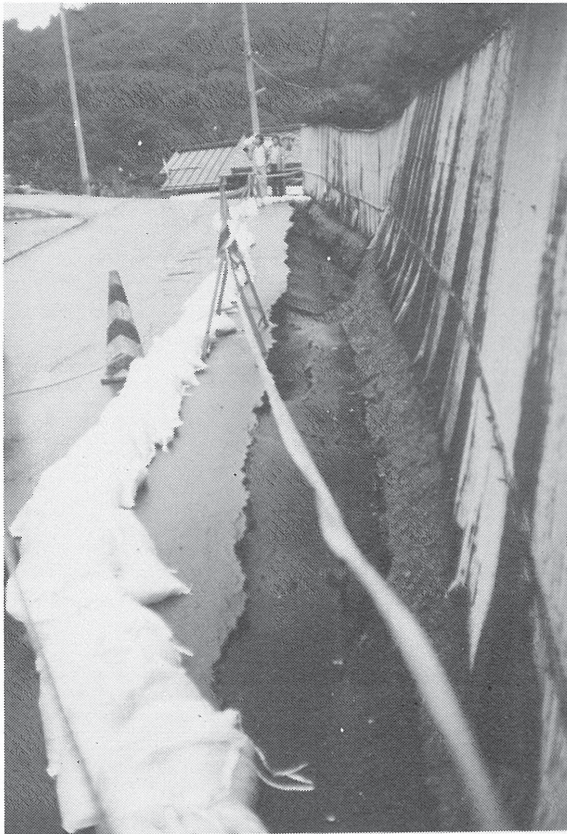
写真 5-6

路面の陥没  
(中越地区)

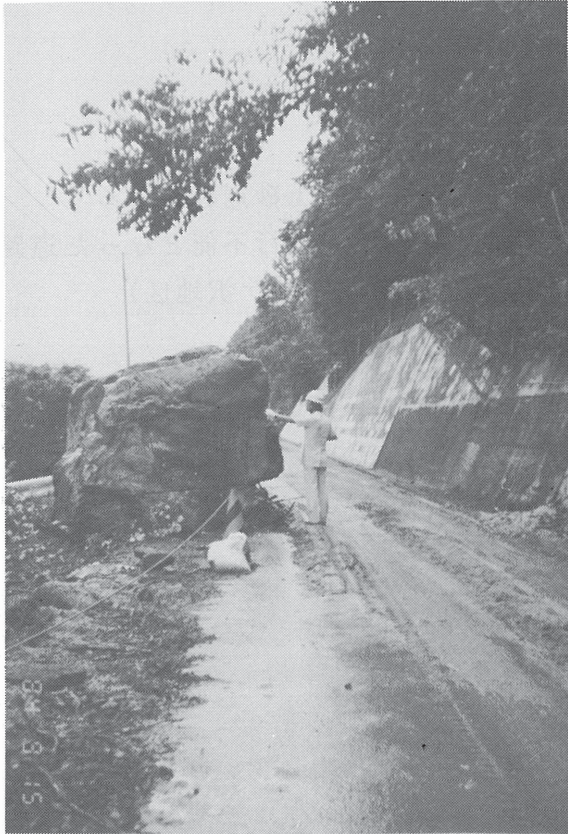
写真 5-7

写真5-7は、調査範囲で最も大きな落石であり、村道1号線(崩越地区)の片側を占めていた。その大きさは、約3m×3m×4mという巨大なものであった。写真5-8、5-9は、土砂が路面を埋め分断されたものである。写真5-10は、モルタル吹き付けにより落石が軽微であった鈴ヶ沢地区の斜面である。落石防止ネットおよびモルタル吹き付け工を施した地点では、落石が多少抑止されているようである。

道路上部斜面からの  
大落石 岩の大きさ  
約 3 m × 3 m × 4 m  
(崩越地区)

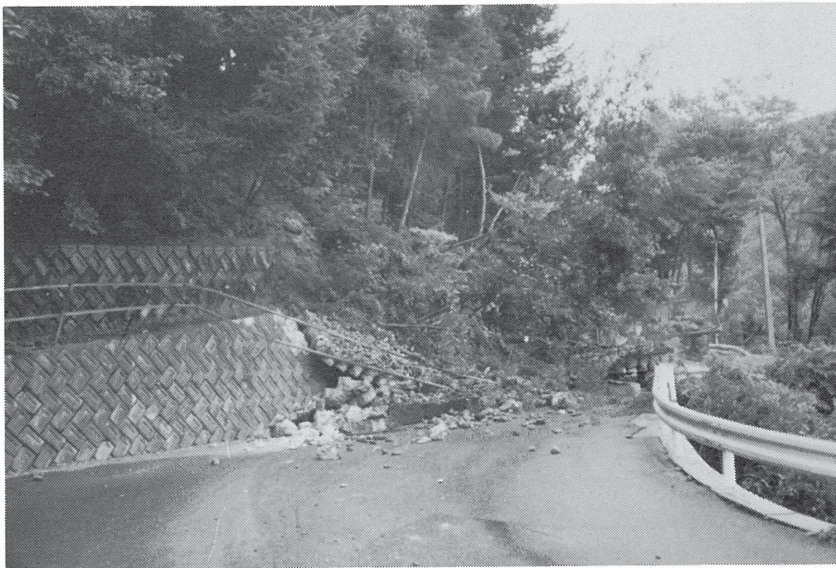
写真 5-8

土砂崩れによ  
道路の切断  
(中越地区)

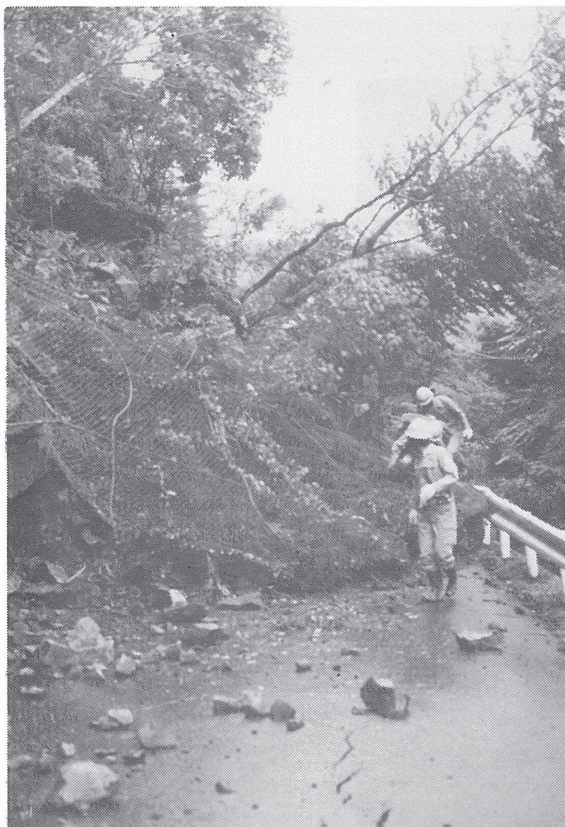
写真 5-9

土砂崩れによる  
通行不能となった道路  
(鈴ヶ沢地区)

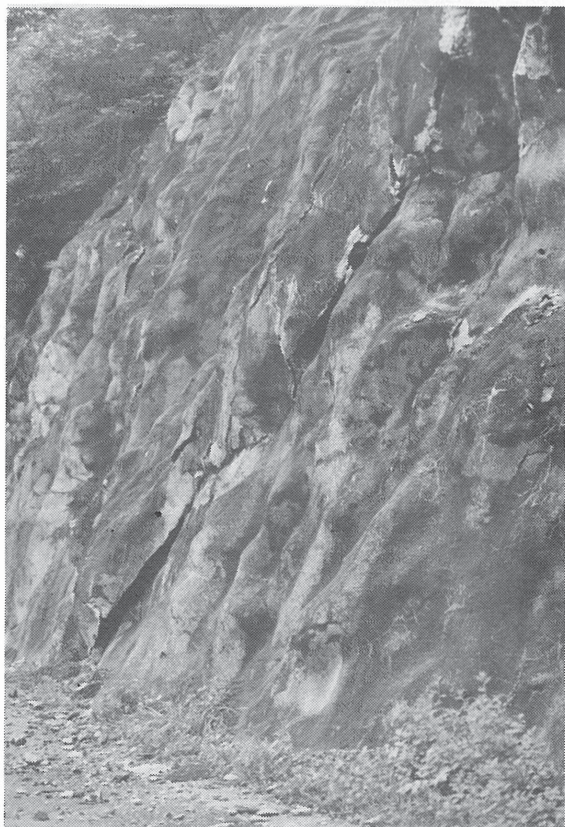
写真 5-10

モルタル吹式付けにより  
被害は少なかった。  
モルタル吹き付け部に、  
クラックが生じているか、  
落石等は少ない。

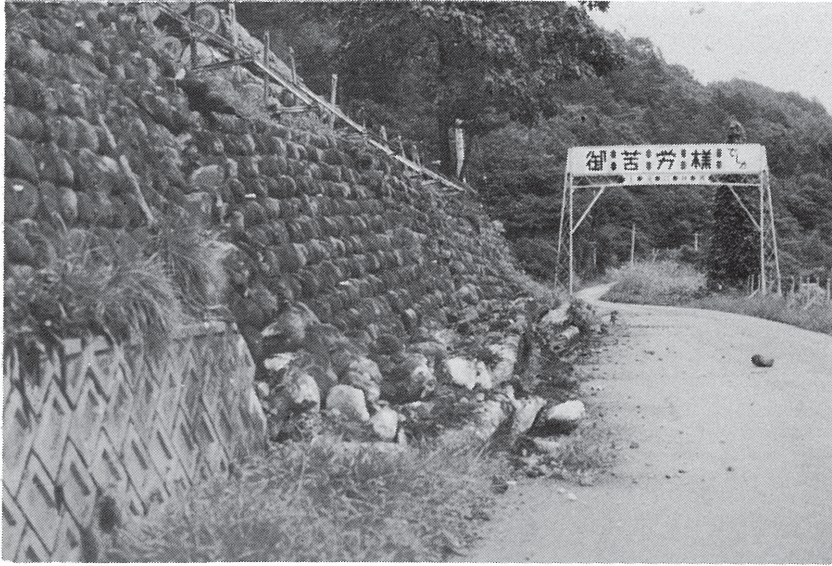
写真 5-11

写真5-11は、鈴ヶ沢地区(営林署)付近の道路わきのブロック擁壁の転倒と石積み擁壁の沈下の状況である。

ブロック積み擁壁の  
転倒と石積みの沈下  
鈴ヶ沢(王滝営林署)

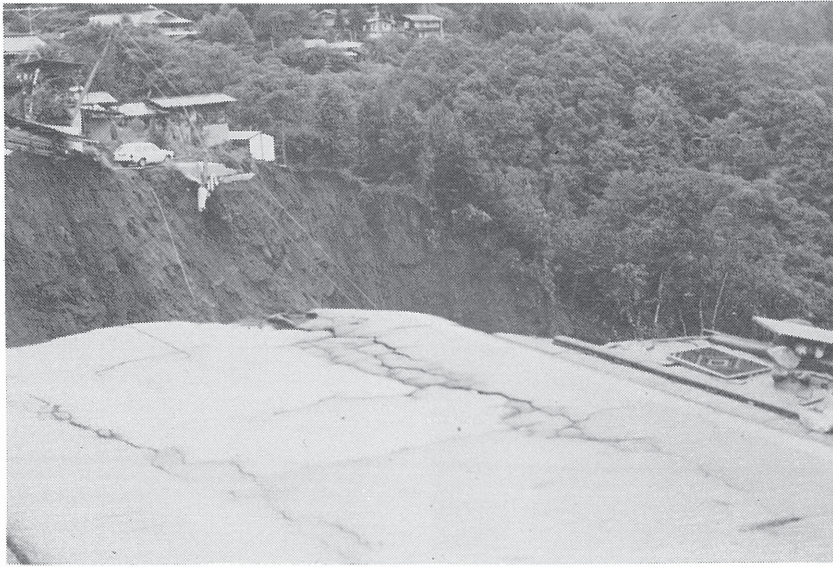
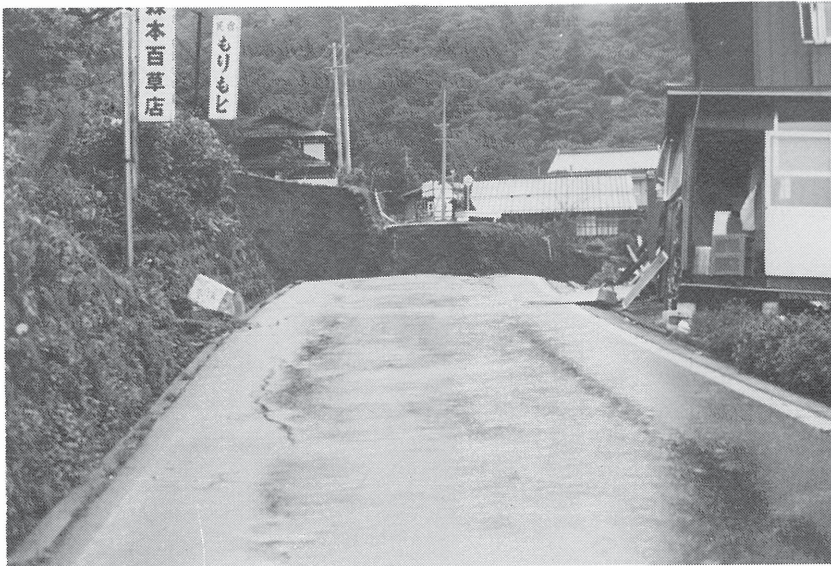
写真5-12、5-13は、大規模斜面崩壊により、松越地区から御岳高原へ通ずる道路(林道黒石線)が、幅約200mにわたって切断されたものである。この斜面崩壊については、第4章で述べた通りである。

斜面崩壊によってえ  
ぐりとられた道路  
(松越地区)

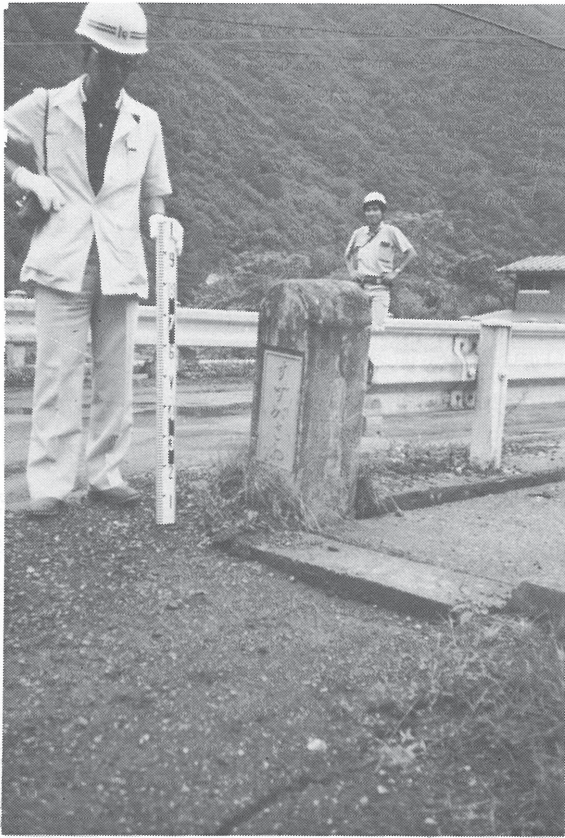
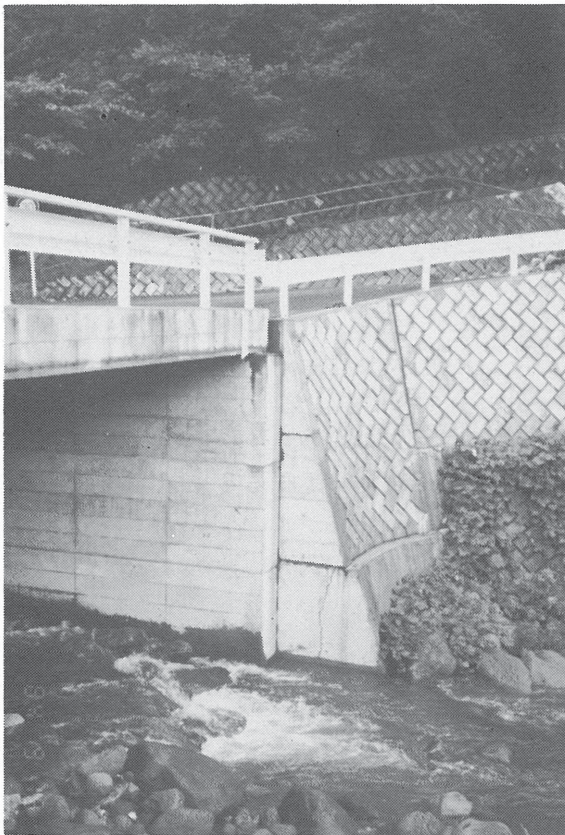
写真5-14、15は、橋台裏の沈下による道路面の段差が生じたものであるが、沈下量は、10cm程度であった。

橋台裏の沈下

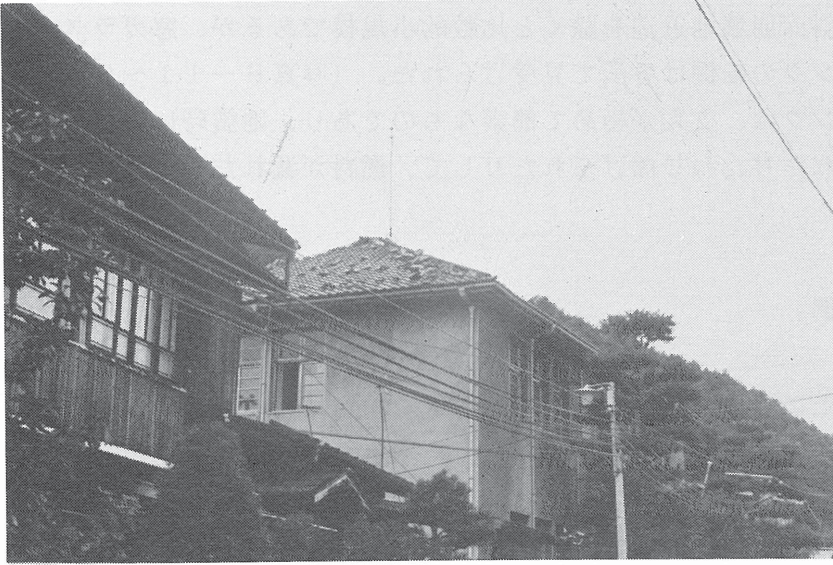
写真 6-2

屋根がわらは、各所で飛散していた(写真6-1), 写真6-2は大きな地震動をうけ、かわら屋根が曲げによる変形を生じたように見受けられる状況をあらわしている。

瓦ぶき屋根の曲  
げによる変状

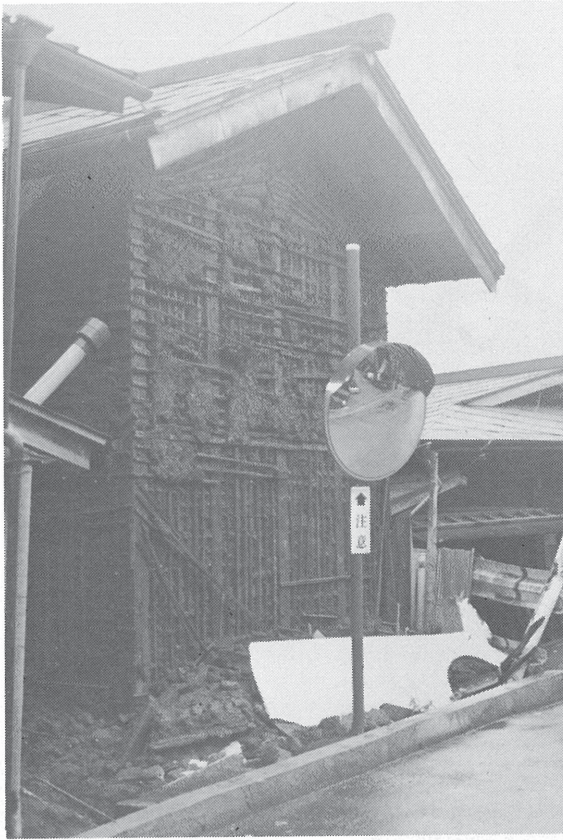
写真 6-3

土蔵壁のはげ落ち

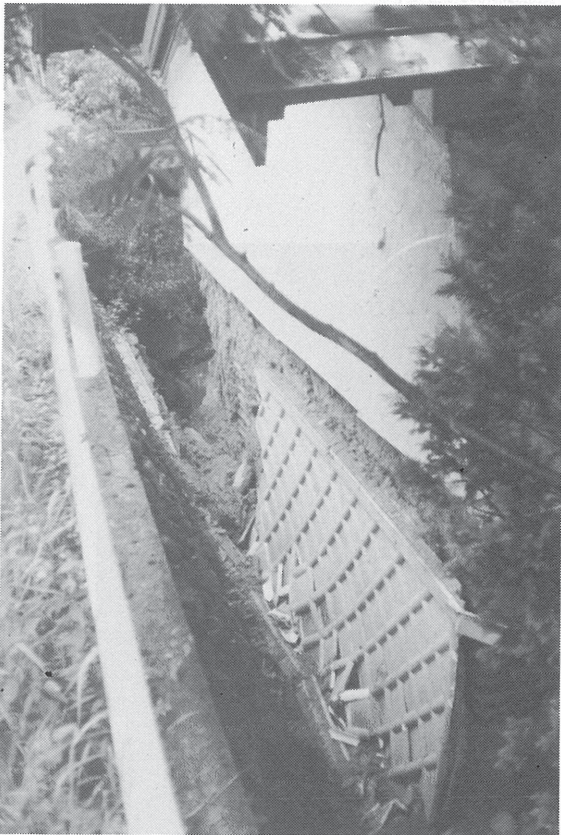
写真 6-4

土壁のずり落ち

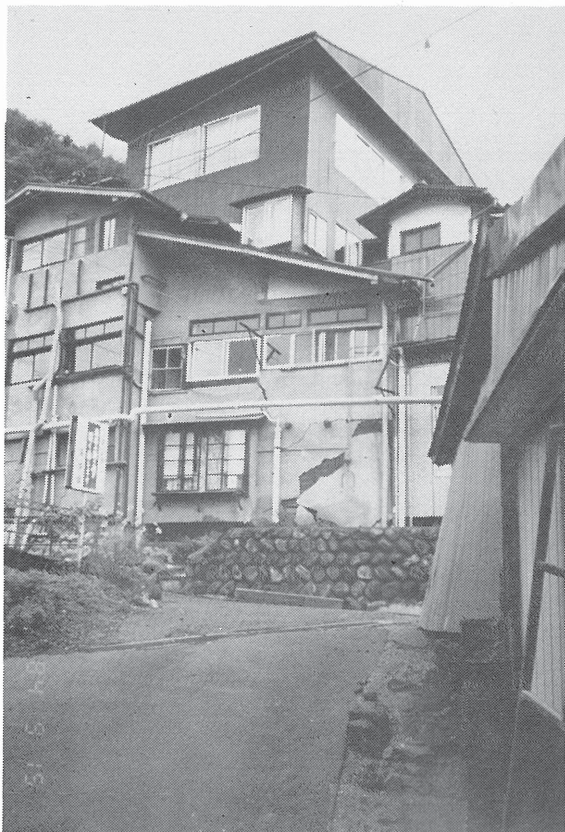
写真 6-5

壁のはく離

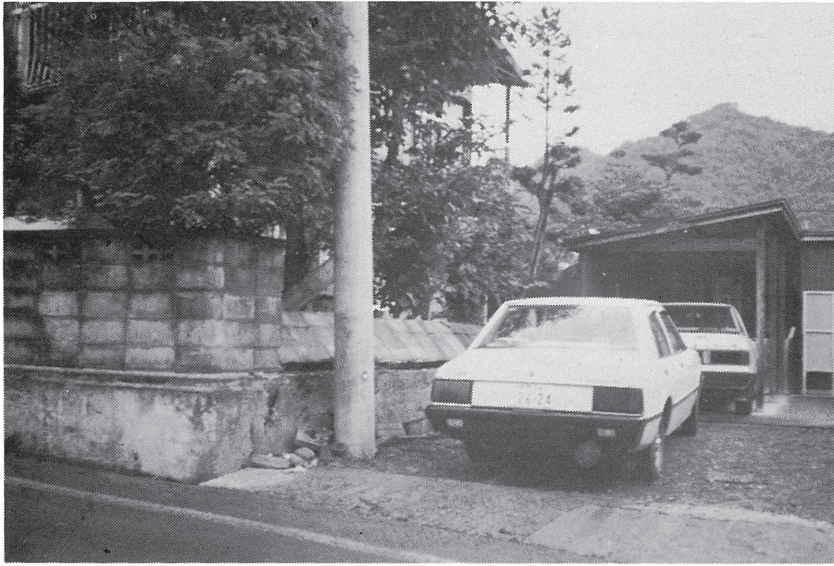
写真 6-7

ブロックべいの  
転倒

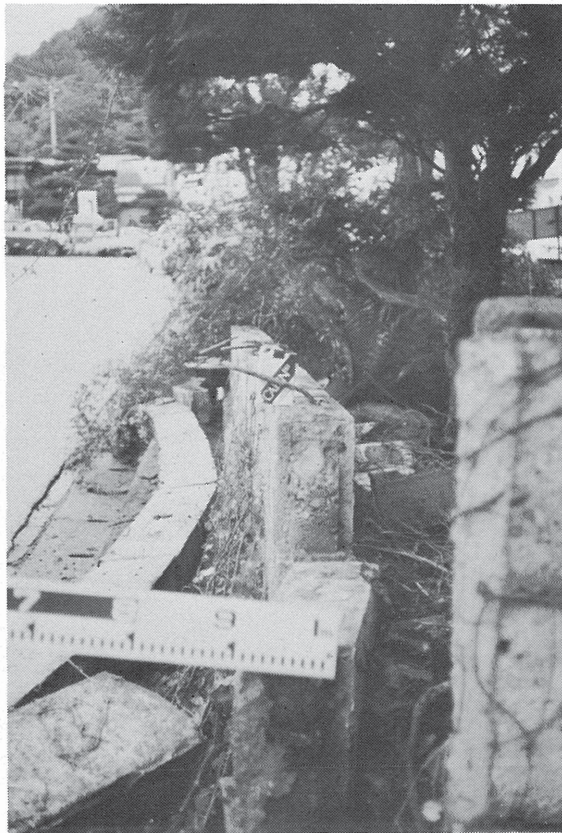
写真 6-8

ブロック塀は、今度の地震でも被害が見受けられた。(写真6-6～6-8)。ブロック塀には、控えがなく、写真6-8に示すブロックは、上部が鉄筋を曲げて抜け落ちている。

ブロックべいの  
落下(曲がった  
鉄筋棒がむき出  
しになっており、  
ブロックが抜け  
飛んで入る)

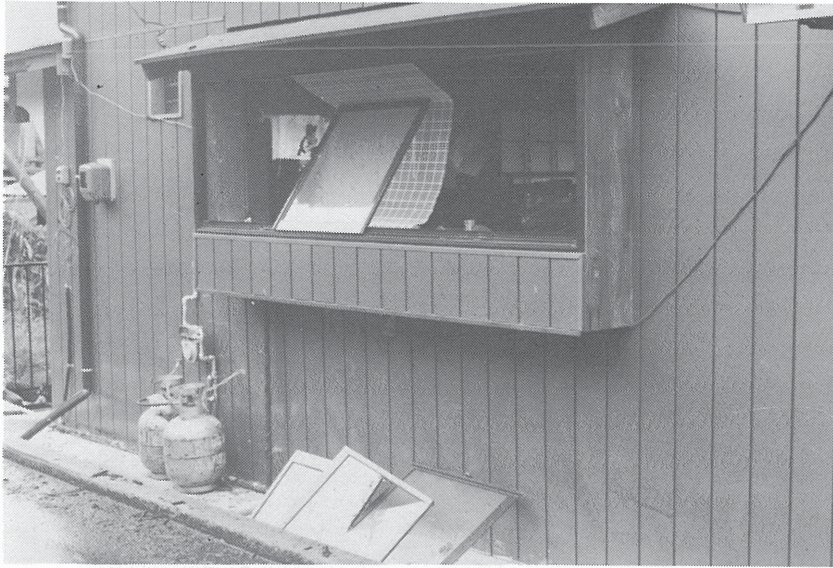
写真 6-11

窓ガラスの破損

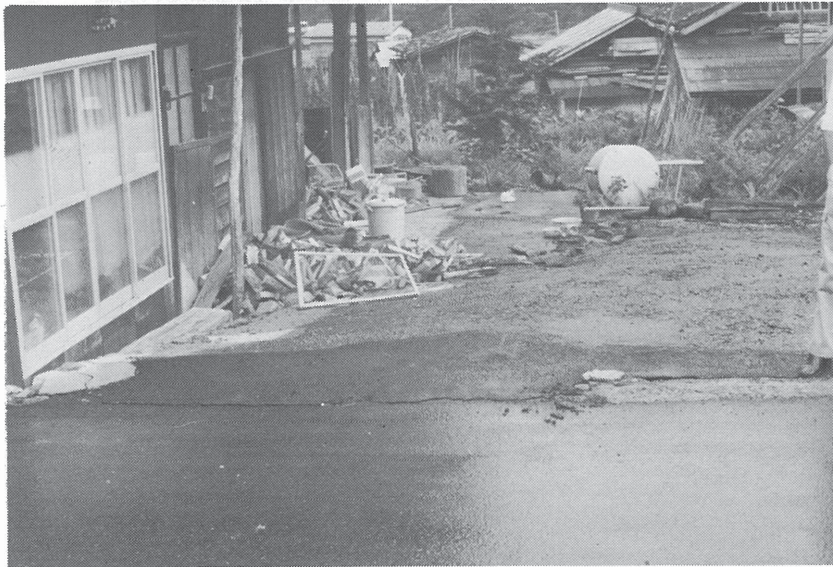
写真 6-12

民家の被害は斜面崩壊地近辺を除くと比較的小規模であるが、窓ガラスの破損や燃料タンクの転倒は各所で見受けられた。(写真6-11~6-13) 燃料タンクは、支えが極めて簡素なものであり、地震時に流出口のパイプがはずれたり、ねじ曲げられたりして、燃料が漏れたとのことである。

窓ガラスの破損及び  
家庭用燃料タンクの  
転倒

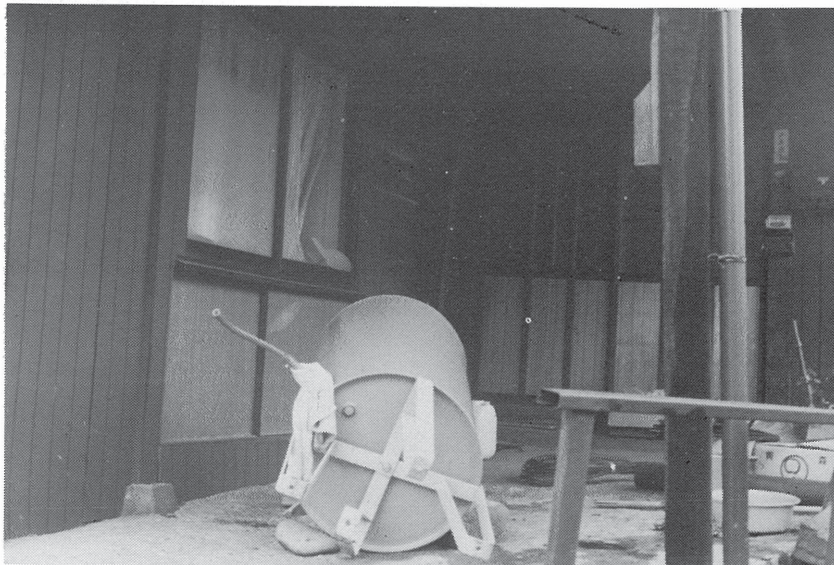
写真 6-13

家庭用燃料タンクの  
転倒

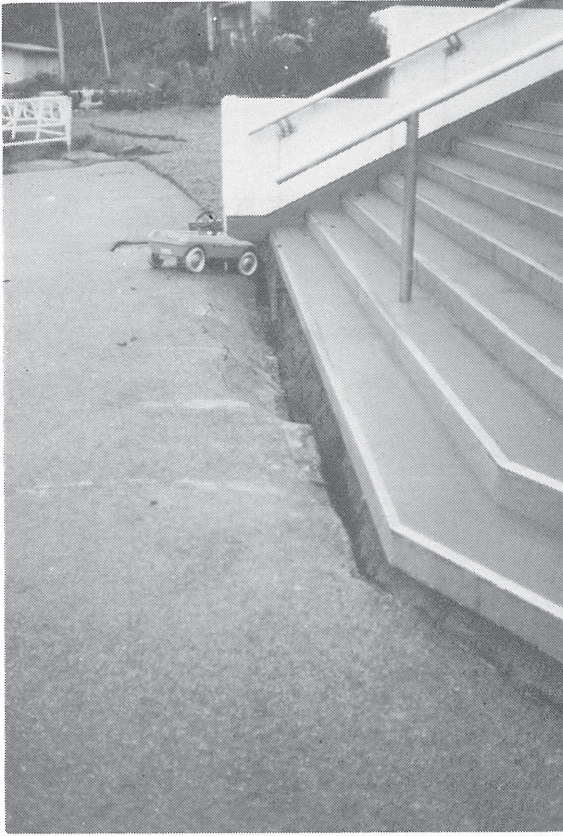
写真 6-18

階段昇り口の段差  
及び開口  
(王滝村体育館)

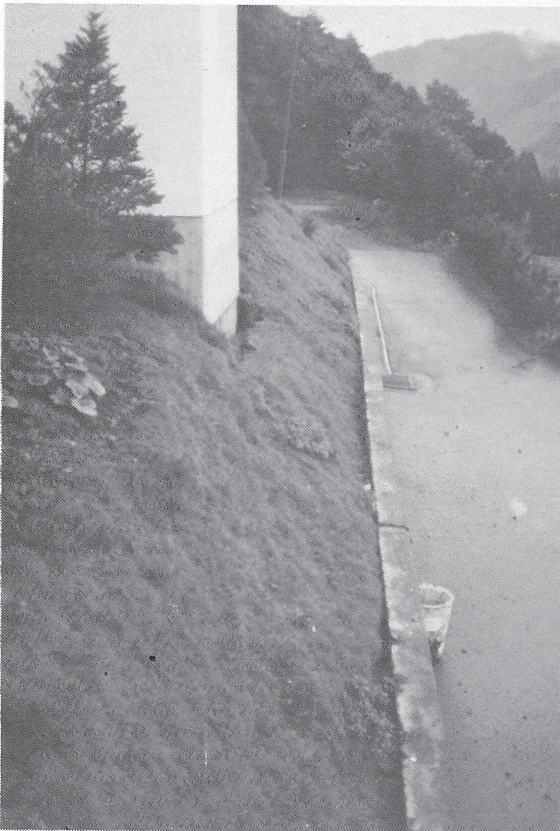
写真 6-19

体育館周辺小盛土の沈下  
(王滝村体育館)

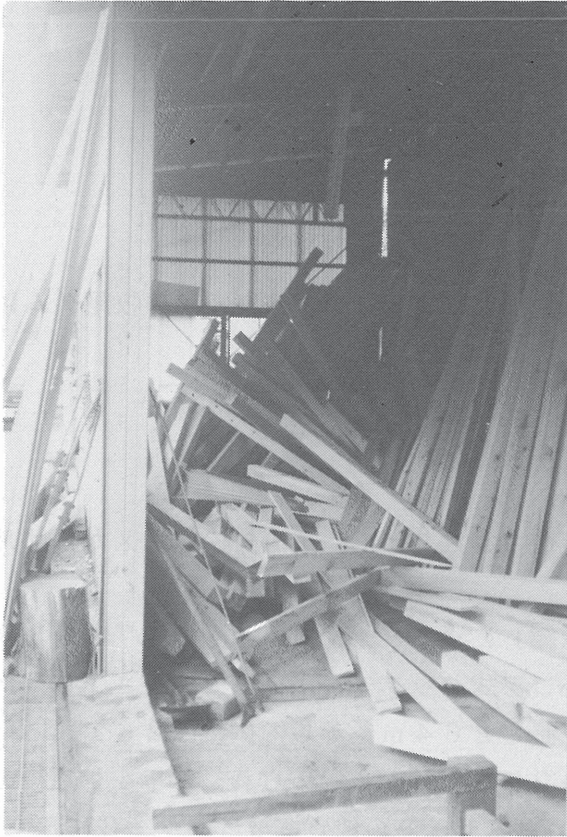
写真 6-20

木材の転倒  
(御岳湖沿いの木材倉庫)

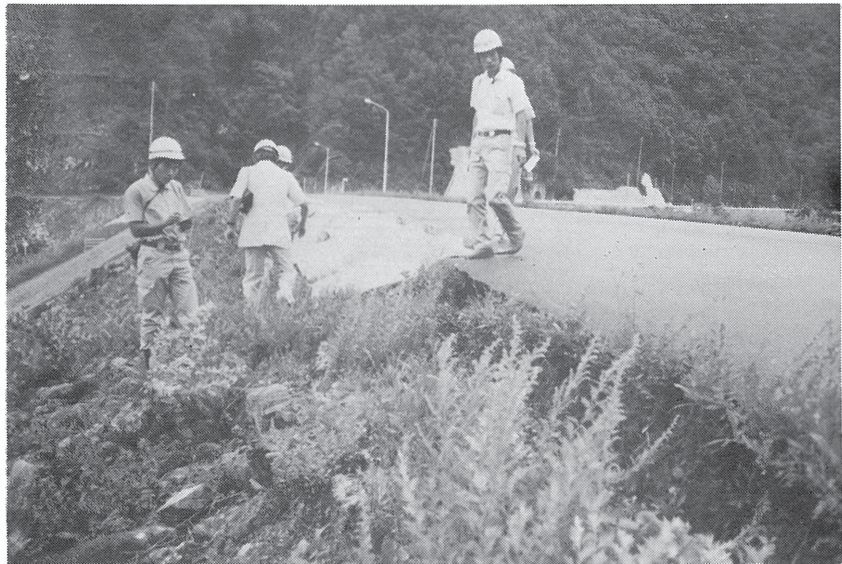
写真 7-2 堤頂部下流側の滑り落ちた状況

牧尾ダムの被災状況で幅20～50cm、高さ15～55cmの滑落が生じたとありますが、農水省の調査では幅35cm、高さ46cm（いずれも最大値）でした。ここにお詫びして訂正いたします。

写真7-1はダム頂部の全景である。被災はこのダム頂部下流側の中心部から、右岸寄りの長さ凡そ80 m間の堤体材が、幅20～50 cm、高さ15～55 cmの範囲で、斜面に沿って滑り落ちるような形で生じていた。参考までに牧尾ダムでは、多方面から検討した結果水平震度として0.15 gを採用し、種々の場合における堤体の安定を計算して、最小安全率=1.37を得ている。
