千葉県東方沖の地震による被害状況

速 報

基礎地盤コンサルタンツ株式会社

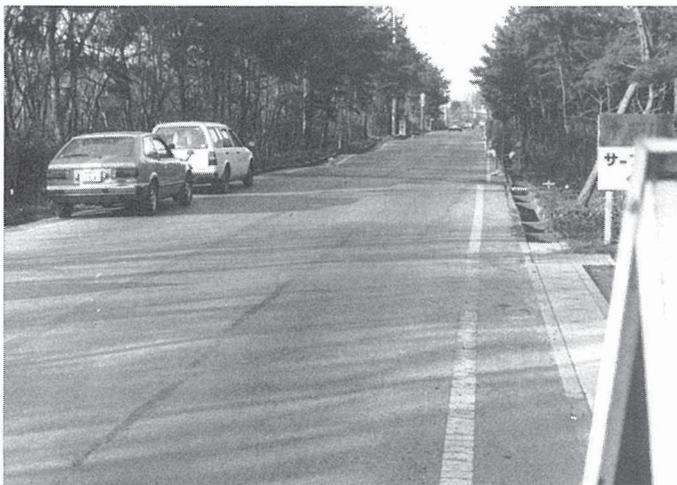
写真1-1は不同沈下のため路面が波打っている様子である。路面が波打っている区間はおよそ250mにわたっており、その高低差は目視で50cm以上はありそうであった。

写真 1 - 1
不同沈下による
道路の波打ち

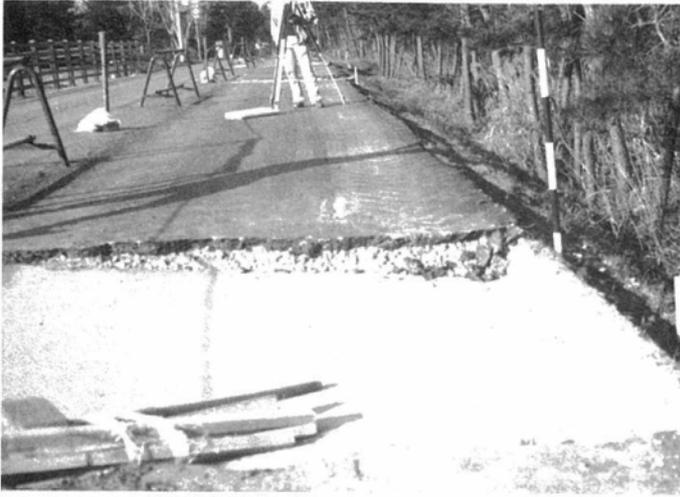
また、同写真および写真1-4にみられるように左側車線は海側に傾斜するように沈下しており、その大きさは最大15cm程度である。

写真1-4
路面傾斜の補修

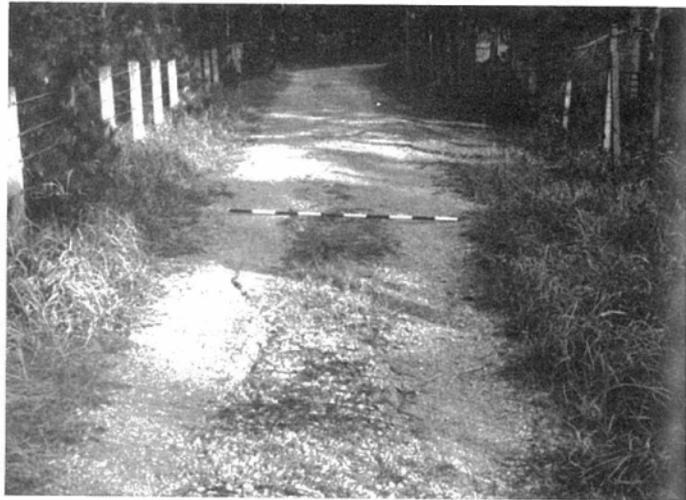
被害地点近傍には写真1-5, 写真1-6のように各所に亀裂や陥没がみられ、大規模な地盤変状があったことをうかがわせる。

写真1-5
県道付近の道路の亀裂
(幅約1cm,
県道と直交)

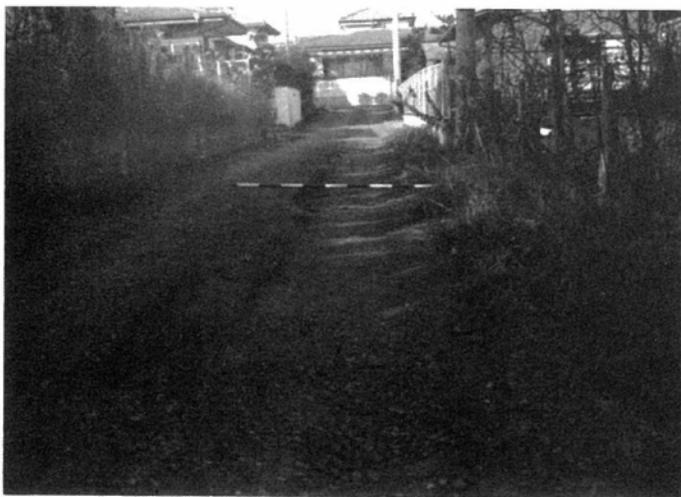
写真1-6
県道付近の道路の陥没
(約30cm沈下,
県道と平行)

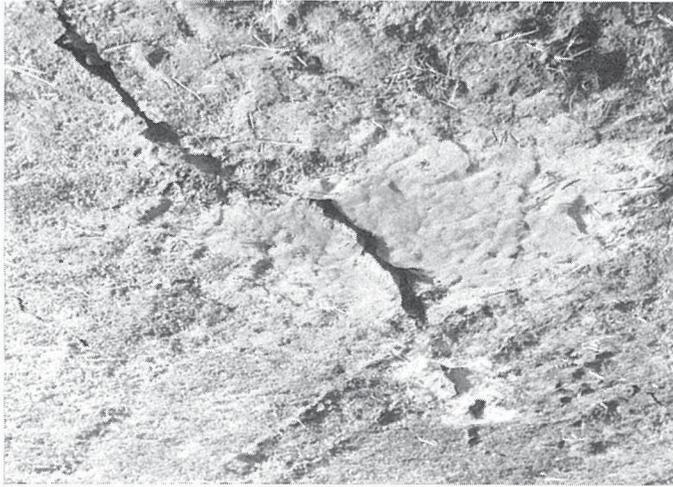
県道から西側に約200m離れた水田、畑(低い砂丘の裏にある砂丘間低地に該当すると考えられる)では各所で噴砂がみられ、亀裂や陥没が多く生じていた(写真1-7, 写真1-8, 写真1-9)。

写真1-7
付近（県道より西側へ
約200m程度離れた畑）
の亀裂と噴砂

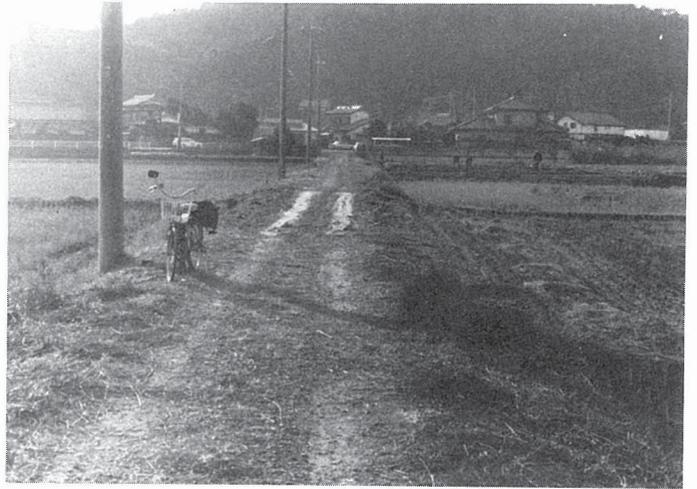
写真1-8
付近の農道の沈下
（白ぼくなっていると
ころが沈下したため
新たに土を盛った）

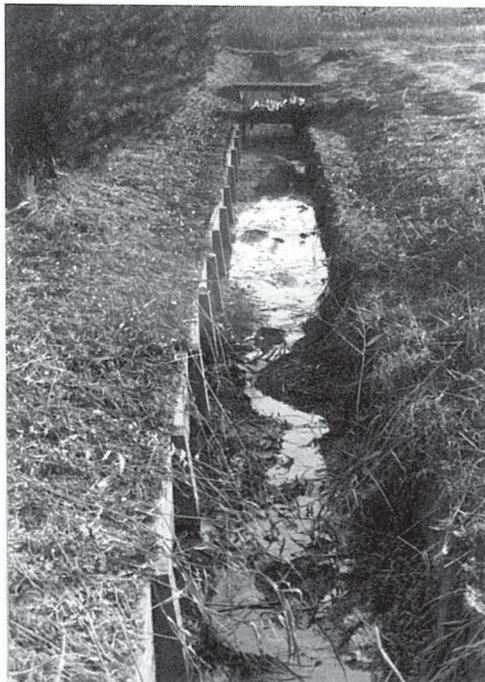
写真1-9
水路の変状
水路が両側から押され
て底の土が押し上げら
れている状況

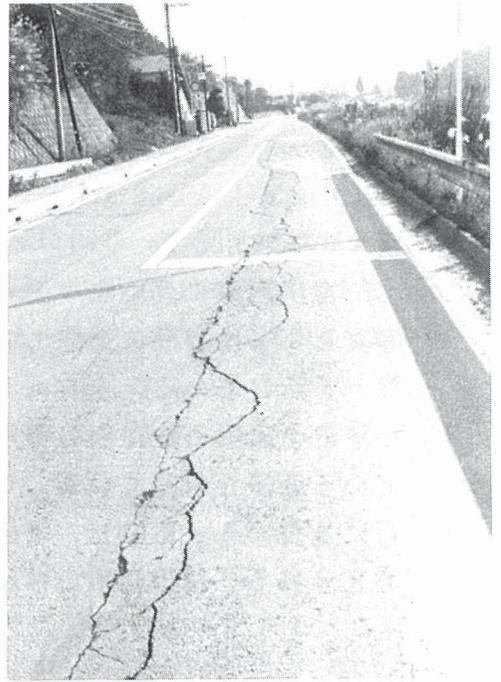
写真1-10～写真1-12は大きな被害のあった長南中学校の500m程度南の道路被害である。写真1-10は縦断方向の亀裂であり、その原因はセンターラインから右側が新しい盛土のため沈下したことによると考えられる。写真1-11は横断亀裂の例である。原因はよくわからないが、道路の向う側に水路があり、その影響によるものとも考えられる。写真1-12は同じく横断方向の亀裂であるが、この下には暗渠が道を横断しており、そのための被害と考えられる。

写真1-10
道路の縦断亀裂

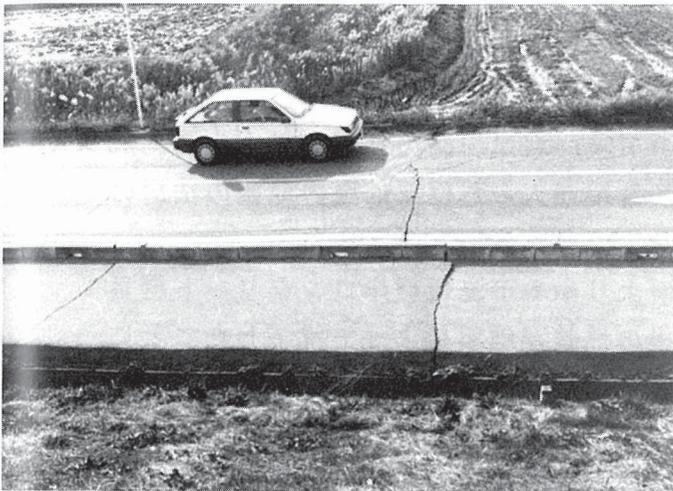
写真1-11
道路の横断亀裂

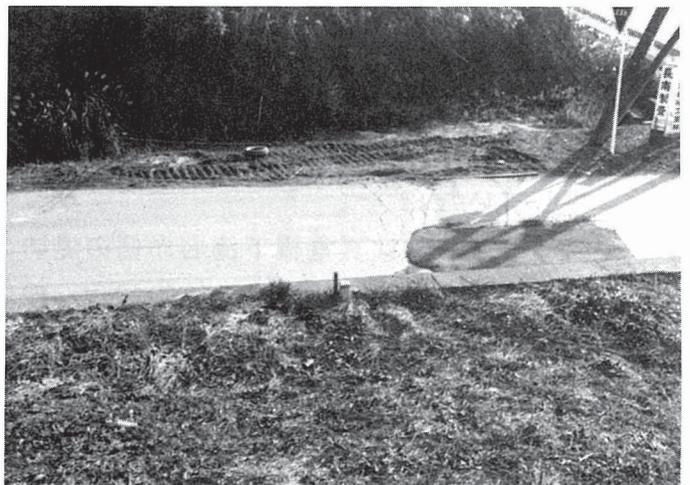
写真1-12
暗渠横断部に生じた
横断亀裂

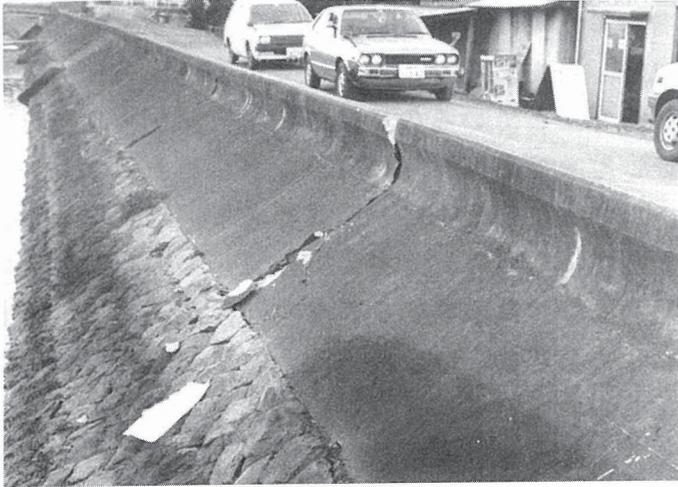
一宮川河口に近い左岸側で護岸の破損およびはらみ出しがみられた。写真2-1は護岸の上部工の継目部分のコンクリートが剥落している様子を示している。また、写真2-2は一宮川に合流する小河川に架かる日の出橋の取付部の護岸が川の方にはらみ出すとともに、沈下している様子を示している。この付近には護岸前面の河川敷にも川と平行に亀裂が入っており、地盤全体が川に向かって若干動いたと考えられる。付近に噴砂はみられなかった。

写真 2 - 1
護岸上部工の継目コン
クリートの剥落
(一宮川)

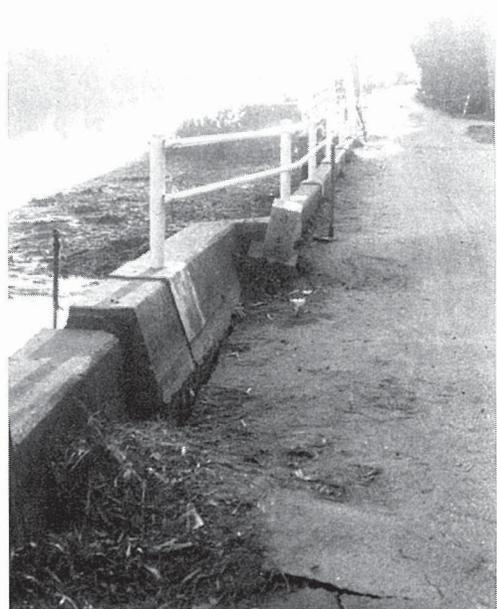
写真 2 - 2
橋の取付部分のはら
み出しと沈下 (一宮川)

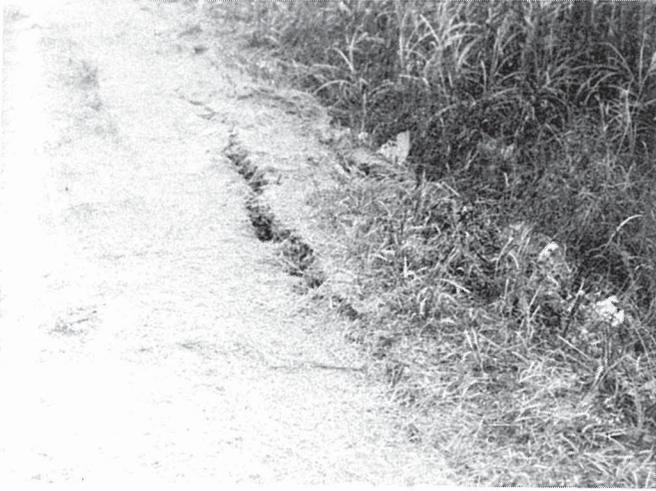
写真2-3は真中の黒潮橋の下流、右岸堤防の亀裂で軸方向に約20m位の長さで生じていた。縦断亀裂が入った位置は堤内地側の法肩の部分で、のり面のすべりに伴ってできた亀裂と考えられる。

写真 2 - 3
堤防の縦断亀裂
(真亀川)

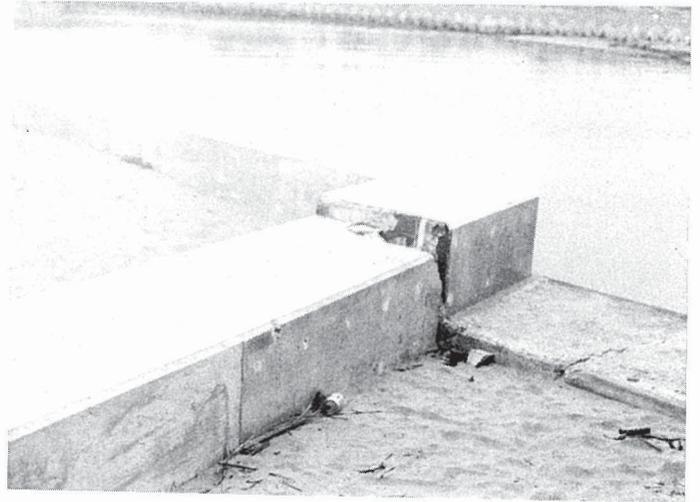
写真2-4は堤防の亀裂箇所よりやや下流の護岸コンクリート継目の破損である。これは護岸背後の地盤が地震によって沈下したことによりその上のコンクリート（排水口）も一緒に下がったため、このような段差が生じたものである。この段差の大きさは約10cmである。

写真 2 - 4
護岸背後地盤の沈下
(真亀川)

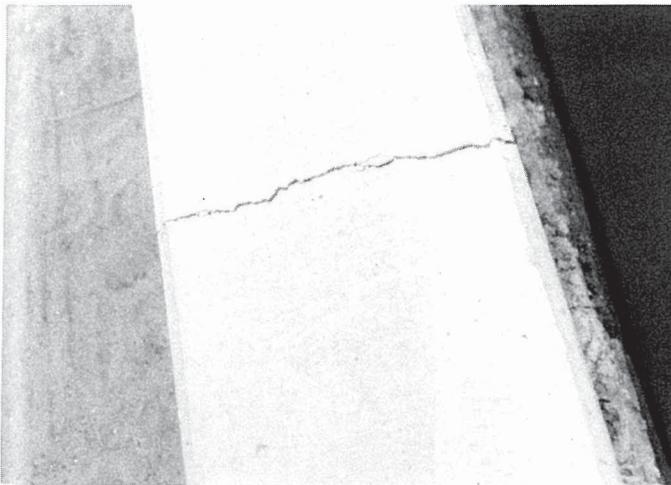
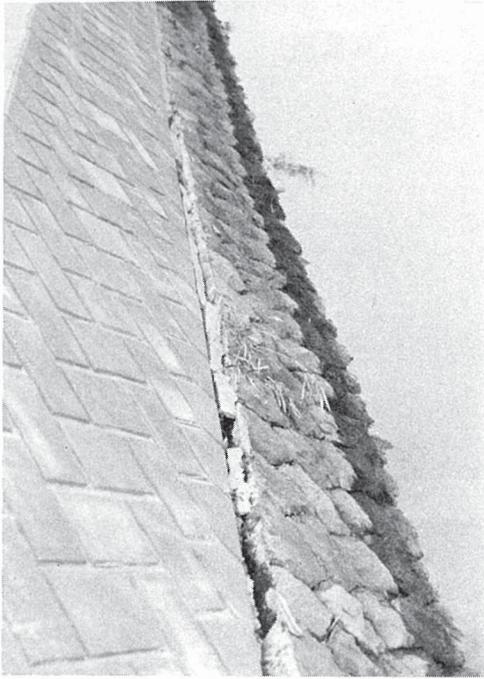
写真2-5も同じ地点の護岸のコンクリートの横断亀裂である。写真2-6は付近の護岸の石積み部分がはらみ出した状況である。写真2-7、写真2-8は橋台、水門基部のコンクリート（ストラット？）の離れの状況を示している。いずれも、護岸が河心方向に移動・沈下したための被害と考えられる。

写真 2 - 5
コンクリート護岸の
横断亀裂
(真亀川)

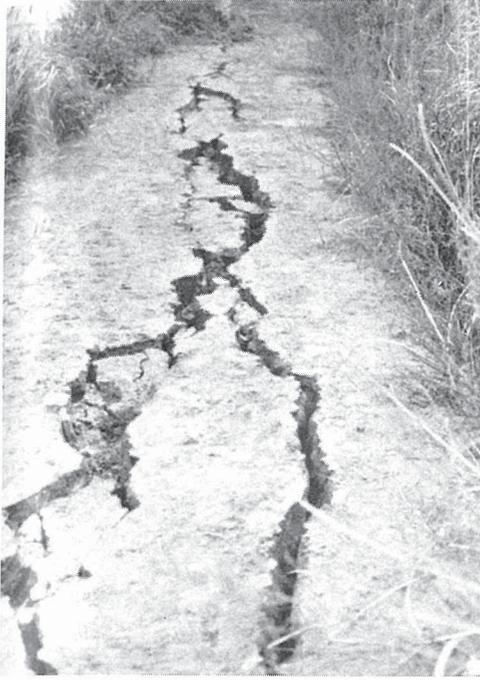
写真2-9は真亀橋下流右岸側の堤防の亀裂の状況を示している。亀裂は1本あるいは2本で幅約40cm、深さ約70cmである（ただし、1本の亀裂幅は最大で15cm位）。この縦断亀裂は県道をも横断している（写真2-10）。

写真2-9
堤防の縦断方向亀裂
(真亀川真亀橋下流
右岸)

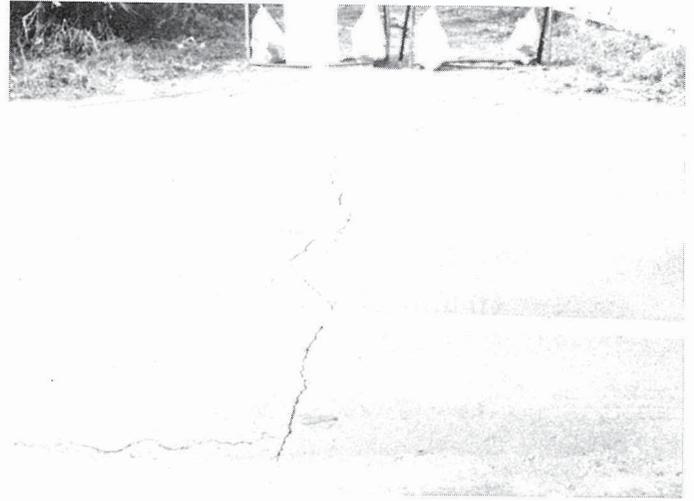
写真2-10
真亀橋右岸の横断亀裂

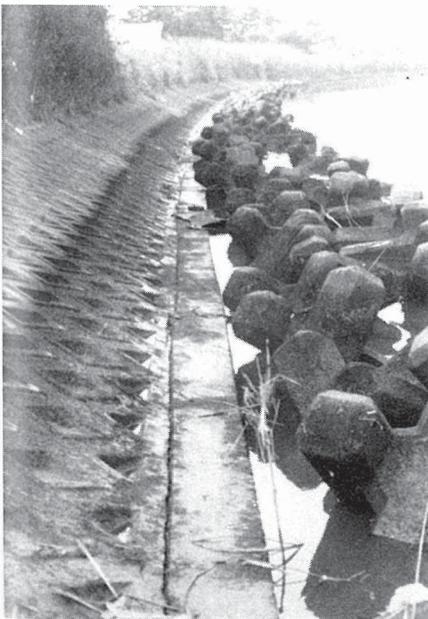
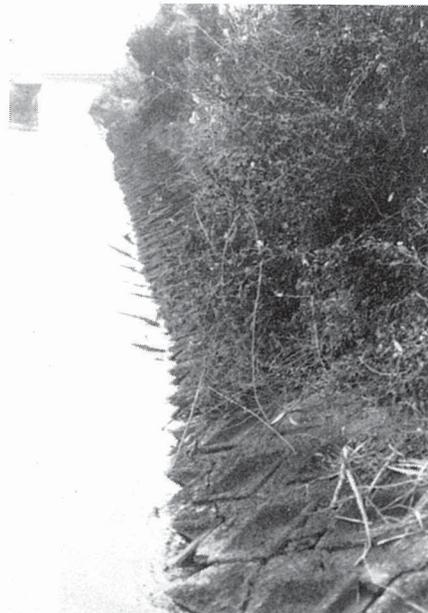
写真2-11は真亀橋右岸上流30m付近より下流側（写真2-11左）と上流側（写真2-11右）の堤防を写したものである。下流側の堤防部分では大きな縦断亀裂が生じているのに対して、上流側ではほとんど亀裂は生じていない。写真でも下流側の古い堤防（写真2-11左）はでこぼこしており、川の方に向かってはらみ出している状況がわかる。一方、新しい上流側の堤防（写真2-11右）はほとんど変状していない。このように堤防の被害は地盤のみでなく護岸の強さにも密接に関連しているように思われる。

写真2-11左
亀裂が微少か全く生じていない新しい護岸
写真2-11右
亀裂が大規模に生じている古い護岸

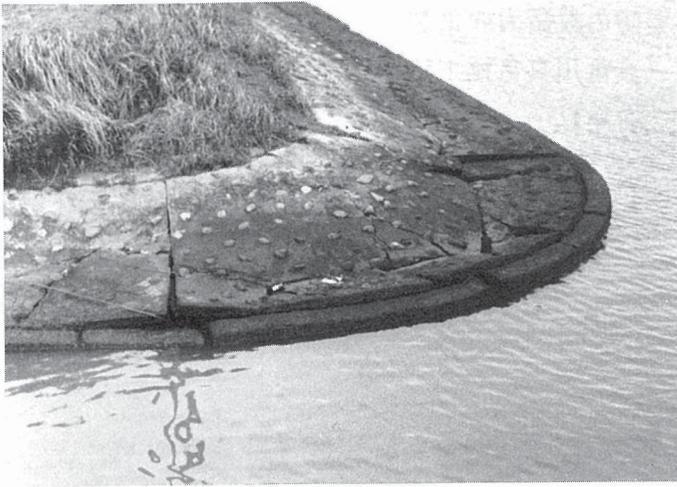
写真2-12は河口付近の水路の合流部での護岸の被害である。このすぐ下流にある九十九里橋の約10mと80m下流の右岸側で護岸が崩壊していた（写真2-13，写真2-14）。崩壊した護岸の裏込めは全くなく空洞になっていた。おそらく洗掘により裏込めがなくなりコンクリートだけでもっていたところに地震動を受けたため簡単に崩壊してしまったと考えられる。

写真2-12
水路合流部の護岸の
変状（作田川）

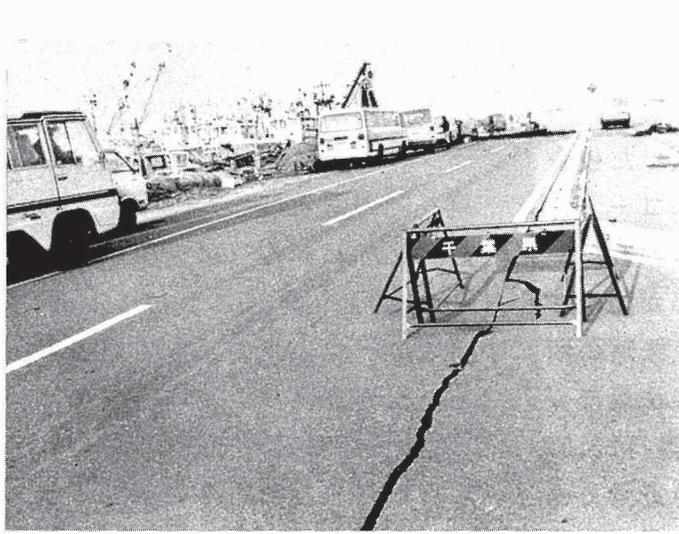
写真2-15、写真2-16は作田川河口にある片貝漁港の岸壁背後地盤（エプロン）の被害である。写真2-15では道路に岸壁と平行に亀裂が入っていることがわかる。岸壁がやや海側にはらみ出したための被害とも考えられる。写真2-16は岸壁の継目で被害が起こっている様子であるが、地中に何か埋設されているための被害とも考えられる。

写真2-15
岸壁背後の道路の亀裂
(作田川河口片貝漁港)

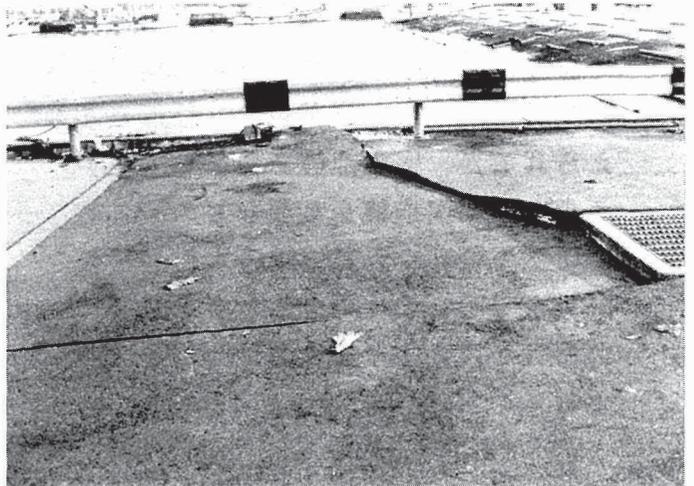
写真2-16
エプロンの変状
(作田川河口片貝漁港)

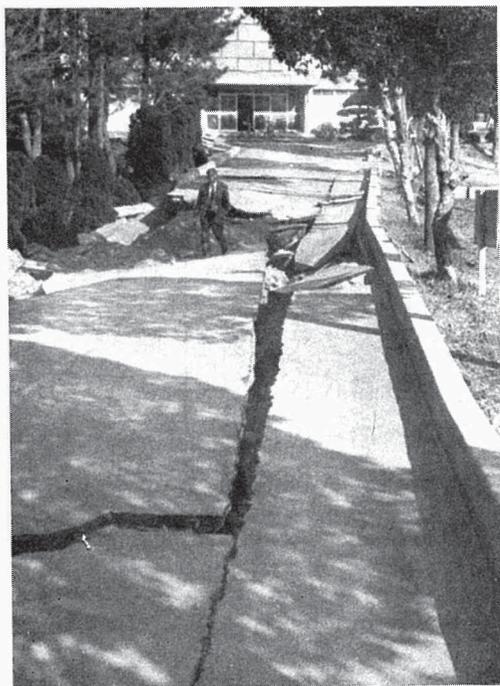
写真3-2は校内の幅6mの道路（盛土と思われる）の崩壊状況を示している。道路の一部が陥没する（最大で1.5m位）とともに1m程斜面方向に移動した。概略の断面は同じページの下に示しているが、道路斜面の崩壊によって法尻部が隆起した（写真3-3）。隆起の高さは1m、長さ9.5m、奥行22.5m（いずれも概略値）である。

写真3-2
校内道路の崩壊

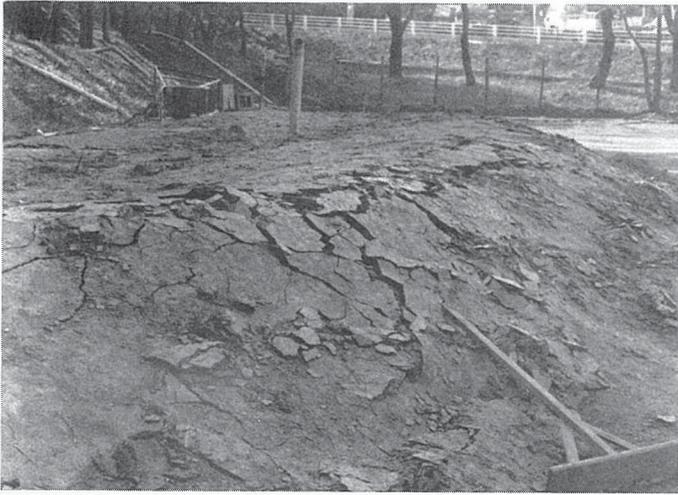
写真3-4は隆起部の近景である。写真にみられるようにドーム状に隆起しており、頂上は平坦であった。斜面のすべりにより末端部で盛り上がったものと考えられる。隆起部分のそばには写真3-5に示すように大きな亀裂が続いており、その亀裂は長南中学校横の県道にまで延びているのが確認されている（写真3-9）。

写真 3 - 4
法尻部隆起の近景

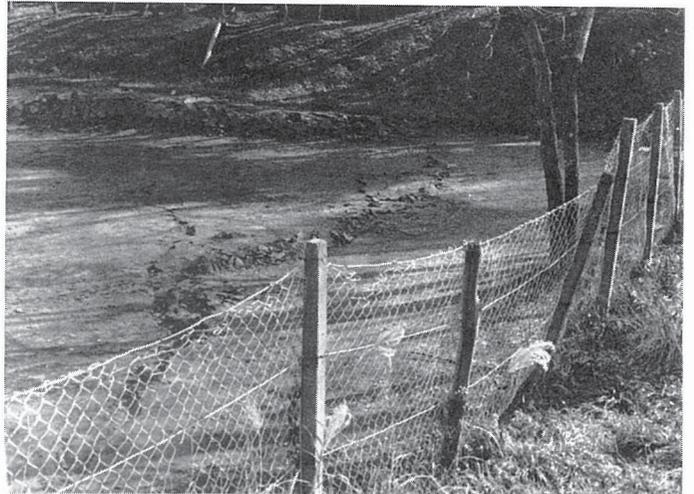
写真 3 - 5
隆起部のそばに生じた
亀裂

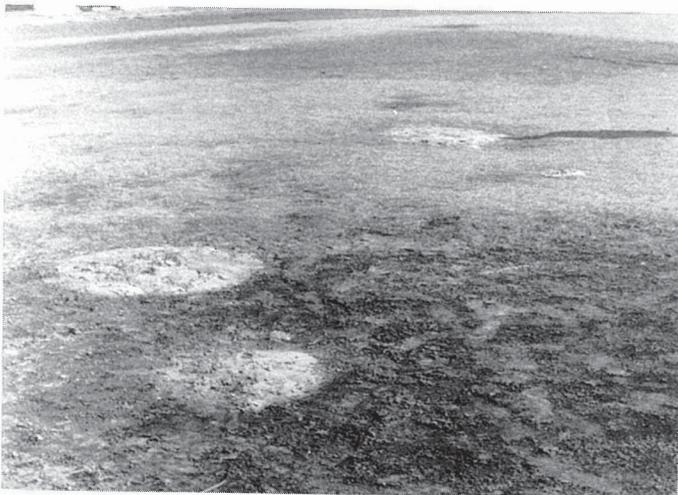
写真3-6はグラウンドにあった噴砂であり、それとともにグラウンド内に小さな亀裂も散見された（写真3-7）。下段のテニスコートにも噴砂があり、道路崩壊が液状化によって引き起こされたと考えてよいと思われる。

写真 3 - 6
グランドの噴砂

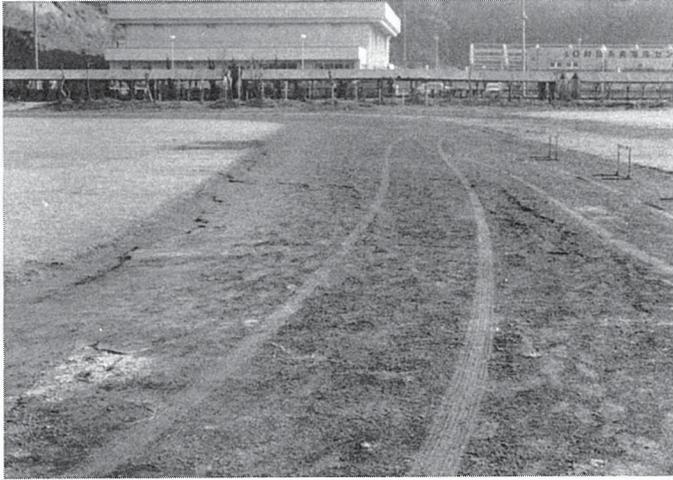
写真3-7
グラウンドの亀裂

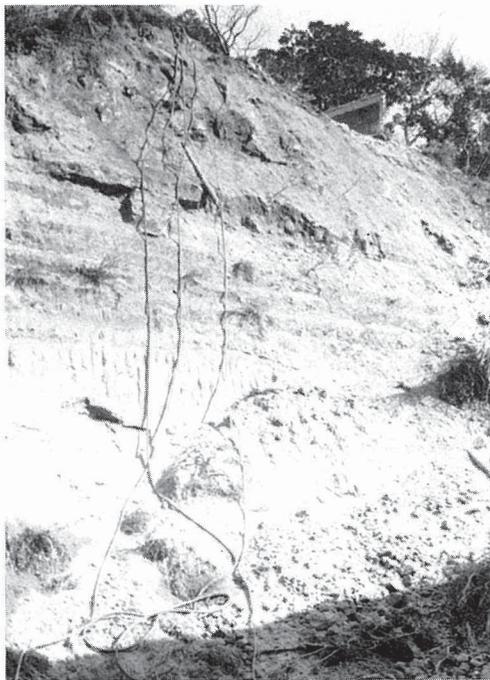
写真3-8は校舎背後の崖崩れの状況を示している。崩壊は小規模であったようであるが、同時に落石もあったとのことである。

写真3-8
校舎背後の切土の崩れ

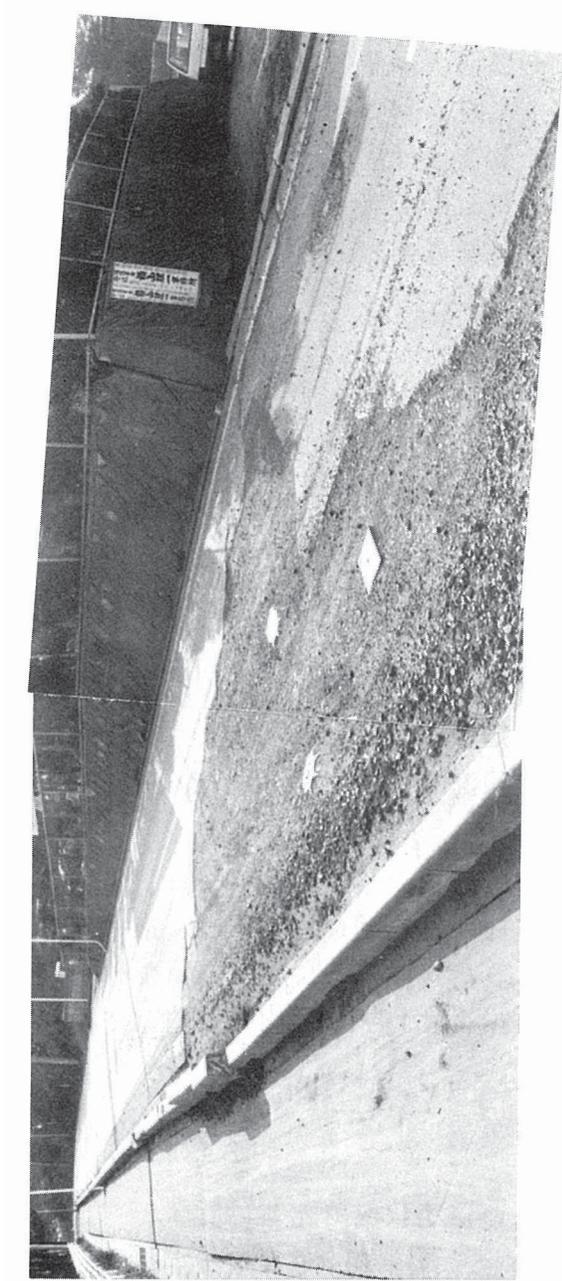
写真3-9 長南中学校横の道路の被害

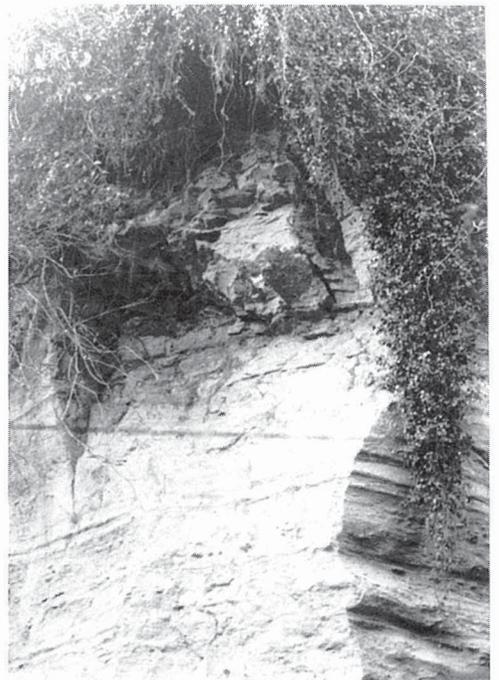
写真4-3に東金市台方の崖崩れの状況を示す。被害の形態は他の崖崩れとやや異なっており、切土された上総層群の泥質砂岩がブロック状に崩壊したものである。切土に隣接して民家(1戸)があったため避難命令が出された。

写真4-3
東金市台方の崖崩れ

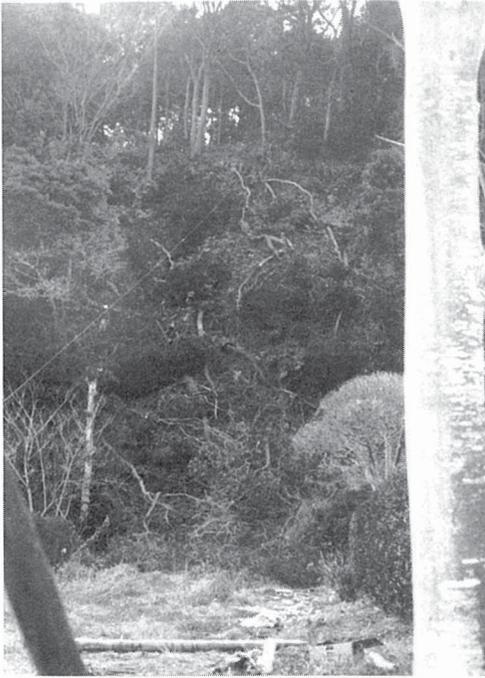
地震により斜面に亀裂が発生し、2日後の12月19日午後10時頃崩れた。このため11世帯に避難命令が出された。写真4-4は被災地区の斜面の木を伐採している状況である。

写真4-4
成東町津辺の崖崩れ
頂部に亀裂が入り危険な
ため伐採しているところ

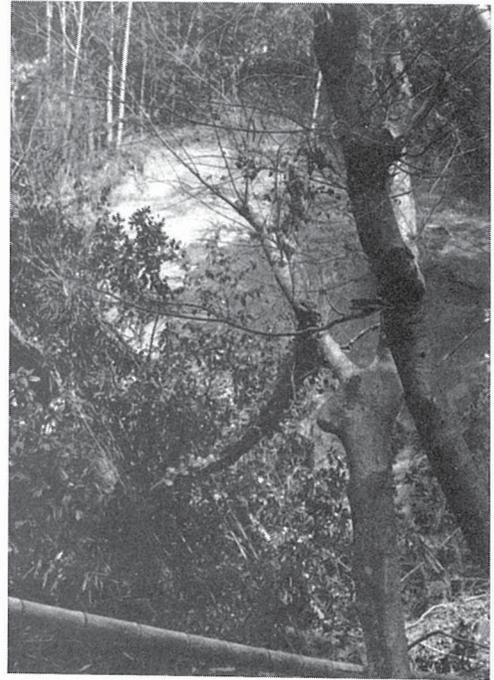
写真4-5は民家の裏山が幅約20mにわたって崩壊した状況である。土砂は民家には達しなかったが、斜面に生えていた竹が家の戸を突き破って侵入した。また、崖のすぐそばの小屋が崩れてきた木のために倒壊した(写真4-6)。

写真4-5
成東町真行寺の崖崩れ

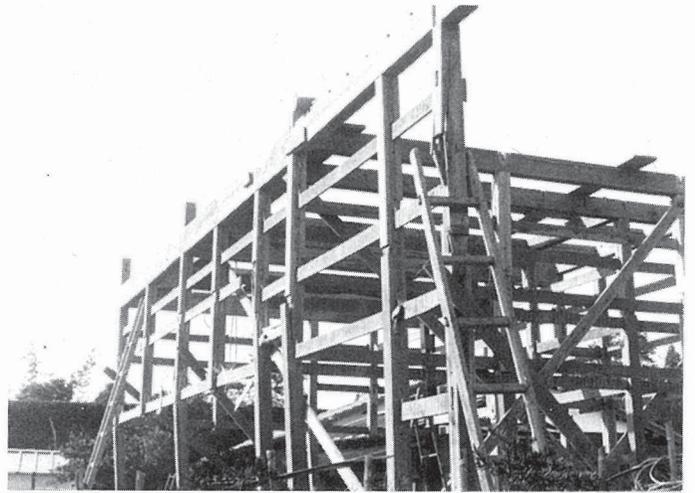
写真5-2は県内で10棟あった全壊家屋のうちの1棟である。調査時点ではすでに取り壊されていて骨組みしか残っていなかったが、写真でわかるように柱が折れていた。付近には特に地盤の変状はみられず、また噴砂の痕跡もなかったことから振動による被害ではないかと思われる。写真5-3も同地点近傍の納屋が傾斜している様子である。

写真5-2
解体された全壊家屋
柱が折れている
(長南町報恩寺)

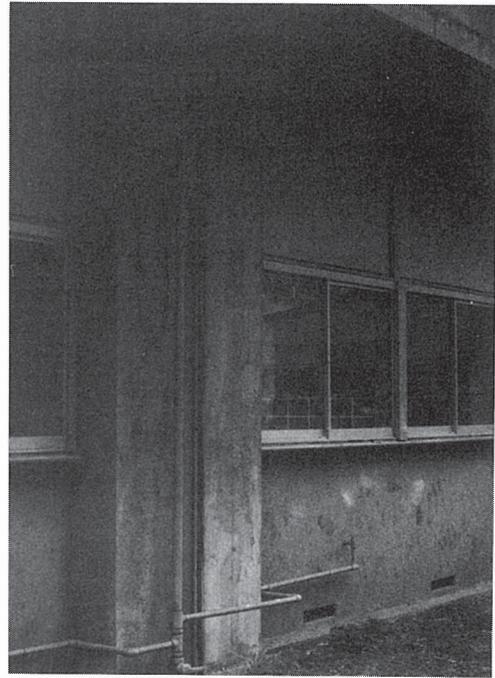
写真5-4～写真5-9は§4.3で説明した長南中学校の校舎および付属施設の被害である。写真5-4は体育館の戸が座屈して締まらなくなった状況である。写真5-5は校舎建物の柱の被覆モルタルが剥落した様子を示している。また、写真5-6は校舎の接合部での柱の被害であり、この接合部にかなり大きな力が作用したことを示している。写真5-7は渡り廊下のタイルの被害と地盤の沈下を示している。また、写真5-8は中庭の化粧ブロックの不同沈下の様子である。柱は沈下していないのでブロックも沈下していないが、それから離れると地盤とともに沈下している状況がわかる。

写真5-5
柱のモルタルの剥落
(長南中学校)

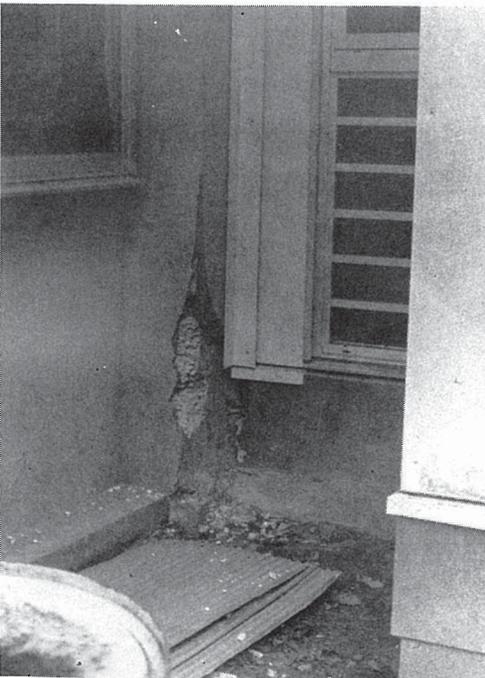
写真5-6
校舎接合部の柱のコンク
リート剥落 (長南中学校)

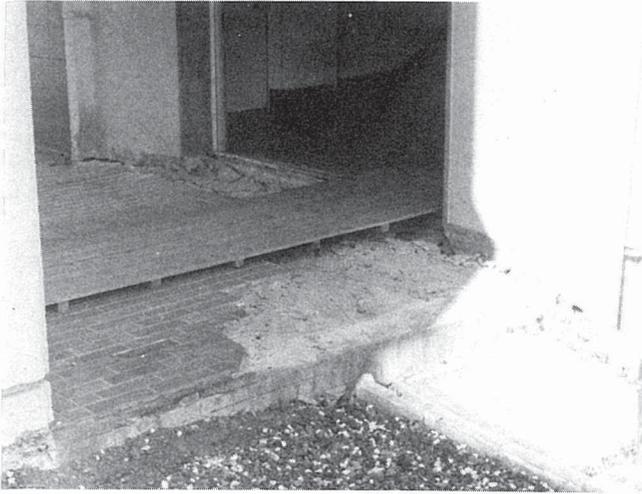
写真5-7
地盤の沈下とタイルの
被害（長南中学校）

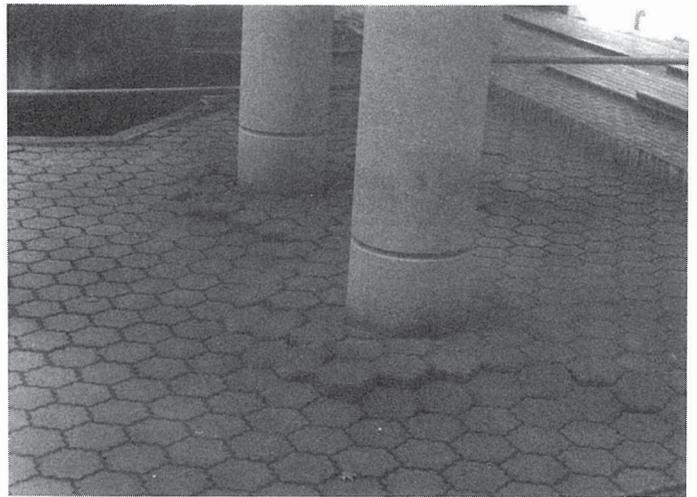
写真5-9は隆起したテニスコートの横にあるプールである。周囲の床が沈下しており、またブロック塀も同様に若干沈下している以外にはプールの浮き上がりなどの被害はみられなかった。

写真5-9
プール周囲の床の沈下
（長南中学校）

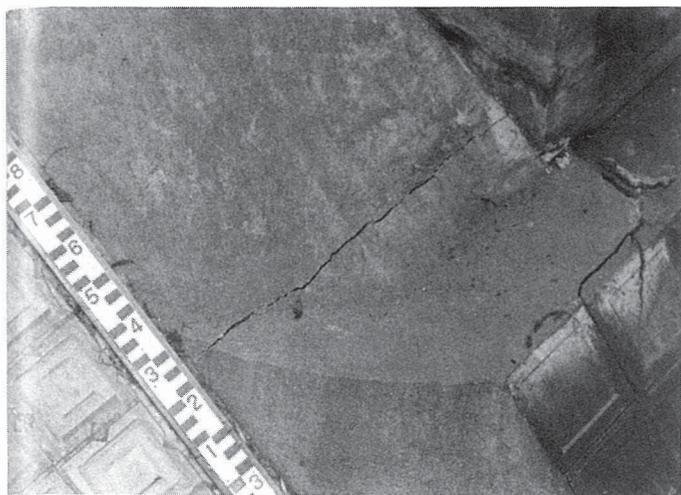
大網から九十九里海岸へ向かう道路が南白亀川を横断する箇所にある橋で、写真6-1に示すように右岸橋台に亀裂が入る被害を受けた。同時に橋の取付け道路の沈下で縁石に4cm程度の段差が生じた(写真6-2)。

写真6-1
下傍止橋の右岸橋台の
亀裂（南白亀川）

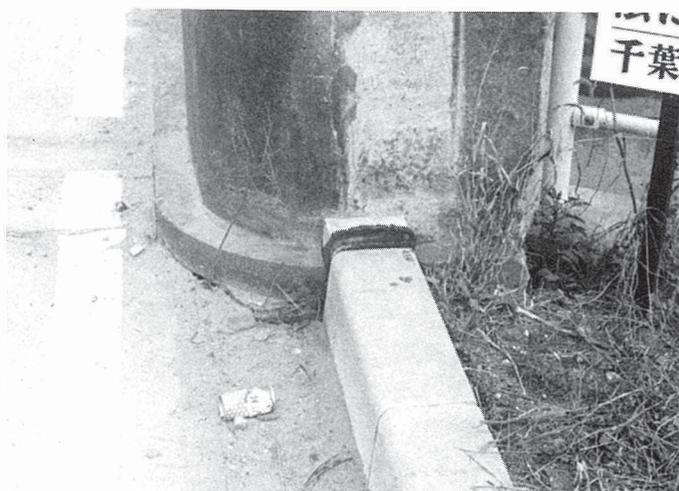
写真6-3は真亀川にかかる黒潮橋の主桁の亀裂の状況である。この付近の堤防は大きな亀裂が入ったり、前面にはらみ出したりといった大きな被害を受けたが、橋梁はこの程度の軽微なものであった。

写真6-3
黒潮橋主桁の亀裂
（真亀川）

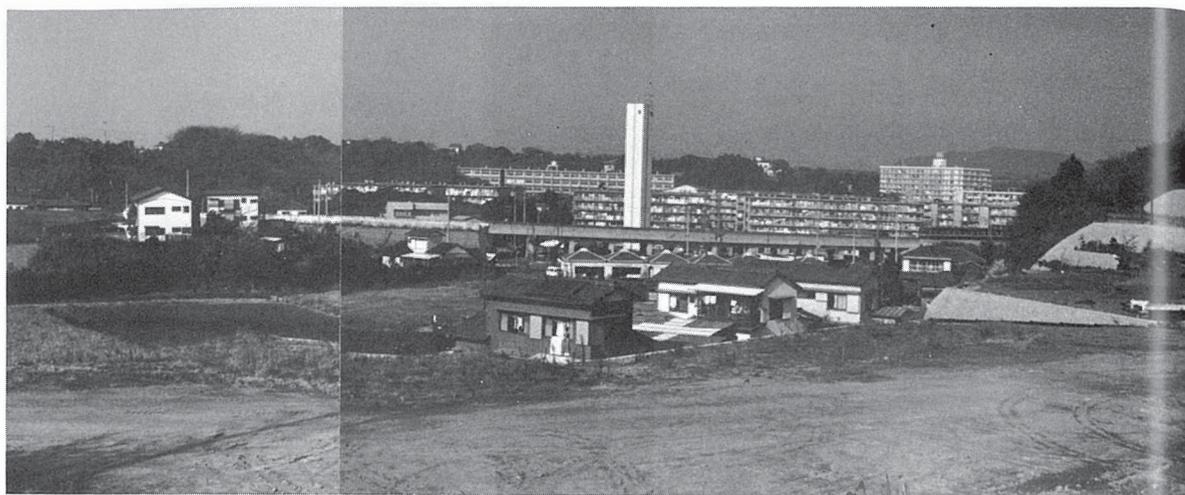
被害のあった高架橋は、京浜急行線三浦海岸駅より300m程三崎口よりの地点にある。この地点は写真6-4にみられるように高架橋は丘陵の谷間を横断する恰好になっており、その両側は切盛によって地盤が造成されている。写真にあるアパート群は京浜急行線の北側にある県営上宮田団地である。

写真6-4 被災現場の全景
(京浜急行線高架橋)

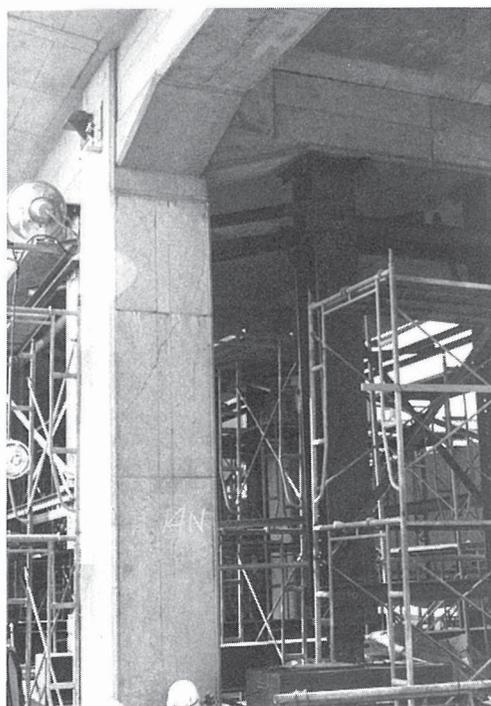
観察された被害は橋桁の水平移動(約5cm)と橋脚の亀裂である(写真6-5, 写真6-6)。また、橋脚部の舗装の陥没・沈下もみられた(写真6-7)。

写真6-5
高架橋脚の
せん断亀裂 (京浜急行線)

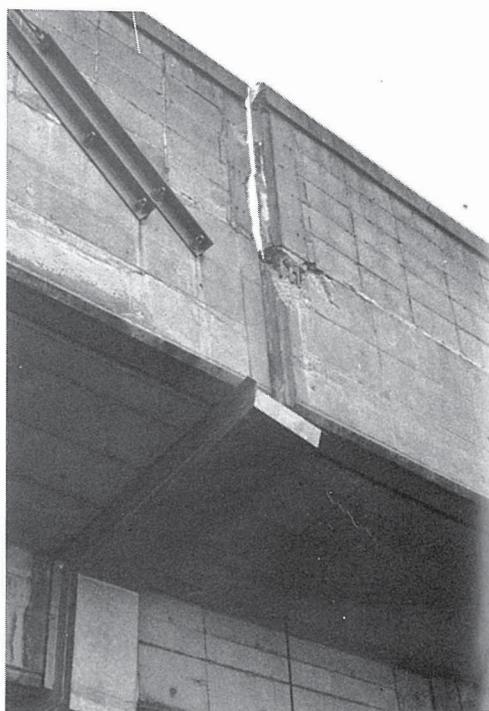
写真6-6
高架橋の水平移動
(京浜急行線上り線側)

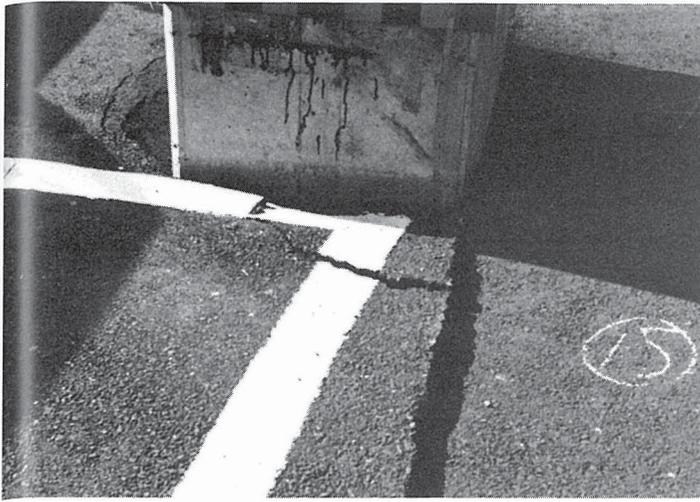
写真6-7
高架橋下部の地盤変状
(京浜急行線)

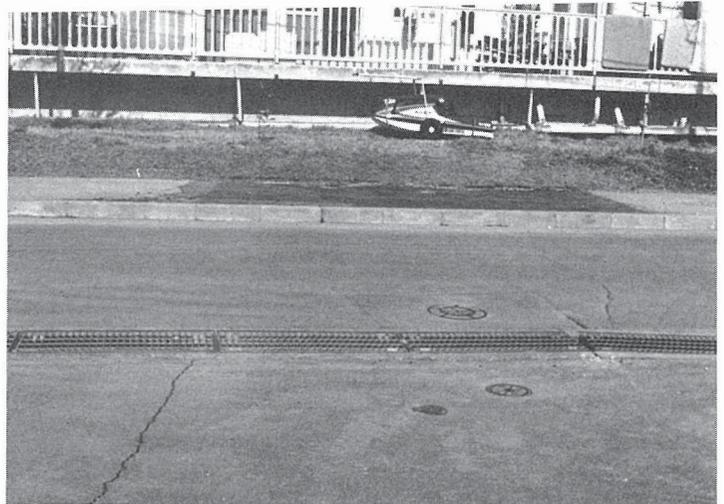
隣接の上宮田団地でも地盤の沈下や道路の亀裂などがみられた(写真6-8, 写真6-9)。

写真6-8
団地道路の亀裂
(高架橋北側の県営
上宮田団地)

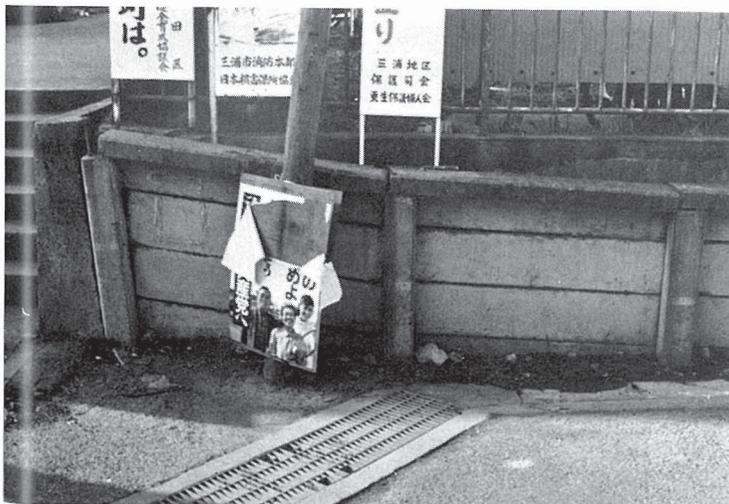
写真6-9
擁壁の変形
(上宮田団地)

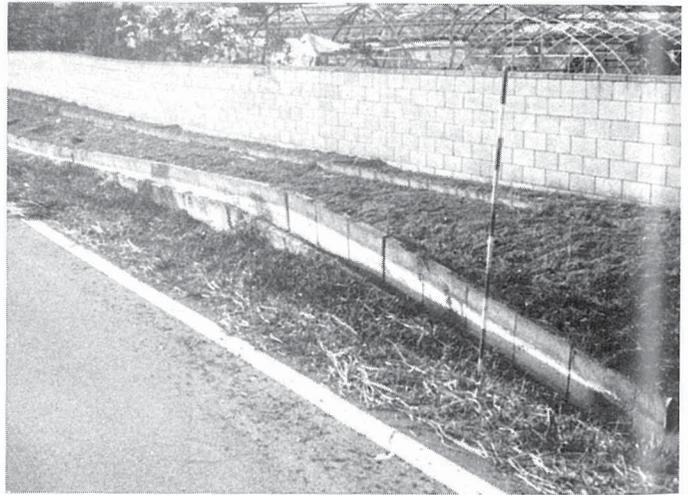
水路とか側溝は地盤の変状に弱く被害が出やすい。写真7-4～写真7-5は道路が波打った東浪見の付近で発見されたU字溝の変状である。U字溝が持ち上がって水がせき止められている様子を示している。側溝のそばに噴砂がある(写真7-6)ことから液状化により大規模な地盤変動が生じ、側溝が両側から押されて浮き上がったと考えられる。道路には横断亀裂が入っていた。

写真7-6
側溝脇の噴砂

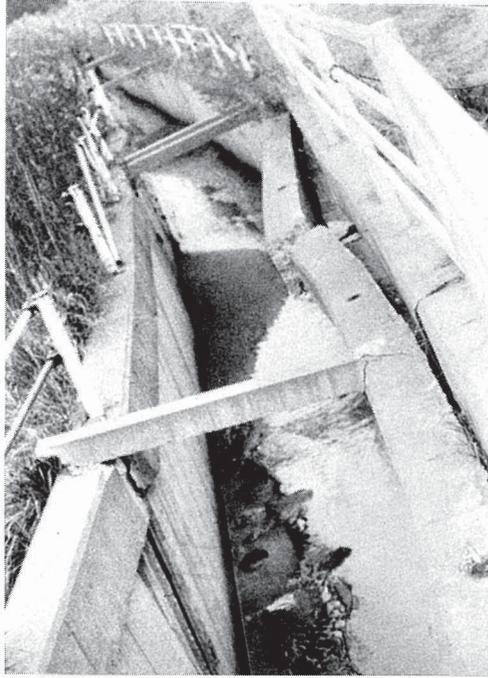
写真7-7は黒潮橋取付け道路そばの水路の被害の様子である。この被害は水路が軸直角方向に大きな力を受けたことを示している。取付け盛土が地震で沈下し、地盤が横方向にはらみ出したせいではないかと考えられる。水路の一部が壊れたためにそばの歩道が陥没し、亀裂が入った(写真7-8)。

写真7-7
水路の側壁の破壊
(黒潮橋取付け部)

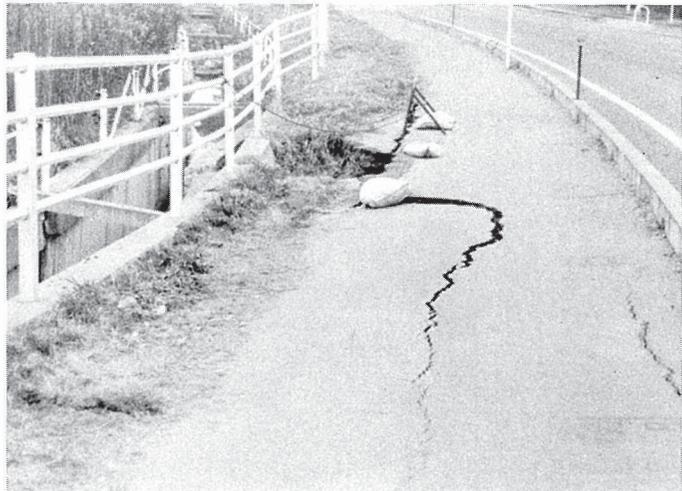
写真7-8
水路変形箇所
の歩道の亀裂・陥没
(黒潮橋取付け部)

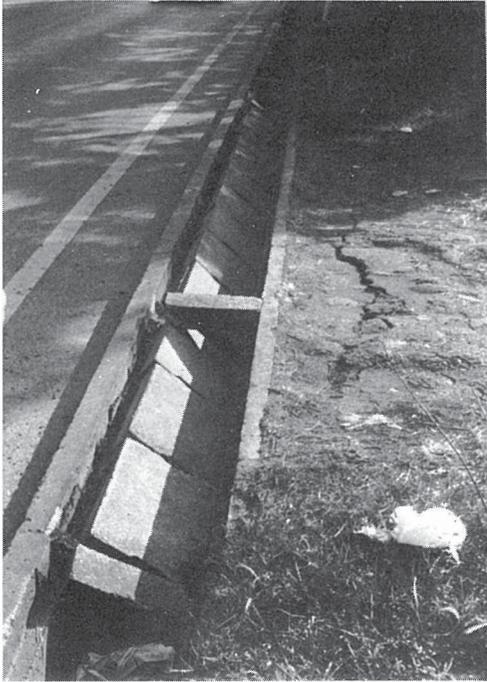
写真7-9は一宮町東浪見で道路が大きく波打った箇所の側溝の様子である。側溝が開いたためにフタがすべて落ちている。

写真7-9
側溝の開きによるフタの
落下（一宮町東浪見の県道）

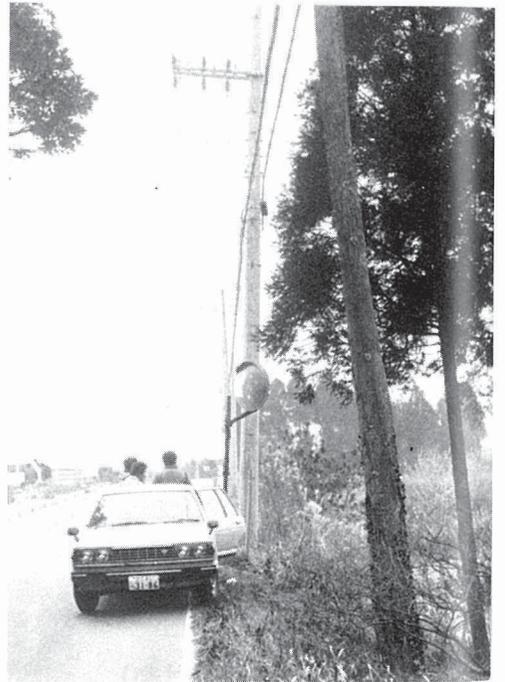
写真7-10
電柱の傾斜
（下傍止橋）

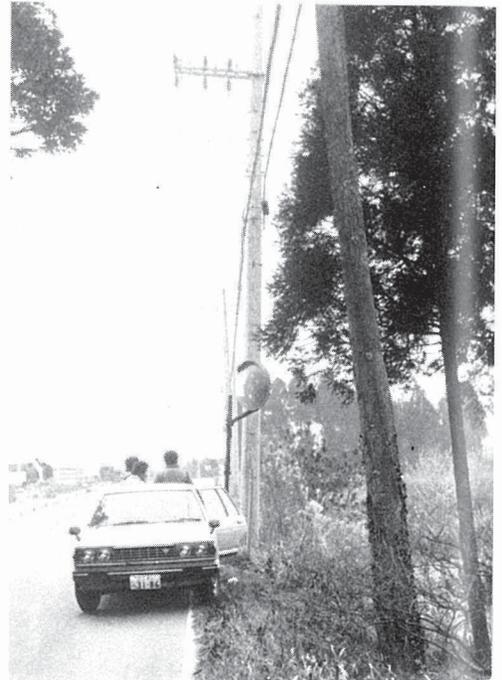
写真7-10
電柱の傾斜
（下傍止橋）

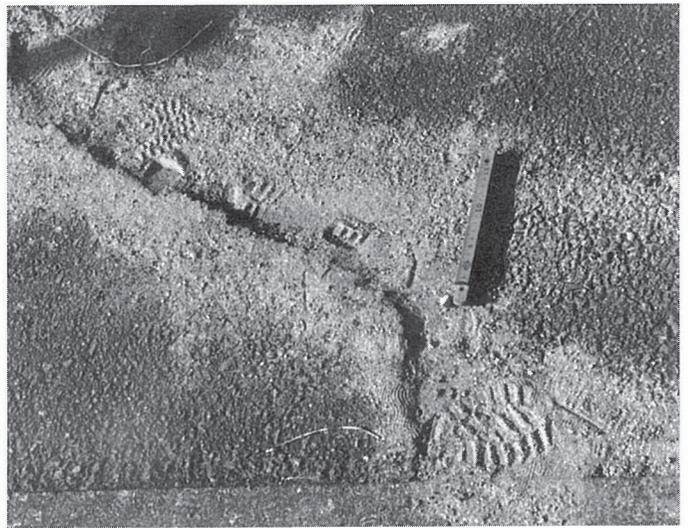
九十九里平野には海岸線に平行した数列の長い砂丘列が分布している。今回の地震ではこのうち、海岸より少し内陸へはいった地域で液状化が発生している。写真8-1および写真8-6に噴砂の状況を示すが、田圃の中や河川敷の所々に噴砂が発生していた。また、これらの地点の噴砂の粒径分布曲線を図5-3のb)、h)に示すが、平均粒径0.2mm前後で細粒分はほとんどなく、砂丘性の砂らしく“きれいな砂”が液状化していた。

写真8-6
一宮町東浪見の噴砂
