ロマ プリータ (LOMA PRIETA) 地震

調査報告書

基礎地盤コンサルタンツ株式会社

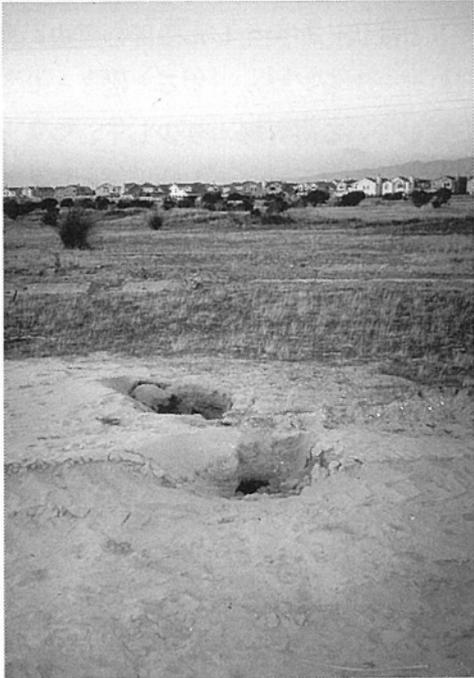
写真3-1

アラメダ地区での噴砂の例

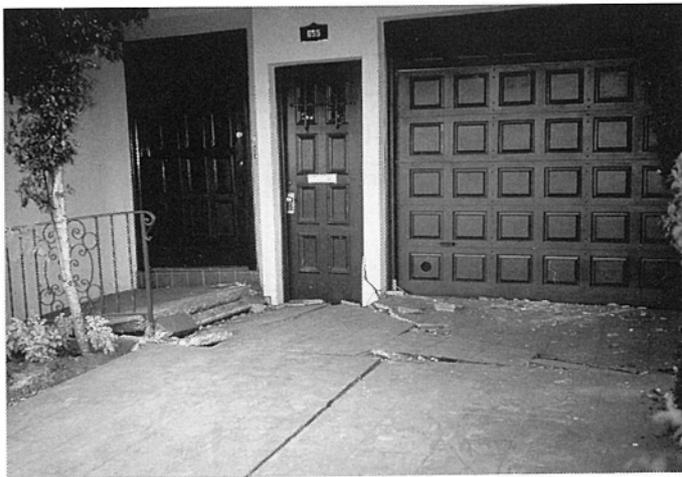
写真3-2

図3-1に番号を示した各地点における構造物の被害状況を示すと表3-1となる。サンフランシスコのマリーナ地区やサウスオブマーケット地区などでは、写真3-1、3-2に示すように家屋が液状化により沈下したり破損した。オークランドやアラメダの空港では滑走路に被害が生じた。また、サンタクルーズやモスランディングでは、堤防や道路、建物が液状化により被害を受けた。このように液状化による被害がいくつか発生したが、例えば新潟地震や日本海中部地震に比較すると、その被害の程度は大きくはなかった。これは、地震の規模が小さくて液状化した地区に限られていたことや、その地区にあまり多くの構造物がなかったこと、永久変位などの激しい地盤変状が生じなかったことなどの理由によるものであろう。

マリーナ地区での液状化に
起因した建物の沈下

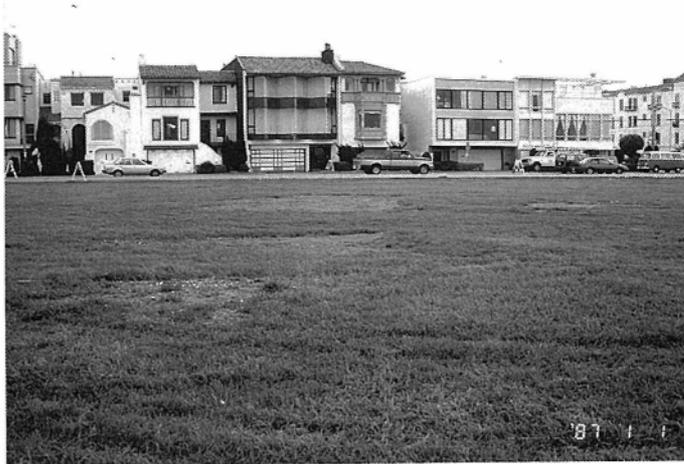
写真4-3

マリーナ地区の建物は写真4-1に示すようにほとんど3~4階建ての木造住宅とアパートである。この地区の建物被害の特徴の一つは被害を受けた建物が角地に集中していることである(写真4-2)。この地区の建物どうしの間隔は全くないか、開いていても僅かである(写真4-3)。このためブロックの中の建物は隣接する建物に拘束されて被害が少なかったと考えられている。一方、角地の建物の多くは1階がガレージのアパートになっており、1階部分の構造が耐震上脆弱であった上に隣接建物の拘束効果もなかったため、1階部分に大きな永久せん断ひずみが生じたり、倒壊したりした(写真4-4)。

密接して建っている家屋

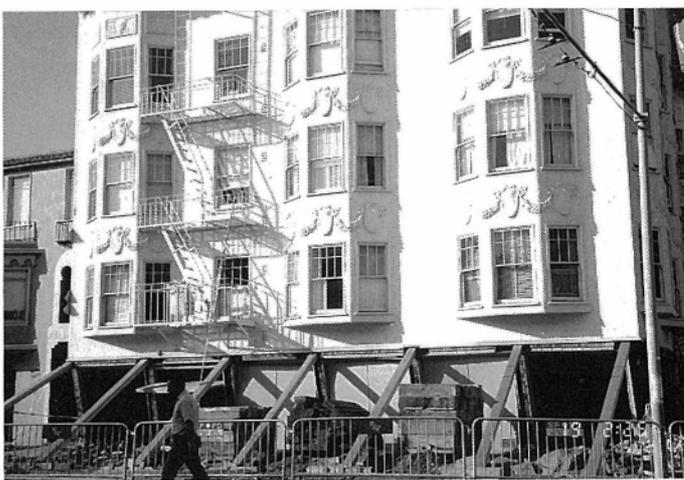
写真4-4

筆者らが現地を観察し、資料を検討した結果ではマリーナ地区の建物の被害は埋立地盤上の直接基礎の建物が大きな地震動を受け、脆弱な1階部分が破壊または大きな永久せん断変形を起こしたことによると考えられる。

大きくせん断変形した建物

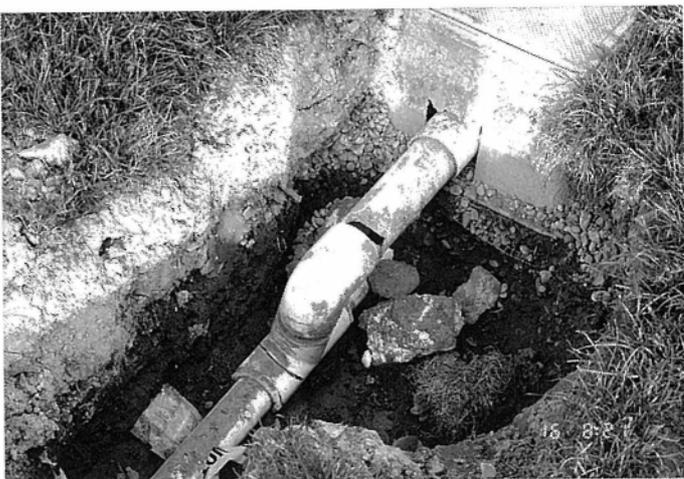
写真4-5

液状化の影響は建物の沈下、道路の沈下・亀裂、埋設管の破損などに現れている(写真4-5、写真4-6)。地盤の沈下量は10cm程度、建物の地盤に対する相対沈下量も10~15cm程度ということである。建物の不同沈下による傾斜も見られた(写真4-7)。建物の基礎は直接基礎で、基礎には鉄筋が入っていないということであった。

埋設管や道路の被害および建物の沈下などの地盤変状に伴う被害は埋立地盤の液状化によって地盤が破壊したことが原因とみてよいだろう。過去の地震でも地盤が液状化すると地中構造物や道路の被害が多くなることはよく知られている。

塩ビパイプの破損

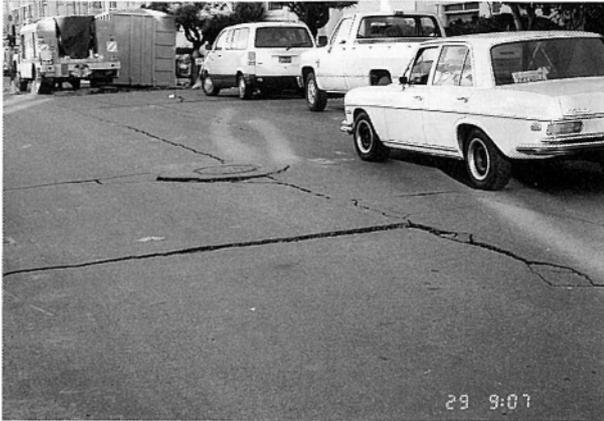
写真4-6

道路の亀裂

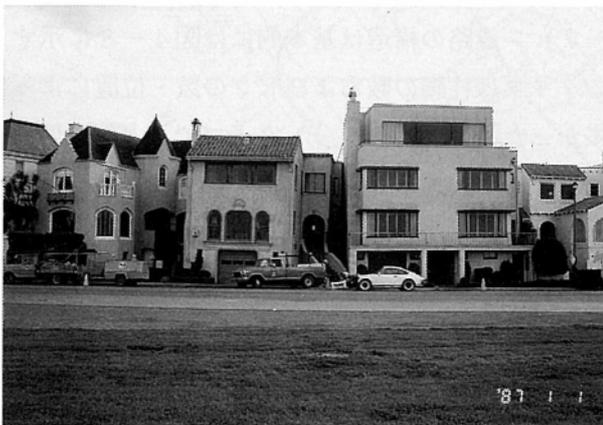
写真4-7

不同沈下による建物の傾斜

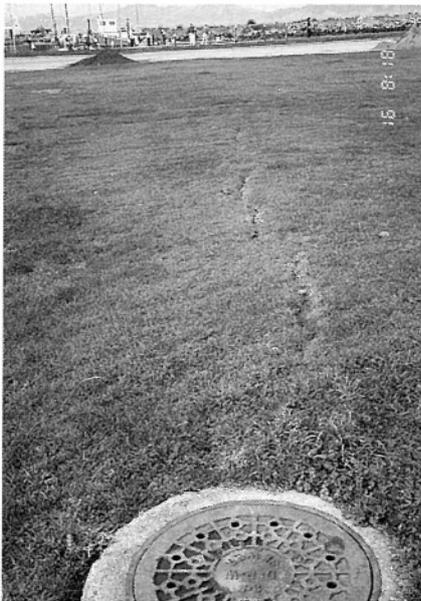
写真4-8

道路では舗装に多くの亀裂が入り、特に管や地中構造物が埋まっていると思われる所で、亀裂が多くあったように見受けられた(写真4-8)。

埋設管の上が発生した亀裂

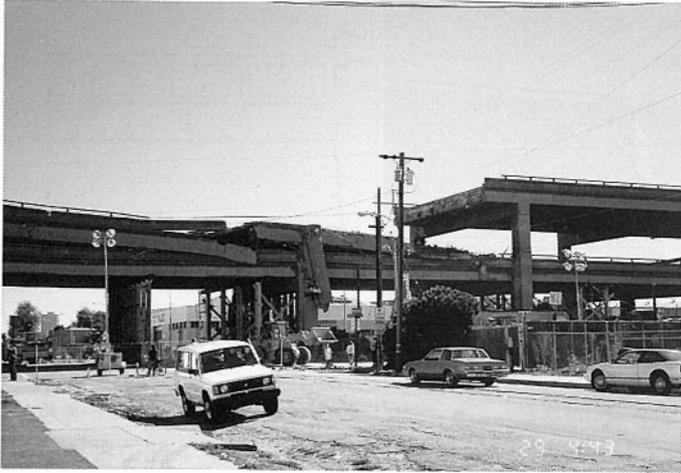
写真4-9

高架道路の被害状況を写真4-9~写真4-14に示す。最も大きな被害はピン構造となっている上部と下部の架構の接合部が破壊して、上部の柱脚が下部の柱脚からはずれ、そのため上部道路の桁が下部道路の上に落下したものである。上部道路の落下に至らないものでも、多かれ少なかれ接合部に被害が生じていた。破壊の様式を模式的に示すと図4-9のようになる。

被害地点は常時から地盤沈下があった場所ということであるが、柱脚基礎地盤で10cm程度の沈下は見られたものの、大規模な地盤の変状は一見したところではなかったようである。250gal以上の地震動と耐震性を考慮していなかった構造上の欠陥のため、そのような崩壊が起こったのではないかと考えられる。

サイプレス高架道路の被害(1)
18番通り付近

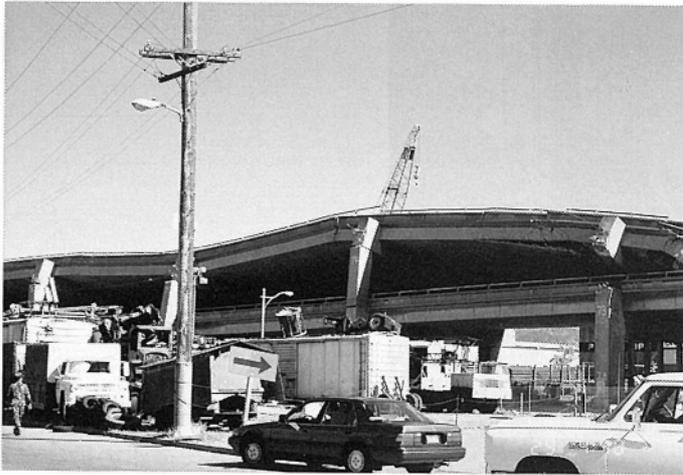
写真4-10

サイプレス高架道路の被害(2)
20番通り付近

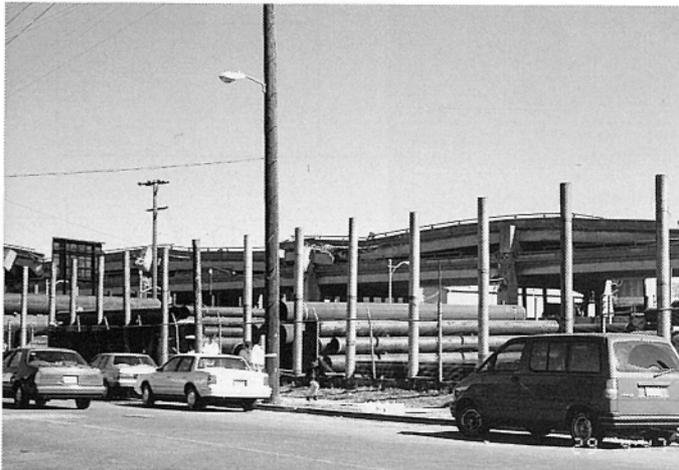
写真4-11

サイプレス高架道路の被害(3)

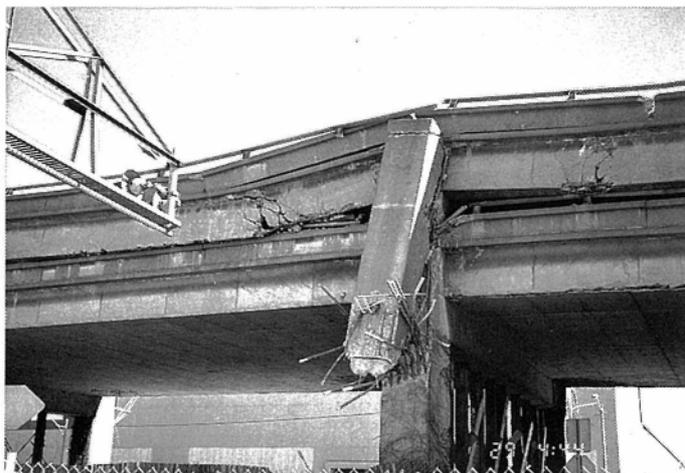
写真4-12

サイプレス高架道路の被害(4)
ピンジョイント部の破壊状況

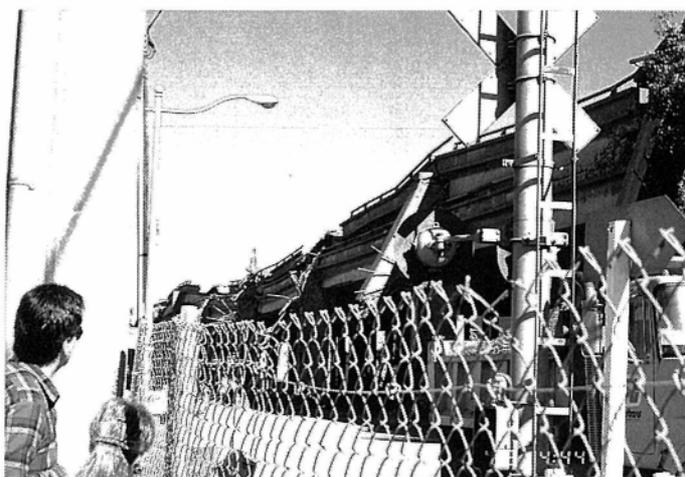
写真4-13

サイプレス高架道路の被害(5)

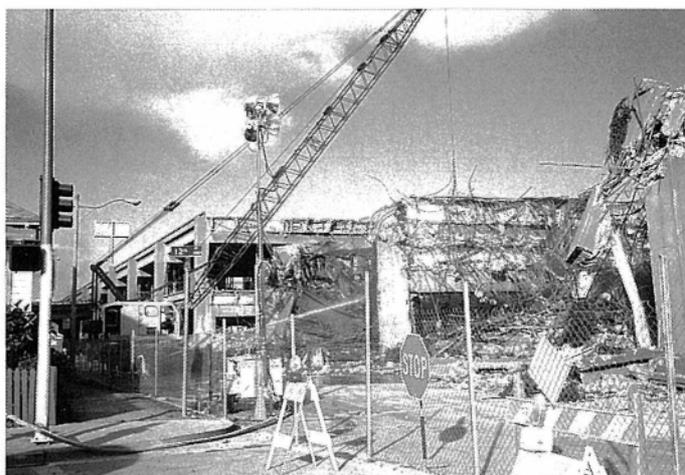
写真4-14

取り壊し中のサイプレス
高架道路

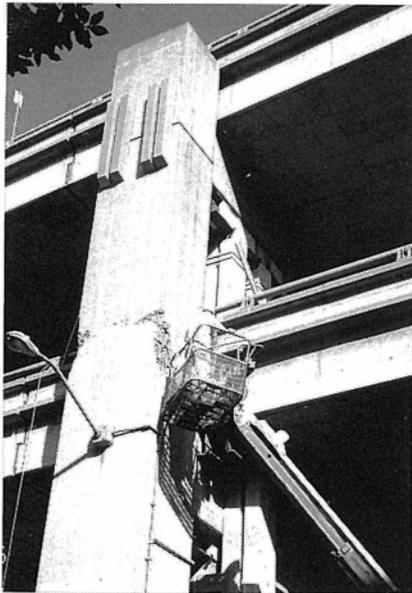
写真4-15

エンバカデーロフリーウェイでは写真4-15、写真4-16に示すように2層構造の下部の桁と下部の柱脚の接合部にせん断亀裂が入る被害が生じた。柱脚の下の地面は舗装されていたが、写真4-17、写真4-18に示すように亀裂や地盤沈下が見られた。また柱脚の根元付近で噴砂がみられ (写真4-19)、この地区で液状化が発生したことを示している。

エンバカデーロ高架道路の被害(1)
柱脚の接合部に発生した亀裂

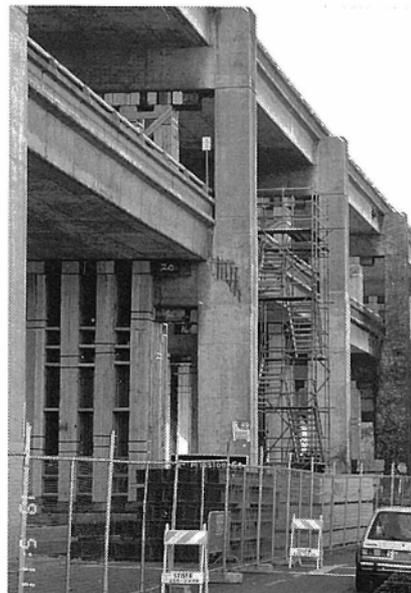
写真4-16

エンバカデーロ高架道路の被害(2)
柱脚に発生した亀裂のため角材で
応急処置

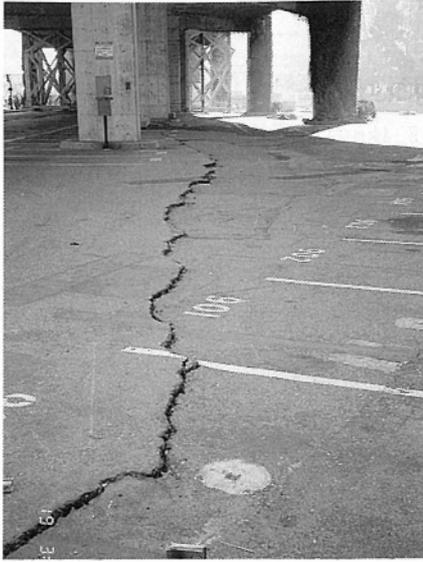
写真4-17

エンバカデーロ高架道路の被害(3)
高架道路下の地盤に発生した亀裂

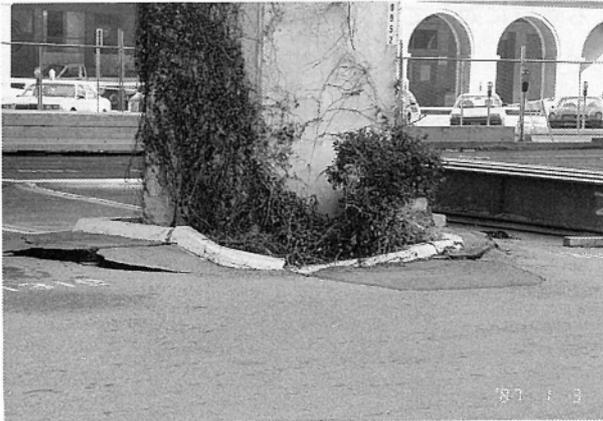
写真4-18

エンバカデーロ高架道路の被害(4)
地盤の沈下に伴って生じた亀裂

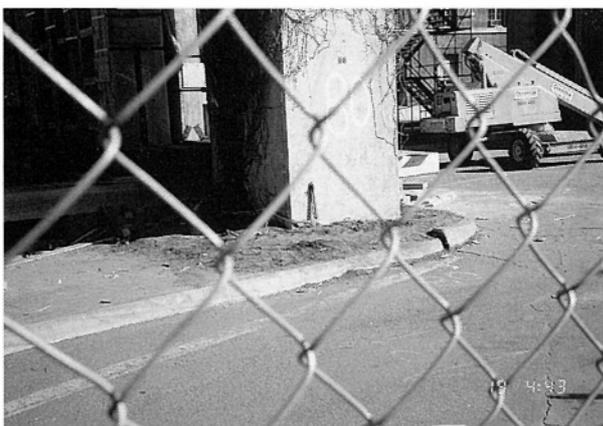
写真4-19

エンバカデーロ高架道路の被害(5)
柱脚の根元から噴いたと思われる砂

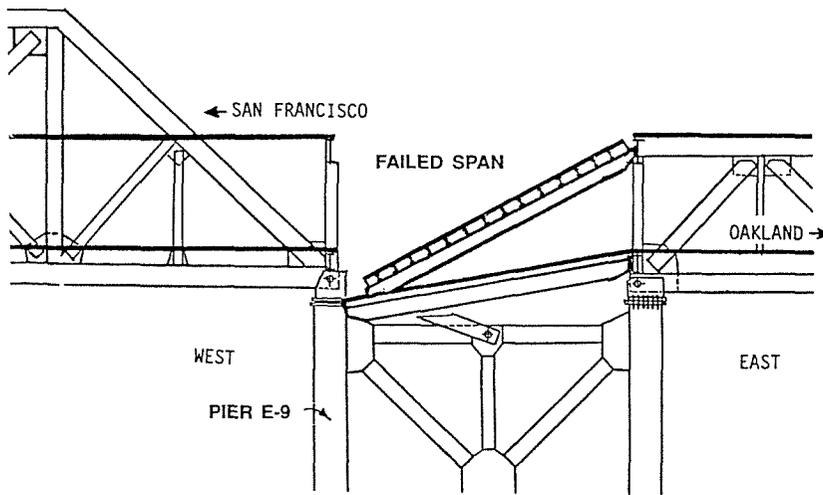
図4-16 被害状況図 (ベイブリッジ)¹⁾

E-9橋脚の東側のトラスが東側（オークランド側）に相対的に変位（最大18cm、残留変位12cm）したため、フリーであったE-9橋脚上の桁の西端部分がはずれて落下した（図4-16）。E-9橋脚の両側のトラスを結ぶ長さ15mの桁の東側はピンで結合されていたが、西側（サンフランシスコ側）は長さ7.5cmの受け台に桁がのっているだけで、変位を拘束する措置はされていなかった。

桁の落下は桁の受け台が地震による変位に対して十分な長さを有していなかったことと、落下防止の措置がとられていなかったことが主原因と考えられる。

E-9橋脚部に18cmの相対変位が生じた原因は、①橋の構造上の違いに起因する振動特性の差異、②E-9橋脚東側のトラス部が2.74%の勾配で下っている影響、③E-9橋脚のやや西側よりベイマッドが厚くなっていることによる地盤の振動特性の差異（図4-15参照）、などが考えられる。

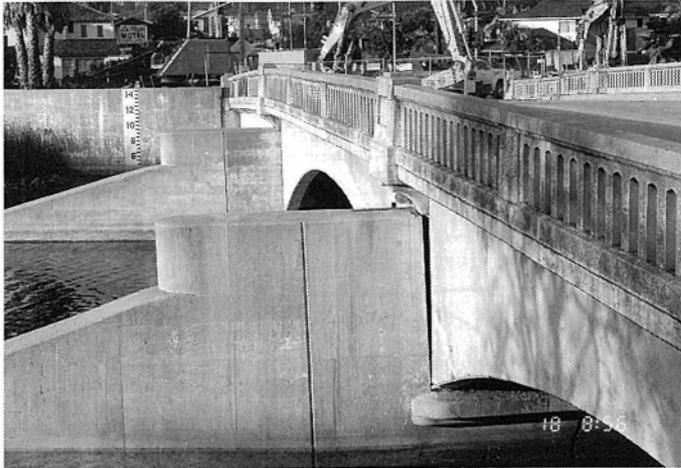
写真5-2

UCBのシード助教授の調査によると、図5-1に示すように、川沿いおよび海岸で液状化や道路の被害が生じた。写真5-1は図中Rの地点から海岸方向に撮った写真である。道路や家屋の復旧を行っていたが、これは液状化に関係したものと推察される。この地点ではサンローレンゾ川に架っている橋が写真5-2、写真5-3に示すように破損し、少し沈下していた。原因は定かではないが、橋脚も壊れており、液状化に起因した被害ではないかと考えられる。さらに、この付近の堤防はクラックや沈下が生じたとのことで、写真5-4にみられるようにすでに土を盛って仮復旧が行われていた。

サンローレンゾ川に架かっている橋(地点R)の被害(その1)

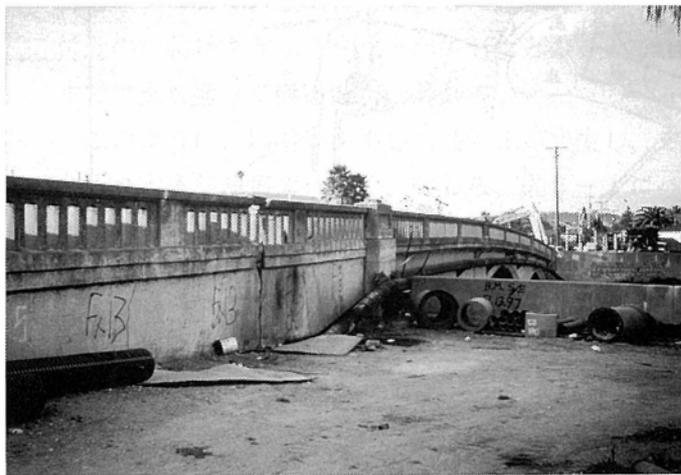
写真5-3

サンローレンゾ川に架かっている橋(地点R)の被害(その2)

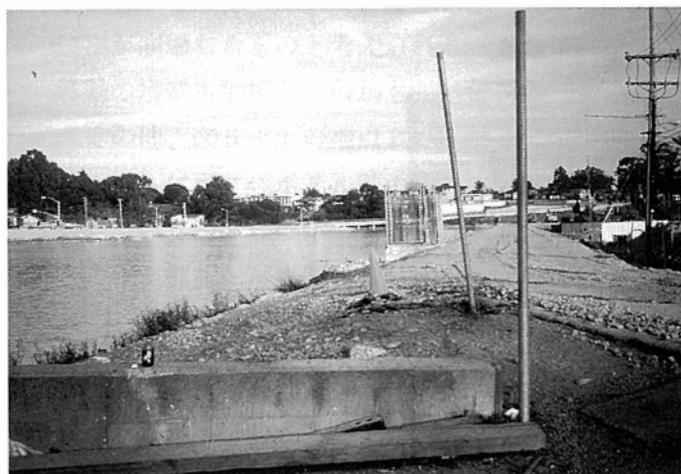
写真5-4

河川堤防の復旧状況

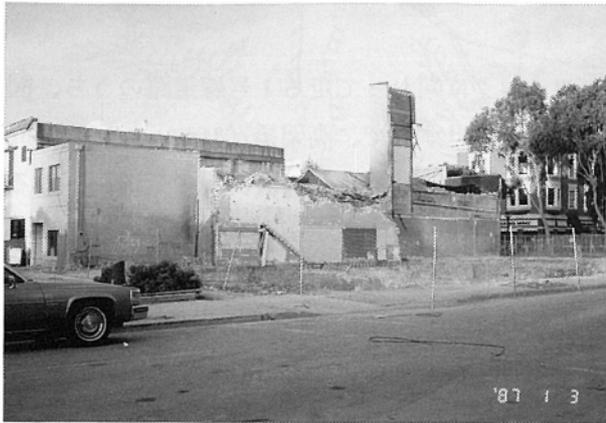
写真5-5

この地区では、写真5-5に示すように、壁が大きく崩れていた。サンタクルーズではこの地区だけ数階建ての建物があったが、これらは古い建物が多かった。構造もレンガ造りや木造のものが多く、震動に弱かったものと考えられる。サンタクルーズは震央から約16kmの近さにあり、地表最大加速度も0.6G近い値が記録されている。したがって、このように強い地震動のために、古くて耐震性に劣る建物が崩壊したのと考えられる。さらに、前述したように軟弱な地盤による地震動の増幅も加担したのかもしれない。

商店街の被害

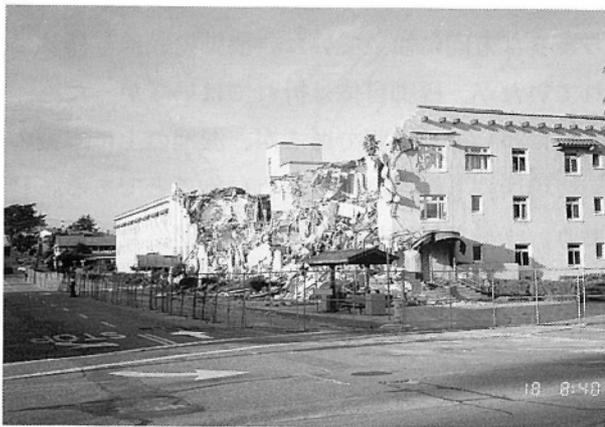
写真5-6

その他、図5-1の地点Bの3階建てのホテルの被害状況(取り壊し中)を写真5-6に示す。ホテル前の道路では液状化に起因したと思われる亀裂や沈下も生じていたが、このホテル自体の破壊状況からすると振動で壊れたのではないかと考えられる。写真5-7は被害のひどかった商店街の北側に位置する時計台である。地震が発生した5時4分をさしたまま針は止まっていた。

ホテル(地点B)の
被害状況(取り壊し中)

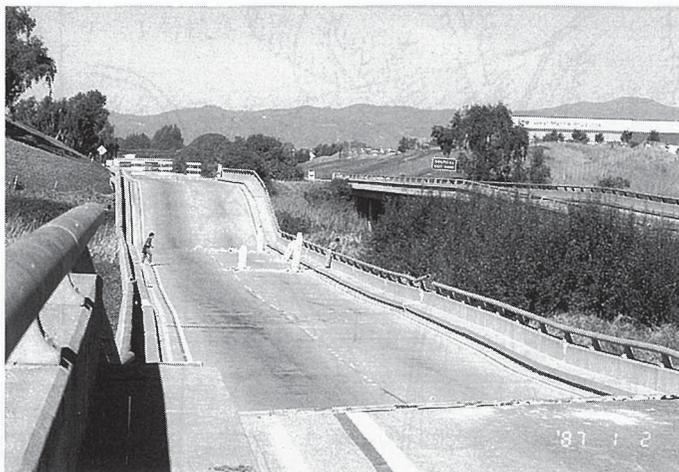
写真 5 - 8

サンタクルーズからモスランディングに向かって走る1号線道路のうち、図5-2に示すようにワトソンビル市街地のはずれで、高架橋(Struve Slough Bridge)が落橋した。ここは1号線が台地部からパハロ(Pajaro)川の低地に下りる手前にある小さな低湿地である。写真5-8にみられるように両側は台地をカットして道路が造られ、この低湿地を通る約250mの区間が橋梁となっている。

上・下線で別の橋となっているが、南に向かう橋梁が約100mにわたって完全に落橋し、北に向かう橋梁も完全に落橋する寸前で止まっていた。

1号線高架橋の被害状況

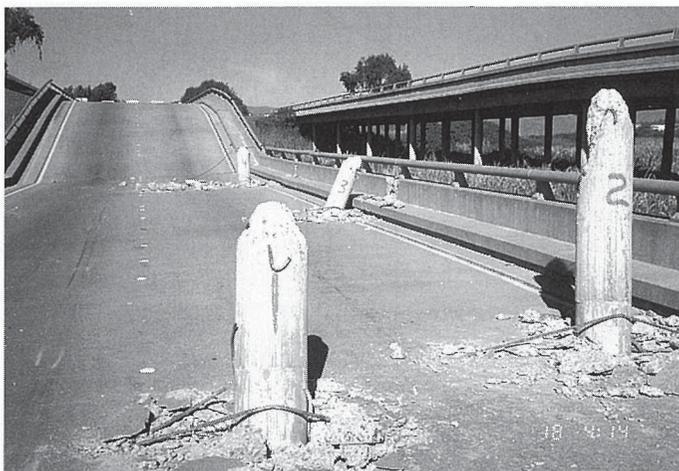
写真 5 - 9

写真5-9は落橋した橋梁で床版を突き破って出てきた橋脚を示す。写真5-10は反対車線を見たところであるが、橋軸直角方向に4本ずつ配置されたRCの橋脚(直径30cm程度)が、まちまちな方向に傾いていた。橋脚の頭は写真5-11にみられるように破断してずれていたが、橋脚自体は折れてはいなかった。

落橋により突き出た橋脚

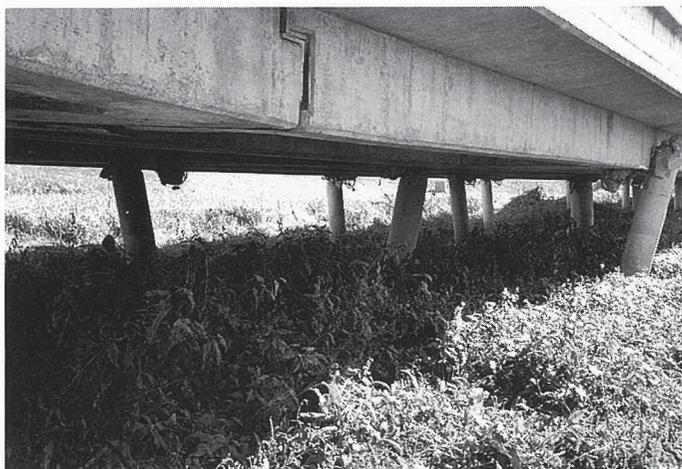
写真 5 - 10

落橋寸前で止まった反対車線の橋桁と橋脚の状況

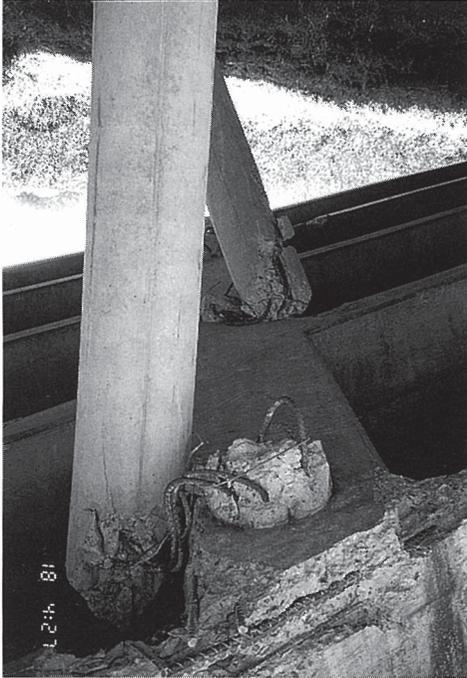
写真5-11

地表面には草が生い茂っており、十分な観察は行えなかったが、見たところ噴砂は見当らず、液状化した様子はなかった。したがってここはピートや粘土からなる軟弱地盤ではないかと推察される。ただし、地盤に関するデータは入手していないので明らかなことは言えない。近くのワトソンビル市街地でも大きな加速度が記録されており(水平最大加速度 0.39G)、軟弱地盤であることも加わって、地震時に大きく揺れたことが一つの原因と考えられよう。また、構造自体にも問題があったのかもしれない。

橋脚の頭部における破壊状況

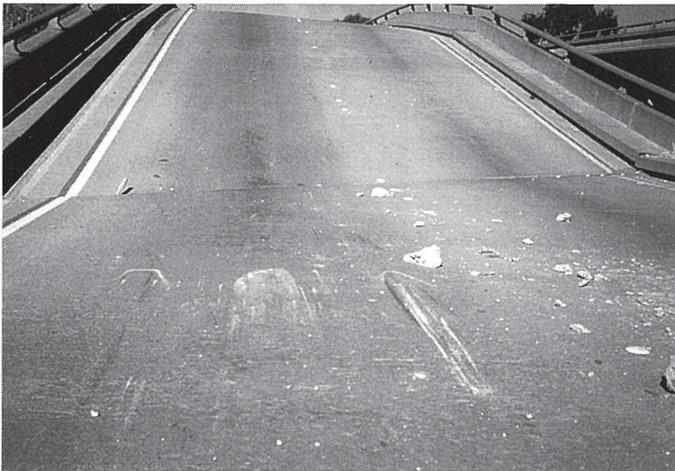
写真5-12

落橋直後に走ってきた車が
ジャンプして着地した跡

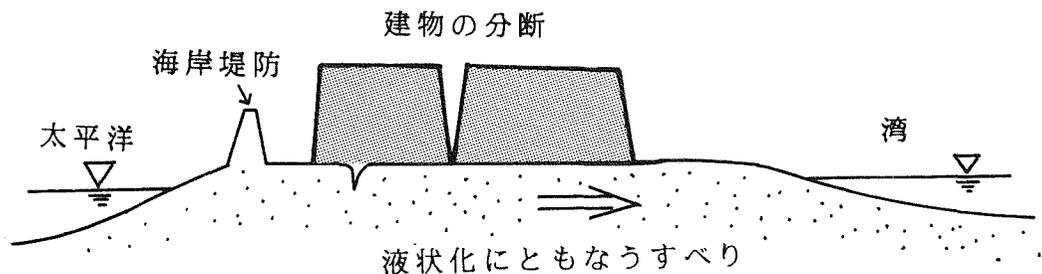
図5-3 モスランディングの海洋研究所の被害状況

さらに南に少し下った所にカリフォルニア州の海洋研究所があるが、ここも液状化により被害を受けた。図5-2にその位置を示すが、研究所は小さな砂丘の上に位置している。木造平屋（一部2階建て）の建物が太平洋と湾の間に多少砂丘を平らに切り取って建てられている（写真5-15）。この建物が、図5-3に概念図を示したように、湾の方向に向かうすべりにより強制的に引き裂かれた恰好の被害を受けていた。写真5-16～5-19にその被害状況を示す。引き裂かれた量は1.5m位ではないかとの研究所の人の話であった。

地盤の条件は不明であるが、周囲に噴砂も見られ、液状化が発生し、それともなって地盤のすべりも生じたものと考えられる。

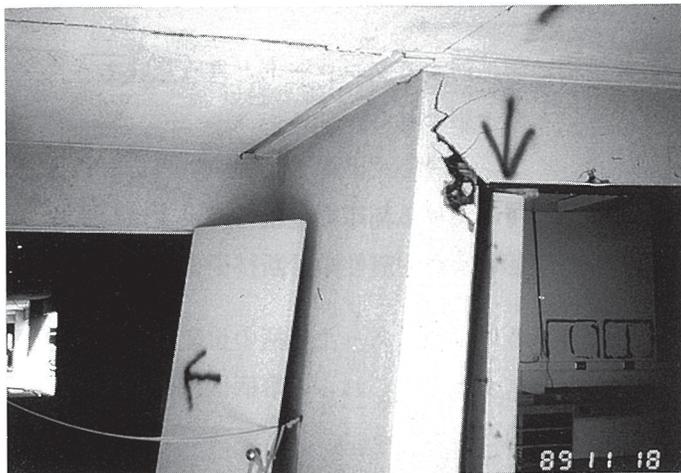
写真5-18

引き裂かれたため傾いた壁

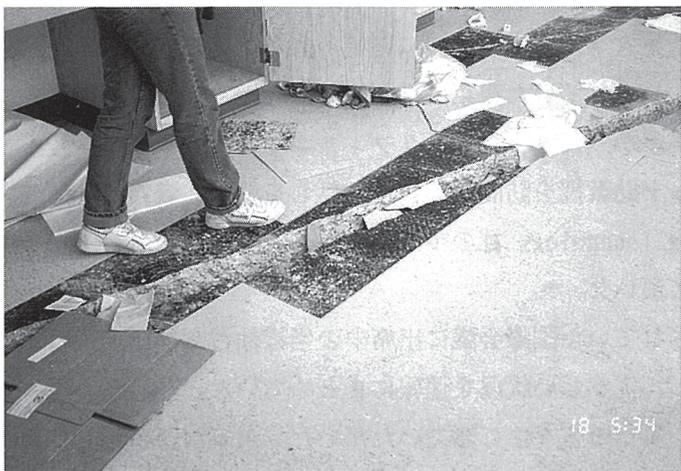
写真5-19

裂け目が生じた床
