ルソン (LUZON) 地震

調査報告書

(社内技術資料)

基礎地盤コンサルタンツ株式会社

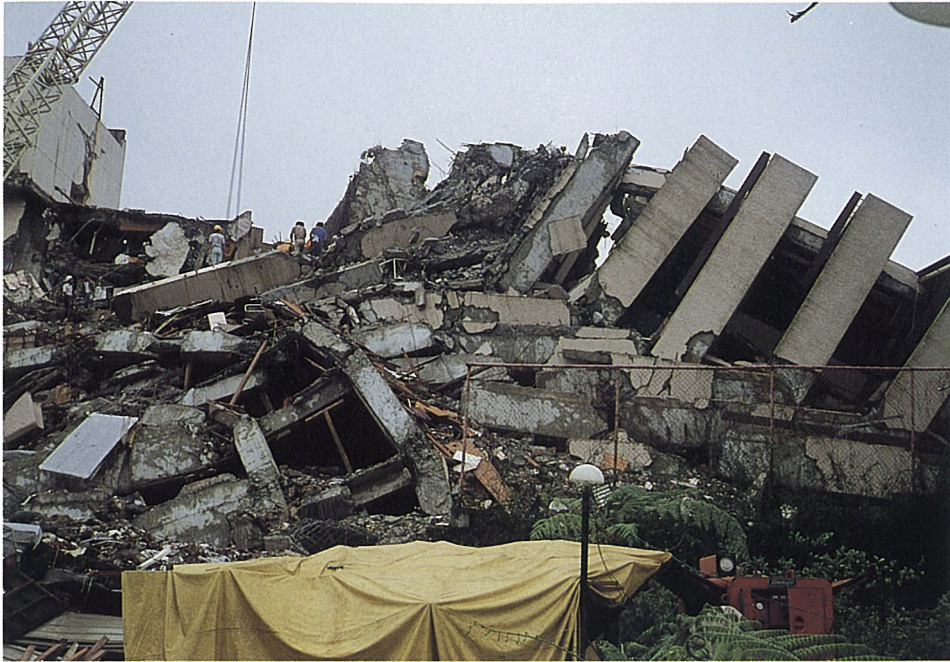
バギオ市ホテル「ハイアットテラス」の新館棟の倒壊

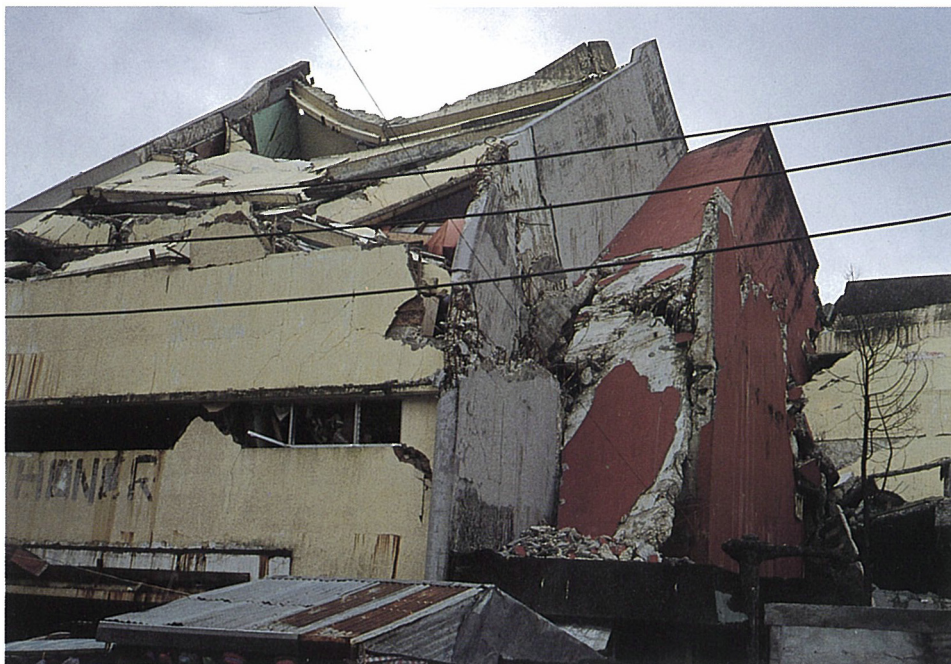
バギオ市「ヒルトップ」ホテルの倒壊

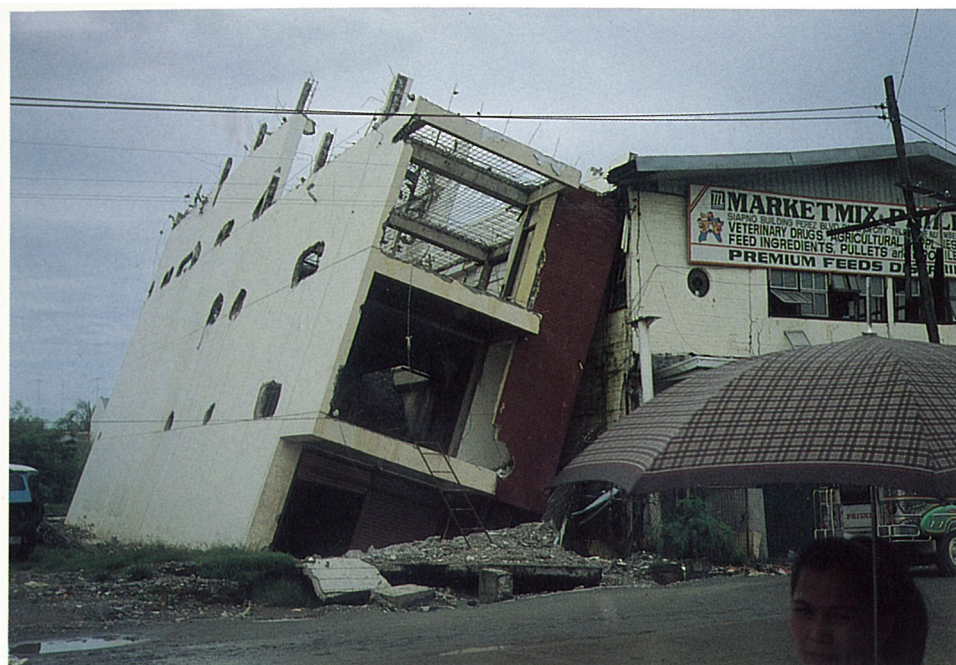
ダグバン市 液状化により大きく沈下，傾斜した建物

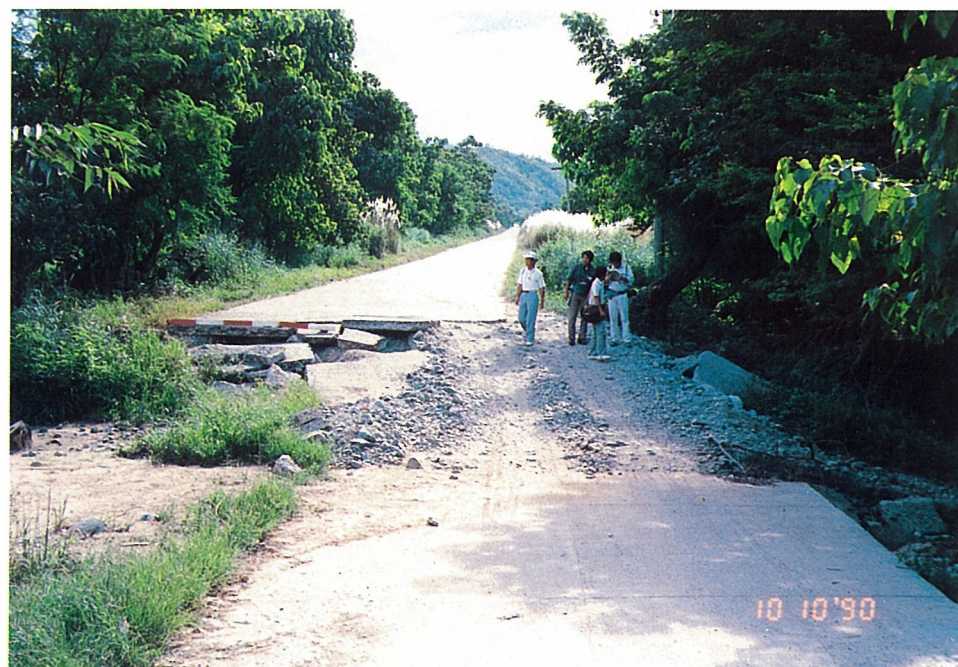
ディグディグ 断層により4.7m水平変位が生じた道路

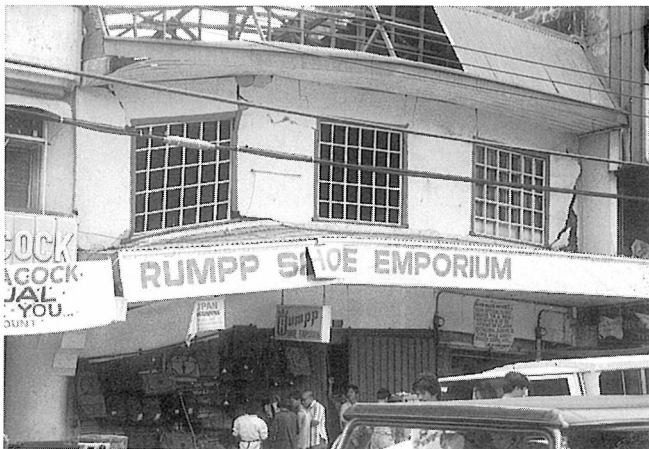
写真5-7

写真5-5, 5-6は沈下するとともに傾斜した建物である。傾斜の方向はまちまちであり、方向性は見いだされなかった。写真5-7は隣接の建物の沈下・傾斜により被害を受けた建物である。この被害は両側の高い建物(3, 4階)の沈下量が大きいため、一緒に引きずられるように沈下したためとみられるが、両側の建物の傾斜によって押された影響もあるのかもしれない。

両隣の建物との沈下の差異によって生じた建物の破壊。

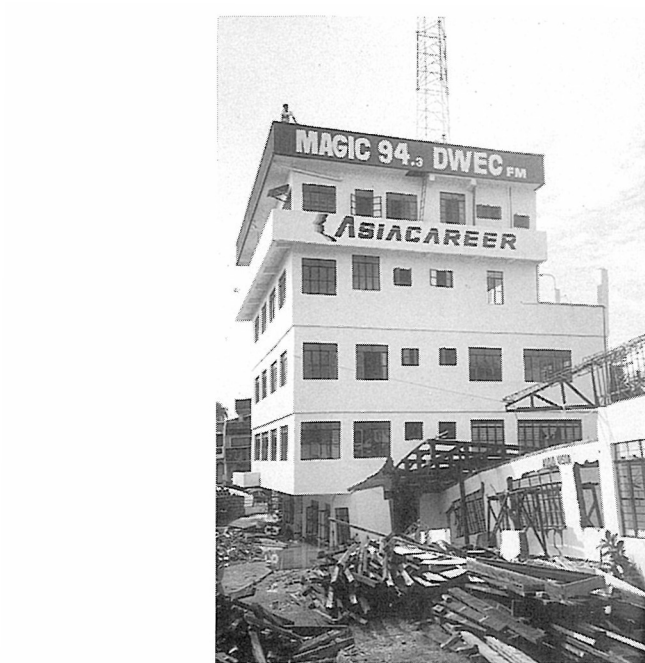
写真5-8～5-10はNo. 1地盤調査地点である放送局の被害である。マグサイサイ橋そばのパンタル川右岸にあるこの5階建の建物は液状化による沈下により1階部分に特に大きな被害が生じた。また屋上のアンテナが傾いたため、撤去作業中であった。2階以上に外面的な被害が認められなかったのは、沈下が一様であったことと建物の剛性が大きかったためと考えられる。

写真5-8
液状化により沈下・傾斜した放送局。2階以上には被害がみられない。

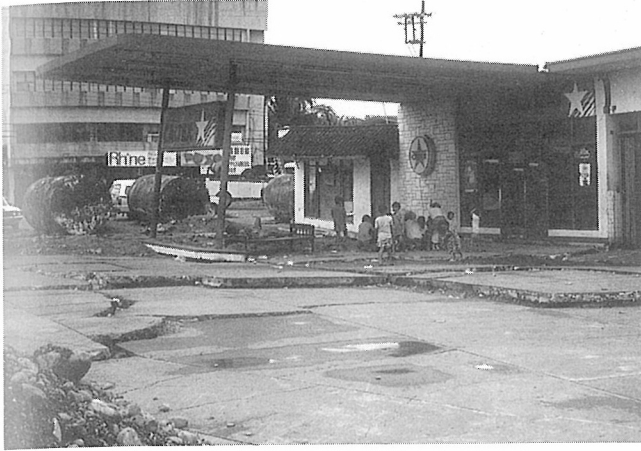
写真5-21

地中構造物の被害で見かけたのは、ガソリンスタンドのタンクの浮き上がりや浄化槽の浮き上がりである(写真5-21~5-23)。被害のあったのはマグサイサイ橋左岸にあるガソリンスタンドで、調査時点では写真5-21に示すようにすでにタンクが掘り上げられていたが、コンクリートスラブの亀裂などはそのまま残っていた。地震直後には写真5-22のようにタンクが地盤を押し上げて地表に浮き上がってきた。また写真5-23はこのガソリンスタンドのやや上流側の学校の浄化槽の浮き上がりの状況である。この他、下水道管も液状化による被害を受けたといわれている。

タンクが浮き上がったガソリンスタンド。タンクは掘り出されている。

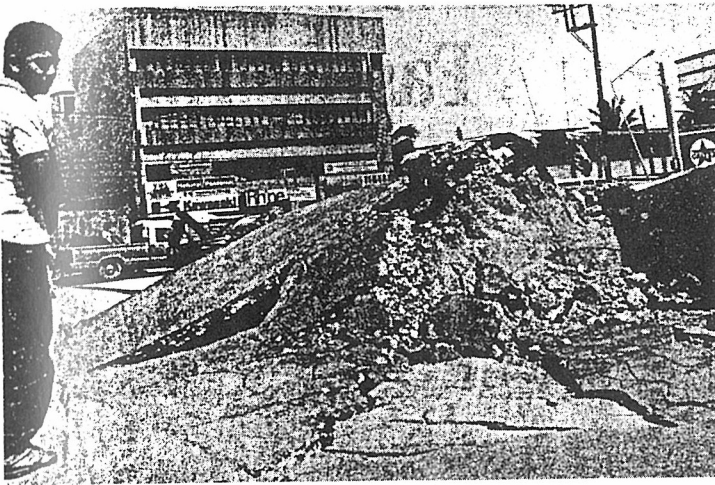
写真5-22

地震直後に撮影されたタンクの浮き上がり。(7/20付Daily Inquirerより)

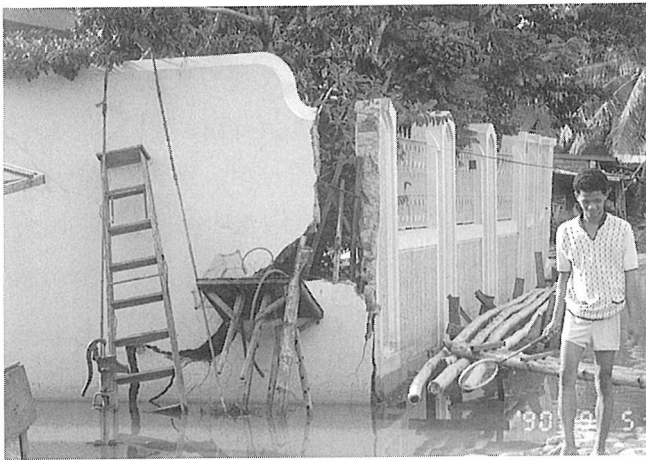
写真5-25

写真5-24~5-29は液状化に伴う大きな地盤変状による被害である。写真5-24はパンタル川が北東から北に流路を変える地点での大きな地盤変状である。写真正面と左側の建物の裏は共に川が流れているが、地盤が主に右から左の方向に流動したため、このような大きな変状を生じたと考えられる。写真5-25に示すように地盤の流動によって教会(写真5-24の右側の建物)の塀が引き裂かれたような状態になっていた。写真5-26は写真5-24正面の川の護岸の様子である。増水していたのではっきりしたことは分からなかったが、写真から判断すると護岸の沈下や前面へのはらみ出しがあったようである。

地盤変状によって引き裂かれた状態になっている教会の塀。

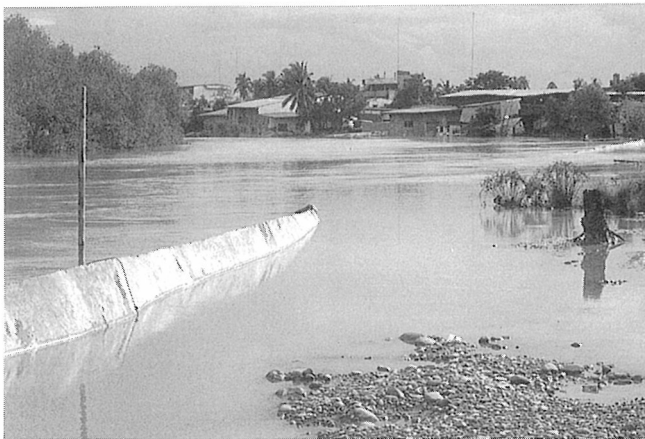
写真5-26

液状化に伴う地盤の流動によって前傾・沈下したと考えられる護岸。

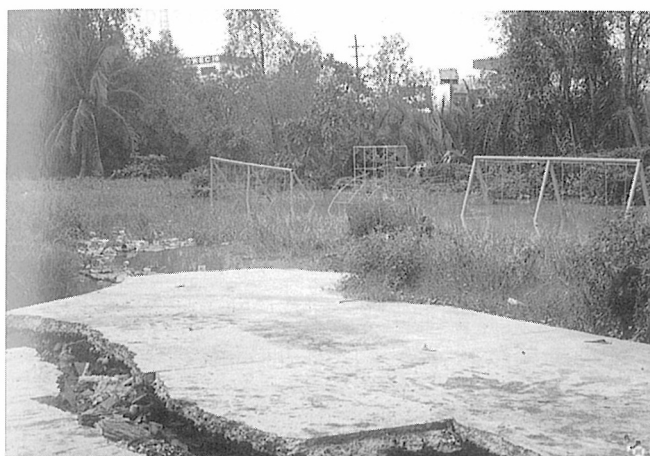
写真5-28と5-29は前述した浮き上がった浄化槽がある学校の地盤変状の様相である。写真5-28ではブランコ等の遊び場が大きく沈下し、手前の舗装部分が大きく割れている。写真5-29は前述の遊び場の手前にある体育館の壁が地盤変状により引き裂かれたような格好になっている様子である。被害の状態を観察すると建物の基礎地盤が写真右側に移動したために生じたものと推定される。しかし建物の反対側ではこのような被害は見られなかった。

写真5-28
液状化による地盤の沈下と地盤の流動を示すスラブの大きな亀裂。

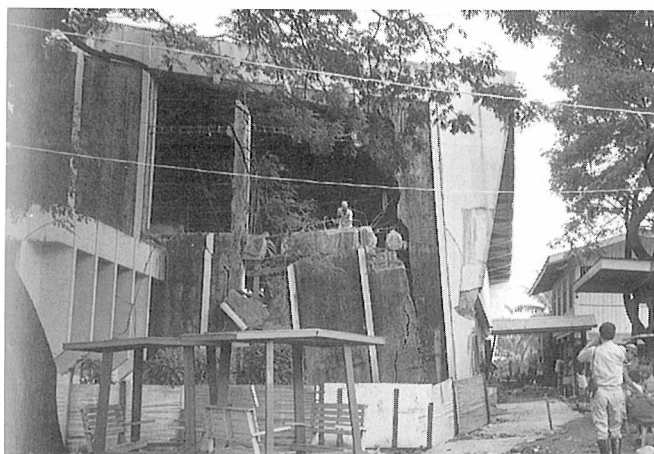
この学校の背後はやはりパンタル川が流れており、このため液状化により地盤の流動が発生したことが被害の原因と考えられる。

写真5-29
液状化に伴う地盤の流動によって引き裂かれた体育館の壁。

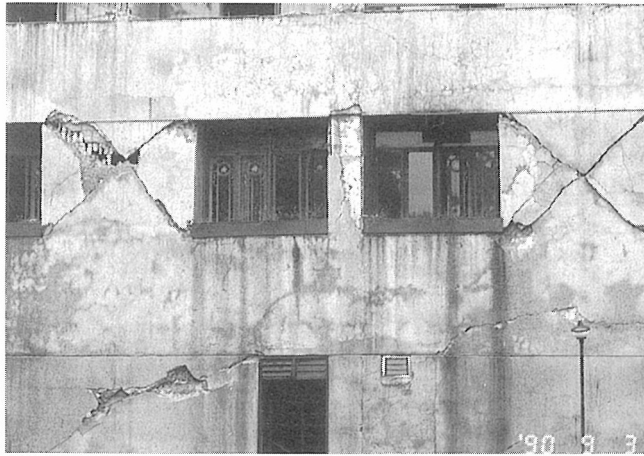
写真6-5

倒壊には到らなかった南側の7階建の建物でも壁面に多くのせん断亀裂が発生していた（写真6-5）。また、石積擁壁によって保護されている北側の建物は明らかに不同沈下やはらみ出しによって変形している（写真6-6）。この擁壁の一部は崩れており、これが建物の変形の原因の一つとも考えられる。

南側（正面右側）の建物の壁に生じた亀裂。壁はレンガで出来ている。

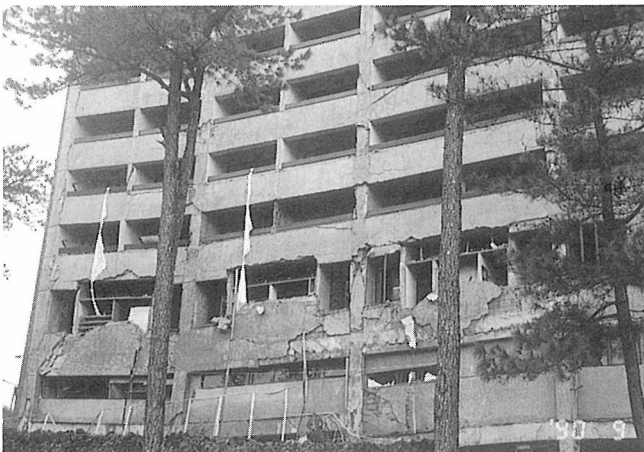
写真6-6

北側（正面左側）の建物の被害。窓の白い布は脱出に使われたシート。

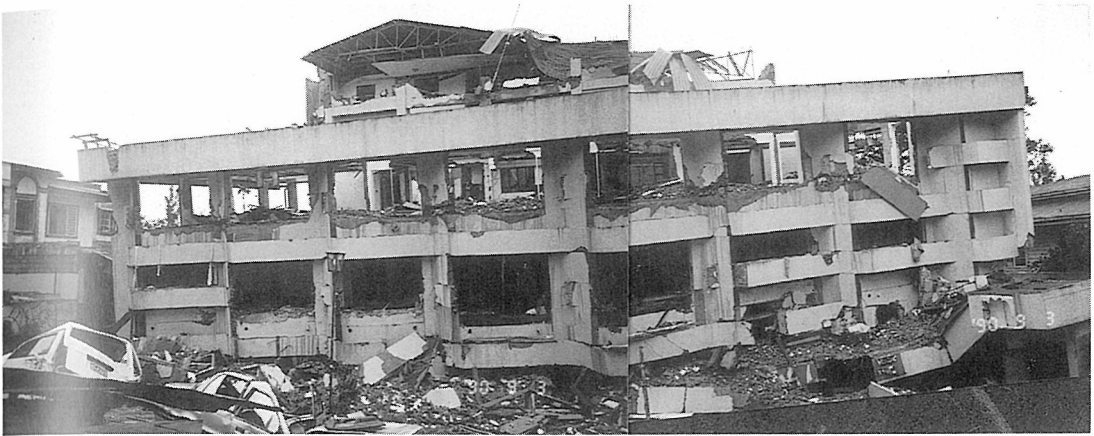
バギオ市のメインストリートであるセッション(Session)通り沿いの斜面に立つ4階建のホテルである。調査時点では建物は骨格を除いて取り壊されていたが、1, 2階がつぶれている様子がよく分かる(写真6-7、写真6-8)。

写真6-7 下層部分が崩壊したネバダホテルの全景

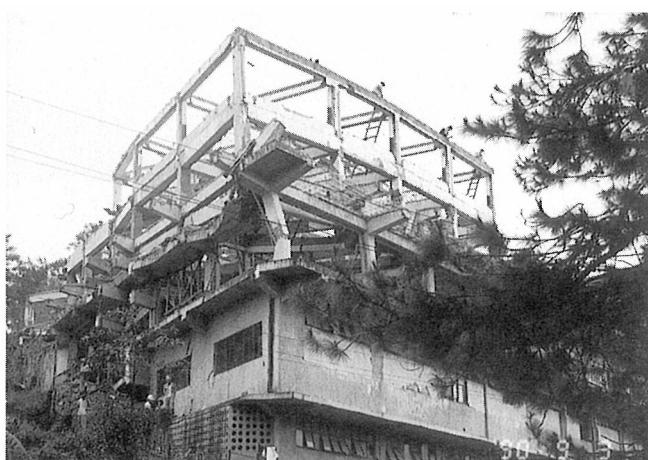
写真6-9

バギオ カレッジ ファウンデーション(Baguio College Foundation)はハリソン(Harrison)通りとゴブパック(Gov. Pack)通りが交差する位置に立つ5階建の建物である。3階部分の柱が完全に折れて4階の梁が3階の梁の上に落下している様子が分かる(写真6-9)。写真6-10は崩壊した3階の柱の被害状況を示したものである。

取り壊し中の建物。4階部分が崩壊した。

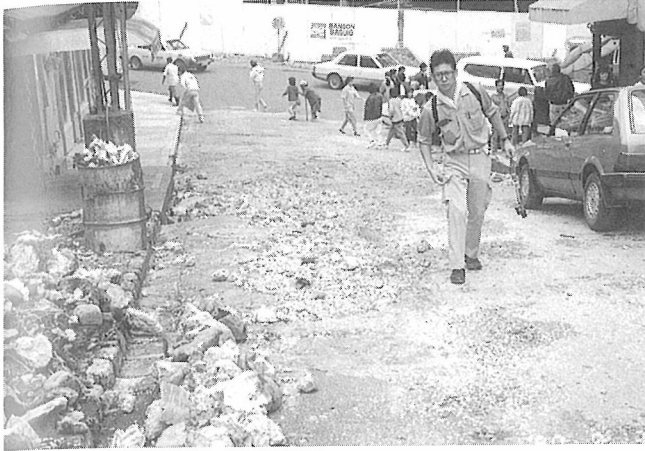
写真6-19

写真6-18はスカイワールドビルで、かなり老朽化した9階建の建物である。倒壊こそ免れてはいるが、全体にかなり傷んでおり、特に1階部分の被害が大きく立ち入り禁止になっている。写真6-19はスカイワールドビルからバギオ大学に到る坂道でみられた地盤の大きな亀裂の跡であるが、周辺の建物には大きな被害は見られなかった。バギオ市内の調査では全体に余り大きな地盤変状は見られなかった。写真6-20はハリソン通りに面したパークホテルの被害である。各階の柱が完全に崩壊し、床だけがマッチ箱をつぶしたような格好で重なり合って倒壊していた。

バギオ市街地の坂道でみられた大きな亀裂。

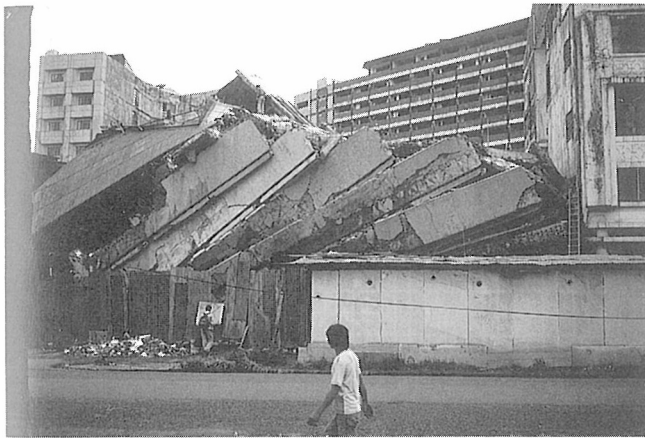
写真6-20

マッチ箱をつぶしたような格好で倒壊したバギオパークホテル。

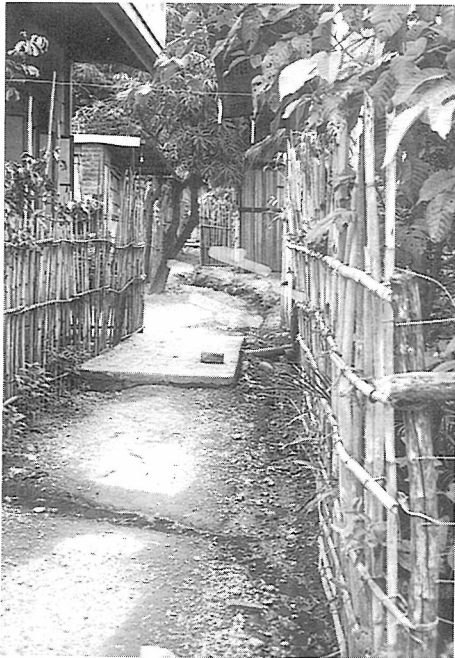
写真7-1 道路の左横
ずれ(水平2.6m 鉛直0.6m)

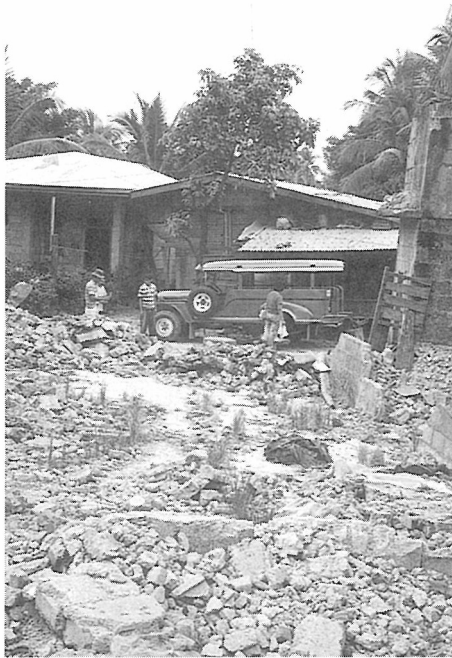
逆に、写真7-3に示すように断層直上のコンクリート製の建物が壊滅的な被害を受けているのが印象的であった。また、断層の横ずれ運動により道路のコンクリートが押しつぶさるような変状を生じている(写真7-4、写真7-5)。

写真7-3
破壊された断層直上の
コンクリートブロック
造の家屋

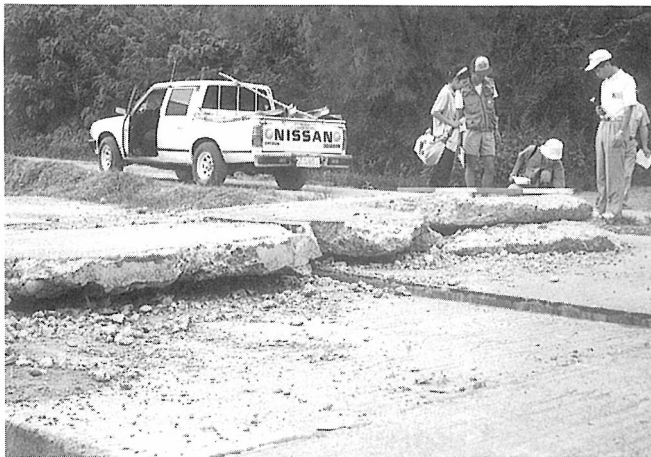
写真7-4

断層による道路の変状

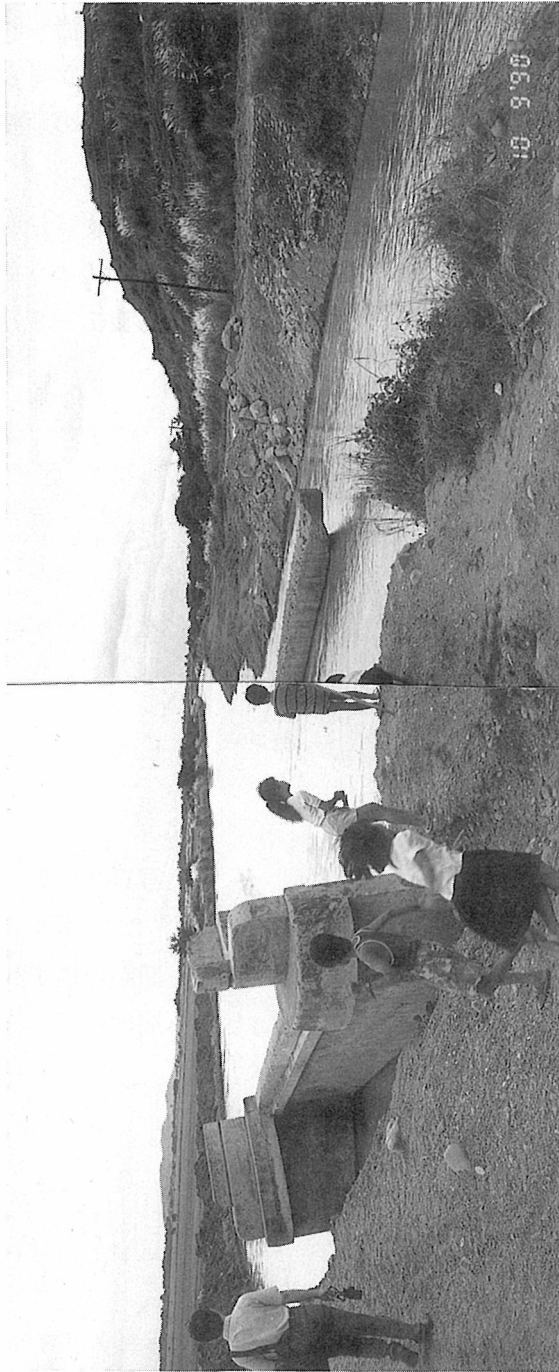
写真7-6は河川の下を通る断層のため、橋梁が破壊された状況である。

写真7-6 河底を走る断層のために破壊された橋梁

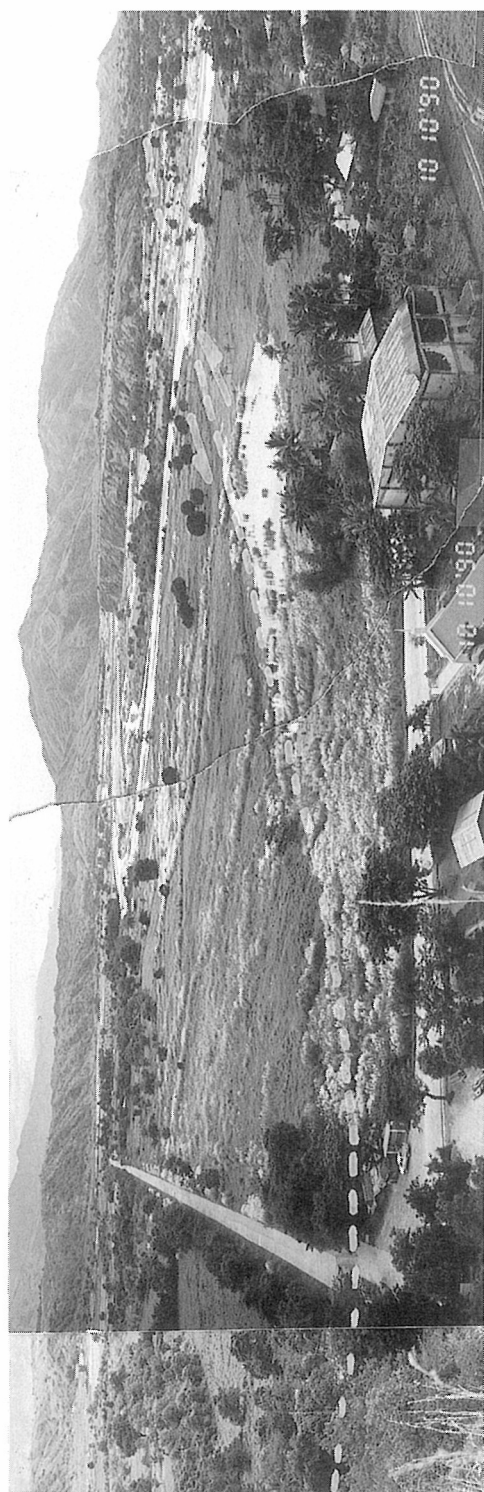
この地区では写真7-9に示すように、左横ずれによる典型的な断層地形がみられる。写真7-10に見られるように雁行状にならぶ亀裂(Echelon Crack)や圧縮じわ(Pressure Ridge)による割れ目には粘土がはさまれていることが多く、しばしば水たまりを形成している。同写真の背後の山肌の崩壊は、今回の地震で生じたものである。また写真7-11では、地震断層による明瞭な道路面のズレ(水平変位量約4.7m)がみられる。

写真7-9 断層による左横ずれ地形

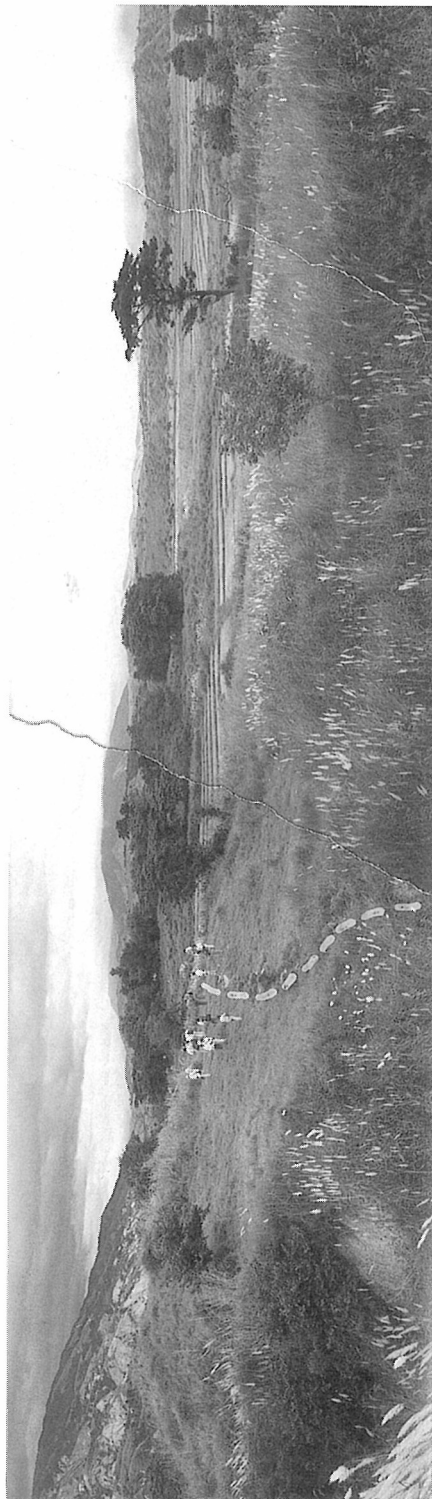
写真7-10 断層沿いに見られる雁行状の亀裂や圧縮じわ (Pressure Ridge)

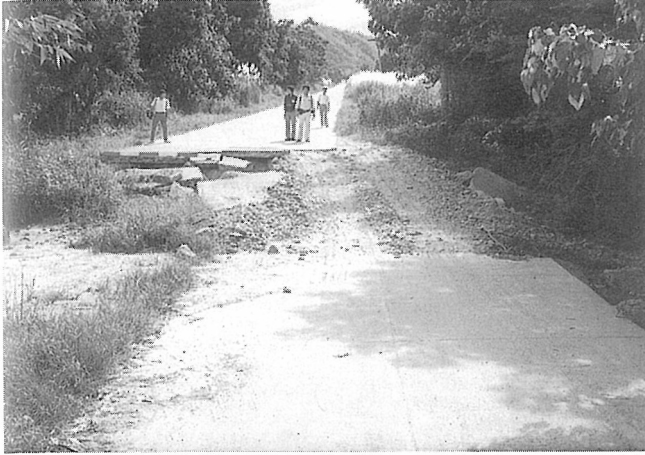
写真7-11
地震断層による道路面の
横ずれ
(水平変位 約4.7m)

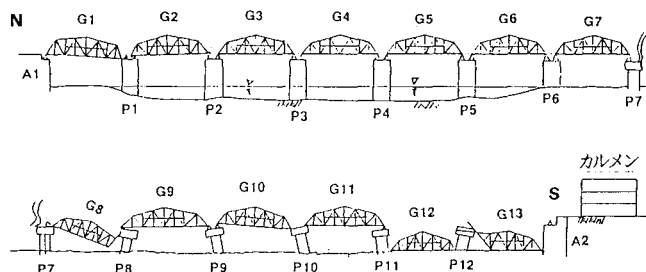
図8-1 カルメン橋の被害状況¹⁾

図8-1に示すようにカルメン(南)側の橋脚が沈下・傾斜し、そのため上部のトラスが橋脚から外れて落下したり、傾いたりする被害が生じた。写真8-1は北側より南のカルメン側を望んだもので、手前の本流部分では大きな被害がないが、南側の河川敷の部分でトラスの落下など大きな被害が出ていることがわかる。写真8-2はカルメン側の橋台部分であり、そばに見えているトラスが外れた。この橋台のすぐ脇には写真8-3に示すようなブロック積の脆弱な構造の建物があったが、特に被害を受けておらず、また地盤の移動を示すような亀裂は認められなかった。写真8-4はG13トラスの様子である。桁が途中で折れており、それが隣のP12橋脚に乗り上げている。また写真8-5は桁が乗り上げたP12橋脚付近を拡大したものである。写真8-6はG12トラスの様子で、このトラスは両端とも橋脚から外れ落下している。写真8-7は中央部のG8の様子である。トラスの南側が落下し、桁の一部が折れ曲がっている。写真8-8はP1橋脚上に生じた約30cmの段差である。この段差は写真8-9に示すように桁が支承から外れたために生じたものである。

調査した時期は運悪く大雨の直後であったため河川敷が泥寧と化しており、橋脚の変状の様子は細かに観察できなかったが、他の調査団の話では河川敷に多くの噴砂の跡があり、亀裂も入っていたようである。従ってカルメン橋では液状化に伴う地盤流動によって橋脚が変位し、そのため上部構造の落下などの被害を生じたと考えられる。

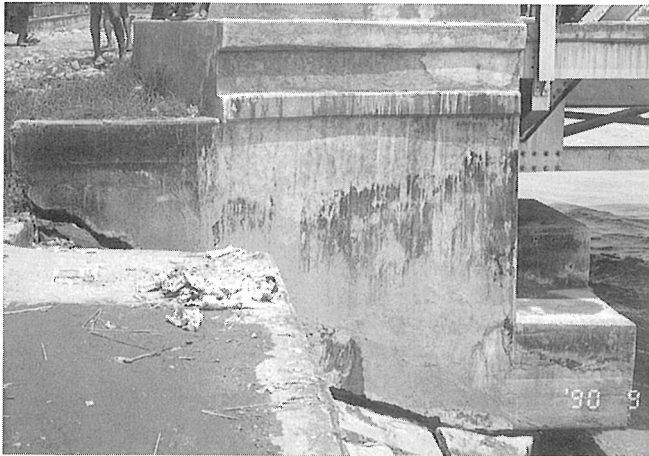
写真8-12

カルボ(Calvo)橋はバヤンバン(Bayamban)東方を流れるアグノ川に架かる長さ200mの4連単純トラス橋である。図8-2に示すようにパイルベントのP1橋脚が河心方向に移動するとともに沈下したため、G1トラスが落下しG2トラスも傾いた。写真8-10はA1橋台より被害のあった2つのトラスを見たものである。調査時点では、すでに落下したトラスの中に仮設の橋が架けられ、対岸のバヤンバンへの通行は可能であった。写真8-11はP1橋脚の上にG2トラスが乗り上げている様子を示している。また、対岸のA2橋台では写真8-12に見られるように大きな亀裂が生じていた。写真8-13はカルボ橋のすぐ右岸上流側の護岸の崩壊の様子である。この他、数百m上流にある鉄道橋も落橋していた。

落橋したトラスの対岸の
A2橋台に入った亀裂。

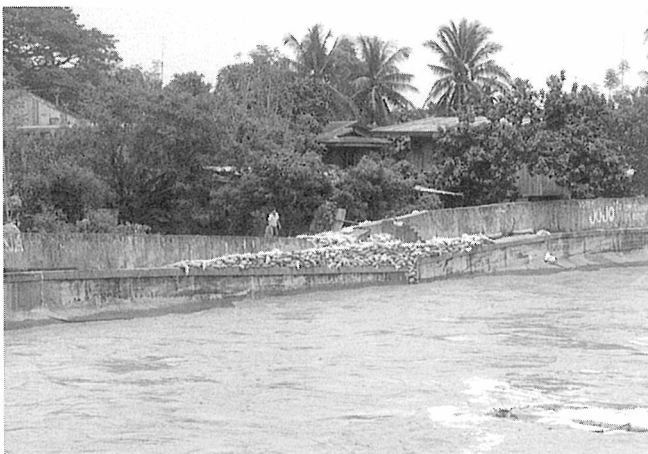
写真8-13

カルボ橋上流右岸の護岸
の沈下。

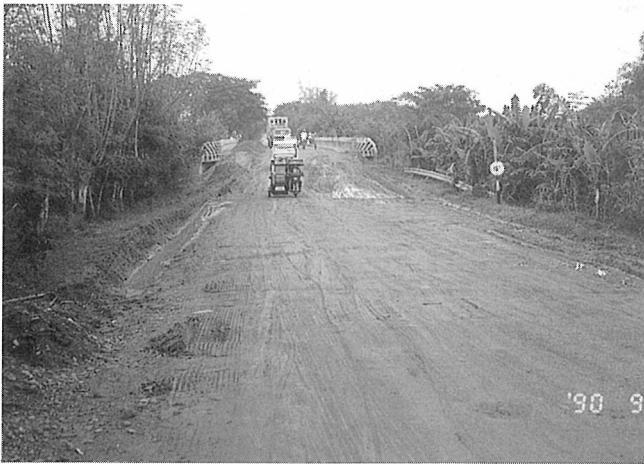
写真8-14

サン・イシドロ(San Isidro)橋はタルラック北方のマニラとバギオを結ぶ幹線道路上にある。写真8-14に示すように取付け道路が大きく沈下し、一時車両の通行が不能になった。しかし橋そのものには顕著な被害は見られず、また対岸の取付け道路には異常は見られなかった。写真8-15は橋台付近を示しているが、手前のガードレールと欄干が元は同じ高さにあったと思われるので、沈下量は2m近くに達するかもしれない。写真8-16は付近の大きな亀裂であり、沈下だけではなく水平移動もあったことを示している。写真8-17の隣接する鉄道橋には目立った被害は見られないが、盛土が沈下または滑り破壊したことによってレールが宙吊り状態になっている。写真8-18は川のそばのやや傾斜している建物を示している。洪水のため冠水していてよく分からないが、沈下もあったようである。被害原因は液状化による盛土の沈下および側方流動と考えられる。

橋梁手前の取付け道路が大きく沈下して一時通行不能となった。

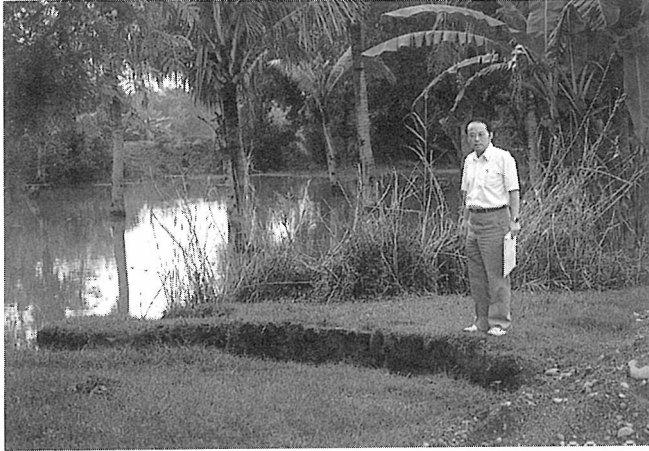
写真8-16

橋の手前の道路脇でみられた地盤の亀裂。

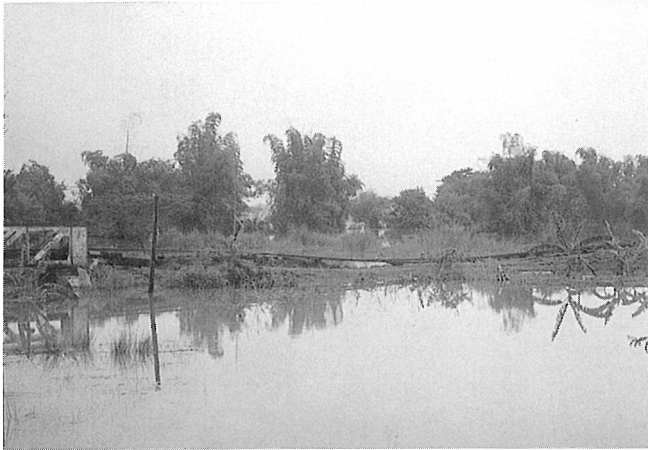
写真8-17

道路橋と平行して走る鉄道橋取付け盛土が沈下し、レールが宙吊りになっている。

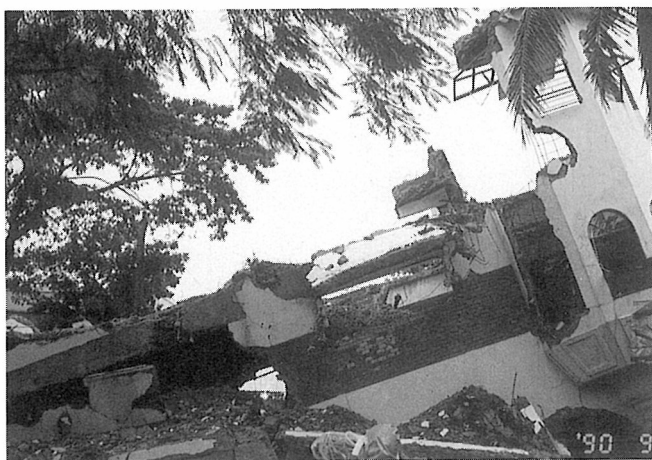
写真8-24

アゴー(Agoo)はダグパンの北約30kmにあるリングエン湾沿いの町である。ここでは多くの建物が壊れ、地震動が他の地域と比べてかなり大きかったのではないかとされている。写真8-24～8-27はいずれも地震によって壊れた建物で、海岸と平行に走る幹線道路沿いにある。壊れた建物の近くには大きな地盤変状の跡も見受けられないことから、液状化などによる地盤被害ではなく地震動による被害と考えられる。写真8-28～8-30は町外れにあるガソリンスタンドの被害である。かなりコンクリートスラブに亀裂や不同沈下が見られることや地下タンクが掘り上げられていることから、液状化による被害と考えられる。写真8-31～8-33は幹線道路からやや海岸よりの地区の被害である。ブロック塀が倒れたり、大きな地盤の亀裂がみられた。また、ある家屋では床の亀裂から噴砂が入り込み、砂が十数センチ堆積していた。

地震動により倒壊した建物。

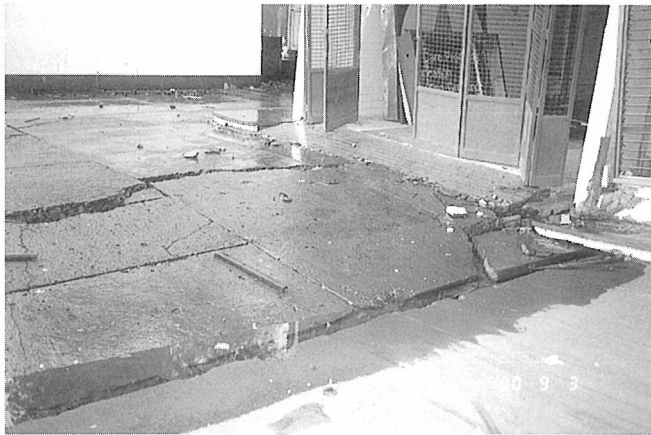
写真 8-29
ガソリンスタンドのコンクリートスラブの亀裂の状況。

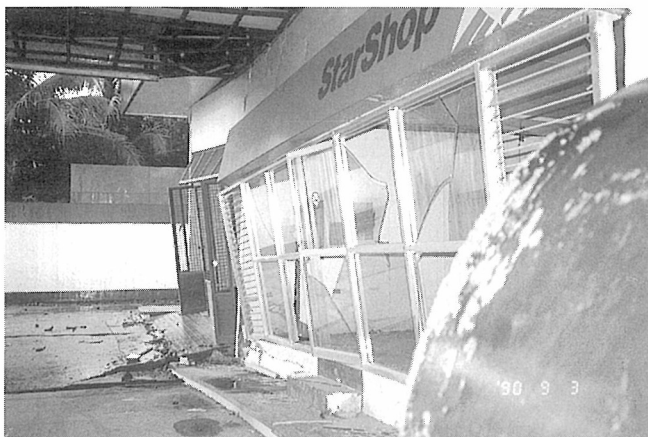
写真 8-30
ゆがんだガソリンスタンドの建物。

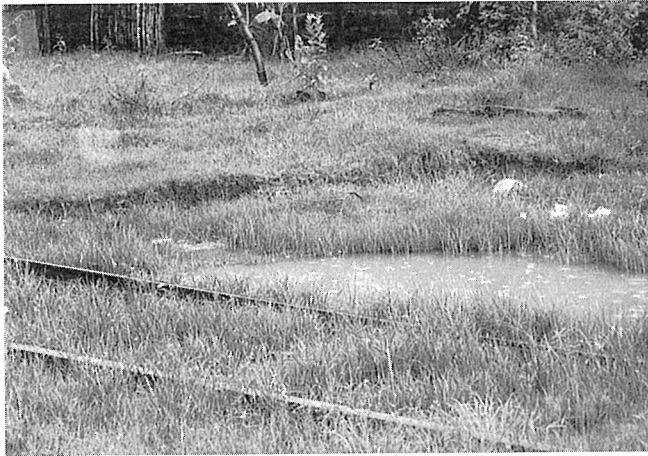
写真 8 - 32

鉄道線路脇でみられた地
盤の亀裂。

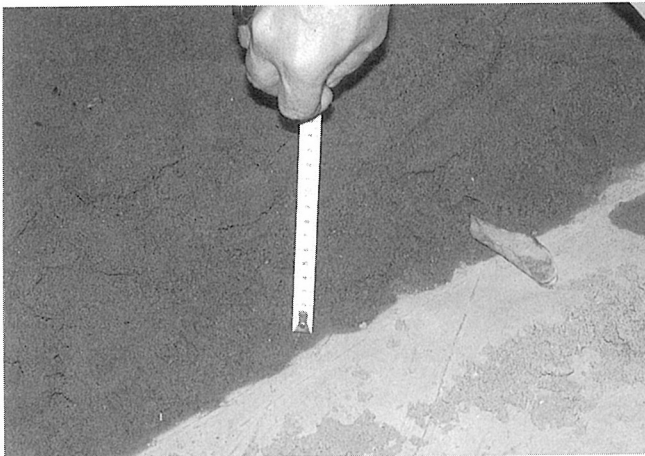
写真 8 - 33

家畜小屋の床の亀裂から
吹き出した砂。
