平成 5 年(1993年)北海道南西沖地震

調査報告書

基礎地盤コンサルタンツ株式会社

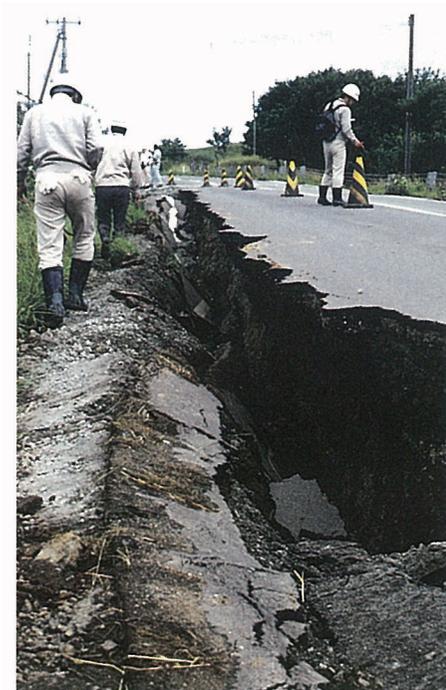
写真4-6
道路盛土路肩部の亀裂
Cracks on the side of the road embankment

写真4-6及び4-7は、奥尻島南部の台地部に位置する奥尻空港北東側の道路盛土の路肩部崩壊を示したものである。被災箇所は台地部と斜面部の境界にあたる盛土であり、盛土西側には小さな池が存在する（湧水地区であると推察される）。この池側に盛土のり肩部からのり尻にかけて滑り崩壊を起こしたため、道路盛土路肩部に大きな亀裂（長さ25m、幅1～1.5m、深さ1.5m）が発生している。なお滑り面が盛土内部か原地盤に達しているかは定かではない。斜面端部の盛土のすべり破壊である点で前述の国道5号線長万部町知来－蕨岱間の盛土崩壊と類似している。

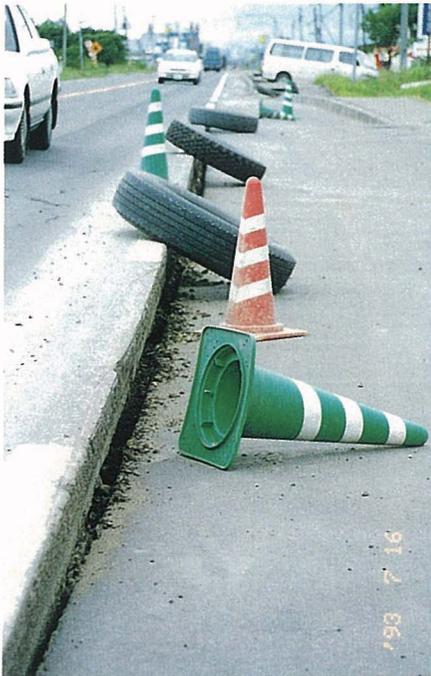
写真4-10 引き込み部との段差
Subsidence of the pavement

写真4-8は、国道5号線長万部町中ノ沢－豊津間において道路盛土が変形し波打っている状況を示したものである。被害区間は海岸性の砂層からなる低地が発達しているものと考えられ、沈下・変形を起こしている盛土周辺には噴砂孔がみられ、盛土変形が液状化に起因することは明かである。また、路面の波打ちだけでなく、その前後区間では路肩の側方移動、沈下（写真4-9～写真4-10）が多くみられ、部分的にはあるが道路盛土全体が海側に側方流動している箇所もみられた。なお道路周辺地盤には非常に大きな亀裂がいたるところに発生している（写真4-11）。

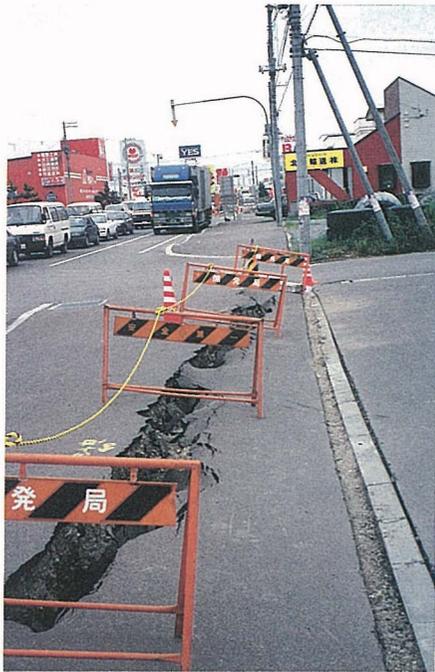
写真4-12 歩道の亀裂・陥没
Cracks and depression in the sidewalk

写真4-12～写真4-13は、国道228号線上磯町付近の被害状況である。同地区は(5)に示した長万部地区と同様、海浜性の砂層に覆われているものと考えられる。道路工事中の盛土で噴砂が生じ(写真4-14)、橋梁取付部の盛土では5～10cm程度の沈下が認められた。また歩道のアスファルトに亀裂が発生し、その亀裂からの噴砂もみられた。このような状況から付近全体に液状化が発生したのと考えられる。また付近の住宅(杭基礎)の状況から地震による地盤沈下量は10cm程度であると考えられる(写真4-15)。

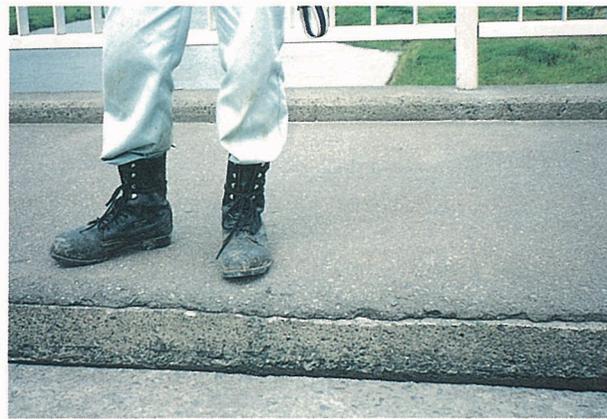
写真4-18 車道部と歩道部との段差

柳崎橋は国道227号線が厚沢部川を渡る橋梁である。当橋梁は鋼橋であり、橋桁の車道部と歩道部は別桁構造となっている。車道部は歩道部と比較して変形が大きく、歩道部より5 cm下がっている（写真4-18）。橋梁左岸橋台（可動支点）の支承部が変形し、上流側のものは一部切断されている。また、橋梁右岸橋台（固定支点）の下流部の落橋防止装置が圧縮変形し（写真4-19）、固定部にも変形が認められる。

Relative subsidence between
the road and the sidewalk

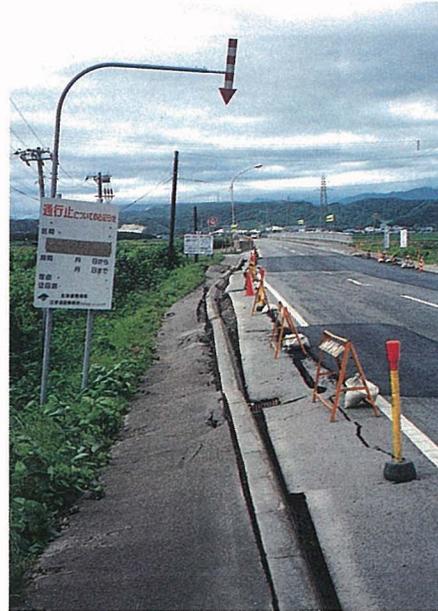
写真4-21

南側橋台の背面盛土（盛土高さ約3 m）は、液状化により海側に約1 m側方流動し（写真4-20）、のり肩約2 mはテンションクラックが発達し、すべり破壊が認められる（写真4-21）。

背面盛土のり肩部の崩壊
Failure on the side of the road embankment

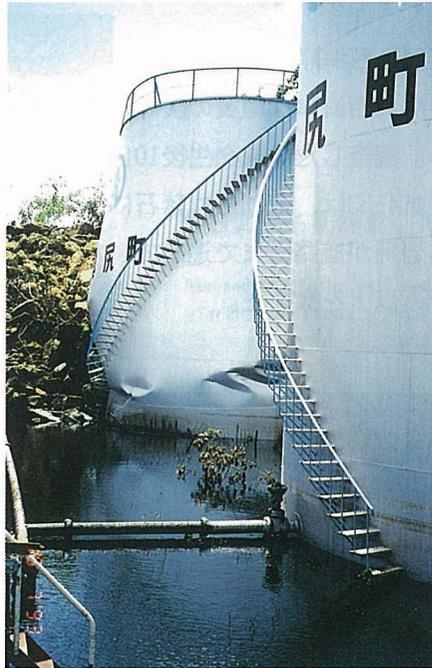
写真4-29 破壊された石油備蓄タンク
 Damaged oil tank at the foot of the slope

この他、同所では崩壊土砂が石油タンクにぶつかったため、タンクが変形・破壊し、油が流出するという被害があった

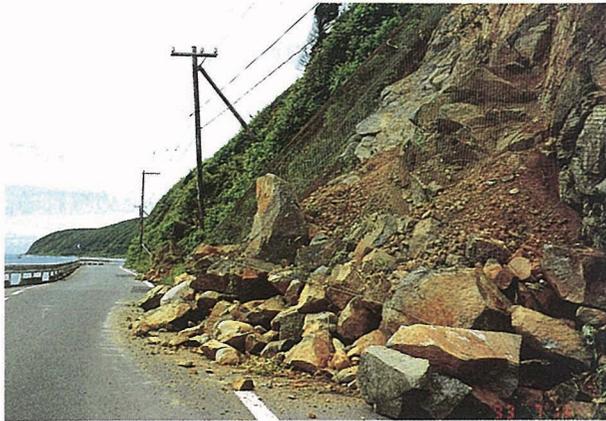
写真4-31

節理面に沿った花崗岩の崩落
Rock fall on the side of the road

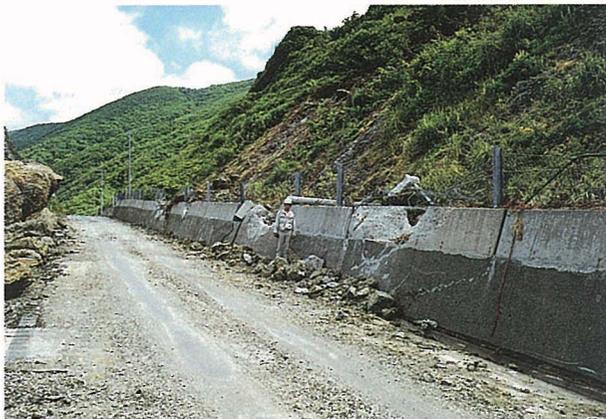
写真4-32

奥尻島西海岸は地震の震源に面しており、最も強い地震動を受けた地域と考えられる。調査した地震発生後10日の時点でも夜間は通行止めになっていた。写真4-32～写真4-33は、それぞれ落石により破壊した防護壁、電柱であり、直径約2mを超える岩塊が道路にまで達していた。このような落石箇所は西海岸の延長約10km間に10ヶ所以上を数えた。

落石による防護壁，電柱の被害
Damaged retaining wall and fallen
electric post due to rock fall

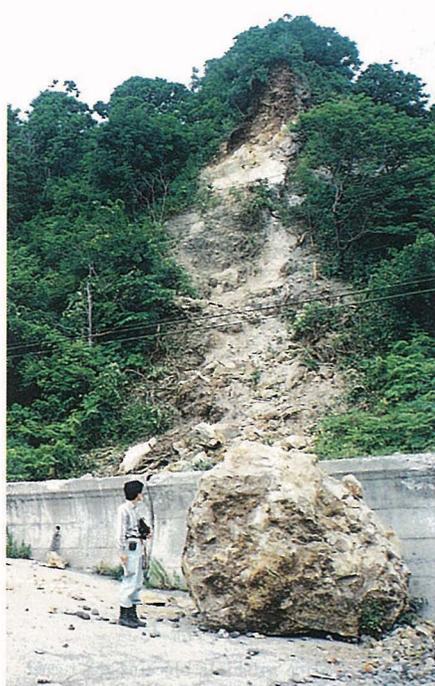
写真4-36 山頂付近からの斜面崩壊
Slope failure from the top of
the mountain

最大長径2.5mに達するブロックの崩落。被害は、道路部側壁のコンクリートにわずかに破壊が認められる程度である（写真4-36～写真4-37）。崩落した壁の岩相は発泡の良い火山碎屑岩（火山礫凝灰岩）であるが、流理構造が認められる。基岩の流理構造の面は南南西に急傾斜しており地震によってこの面に沿った剥離が進行して崩落にいたったものと推定される。

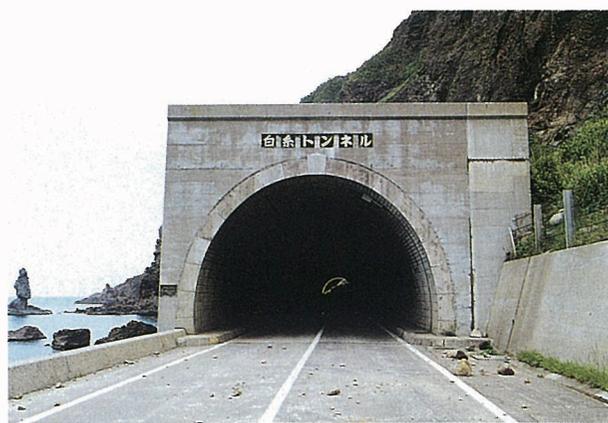
写真4-38

国道229号線第2白糸トンネルは、背後斜面の崩壊により延長約30mにわたって被害を受けた。特にほぼ中央部の6m区間は完全に破壊し、崩壊土砂がトンネル内に流入した。その前後は土砂流入はないものの、上半部が破壊、もしくはクラウン部に亀裂が入った。崩壊した背後斜面は、標高がおよそ180m、勾配が80°程度の急崖となっている。崩壊土砂は最大約3mの巨礫を含めた岩塊からなり、海にまで達した(写真4-38~写真4-40参照)。

被害のあった白糸トンネル
A view of the damaged tunnel

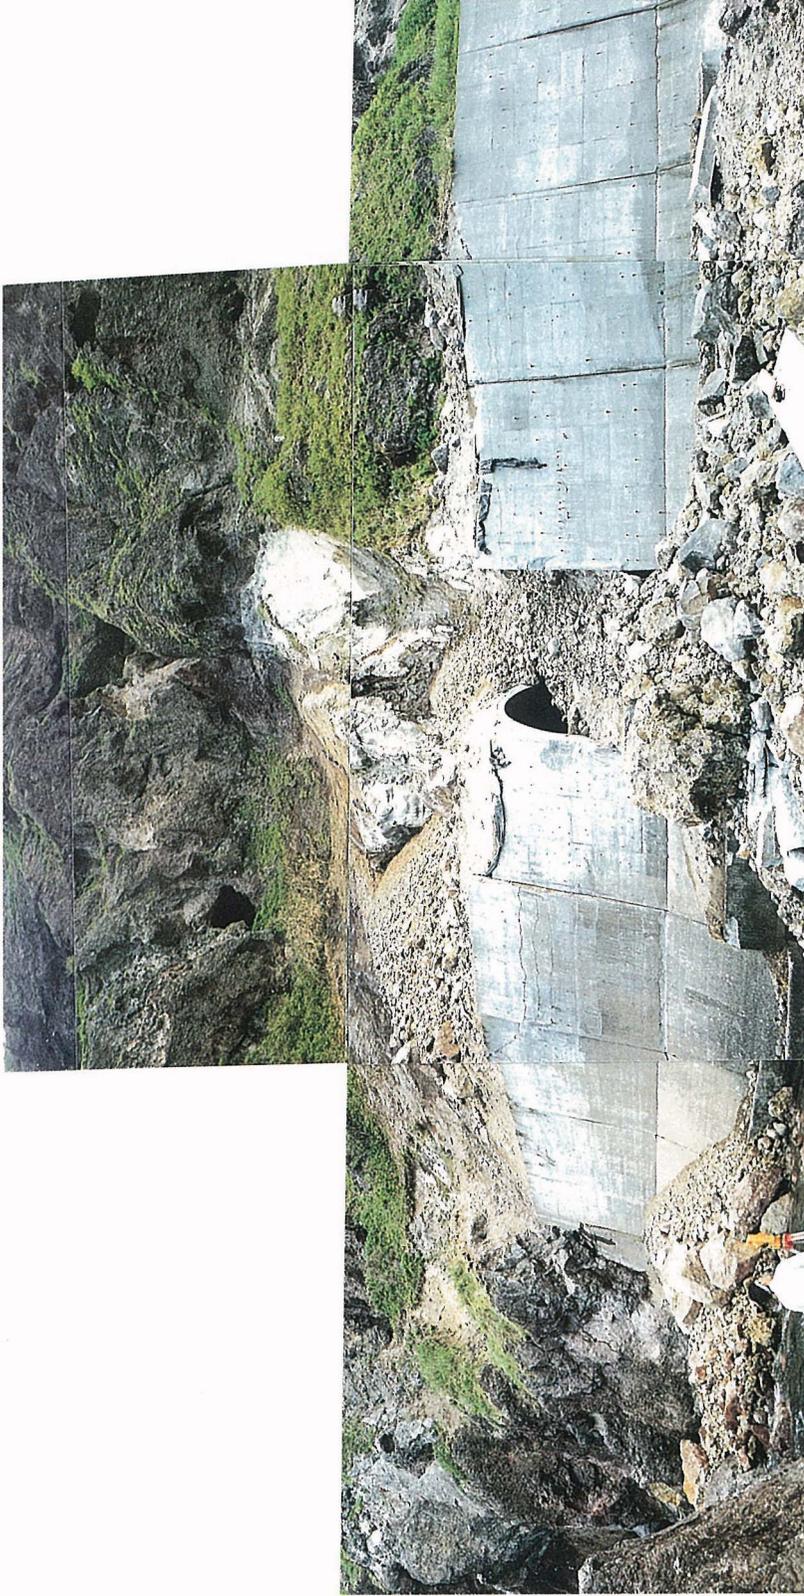
写真4-40 トンネル被害のあった斜面崩壊地点の全景

Location of slope failure and damaged tunnel

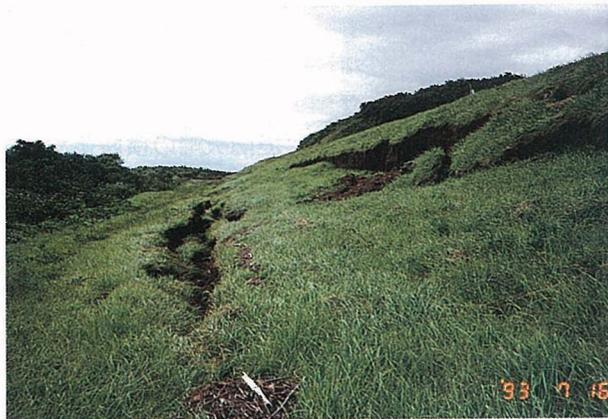
写真5-1

写真5-1は、河口付近の兜野橋周辺の河川堤防の堤体のり面に生じた縦断亀裂で、亀裂幅は50cm程度、延長は30m程度である。写真5-2も同じ地点に発生した堤防天端の縦断亀裂・陥没であり、幅は最大1mに及ぶところがあった。また延長は50m程度である。写真5-3～写真5-4は、河口より約4km上流の真栄橋周辺の堤体に生じた縦断および横断亀裂である。

堤防のり面の縦断亀裂

Longitudinal cracks on the side of the levee

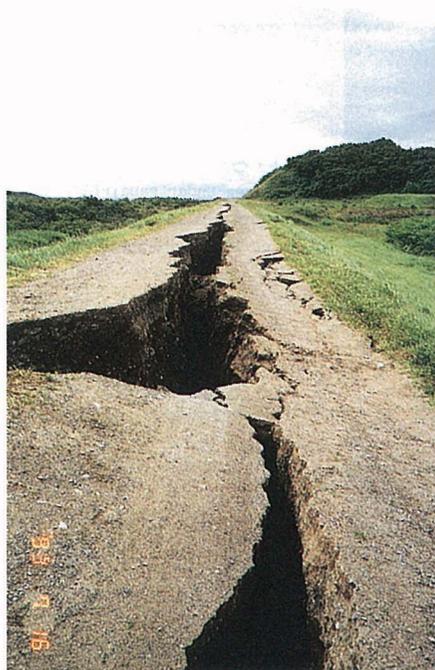
写真5-2 堤防天端の亀裂・陥没
(兜野橋付近)

Cracks and subsidence on the crest
of the levee

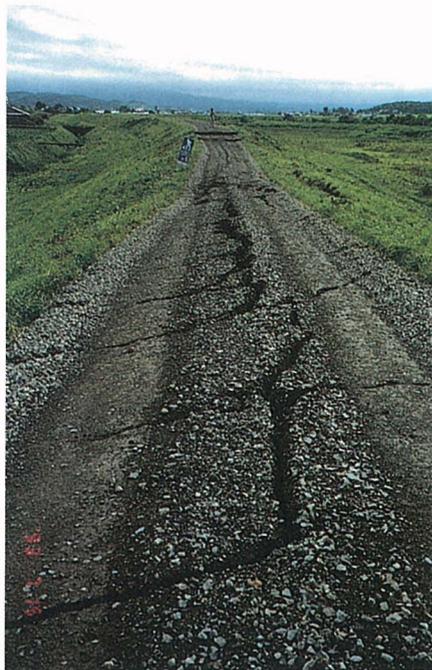
写真5-3 堤防天端の縦横断亀裂
(真栄橋付近)

Longitudinal and transverse cracks
on the crest of the levee

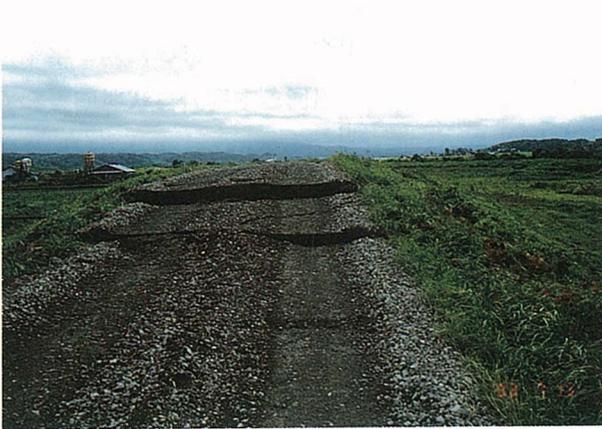
写真5-4

堤防天端の横断亀裂
(真栄橋付近)

Transverse cracks on the crest of the levee

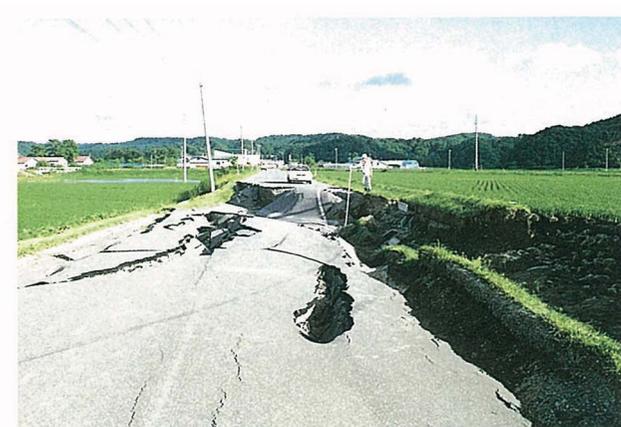
写真5-8

写真5-8～写真5-10は、近隣の道路崩壊箇所である。道路盛土は高さ約1.5mであり、液状化により陥没破壊を生じた。排水マスは浮き上がり、管は接合部ではずれていた。写真5-11は液状化によって浮き上がった浄化槽である。また写真5-12～写真5-14は、水田に生じた噴砂および亀裂であり、水田の保水機能は完全に失われていた。写真5-15は、液状化に伴う地盤の側方移動により畦道が変形した状況を示している。写真5-16は液状化に伴う沈下により水田の一部が水没したものである。

道路の陥没
Subsidence of the road

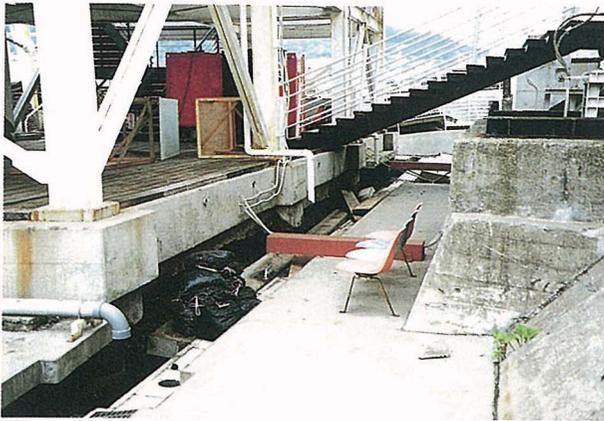
写真6-4

岸壁背後の段差と大きな隙間
(若松埠頭南部:外海側)

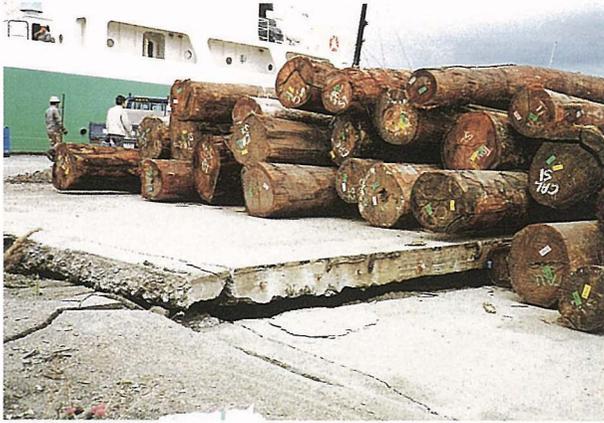
写真6-10

北埠頭の南部では、写真6-10～12に示すように舗装コンクリートに段差・亀裂が多数生じ、写真6-11のように多量の噴砂も見られる。埠頭北部では、岸壁のエプロンが沈下し、大きな段差と亀裂が生じた（写真6-13）。また写真6-14のように岸壁のはらみ出しも確認できた。北埠頭北部の岸壁は、エプロンの沈下が大きいことから岸壁の機能に支障をきたした。

材木置場の舗装コンクリートの段差
(北埠頭南部)

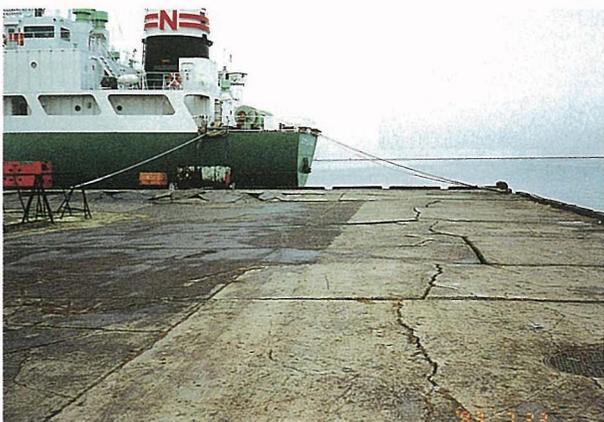
写真6-12

舗装コンクリートに走る亀裂と盛り
上がり(北埠頭北部)

Cracks in concrete pavement

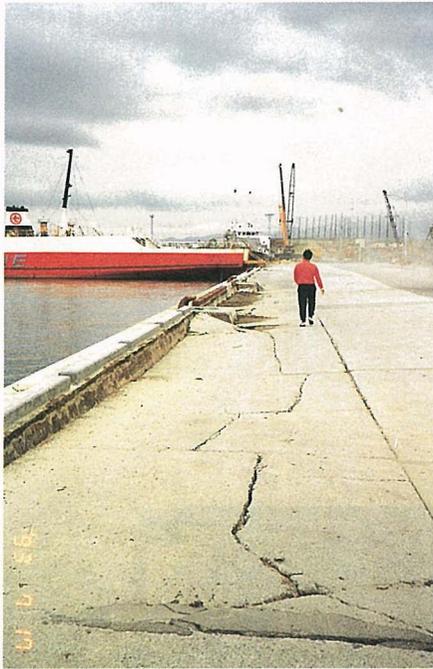
写真6-13

岸壁背後の大きな段差と亀裂
(北埠頭北部)

Large ground subsidence (measuring
several centimeters) and cracks behind
the quay wall

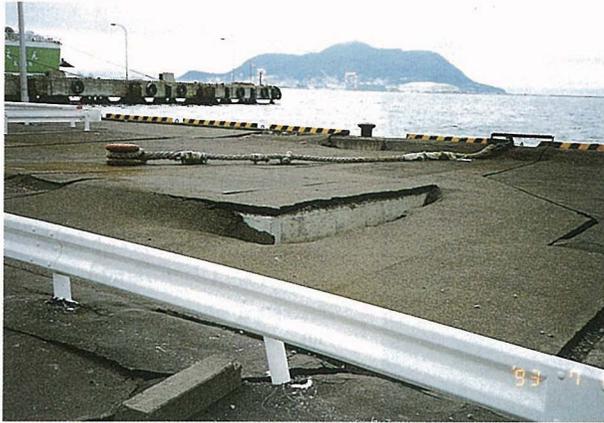
写真6-18

フェリー埠頭一帯は、写真6-15～写真6-19に示したような沈下による段差（最大84cm程度）や亀裂が多数発生し、駐車場は一部閉鎖されていた。また、埠頭先端南側からのびた岸壁は、写真6-17のように約40cmずれた。フェリー埠頭の北側の岸壁には、エプロン部の沈下と岸壁のずれが生じた（写真6-20）。今回の被害により、4基ある乗場のうち1つは機能が停止したとの報告もある。

係船柱回りの段差・亀裂、ガードレール支柱の傾斜（フェリー埠頭）

Subsidence and cracks around the anchor post and tilting of the guard rail posts

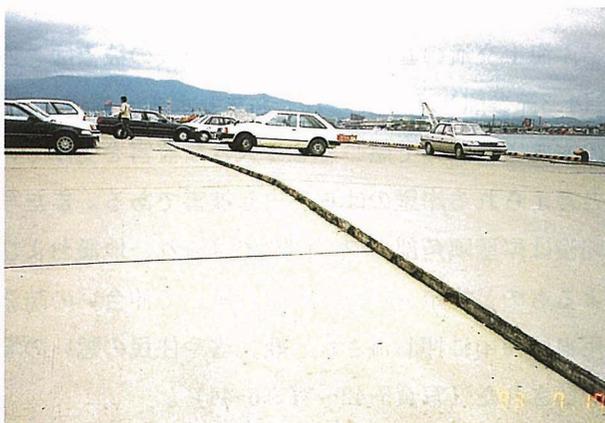
写真6-23

西埠頭の矢板式岸壁は、サンドコンパクションパイル工法（SCP工法）による液状化対策が実施されている。被害は写真6-23のように一部に段差が見られただけであり、噴砂や亀裂などの変状はなく地盤の改良効果が確認された。

埠頭東側に生じた段差
（西埠頭）

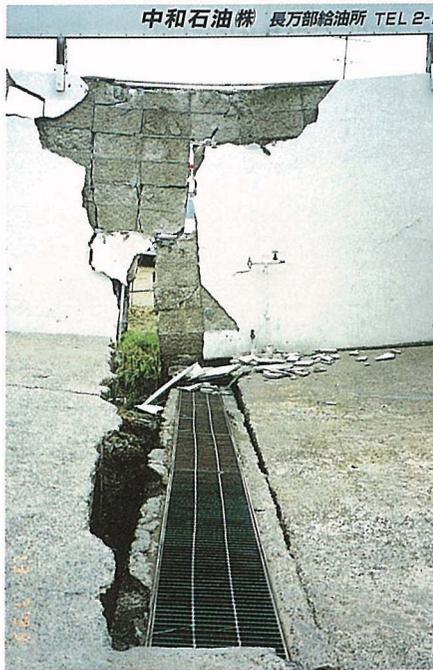
写真7-2 地割れに伴って給油所の塀に
入った大きな裂け目

Large crack in the wall and
pavement of the gasoline station

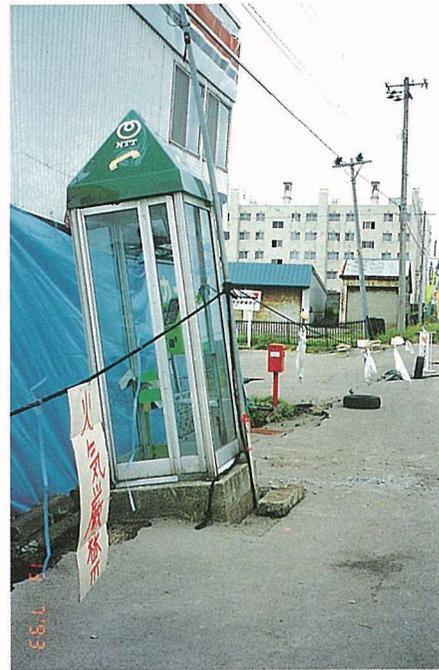
写真7-3 地盤の不同沈下により傾いた
電話ボックス

Uneven settlement of the ground
and tilted telephone box

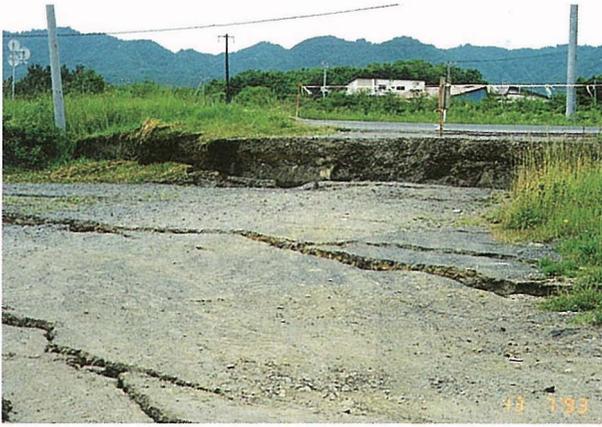
写真7-4

給油所周辺地盤の亀裂・段差
Ground cracks and subsidence in
the vicinity of the gasoline station

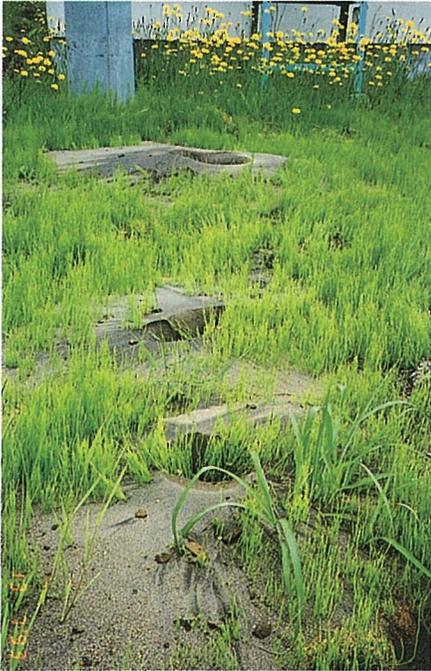
写真7-8 周辺地盤の噴砂
Sand boils in nearby ground

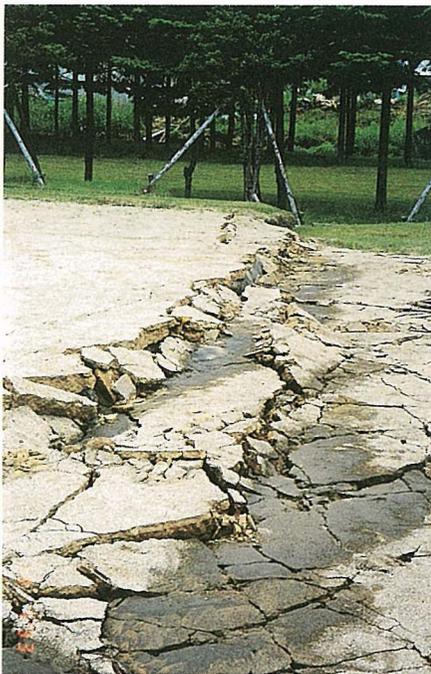
ここでは校舎の周辺地盤に最大70cmの沈下と水平移動が生じ、これに伴って埋設管等の被害が発生した（写真7-10～写真7-15）。グラウンドには多数の亀裂と噴砂が生じるとともに一部は段差ができた（写真7-16～写真7-18）。側溝の変形や地盤の亀裂などから地盤が水平に移動したことが明かである（写真7-19～写真7-21）。またグラウンドの端にあるグリーンでは、大きな亀裂が生じていたが、これは擁壁の崩壊により地盤が側方へ移動したためと考えられる（写真7-22～写真7-24）。このような大きな地盤変状にも関わらず、杭基礎の建物には一見、大きなクラックや変形は見られなかった。地震による地盤の大きな沈下や側方移動は、盛土の擁壁の崩壊による土砂の水平移動の影響が最も大きいと考えられる。

写真7-17 グラウンド地盤の隆起
Subsidence in the playground

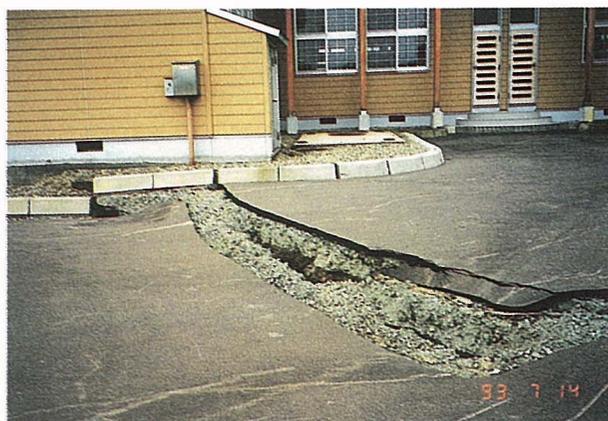
写真7-21

地盤の亀裂・段差

Ground crack and relative subsidence

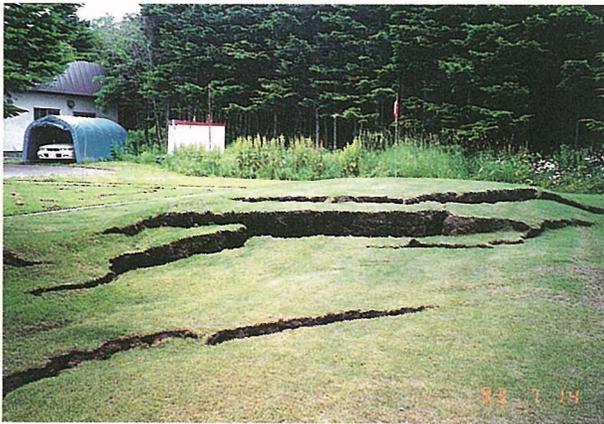
写真7-22

小学校敷地端のグリーンの亀裂・段差

Ground cracks and subsidence in the school ground

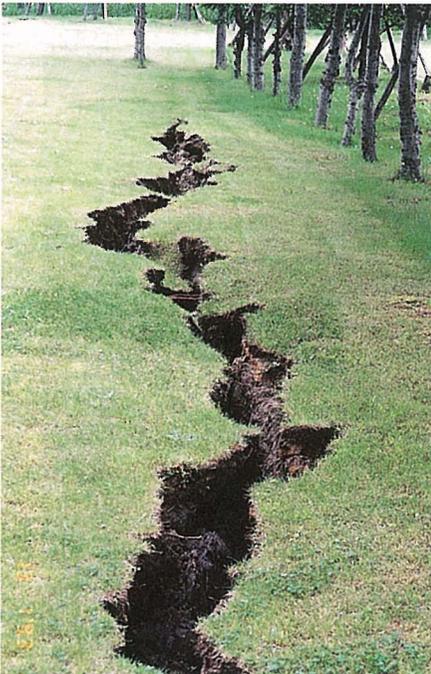
写真7-23 土留擁壁の倒壊に伴って生じたグリーンの大きな亀裂

Large ground crack associated with the collapse of the canal wall

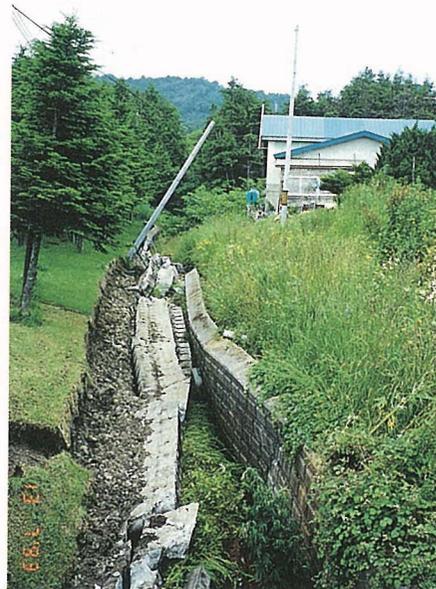
写真7-24 小学校敷地境界の土留壁の倒壊

Collapsed canal wall near the school

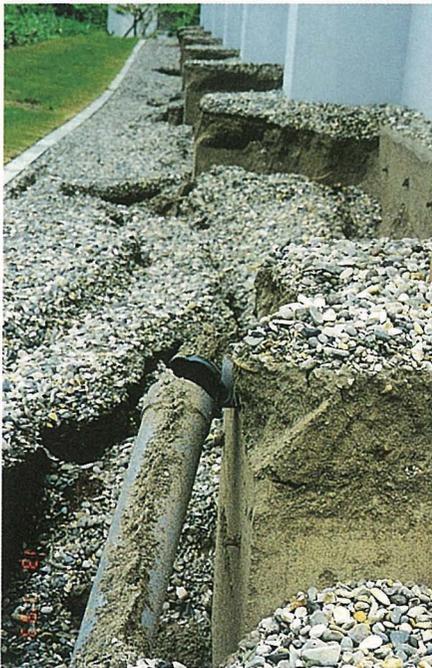
写真7-34 地盤の沈下による埋設管の切損
(中の沢小)

Damaged drainage pipe due to ground subsidence

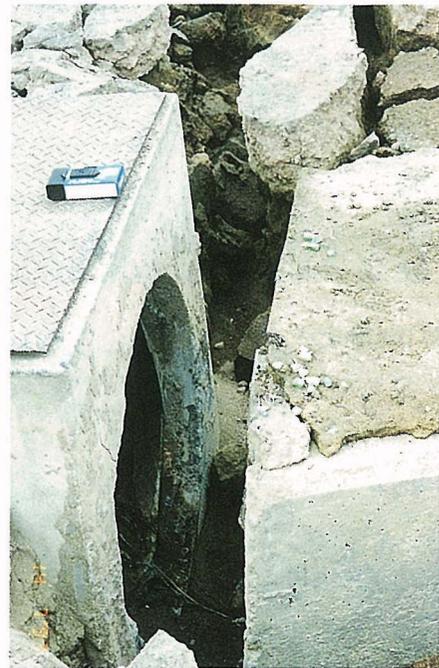
写真7-35 カルバートボックスの開口
(森港)

Separation in the culvert box opening

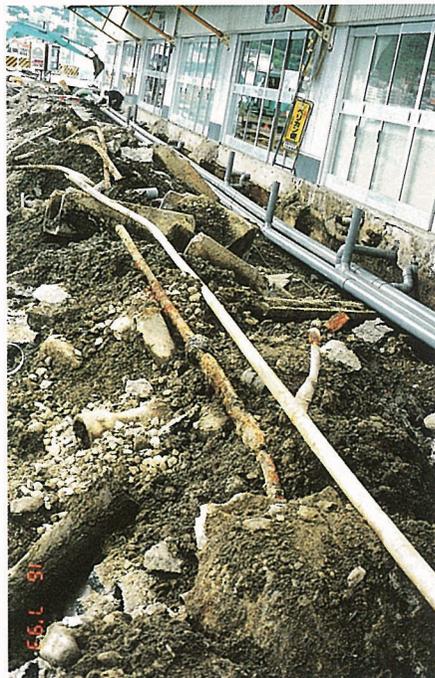
写真7-37

写真7-36及び写真7-37は、函館港のシーポートプラザ脇の地盤亀裂と污水管の埋設状況を示したものである。この場所は青函連絡船の発着埠頭であった所で、埋立て造成されている。写真7-36で見られる亀裂は、岸壁の法線に平行に走っていることから、背後地盤の沈下及び岸壁の前面へのはらみ出しにより生じたものと推定される。写真7-37に見られるように、地盤の移動・沈下により複数の埋設管に被害が生じたが、どのような被害形態であったのかは、この写真のみでは判断できない。

同上

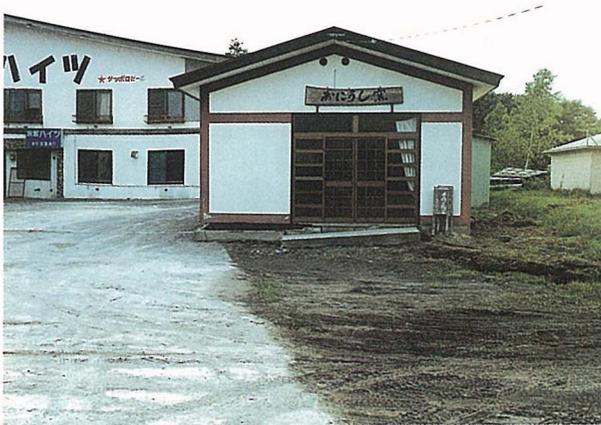
写真7-38

写真7-38～写真7-39は、森町赤井川地区の火山灰の液状化による建築物の被害である。写真7-38に示すように基礎に約20cmの沈下が生じた。写真7-39は、地盤の沈下により建築物に影響がでた状況である。写真7-40は、亀裂からの噴砂の状況を示したものである。また写真7-41は、赤井川小学校のグラウンドにおける噴砂の状況であり、噴砂は乳灰色の火山灰であった。

火山灰の液状化による建物基礎の沈下（森町赤井川）

Settlement of the building foundation due to the liquefaction of the volcanic ash deposit

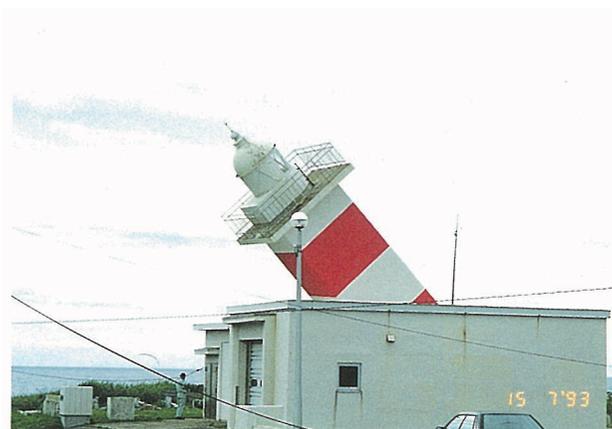
写真7-42

写真7-42～写真7-44に示すように奥尻島南端の青苗岬灯台の灯塔が倒壊した。この灯台はRC造の建築物で灯塔と付属する平屋建物とからなっている。付近の建物には目立った被害がないにもかかわらず、灯台だけが倒壊するといった大きな被害が発生した原因については、今後十分な検討が待たれるところである。奥尻島の地震動がかなり大きかったことに加え、釧路沖地震において台地の際に位置していた釧路気象台で0.7～0.9Gの加速度が観測されたことを考え合わせると、岬の突端近くの高台に位置していた灯台の地形的な条件が、地震動の増幅に何らかの影響を与えたのではないかと考えられる。

倒壊した青苗岬灯台
Tilted lighthouse

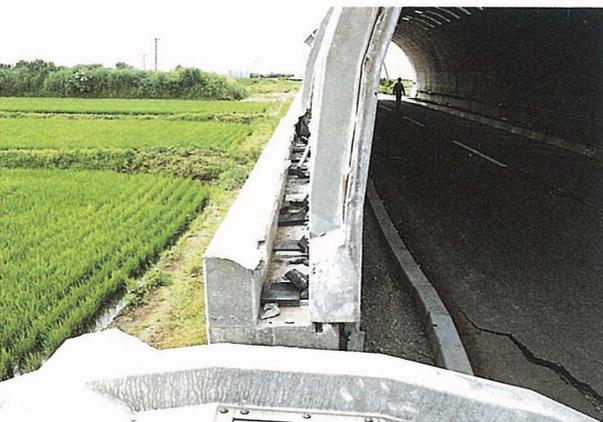
写真7-50

台座から外れたが、辛うじて
落下しなかった覆道

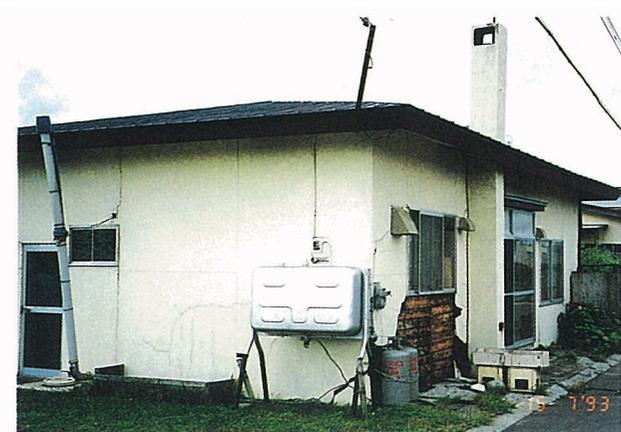
写真7-51

津波や火事で壊滅した地域を除くと、奥尻島の家屋の被害は極めて軽微であったといえる。写真7-51～写真7-52は何れも青苗地区の高台にあった家屋である。外観からは、一部壁に小さな亀裂が入ったり、ブロック塀の一部の亀裂及び、ブロックの落下といった程度の軽微な被害しか見られなかった。その他、写真7-53～写真7-55に示すような地震動被害が見られた。

わずかに剥落した木造家屋の
モルタル（奥尻町青苗）

Collapsed concrete plaster on a wooden
house

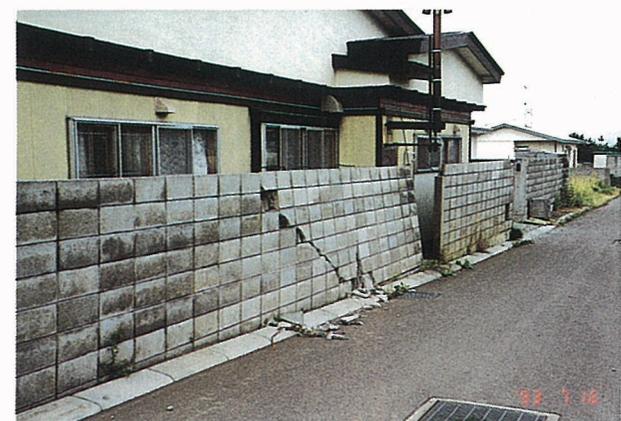
写真7-52

同 上
ブロック塀のせん断亀裂

Shear crack in the concrete fence

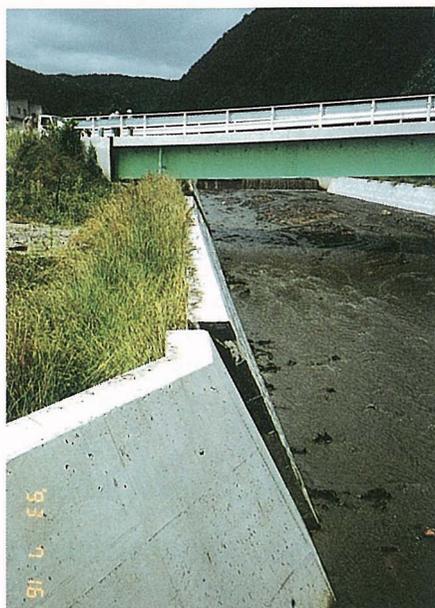
写真7-53

河川護岸の前傾

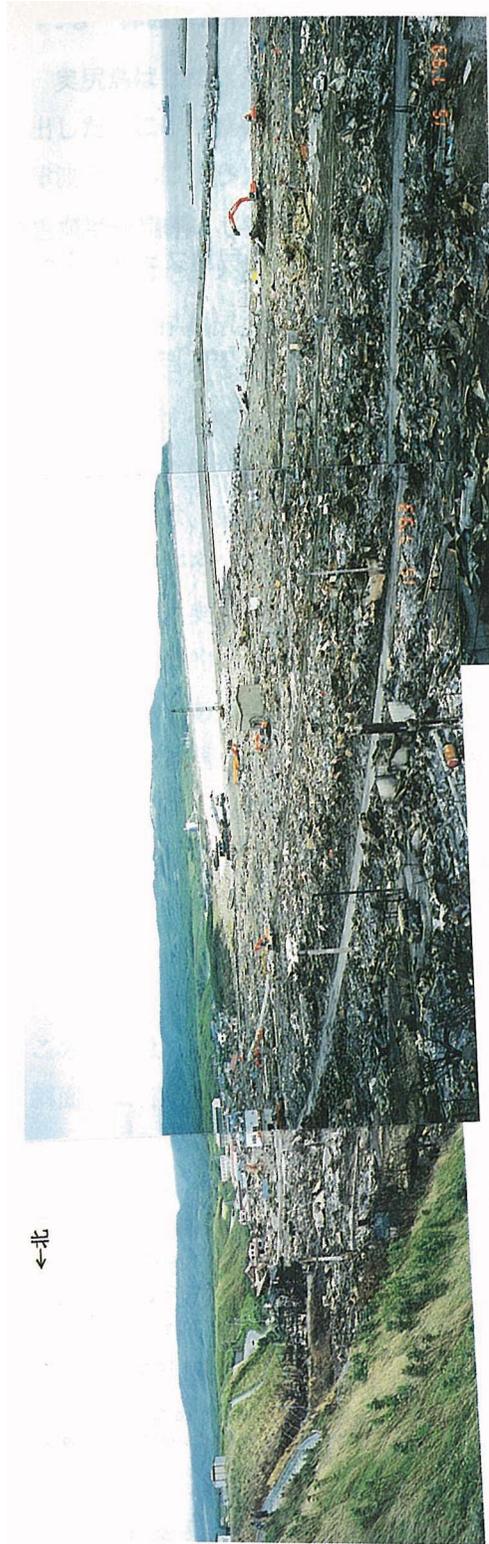
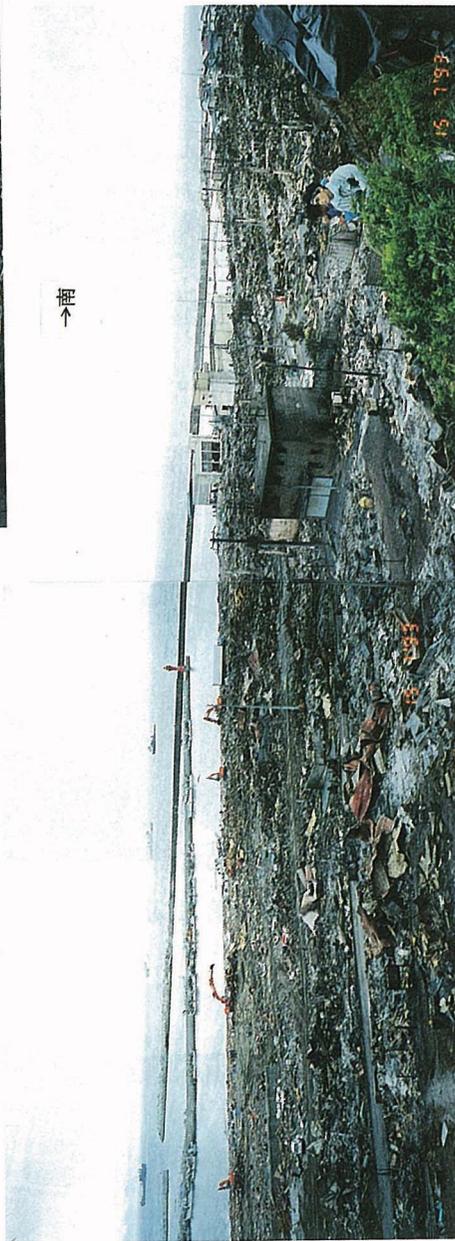
写真7-59 津波と火災にあった奥尻町青苗地区

A view of Aomae District damaged by tsunami and fire

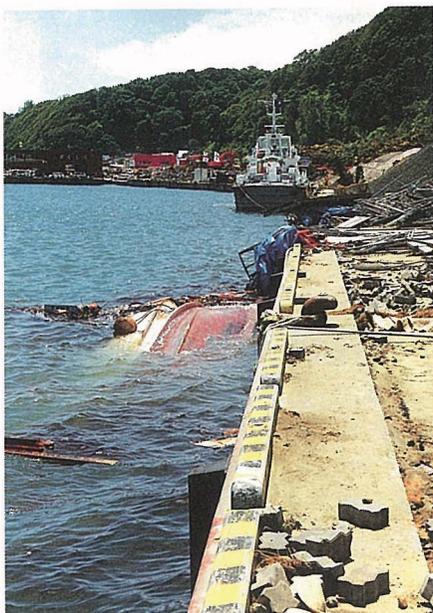
写真7-65

同 上
転覆した漁船

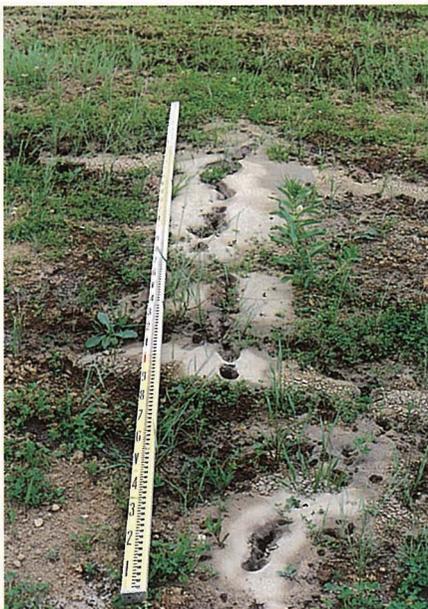
写真8-7

同 上 休耕田での噴砂
亀裂に沿って列状に噴砂が並
んでいる

Sand boils in a field.
Note that these sand boils are
lined-up parallel to the crack

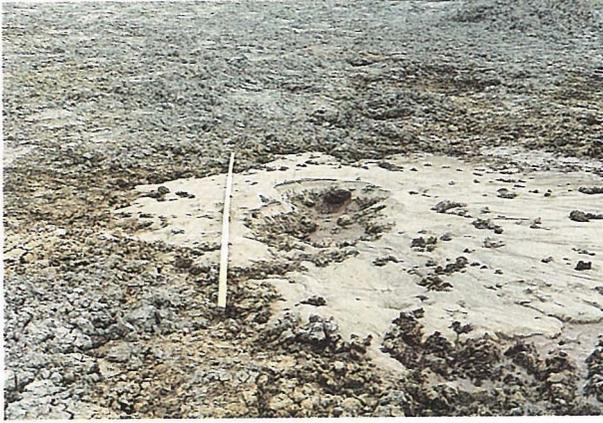
写真8-8

造成中の水田での噴砂
(車力村下牛潟)
噴砂孔の直径は2mで、噴水
跡は約18mにも及ぶ

Sand boil in a ricefield located in
a fill.
The diameter of the hole is 2m, and
traces of ejected water is observed
over an area roughly 18m in diameter.

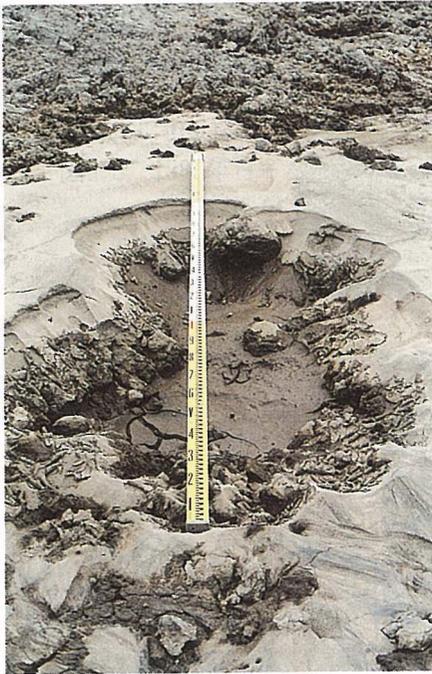
写真8-9

同 上 噴砂孔の近景
表層部分はシルト質の粘性土
で無造作に敷きならしてある
