平成 5 年(1993年) 鈎路沖地震

調査報告書

(社内技術資料)

基礎地盤コンサルタンツ株式会社

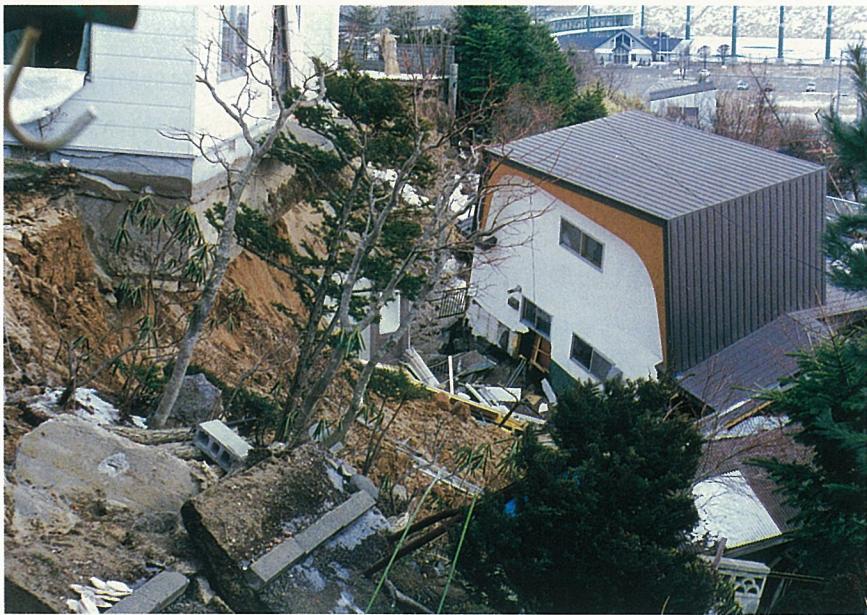
斜面崩壊によって崩れ落ち、大破した家屋（釧路市緑ヶ岡）

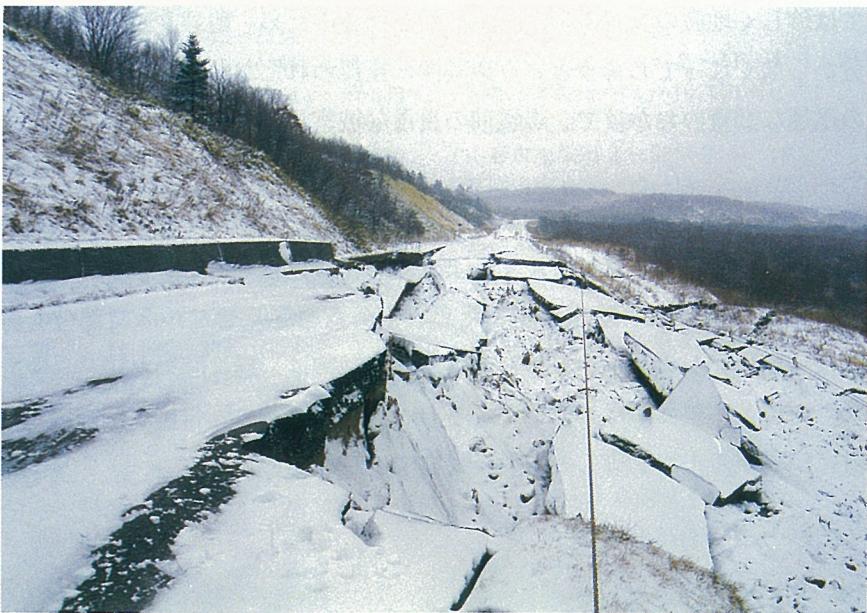
約50mにわたって崩壊した道路盛土（国道44号線厚岸町糸魚沢付近）

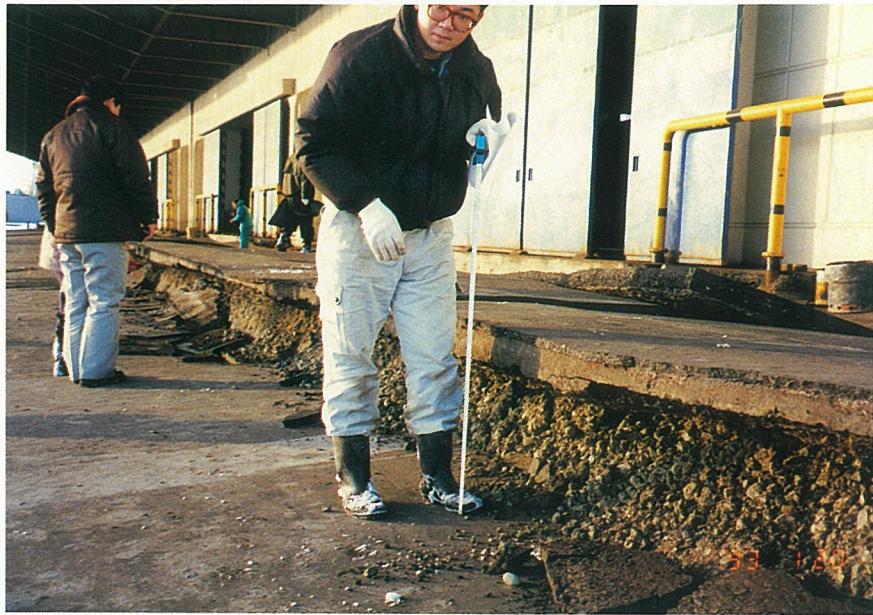
液状化によって沈下・陥没した岸壁（釧路港東港区漁業埠頭-7.5m岸壁）

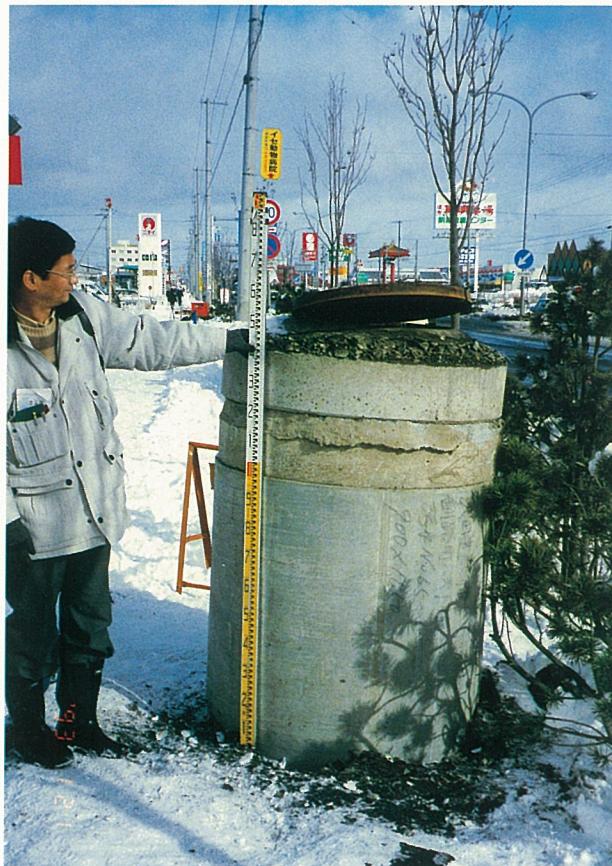
1.5m浮き上がった下水道
マンホール（釧路町桂木）

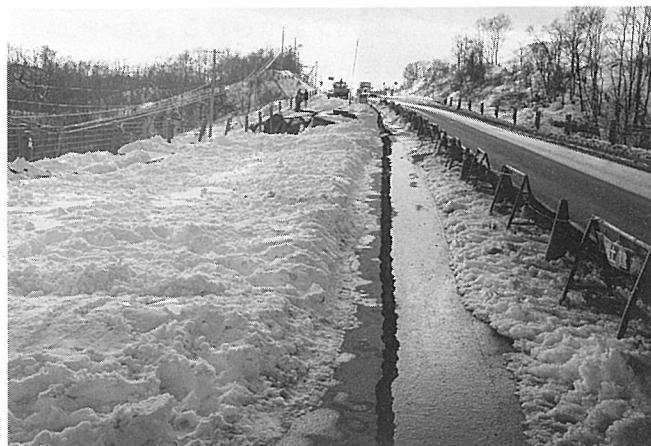
写真4-5

写真4-3～写真4-5は、国道38号線白糠町和天別付近の盛土崩壊の様子である（盛高15～20m程度）。被災地点は音別町～白糠町間に位置する峠の白糠側で、ほぼ登坂車線の部分が崩壊したものである。崩壊の規模は、幅約4～5m、長さ30～40m程度と推定される。また縦断方向の亀裂・段差は、センターラインの付近でも生じており、崩壊部分よりも広範囲にわたっている。

道路盛土の崩壊（国道38号線和天別付近、路面亀裂の状況）

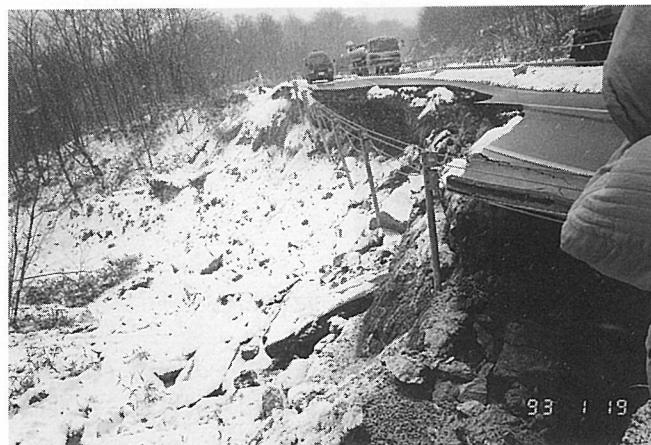
写真4-6

写真4-6は国道391号釧路町鳥通付近の盛土崩壊の様子である。崩壊の規模は幅約3～4m、長さ30m程度で片側車線が崩壊した。この箇所も沢を通過する高さ7～8m程度の盛土である。なお崩壊側の地盤はかなり含水の高い状態であった。

道路盛土の崩壊(国道391号線鳥通付近、釧路側より望む)

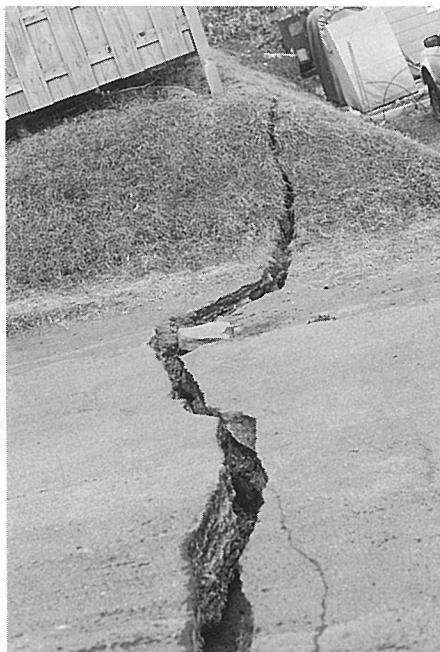
写真4-10

この他にも台地の道路には、かなりの被害が見られ、その状況を写真4-10~写真4-15に示した。これらが全て沢を埋めた盛土とは言えないが、台地では宅地造成に関連した盛土がいたるところで行われていると推定され、これに関連した被害が道路にも現れていると思われる。

台地上の市道における亀裂（釧路市緑ヶ岡）

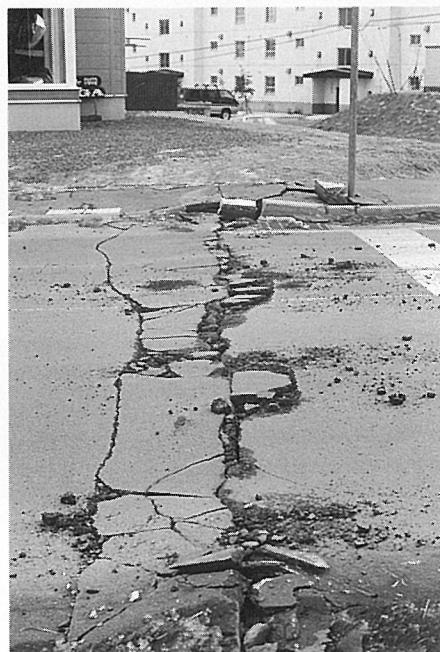
写真4-11

同 上

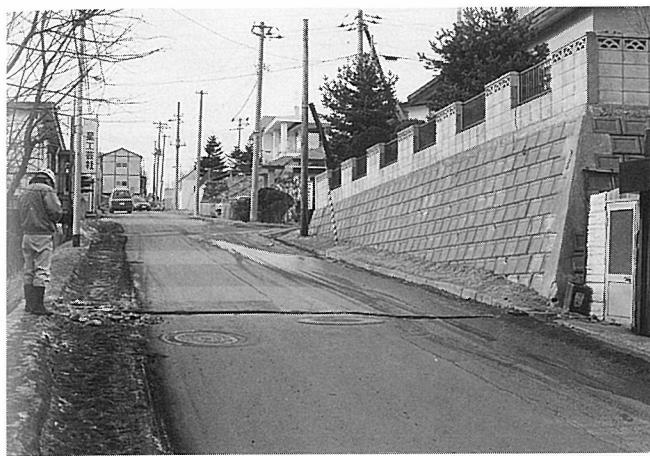
写真4-12

台地上の市道における亀裂（釧路市緑ヶ岡）

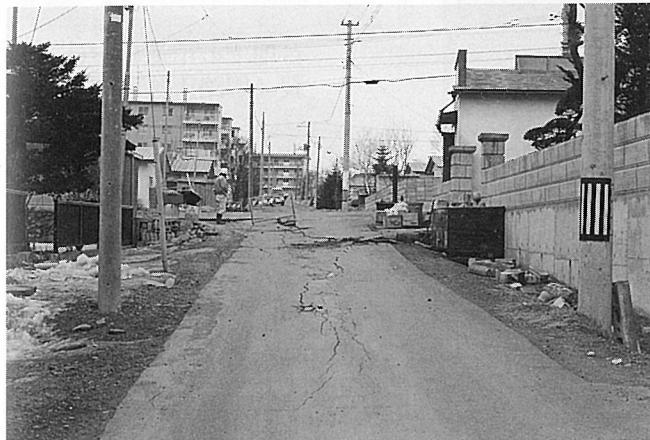
写真4-13

同上

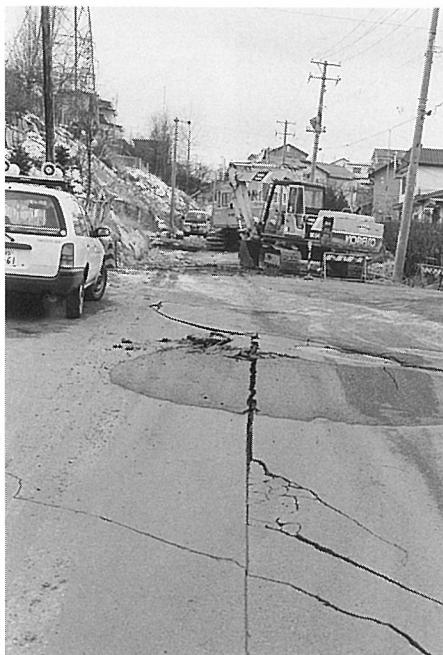
写真4-15

台地上の市道における亀裂（釧路市緑ヶ岡）

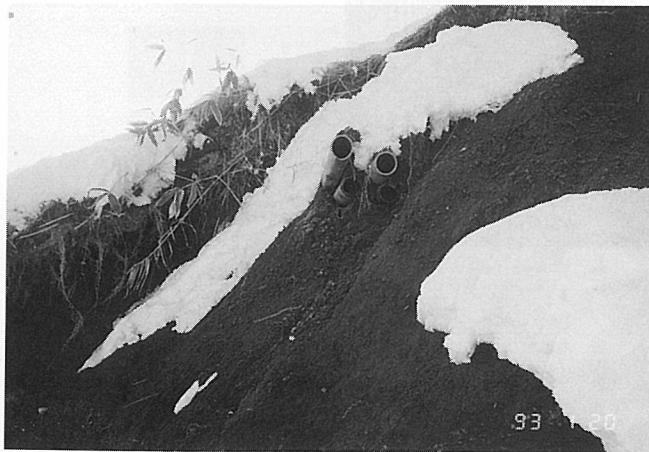
写真4-16

このような道路盛土の崩壊にともない、被害を受けた埋設管も幾つか見られ（写真4-16参照）、これらを安全に収容することも道路本体の機能として重要であることを認識させた。

盛土崩壊により被害を受けたライフライン施設
(国道38号線和天別付近)

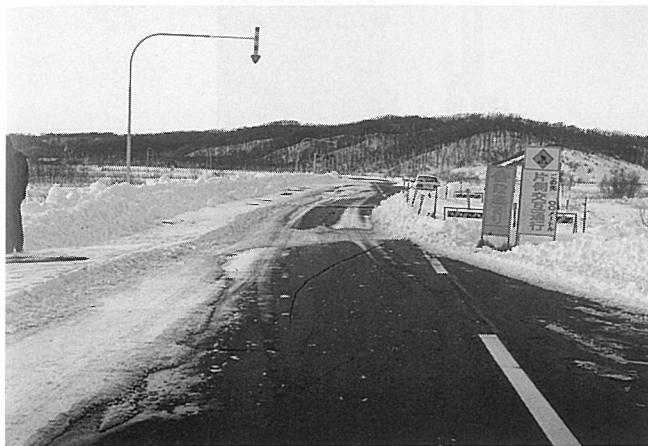
写真4-17

道路盛土の亀裂、段差、崩壊（国道336号線豊頃町長節付近、低地）

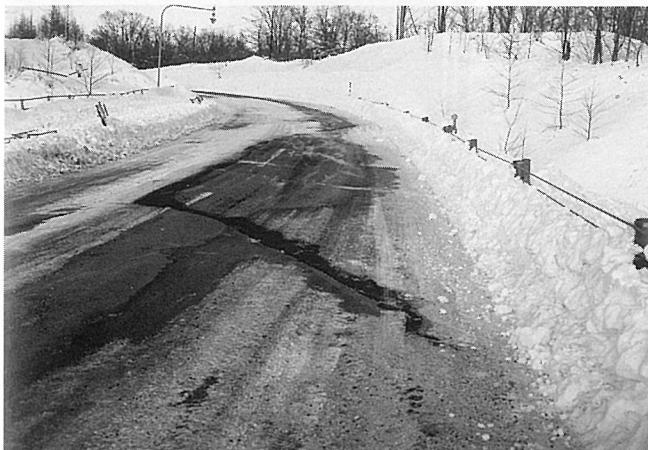
写真4-18

道路盛土の亀裂(国道336号線豊頃町湧洞、沢部の高盛土、修復済み)

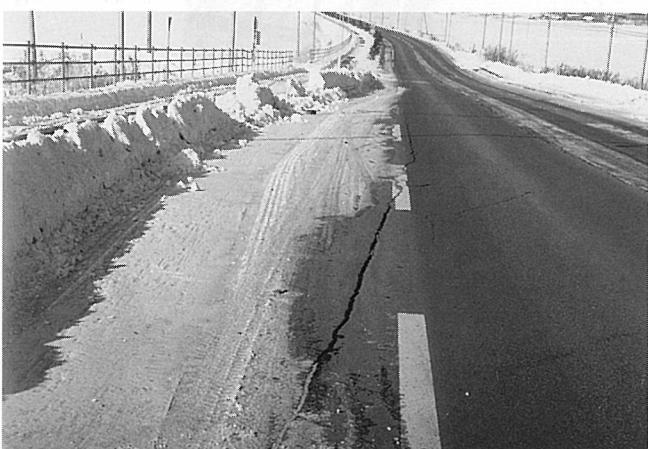
写真4-19

道路盛土の亀裂(道道517号線池田町千代田跨線橋取付け盛土)

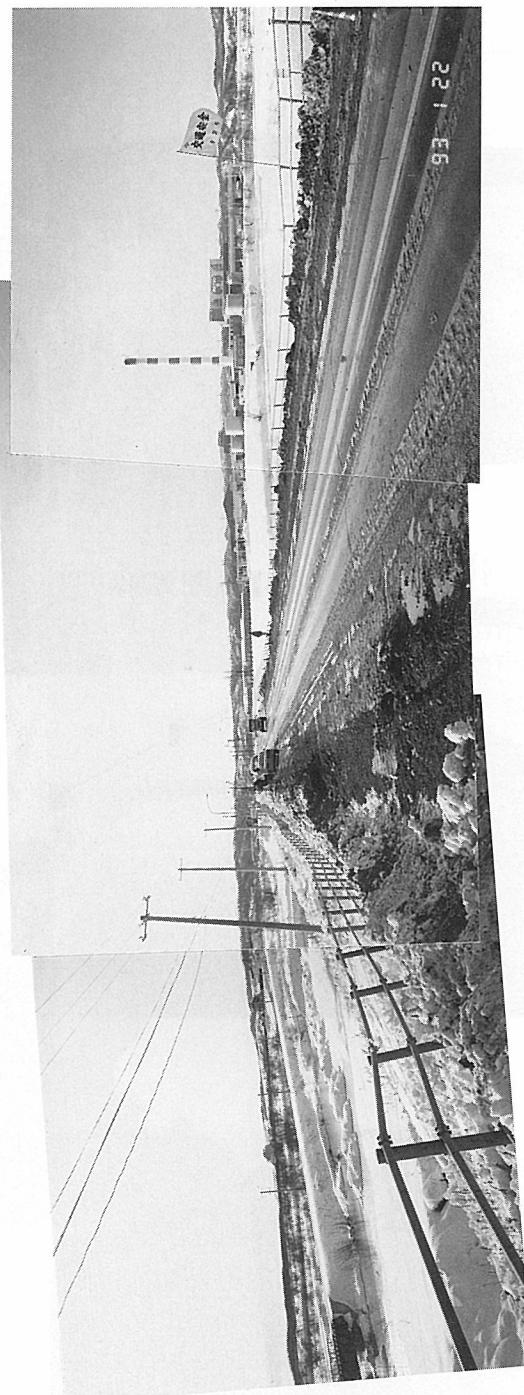
写真4-21

道路盛土の崩壊（国道38号線音別町尺別、低地・台地境界）

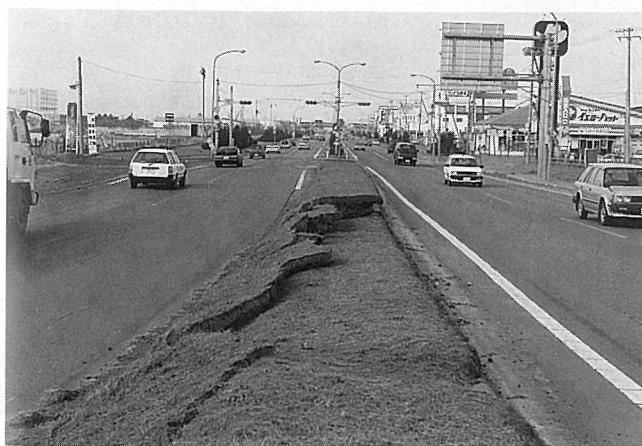
写真4-23

道路の沈下による中央分離帯の亀裂（国道44号線釧路町）

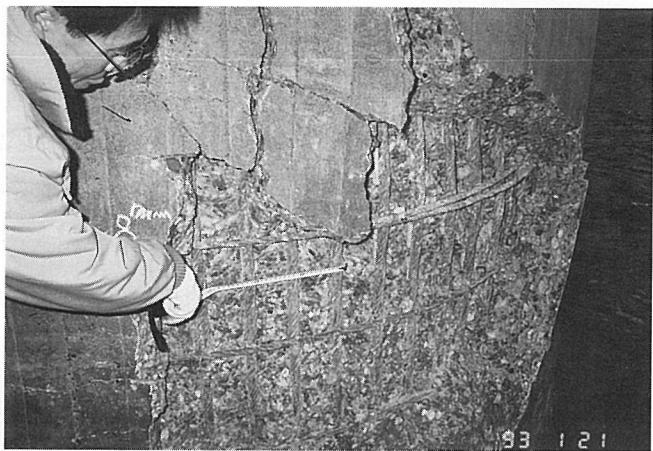
写真4-25

主要な被害は橋脚の破損で、いずれの橋脚にもクラックが入り、なかでも写真4-24および写真4-25のように、P3橋脚ではコンクリートが剥離し、鉄筋がむき出しへになっている。また写真4-28のように、橋脚周辺地盤が20～30cmも沈下している所も見られ、橋脚周辺には噴砂と推定される跡も確認された（写真4-30、橋脚にもその痕跡が明瞭に残っている）。国道240号線は、この被害のため通行止めとなっている。

鉄筋の露出（松之恵橋P3
橋脚）

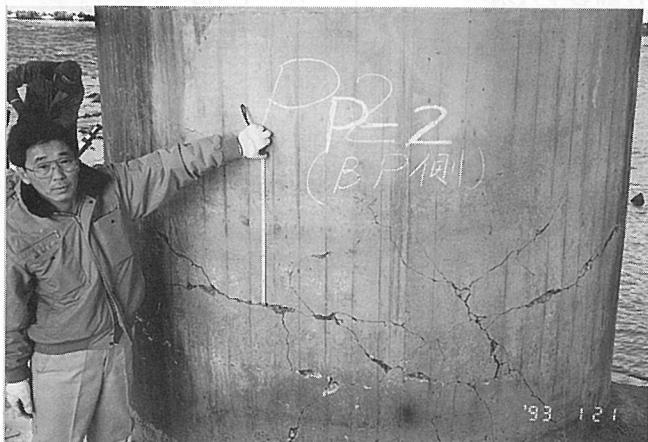
写真4-26

橋脚の亀裂（松之恵橋P2
橋脚、BP側）

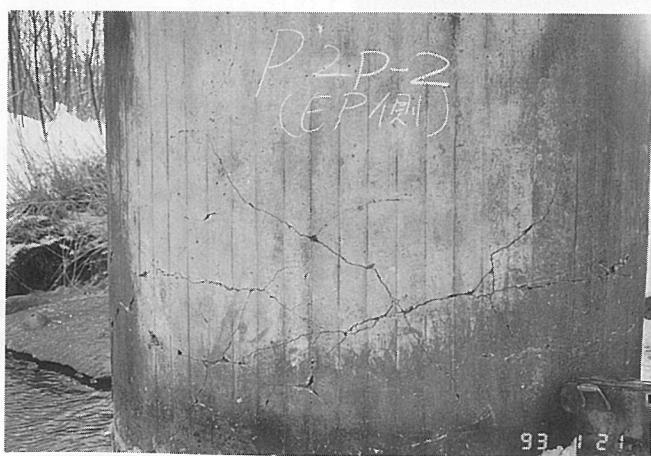
写真4-27

橋脚の亀裂（松之恵橋P2
橋脚、EP側）

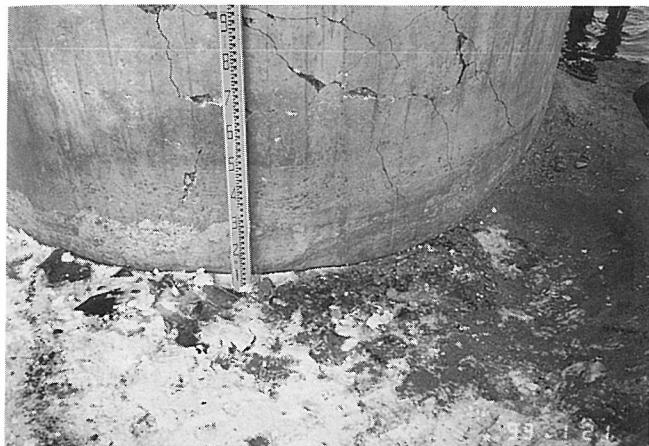
写真4-28

橋脚の亀裂と周辺地盤の
沈下（松之恵橋P2橋脚）

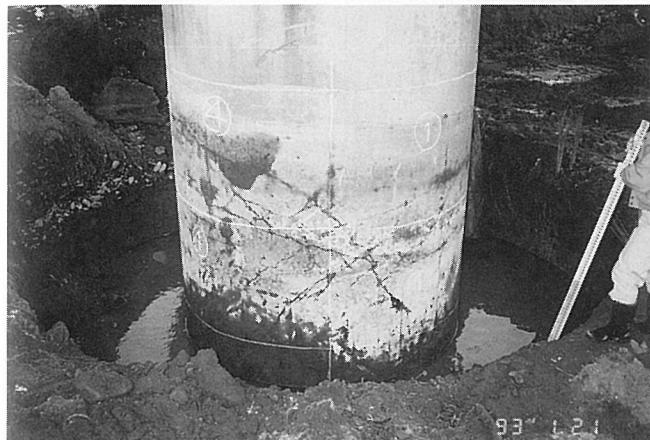
写真4-29

地表面以深における橋脚
の亀裂（松之恵橋P4橋脚）

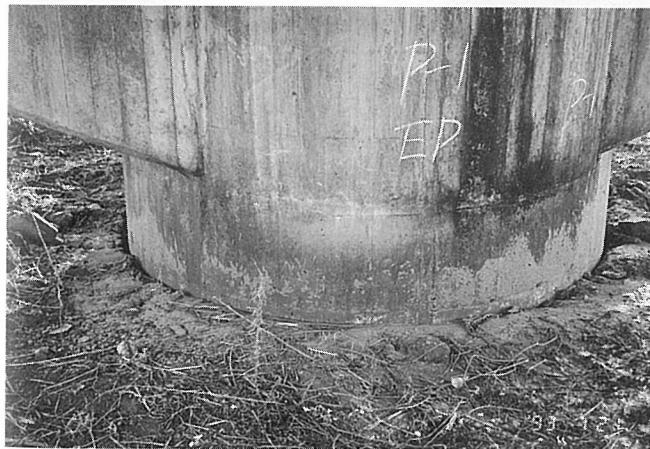
写真4-30

橋脚周辺の噴砂跡（松之
恵橋P1橋脚）

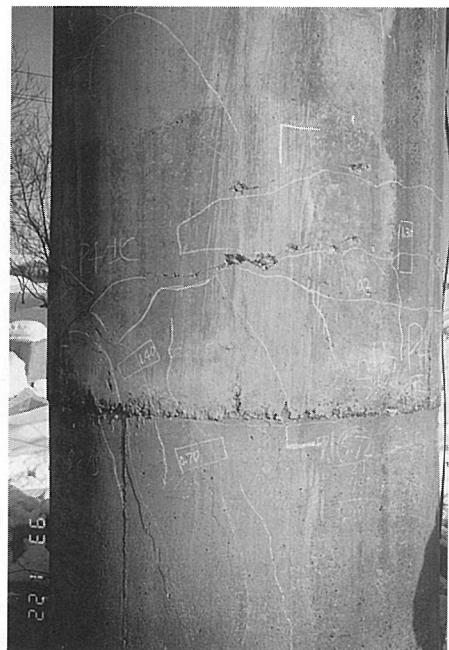
写真4-34

P1からP5橋脚に地表面付近に水平な亀裂が見られた。このうち最も亀裂が大きかったのはP4橋脚であった（写真4-34）。付近の地盤には特に変状は見られず、噴砂跡なども確認されなかった。

橋脚の亀裂（道道144号線 音別町初音橋、P4橋脚）

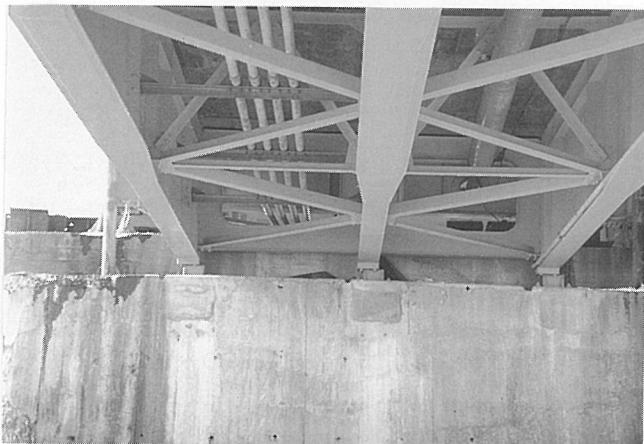
写真4-35

写真4-35および写真4-36は、利別川にかかる池田大橋の被災状況である。写真のように、桁および沓のずれが生じており、沓座にも亀裂がはいっている。図4-2に示した付近の土質柱状図を参考にすると、地盤は良好で基礎形式は直接基礎と推定される。

桁の変位（道道517号線池田町池田大橋）

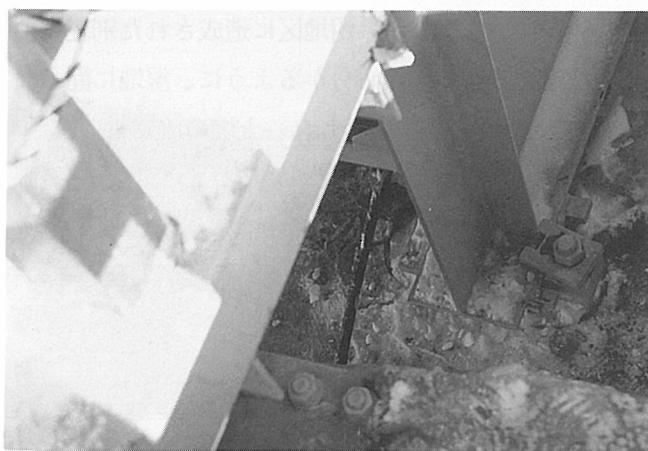
写真4-36

沓座の亀裂（道道517号線 池田町池田大橋）

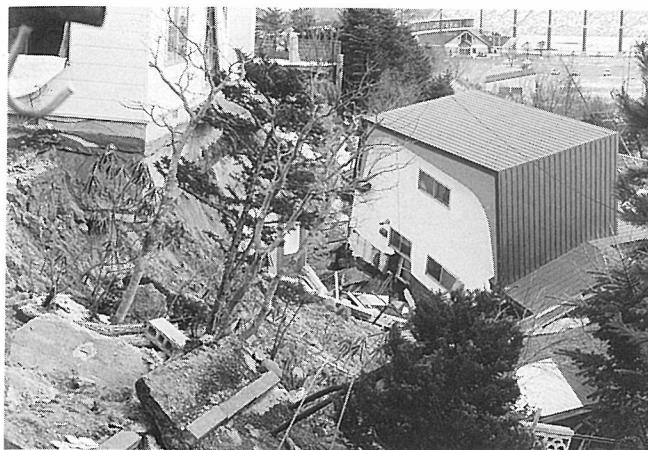
釧路市内の住宅地の被害は市内東部の高台（段丘）に集中した。家屋被害の他にガス・水道を中心としたライフラインにも大きな被害が生じた。ここでは緑ヶ岡の被害など、斜面崩壊による住宅地の被害を取り上げた。写真5-1～5-4は緑ヶ岡6丁目で発生した斜面崩壊による住宅の被害である。斜面が幅70m、長さ20m、高さ11mにわたって崩れ、家屋が崩壊土砂とともに崖下に転落、大破した。図5-1および図5-2は斜面崩壊の平面図と模式断面図である。崩壊した地盤が、造成盛土か自然斜面かは不明である。平面図で分かるように崩壊地点は平行な斜面であり複雑な地形ではない。また崩壊土砂は日本統一土質分類でS Vに分類される火山灰質砂で、非常に粘着性の乏しい土である。この地点のみが局部的に崩壊に至った原因については今後の調査分析が待たれるところであるが、1978年宮城県沖地震の際の仙台市緑ヶ丘の斜面崩壊被害に代表されるように、斜面上の宅地は何らかの造成が行われているとみた方がよい。斜面崩壊を生じたのが造成盛土であるのか自然斜面であるのか、また造成盛土であるなら、どの程度の改変がなされたのかということに重点を置いた調査が望まれる。写真5-5～写真5-6は緑ヶ岡に隣接した武佐地区にある保育園敷地の造成盛土部の崩壊である。図5-3に示した造成前の原地形によれば、崩壊箇所は造成盛土であることが分かる。盛土の崩壊に伴って上下水道、ガス管などが破断した。被災後1週間後においてもなお、のり肩部の地盤変位は進行中で、建屋に影響の出る可能性が指摘されたため、早急な対策が行なわれつつある。

写真5-1
緑ヶ岡地区の崩壊土砂とともに崩れ落ちた家屋

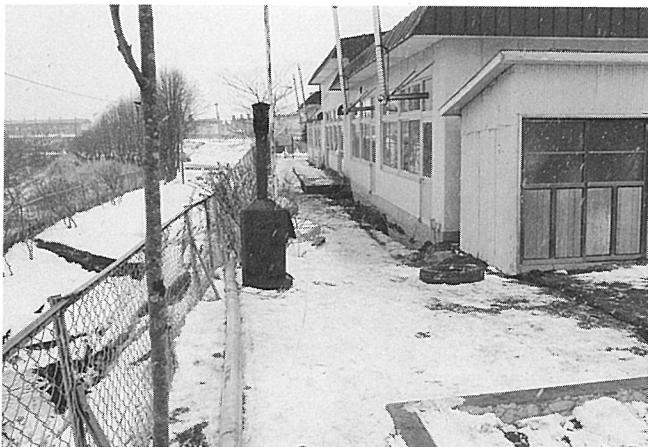
写真5-6

武佐地区の斜面崩壊
建屋近傍に入った地盤の
亀裂

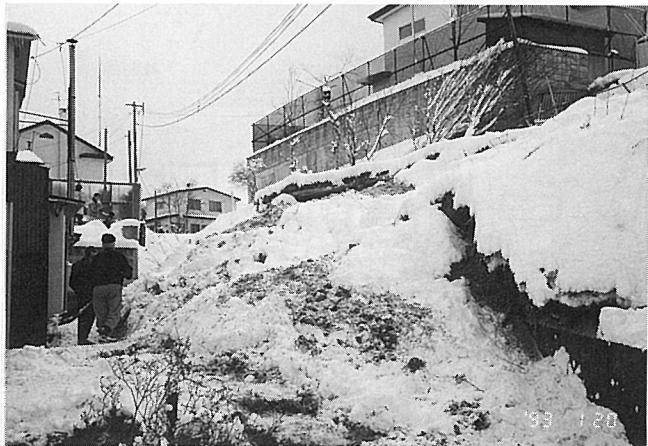
写真5-7

写真5-7～写真5-8は旧釧路川沿いの高台の西端に当たる材木町の急傾斜地崩壊危険区域の指定地で発生した斜面崩壊である。この崩壊により上部の3件の家屋の壁に亀裂が入るなどの被害がでた他、斜面の下では崩壊土砂に家屋の一部が埋まる被害が発生した。崩壊地に隣接した道路（国道44号線）沿いの斜面は対策工（土留柵、排水工等を適用）が実施されており被害はなかった。

材木町の斜面崩壊

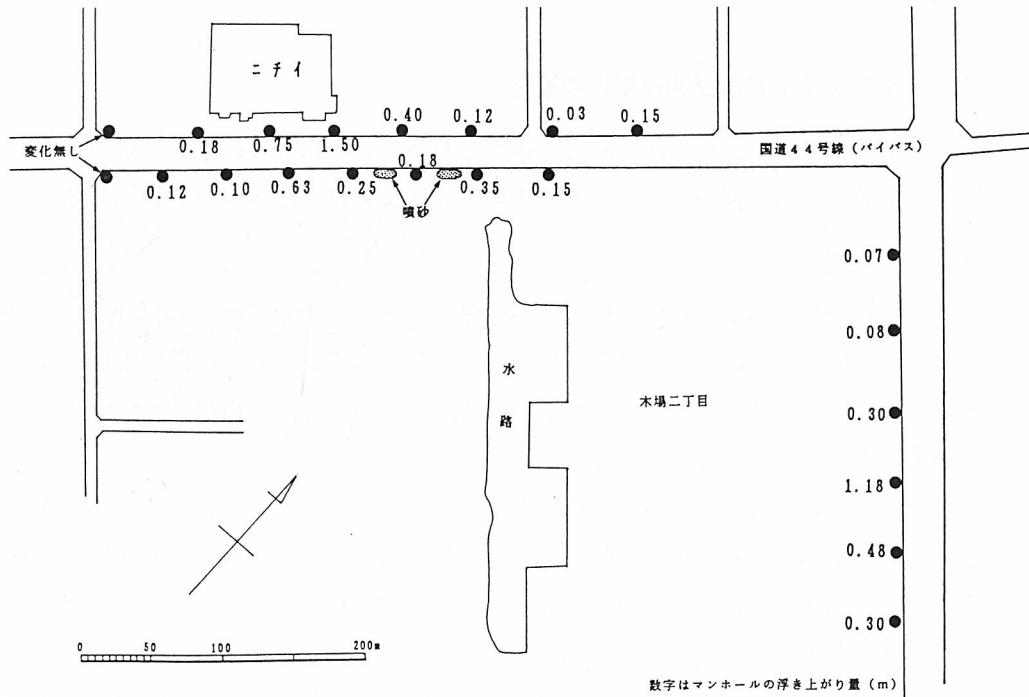
図6-1 下水道マンホールの浮上り地点と浮上り量（釧路町木場・桂木）

写真6-1、写真6-2および写真6-4、写真6-5は、釧路町木場におけるマンホール浮き上りの被災例である。付近一帯では、計20箇所の下水道マンホールが同様の被害を受けたが（図6-1参照）、被害箇所を3区間に分けられ、各区間とも中央付近で浮き上り量が大きく、両端で小さい山形の分布を示している。

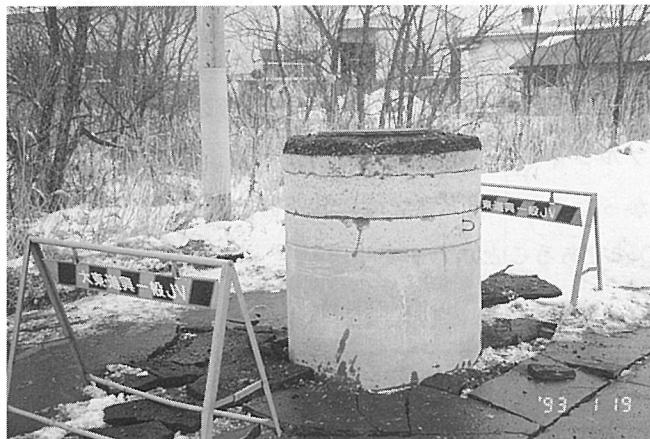
写真6-1

下水道マンホールの浮き
上がり（釧路町桂木）

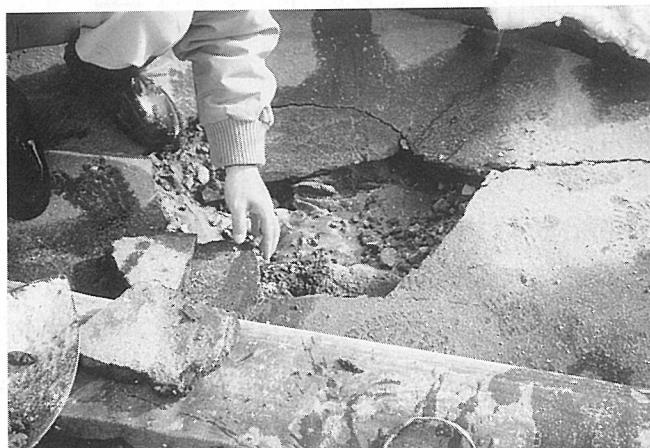
写真6-3

写真6-3のように、歩道の亀裂から噴砂が確認された場所もあり、液状化が原因である可能性が高い。しかしマンホールと周辺地盤との間からの噴砂は見られなかった。図6-2に近傍の土質柱状図を示す。表層1.7m程度は盛土、その下に泥炭が1.7m程確認されており、その下に緩い砂質土（N値10以下）が2m程度続いている。マンホールの底面の深度はG.L.-4m前後で、ゆるい砂質土層の中にあったと推定される。一般に下水管の敷設およびマンホールの設置にあたっては、掘削部分の軟弱土は砂質土などの良質材で置換されることが多いので、敷設深度によっては、マンホール周囲はすべて砂質土であった可能性が高い。しかし図6-3に示した噴砂の粒度組成を見る限り、噴砂はかなり均等係数が小さく（ $U_c=1.98$ ）、平均粒径 D_{50} も小さいことから、埋戻し土が液状化して噴砂したとは考えにくい。従って噴砂は泥炭下部の砂層の砂であると推定される。

歩道の亀裂からの噴砂跡
(釧路町木場)

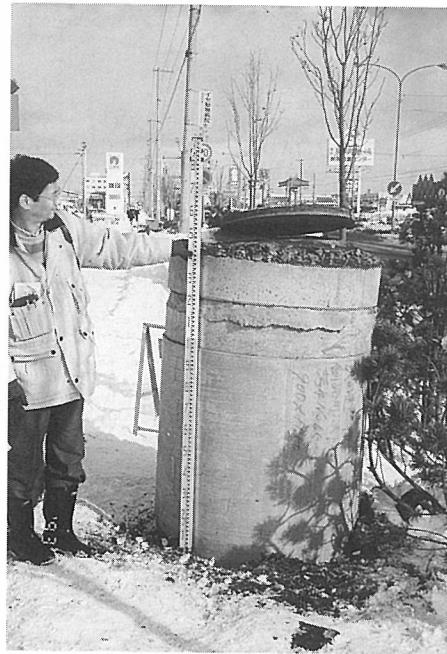
写真6-4

最大の浮上り（約1.5m）
を示した下水道マンホール（ニチイ前）

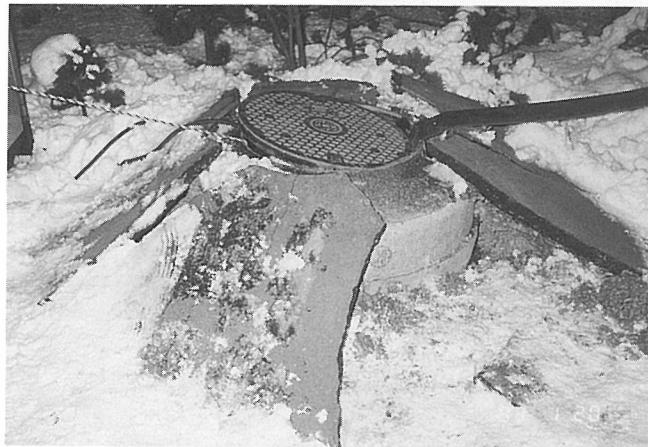
写真6-5

アスファルトを突き破って
浮き上がる下水道マンホール

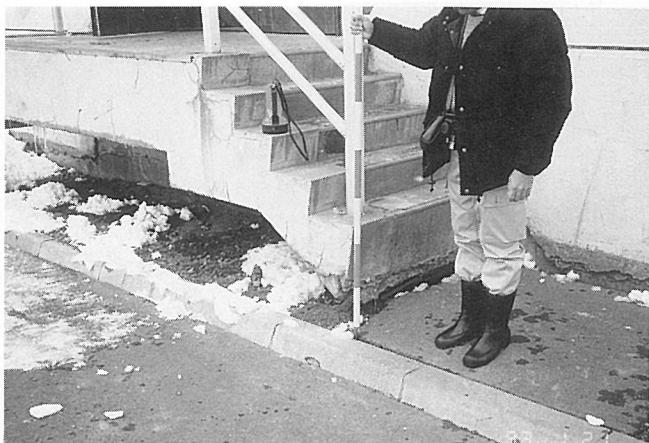
写真6-6

一方、釧路市東部の白樺終末処理場では、写真6-6、写真6-7に示すように敷地にかなりの沈下を生じたほか、地下室ジョイント部に食い違いが生じ、そこから約4～5m³の砂が流入した。食い違い量は上下約10cm、水平約6～7cmである。どのような挙動によって食い違いが生じたかは明かではないが、地盤沈下や食い違い部からの

液状化による敷地の沈下
(釧路市益浦白樺終末処理場)

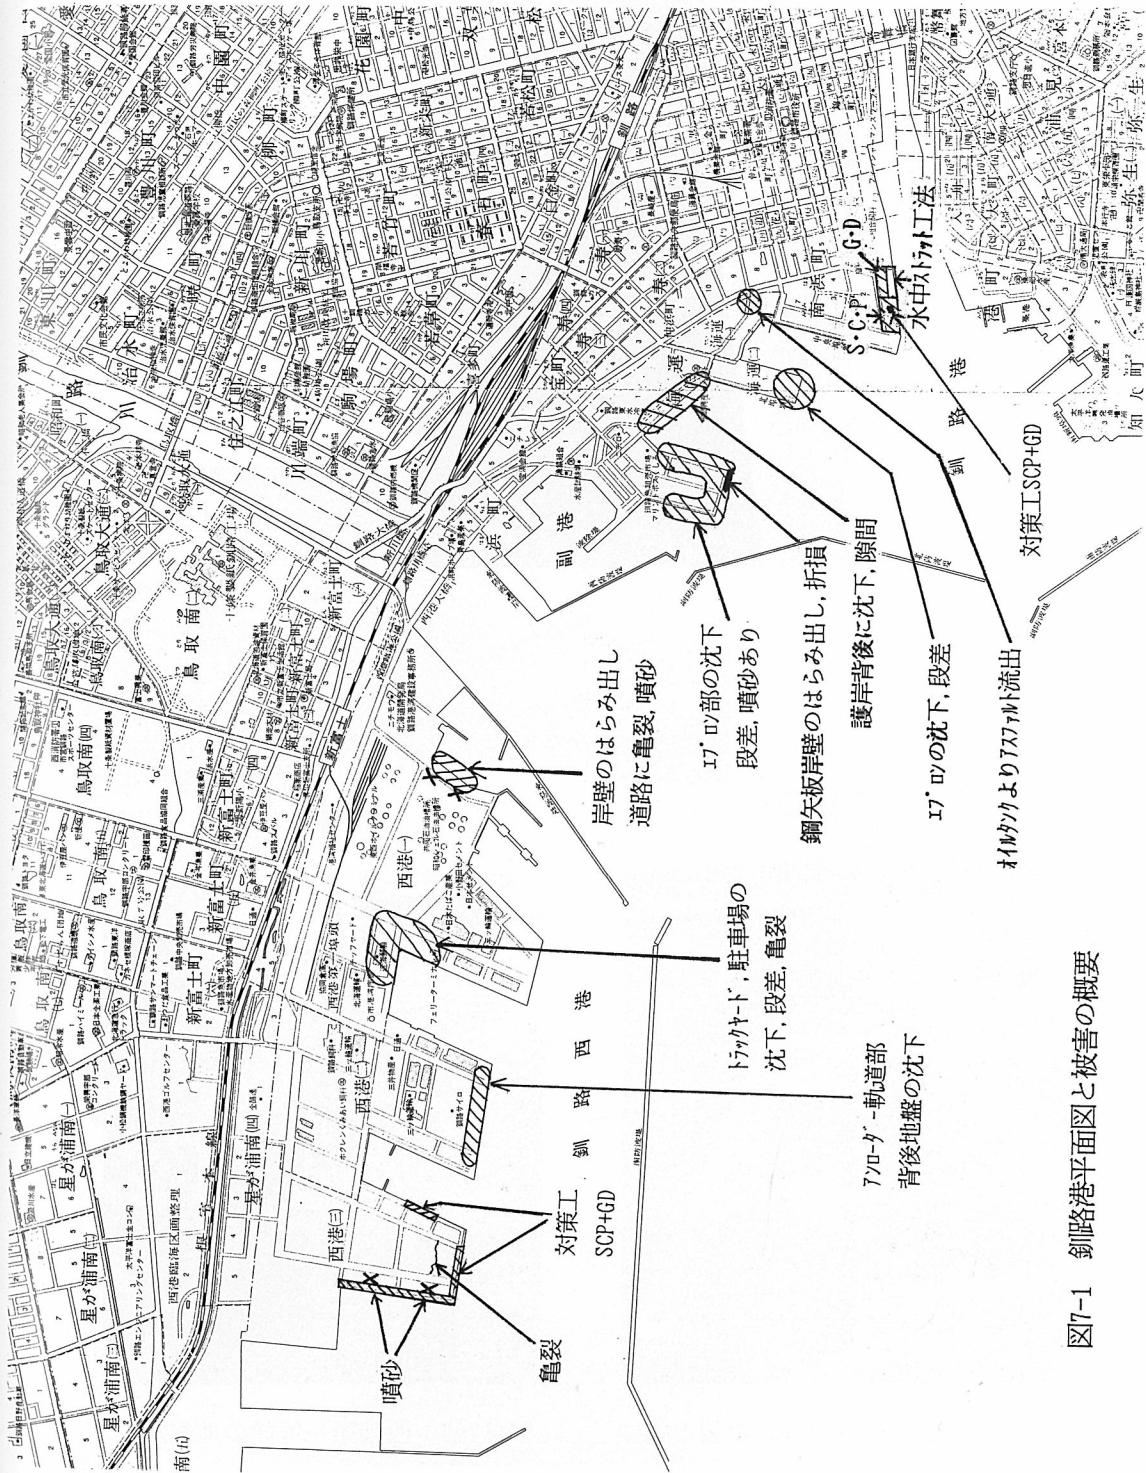
図7-1 釧路港平面図と被害の概要

日本最大の漁業水揚げ量を誇る重要港湾である釧路港は、今回の地震で最も大きな被害を受けた。その被害額は約76億円（1/21現在）と推定され、その復旧は長期間を要する見通しである。釧路港の被害を要約すると ①エプロン部の亀裂・段差・陥没、②背後地（トラックヤード・駐車場等）の沈下・亀裂、が主な被害であり、日本海中部地震の際の秋田港で見られたような、岸壁の傾斜・はらみ出し、倒壊といった壊滅的な被害に至らなかったことは幸いであった。釧路港は図7-1に示すように、釧路川を境に西港と東港に二分され、いずれも航路浚渫材により埋立てられた埋立地である。港湾施設の各種被害のほとんどは液状化が原因と考えられる。

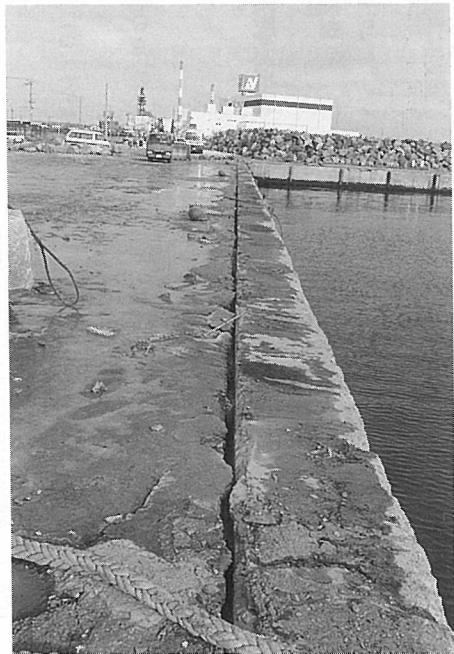
写真7-1～7-6は岸壁・エプロン部の被害状況を示したものである。エプロン部の段差は最大約70cmにおよぶ地点もあり、周辺には噴砂の跡がいたる所に確認された。図7-2は西港第一、第三埠頭及び東港漁業埠頭で採取された噴砂試料の粒度分布である。いずれも平均粒径 D_{50} が0.12～0.50mmで均等係数の小さい液状化しやすい砂である。写真7-7～7-9はフェリーターミナル駐車場、 トラックヤードの亀裂、段差である。最大50cm程度の段差が生じ、隙間からは建屋の基礎コンクリートパイルを覗き見ることができる。写真7-10は港内道路の縁石と車道との間に生じた亀裂であり、大量の噴砂が確認された。写真7-11は、中央埠頭にあるオイルタンクに亀裂が生じアスファルトが流出した状況であり、アスファルトは海まで達した。世界各地でタンカー事故が続出し、流出した原油による環境破壊が懸念されている折、重大事故に至らなかったことは幸いであった。

写真7-2 西港第一埠頭の亀裂と噴砂

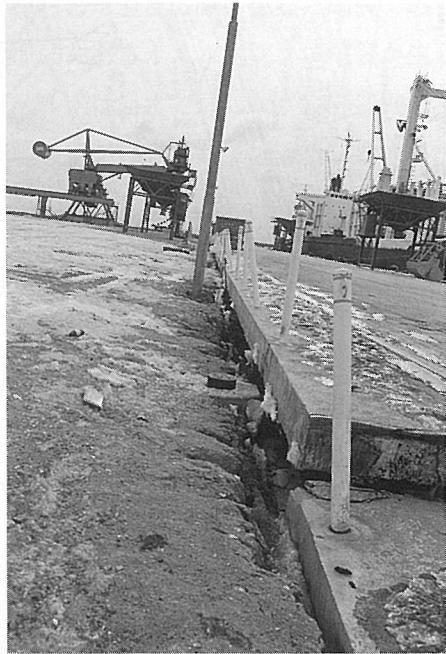
写真7-3 西港第一埠頭の地盤沈下

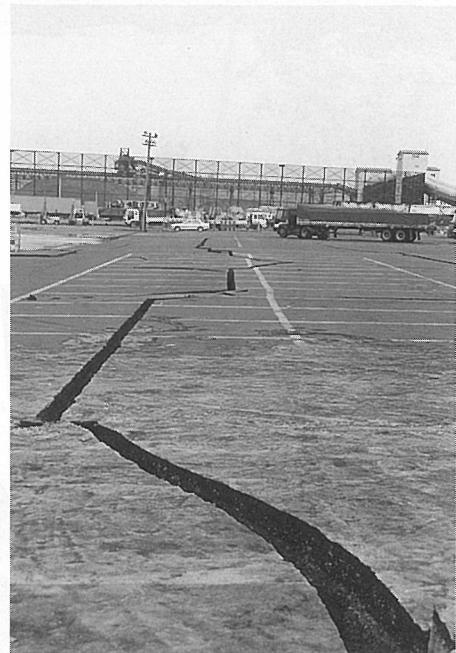
写真7-9

同上、トラックヤード舗装面
の亀裂

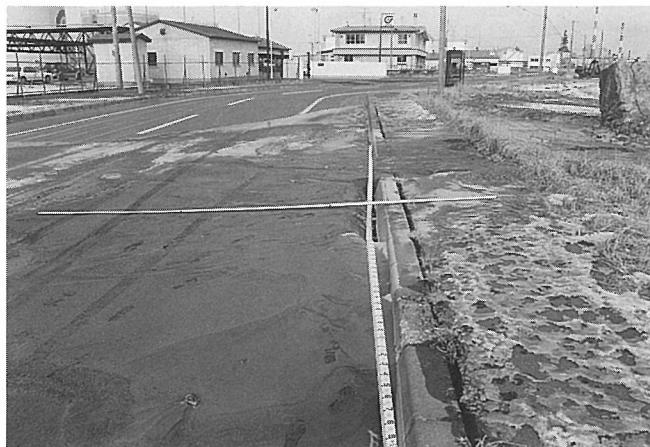
写真7-10

西港第一埠頭港内道路に
みられた亀裂と噴砂

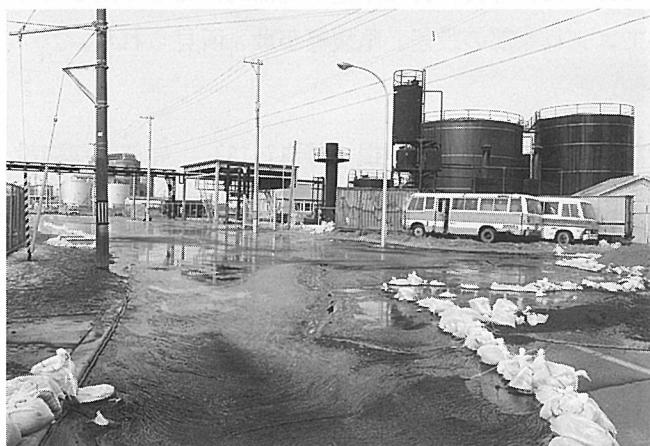
写真7-11

東港、海運地区のオイル
タンクより流出したアス
ファルト

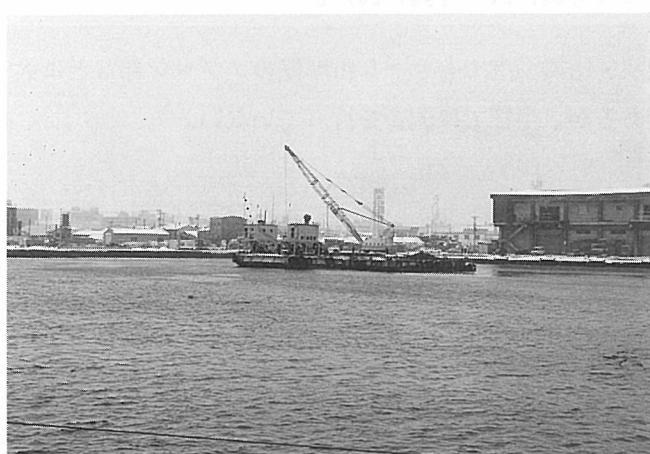
写真7-12

海まで流出したアスファル
トの改修作業船

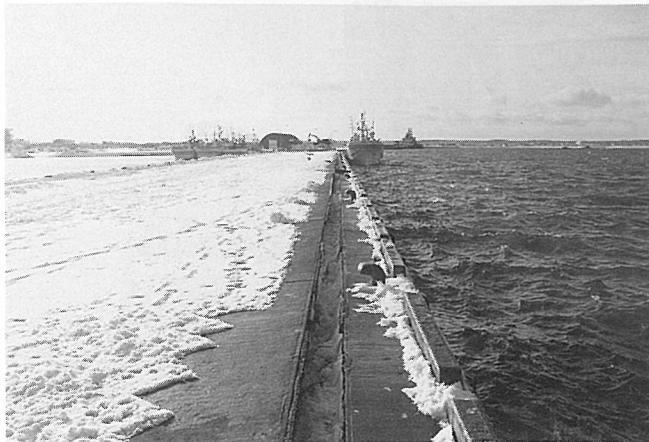
写真7-13

写真7-13は岸壁とエプロンの間に生じた隙間であり、岸壁の前方への移動によって生じたものと考えられる。写真7-14はエプロンの沈下であり、最大30cmの沈下が生じている。周辺には噴砂の跡がみられた。また写真7-15は岸壁部のはらみ出し現象である。隣接した漁業協同組合の建屋にも被害が生じ、土間コンクリートの沈下、壁の剥離、亀裂が生じた。

霧多布漁港のエプロン部
に生じた隙間

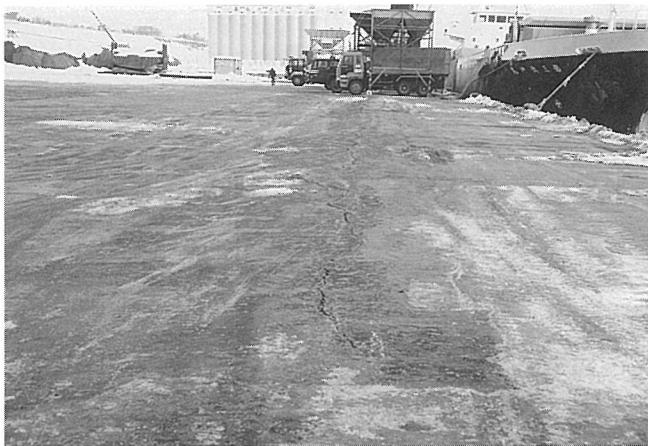
写真7-21

釧路市から南西に約120km離れた港である。岸壁背後に亀裂が入っている他、噴砂を伴う沈下が数ヶ所に見られた（写真7-21～写真7-23）。

十勝港における岸壁背後の亀裂

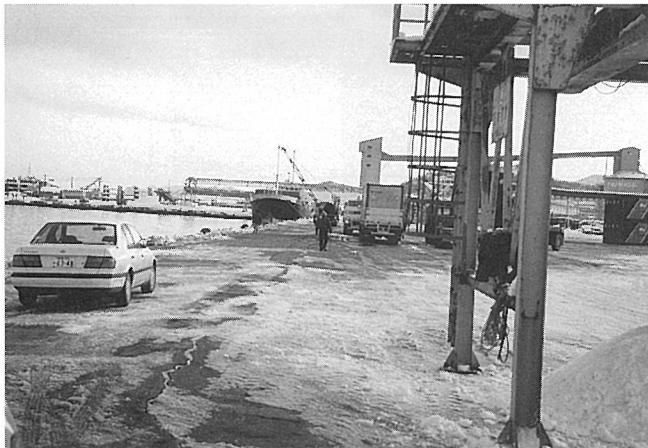
写真7-22

同上

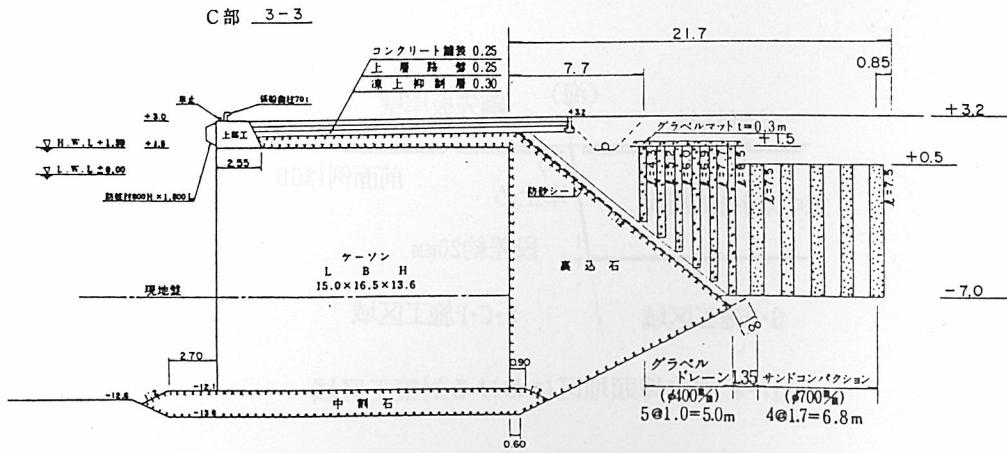
図7-3 西港第三埠頭-12m岸壁、液状化対策工

釧路港の一部地区ではサンドコンパクションパイル工法(SCP工法)とグラベルドレーン工法(GD工法)の併用を主体とする液状化対策が実施されていた。今回の地震の特徴の一つは、液状化対策工を実施した地点では、わずかな沈下以外に液状化に起因した変状が全く確認されなかった点である。図7-3は当社が調査、解析、対策工の設計に携わった釧路西港第三埠頭の断面であり、SCP工法およびGD工法により液状化対策が実施された。対策範囲内には噴砂や亀裂などの地盤変状は全く見られなかつたが、対策工法範囲外では噴砂が見られた(写真7-24)。写真7-25は釧路東港中央埠頭-7.5m岸壁を示したものである。この地区もSCP-GD工法の併用による液状化対策工が実施されている。対策範囲には亀裂及び噴砂跡などは見られず、地盤の改良効果が立証された。この地区の隣には鋼管杭による水中ストラット工法を用いた岸壁が施工されていたが、SCP-GD施工地区との境界に約20mmの段差が生じた。この段差はグラベルドレーンからの過剰間隙水圧の消散によって生じた沈下によるものと考えられる。GD工法は地震時に発生する過剰間隙水圧の速やかな消散を目的とした工法であるため、この沈下が水圧消散に伴う体積変化が生じたことを裏付ける貴重な現場の現象であると判断される。SCP工法については新潟地震や宮城県沖地震などで対策効果が明らかになった事例があるが、GD工法については実際の被害地震に対して、その対策効果が立証された初めてのケースではないかと考えられる。GD工法は施工時の騒音・振動が少ない工法として注目され、都市部を中心に最近、積極的に実施されている液状化対策工法であるが、実験のみではなく、実際の地震で、その有効性が立証された意義は大きいものといえよう。今後、対策工施工範囲や周辺の岸壁、地盤の変位量測定やグラベルドレーンへの砂の吸い込み状況などの詳細な追跡調査による対策工の有効性、長期安定性の検証が望まれる。
