平成 5 年(1993年)能登半島沖地震

調査報告書

平成5年(1993年)2月7日

調査資料報告書

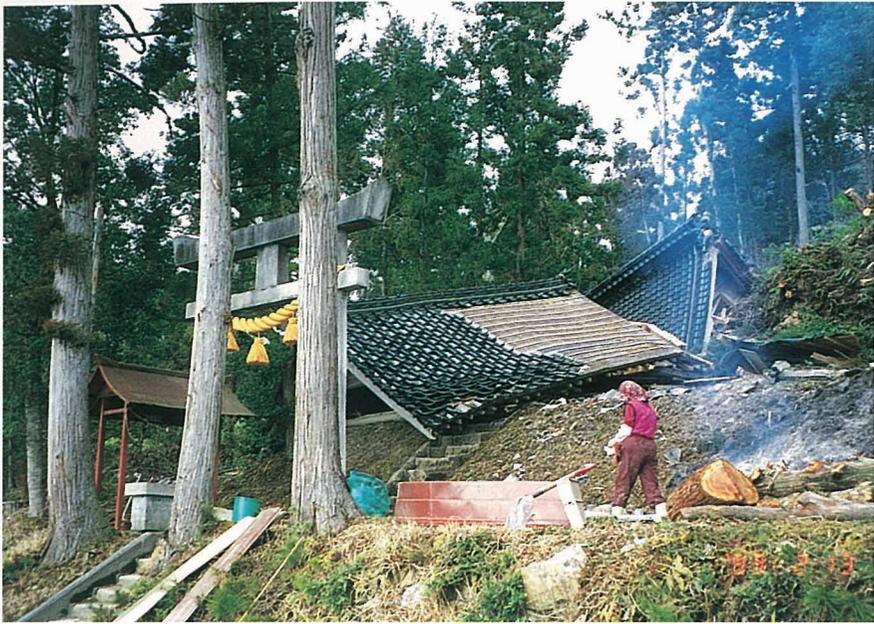
① 背後の斜面崩壊によって全壊した火宮神社の社殿（珠洲市正院町飯塚）

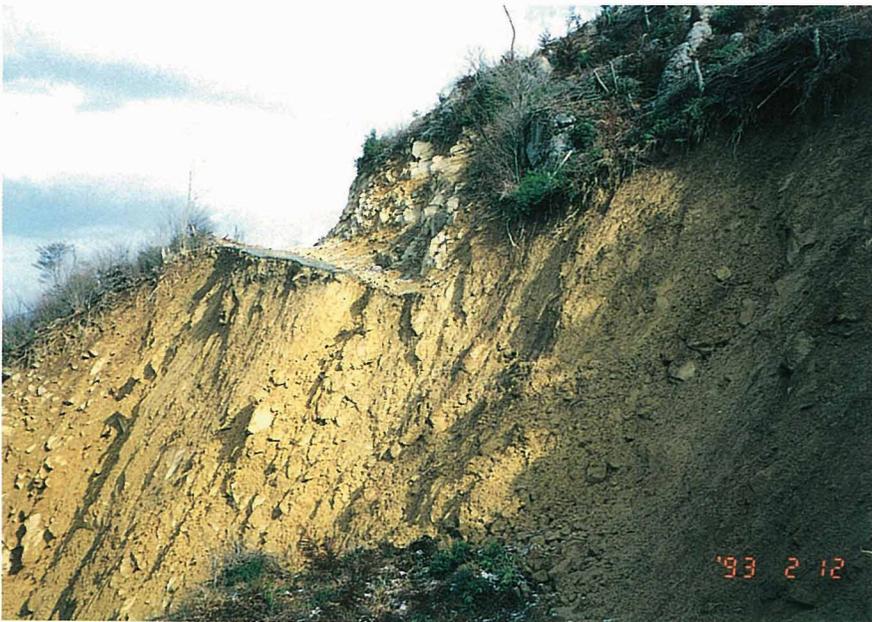
② 地震5日後に発生した斜面崩壊（柳田村久田）

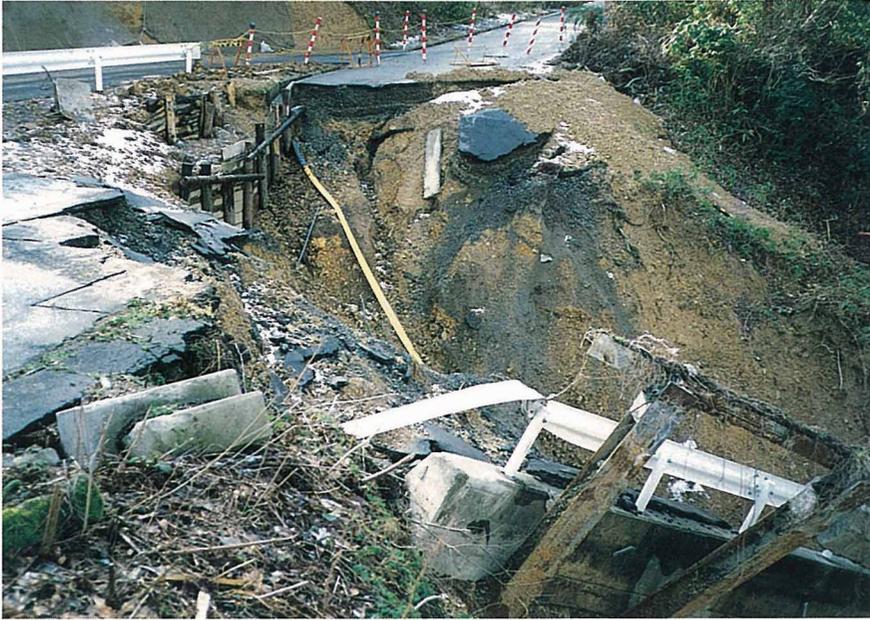
③ 道路盛土の崩壊（珠洲市東山中）

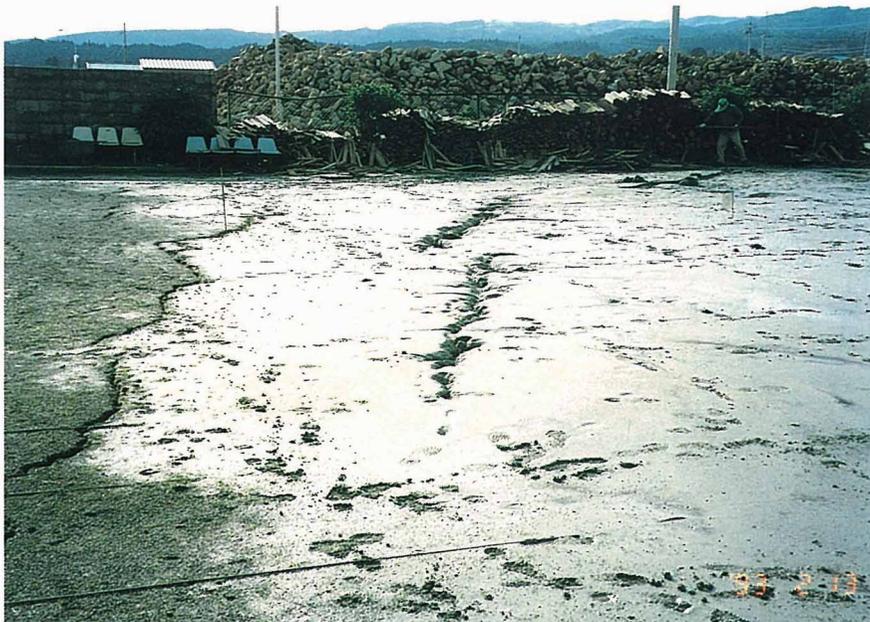
④ 護岸背後のゲートボール場（埋立地）に生じた噴砂（珠洲市飯田）

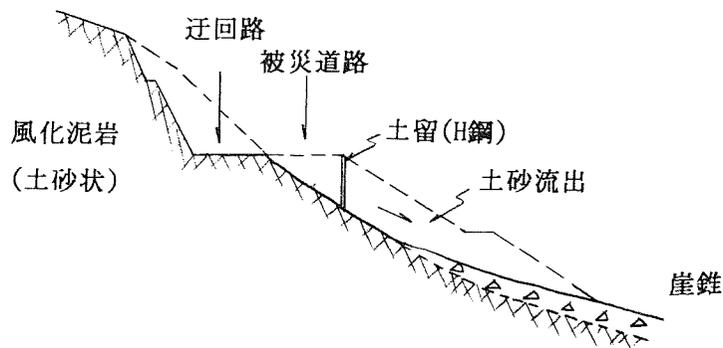
図4-1 東山中地区模式断面図

写真4-1, 2は、道路盛土（地山を含む）が幅約5m、長さ20mにわたって崩壊した箇所である。本地点は珠洲市正院町と折戸を結ぶ県道の峠付近に位置し、南志見泥岩層が周辺に広く分布している。泥岩は付近の切土のり面の状況より風化が著しく、スレーキングのため土砂状（角礫状）となっている。このため、崩壊は盛土と地山（泥岩）の境界で起きたものか、地山を切る形で発生したかは不明瞭である。図4-1に模式断面図を示す。

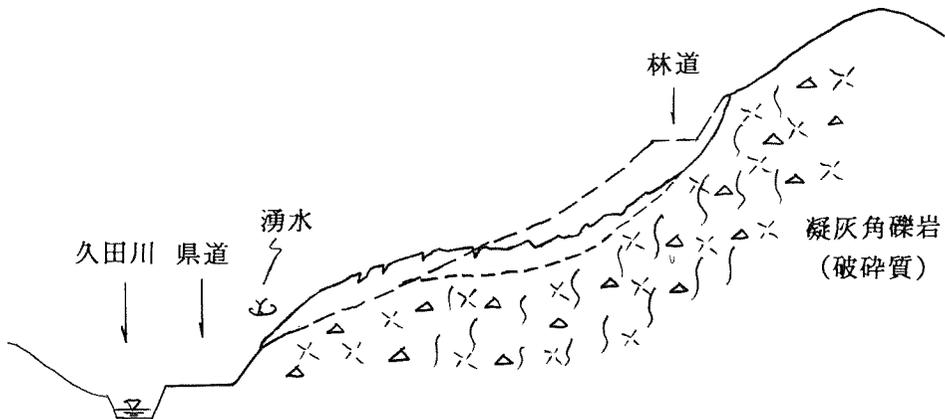
図4-3 久田地区模式断面図

崩壊斜面は、地形的に尾根型斜面であり集水地形となっていない。斜面の地質状況は、凝灰角礫岩等の火砕岩からなり全体に破碎され角礫～ブロック状となっている。図2-3の地質図によれば近くを断層が通過している。そのため、周辺が断層の影響により破碎されていたことも考えられる。

以上のことから、崩壊発生機構としては全体に破碎質の地山からなる斜面が地震動により斜面上部に亀裂が発生し、その亀裂より降雨が浸透し地山内部の間隙水圧の上昇に伴い、斜面が不安定となり崩壊が発生したものと推定される。

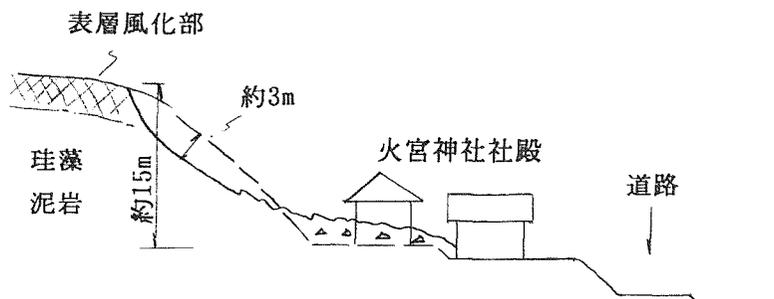
図4-4 飯塚地区模式断面図

正院町飯塚付近では、火宮神社の背後斜面が幅約20m、長さ20m（層厚約3m）にわたり崩壊した。本斜面は比高約25mの尾根型斜面であり、崩壊前の斜面傾斜が45°前後であった。写真4-4, 5に崩壊地の状況を示す。

飯塚付近の地質は、新第三紀の飯塚珪藻泥岩層が広く分布し、表層風化部を除けば全体に軟岩状の塊状泥岩からなる。尚、珪藻泥岩は通常N値が10～20回と大きくないが、一軸圧縮強度が10～20kgf/ 程度とかなり大きく特異な泥岩である。また、単位体積重量も1.3tf/ と非常に軽い。

これらの斜面崩壊は、表層の風化部が地震による慣性力によって崩落したものと推定される。

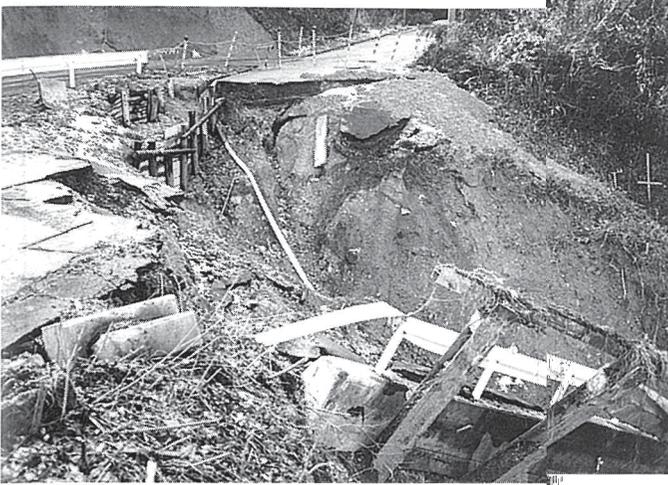
写真 4-1
道路盛土の崩壊
(珠洲地区幹線農道
：珠州市東山中)

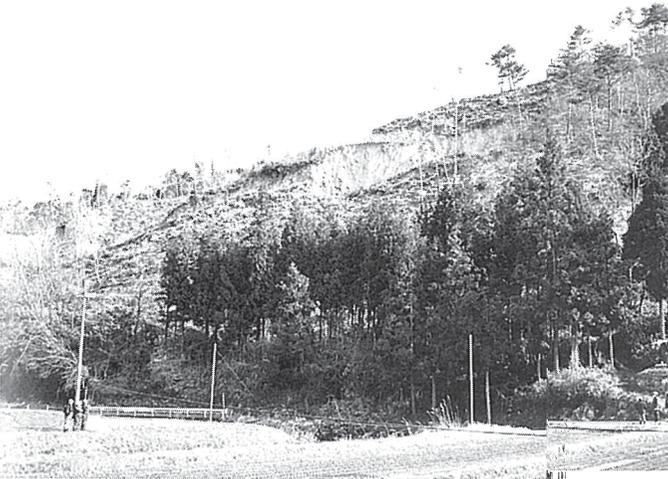
柳田村久田付近の斜面崩壊は、地震後5日経過した2月12日午後4時すぎに発生した。崩壊規模は、幅約50m、長さ100mにわたり、崩落土砂が流出し、斜面上部には高さ約10mの滑落崖が形成された。（図4-2参照）

写真 4-2
県道より上部
自然斜面の崩壊
(柳田村久田)

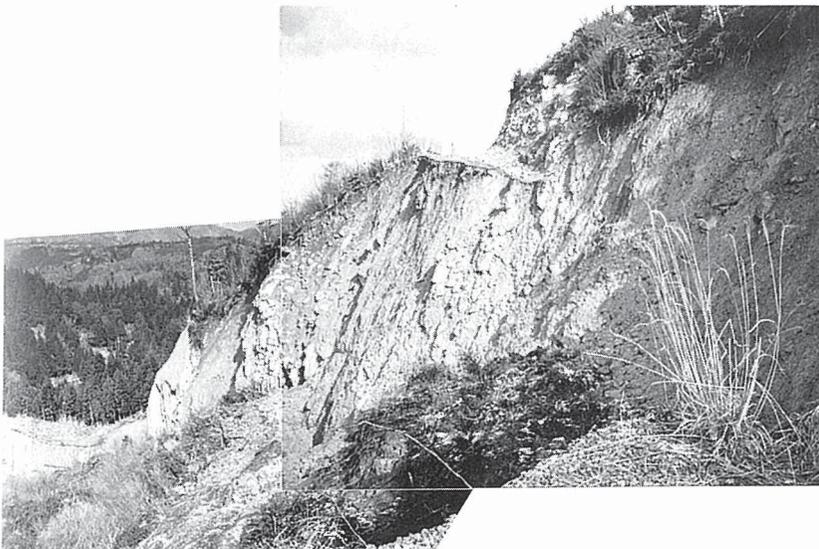
写真 4-3
同上崩壊地の
上部(滑落崖)

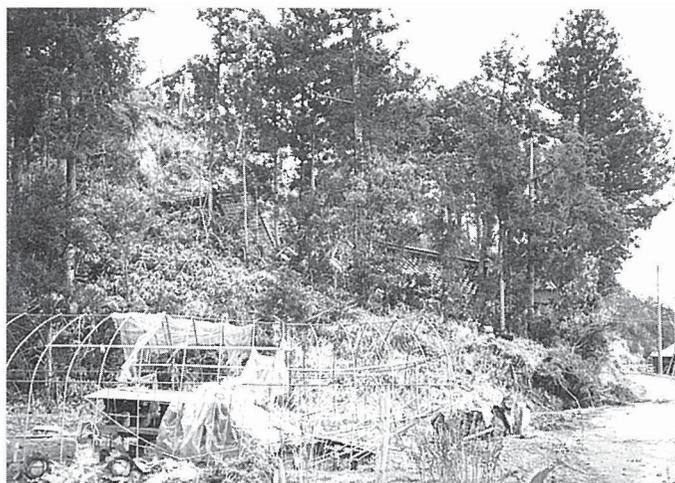
写真 4-4

火宮神社背後斜面の崩壊
(珠州市正院町飯塚)

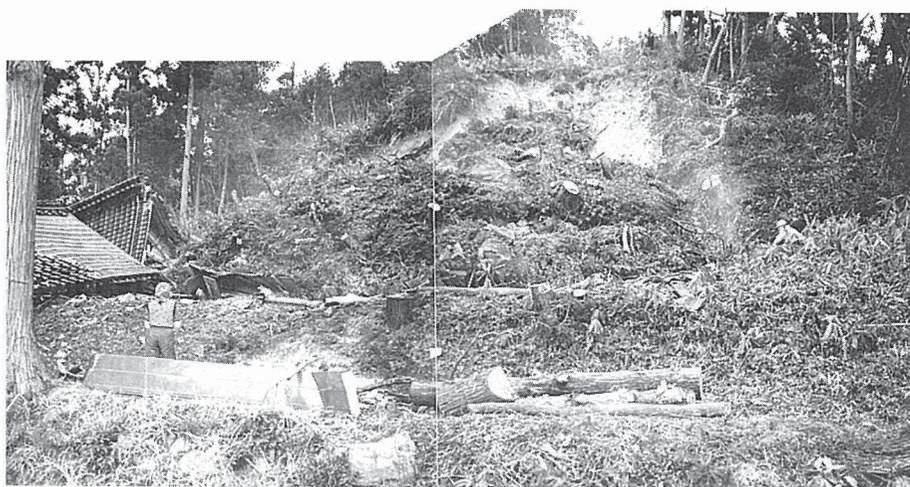
写真 4-5

同上写真の近接
全壊した神社社殿

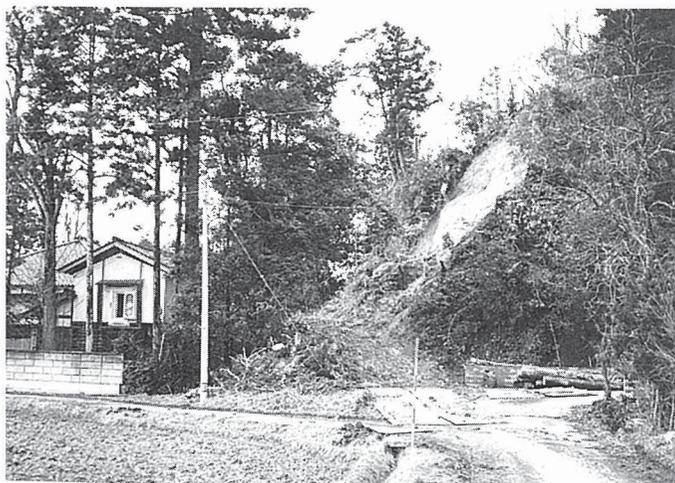
写真 4-6

人家背後の自然斜面の
崩壊(珠州市正院町飯塚)

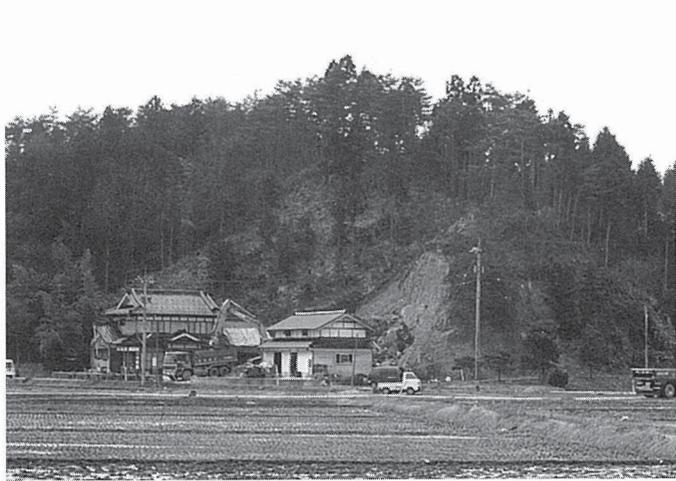
写真 4-7

写真4-7は、火宮神社の被害と同様に珪藻泥岩からなる背後斜面が崩壊し、人家を土砂が直撃し全壊させたものである。

人家背後斜面の崩壊により家屋全壊
(珠州市正院町岡田)

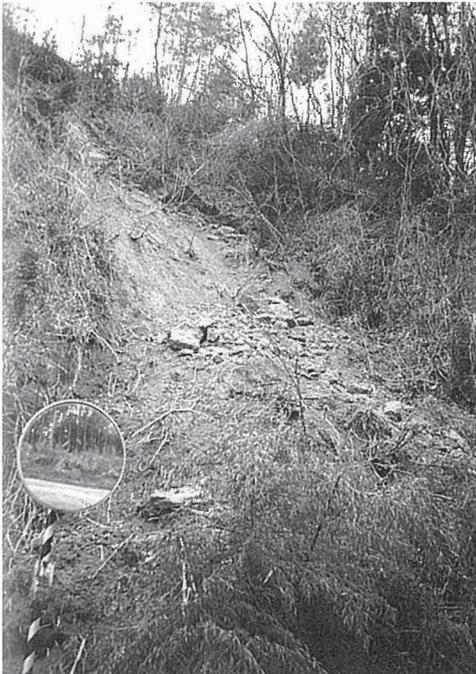
写真4-8は、県道沿いの斜面が表層崩壊(層厚1m程度)したものであり、礫～ブロック状の崩落土砂となっている。

写真 4-8 県道斜面の表層
崩壊 (珠州市笹波地内)

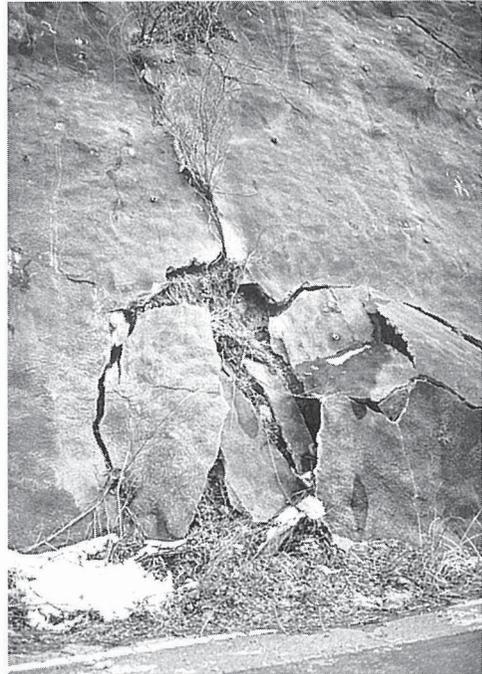
写真4-9は、モルタル吹付けのり面が地震によって破損したものである。こののり面は、施工後かなり経過し保護工の劣化も全体に進行しているため、部分的に地山とモルタル面が密着していない箇所が認められる。

写真 4-9 県道のり面のモルタル
吹付の破損
(珠州市笹波地内)

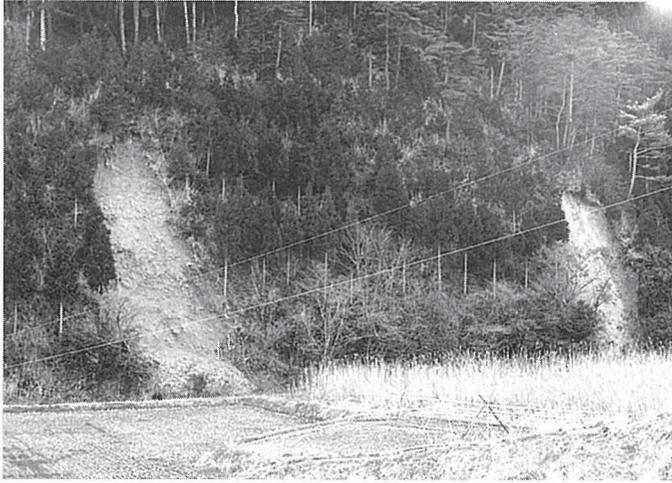
写真4-10は、県道沿いに見られる自然斜面の表層崩壊であり、南志見泥岩層の強風化帯が崩落したものである。崩壊箇所は、急斜面からなる若年性(樹齢10年前後)の植林地である。また、その上部斜面は緩傾斜の自然林(樹齢20～30年)からなり崩壊が発生していない。このような地震時の同一斜面における安定度の差異は、斜面勾配が最大要因と考えられるが、樹木の年齢(樹根の発達程度)も1つの要因と推定される。

写真 4-10
自然斜面の表層崩壊
(表層の強風化部が崩落)
(珠州市折戸)

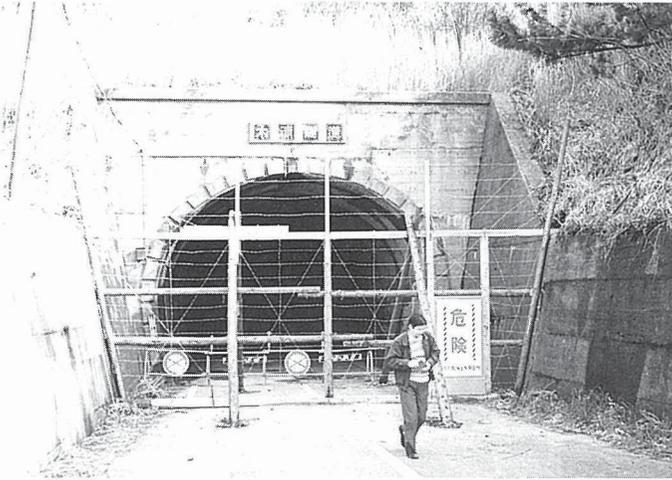
珠洲市折戸地内の木ノ浦トンネル（=76m）は、地震によりトンネル中央部で延長約10mにわたり天端が落盤した。地震直後トンネルは、崩落土砂によって全面的に塞がれていなかったが、我々の調査時には全体に塞がっており、反対側坑口を見透すことができなかった。

本地点周辺の地質は、南側が柳田累層の火砕岩、北側が穴水累層の安山岩が分布し、断層で接している。木ノ浦トンネルは、この断層に近接しており全体に風化・破碎した火砕岩からなると推定される。ただし、地質状況の把握等については今後の調査を待つ必要がある。

写真 4-11
トンネル天端が落盤した
木ノ浦トンネル
(珠州市折戸)

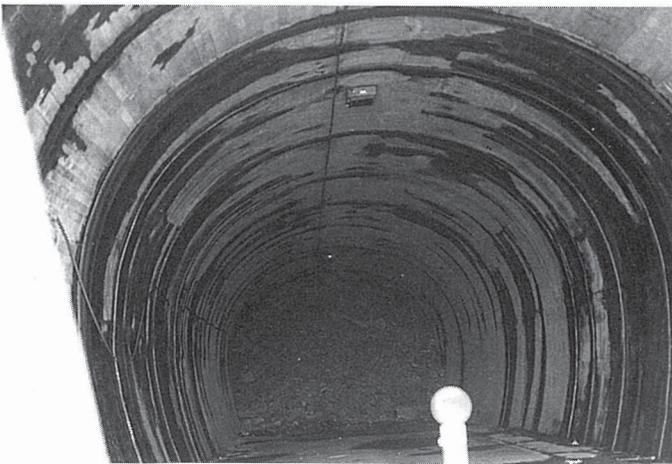
写真 4-12
同上近接写真
(落盤土砂により反対側
坑口が見えなくなっている)

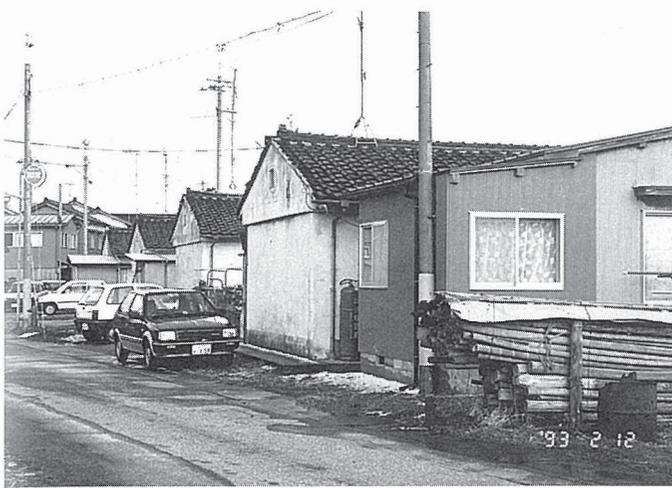
写真5-1

珠洲市正院町正院地内にある平屋の市営住宅が液状化のため、5～15cm程度沈下するといった被害が生じた（写真5-1～写真5-3）。沈下を生じた住宅数は13棟という新聞報道はあるが、実数は確認していない。この住宅の基礎は階数から考えて直接基礎と考えられる。市営住宅のある地区は、昭和30年代に沼地だった場所を埋め立て造成された土地といわれている。地表面が砂がちであることから、砂で埋め立てられたと考えられる。

地震により埋立土層あるいは下位の沖積砂質土層が液状化を起し、これによる地盤の支持力の低下・消失のために、地盤の上に乗っているだけの家屋がその重みで沈下したと考えられる。写真5-4～写真5-5に示すように、沈下に伴って家屋の壁に亀裂が入ったり、プロパンガスパイプの取入れ箇所壁が剥落するなどの被害が生じた。これとは逆に浄化槽のような軽い半地下構造物は液状化による揚圧力を受けて浮き上がるという被害もあった（写真5-7）。また写真5-8～写真5-9に示すように、沈下した家屋と浮き上がった（または沈下しなかった？）浄化槽の相対的変位により換気用パイプが破壊するという被害も見られた。

液状化被害を受けた正院町正院の市営住宅

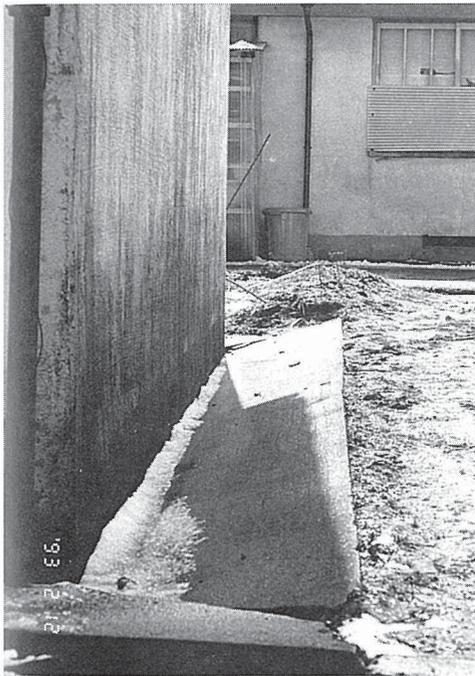
写真5-2

市営住宅の沈下状況

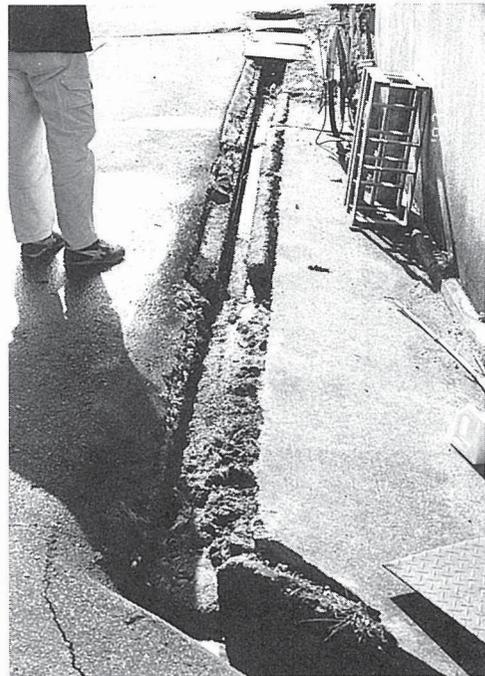
写真5-3

この地区で実際に液状化が生じたことは、沈下した家屋の周辺や電柱からの噴砂によって確認できた（写真5-3及び写真5-10～写真5-11）。この地区の4ヶ所から採取した噴砂の粒度分布を図5-2に示す。4ヶ所の噴砂は、ほぼ同じ粒度分布をしており、同一の地層が液状化したことが分かる。土質試験の結果、噴砂の平均粒径が0.23～0.26mm、均等係数が約2.0、細粒分含有率が2～5%という極めて液状化しやすい粒径をもつ砂であったことが判明した。ただし噴砂が、どの地層から出てきた砂であるのかについては、付近のボーリング資料がないため推定は困難である。

市営住宅脇からの噴砂

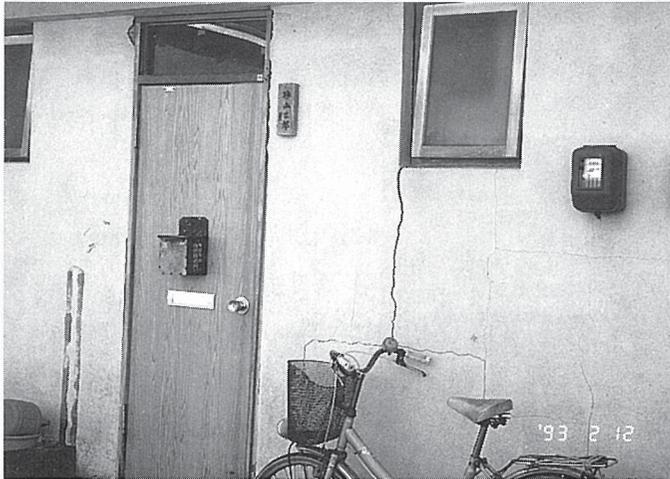
写真5-4

沈下による壁の亀裂
(市営住宅)

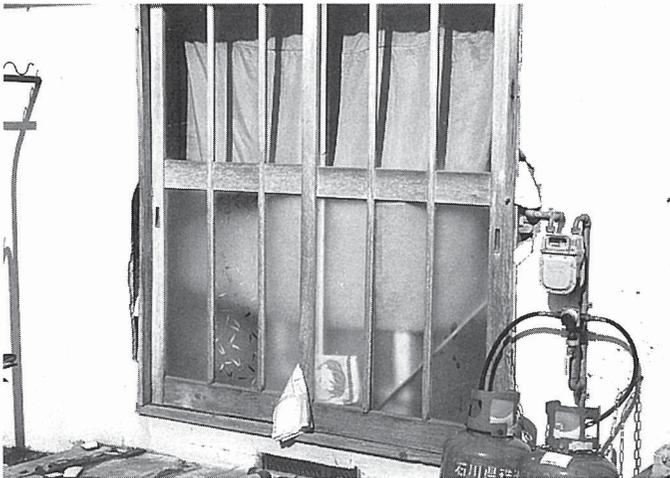
写真5-5

沈下によって生じたガス
取り入れ口の被害
(市営住宅)

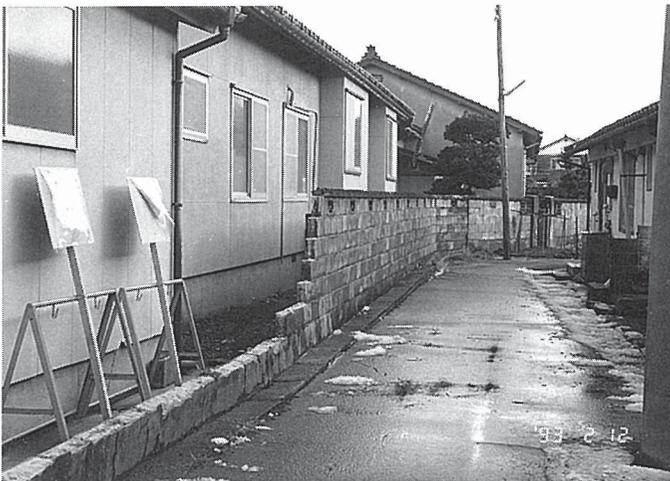
写真5-6

この他、同地区では写真5-6に見られるようにブロック塀や石積塀が倒壊した箇所があった。塀の倒壊の原因が地震動によるものなのか、液状化による地盤変状によるものなのかについては、現地の状況だけからでは判断できなかった。

崩れたブロック塀
(市営住宅)

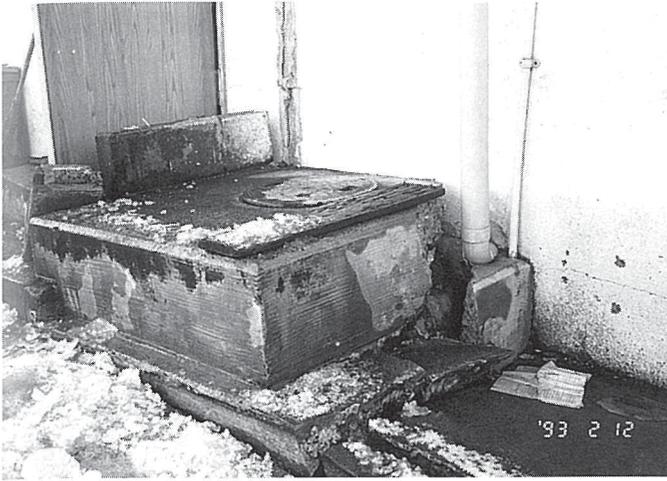
写真5-7

浮き上がった浄化槽
(市営住宅)

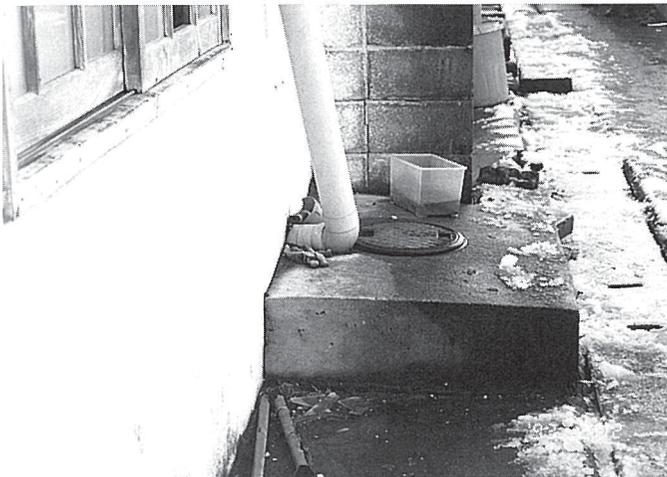
写真5-8

建物と浄化槽の相対変位
によって生じた換気パイ
プの破断 (市営住宅)

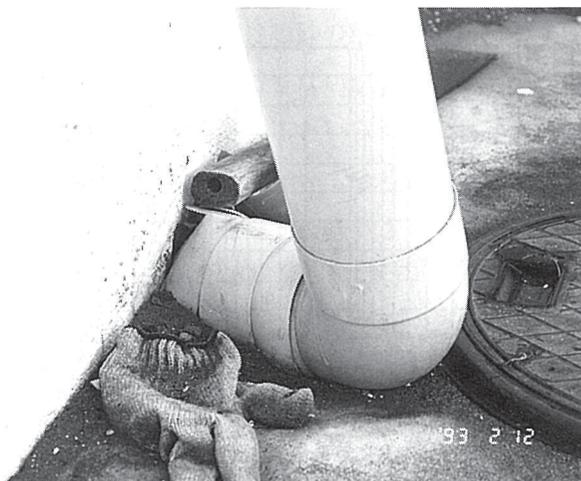
写真5-9

上の写真を拡大したもの
(市営住宅)

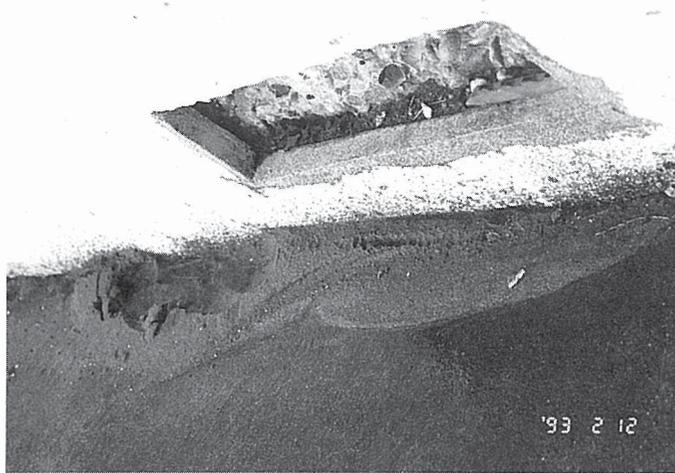
写真5-10

建物の脇からの噴砂
(市営住宅)

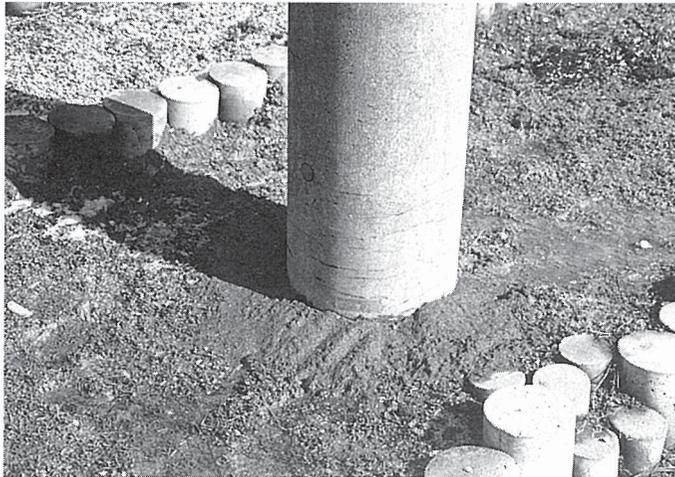
写真5-11

電柱の脇から噴き出した砂
(市営住宅)

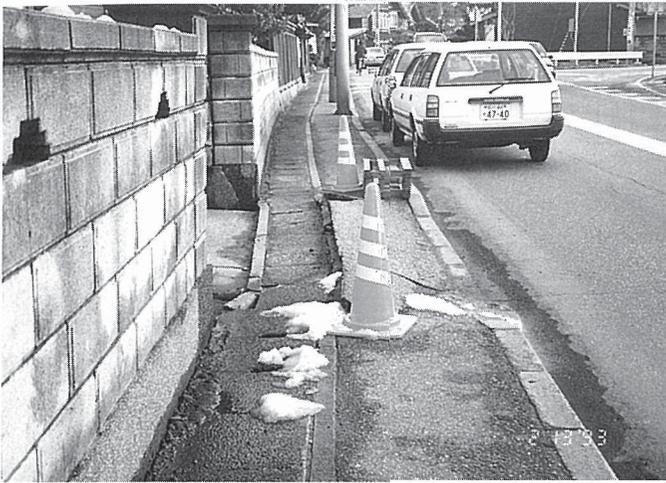
写真5-12

正院町川尻地区は5.1節で述べた海岸平野の東端に位置しており、数十メートル背後は山となっている極めて狭い低地である。この地区では液状化に起因すると思われる地盤の水平移動による被害が見られた。写真5-12は地盤の水平移動を示す道路脇の側溝の変形の様子である。写真の左側は個人の住宅であるが、門の間口幅だけ海岸の方向（写真では右側）に3cmほど移動していることがわかる。地盤の水平移動が道路を横断して続いていることは道路舗装の横断亀裂の存在から分かる。しかし横断亀裂そのものは小さく、道路が明らかにずれているという証拠を示すものではない。付近の道路には写真5-13に見られるような破壊現象が局部的に見られた。背後のブロック塀が特に被害を受けていないことから地盤の水平移動ではないと考えられる。写真5-15～写真5-17は、海岸近くの民家で見られた床コンクリートの亀裂と建物と地盤の隙間である。コンクリートの亀裂幅は5cm程度であり、かなり地盤の変位があったことを想起させる。地盤の移動量は、周辺の状況や住民の話などから推察すると最大でも20～30cm程度と考えられるが、測定されているわけではないので実態は明らかではない。この付近の地表面はほぼ平坦で、地盤の移動が生じていた地点の勾配を簡便に測ってみたところ、約1.5度という非常にゆるい勾配で海側に傾斜していることが分かった。山がすぐ背後に迫っている状況から液状化する可能性のある緩い砂層が厚く堆積している可能性は小さく、新潟市や能代市で見られた液状化による大規模地盤流動（永久変位）とは全く性格が異なる小規模で局地的な地盤の移動ではなかったかと考えられる。

地盤の水平移動を示す側溝のずれ（正院町川尻）

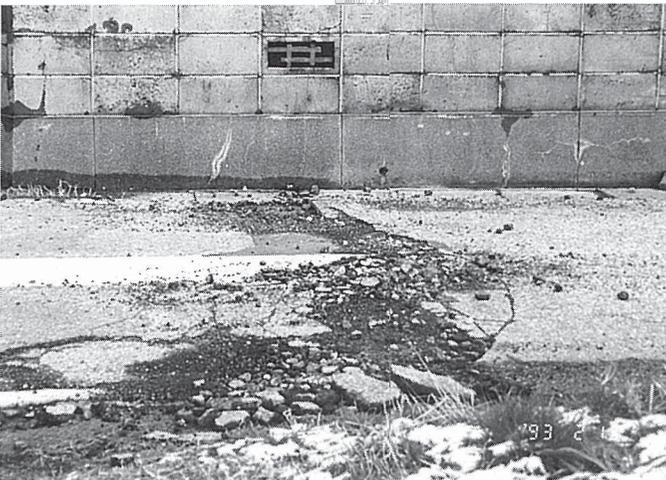
写真5-13

道路の横断方向の亀裂・破損、背後のブロック塀には被害は見られない（正院町川尻）

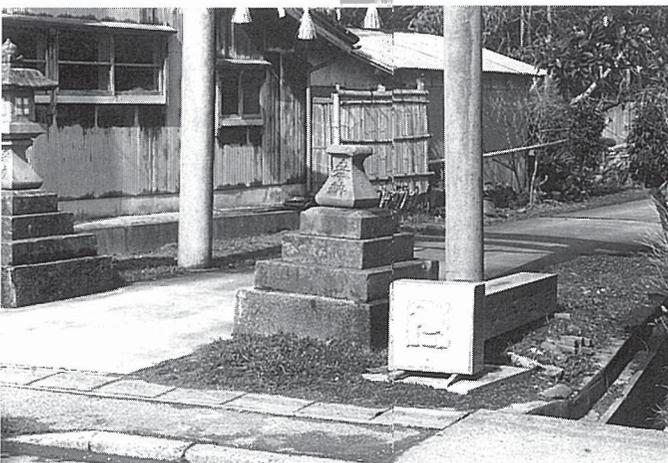
写真5-14

写真5-18～写真5-19は同地区の長覚寺でみられた噴砂と、このため地盤の一部に生じた沈下の様子である。正院地区の市営住宅では、あまり大規模な噴砂は認められなかったが、この寺では噴砂の跡が大きな孔となって残っていた。また液状化の影響であるかどうか判断できないが、同寺の墓石が1基転倒していた。近隣の稲荷神社でも石柱や灯籠が倒れるといった被害が見られた（写真5-14）。転倒した墓石や石柱の基礎が地盤破壊で傾いているということもなかったため、局所的にかなり大きな地震動が作用したことが推測される。局所的な地震動の増幅と液状化の間に何らかの関係があったのかどうかについては、資料がないため言及できない。

稲荷神社の石柱と灯籠の倒壊（正院町川尻）

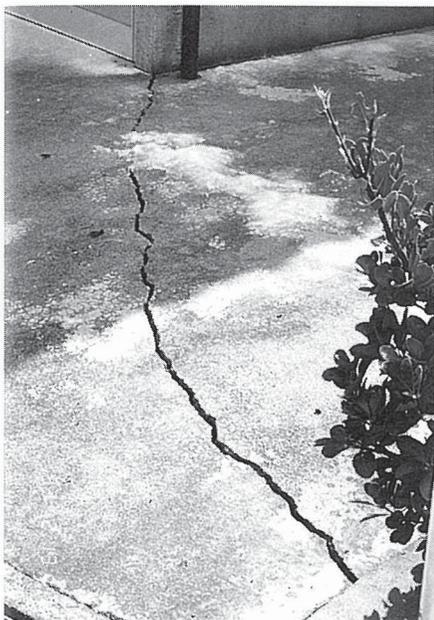
写真5-15

建物の角からのびる亀裂
(正院町川尻)

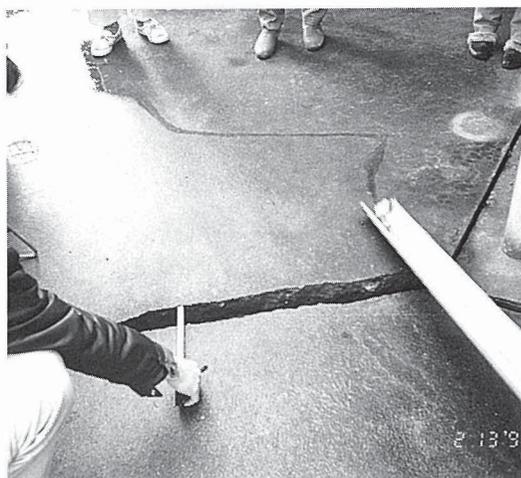
写真5-16

家屋の庭のコンクリート
に入った亀裂
(正院町川尻)

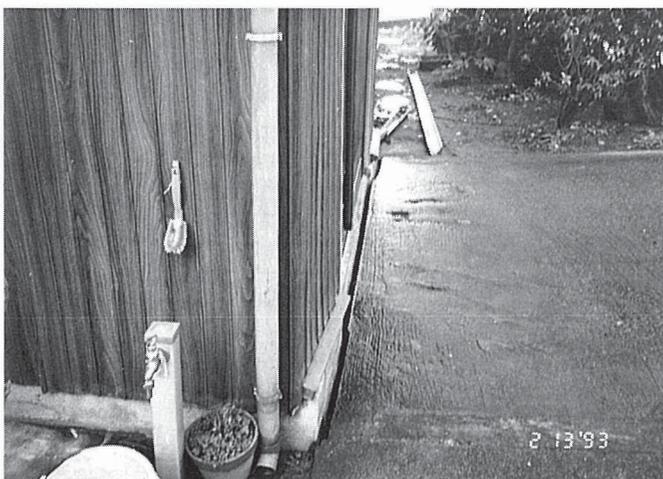
写真5-17

建物と地盤の間に生じた
隙間 (正院町川尻)

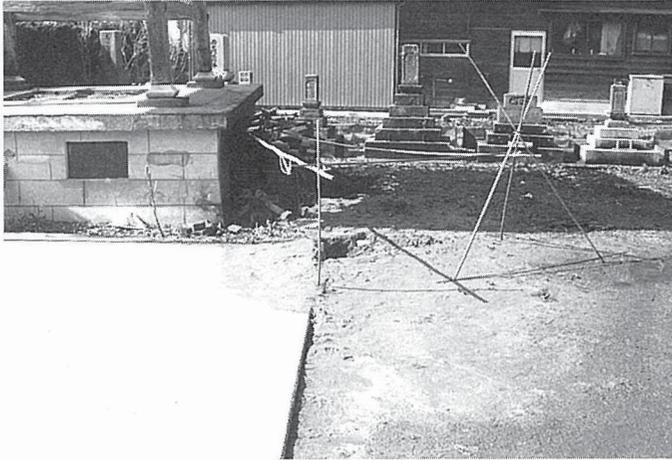
写真5-18

鐘樓の脇にできた噴砂孔
(正院町川尻 長覚寺)

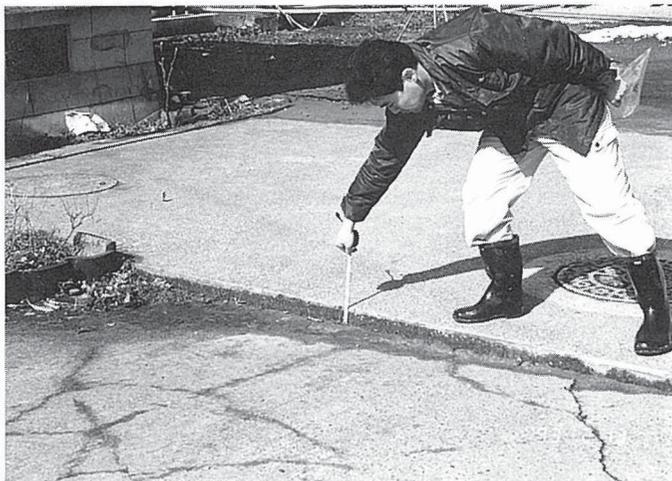
写真5-19

液状化によるコクリート
スラブの不等沈下
(正院町川尻 長覚寺)

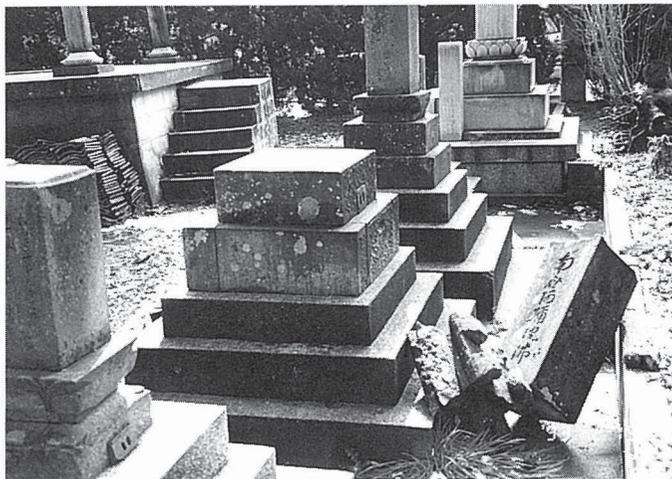
写真5-20

地震によって転倒した墓
石 (正院町川尻 長覚寺)

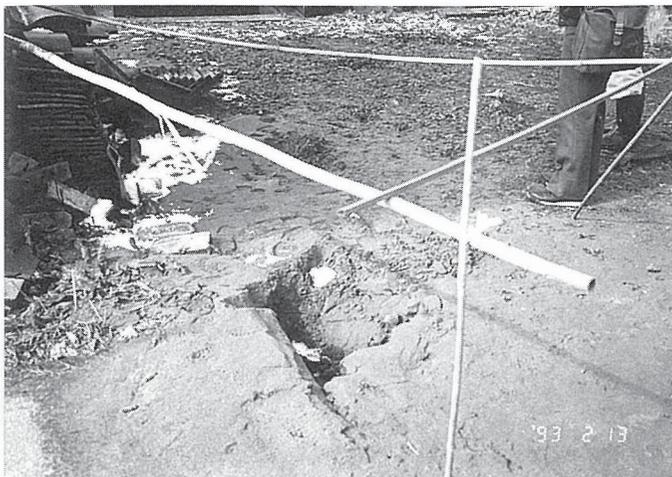
写真5-21

写真5-21～写真5-22は、長覚寺で見られた噴砂である。噴砂の粒度分布を図5-3に示す。平均粒径0.22～0.27mm，細粒分含有率1%，均等係数1.83～2.00という、これもまた液状化しやすい粒径の砂である。

長覚寺境内の鐘楼のそば
で見られた噴砂孔

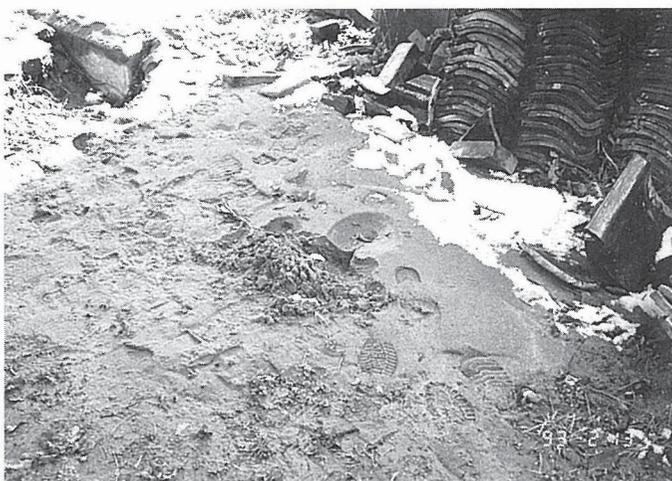
写真5-22

長覚寺前の電柱から噴
き出した砂

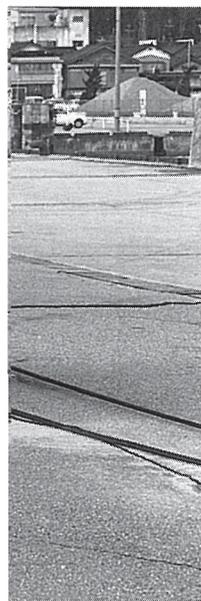
珠洲市の南岸に位置する飯田港で液状化に関連する軽微な被害が幾つか見られた。写真5-23は岸壁のエプロン背後に見られた舗装の亀裂である。これらの亀裂の間から少量の砂が噴き出していたことから、この被害は主に液状化による地盤の沈下によるものと推定される。しかし亀裂の方向が岸壁の法線とほぼ平行であるところから、微小な岸壁のはらみ出しも生じているのかもしれない。写真5-24もタンク周辺に見られた舗装の亀裂であるが、原因は同じであると考えられる。地盤には、このような軽微な被害はあったものの、岸壁やタンクなどの構造物は観察した限りでは被害を受けていないように思われる。

写真5-23 岸壁背後地盤でみられた舗装の亀裂

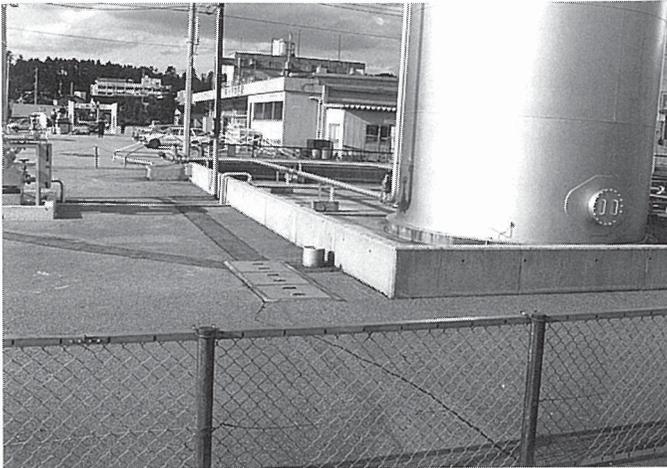
写真5-24

飯田港護岸近傍のタンク
周辺地盤の舗装の亀裂

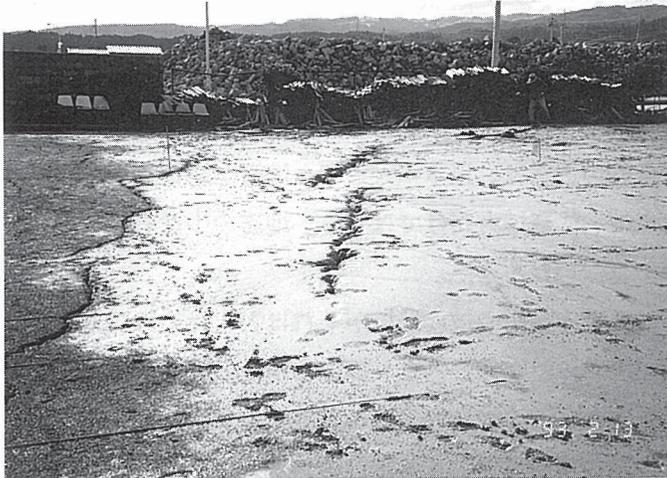
写真5-25

写真5-25は、同じく飯田港の護岸近傍のゲートボール場の噴砂の状況である。我々が調査した範囲では最も大規模な噴砂であった。噴砂の粒度分布は、図5-4に示したように平均粒径が0.094～0.104mm、細粒分含有率が39～43%と、図5-2、図5-3に示した他地点の噴砂よりも粒径が小さい。また土粒子の密度が2.58～2.59であり、2.6～2.7g/cm³前後を示す一般の土よりやや軽いことも特徴の一つである。近所のお年寄りから、海底に堆積していた何かの残土が浚渫の際に砂と混じって埋め立てられたという話を聞いたが、裏付けとなる資料は入手していない。

飯田港護岸背後のゲー
トボール場の噴砂
