平成 6 年(1994年)北海道東方沖地震

調査報告書

基礎地盤コンサルタンツ株式会社

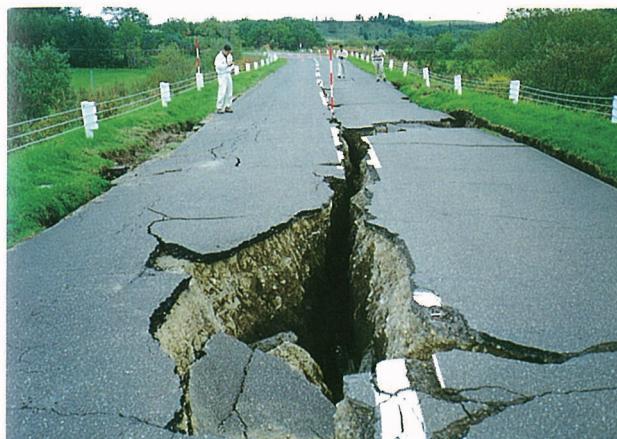
写真-4.1

示すように、盛土中央部付近が大きく亀裂・陥没するとともに、片側の路肩も崩壊したものであるが、両側の法面のはらみ出しあは僅かであった。盛土高は5m程度、盛土材はN値2~5のゆるい火山灰質の砂質土であり、地下水は盛土と地山の境界部にある。被災の原因としては、転圧の不足による強度不足が考えられる。

中標津町広栄橋付近の
町道盛土の破壊

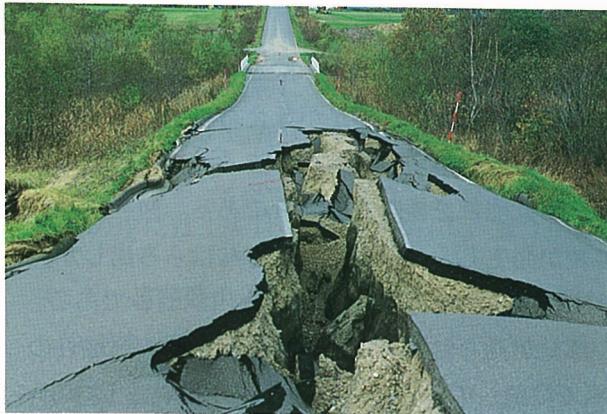
写真-4.2

写真-4.2は、標津町茶志骨パイロット2号幹線の盛土破壊である。被害地点は、火山灰の台地を開析する茶志骨川沿いの低地部を横断する箇所である。図-4.3に示すように、盛土中央部に大きな亀裂が発生し、のり面にも大きなはらみ出しが見られた。盛土高は4mであり、盛土材はN値2~8の礫混じり砂～火山灰質砂である。地下水位以下の部分に局部的に緩い部分が見られる。また基礎地盤には、湿地性の堆積物である泥炭層が3m前後の層厚で堆積している。被害は基礎地盤や盛土材の強度不足に起因したものと考えられる。

標津町茶志骨パイロット2号
幹線道路盛土の崩壊

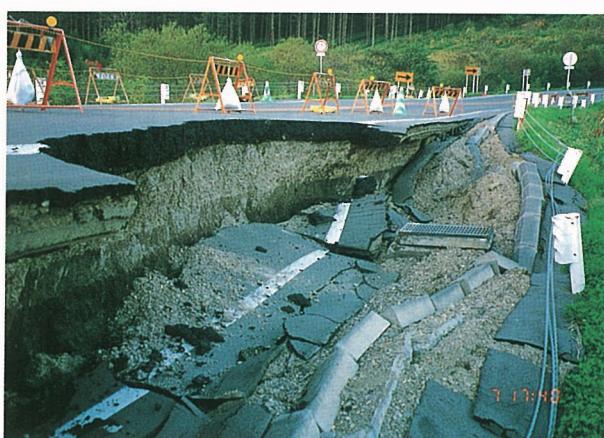
写真-4.3

写真-4.3は、国道274号鶴居村中久著呂の盛土崩壊である。周辺の地形は前二者と同じく台地－低地横断部である。盛土の約半分が1m以上の沈下を伴って大きく破壊したものであり、法面の大きなはらみ出しが見られた。

国道274号標茶町
中久著呂の盛土崩壊

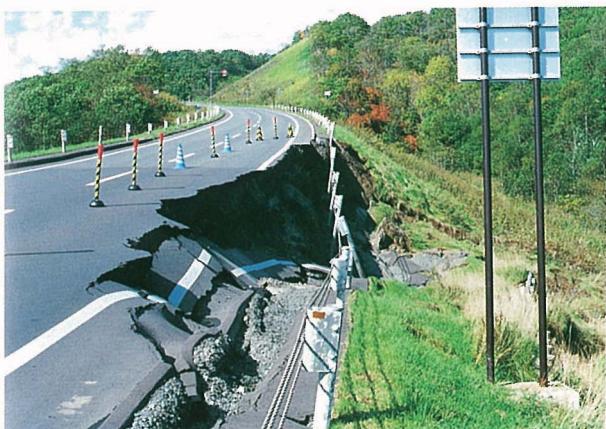
写真-4.5

国道272号厚岸町別寒橋付近の
盛土崩壊

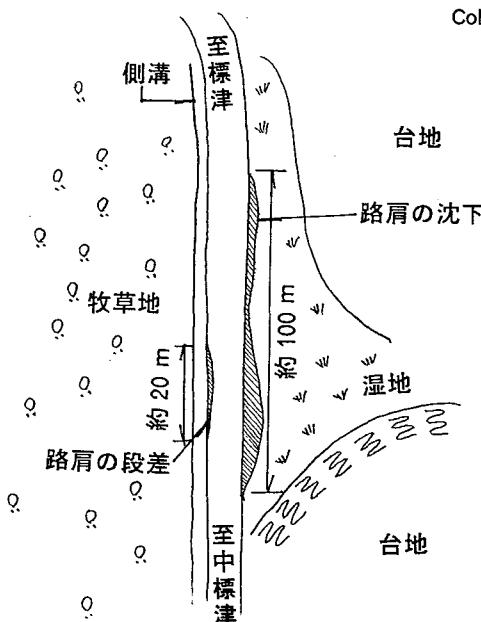
図-4.4 国道272号標津町茶志骨の路肩被害模式図

国道272号標津町茶志骨の路肩崩壊
Collapsed road shoulder

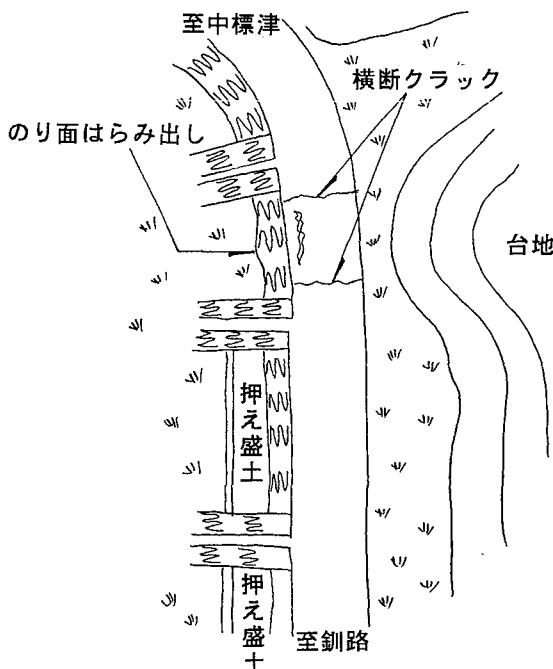
図-4.5 国道272号釧路町達古武の
路肩崩壊模式図
Sketch of damage pattern of road shoulder

写真-4.7～写真-4.8及び図-4.5は、国道391号釧路町達古武における盛高約2mの低盛土の被害である。盛土の被害は、延長約10mにわたって路面が移動し、低地（左）側の法肩が大きく移動したものである。被害地点の地盤は湿地性の軟弱地盤であり、周辺の地形から基盤の傾斜が大きいと推定される。また被害地区に隣接した地点は、押え盛土による軟弱地盤対策工が施工されており、敷設された側溝により排水条件は被害箇所に比べて良好であったものと考えられる。

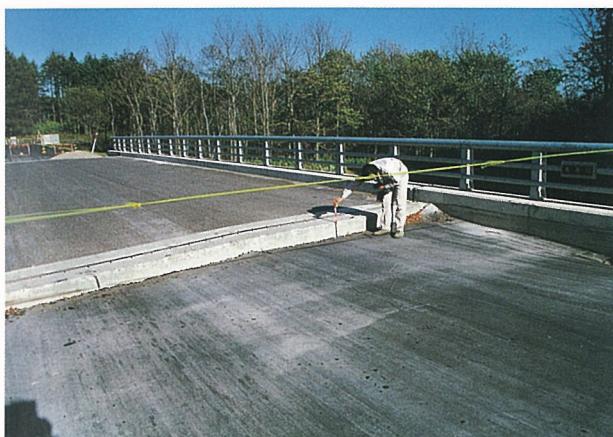
写真-4.9

報徳橋（中標津町々道）の段差
Subsidence in Houtoku bridge

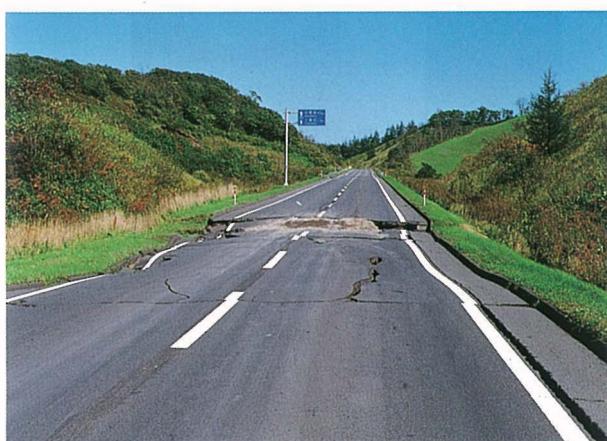
写真- 4.13

その他の被害形態としては、盛土が全体的に沈下し、波うち現象を示すものや横断方向に亀裂・段差が発生したものが見られた。写真-4.12は、国道391号標茶町塘路における波うち現象を示したものであり、この周辺は昨年の釧路沖地震の際にも被害が多く発生した地点である。写真-4.13は国道272号標茶町中茶安別の被害であり、約20cmの段差が横断方向に生じた。被害発生箇所は切盛土の変換点であり、その周辺の路面には約5mにわたって縦断亀裂がみられ、路肩部は陥没、段差（II型被害）が発生していた。

国道272号標茶町中チャンベツの
横断亀裂

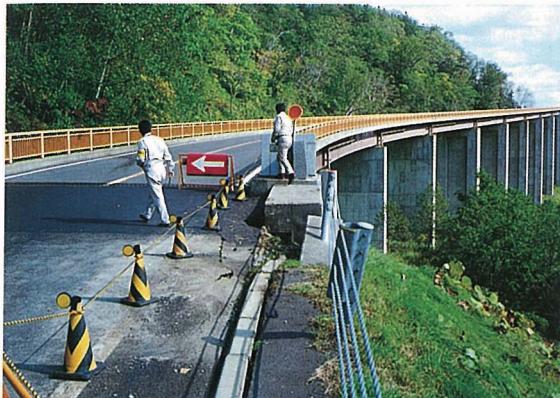
写真－4.14

写真-4.14～写真-4.15は、羅臼川の支川にかかる長さ351mの翔雲橋の被災状況を示したものである。翔雲橋は山岳道路に架橋された長径間のループ橋であり、橋脚の高さは最大約30mと高い。被害は知床側の橋台の山側沓座が圧壊したものであり、その他、隣接する橋脚の沓座の一部にも亀裂が入った。

国道334号 祥雲橋の遠景
View of Shouun Bridge

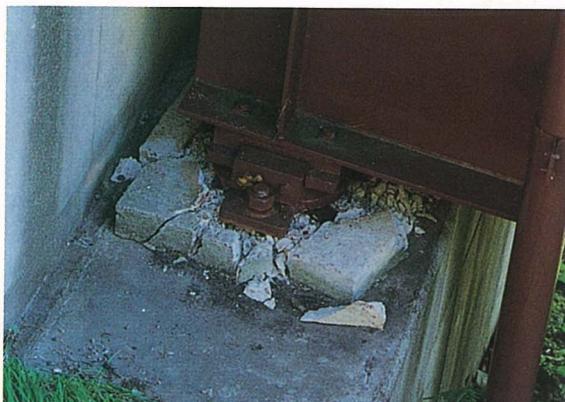
写真－4.15

同上 橋台沓座の被害
Damage in bridge abutment

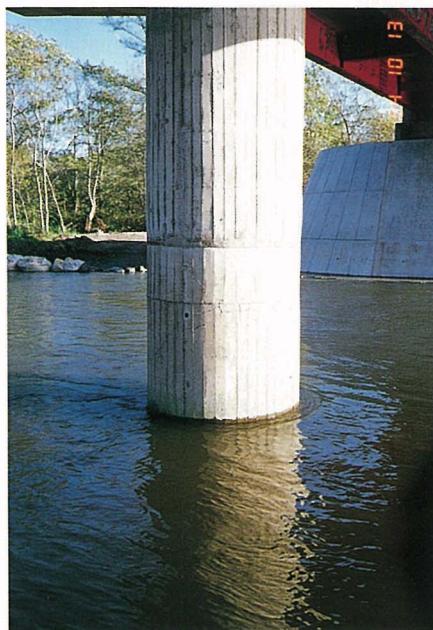
写真－4.16

写真-4.16は、別海町西別川の宝栄橋（町道）の被害状況である。宝栄橋は橋長約30mの2径間の橋梁である。円形断面の橋脚に亀裂が発生し、左岸側の取りつけ盛土のブロック擁壁は大きく縦に亀裂が生じた。この橋は、橋脚に大きな被害が生じた静内橋（1982年浦河沖地震）や松之恵橋（1993年釧路沖地震）と同様な形式の橋脚であった。

別海町宝栄橋橋脚の亀裂
Cracks in the pier of Houei bridge

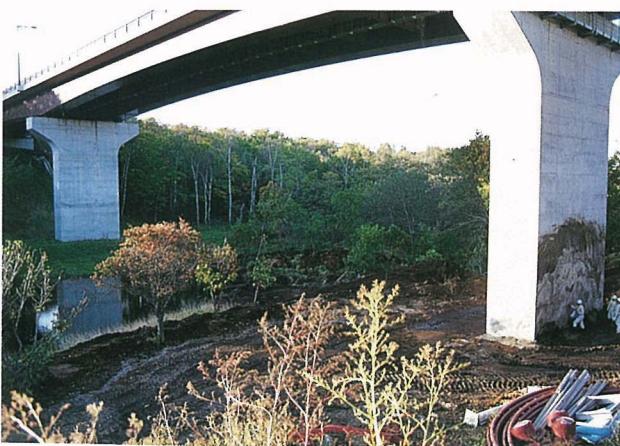
写真-4.17

写真-4.17～写真-4.19は、標津川の支川に架かる国道272号りんどう大橋の被災状況を示したものである。りんどう大橋は3径間の橋梁であり、橋脚の高さは約20mである。左岸側橋台に亀裂が生じ、沓座を固定するアンカーボルトが切損するという被害があった。右岸側の法面が大きく崩壊し、崩壊土砂の一部は橋脚周辺に堆積した。調査時には既に土砂は取り除かれ、崩壊土砂が橋脚に及ぼした影響の調査が行われていた。

国道272号 りんどう大橋の遠景

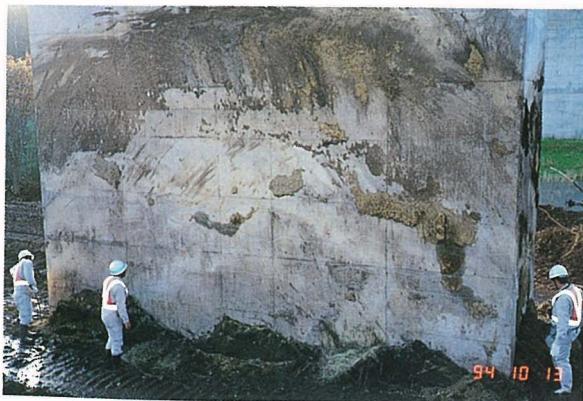
写真-4.19

同上 右岸側橋脚の安定性検証

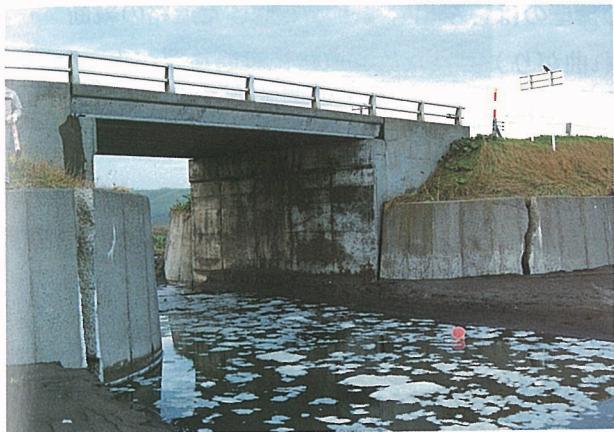
写真－4.20

道道 根室浜中－釧路線
カネサント橋橋台擁壁の亀裂

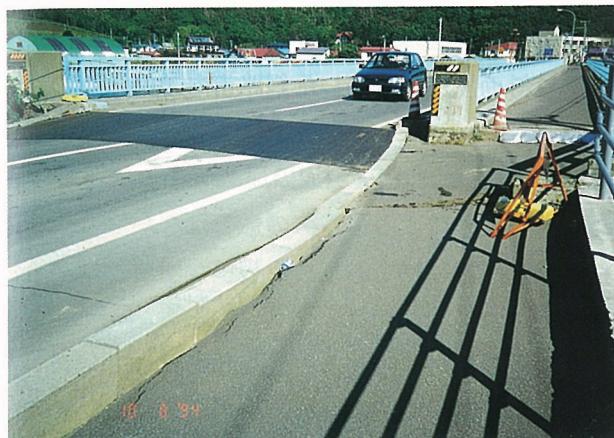
写真－4.21

写真-4.21～写真-4.22は浜中町の火散布沼にかかる火散布橋の被害状況を示したものである。右岸橋台に亀裂が生じ、左岸橋台部のブロック積擁壁も変状した。また擁壁形式の右岸取り付け道路が15cm程度はらみ出し、橋本体の間に段差が生じた。調査時には車道部の段差は既にアスファルトで補修されていたが、歩道部には20cm程度の段差が生じていた。左岸側の歩道にも10cm程度の段差が生じていた。

道道霧多布－厚岸線 火散布橋
右岸橋台部の段差

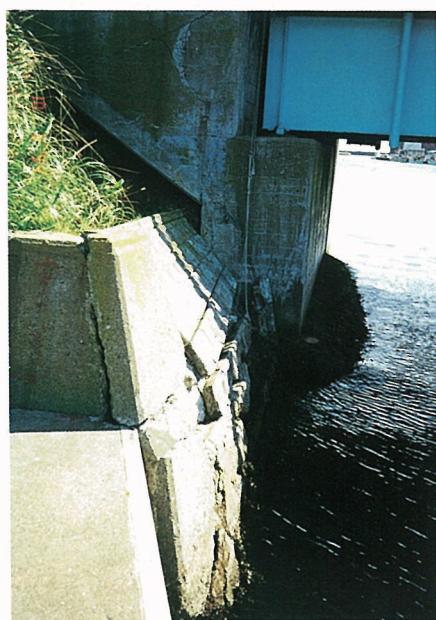
写真－4.22

同上 左岸橋台ブロック積擁壁
の変状

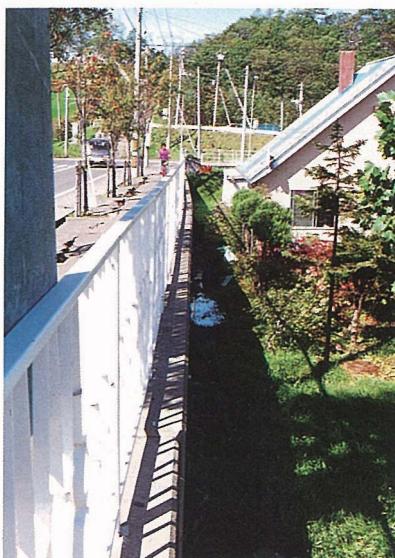
写真-4.23

写真-4.23は、中標津町役場付近の擁壁のはらみ出しによって生じた道路の縦断亀裂である。擁壁が傾斜（一部で折れ曲がり）したため、道路に縦断亀裂が入った。道路の亀裂は、高さ2mほどの擁壁から3m以上内側に発生しており、主働崩壊角から予想される範囲よりも遠くまで亀裂が及んでいる。

中標津町役場付近の擁壁の変状と
道路の亀裂

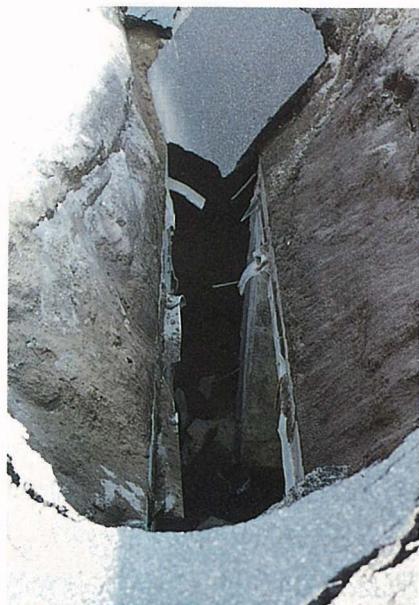
写真-4.24

中標津空港付近のボックスカルバートの開口

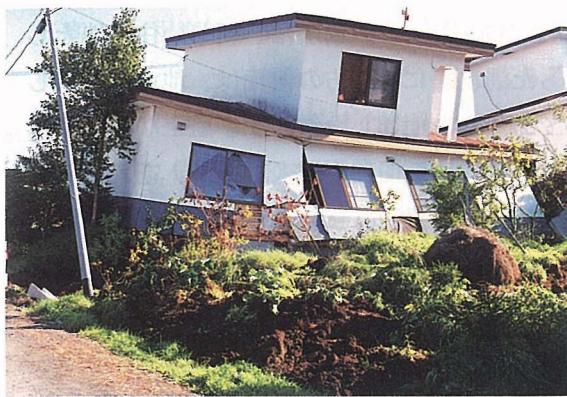
写真-5.4

中標津町では、東11条南6丁目付近の台地斜面上にある住宅地が崩壊し、住宅4戸が全半壊した。写真-5.4は最も被害の大きかった住宅B（図-5.2参照）で、崩土に引きずられるようにして変形・全壊した。写真-5.5は、住宅BとCに挟まれた道路に生じた横断亀裂である。この道路は斜面の傾斜方向に延びているもので、このような横断亀裂は、地盤が斜面下方に移動したことを示している。写真-5.6は、被害を受けた4件のうち最も端（北東端）にある住宅Dで、2方向が斜面となっていいる。地盤の崩壊・移動によって、住宅は斜面から滑り落ちかかっている。全壊家屋を含む南西側の2棟（A, B）は、倒壊して周辺の住宅に危険を及ぼす恐れがあったため、地震発生から数日で取り壊された。

被害原因として、①.盛土の転圧不足、②.盛土が局所的に厚かった、③.造成地の端の近いところにあるため拘束力が小さかった、等が考えられるが、この地点だけが崩壊した原因に関して、今後の調査・研究に期待したい。

中標津町丘陵造成地の崩壊により全壊した住宅
(東11条南6丁目付近)

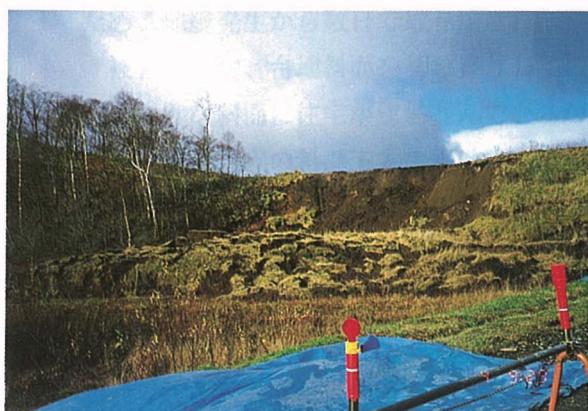
写真-5.7は、標津川左岸の中標津消防署の近隣の高台（東9条北7丁目）の斜面崩壊である。写真-5.8に示すように、この高台への取り付け道路には、下方への滑りにより生じたと考えられる横断亀裂があった。この場所は、新しい住宅地として造成されているもので、被害がなかった消防署に近い方の斜面は、地山が露頭しており、自然斜面であることが明らかであるが、崩壊した斜面が、盛土なのか自然斜面なのか現地調査の段階では判明しなかった。新旧地形図（図-5.3）を比較してみると、該当箇所は昭和35年の時点では小さな沢となっており、その後宅地造成のために盛土をしたと思われる。従ってこの地点の斜面崩壊は、盛土がすべり破壊を起こしたと考えてよさそうである。

写真-5.7
宅地造成斜面の崩壊（東9条北7丁目）
Slope failure in built-up area

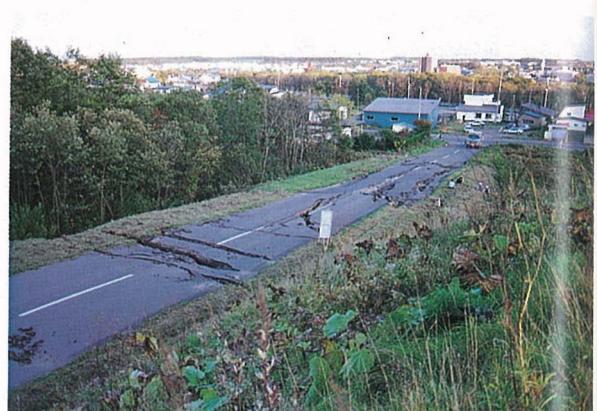
写真-5.8
隣接する道路の横断亀裂
Transverse cracks on the road which subsided

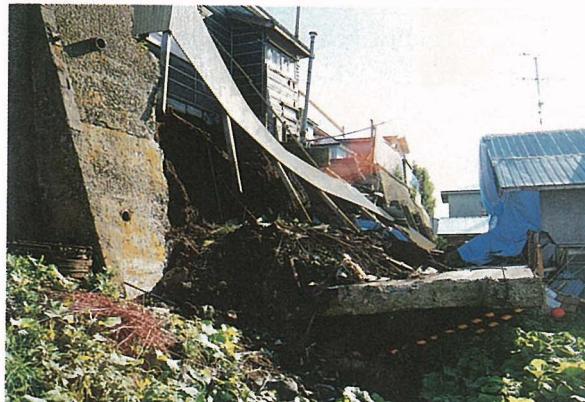
写真-5.9

根室市では、根室港に近い本町で写真-5.9に示すように台地斜面の住宅の擁壁（高さ3m程度）が倒壊し、付近の住宅が被害を受けた。幸いに地盤の崩壊が小規模であったため、擁壁の上の家が崩れ落ちることはなかった。写真-5.10は、釧路市貝塚の住宅の被害で、壁に亀裂が入るとともにやや傾いたようである。この家は台地の端に位置しており、釧路沖地震の際にも壁に亀裂が入るなど大きな被害を受けた。敷地の地盤には大きな亀裂などの地盤変状は現れていないため、被害の原因は、地盤の破壊というよりも台地の端という地形条件のため揺れやすかったためと考えられる。この他、知床方面では、崖崩れによる落石が下の住宅に飛び込むという被害があったが、幸い負傷者はなかった。

擁壁の倒壊による住宅の被害
(根室市本町)

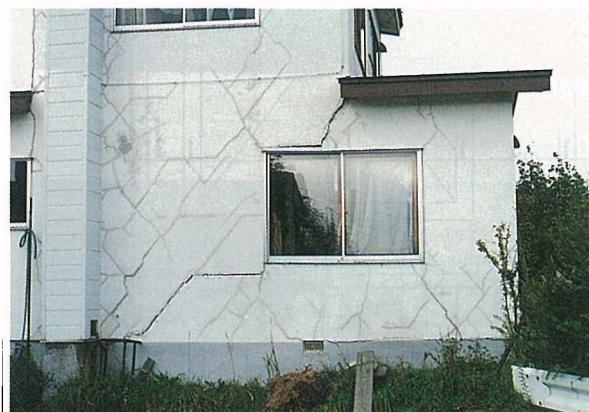
写真-5.10

台地の縁に建つ住宅の被害
(釧路市貝塚)

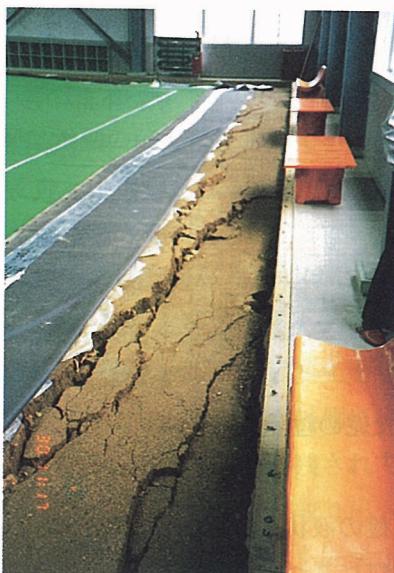
写真－5.11

中標津町シルバースポーツセンター屋内のコート基礎地盤に発生した亀裂・陥没

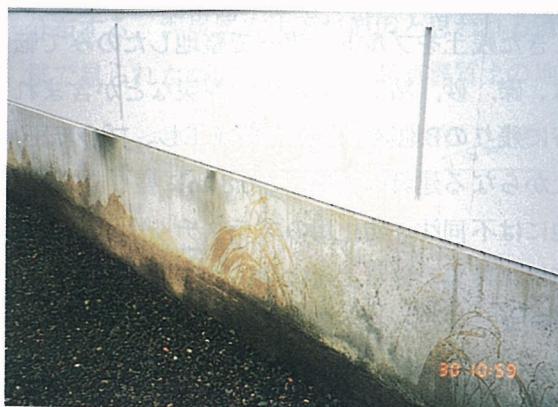
写真－5.12

同上 建物外周の壁に残った泥水の跡

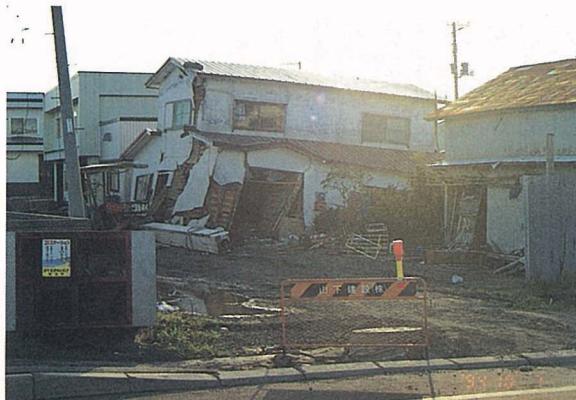
写真-5.14

写真-5.14～写真-5.15は、根室市で見られた古い木造住宅と石造の倉庫の全壊事例である。この他、各地で木造建物のモルタル壁が剥がれるなどの被害が多く見られたが、一般に古い建物の被害が目立った。写真-5.16～写真-5.17は、根室市立病院の柱に生じたせん断クラックを示したものである。写真-5.18は、斜里町で見られた平屋住宅の接続部の離れである。この付近は、広範囲に液状化が発生しており、この住宅の周辺地盤も相当沈下していることが分かる。

根室市の2階建て木造住宅の全壊

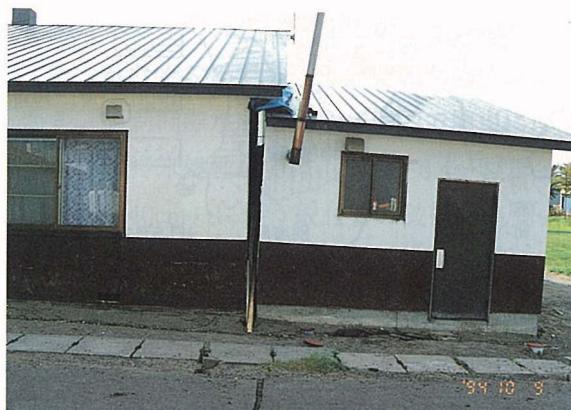
写真-5.18

斜里町の平屋住宅接続部の離れ

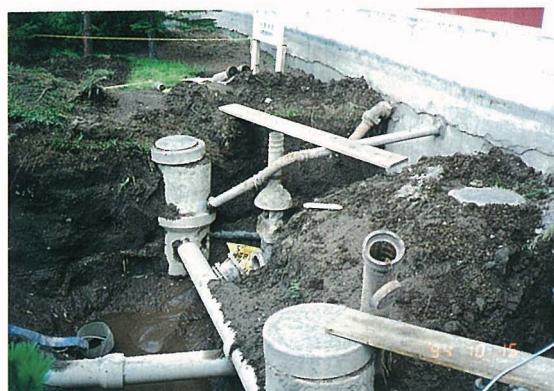
写真-6.5

中標津終末処理場では、写真-6.4～写真-6.5に示すように、建物周辺の地盤沈下（30~40cm）に伴う取付管の破損が確認された。さらに道路上では写真-6.6に示すように、マンホールの突出（10cm程度）や亀裂がみられ、近くに噴砂が確認されたことから、これらの被害も液状化に起因すると考えられる。

同上 地盤沈下に伴う建物取り
付け管及びマンホールの被害
Damaged pipes and manhole as
a result of ground subsidence

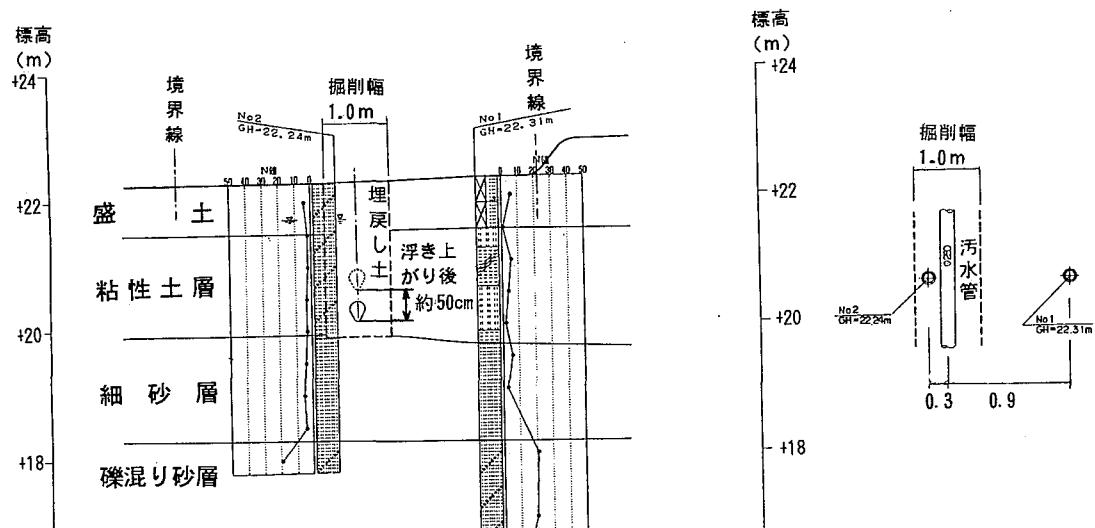
図-6.6 下水管路の浮き上がりが生じた地点の地盤状況²⁴⁾
Soil condition at the site of uplifted sewage pipe in Shibecha Town

標茶町では、中標津町や標津町に見られるような顕著な下水道施設の被害は報告されていない。ところが地震発生後、噴砂の見られた下水管渠の埋設地点を開削した結果、管渠が約50cm浮上していることが明らかになった。被害地点は、釧路川の東方に位置する泥炭地であり、厚さ70cm程度の盛土層の下に1.5~2.0mの軟弱な泥炭層が存在し、その下にゆるい細砂層が続いている（図-6.6参照）。埋戻し土、原地盤の細砂及び噴砂の粒度分布を図-6.7に示す。噴砂の粒度組成が沖積細砂層と類似していることから、地表面下2.0~2.5m以深に存在する細砂が、液状化によって一部盛土材を伴って噴き出したものと考えられる。

管の浮き上がり原因是、細砂層の過剰間隙水圧による揚圧力および地表面への浸透流によるものと推定される。

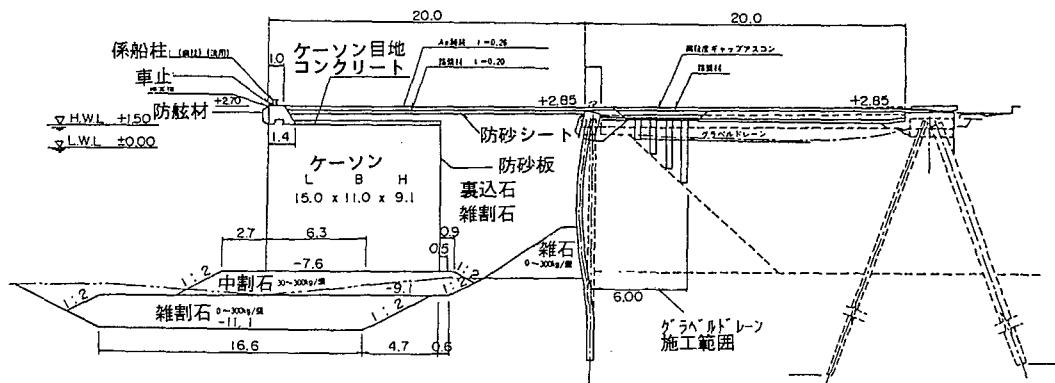
図-7.3 東港漁業埠頭南側岸壁の復旧断面図²⁷⁾
Cross-section of the repaired quay wall at the Fisherman's Wharf in Kushiro East Port

被害の大きかった漁業埠頭南側-7.5m岸壁の形式を図-7.3に示す。当施設は釧路沖地震の際に控え組杭式鋼矢板岸壁の矢板本体に亀裂が入り、その矢板を復旧断面の一部として利用することは不可能であったため、旧法線より20m前出しして重力式（ケーソン）岸壁が新設されたものである。背後地盤の一部にはグラベルドレン（GD）工法による液状化対策が実施されている。

南側岸壁一帯では沈下による段差や亀裂が数多く発生した。沈下量はケーソン境界から旧法線間（裏込石主体）で最大20cm、GD工法打設位置背後から控え組杭間（浚渫砂）で最大45cmであり、釧路沖地震に比べて小さかった（写真-7.1～写真-7.2参照）。段差と亀裂には多量の噴砂が見られた。写真-7.3に示すように、ケーソン部には変状はなく、岸壁隅角部を除けば岸壁のはらみ出しが見られなかった。

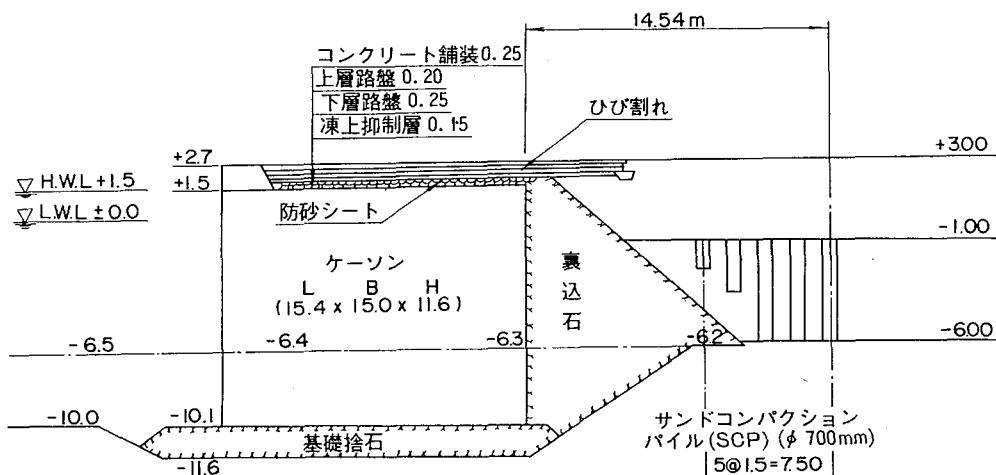
図-7.5 花咲港東地区岸壁(-10m)の断面図²⁸⁾

花咲港で最も大きな岸壁である東地区の-10m岸壁（東岸壁）は泊地浚渫材による埋立地に建設された施設である。当岸壁は、図-7.5に示すようにケーソン形式で、背後地盤には6mの幅でサンドコンパクションパイル (SCP) 工法による液状化対策が施工されていた。写真-7.7及び写真-7.8に見られるように、岸壁のはらみ出し、エプロン目地のはなれ、背後地盤の沈下によるエプロンの亀裂、段差が全域にわたって発生した。また、南東側の用地護岸（ケーソン形式）背後の舗装道路は、陥没（約80cm）、沈下、亀裂、波打ちなどの変状を示し、護岸にはせり出しなどの被害が見られた（写真-7.9）。北西側の護岸にも、せり出し（約65cm）が見られ、背後地盤の沈下も約60cmに及んでいる（写真-7.10）。

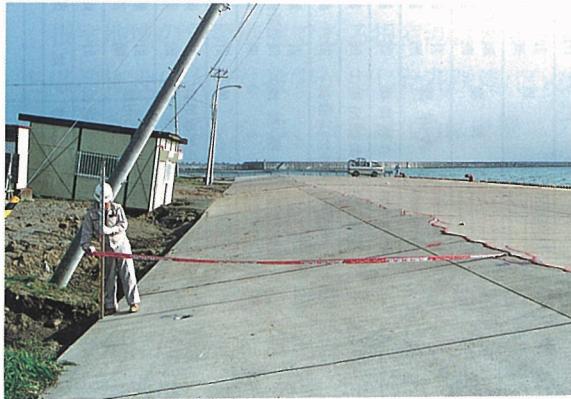
写真-7.7

花咲港東岸壁 (-10m)
エプロンの亀裂・沈下
ケーソン背後地盤の沈下によってエプロンに亀裂が生じた
Apron settlement and cracks in Hanasaki East Wharf

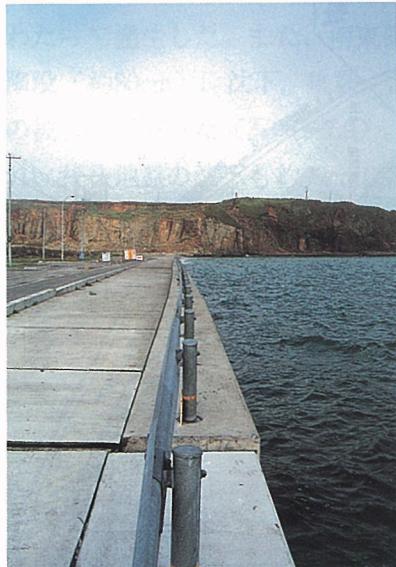
写真-7.8

花咲港用地護岸
岸壁のはらみ出し
Lateral displacement of quay wall

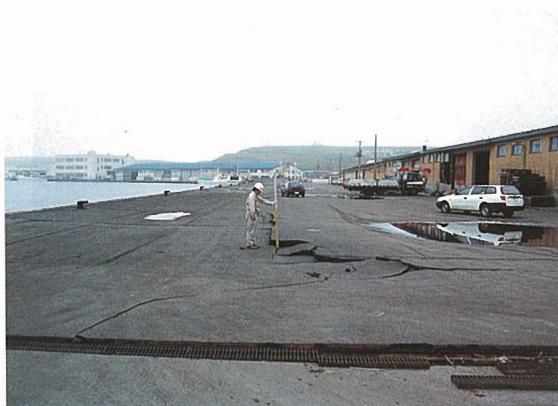
写真- 7.11

中央地区は、写真-7.11に見られるようにエプロンの亀裂、沈下、段差による被害が多くかった。また、写真-7.12に示したように、岸壁のせり出しにより40cm程度の開きと約10cmの段差が発生した。

花咲港中央地区
エプロンの亀裂・段差
Cracks and subsidence of apron in
Hanasaki Central Port

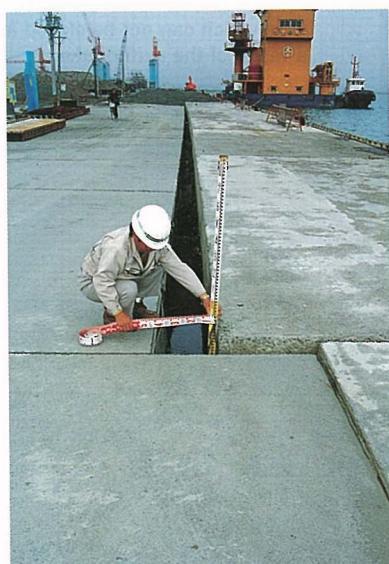
写真- 7.12

同 上 エプロンの開口と段差
Gap in the apron and resulting cracks

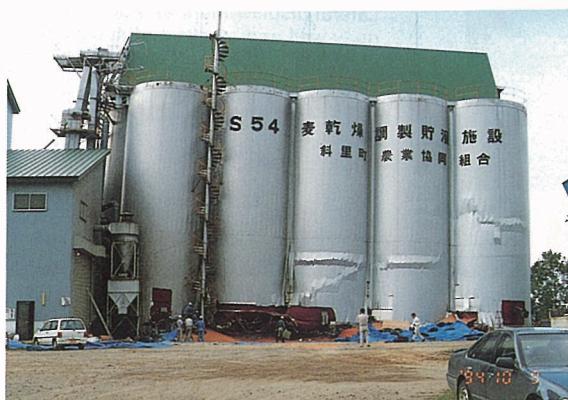
写真-8.1

写真-8.1～写真-8.2は、斜里町市街地の南東端に位置する農協の穀物サイロの被害状況である。小麦約3000トンを保存する10連の鋼製サイロが座屈して、小麦の一部が流出した。座屈したサイロの周辺地盤には変状が見られなかったので、この被害は地震動の作用によって生じた被害と推定される。写真-8.3に示すように、サイロに隣接する自動車工場の壁も剥がれる被害があり、局所的に地震動が強かつたことをうかがわせる。

斜里町穀物貯蔵サイロの座屈
Damaged silo in Shari Town

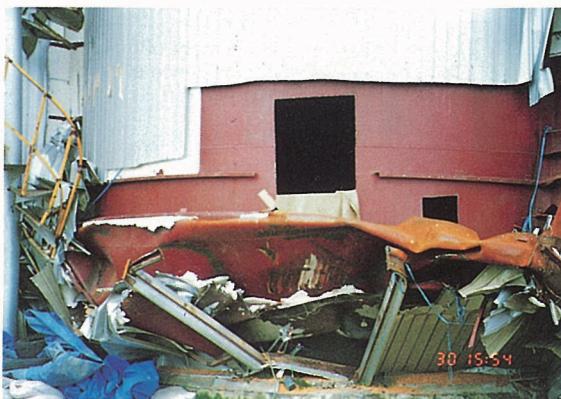
写真-8.2

同上 座屈したサイロの基部
Base of the damaged silo

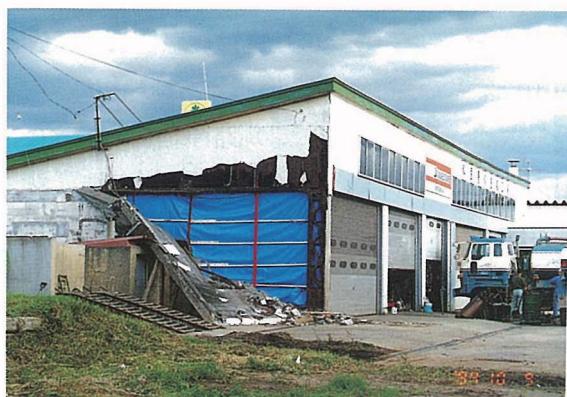
写真－8.3

被害を受けた穀物サイロに隣接する自動車工場の壁の剥離
Damage in the adjacent car factory

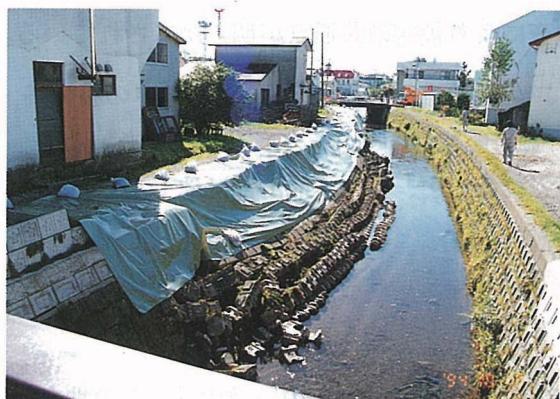
写真－8.4

写真-8.4は斜里町のブロック積護岸の被害である。ブロック積は、従来から地震に弱いことが指摘されており、過去の地震においてもしばしば被害を受けている。

斜里町河川護岸の崩壊
Damaged channel wall

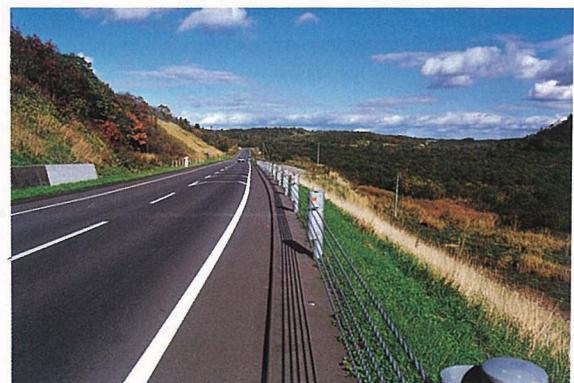
今回の被害地点をみると、§4.1で指摘したような地形上の特徴の他、この地方一帯に分布する火山灰質土が盛土材として利用されていたことなどが釧路沖地震との共通点といえる。盛土地点の基礎地盤に湿地性の軟弱層が分布する点では同様といえるが、盛土材が大きく流動するような被害形態は少なく、むしろ縦方向へ深い亀裂が入り、道路が崩壊する傾向が多いように思われる。これらの実態把握は今後の課題といえよう。なお、上に挙げた釧路沖地震の国道の大規模崩壊地点においては、今回の地震による被害はほとんどなかった。その理由は、前述したように釧路地方は、一般的に昨年の地震よりも加速度が小さかった点と、復旧に際して盛土の締め固めや排水工の設置などで安定性を高めた点が挙げられる。

写真-9.1 国道44号 厚岸町糸魚沢における被害地点の比較
Comparison between damaged sites in Itoizawa, Akkeshi Town

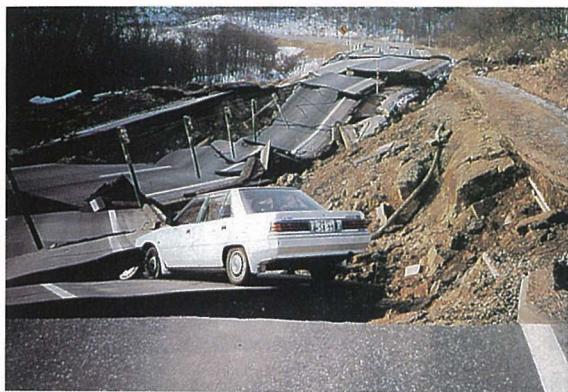
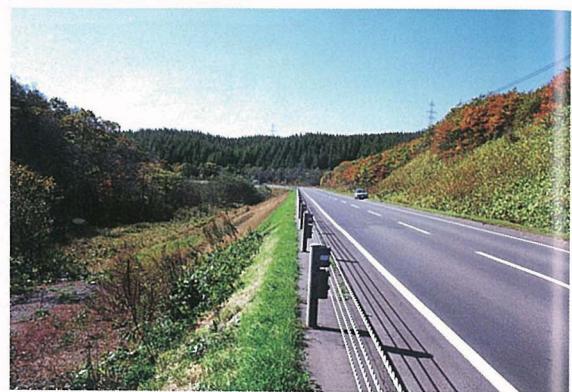
写真-9.2 国道272号 標茶町東阿歷内における被害地点の比較

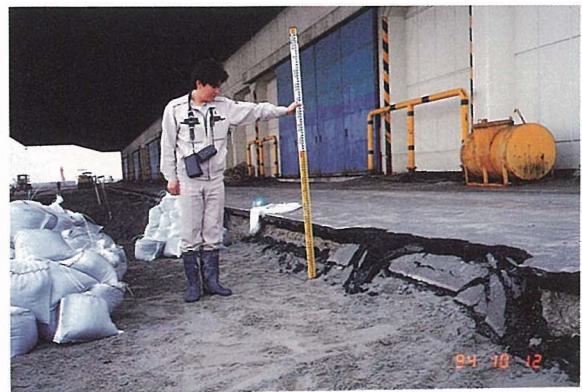
①の代表的事例として漁業埠頭南側岸壁の被害があげられるが、§ 7.1で紹介したように、新設されたケーソン岸壁自体は全く損傷がなく、原形復旧された背後地盤が液状化により被害を受けたものである。旧岸壁の上屋前の沈下に伴う段差は約45cmで、釧路沖地震の際の70cmに比較すると小さい（写真-9.3）。沈下量の差異の原因として、以下の2点が考えられる。

写真-9.3 釧路東港漁業埠頭南側岸壁の段差の比較
Comparison between apron settlement in Fisherman's Wharf, East Port

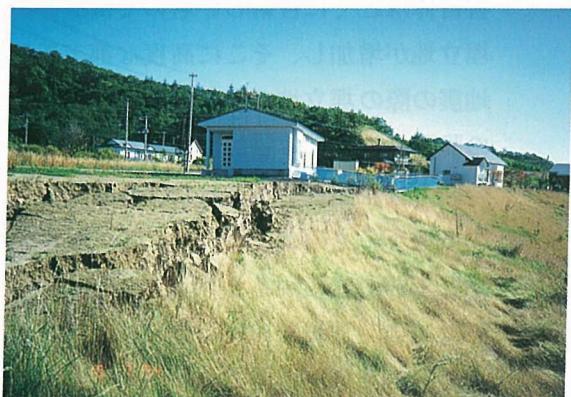
写真-9.10 標茶町茅沼別荘地の盛土被害の比較
