1994年ノースリッジ地震

1994 NORTHRIDGE EARTHQUAKE

調査報告書

基礎地盤コンサルタンツ株式会社

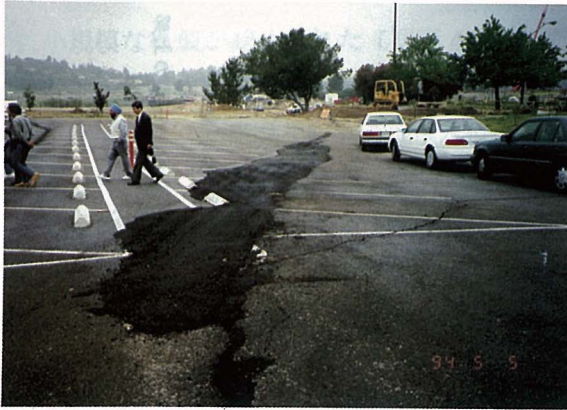
写真 4. 1

ノースリッジ地震では、盛土の下のゆるい地層の液状化によって、再び地盤の被害が発生した。制御棟の前面の高さ12mの盛土上にある駐車場に幅10cmの亀裂が長さ80mにわたって生じたが、調査に訪れた時点では、亀裂は既に修復されていた (写真4.1)。また制御棟建屋周辺地盤で10cm程度の地盤沈下がみられた。写真4.2は地盤沈下により地表に突出したマンホールである。

修復された駐車場の亀裂
(ジェンセン浄水場)

Repaired cracks in Jensen Filtration
Plant

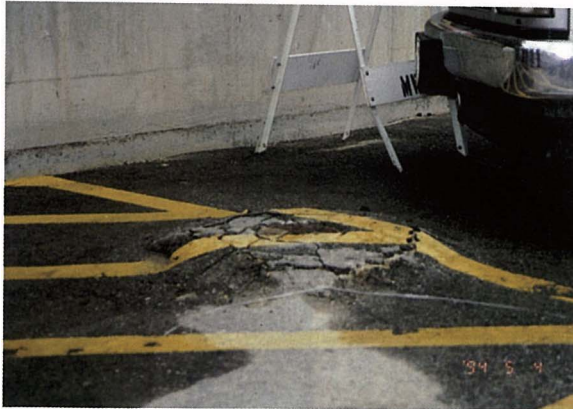
写真 4. 2

同上 地盤沈下によるマンホールの突出

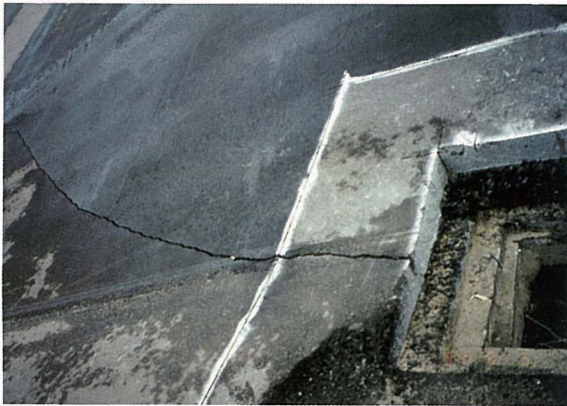
写真 4. 4

現在使用されている浄水池と建設中の浄水池で亀裂が見つかった。現在の浄水池は、内法寸法が159m×150mの鉄筋コンクリート造の地下構造物であるが、構造物と地盤との間に約15cmの段差が生じたと報告されている。地震発生時にはあらかじめ工事が終わっていた新しい浄水池では、厚さ32cmのアスファルトライニン

に小規模な亀裂が認められた（写真 4.3 ～写真 4.4）。この浄水池はソーガス層まで掘削した後に、底面に土を盛って造られている。さらに建設工事のため地下水位を下げており、地震発生時点の地下水位はサンフェルナンド地震の時よりも 6m 程低かった。

浄水池のアスファルトライニングの亀裂(ジェンセン浄水場)

Cracks in the asphalt lining of the new FWR

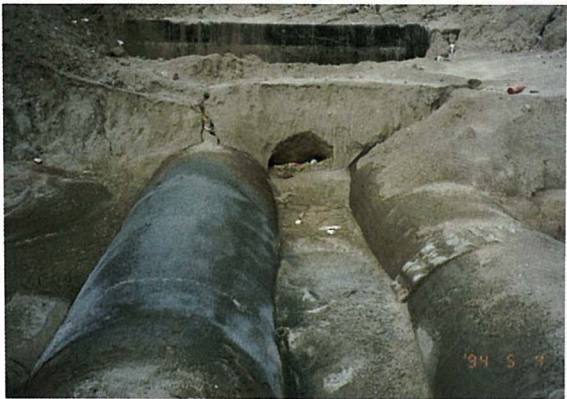
写真 4. 5

管路施設では、直径 210cm の溶接鋼管の導水管が地盤の破壊によって被害を受けた。修復された水道管の状況を写真 4.5 に示す。この被害は敷地の北東端の盛土内で発生したが、近傍の盛土のり面上端部では、写真 4.6 に示すようにのり面に対して直角方向に、幅が最大 2m の亀裂が長さ約 100m にわたって生じた。この他、直径 15cm の塩素溶液用の塩化ビニル管と電線管数本に被害が生じたことが報告されている。

同上 修復後の水道管 (左側)

Repaired influent conduit (left side of photo)

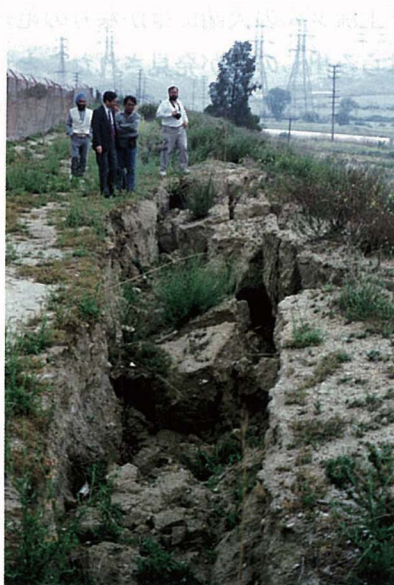
写真 4. 6

同上 盛土のり面の崩壊

Cracks in the slope

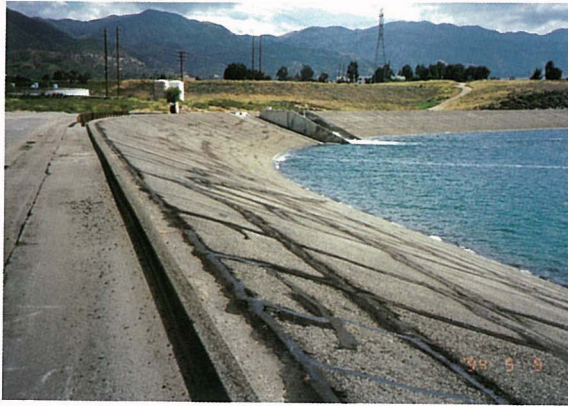
写真 4. 7

ロサンゼルス浄水場では小規模な亀裂が数地点で見られたが、被害は全般的に軽微であった。また建物と地盤の間に 5～20cm の段差が生じた。貯水池では、堤体が約 9cm 沈下したが、他には写真 4.7 に示すように南東角の堤防のり面のアスファルトフェイスングに亀裂が生じた程度であった。

ロサンゼルス貯水池フェーシングの亀裂

Cracks in Los Angeles Reservoir

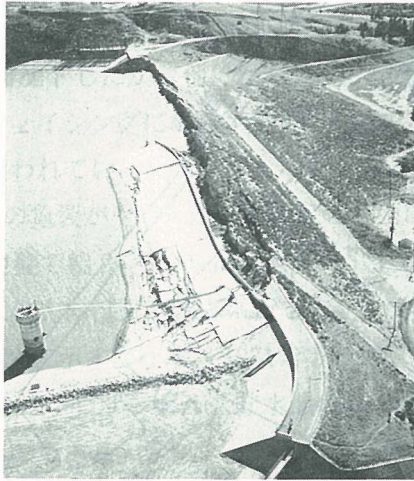
写真 4. 8

現在使われていないサンフェルナンド下流ダムでは天端にダム軸と平行に 2.5～4.5cm 幅の亀裂が生じたが、上流側のり面には亀裂は見られなかった。また堤体の上流側地盤で幅 20～30cm の地割れが生じ、周辺には多くの噴砂が見られた。この地割れの方向はダム軸と平行であり、深さ 20cm の段差を伴っていた。下流ダムは写真 4.8 に示すように、1971 年サンフェルナンド地震の際に大崩壊を起こした。

1971年サンフェルナンド地震で大きな被害を受けたサンフェルナンド下流ダム²⁴⁾

The Lower San Fernando Dam which was seriously damaged during the 1971 San Fernando Earthquake

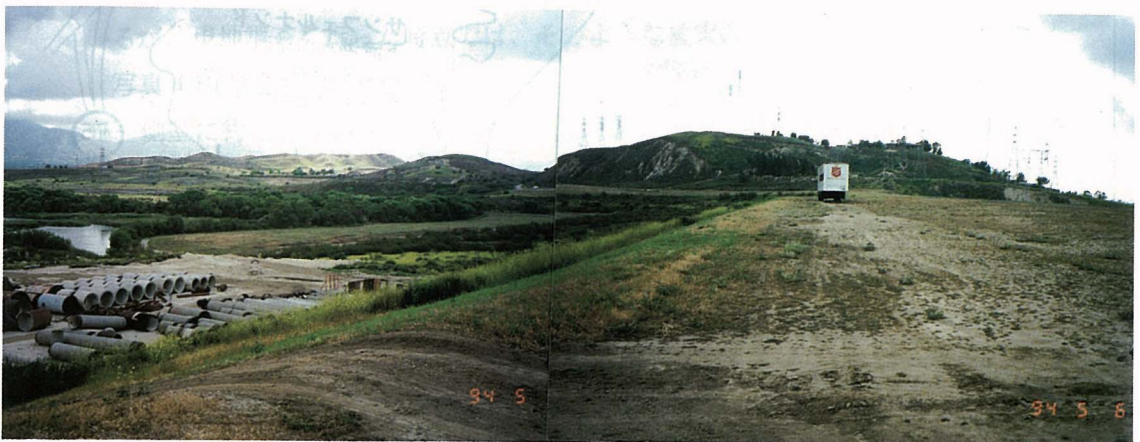
写真 4.9 は、ロサンゼルス貯水池の北にあるサンフェルナンド上流ダムの堤体を示したものである。サンフェルナンド上流ダムの天端にはかなりの亀裂が生じ、さらに堤防内・外両側の法面に新しいはらみ出しの跡が発見されたことが報告されているが、現地調査を行った時点では、そのような被害の痕跡は発見できなかった。

写真 4. 9 サンフェルナンド上流ダムの堤体

A view of a portion of the Upper San Fernando Dam

1971年 San Fernando 地震で堤体が崩壊したが、今回の地震では被害は軽微であった。現在貯水池としては使われていない。

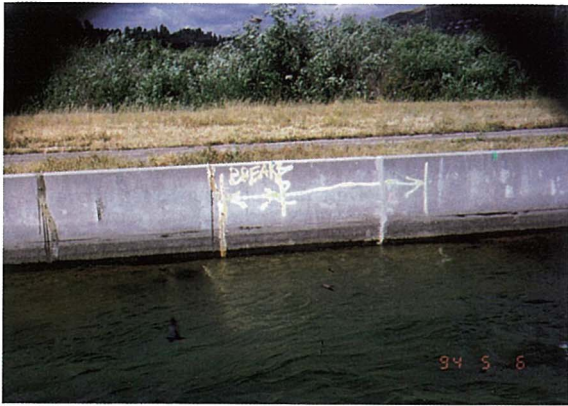
写真 4.10 は発電所及び変電所近くのコンクリート造導水路の被害を示したもので、側壁に約 2～3cm 幅の亀裂が生じた。また被害があった導水路に隣接したアスファルト道路面にも写真 4.11～写真 4.12 に示すように縦・横断亀裂が発生した。これらの被害は、地盤の側方流動によって発生したものと推定される。

導水路の亀裂
(シルマー変換所付近)

Cracks in the concrete canal

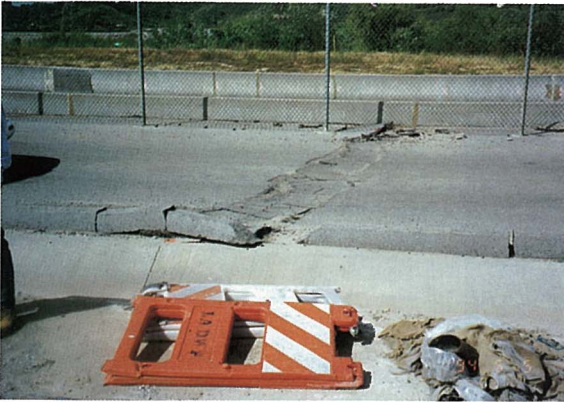
写真 4.11

同上 導水路脇のアスファルト
舗装の横断亀裂

Cracks in the asphalt pavement

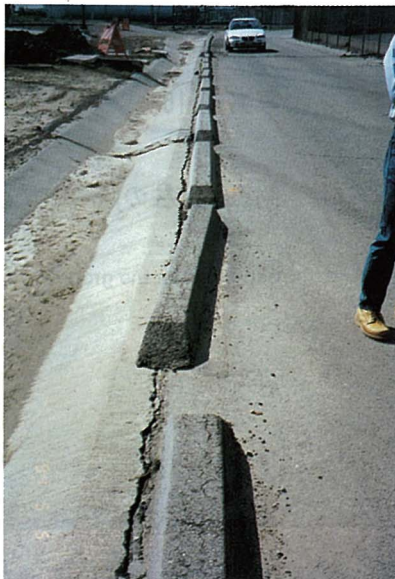
写真 4.12

同上 道路脇の亀裂とコンクリ
ートブロックの移動

Cracks in the adjacent drainage
canal and movement of concrete
block

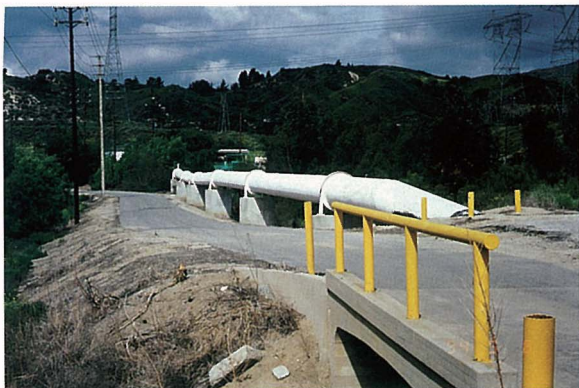
写真 4.13 は、サンフェルナンド上流ダムの近くの直径約 90cm の送水管が波打っている様子を示したものである。送水管の支台が数 10cm 移動・傾斜したことによって、管のサポートが引きちぎられて生じた被害である(写真 4.14～写真 4.16)。周辺に噴砂跡は発見できなかったが、隣接するアスファルト道路や道路盛土脇の亀裂等の状況(写真 4.17～写真 4.18)から支台の移動・傾斜の原因は、周辺地盤の液状化による側方流動と考えられる。

送水管の変形（ロサンゼルス貯水池付近）

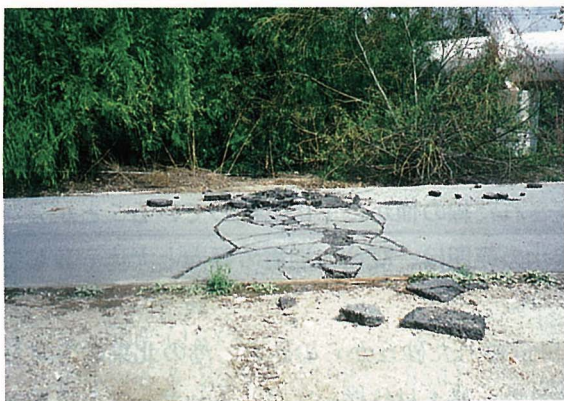
写真 4.17

同上 送水管に隣接したアスファルト道路の横断亀裂

Cracks in the asphalt pavement

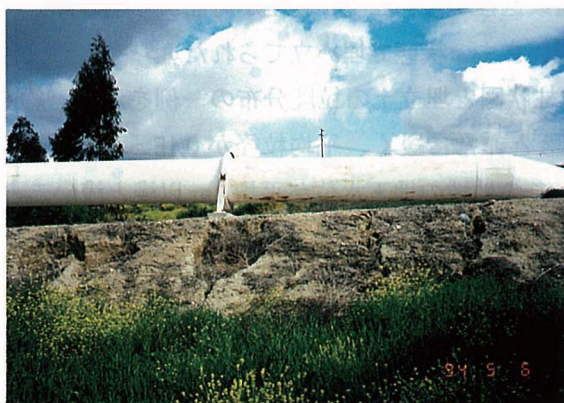
写真 4.18

同上 送水管に隣接した道路盛土側面の亀裂

Fissures on the side of the road embankment

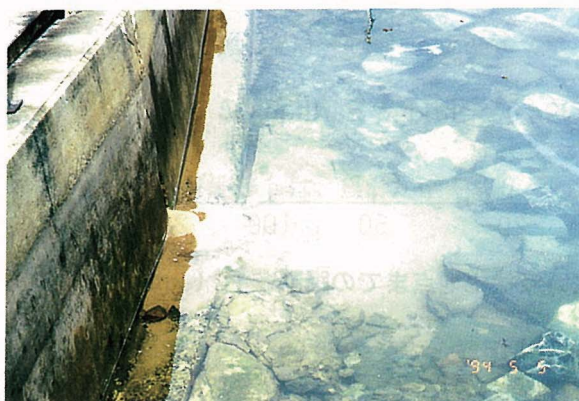
写真 4.21

震央から約 45km 南方に位置するレドンドビーチ (*Redondo Beach*) のキングハーバー (*King Harbor*) は太平洋に面したマリナーである (図 4.5 参照)。この埠頭で、砂地盤の液状化によって埋立地盤に側方流動と沈下が生じ、同地点にあった 2 棟の平屋建物が不同沈下した。被害を受けた建物の一つを写真 4.19 に示す。埠頭の南側岸壁 (W. L. +1.2m) では 100 ~ 150m の距離にわたって側方流動が起こり、写真 4.20 に示すように、コンクリート護岸がはらみ出し、背後の盛土が 0.6 ~ 0.9m 沈下した。はらみ出した護岸の一部に亀裂が生じ、背後地盤の砂がそこから溢れだした (写真 4.21)。護岸の最大移動量は約 6m であったといわれている。噴砂の跡は調査時にもまだ広く残されていた。

同上 護岸の亀裂より流出して
たまった砂

Sand fill flowing out of the wall crack

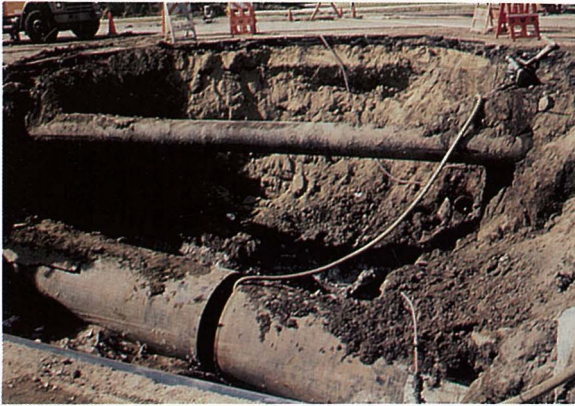
写真 4.22

この地域は水道管とガス管に多くの被害があったところである。サンフェルナンドバレーの北端にあるバルボア (*Balboa*) 通り沿いに埋設されていた ϕ 173cm 及び ϕ 124cm の水道管と ϕ 55cm のガス輸送管 (圧力 15kgf/cm²) が、約 330m 離れた 2 地点において地盤の伸張及び圧縮により破壊した。被害を受けた埋設管の一例を写真 4.22 に示す。この破壊によって漏れたガスにトラックのスパークが引火して火災となり、5 戸の家屋が焼失した。

被害を受けた埋設管
(バルボア通り, EERC提供)

Ruptured utility pipe along Balboa
Boulevard (courtesy of EERC)

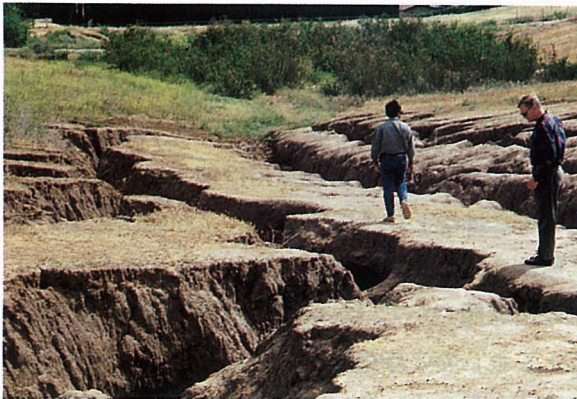
写真 4.23

丘陵に生じた大きな割れ目
(テキサス牧場)

Earth fissures on a hill in
Texas Ranch

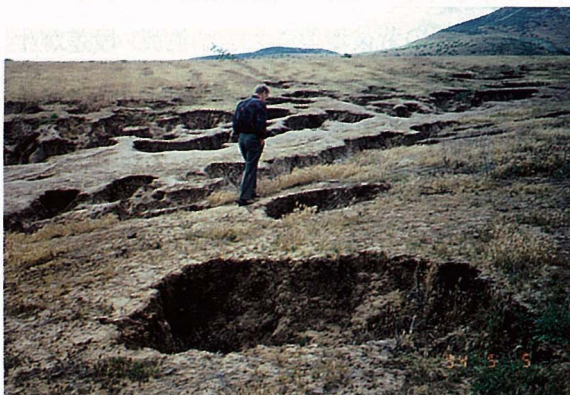
写真 4.24

同上 亀裂付近のすり鉢状の穴

Sinkholes adjacent to the cracks

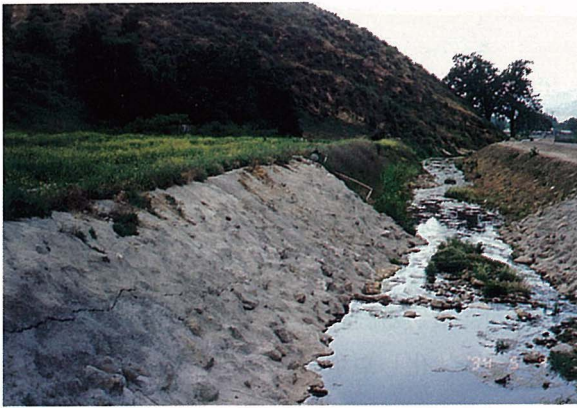
写真 4. 25

ロサンゼルス市と近郊を結ぶ鉄道であるメトロリンク (*Metrolink*) のシミバレー駅 (*Simi Valley*) 南方約 50m の地点にある河川の背後地盤に大きな亀裂・段差が生じた。約 100m にわたって河川と平行な数条の亀裂が発生した。亀裂の幅・段差とも最大で 50cm 程度であった (写真 4.25 ~ 写真 4.27)。これらの亀裂は、高さ約 3m の護岸のはらみ出し・沈下によって発生したと推測されるが、石積にモルタルを吹き付けただけの簡単な構造の護岸には、小さな亀裂が生じているのみで川底にも地盤の盛り上がりなどの変状は見られなかった。背後地盤や川底には噴砂・噴水の痕跡は見られず、液状化が発生したという証拠は認められなかったが、わが国における河川堤防等の被害形態と比較して、これらの地盤被害は液状化に起因するものであろうと考えられる。

メトロリンク シミバレー駅近くの
水路壁の亀裂

A view of the river channel near the
Metrolink railroad
Note the cracks on the concrete
facing of the wall channel

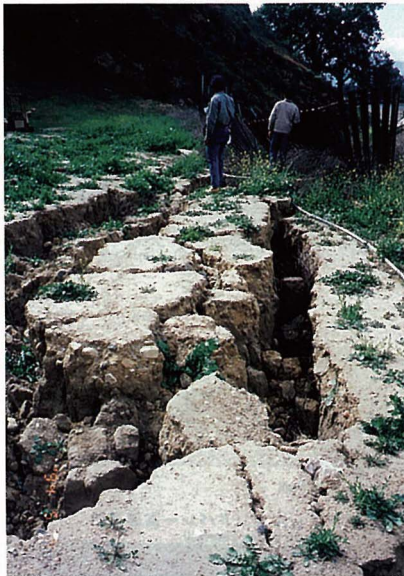
写真 4. 26

同上 水路背後地盤の大きな
亀裂

Fissures adjacent to the canal

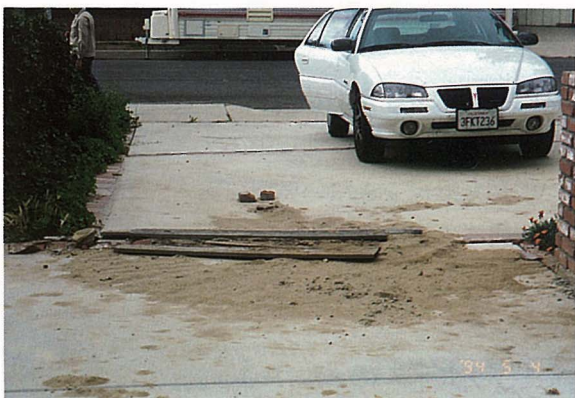
写真 4. 28

液状化に伴う噴砂はシミバレー東部の住宅地に多く見られた。地盤の亀裂・噴砂、地表面の変形及び家屋基礎の破壊等が、カーテン (Kirten)、ロリーリン (Rory Lyn)、サビナサークル (Sabina Circle) 通りの周辺で確認された (写真 4.28 ~ 写真 4.30)。これらの液状化によって生じた地盤破壊とそれに伴う側方流動が、周辺の住宅に広範な被害をもたらした。シミバレーの地盤亀裂・破壊地点の位置を図 4.9 に示す。これらの地盤破壊が市の南部を東南方向に横切る細長く狭い地域に集中しているようにみられることから、こうした地域が液状化しやすい旧河道であった可能性もあり、今後の調査・研究が期待される。

住宅の庭先で見られた噴砂
(シミバレー)

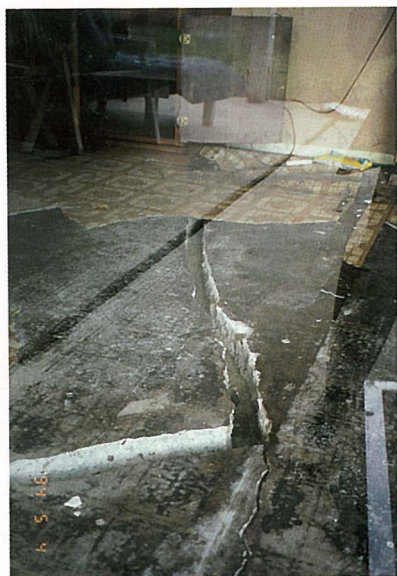
写真 4. 30

同上 液状化による住宅の床の
亀裂

Cracks in the flooring of the house

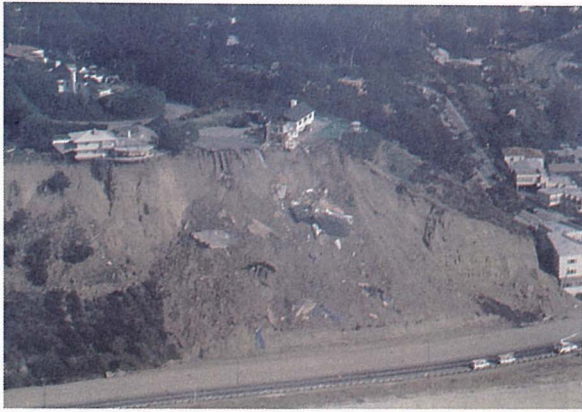
写真 4.31

斜面の崩壊により落下した家屋
(パシフィック パリセーズ,
EERC提供)

Slope failure in Pacific Palisades
(Courtesy of EERC)

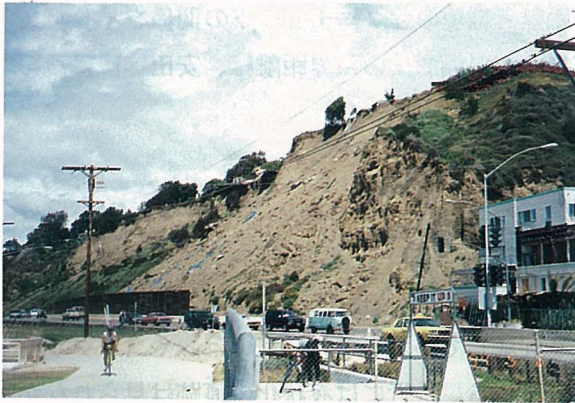
写真 4.32

斜面の崩壊により落下した家屋
(パシフィック パリセーズ)

Slope failure in Pacific Palisades

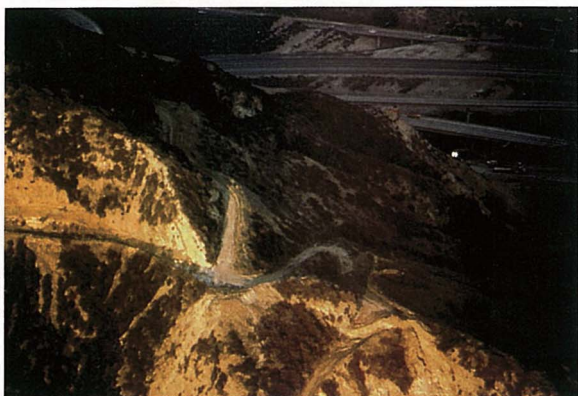
写真 4.34

15/SR14インターチェンジ付近の
斜面崩壊 (EERC提供)

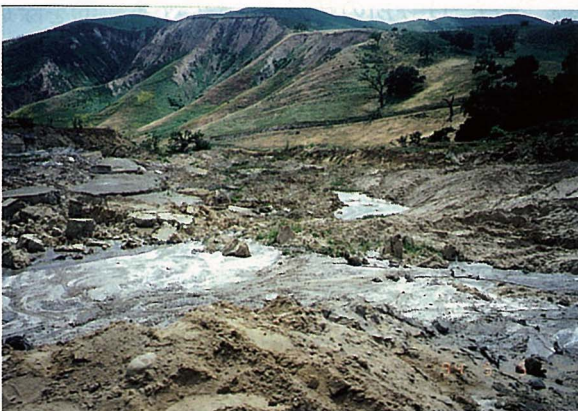
写真 4.39

シミバレー北部のタポ溪谷 (*Tapo Canyon*) にあるたい積場の堤体が崩壊し、内容物が流れ出した (写真 4.37 ~ 写真 4.39)。このたい積場はコンクリート骨材となる碎石を採取した後の細粒の残土を貯蔵していたもので、堤体は礫やコンクリート塊が混じったきれいな砂で構成されている。付近には液状化の痕跡は見られなかったが、被害の原因は堤体のり尻付近の液状化ではないかと考えられる。たい積物は局部的には乾燥している状態にあったが、それにも関わらず堤体の裂け目を突き破って内容物が流出した。被害は本震のみで生じたのではなく、引き続いて起こった大きな余震によって徐々に破壊が進行したということである。

同上 堤体の崩壊により流出したたい積物

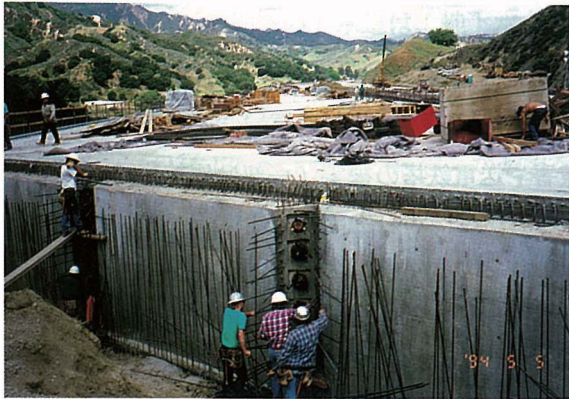
写真 5. 10

5号線ギャビン峡谷にかかる橋梁の復旧状況

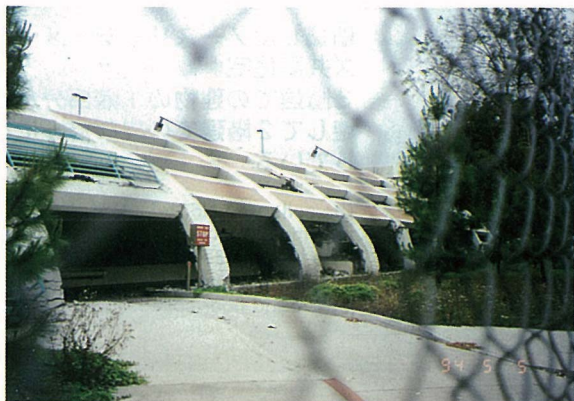
写真 7. 3

カリフォルニア州立大学ノース
リッジ校の駐車場建物の崩壊

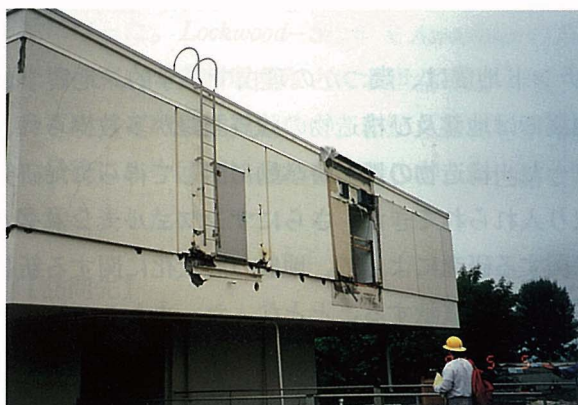
写真 7. 8

サンフェルナンドバレー北東部のリナルディー (*Rinaldi*) 通りにあるホリークロス (*Holy Cross*) メディカルセンターのRC3階建て管理棟 (*North Wing*) が大きな被害を受けた(写真 7.8 ~写真 7.9)。建物の被害程度は、"限定使用 (*for restricted use*)" の評価となっている。被害評価にあっていた技術者によれば、被害の原因は耐震壁の位置が間違っていたため、地震による水平力が作用することによって建物をより偏心させる結果になったということである。病院の本館では、屋上階の壁に吊り下げられていたファンが振られ、それが壁にぶつかって被害を受けた。

被害を受けたホーリークロス病院の北翼建物

Damaged North Wing of the Holy Cross Medical Center

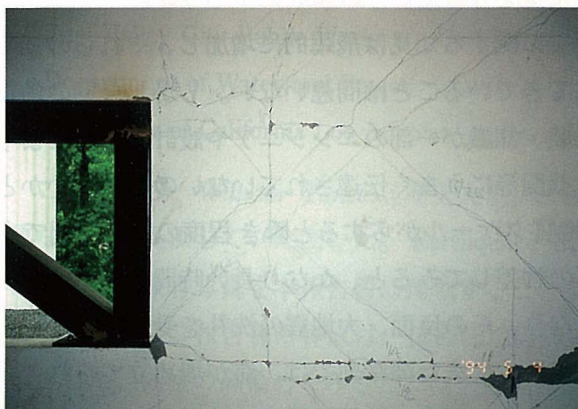
写真 7. 9

同上 せん断亀裂が生じた建物の壁

Shear cracks on the wall of the building
