# 兵庫県南部地震写真速報

1995年1月24日

基礎地盤コンサルタンツ株式会社

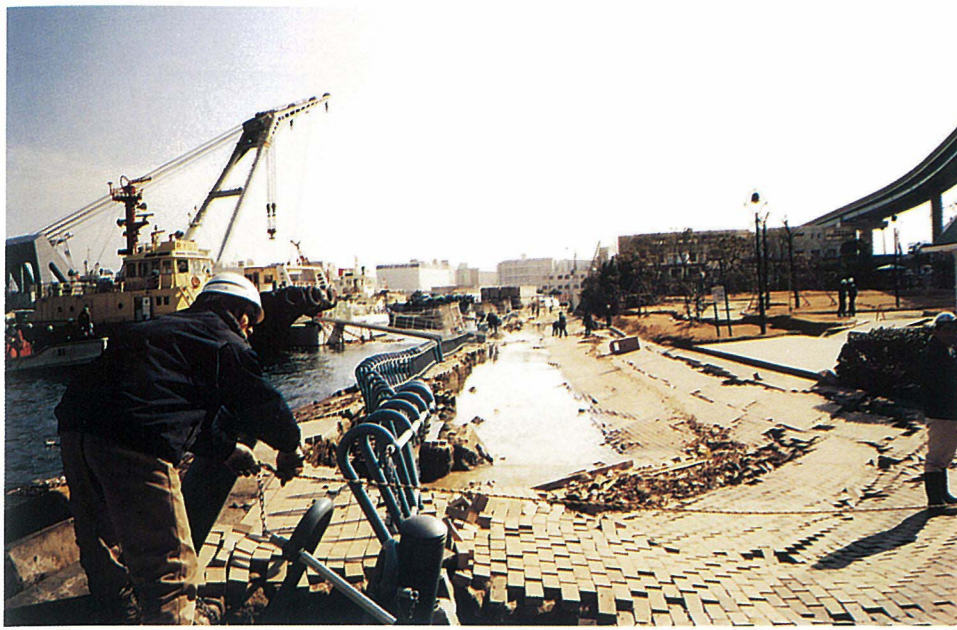
1. ポートアイランド 北側護岸の崩壊

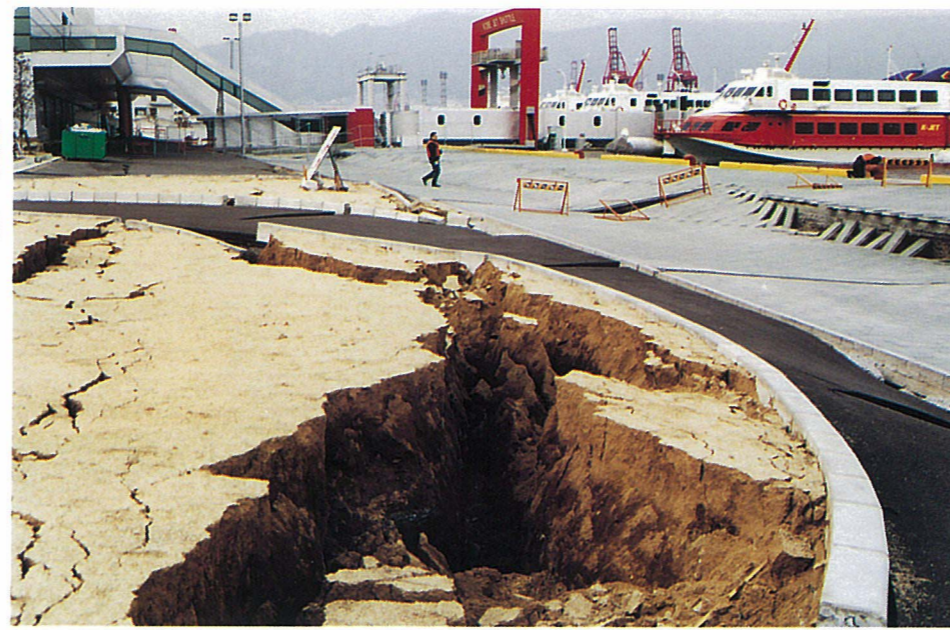
3. ポートアイランド第Ⅱ期 CAT護岸の崩壊

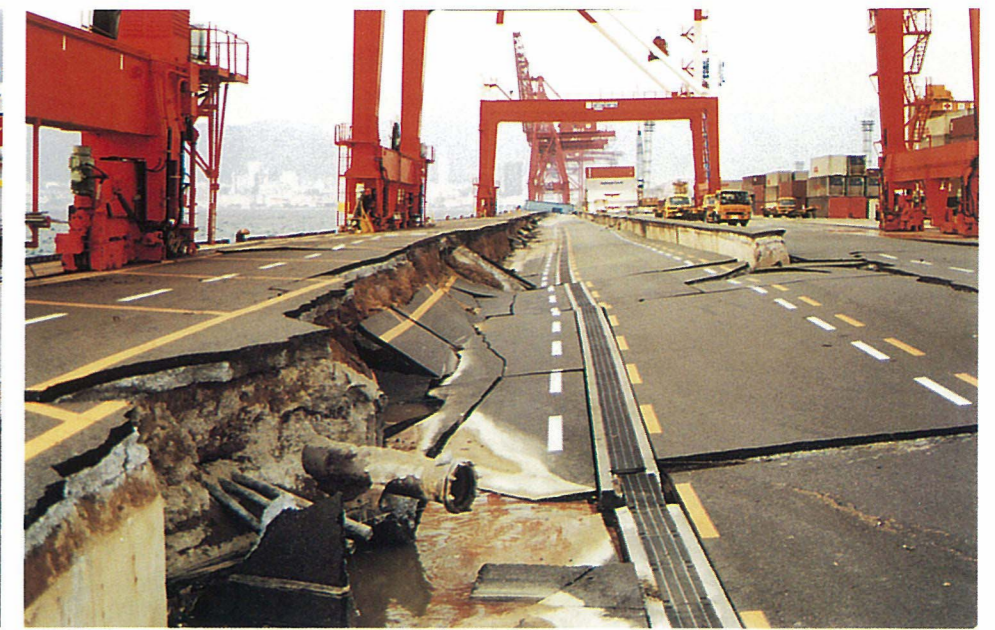
5. ポートアイランド第Ⅰ期 西側護岸の崩壊

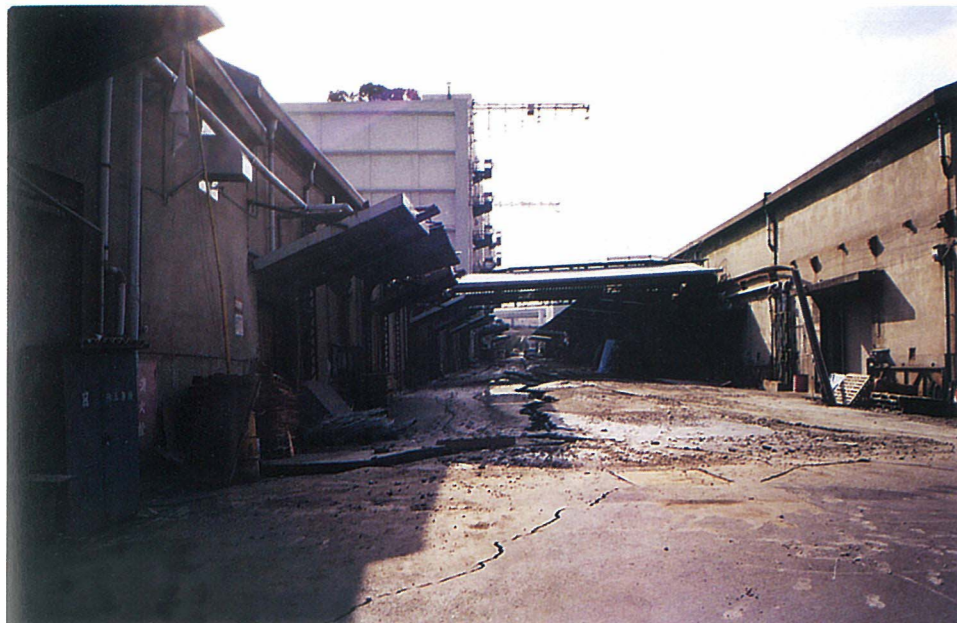
2. 神戸市 三井栈橋上屋付近の噴泥

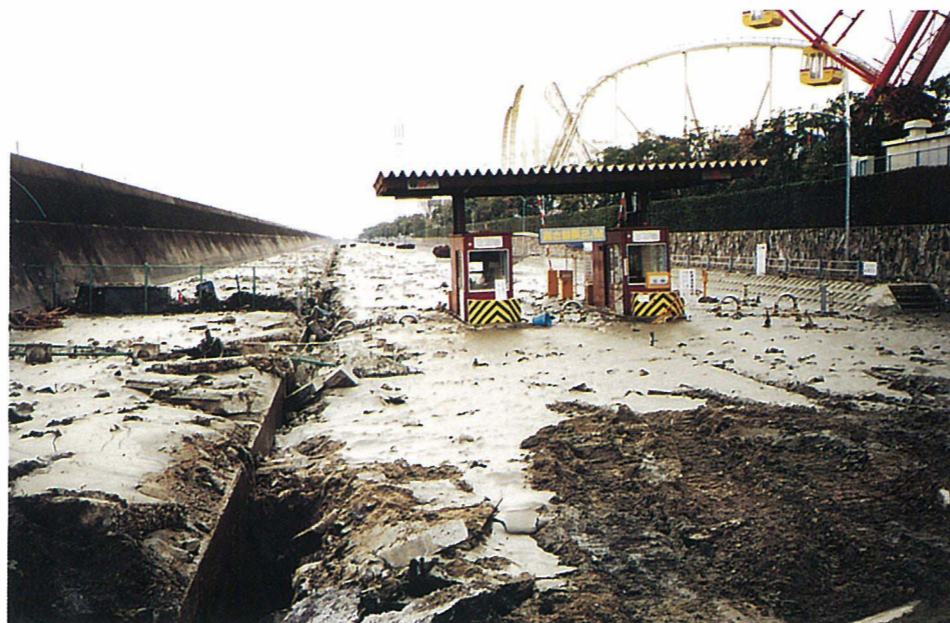
4. ポートアイランド第Ⅰ期 南側護岸の噴砂

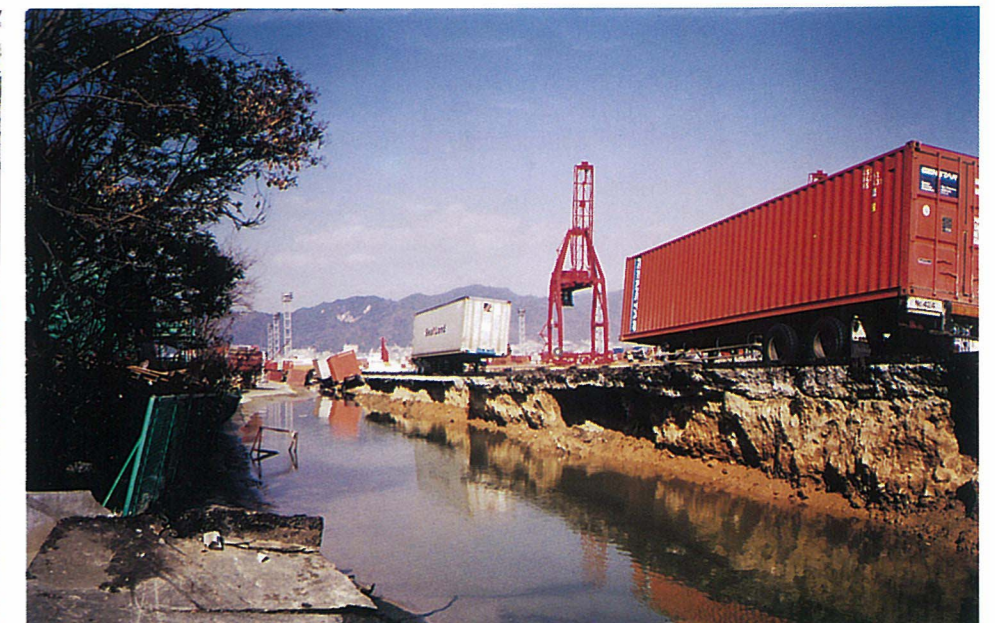
6. ポートアイランド第Ⅰ期 東側護岸背後の陥没

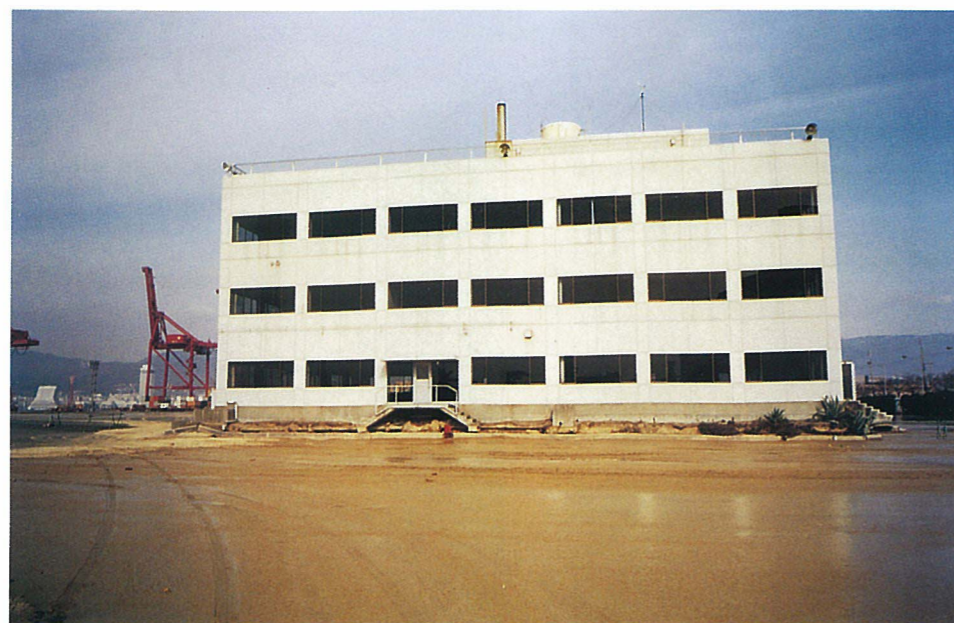
7. ポートアイランド第Ⅰ期 上屋周辺地盤の沈下

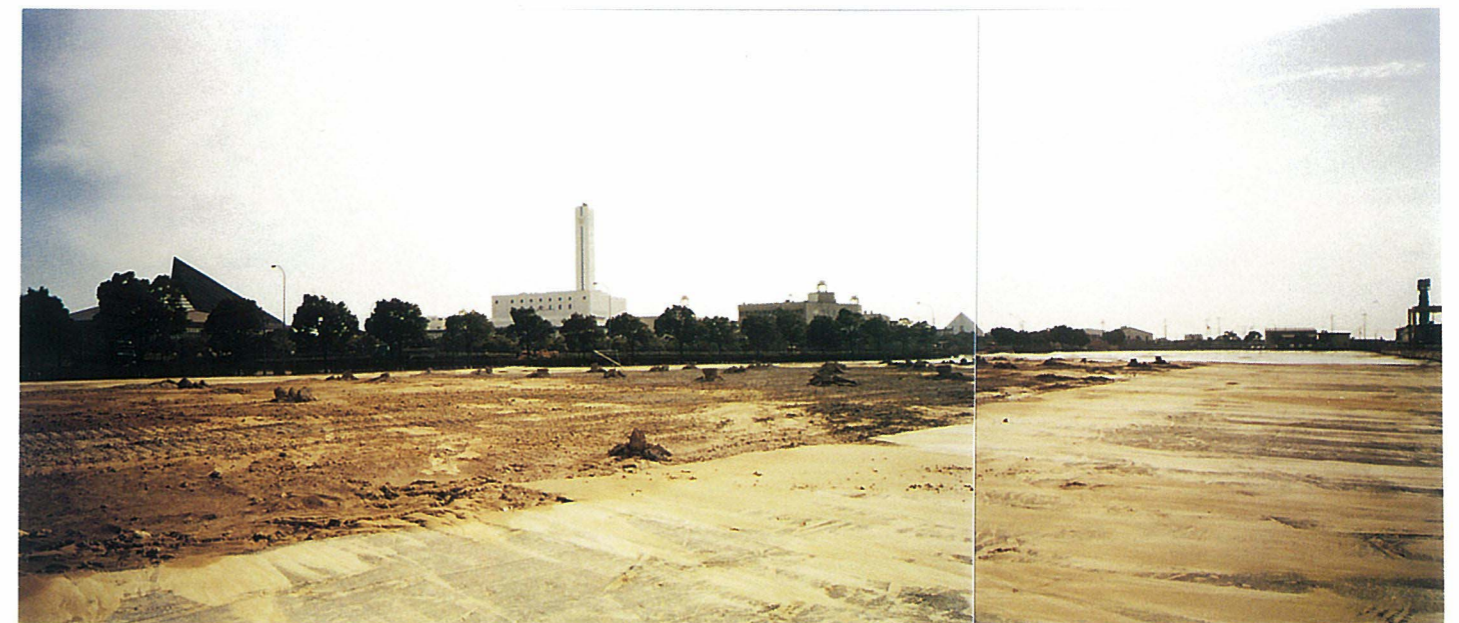
8. ポートアイランド第Ⅰ期 東側埋立地抗周辺地盤の沈下

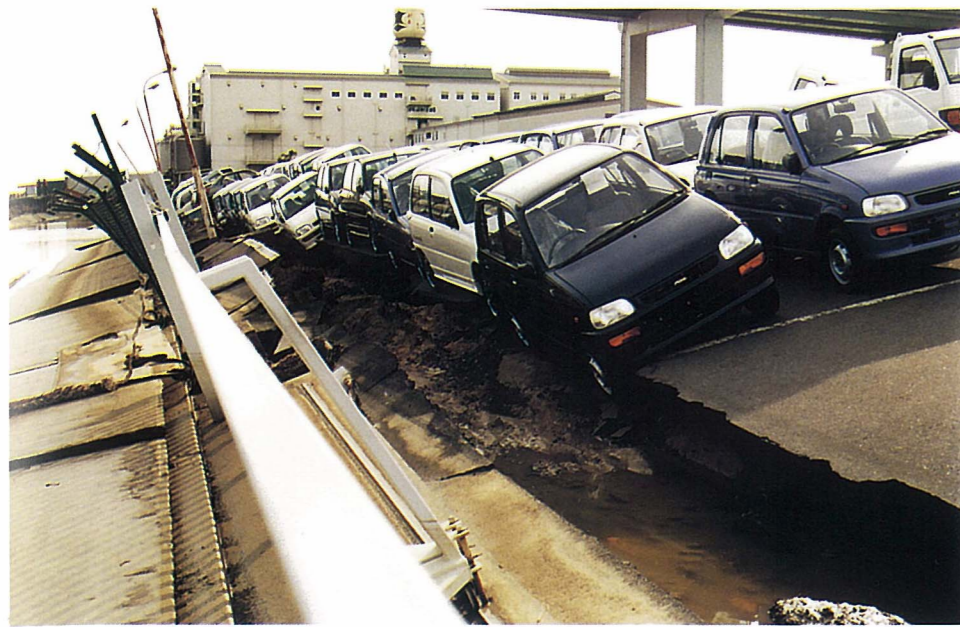
9. 深江浜東側背後地盤の沈下に伴う車の被害

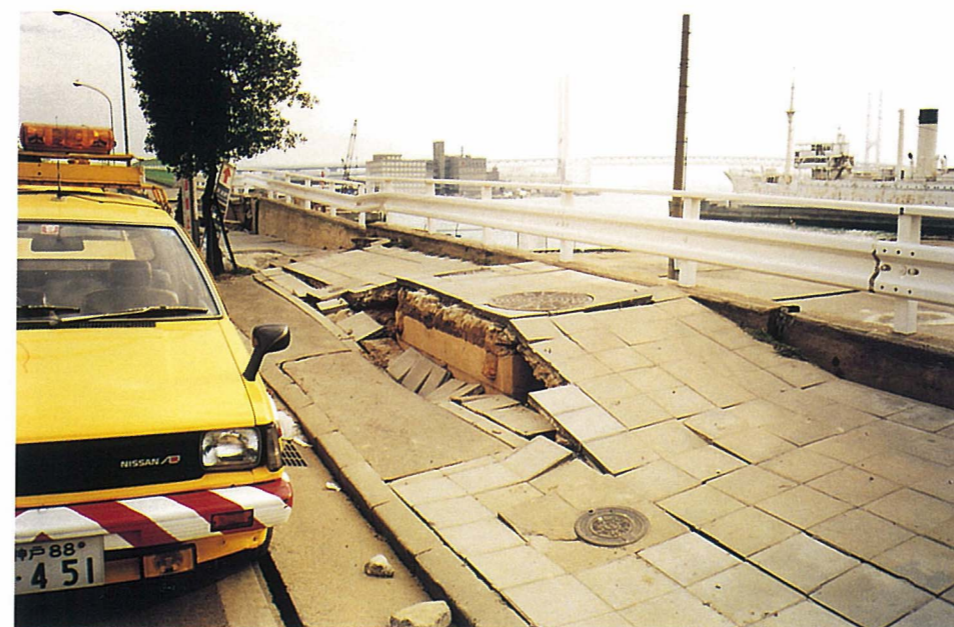
12. 深江南町のマンホール周辺地盤の沈下

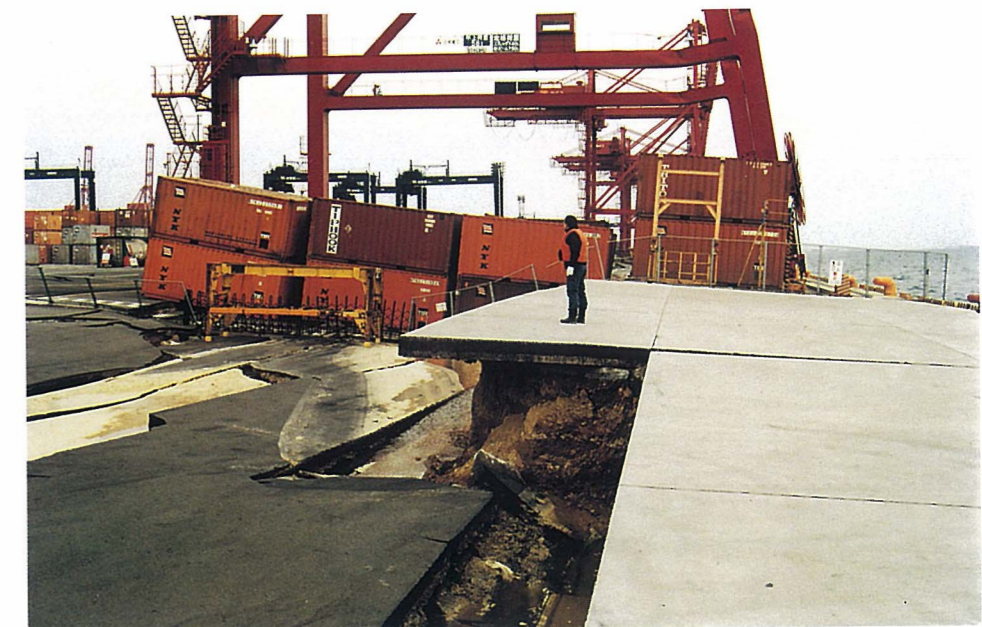
15. 六甲アイランド南側護岸の崩壊

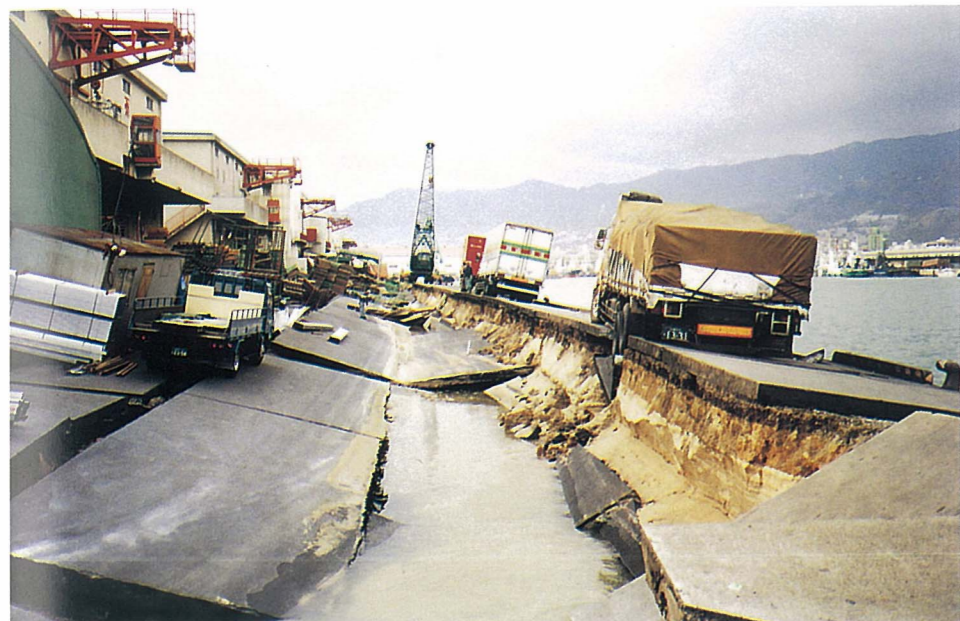
10. 深江浜北側護岸への崩壊

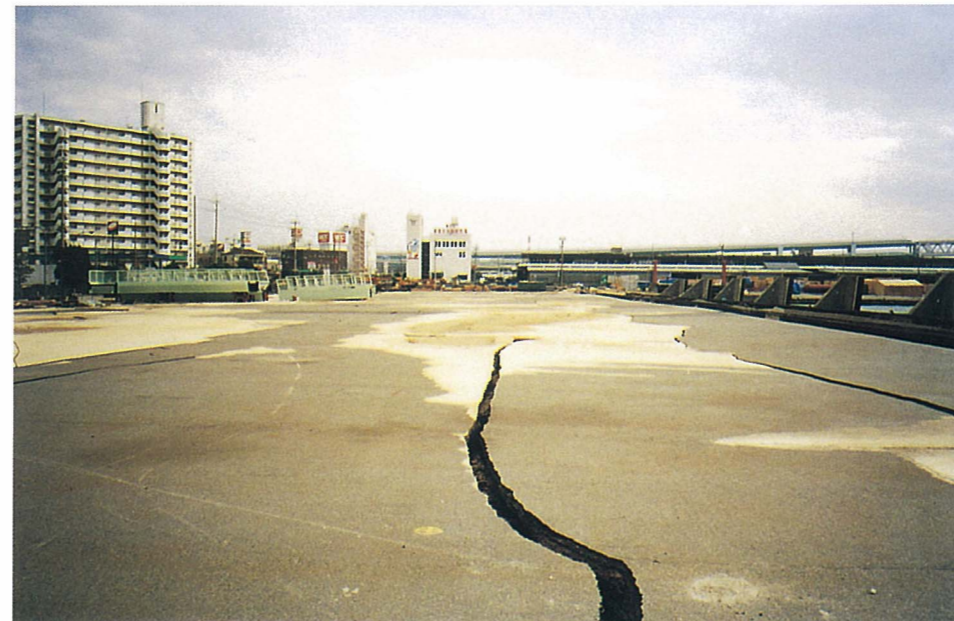
13. 深江浜西護岸の噴砂

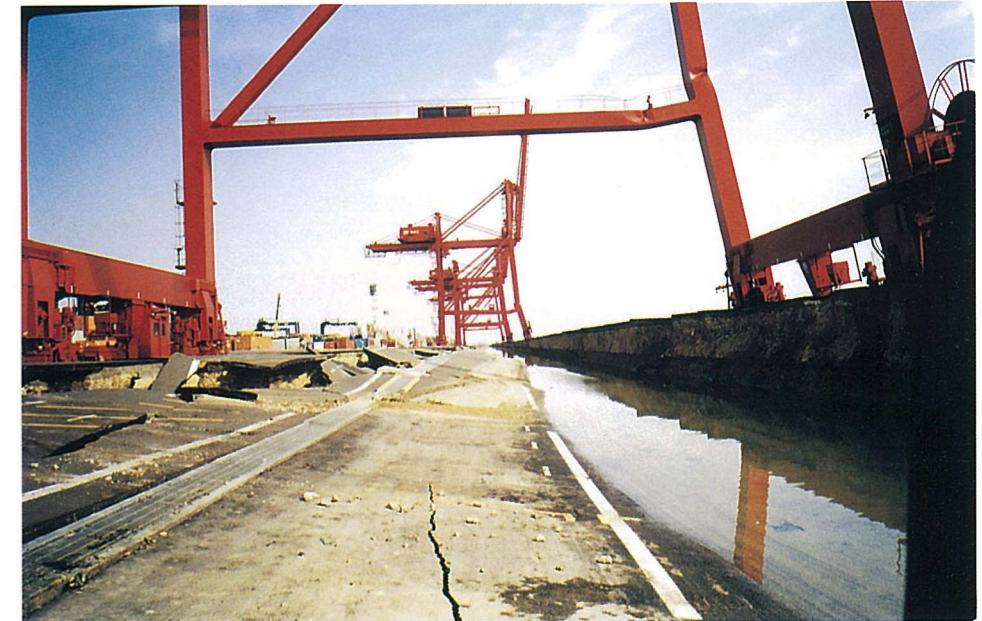
16. 六甲アイランド南側護岸の崩壊

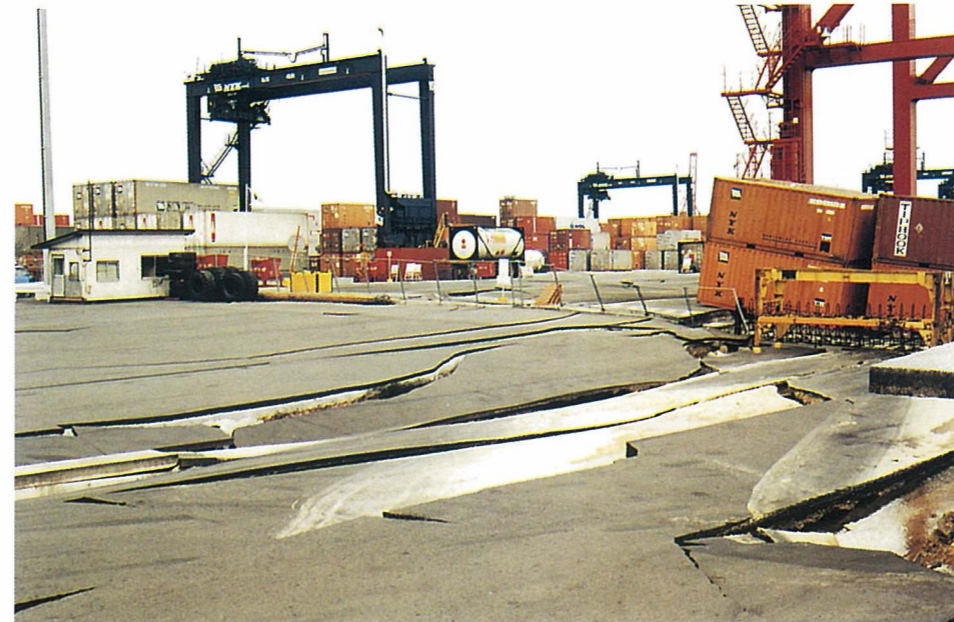
14. 六甲アイランド南側の液状化

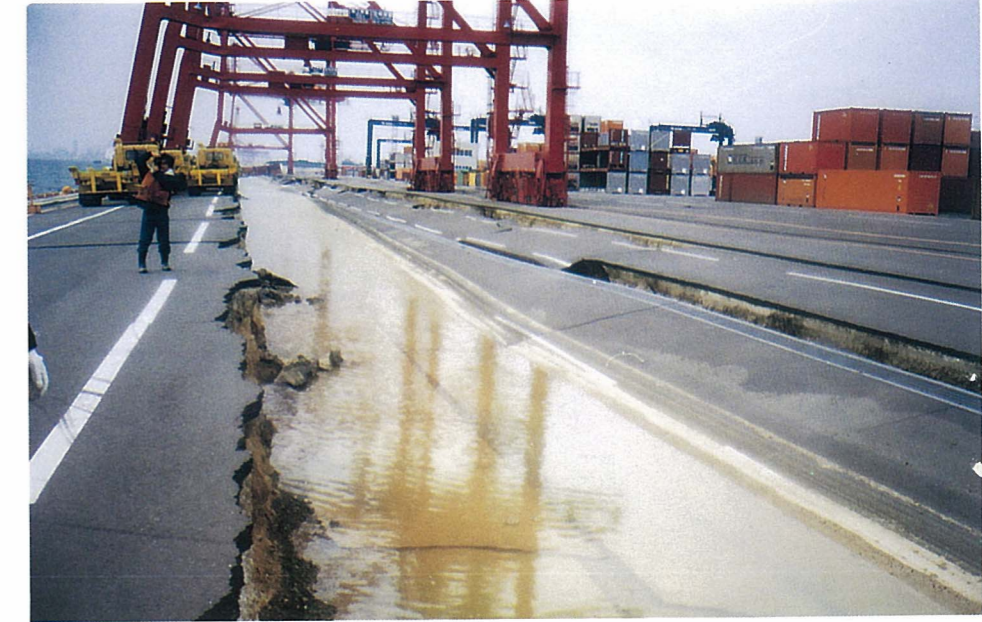
17. 六甲アイランド南側護岸の崩壊

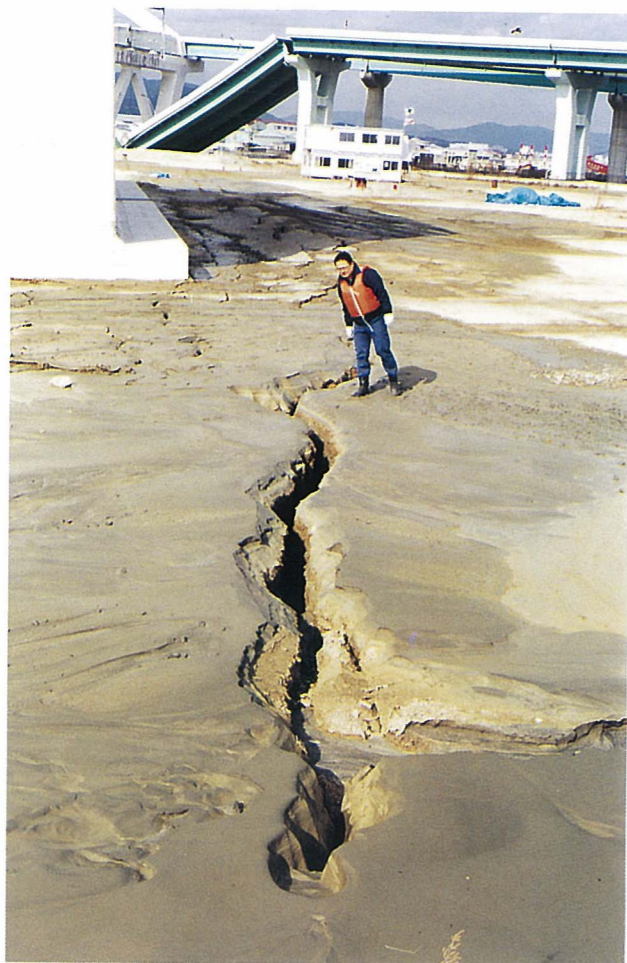
18. 甲子園浜西側の噴砂

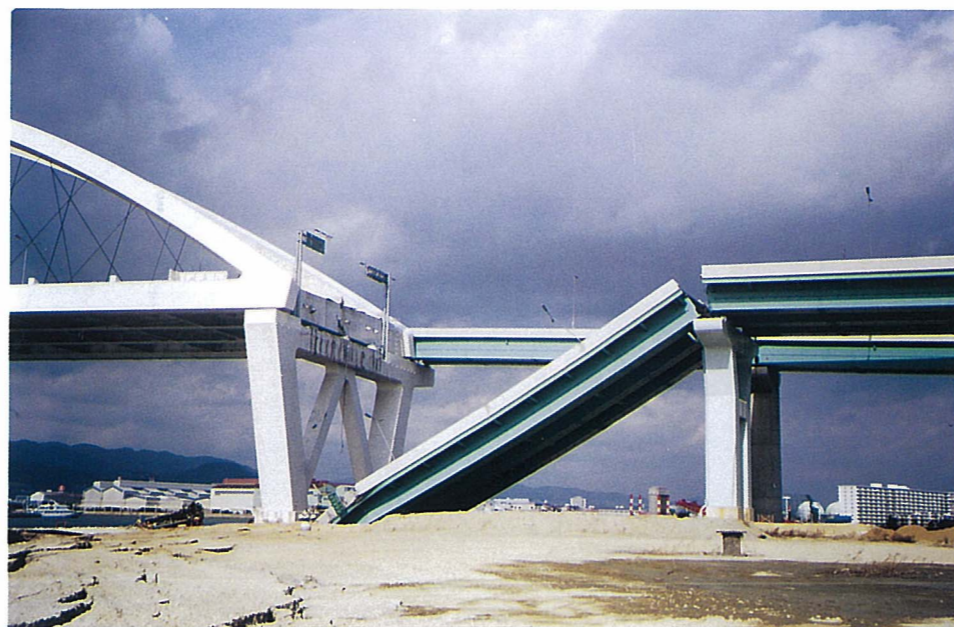
20. 甲子園浜西側の噴砂

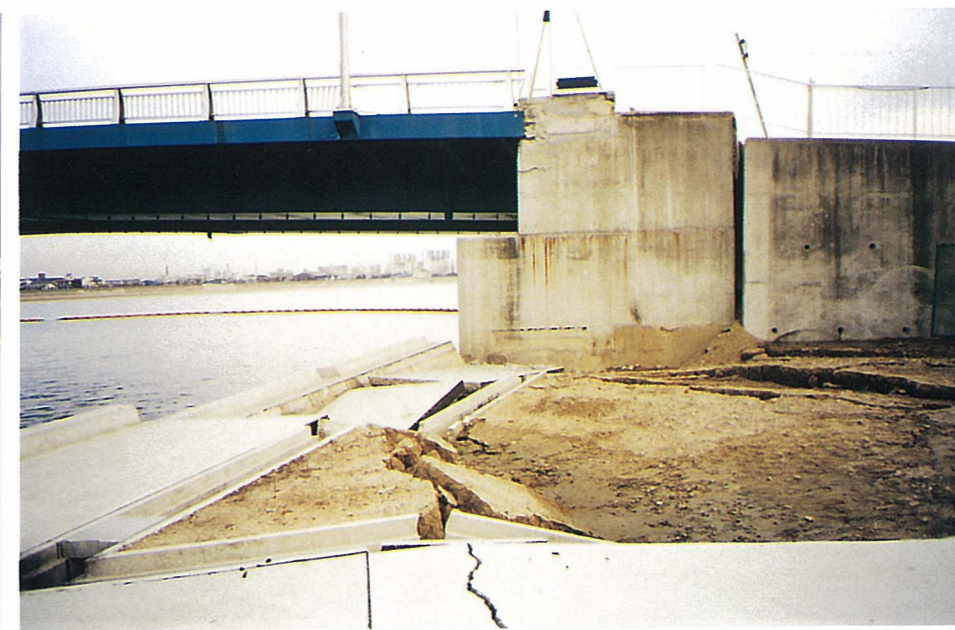
23. 甲子園浜北側護岸の崩壊

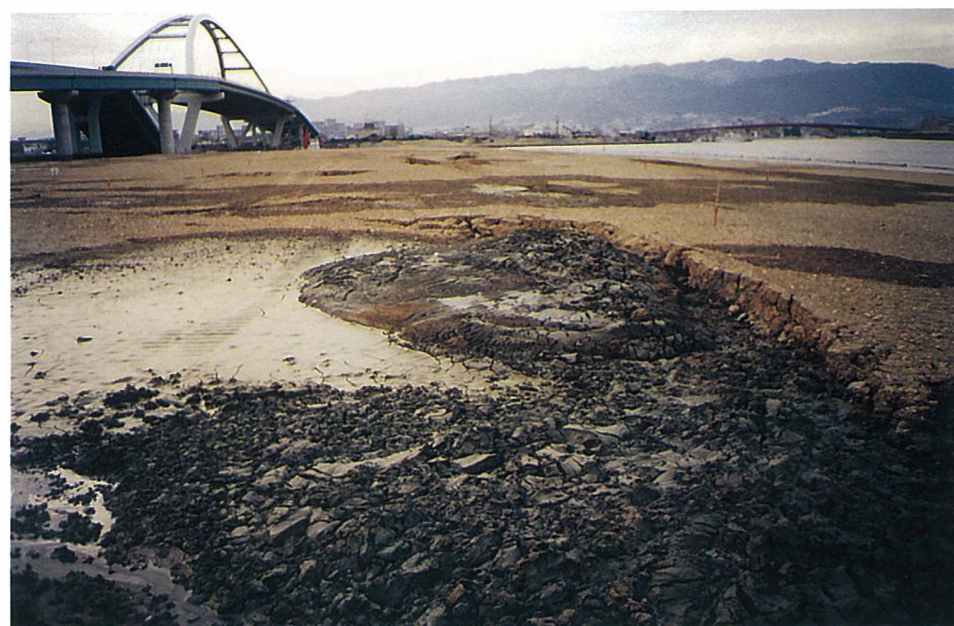
21. 甲子園浜中心部の噴泥

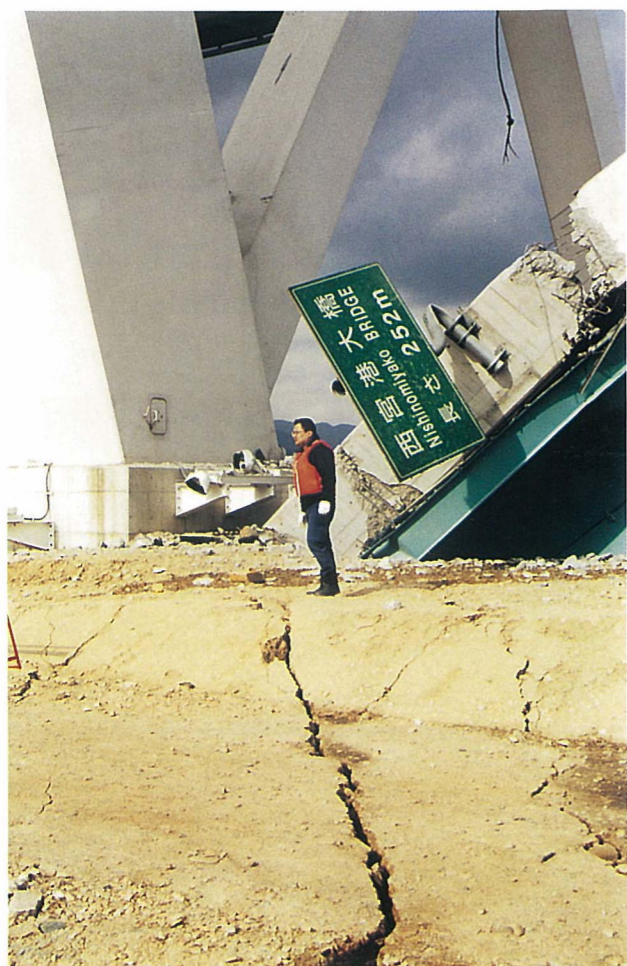
19. 甲子園浜西側のクラック

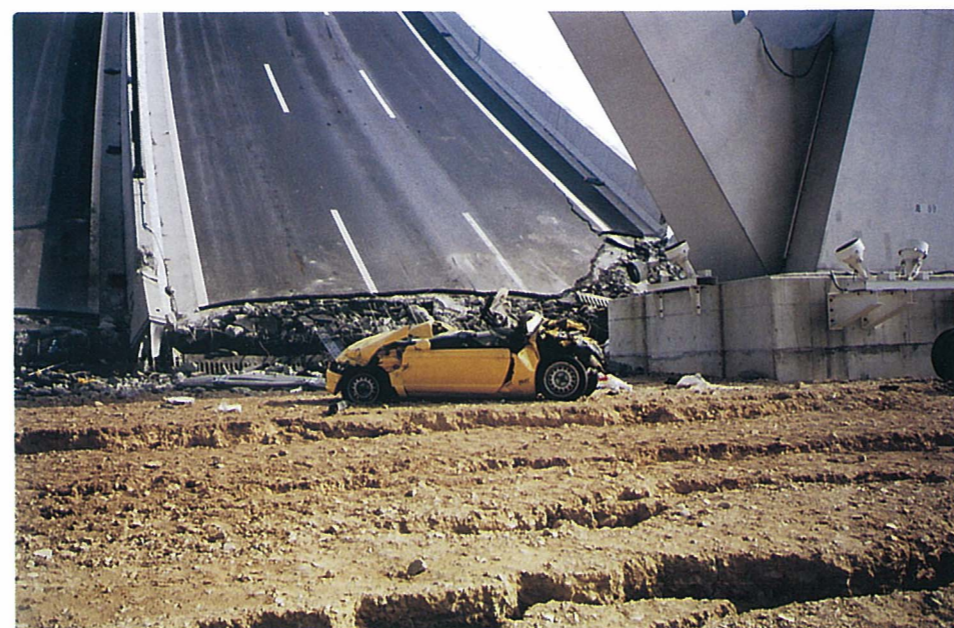
22. 甲子園浜西側のクラック

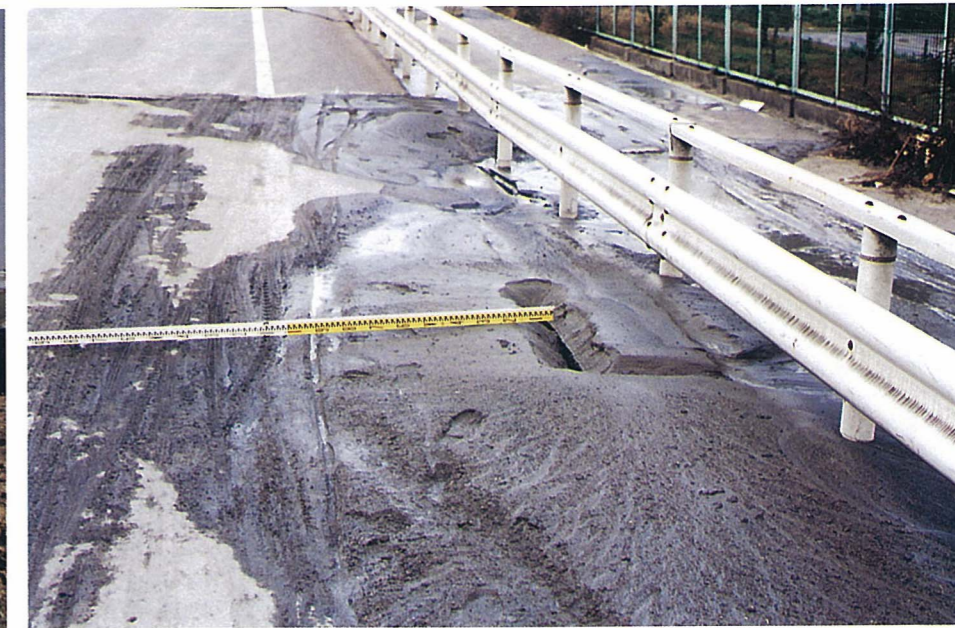
25. 淀川左岸側の噴砂

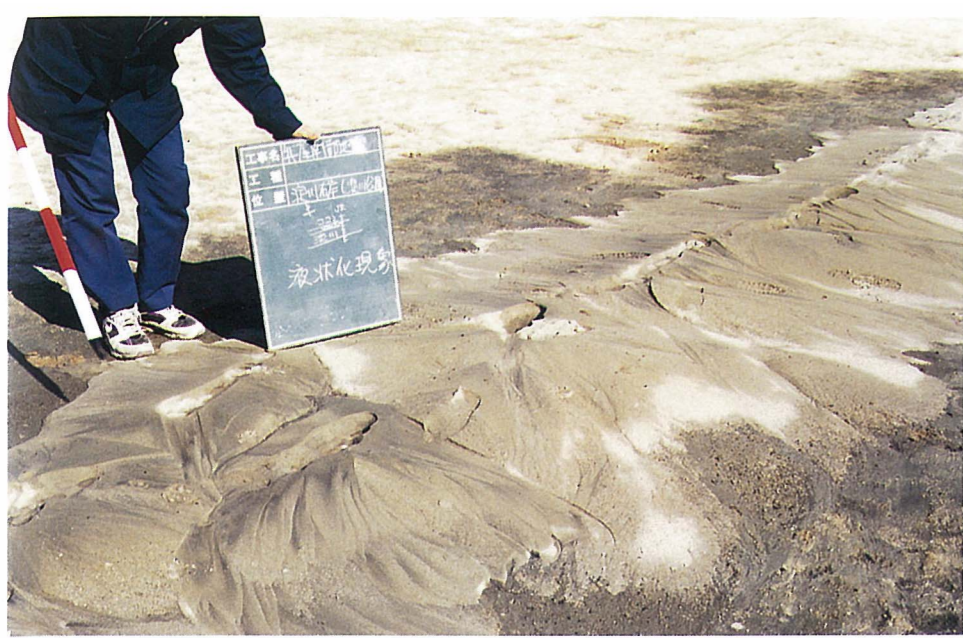
26. 淀川右岸側の噴砂

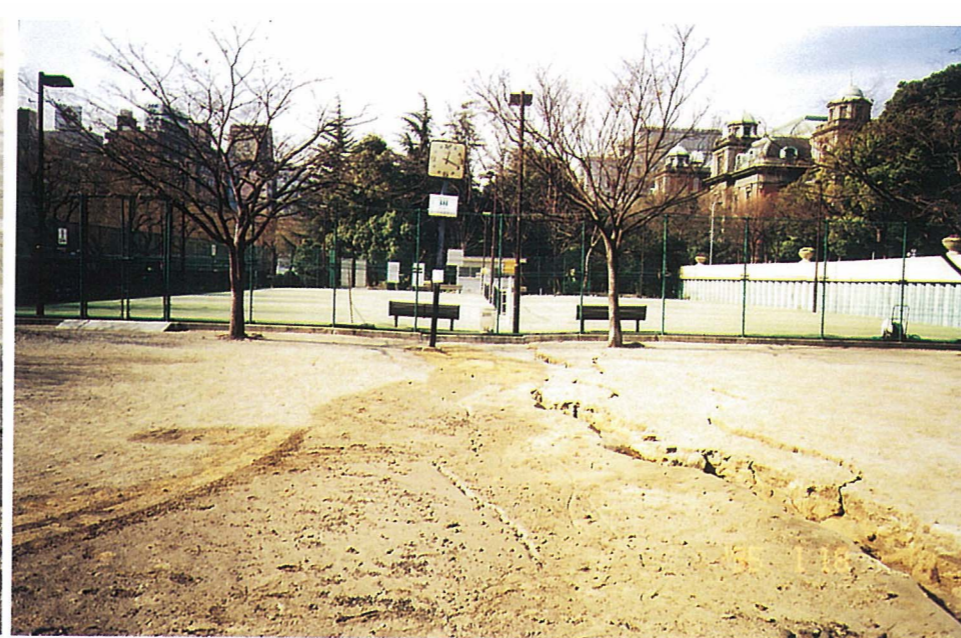
29. 中の島大阪府立図書館付近の噴砂

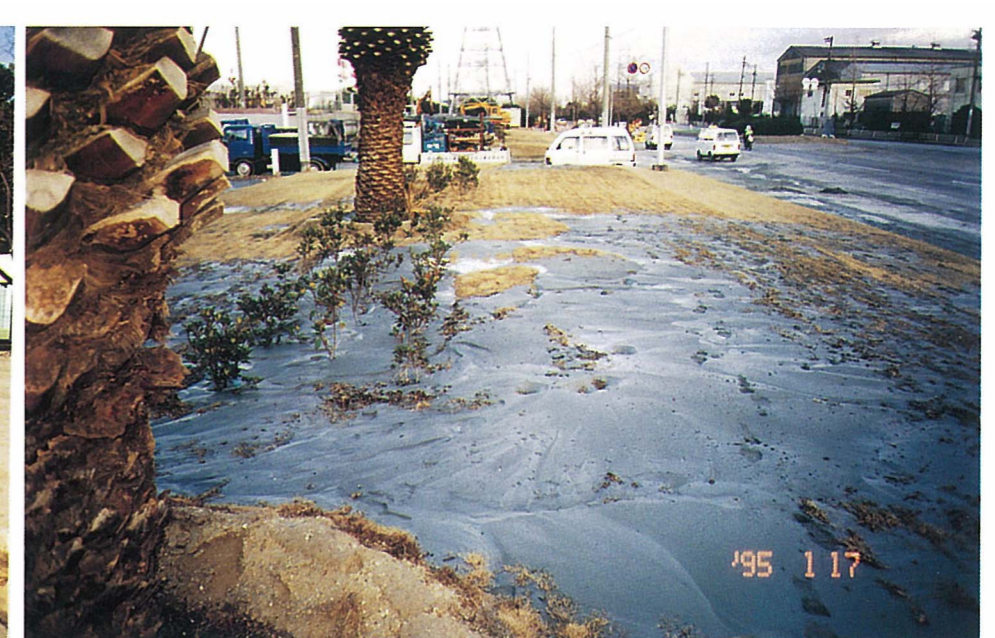
32. 堺第7区の噴砂

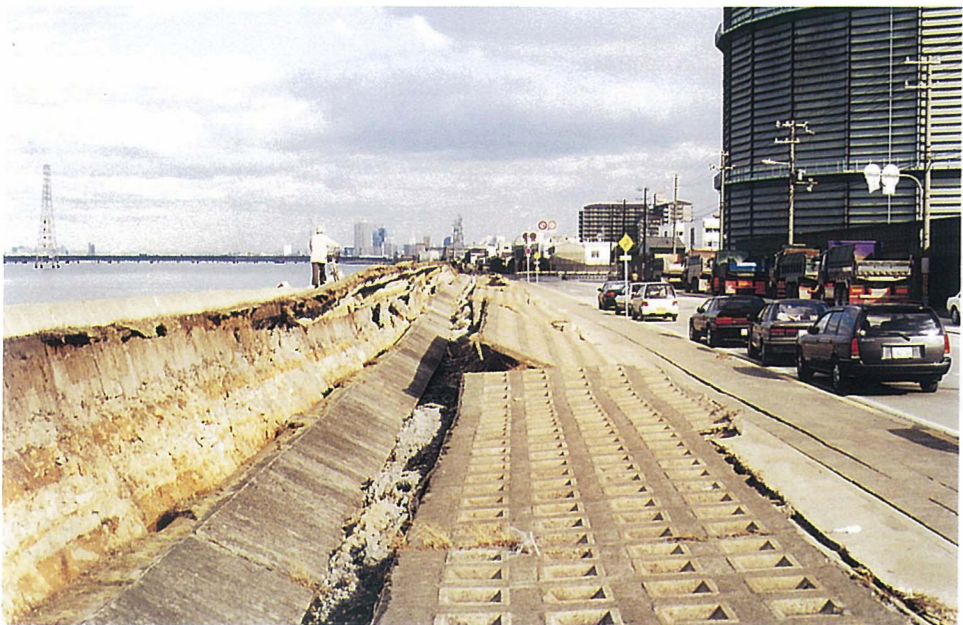
27. 淀川左岸側の崩壊

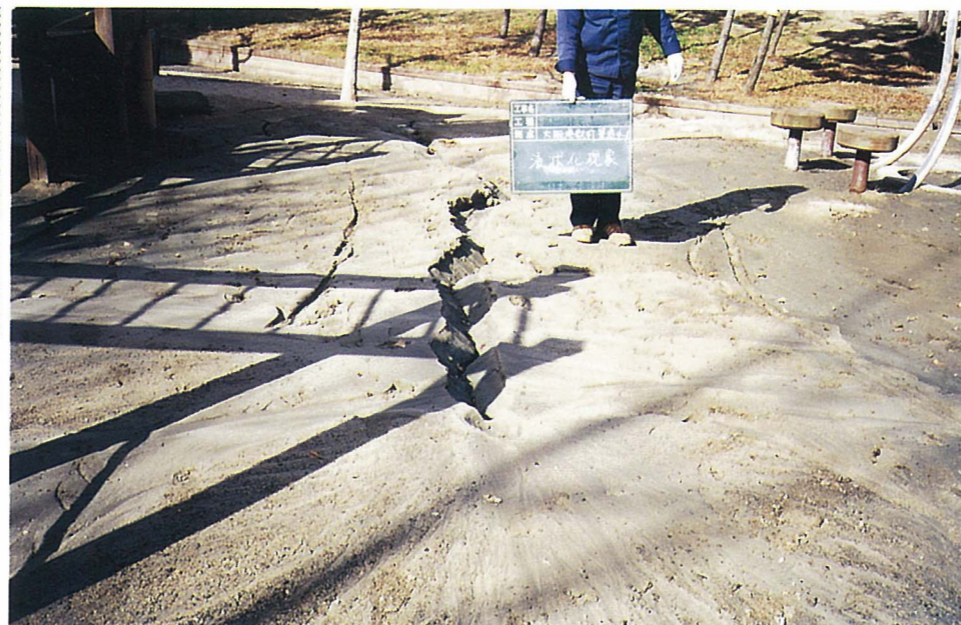
30. 大阪天保山の噴砂

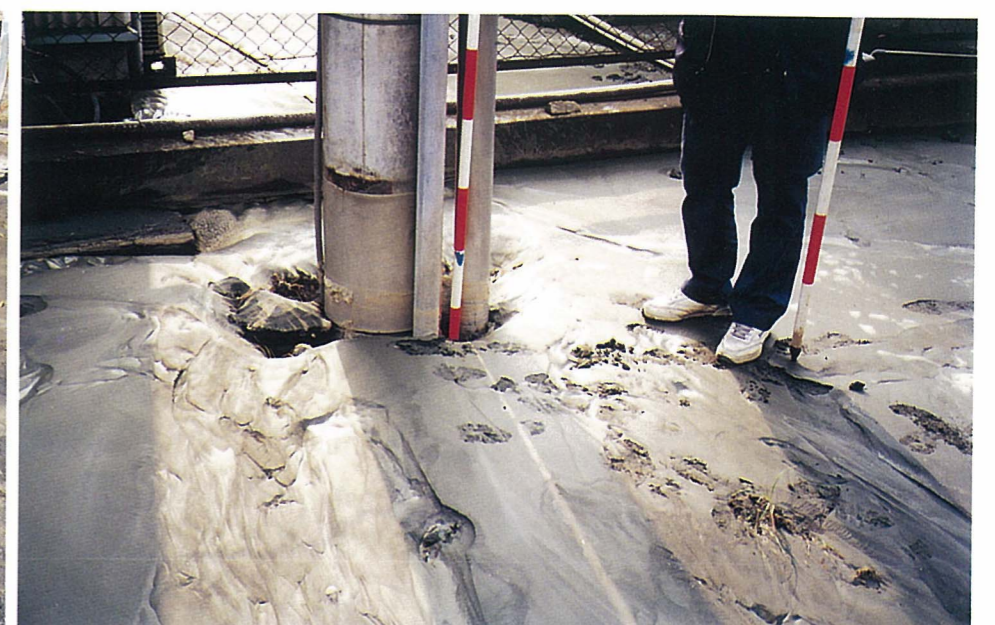
33. 大浜埠頭の噴泥

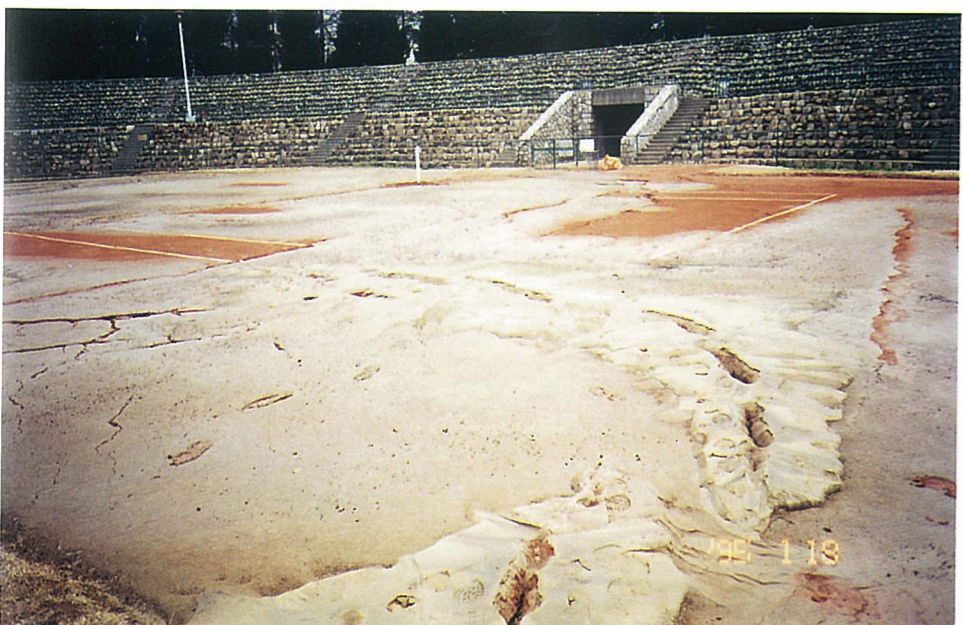
28. 鞠公園センターコートでの噴砂

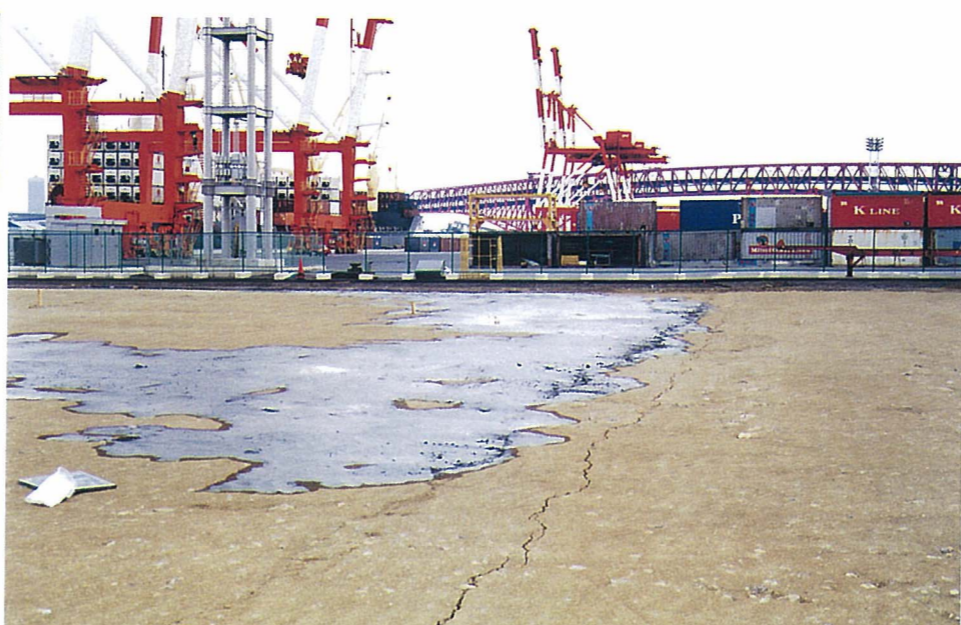
31. 南港北側の噴砂

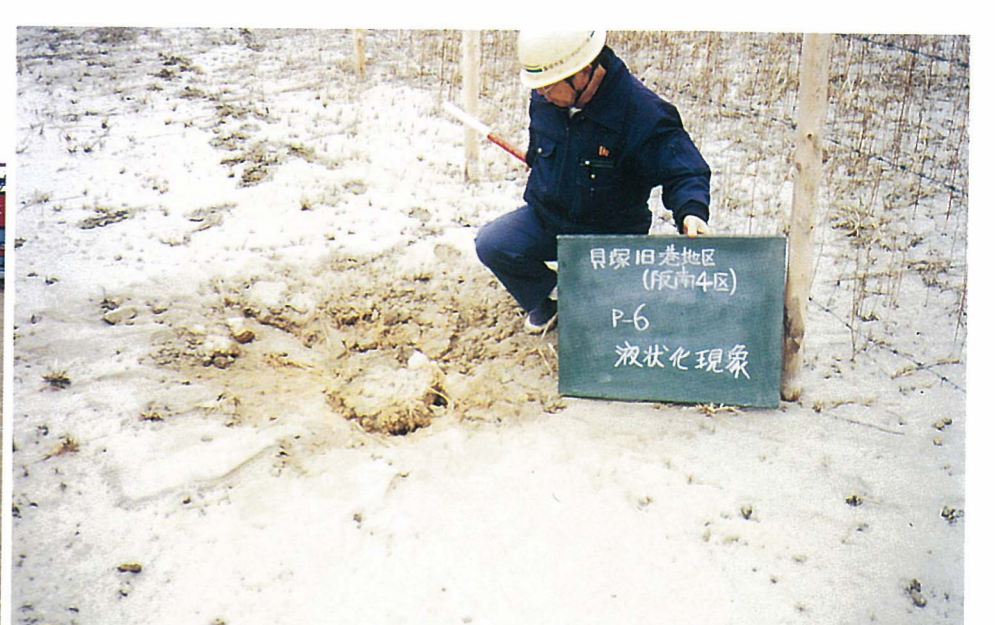
34. 阪南4区の噴砂

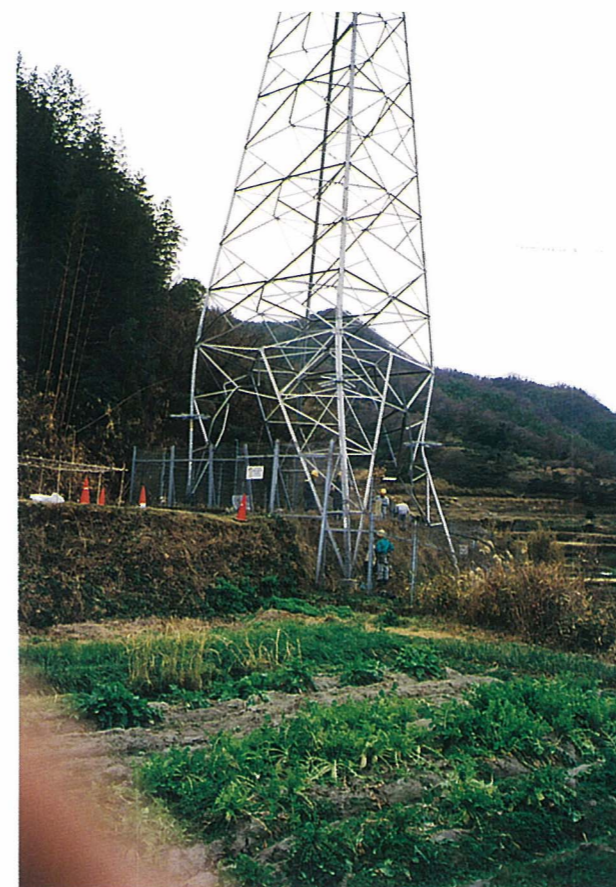
淡-3 江崎地区の鉄塔脚部の破損状況

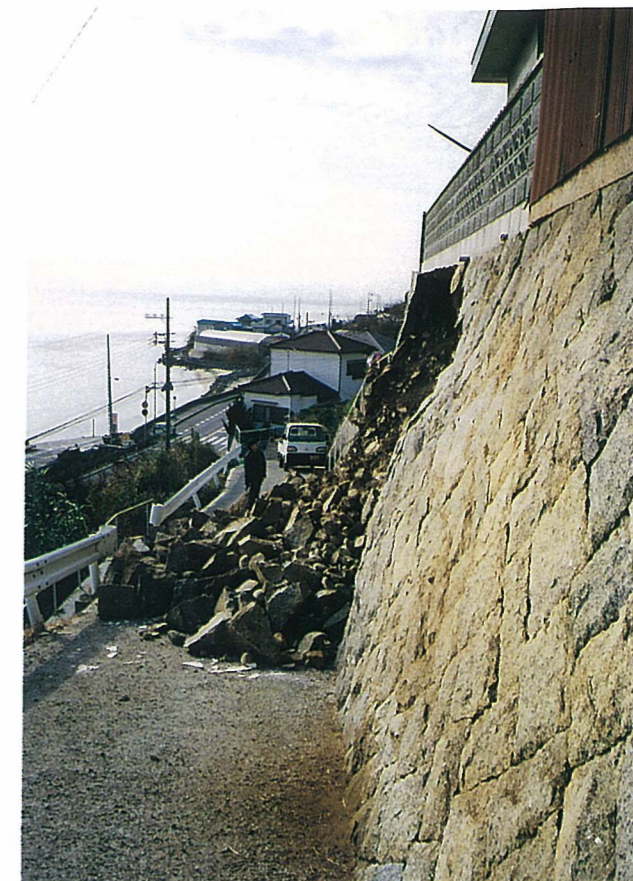
淡-1 小井地区民家石積ブロックの崩壊状況

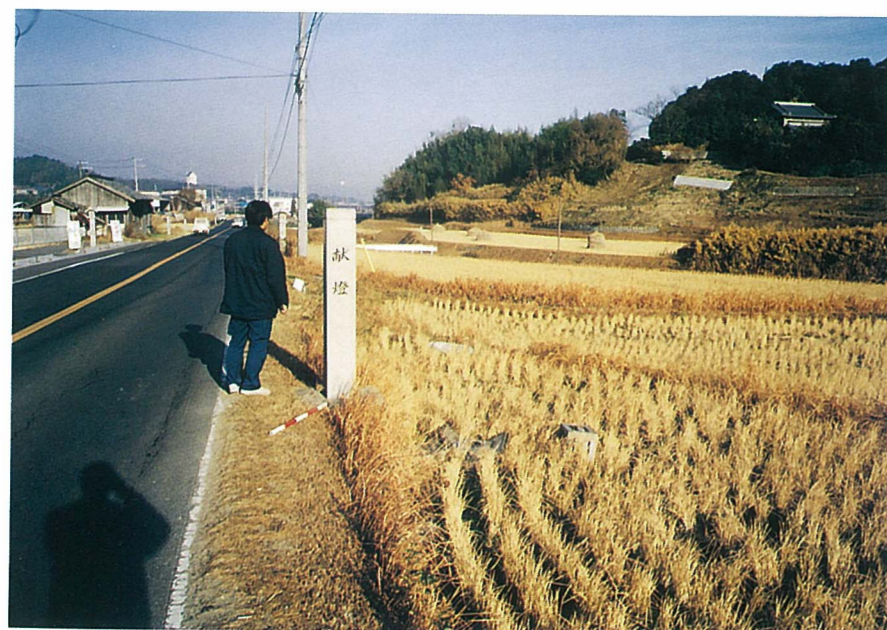
淡-7 井出地区道路沿いの「献燈」の一部破損状況

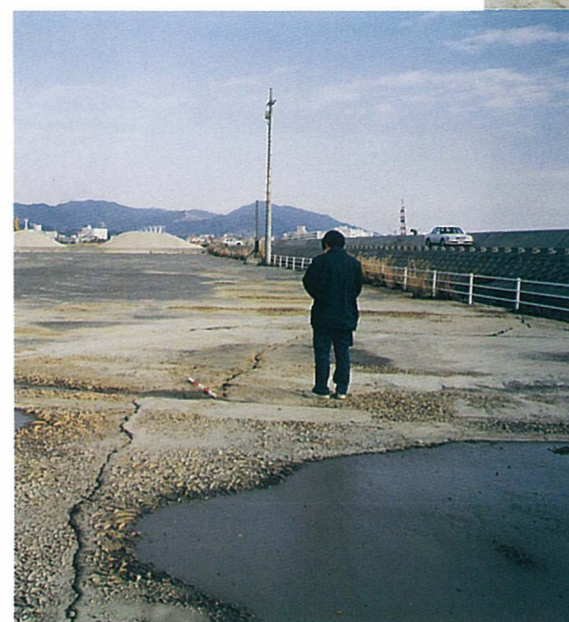
淡-4 「おのころ愛ランド」に隣接した埋立地の液状化現象及び噴出した砂礫

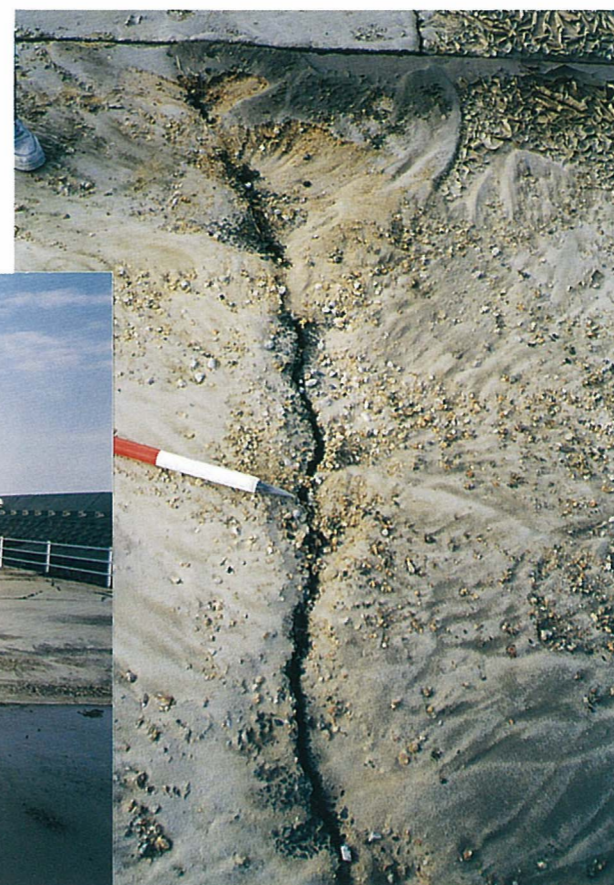
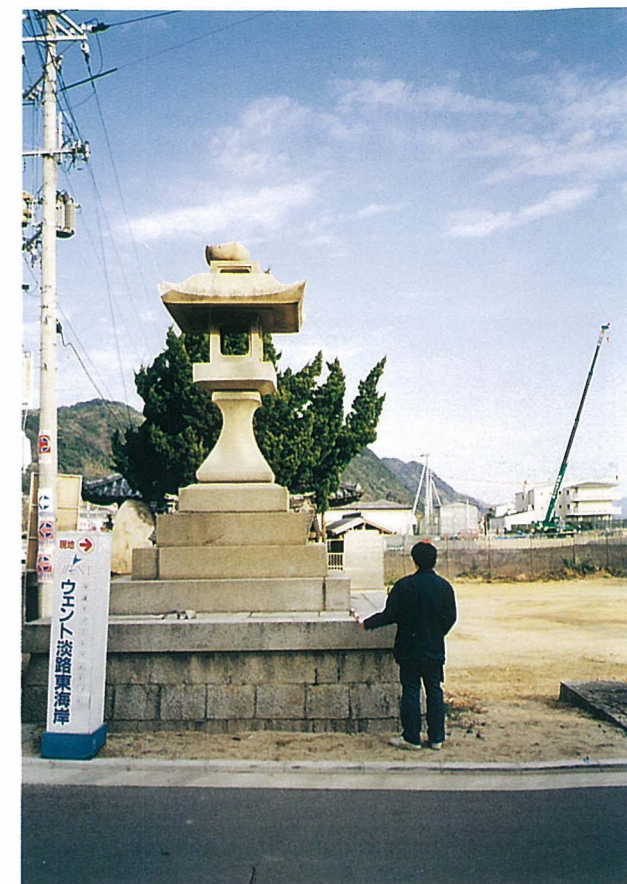
淡-2 平安浦地区燈籠の頭部破損状況
