# 兵庫県南部地震写真速報

1995年1月24日

基礎地盤コンサルタンツ株式会社

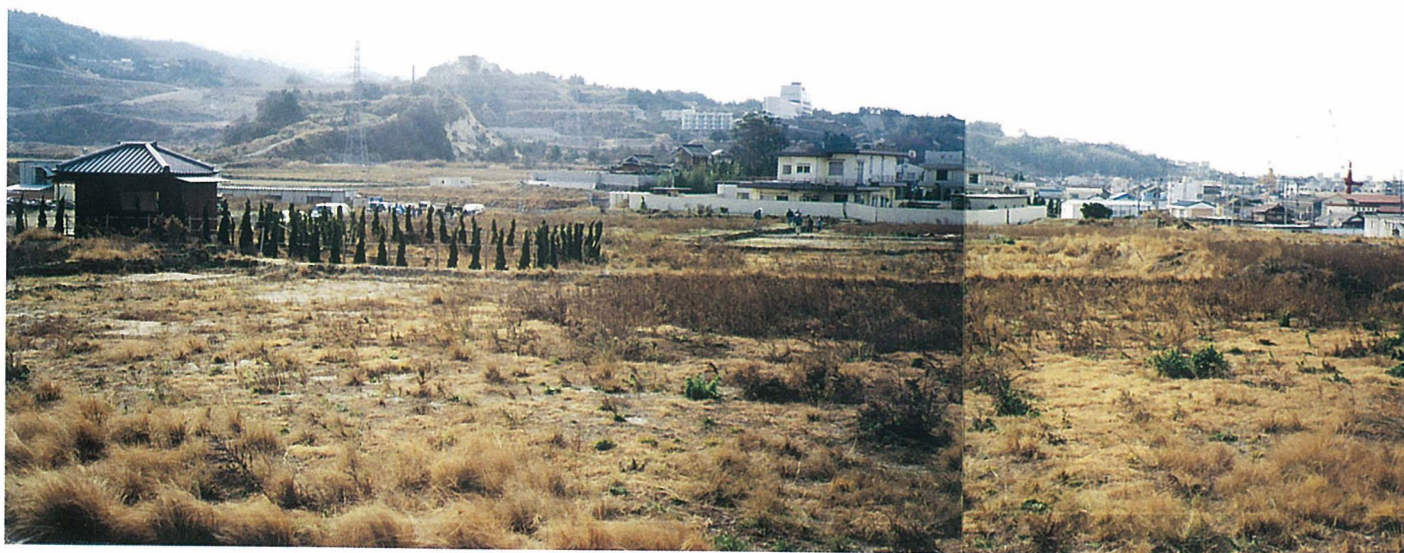
淡-13 富島地区。N60°E方向の断層は富島地区市街にのびる。

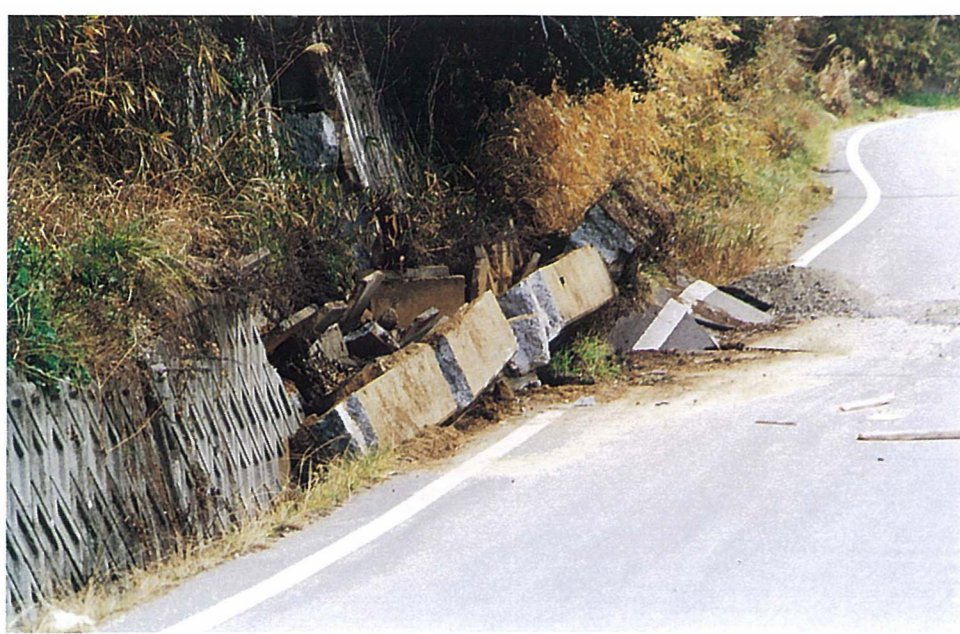
淡-16  
野島断層南端部

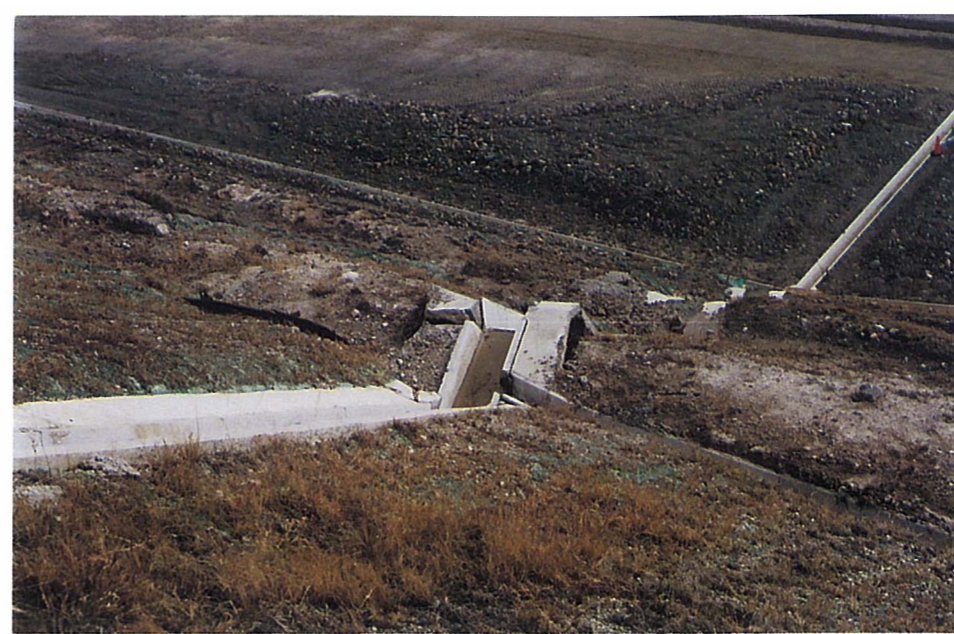
淡-19  
圧縮力によりもち上がった排水路

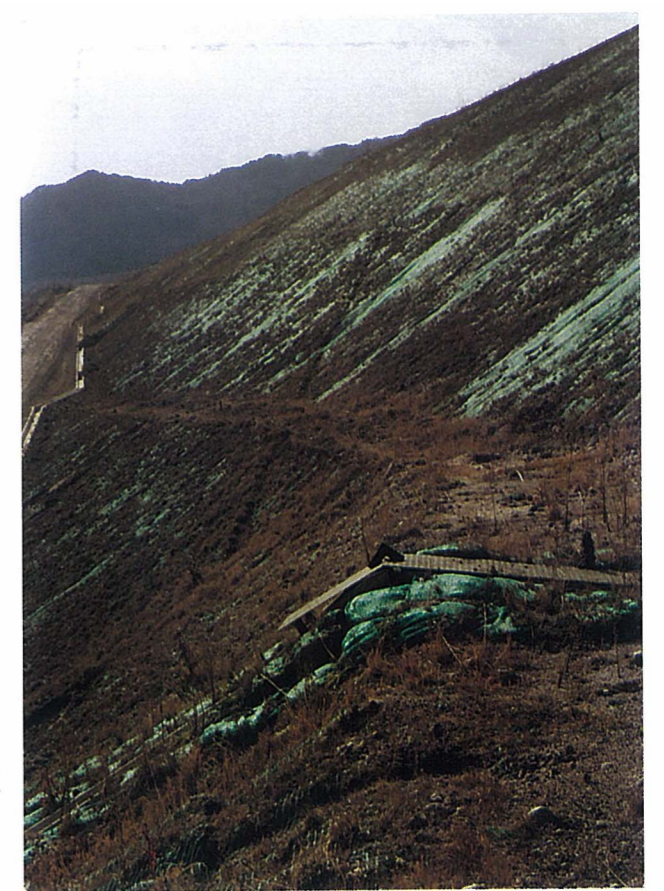
淡-20 →  
花崗岩のり面中に  
発生したずれ  
(N40°E)

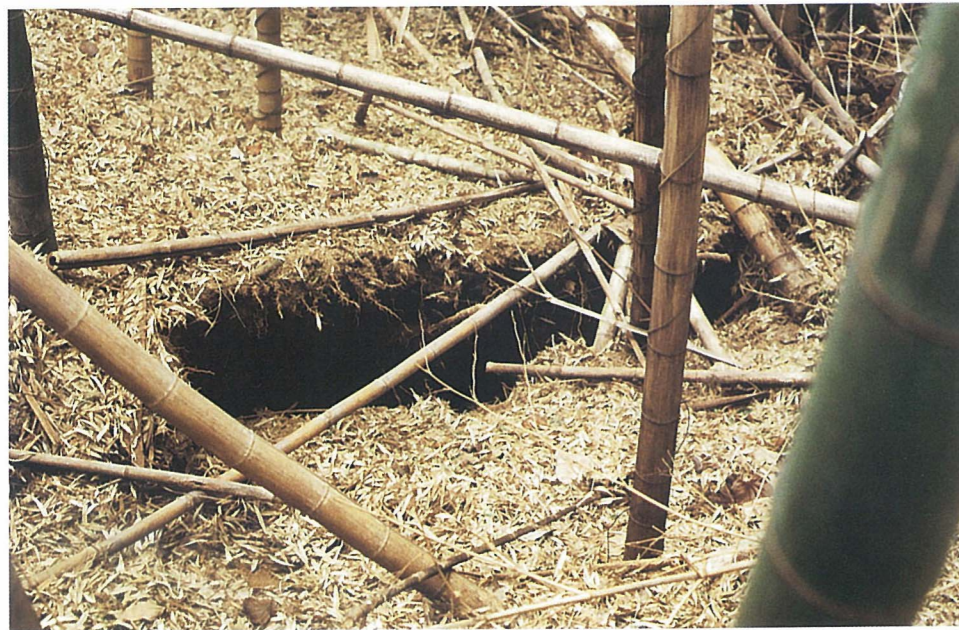
淡-17  
送電鉄塔の裏山に生じた  
野島断層による割れ目

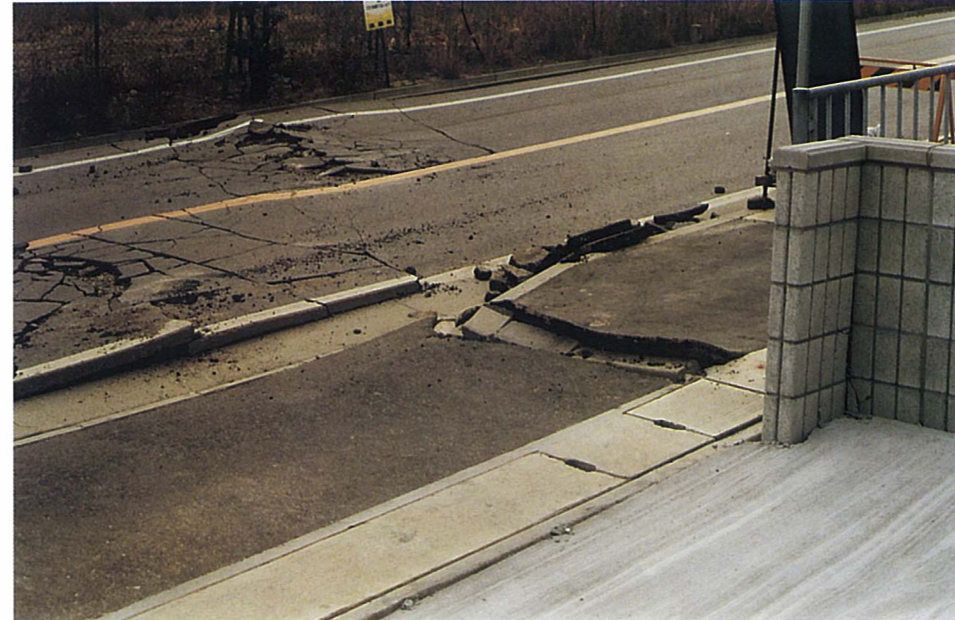
淡-21  
断層による路面の破壊

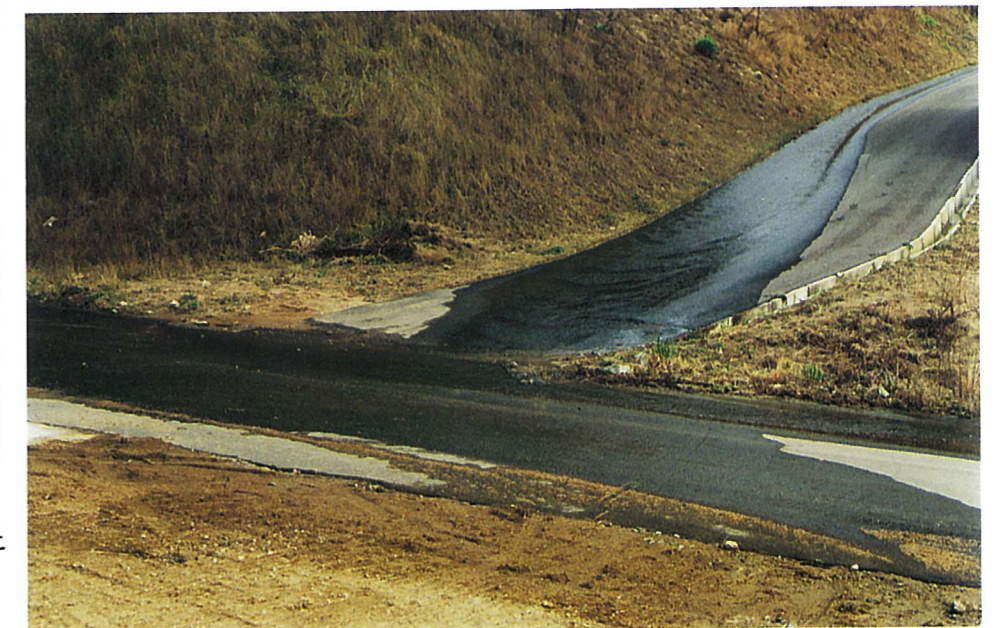
淡-23 →  
地震により生じた  
湧水

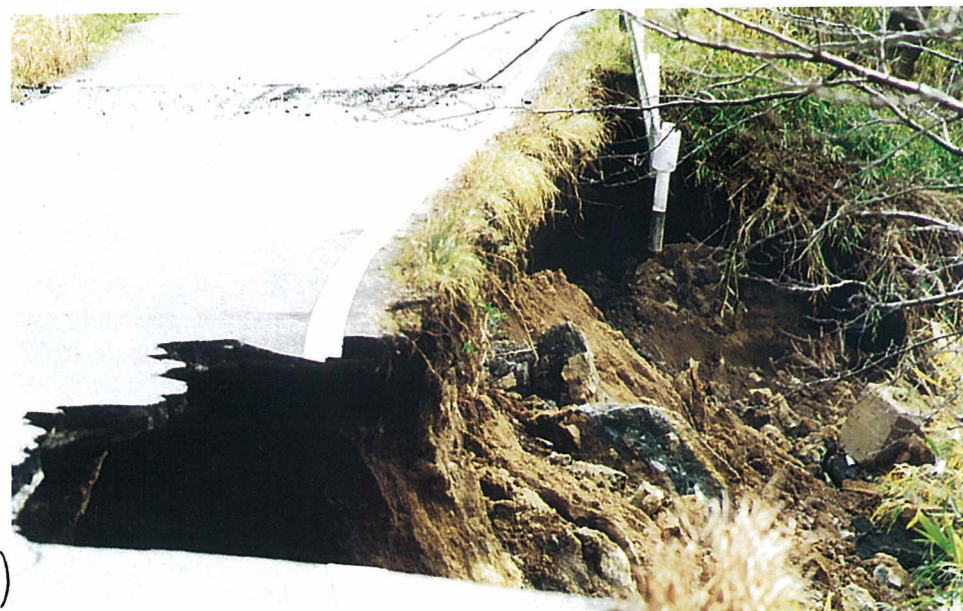
淡-18  
近畿農政局  
常盤ダム下流  
地点での断層  
(この付近での湧水)  
著しい
