平成15年(2003年)十勝沖地震

調査報告書

(社内技術資料)

基礎地盤コンサルタンツ株式会社

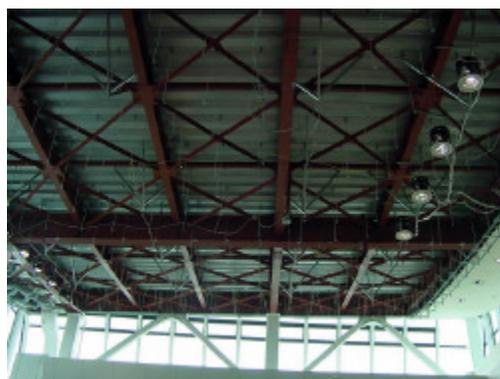
写真-2.2.1 釧路空港ターミナルビルの天井パネルの落下

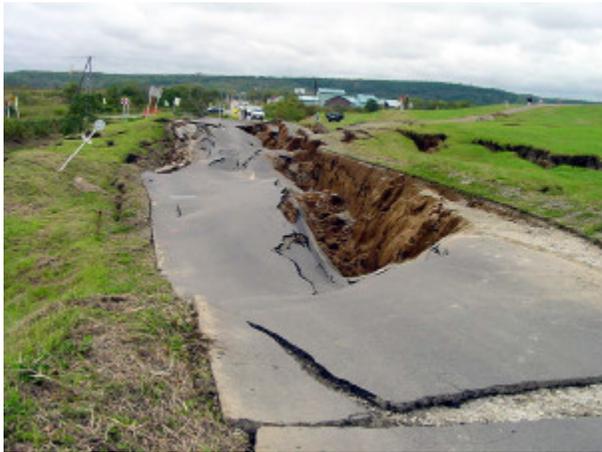
十勝川河口に近い右岸堤防では約 1km にわたって大規模な崩壊が起こった。堤防中腹の小段を通過していた道路がすべり崩壊のためズタズタに寸断された。写真-4.1.1 ~ 写真-4.1.2 は、同区間の上流側のすべり破壊の様子を示している。堤内側中腹を走る道路端付近からすべりが起こり、道路自体は陥没したような形となっている。崩壊した土塊はバラバラになってのり尻に流れ出したような形になっている(写真-4.1.3)。また、崩壊土砂の先端には写真-4.1.4 のような水溜まりが何ヶ所も見られたが、噴砂跡のようには見えなかった。

写真-4.1.1 堤防のすべり崩壊 (十勝川右岸堤防大津地区)

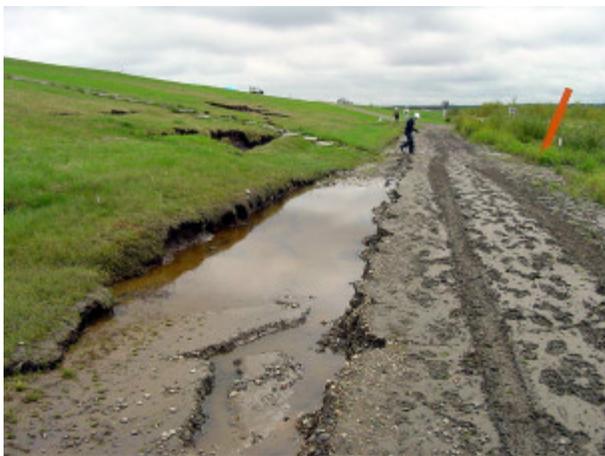
写真-4.1.5 ~ 写真-4.1.7 は、やや下流の堤防崩壊地点で、前者と同様に堤内側で滑っているが、崩壊の起点は道路の上部であり、また、崩壊の範囲は前者の崩壊地点より広い。同地点の堤外側でも写真-4.1.8 に示すように、のり面のすべりと思われる亀裂が発生していたが、崩壊までには至っていない。また、のり尻部には写真-4.1.9 ~ 写真-4.1.11 に示すように噴砂が列状に生じていた。

写真-4.1.8 堤外側の亀裂とのり尻の噴砂で泥状になった道路（同上）

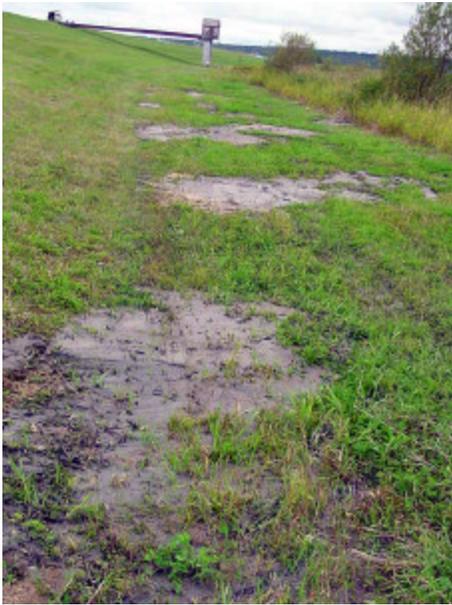
写真-4.1.9 堤外側のり尻に生じた噴砂の列（十勝川右岸堤防大津地区）

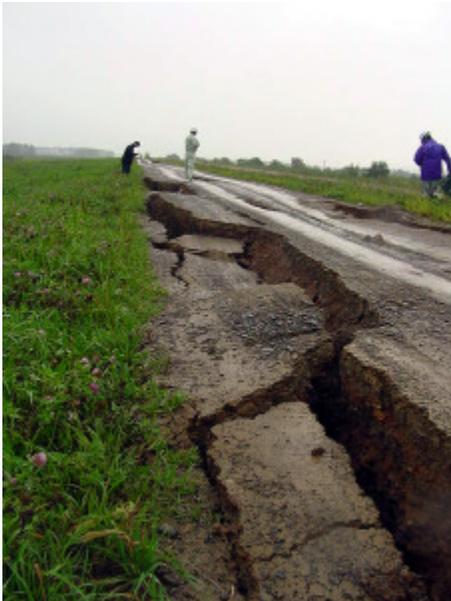
十勝川左岸では KP11.4 ~ KP19.4km にわたって、断続的に主に堤防天端の縦断亀裂が発生した。この区間をすべて調査した訳ではないが、調査した範囲内では、段差を伴う亀裂はあったが、すべり崩壊は見られなかった。写真-4.1.14 ~ 写真-4.1.20 は左岸堤防で見られた堤防天端の亀裂および段差である。のり面に亀裂があるかどうかははっきりと確認できなかったが、観察した結果では亀裂は天端道路または取り付け道路のみであったようである。また、全般にのり面やのり尻に噴砂は見られなかったが、1箇所だけ天端に噴砂が発生していた(写真 4-1.17 ~ 写真-4.1.19)。天端はのり尻等に比べて地下水位が相対的に低いと考えられるので、天端に噴砂が生じた例は極めて珍しい。何故、のり尻にはではなく、天端で噴砂したのかは今後の課題と考えられる。堤防天端に生じた噴砂の粒径分布は図-4.1.5 に示すとおりである。

写真-4.1.14 堤防天端の縦断亀裂と段差 (十勝川左岸)

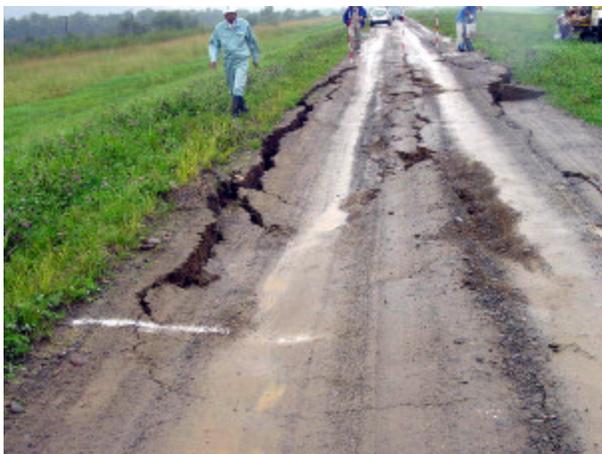
写真-4.1.15 堤防天端の縦断亀裂と段差 (同上)

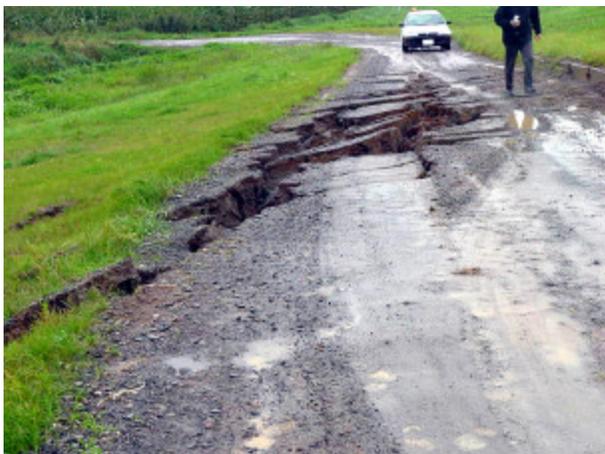
写真-4.1.16 堤防の取付道路に生じた複雑な亀裂（十勝川左岸）

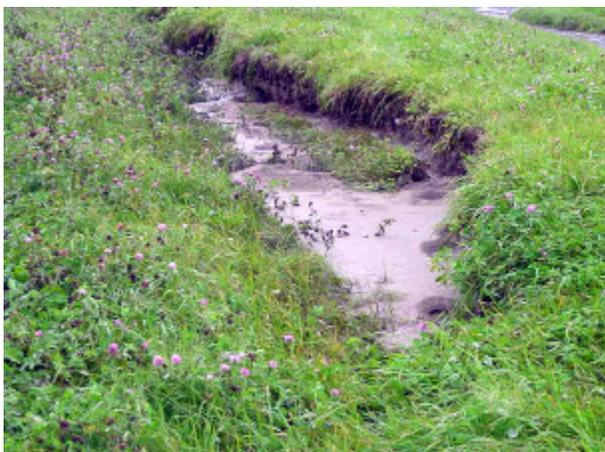
写真-4.1.17 堤防天端の陥没と噴砂（同上）

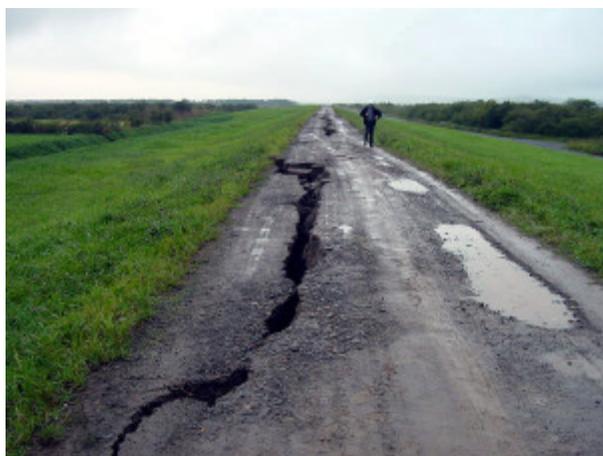
写真-4.1.20 堤防天端の縦断亀裂
(同上)

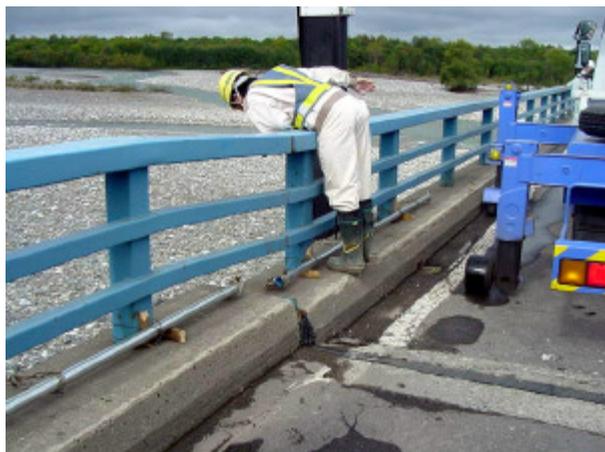
国道336号線の歴舟橋（歴舟川）では橋桁に10cm程度の段差が生じ、一時通行止めとなった。写真-4.2.1は橋桁間の段差の様子を示したものである。段差が生じた橋脚の支承の調査が行われている。写真-4.2.2は段差の近景で、段差とともに、やや開いている様子がうかがえる。帯広開発建設部¹⁾によれば、この段差は沓の破損によって生じたということである。

写真-4.2.1 橋桁の段差（国道336号歴舟橋）

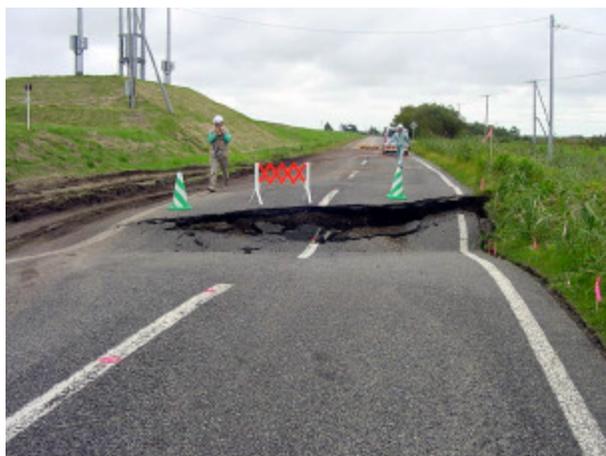
写真-4.2.17 は旅来地区における道路陥没の様子である。段差は 70～80cm となっている。写真左手が十勝川右岸堤防であるが、この陥没は右手の湿地方向へすべり出したために生じたように見受けられる。この他に、大小の亀裂は多数見られた。

写真-4.2.17 道路の陥没（旅来地区）

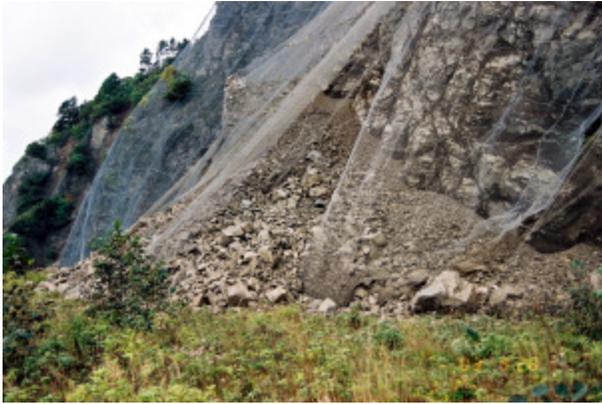
浜フンベ覆道において、崖上部の表層風化部が崩落し、岩屑によってロックネットが破損した(写真-4.2.20)。フンベ第一覆道では、崖上部の表層風化部が4箇所崩落し、岩屑によってロックネット下端が破損した。美幌覆道では、崖上部の表層風化部が崩落し、岩屑が覆道上に堆積した(写真-4.2.21)。泉浜覆道南口では、崖中～上部の表層風化部が崩落し、岩屑が覆道上に堆積した。泉浜-オリコマナイ間では、崖中部の表層風化部が崩落し、岩屑によって落石防止柵が破壊した。オリコマナイ覆道北口では、崖中部の表層風化部が崩落した。音調津覆道では、崖中～上部の表層風化部が崩落し、岩屑が覆道上に堆積した。モエケシ第一覆道北口では、崖中～上部の表層風化部が崩落した。モエケシ第一覆道南口では、崖上部の表層風化部が崩落した。モエケシ北では、崖中部の表層風化部が崩落した。モエケシ南では、崖中段から岩塊が脱落し崩落した。ほしば覆道では、崖上部の表層風化部が崩落し、岩屑によってロックネットが破損した(写真-4.2.22)。タンネソでは、崖中部の表層風化部が崩落した。タンネソの南では、崖中～上部の表層風化部が崩落した。ただし、今回の震災によるものであるかは不明である。

写真-4.2.20 崖上部の表層風化部の崩落によるロックネットの破損（浜フンベ覆道）

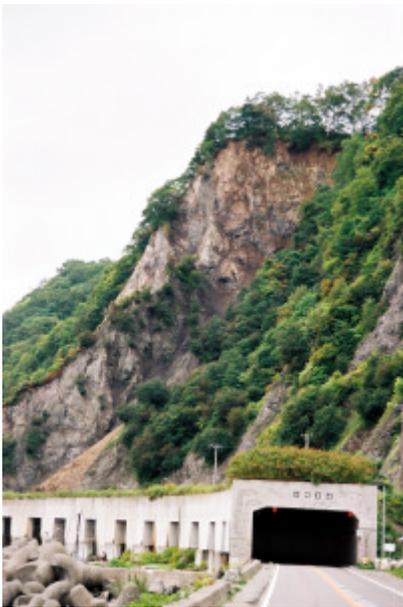
写真-4.2.21 崖上部の表層風化部の崩落（美幌覆道）

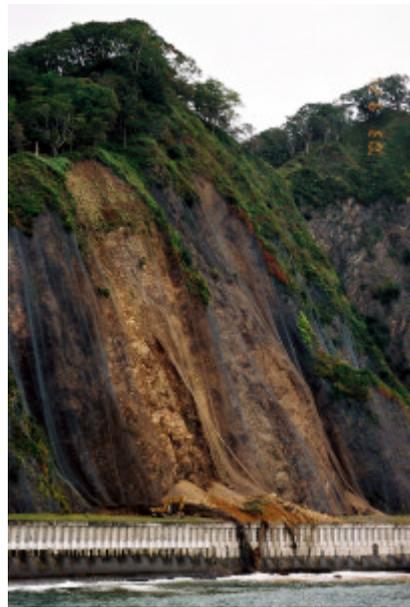
写真-4.2.22 岩屑によってロックネットが破損（ほしば覆道）

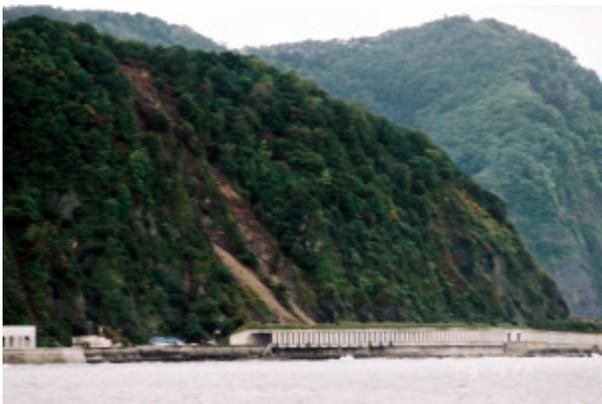
岬第二覆道では、崖上部の表層風化部が3箇所崩落した。崖錐の前面には、落石の覆道上や海中への落下を防止するための盛土がある。今回の地震による落石の大半はこの盛土によって抑えられているが、一部が覆道上や海上に達している。オニトップでは、崖上部の表層風化部が崩落した。荒磯トンネルでは、崖上部の表層風化部が崩落し、岩屑が覆道上に堆積した(写真-4.2.23)。目黒の南1では、崖上部の表層風化部が崩落し、岩屑が覆道上に堆積した(写真-4.2.24)。目黒の南2では、崖上部の表層風化部が崩落した。目黒の南3では、崖上部の表層風化部が崩落し、岩屑によって工事用の足場が破壊した。オンコの沢第二覆道南では、崖上部の表層風化部が崩落した。

写真-4.2.23 崖中～上部の表層風化部の崩落（荒磯トンネル）

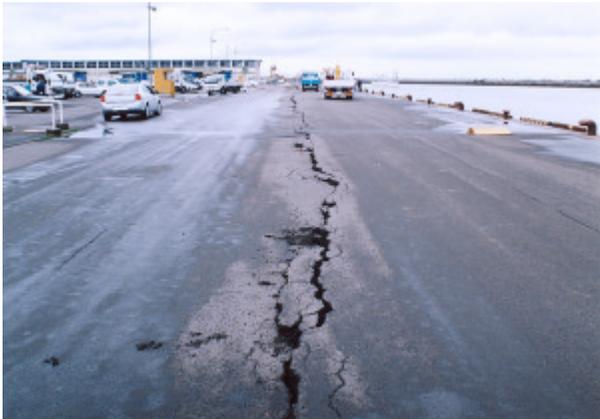
東港区の副港地区にある漁業埠頭は、1993年釧路沖地震及び1994年北海道東方沖地震で被害を受けた。今回の地震でも西側岸壁(-7m)と南側岸壁(-7.5m)で被害を受けている。西側岸壁では、最大30cm程度はらみ出し、エプロンが亀裂及び段差が生じた(写真-4.3.2~写真-4.3.3)。南側岸壁は岸壁とエプロンの間に開口が生じた程度であった(写真-4.3.4)。漁業埠頭の南側岸壁に面した魚荷捌所建屋は、釧路沖地震、北海道東方沖地震で傾斜したが、一部の補修で使用可能とされ、その後も使用していたが、今回の地震でさらに沈下・傾斜が進行した(写真-4.3.5~写真-4.3.6)。また、漁業埠頭周辺道路には横断亀裂も発生しており、液状化による地盤の変状が広範囲に見られた(写真-4.3.7)。副港地区は全体に液状化しており、漁業埠頭の付け根では写真-4.3.8に示すような噴砂が見られた。また、東側の南新埠頭地区でも岸壁の背後の噴砂が見られた(写真-4.3.9)

写真-4.3.2 漁業埠頭西側岸壁の亀裂と沈下

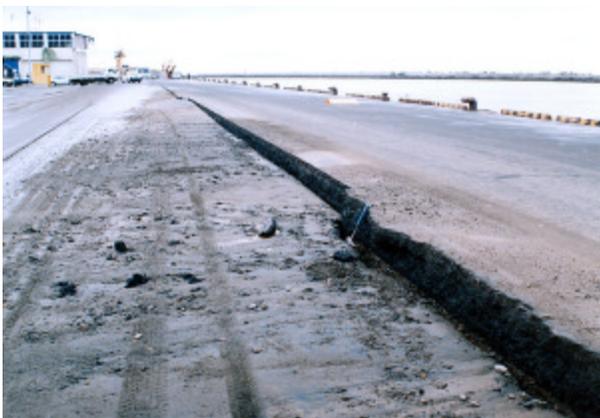
写真-4.3.3 エプロンの沈下(同上)

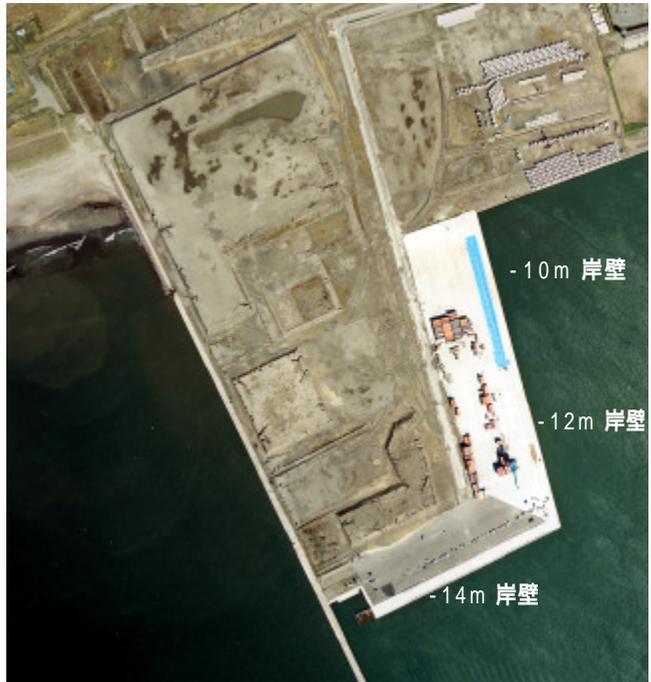
西工区の第1～第4埠頭のうち、第1～第3の各埠頭は液状化対策が実施されており、第3埠頭でエプロンが10cm程度沈下し、第2埠頭物揚場(-4m)で岸壁が若干はらみ出した程度の軽微な被害であった。これに対して、新設の第4埠頭は写真-4.3.10に示すように、14年度に東側が完成した段階であったが、大きな被害を受けた。この埠頭は図-4.3.2に示すように背後地盤を固化処理によって地盤改良していたが、南側-14m岸壁のケーソン背後のエプロンが東側で約55cm、西側で約42cm沈下し、ケーソンとの間に段差が生じた。裏込石との境界部の付近には岸壁法線と平行に最大幅約18cmの亀裂が生じていた(写真-4.3.11～写真-4.3.16)。

写真-4.3.10 地震当時の第4埠頭の状況(株八州撮影)

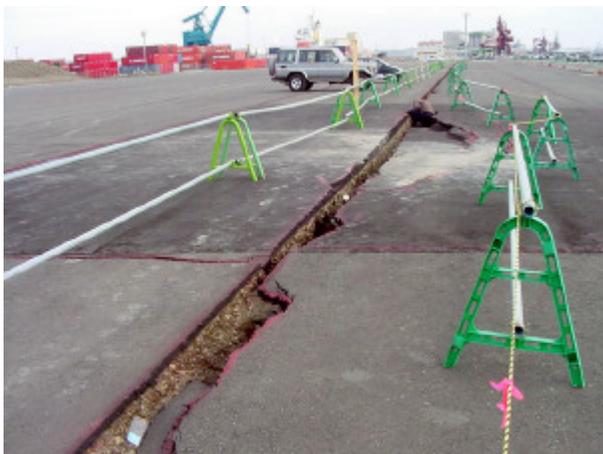
図-4.3.14 エプロンの亀裂と段差
(南側-14m 岸壁)

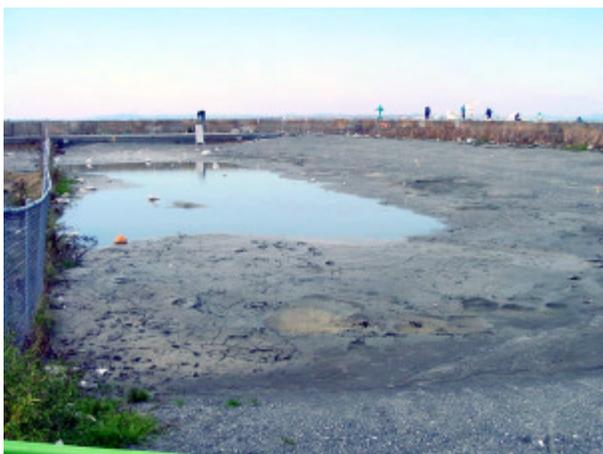
写真-4.3.15 岸壁西側の液状化による地盤の陥没 (同上)

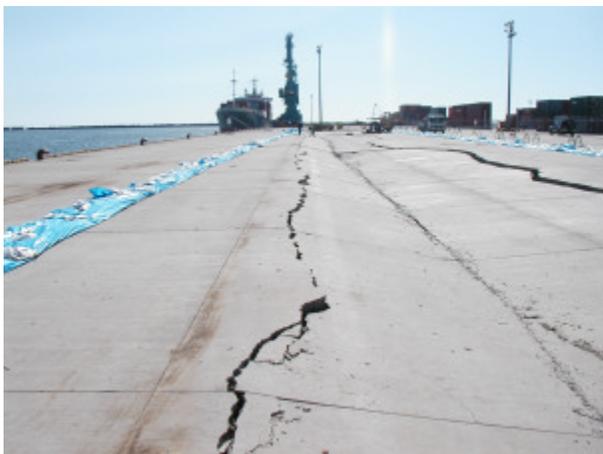
東側岸壁でも写真-4.3.17～写真-4.3.19に示すように、エプロンが沈下し、それによって境界部に亀裂が発生した。

写真-4.3.17 東側-10m 岸壁エプロンの沈下と亀裂

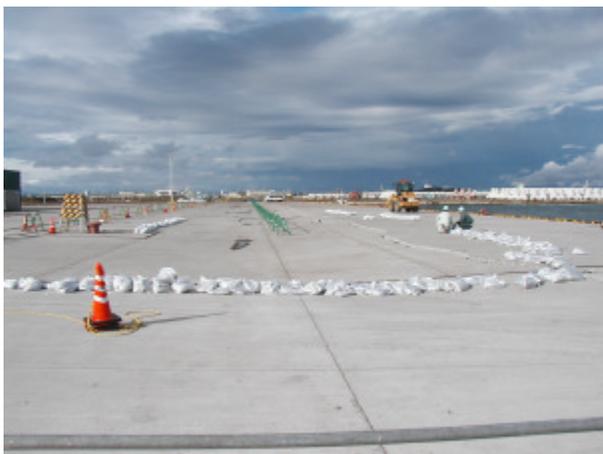
写真-4.3.18 東側-10m 岸壁エプロンの亀裂と段差

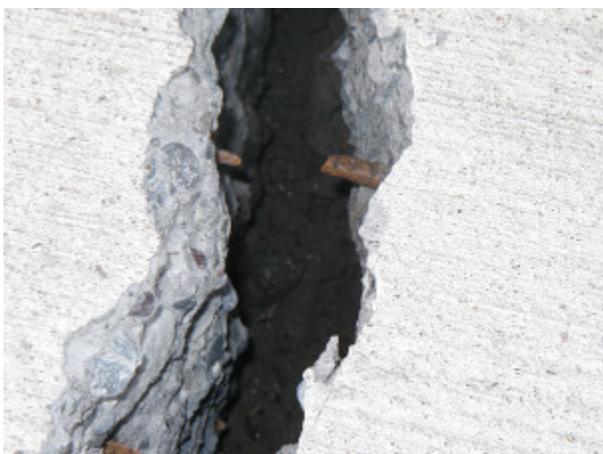
写真-4.3.19 エプロン亀裂部の近景
(同上)

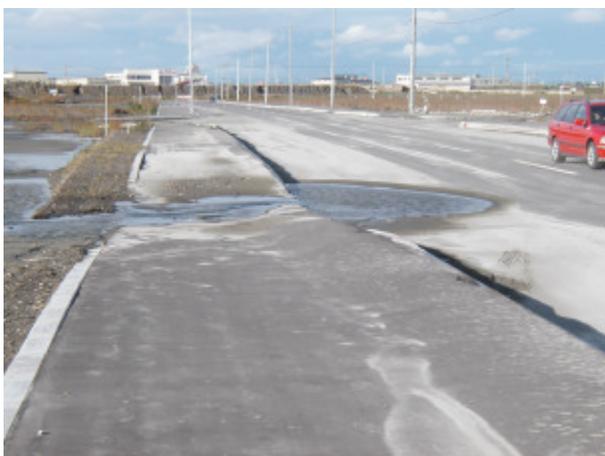
まだ造成中の第4埠頭の用地は広範囲に液状化が発生し、至るところで噴砂が生じるとともに、道路が波打っていた(写真-4.3.20～写真-4.3.22)。

写真-4.3.20 周辺道路の沈下（第4埠頭内陸部）

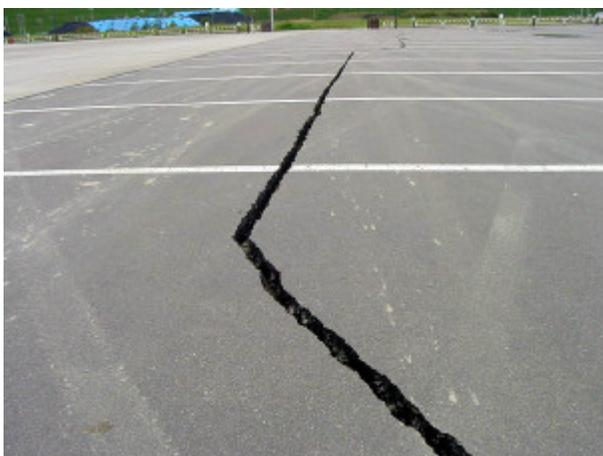
西側岸壁はケーソンの本体が若干前にはらみ出し、このため背後のエプロンが沈下する被害を受けた（写真-4.3.27～写真-4.3.28）。写真-4.3.29 に示すように背後の駐車場では幅 4～5cm の亀裂が生じていた他、隣接する臨港道路の周辺で噴砂とそれに伴う地盤沈下が生じていた。

写真-4.3.29 エプロンに生じた岸壁
法線と平行な亀裂
(同上)

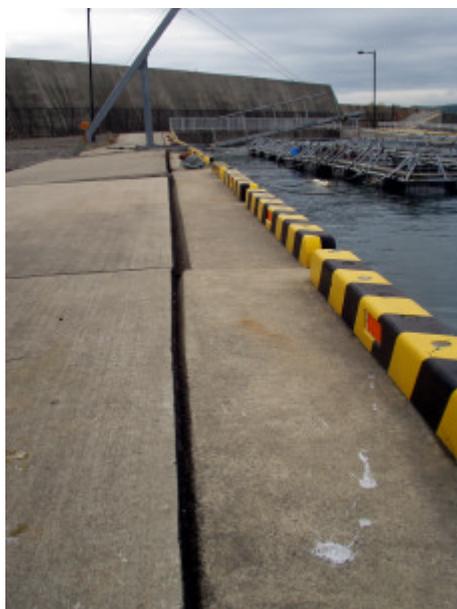
震源の西側に位置する浦河港では、本港地区の岸壁や物揚場において、はらみ出しによって上部工とエプロンの間が開いたり、段差が生じるといった被害が発生したが、その量は10cm前後で軽微なものであった。写真-4.3.30は浦河港浜町の岸壁背後の開口で、その幅は約15cmであった。浦河港築地では岸壁が僅かにはらみ出したため、岸壁とエプロン間の既往補修部分に再び亀裂が生じた（写真-4.3.31）。また、浦河港の臨港道路では電柱が傾斜し、根本から砂が吹き出していた（写真-4.3.32）。

写真-4.3.30 岸壁背後の開口（浦河港）

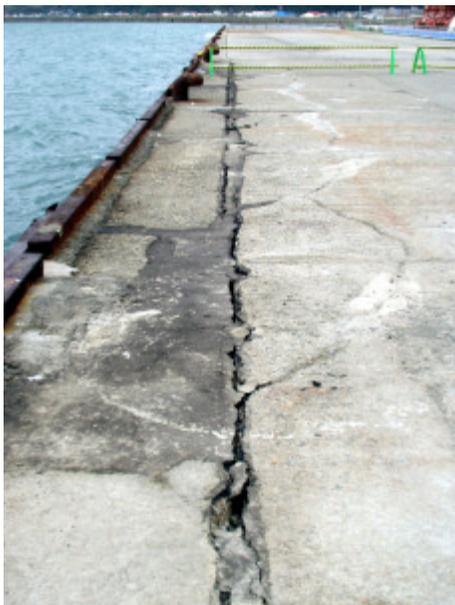
写真-4.3.31 エプロン補修部に生じた亀裂（浦河港）

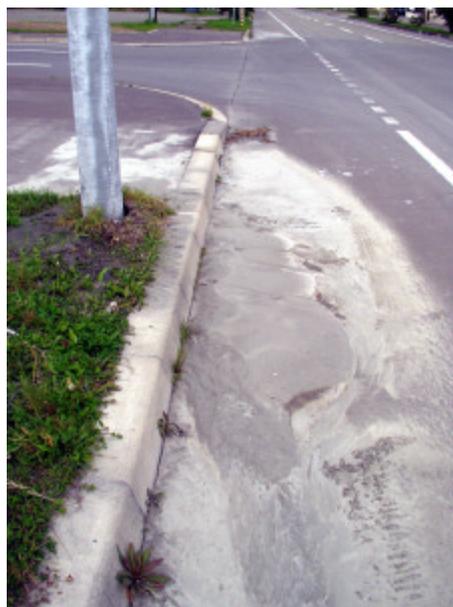
写真-4.3.32 臨港道路で見られた噴砂。電柱は傾斜している（浦河港）

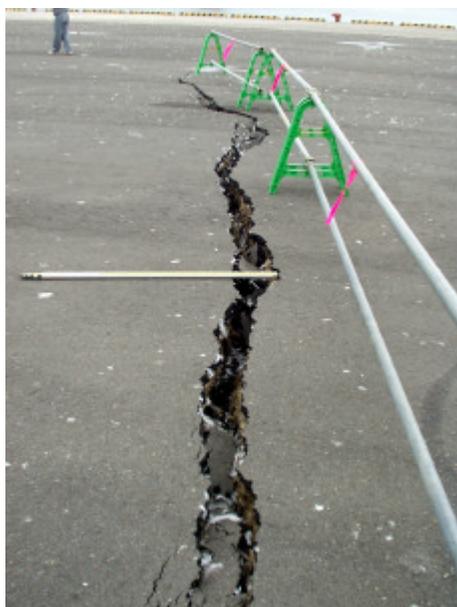
白老港ではエプロン背後の港湾施設用地が全体に約10cm沈下し、一部陥没や歩道部の沈下が見られた（写真-4.3.34～写真-4.3.36）。当敷地は浚渫砂および支笏火山灰で埋められており、浚渫箇所が液状化したものと思われる。岸壁およびエプロンは液状化対策（SCP）がなされており、変状は見られなかった。

写真-4.3.35 港湾施設用地の開口亀裂
(白老港)

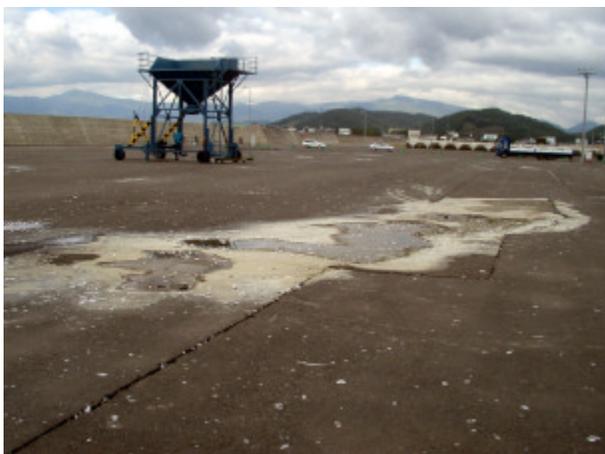
写真-4.3.36 港湾施設用地の噴砂
(同上)

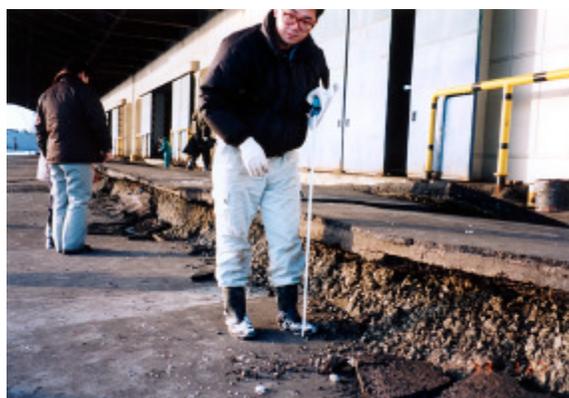
(a) 1993 年釧路沖地震
沈下に伴う段差は約 70cm にも達した。

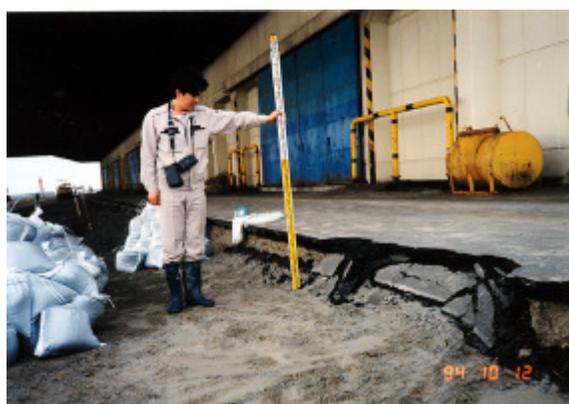
(b) 1994 年北海道東方沖地震
前出しして新設されたケーソン岸壁自体は損傷がなく、原形復旧された背後地盤が液状化し被害を受けた。旧岸壁の上屋前の沈下に伴う段差は約 45cm である。

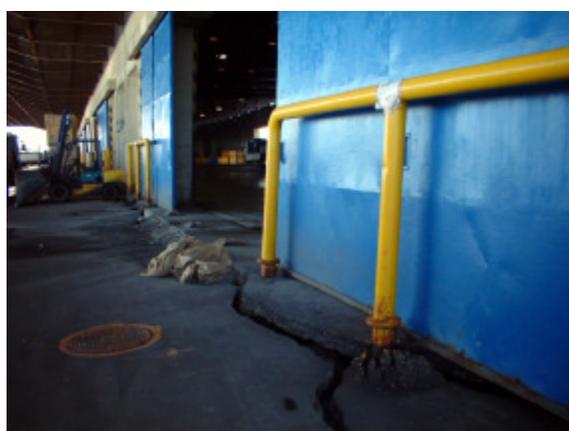
釧路港の漁業埠頭 南側岸壁 (-7.5m) 被害は物揚場エプロンの沈下・段差・亀裂等であった。今回の被害箇所と同じ位置において 1993 年釧路沖地震、1994 年北海道東方沖地震と対比して見ると、写真-4.3.48 に示すように、段差が徐々に少なくなっている。

(c) 2003 年十勝沖地震
エプロンに段差は見られない。建屋寄りのところで 2~5cm の開口亀裂が生じている。また建屋前で 10cm 程度沈下している。これは建屋直下の液状化が起因しているものか？

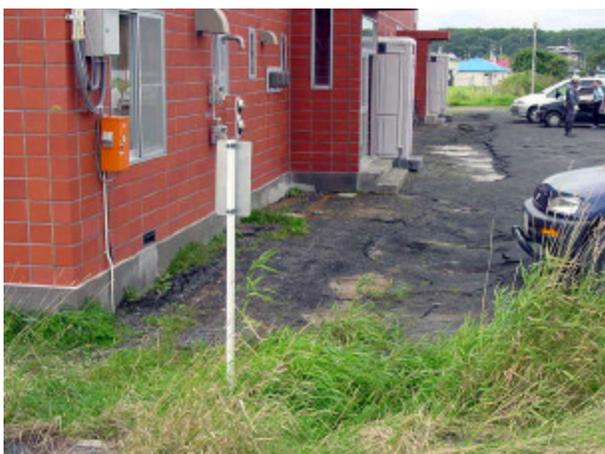
写真-4.4.10 道路沿いの民家の地
盤の沈下と亀裂
（同上）

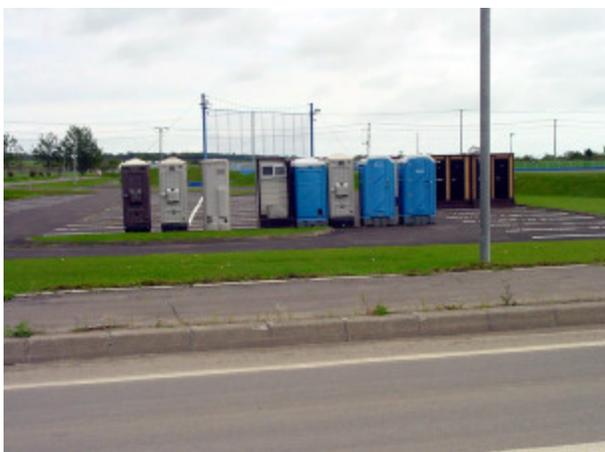
写真-4.4.11 下水道が被害を受けた
ため、設置された簡易
トイレ（同上）

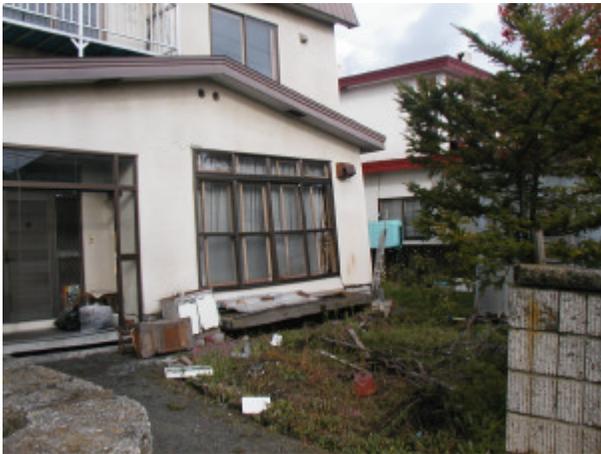
今回の地震においても緑ヶ岡地区で若干の建物被害や斜面崩壊が発生したが、全般的には軽微な被害であった。写真-4.5.2 は斜面の下の住宅で、地盤の不同沈下のために住宅の基礎が破壊したものである。写真-4.5.3 は建物の傾斜被害であるが、原因が構造部材の破壊によるのか地盤の不同沈下によるのかははっきりしない。写真-4.5.4 は、斜面上のプロック擁壁の土地の上の住宅の被害である。壁面に大きな亀裂が生じており、調査時には取り壊し（修理？）中であった。

写真-4.5.2 住宅基礎の破壊（釧路市緑ヶ岡）

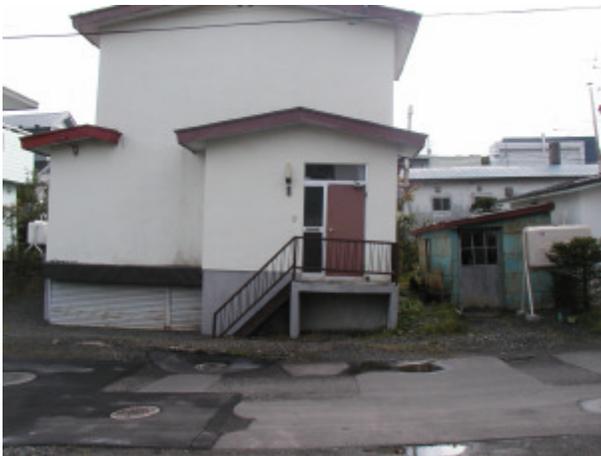
写真-4.5.3 住宅の傾斜（釧路市緑ヶ岡）

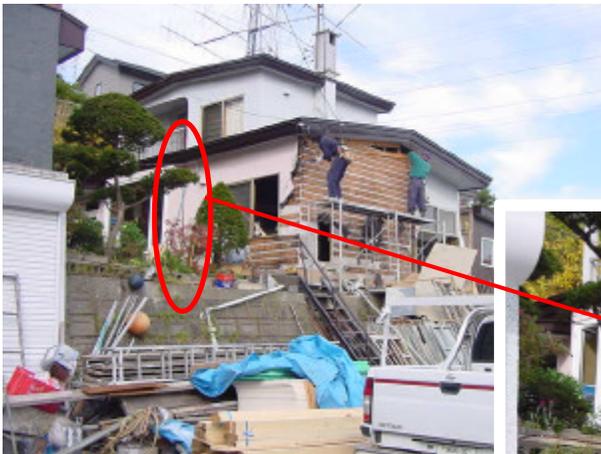
写真-4.5.4 斜面上住宅の壁の亀裂（釧路市緑ヶ岡）

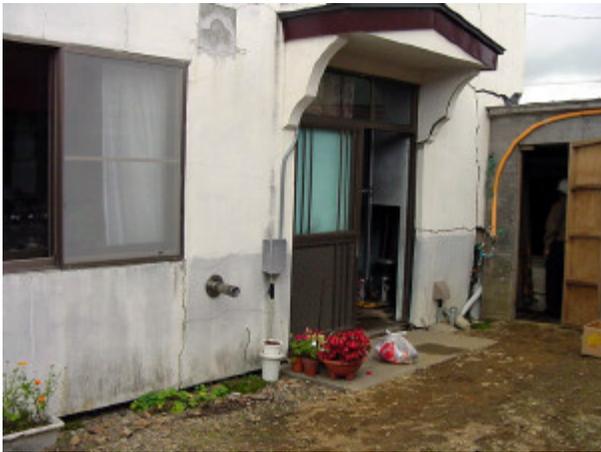
十勝川河口右岸と海岸との間に広がる大津地区の市街地で住宅が液状化により不同沈下した。写真-4.5.10は不同沈下によって家屋の壁に亀裂が入った様子を示している。この住宅は写真右側に約1°傾斜している。この家屋の向かいにある納屋の中では、地面に亀裂が生じるとともにその間から噴砂が発生していた。このため、納屋に置いてあった軽トラックのタイヤが地面にめり込んでいた(写真-4.5.11)。家の外では下水道と思われるマンホールが数十センチメートル突出していた(写真-4.5.12)。

写真-4.5.10 家屋の不同沈下による傾斜と外壁の亀裂（大津寿町）

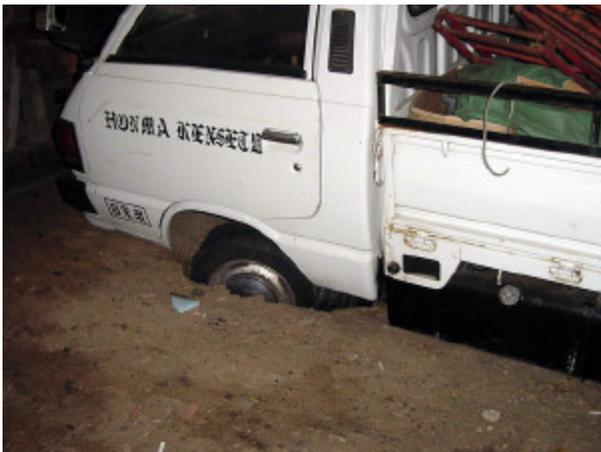
写真-4.5.11 納屋における軽トラックのめり込み沈下（同上）

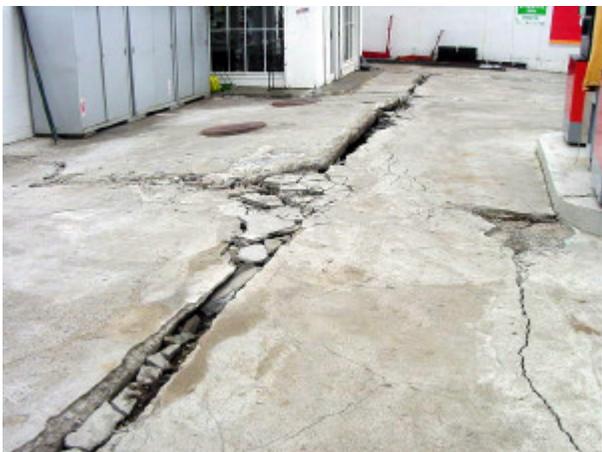
十勝川左岸にある豊頃南町では、写真-4.5.17に示すように、国道38号線に面した道路際の盛土上にあったガソリンスタンドが、盛土が滑り出したためにコンクリートの床スラブに大きな亀裂が入った。ガソリンスタンドは、写真-4.5.18に示すように、高さ2m程度の盛土上に作られており、この盛土が滑ったことによって、不同沈下が起こり、コンクリートスラブが破壊したと考えられる。写真-4.5.19は盛土の法肩におけるすべりの状況である。同地においても東京電機大学によってスウェーデン式サウンディングが実施されている(図-4.5.7)。これによれば、約3mの盛土の下は腐植土と粘性土があるようである。盛土のすべりは、基礎地盤を巻き込むような大きなものではなく、盛土の締固め不足に起因する盛土内のすべりであると考えられる。

写真-4.5.17 ガソリンスタンドの床スラフ
の破壊 (豊頃南町)

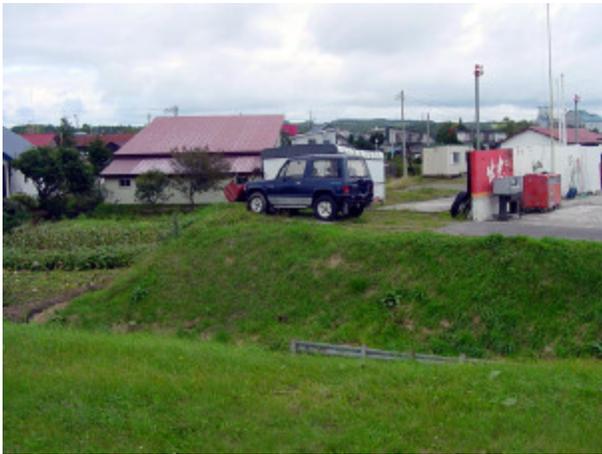
写真-4.5.18 ガソリンスタンド背後の盛土のり面（豊頃南町）

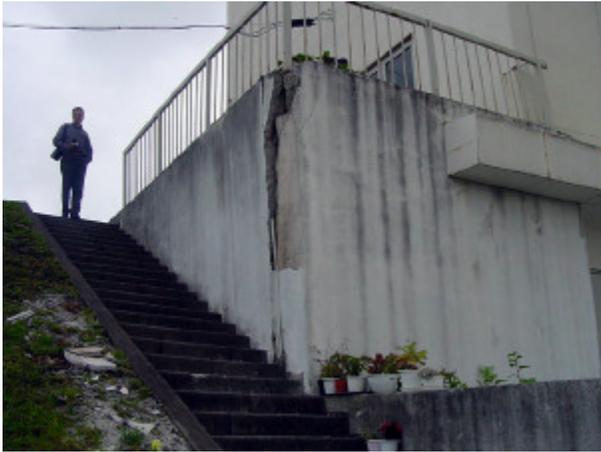
大樹町役場は屋上に展望塔がある4階建ての洒落た建物であるが、写真-4.5.20に示すように、展望塔の部分が倒壊した。被害の原因は、今後、調査されるであろうが、役場の建物は斜面上に立地していることから、平地よりも大きな地震動が作用した可能性があり、それが被害の一因となっているかもしれない。写真-4.5.21は建物横の擁壁に生じた亀裂である。建物内部の被害があるかどうか分からないが、7月26日に発生した宮城県北部の地震でも、斜面上に造成した小学校が大破した事例があることから、このような斜面を造成した敷地の建物については耐震上の配慮が必要なのかもしれない。今後の研究の進展が待たれるところである。

写真-4.5.21 擁壁の亀裂
(大樹町役場)

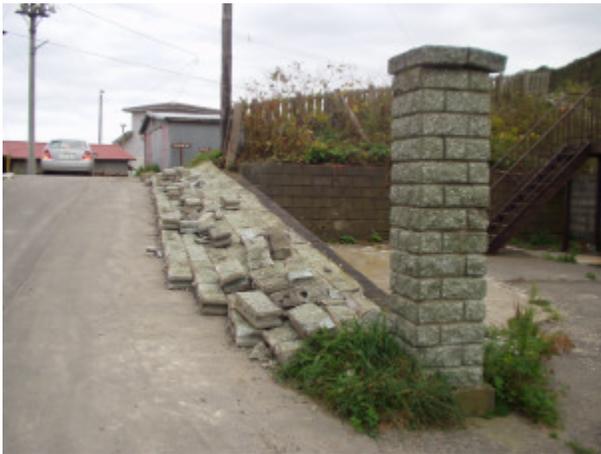
写真-4.5.22 ブロック塀の倒壊
(様似町)
