# 平成16年(2004年)新潟県中越地震

基礎地盤コンサルタンツ株式会社

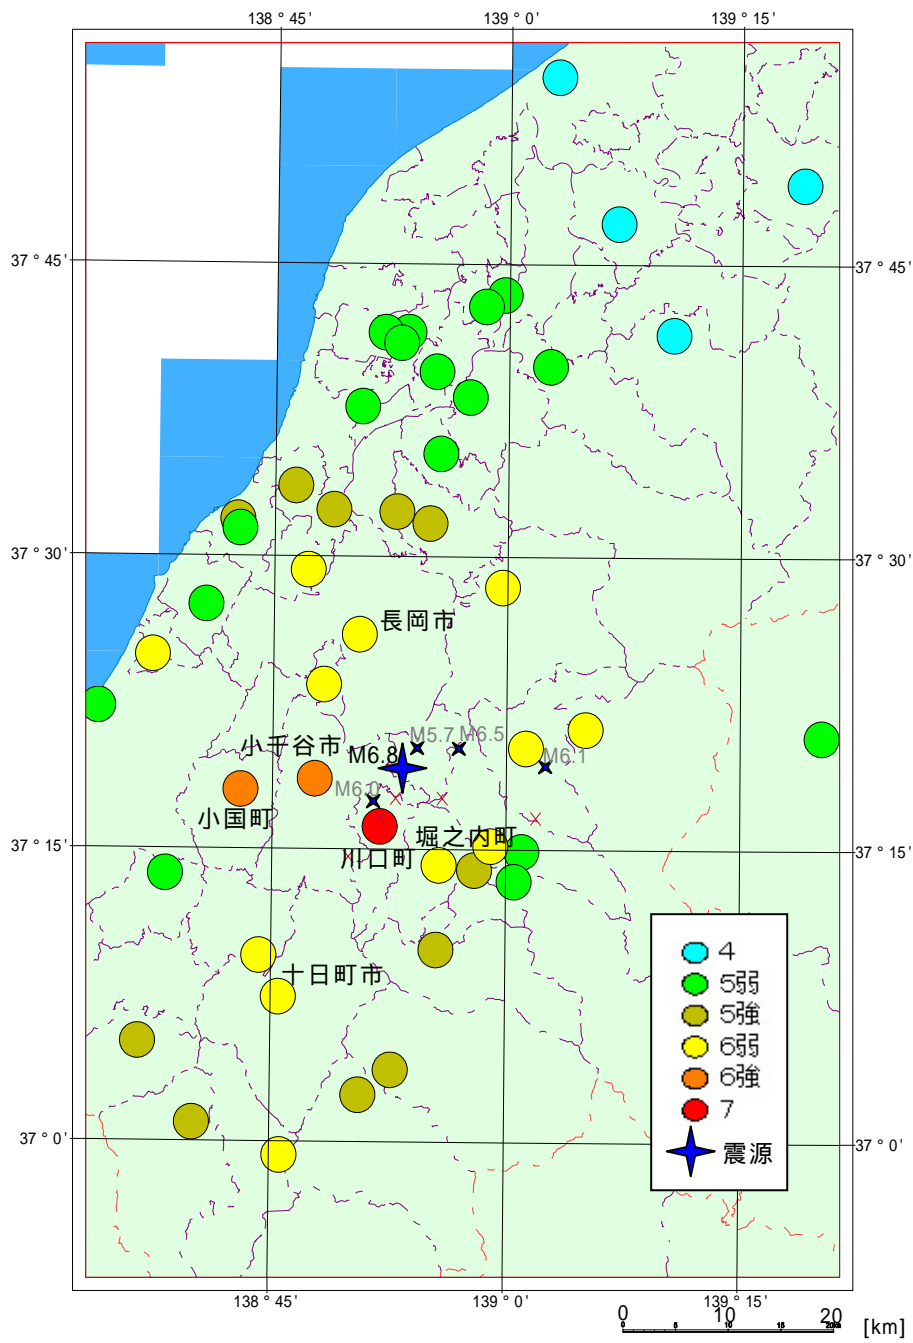
図1.1.1 震源付近の震度分布図（本震）

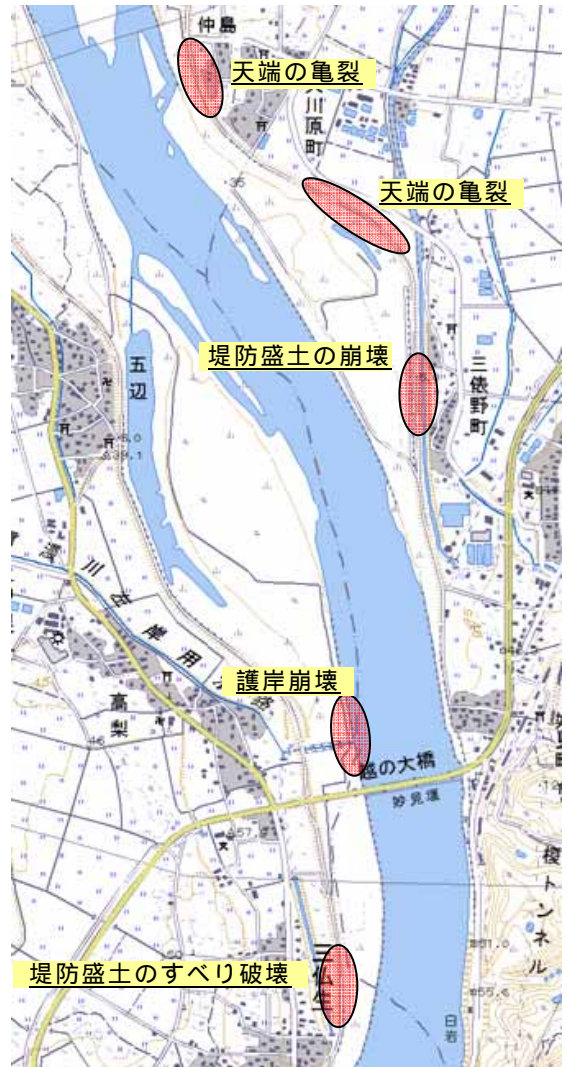
信濃川右岸の長岡市大川原町，三俣野町では、堤防に縦断方向の亀裂，法面の変状や小崩壊が見られた。大川原町では、堤防の川の表裏で法肩の沈下により、縦断方向に延びる亀裂が見られた。この他堤防天端にも縦断方向の亀裂が多く見られ、降雨浸透を防ぐために応急処置としてシート養生が施されていた（写真4.1.1～2）。また、川裏の法尻では法肩の沈下に伴うはらみ出しがみられた（写真4.1.3）。三俣野町ではすべり破壊と見られる川裏の法面の変状が見られた。写真4.1.4は応急復旧後のシート養生状況である。

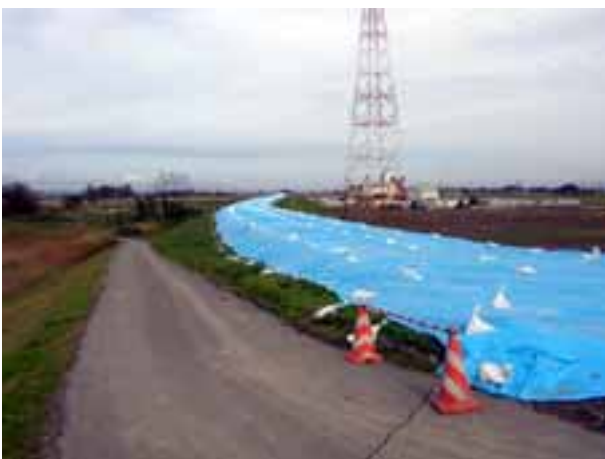
写真4.1.1 信濃川右岸堤防（長岡市大川原町）天端亀裂の養生状況

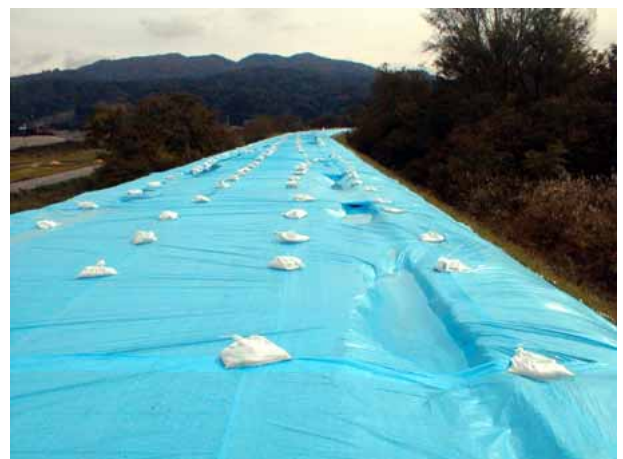
写真4.1.2 信濃川右岸堤防（長岡市大川原町）天端亀裂の養生状況。亀裂部のシートの上に雨水がたまっている

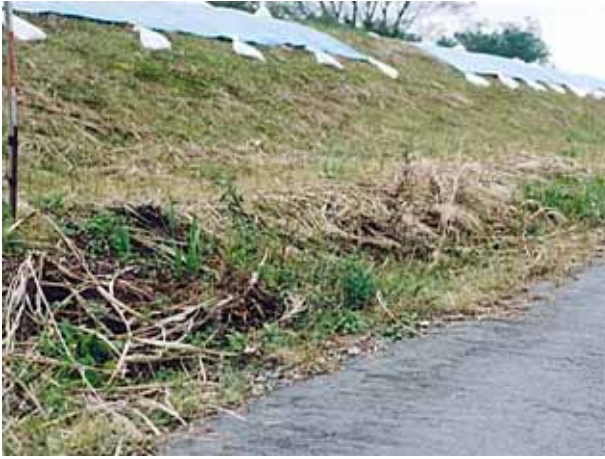
写真4.1.3 信濃川右岸堤防（長岡市大川原町）  
法尻のはらみ出し

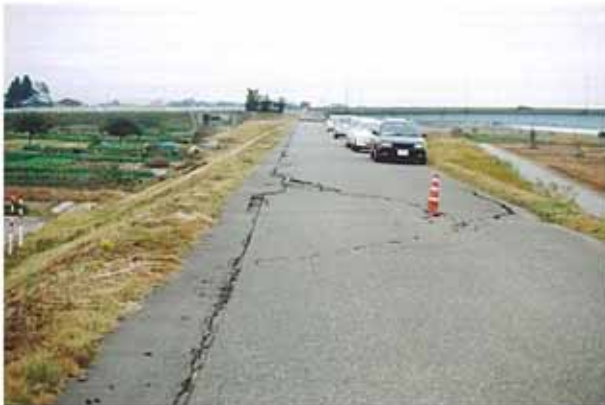
写真4.1.5 信濃川左岸堤防天端のすべり破壊  
による亀裂

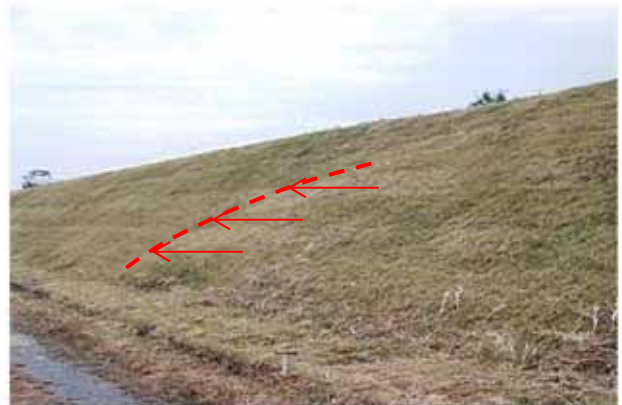
写真4.1.6 信濃川左岸堤防法面のはらみ出し

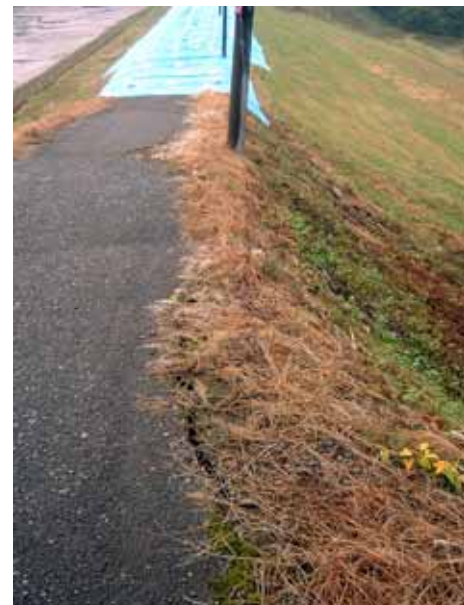
写真4.1.11 堤体の頂部にかけられたシート

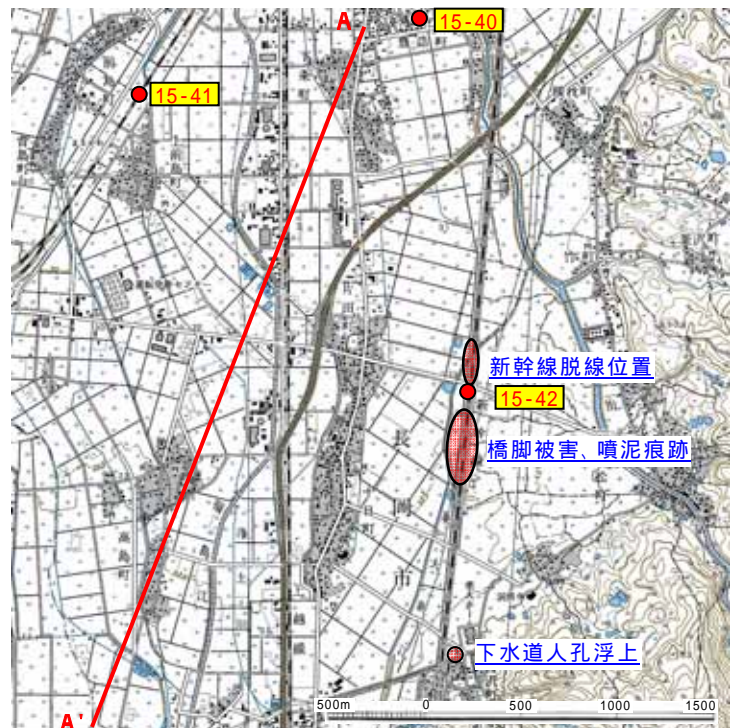
図4.2.1 新幹線脱線位置と高架橋の被害箇所

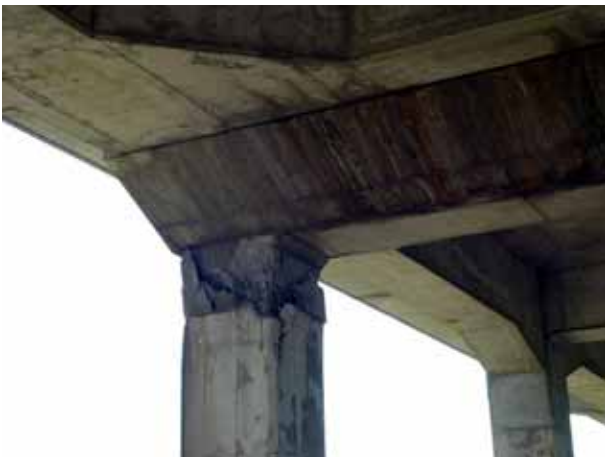
写真4.2.3 高架橋脚のコンクリート剥離

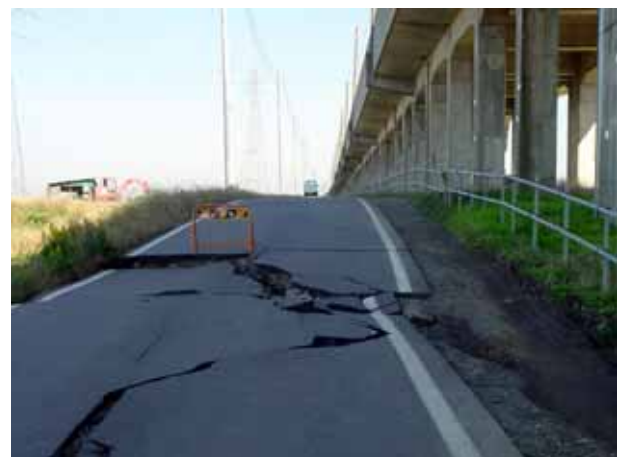
写真4.2.6 高架橋横の道路の亀裂・陥没

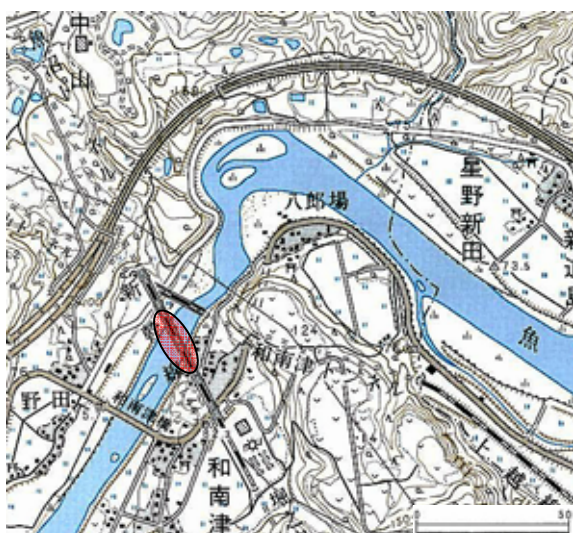
魚野川の両岸の地形は図4.2.4に示すように、橋梁の両岸の地盤は左岸が標高のやや高い段丘地形となっているのに対して、右岸は表層がごく薄く、その下部に泥岩が堆積する構造となっている。

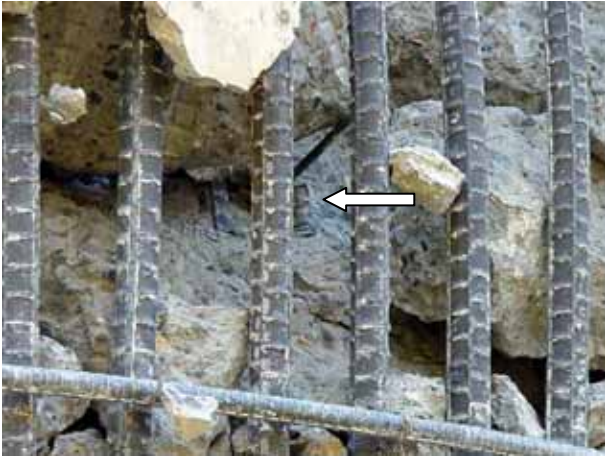
写真4.2.10 P<sub>3</sub>橋脚の被りコンクリートの剥落部分の近影。段落とし部の鉄筋の先端が見える（矢印）

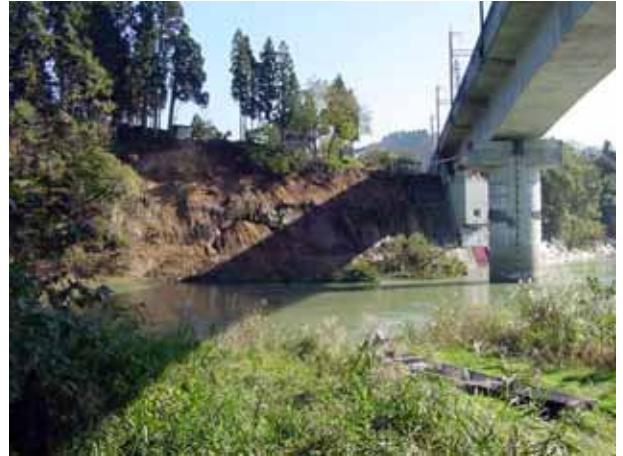
写真4.2.11 P<sub>2</sub>橋脚の被りコンクリートの剥落

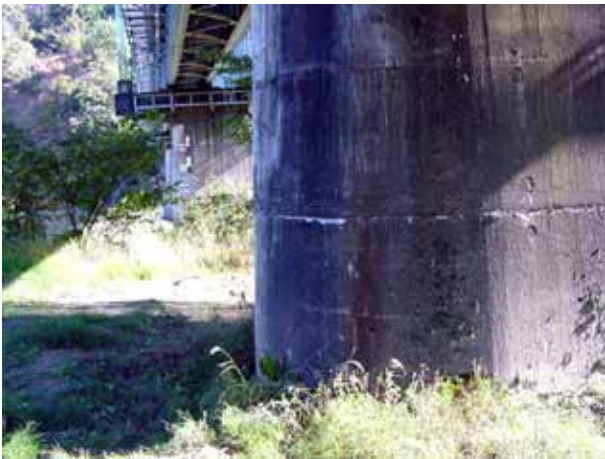
写真4.2.12 新幹線に隣接する上越線の橋脚。無被害である

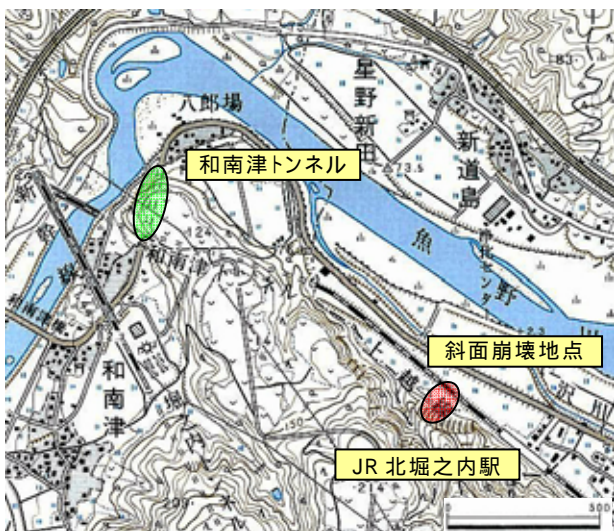
図4.2.5 上越線北堀之内駅西側の斜面崩壊箇所

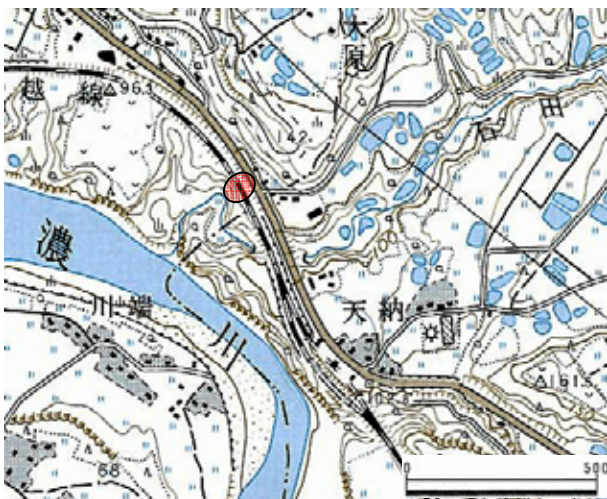
写真4.2.18はJR上越線の崩壊の状況で、路床の崩壊で線路が一部宙づりになっている。写真4.2.19は一段高い所を走る国道17号線の崩壊と上越線の崩壊を同時に撮影したものである。写真4.2.20は崩壊地点東側の線路のうねりの状況であり、写真4.2.21は崩壊下流部の沢の様子で、沢地形と信濃川の手前の水路が見える。

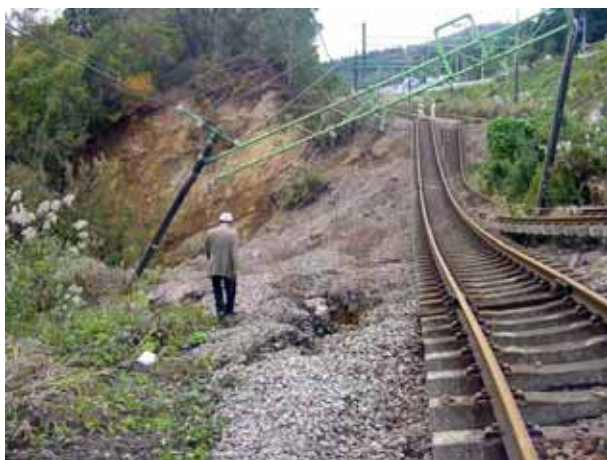
写真4.2.18 路床が滑り破壊を起こして線路が宙づりになった

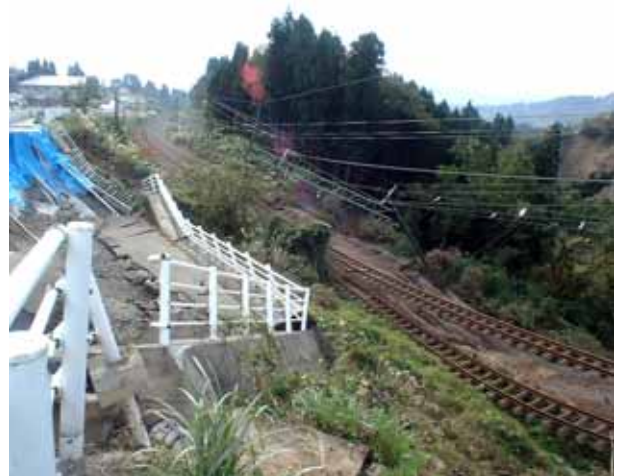
写真4.2.19 国道17号線とJR上越線の斜面崩壊

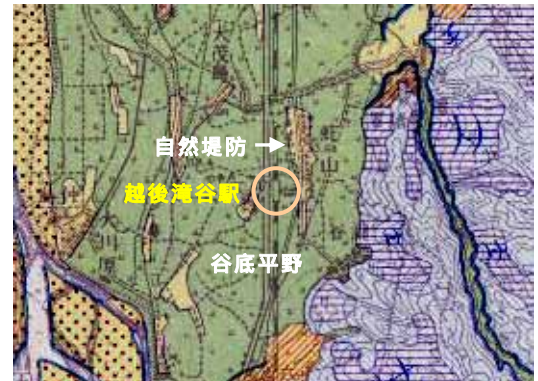
図4.2.10 越後滝谷駅周辺の微地形  
(文献6より抜粋)

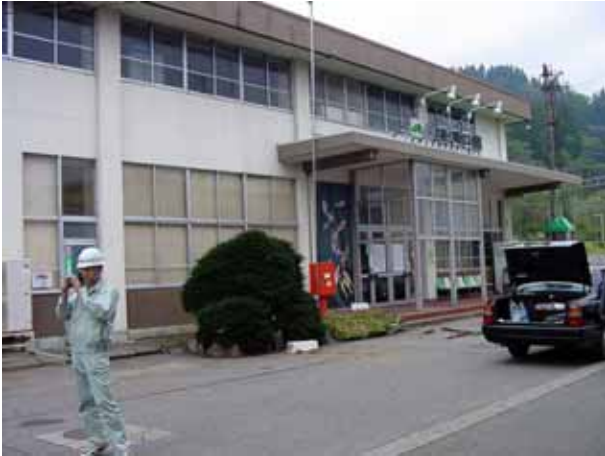
写真4.2.28 駅名の一部が落下しただけで健全そうに見える駅舎

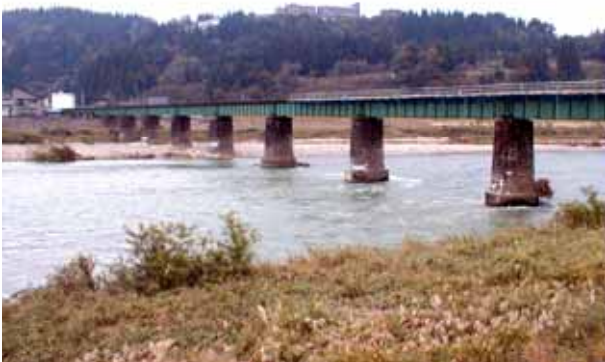
写真4.2.32 飯山線魚野川橋梁橋脚の被害

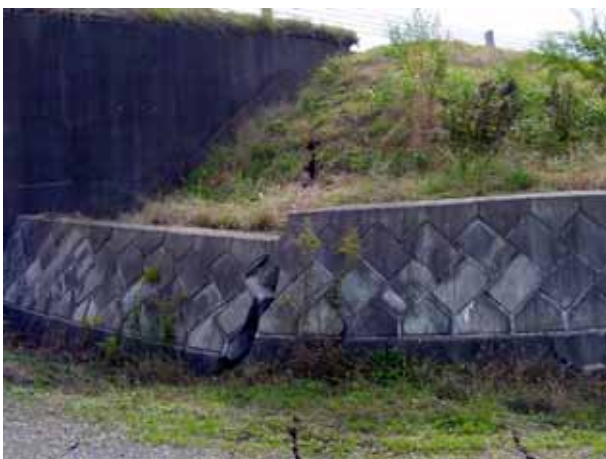
写真4.3.4 川口IC付近のC-BOX上部。開口して空が見える

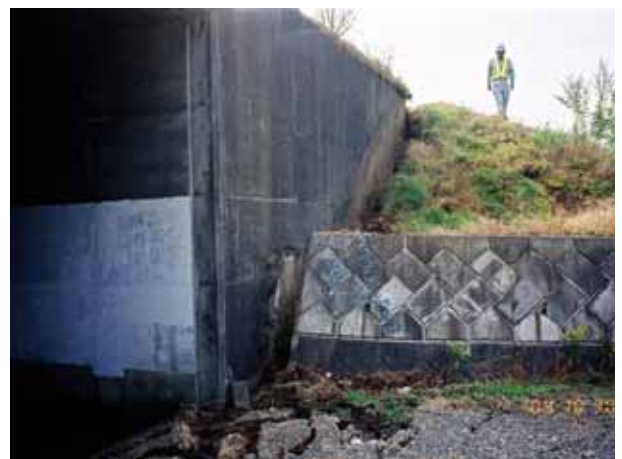
写真4.3.6 カルバートと盛土擁壁の隙間。壁面に盛土と擁壁の跡が残っている

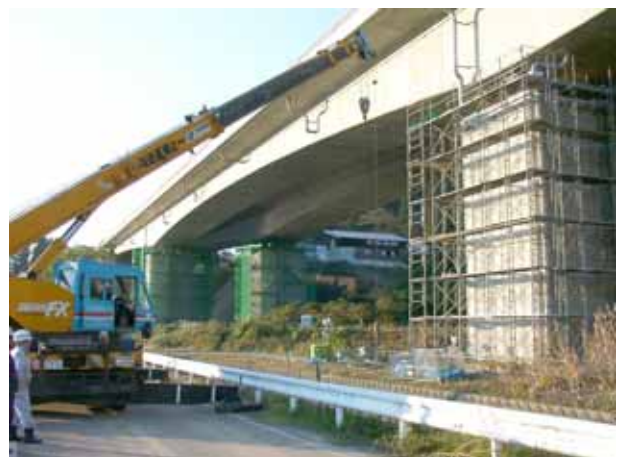
芋川橋梁は芋川と魚野川の合流部に架かる橋梁であり、長岡側の橋台は丘陵に、東京側の橋台は魚野川右岸の低地に設置されている。この橋脚では側面ほぼ中央に軽微なせん断亀裂が生じ、調査時には補修の準備作業中であった。また、橋桁と橋台の連結部にも亀裂とコンクリートの剥落が生じていた(写真4.3.8~10)。

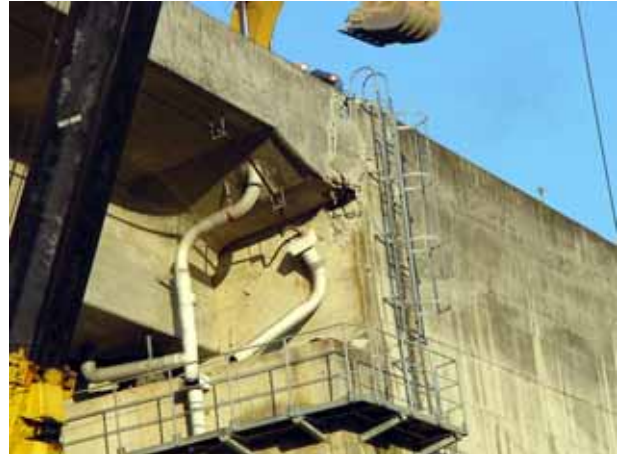
写真4.3.10 橋台と橋桁連結部におけるコンクリートの亀裂・剥落

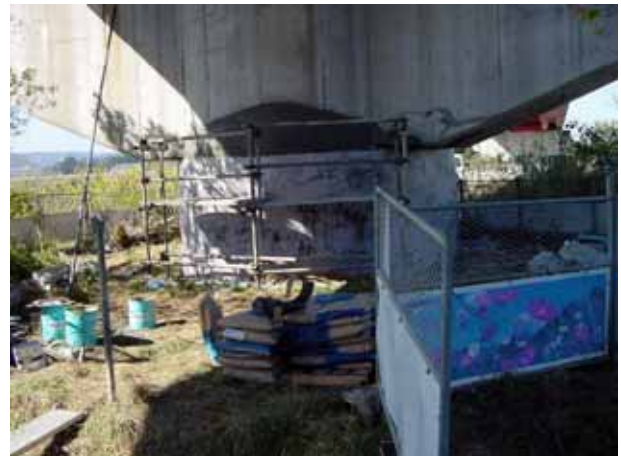
写真4.3.15 右岸側第1橋脚のコンクリートが一部剥落したが、調査時には補修されていた

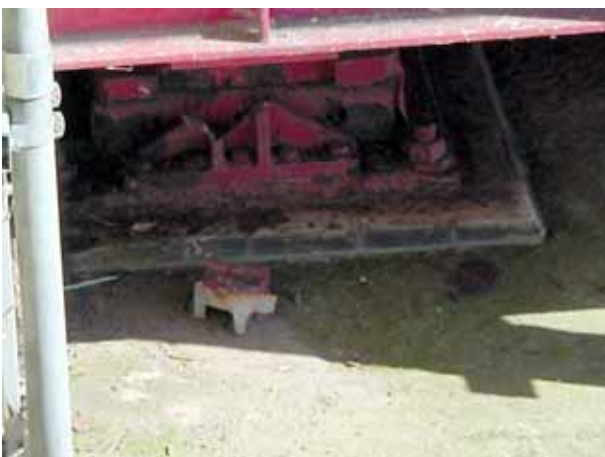
写真4.3.16 左岸側橋台の支承金具の一部欠落

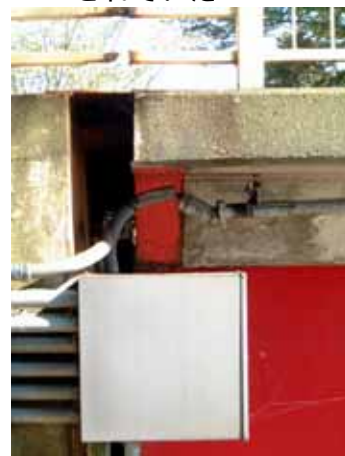
写真4.3.17 配線の断裂、欄干にも隙間が生じている

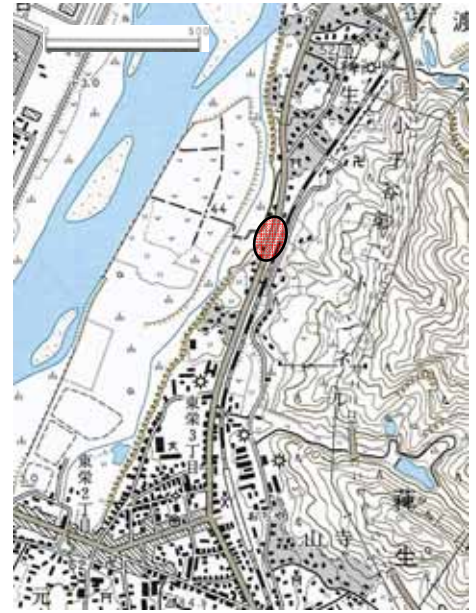
壊はセンターラインを超えて道路の半分以上に達していた。また崩壊を免れて残った片側車線にも変状が認められた。写真4.3.19～21に示すように埋設されていた上下水道等の管も被害を受けており、管の断裂やマンホールの転倒、流出水が認められた。施工上の制約で埋設位置が決められたと思われるが、山側の車線に埋設されていれば多少被害が軽減されたかもしれない。被害箇所周辺の表層地質図を図4.3.6に示す。当地区は更新世の魚沼層（ $U_3$ ）が侵食された段丘上にある。この地点は小さな沢地形になっており、道路は片盛土あるいは全面的な盛土であった可能性も考えられる。また崩壊も斜面の下部まで崩壊するような大規模なものではなく、表層付近がのり肩から崩れ落ちた様に見受けられた。地盤が露出した箇所には礫～玉石が見られたが、盛土材か付近にも分布する段丘堆積物かは不明である。

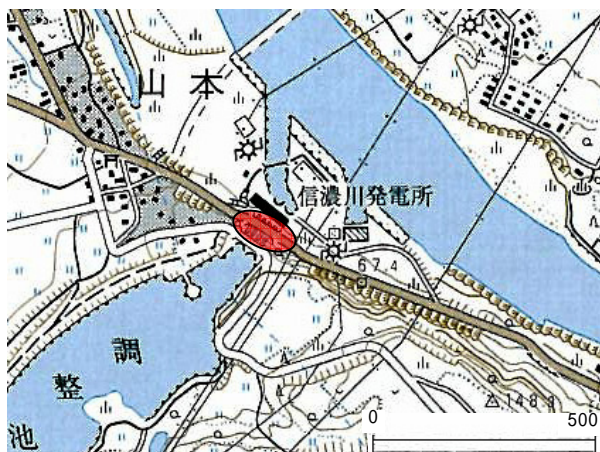
国道117号線の山辺橋（小千谷市山本）はJR信濃川水力発電所の圧力鉄管を跨ぐような格好で建設されアーチ形式の部分と写真4.3.29～31に示すように斜面上に橋脚をもつ西側のアプローチ部からなっている。写真4.3.32～33はアプローチ部分の取付道路の沈下による大きな段差である。道路の北東（信濃川）側は斜面となっており、地盤の圧縮沈下だけではなく、その部分が斜面側にはらみ出したために、このような大きな段差が生じたと考えられる。写真4.3.34～36は斜面上の橋脚および横梁の亀裂と斜面のすべり・沈下により生じた基礎の抜け上がりの状況である。写真4.3.37は橋梁と並行して走る斜面沿いの道路の崩壊である。また、写真4.3.38～39は橋の西側の取付道路に生じた路面の亀裂・陥没である。このような亀裂・陥没は道路が信濃川方向にすべったために生じたと考えられる。また、写真4.3.40～41に示すように、山辺橋から離れた斜面沿いの道路でも亀裂や陥没が見られた。

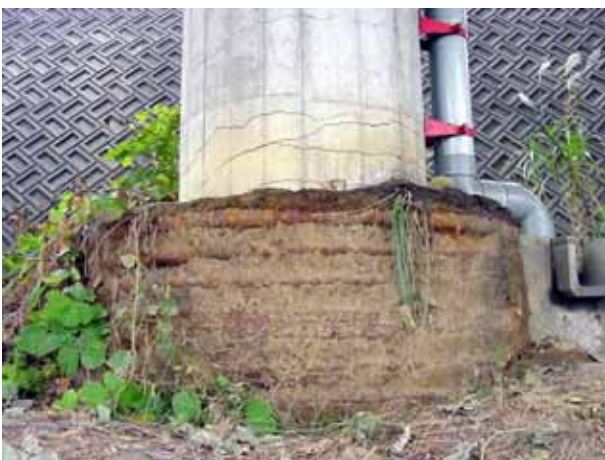
写真4.3.34 基礎の抜け上がり（周辺地盤の沈下）と橋脚下部の亀裂

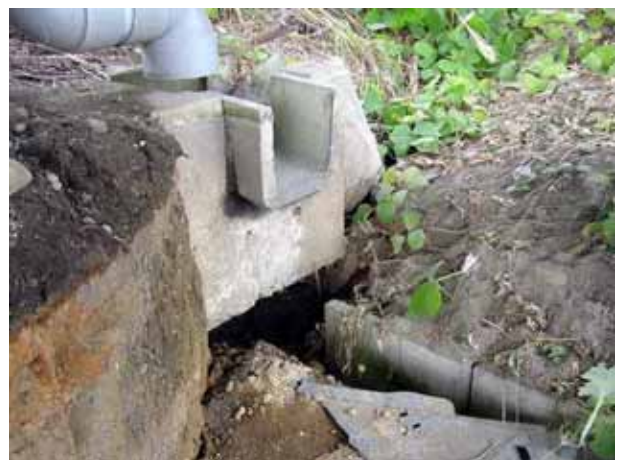
写真4.3.35 同左。周辺地盤のすべり沈下によるU字溝の段差

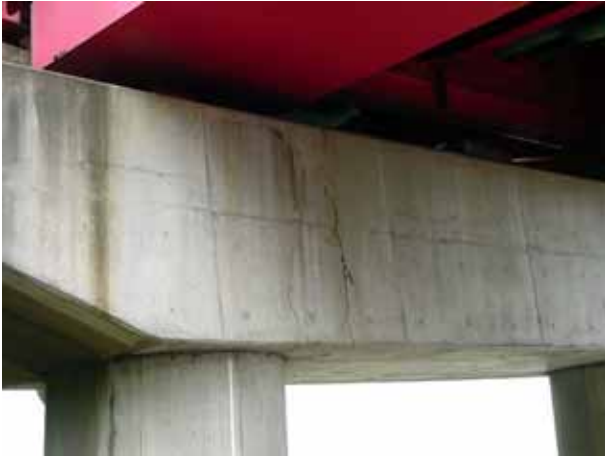
写真4.3.36 ラーメン型橋脚横梁の亀裂

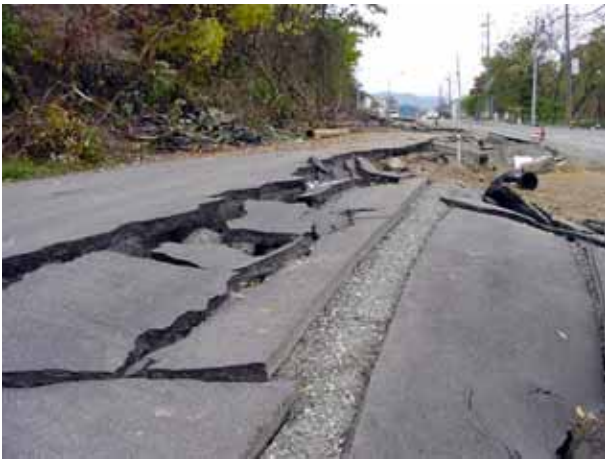
写真4.3.38 斜面脇道路の亀裂・陥没

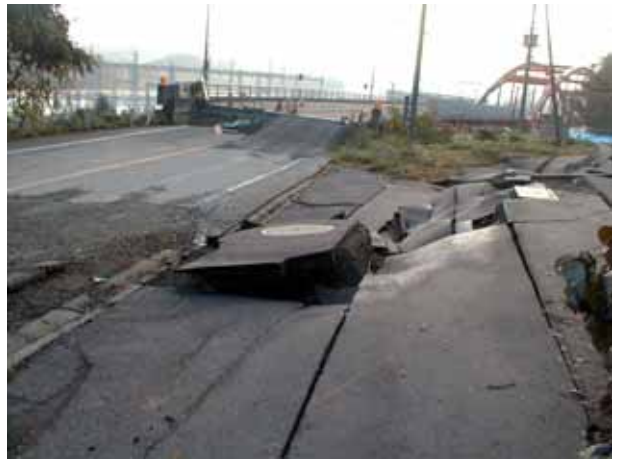
写真4.3.39 同左。中央は電信用人孔

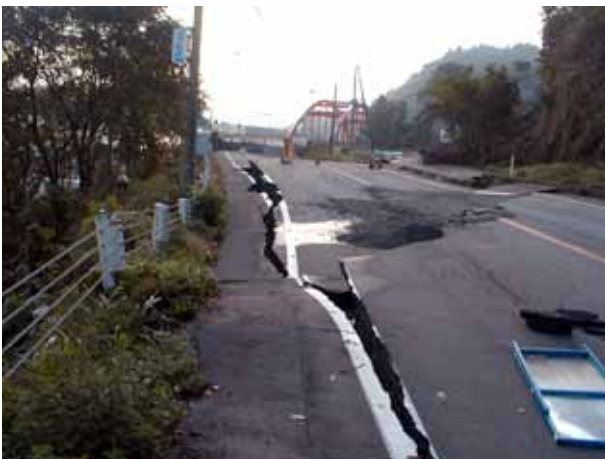
写真4.3.40 橋梁西側の道路端の亀裂。道路の左側は斜面となっている

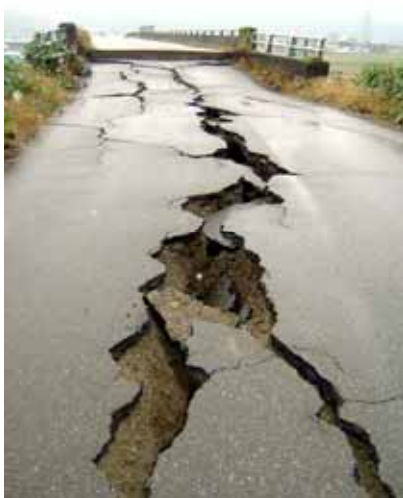
写真4.3.44 堀之内町下島のJR跨線橋。橋梁取付部の段差と縦断亀裂（県道333号線）

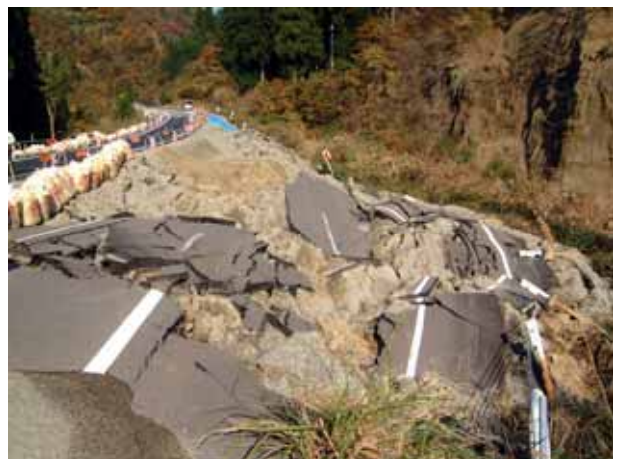
写真4.3.43 同上。西側より見た崩壊地点

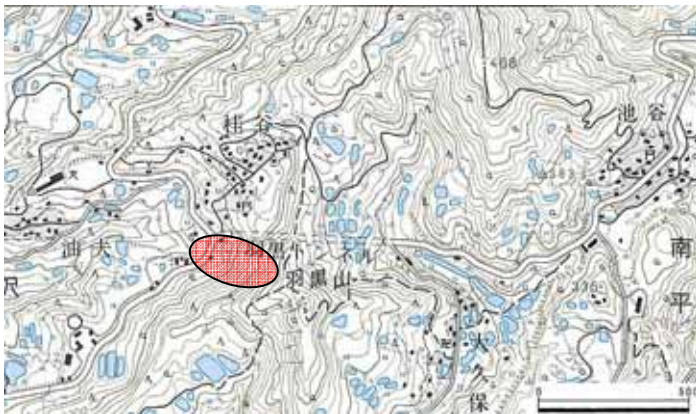
図4.5.9 羽黒トンネル西口付近の崩壊位置図

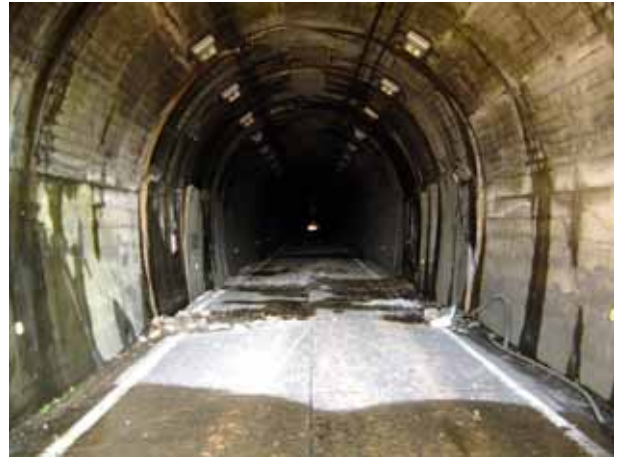
写真4.5.29 トンネルの内部。コンクリートが剥落している。

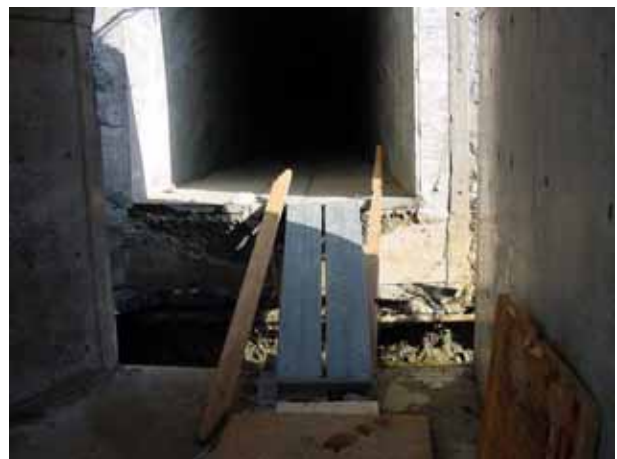
写真4.5.31 歩行者用トンネル入口の段差

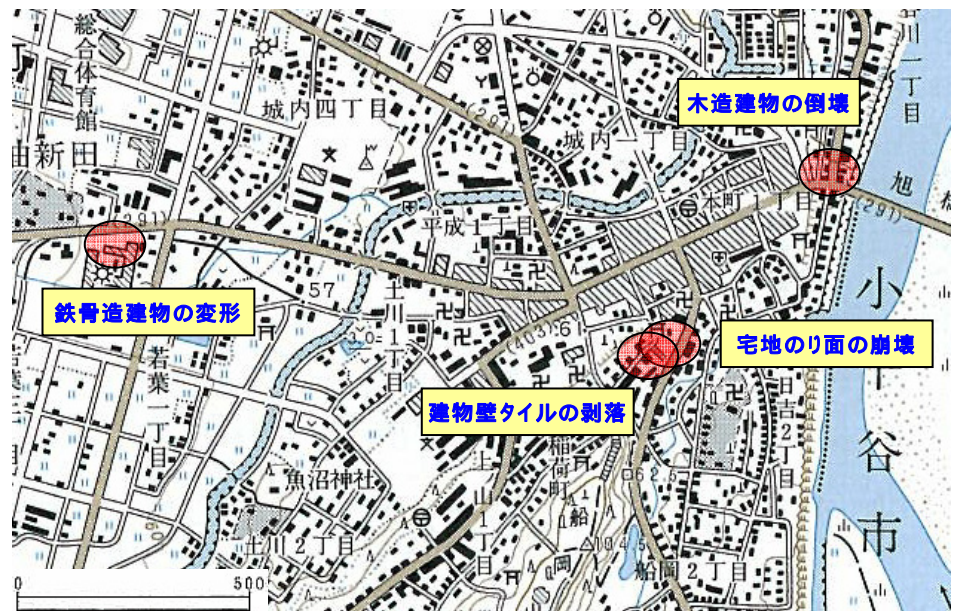
図4.6.1 小千谷市内中心部の木造家屋・宅地法面の被害箇所

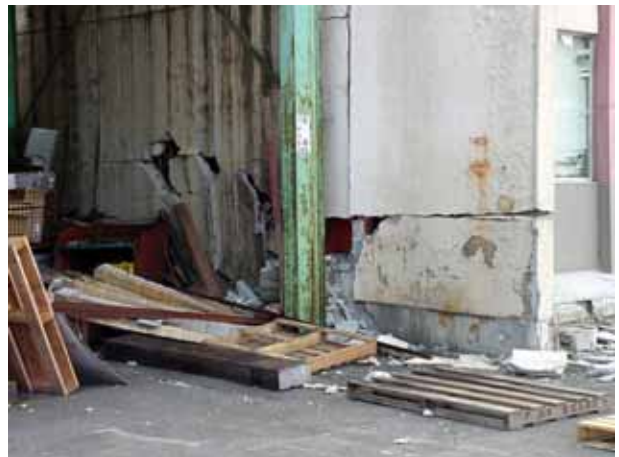
写真4.6.4 同左。コンクリート亀裂・陥没

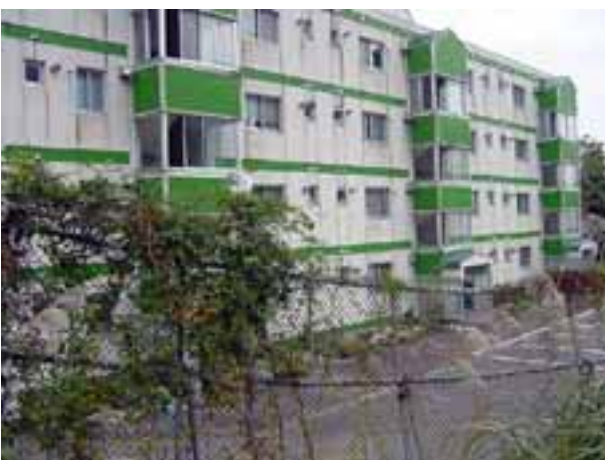
写真4.6.15 建物全体がめり込んだ町営アパート

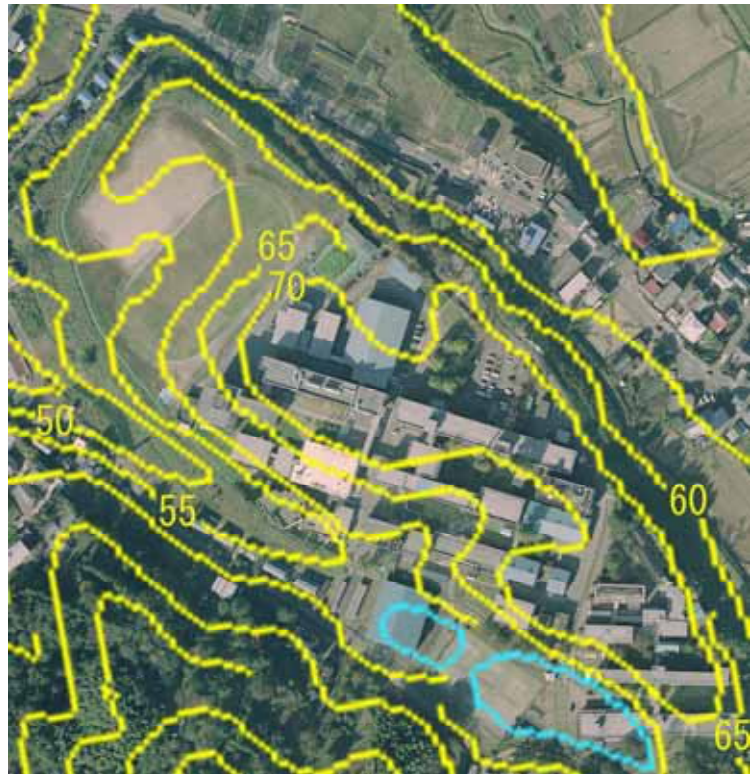
図4.6.7 地震直後の空中写真に1953年の地形図の標高線を黄色線で重ねて表示したもの。水色の表示は旧ため池(国土地理撮影の空中写真と旧版地形図<sup>11)</sup>の標高線を重ねる)

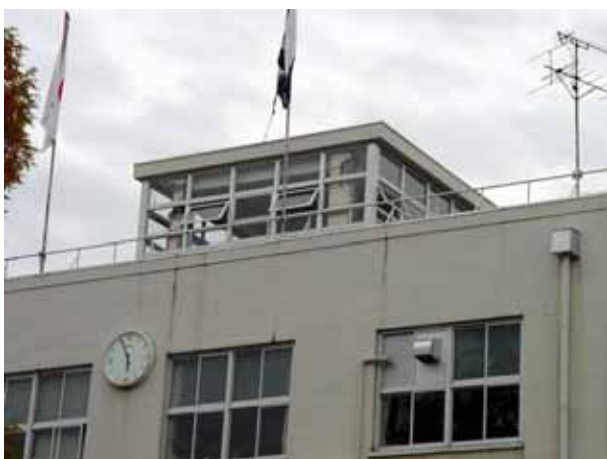
写真4.6.24 柱が破壊した展望塔。時計は本震発生時刻で停まっている

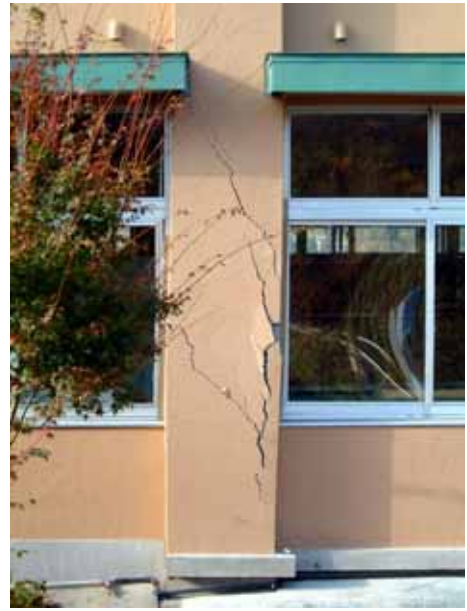
写真4.6.43 校舎の柱に生じたせん断亀裂

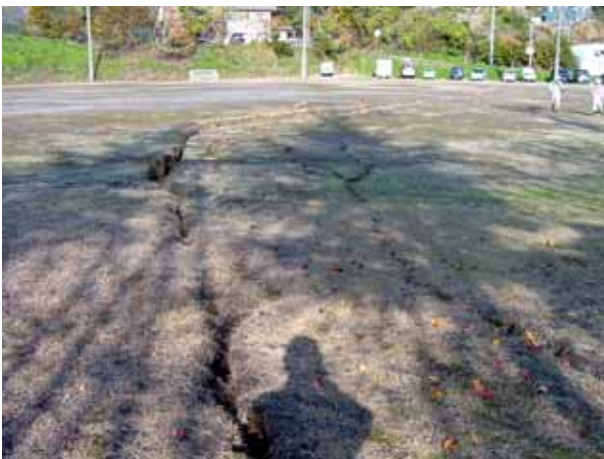
写真4.6.44 グラウンドに出来た亀裂

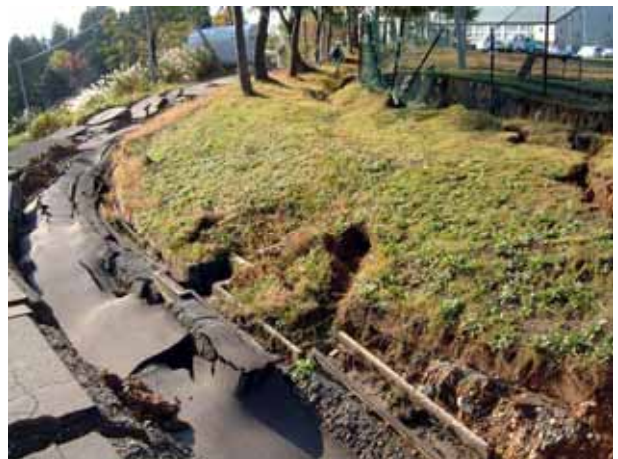
写真4.6.45 グラウンド脇の道路の陥没

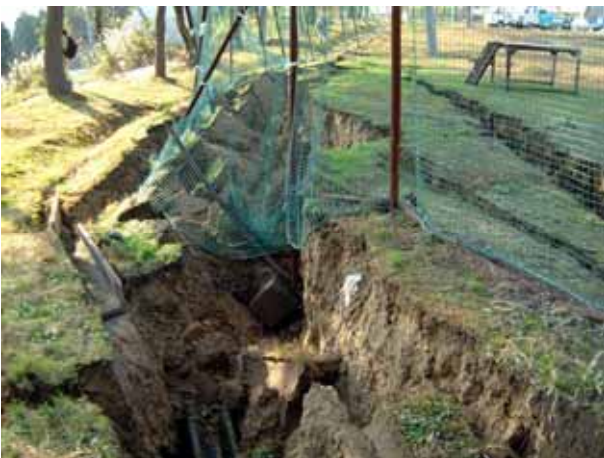
写真4.6.46 法面に近いグラウンド端における大きな亀裂

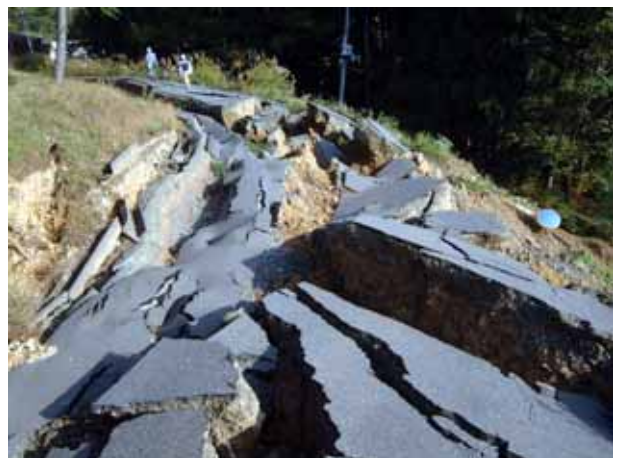
写真4.3.47 外周道路のすべり・陥没

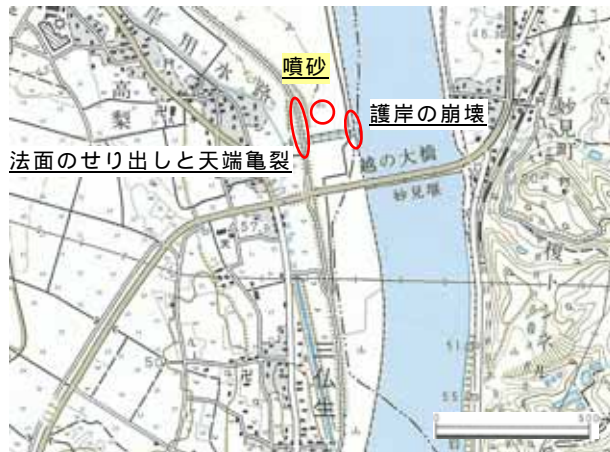
図4.7.1 位置図（小千谷市高梨町付近）

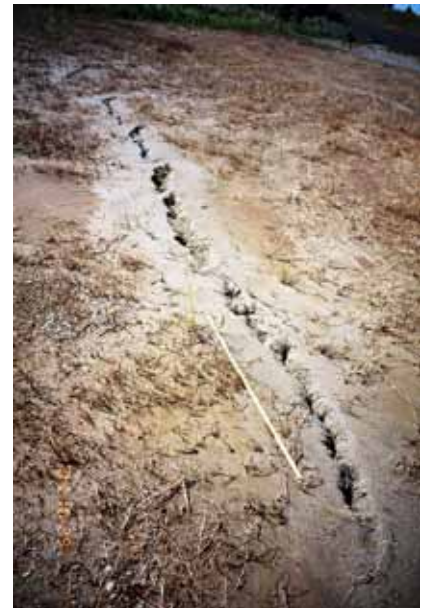
写真4.7.1 高水敷に生じた亀裂と噴砂
