平成 17 年（ 2 0 0 5 年 ）福岡県西方沖地震

調査報告書

（ 社内技術資料 ）

基礎地盤コンサルタンツ株式会社

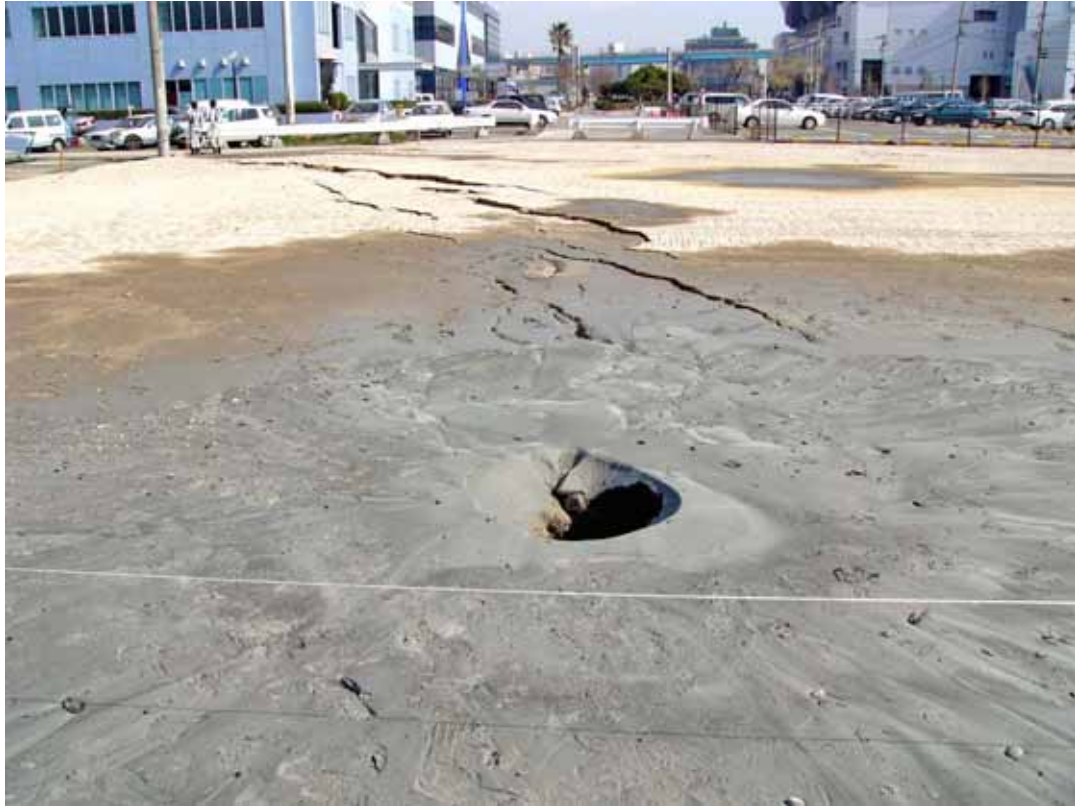
中央埠頭の埋立地で生じた液状化による噴砂と亀裂

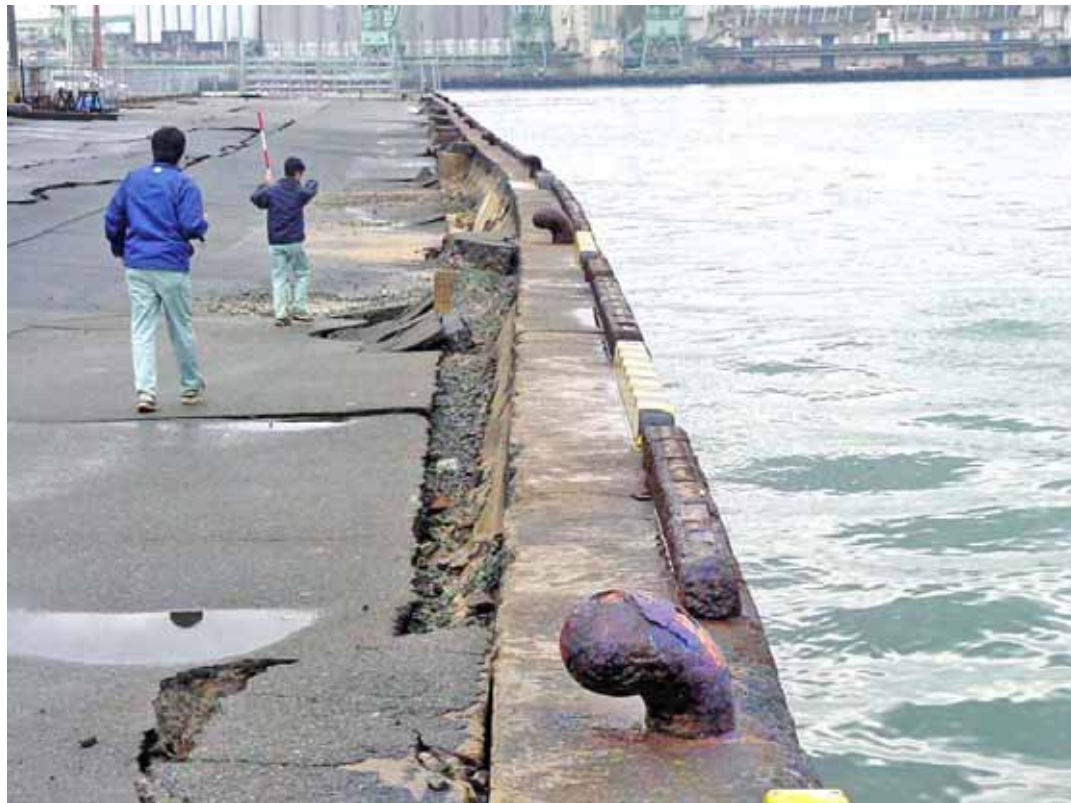
中央埠頭 7~8号岸壁(-5.5m)のはらみ出しとエプロンの沈下

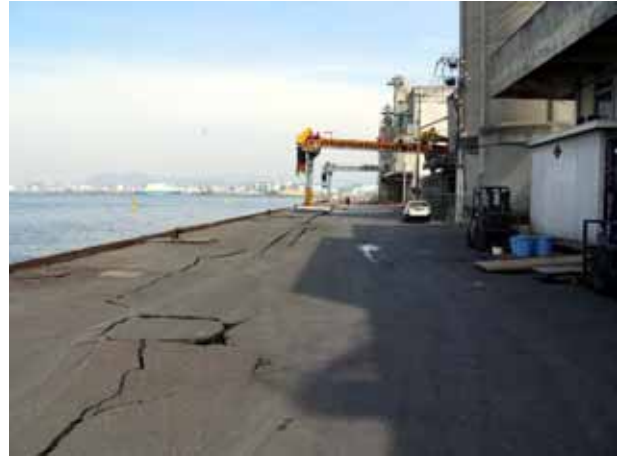
写真4.1.4 北側岸壁の亀裂・沈下（須崎埠頭）

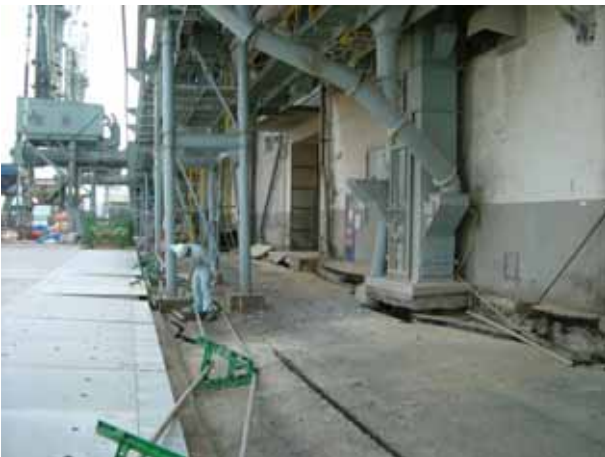
写真4.1.5 プラント基礎の抜け上がり（須崎埠頭）

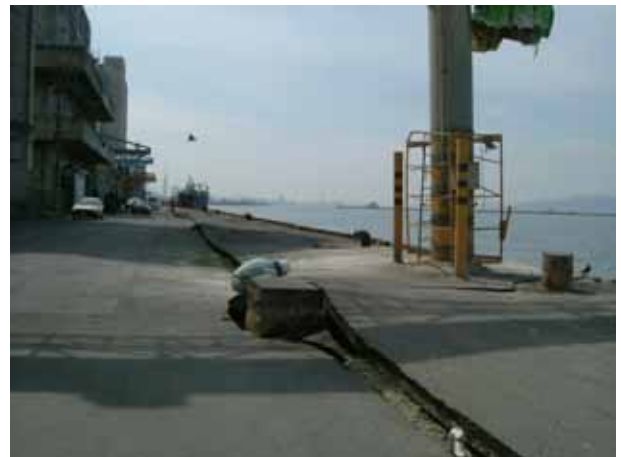
写真4.1.6 岸壁背面の沈下と亀裂（須崎埠頭）

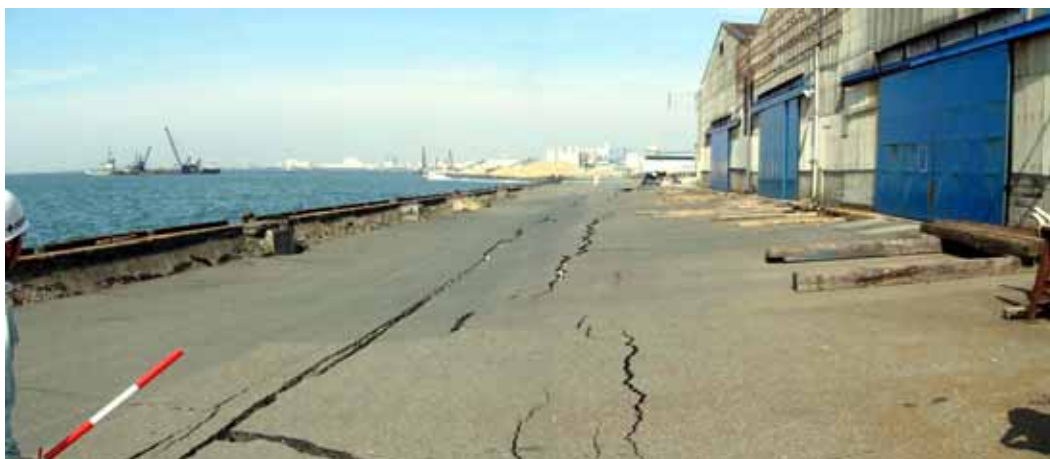
中央埠頭では岸壁のはらみ出しと背後地の沈下が見られた。また背後地では噴砂がみられ、埋土の砂が液状化したことによる変状と思われる。被害写真の位置図を図 4.1.3 に示す。北側の岸壁は海側に大きくはらみ出しており、背後地盤の沈下は最大で 1.2m 程度である。背後地にある上屋では 20～30cm の基礎の抜け上がりが生じていた。

写真4.1.11 中央埠頭北岸の沈下と亀裂

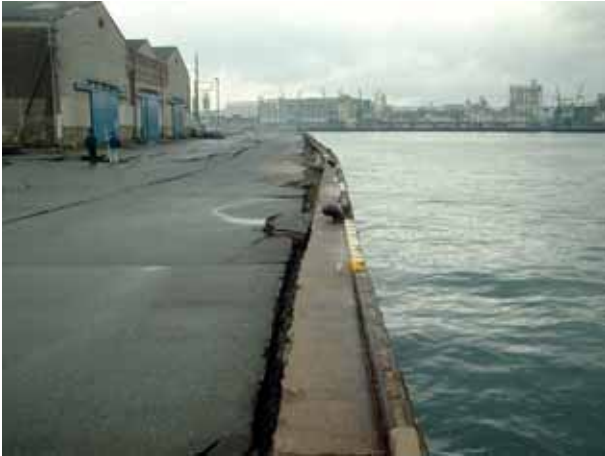
写真4.1.12 中央埠頭北岸岸壁の海側へのはらみ出し

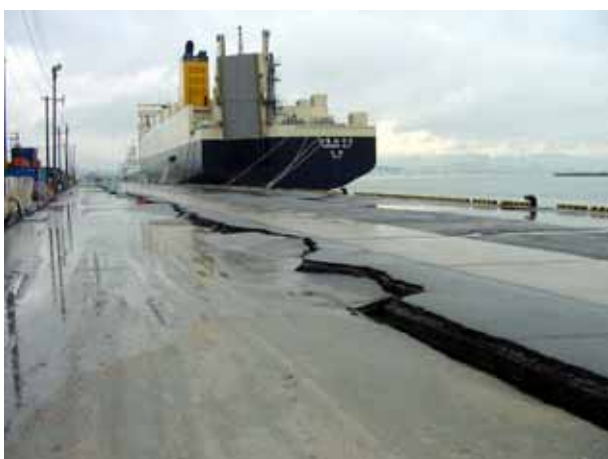
箱崎埠頭では岸壁のはらみ出しと背後地の沈下が生じた。被害を確認した箇所は図 4.1.4 に示す箱崎埠頭東側である。北向きの岸壁が全体的に変位したようであり、亀裂が岸壁と平行に連続していた。亀裂は噴砂を伴った箇所があり、背面地盤の液状化による岸壁の変状と思われる。背面地で生じた亀裂による段差は最大 30～40cm 程度であり、開口幅は 10cm 程度であった。亀裂が生じていた位置は岸壁から数 m の位置であった。また排水孔の位置では中央埠頭と同様な陥没が生じており、亀裂から液状化した土砂が噴出したようであった。

写真4.1.21 箱崎埠頭岸壁背後の噴砂を伴った亀裂

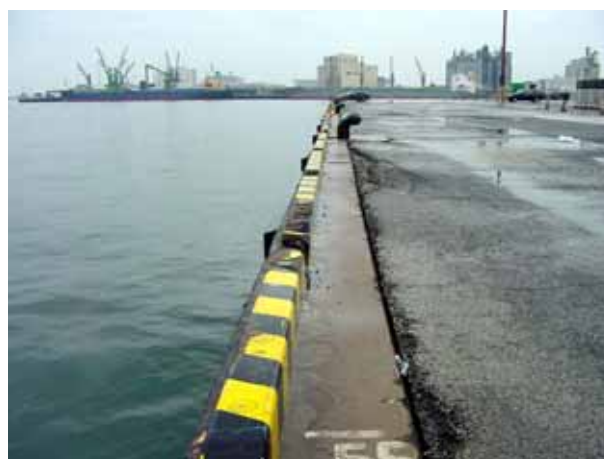
写真4.1.22 箱崎埠頭岸壁前面の状況

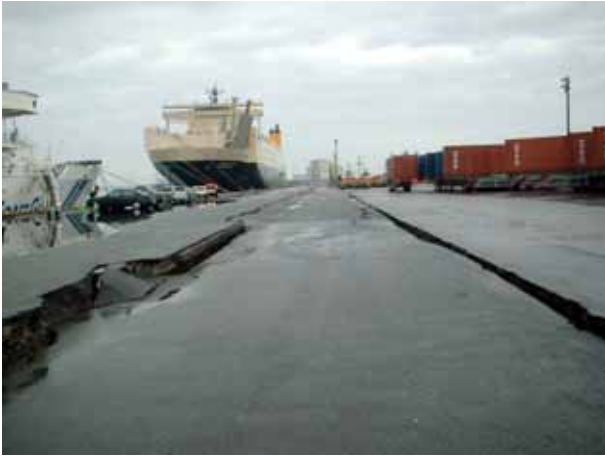
写真4.1.23 箱崎埠頭北側の岸壁に沿って亀裂が連続していた

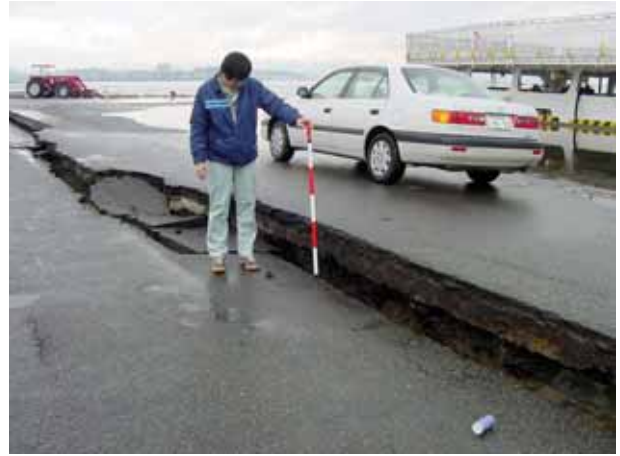
写真4.1.24 箱崎埠頭背後地の段差は約40cm生じていた

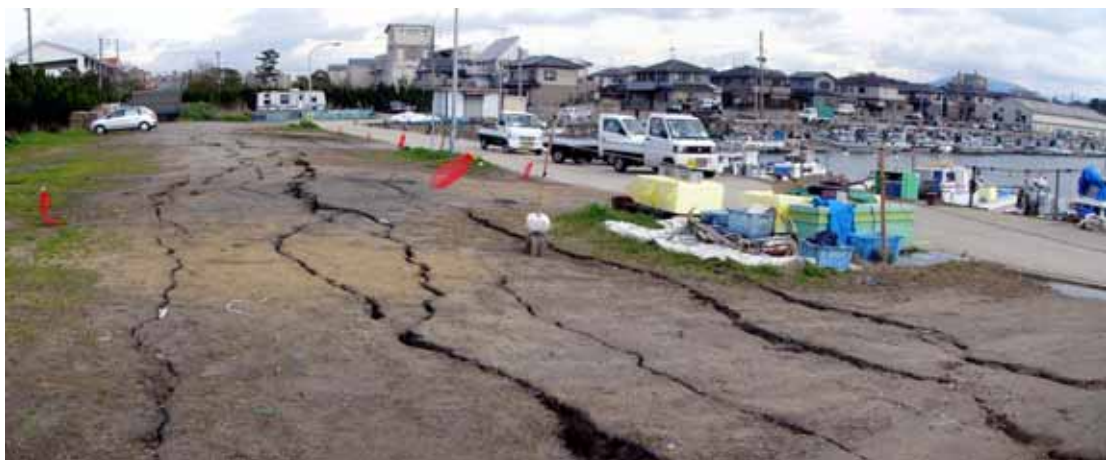
写真4.1.30 岸壁背面の亀裂（姪浜漁港）

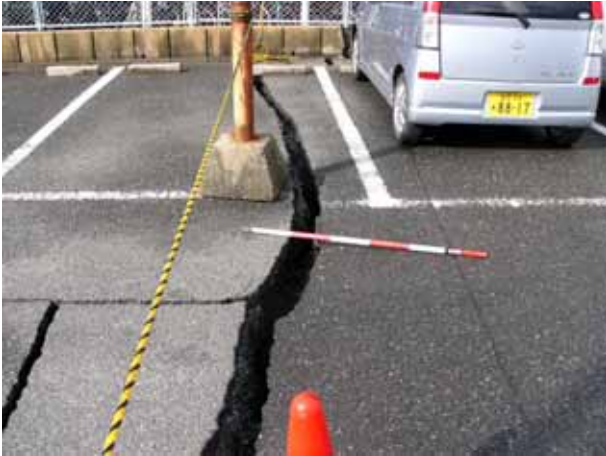
写真4.1.31 駐車場の亀裂（姪浜漁港）

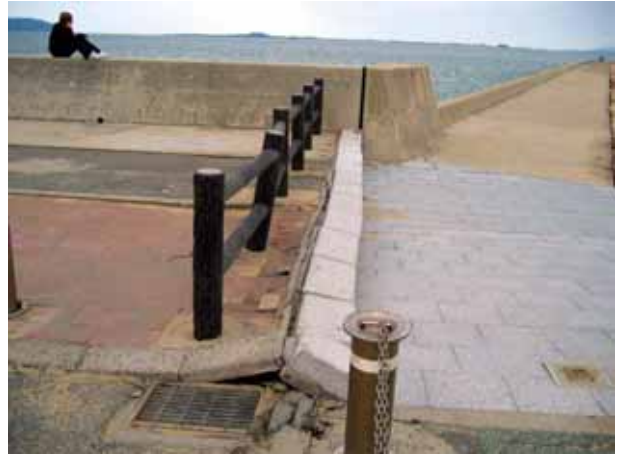
写真4.1.32 姪浜漁港付近の護岸。護岸の継目が押されて盛り上がる

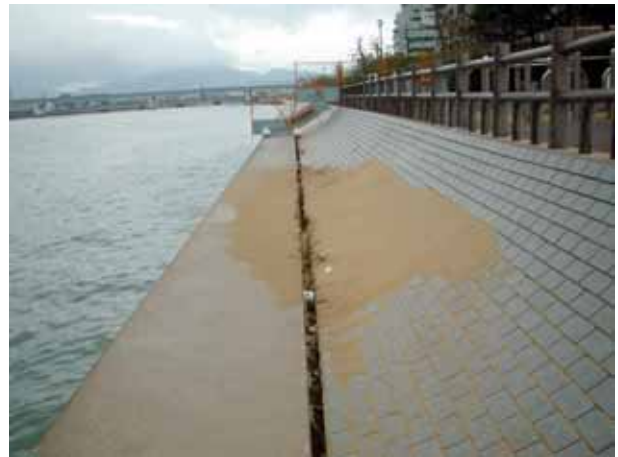
写真4.2.4 護岸の亀裂から噴砂が生じていた（愛宕浜地区）

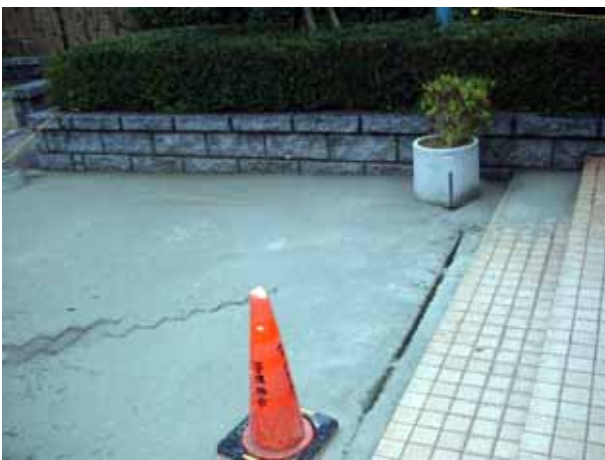
写真4.2.5 マンション敷地内の噴砂(愛宕浜地区)

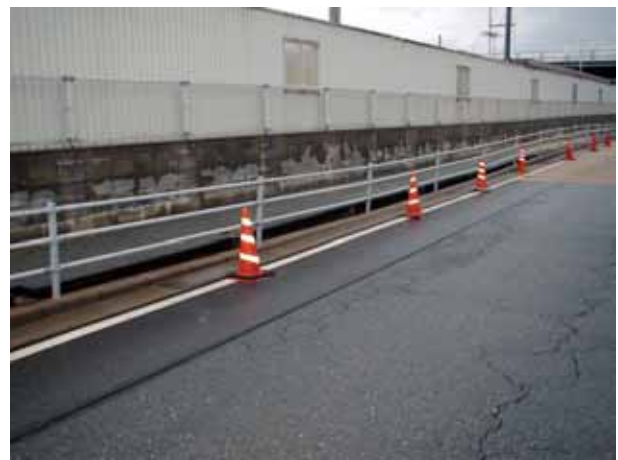
写真4.2.6 護岸付近道路の沈下と亀裂(能古島渡船場付近)

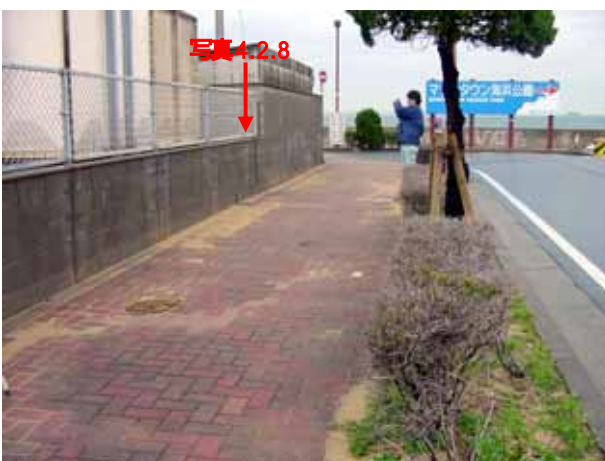
写真4.2.7 歩道に生じた噴砂(能古島渡船場付近)

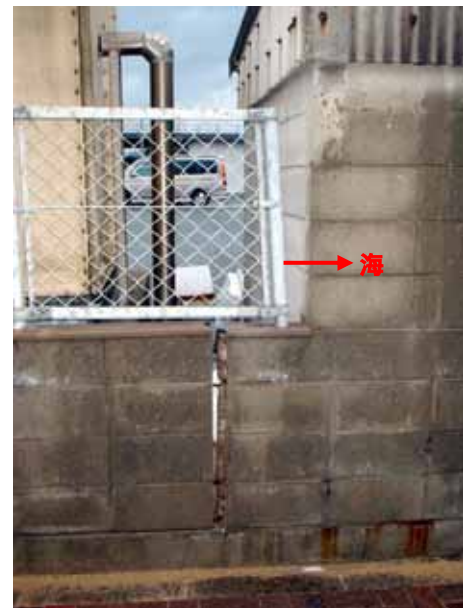
写真4.2.8 ブロック塀に生じた亀裂(能古島渡船場付近)

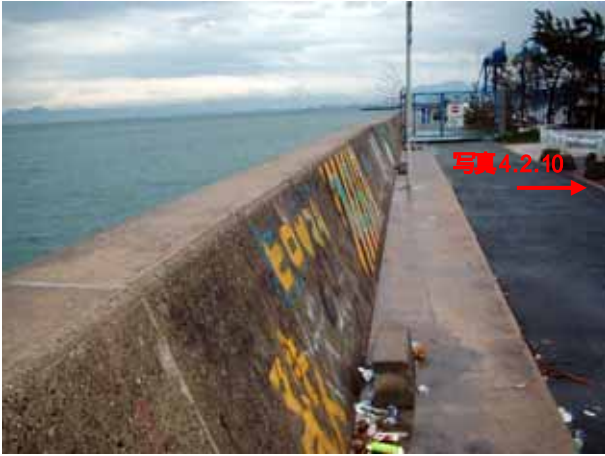
写真4.2.9 小戸（マリノアシティ付近）の護岸の変状

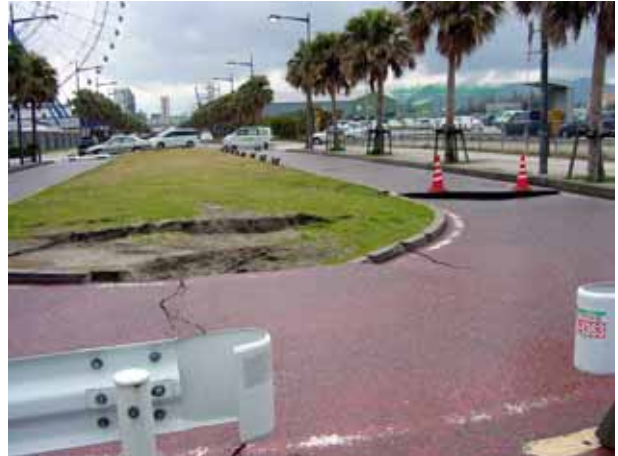
写真4.2.10 護岸に平行して生じた道路の亀裂（小戸 マリノアシティ付近）

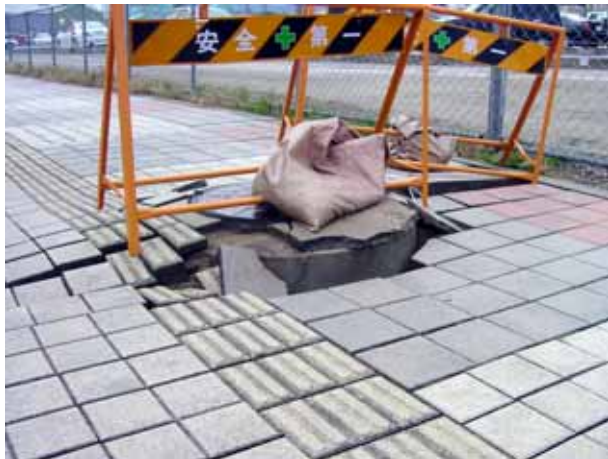
写真4.2.11 マンホール付近の変状（小戸マリノアシティ付近）

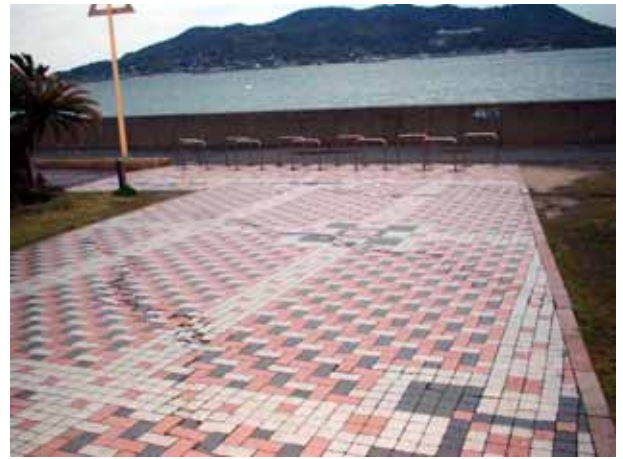
写真4.2.12 遊歩道に生じた亀裂（新小戸公園）。奥は能古島

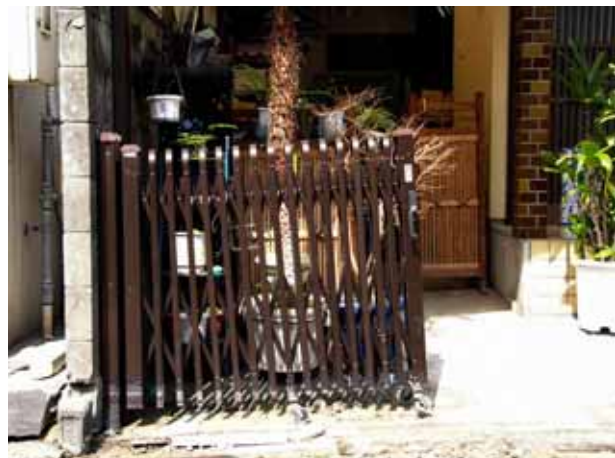
写真4.2.19 同左。コンクリート壁の基礎部が破壊している

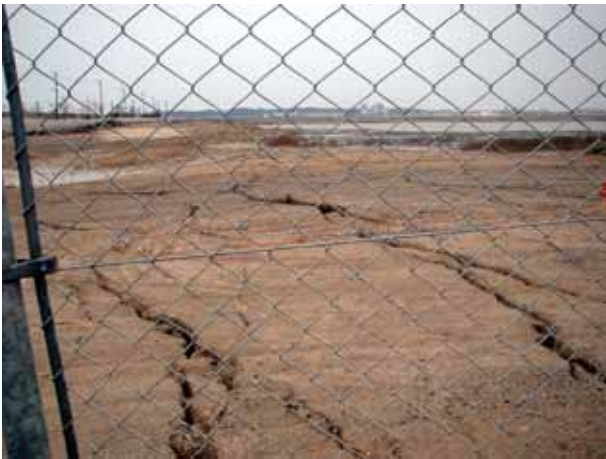
変状の模式図を図 4.2.3 に示す。道路は東西と南北に交差しており、交差点の北東側には高さ 3～4m 程度の盛土がある。東西方向の道路が盛土の下で変状し、交差点の手前で盛り上がっていた。また盛土と道路の間には大量の噴砂が残っており、液状化が生じたと思われる。盛土の法尻には側溝が設置されていたが、噴砂の勢いで浮き上がったようになっていた。盛土は東側にやや高くなっており、盛土上部には南北方向の亀裂が生じ、ネットフェンスは圧縮されたように変形していた。埋立て時には道路付近が工区境になっており、道路の下に仮設護岸があった可能性も考えられるため、液状化により生じた盛土の変形や地盤の沈下と地盤条件が組み合わさって複雑な変形をしたと思われる。また付近では南北方向の道路に沿って設置された電柱が東側に傾いていた。

写真4.2.32 盛土上の南北方向の亀裂

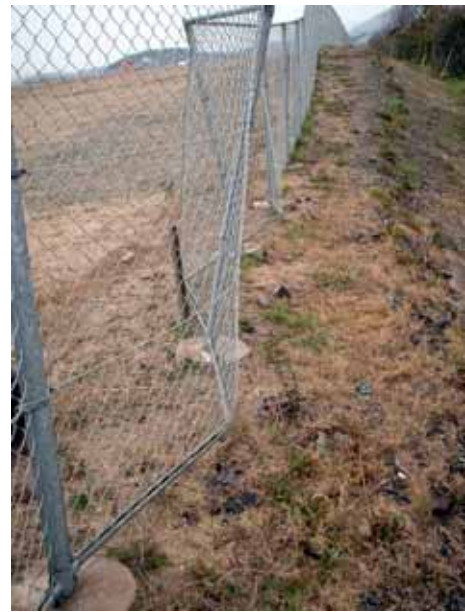
写真4.2.33 東西方向のフェンスの変形

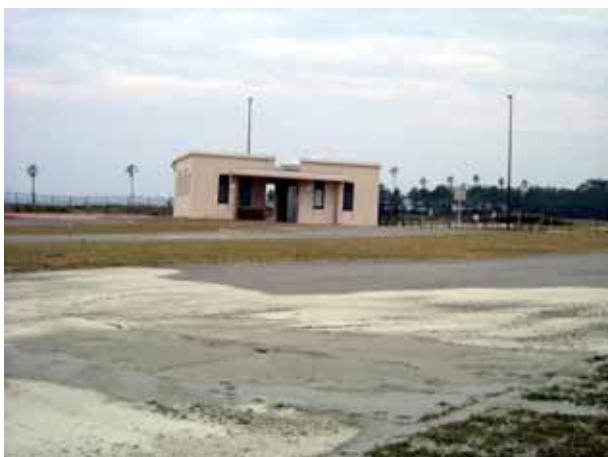
写真4.2.36 公園内のトイレで生じた不等沈下

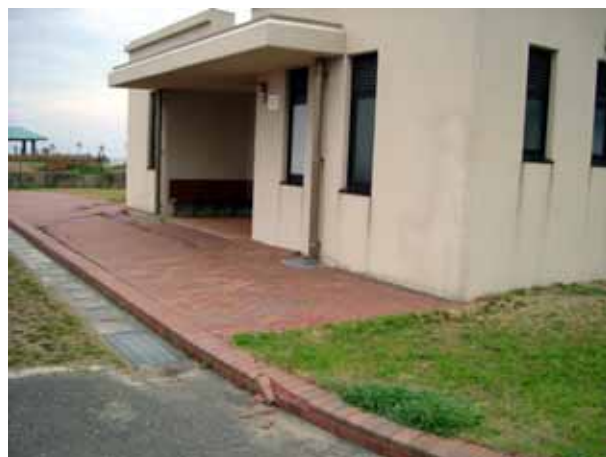
写真4.2.37 歩道に亀裂が生じている

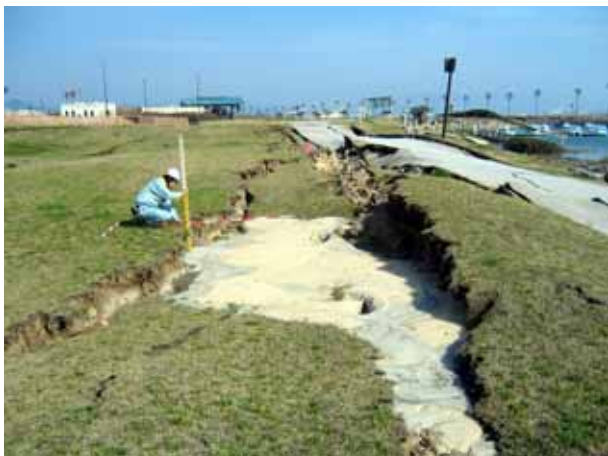
写真4.2.38 公園内で生じた流動と亀裂。噴砂が生じていた

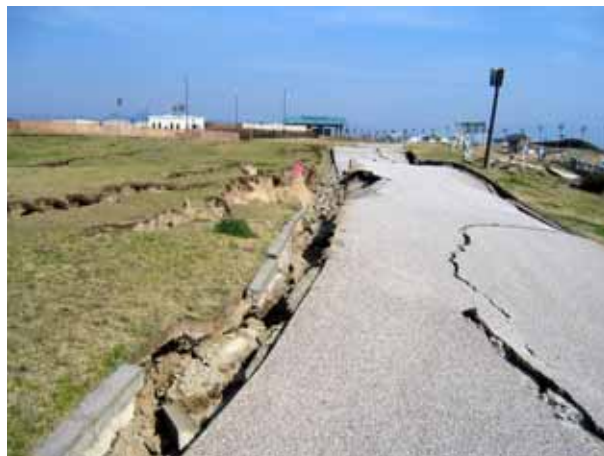
写真4.2.39 公園内で生じた流動と亀裂

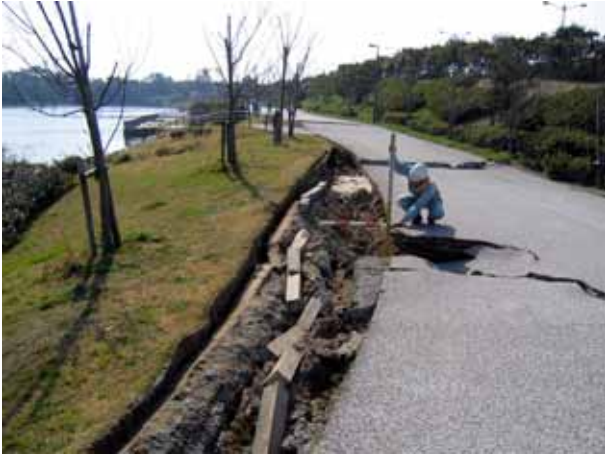
写真4.2.40 公園内で生じた流動と亀裂

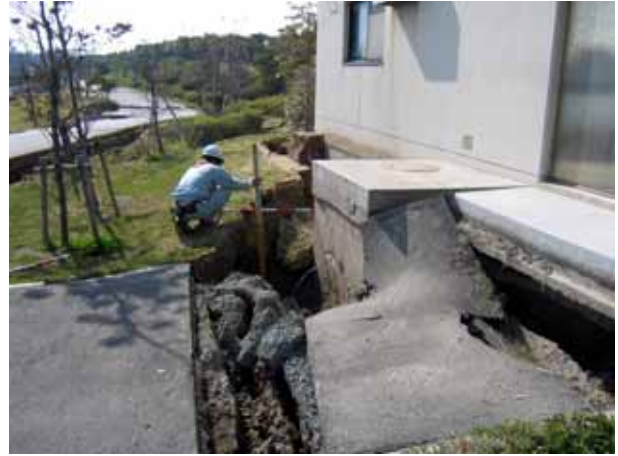
写真4.2.41 公園施設の基礎の抜け上がり

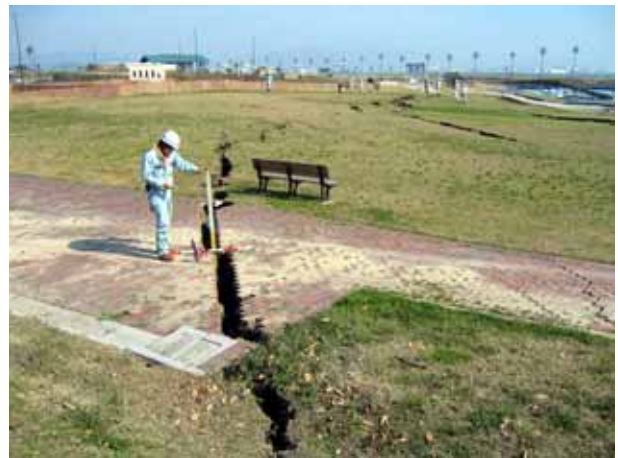
写真4.2.43 池に向かった流動による亀裂

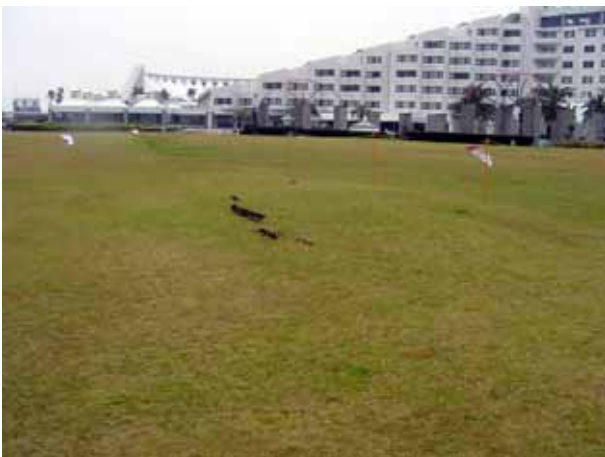
写真4.2.44 広場に生じた亀裂。写真左手が海側

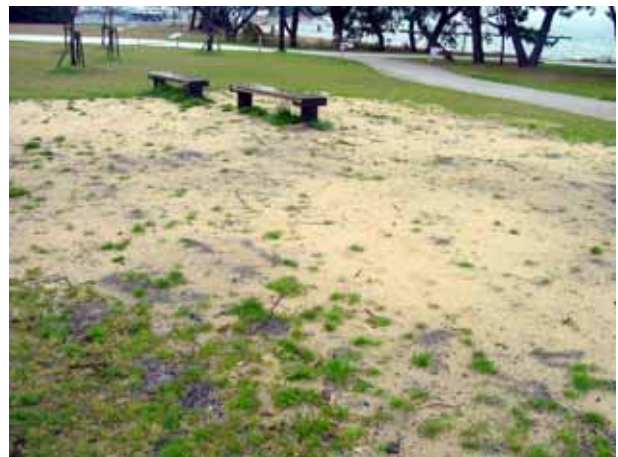
写真4.2.45 同左。付近で生じていた噴砂

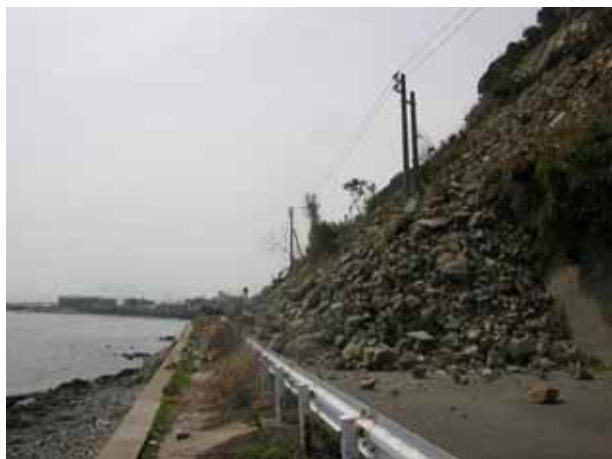
東海岸の大規模な岩盤崩壊は特筆すべきものである。多亀裂性の花崗岩岩盤斜面が、傾斜 40 度以上、高さは約 60m、幅は 100m にも及び、崖頂点付近の遷急線付近から崩壊している。崩壊物は硬質な花崗岩岩盤の径 1.0～0.5m 程度の塊が多く、道路まで落下・堆積している。頂点付近では一部風化土砂が落下している。崖の一部には吹き付けコンクリートが施工されていたが、この部分も崩落している。ここでは余震の度に大きな崩壊を繰り返し、岩塊の落石堆が道路部に形成されている。本震直後と比べ、崩壊量が 3 倍に達したとの報告もある²⁾。

写真4.3.1 志賀島東海岸の岩盤崩壊

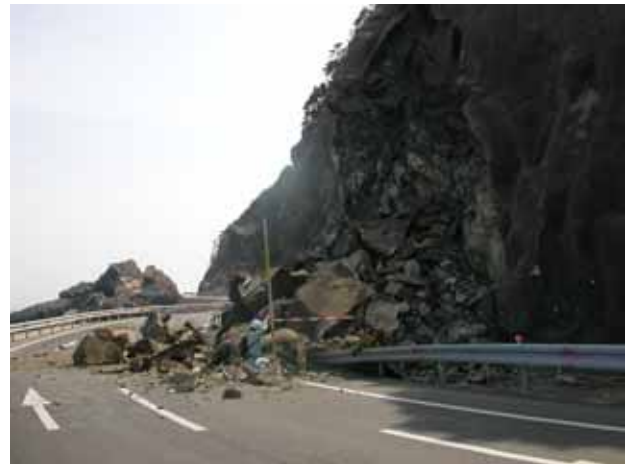
写真4.3.6 吹き付け岩盤斜面の剥離崩壊

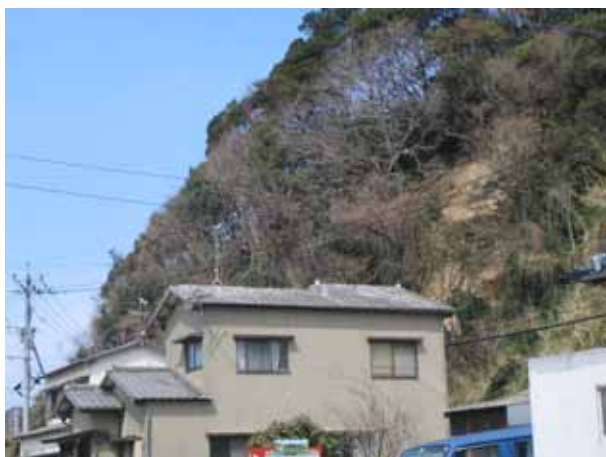
西側海岸の弘地区の北側では風化花崗岩のまさ土部の表層崩壊がやや多く発生している。この表層崩壊は家屋の背後の急傾斜地で発生しているため、一時避難が行われた。西側海岸部の大きな道路の被災は、弘地区の片切片盛土で作られた道路の切り盛り境の変状である。海側の擁壁が動き、道路面に延長約 120m に及ぶ段差約 15cm の地割れが見られ、通行止めとなっている。道路背面の斜面ではまさ土が表層崩壊を生じている。この崩壊は、切り土から盛土へ至る大きな崩壊ではないと推定される。

写真4.3.7 民家背後の急傾斜地斜面崩壊

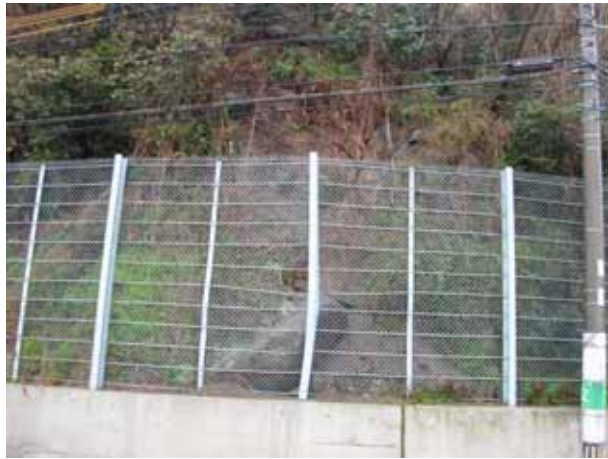
写真4.3.10 花崗岩コアストーンの抜け落ち

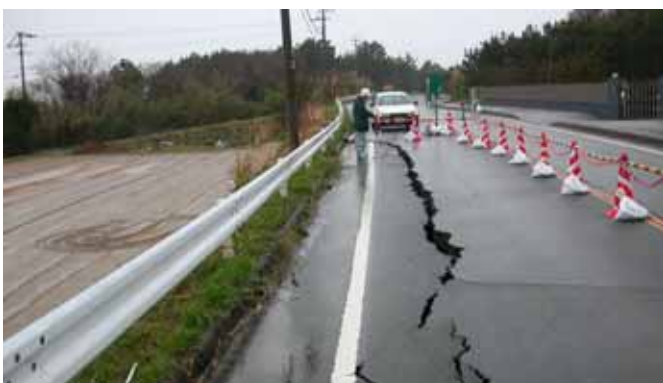
写真4.3.12 道路盛土部の亀裂

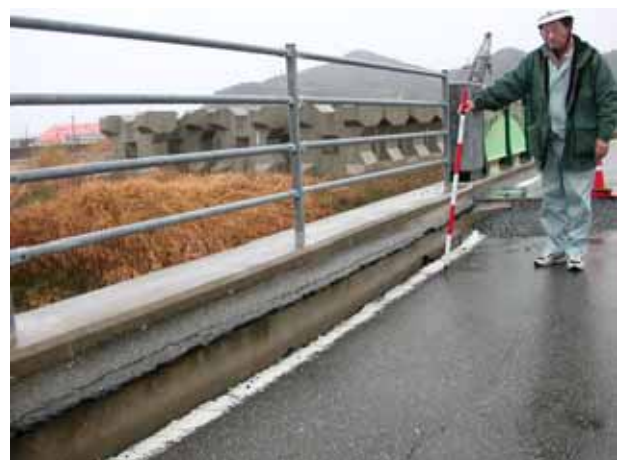
写真4.3.13 橋台背後の裏込め部の沈下

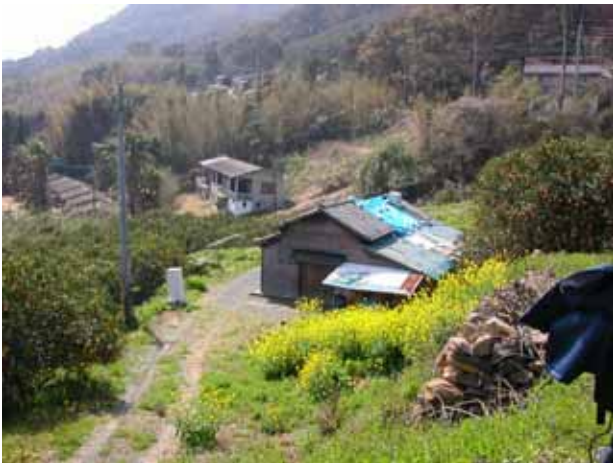
家屋を直撃した巨大落石は径 3m×2m 余りあり、家屋背後の竹林の急斜面を約 300m 転落して、屋根を突き破り、家屋内の一室にすっぽりと居座ったような状況にある。竹林内には崖錐中に玄武岩巨石が散在して埋まっているような状況である（付近に 40 個程度あり）。問題の巨石は、抜け跡の状況から、沢状地形の頭部にあり、この巨石の 2/3 は不安定な状態で地表に露出していたと推定される。これが地震動で揺すられて飛び出し、落下したものと推定される。

写真4.3.18 巨大落石が突入した民家

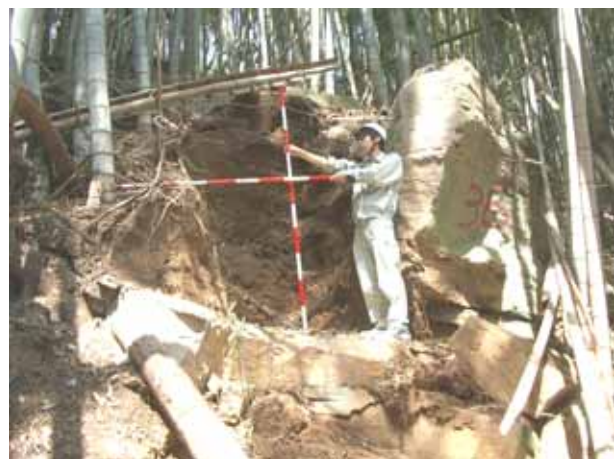
写真4.3.21 落石の抜け跡

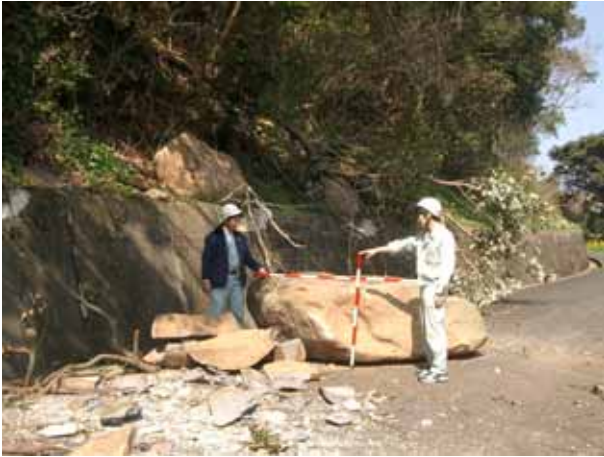
写真4.3.22 玄武岩の落石

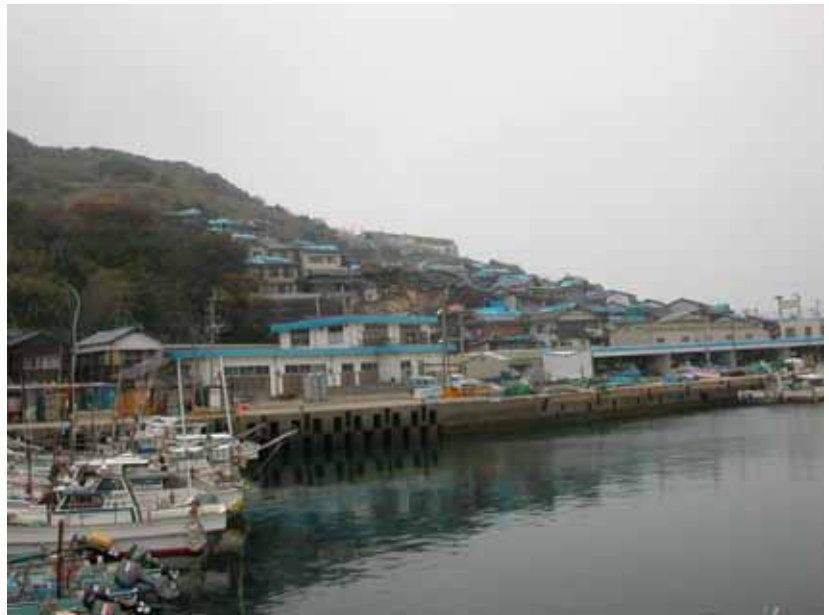
写真 4.3.26 玄海島市街地の様子

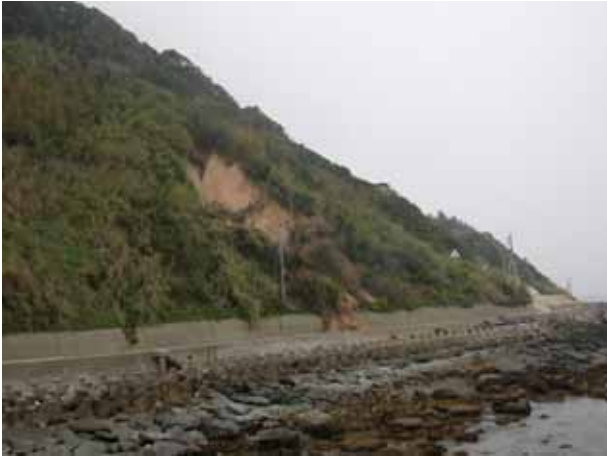
まさ土部の風化表土が剥げ落ちる表層崩壊はやや規模の大きなものが 3 箇所で発生しているが、いずれも崩壊土砂は道路までには達していない。しかし、このような個所は、豪雨などにより再発、崩壊物の再移動の可能性もあるため、土砂の分布を詳しく把握しておく必要がある。道路への落石は 1 箇所で花崗岩の巨大なコアストーン(径 1.2m 程度)が落ちているが、その他数箇所で認められるものは小規模なものである。

写真4.3.27 まさ土斜面の崩壊。崩壊は道路まで達している

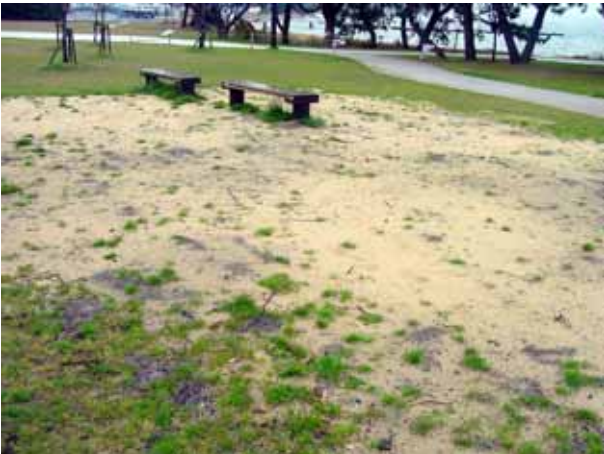
写真4.4.1 ホテル横の広場の噴砂（海の中道海浜公園）

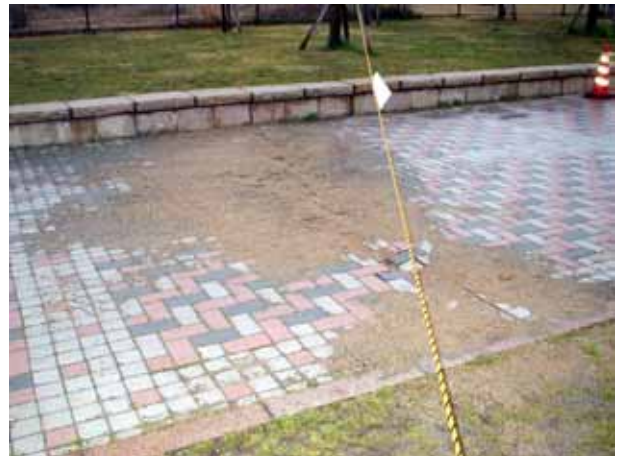
写真4.4.20 遊歩道の亀裂と噴砂（新小戸公園）

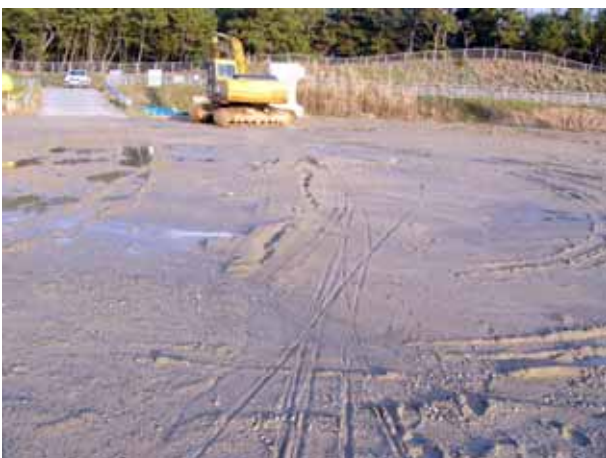
写真4.4.21 西浦漁港付近の砂浜での噴砂

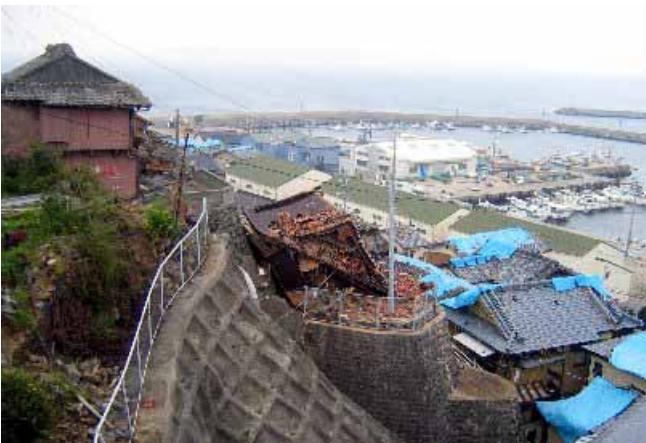
玄界島は平地がほとんどなく、急傾斜地形が多い。島の南側に位置する集落は、老朽化した木造家屋が多く、階段状の斜面の上に建てられていた。これらの階段状斜面は、古くから急傾斜斜面を切土盛土により整形し、宅地を造成したものである。斜面を削り、土留壁を造成し、土砂をその内側に盛土して平坦な部分を階段状に作り上げていったものである。片盛土の土留方法は数種類見られた。古くから使われているのは玄武岩の板状の節理で剥離した平たい石を積み上げただけの石積みである(空積み)。また、石の間にモルタルを積み、壊れにくくした石積みも多い(練積み)。最新のものはコンクリート擁壁や補強土工法による擁壁などがある。当然であるが、直下型の強烈な揺れに対して空積みの石積みが最も多く壊れている。その結果、背後の盛土が崩壊しその上に立っている家屋が倒壊するなどの大きな損傷を受けている。このように、階段状に造成された宅地敷地が一箇所に密集していたために大きな被害となった。

写真 4.5.1 玄海島の家屋崩壊

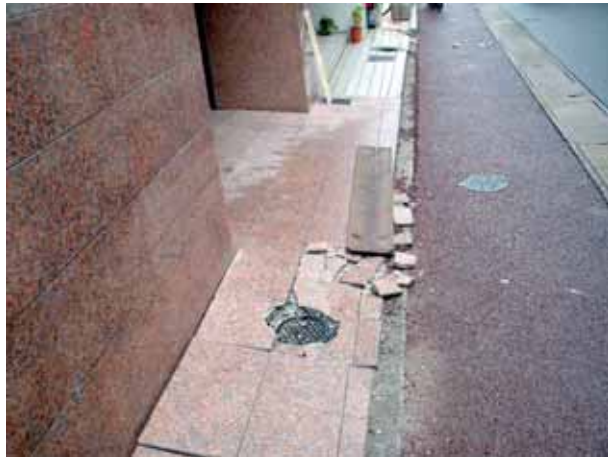
写真4.5.11 建物と道路の境界部の破損

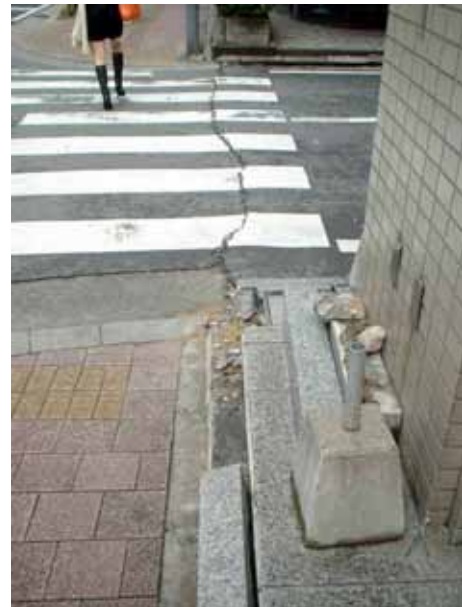
写真4.5.12 道路に生じていた亀裂

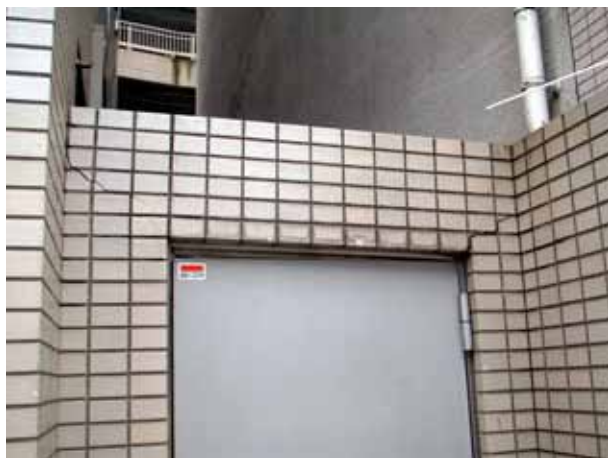
写真4.5.13 隣のビルとの境界にある非常口の壁に生じた亀裂

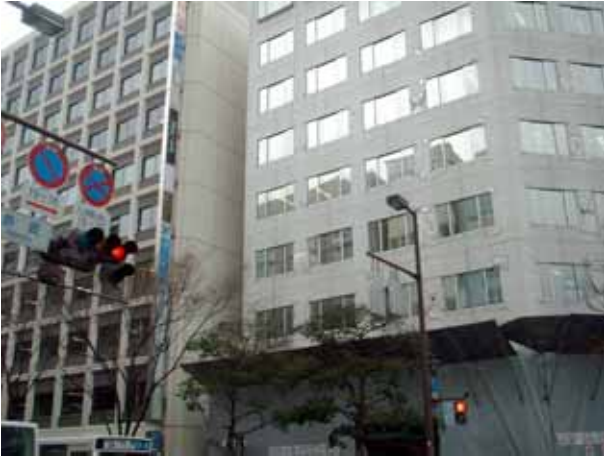
写真4.5.14 RC造の被害

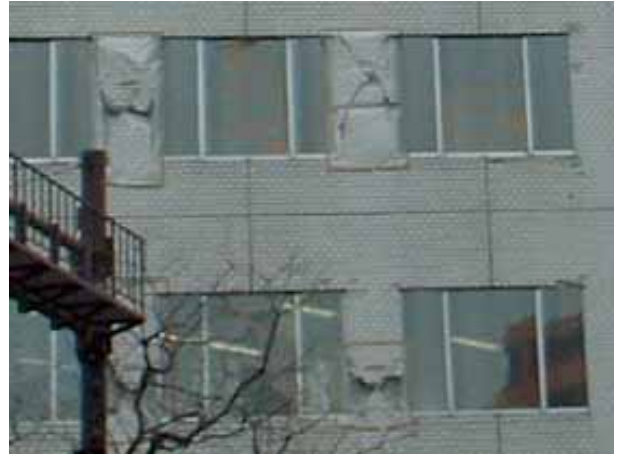
写真4.5.15 壁面の拡大。壁にせん断亀裂が生じている

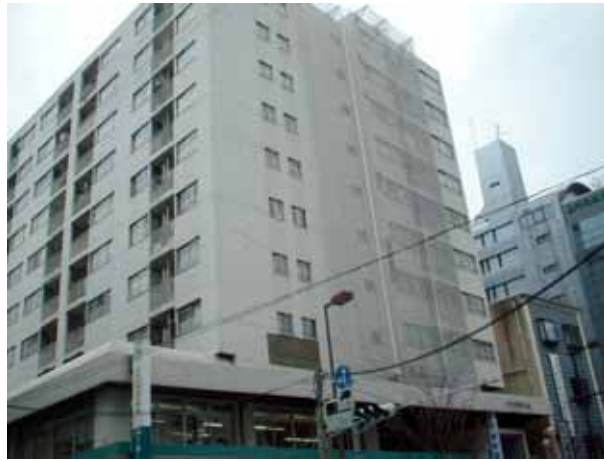
写真4.5.16 RC造の被害

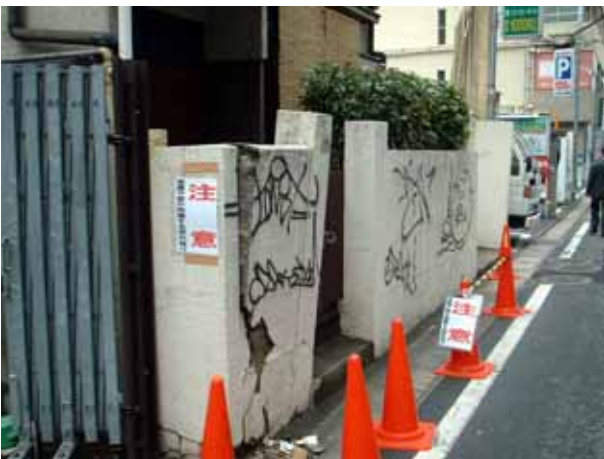
写真4.5.17 ブロック塀の破壊

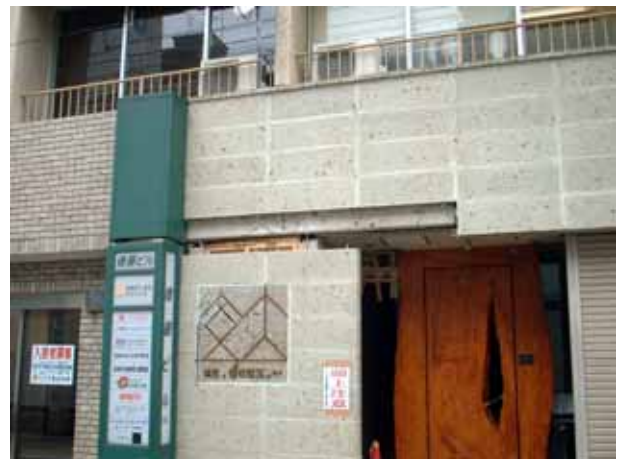
写真4.5.18 外壁の破損

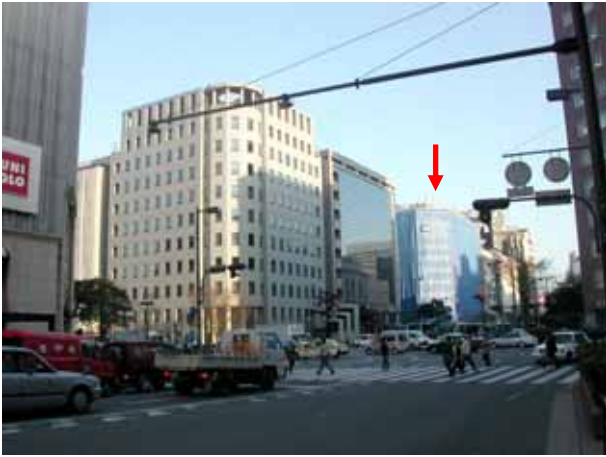
写真4.5.19 ガラスが割れて落下した天神のビル
