平成19年(2007年)能登半島地震

調査報告書

基礎地盤コンサルタンツ株式会社

地震被害調査

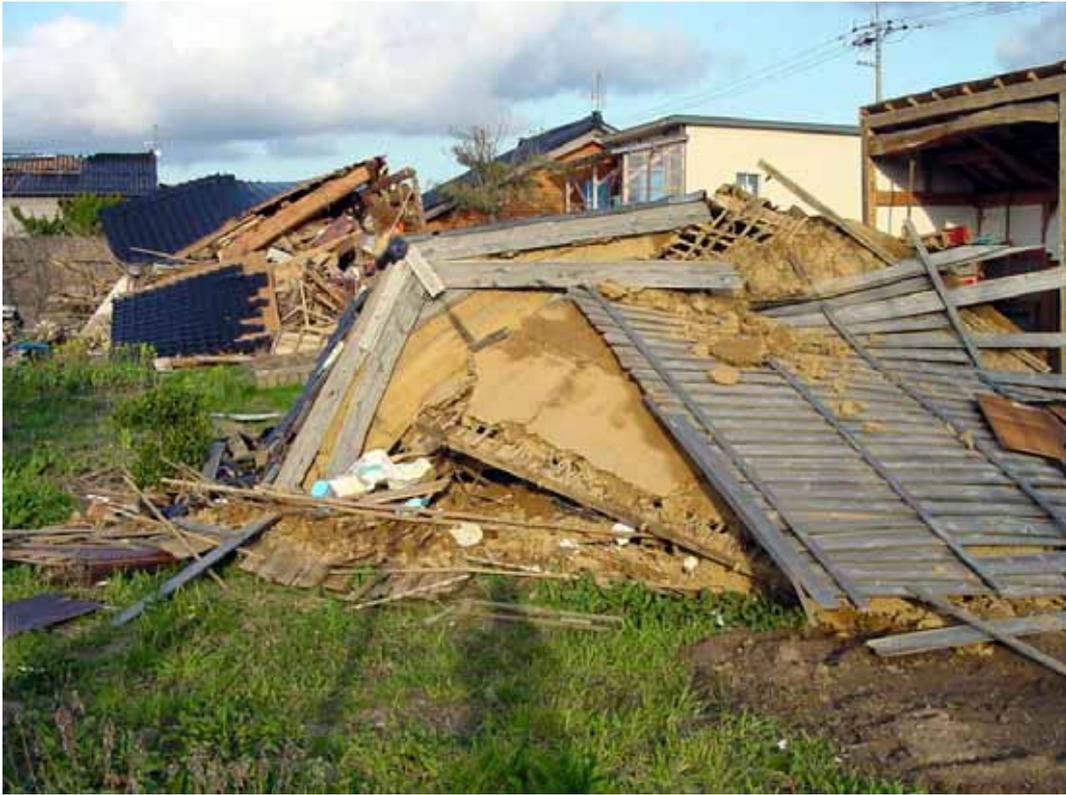
家屋の倒壊（門前町道下）

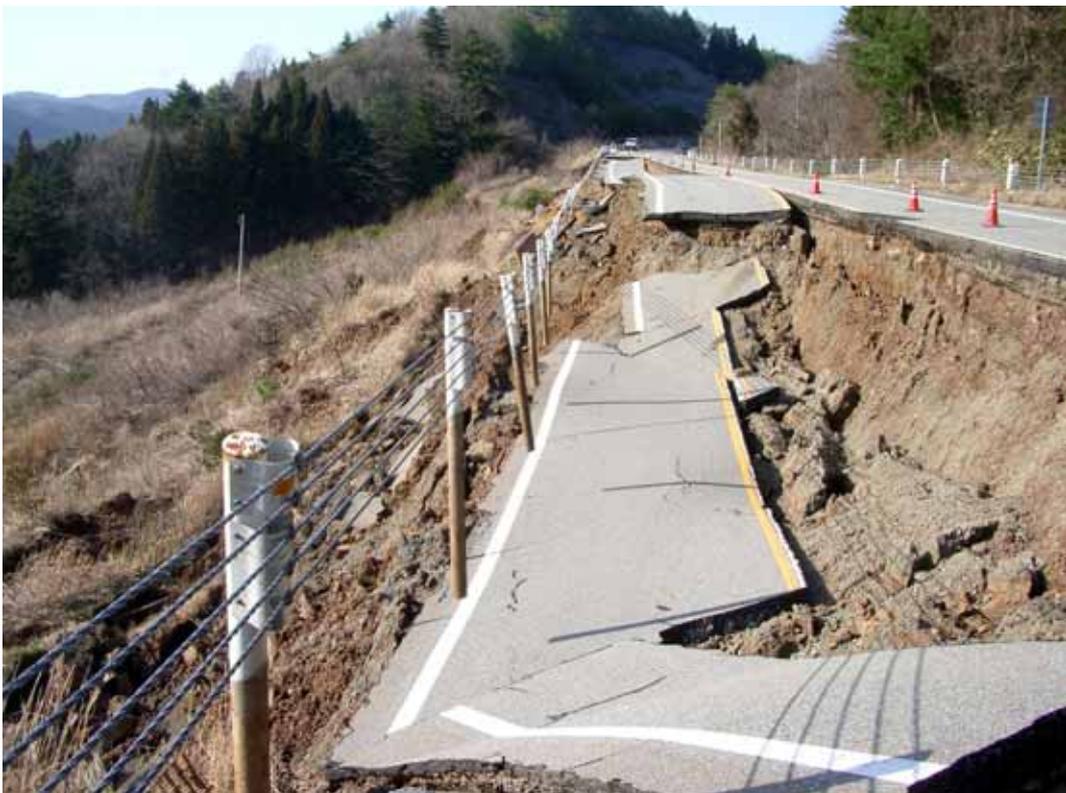
道路の崩壊（能登有料道路 横田 IC 南）

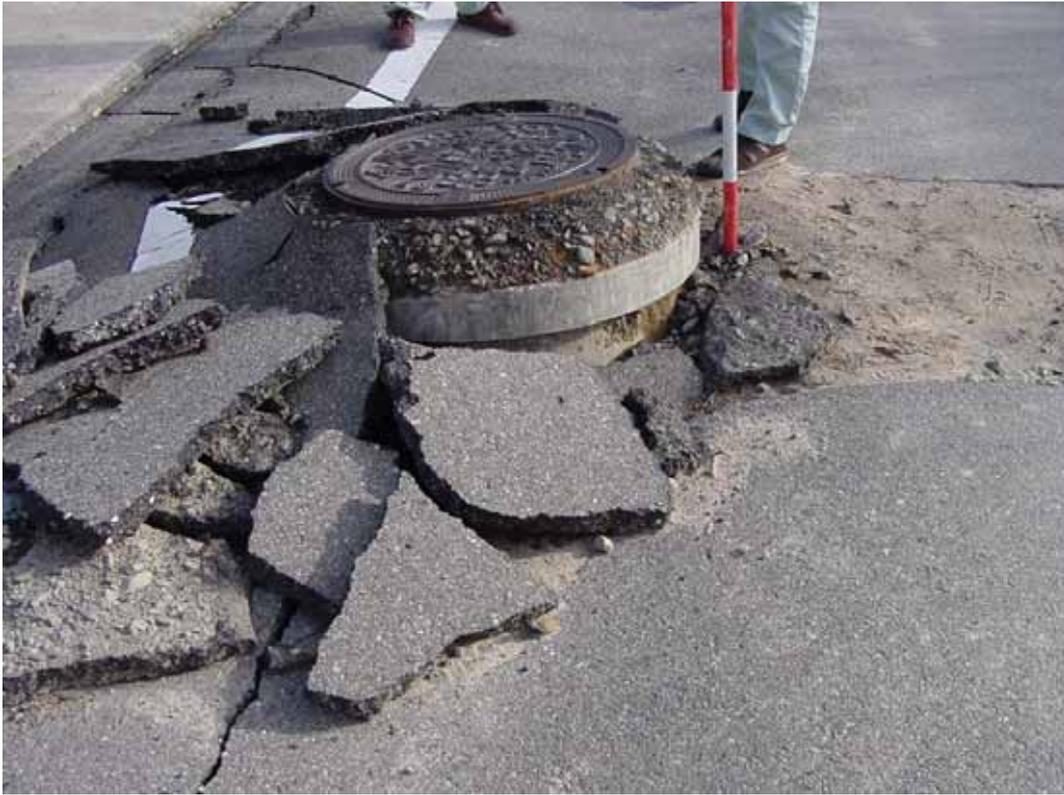
マンホールの浮き上がり（門前町清水）

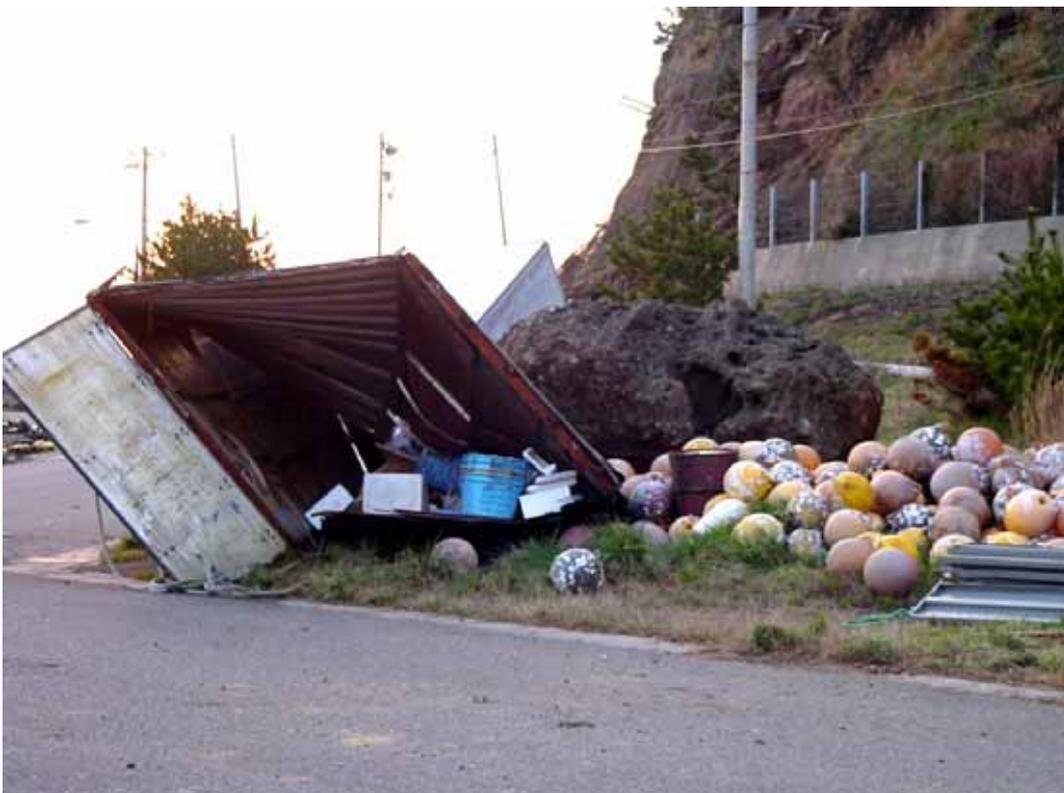
落石による物置の破壊（門前町鹿磯）

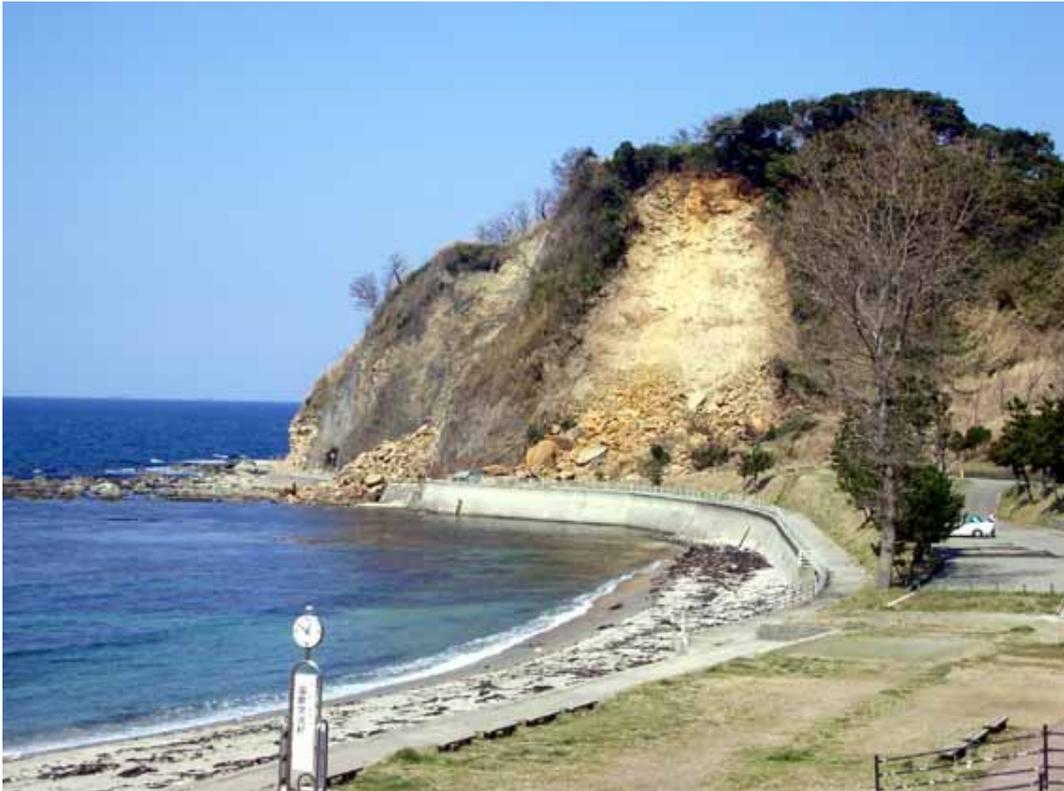
斜面崩壊（輪島市竜ガ崎灯台付近）

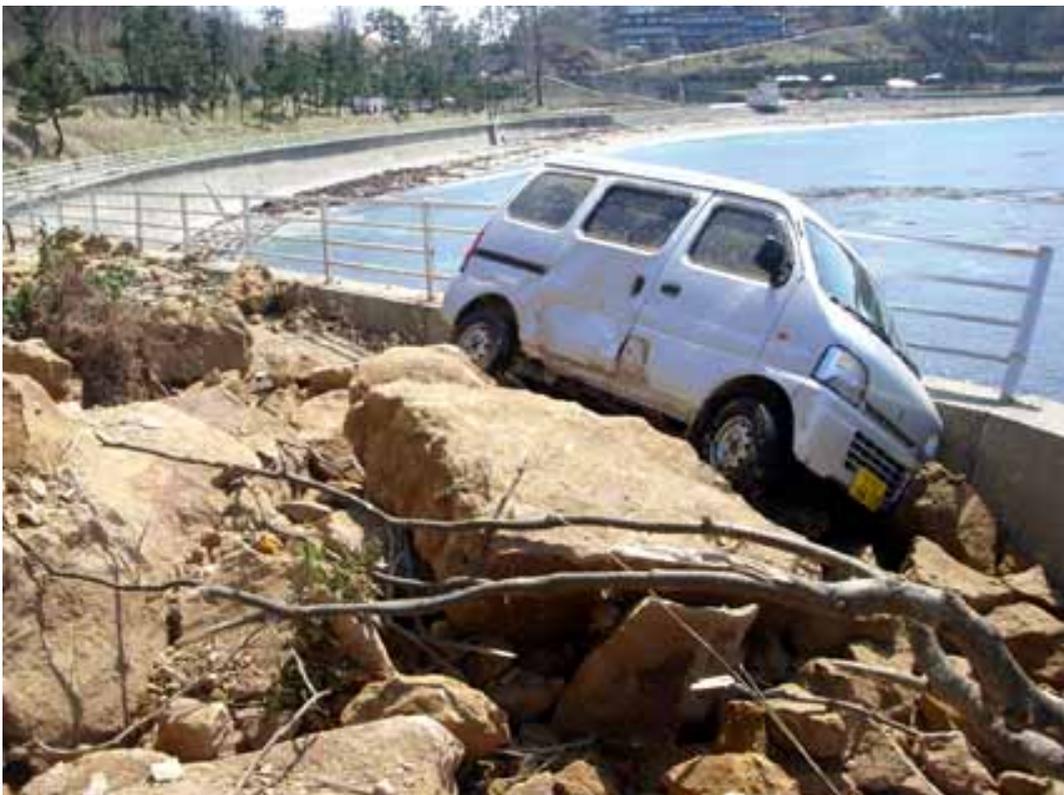
斜面崩壊の落石によって乗り上げた車（同上）

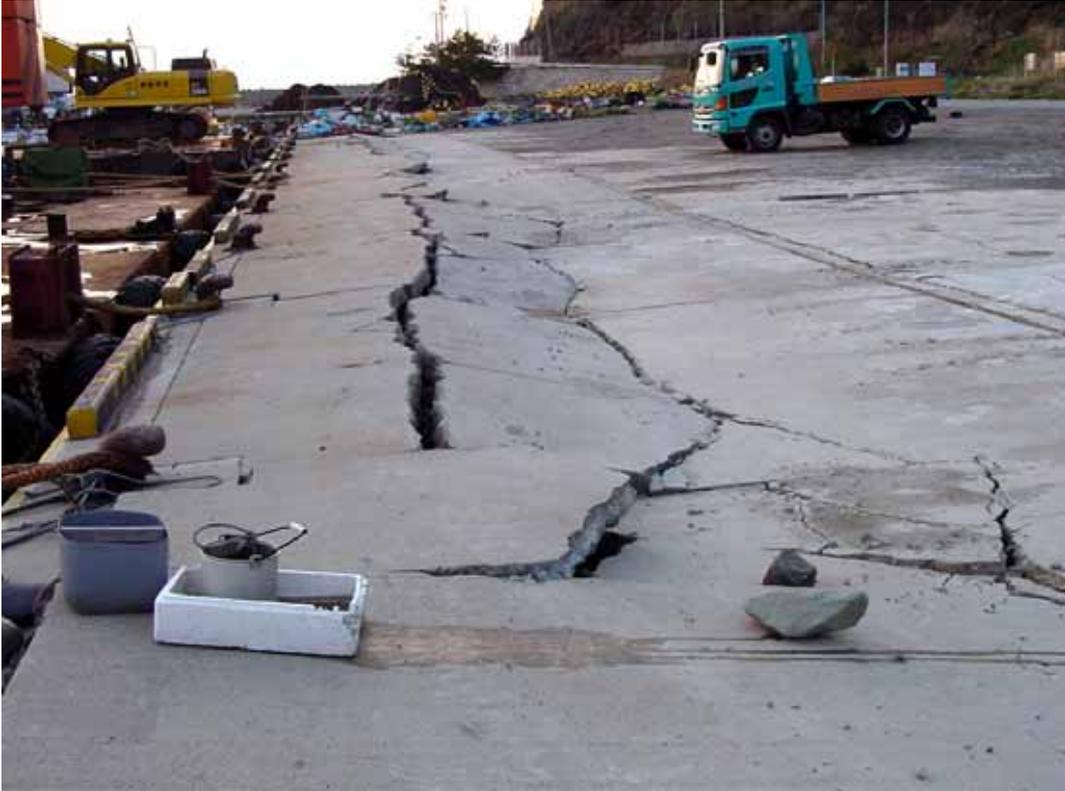
岸壁エプロンの亀裂・沈下（門前町鹿磯漁港）

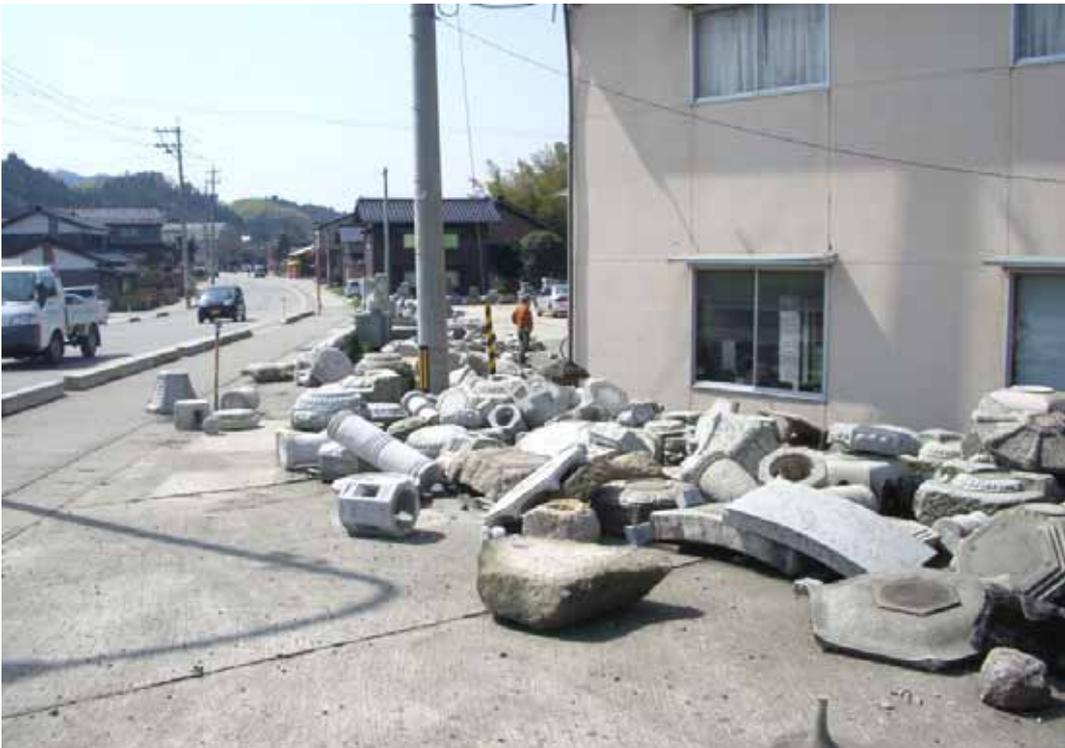
石灯籠の倒壊（輪島市小伊勢町）

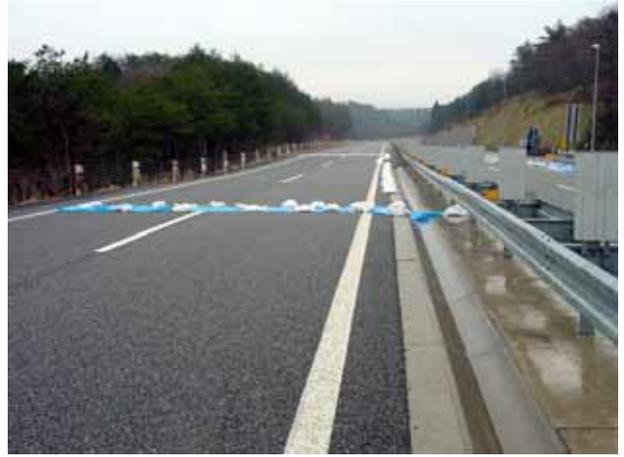
写真 4.1.12 道路の横断亀裂

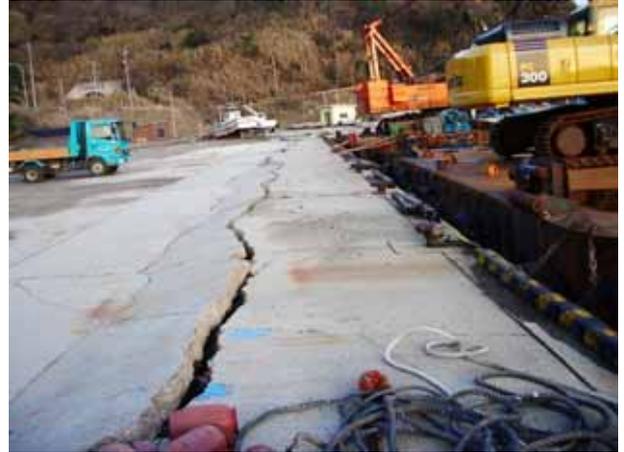
写真 4.2.3 エプロンの沈下・亀裂

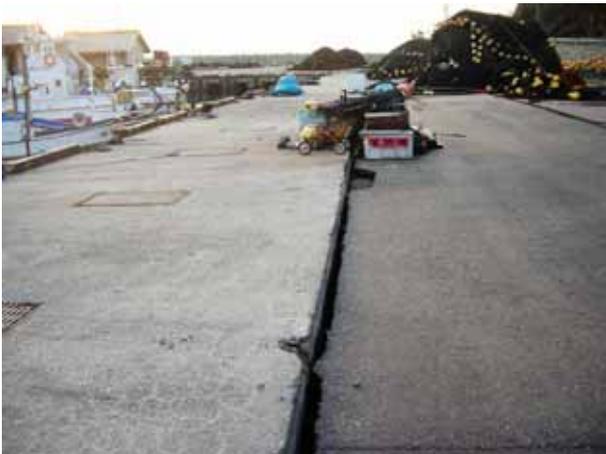
写真 4.2.4 護岸裏込め部の沈下、亀裂

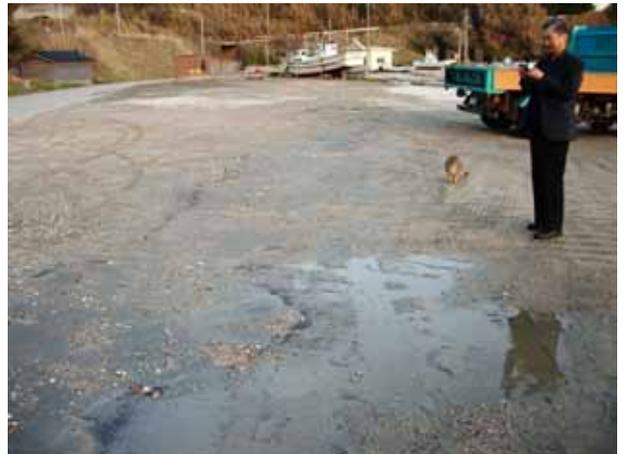
写真 4.2.5 護岸背後地盤での噴砂

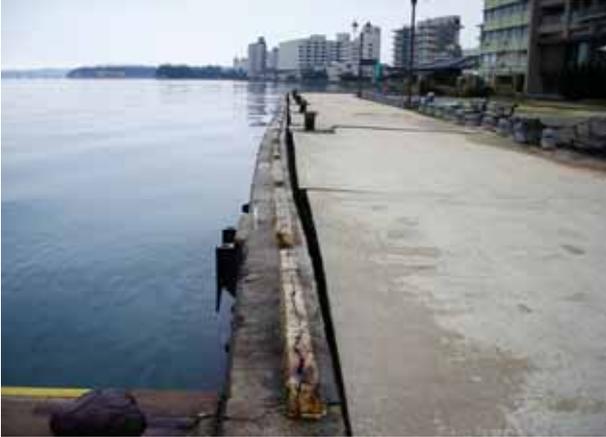
護岸が海側にはらみ出している。護岸背後では噴砂が見られ、沈下と海側への移動(亀裂の連続)が確認される。(写真 4.2.11~12 参照)

写真 4.2.11 護岸のせり出し, エプロン部での噴砂, 目地部の開口・沈下

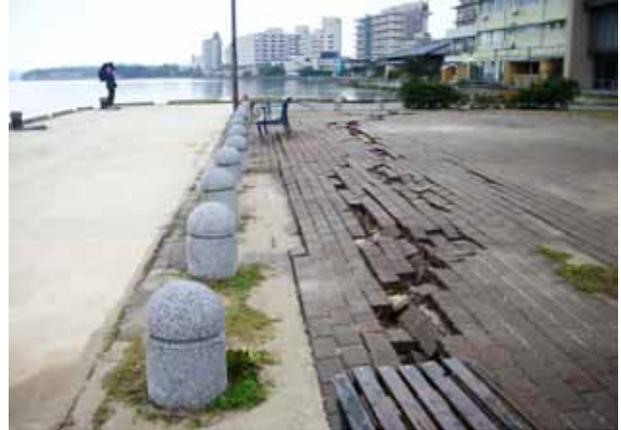
写真 4.2.12 護岸背後地盤の液状化, 亀裂

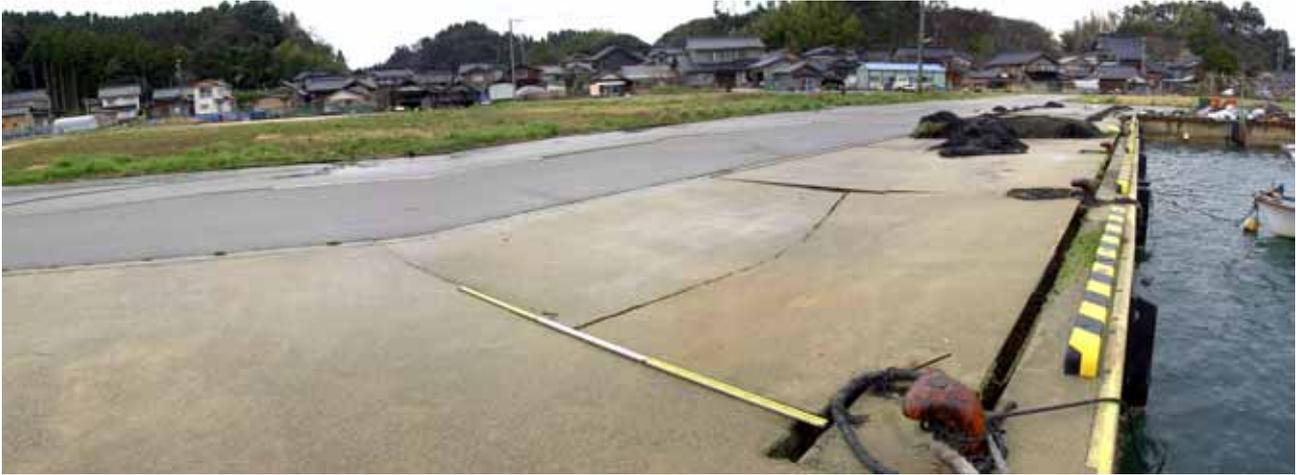
鵜浦漁港で液状化及び護岸の変状を確認した。図 4.2.5 に位置図を示す。鵜浦漁港は七尾市内から約 10km 北東に位置する富山湾に面した漁港である。写真 4.2.13 は漁港変状部の全景で、護岸は全体的に海側にはらみ出しており、そのため護岸背面は開口が認められる。写真 4.2.14~16 に示すとおり、漁港内の路面には広い範囲で開口クラックが確認される。また、漁港内では噴砂が確認されている(詳細は § 4.5 参照)。

写真 4.2.13 鵜浦港被災箇所全景。鵜野浦漁港は水産庁所轄(管理:七尾市産業部農林水産課)の漁港である。護岸のはらみ出し・路面の開口クラック等の変状が認められる。写真奥の緑地帯には液状化跡(噴砂)が確認される。近隣の漁民によると「地震の時に砂が噴き出てきた」とのことである

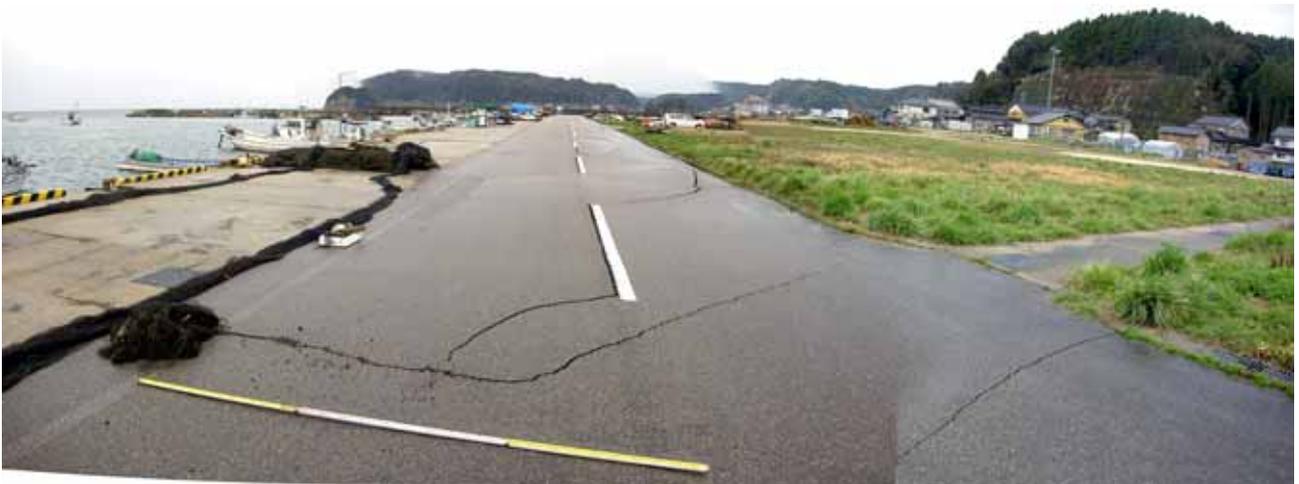
写真 4.2.14 漁港内の被災箇所全景。アスファルトの開口が連続して確認される。写真右手の緑地帯には噴砂が確認される

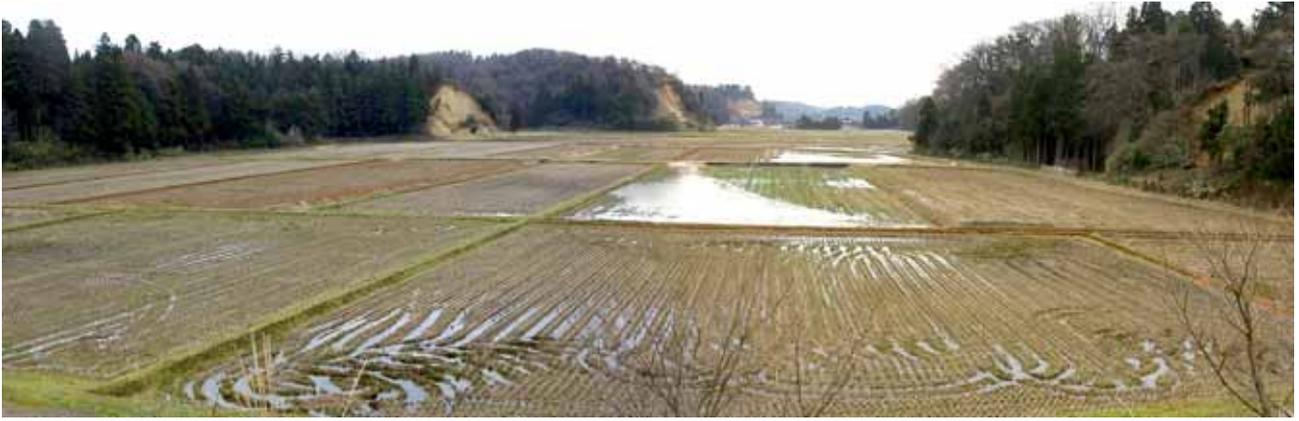
七尾市から約 3km 程度北西側の赤浦湯周辺では、斜面の崩壊が確認された。周辺の基盤岩は新代三紀の砂岩を主体とする赤浦・三尾砂岩層が分布している。崩壊は尾根部等の表層崩壊がほとんどで、崩壊土塊は風化した砂岩で固結度が低いものが多い。

写真 4.3.7 国道 249 号(バイパス)から北側を望む。複数の表層崩壊が確認され

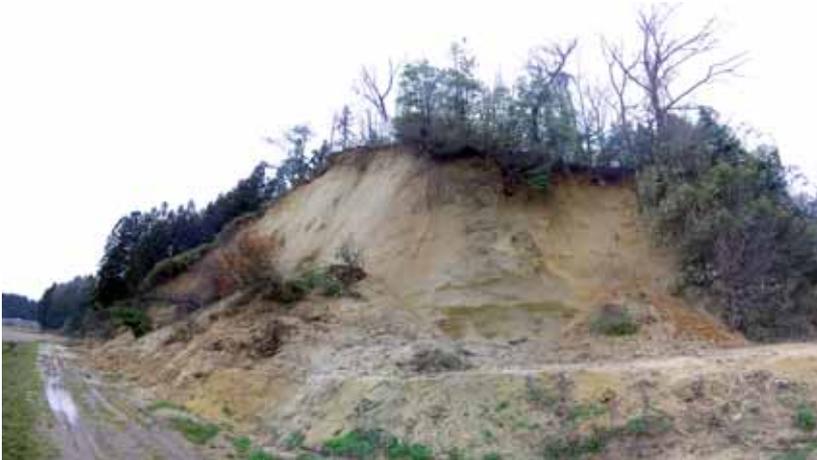
写真 4.3.8 同上写真中央の表層崩壊近景

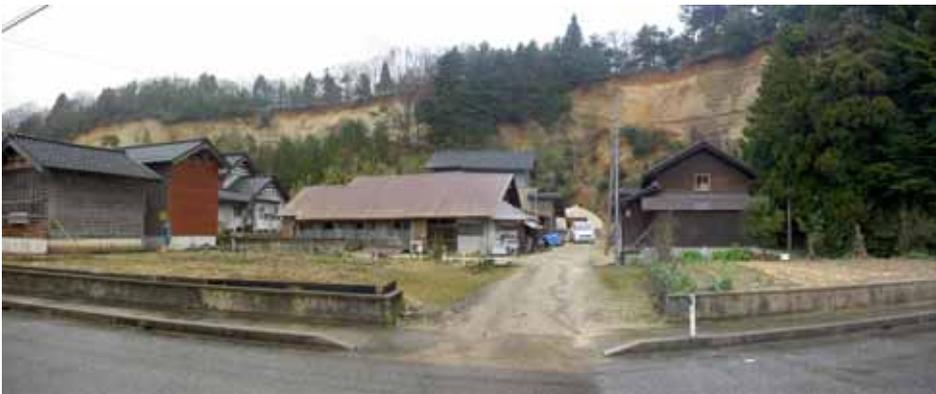
写真 4.3.10 写真 4.3.9 奥の表層崩壊。家屋背後の斜面で表層崩壊が発生

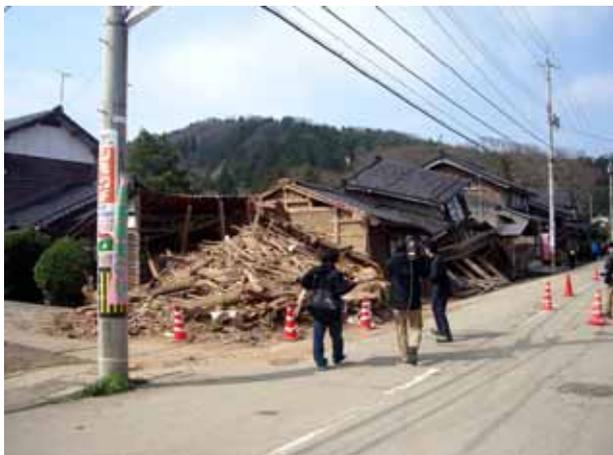
門前町の館地区では総持寺に通じる道路沿いの家屋が集中的に倒壊した(写真 4.4.1~6)。家が古いこともあるが、重い屋根瓦と抵抗力の小さい土壁という構造の脆弱さも被害に影響していると思われる。この道路沿いで被害が集中した原因は分からないが、地盤の亀裂や大きな沈下等の地盤変状はほとんど見られなかったので、もっぱら地震動の作用によって家屋が被害を受けたと思われる。

写真 4.4.1 家屋被災状況。倒壊した家屋

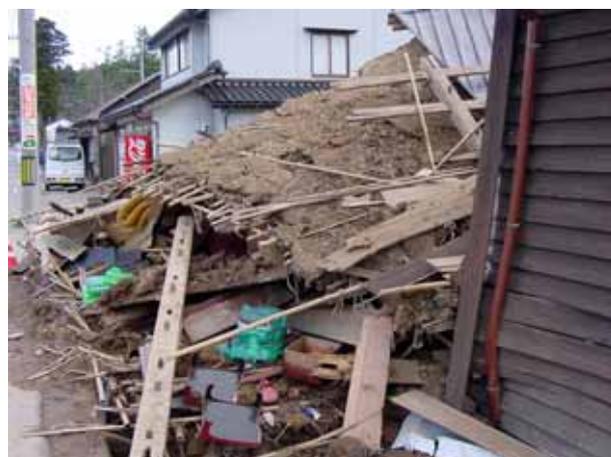
写真 4.4.6 全壊した家屋。土壁である

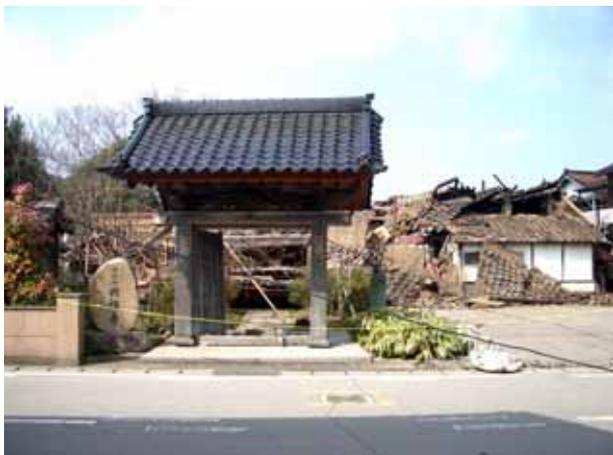
写真 4.4.7 は全壊した寺院の様子である。しかし、写真 4.4.8 の道路を挟んだ向かいの建物は新しいためか外見上、被害は見られない。写真 4.4.9～10 は総持寺に近い門前高等学校の建物であるが、耐震補強をしてあったためか、外見上は亀裂などの被害は見られない。しかし、やや盛土した地盤上に作られているためか、周辺地盤の沈下によって、建物との間に段差が生じていた。

写真 4.4.7 全壊した寺院

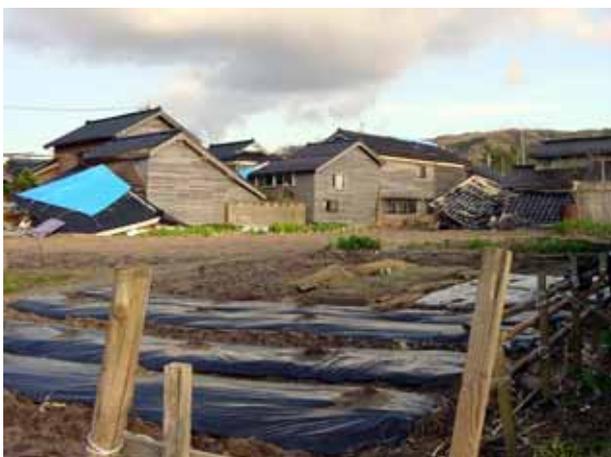
道下地区は、八ヶ川の河口近くに広がる集落であるが、数多くの家屋が倒壊する被害を受けた（写真 4.4.13～18）。写真 4.4.19～22 に示すようなマンホールの浮き上がりや路面の亀裂および噴砂（§4.5 参照）は何箇所で見られたが、全体的には大きな地盤変状が発生しているようには見えなかった。

写真 4.4.13 古い木造家屋の倒壊

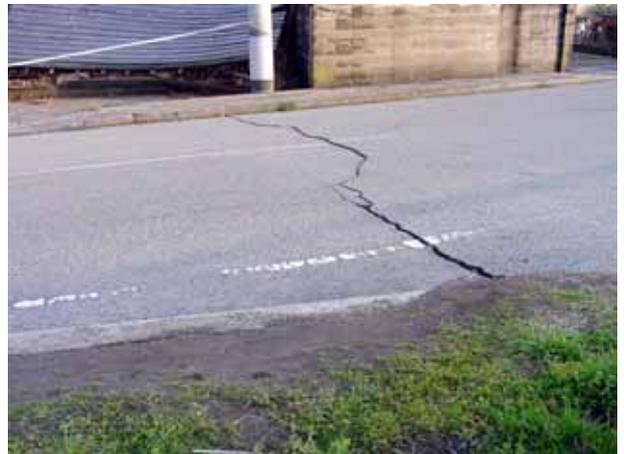
写真 4.4.22 引張亀裂と見られる道路直交方向の亀裂

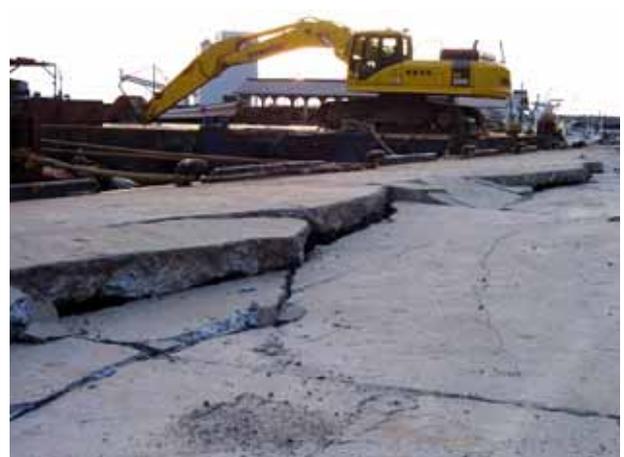
写真 4.5.8 液状化が原因とみられる護岸背後の亀裂・沈下（鹿磯漁港）

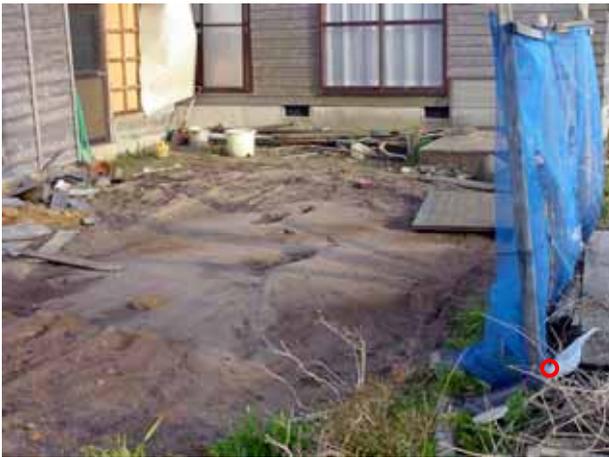
住宅倒壊が激しかった門前町道下地区でも液状化は見られたが、住宅地での噴砂地点は少なく、地盤の亀裂や沈下も少なかった。したがって液状化は局所的なものであると考えられる(図 4.5.4, 写真 4.5.9~10)。液状化がやや大規模に起こったのは住宅地西側の公園である(写真)。図 4.5.5 および図 4.5.6 に示す新旧地形図の比較によると、この地点は明治時代は八ヶ川が流れていた旧河道であることが分かる。

写真 4.5.9 住宅の庭先で見られた噴砂
(門前町道下)
