平成30年北海道胆振東部地震 速報 (Ver.2)

平成30年9月28日

基礎地盤コンサルタンツ株式会社

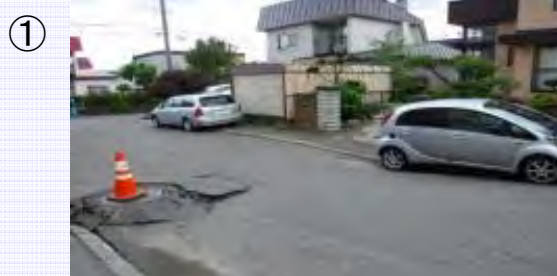
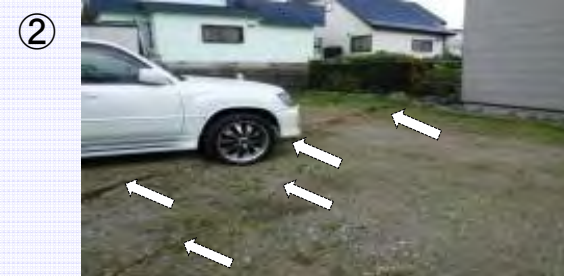
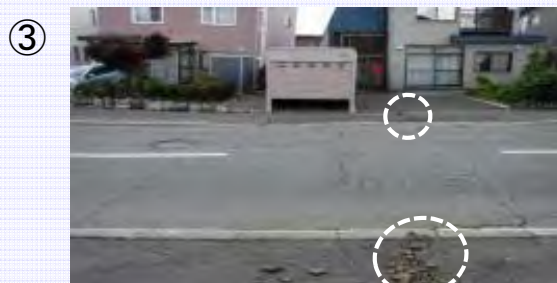
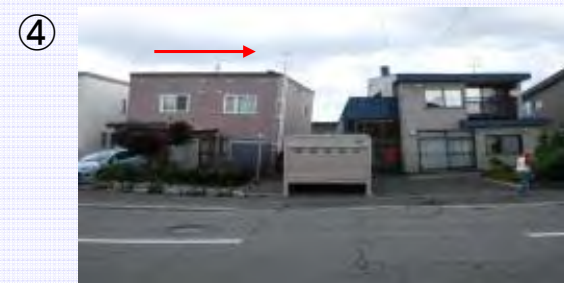
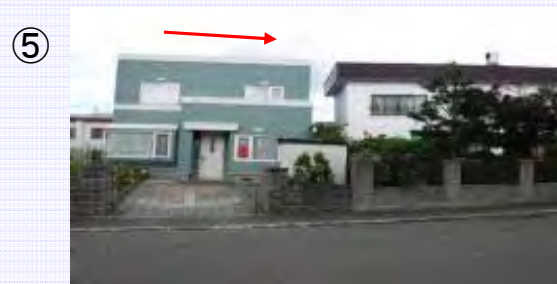
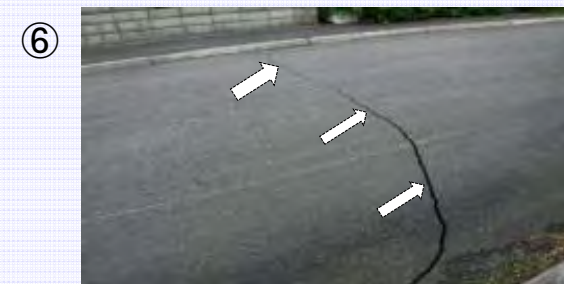
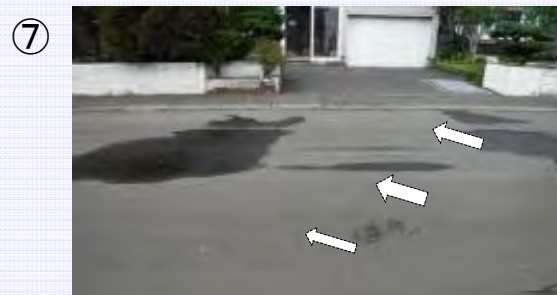
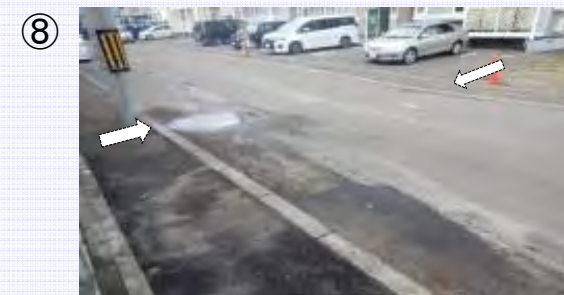
- ① 道路陥没、マンホール浮き上がり
- ② 空地内に生じたクラック(段差5~15cm)
- ③ アスファルトの破損
- ④ 住宅の傾斜
- ⑤ 住宅の傾斜
- ⑥ 道路上のクラック
- ⑦ 道路上のクラック
- ⑧ 道路陥没、水たまり

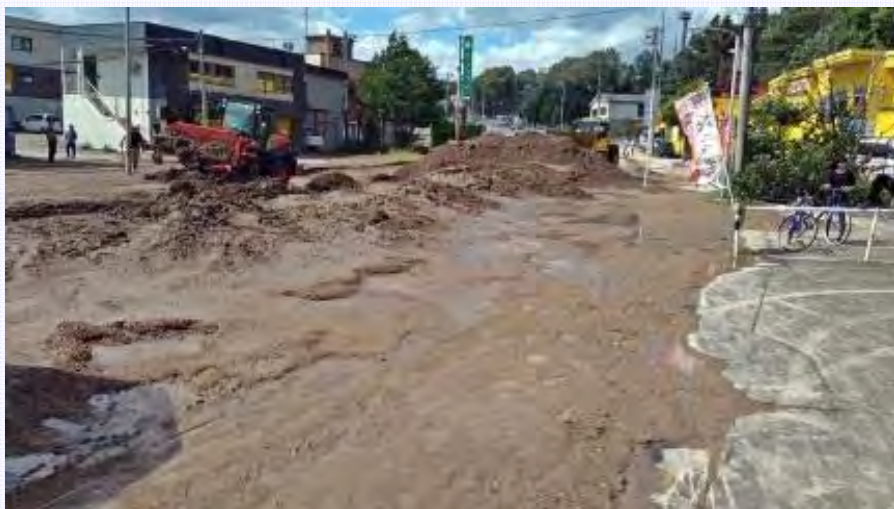
①-1地点 水とともに流出した大量の土砂（西方向を撮影）

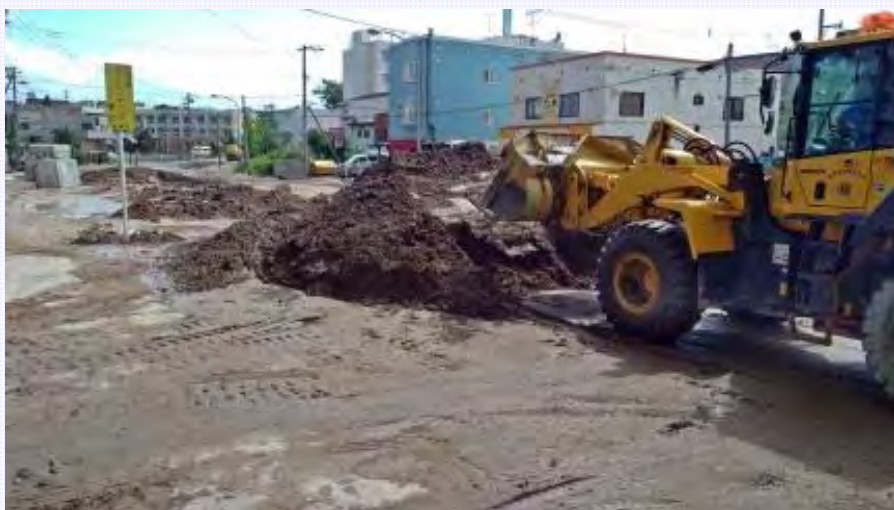
①-1地点（東方向を撮影）

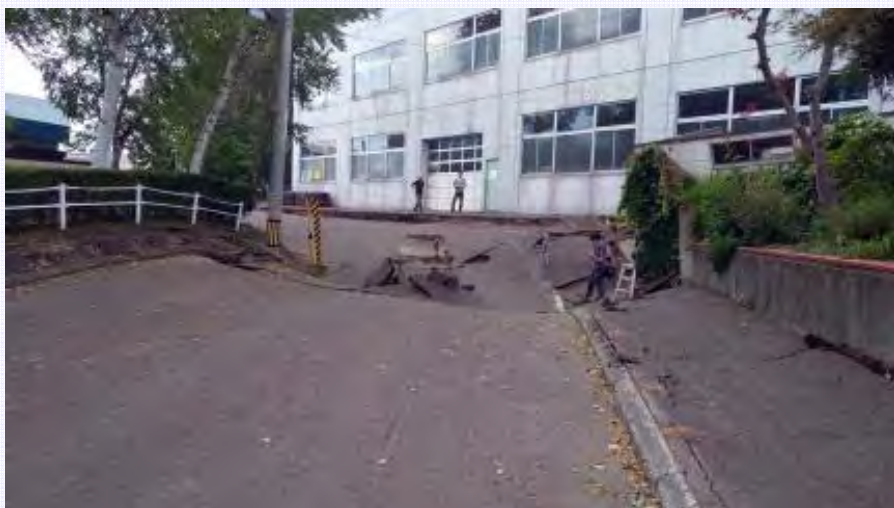
里塚中央ぽぷら公園北西角の道路の陥没（東側より撮影）

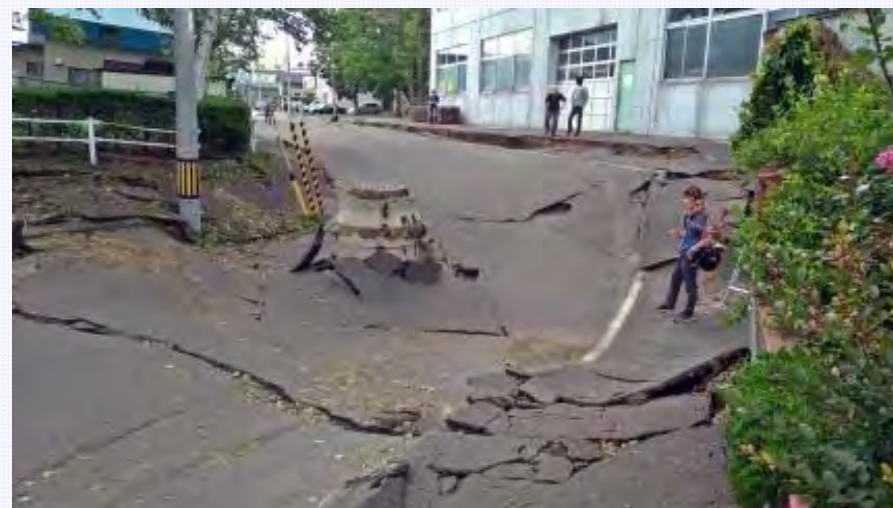
同左。道路陥没のため人孔が浮いたように見える（東側より撮影）

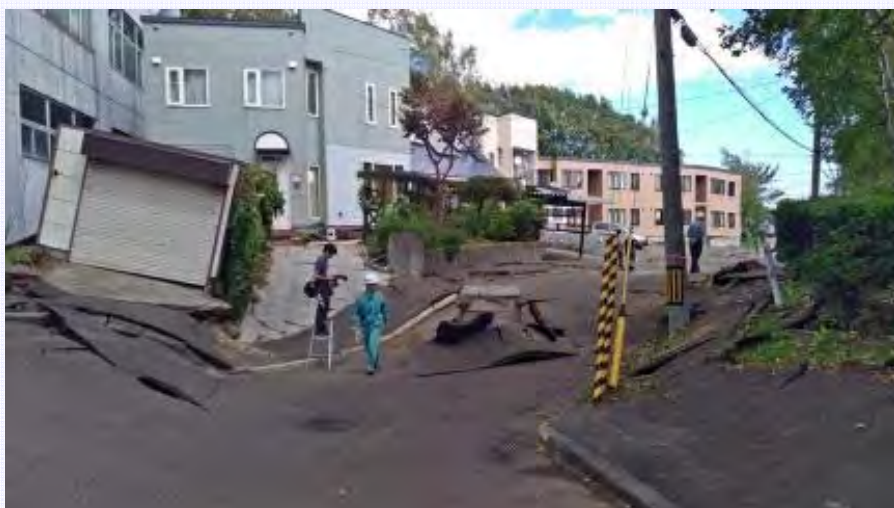
同上（南西側より撮影）

突出した人孔。これは造成地の下の河川暗渠のマンホールである（南西側より撮影）

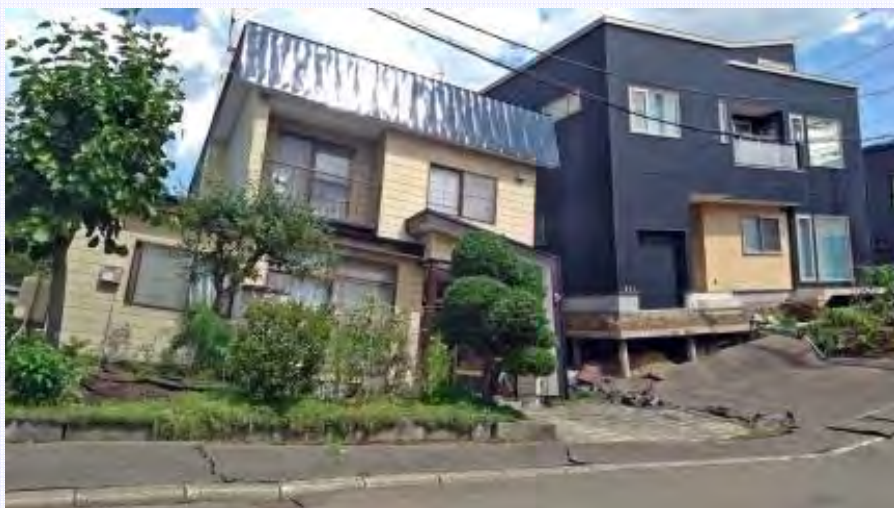
地盤の沈下・陥没により傾斜した住宅（西側より撮影）

同左近景。右側の住宅は杭基礎のため沈下していないように見える（南西側より撮影）

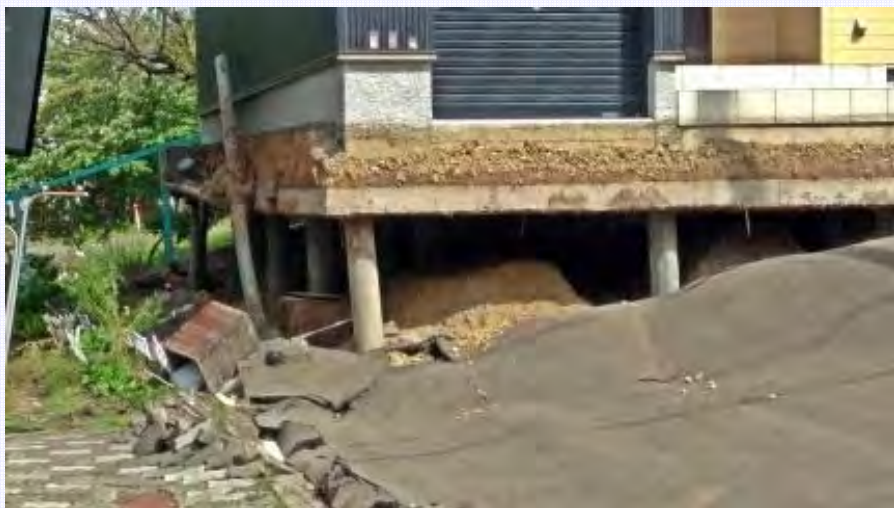
同上。杭基礎の近景（南西側より撮影）

左の写真の向かいの住宅の基礎（北側より撮影）

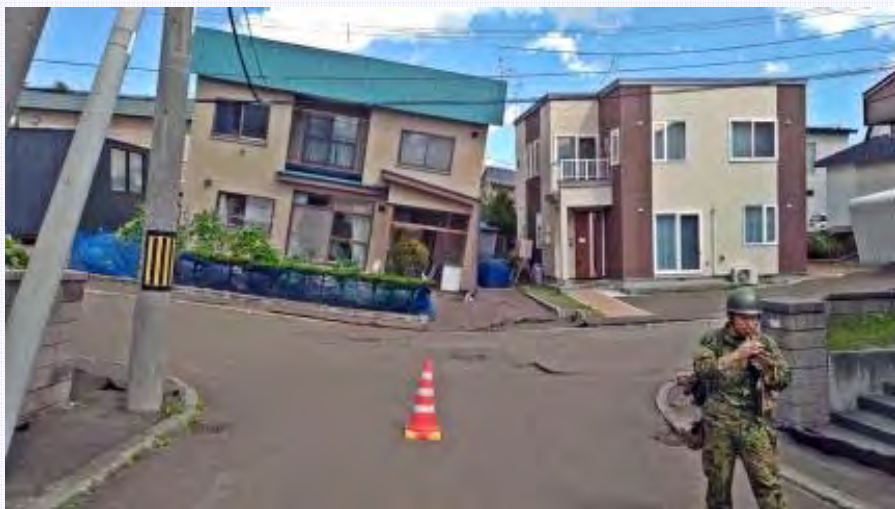
地点⑧（南西側より撮影）

地点⑧（北西側より撮影）

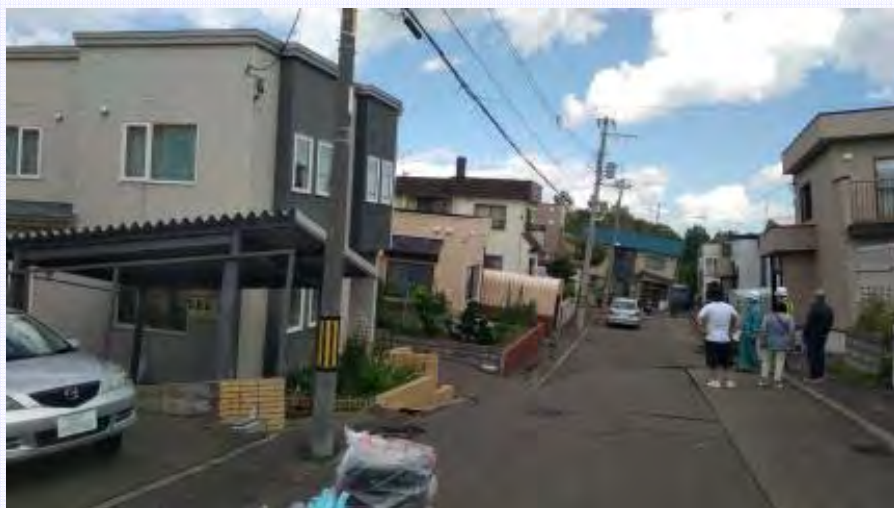
地点⑨（南西側より撮影）

地点⑨（北東側より撮影）

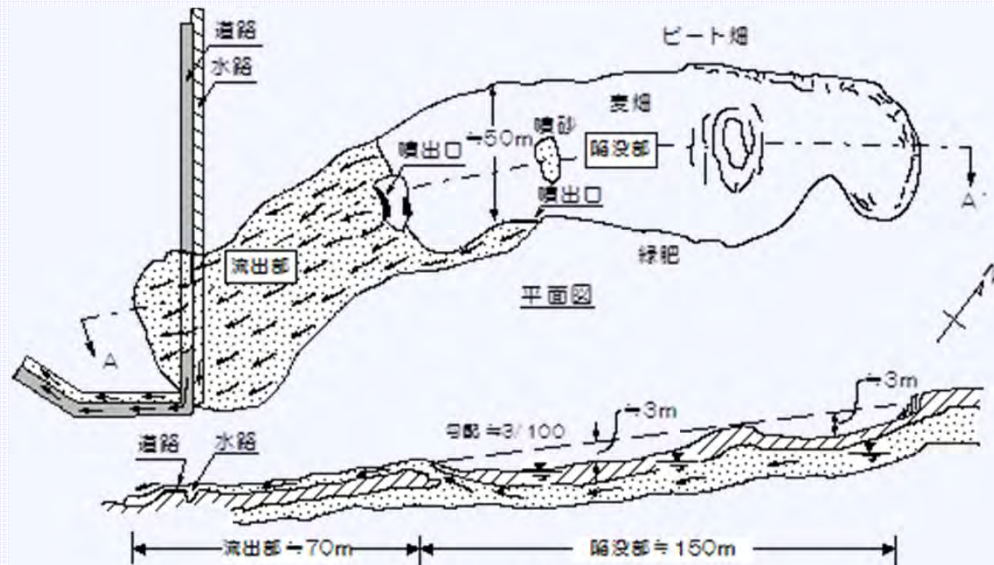
陥没頭頂部の滑落崖。畑地の平均勾配は約3度

- 2003年十勝沖地震において北見市端野町の農場で畑地が大規模に陥没し、噴砂が流出する被害があった。
- 陥没範囲は長さ約150m、幅約50mで、陥没の深さは最大2~3mであった。
- 流出した砂（火山灰）は100m下流の灌漑用水路を埋め尽くし、畑地の広がった。全体の土砂流出量は5,000~7,000m³と推定される。

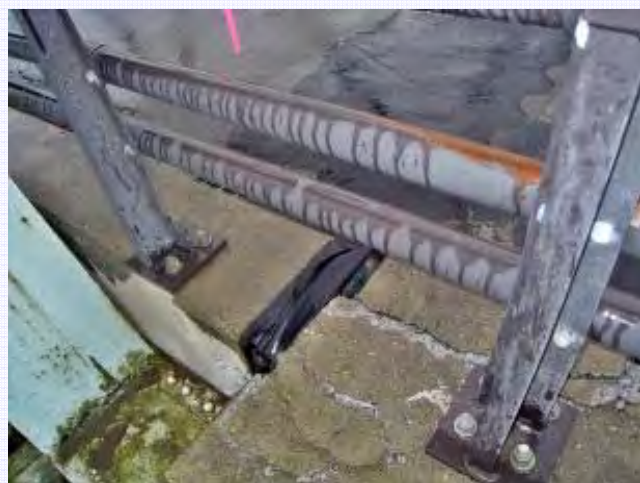
橋台パラペットコンクリートの剥離（右岸橋台）

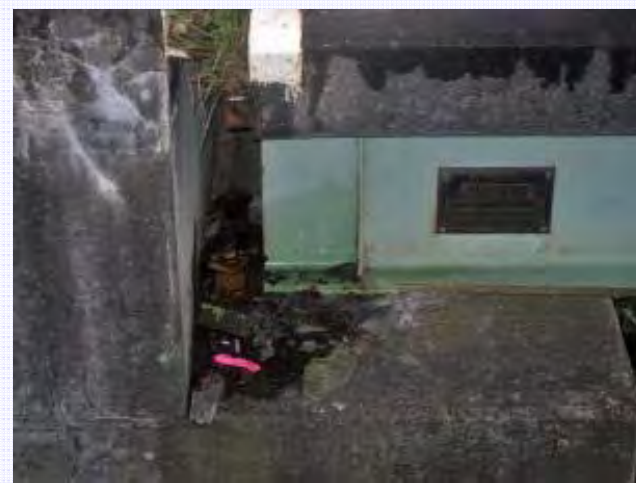
側道橋の支承被害（左岸側）

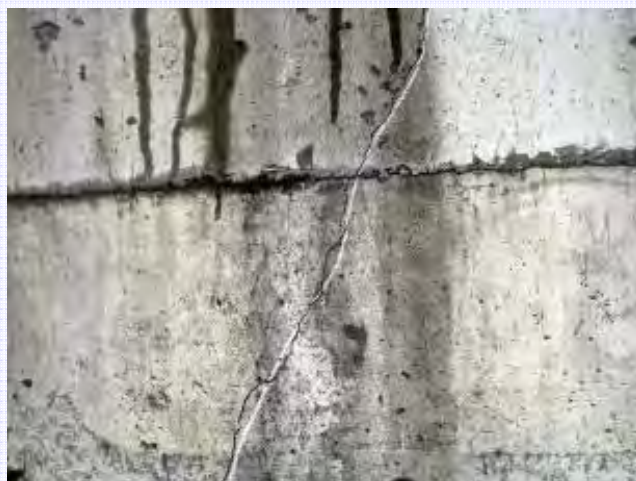
左岸橋台パラペット部の亀裂

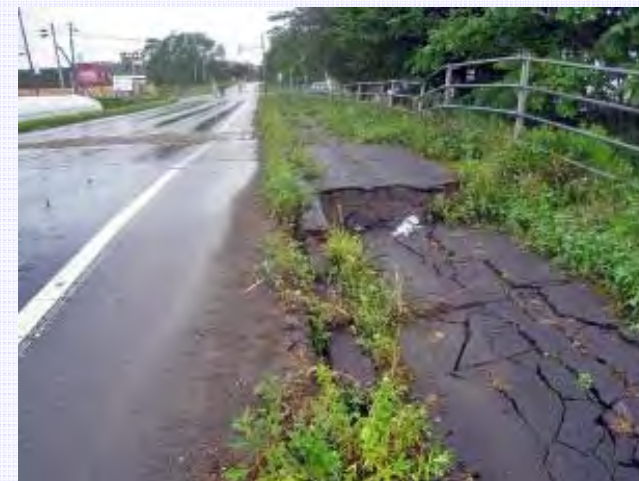
左岸アプローチ歩道の亀裂・陥没

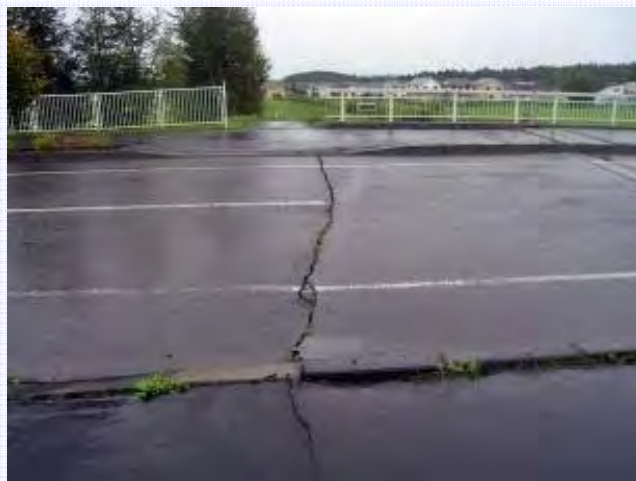
左岸側橋台背後の横断亀裂

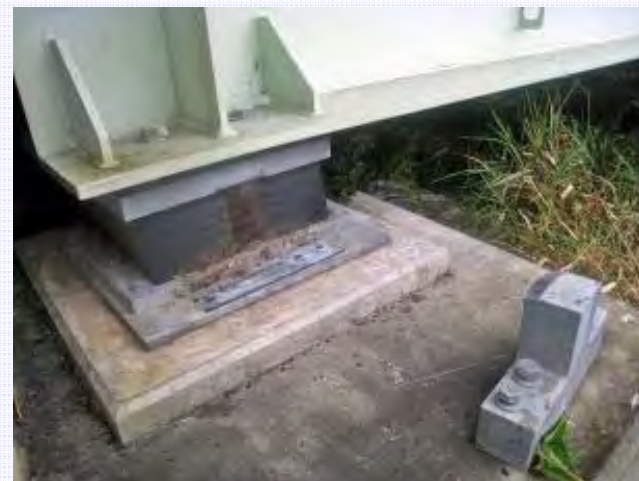
咲来橋（ニッタポロ川、安平町）の橋台ゴム支承のサイドブロックの損傷

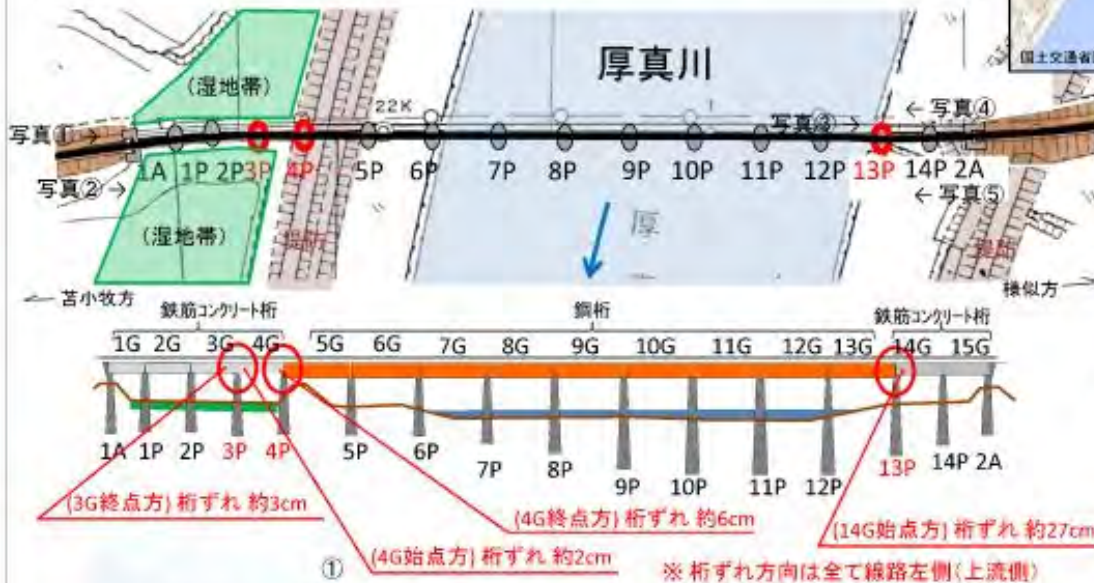
厚真川橋りょう

JR日高線の厚真川橋梁の橋桁が約27cm端軸直角方向（上流側）に桁ずれを起した。変位量の最大は13P橋脚で約27cm。

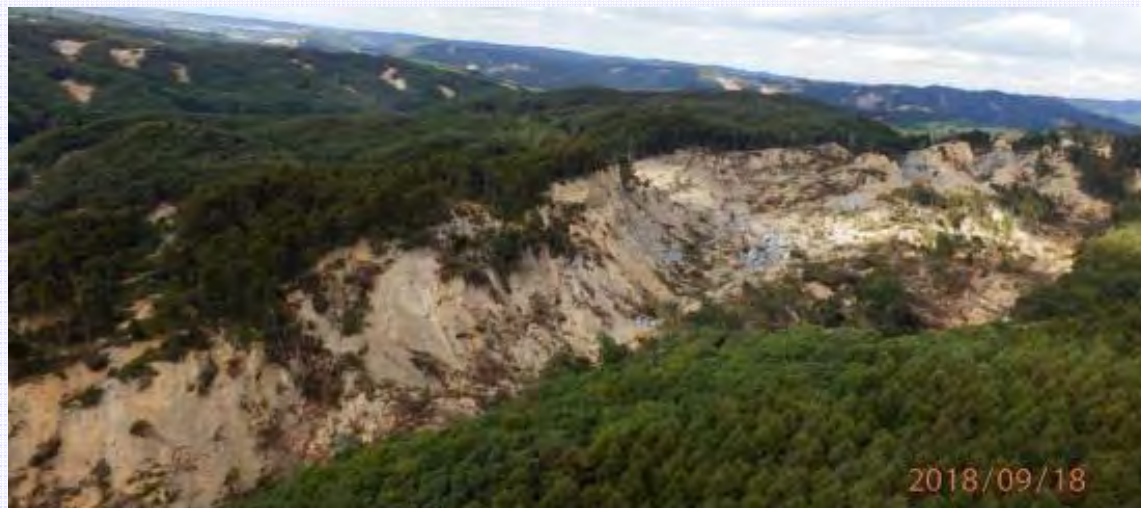
- 旧地すべり地形に挟まれた尾根に深層崩壊が発生した。
- 分離した尾根は南南東に約350m移動し、残丘状地形を形成している（樹木を載せたまま移動）。
- 落差約60m、移動距離約350mから推定されるすべり面勾配は約9度である。
- 移動方向およびすべり面勾配は走行・傾斜と調和的である（ごくゆるい流れ盤すべり）。
- 分布地質は第三紀中新世の珪質泥岩である。

a地点 残丘状地形を東側より望む（右手奥が滑落崖）

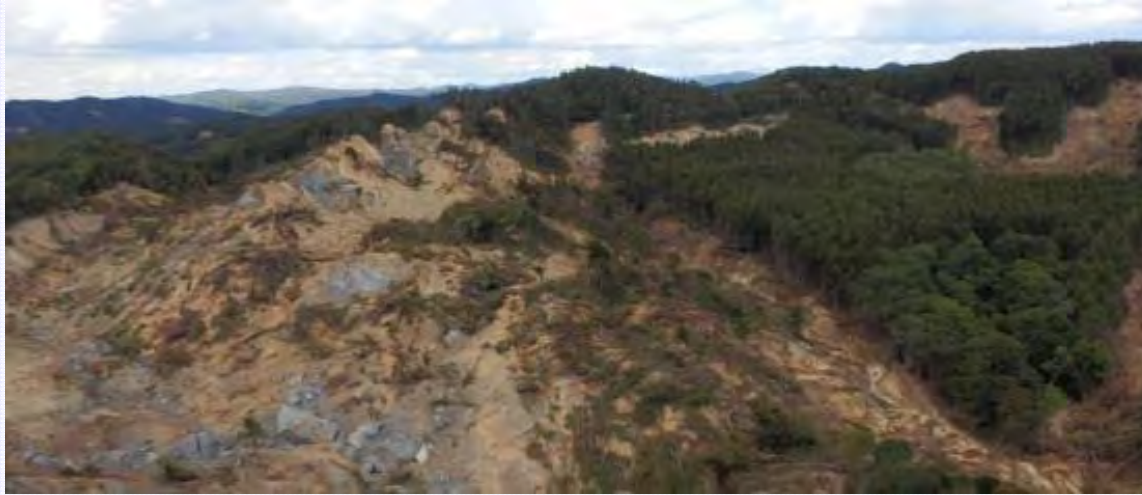
a地区 滑落崖付近（分離開口した巨大な岩壁が立ち並ぶ）

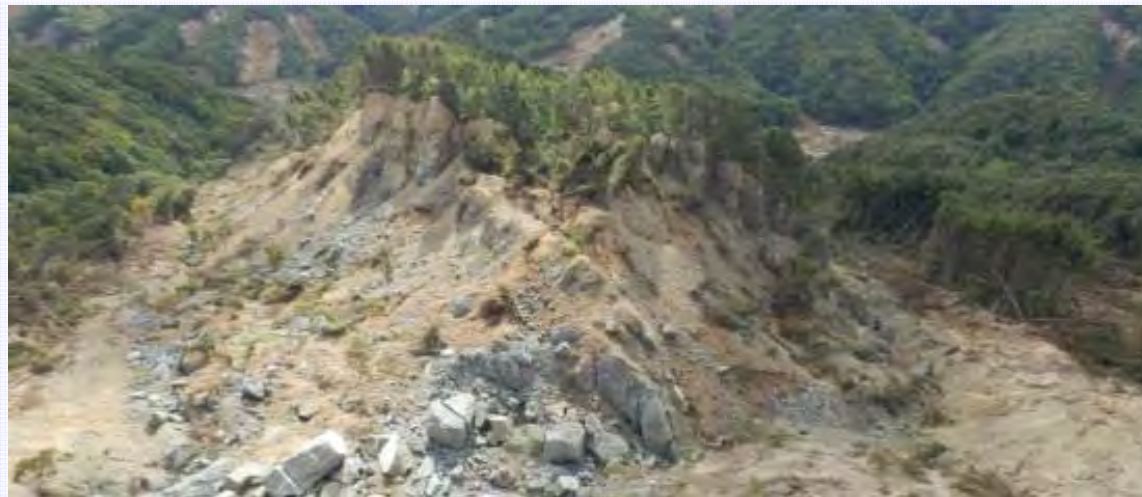
a地区 残丘状地形を滑落崖方向より望む

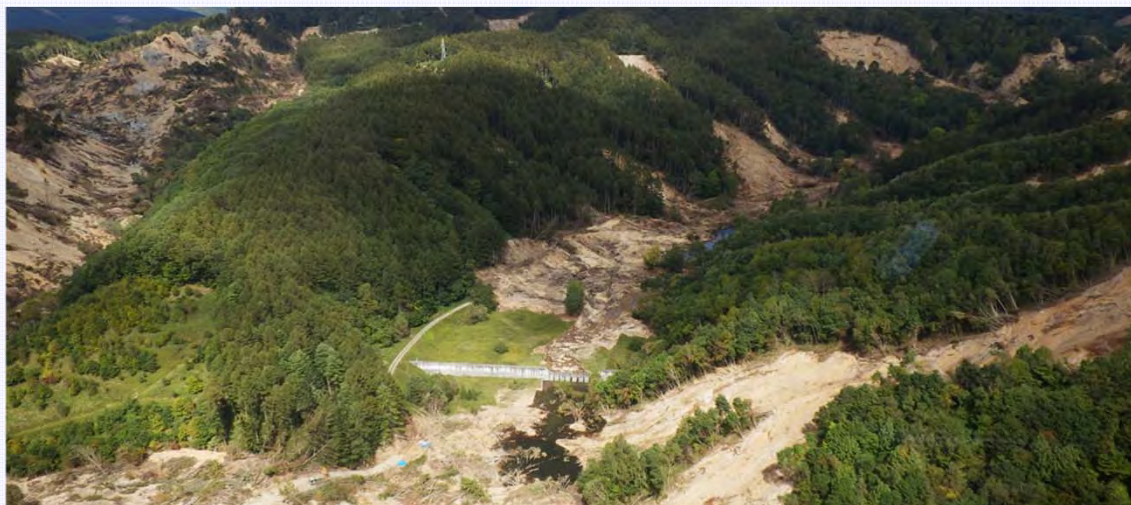
a地区 東に隣接する谷の砂防ダム付近まで流出土砂が到達

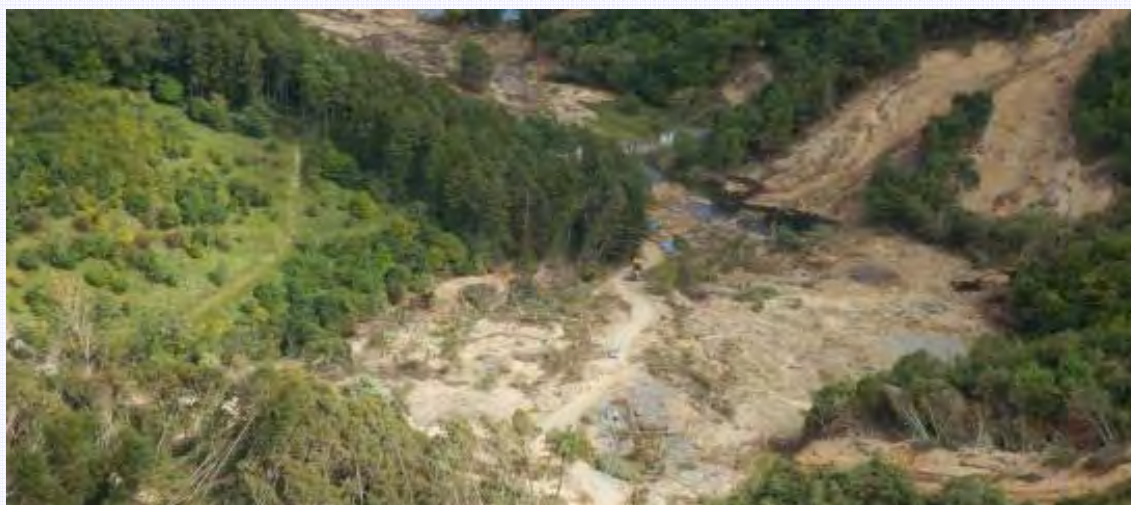
a地区 砂防ダムの下流側に土砂ダムが形成されている

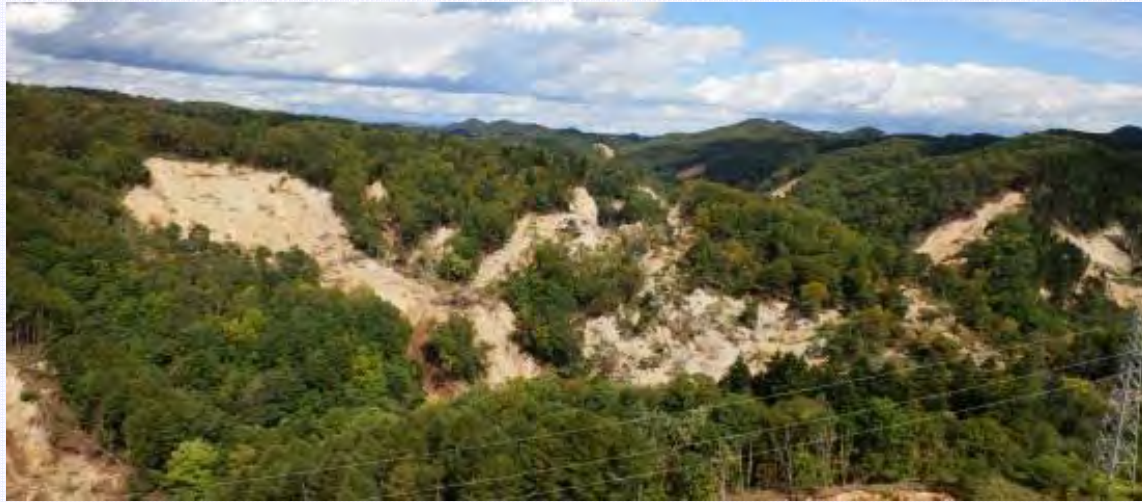
b地区 尾根先端付近が分離開口

- 南東に伸びる尾根の先端付近に深層崩壊が発生。
- 尾根先端が分離開口している。
- 分離面の広い部分を節理と思われる垂直の一様な面が占める。

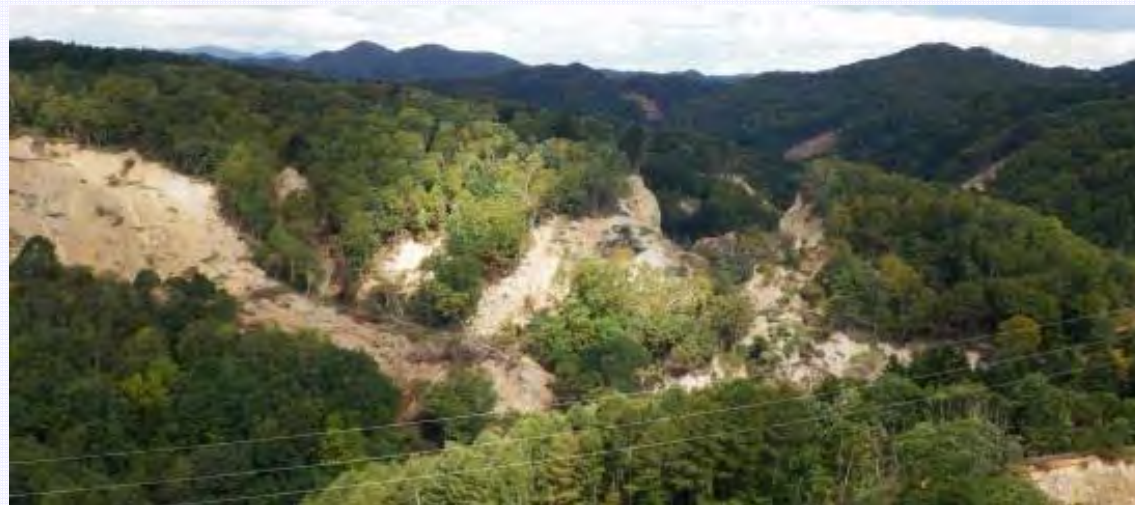
b地区 節理から分離したか、または分離後に節理から岩塊が剥離

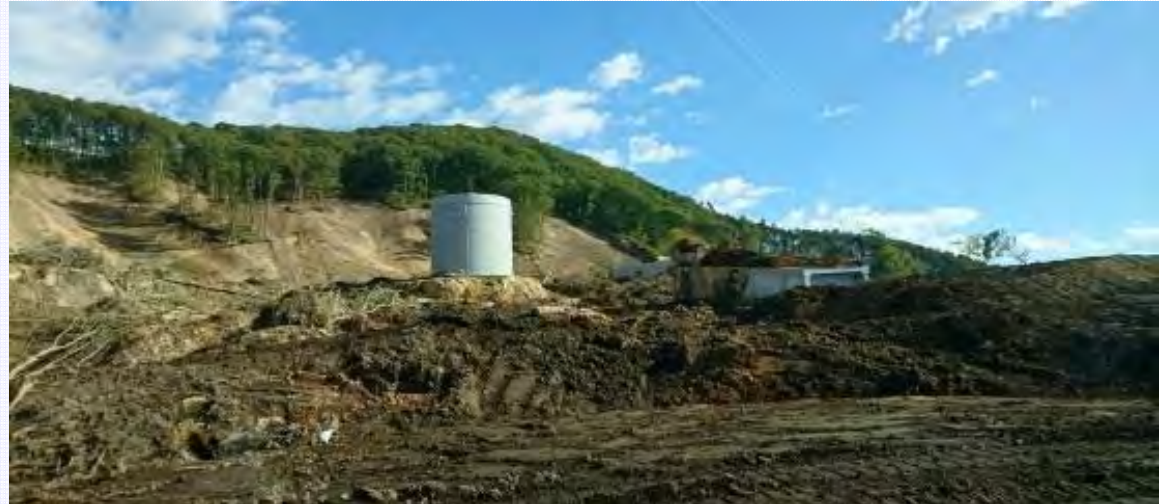
- 厚真町富里浄水場が背後の斜面崩壊により被害を受けた。
- 崩壊土砂が高架水槽の傍に建っていた建築物を押し流した。

西側より望む（背後斜面は一様に剥落しているが一部の尾根に表層が残る）

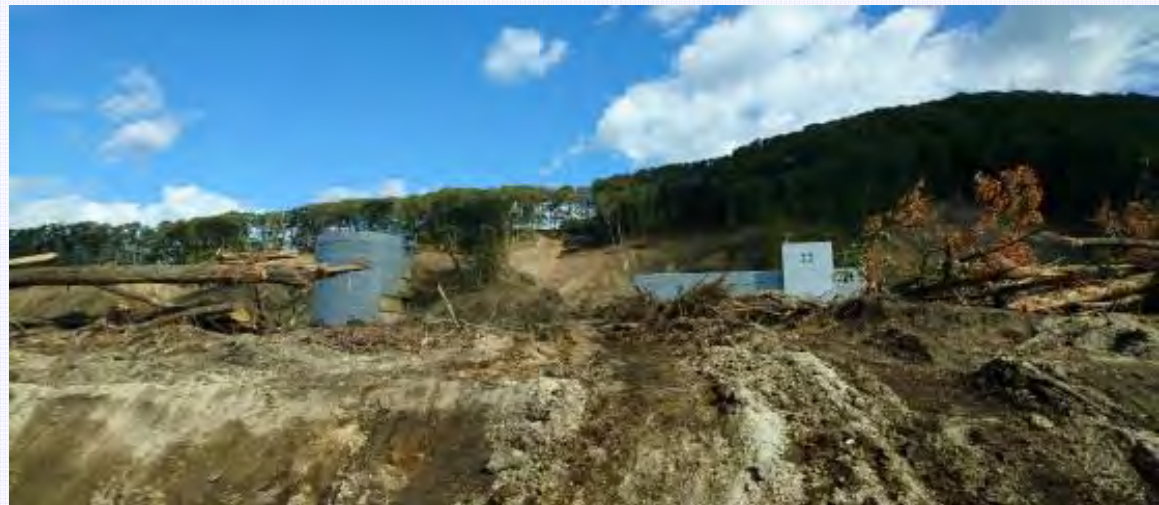
右手の転倒した建物は元は左の高架水槽の横に位置していた。
