# 2022年3月16日の福島県沖の地震

## 調査報告

2022年5月20日

基礎地盤コンサルタンツ株式会社

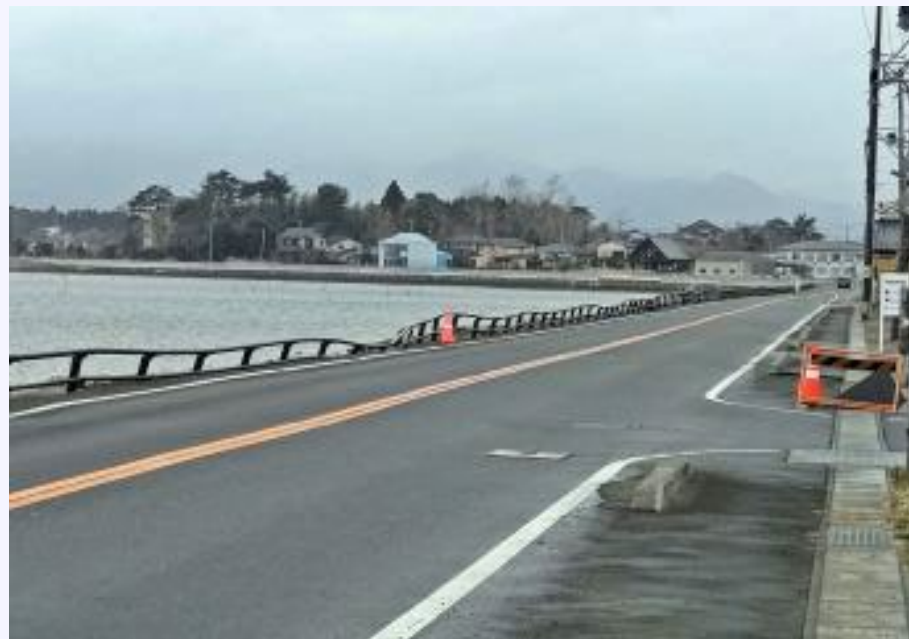
- 松川浦の北岸を通る県道38号では法面の変状のため、防護柵が大きく波打つ現象が見られた(A地点)。路面そのものには大きな変状は認められなかった。
- 道路は片側が法面となっており、その法肩に設置された防護柵が大きく変状した。
- 周辺の家屋では屋根瓦の破損、石塀の倒壊、組積造の建物倒壊、マンホールの浮き上がり、道路の亀裂などが認められた。
- B地点では、歩道橋の落下、石積擁壁の崩壊、家屋の屋根瓦の被害等が見られた。

道路法肩の防護柵の変状（県道38号A地点）

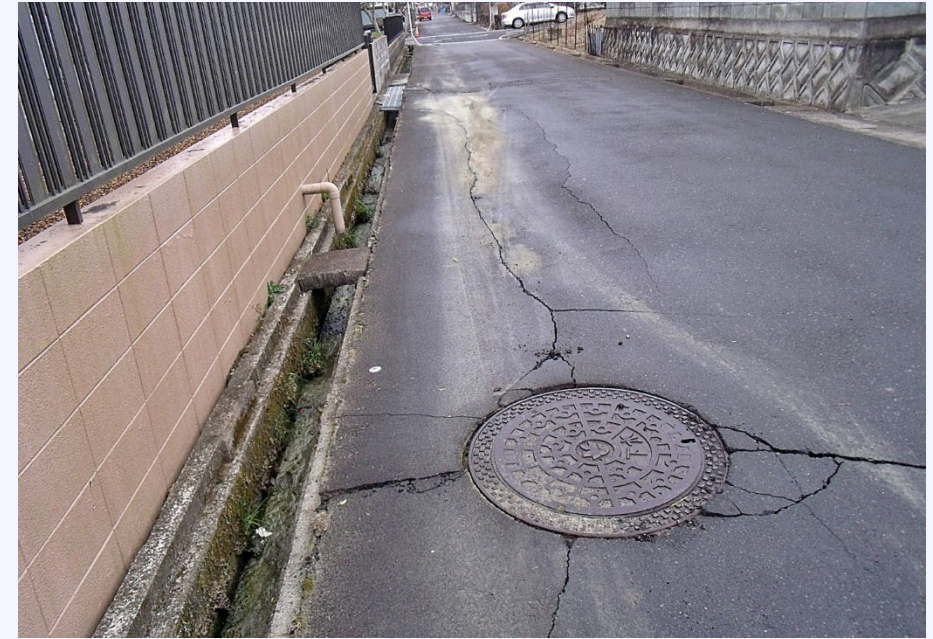
下水管路埋戻し箇所の亀裂・沈下

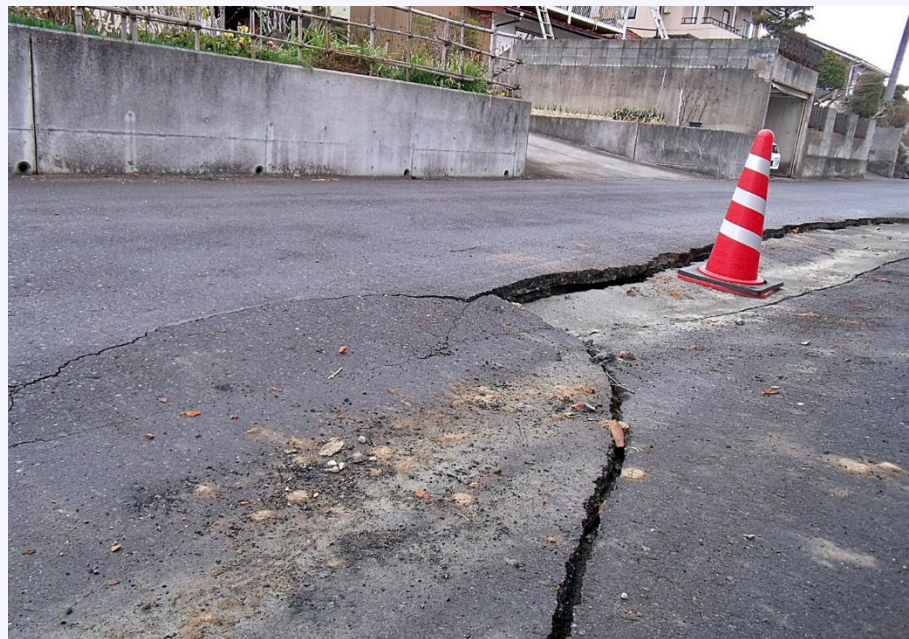
下水管路埋戻し箇所の亀裂・沈下

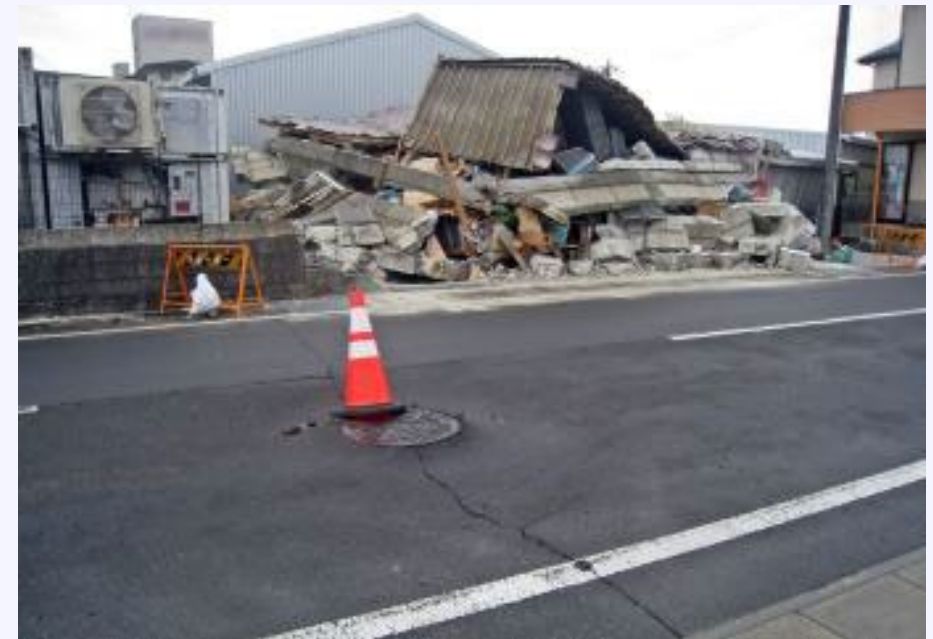
下水道人孔の浮き上がり（約10cm）

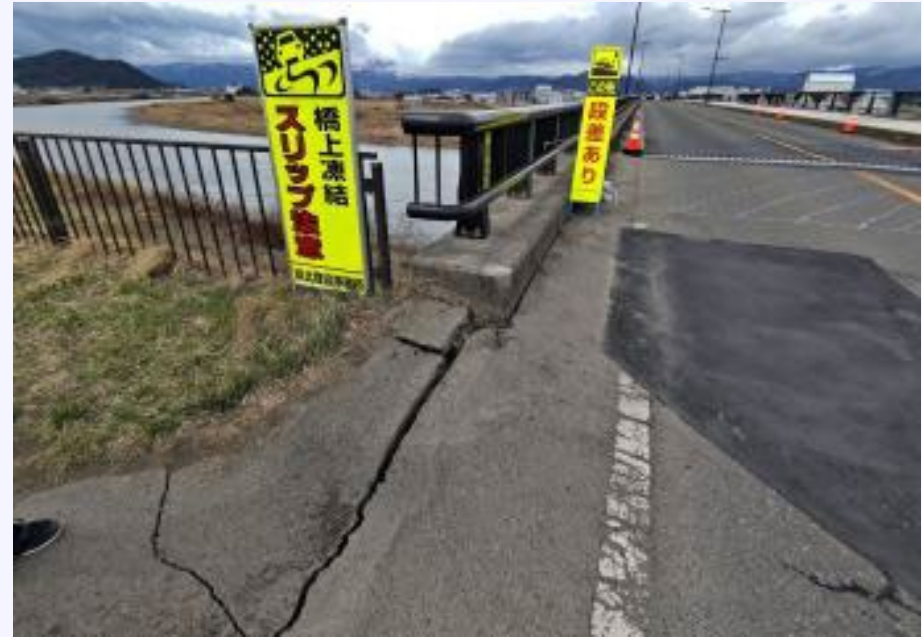
取付盛土の沈下に伴う亀裂

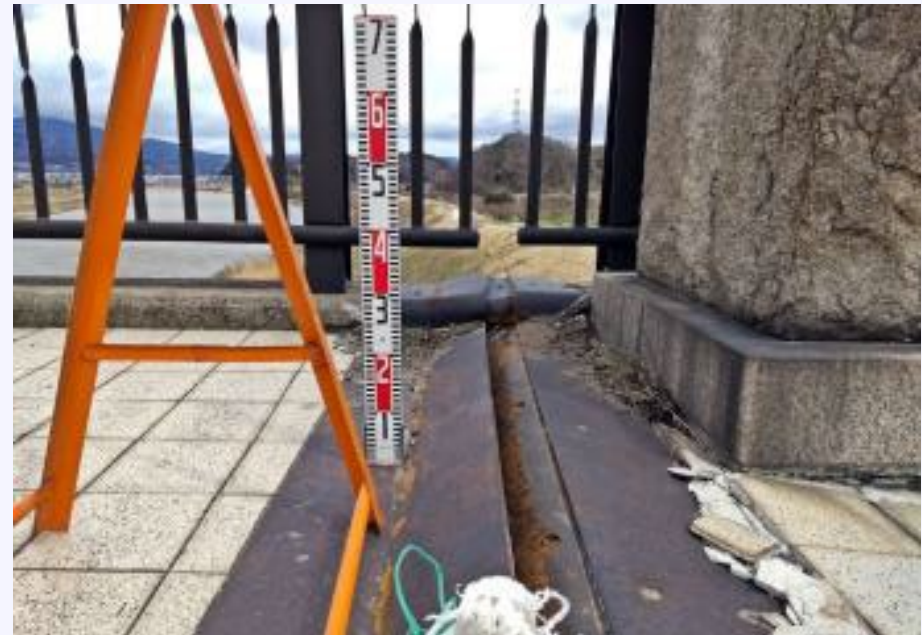
変形した橋台（右側）と橋桁（左側）の接続部

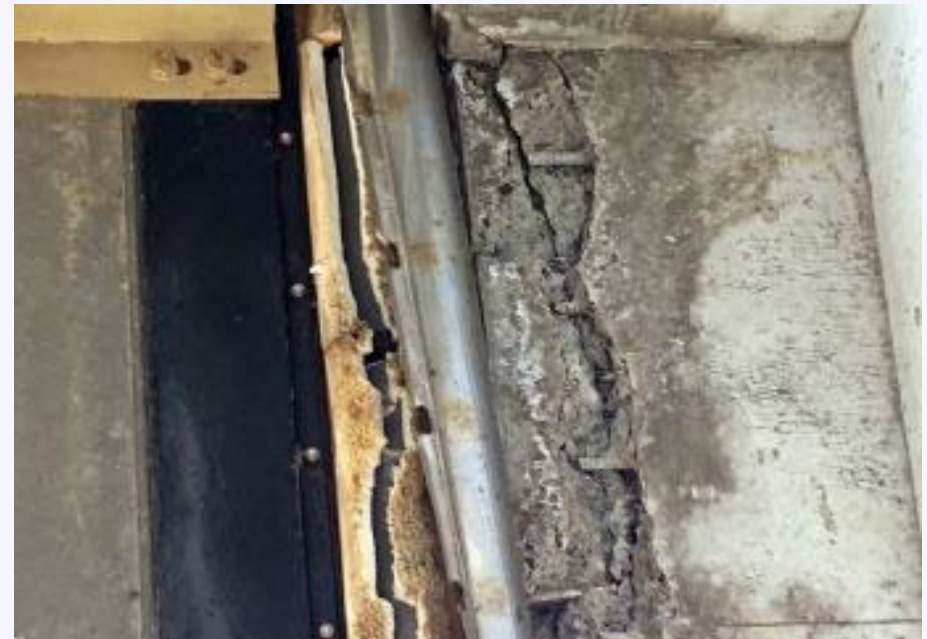
同左 橋台のコンクリート剥落部が古いため、今回の地震のものではないかもしれない

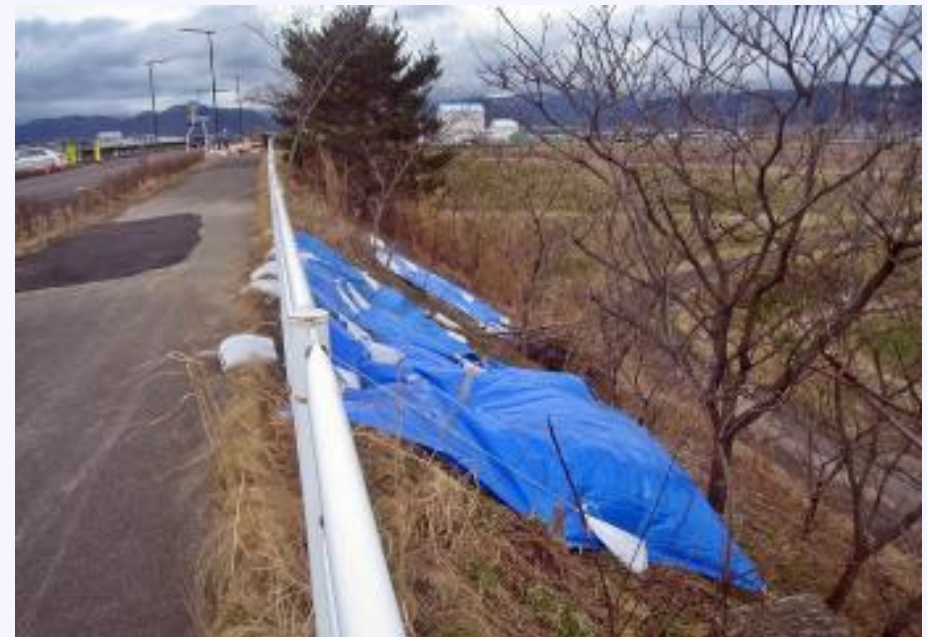
取付盛土下流側法面の被害

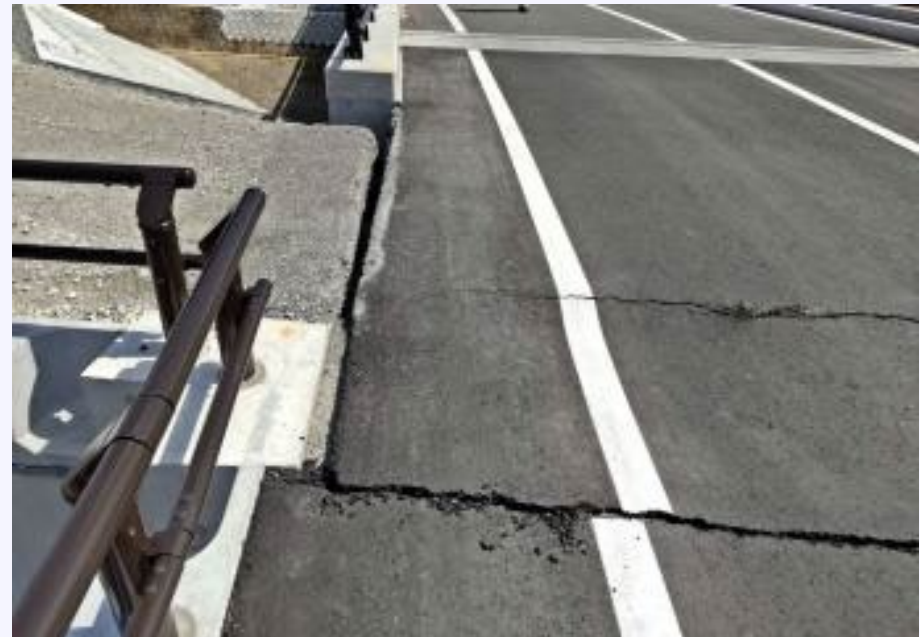
- 樋掛橋は福島県新地町にある県道273号赤柴中島線の砂子田川に架かる1径間の橋梁である（2020年竣工）。
- 取付盛土の変状による路面の亀裂・沈下、周辺の排水路の線形の乱れ、橋台の擁壁と周辺盛土との空隙などが見られた。
- 近傍の地盤に噴砂が見られたことから、液状化が原因と考えられる。
- 取付け盛土横の排水管付近の地盤で採取された噴砂は平均粒径が0.716mmでやや粗目の砂であった。排水管の埋戻し土の可能性もある。
- 橋梁本体には特に異常は見られなかった。

取付盛土の水平移動により出来た間隙

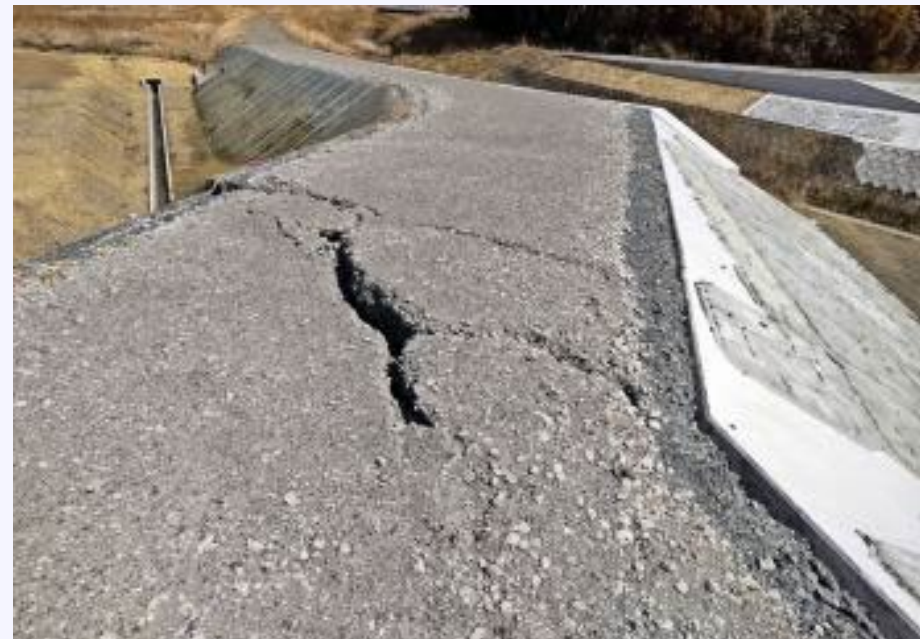
左岸堤防天端の亀裂

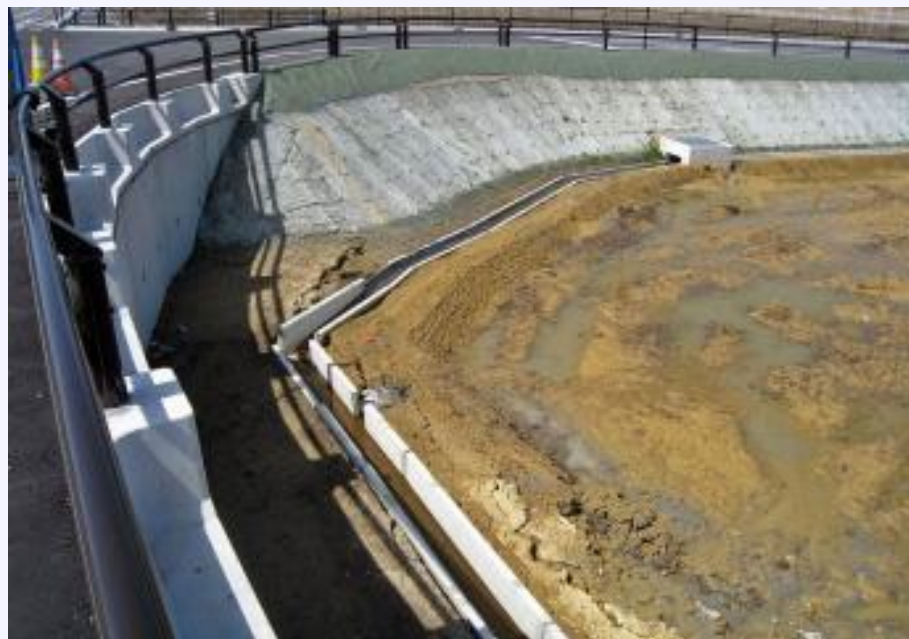
左岸取付盛土脇のU字溝の変状

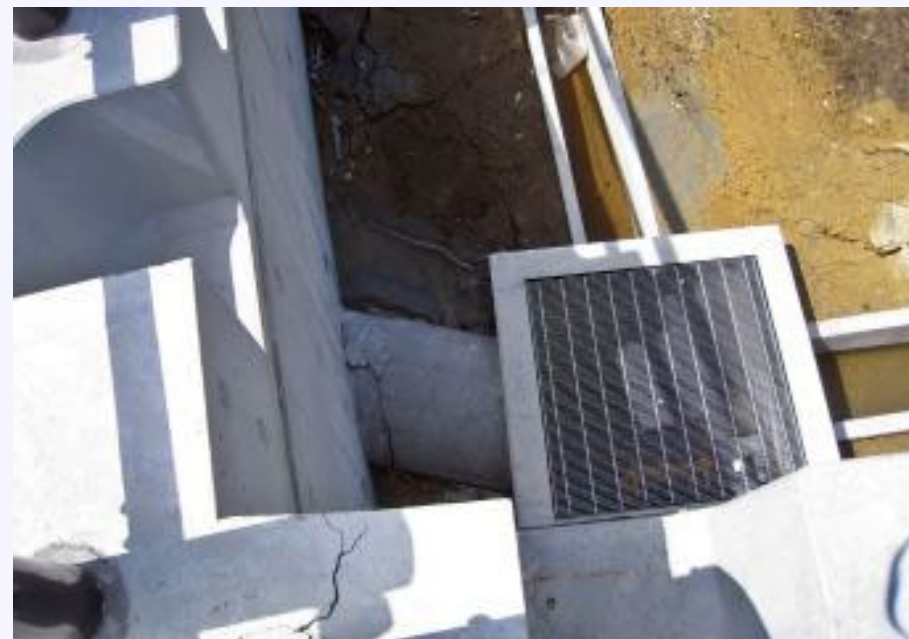
左岸取付盛土を貫通する排水管の破損

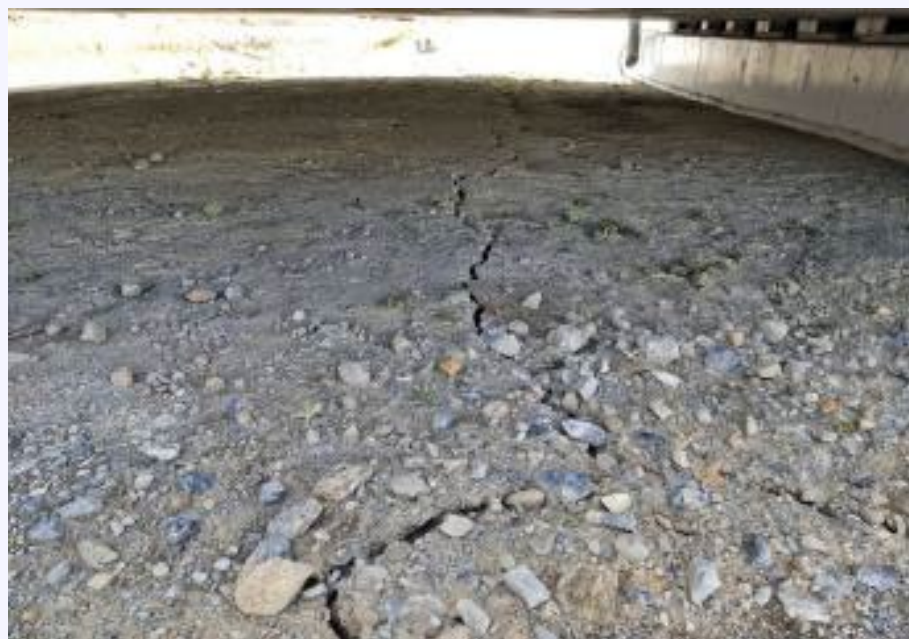
左岸橋台の前面地盤の亀裂

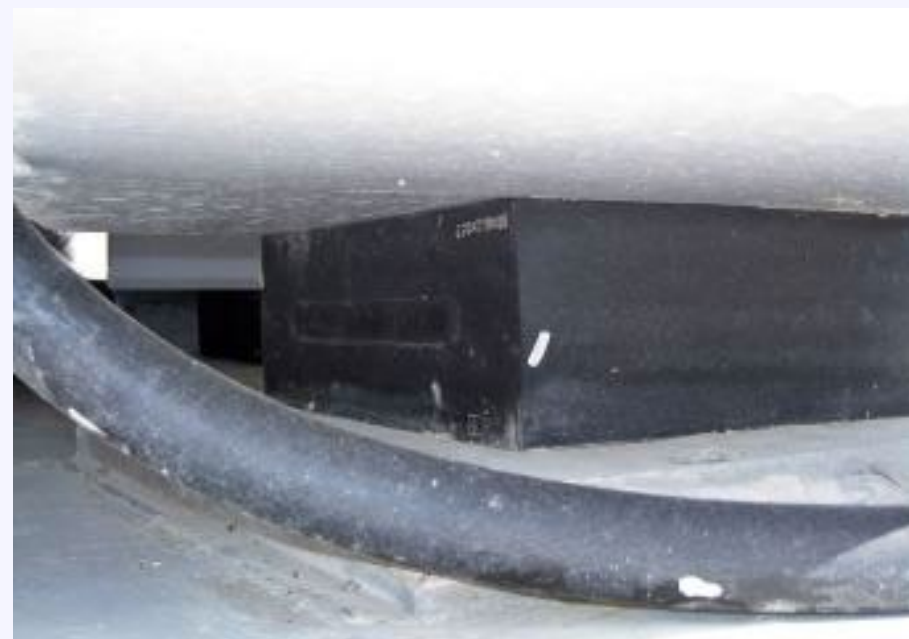
左岸橋台のゴム支承。異常は見られない。

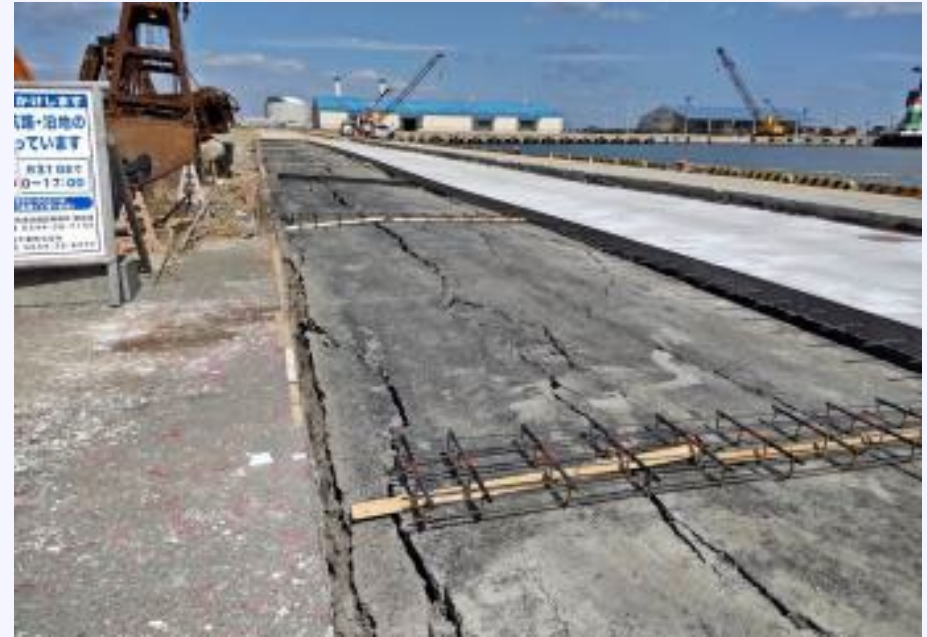
5号岸壁(-5.5m)背後エプロンの亀裂。同所は2021年の地震の復旧箇所と思われる。

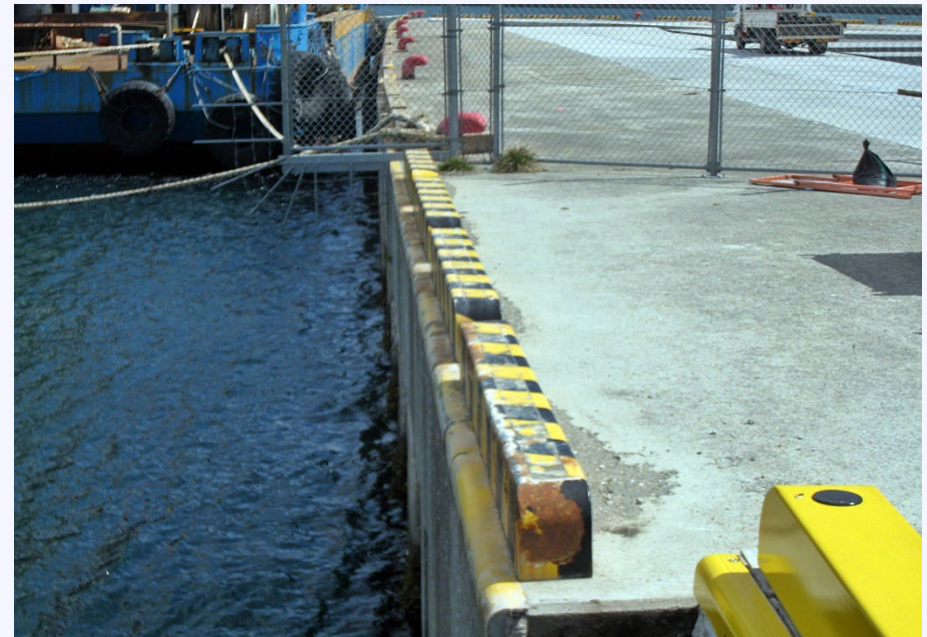
6号岸壁(-5.5m)のはらみ出し

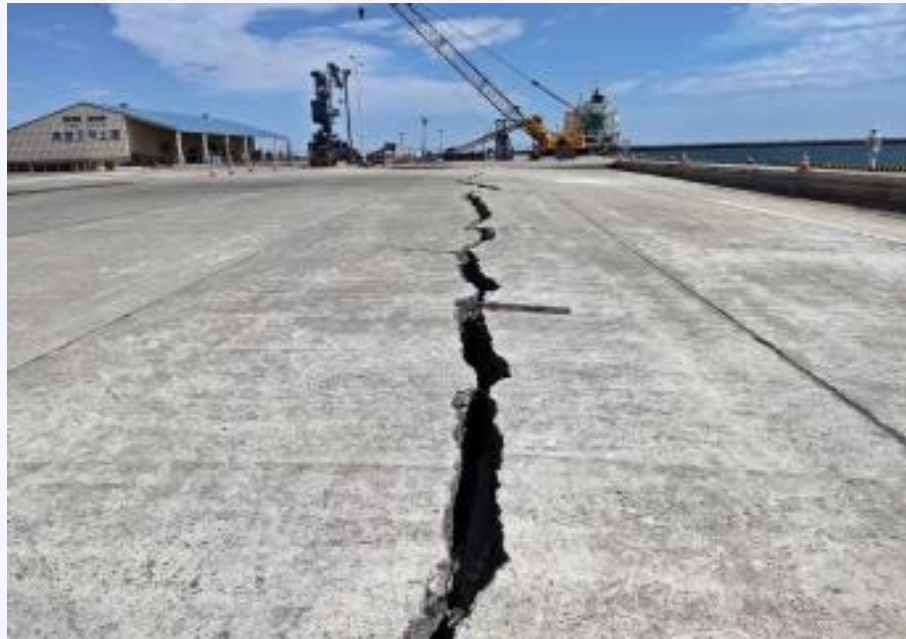
1号岸壁(-5.5m)背後エプロンの沈下・亀裂

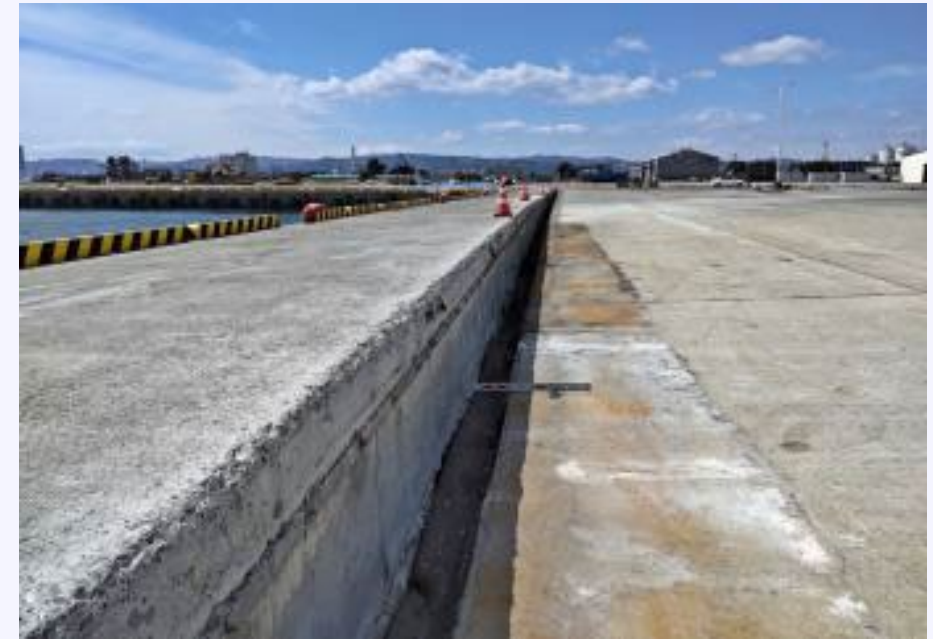
1号岸壁(-5.5m)背後エプロンの沈下

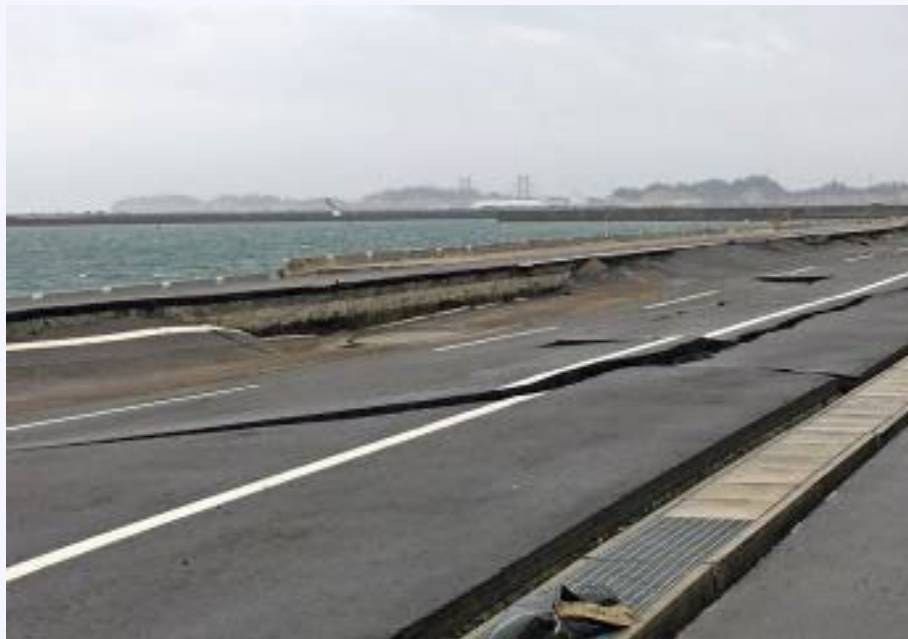
東側岸壁(-10m) のエプロン沈下と亀裂

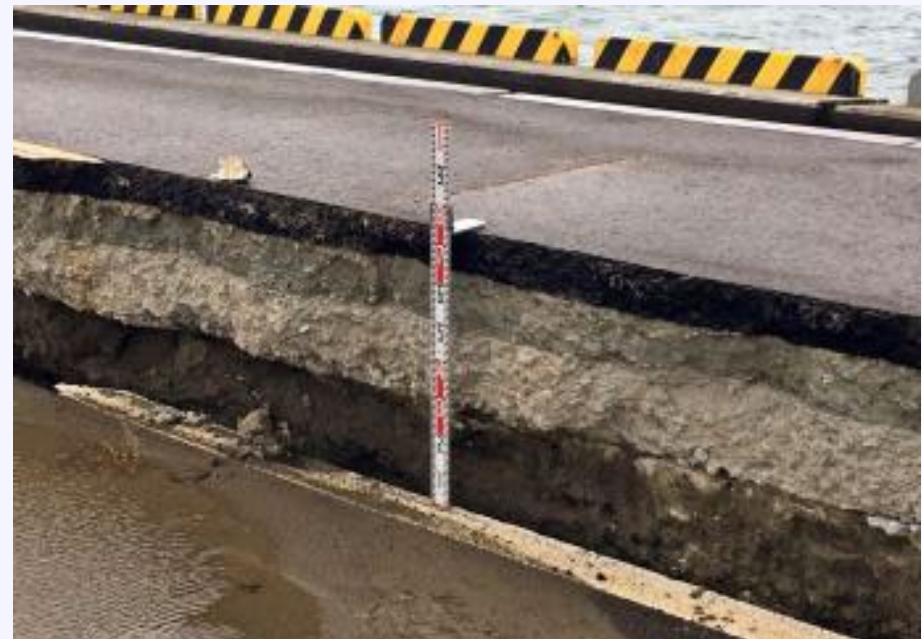
同左 エプロン沈下の近景

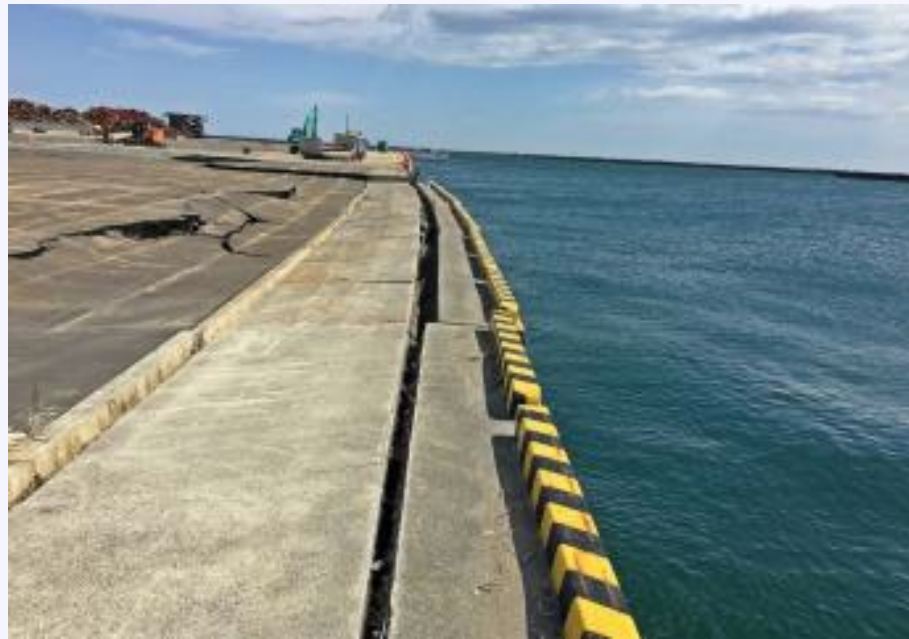
第2船溜まり(-4m)のはらみ出しと背後の亀裂

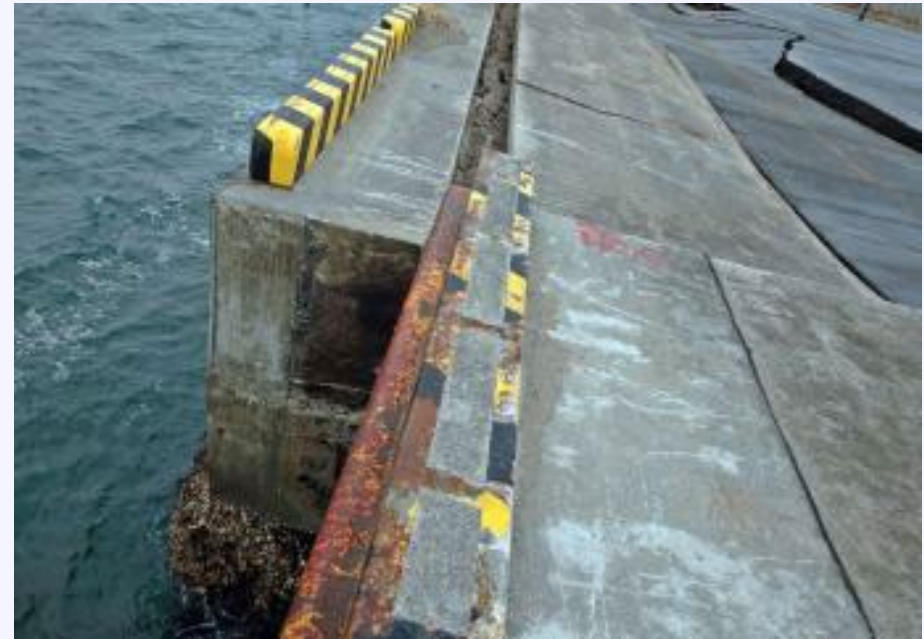
第2船溜まり(-4m)のはらみ出しの近景

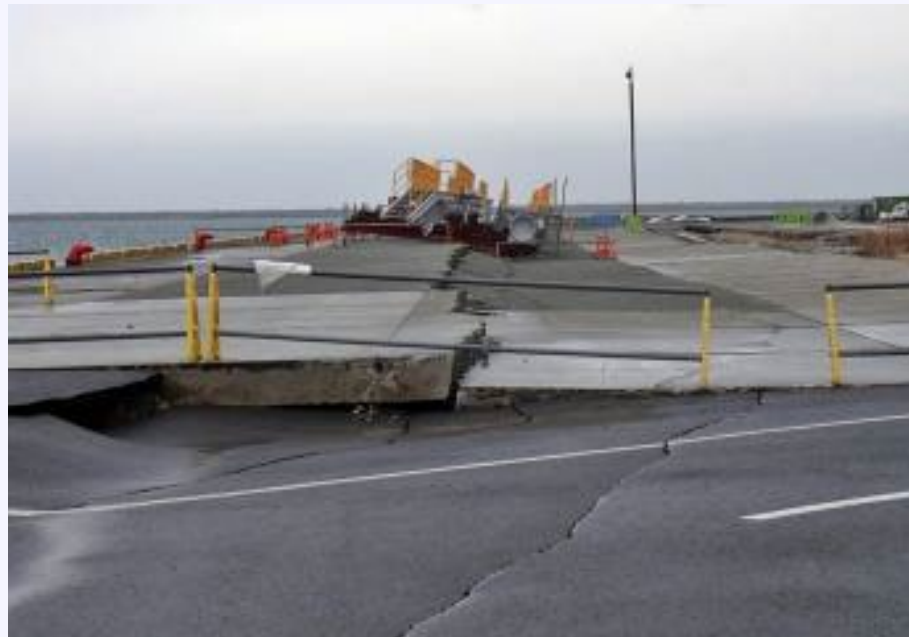
4号岸壁(-10m)の背後の亀裂

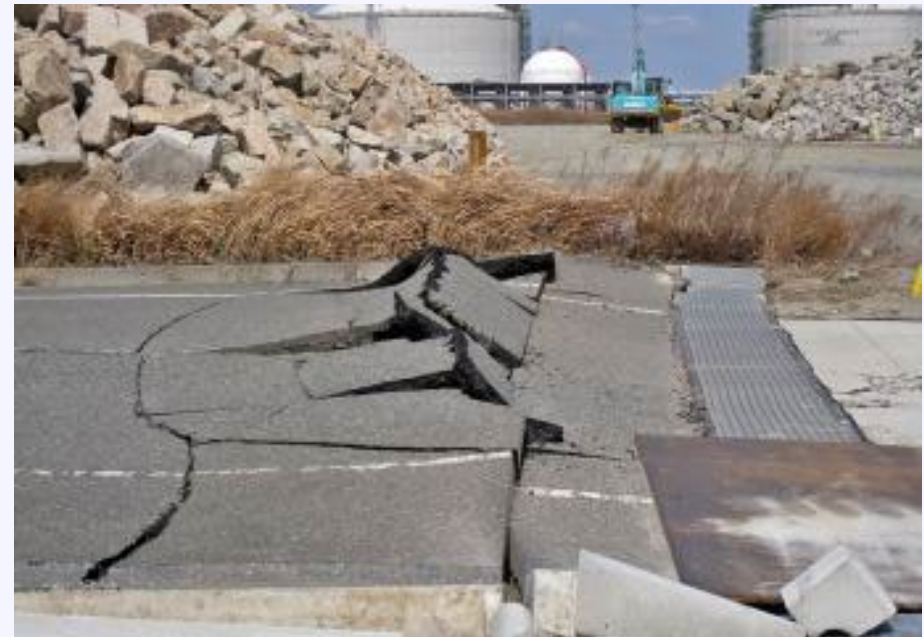
第2船溜まり(-4m)背後道路のバックリング

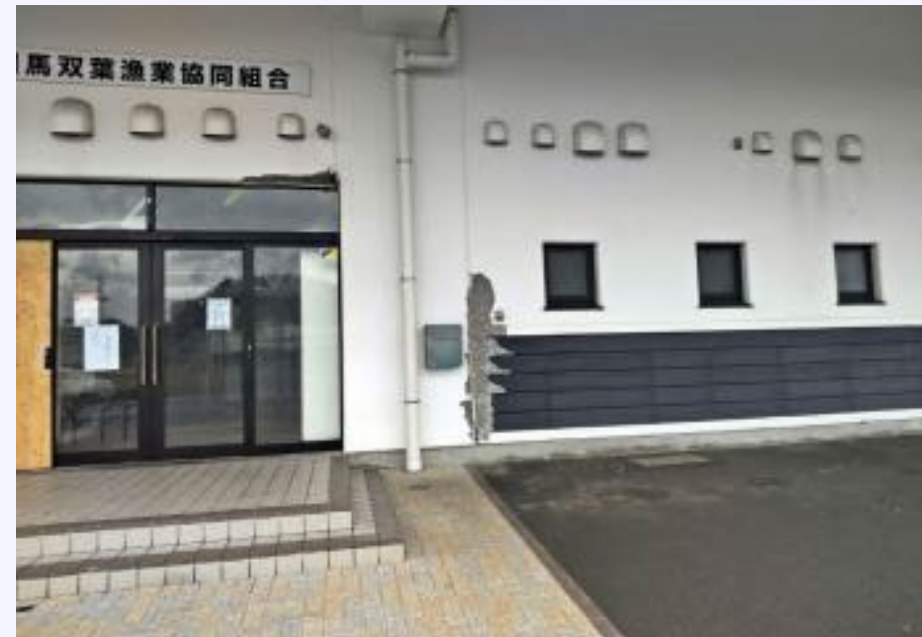
同左 玄関横のコンクリート剥落

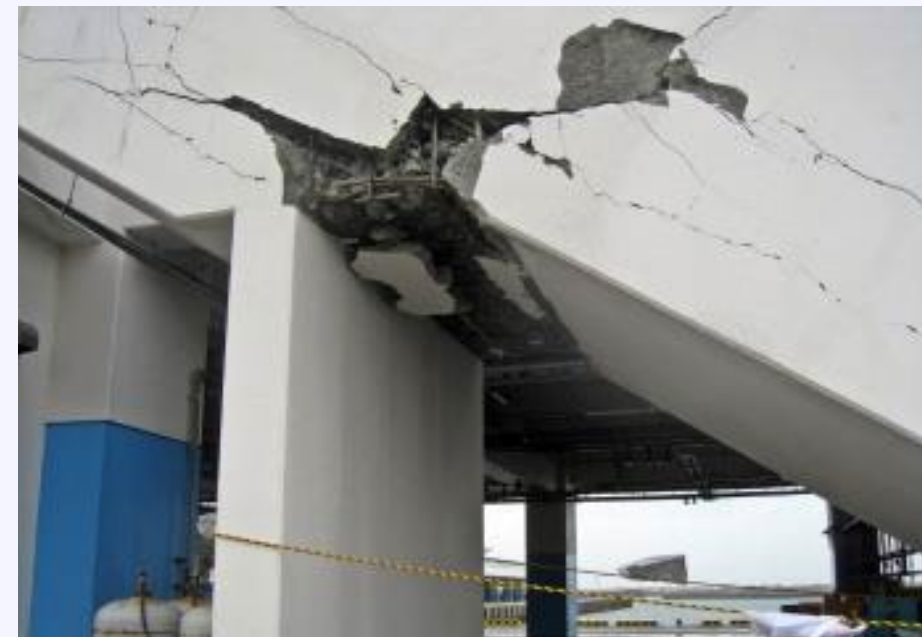
同左 近景

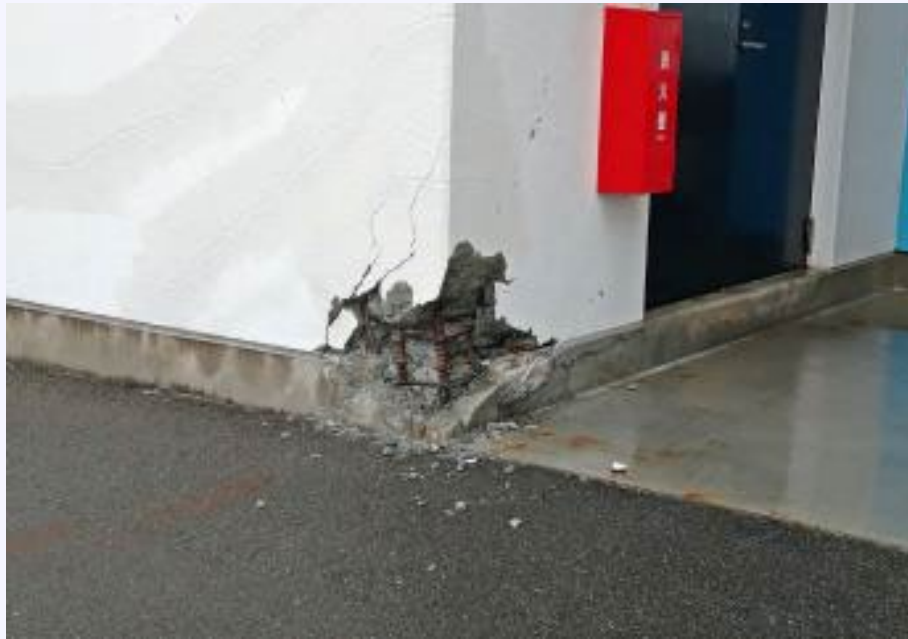
卸売市場の建物角の損傷

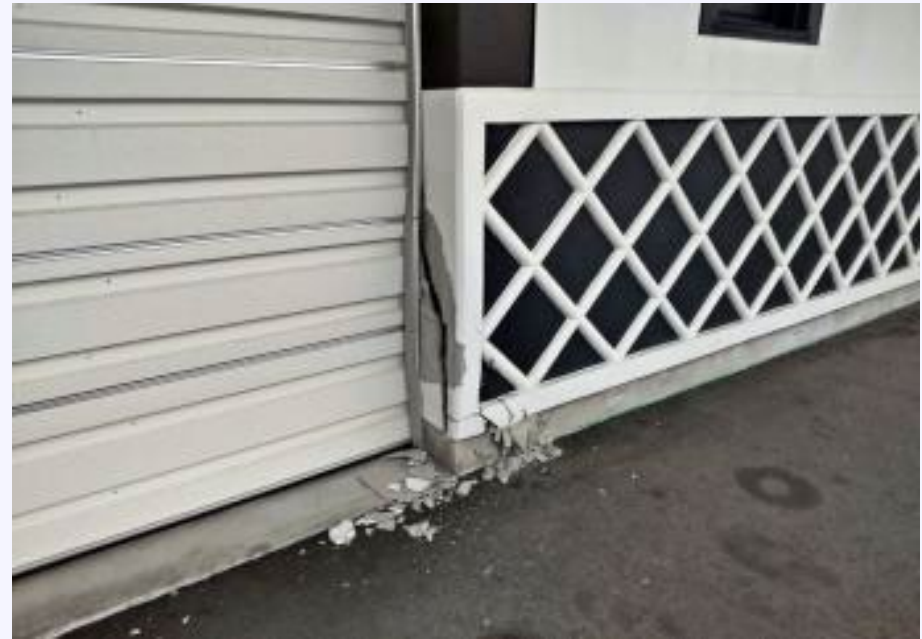
卸売市場の建物壁の損傷

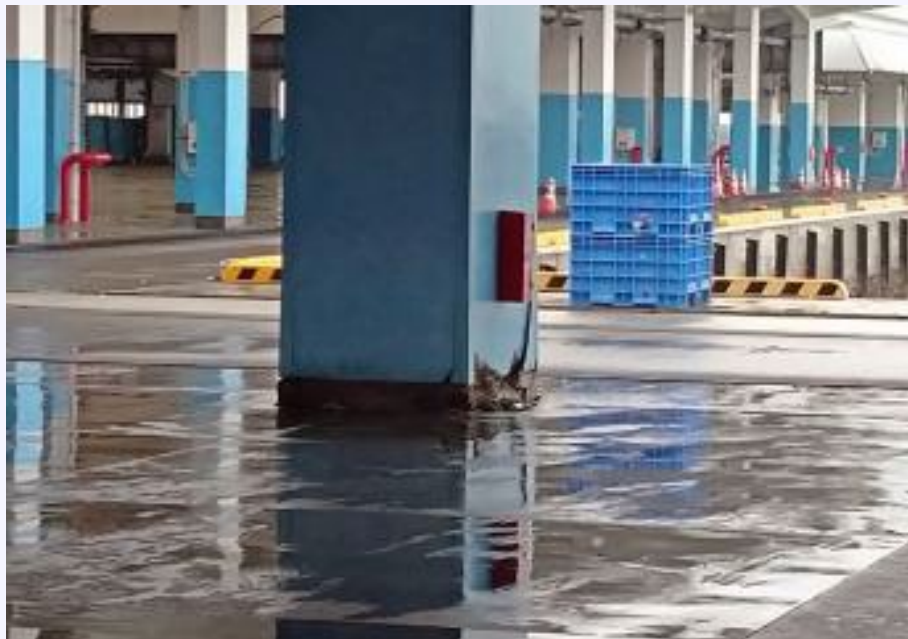
卸売市場の荷捌き場における柱の損傷

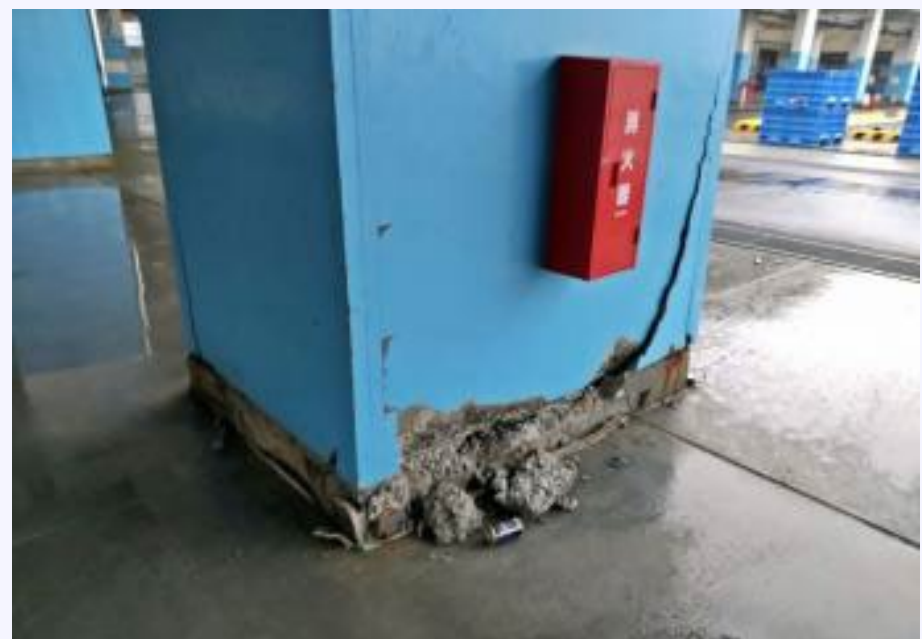
卸売市場の荷捌き場における柱の損傷

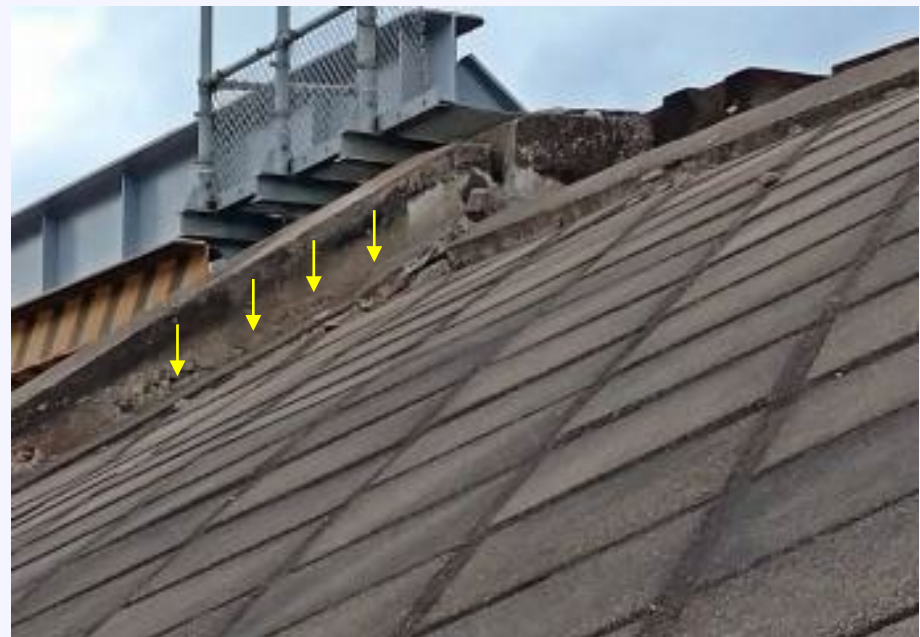
盛土の沈下

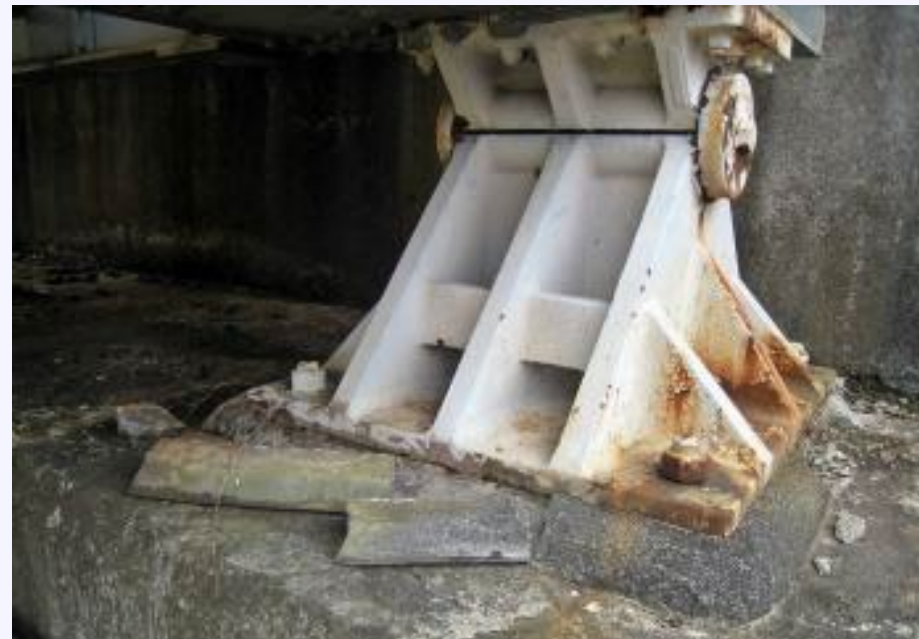
A<sub>1</sub> 橋台（左岸側）の支承。支承部のコンクリート台座の縁が少し欠けている

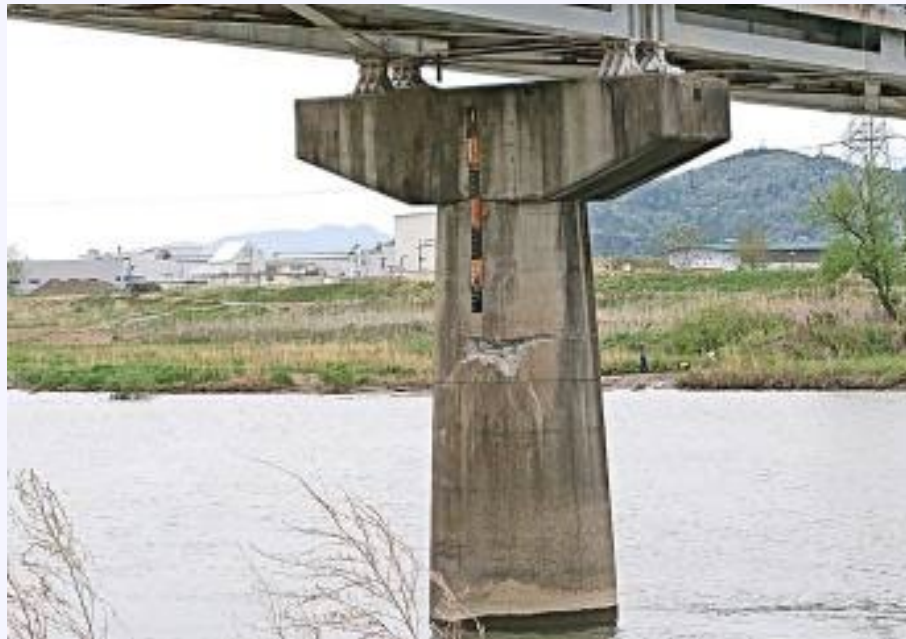
- 阿武隈川に架かる阿武隈急行線の第一阿武隈川橋梁は、1967年に完成した長さ354.9mの5径間連続トラス橋である。
- 地震でP<sub>3</sub>橋脚に亀裂が入り、被りコンクリートが剥落した。また、P<sub>1</sub>橋脚でも根元付近に細かい亀裂が生じた。
- 河川敷には噴砂や亀裂などの地盤変状は見られなかった。

右岸側より見たP3橋脚の被害

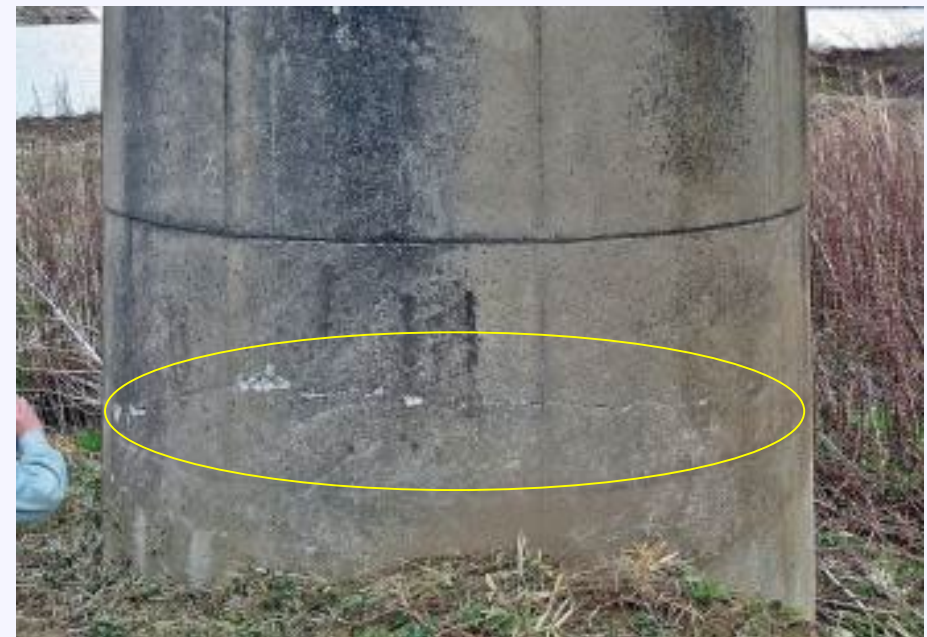
同左 近景

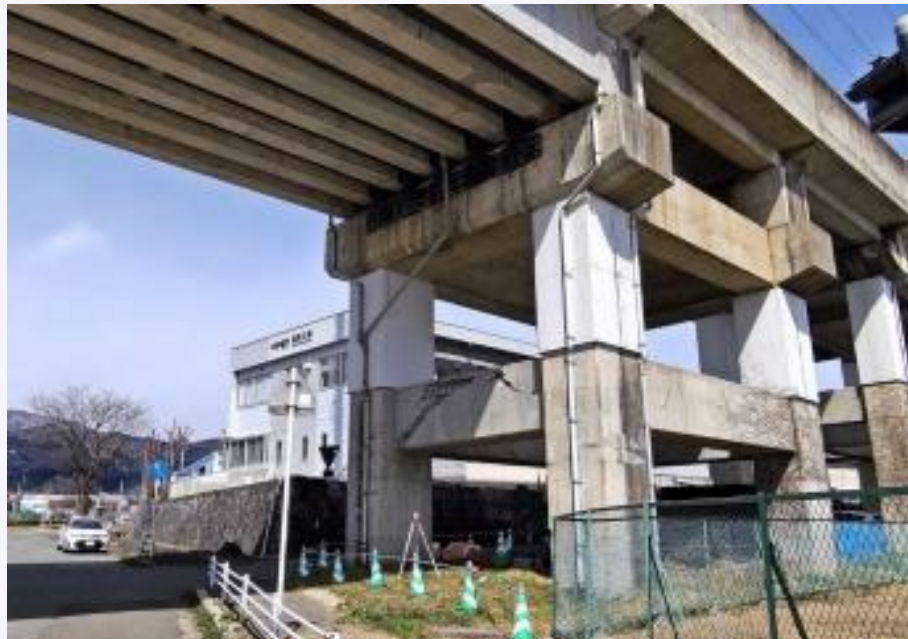
高架橋中層梁の斜め亀裂とコンクリート剥落

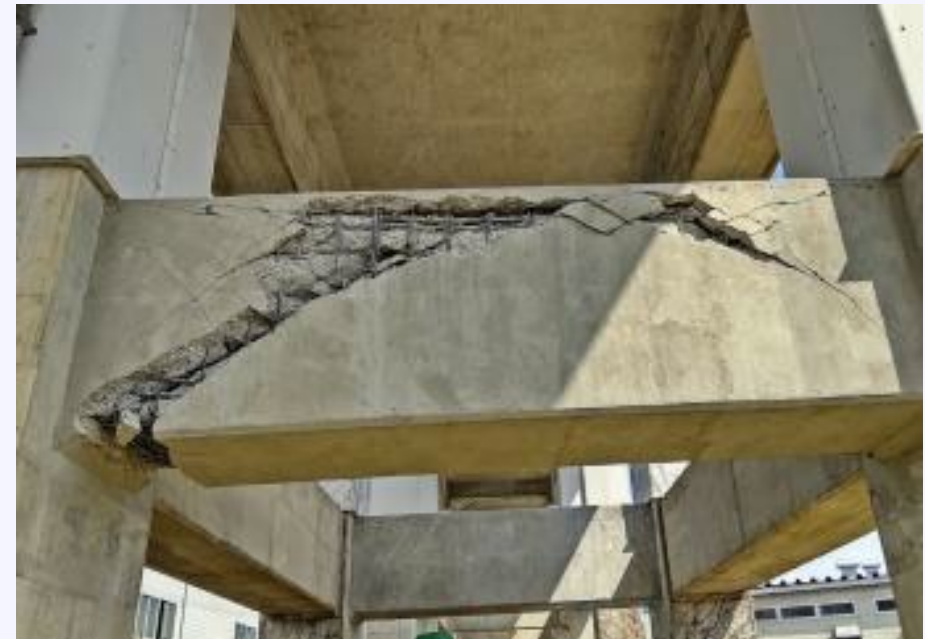
同左 近景

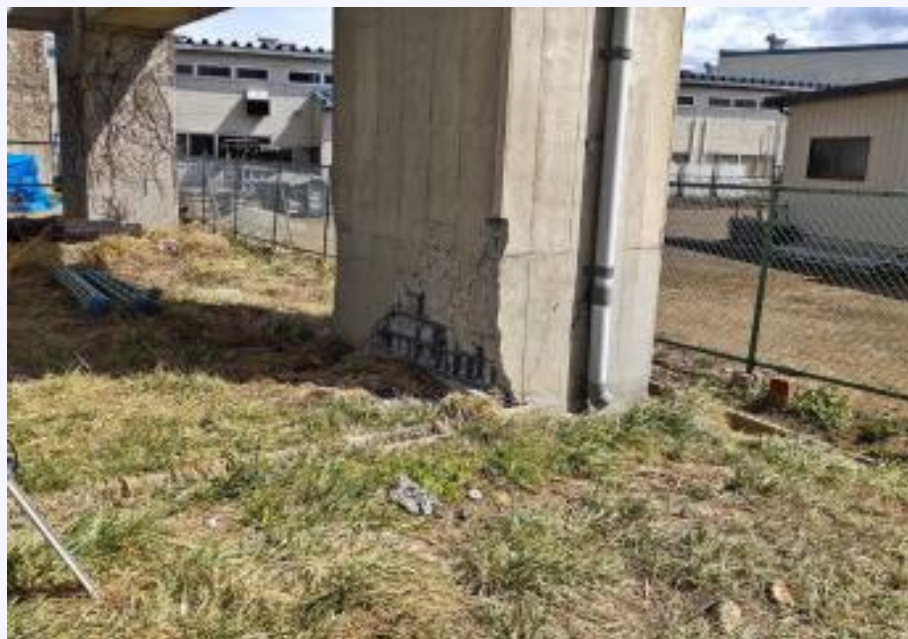
橋脚下端部のコンクリート剥落

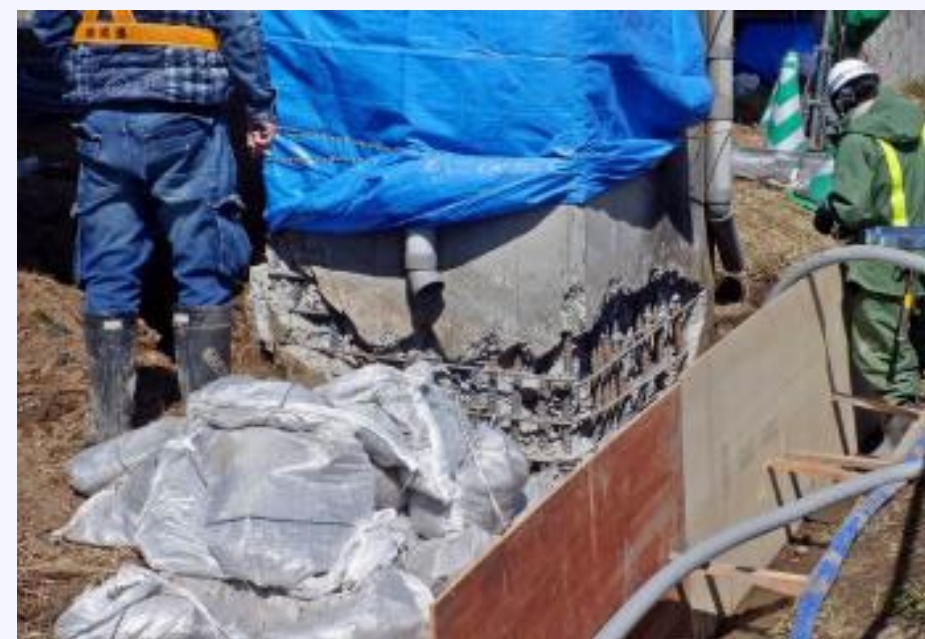
橋脚下端部のコンクリート剥落（修復のため、ある程度コンクリートを剥がしていると思われる）

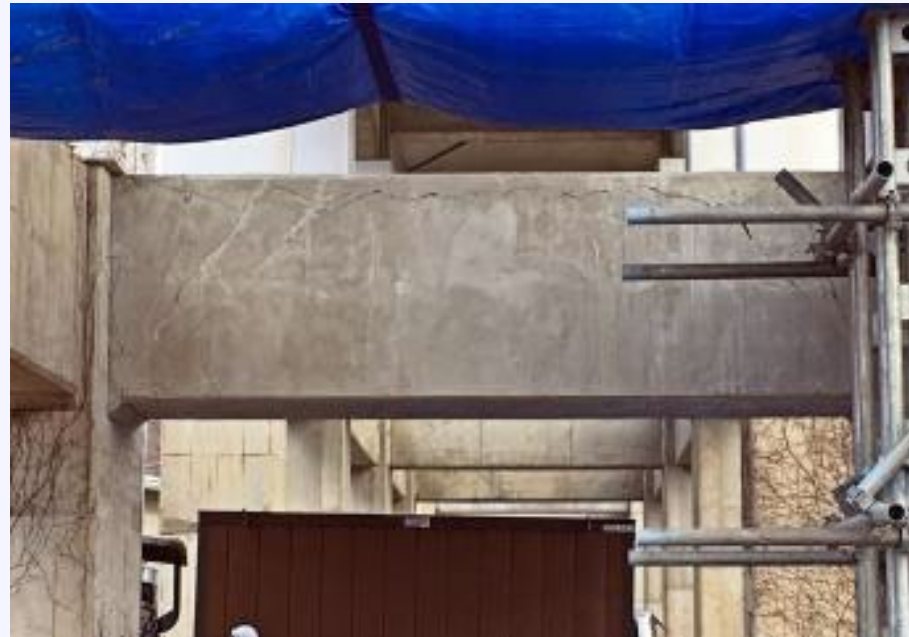
中層梁の斜め亀裂と上端部の水平亀裂
