# 2022年3月16日の福島県沖の地震

## 調査報告

2022年5月20日

基礎地盤コンサルタンツ株式会社

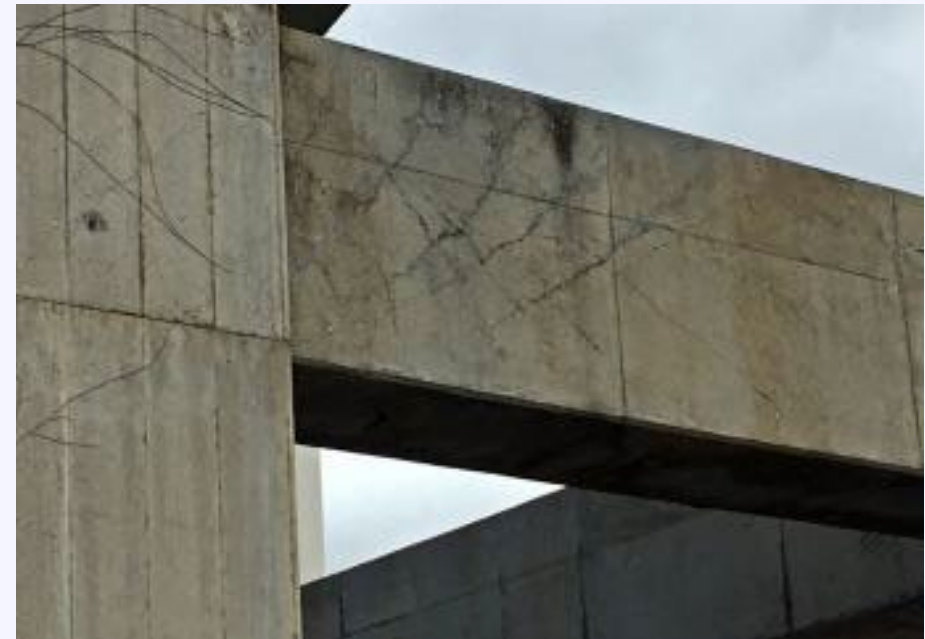
中層梁の斜め亀裂（古そうな感じを受ける）

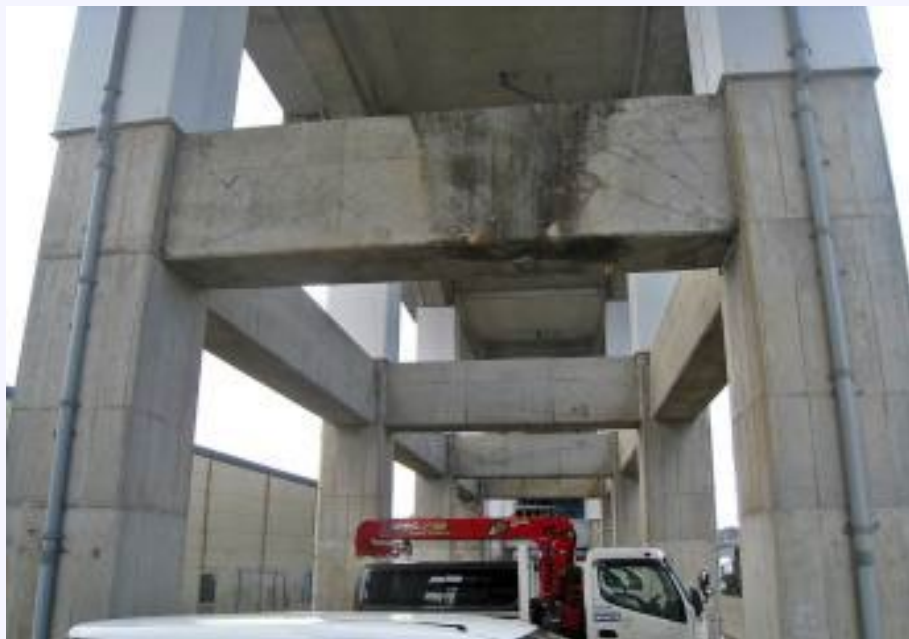
中層梁の斜め亀裂（古そうな感じを受ける）

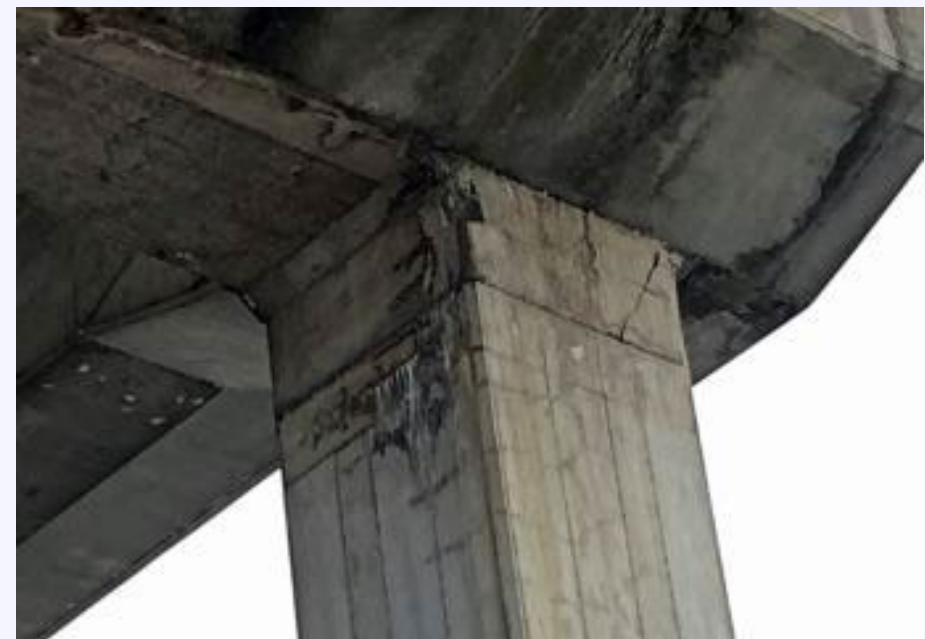
橋脚の上端部の亀裂（古そうなので、今回の地震のものではないかもしれない）

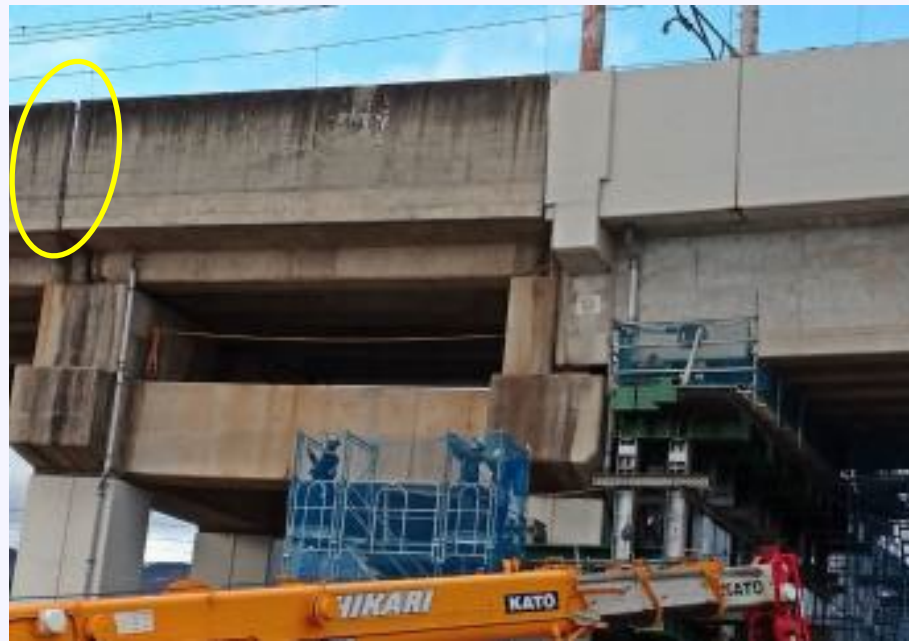
防音壁の開口（右側の橋脚が沈下したか）

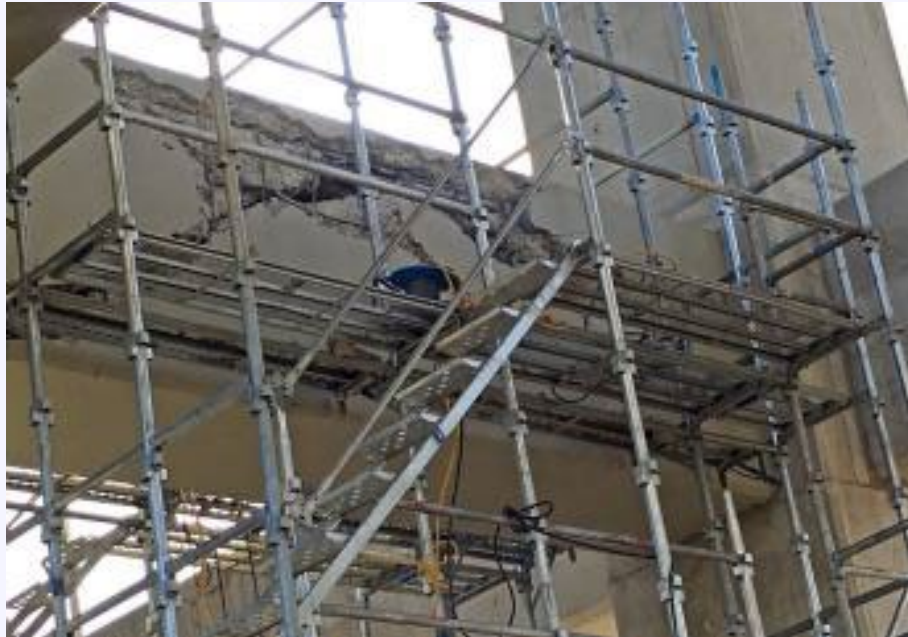
中層梁の斜め亀裂とコンクリート剥落

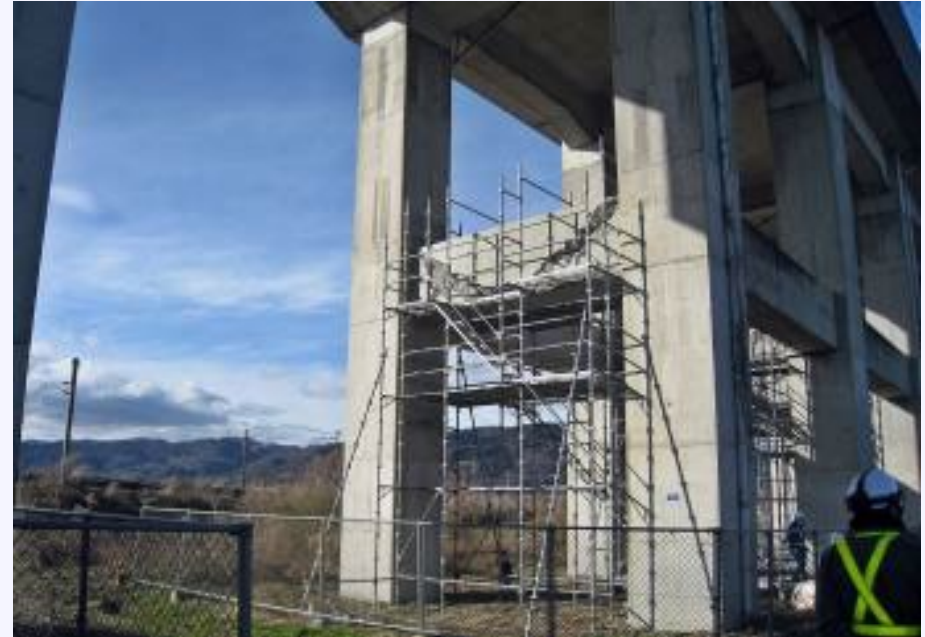
中層梁の斜め亀裂とコンクリート剥落

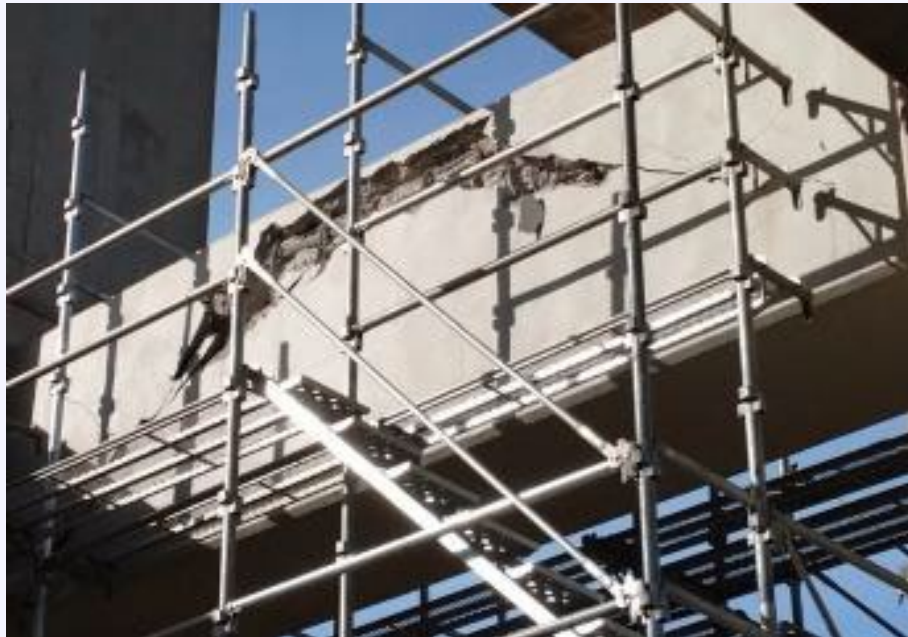
中層梁の斜め亀裂とコンクリート剥落

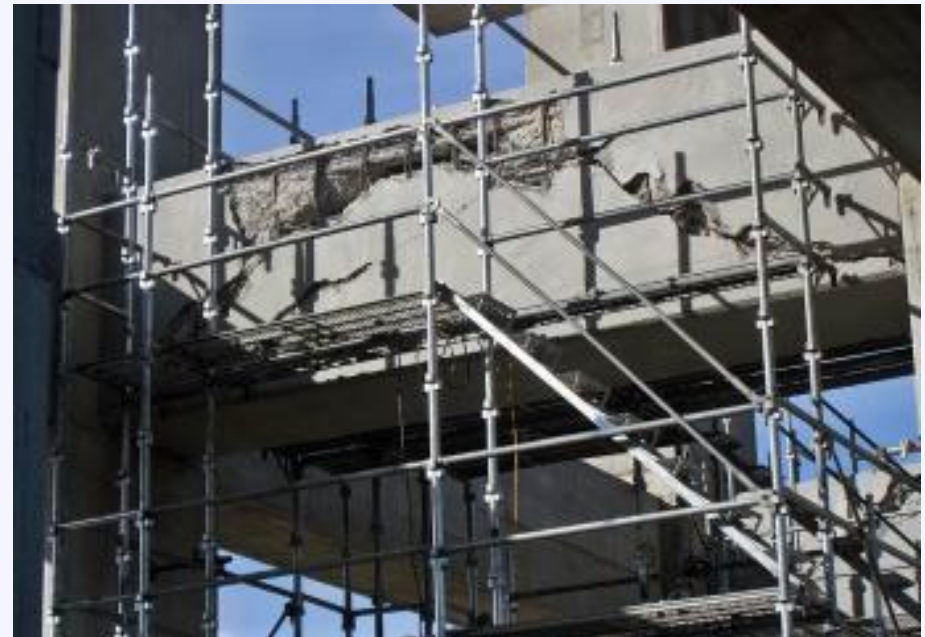
中層梁の斜め亀裂とコンクリート剥落

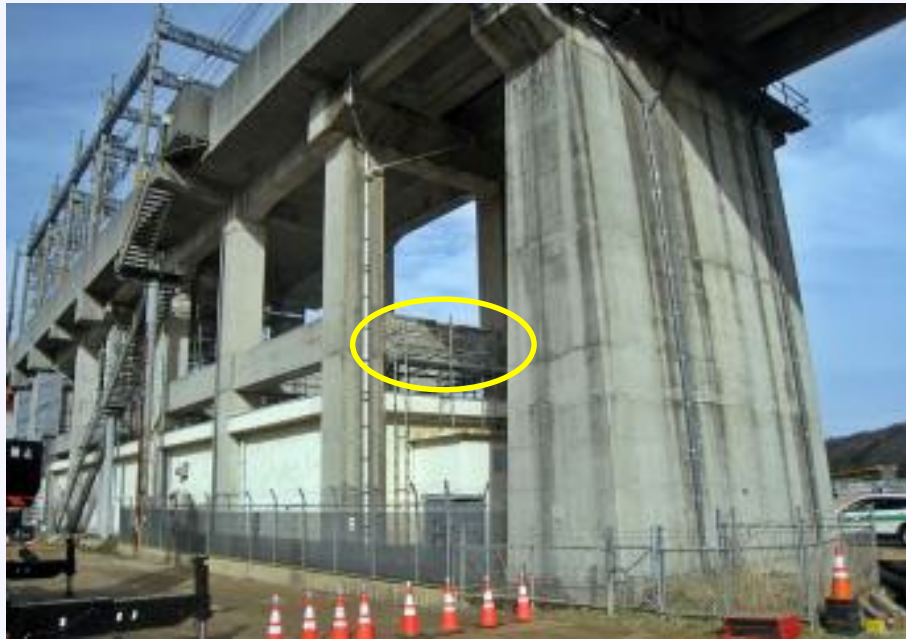
中層梁の斜めひび割れとコンクリート剥落

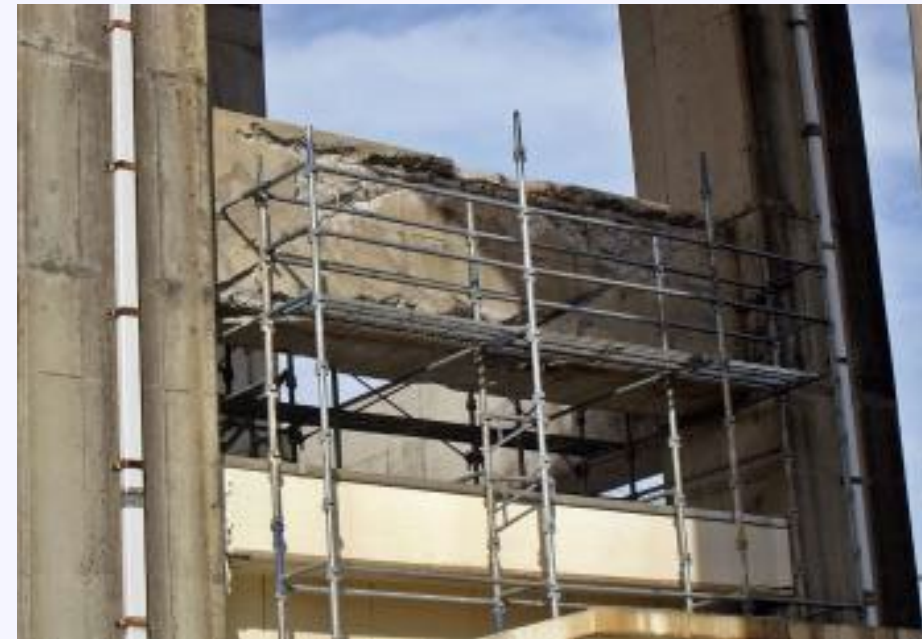
同左 近景

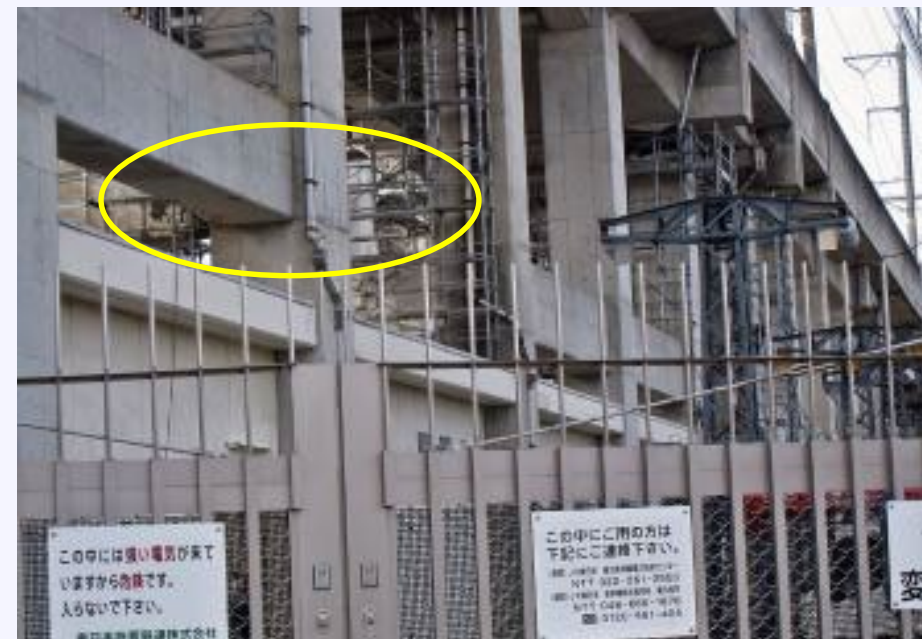
足場より垣間見える亀裂

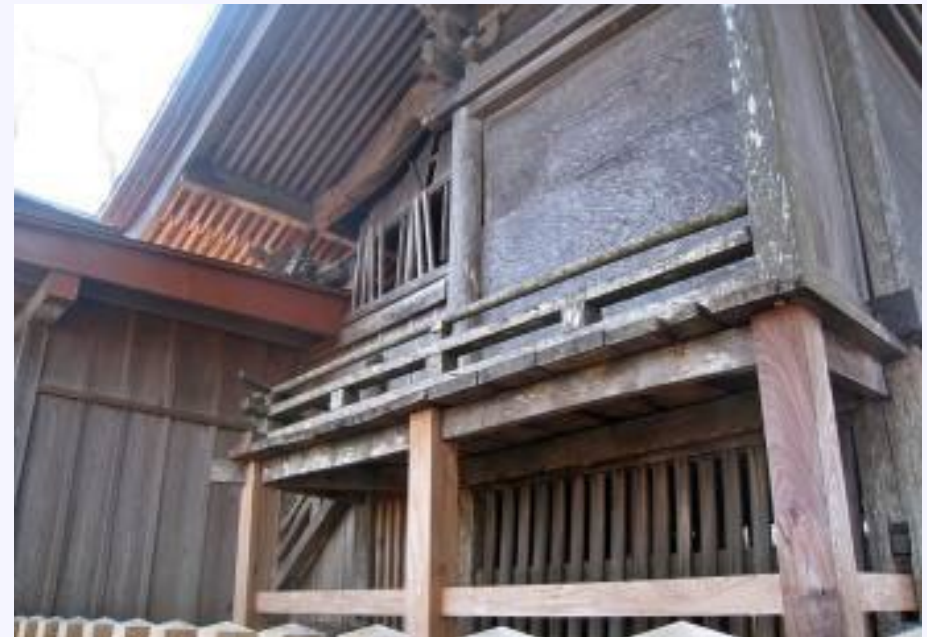
社殿の損傷（同左）

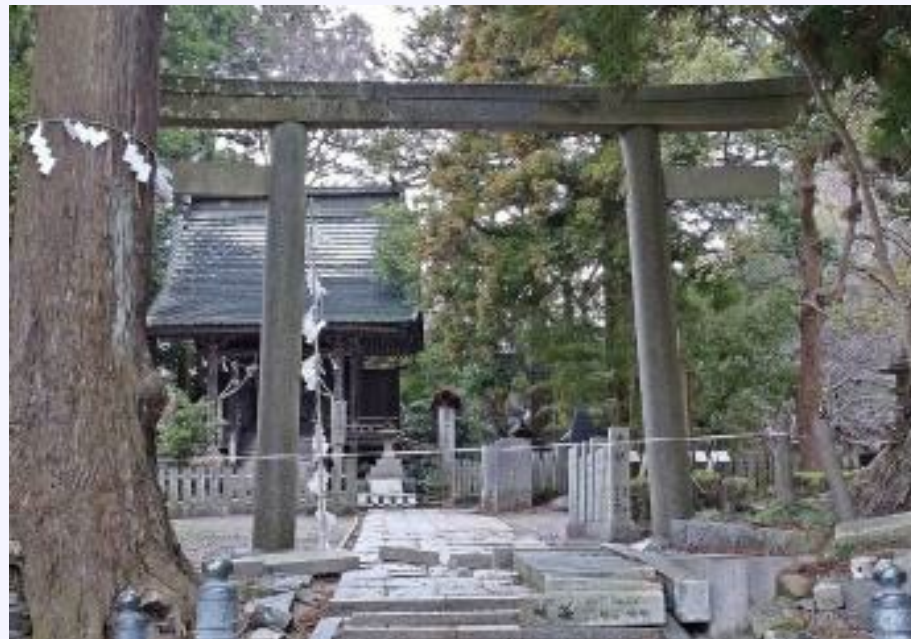
- 相馬中村神社は相馬家の居城であった中村城の城内にある神社で、地形的には段丘の麓の氾濫平野に位置している。
- 鳥居の貫の倒壊、橋の損傷、石碑の転倒、参道の燈籠の倒壊などの被害が見られた。
- 参道の燈籠はほとんどすべてが東側に転倒していた。相馬地区は東西方向の加速度が卓越していたためと考えられる。

鳥居の貫が落下した相馬中村神社

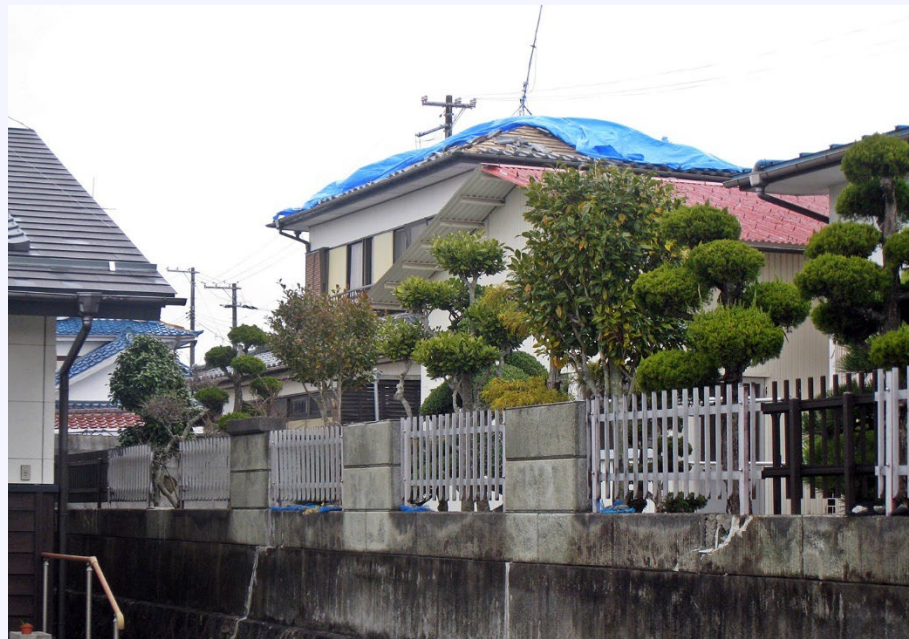
家屋屋根瓦の破損（相馬市尾浜B地点）

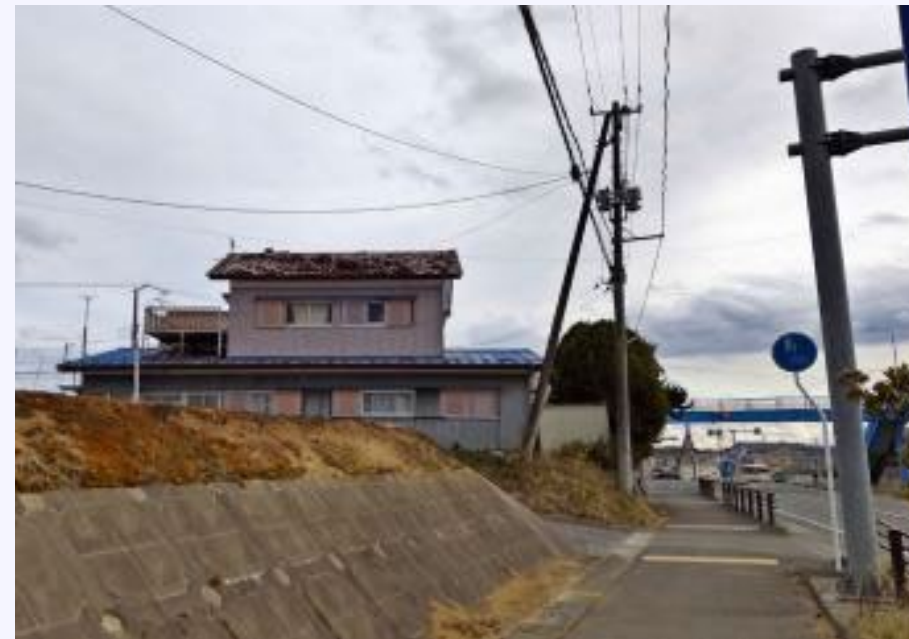
県道38号歩道橋近傍の家屋屋根瓦の破損（相馬市尾浜B地点）

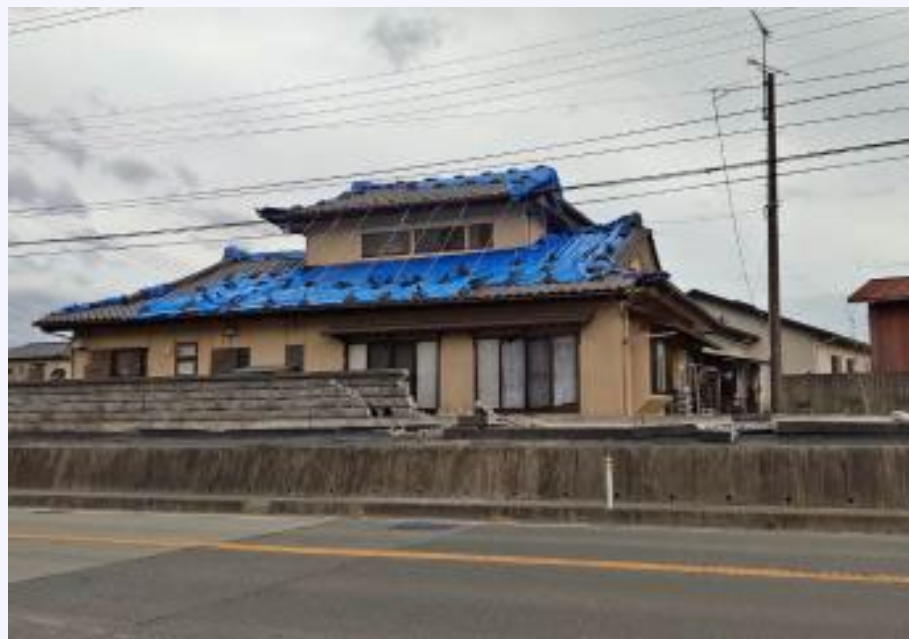
家屋屋根瓦の破損（相馬市尾浜B地点）

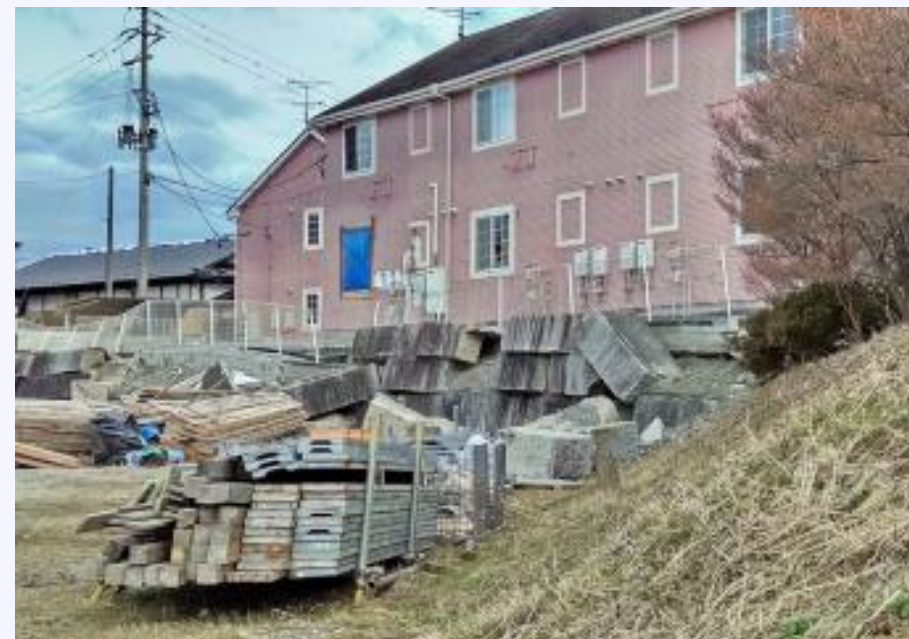
石積み擁壁の崩壊（相馬市尾浜B地点）

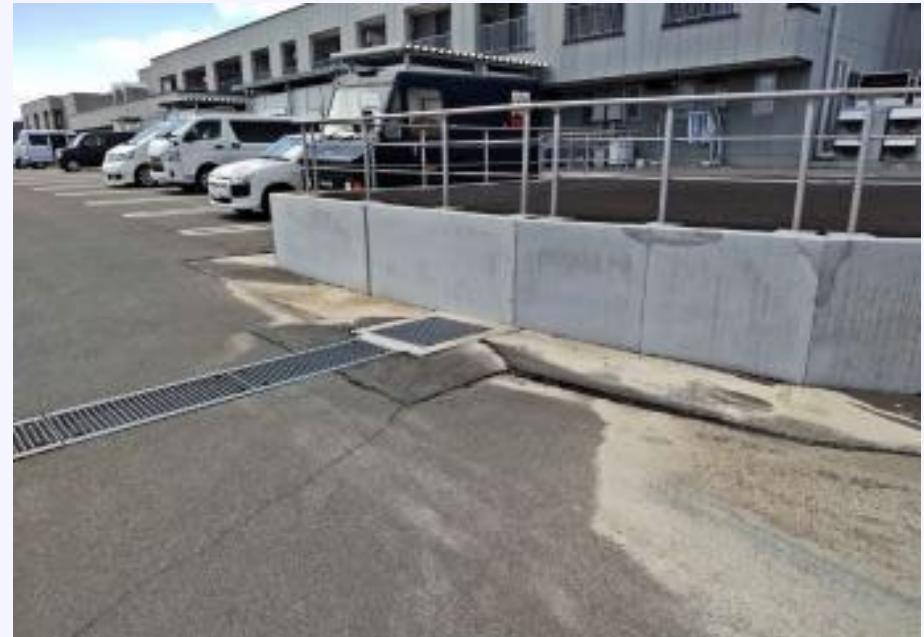
擁壁付近から噴出した細粒の砂。排水枡付近の地盤沈下は補修されているようである。
