平成 12 年(2000 年)鳥取県西部地震

調査報告書

平成 12 年 11 月

基礎地盤コンサルタンツ株式会社

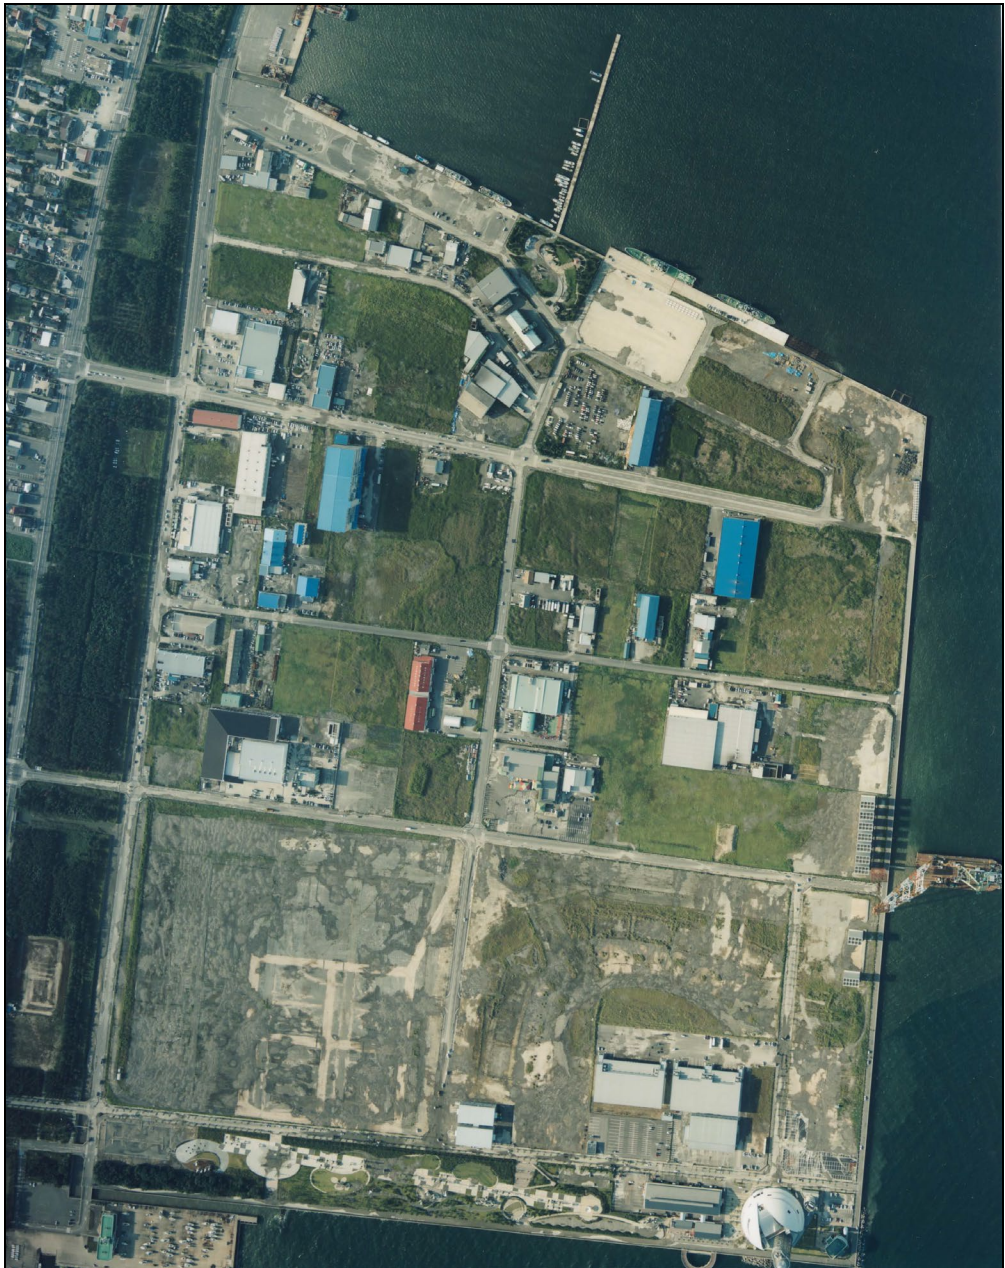
竹内団地の噴砂の状況

これらの噴砂発生地点のうち、竹内団地（図-3.1の番号6,22,23）は、口絵写真でも示したように、敷地のかなりの部分で噴砂が生じており、噴砂の粒度組成も細粒分（75 μ 以下の土粒子成分）が90%程度という、従来のきれいな砂のイメージとは異なる特性をもつものであった。

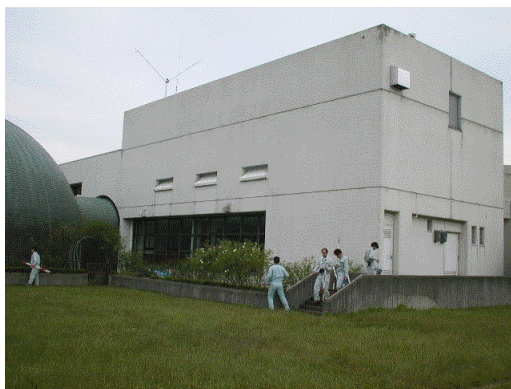
写真-4.2.1 建物の外観

建物自体に構造的な被害は無かったようであるが、杭基礎で支持された建物の周辺地盤が液状化に伴い沈下し、玄関や階段取付部が破損していた(写真-4.2.2)。また、本館の東側に隣接するプラネタリウム(写真-4.2.1の左の円形構造物)は本館建物との連絡通路が傾斜し不同沈下が生じていた。プラネタリウムは直接基礎であったと推定される。

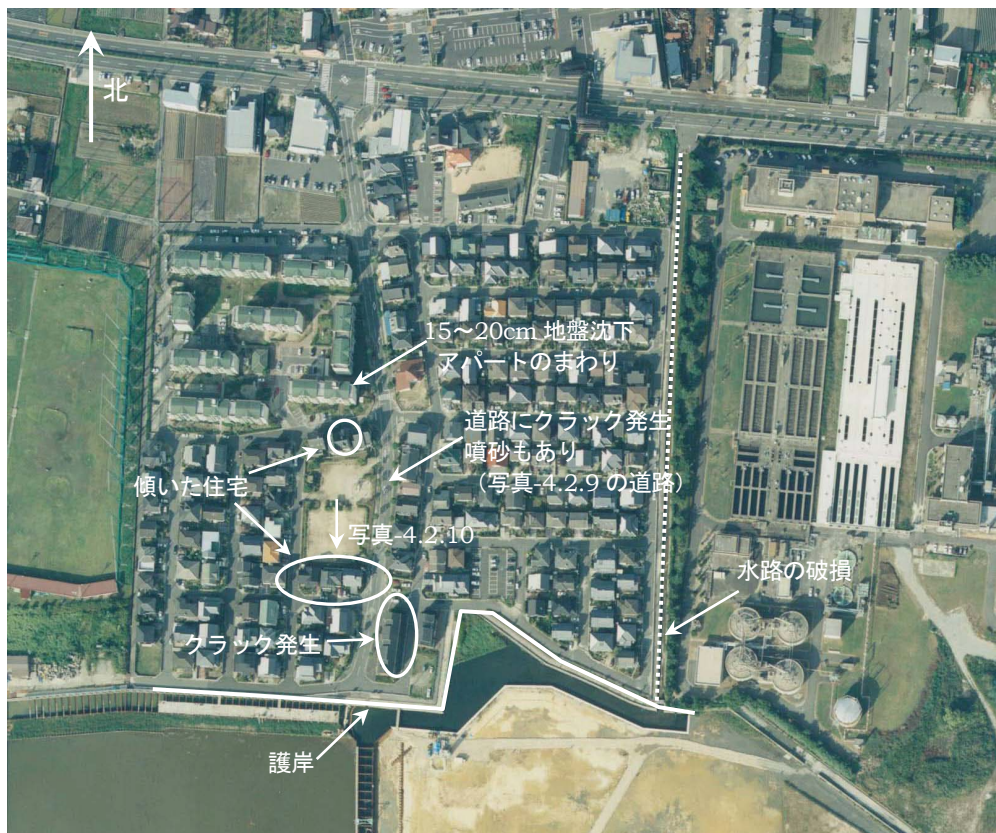
米子市街の西方約4kmの中海に面した埋立地に立地している阿部彦名団地では、液状化による被害が発生した。写真-4.2.8に阿部彦名団地とその周辺の航空写真を示す。戸建て住宅や中層建物が密集しているところが当団地で、250m四方程度の広さである。団地内の道路にはクラックが発生し、周辺では噴砂が見受けられた。

写真-4.2.8 阿部彦名団地付近の航空写真(株)八州撮影)

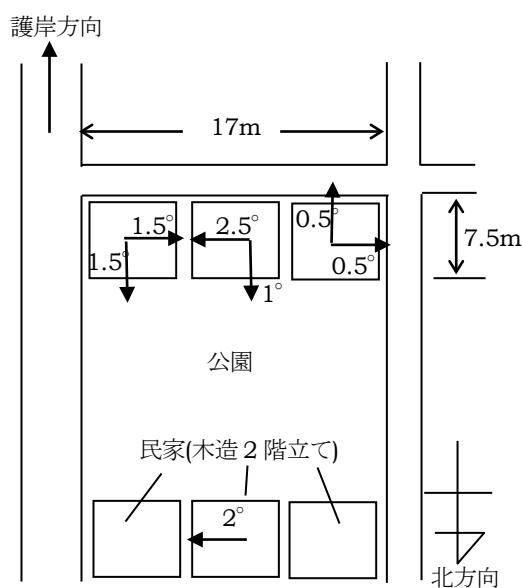
写真-4.2.10は液状化による地盤変状で傾斜した住宅を撮影したものである。図-4.2.3に示すように、各々の住宅の傾斜は $0.5\sim 2.5^\circ$ で一様ではなく、特に写真中央の住宅は 2.5° と大きな傾斜を示した。

図-4.2.3 液状化による木造家屋の傾斜

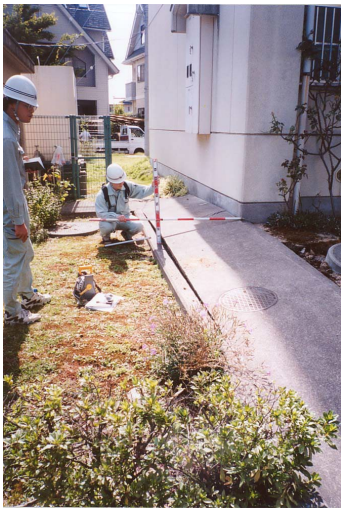
写真-4.2.11～13は同団地の北西側に位置する市営住宅（RC造4階建てアパート）のうちの一棟を撮影したものである。建物周辺の地盤が15～20cm程度沈下し、階段の取り付け部や建物脇の通路、扉が破損していた。建物周辺で噴砂も確認されている。詳細な調査は行っていないが、建物に顕著なクラックは発生しておらず、構造的な被害はないものと思われる。

写真-4.2.11 建物脇通路の破損

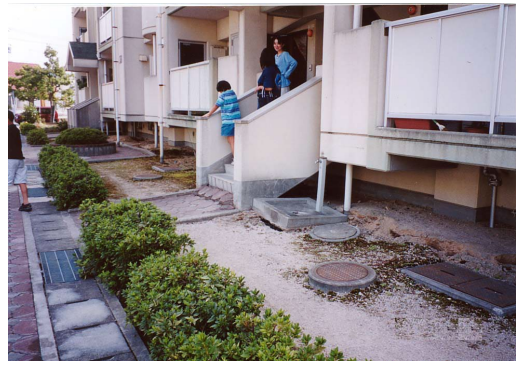
写真-4.2.12 階段取付部の破損

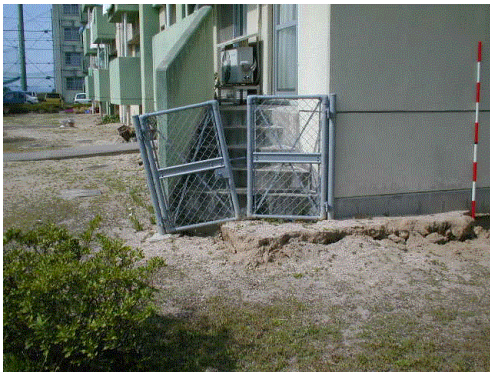
写真-4.2.13 建物脇の扉の破損

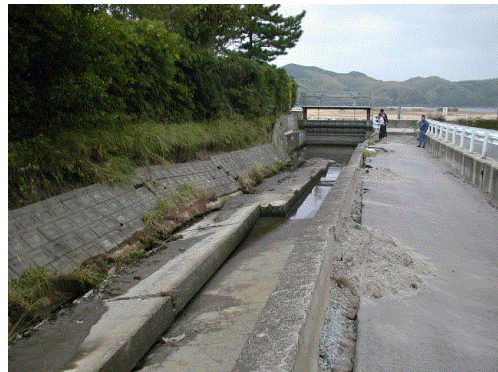
団地の東側に隣接する内浜下水処理場との境界に沿った水路では、写真-4.2.14に示すように、水路の擁壁が倒壊する被害があった。下水処理場側の擁壁の構造は、上下2段構造となっており、下側は前面に倒壊し、上側は前面にすべりを生じていた。

写真-4.2.14 団地東側水路の破損

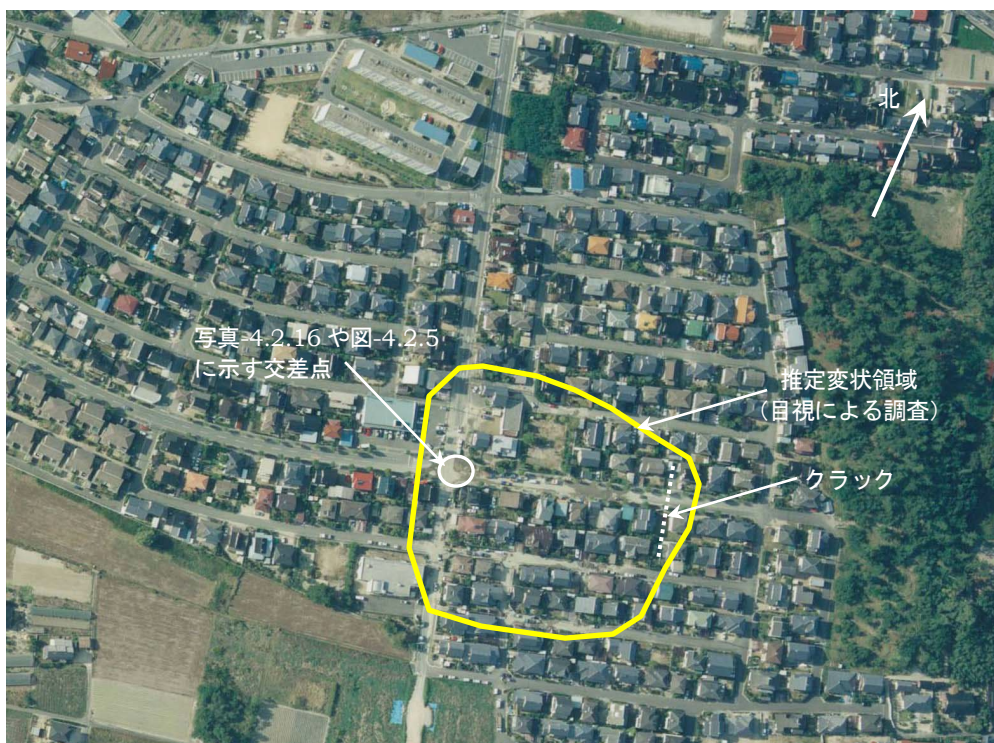
写真-4.2.15 に、富益団地付近の航空写真を示す。付近の目視観察による調査の結果、液状化したと推定される領域を黄色の線で示した。写真からも道路にたまった噴砂で変色しているのが分かる。ガス管等のライフラインにも被害があったようである。

液状化したと推定される範囲が一部区域に限定されており、その境界が明確であることは非常に興味深い。住民の話によれば、液状化した地区は「砂を掘って埋めた」ということであった。詳細は分からないが、被害箇所は地山を掘削した箇所を砂で埋め戻して造成された一種の埋立地盤で、埋戻し土砂が緩く堆積していた可能性もある。

写真-4.2.15 富益団地付近の航空写真(株)八州撮影)

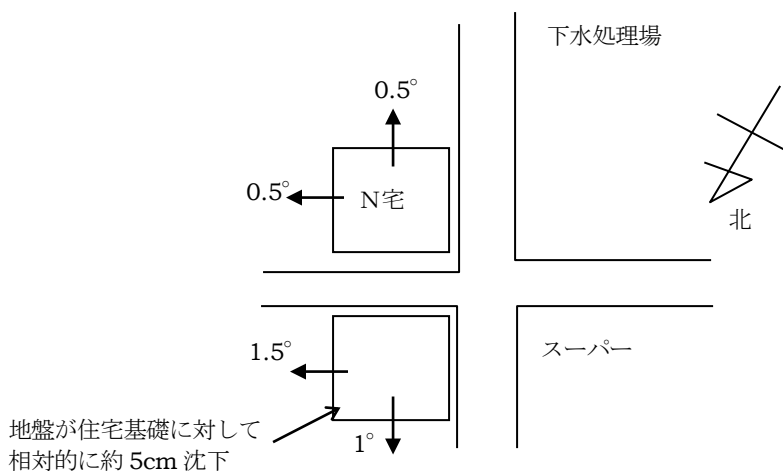
図-4.2.5 富益団地崎津7区付近における住宅の傾斜

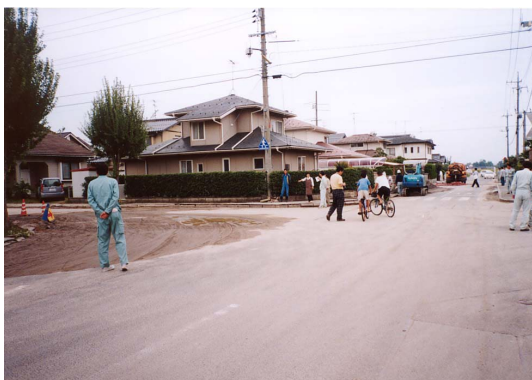
写真-4.2.16～17は液状化があった地域の住宅の被害である。具体的な位置は航空写真に図示してある。図-4.2.5にこの交差点を取り囲む住宅の被害の概念図を示す。写真-4.2.16の奥に見える住宅は簡単な計測をした結果 0.5° 傾いており、障子を締めても三角形の隙間が空いてしまっていた。図-4.2.17はその道路を挟んで北側の住宅で、約 1.5 度傾いていた。民家と玄関先のコンクリートの継ぎ目が破損していた。

写真-4.2.16 周辺の状況

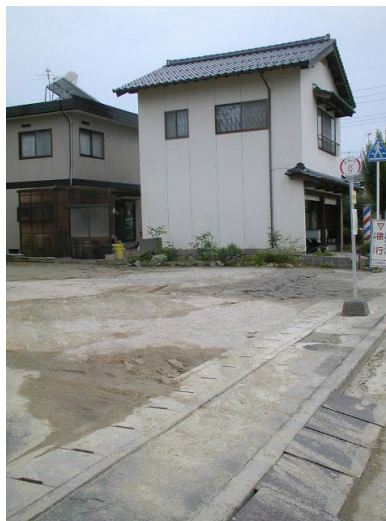
写真-4.2.17 住宅の傾斜
(左に 1.5° 傾斜)

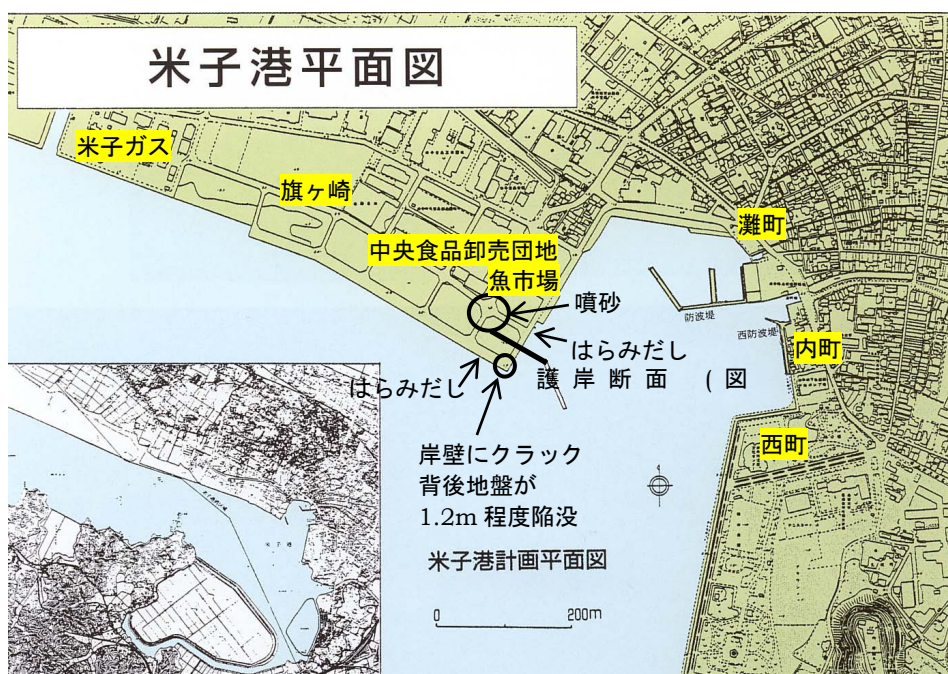
弓ヶ浜半島の基部に位置する米子港は、中海の湾奥にあり気象の影響を受けることの少ない良港である。図-4.3.1に米子港の平面図³⁾を示す。このうち中央食品卸売団地のある旗ヶ崎地区の調査を行った。同地区の南西方向に面した岸壁は、水深-7.5~-5.0m、総延長470mで、昭和56年に完成した比較的新しい岸壁で、特に被害はみられなかったが、魚市場の南東側の隅角部で岸壁が被害を受けた。

図-4.3.1 米子港平面図と被害の概要(参考文献3に加筆)

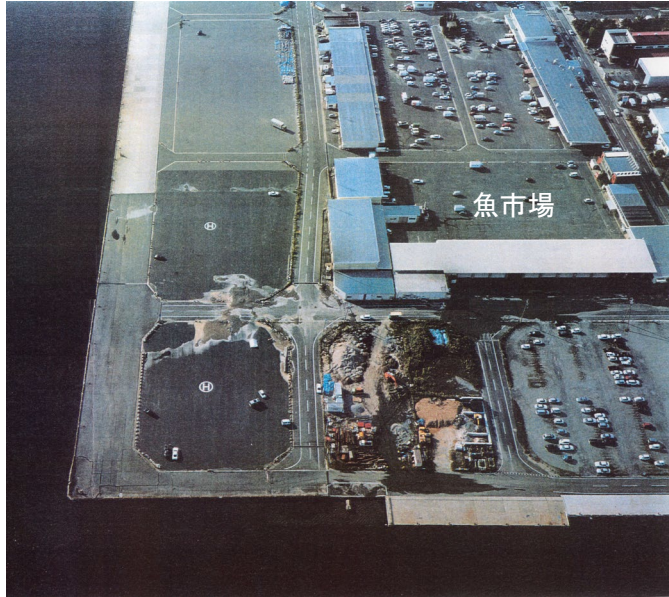
写真-4.3.1に県土木部港湾課提供の航空写真を示す。写真右上の施設が魚市場である。この魚市場の左下に噴砂を確認できる。写真-4.3.2は岸壁の隅角部で、岸壁に幅40~50cmのクラックが生じ、そのすぐ背後は1.2m程度陥没し、海水が流れ込んでいた。また岸壁のはらみ出しも見られた。写真-4.3.3は噴砂の様子である。

写真-4.3.1 地震後の航空写真(県港湾課提供)

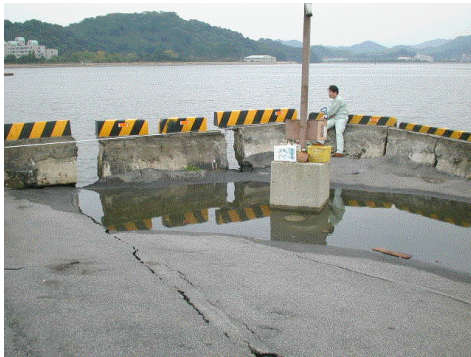
写真-4.3.2 背後地盤の沈下と岸壁の破損

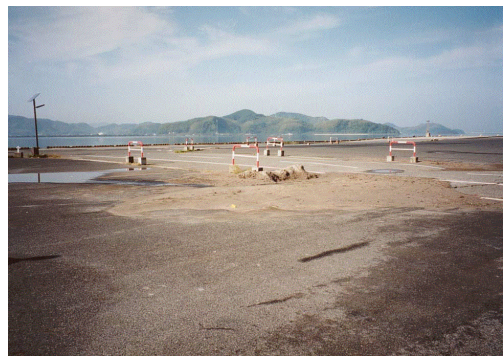
写真-4.3.3 護岸背後地盤の噴砂

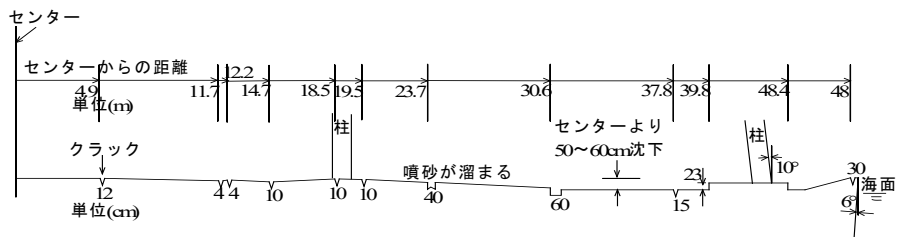
中心から水際線までの距離約48mに対し、開口部の幅の和は195cmに及んだ。また上屋の下側では、埠頭を中心部と比べて、舗装面が50～60cm沈下し、柱の傾斜角は最大で10°ほどであった。柱の前面移動に伴い、写真-4.3.5に示すように柱と上屋の連結部分が損傷していた。この写真では、塩ビ管が柱の箇所背面側に曲がっており、上屋のトラスを構成する部材も変形している様子が分かる。

図-4.3.7 クラック等の発生状況

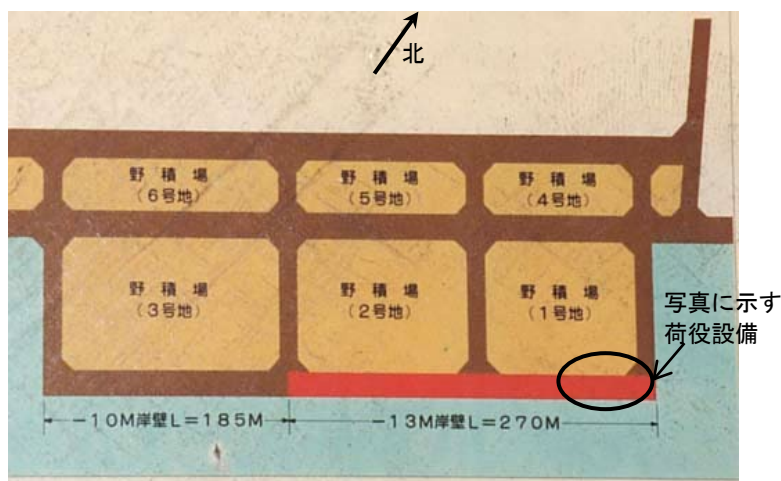
写真-4.3.7は、外港地区にある木材埠頭の概略である。この埠頭の全長は455mで、西側が水深 10m、延長 185m、東側が水深 13m、延長 270m のケーソン岸壁である。

岸壁自体に大きな変状は認められなかったが、図-4.3.8～9 に示すように、ケーソンと背後地盤のすりつけ部分でクラックや 50cm 程度の段差が見られた。

写真-4.3.7 木材埠頭の概略図

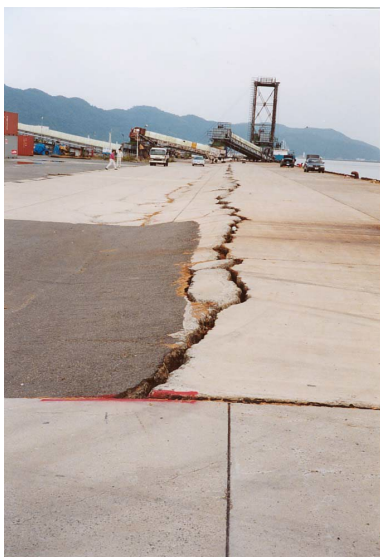
写真-4.3.8 背後地盤の沈下

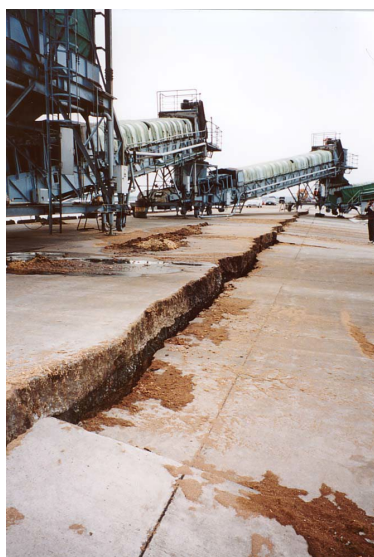
写真-4.3.9 大きな段差

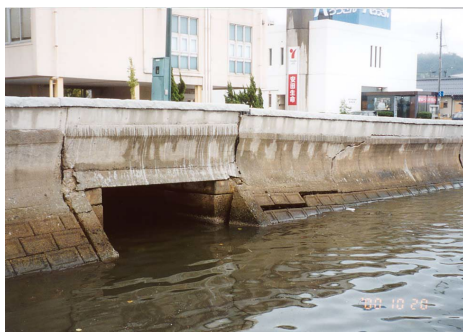
安来港では、規模はそれほど大きくないが、いくつかの被害があった。写真-4.3.10 はカルバート周辺の地盤が沈下し、その取付部で護岸にクラックが生じたものである。この背面は道路になっており、写真-4.3.11 に示すようにカルバートの奥手で道路が沈下しているのが分かる。擦りつけのためのアスファルト舗装も見える。また、隣接する建物のそばの植え込みに噴砂が認められた（写真-4.3.12）。

写真-4.3.10 カルバート取付け部の破損

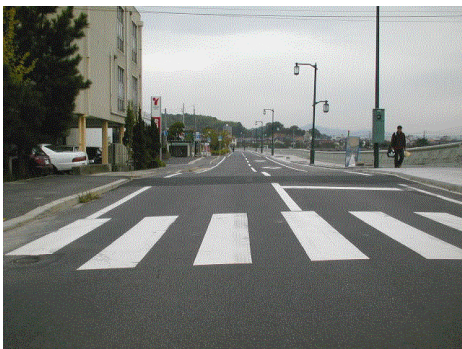
写真-4.3.11 背面道路の沈下
(手前がカルバートで、前後の地盤が沈下)

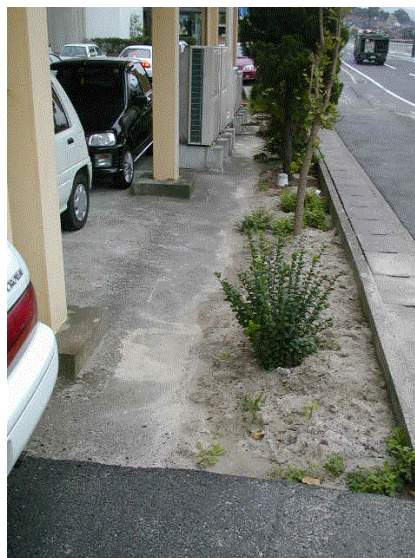
写真-4.3.12 背後地盤での噴砂

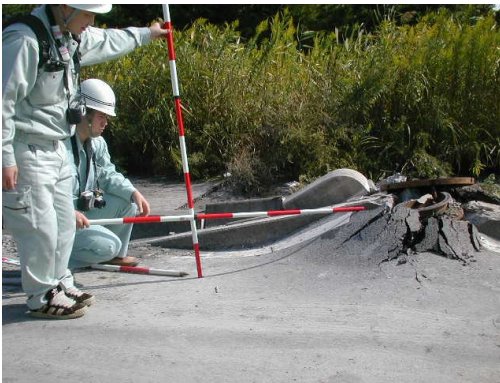
写真-4.4.2 は、周辺の地盤に押されたことによると考えられるマンホールの隆起で、地盤面との相対隆起量は約 50cm である。写真-4.4.3 は、地盤の沈下に伴う路面の段差（最大 20cm 程度）で、亀裂は 5～10cm 程度開口している。

写真-4.4.2 団地南側入口道路におけるマンホールの隆起

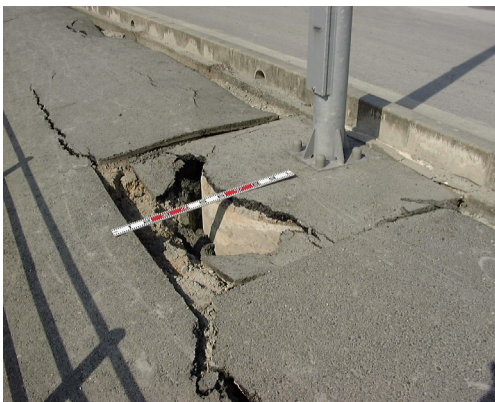
一方、写真-4.4.4 および写真-4.4.5 は団地内の最西端に南北に走る道路の歩道の変状である。

写真-4.4.4 団地内道路における歩道陥没(1)

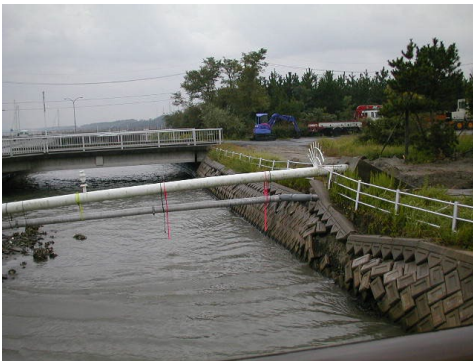
写真-4.4.8 水路の護岸破壊

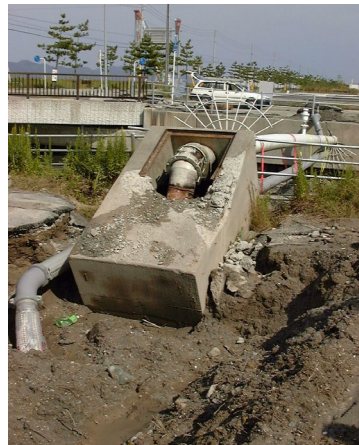
写真-4.4.9 水管橋橋台の破損

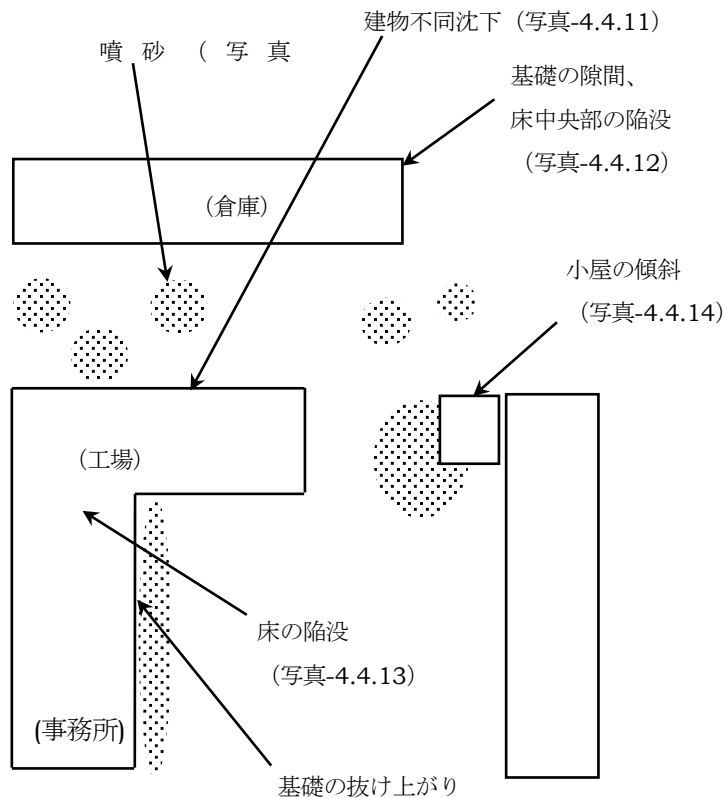
工業団地内にあるK印刷工場では、図-4.4.2 に示すような被害が生じた。敷地内に大規模な噴砂が数多く生じており（写真-4.4.10）、地盤が全体に数 10cm 沈下しているようである。そのため、杭で支持された建物は、杭やそれに連結された梁の部分以外が沈下し、床の陥没や不同沈下など建物の機能を損なう被害が生じている（写真-4.4.11～写真-4.4.13）。また、直接基礎と推定される小屋（機械室）は周辺に大規模な噴砂を発生して傾斜している（写真-4.4.14）。なお、工場の基礎は長さ 12m の節杭が用いられている。

噴砂の粒度特性は、第 3 章で示したように、他の地区に比べて全般に細粒であり土質分類上はシルトに区分される。このような細粒の土層が液状化した場合には、過剰水圧が消散するのにかなりの時間がかかる可能性もある。しかしながら、地震発生翌日と 13 日経過後のスウェーデン式貫入試験の結果を比較すると、それらに有意な差は認められなかった。そのため、地震発生翌日にはほぼ過剰水圧が消散していたものと判断される。

図-4.4.2 印刷工場における被害

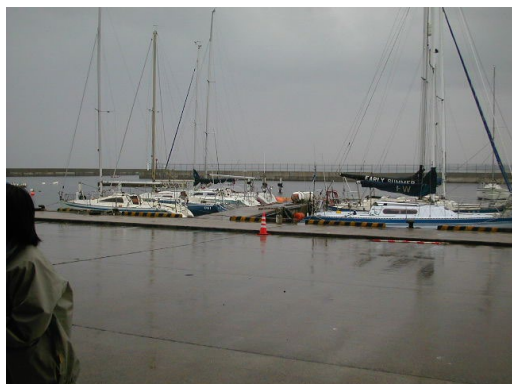
竹内団地南の境港マリーナにおいて、ヨットの係留桟橋が地震により一部を残して水没した（写真-4.4.15～写真-4.4.16）。この桟橋は、岸壁から先端まで 51.5m のT字型のもので、 $\phi 300\text{mm}$ の PC 杭により支持されていた。この状況は、NHK のローカルニュースで放映されており、写真-4.4.17 はその時の画面から撮ったものである。この原因は、海底地盤の液状化に伴い水平支持力を失った杭が写真のように破断し、上部の床版が海中に落下したものと推定されている。

写真-4.4.15 マリーナ岸壁

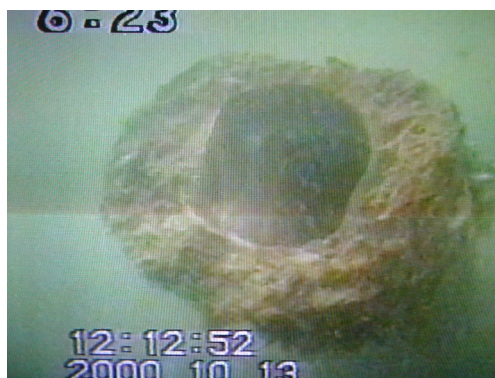
写真-4.4.17 破断した PC 杭の断面

(NHK 中国地方ニュース 10/20 18:00 より)

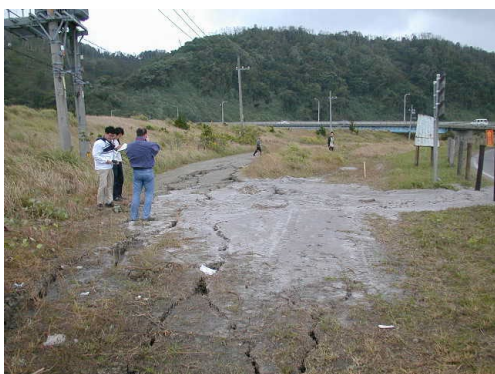
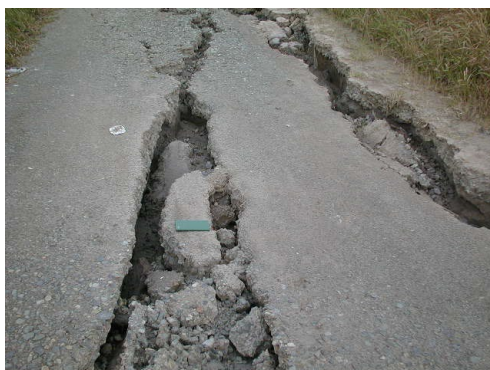
松江市大海崎鼻から大根島へのびる堤防に若干の変状が見られた。写真-4.5.1は、大海崎橋を渡った道路脇の平地における亀裂の状況である。また、写真-4.5.2は、写真-4.5.1の近傍で堤防の南側の小段のり尻に生じた変状であり、のり尻に平行して空隙が生じている。この空隙は、水平方向に最大30～40cm開口している。

写真-4.5.1 大海崎堤防の中央部の亀裂

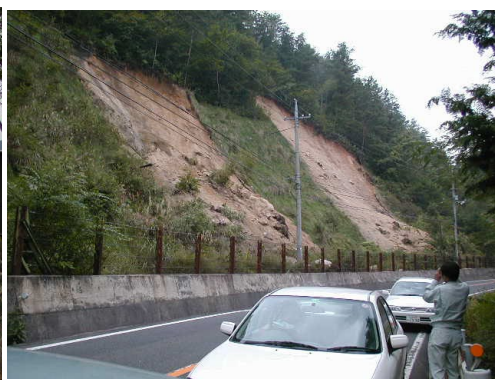
写真-4.6.4 日野町井ノ原の斜面崩落

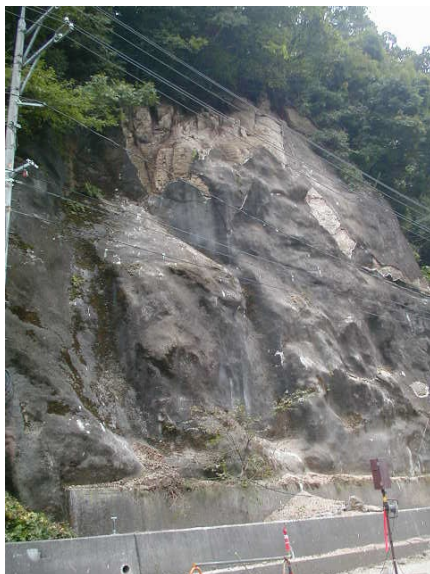
写真-4.6.5 は、日野町黒坂における斜面崩壊のうち老朽化した吹付コンクリートの一部が剥落した例である。また、写真-4.6.6 は西伯町笹畑における落石の例である。

写真-4.6.5 日野町黒坂の吹付斜面の剥落

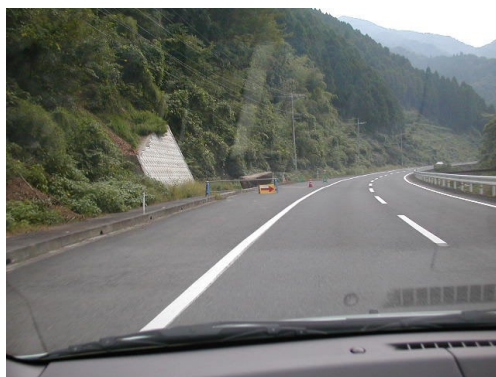
写真-4.6.6 西伯町笹畑の落石

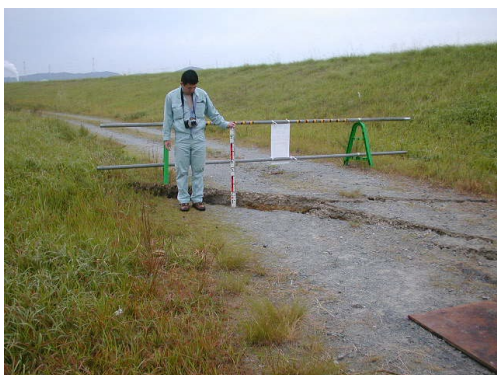
写真-4.5.3 は、揖屋干拓地排水機場の背面の堤防に生じた亀裂を示している。この亀裂は、堤内側が約 15~20cm 程度落ち込んだ段差となっている。また、写真-4.5.5 は、排水機場の非常階段の基礎部分の変状である。杭に支持された建屋と周辺地盤の相対変位によるものである。この周辺地盤の水平変位は、のり尻の側溝のずれからみて最大 60cm 程度と推定される。

写真-4.5.3 揖屋干拓堤防排水機場の堤防亀裂(西側)

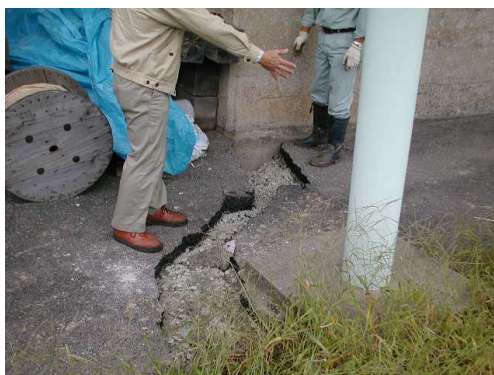
写真-4.5.4 揖屋干拓堤防排水機場の建屋非常階段基礎の変状

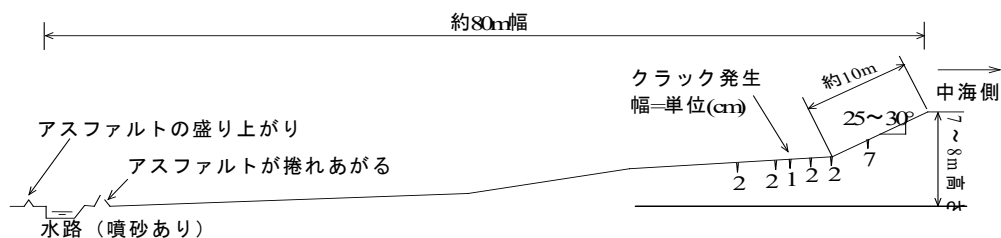
図-4.5.1 は、揖屋干拓地排水機場の東側に位置する干拓堤防の堤外側堤防概略図である。堤外側平坦部で噴砂が見られ、コンクリートの継目が 10cm 程度開口しているところがあった。堤内側では法肩付近から堤内側約 80m の間で変状がみられ、図に示すように法尻部や小段付近でクラックが何本も生じていた。また法肩から 80m ほど離れた平坦部に水路が設けられていたが、その周辺で、アスファルトが盛り上がり、捲れあがったりしていた (写真-4.5.5)。水路の中には噴砂がみられた (写真-4.5.6)。

図-4.5.1 揖屋干拓堤防排水機場東の干拓堤防変状概略図

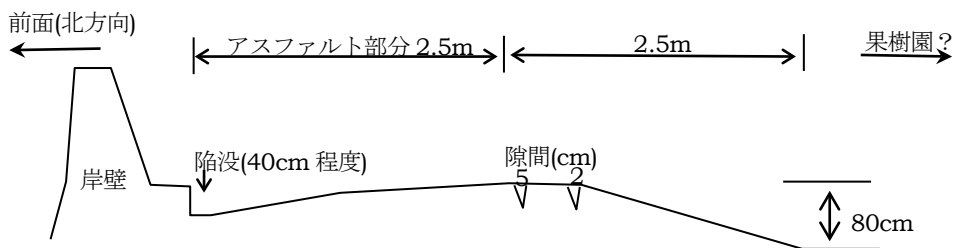
図-4.5.3 道路陥没位置概略図

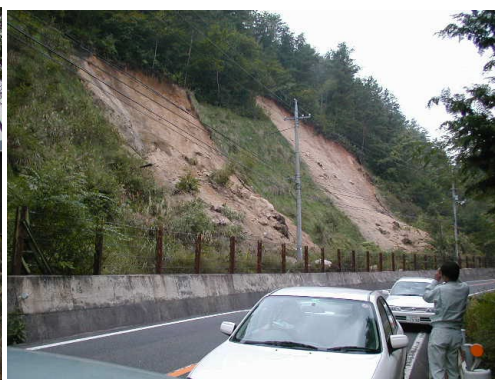
写真-4.6.4 日野町井ノ原の斜面崩落

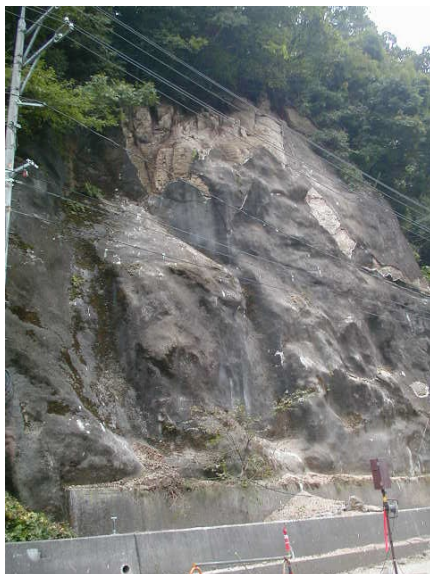
写真-4.6.5 は、日野町黒坂における斜面崩壊のうち老朽化した吹付コンクリートの一部が剥落した例である。また、写真-4.6.6 は西伯町笹畑における落石の例である。

写真-4.6.5 日野町黒坂の吹付斜面の剥落

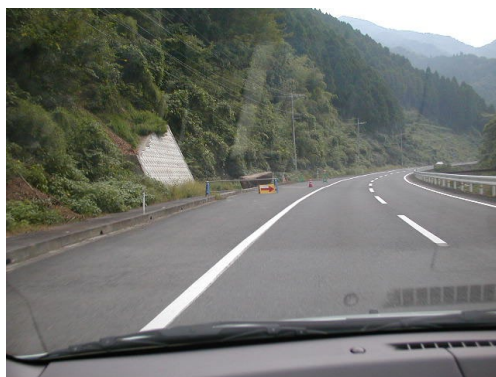
写真-4.6.6 西伯町笹畑の落石
