1. 地震の概要

3. 地震被害

3.2 調査地点の概要

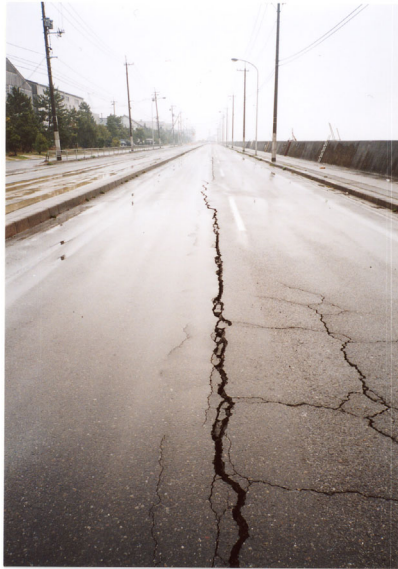
木材港は、広島市の西隣の廿日市市に位置している。埋立により造成された木材工業団地では、臨港道路が約 500m にわたって幅数 cm 程度の亀裂が護岸に平行に生じていた。また道路が陥没するなどして、片側 1 車線が規制されていた（写真-3.1,2）。

写真-3.1 護岸に平行に発生したクラック
発生したクラック
(写真右手が護岸)

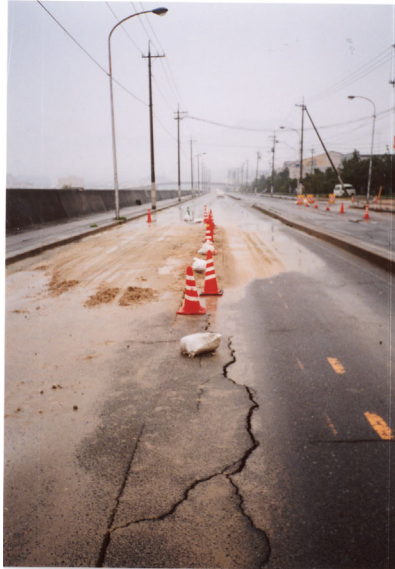
写真-3.2 道路陥没箇所の
応急復旧箇所

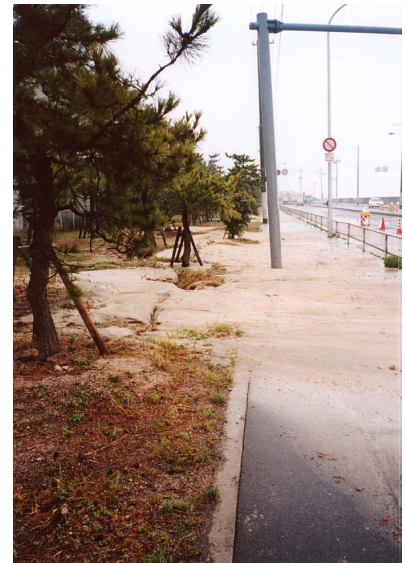
また道路すぐわきの緑地帯では、噴砂が見受けられた。噴砂を持ち帰り粒度試験を行った結果、細粒分が 1.2%のきれいな砂であった。また噴砂の中には、かなり粗粒のサンドマットらしき土も見受けられた。参考として図-3.4 に護岸の断面図を示す。

写真-3.3 緑地帯の噴砂
の状況

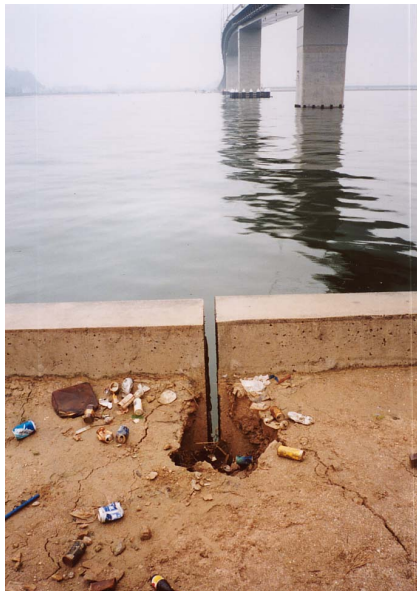
写真-3.4 吸出しによる
背面地盤の陥没

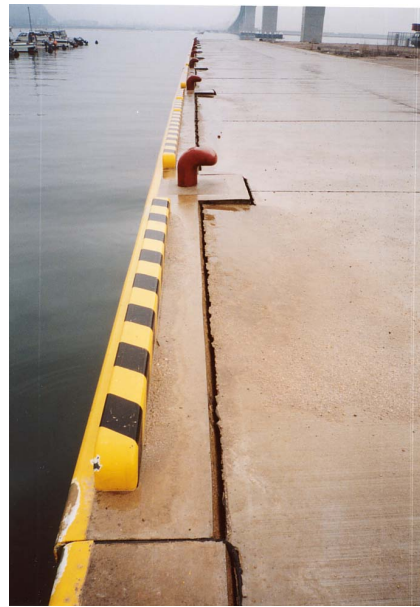
写真-3.5 岸壁の開口

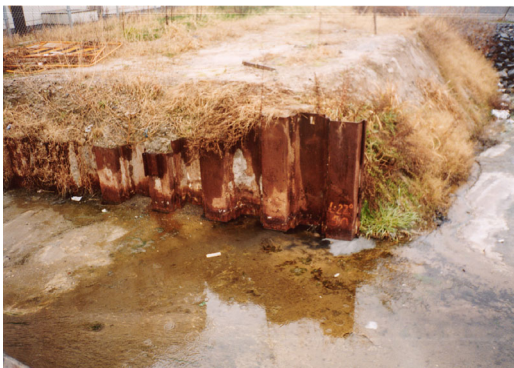
写真-3.6 樋門西側の潮廻し
右側矢板根元に噴砂

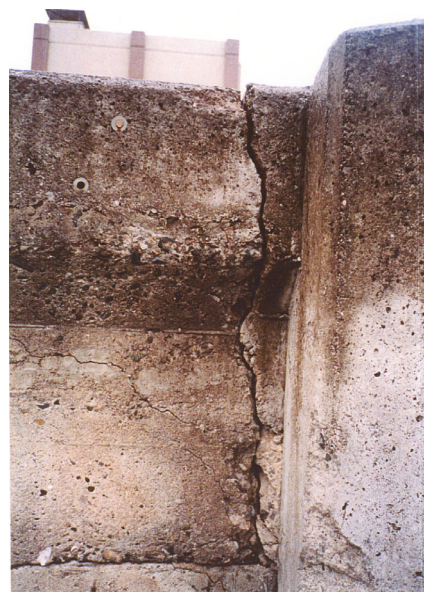
写真-3.7 樋門門柱部に生じた
クラック

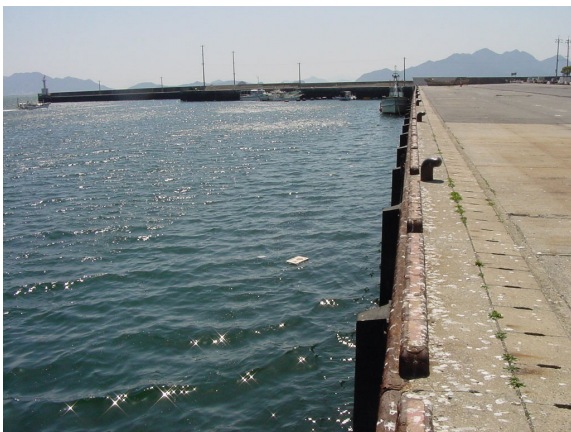
広島市西区の草津漁港では、岸壁背面の地盤が沈下し、大きいところで幅、高さとも 20~30cm 程度のクラックが生じていた。図-3.5 に草津漁港の地図を、写真-3.8~11 に岸壁や背後地盤の変状を示す。

写真-3.8 草津漁港の岸壁

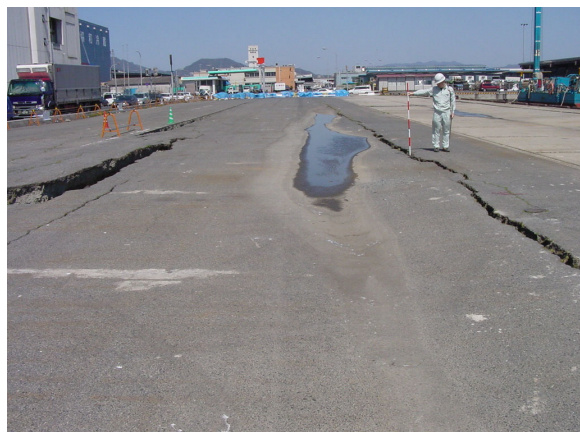
写真-3.9 の水溜まりは地震後に降った雨のためと思われる。

写真-3.9 沈下箇所の全景

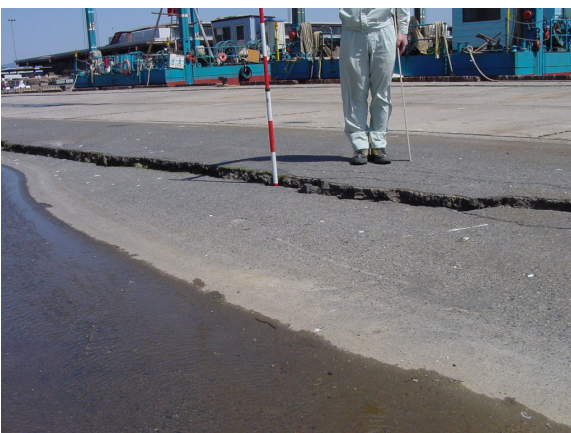
写真-3.10 背面に生じた 10cm 程度の段差

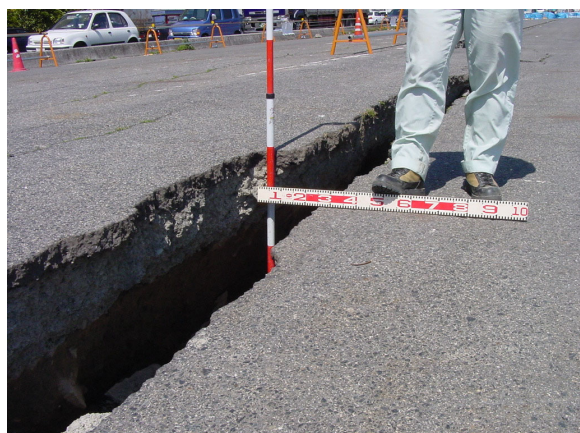
写真-3.11 背面に生じたクラック

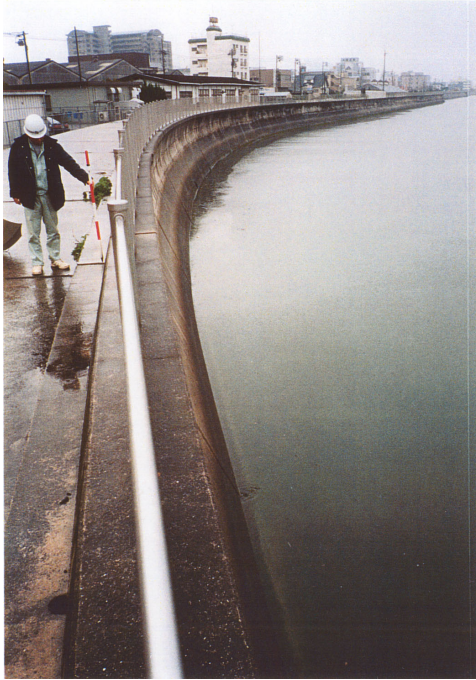
写真-3.13 護岸接合部の開口

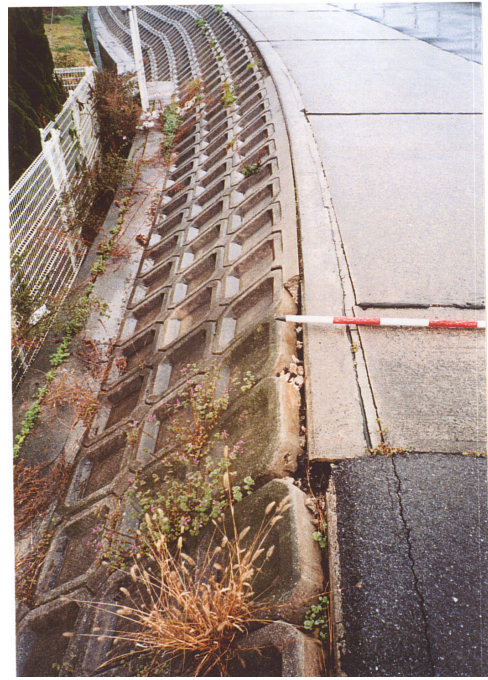
写真-3.14 堤内側のり肩空洞

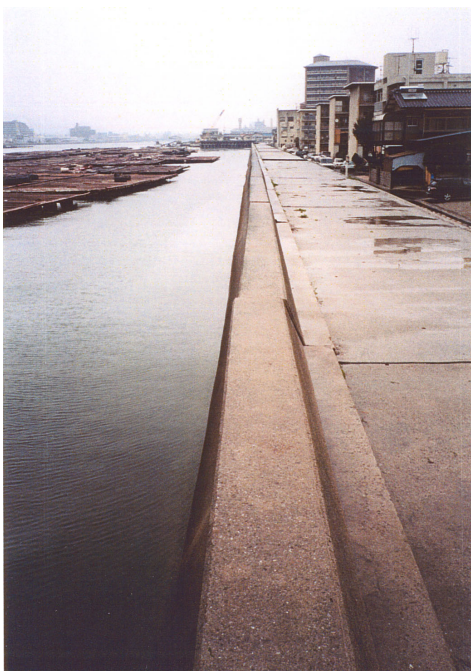
写真-3.14 パラペット波打ち

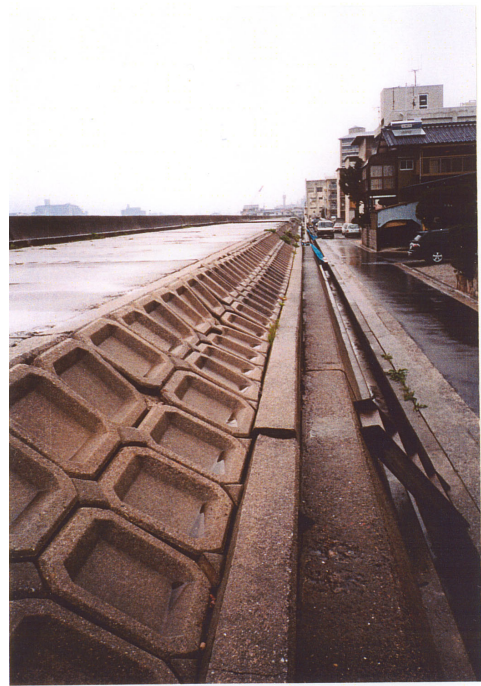
写真-3.15 堤内側のり肩空洞化陥没

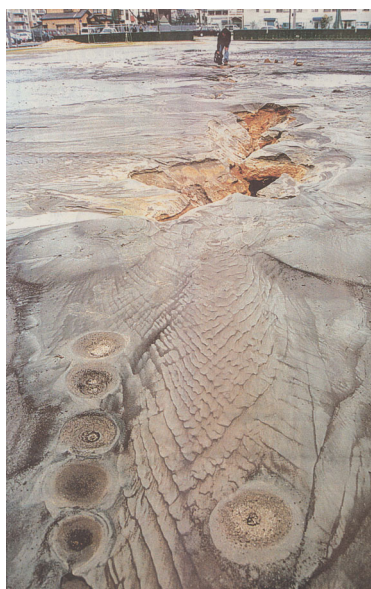
西区観音新町四丁目の三菱重工業広島製作所観音工場北側にある多目的グラウンドは、深い所で約 50 センチも陥没。約 1.6 ヘクタールのほぼ半分で液状化し、水浸しになった所もあった。

写真-3.16 地震直後の状況
3月25日（火）中国新聞朝刊
～ 報道写真 ～

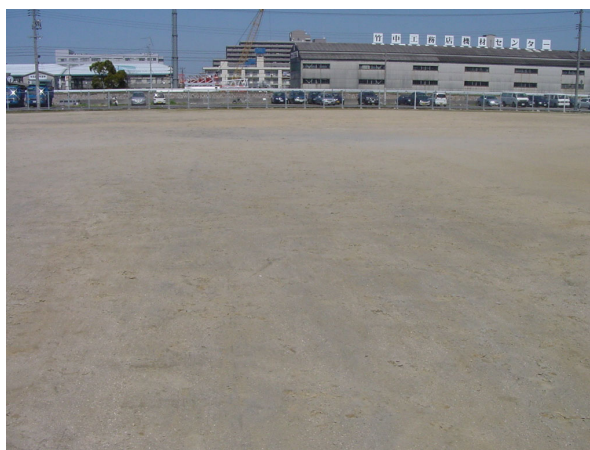
しかし調査時（4月4日）は、グラウンドが整地され、わずかばかりの噴砂がところどころに残っているだけで、液状化の痕跡はほとんど残されていなかった。

付近に残っていた噴砂を2地点で採取し、粒度試験を行ったところ、細粒分含有率 FC は 12.8、13.0%、平均粒径 D_{50} は 0.1564、0.2284 と細粒な土質であった。

写真-3.17 調査時の写真(4月4日)
液状化した痕跡はほとんど
見られなかった

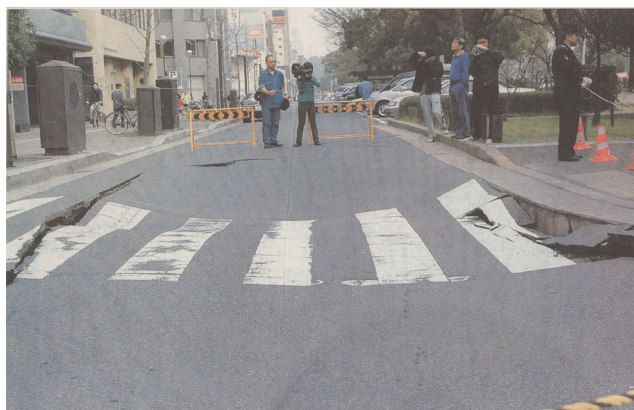
広島市中心部の中区中町、三井ガーデンホテル前の道路が地震により陥没した。路面が長さ約7m、幅約4mに渡って40cmほど沈み込んだ。調査時には完全に復旧していた。

写真-3.18 地震直後の状況
3月25日(火)朝日新聞朝刊
～ 報道写真 ～

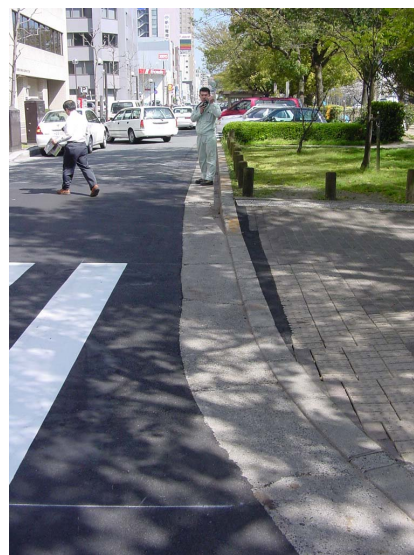
写真-3.19 調査時の写真(4月4日)
復旧後

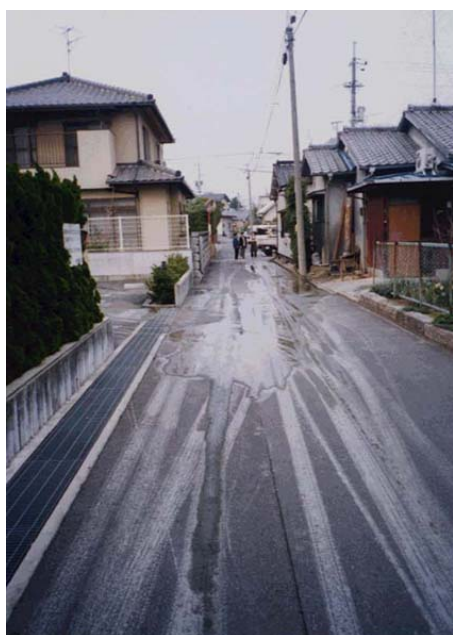
写真は中国支社と山本川を挟んだ対岸の住宅地で発生した噴砂状況である。写真は地震から約 1 時間後の撮影であるが、地震後 15～20 分頃同地点を遠望したときは、大量の水が噴出しており、水道管の破裂と見間違えたほどの湧水量であった。

写真-3.20 液状化発生直後の写真

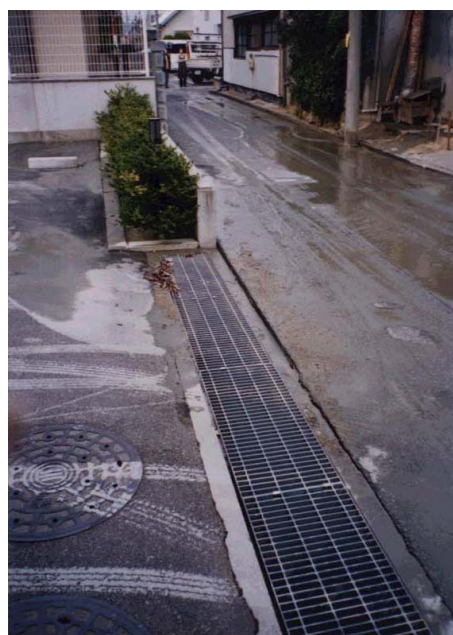
噴砂は約 100×100m の範囲で確認され、駐車場付近では U 字側溝が 3cm 程度沈下した。昭和 24 年頃の旧地形図では、山本川は現在のような直線的な流路ではなく、やや蛇行していたことから、噴砂の発生した地域は旧河道であった可能性もある。

写真-3.21 路面と U 字側溝に生じた段差

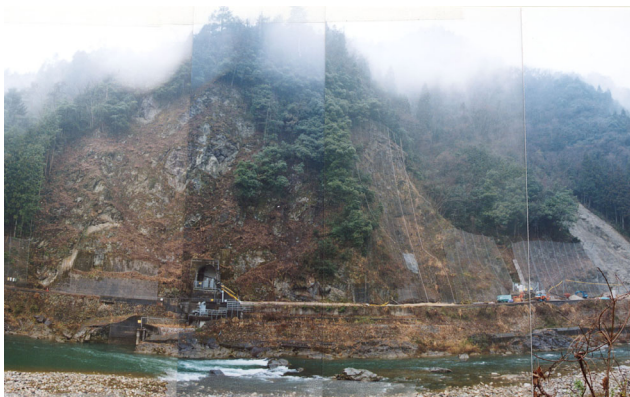
写真-3.23 A地点全景
(加計町中筒賀線下線)

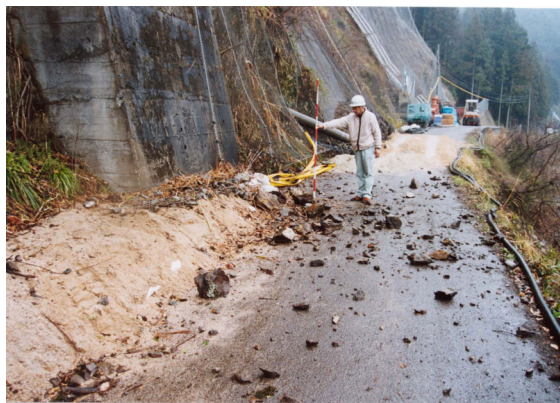
写真-3.23 斜面崩壊 (A地点)
未対策区間よりφ10~40mmの落石が
多数生じている

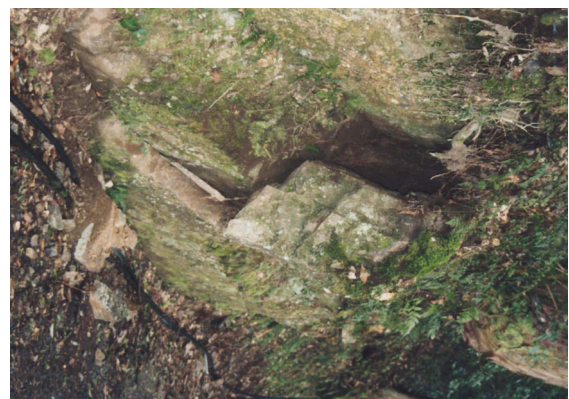
写真-3.24 道路沿い岩塊の
開口亀裂 (B地点)

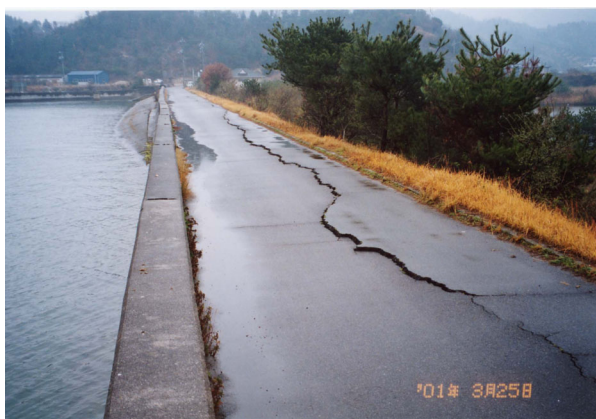
写真-3.25 干拓堤防に発生したクラック
堤防天端路面に、ほぼ全線に渡って
縦方向の亀裂が発生。
(もともと小規模なクラックは存在していた)

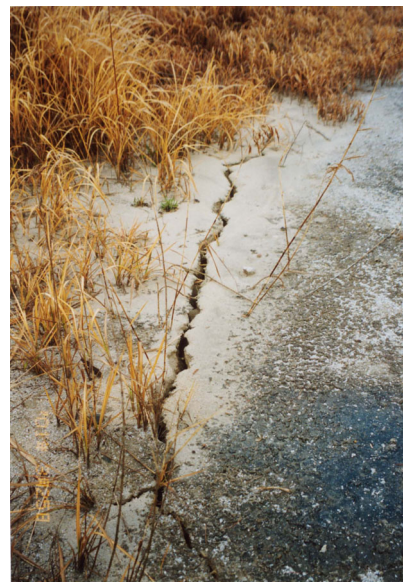
写真-3.26 干拓堤防内地盤の亀裂
と噴砂

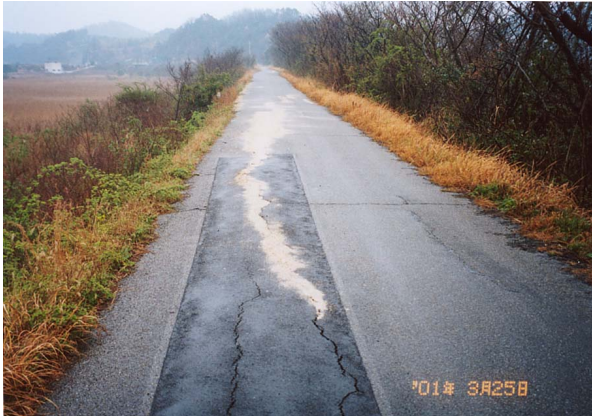
写真-3.27 悪水溜堤防に生じたクラック
堤防天端路面の亀裂

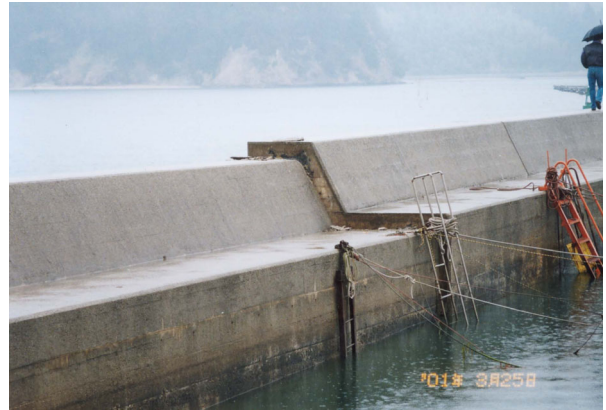
写真-3.28 防波堤の前面移動と沈下
接触面でコンクリートが剥離
(防波堤天端高はもともと10cm低い設計である)

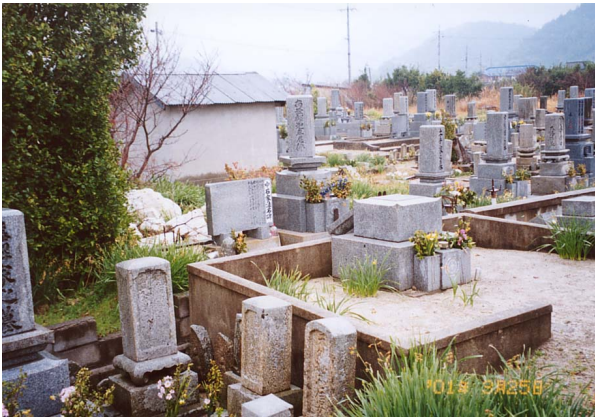
写真-3.29 墓石の転倒

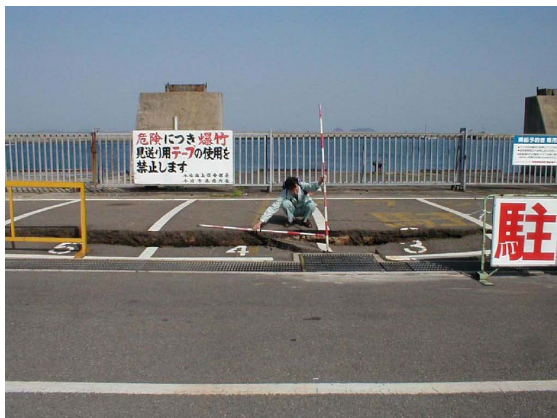
写真-3.30 フェリー乗場集水溝沿いに生じた段差。護岸背後地盤が沈下している。

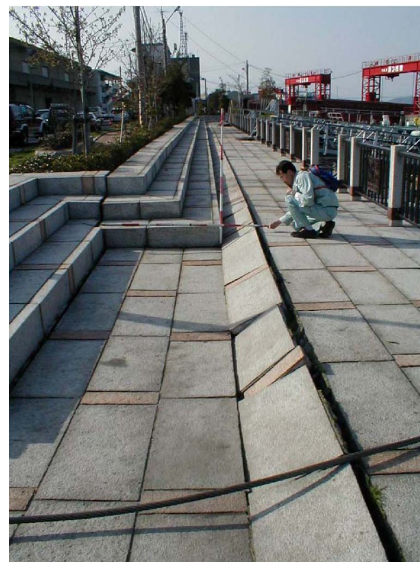
写真-3.31 護岸背後の変状 (憩いの場所)

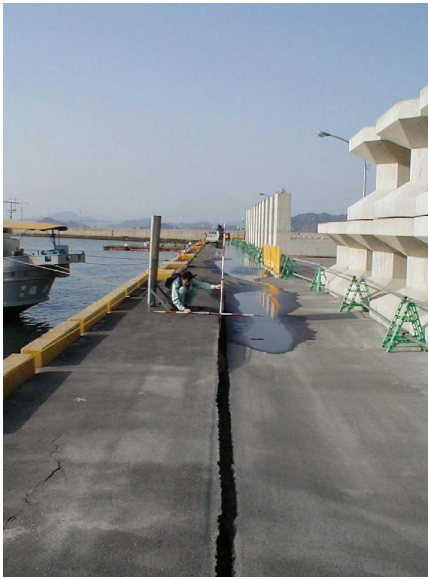
写真-3.32 天保山2丁目埠頭
護岸背後が陥没した。

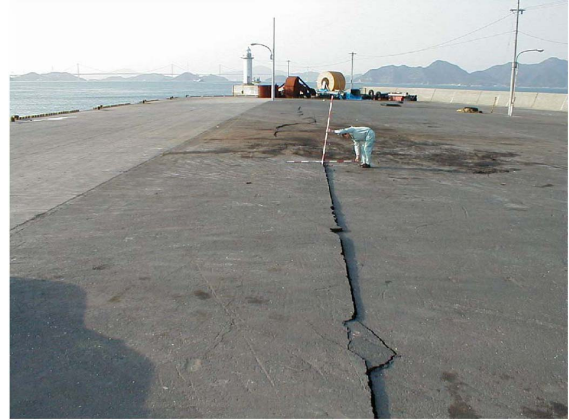
写真-3.33 天保山2丁目埠頭
埠頭のほぼ中央にクラック発生
