平成 15 年 7 月 26 日宮城県北部の地震

基礎地盤コンサルタンツ株式会社

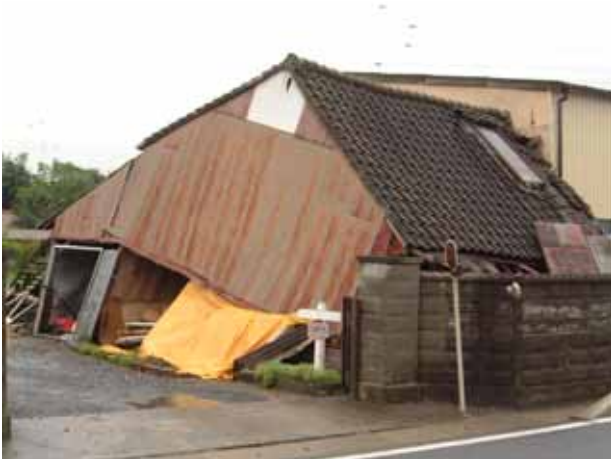
写真-4.2.2 家屋の被災状況
(国道 108 号沿い)

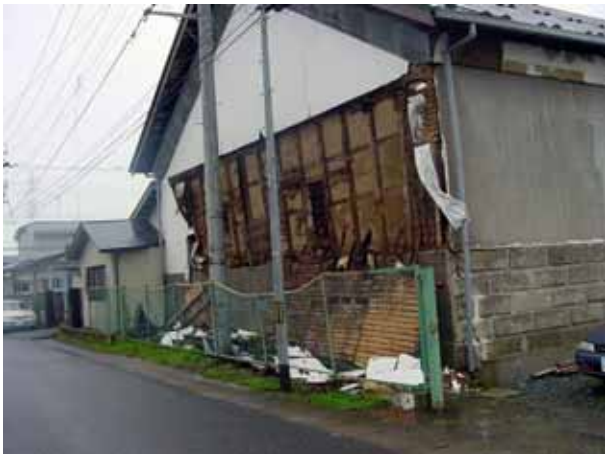
写真-4.2.4 店舗一階部分のせん断変形

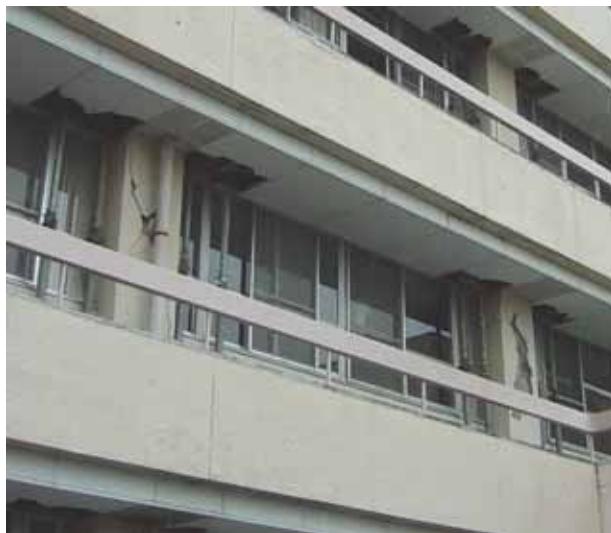
写真-4.2.8 公立深谷病院西棟
柱のせん断亀裂

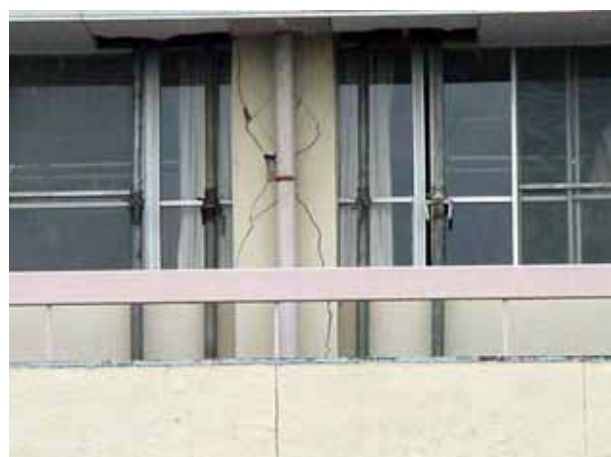
写真-4.2.9 公立深谷病院西棟
柱のせん断亀裂

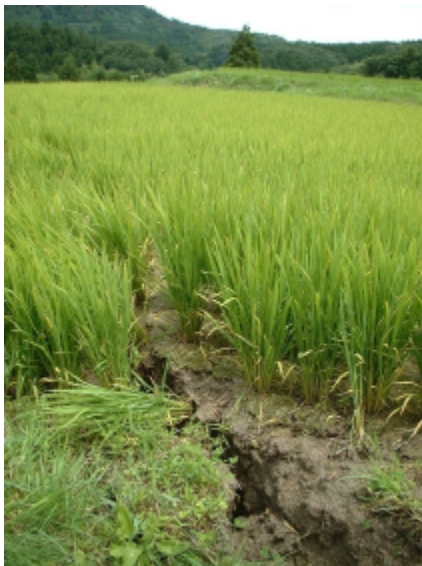
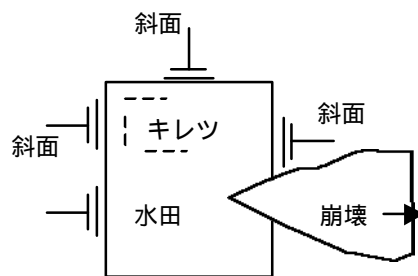
写真-4.3.9 頂部の水田にできた亀裂
斜面と直交方向に多数の亀裂が生じていた。

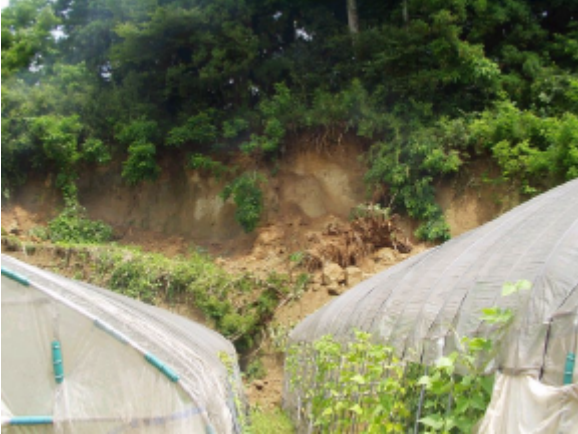
写真-4.3.10 民家裏での崖崩れ
(崩壊1, 正面)

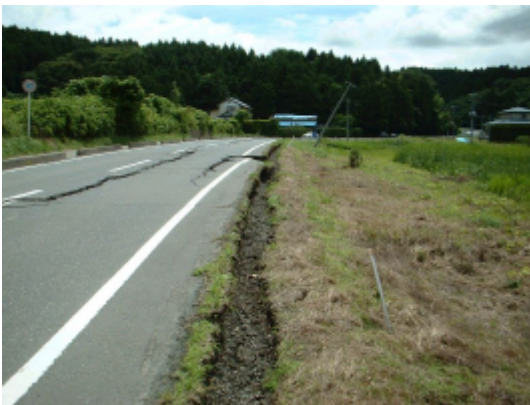
写真-4.3.14 道路の亀裂、陥没(片盛土が溜池側にはらみ出した)

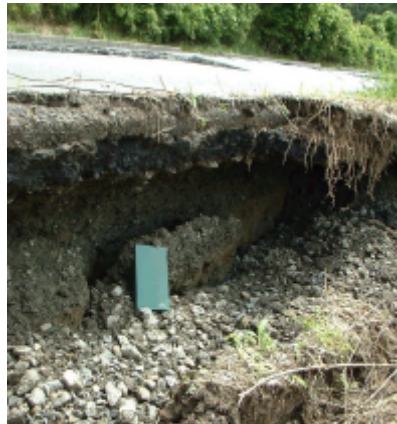
写真-4.3.15 道路端の陥没部
約45cm沈下

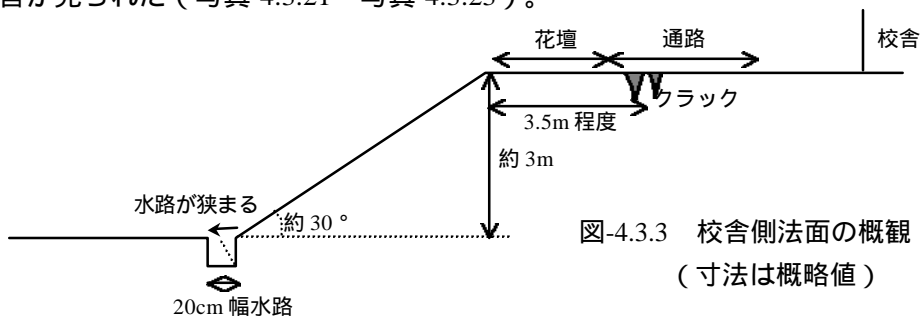
図-4.3.3 校舎側法面の概観
(寸法は概略値)

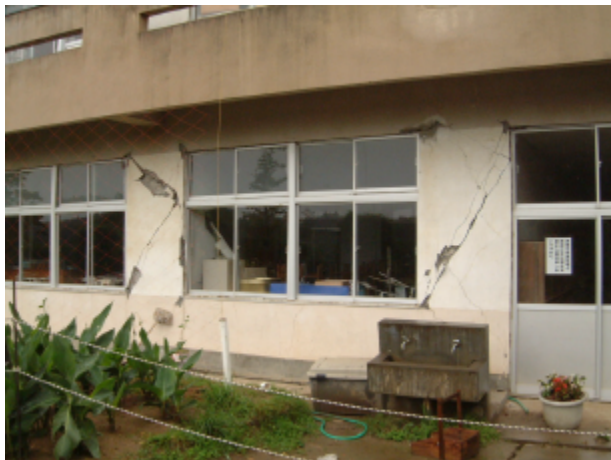
- ・ 1971年に建設されたRC3階建物
- ・ 校庭に切盛境があり、クラックが生じた(住民談)
- ・ 校舎と校庭の間の法面(緑の樹木の部分)が校庭側に変形
- ・ 校庭際の法面(写真手前)も敷地外の方向に変形

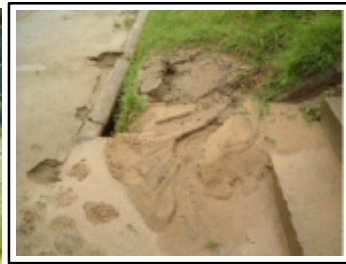
- ・ 校舎側の法面の変状。法面が前面に押し出されたためU字溝が狭くなっている。
- ・ 法尻付近(水路近く)に噴砂のような跡があった(上写真)

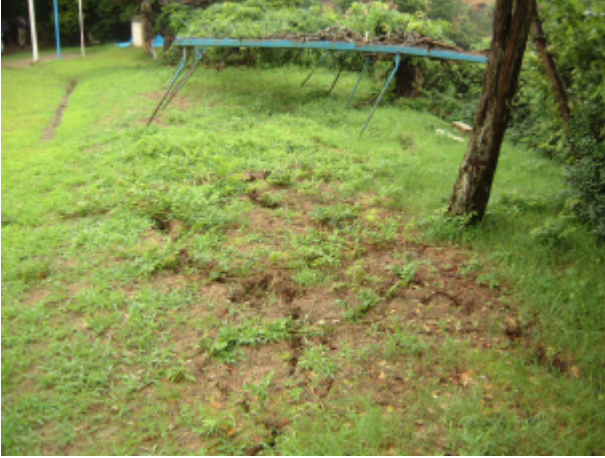
写真-4.3.21 北村小学校校庭
・校庭際の法面の亀裂
（写真右側が法面）。
・盛土の肩の部分に亀裂が入っ
ている。
・写真奥の藤棚も傾いている。

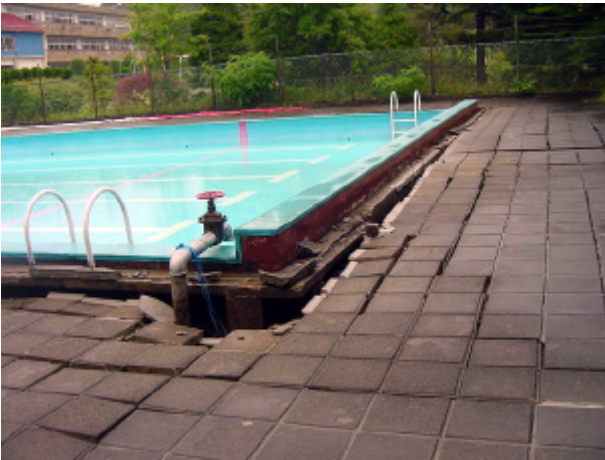
写真-4.3.22 校庭横のプールの
被害

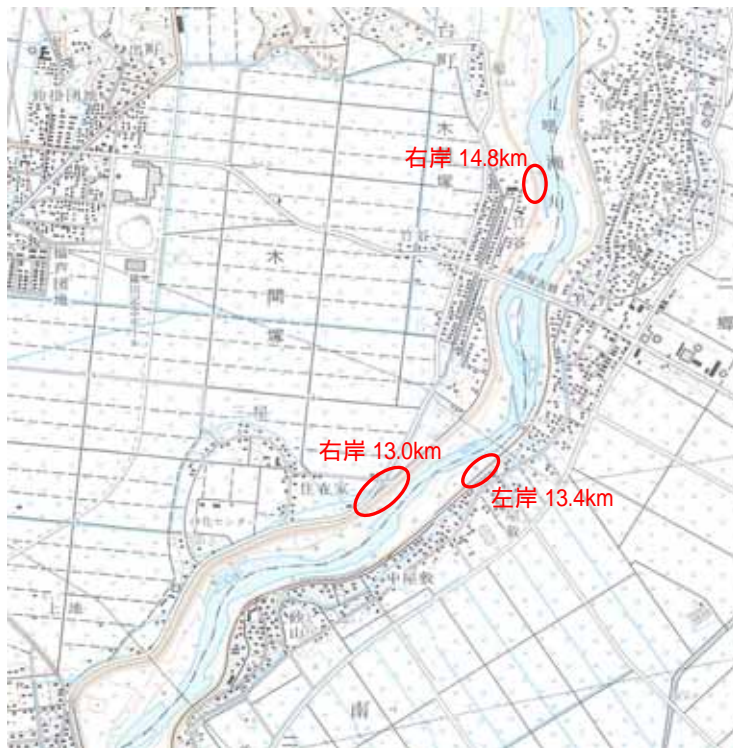
図-4.4.1 鳴瀬川堤防の主な被災箇所

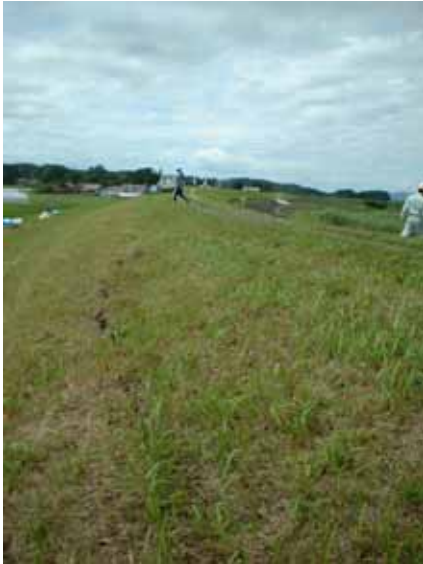
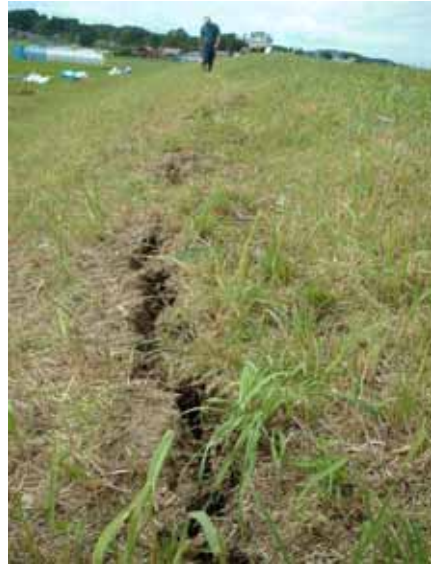
写真-4.4.14 鳴瀬川右岸 14.8km 堤内側天端付近の亀裂

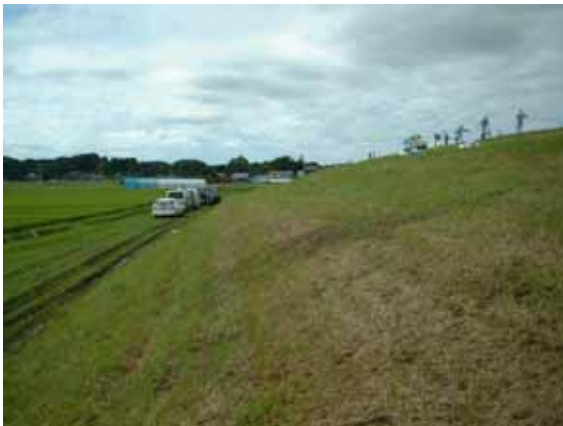
写真-4.4.15
鳴瀬川右岸 14.8km
堤内側法尻付近のはらみ出し

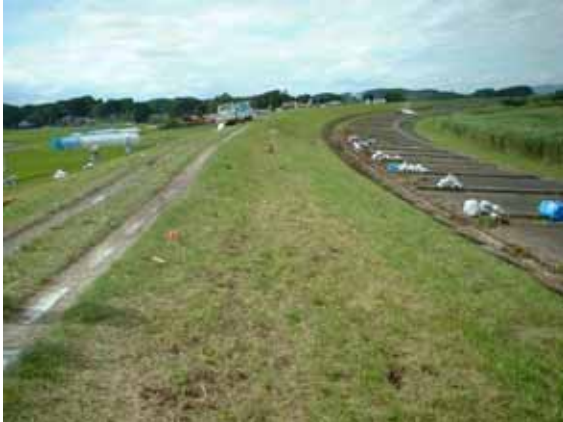
写真-4.4.17
 鳴瀬川右岸 14.8km
 堤外側天端付近の沈下と亀裂

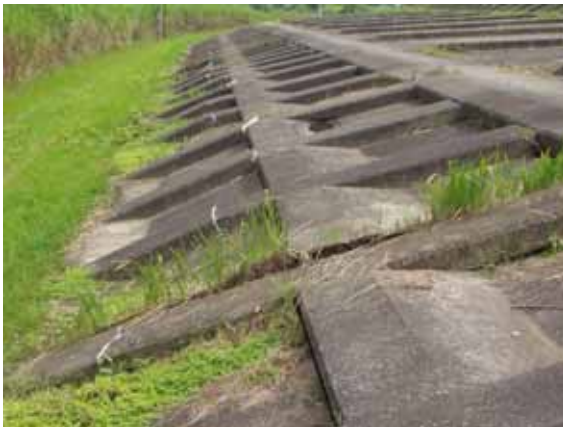
写真-4.4.18
 鳴瀬川右岸 14.8km
 堤外側法尻付近の護岸コンクリートに
 生じた亀裂

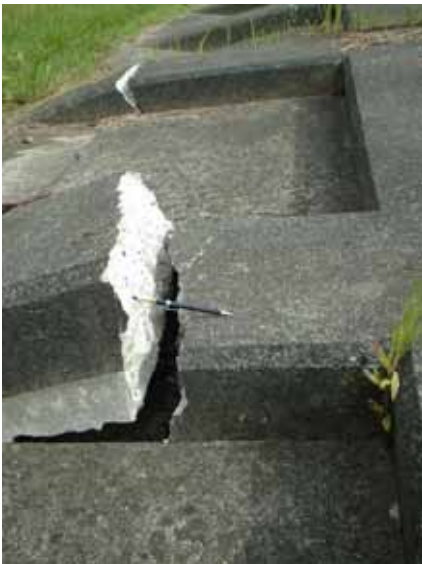
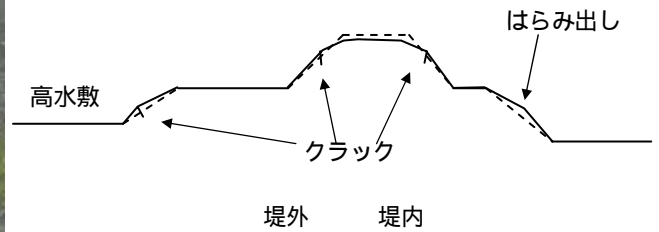
写真-4.4.19
 鳴瀬川右岸 14.8km
 堤外側法尻付近の護岸コンクリートに生じた
 亀裂

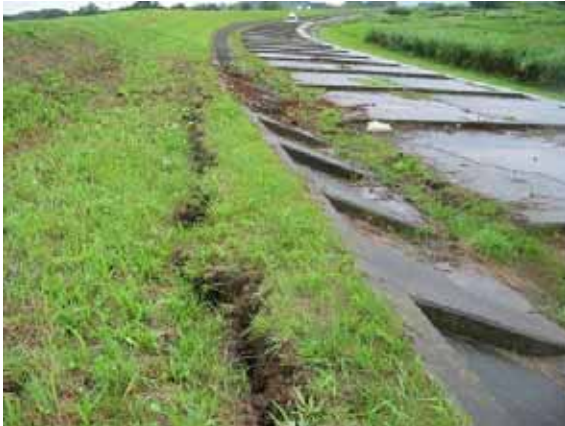
写真-4.4.20
鳴瀬川右岸 14.9km 付近
川表護岸上部に亀裂
(上流を望む)

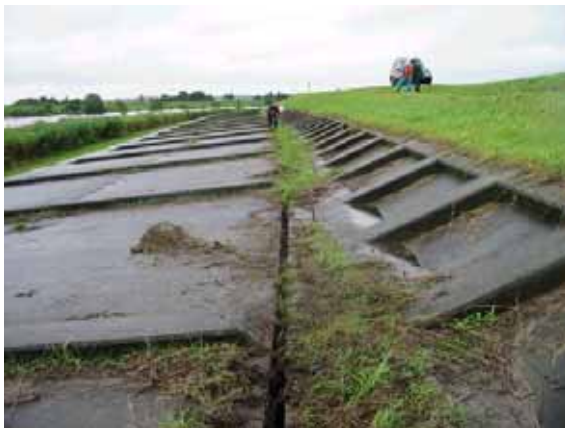
写真-4.4.21
鳴瀬川右岸 14.9km 付近
護岸に亀裂
(下流を望む)

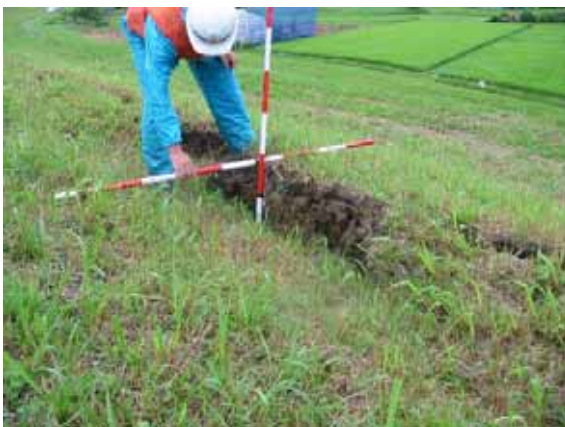
写真-4.4.22
鳴瀬川右岸 14.9km 付近
亀裂による段差が約 40cm

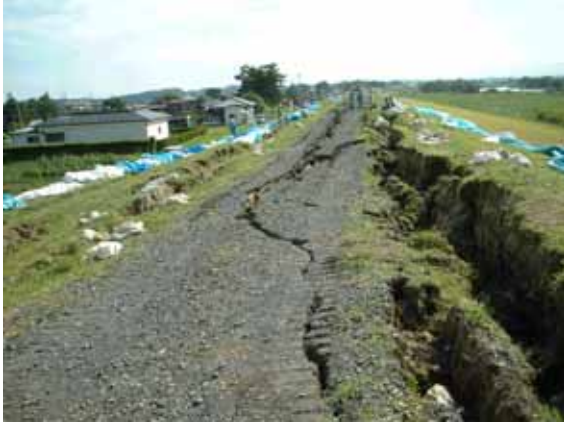
写真-4.4.23
 鳴瀬川左岸 13.4km
 堤内側天端付近の沈下と亀裂

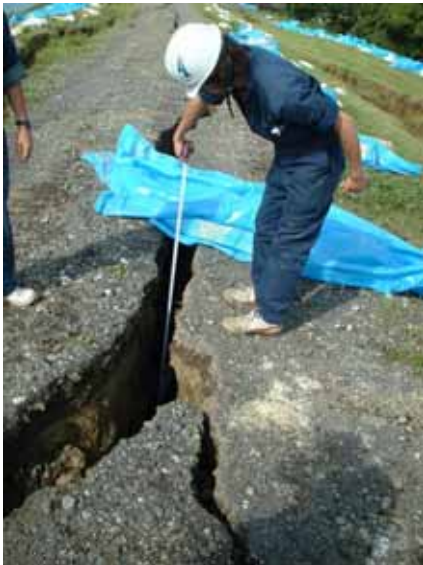
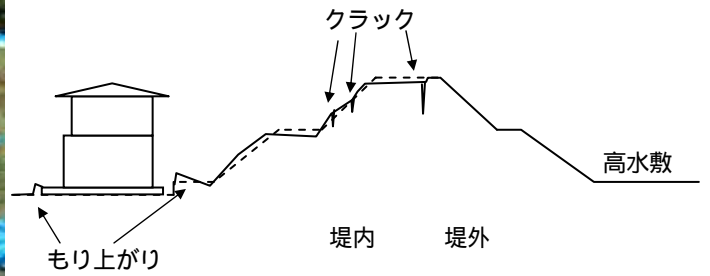
写真-4.4.24
 鳴瀬川左岸 13.4km
 堤内側天端付近の亀裂

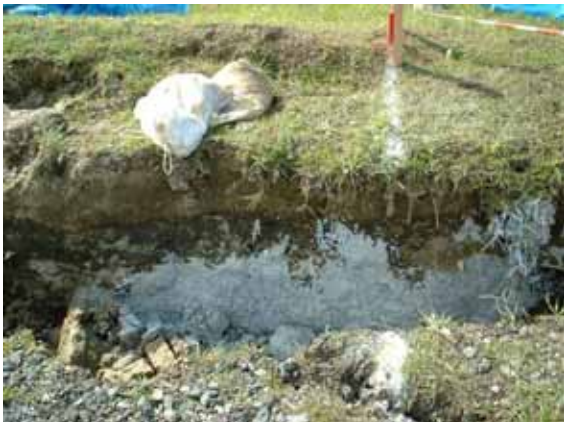
写真-4.4.25
 鳴瀬川左岸 13.4km 天端の沈下

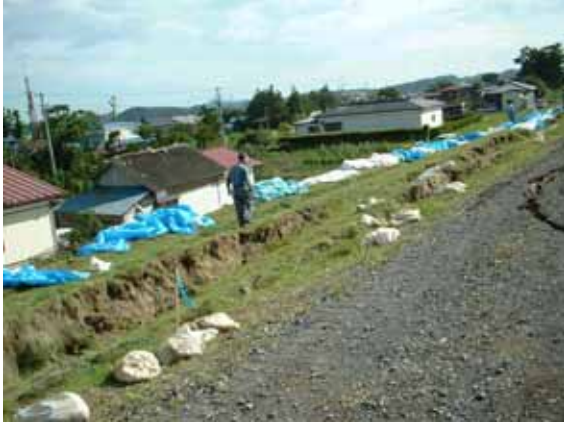
写真-4.4.26
鳴瀬川左岸 13.4km
法面の亀裂

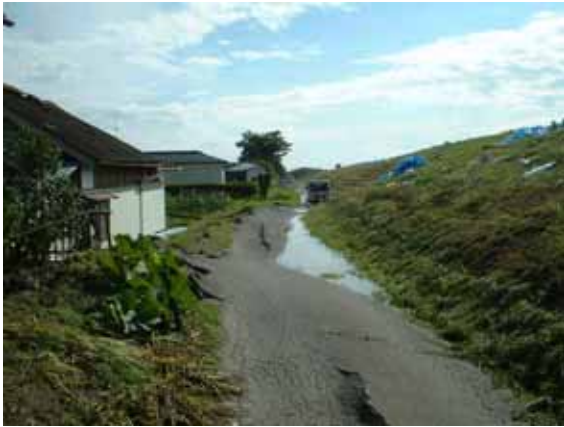
写真-4.4.27
鳴瀬川左岸 13.4km
堤内側法尻の盛上がり

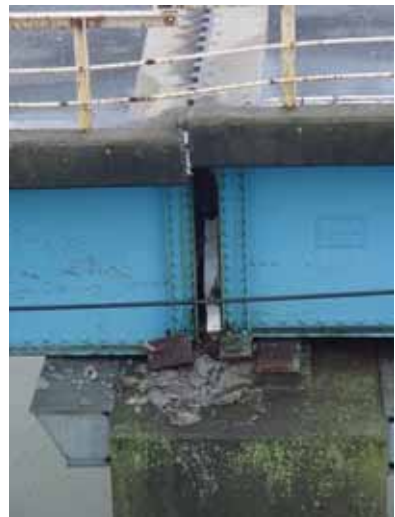
写真-4.5.3 小野橋（鳴瀬川）
 支承が破壊して橋桁が支承からずれ落ちる

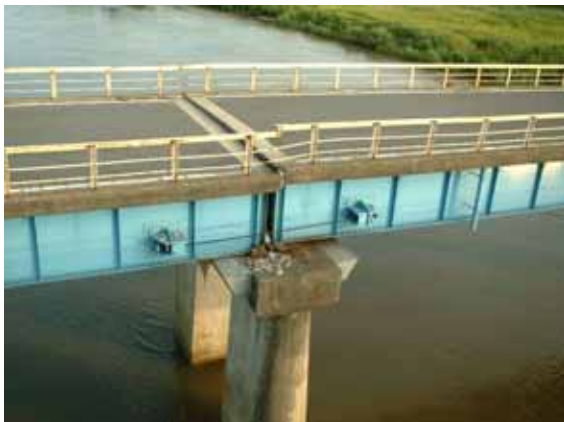
写真-4.5.4 小野橋（鳴瀬川）
 側面から見た桁端の段差の様子

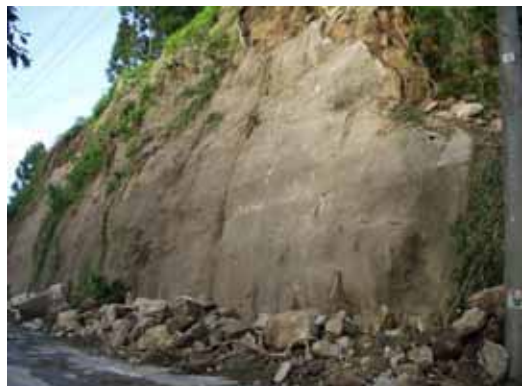
写真-4.5.14 小野橋付近の崖崩れ
(吹付け5cm)

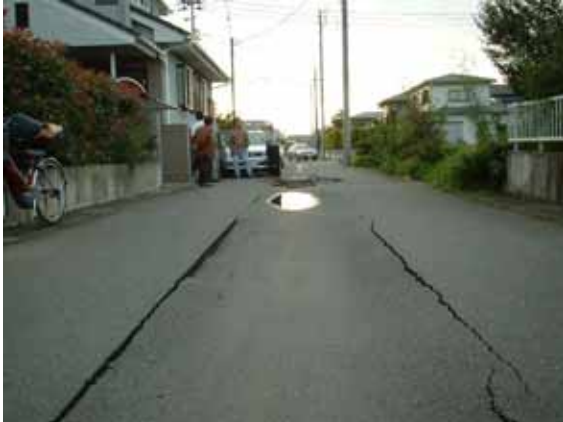
写真-4.5.15 下水管周辺の地盤沈下

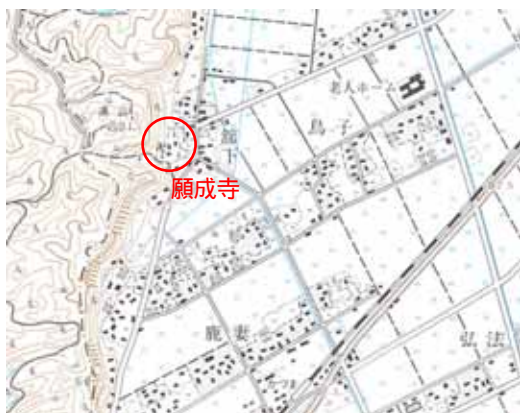
矢本町館下にある願成寺では山門が礎石からずれて傾いていた。本殿では石灯籠、石碑、石仏が転倒していた（写真-4.6.1～写真-4.6.4）。また矢本町大塩にある山間部の宅造地（矢本グリーンタウン）では、宅造地内の上部で道路に亀裂が生じていた（写真-4.6.5～写真-4.6.6）。

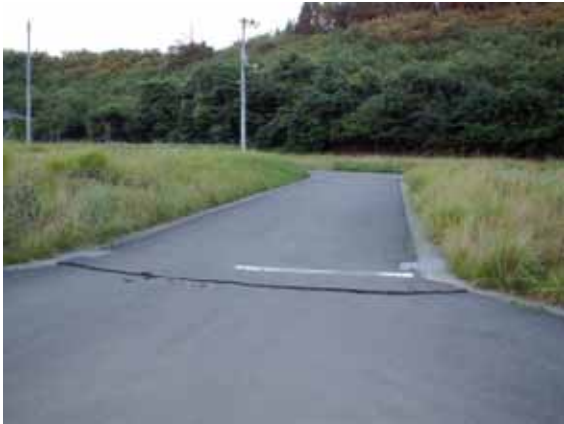
写真-4.6.5 宅造地内の道路の亀裂
(矢本グリーンタウン)

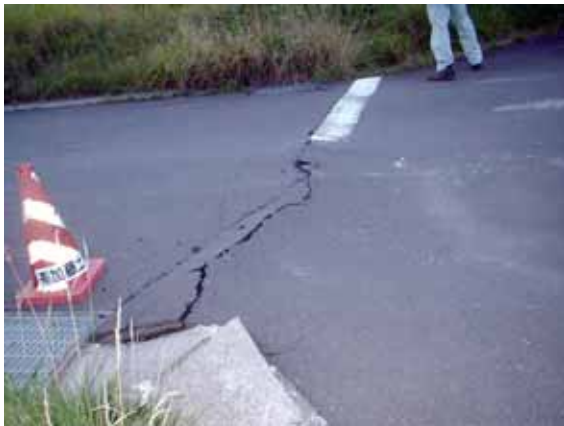
写真-4.6.6 宅造地内の道路の亀裂
(矢本グリーンタウン)

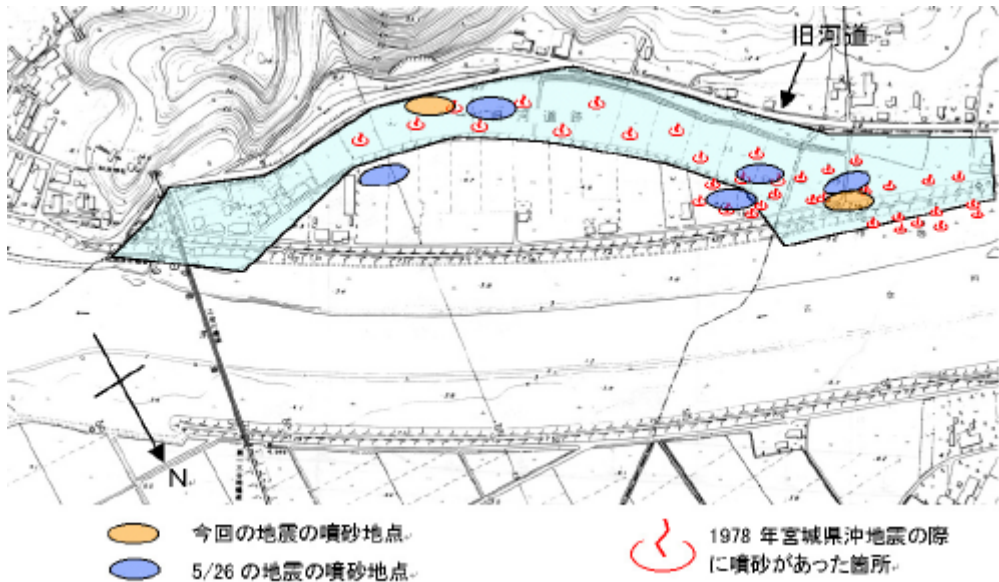
図-4.7.1 江合川北和淵における噴砂跡地点

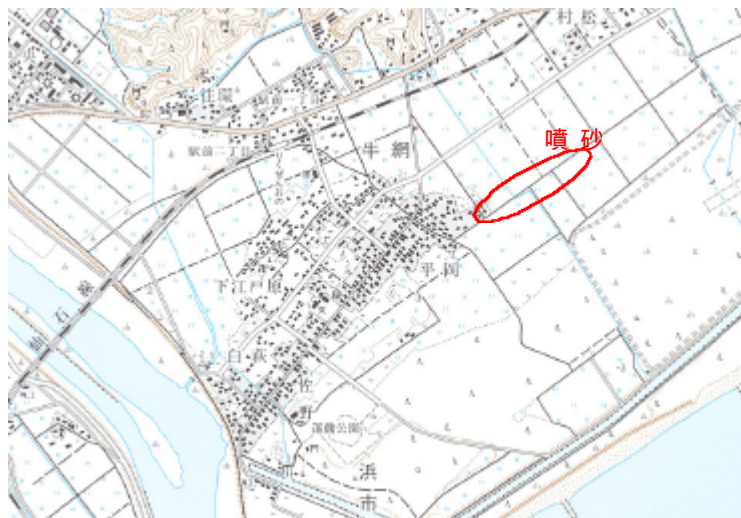
図-4.7.3 農道の変状・噴砂があった区域
