平成 15 年(2003 年)宮城県沖の地震

調査報告書

基礎地盤コンサルタンツ株式会社

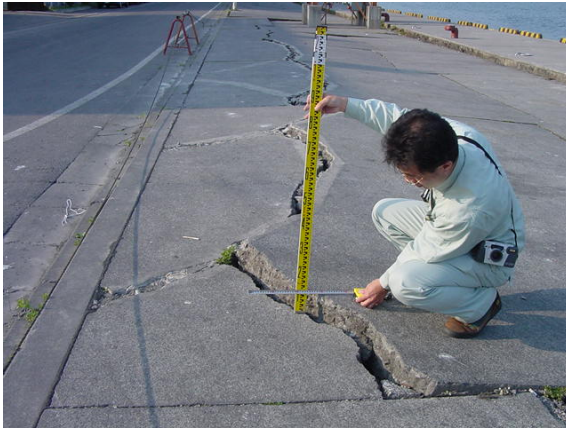
大船渡港西岸にある大船渡魚市場北側の岸壁では、岸壁背後が25cm程度沈下し、エプロンに護岸線に沿った最大10cm幅の亀裂が生じた。岸壁法線は直線的で特にはらみ出しがあった兆候は見られなかった。これらの沈下や亀裂は液状化の影響と考えられるが、噴砂や噴水の痕跡は無かった。

写真-4.1.2 岸壁背後の段差と  
コンクリートの亀裂

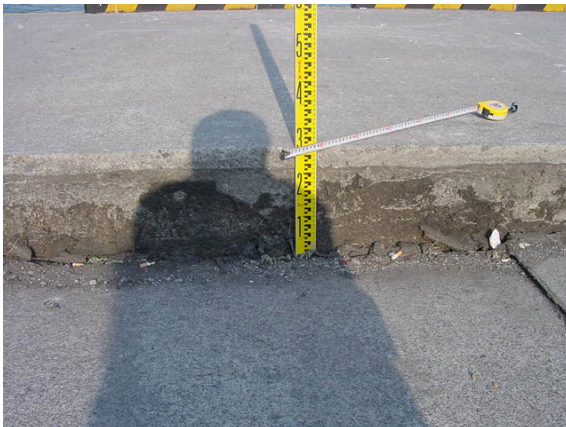
写真-4.1.3 岸壁背後コンクリートの  
段差

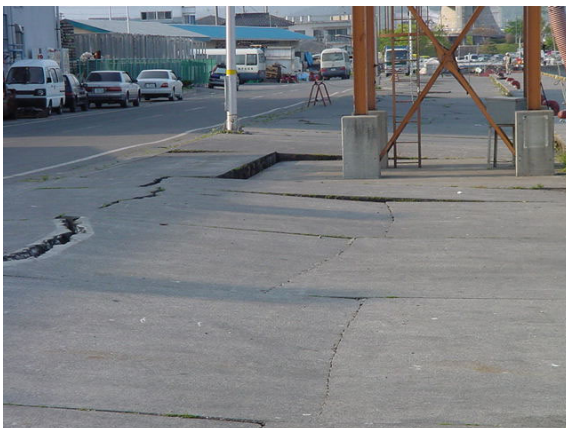
写真-4.1.4 岸壁背後コンクリートの  
段差

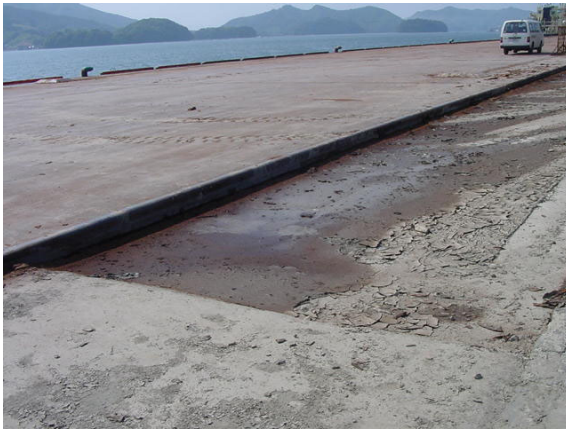
-4.1.6 及び写真-4.1.7 に示すように、背後地盤の沈下によって、棧橋と土留部の間に 20cm 程度の段差が生じた。ただし、この段差は地震だけで生じたものではなく、地震前にも少し段差があったということである。

段差が生じた部分には泥が数 cm の厚さで堆積していたが、これは背後地盤の液状化による噴砂が分級しながら流れてシルト・粘土分が堆積したものと思われる。

写真-4.1.6 -13m 岸壁エプロンの  
段差泥状の噴出物

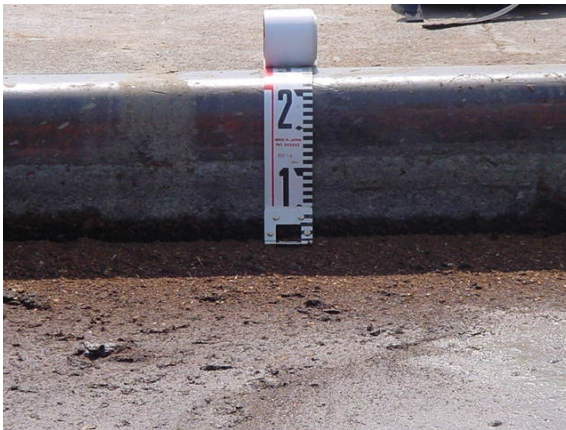
写真-4.1.7 同上 エプロンの段差  
近景

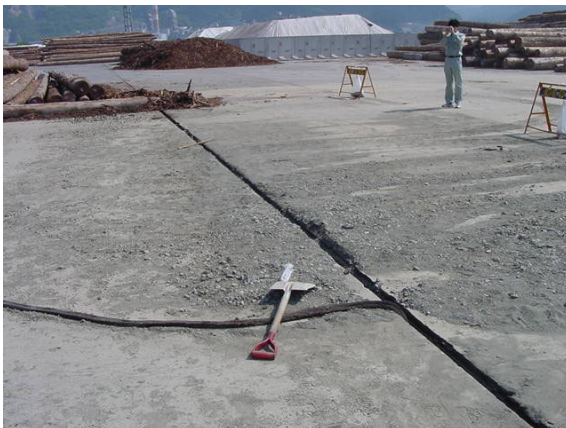
-13m 岸壁では、岸壁背後のコンクリートスラブの打継部が開口し、その間から小礫を含む土砂が噴き出した（写真-4.1.8～写真-4.1.9）。地震の直後にはこの開口部から 1m 程度の高さで水が噴き出したということである。図-4.1.3 は噴出物の粒度分析結果である。開口したコンクリートスラブから噴き出した土砂は"砂部"と表示のあるもので、噴出した土砂は埋立土と考えられる。

写真-4.1.8 岸壁背後地盤の液状化に  
より噴出した砂・小礫

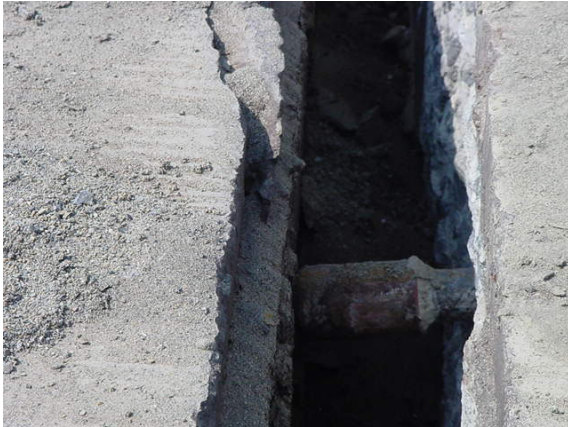
写真-4.1.9 開口したコンクリート打継部

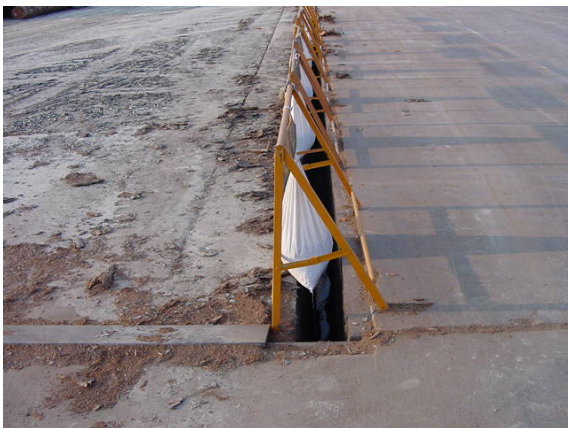
覆工板が設置されていたが、その一部が海中に転落して無くなっていた（写真-4.1.10）。地震中に栈橋部と背後の土留部の間に相対変位が生じたため、一部の覆工板が落下したものと考えられる。

写真-4.1.10 -7.5m 岸壁背後の覆工板の落下

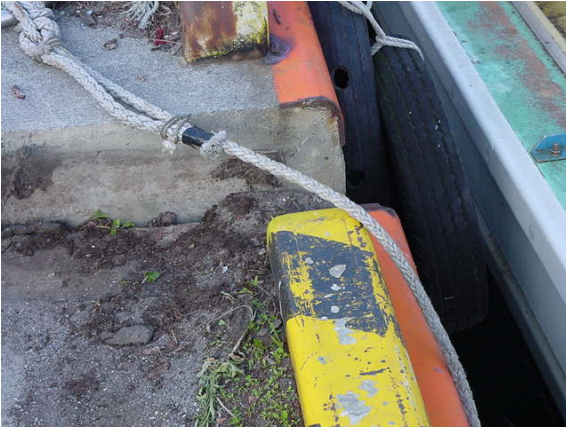
野々田-13m 岸壁の南側に隣接する-4.5m 岸壁では写真-4.1.11～写真-4.1.13 に示すように、岸壁のはらみ出し（約 8cm）と沈下（約 10cm）および背後地盤の沈下と移動が見られた。

写真-4.1.11 岸壁のはらみ出しと沈下

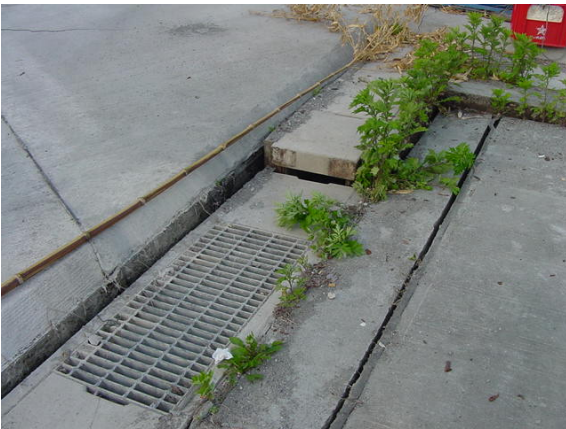
写真-4.1.12 岸壁背後のU字溝の沈下

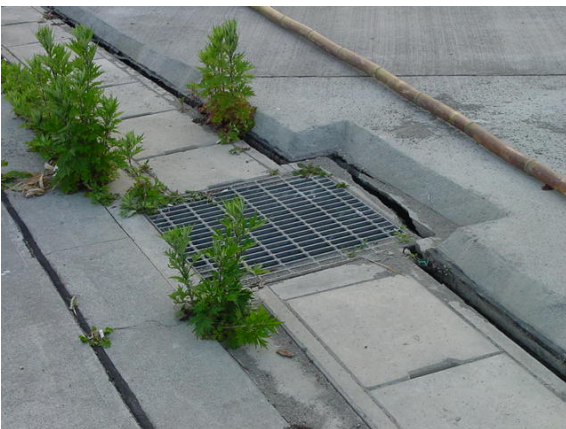
写真-4.1.13 岸壁背後のU字溝の沈下と移動

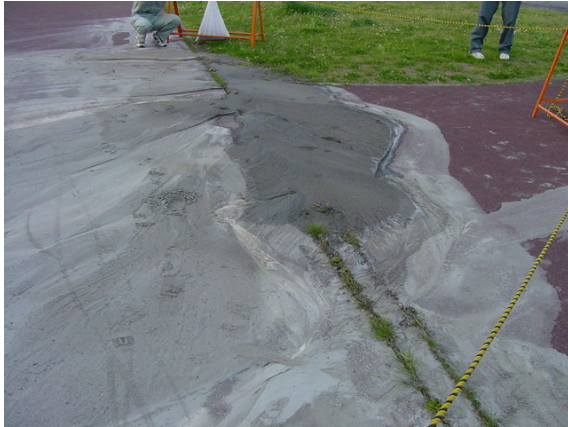
野々田地区岸壁に背後にあるサンアンドレス公園（写真-4.1.14）では2箇所で噴砂が見られた。写真-4.1.15～写真-4.1.17 に噴砂の状況を示す。噴砂の粒度分析結果を図-4.1.4 に示す。当地での噴砂は野々田-13m 岸壁で見られたものと異なり、粒径の揃ったきれいな砂である。ちなみに噴砂の平均粒径は 0.185 mm、細粒分含有率は 14.1%である。

写真-4.1.16 公園内で噴砂（1）

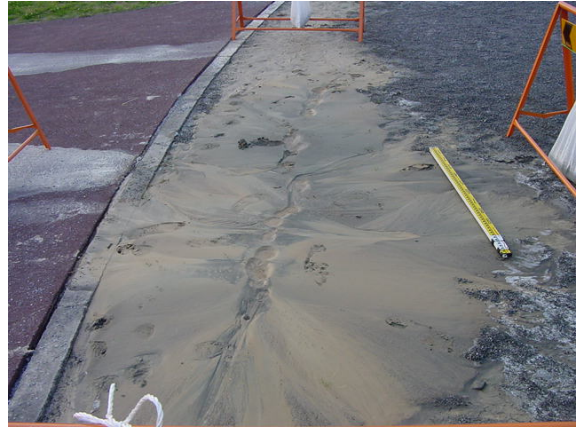
写真-4.1.17 公園内で噴砂（2）

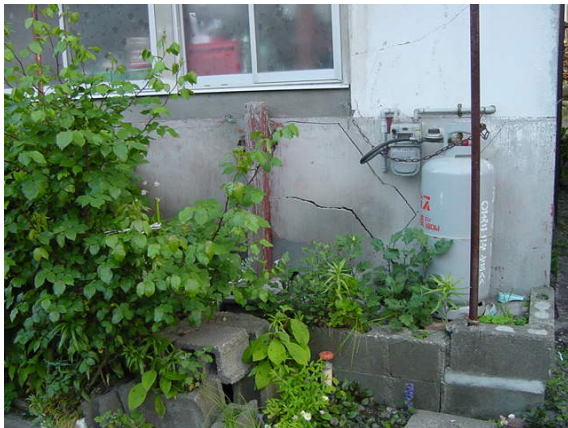
写真-4.1.18 公園近隣の家屋壁の亀裂

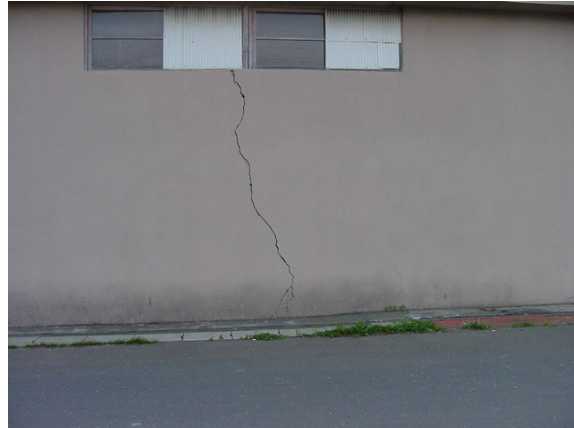
写真-4.1.19 公園近隣の倉庫壁の亀裂

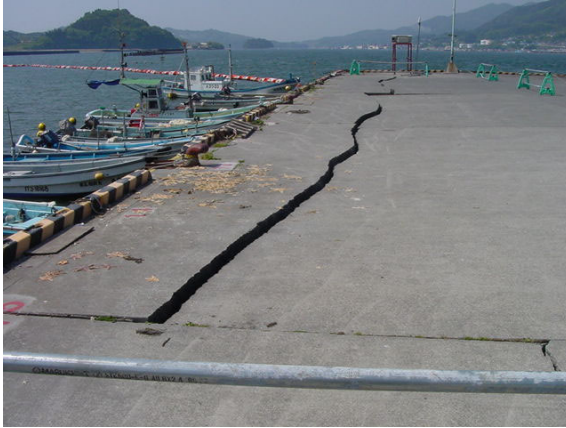
写真-4.1.20 -2m 岸壁背後の亀裂  
(幅 7～15cm) ・段差  
(3～6cm)

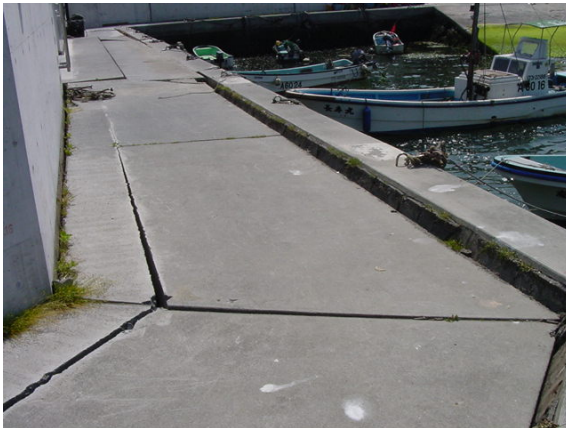
写真-4.1.21 護岸背後地盤の  
沈下 (左側は防潮堤)

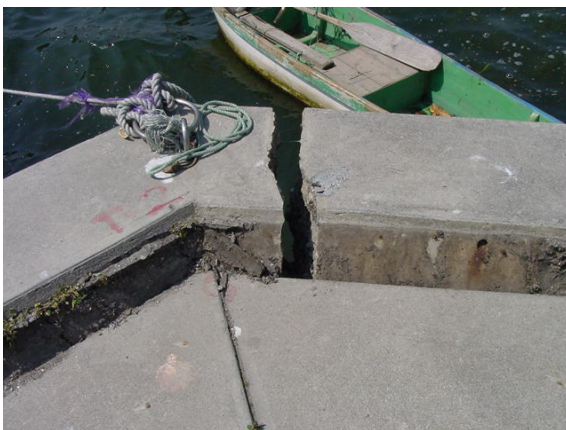
写真-4.1.22 護岸隅角部の亀裂・  
開口

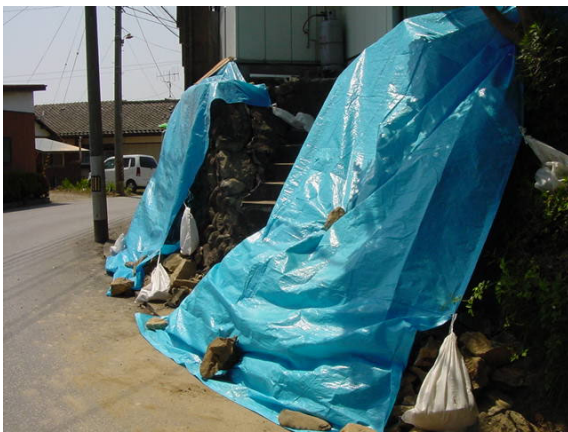
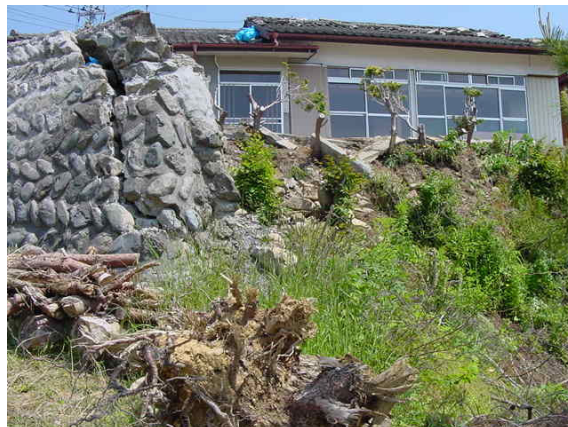
写真-4.1.24 石積擁壁の被害

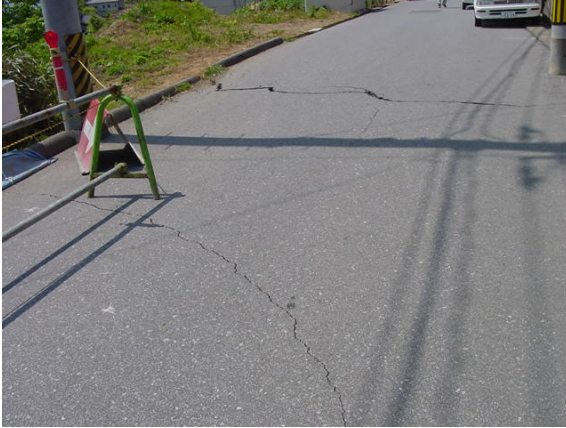
写真-4.1.26 道路に生じた横断亀裂  
(亀裂は斜面まで続いている)

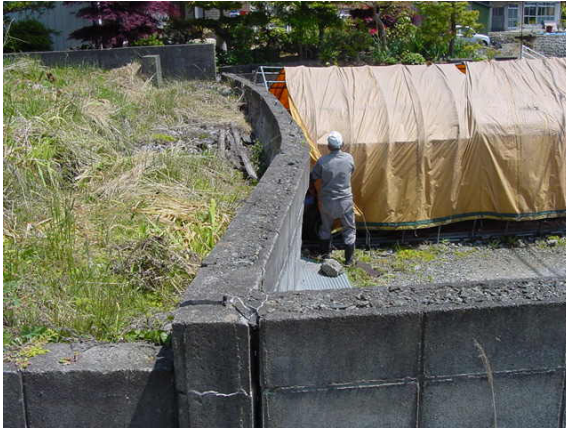
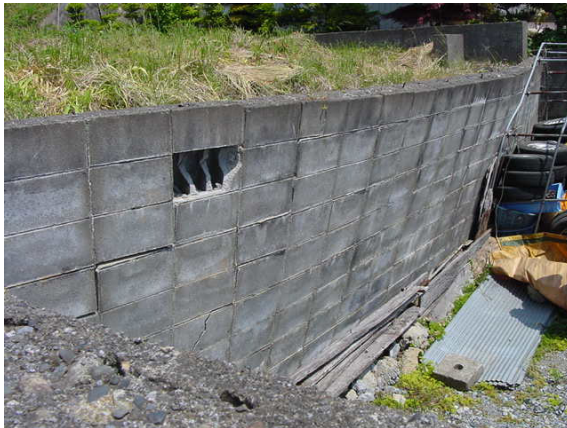
写真-4.1.27 ブロック壁の土留壁  
の変状

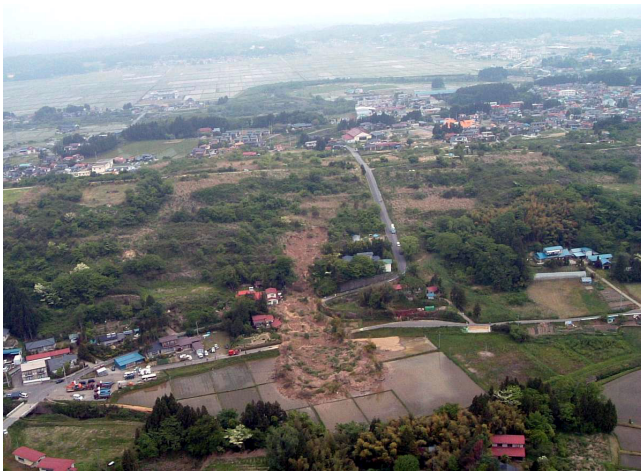
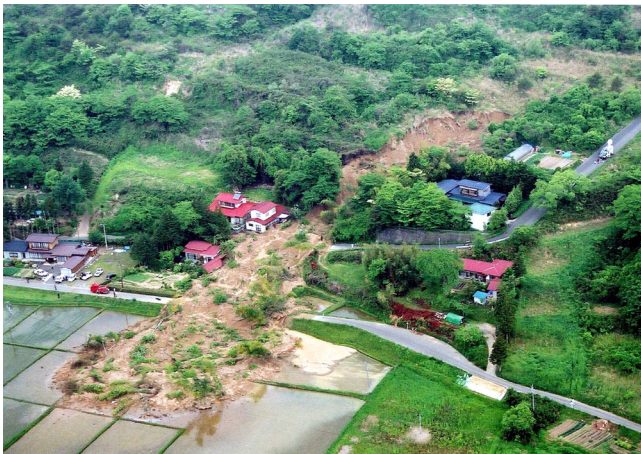
宮城県北部の築館町では地すべりが発生し、崩壊土砂により家屋の一部が被害を受けた。崩壊土砂は写真-4.2.1～写真-4.2.2 に示すように斜面下部の田圃まで押し出した。平均勾配  $10^{\circ}$  という緩斜面で、このように崩壊土砂が広い範囲に流れ出した原因は、水分を多く含む土砂が流れるように斜面を下ったためと考えられる。空中写真から推定されたすべり領域を 1/2,500 地形図に落としてみると図-4.2.1 のようになる。空中写真からはどの範囲までの土砂が崩壊したのかが定かではないが、もし斜面下の道路際までの斜面が崩壊したとすると、崩壊斜面長は約 130m、溢れ出た崩壊土砂の長さは 50～60m になる。写真-4.2.3～4.2.9 には現地調査の際に撮影した被害状況を示す。

写真-4.2.1 斜面崩壊の全景※

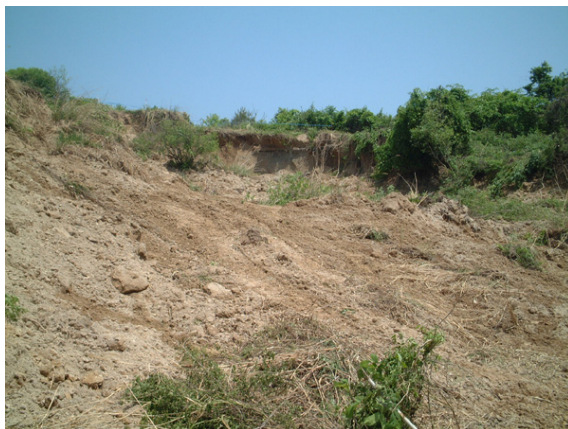
写真-4.2.4 滑落崖（崩壊上部）

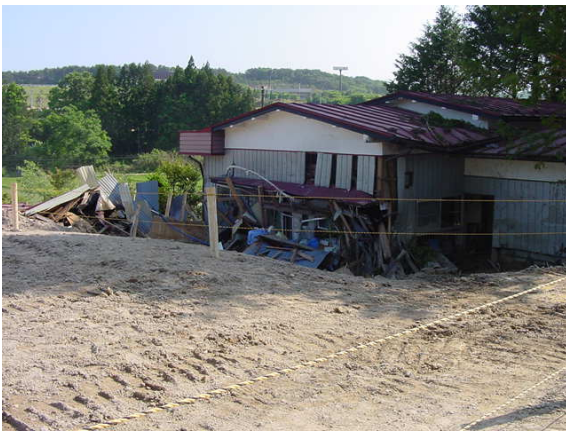
写真-4.2.6 崩壊土砂のため一部損壊した家屋

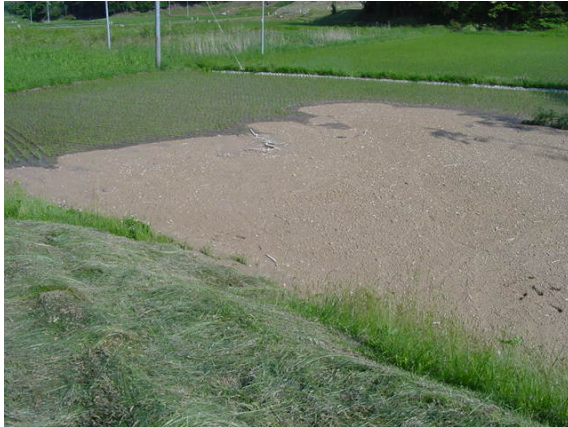
写真-4.2.8 崩壊した土砂は泥濁化し、下部の田圃にまで広がった

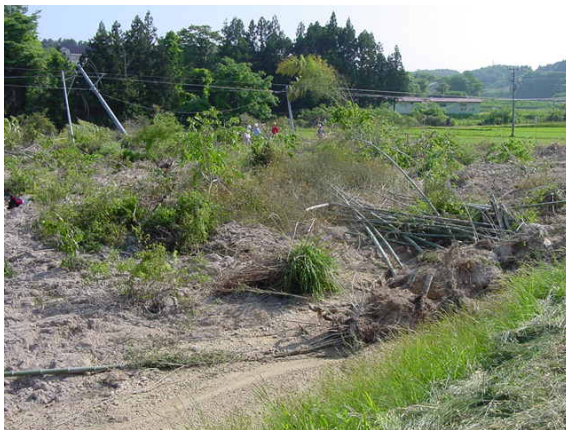
写真-4.2.9 崩壊した土砂のために電柱が大きく傾いた

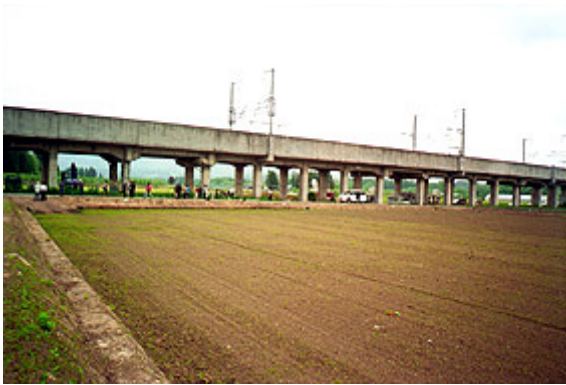
東北新幹線 水沢江刺ー盛岡間の6箇所で高架橋脚のコンクリートが剥離し、鉄筋が露出する被害があった。このうち、最も被害の大きかった箇所では約90m間の橋脚22本中10本にコンクリートの剥離やひび割れが発生した(写真-4.3.1、図-4.3.1)。この箇所の被害状況を写真-4.3.2~4.3.6に示す。損傷の特徴は以下のとおりである。

- ① ラーメン高架橋の端部橋脚が被害を受けている。
- ② コンクリートの剥離は、線路の側面よりも上下方向の面に多く認められる。
- ③ コンクリートのひび割れや剥離は、橋脚の上部1/2から1/3に多く認められる。
- ④ 橋脚のひび割れや剥離はX字形にはいつている(図-4.3.2)。
- ⑤ この約90m区間は、前後と比較して特に地形的な差異はない

写真-4.3.1 被害箇所全景

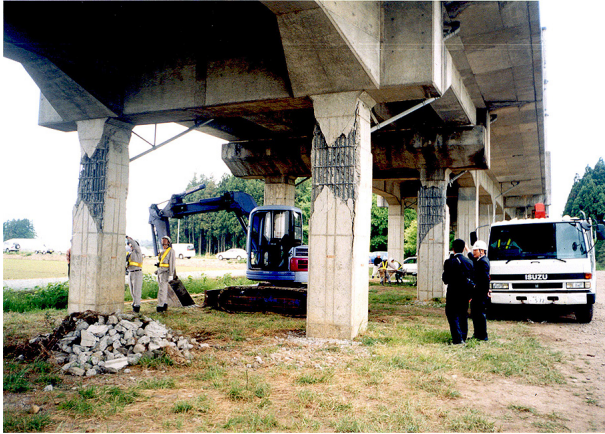
写真-4.3.2 被害状況(上り面)

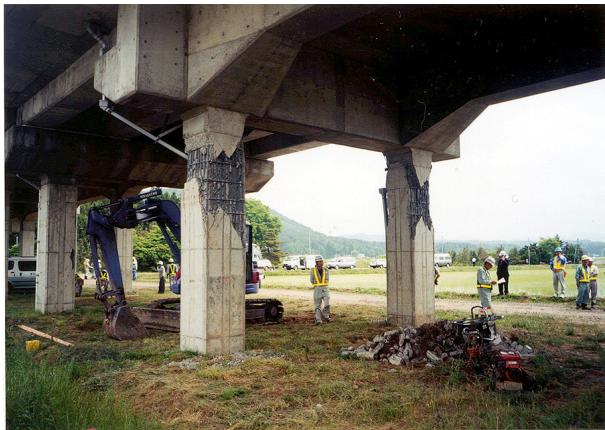
写真-4.3.3 被害状況(下り面)

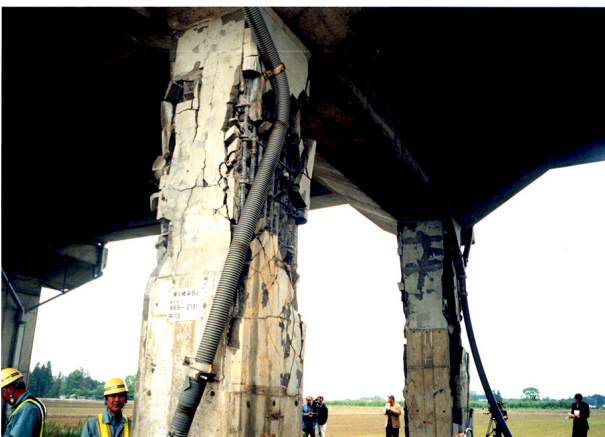
写真-4.3.4 被害状況(側面)

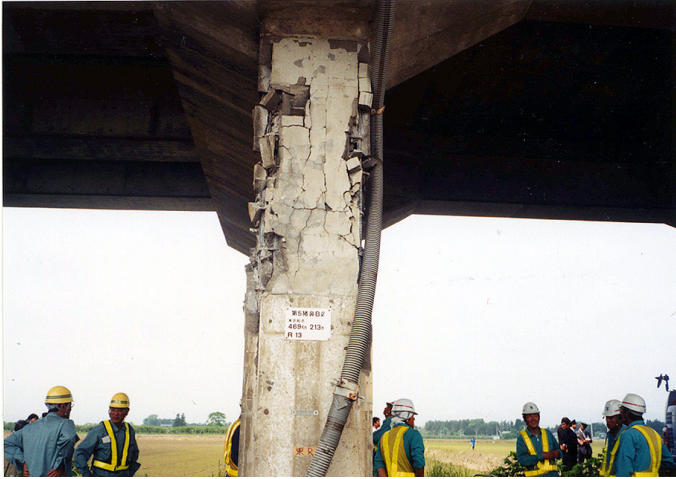
写真-4.3.5 被害状況(側面)

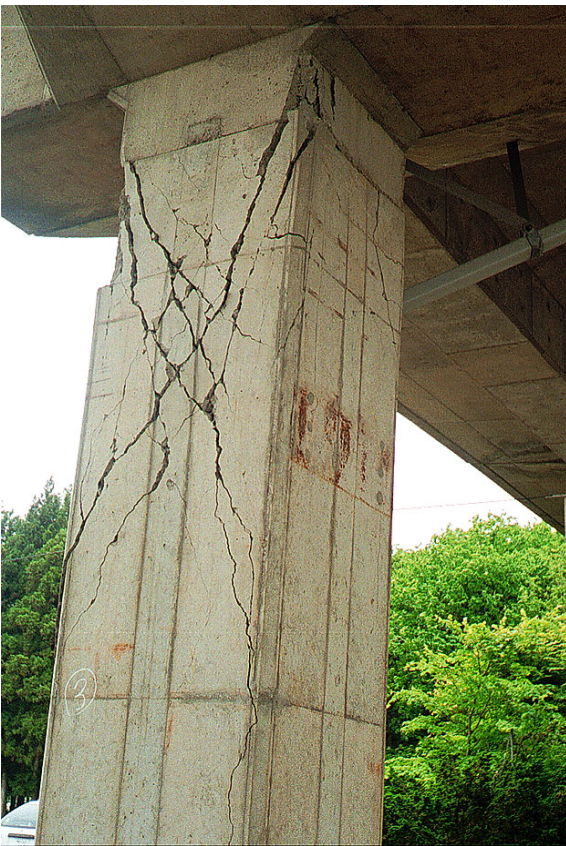
橋脚を路線の上り・下りの方向から見たもの  
このひび割れで剥離し、内部の鉄筋が露出した  
被災が大きい場合は、全面が崩れ落ちている

写真-4.3.6 脚柱のせん断亀裂の状況

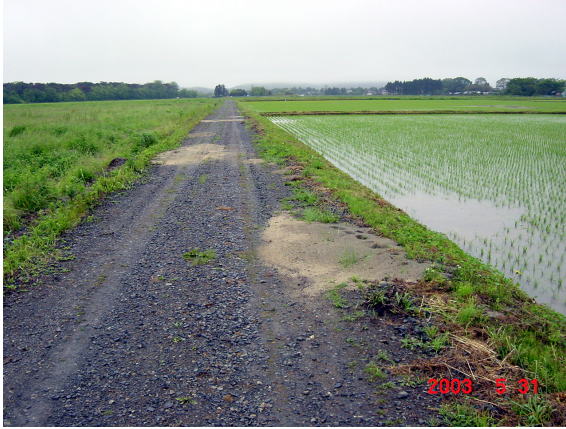
この地区では、農道部や水田部に噴砂跡が確認された。また農道部には亀裂も確認された。なお新聞報道によれば、宮城県沖地震の際には水田に砂が噴き出す被害はなかったとのことである。

写真-4.4.1 噴砂跡(農道部)写真

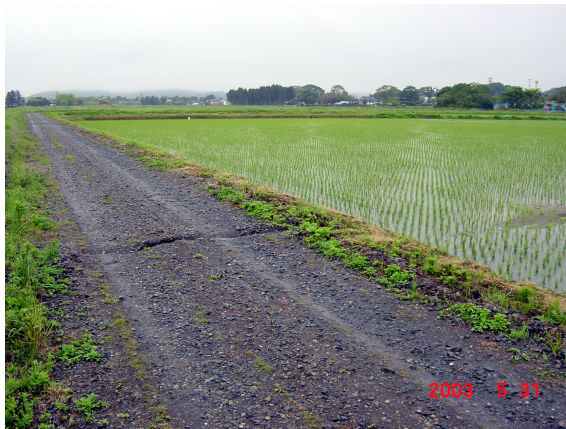
写真-4.4.2 亀裂(農道部)写真

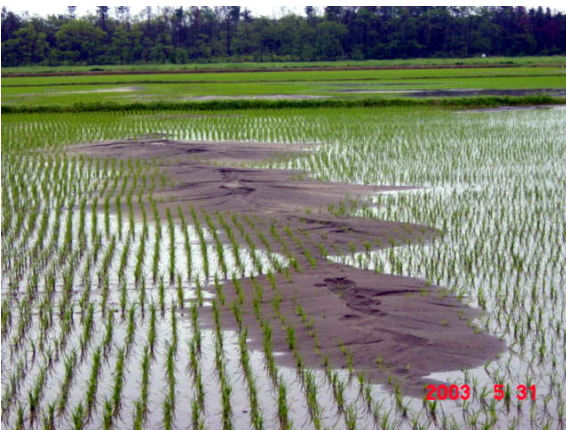
写真-4.4.3 噴砂跡(水田部)

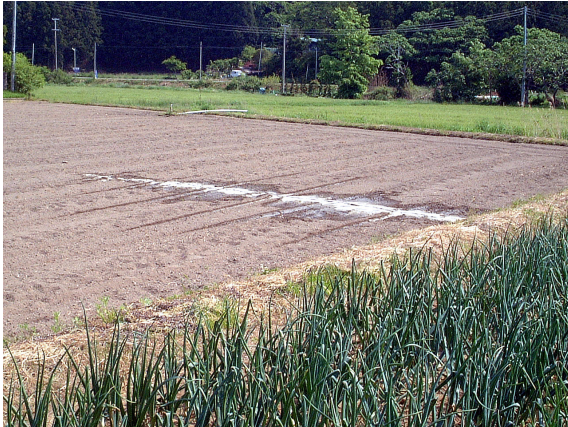
当該地区では、江合川の旧河道部で亀裂および噴砂跡が確認された(図-4.4.1 参照)。なお当地区では宮城県沖地震の際にも、旧河道部の全域において亀裂および噴砂跡が確認されている。

写真-4.4.4 亀裂および噴砂跡(遠景)

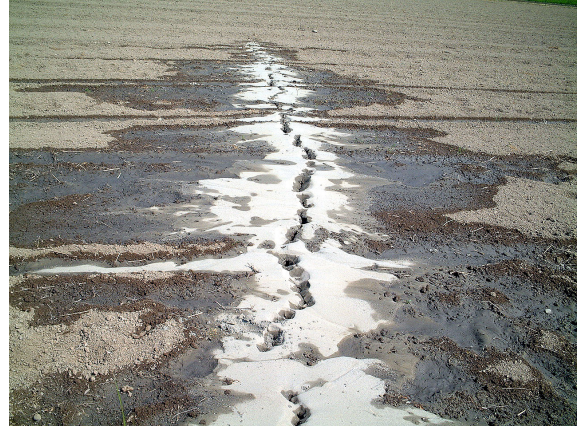
写真-4.4.5 亀裂および噴砂跡(近景)
