石川県北部の被害 ver1.1

調査期間：2024年1月31日～2月2日

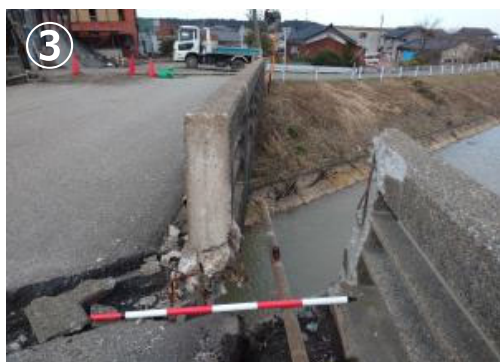
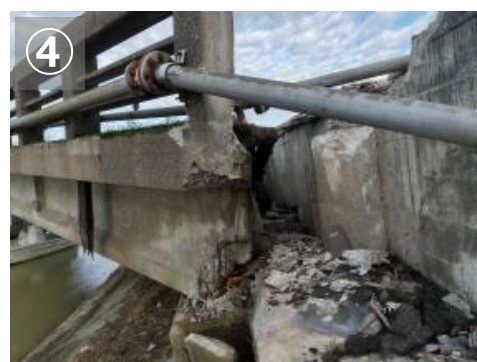
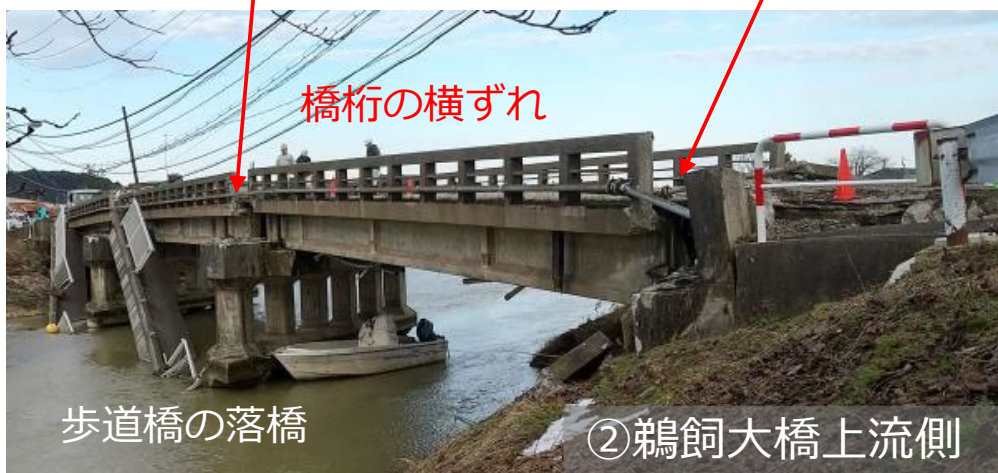
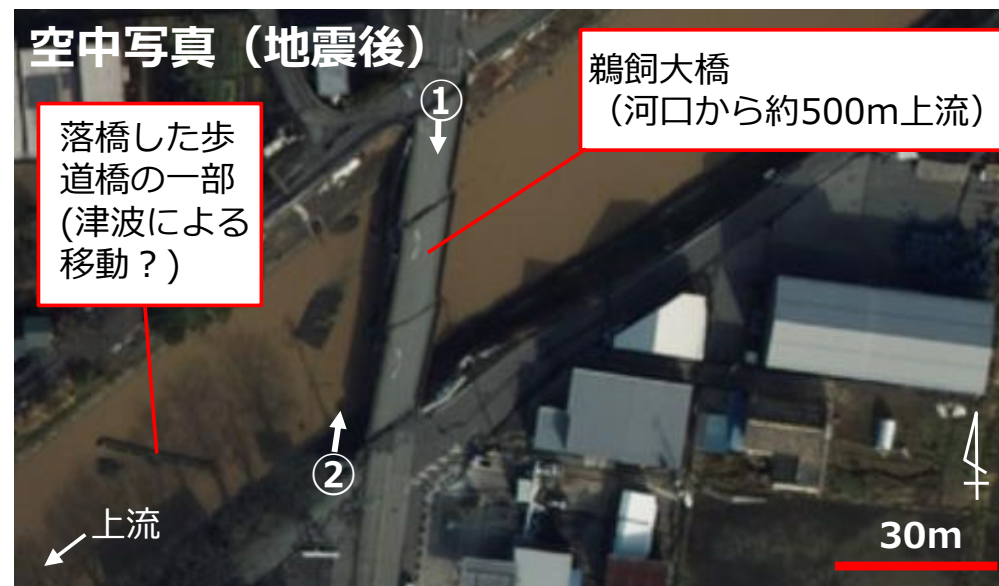
珠洲市 鵜飼大橋

- ・ 鵜飼大橋の2箇所の橋脚上で床版が破断し、橋の上部構造が上流側へ右横ずれ（開口幅約20～30cm、水平変位量：約40～50cm）
- ・ 上流側に併設されていた歩道橋が落橋し、その一部は津波で河川上流側へ移動

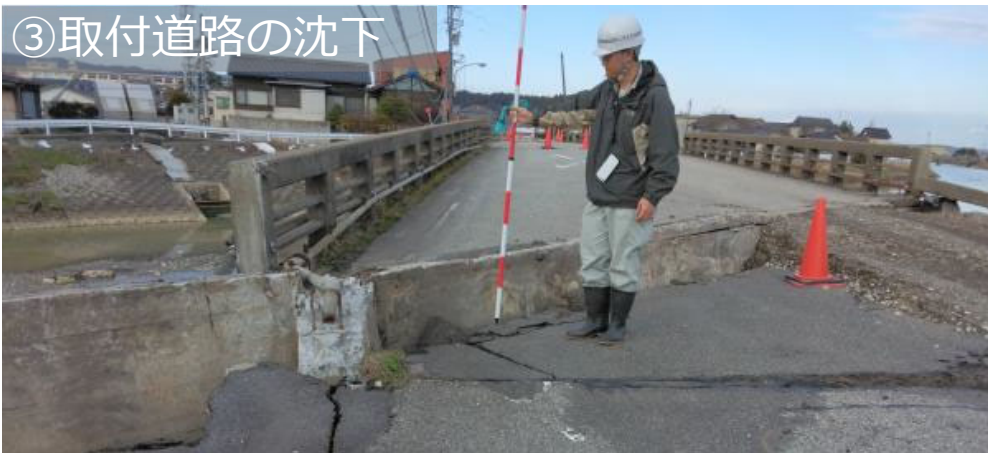
- ・ 鵜飼大橋下流の鵜飼川右岸において、河川堤防が亀裂を伴い押し出し、沈下
- ・ 鵜飼大橋の両岸で橋と取付道路が開口し、最大40cm程度の段差が発生

③取付道路の沈下

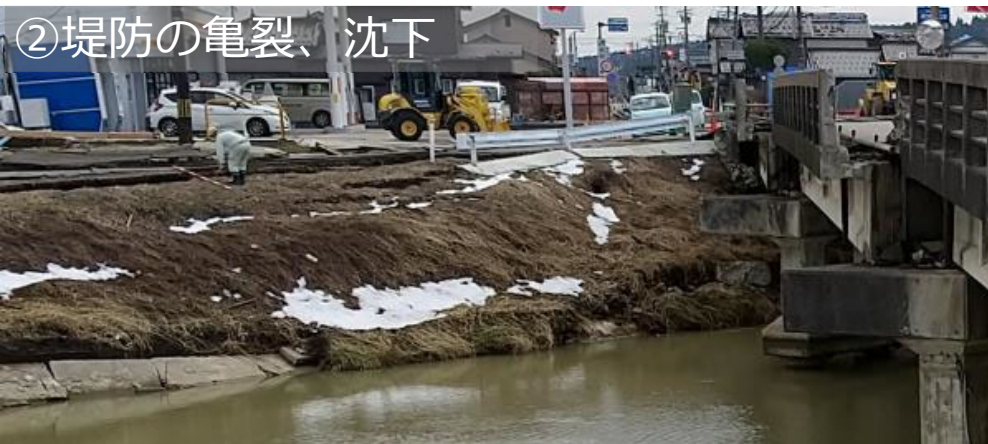
②堤防の亀裂、沈下

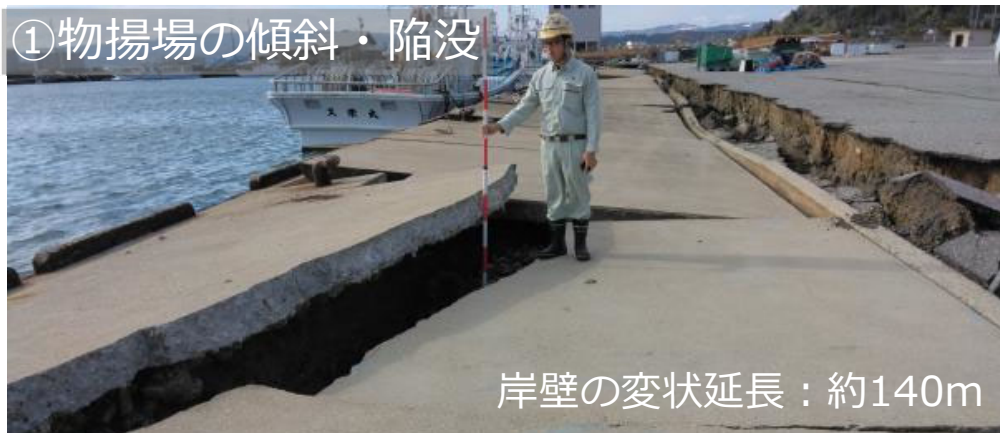
- 物揚場(-2.5m)の延長140m程度が海側に傾斜・沈下
- エプロンに亀裂、段差、陥没が発生
- 港敷地内で、地盤の亀裂、噴砂を多数確認

①物揚場の傾斜・陥没

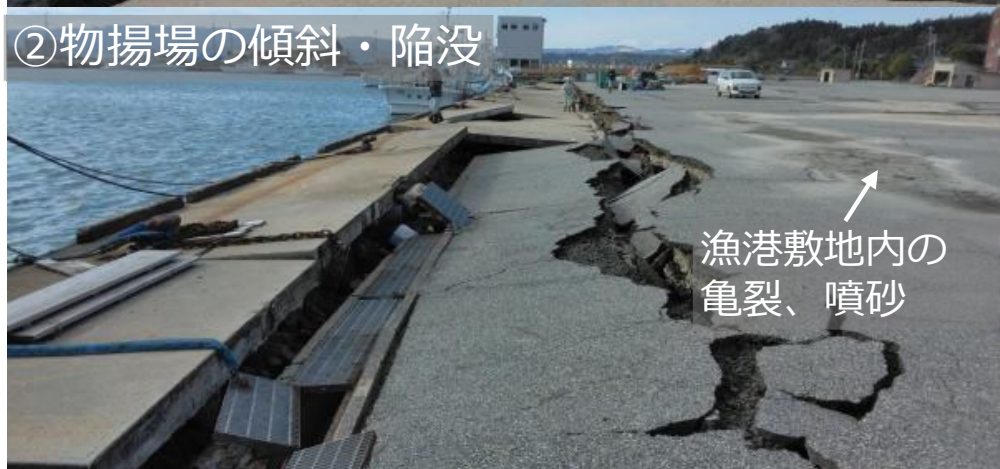
岸壁の変状延長：約140m

②物揚場の傾斜・陥没

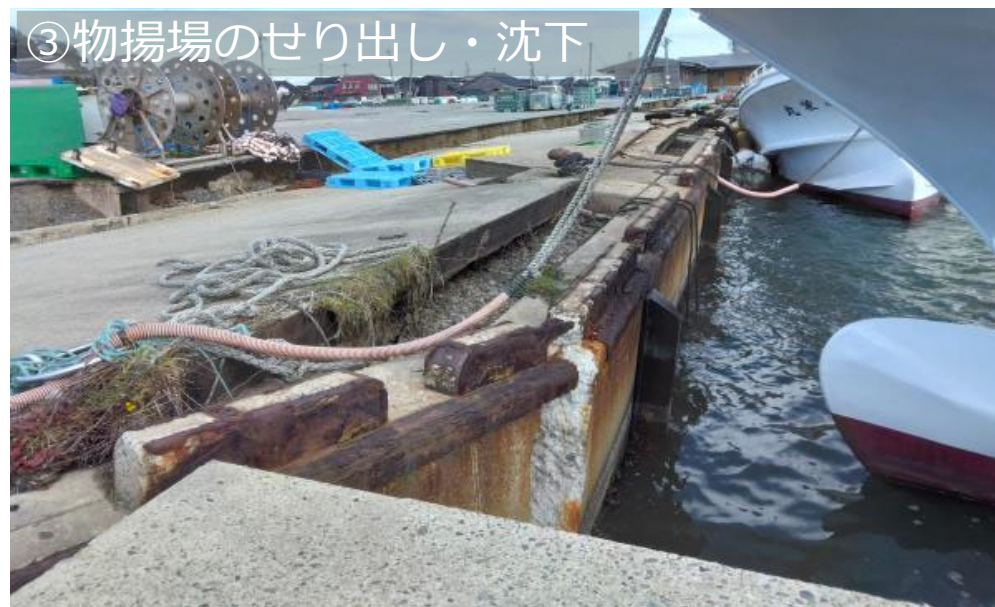
③物揚場のせり出し・沈下

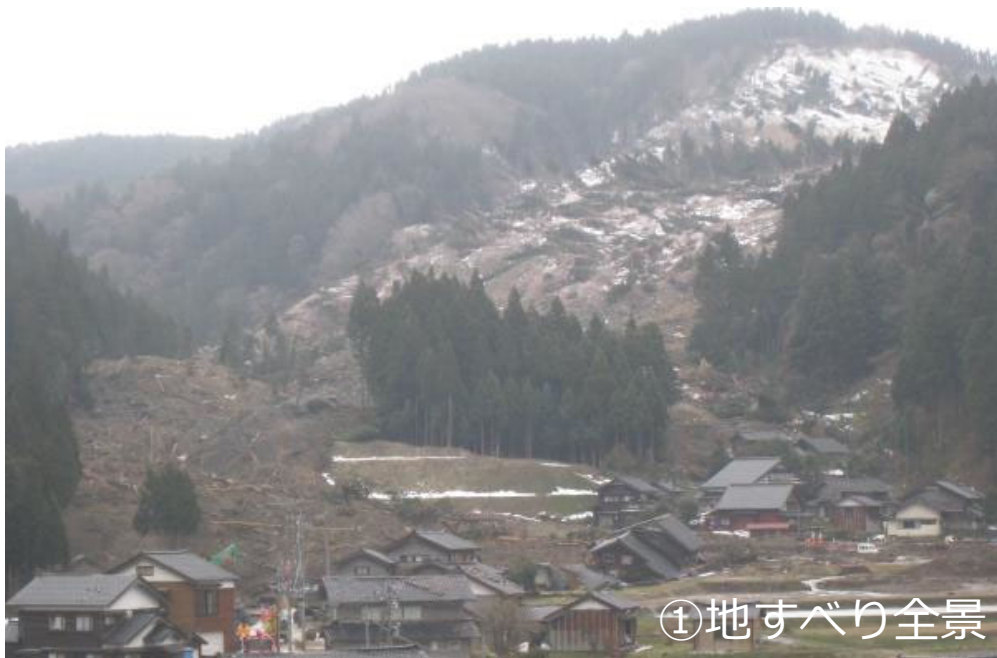
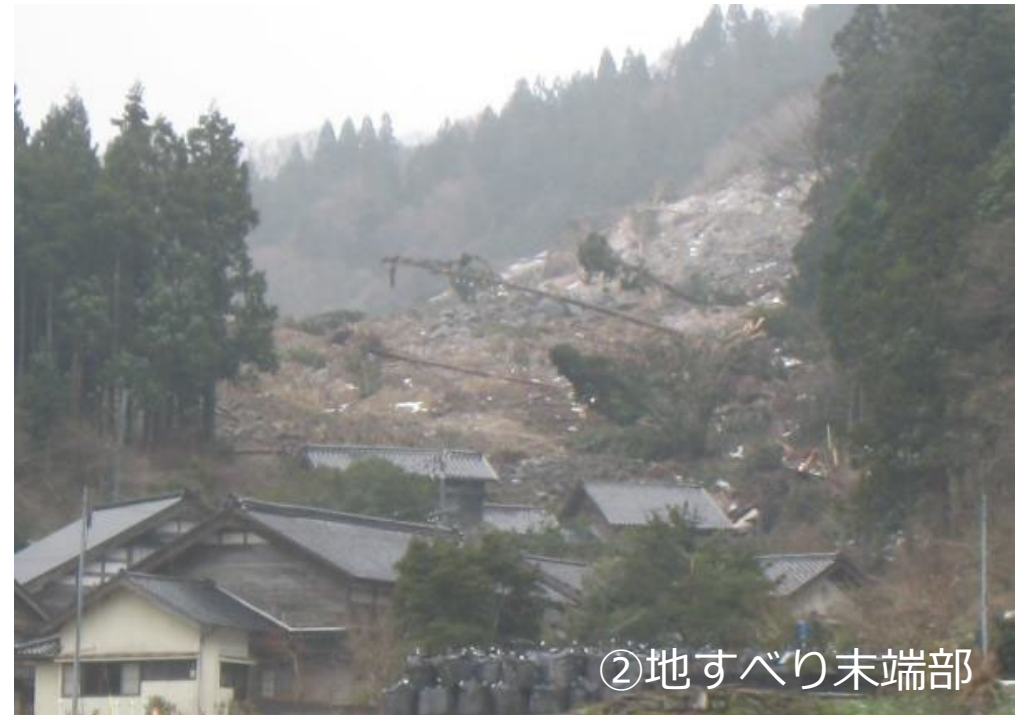
輪島市 市ノ瀬町 斜面崩壊（2）

- 標高約260mの尾根部付近から地すべりが発生し、崩壊土砂が猿谷に沿って標高40m付近まで到達
- 地すべりの規模は、最大幅280m、長さ約1,100m
- 崩壊土砂は猿谷を閉塞するとともに、土石流化し、末端部付近で人家、農地等が被災

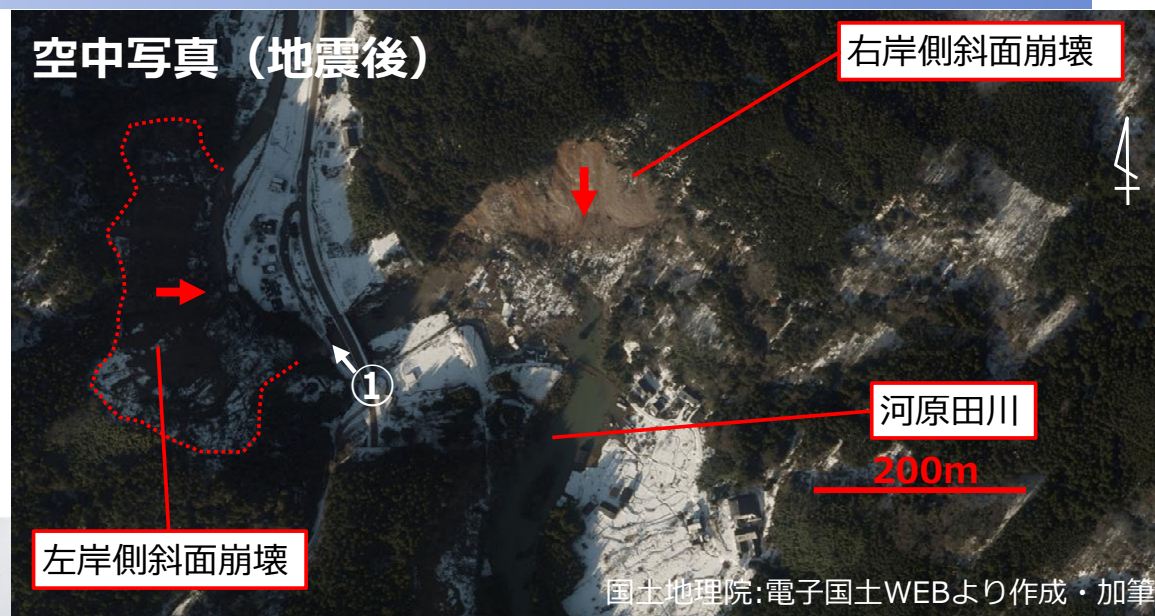
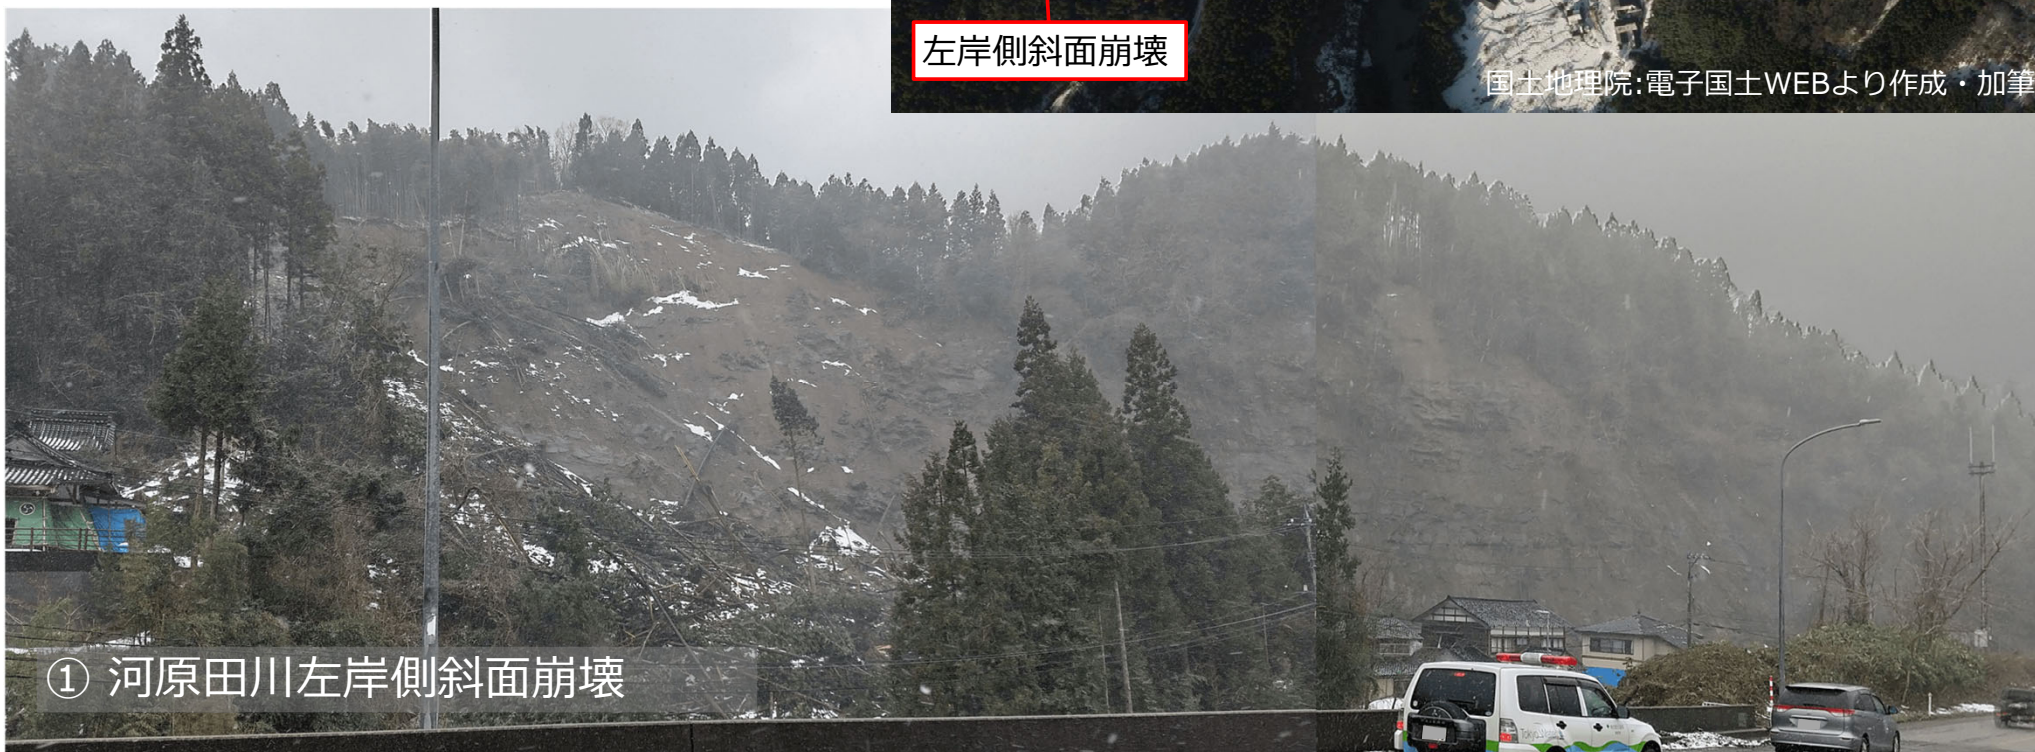
6. 輪島市 西脇町・熊野町 斜面崩壊

- 輪島市西脇町～熊野町の河原田川の左右岸で規模の大きな斜面崩壊が発生
- 左岸側の崩壊（西脇町）は、林地の表層崩壊であり、崩壊斜面幅は約300m

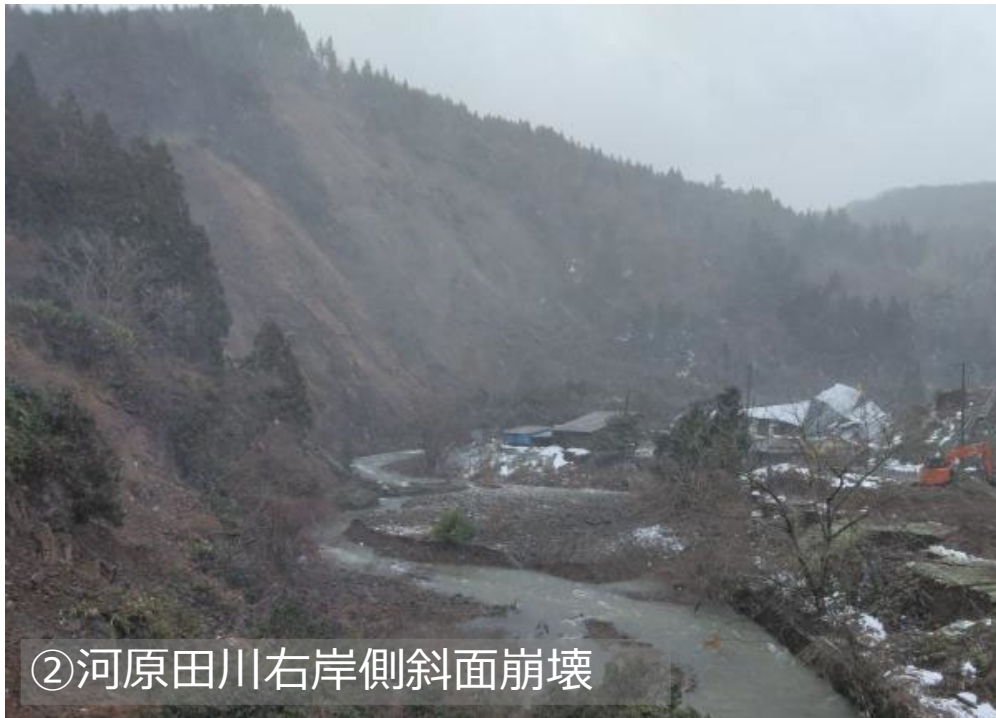
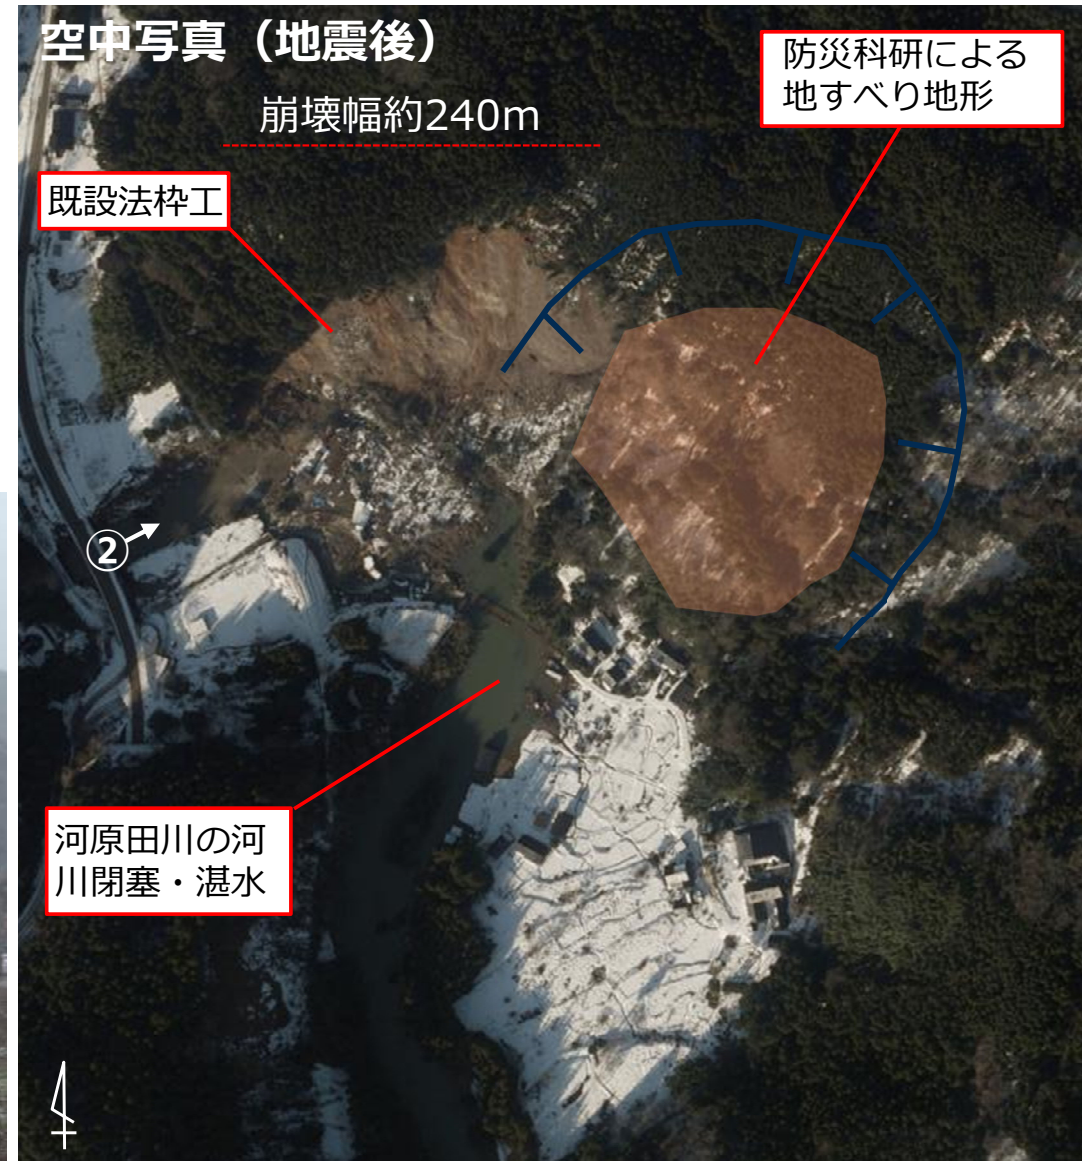
輪島市 熊野町 斜面崩壊

- 河原田川右岸側では、幅約240mの斜面崩壊が発生し、下方の資材置場等が被災
- 崩壊土砂が河原田川を閉塞し、湛水発生
- 崩壊部の東側には地すべり地形が分布

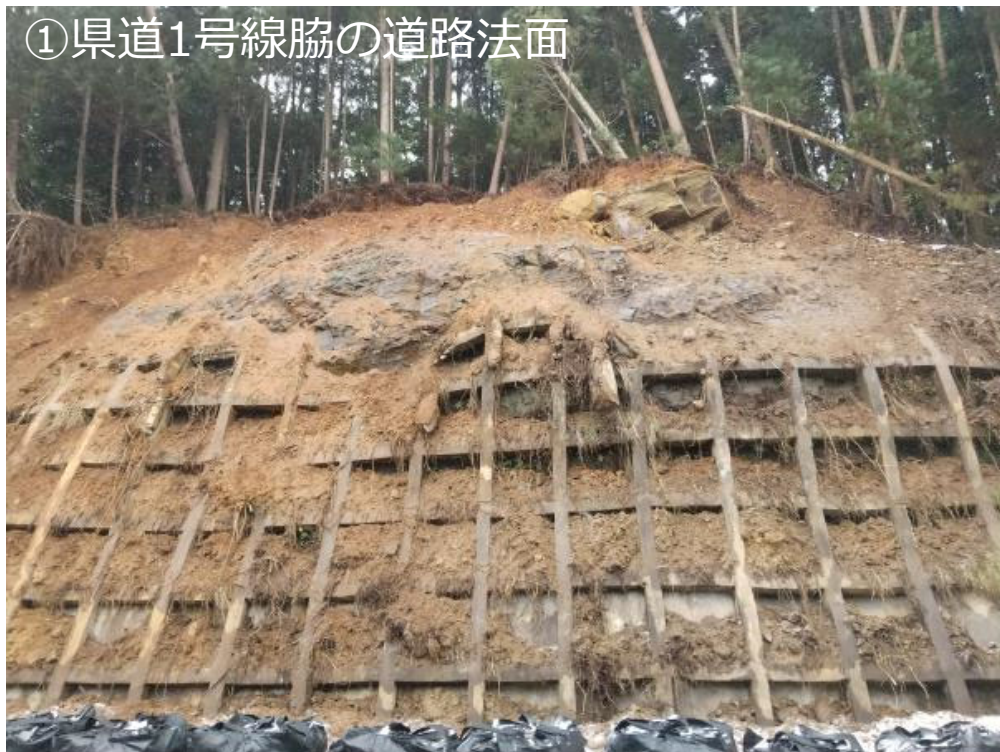
- ・ 既設法枠工の上方斜面の岩盤崩壊

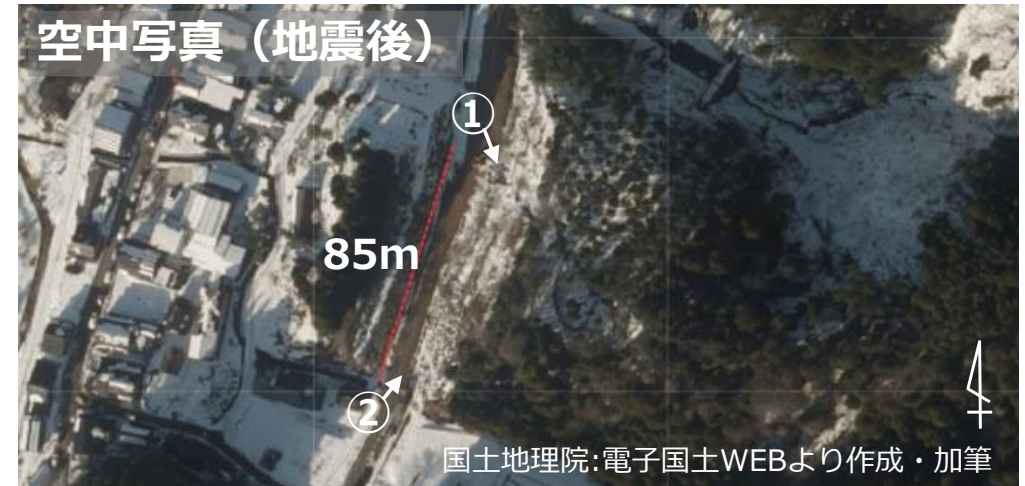
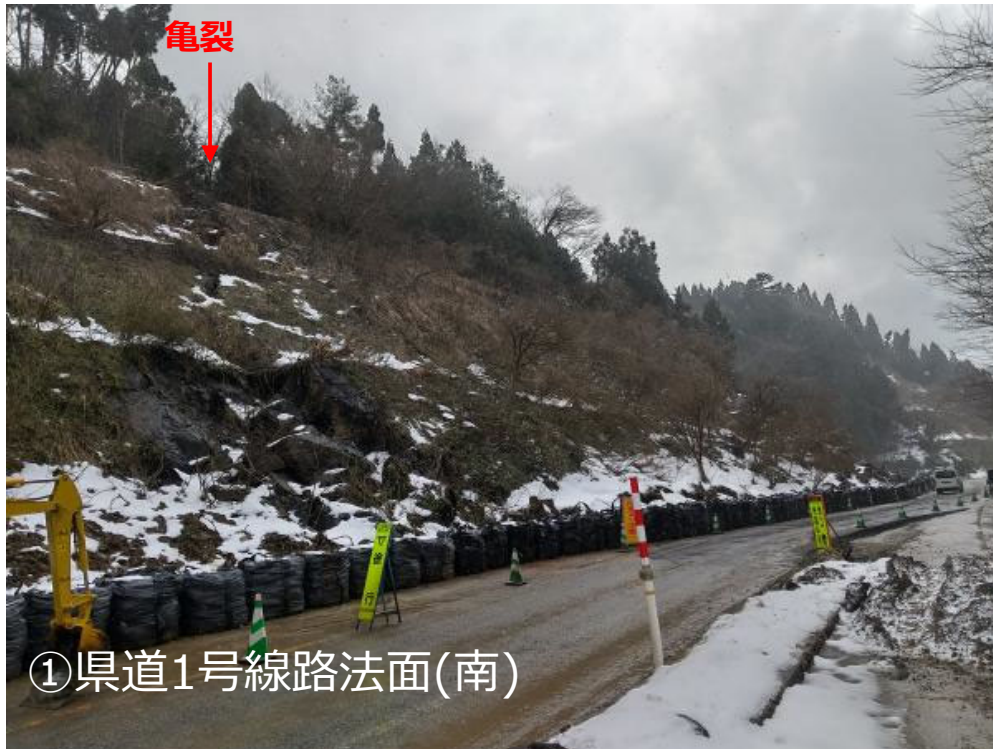
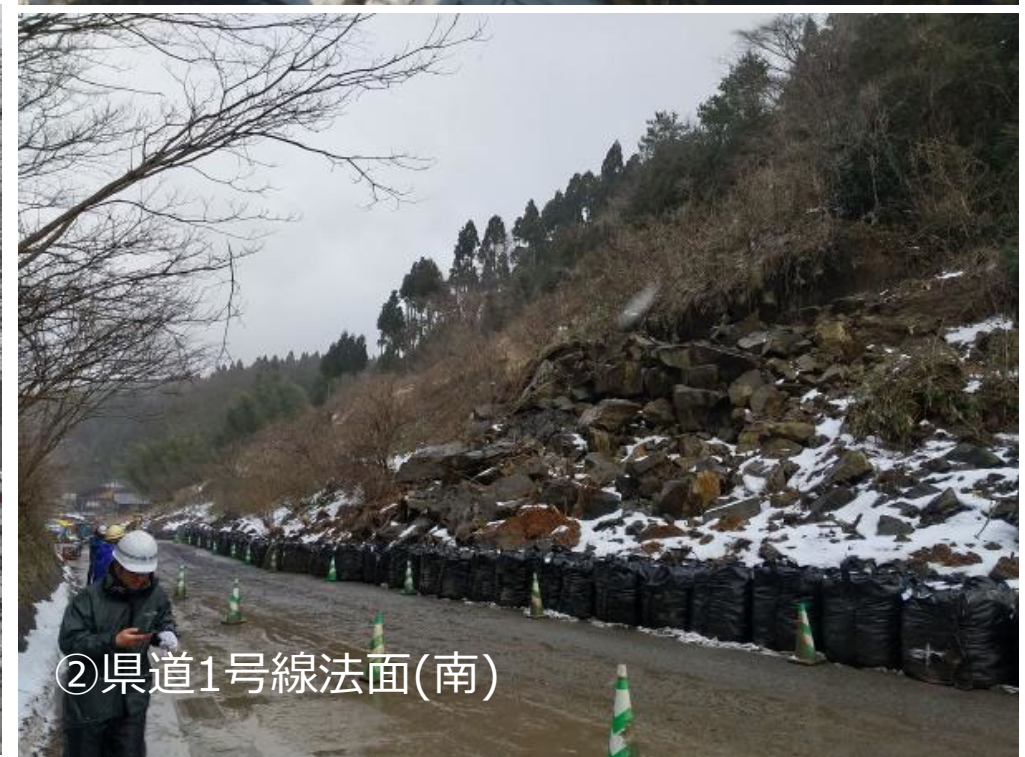
2. 県道1号線(南)

- 道路法面が幅約85mに渡って、崩落・押し出しが生じ、フレコンバッグで応急対策
- 崩壊法面の南側では凝灰質泥岩の岩盤崩落が生じ、北側では法面に開口亀裂が見られ、岩盤すべりの可能性あり

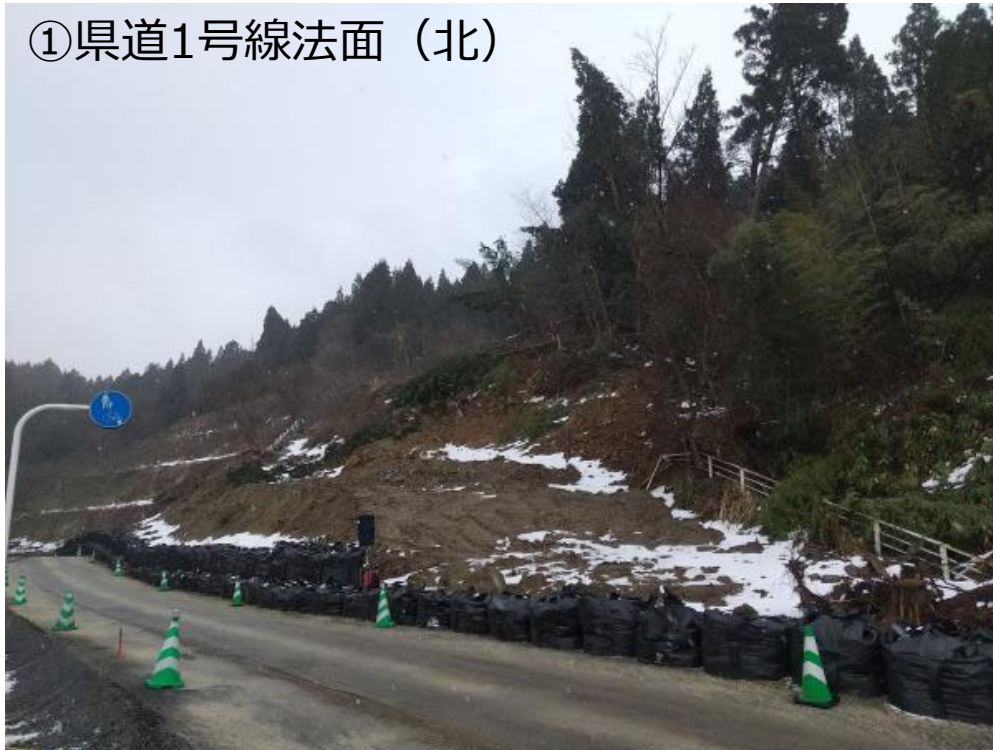
① 県道1号線法面 (北)

- 道路法面が押し出して道路面が隆起し、フレコンバッグで応急対策を実施
- 空中写真から、幅約70m、長さ約70m程度の地すべりが想定される

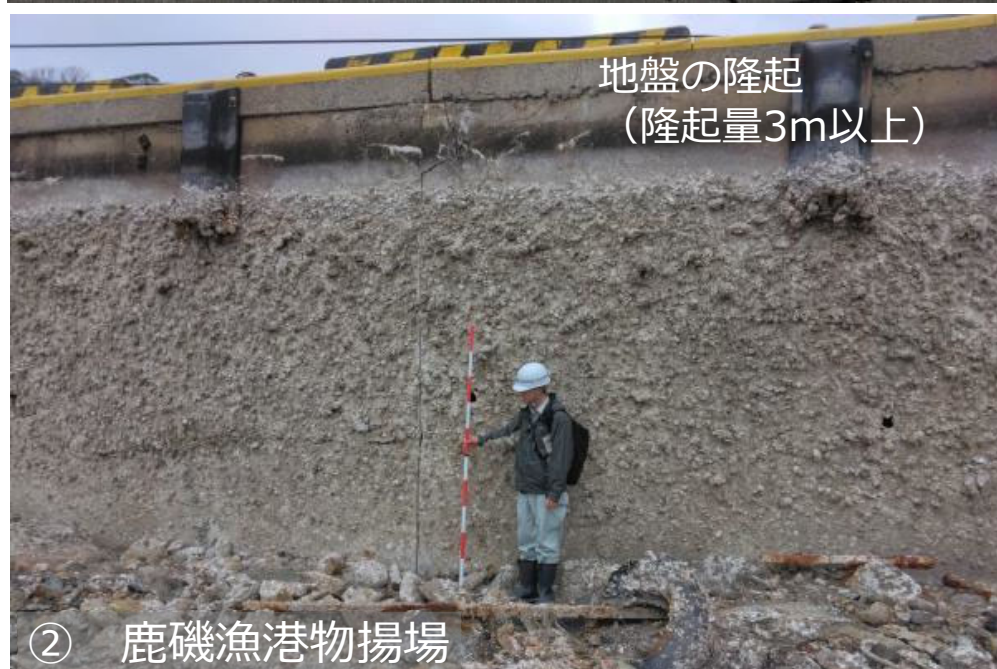
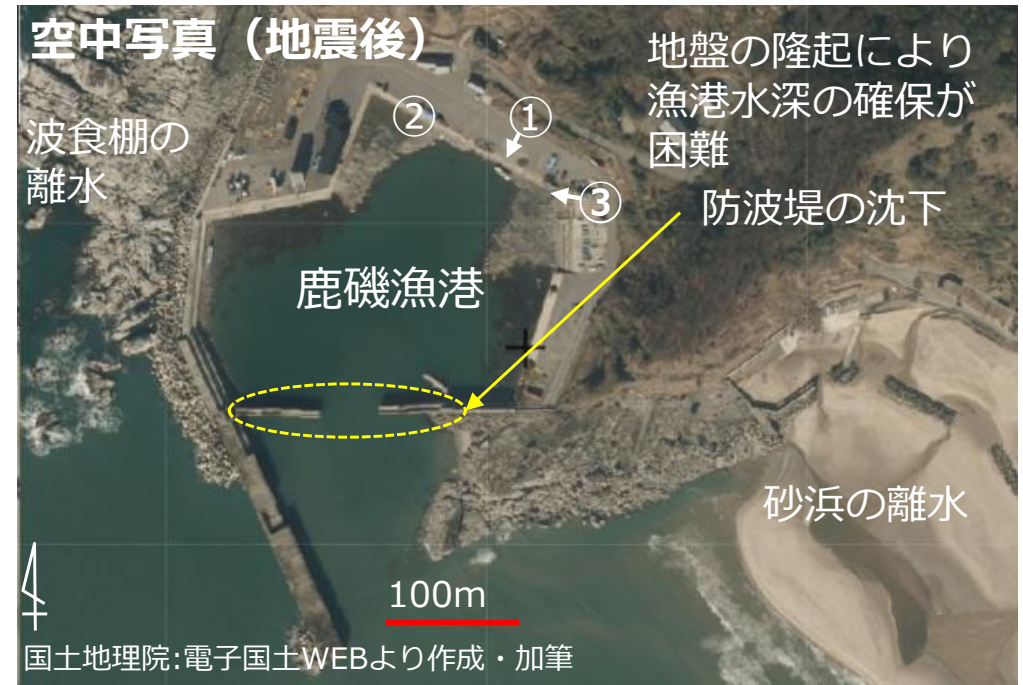
1. 輪島市門前町 鹿磯漁港

- 地盤の隆起により、漁港が離水し、漁船の発着が困難
- 鹿磯漁港では、物揚場や防波堤に傾斜等の変状が発生
- 黒島漁港では、防波堤の一部が損壊
- 波食棚、砂浜が隆起し、海岸線が海側へ拡大
- 道路法面（海食崖）の上部が崩壊し、法枠工が滑落
- 門前町道下の住宅地では、家屋の倒壊、河川護岸の崩壊、地盤の液状化によるマンホールの突出、電柱の傾斜・沈下等が発生

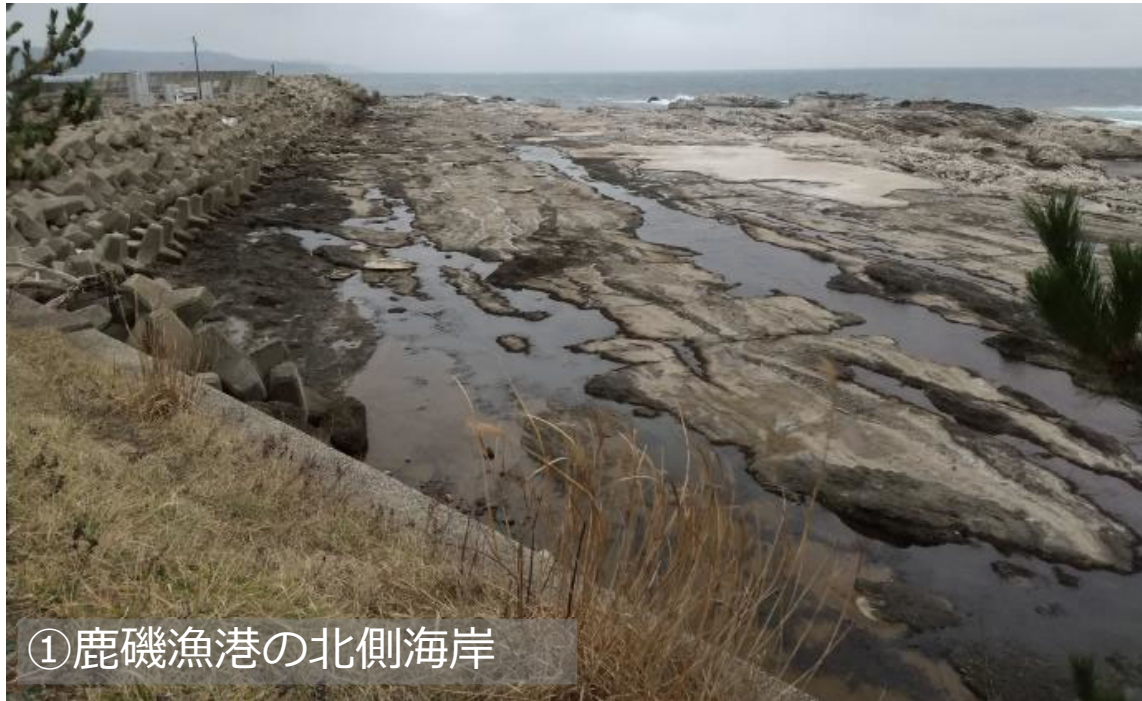
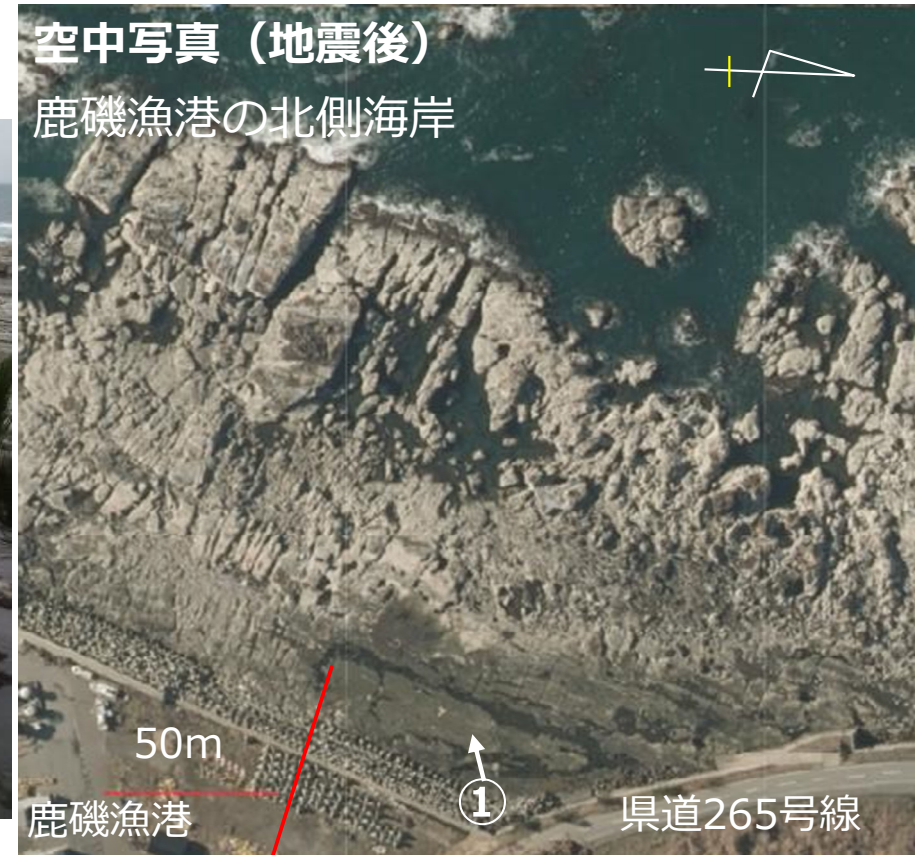
■ 輪島市門前町鹿磯：波食棚の隆起、離水

- ・ 黒みがかった波食棚は、地震前の干潮時の離水箇所
- ・ 地震後に波食棚の離水範囲は、沖合まで100m以上拡大

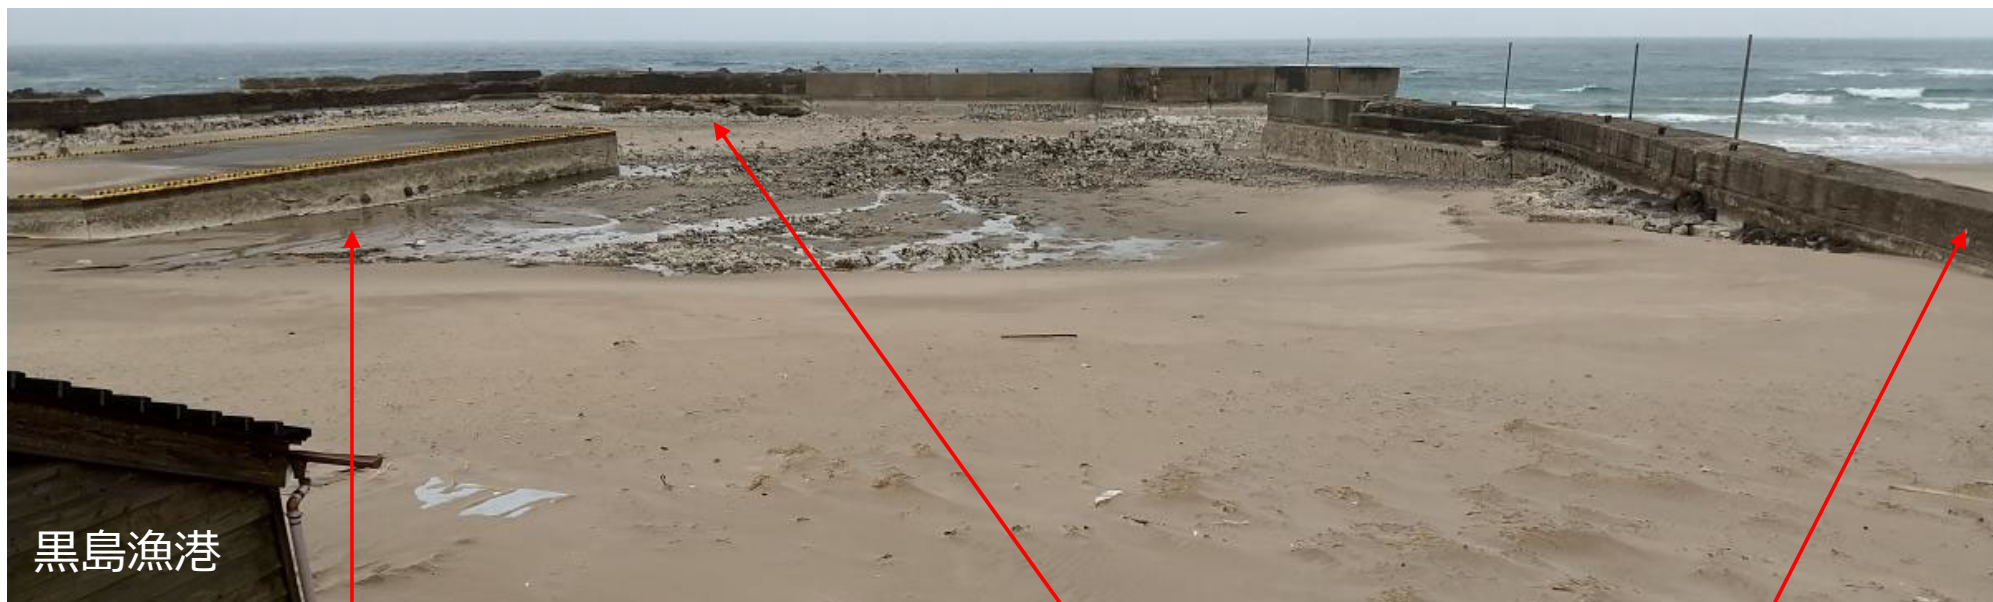
- 地盤の隆起により漁港が離水、防波堤の一部が損壊

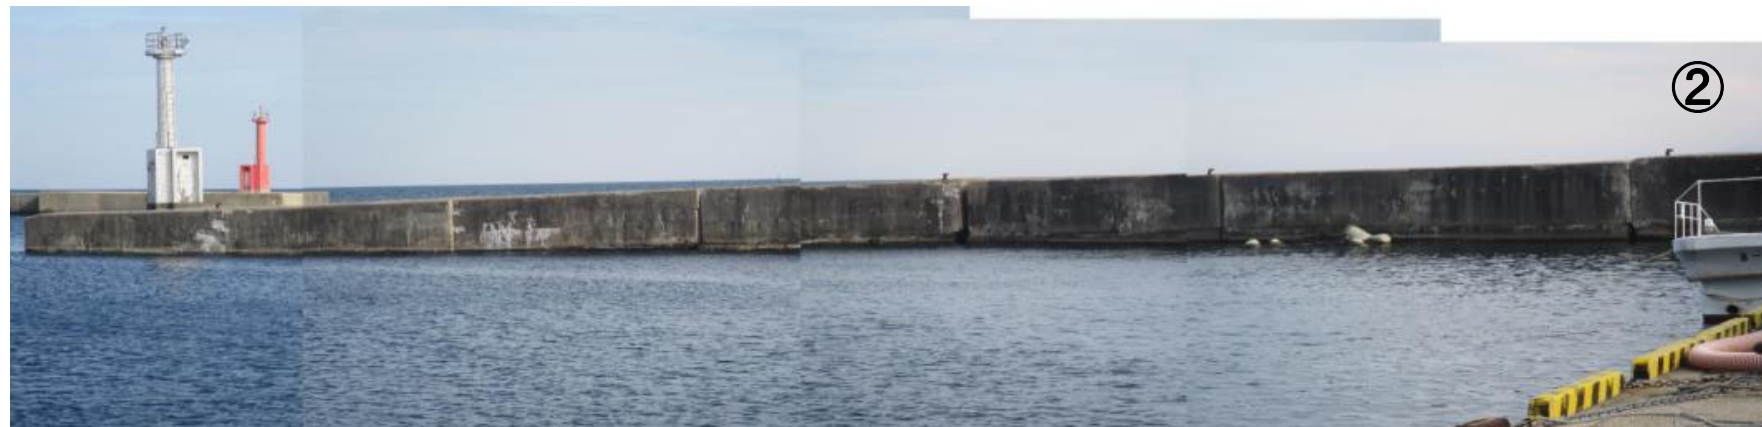
防波堤ブロックの陸側への移動（津波被害？）

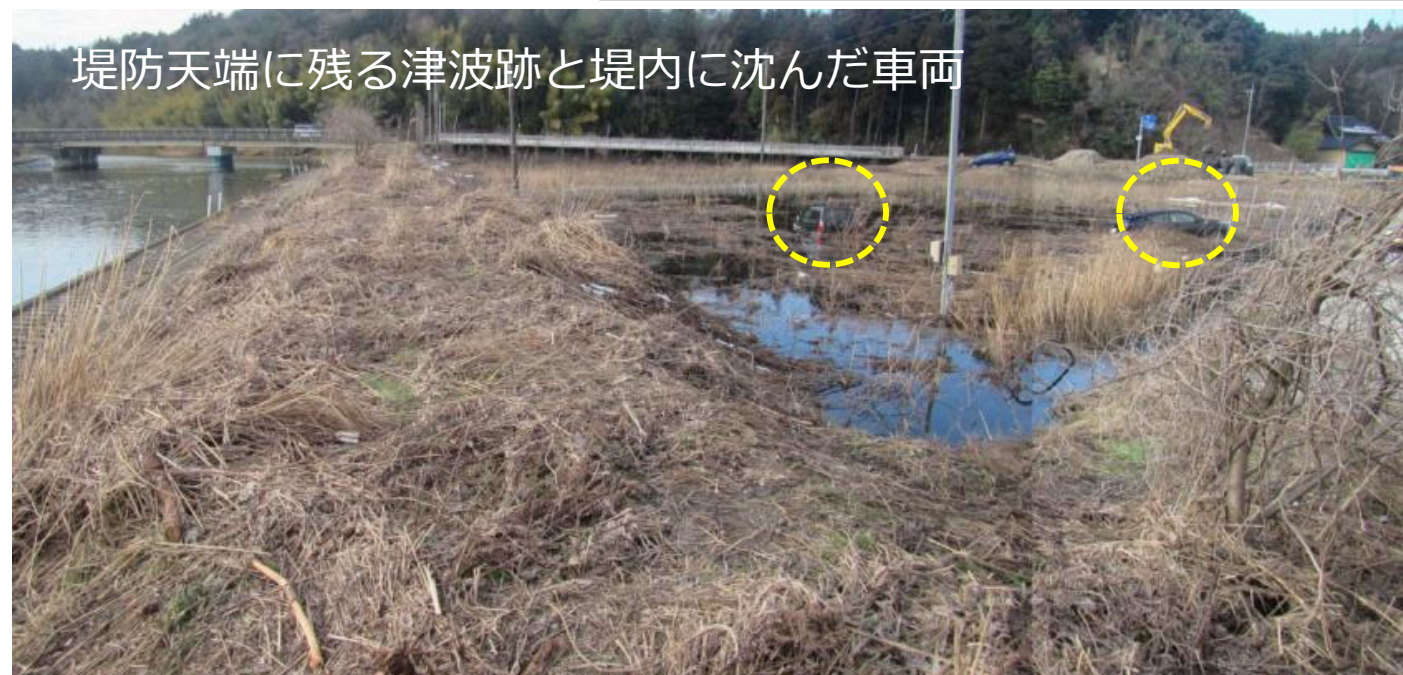
堤防天端に残る津波跡と堤内に沈んだ車両

【気象庁】
白丸地区
津波推定高さ 4.1m

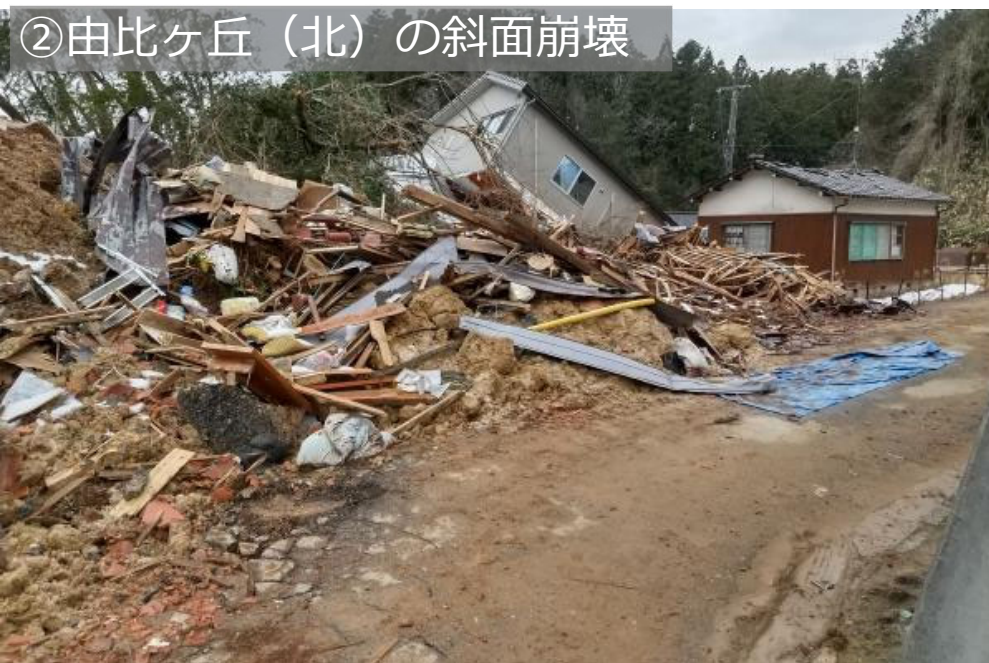
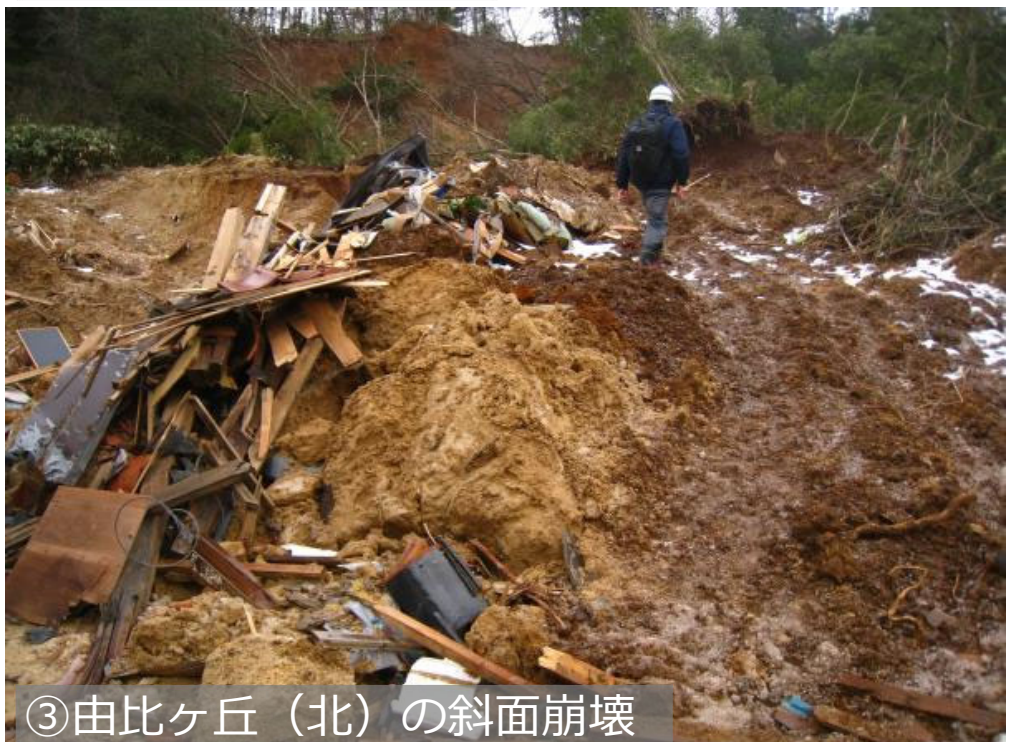
- 丘陵地の北西側斜面の3箇所で斜面崩壊が発生
- 崩壊発生箇所は、強風化凝灰質岩からなる丘陵地の頂部付近（由比ヶ丘(北)・(南)) 又は人工改変地の端部付近（穴水高校）

②由比ヶ丘（北）の斜面崩壊

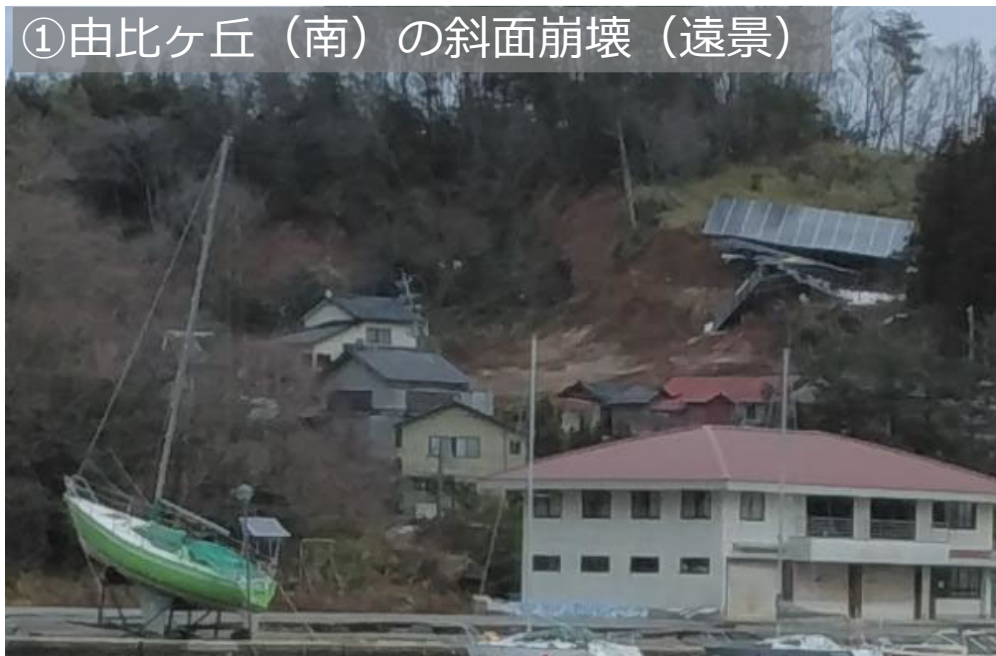
①由比ヶ丘（南）の斜面崩壊（遠景）

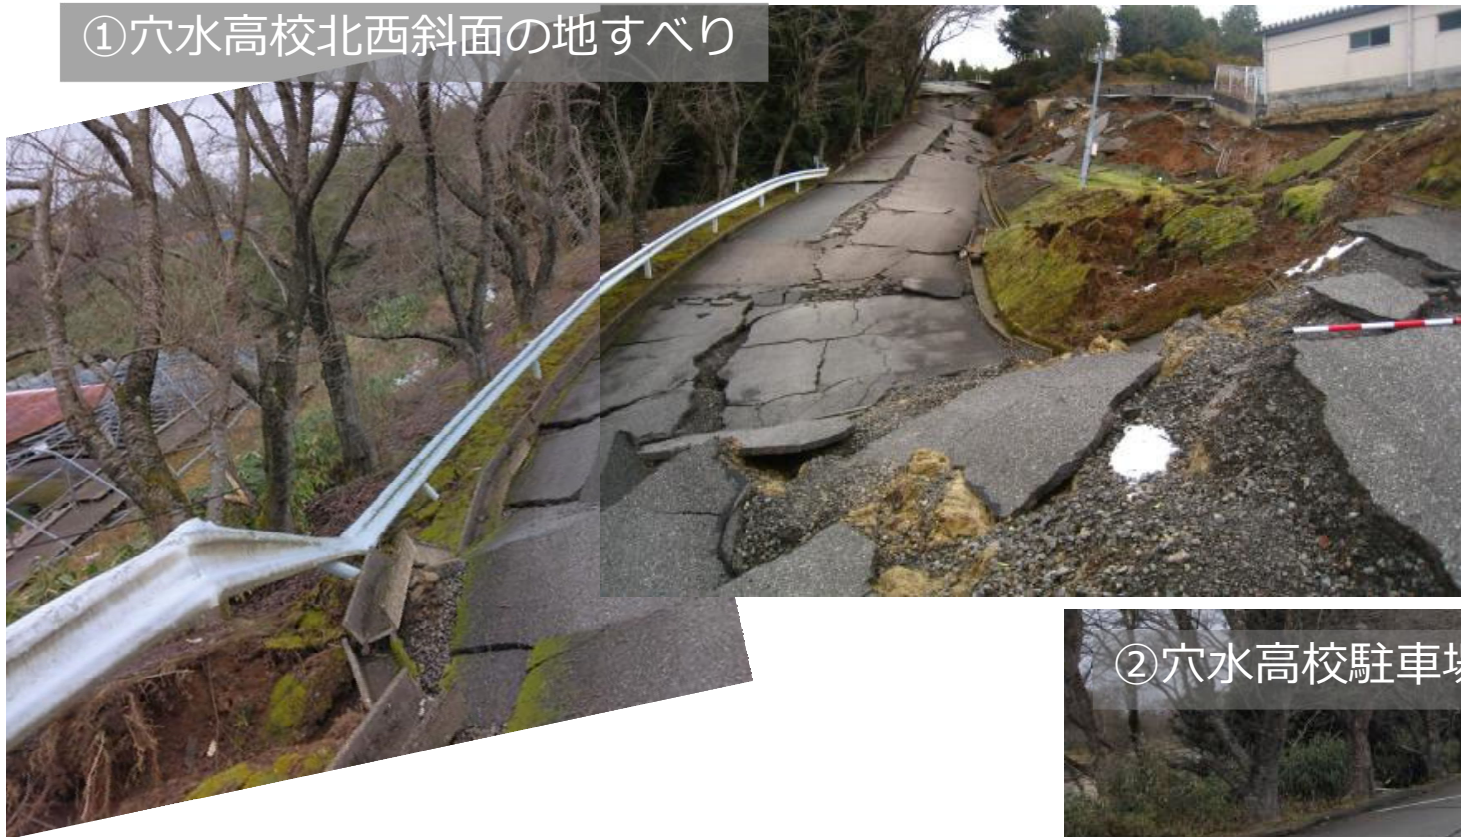
①穴水高校北西斜面の地すべり

- 穴水高校北西側の道路から駐車場にかけて延長約110mに渡って亀裂・段差が発生
- そのうちの幅約70mが地すべり性の斜面崩壊

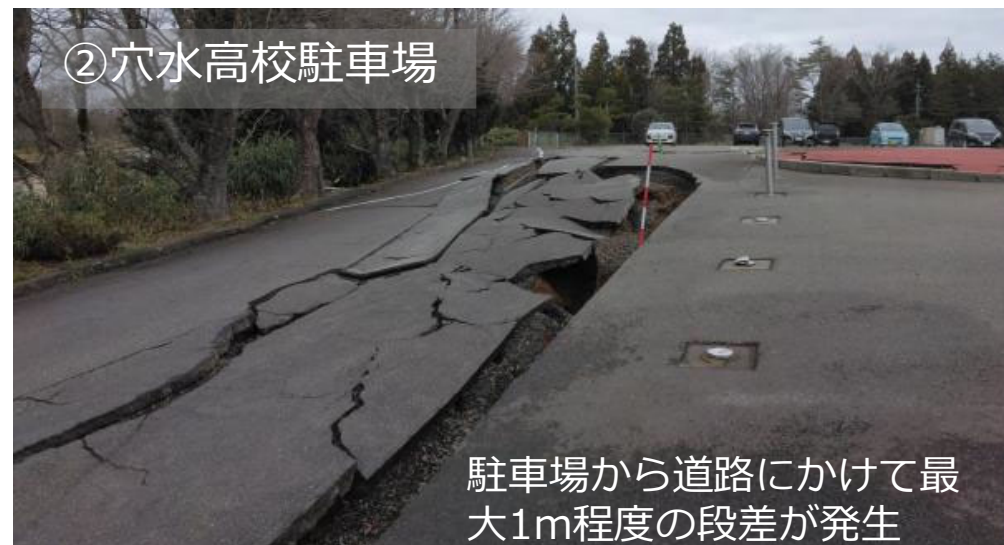
②穴水高校駐車場
