石川県北部の被害 ver1.1

調査期間：2024年1月31日～2月2日

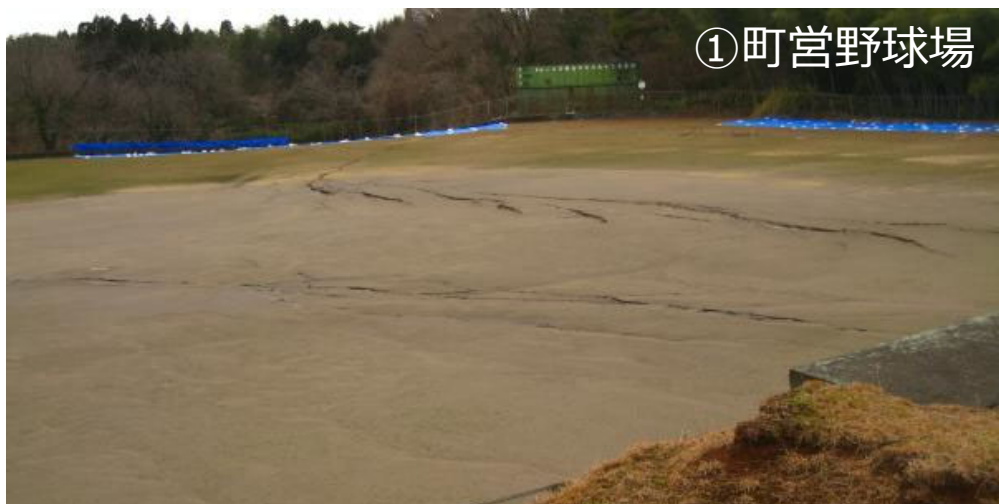
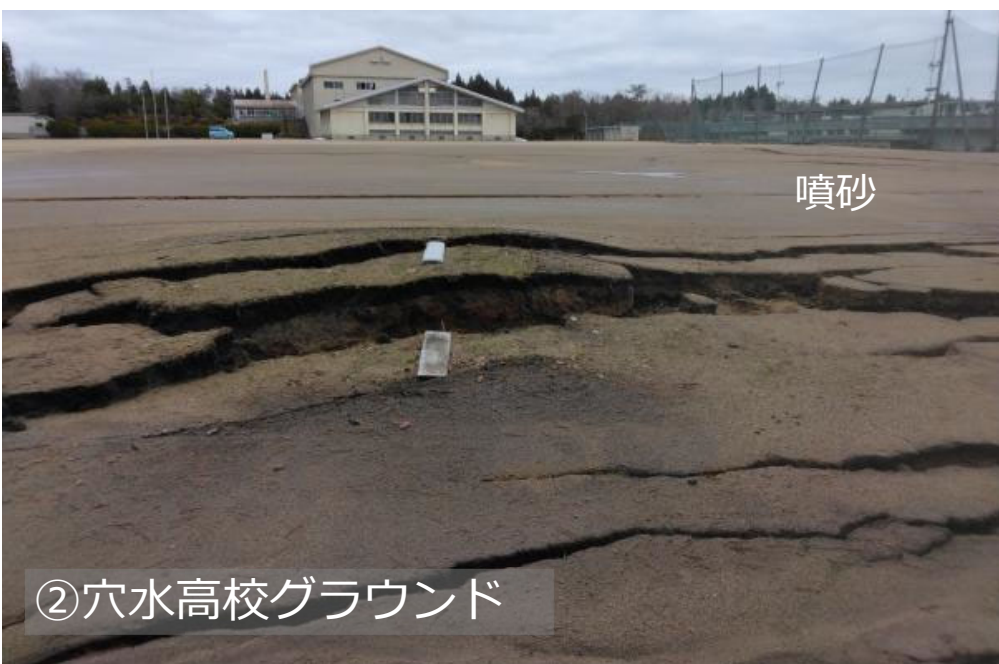
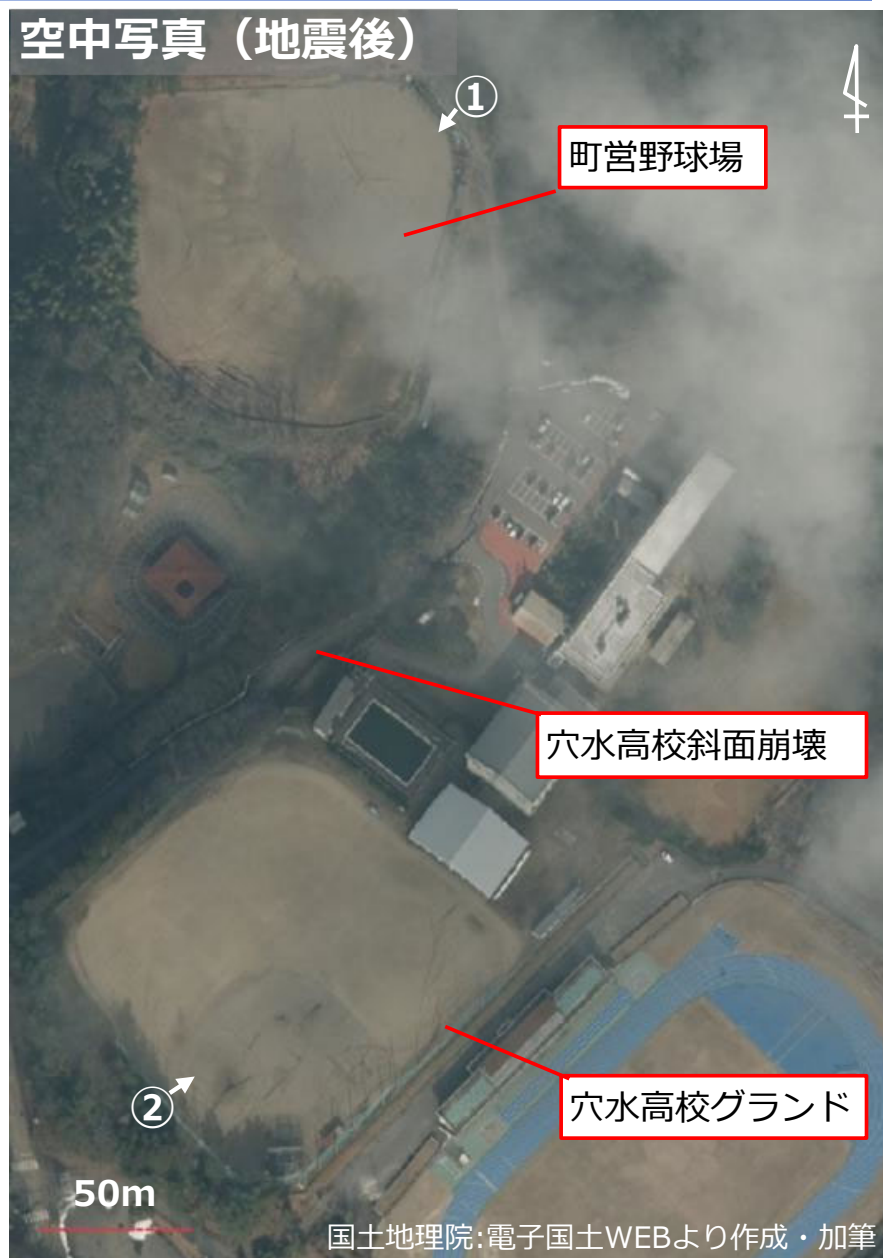
22. 穴水町営野球場等 地盤変状

■ 人工改変地の亀裂、段差、陥没

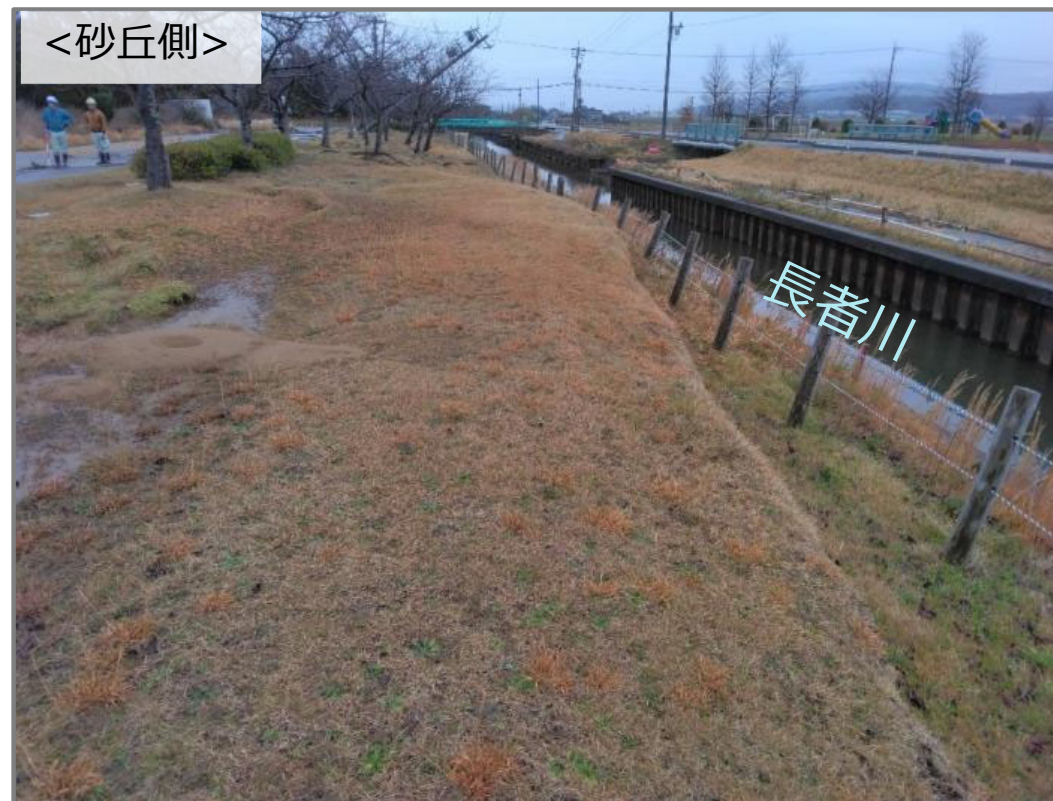
■ 河川の法面における地盤の盛り上がり

砂丘側から河川側へ地盤流動

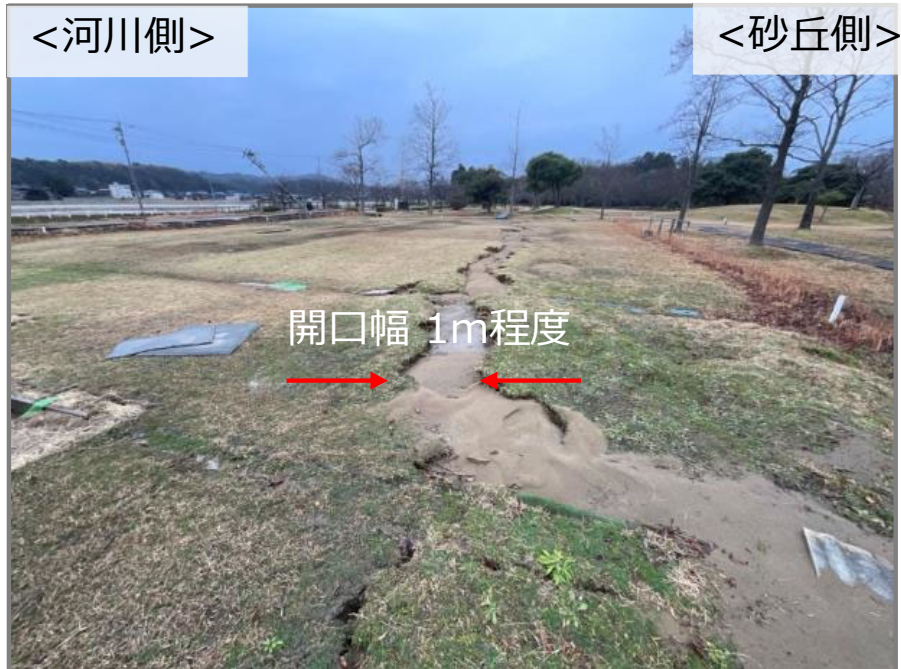
① 地盤の開口亀裂、噴砂

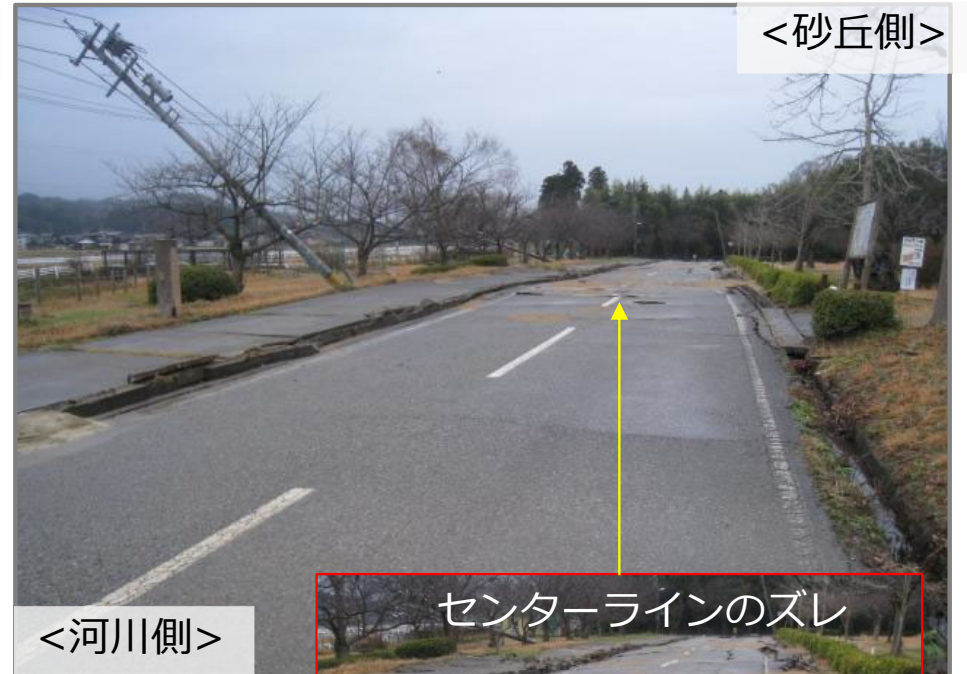
② 河川方向への地盤変位、電柱の傾倒

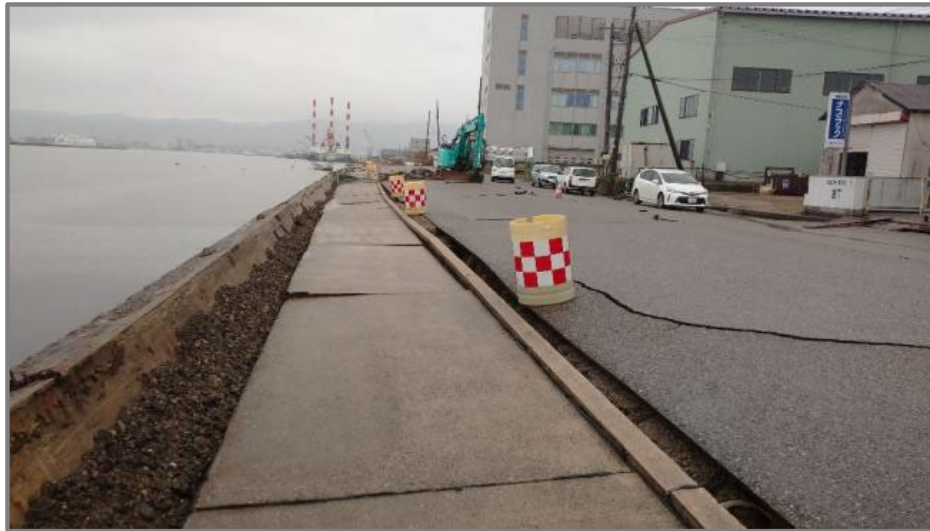
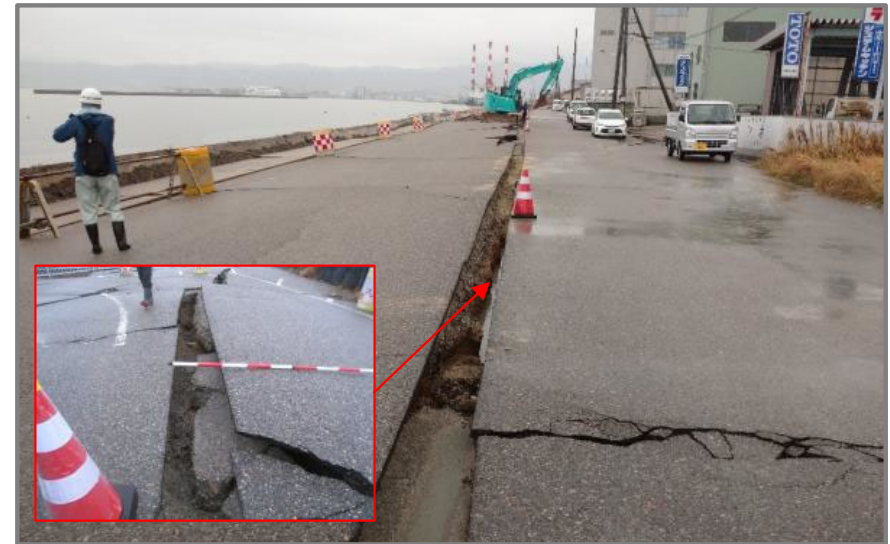
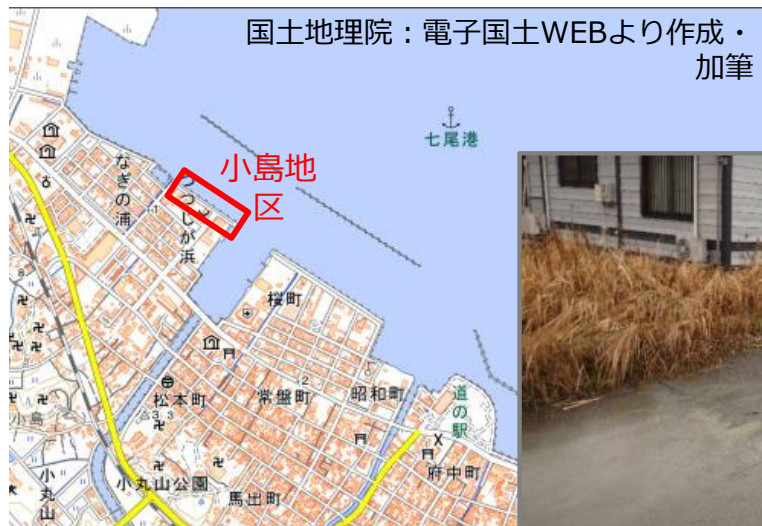
七尾港 小島地区

- 岸壁は海側にせり出し、エプロン部の沈下や開口亀裂 (約40cm) が発生

- 陸地側では噴砂や浮き上がりを確認

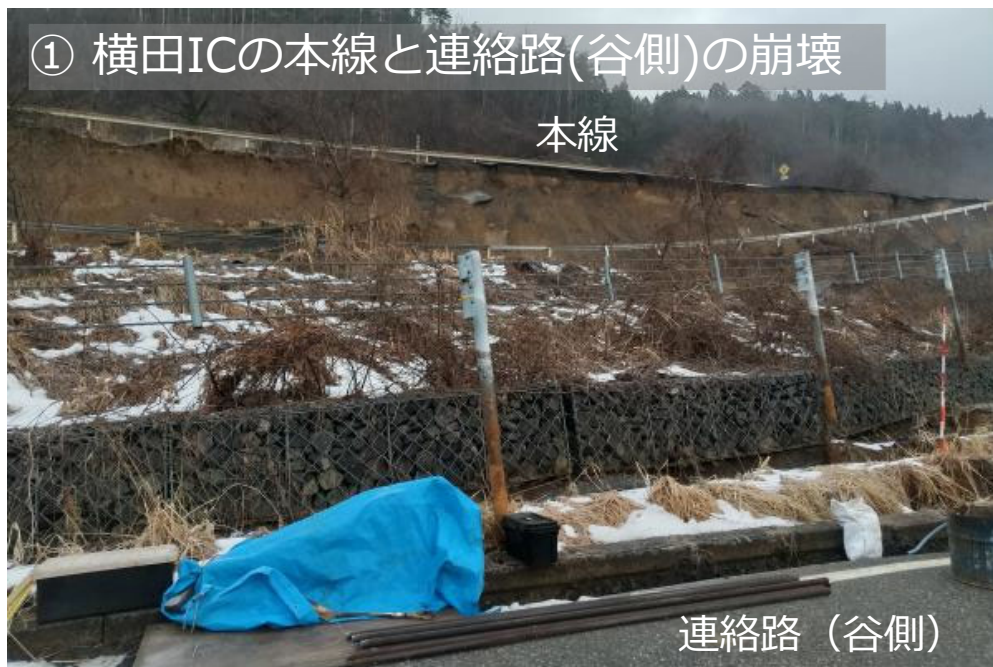
- 連絡路（山側）、本線、連絡路（谷側）が並走しているICにおいて、本線の一部と連絡路（谷側）が延長約145mに渡って滑落
- 連絡路（山側）は切土、本線の一部から連絡路（山側）は盛土と推察され、地震により盛土部が崩壊したと考えられる

① 横田ICの本線と連絡路(谷側)の崩壊

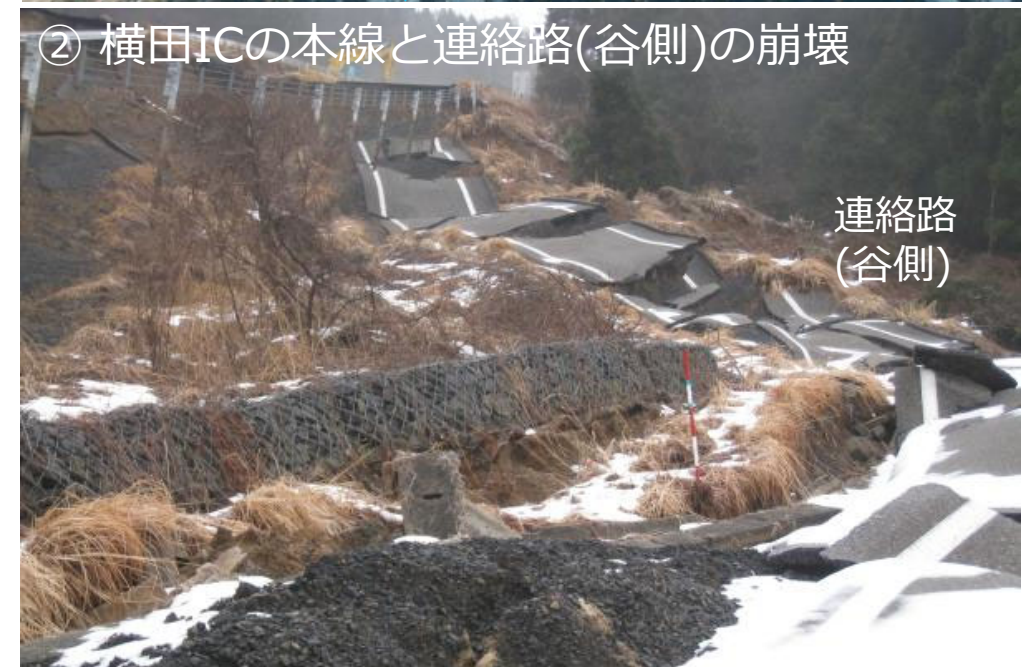
② 横田ICの本線と連絡路(谷側)の崩壊
