# 石川県南部の被害

調査期間：2024年1月16日～1月18日  
2024年2月2日

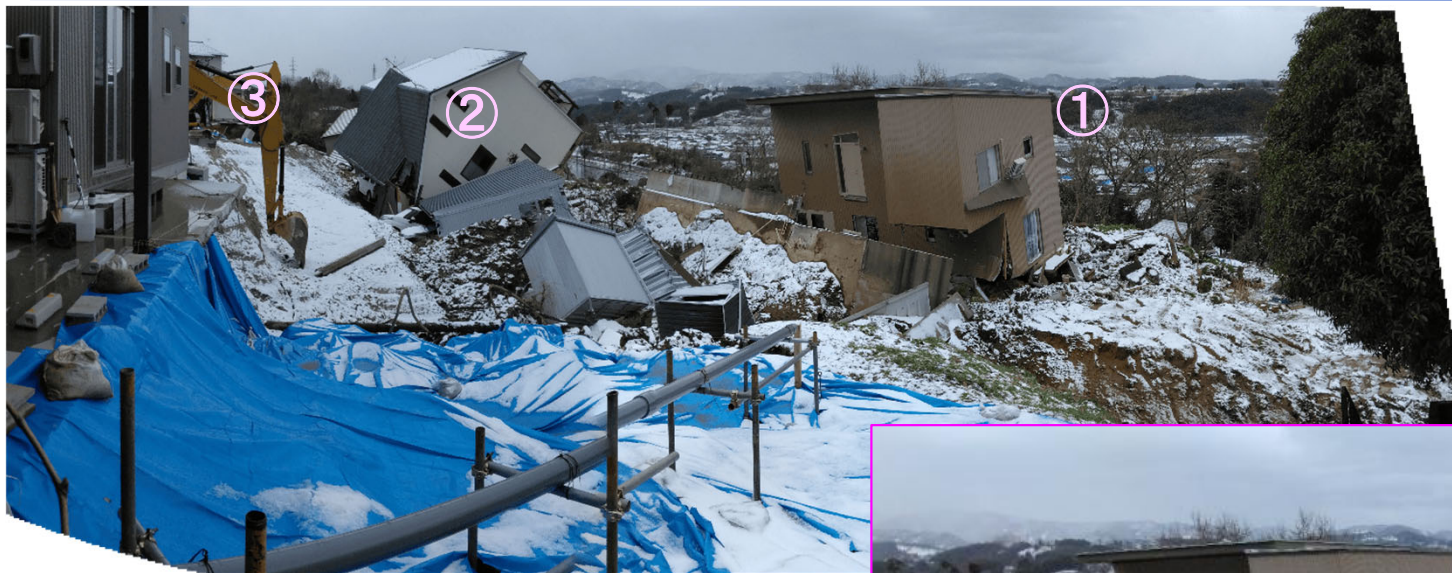
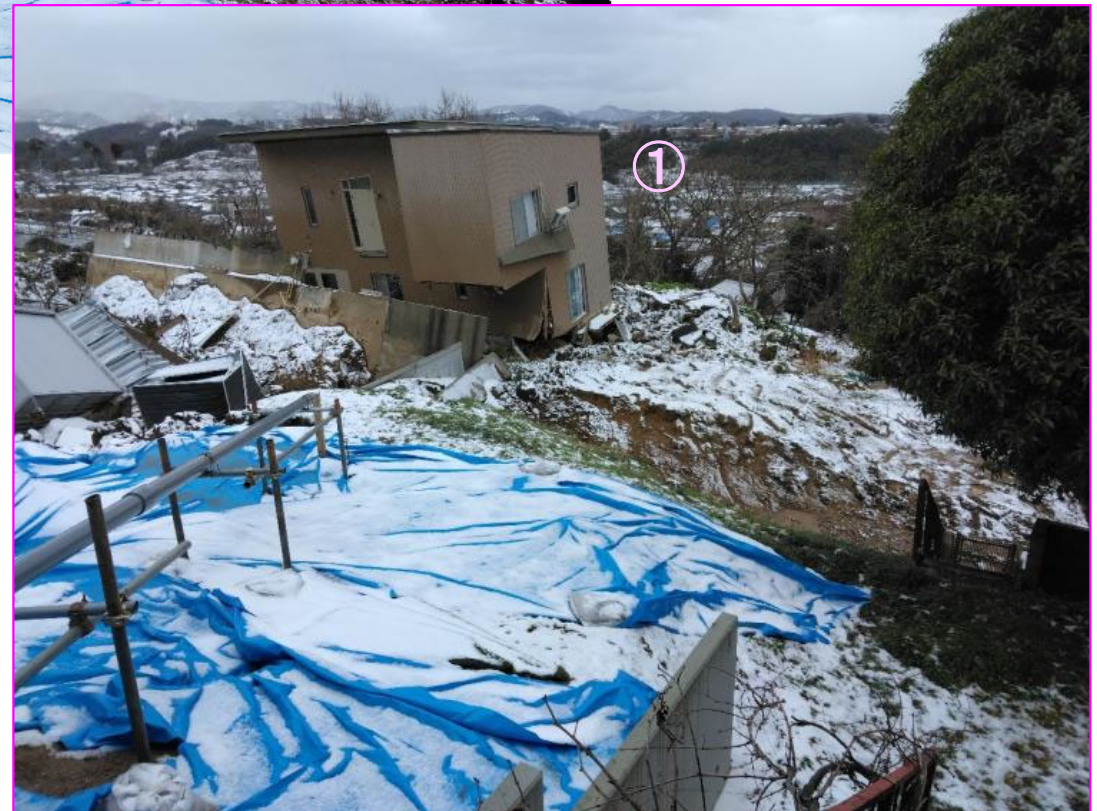
# 1. 金沢市 田上新町地区 宅地の法面崩壊

- 家屋 ①の傾斜は小さく谷側へずり落ちたような地盤変形を呈する

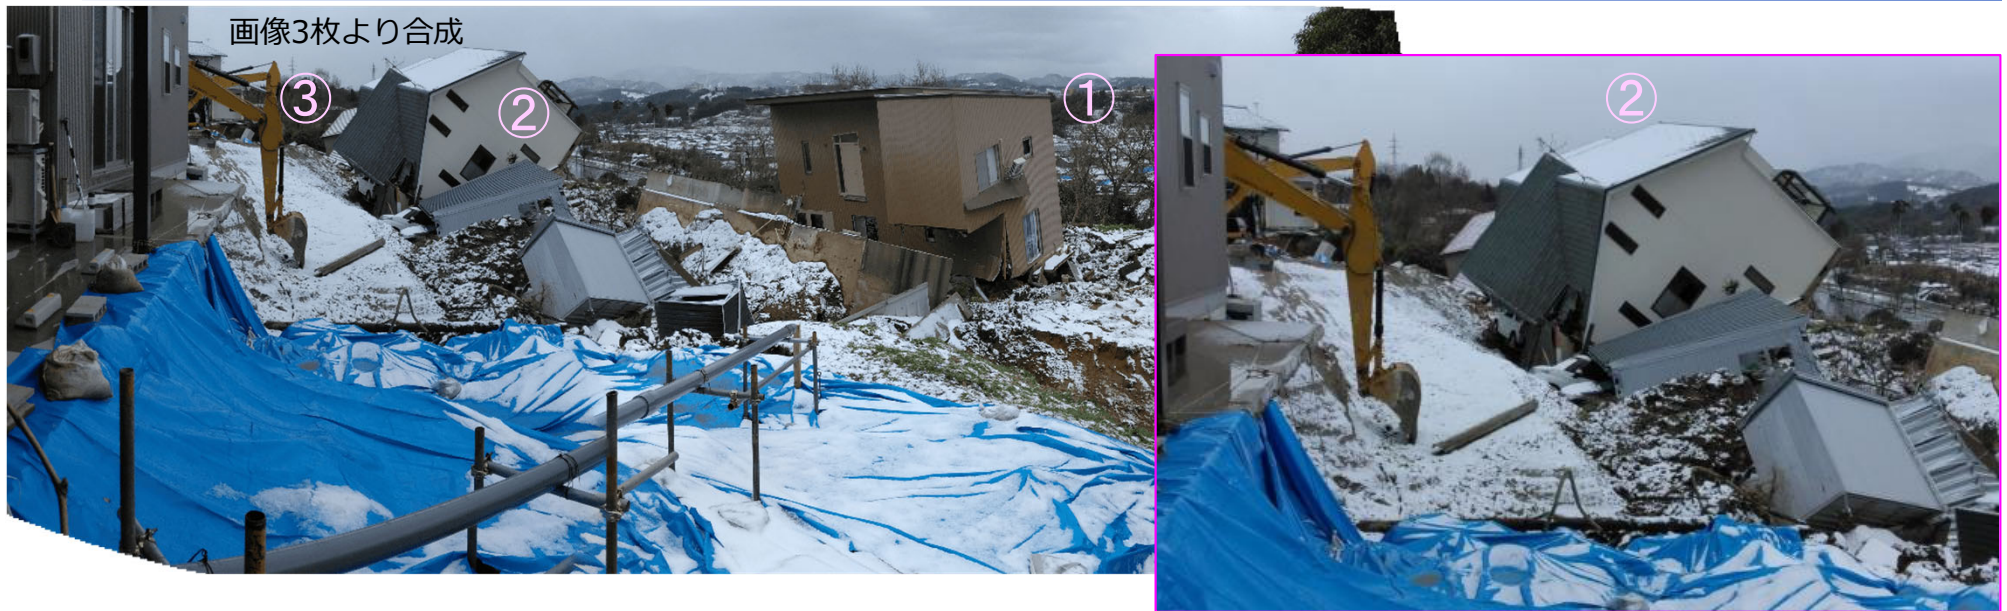
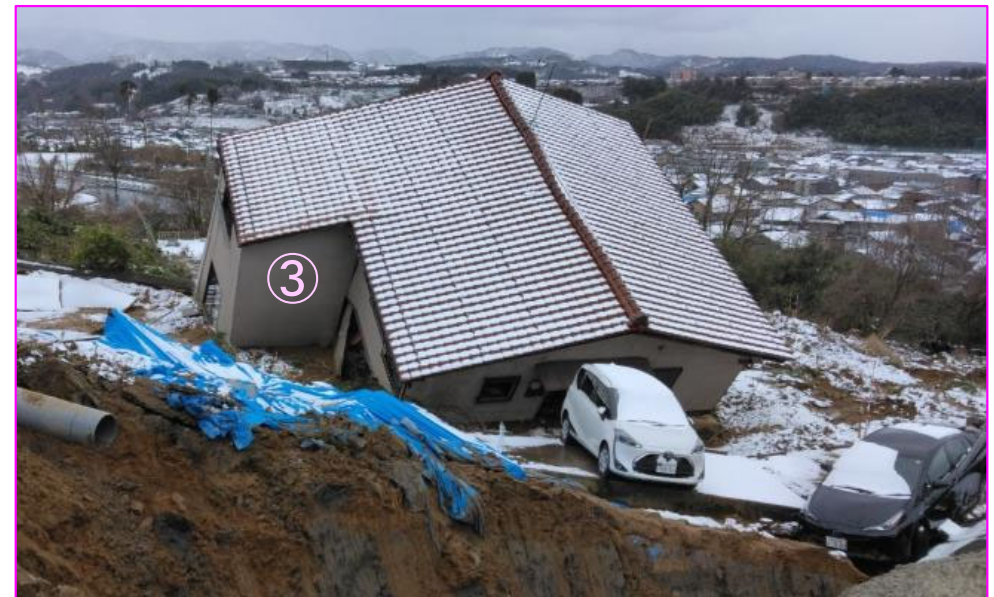
# 金沢市 田上新町地区 宅地と家屋の崩壊

- 家屋②・③は、山側に転倒しており、地盤の円弧状の回転変形で足をすくわれたような形となっている

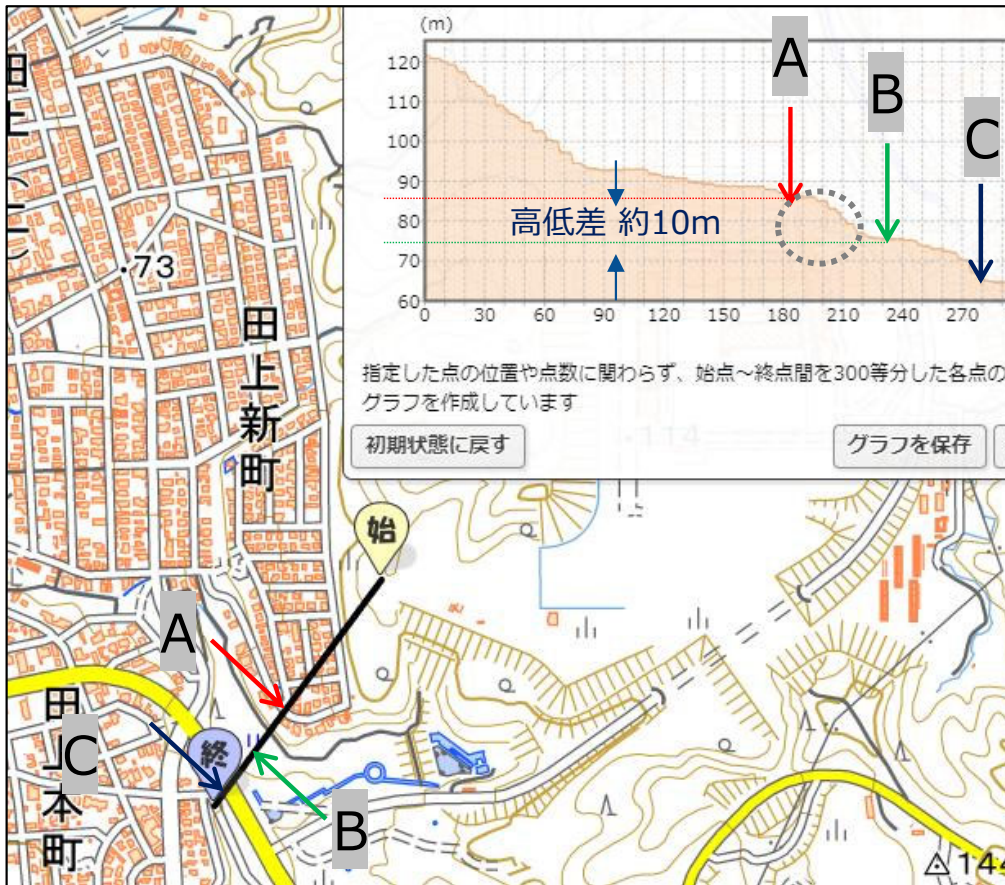
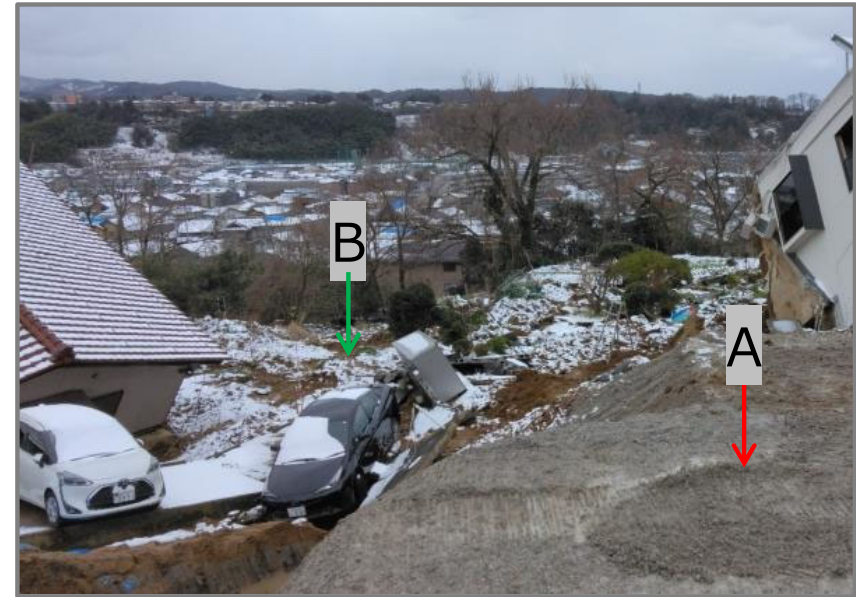
# 田上新町地区 地形

- 土砂の崩壊は **A~B** 間で発生
- 崩壊地下方から見た状況 ⇒  
下側の斜面に変状は認められず

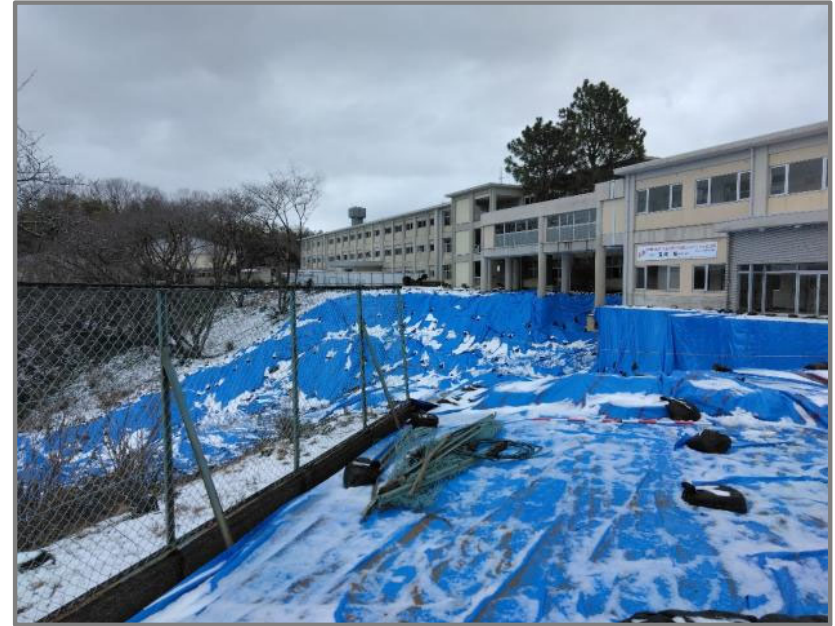
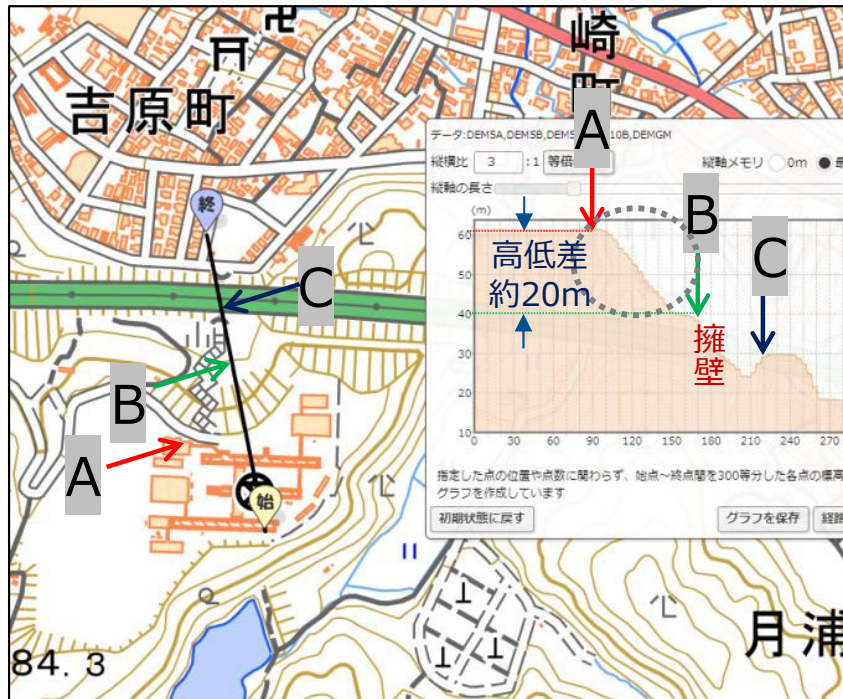
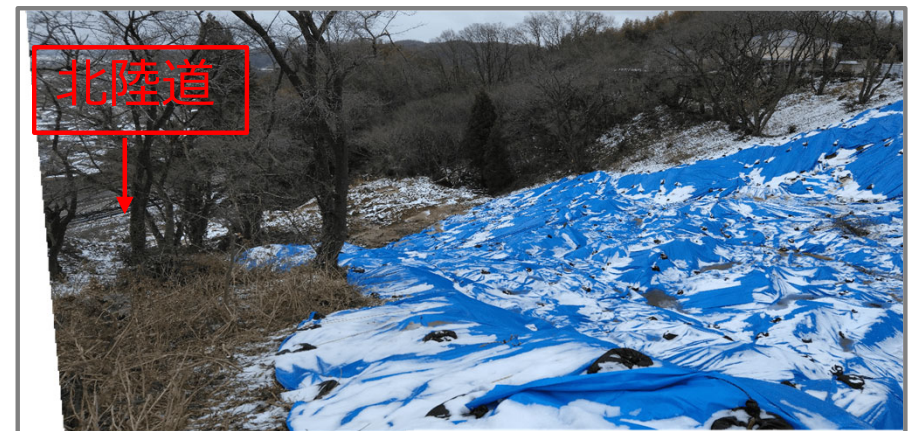
## 2. 金沢北稜高校 法面崩壊

- 校舎前の法面が崩壊・流出
- のり面勾配は約 $20^\circ$  (1:2.5)
- 北陸道の本線上への土砂の流出は無かった模様
- 校舎背後の地盤にも亀裂が生じた (工事関係者談)

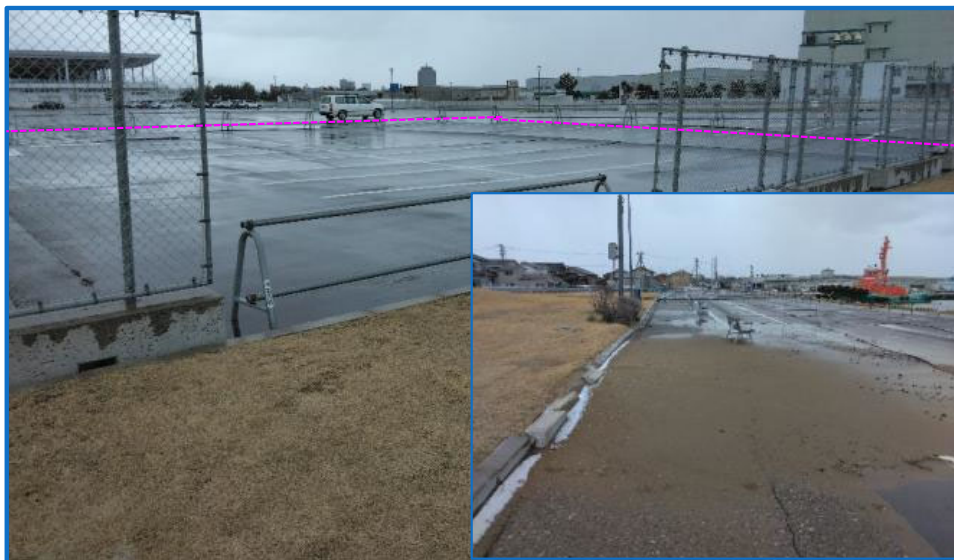
耐震強化岸壁隣接地の  
液状化による変状

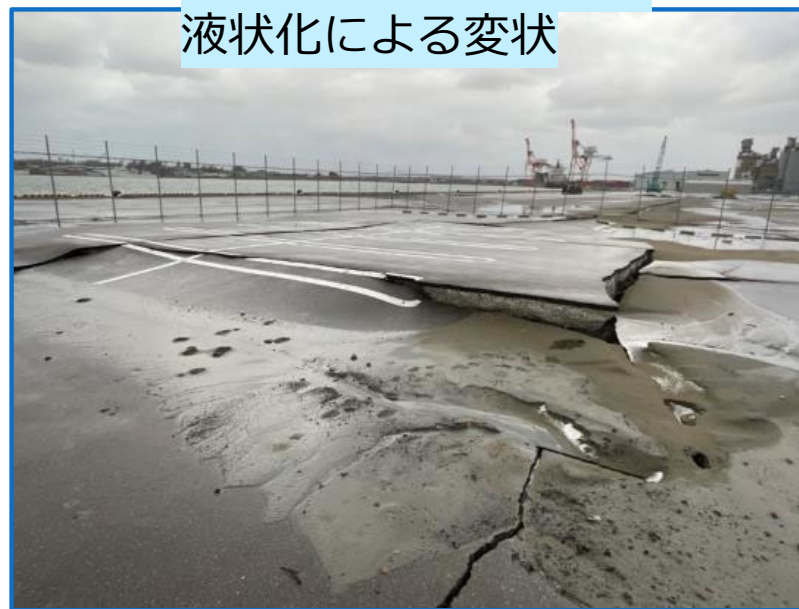
駐車場（路面）の沈下、噴砂

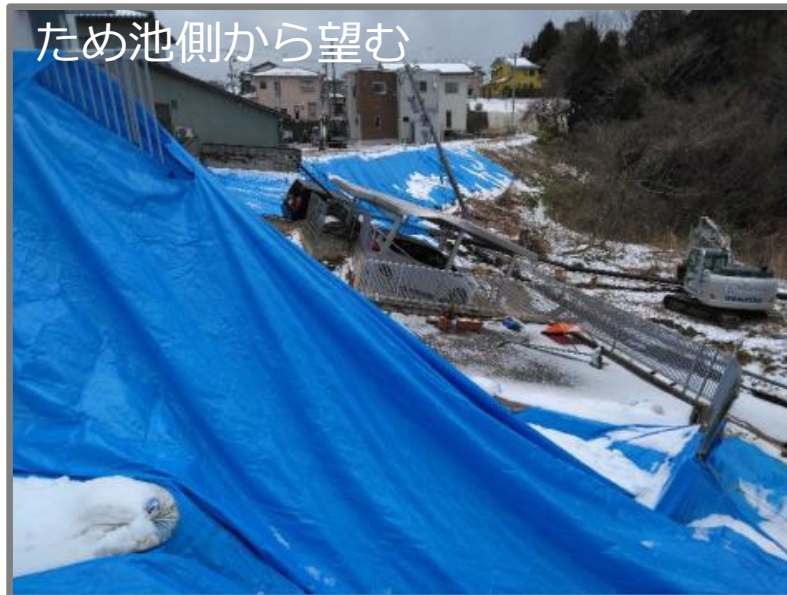
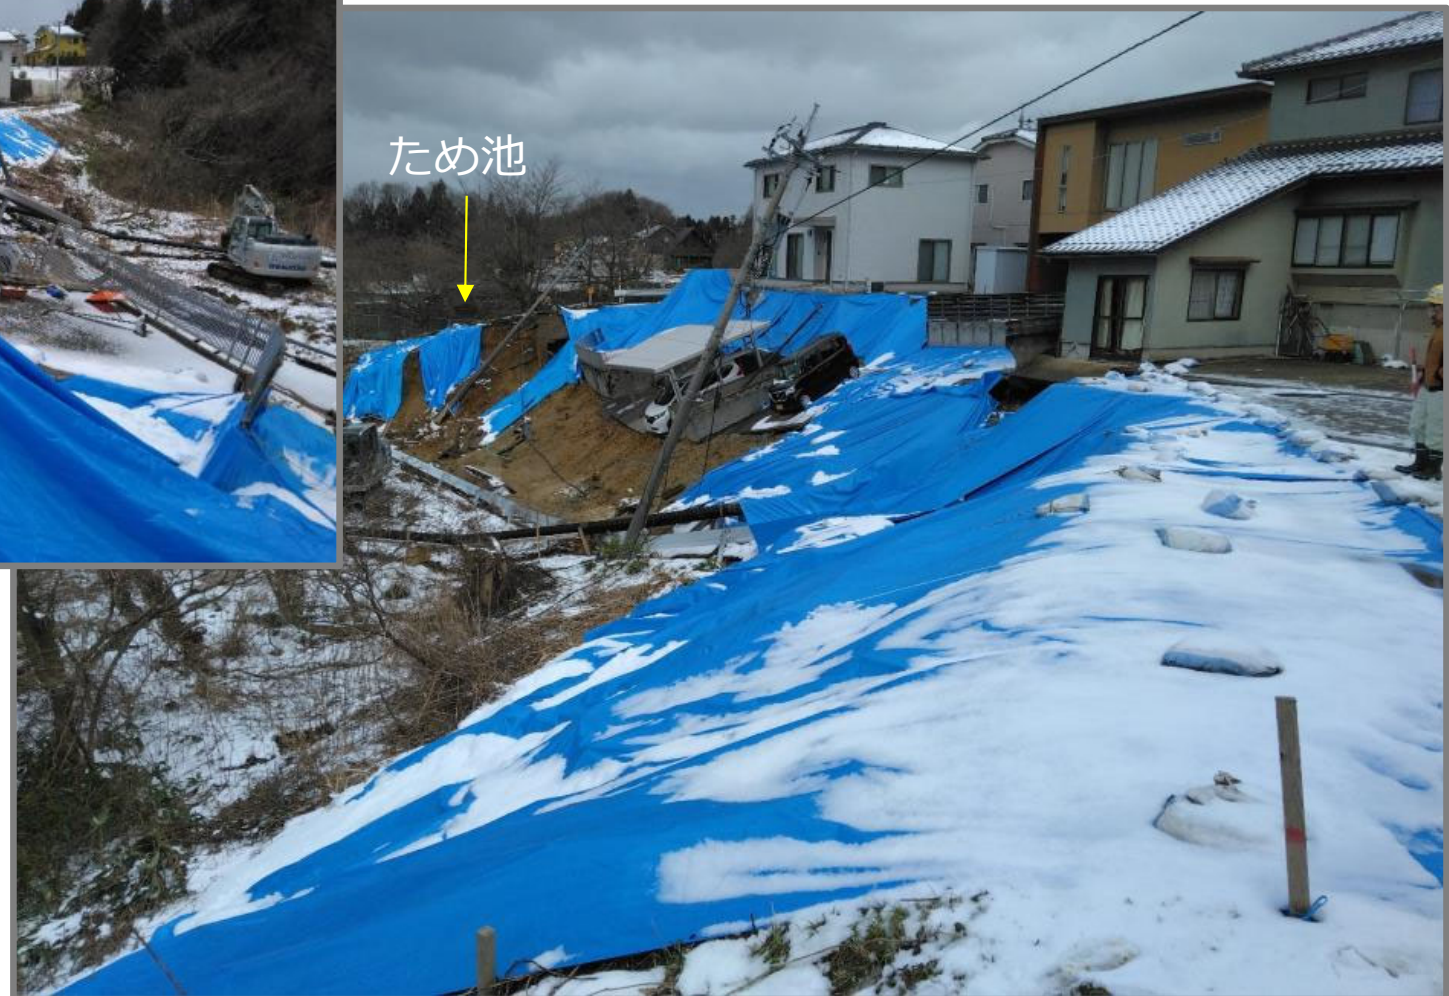
## 4. 津幡町 緑が丘の法面崩壊

- 宅地造成地の外縁部にて崩壊が発生
- 隣接するため池に変状は見られない（近傍まで崩壊が発生）

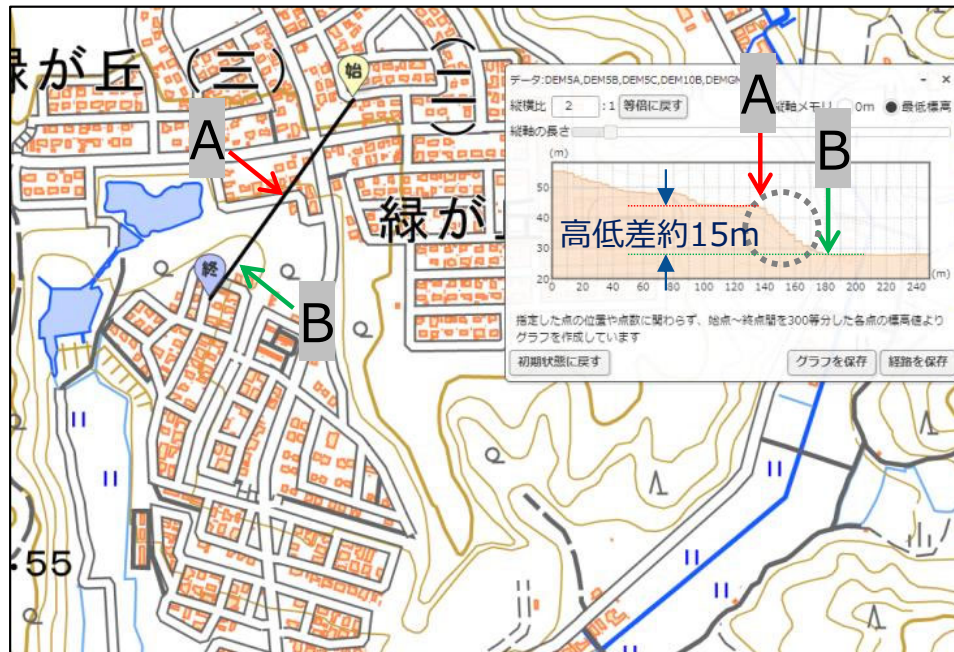
# 津幡町緑が丘の盛土崩壊

- 盛土の崩壊は A～B方向に発生
- 崩壊したのり面勾配 は約 $20^\circ$  (1:2.5)
- 崩壊の下端では水が流れ出していた
- 砂は崩壊した土砂から流出・堆積したもののか

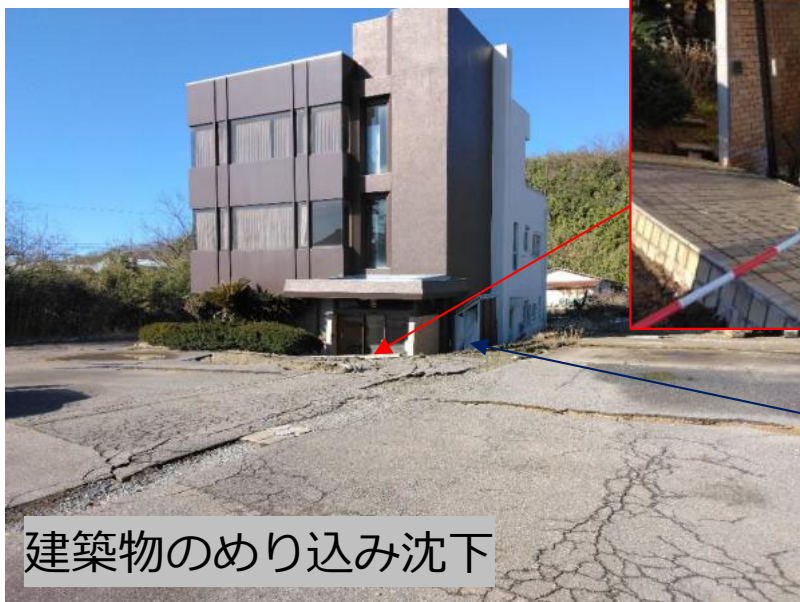
## ② Rビル正面

- 3階建て建築物が1m程度めり込み沈下
- 基礎形式は不明

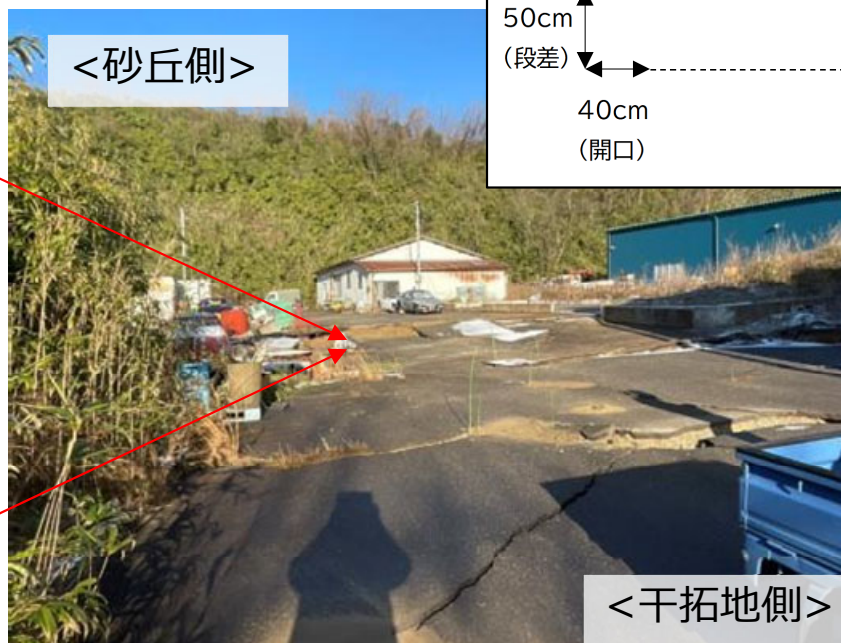
## ① Rビル裏側

## ■ Rビル構内の砂丘から干拓地に向かう方向の残留地盤変位

- 水平 (開口幅) 175cm
- 鉛直 (段差) 55cm

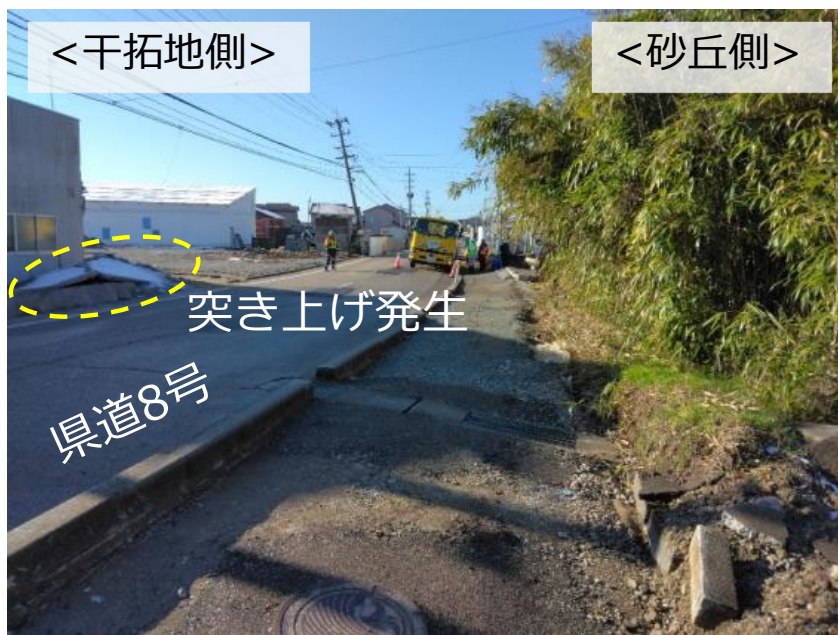
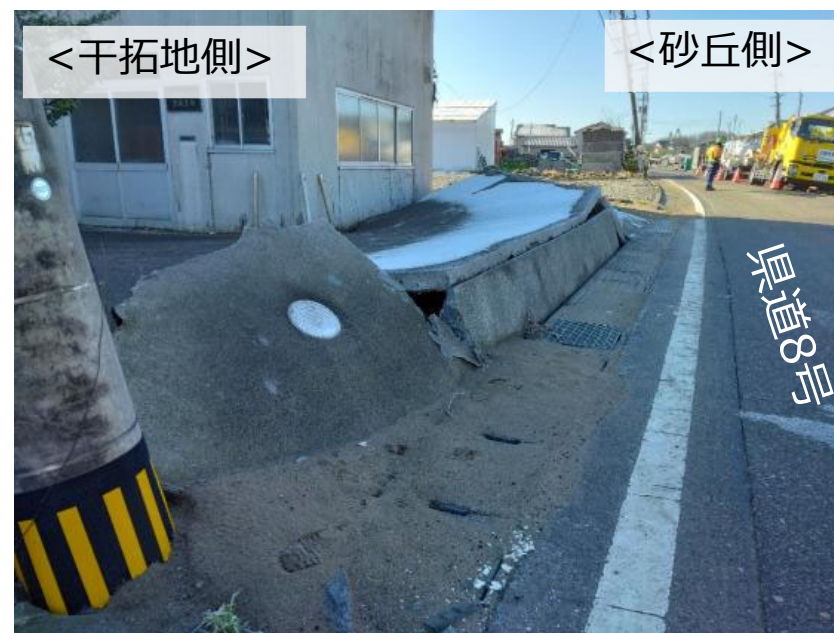
## ③ Rビル正面の県道8号の変状

## 県道の干拓地側において突き上げが発生

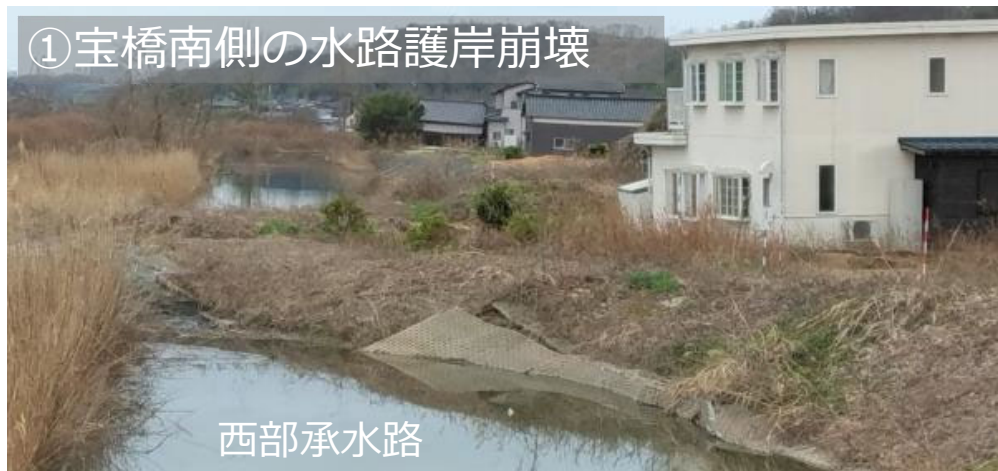
① 宝橋南側の水路護岸崩壊

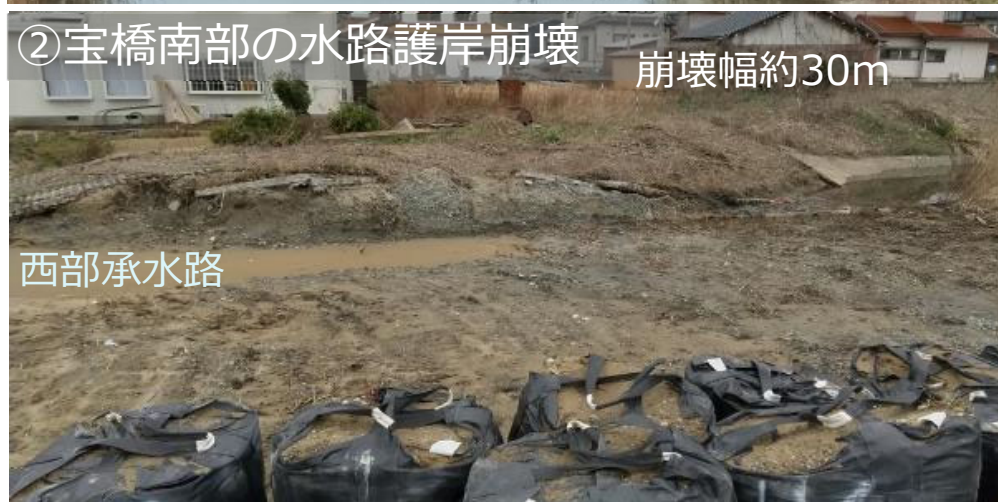
② 宝橋南部の水路護岸崩壊

崩壊幅約30m

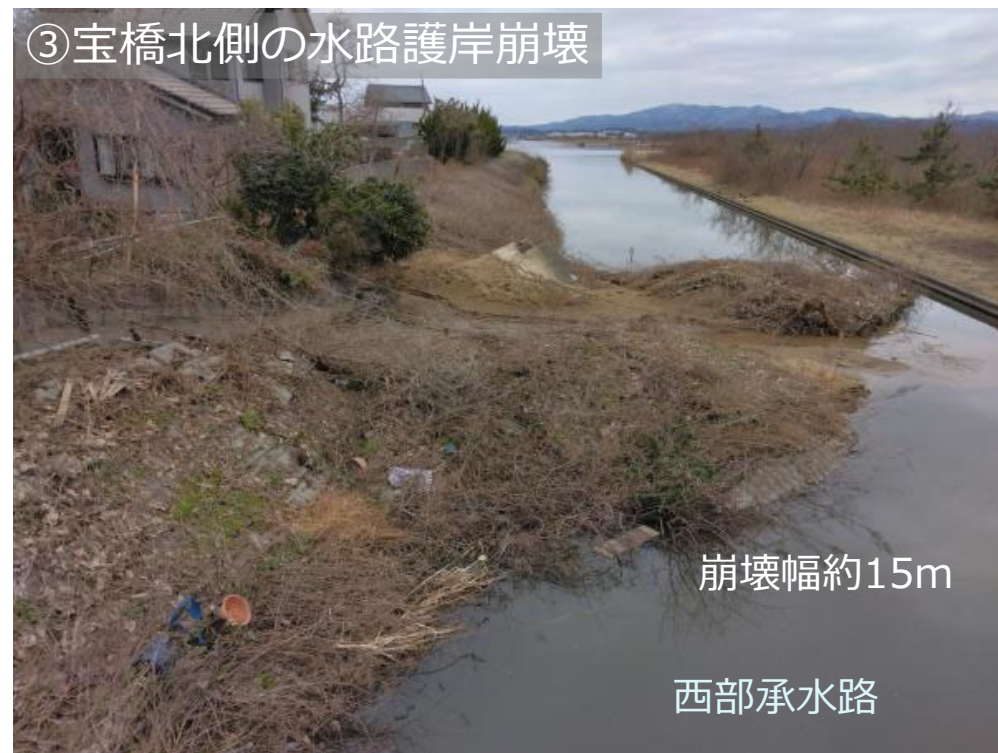
③ 宝橋北側の水路護岸崩壊

崩壊幅約15m

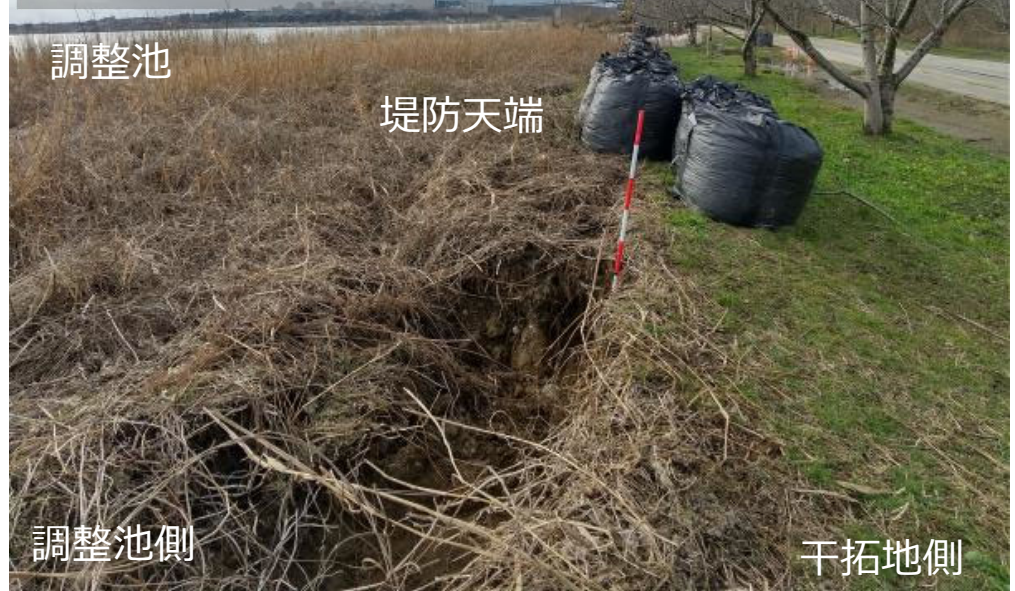
## ②干拓堤防天端

- 干拓堤防に亀裂・段差が多数生じ、堤防が沈下
- 周辺地盤において亀裂・段差、噴砂を確認

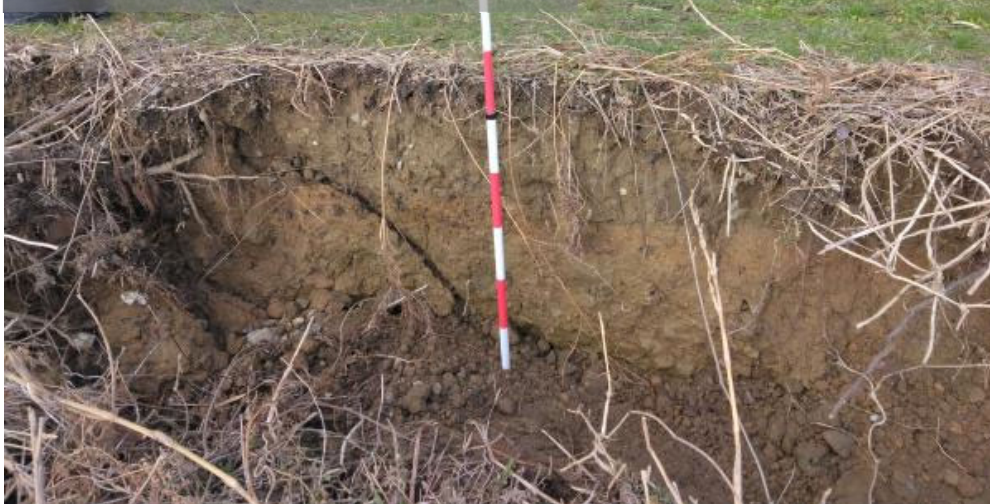
## ①干拓堤防天端の陥没

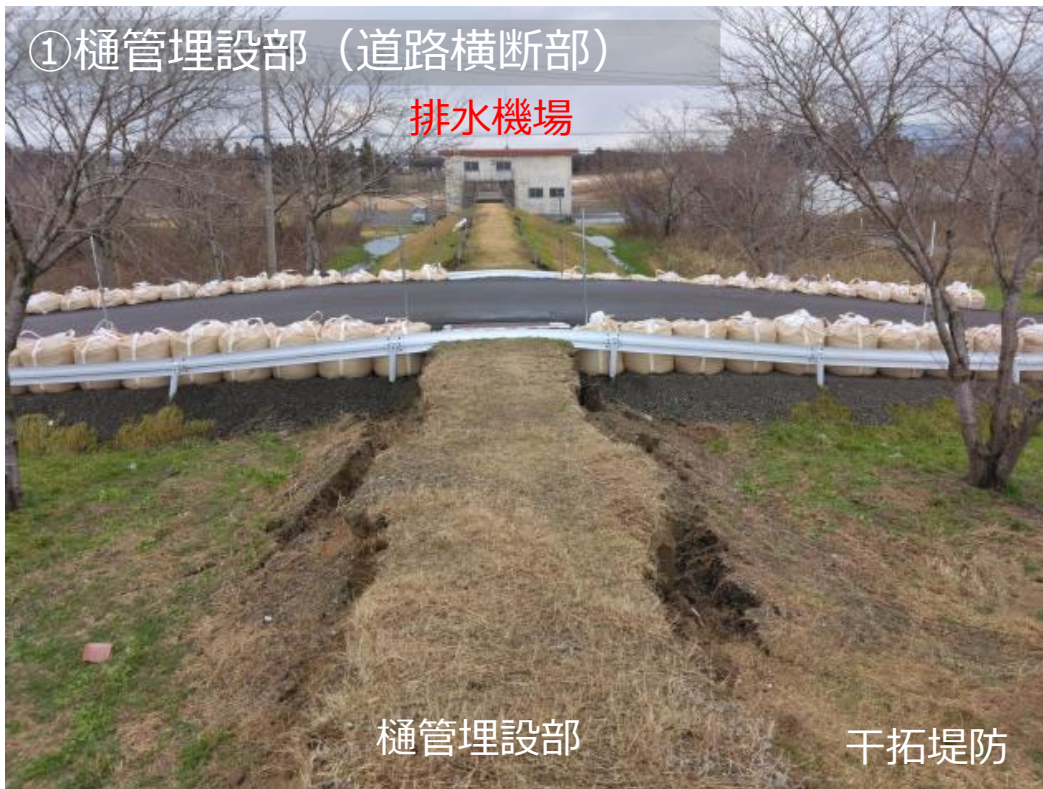
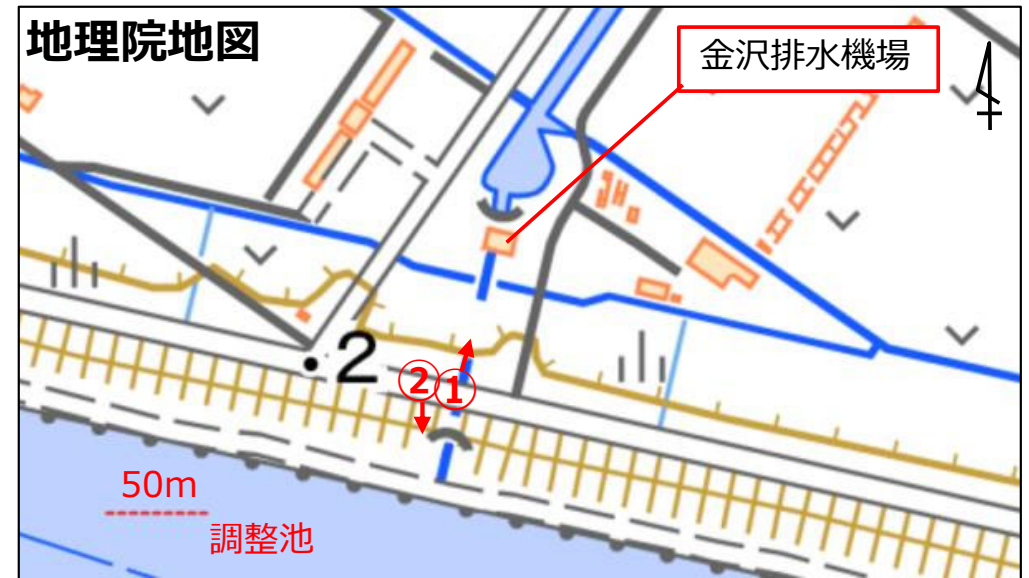
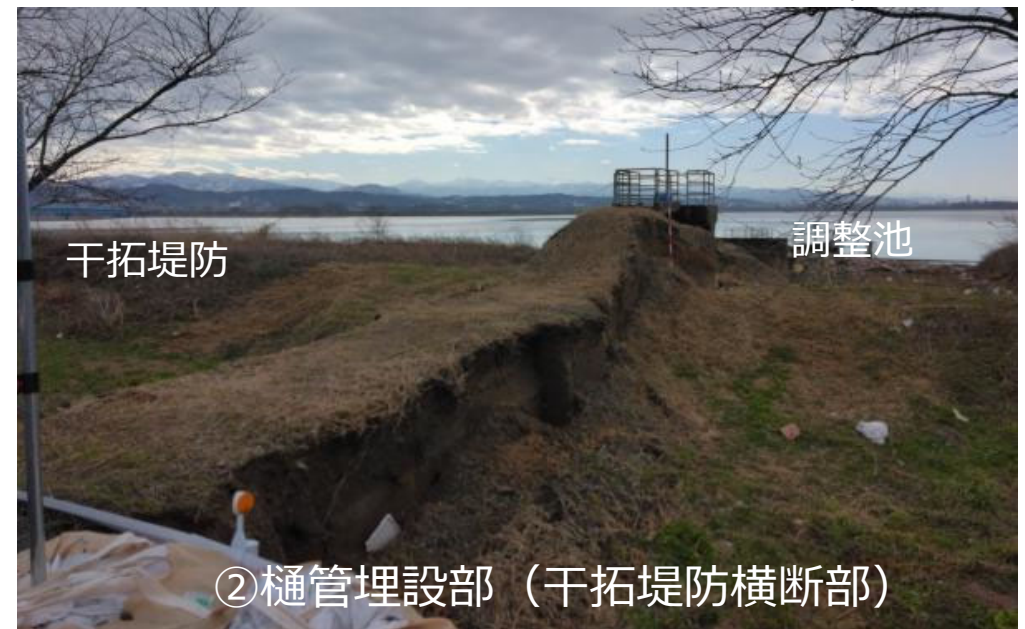
- 金沢排水機場において、干拓堤防及び干拓堤防治いの道路を横断している樋管理設部が最大1m程度抜け上がり
- 干拓堤防を含む周辺地盤が沈下したものと推察

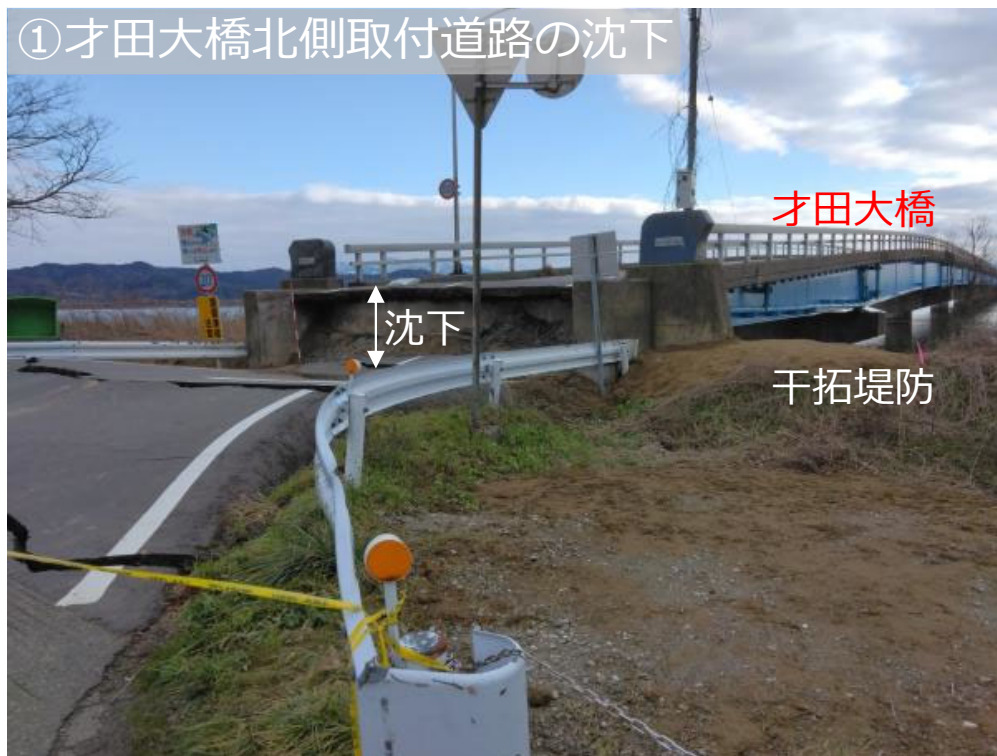
- 才田大橋：橋長 366m、1980年竣工
  - ・ 干拓堤防沿いの道路に接続している才田大橋において、取付道路の沈下によって約 1.6m段差が生じた
  - ・ 橋台部で橋桁が南側に移動し、支承から外れた。これによって、橋台と橋桁の間に約 40cm程度開口および橋桁の沈下が発生

①才田大橋北側取付道路の沈下

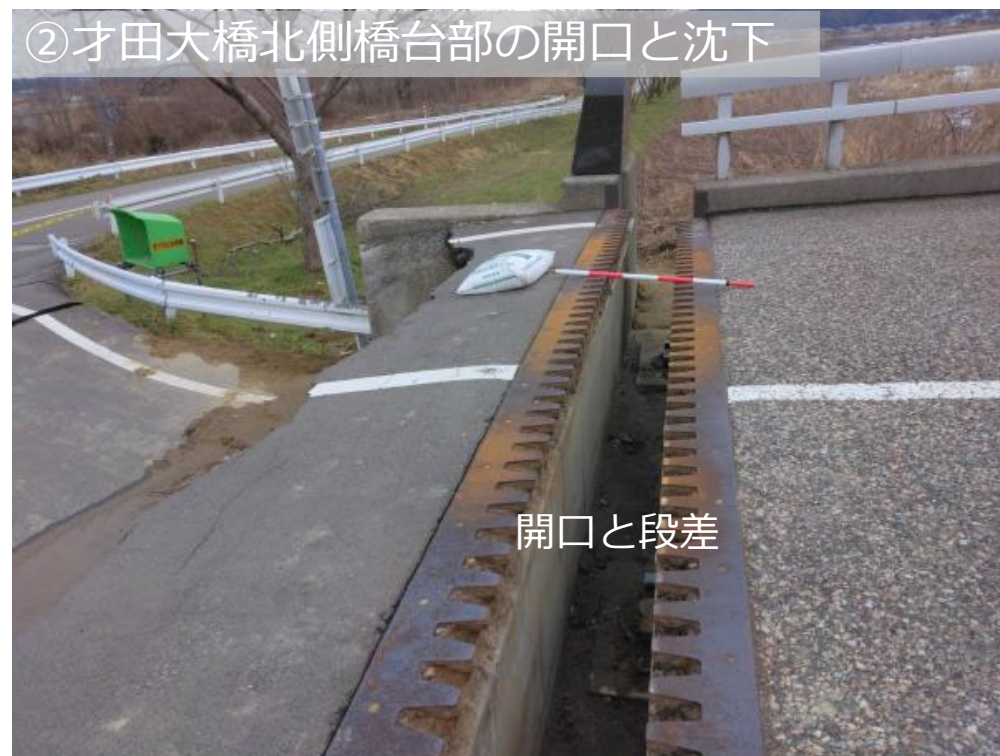
②才田大橋北側橋台部の開口と沈下

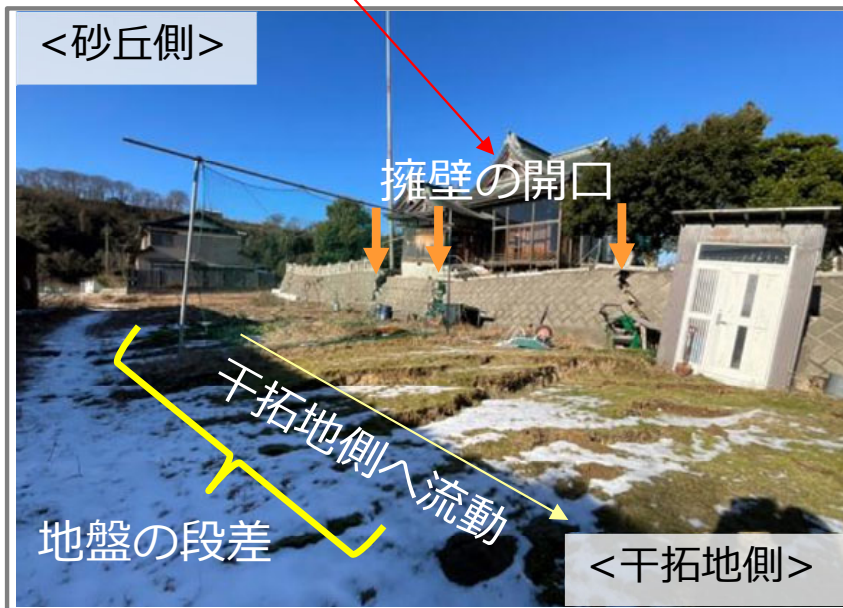
① 地盤の段差、擁壁の開口

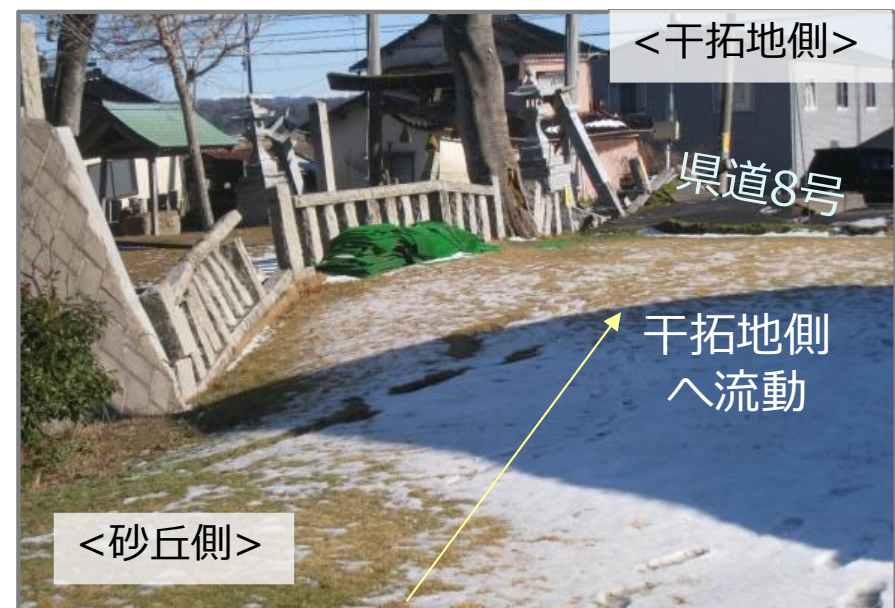
② 県道8号方向 地盤の盛り上がり

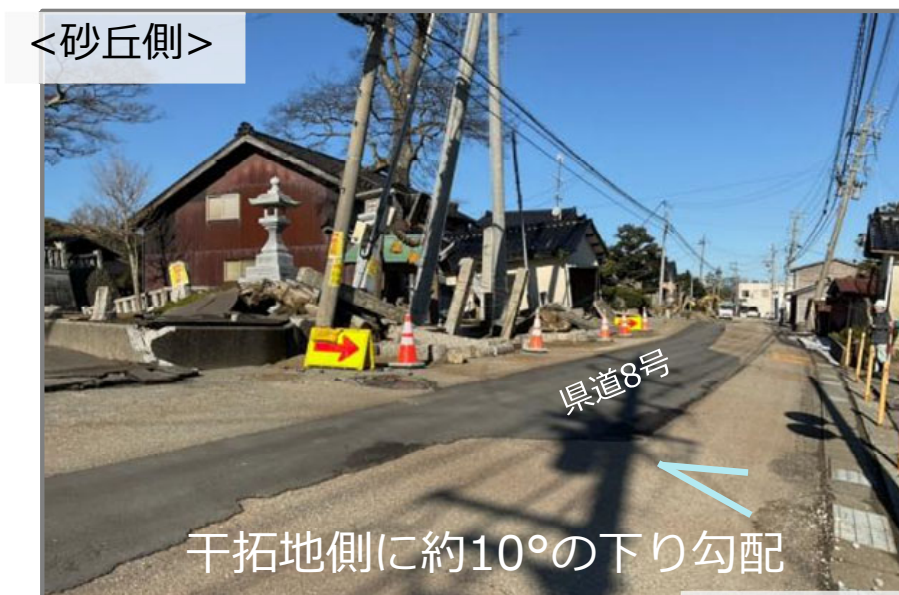
③ 県道8号より干拓地側の変状

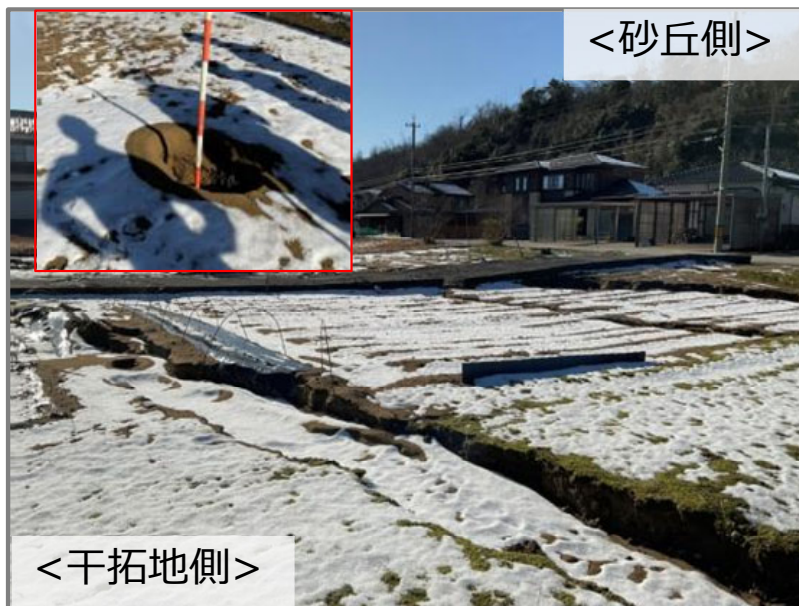
① 地盤の段差・開口、噴砂

- ① 地盤の段差・開口、噴砂 ➡ 1968年以降に切土された地域  
1930年の標高 30m前後 ➡ 現時点の標高 6m前後（切土の証拠）

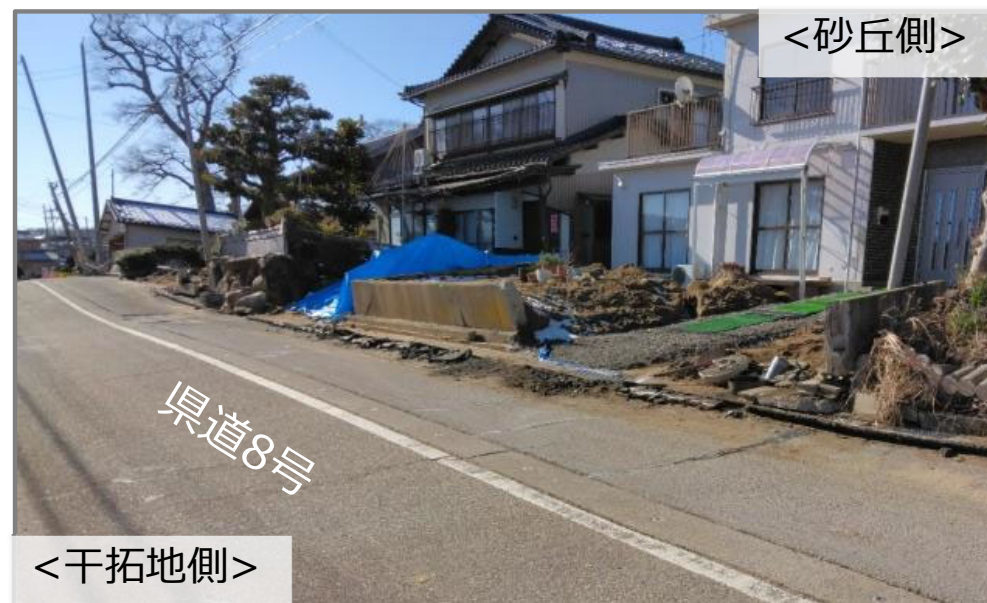
② 建物の沈下、擁壁のせり出し

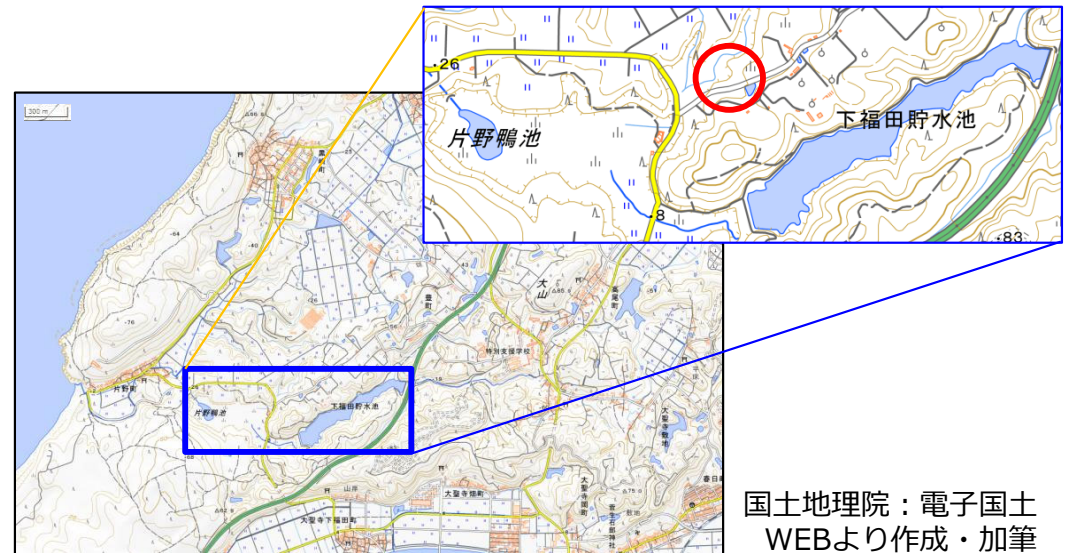
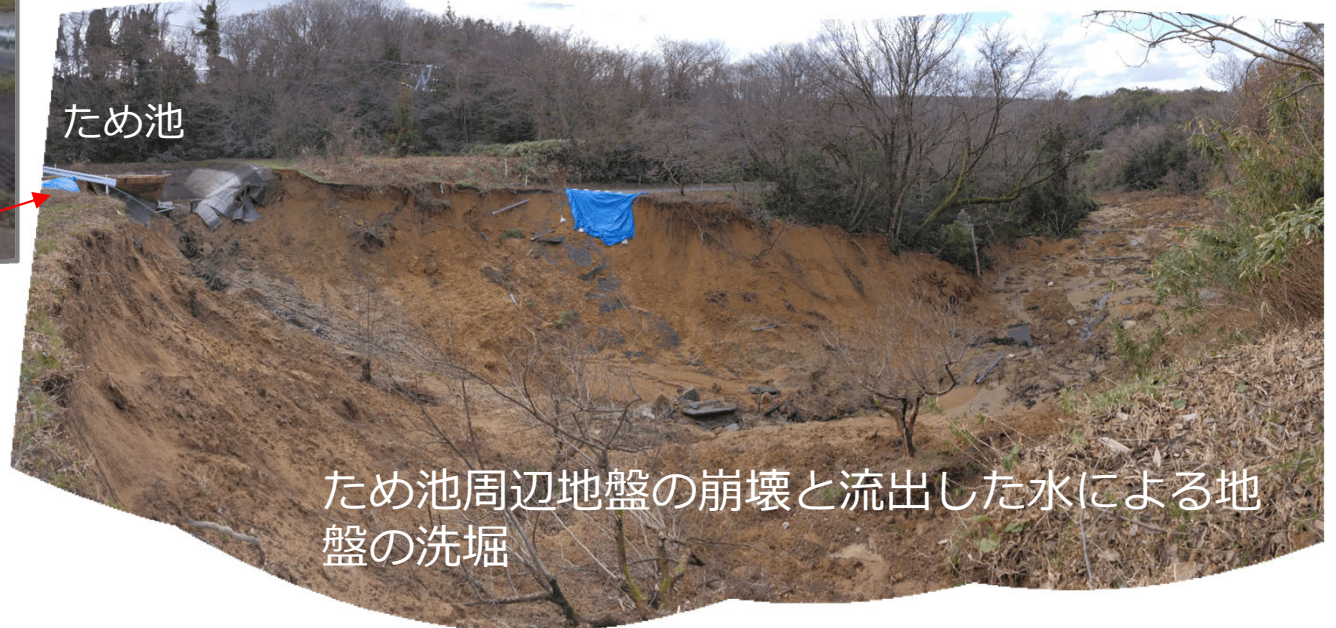
# 8. 加賀市豊地 斜面崩壊・ため池の決壊

- 面積 約500m<sup>2</sup>のため池
- 周辺の斜面がため池の一部とともに崩壊し、流出した水によって周辺地盤が洗堀された
