令和6年能登半島地震

調査報告書

基礎地盤コンサルタンツ株式会社

地震被害調査

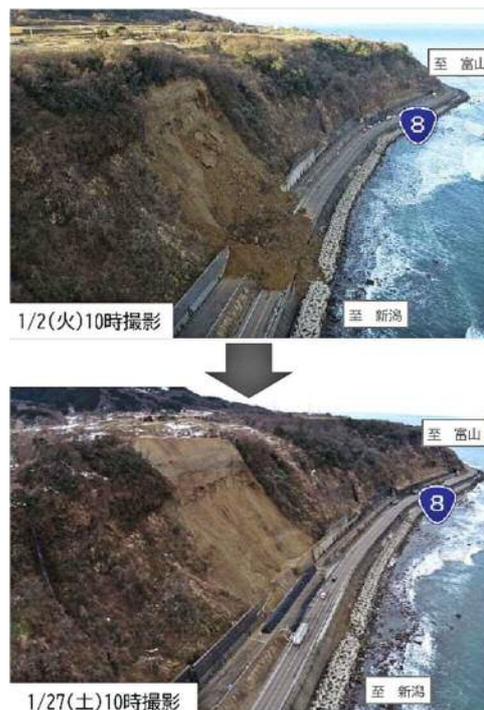
直轄国道では、地震直後の1月1日19時時点で、国道8号の上越市茶屋ヶ原の斜面崩壊、柏崎市の2箇所（橋梁損傷、歩道被害）の計3箇所、国道116号（新潟市西区新通～亀貝）で段差、国道160号（石川県東浜）で段差の被害が報告されている。

図 3.3.2 国道8号茶屋ヶ原の斜面崩壊と復旧後⁴⁾

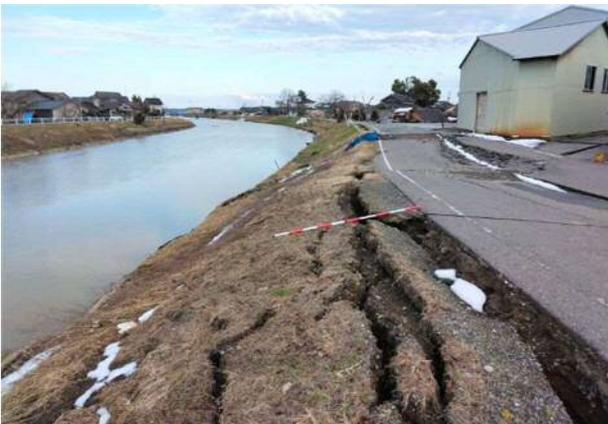
被害は橋台裏の沈下に伴う段差、橋脚上の床版の破断、併設する歩道橋の落橋等である。写真4.1.5は橋台裏の沈下の被害であり、約40cmの段差が生じていた。橋桁は2箇所の橋脚上で左横ずれ(開口幅:約20~30cm、水平変位量:約60~70cm)を起こしていた(写真4.1.6~7)。橋梁の上流側に併設されていた歩道橋は、写真4.1.8に示すように、橋梁の橋桁の水平移動に伴い落橋しており、その一部は上流側に移動していた(図4.1.3)。これは津波により流されたものと考えられる。また、写真4.1.9~10に示すように、鵜飼大橋の下流右岸において、河川堤防が亀裂を伴い押し出し、沈下が生じていた。

写真 4.1.9 鶺鴒川右岸側の変形・亀裂(1)

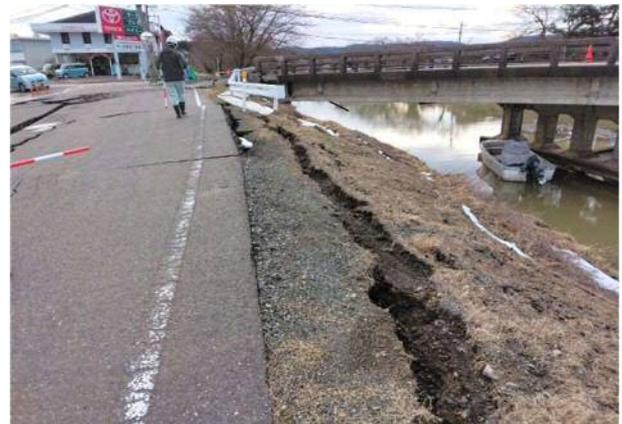
写真 4.1.10 鶺鴒川右岸側の変形・亀裂(2)

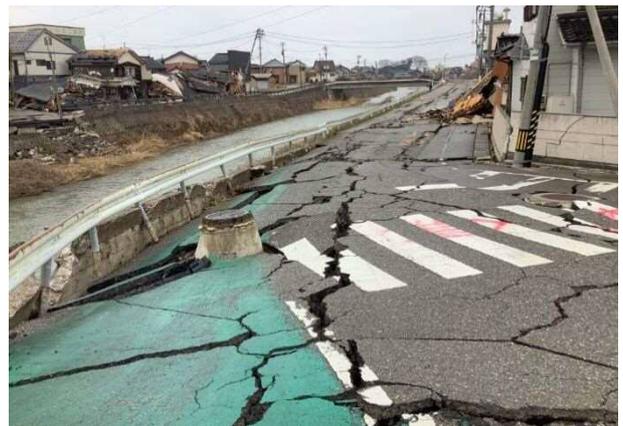
写真 4.2.3 護岸のはらみ出しと背面道路の沈下・亀裂 (図4.2.1 ③)

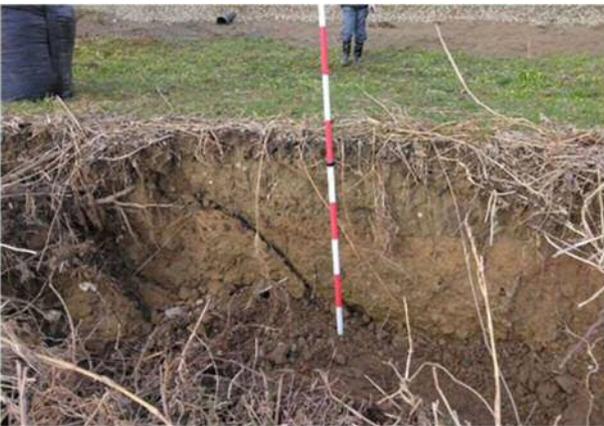
河北潟干拓地の干拓堤防については、図4.2.3に示す正面堤防と東部承水路堤防で顕著な沈下が生じた。写真4.2.10～12に内灘町字湖西における正面堤防の状況を示す。堤防には、多数の亀裂・段差が生じ、1m以上沈下している箇所も確認された。また、写真4.2.13に示すように、噴砂箇所が多数見られ、堤体材料である砂丘砂の液状化が発生したと考えられる。

写真 4.2.12 正面堤防の段差亀裂
(図 4.2.3 ④)

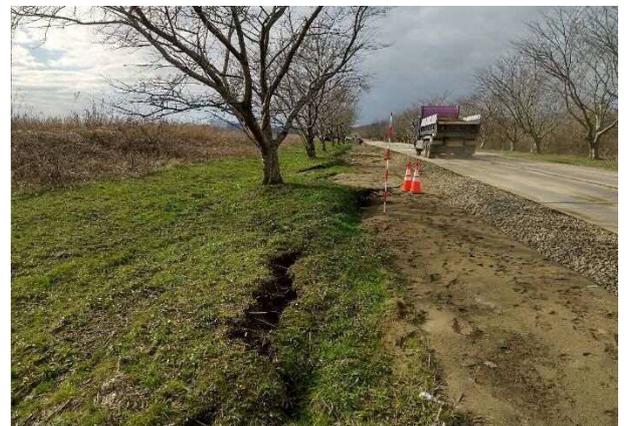
写真 4.2.13 正面堤防干拓地側の亀裂、噴砂
(図 4.2.3 ⑤)

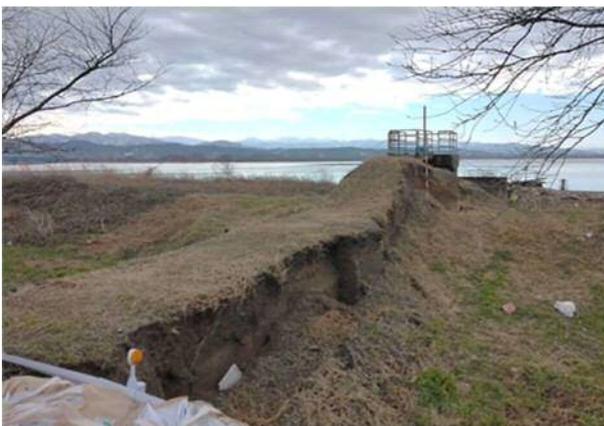
写真 4.2.14 金沢排水機場樋管の正面堤防
横断箇所 (図 4.2.3 ⑥)

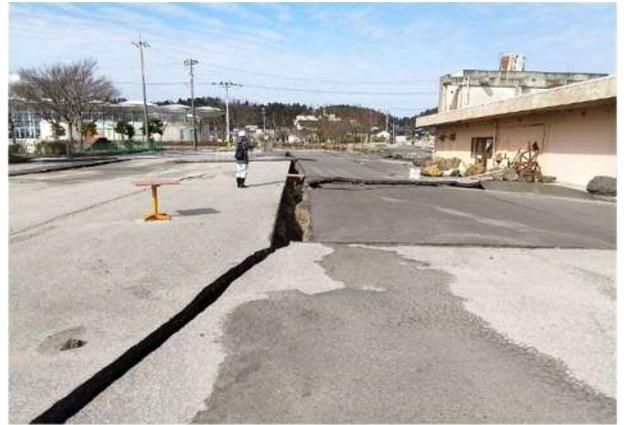
珠州市飯田町の南西に位置する飯田港（図4.3.1）の物揚場では、空洞化・陥没、エプロン部の沈下、延長約80mの岸壁のせり出し等が確認された（写真4.3.1～6）。岸壁背後地盤は、岸壁のせり出しによって沈下し、湛水や亀裂が生じていた（写真4.3.7～8）。湛水箇所の近傍では噴砂が確認され、液状化により地盤が沈下したと考えられる。また、飯田港では津波による被害が生じており、調査時の飯田港近傍の建物内でGL.+1.65mの位置に浸水痕を確認した（写真4.3.9～10）。

写真 4.3.8 漁港近傍路面の亀裂・開口
(図4.3.1 ⑤)

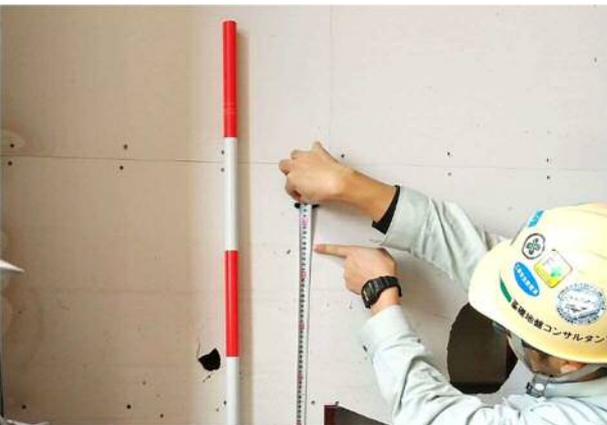
写真 4.3.9 建物内に残された津波の浸水
痕跡 (GL.+1.65m) (図4.3.1 ⑤)

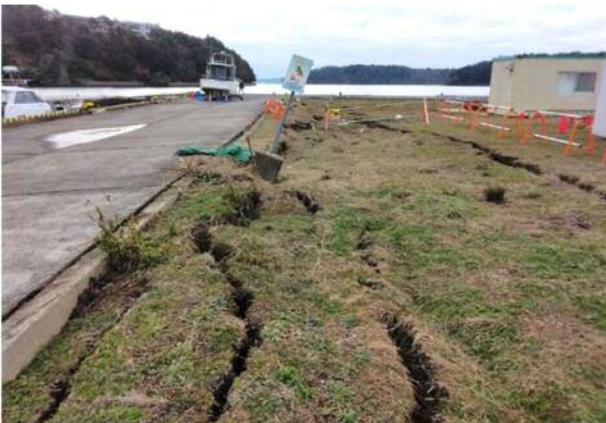
写真 4.3.35 南東側岸壁の背面地盤の亀裂
(図 4.3.6 ③)

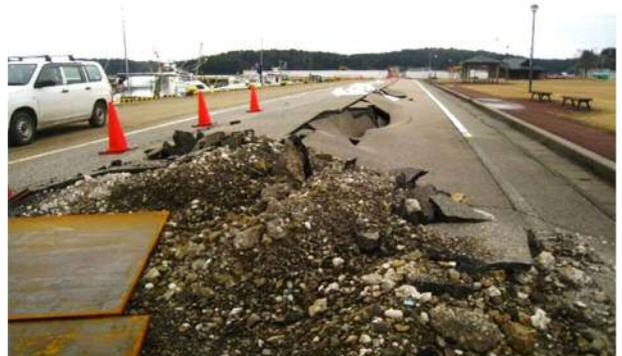
南東側の岸壁（図 4.3.6①）では、岸壁が約0.8m前面にせり出しており、その延長は約50mである（写真 4.3.29～30）。岸壁の背後地盤では、岸壁のせり出しに伴う開口が生じていた（写真 4.3.31～32）。北東側の岸壁（図 4.3.6②）は、岸壁が延長約105mの範囲でせり出しており、一部大きく前面に損壊している区間がある（写真 4.3.33～34）。岸壁の背後地盤（図 4.3.6③）では、岸壁のせり出しに伴う沈下・陥没や開口の他に岸壁と背面地盤の境界に亀裂が多く見られた（写真 4.3.35）。また、穴水港の先端部に向かう臨海アクセス道路（図 4.3.6④）でも一部陥没などの損壊が発生していた（写真 4.3.36）。

写真 4.3.36 臨港アクセス道路の損壊 (図
4.3.6 ④)

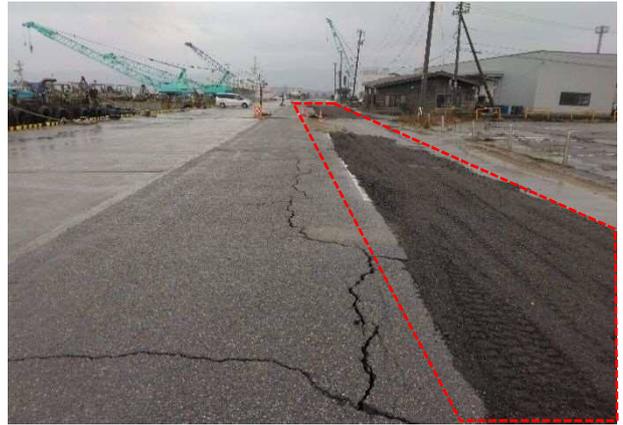
つつじが浜①では、岸壁が海側にせり出し、陸側には噴砂が確認された（写真 4.3.37～38）。一方、寿町地区②では、陸側に噴砂は見られたが、岸壁のせり出しは軽微（写真 4.3.39）であった。ただし、岸壁背後約 14m の位置には、段差または亀裂（写真 4.3.40）が生じていた（写真中の赤破線、碎石で応急復旧済であり、変状の詳細は不明）。寿町地区の岸壁はつつじが浜地区の岸壁と比べて構造物は新しいように見えた。これが、つつじが浜地区との被害程度に違いが生じた要因と考えられる。

写真 4.3.40 岸壁背後の亀裂・段差（寿町地区②）

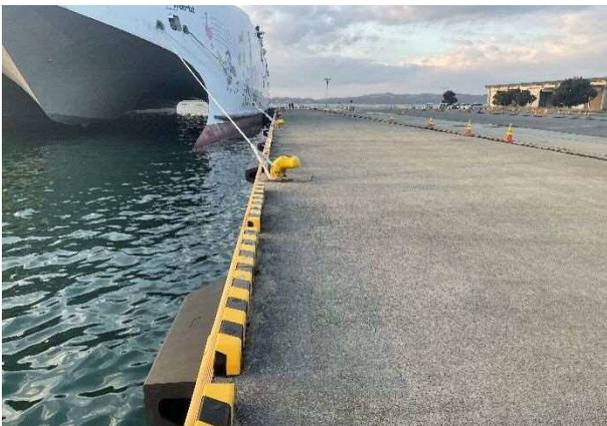
矢田新地区のうち、耐震強化岸壁③では岸壁法線は概ね直線性を保っており（写真 4.3.41）、エプロンに沈下が生じた程度（写真 4.3.42）であった。文献 16 によると栈橋部に 20～30cm 程度の変位が認められ、重量物の栈橋部への積載不可など、利用は制限されているが、支援船の接岸および荷下ろし等は可能な状況であった。一方、隣接する一般部④の岸壁では、岸壁の大きなせり出し（写真 4.3.43）、エプロンの沈下、噴砂などが見られ、接岸や荷下ろしなどは不可能な状況であった。耐震強化岸壁の効果が明瞭に示された事例である。なお一般部④の岸壁では 2007 年能登半島地震時にも液状化（噴砂）が確認されており（写真 4.3.44）、今回は再液状化となる。

写真 4.3.41 耐震強化岸壁の法線（矢田新地区③）

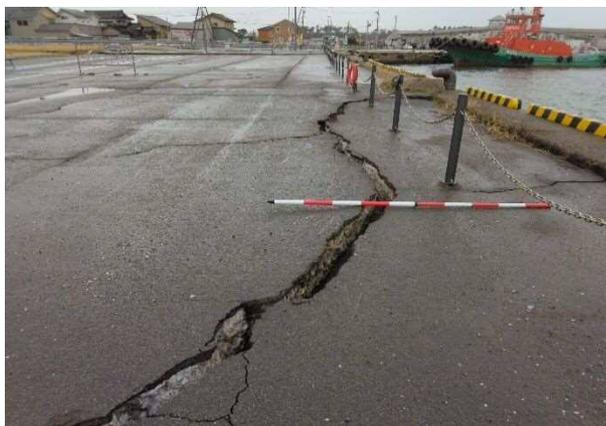
写真4.3.47 無量寺岸壁一般部の亀裂・開口(図4.3.9 ②)

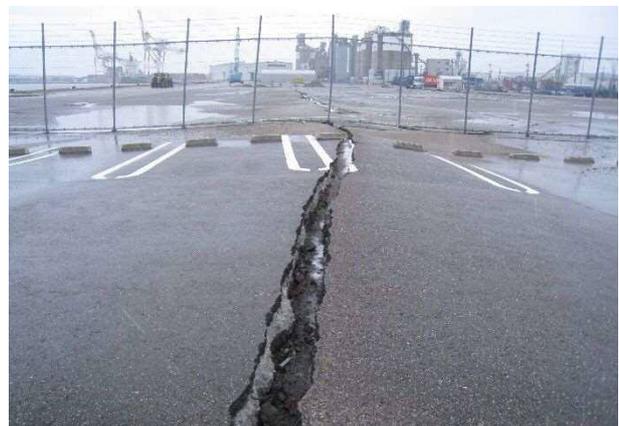
写真4.3.48 戸水岸壁③背後の噴砂・開口(図4.3.9 ③)

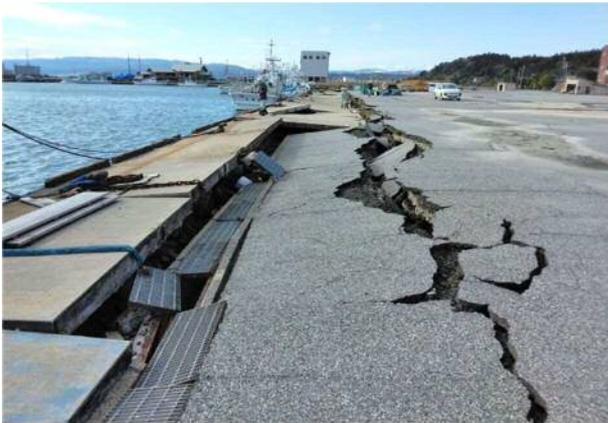
珠洲市蛸島町の南西に位置する蛸島漁港(図4.3.11)の物揚場(-2.5m)は、前面にせり出して大きく傾斜するなどの変形が生じており、背後地盤は物揚場のせり出しに伴い亀裂や沈下が生じていた(写真4.3.49)。

写真 4.3.49 物揚場のせり出し・傾斜およびエプロンの開口・亀裂

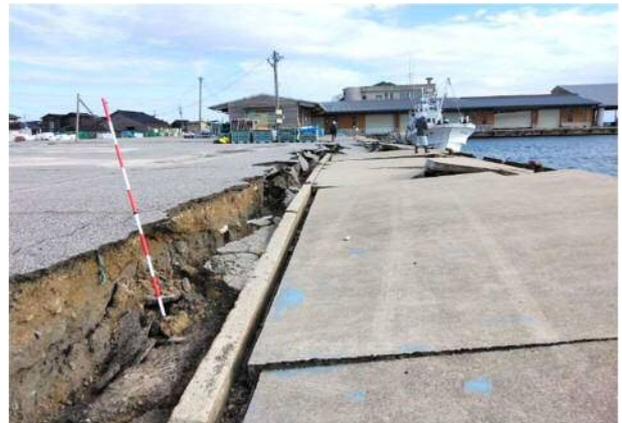
物揚場の変状の延長は約140mであり、物揚場と背後地盤の段差は、最大で約0.8mであった(写真4.3.50)。また、漁港敷地内の広い範囲で噴砂が確認された(写真4.3.51)。敷地内の電柱は液状化の影響によるものと思われる沈下や傾斜が発生しており、破損しているものも見られた(写真4.3.52)。

写真 4.3.50 物揚場とエプロンの段差

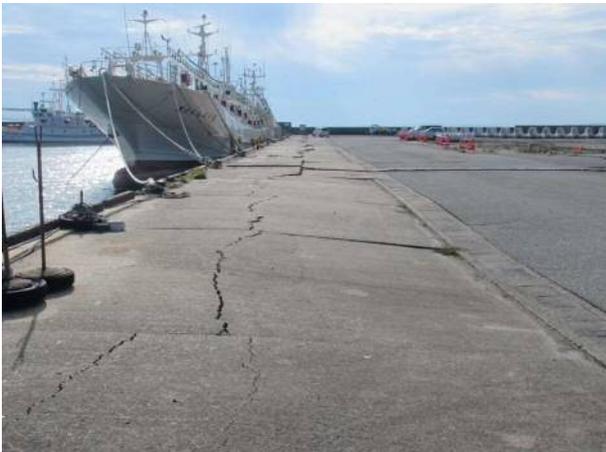
写真 4.3.54 岸壁の亀裂・背後の沈下

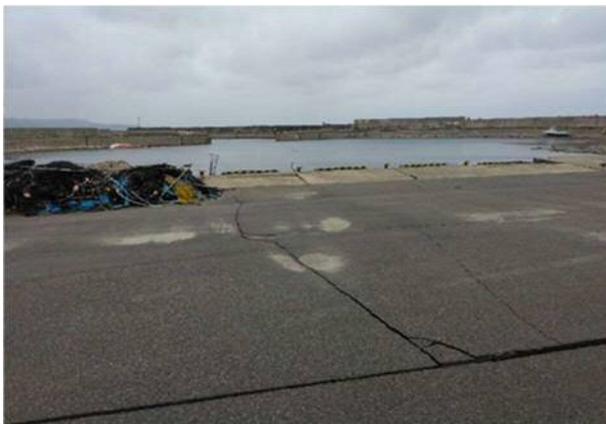
また、防波堤の一部が傾斜・沈下し、ジョイントに隙間が生じている（写真 4.3.62）。さらに、港北側に位置する物揚場の側面が海側へ傾動し、エプロンのコンクリートに亀裂・段差が生じた（写真 4.3.63）。この港北側の物揚場では、2007年能登半島地震においても、エプロンが沈下する被害が生じている⁹⁾。

写真 4.3.62 防波堤の沈下と港北側の物揚場の亀裂（図 4.3.14 ③）

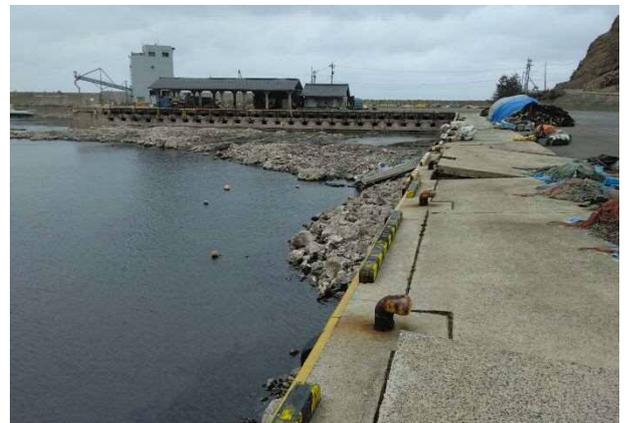
写真 4.3.63 北側の物揚場の亀裂・段差（図 4.3.14 ④）

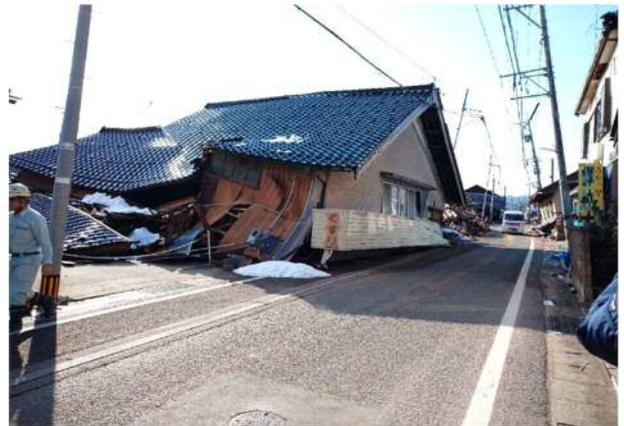
写真 4.4.2 一階がせん断破壊し、前方に投げ出されたような形になった家屋

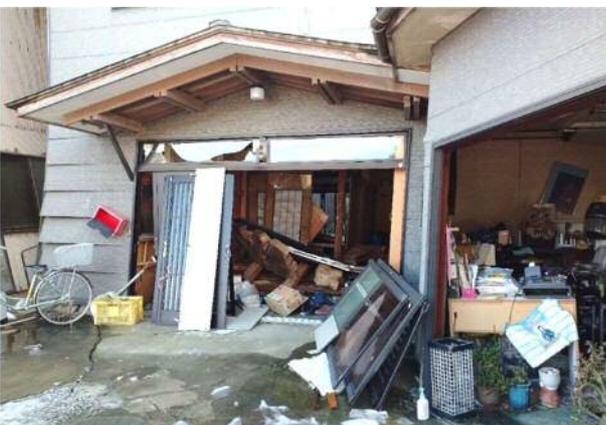
写真 4.4.3 傾斜・変形した家屋の玄関

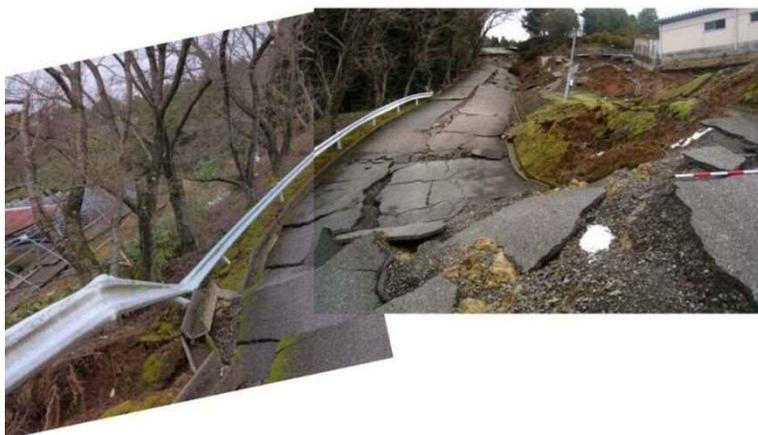
穴水高校の地すべりでは、高校の北西側道路の途中から北東側の駐車場にかけて、斜面が下方へ移動し、舗装アスファルトや法面の亀裂・段差が生じた（写真 4.5.18）。

写真 4.5.18 穴水高校の地すべり（図4.5.12 ④）

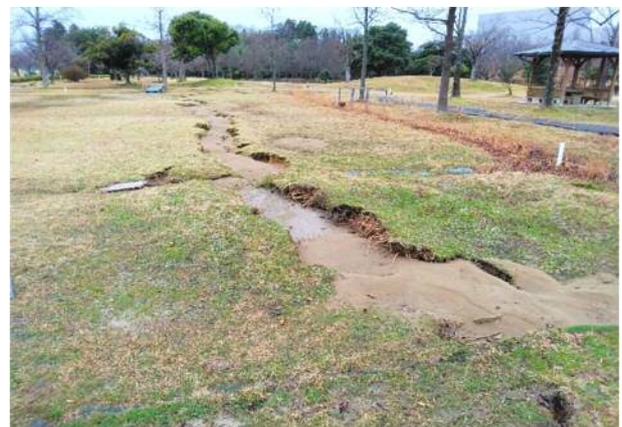
公園敷地内には多数の噴砂や亀裂が見られた（写真4.5.44～45）。亀裂・開口の幅は、広い所で1m程度であった。長者川に沿う公園東端の道路では、噴砂の他、電柱の長者川の方向への傾斜、側溝のズレ（写真4.5.46～47）等があり、砂丘末端部から長者川に向かっての地盤の液状化に伴う流動が発生したことを示唆している。

写真 4.5.45 地盤の亀裂・開口と噴砂（図4.5.27 ②、左側が長者川）

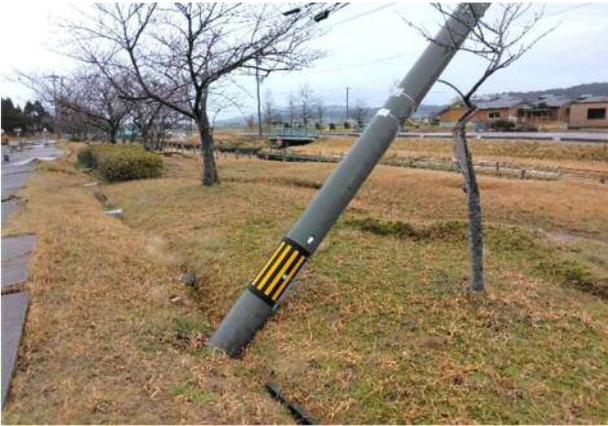
写真 4.5.46 川側に傾倒した電柱 (図 4.5.27 ③、右奥が長者川)

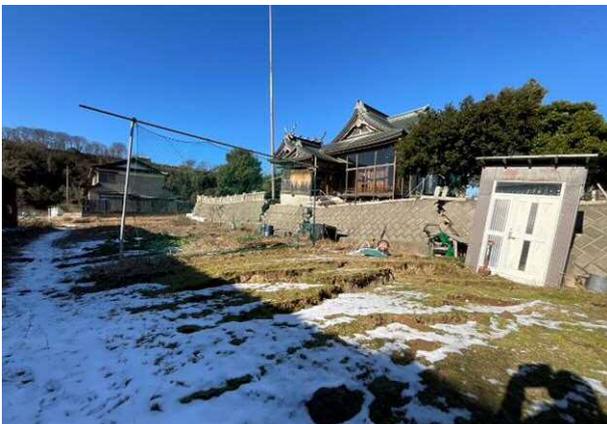
砂丘側では流動変位（階段状の段差および亀裂）が見られ、その領域にある榊原神社の擁壁に複数の亀裂が生じた（写真4.5.51）。県道8号は路面が押されるようにして盛り上がり、干拓地側に向かって10°程度傾斜した（写真4.5.52）。また、県道より干拓地側の地盤にも亀裂が見られた（写真4.5.53）。さらに、干拓地に最も近い道路際の地盤にも押し上げられたような変状が見られ（写真4.5.54）、ここが概ね流動の末端のようである。当地区では地表面傾斜が県道8号を越えて干拓地側まで続いており（図4.5.32 右図）、これが当地点における流動域の長さ（図4.5.32 ①～④の距離 約100m）を示していると考えられる。

写真 4.5.51 地盤の階段状の段差および神社擁壁の亀裂（図4.5.32 ①、右手前が干拓地）

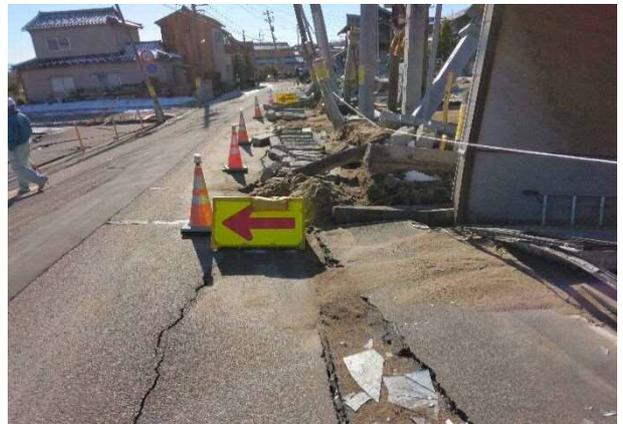
写真 4.5.52 県道8号の隆起および傾斜（図4.5.32 ②、左側が干拓地）

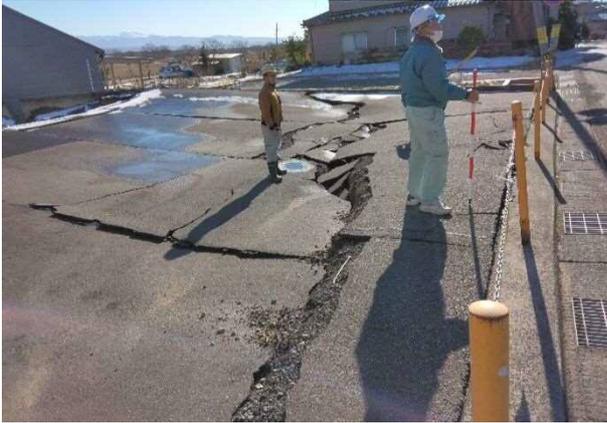
写真 4.5.53 県道より干拓地側での亀裂
(図 4.5.32 ③、右端が県道8号)

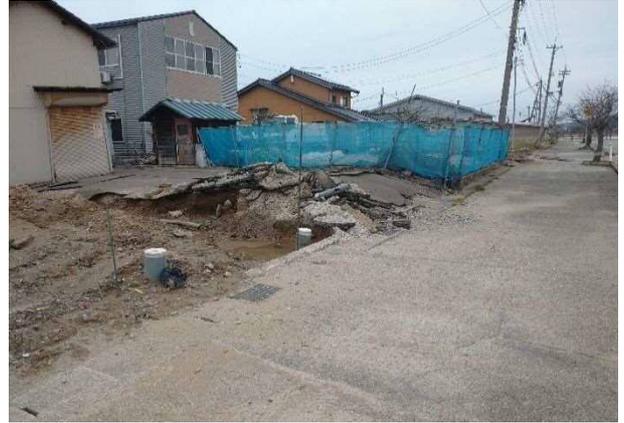
写真 4.5.54 干拓地近くの道路際での地盤の盛り上がり
(図 4.5.32 ④、右側が干拓地)

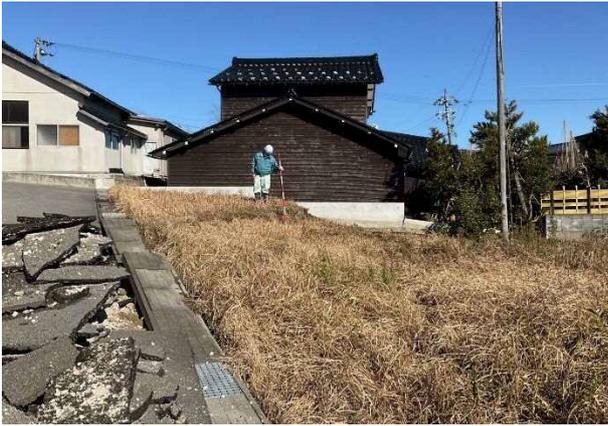
内灘町室地区では、砂丘側の地盤の亀裂および段差 (写真 4.5.57)、旧道沿い (写真 4.5.58 ~ 59) および県道8号沿いにおいて、流動による地盤の盛り上がりや構造物の押し出し・回転が確認された (写真 4.5.60)。

写真 4.5.57 砂丘側での地盤の段差・亀裂
(図 4.5.33 ①、右側が干拓地)

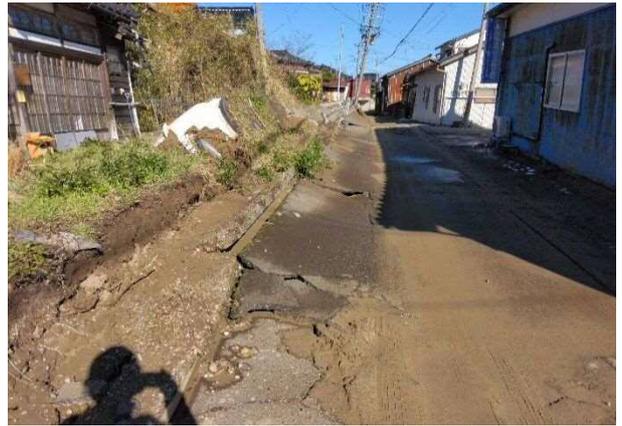
写真 4.5.58 旧道沿いの地盤盛り上がり
(図 4.5.33 ②、右側が干拓地)

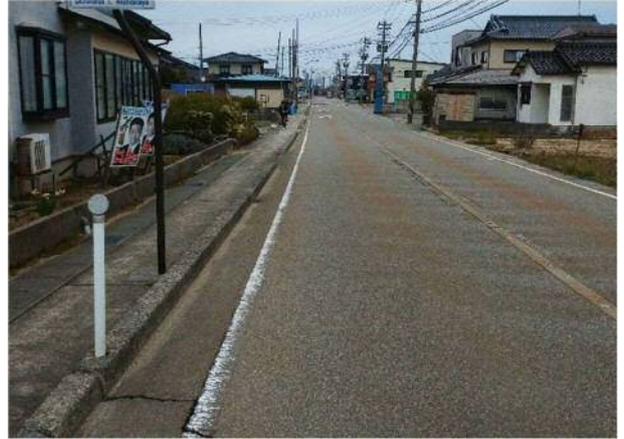
内灘町西荒屋地区の中心部（図4.5.34）では、西荒屋児童公園および蛭児神社で地盤に階段状の段差および亀裂が確認されたが、県道8号沿いでは変状がほとんど確認されなかった（写真 4.5.61～62）。地盤の流動による変状は概ね旧道付近までであったと推定される。

写真 4.5.62 県道8号付近は大きな変状なし
(図 4.5.34 ②、右側が干拓地)

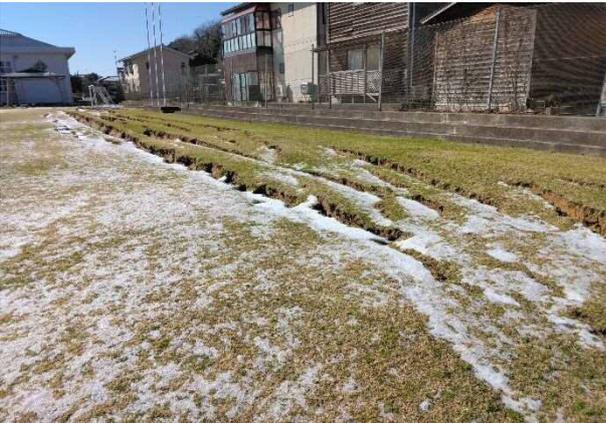
西荒屋小学校付近では、グラウンド内や校舎裏の畑に階段状の段差および亀裂（写真 4.5.63～64）が確認され、校舎横の塀は幅が70cm程度の開口が生じていた。一方、県道8号では地盤の盛り上がりによって道路は波打ったように変形していた（写真 4.5.65）。また、県道と直交する道路の舗装は砂丘側から押されたことで折れ曲がった（写真 4.5.66）。

写真 4.5.63 西荒屋小学校グラウンドの段差・亀裂（図 4.5.34 ③、左側が干拓地）

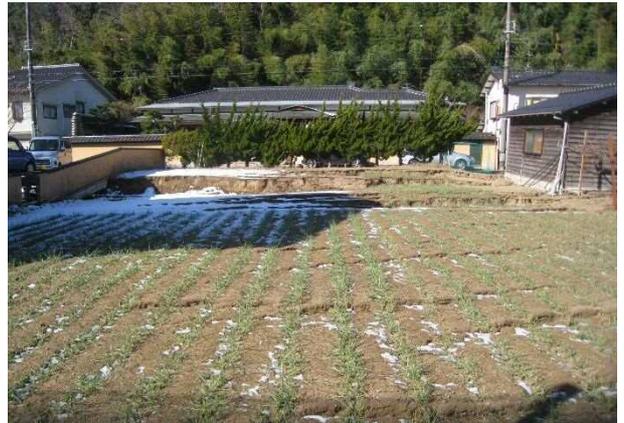
写真 4.5.64 小学校裏の畑の段差・亀裂
(図 4.5.34 ④、手前が干拓地)

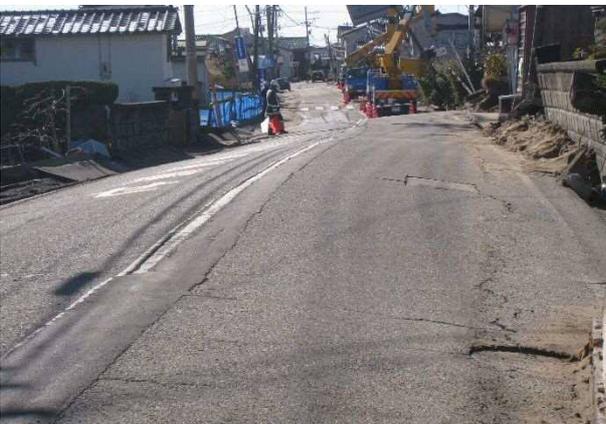
当地区における県道沿いの変状の程度は他地区に比べて激しい印象であった。当地区は砂丘砂を河北潟の干拓に利用している。砂丘の掘削はポンプ船のジェットポンプで行われ、そのために低地部を一時掘削し、後に埋め戻されたのではないかと推測される（図 4.5.35）。この埋戻しが県道沿いの変状の程度に影響した可能性がある。

写真 4.5.65 県道8号での路面の盛り上がり
(図 4.5.34 ⑤、左側が干拓地)

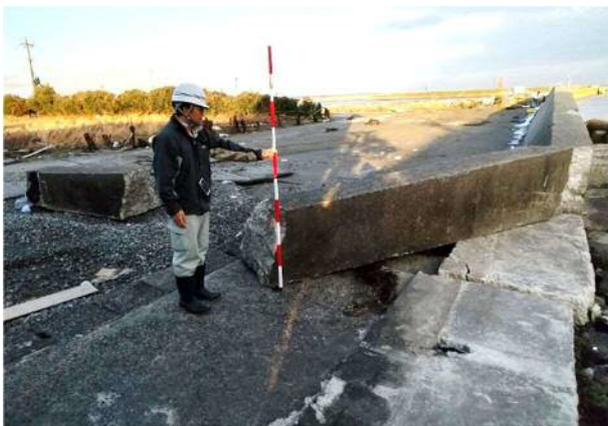
写真4.6.1~2は、鵜飼漁港の津波被害状況である。漁船は数艘が係留されているものの、岸壁に乗り上げた船舶、浸水して沈んだ船舶も見られた。また、破損した防潮堤のコンクリートブロックや漂流物等が近傍の住宅まで流されていた(写真4.6.3~5)。さらに、海岸部では浸食が確認された(写真4.6.6)。

写真 4.6.3 破損した防潮堤コンクリートブロック

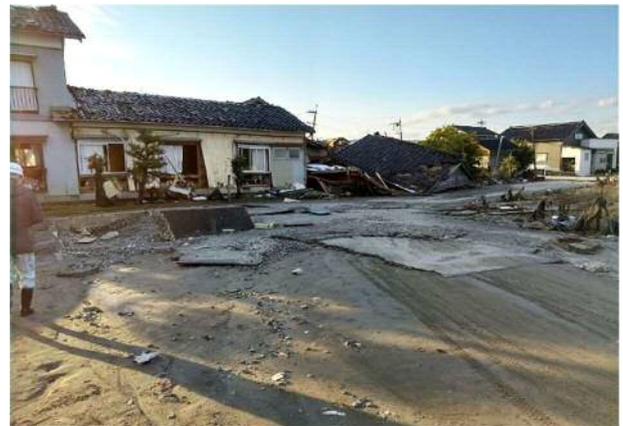
写真 4.6.4 移動した防潮堤コンクリートブロック
