## 2026年熊本地震による地盤災害の調査速報

2026年7月28日16時27分発生、  
Mj=7.1、深さ16km(暫定値)

東京電機大学 安田進

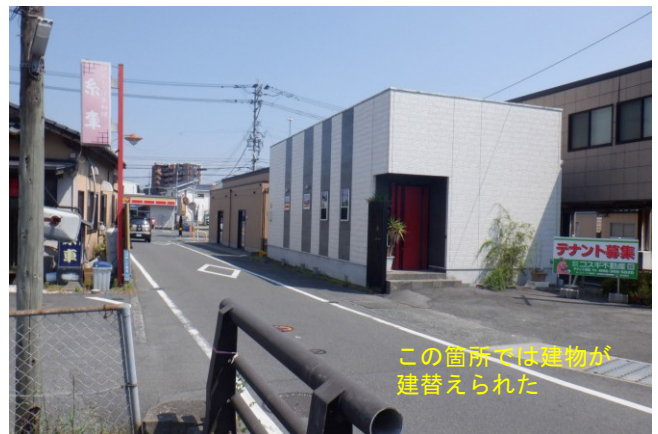
2026年熊本地震後の状況

- 2016年熊本地震では細長い地区（近見地区と一般に呼ばれている）で液状化により建物が多く沈下・傾斜。
- 地震後、「宅地液状化防止事業」により被災地区に地下水位をGL-3m程度まで下げて対策を施して復旧。
- 2026年熊本地震では液状化は発生せず建物や道路など無被災。

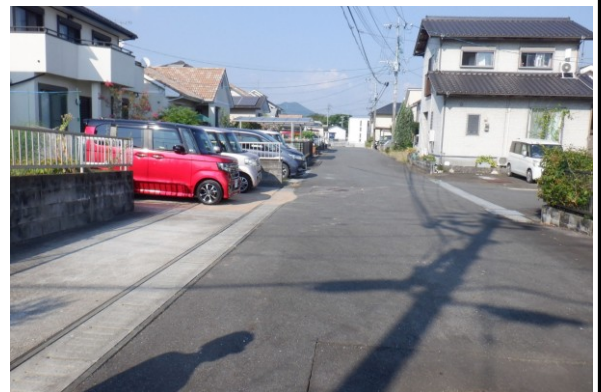
### 住宅の状況

- 家の沈下や傾斜は殆ど生じていないようであった。
- 一部の箇所では噴泥が少し発生。
- 住民の方の話によると、10年前の地震より激しい揺れで、家具の転倒などで家の中は散乱したとのことである。

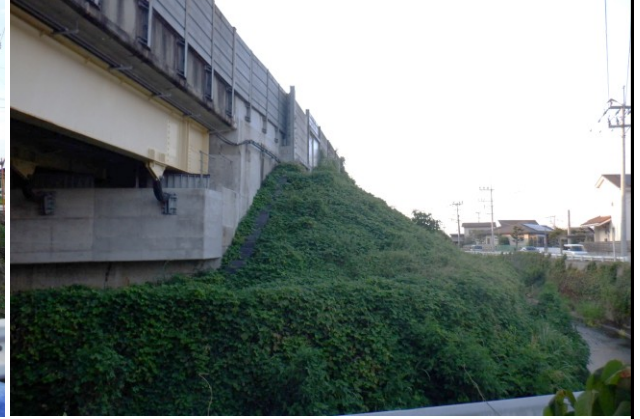
2026年熊本地震後の状況

➤ 無被災。

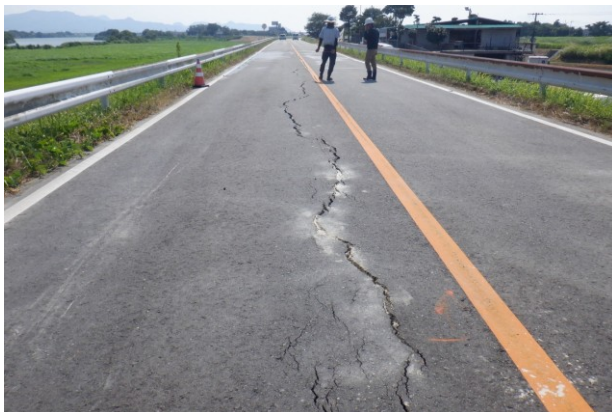
緑川右岸9.7k付近

- 細い縦断クラックが発生。
- 堤内地、堤外地とも噴砂発生。

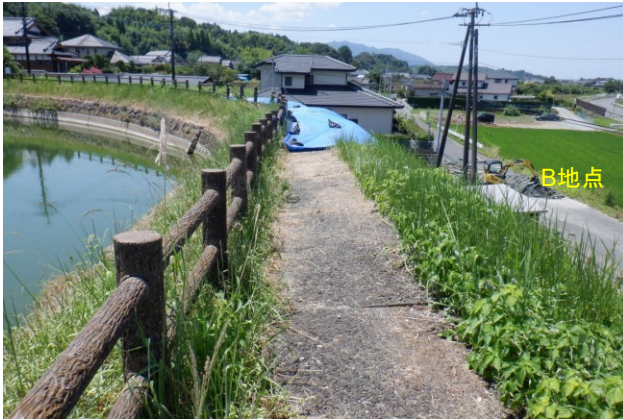
ため池堤体の一部のズレ

- 北部田水園公園のため池は一部外側に少しズレ。
- ため池下の道路で舗装が突上げ。
- 断層に沿って水道管（Φ300mm、配水管）がA～Dの4箇所で復旧工事中（8月2日時点）。
- 水道管は全て継手が抜け、一部鉛直方向にズレ。
- T地点で1mの段差発生。そのため断層上の建物は傾斜。

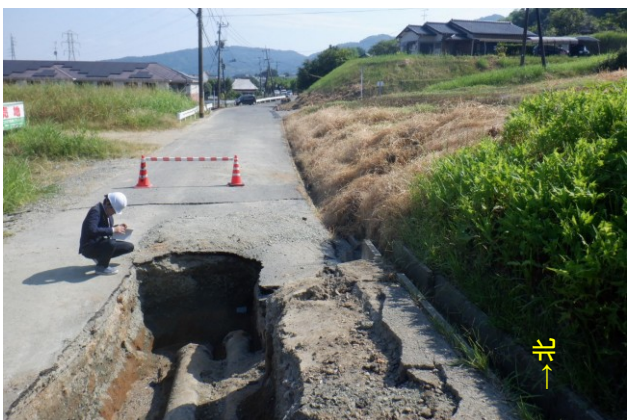
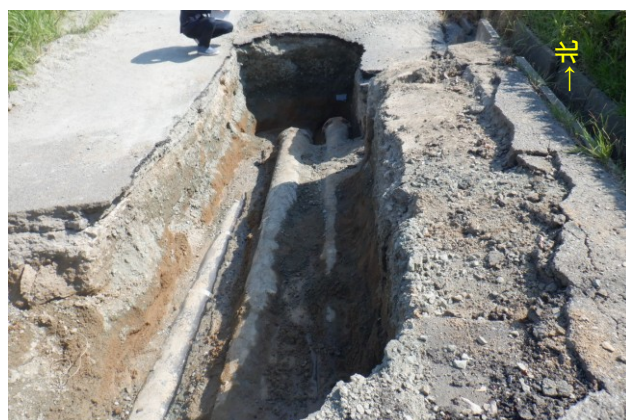
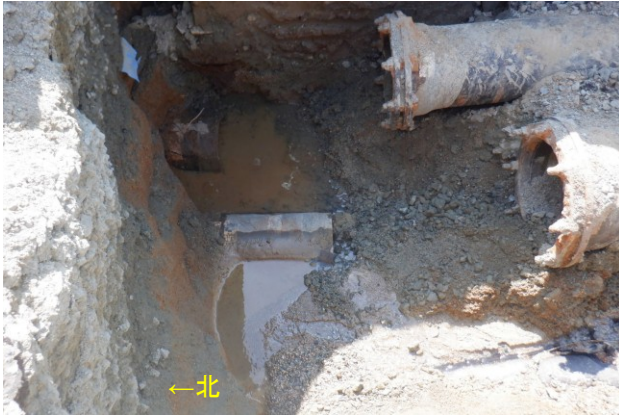
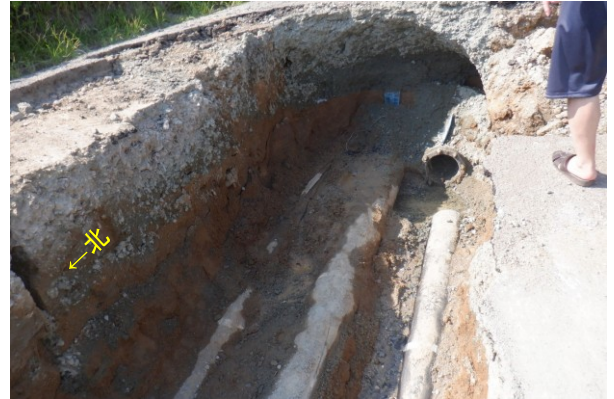
## D地点の水道管の被害

- 2本は北側で抜け、1本は南側で抜けた。丁度その間に断層が発生

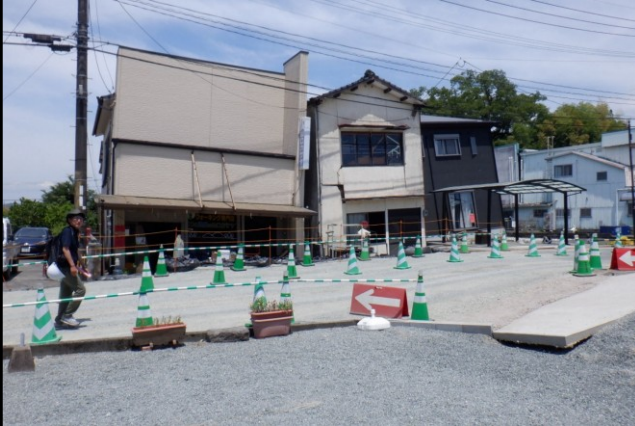
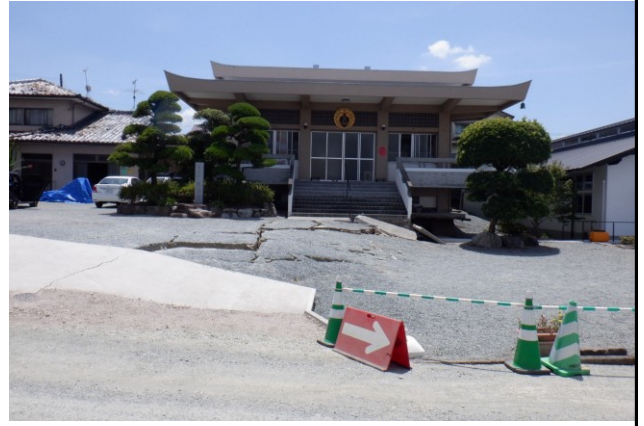
## 延福寺

➤ 段差上の建物が傾斜。

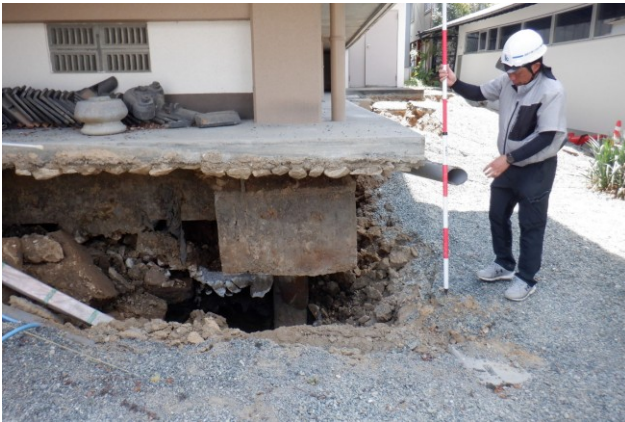
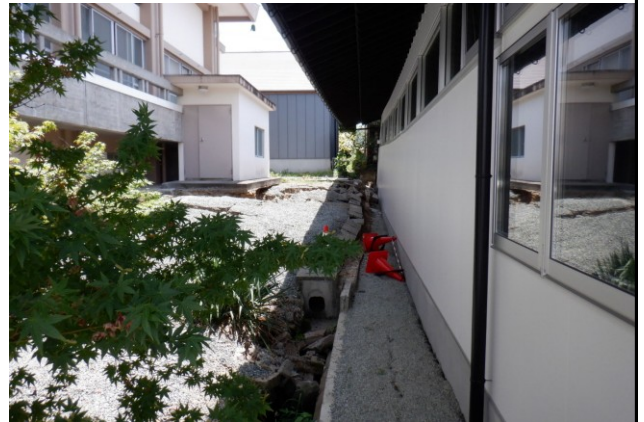
➤ 約1mの段差発生。

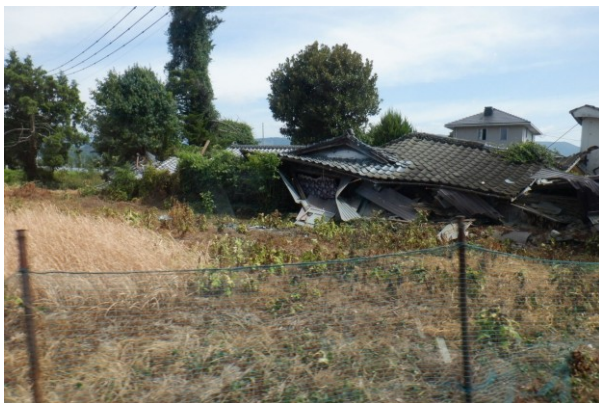
全壊した住宅

- 全壊に至る住宅被害が発生している地区は点在している感じを受けた。
- 今後住宅被災地区の地盤条件などを調査する必要があるであろう。

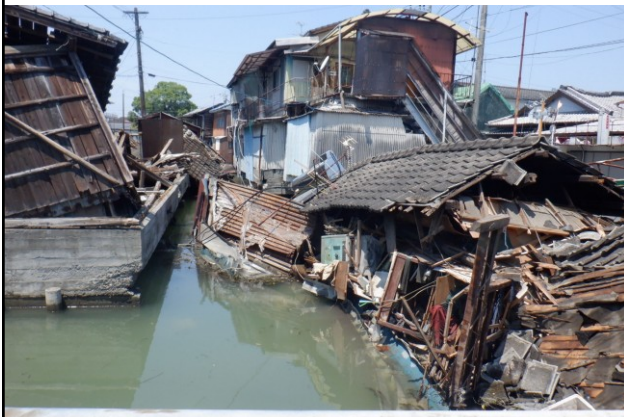
#### A地点

- 鏡川に張り出して建ててある建物が川の方に向かって倒壊。

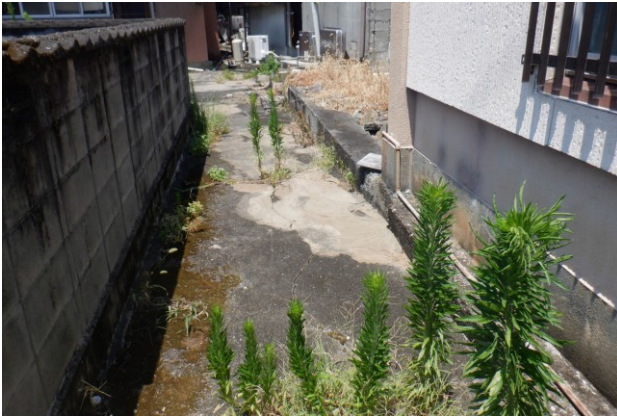
C地点

- 路地に噴砂。

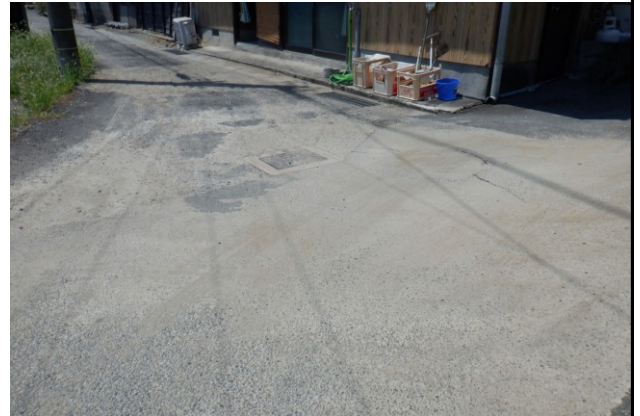
C地点

- 交差点にうっすらと噴砂。
- 建物に被害なし。

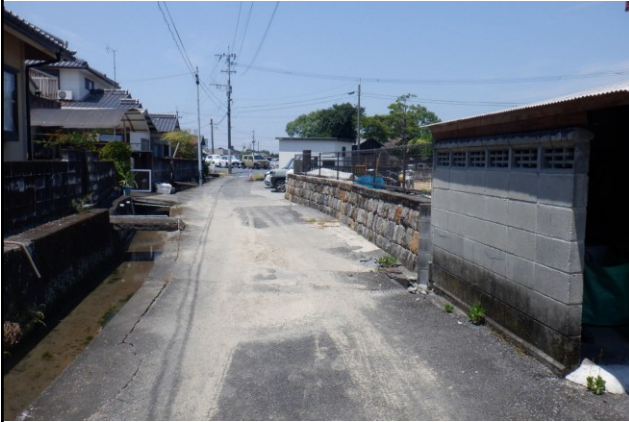
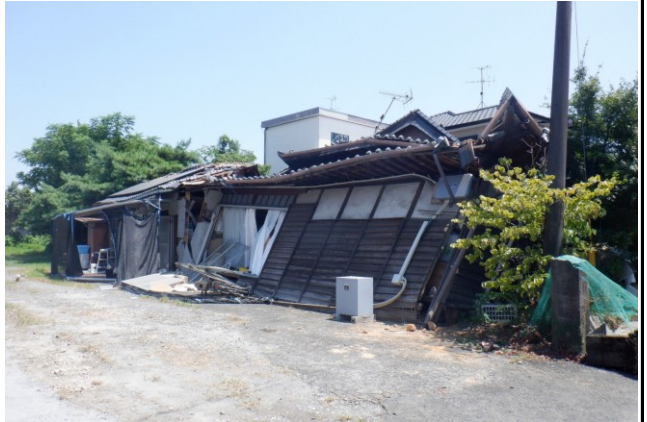
D地点

➤ 液状化ではなく震動で壊れたと考えられる家が少しあった。

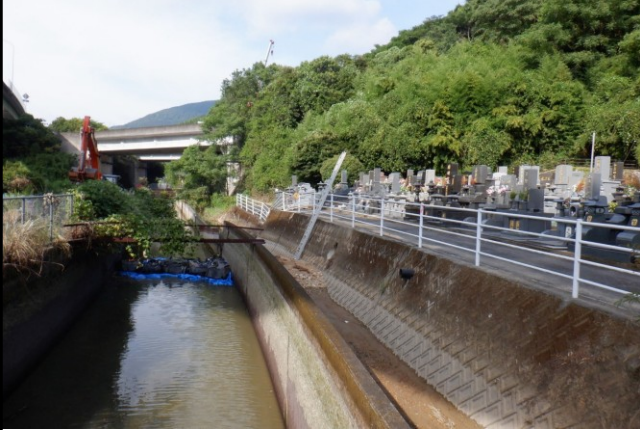
### A地点

➤ 断層の南側（手前）の墓石はあまり倒れていなかった。

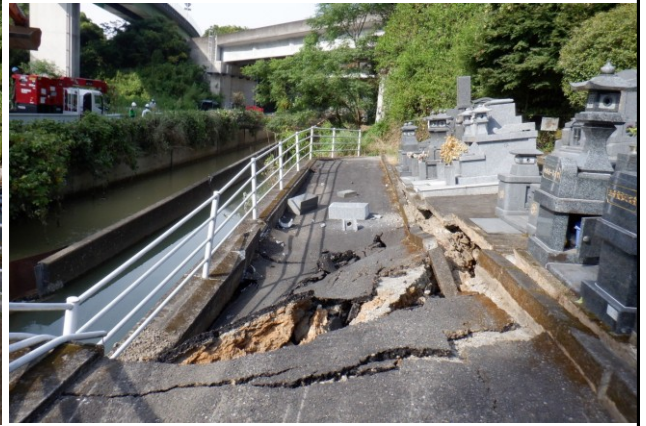
➤ 断層の北側では墓石が傾いていた。

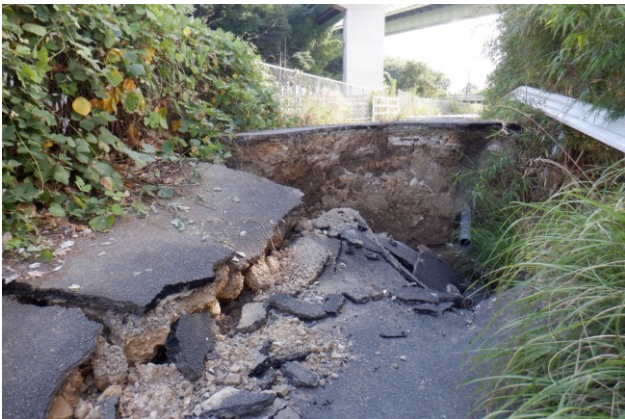
### B地点

➤ 1.5～2m程度の段差が発生。

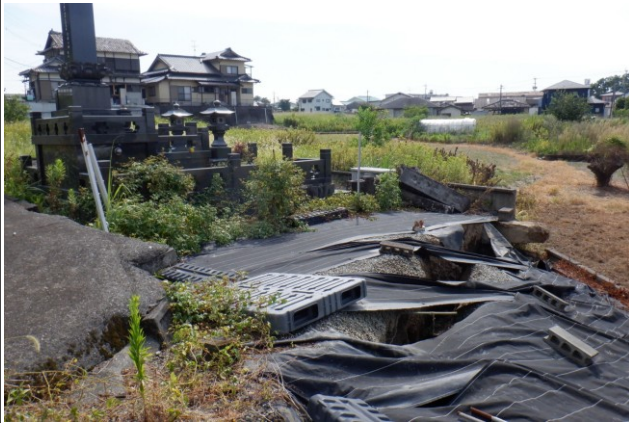
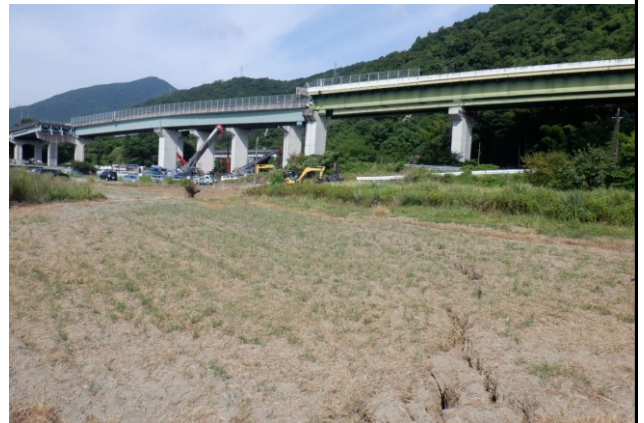
➤ D地点からE地点に断層が続いていた。

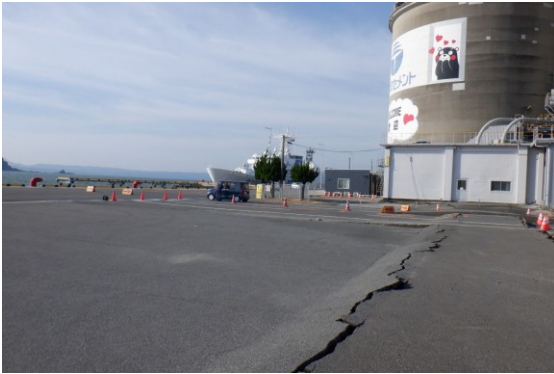
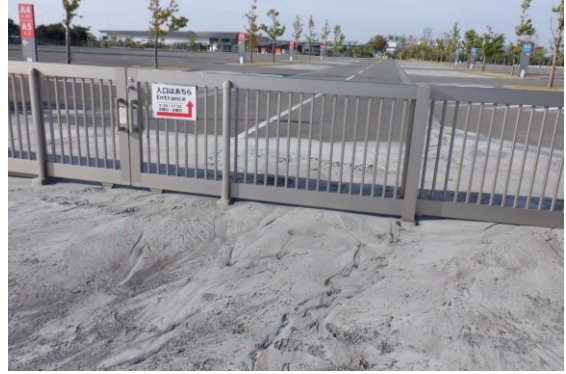
くまもんポート八代

➤ 駐車場に噴砂あり。
