# 令和8年(2026年)熊本地震

速報 (Ver.2)

基礎地盤コンサルタンツ株式会社

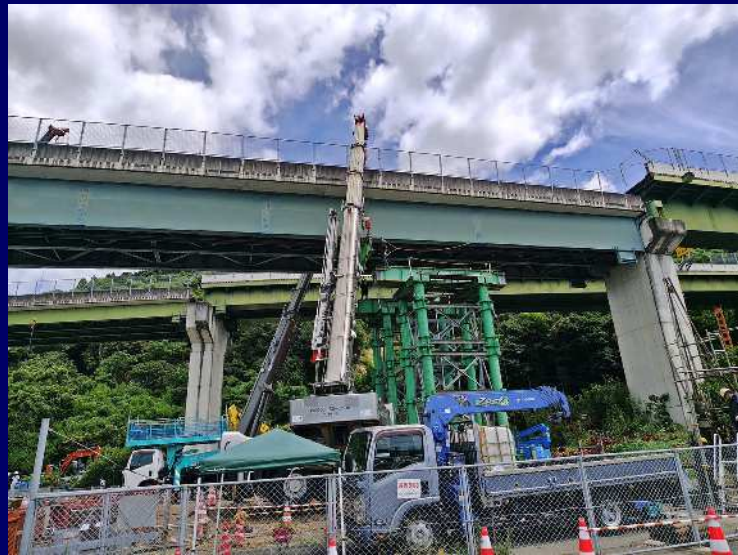
①

- E3A南九州自動車道の八代インター南の妙見第一橋において、下り線で橋梁部桁ずれ（写真①、②）、上り線で橋梁部桁ずれと路面の段差（約1.5m）が生じた（写真③、④\*）。

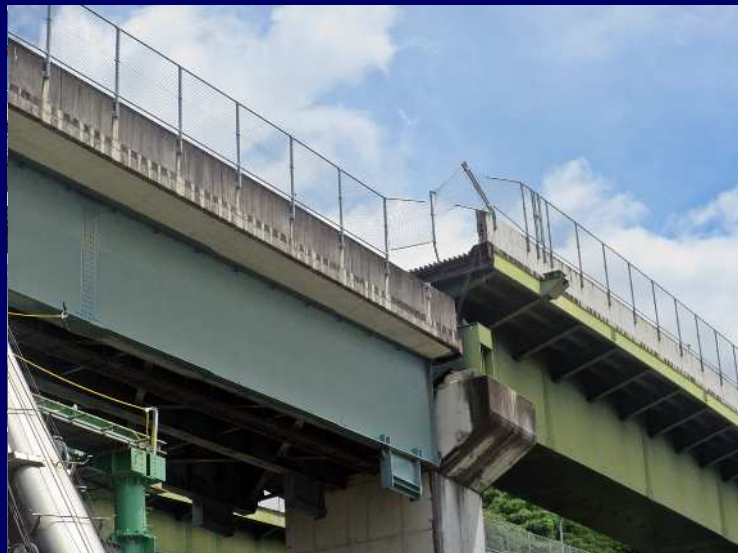
③

上り線の桁ずれ及び段差  
(NEXCO西日本発表資料より引用)

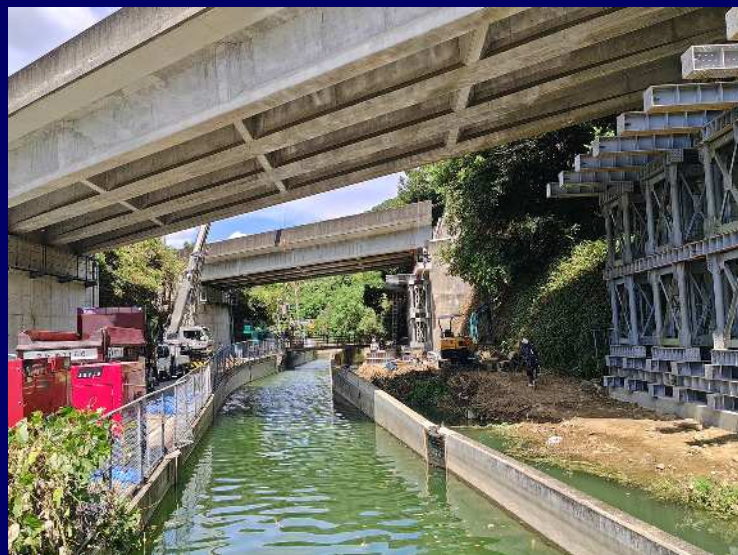
③

- 片野川橋は南九州自動車道の妙見第一橋とほぼ同じ位置にある九州自動車道の橋梁である。
- 橋梁部の桁ずれ、路面の段差（約0.5m）、開き（約0.5m）が生じた（写真①\*、写真②）。
- 橋梁を横断する開水路も被害を受けているところから、地震断層の影響によると考えられる（写真③）。

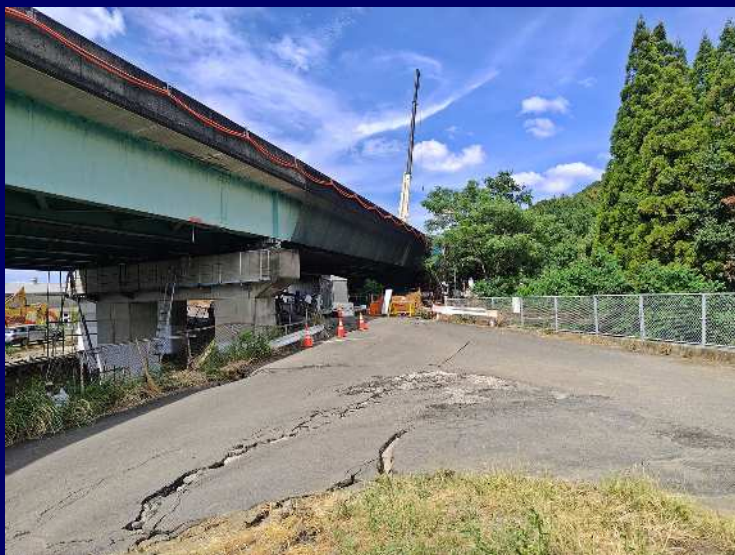
③

- 川田橋は九州自動車道の宇城氷川SIC～八代IC間にある橋梁で、橋梁部ジョイントの損傷、桁ずれ、路面の段差（約1m）、開き（約0.5m）が生じた（写真①\*、写真②）。
- 橋梁脇の道路には路面に地割れが生じていた（写真③）。

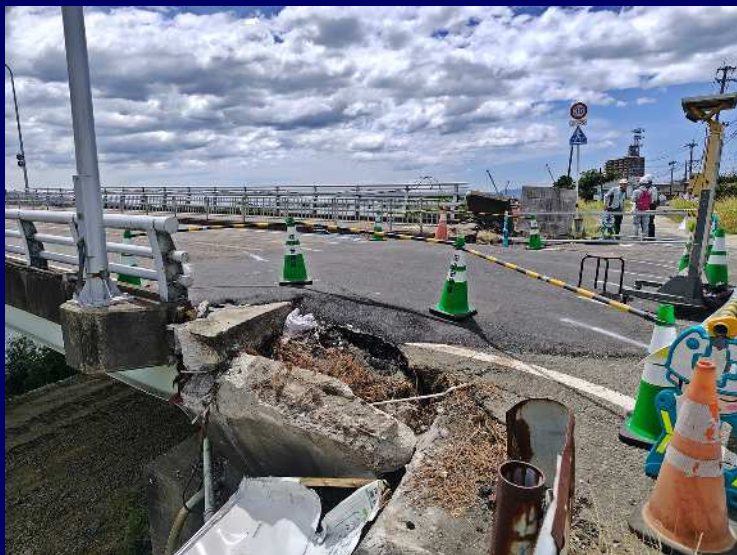
①

- 国道219号の新萩原橋は、八代市を流れる一級河川球磨川に架かる全長653.6m、幅員11mの橋梁であり、1974年に竣工した。
- 地震で、橋台と橋桁の間に段差が確認され、通行止めとなった（写真①、②、③）。
- 橋脚基部の損傷\*

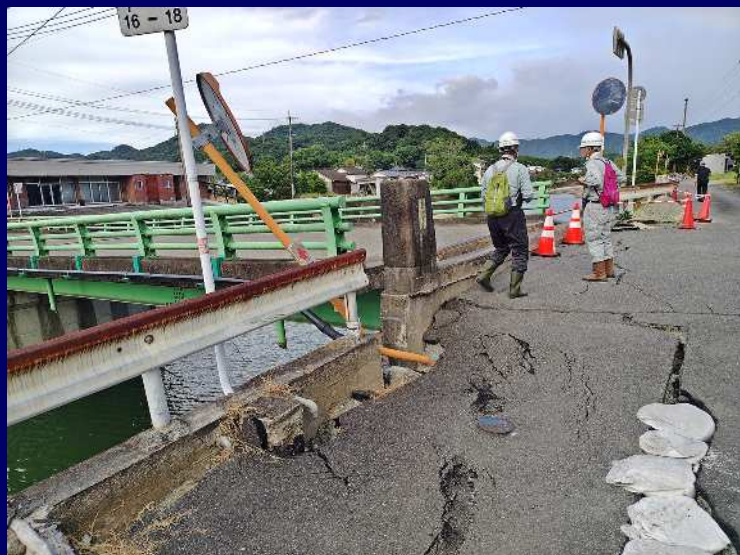
①

- 刈萱橋は宇城市と氷川町の境界を流れる砂川に架かる2径間の橋梁で、左岸側で橋桁が約70cm開口し（写真①、②）、右岸側では橋台裏がやや沈下していた（写真③）。

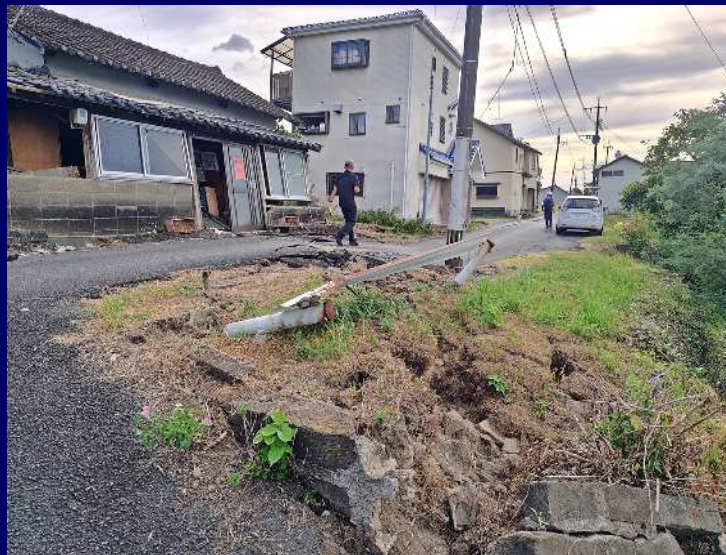
⑦

- 橋の周辺は道路や護岸に変状が多数見られた（写真⑤、⑥、⑦）。

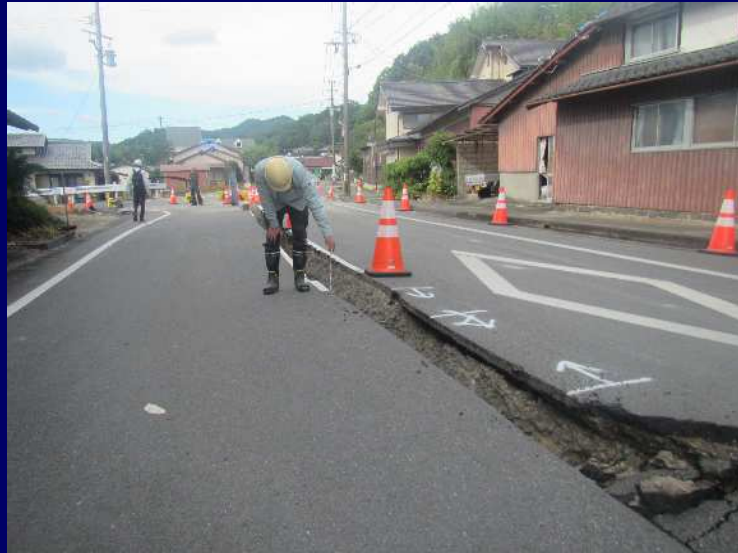
①

- 延福寺から北東へ伸びる県道184号の約100m間は日奈久断層上に位置し(図-1)、亀裂(約0.2m)や段差(約0.3m)が発生した(写真①)。また歩道部との境界に亀裂や崩壊が生じた(写真②)。

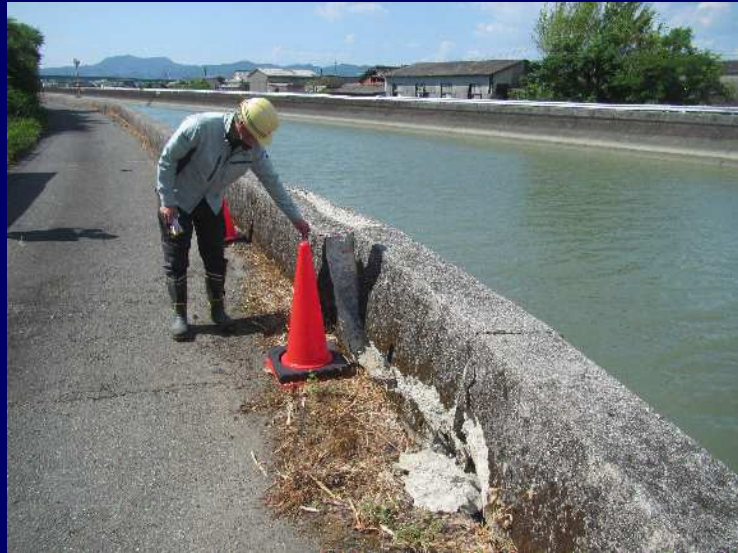
①

- 鏡川左岸\*パラペット護岸の亀裂  
写真手前(上流側)護岸が川側にせり出すように破断（写真①，②）。

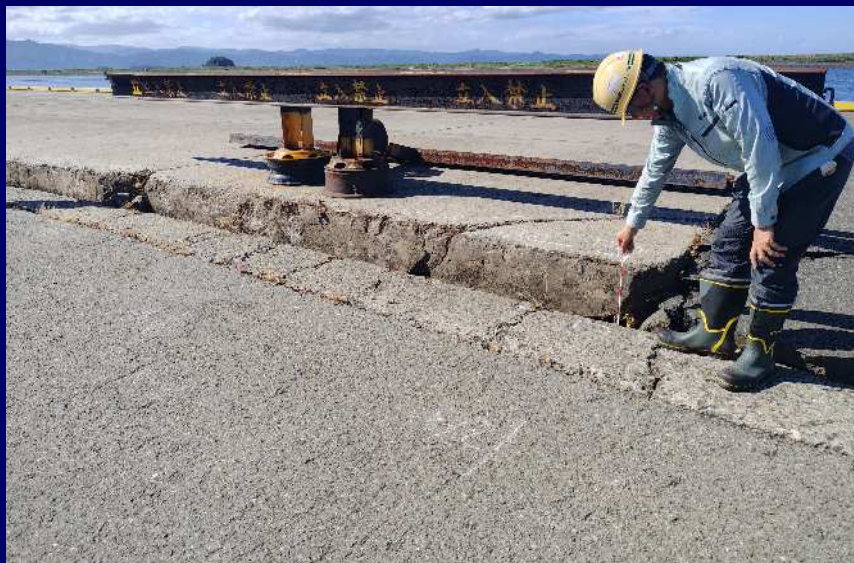
②

- 八代外港西端の「-9m岸壁」で岸壁背後地盤の変状（亀裂・段差・陥没：写真①～②、噴砂：写真③）を確認した。

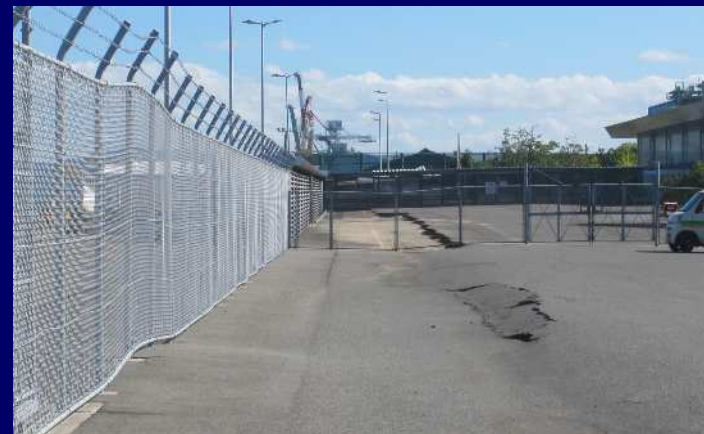
- くまモンポートのクルーズ船専用岸壁（一部耐震強化岸壁）では、鋼製ジャケット接続部の段差(写真③,④)、岸壁背後の亀裂・段差・噴砂(写真②)が生じた。

② 岸壁背後の亀裂・段差・噴砂

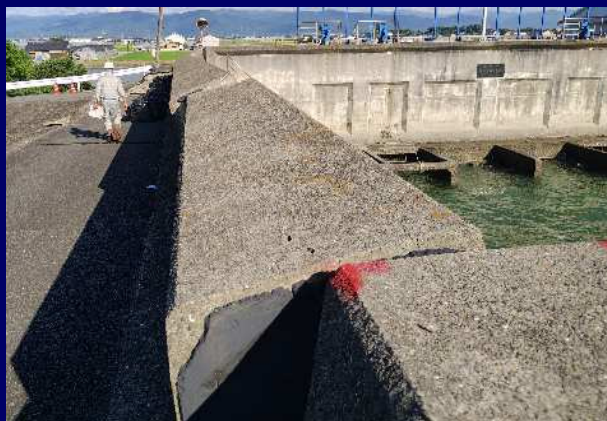
- 今回の地震により干拓地の海岸堤防では、堤防の亀裂、沈下等の被害が多数発生した。昭和海岸でも、堤防天端の沈下(写真②)、パラペットの傾き(写真①)、堤防背後地盤の亀裂・陥没等が生じた。堤防周辺では排水機場内で噴砂が確認された(写真④)。

① パラペットの傾動

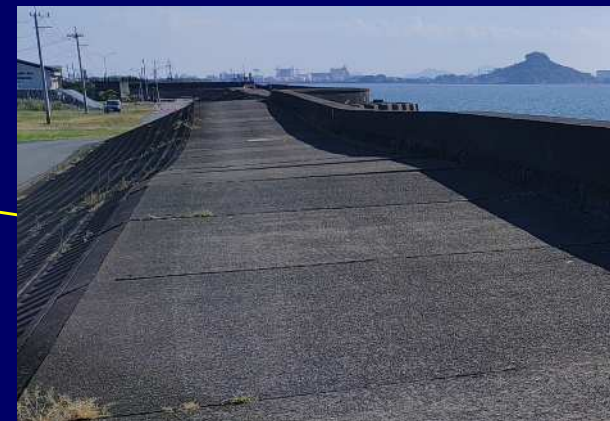
② 堤防天端の沈下

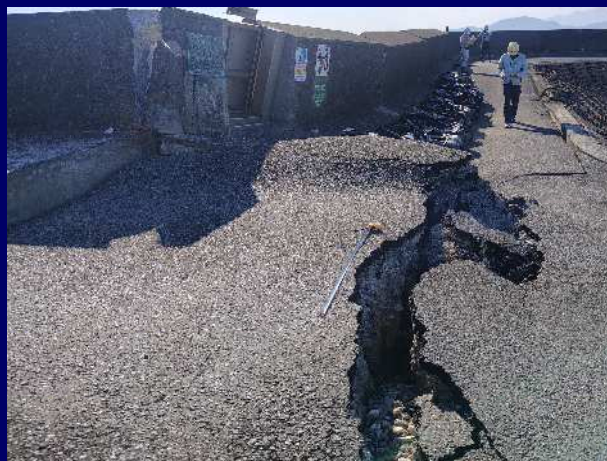
③ 樋門接続部の亀裂・段差

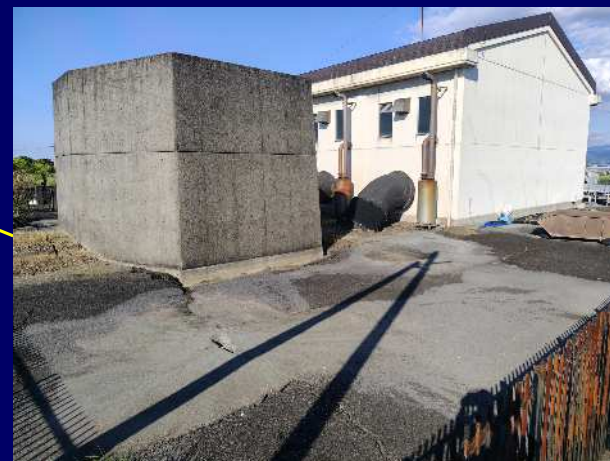
④ 排水機場内の噴砂

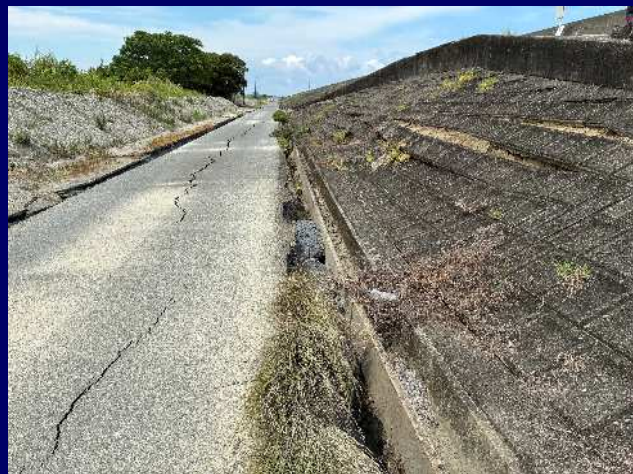
- 八代干拓地の文政海岸では、海岸堤防裏法面のはらみ出し、法尻の沈下・噴砂及び背後地盤の亀裂・段差・陥没・噴砂が複数箇所を確認された。

① 法面はらみだし

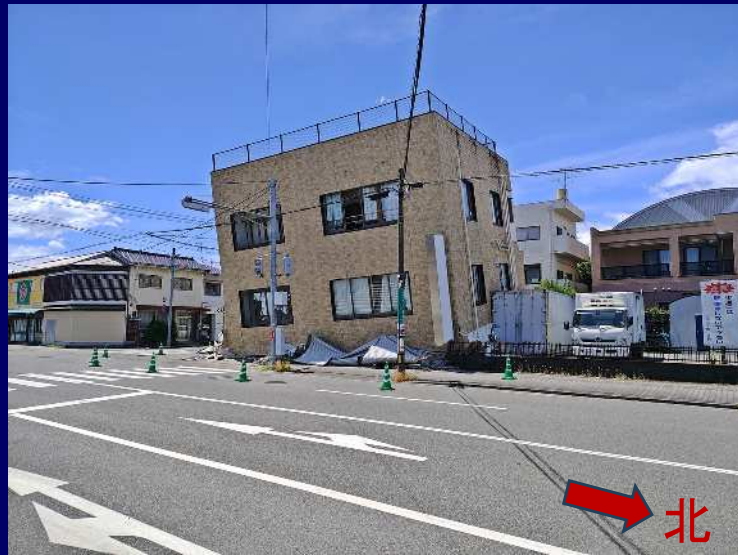
③

- 八代市の市街地中央部に位置する交差点の角に建つ三階建てビル1階部分が圧壊し上部がそのまま落下。全体が道路側に傾斜している。
- 落下したビルの東面と西面に押し潰された幅広いシャッターの残骸、西面で見られる柱の形状などから、1階部の柱の座屈によるものと推定される。

- 当該地区一帯では、当ビルのみが倒壊し、周辺には被害が見られないことから当該被害地点を治水地形分類図にプロットしてみた。
- 同図によれば、当ビル北面に接する道路は八代城の堀を埋め立てた造成地と考えられ、当ビルは堀の法肩部に位置する。
- これら地盤条件の不連続性により増幅された地震動が当ビルの被害に影響した可能性も考えられる。

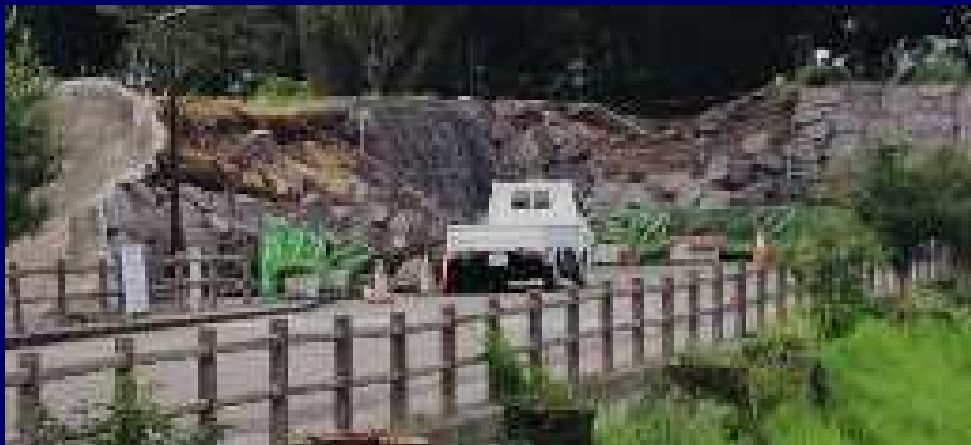
① 加藤神社入口石垣の崩壊

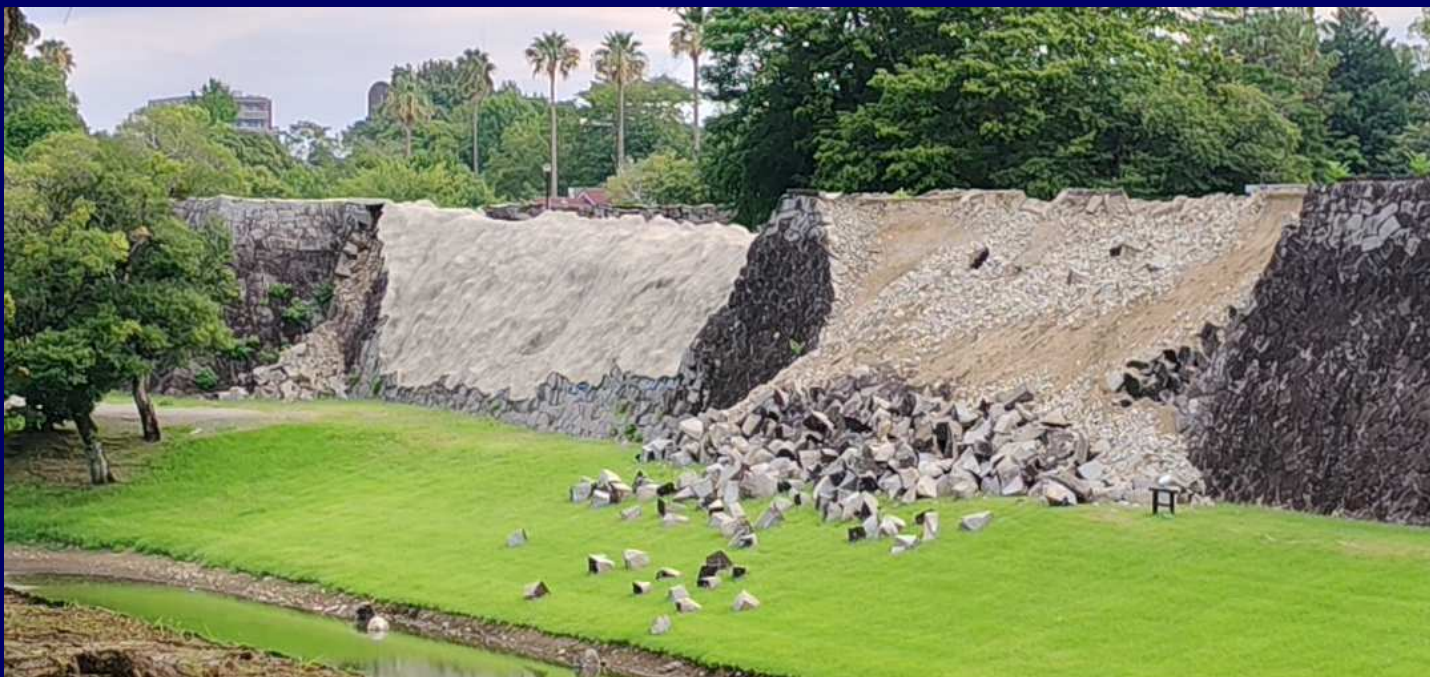
③ 西出丸西側石垣の崩壊

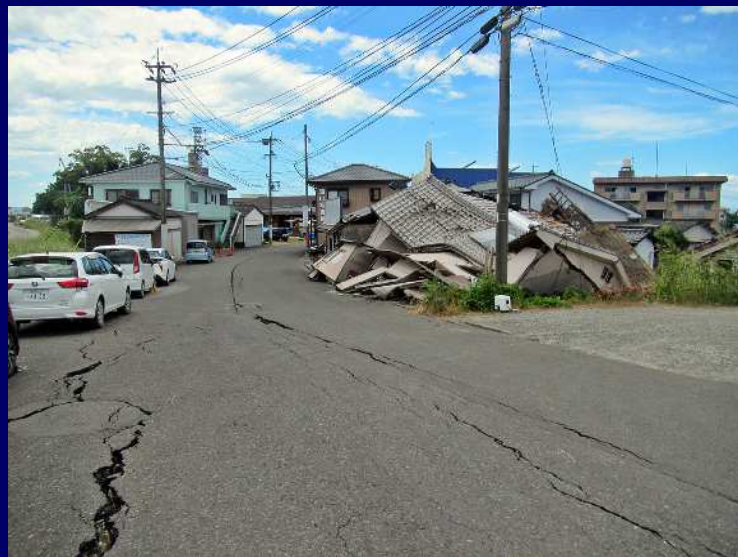
③

- 家屋が倒壊した区域に対して治水地形分類図を重ねてみた。
- 何れの地点も自然堤防の範囲に含まれている。
- ①は宅地盛土の沈下、②③は近傍側面を通過する旧河道の谷筋方向に引き込まれる形で崩壊している。

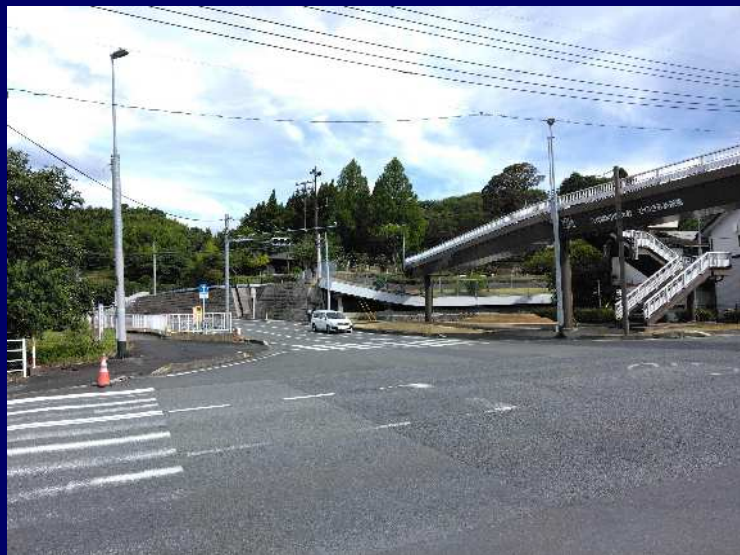
①

- 竜北公園（氷川町大野）は東部の丘陵から低地にわたって位置する。敷地内を国道3号線が通り、西側の施設と東側の公園の駐車場は歩道橋で連絡されている（写真①）。

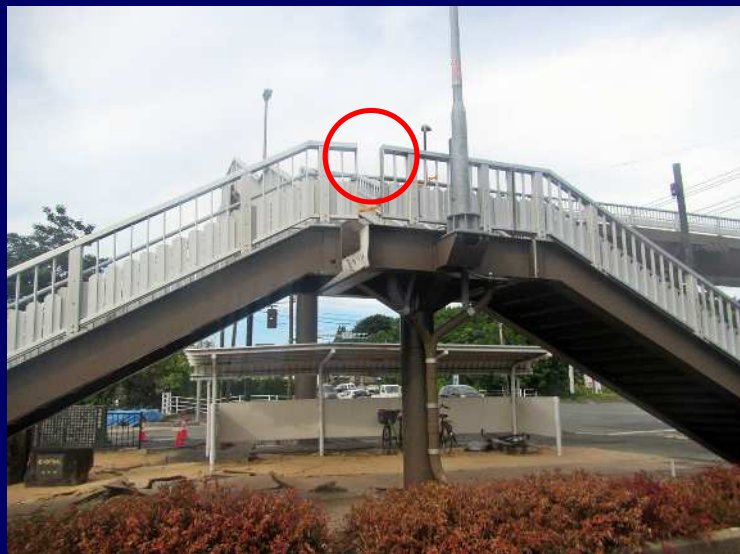
③

- 地震で柱で支持された2段式の駐車場の柱脚が上下で座屈し、上部の駐車場デッキが折れ曲がるようにして落下した（写真②）。
- また、歩道橋の階段部分が開口した（写真③）。

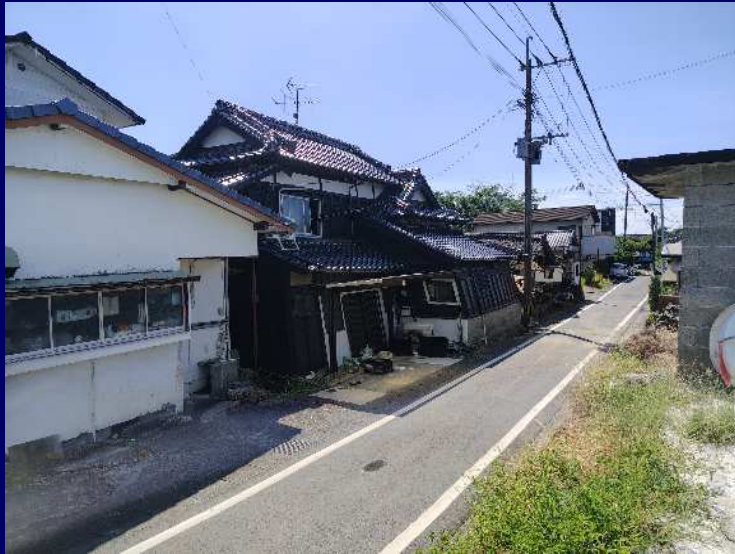
①

- 電柱と比較して家屋が左側に傾斜している（写真①）。
- 鏡川左岸側前腹付け部の境界に亀裂（写真②）

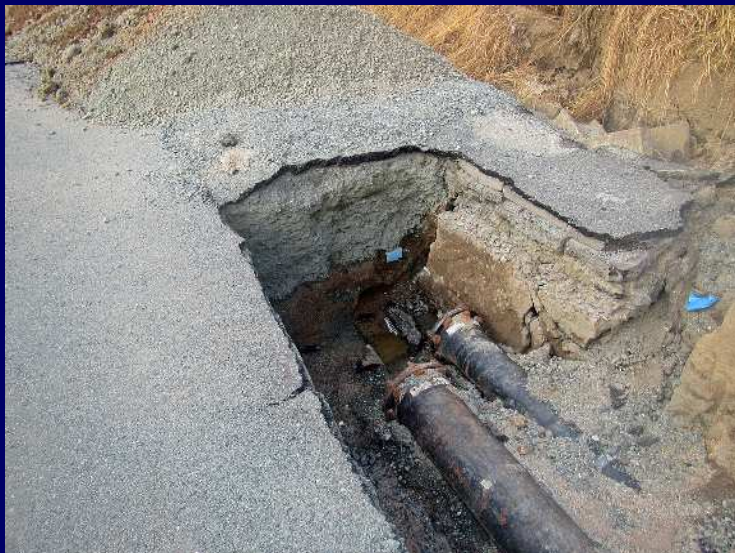
②

- 宇城市小川町南部田の日奈久断層帯上(図-1)の道路部において断層変位に伴い、亀裂や陥没などの路面変状が生じた(写真①)。
- 路面変状が大きい箇所では、埋設上水管の断裂が生じた(写真②)。

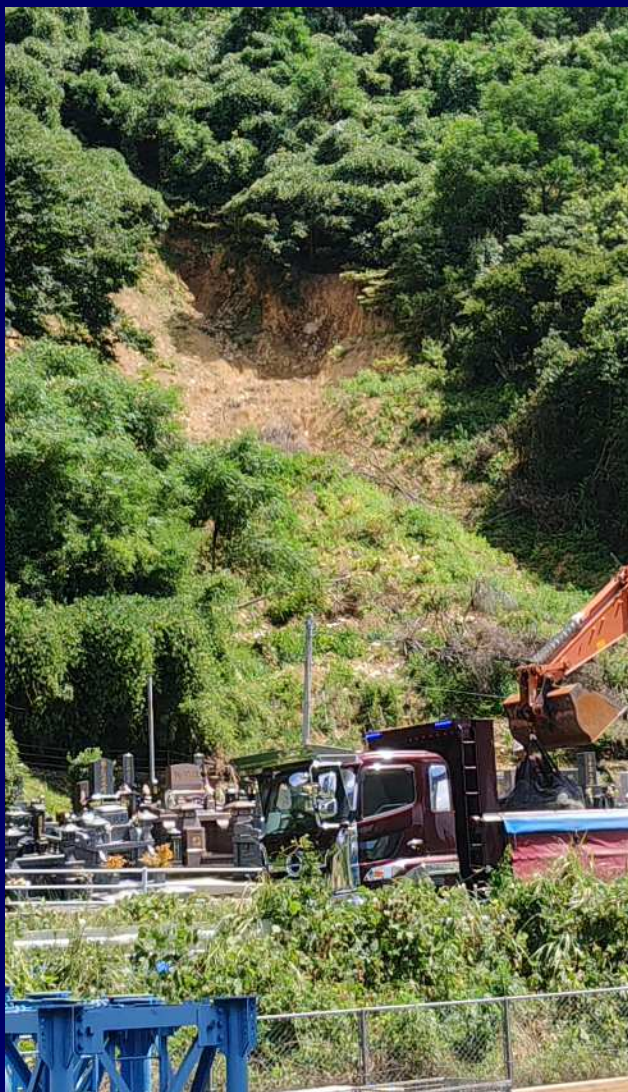
①

- 八代市上片町市営墓地裏の旧崩壊地から土砂が流出し、下方の墓地や水路に土砂が流入した（写真①）。
- 八代市大島町大島公園内の露岩の一部が崩落した（写真②）。

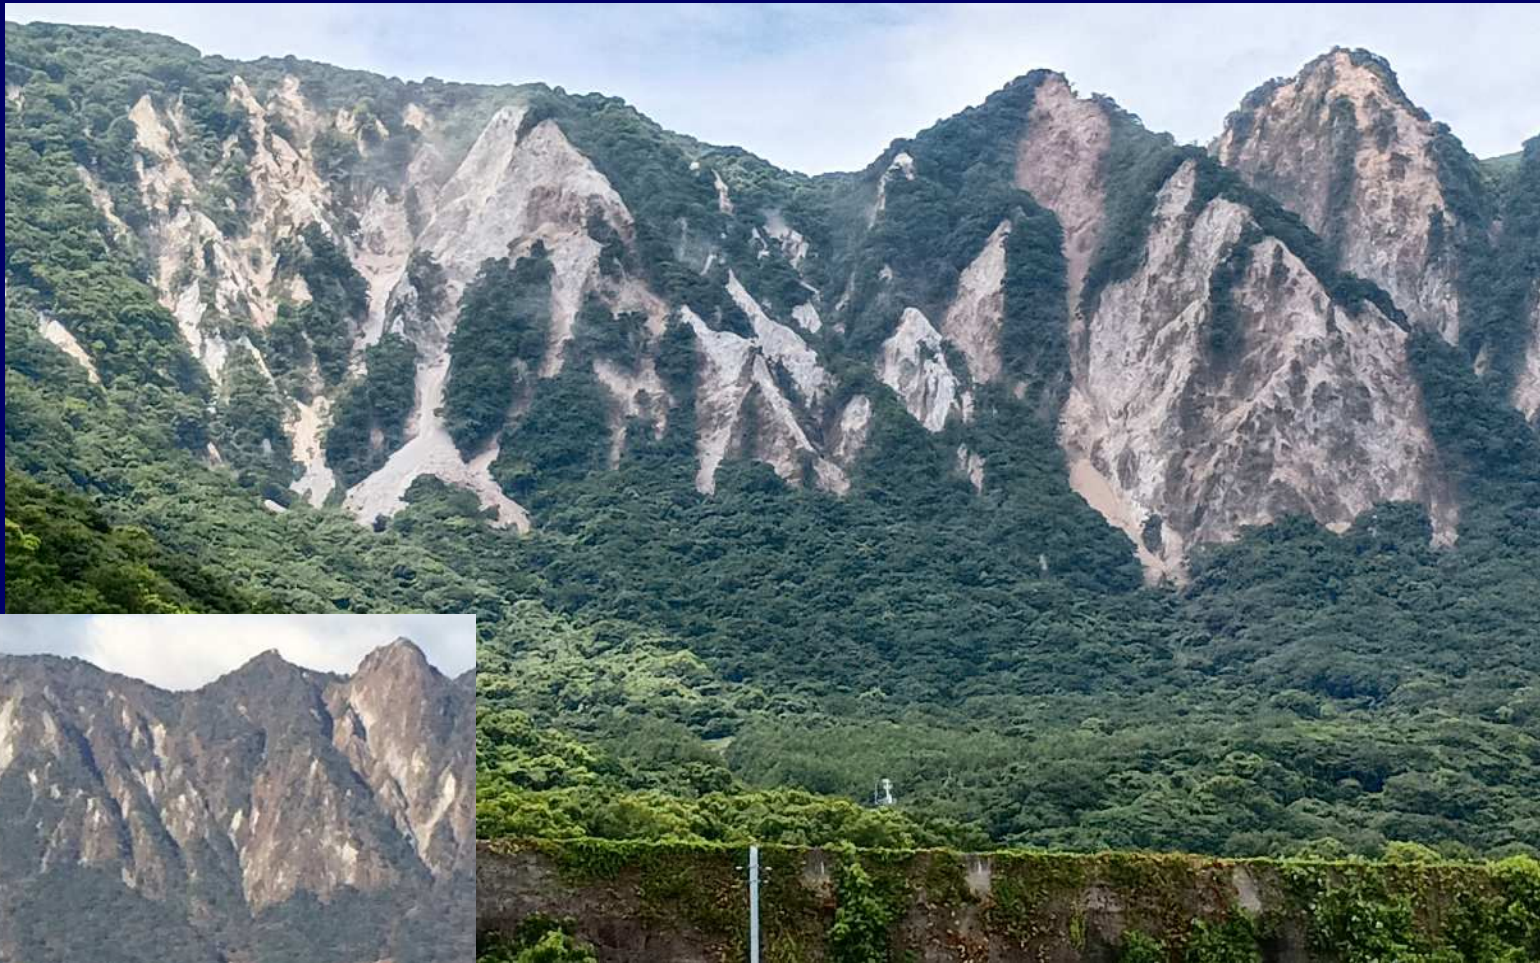
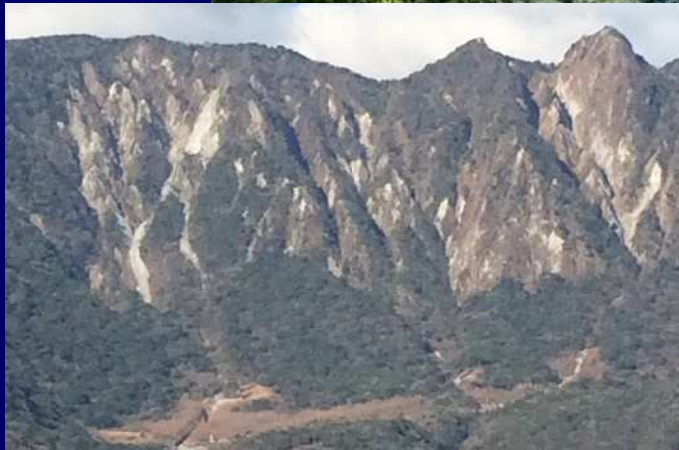
- 長崎県島原市の眉山において、表層崩壊（表層剥離）が発生した。

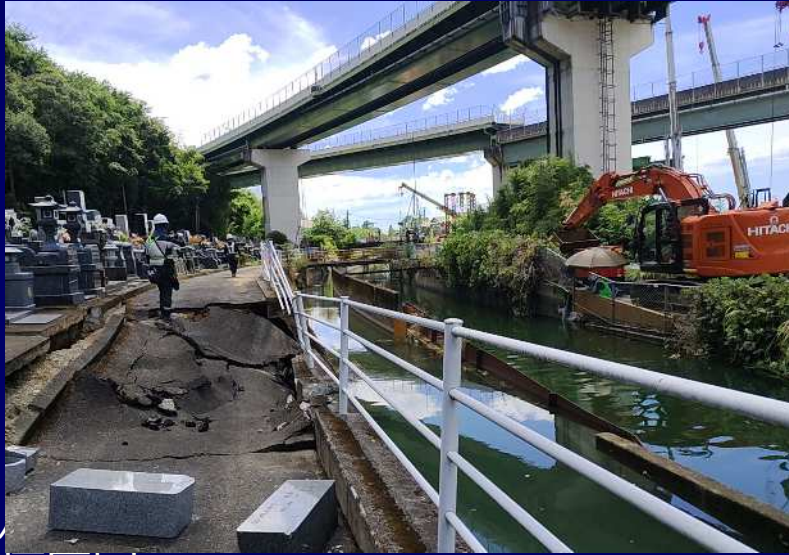
①

- 今回の地震で用水路等の農業用施設が多数被災し、国営八代平野農業水利事業で設置した不知火幹線用水路では複数箇所が損壊した。
- 写真①／水路及び隣接する道路の損壊  
(九州自動車道妙見第一橋被災箇所の下方向)
- 写真②／水路の損壊  
(九州自動車道片野川橋被災箇所の下方向)

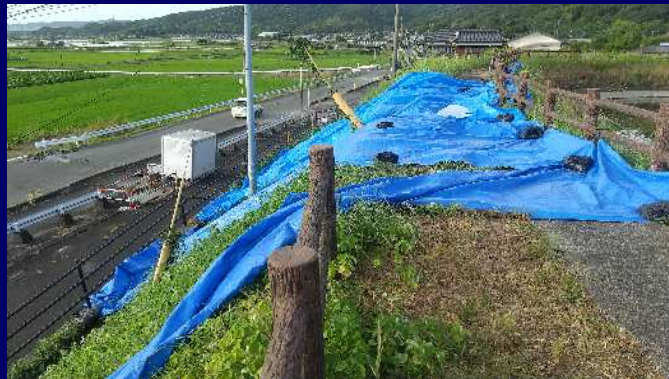
- 今回の地震で生じた地表地震断層の近傍に位置する高倉ため池では、堤体の変状及び隣接する道路の亀裂・隆起等が発生。

## ① 堤体の損傷

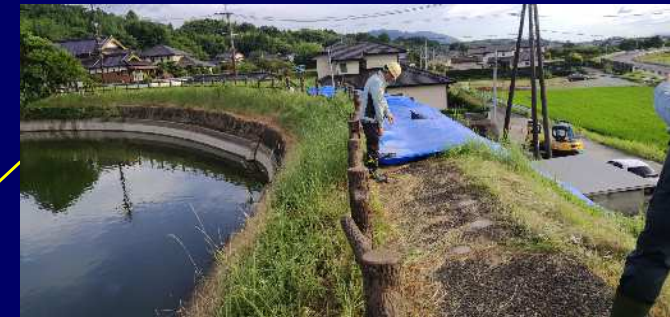
## ② 堤体の損傷
