# 令和8年(2026年)熊本地震

速報 (Ver.3)

基礎地盤コンサルタンツ株式会社

# 橋梁 高架橋の段差・桁ずれ

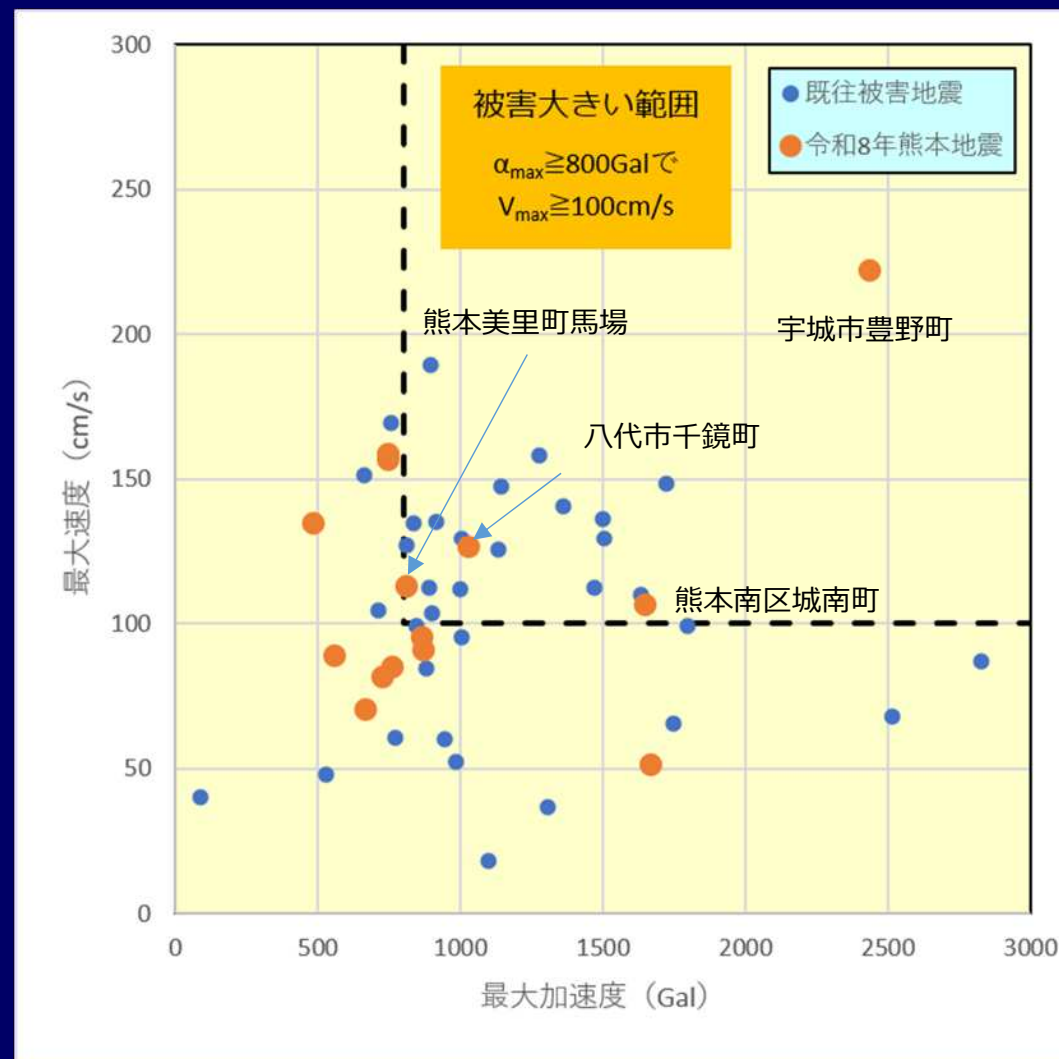
図-1 最大加速度と最大速度の関係

- 図-1には令和8年熊本地震と過去の被害地震の三成分合成波形の最大加速度と最大速度の関係図を示す。
- 図中にはこれまでの経験から構造物に大きな被害が発生すると考えられている最大加速度が800Gal以上かつ最大速度が100cm/s以上の領域（破線）を示す。
- 今回の地震では、この領域に含まれる地点は4地点であるが、他に3地点も境界領域にあり、大きな被害の発生と調和的である。

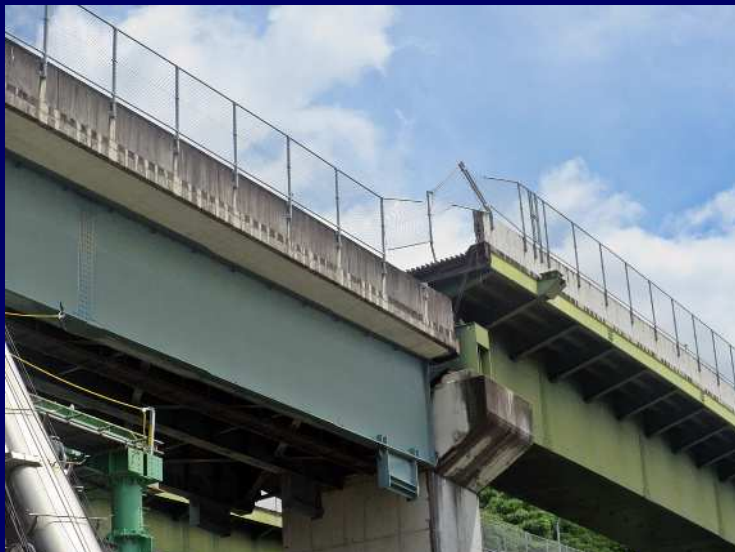
③

上り線の桁ずれ及び段差  
(下記文献\*より引用)

- E3A南九州自動車道の八代インター南の妙見第一橋において、下り線で高架橋部の桁ずれ（写真①、②）、上り線で高架橋部の桁ずれと路面の段差（約1.5m）が生じた（写真③、④）。

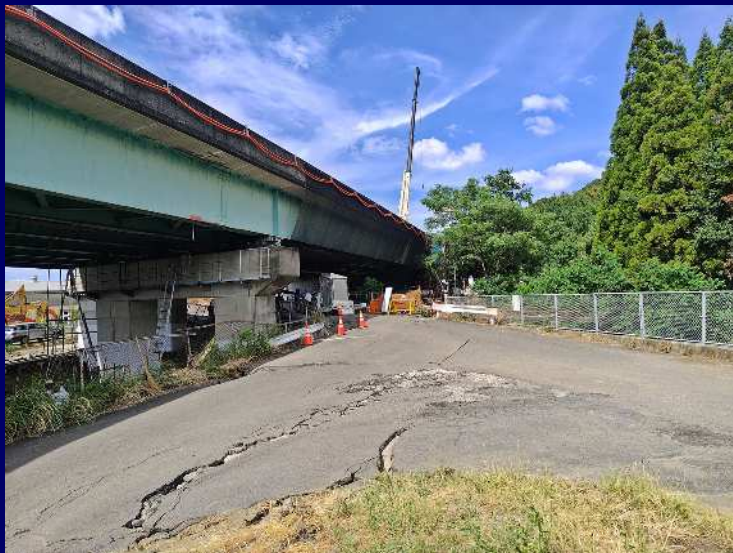
③

- 川田橋は九州自動車道の宇城氷川SIC～八代IC間にある橋梁で、橋梁部ジョイントの損傷、桁ずれ、路面の段差（約1m）、開き（約0.5m）が生じた（写真①、写真②）。
- 橋梁脇の道路には路面に地割れが生じていた（写真③）。

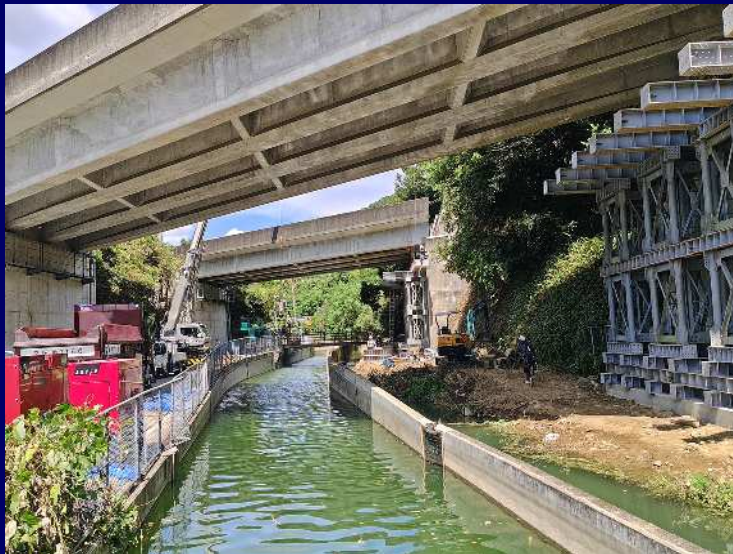
③

- 片野川橋は南九州自動車道の妙見第一橋とほぼ同じ位置にある九州自動車道の橋梁である。
- 橋梁部の桁ずれ、路面の段差（約0.5m）、開き（約0.5m）が生じた（写真①\*、写真②）。
- 橋梁を横断する開水路も被害を受けているところから、地震断層の影響によると考えられる（写真③）。

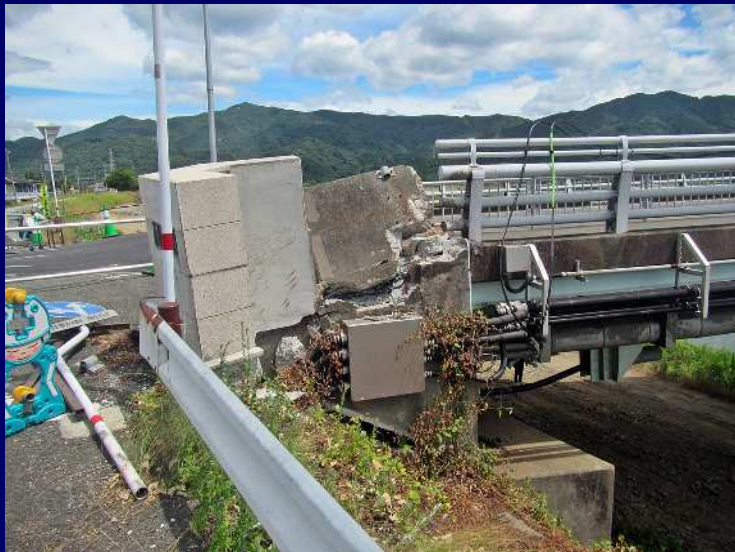
③

- 国道219号の新萩原橋は、八代市を流れる一級河川球磨川に架かる全長653.6m、幅員11mの橋梁であり、1974年に竣工した。
- 地震で、右岸の橋台と橋桁の間に段差が確認され、通行止めとなった（写真①、②、③）。
- 橋脚基部に損傷があったとの情報\*がある。

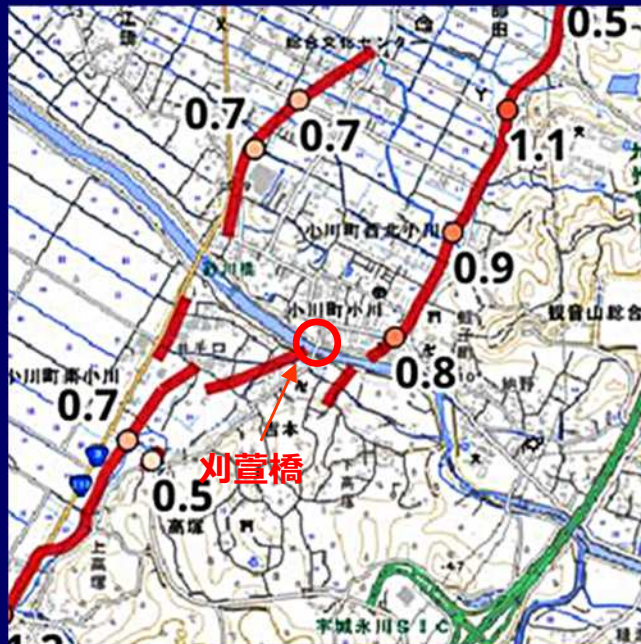
図-1 刈萱橋周辺の地盤変位境界\*

- 橋の周辺は道路や護岸に変状が多数見られた（写真④、⑤、⑥）。
- 図-1に示すように、同橋近傍には地表地震断層が生じたことが判明しており、これらの被害は地震断層が影響していると考えられる。

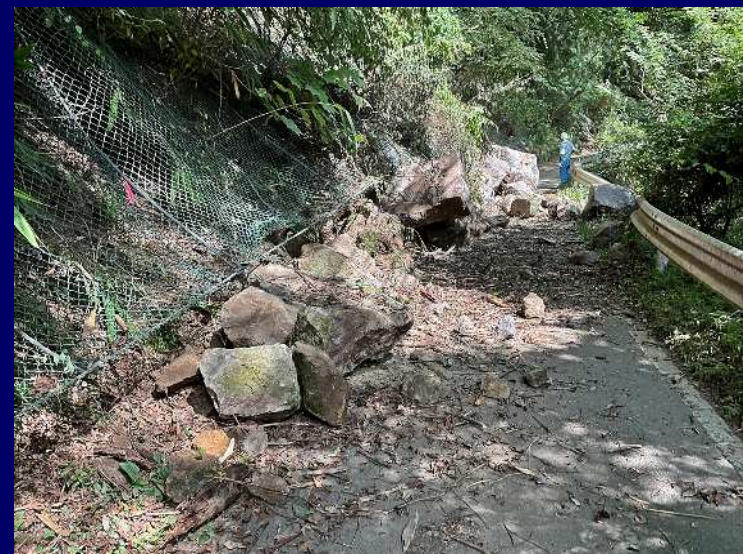
④

- 八代市東部の山地を通る国道445号とそこから分岐する県道159号の被害（無被害）を示す。
- 次頁の写真①と写真②は県道159号の被害を示す。写真①は道路の落石であり、背後にも不安定な浮石がある。写真②は道路路肩の崩壊の様子である。
- 写真③は、写真①、②のやや南の国道445号の斜面对策が行われている葉桜橋付近の状況で、新たな落石は認められない。
- 写真④は同じく国道445号のやや南の地点の被害状況で、岩石崩壊が発生し、通行止めとなっている（7月29日時点）。

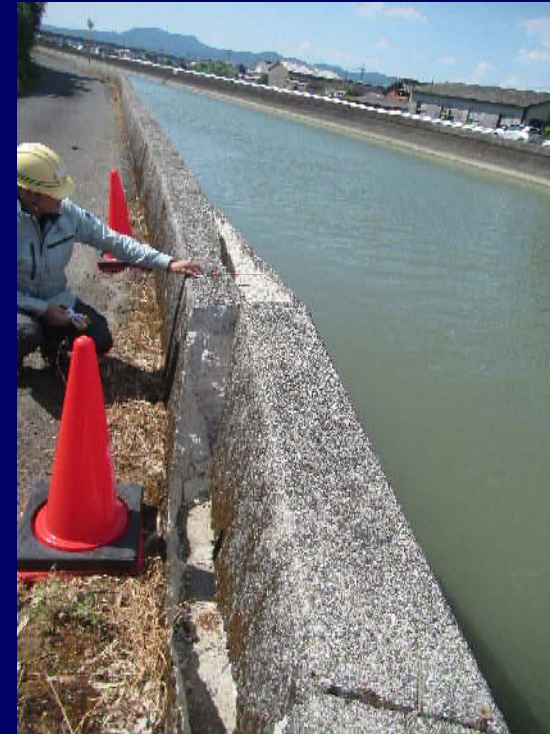
②

- 鏡川左岸(注)パラペット護岸の亀裂  
写真手前(上流側)護岸が川側にせり出すように破断した(写真①、②)。

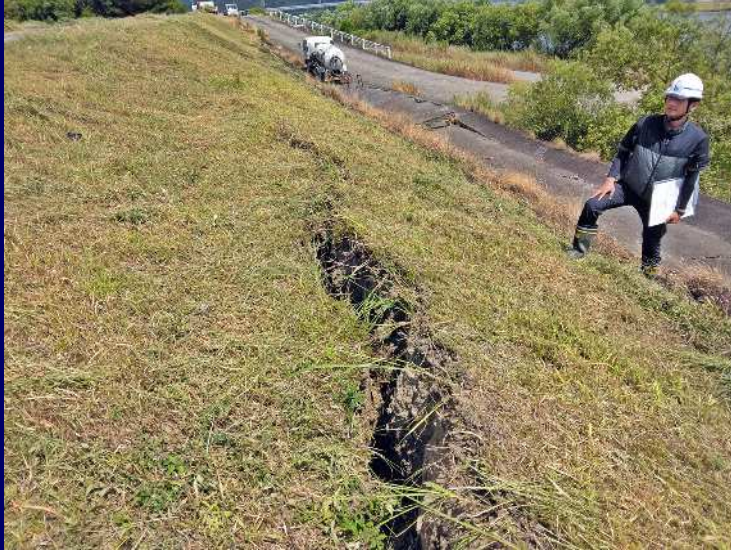
①

- 前川は球磨川から分流して八代海に注ぐ河川である。
- 被害箇所は球磨川との合流点付近（6k200～6k450）であり、堤防の亀裂、高水敷の舗装の亀裂・陥没などである（写真①～④）。

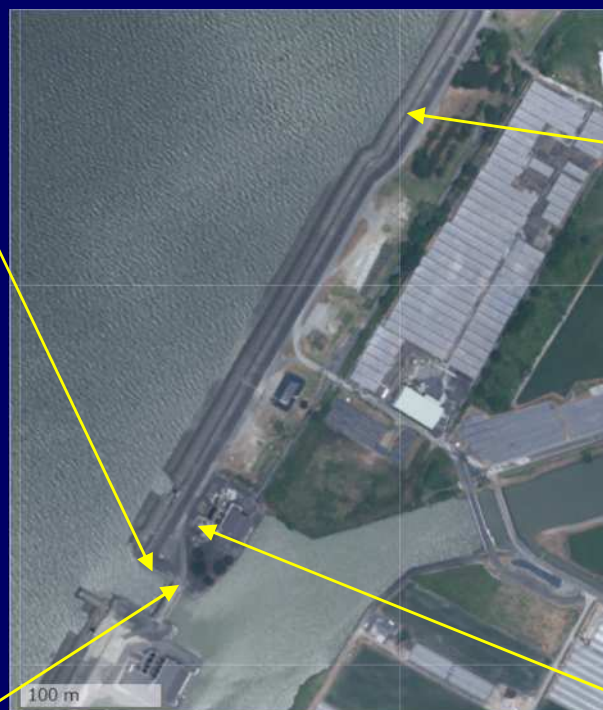
- 今回の地震により干拓地の海岸堤防では、堤防の亀裂、沈下等の被害が多数発生した。昭和海岸でも、パラペットの傾動(写真①)、堤防天端の沈下(写真②)、樋門接続部の亀裂・段差(写真③)、堤防背後地盤の亀裂・陥没・噴砂(写真④)が生じた。

③ 樋門接続部の亀裂・段差

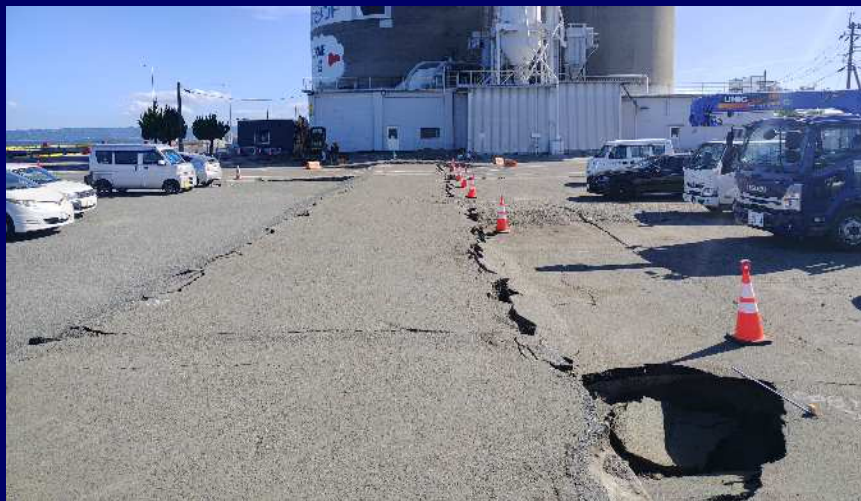
①

- 八代外港西端の「-9m岸壁」で岸壁背後地盤の変状（亀裂・段差・陥没：写真①～②、噴砂：写真③）を確認した。

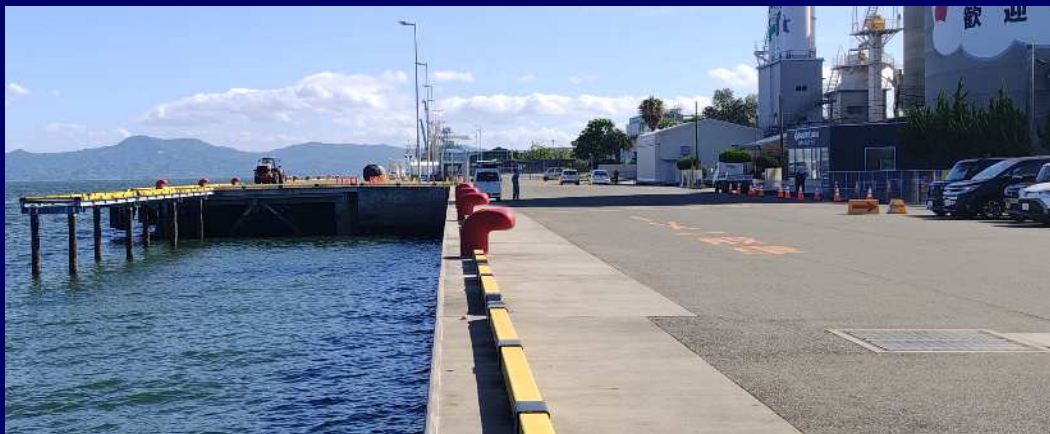
① 全景

- くまモンポートのクルーズ船専用岸壁（一部耐震強化岸壁）では、鋼製ジャケット接続部の段差(写真③,④)、岸壁背後の亀裂・段差・噴砂(写真②)が生じた。

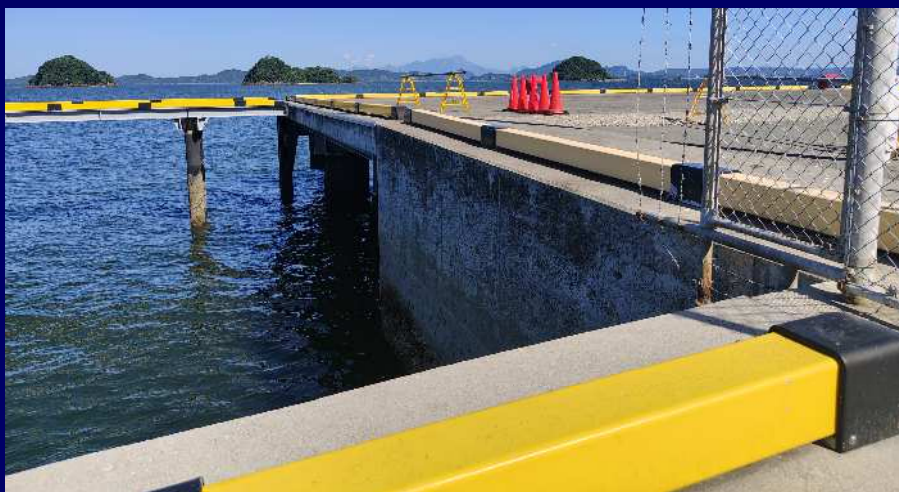
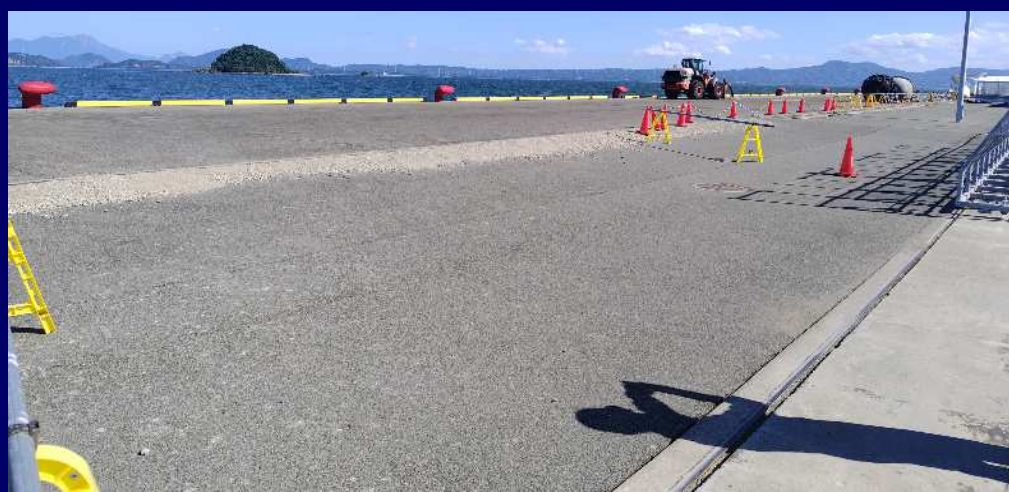
③,④ 鋼製ジャケット接続部の段差（砂利で応急復旧済）

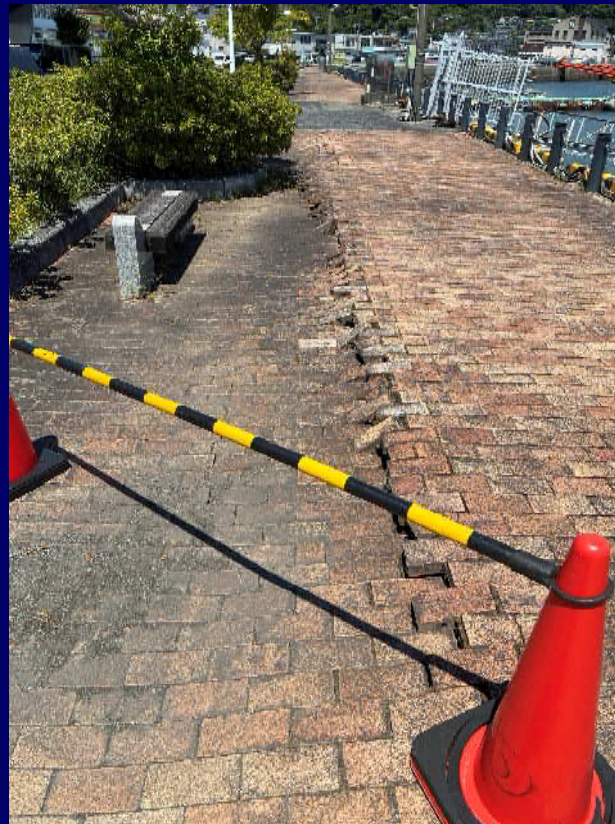
①

- 宇城市三角町三角浦の三角東港では、護岸の背後や臨海道路に亀裂等の軽微な変状が発生した（写真①、②）。

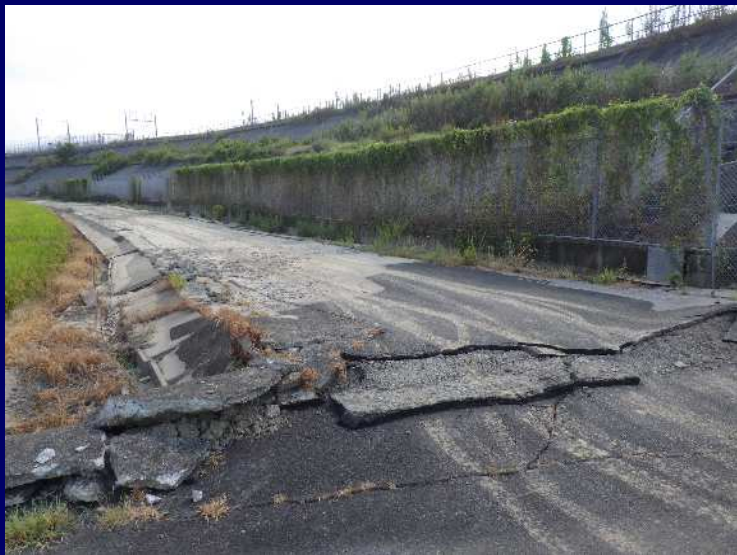
## ① 盛土法尻側道の隆起、噴砂

- JR新八代駅北側の留置線（引き上げ線）の盛土法尻部に沿って広範囲で液状化が発生した。
- 盛土に接する側道路路面が隆起し、法尻の側溝が大量の噴砂とともに隆起・損傷し（写真①,②）のほか高架支承部の損傷（写真③）、用水路と田圃底面からの噴砂や隆起も生じていた（次頁写真④⑤⑥）。

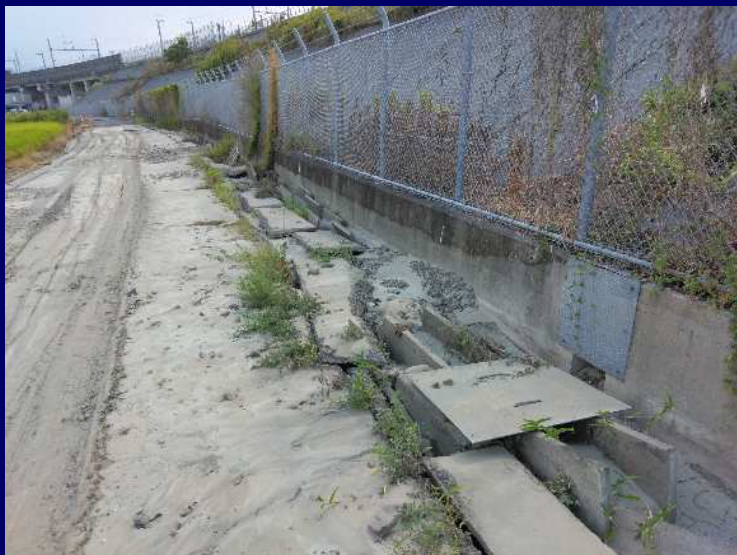
## ② 盛土法尻側溝の隆起損傷、噴砂

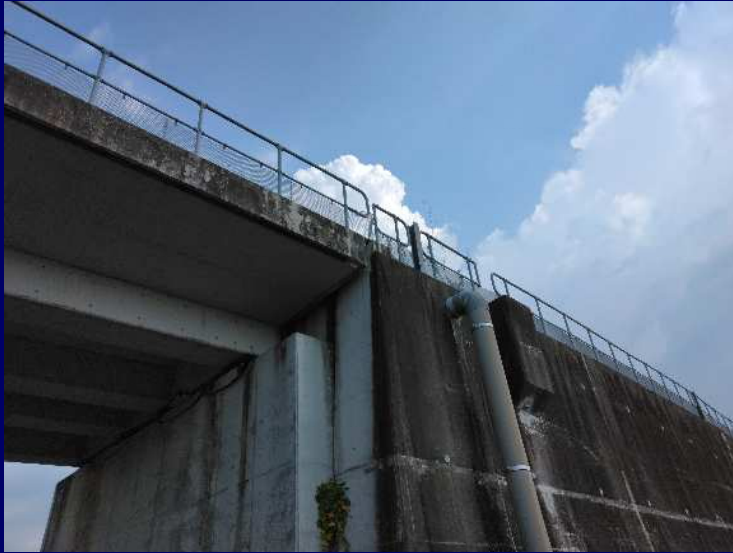
③ 高架支承部の損傷

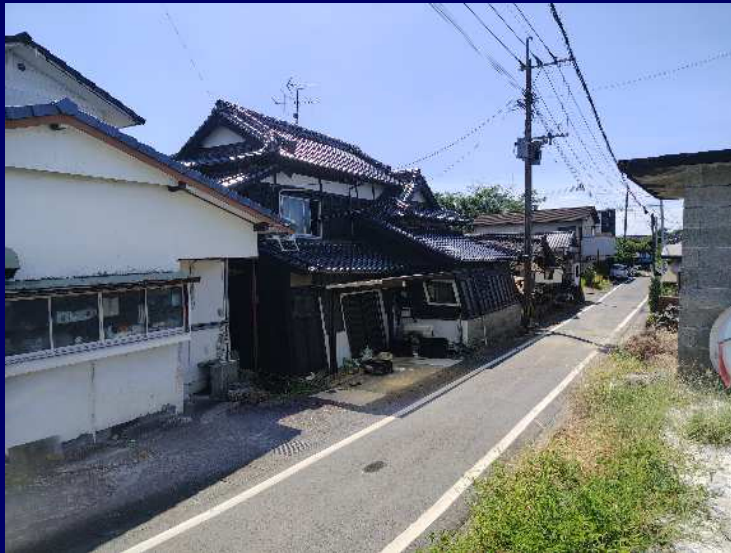
①

- 電柱と比較して家屋が左側に傾斜している（写真①）。
- 鏡川左岸側腹付け部の境界に生じた石塀の亀裂（写真②）。

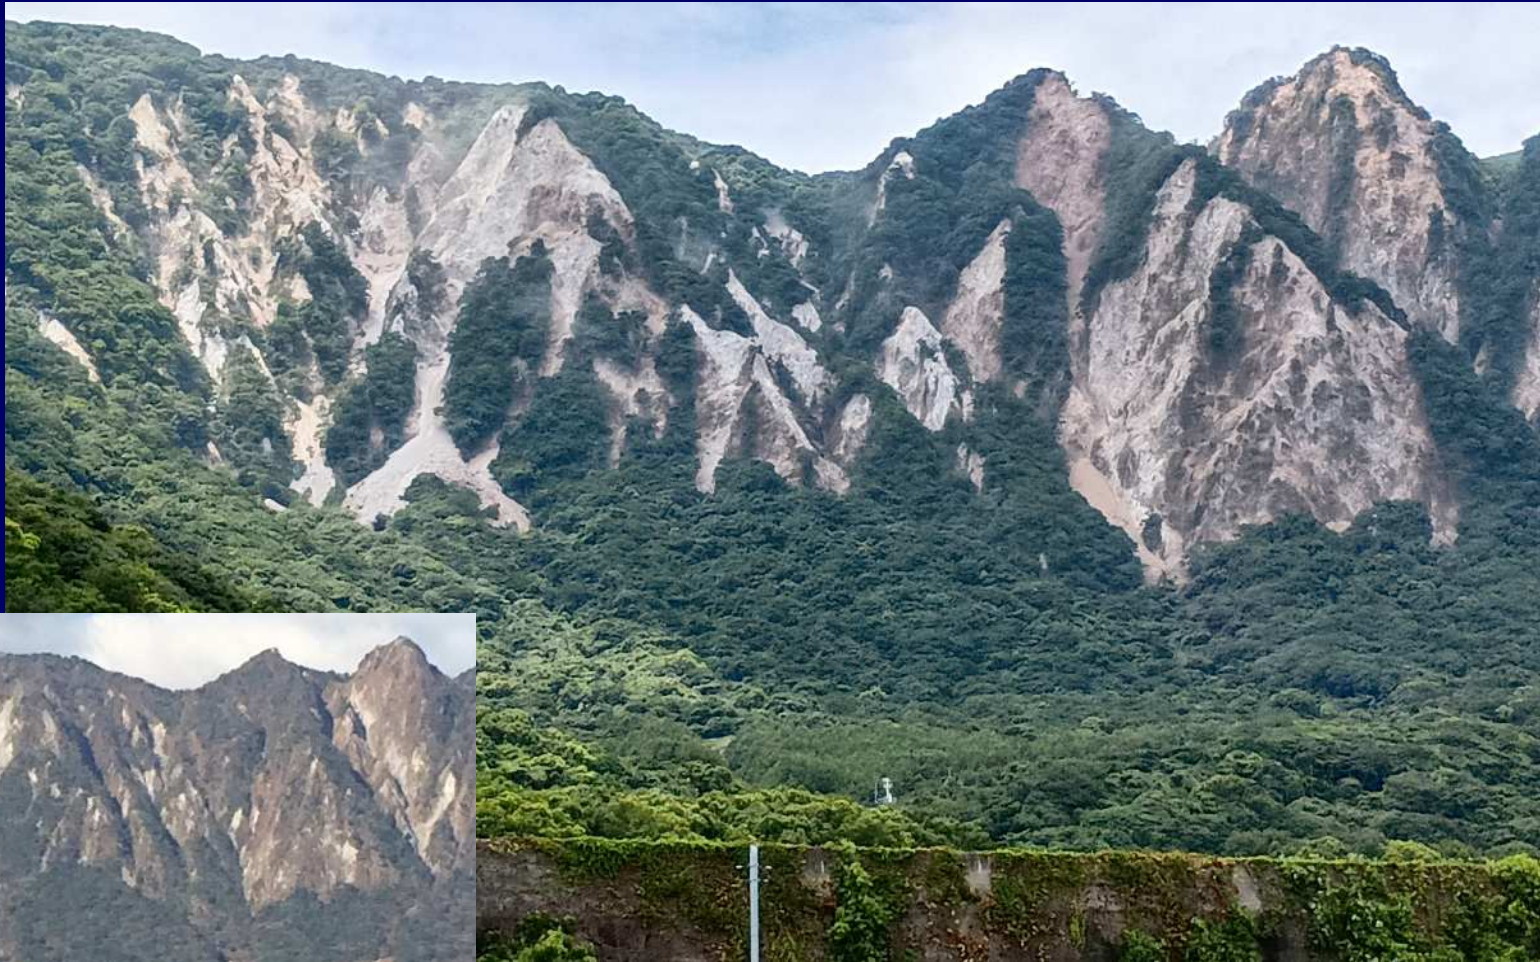
- 長崎県島原市の眉山において、表層崩壊（表層剥離）が発生した。

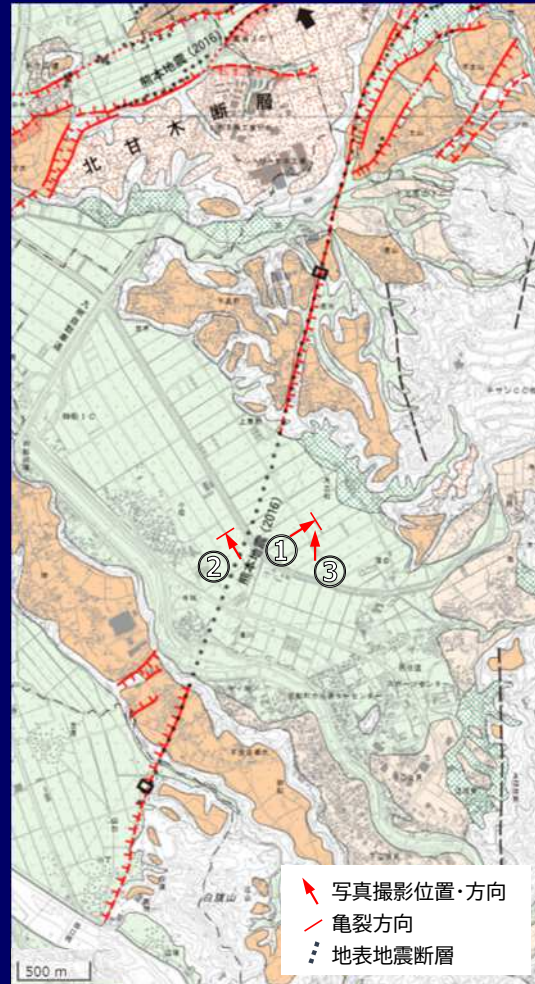
③

- 2016年熊本地震時の地表地震断層(日奈久断層)の近傍道路で亀裂を確認した(図-1)。
- 亀裂は、2016年の断層を挟んでほぼ対称的な左右2箇所で見られた(写真①, ③と写真②)。

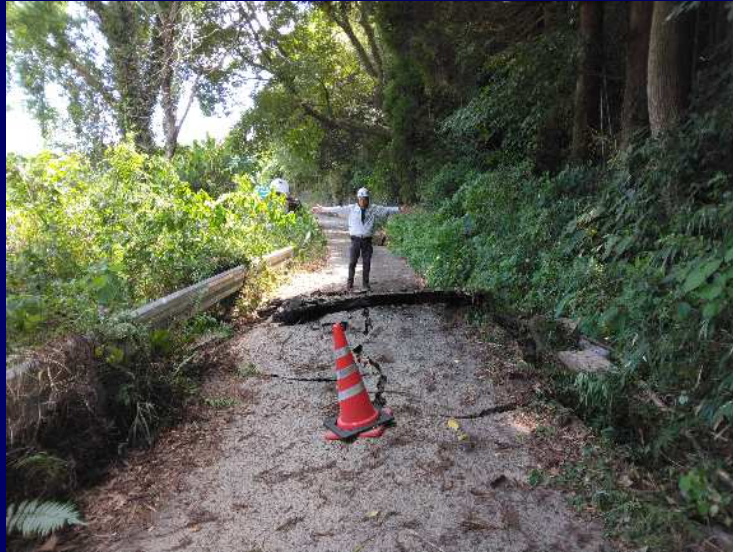
①-1

- ①地点の国道218号道路の側道部では亀裂が確認された（写真①-1）。
- 国道218号ではブロック積擁壁の崩壊が認められた（写真①-2）。
- ④地点の県道32号（小川嘉島線）では、道路の横断方向に段差・亀裂が発生した（写真①-3）。

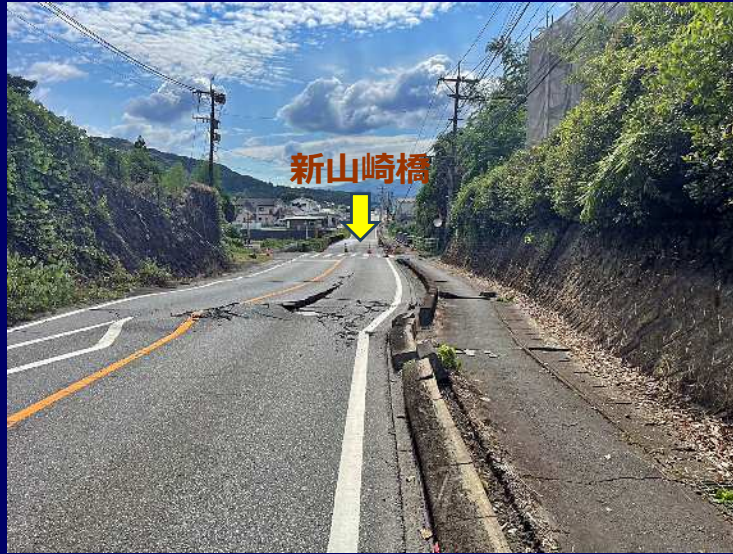
②-1 新山崎橋西側の道路右横ずれ

- 国道218号に架かる新山崎橋の西側手前100m程の所で右横ずれの道路の変状が見られた（写真②-1）。橋の西側ではマンホールの突出も見られた（写真②-2）
- 新山崎橋の両側の橋台取付部では地盤の沈下が見られ、応急工事が実施済みであった（写真②-3）。

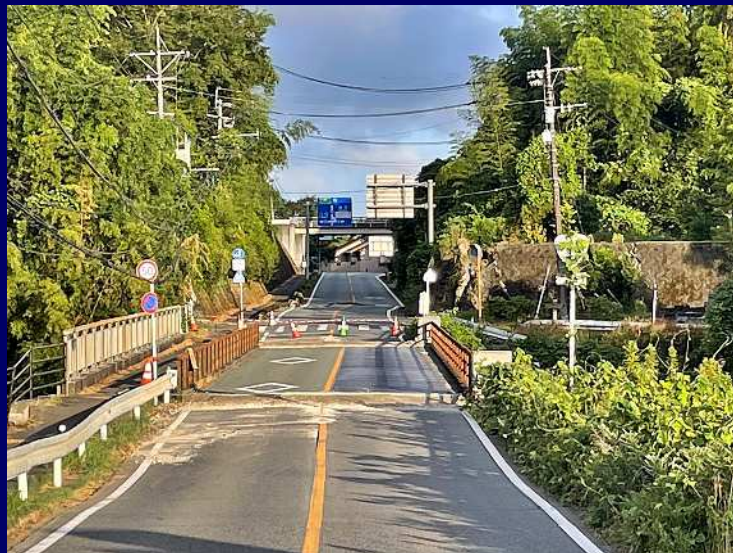
②-3 新山崎橋東側橋台部（手前）の段差

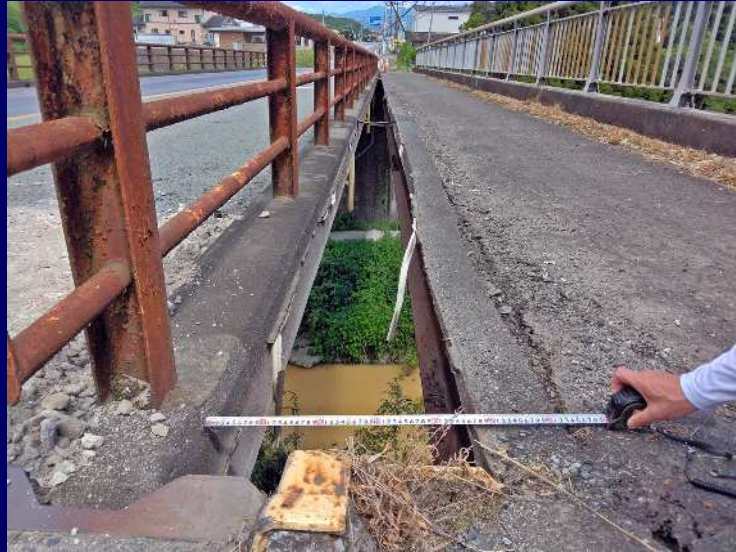
②-4

- 新山崎橋の南側には歩道橋が併設されており、橋の西側で最大50cm弱の開きが発生していた（写真②-4）。写真②-5は西側の離間部を上から見たもので、車道部の橋桁が支承から外れ、橋台の受け台に直接載ったような形に見える。
- 西側橋台部は橋梁部と裏込め部の両方に砂利は入っているように見える（写真②-6）。支承からの離脱によって、橋桁がやや沈下したためと考えられる。

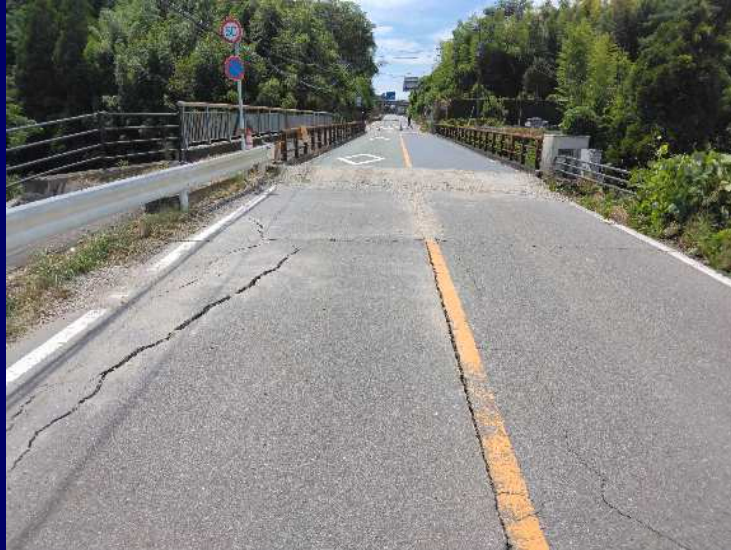
②-7

- 写真②-7は東側橋台付近の補修状況と手前の縦断亀裂を示す。
- 写真②-8は西側橋台裏の歩道の沈下状況を示す。
- 写真②-9は西側橋台付近の歩道縁石の被害状況を示す。

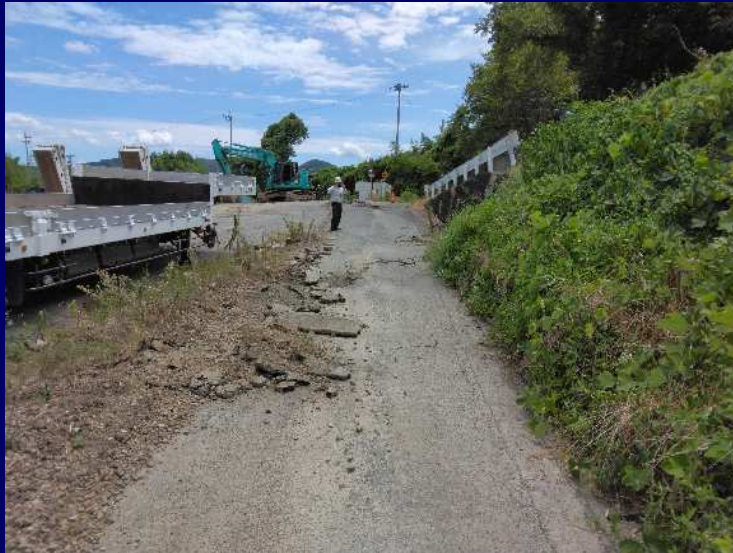
③-1

- ③地点の国道218号道路において路面の亀裂（写真③-1）や陥没（写真③-2）、ブロック積擁壁の亀裂（写真③-3）が確認された。

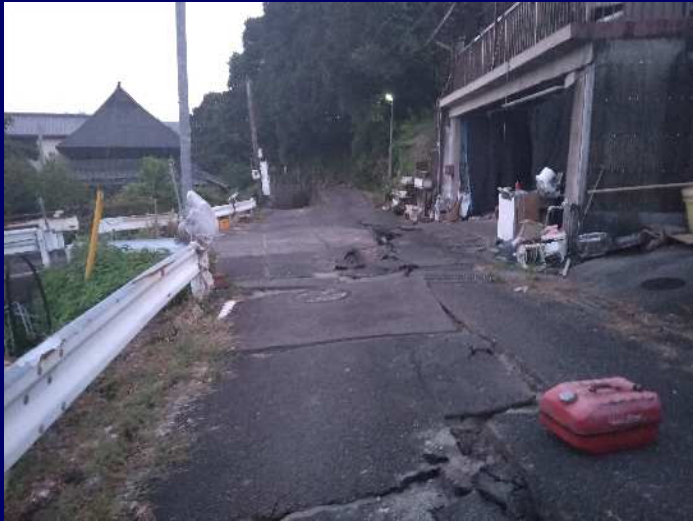
①-1

- 豊野町山崎のやや南の下郷地区では、道路の延長方向に右横ずれを示す亀裂、段差が発生した（写真①～③）。

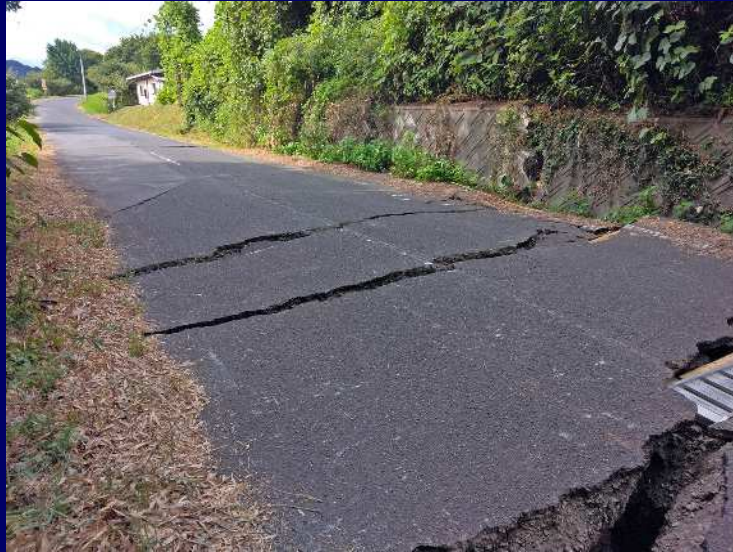
①-1

- 宇城市豊野町の西側山際に日奈久断層が通っている（図-1）。同図中の①～③の3地点で道路の亀裂・開口が認められた。これらの地点はいずれも日奈久断層上にある。
- ①地点は、比較的開口幅が大きい単純亀裂が複数本、道路横断方向に入っているのが確認された（写真①-1～写真①-3）。
- ②地点は複雑な破壊形状を示している（写真②-1～写真②-2）。
- ③地点は基本的には横断亀裂であるが、中央部で複雑な破壊形状を示している（写真③-1～写真③-2）。
- 日奈久断層は右横ずれ断層とされているが、断層線と平行な道路の破壊形状は複雑で、今後の解明が待たれる。

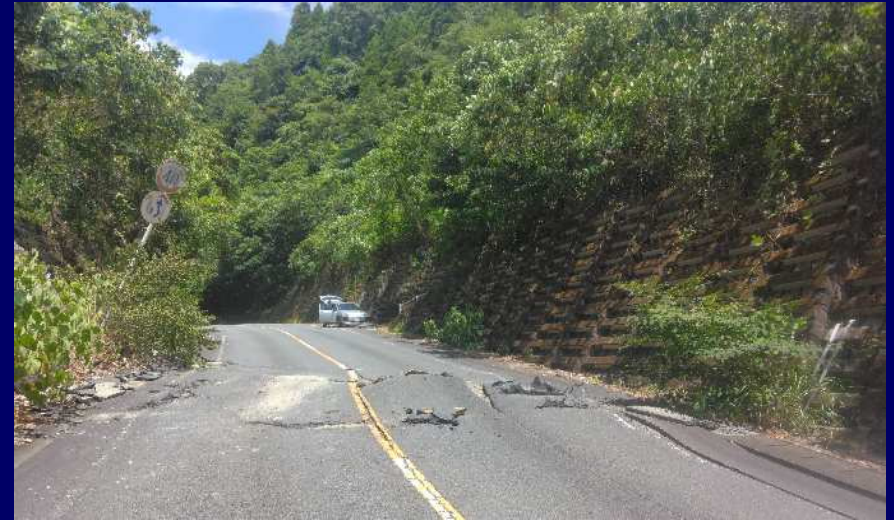
①-1

- 県道244号下郷北新田線の娑婆神峠において、道路を横断する右横ずれの亀裂が発生した（写真①-1～①-2）。
- 上記の北東の道路法面において、小規模な崩壊が発生した（写真②）。

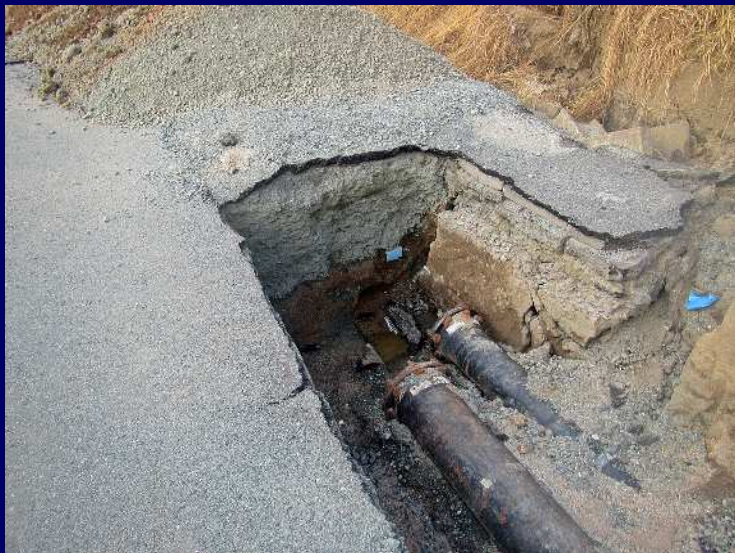
②

- 宇城市小川町南部田の日奈久断層帯上(図-1)の道路部において断層変位に伴い、亀裂や陥没などの路面変状が生じた(写真①)。
- 路面変状が大きい箇所では、埋設上水管の断裂が生じた(写真②)。

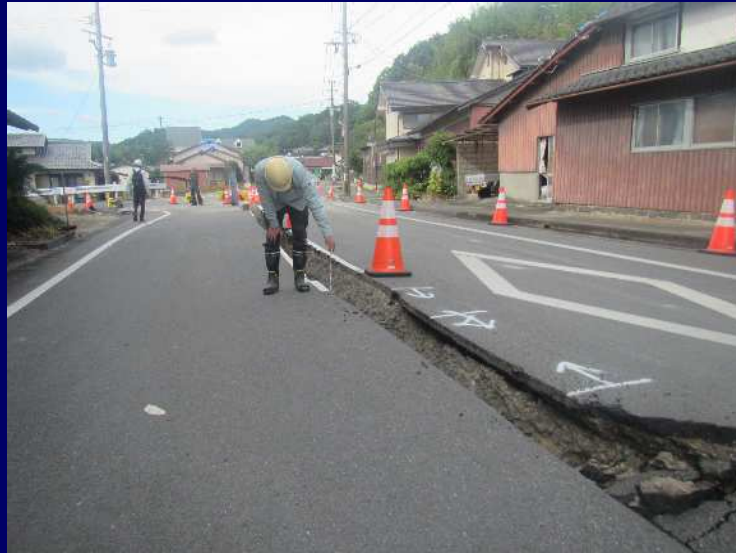
①

- 延福寺から北東へ伸びる県道184号の約100m間は日奈久断層上に位置し(図-1)、亀裂(約0.2m)や段差(約0.3m)が発生した(写真①)。また歩道部との境界に亀裂や陥没が生じた(写真②)。

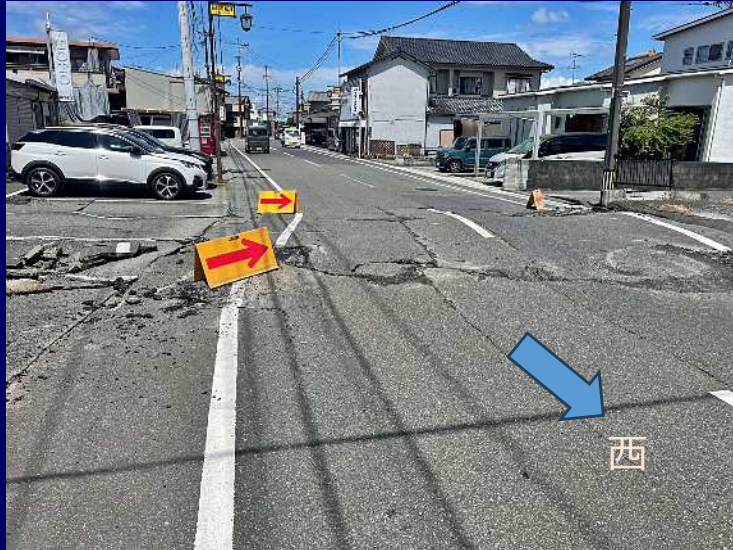
①

- 氷川の約200m程度南側の国道3号線から分岐する国道443号線に道路を横断する亀裂が現れた（写真①）。
- 亀裂は南北方向に走っており、その位置は図-1 に示す日奈久断層（赤破線）とほぼ一致している。

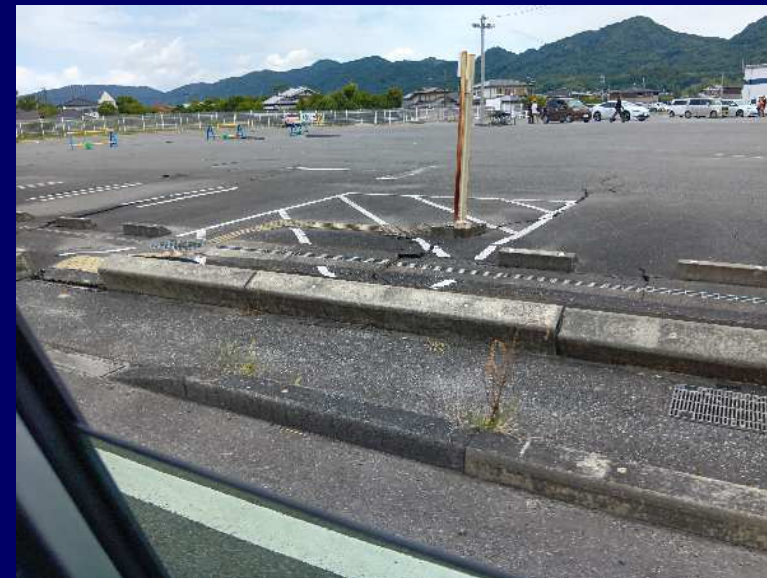
②

- スーパーマーケット駐車場のアスファルト舗装面（写真①）、道路縁石（写真②、国道3号線）に変状が発生した。

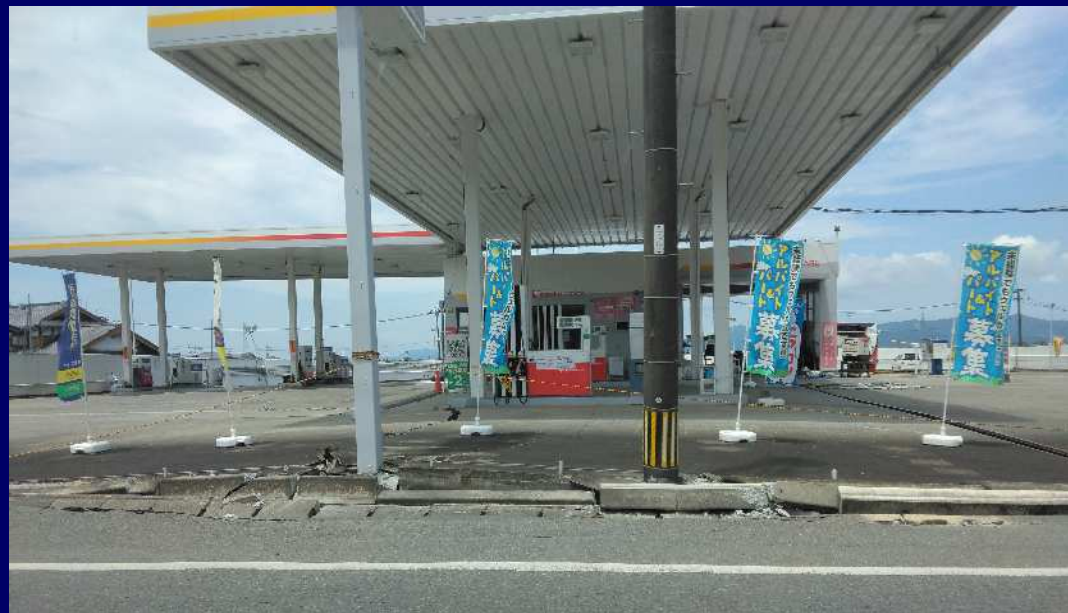
①

- ガソリンスタンドと国道3号線の境界付近に沿って亀裂、段差が発生した（写真①）。
- ガソリンスタンド敷地境界のコンクリート壁において、亀裂の北西側が傾動していた（写真②）。

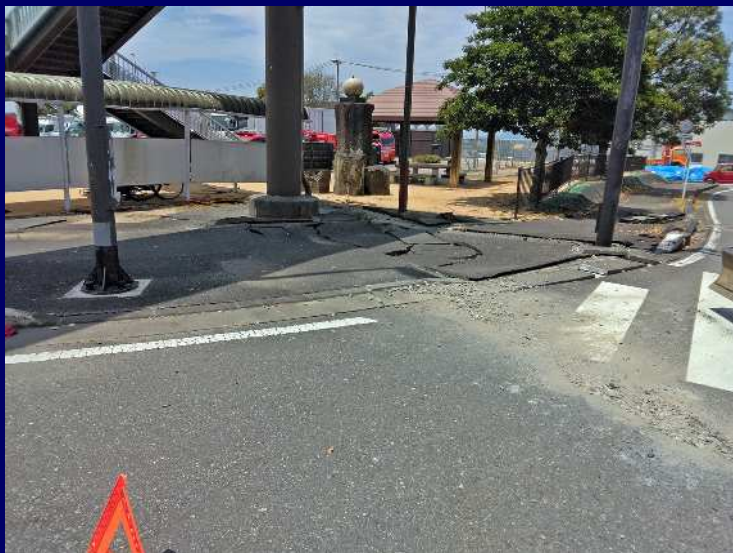
②-3

- 道の駅の北側の県道256号線と国道3号線が交差する大野交差点西側で道路を横断する亀裂が生じた（写真②-1）。
- 県道256号線北側の水路の護岸も大きく折れ曲がっていた（写真②-2）。
- 亀裂は県道の南側に伸び、後述する道の駅の駐車場の亀裂につながっているようである（写真②-3）。

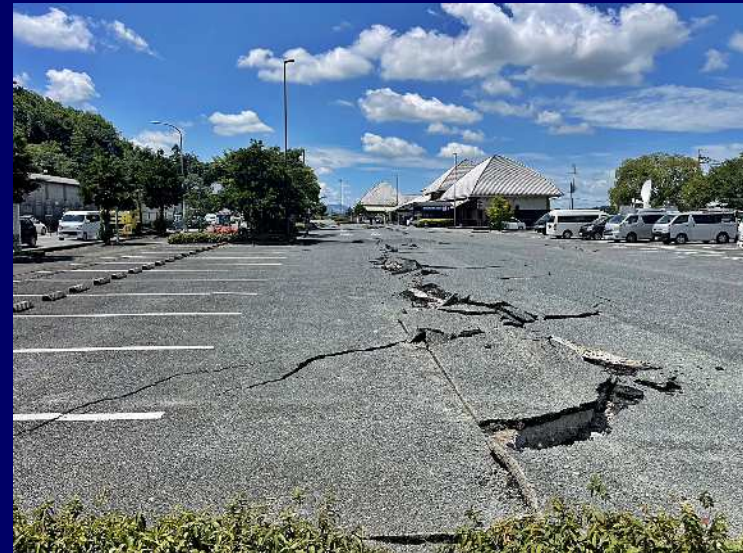
③-1

- 「道の駅 竜北」の駐車場では、国道3号線に並行して大きな亀裂が走っていた（写真③-1～写真③-3）。
- 駐車場と県道256号線の亀裂・水路護岸の破壊箇所（前述写真②-1～写真②-3）は南北にほぼ連続しており、日奈久断層の活動によって生じたものと考えられる。
- 道の駅から約400m南の国道3号線のセンターラインに西落ちの段差が生じていた（写真④-1）。また、付近の歩道橋脇の地盤に亀裂・陥没が生じていた（写真④-2）。

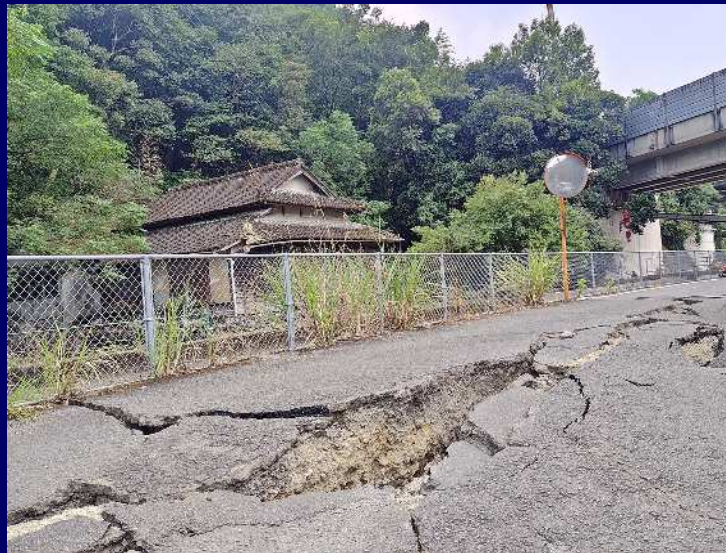
④

- 妙見第一橋から伸びてくる地表地震断層と考えられる地割れ。(写真①)
- 凸型に圧縮された道路。地盤が圧縮され、盛り上がったようである(写真②,③)。
- 九州自動車道の下を横断する道路の縦断亀裂(写真④)。

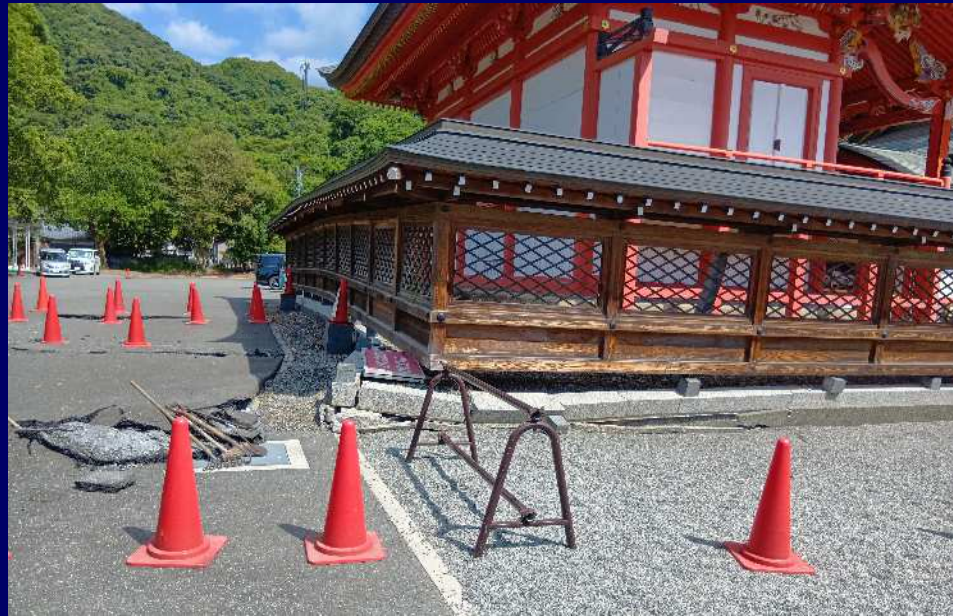
①

- 八代市妙見町の八代神社において、社殿基礎や駐車場等敷地内に右横ずれを示す亀裂、段差が発生した（写真①～③）。
- 楼門が倒壊した（写真④）。

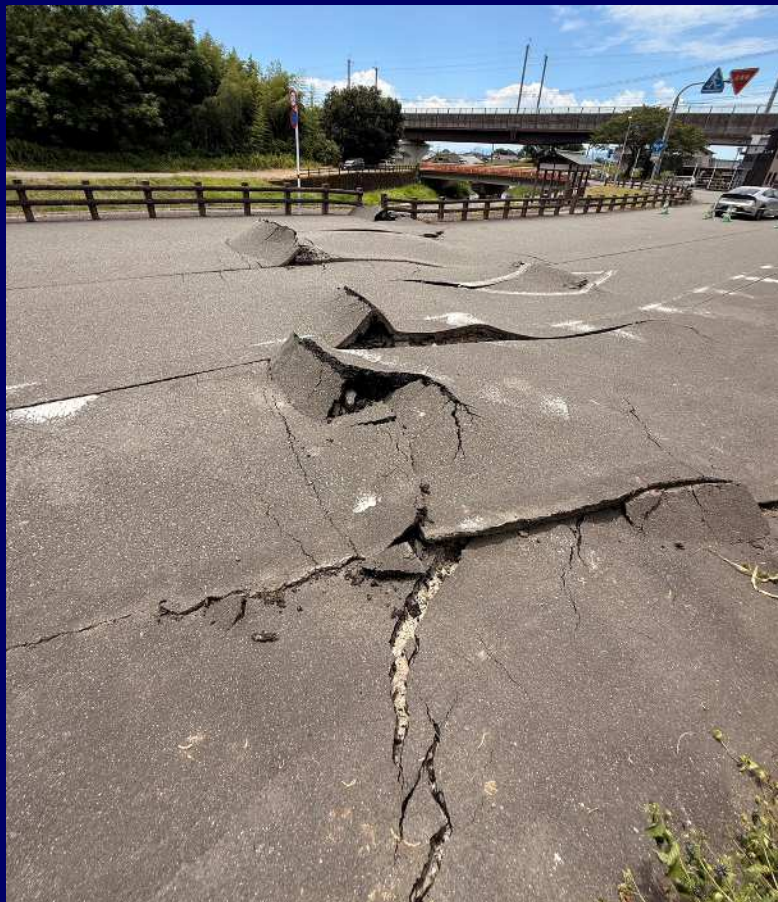
①

- 水無川右岸の県道155号線を横断して、右横ずれを示す亀裂、段差等の変状が発生した（写真①、②）。
