平成 23 年 (2011 年) 東北地方太平洋沖地震

災害写真集

災害写真集 2011年5月6日 発行

基礎地盤コンサルタンツ株式会社 URL : <http://www.kiso.co.jp/>

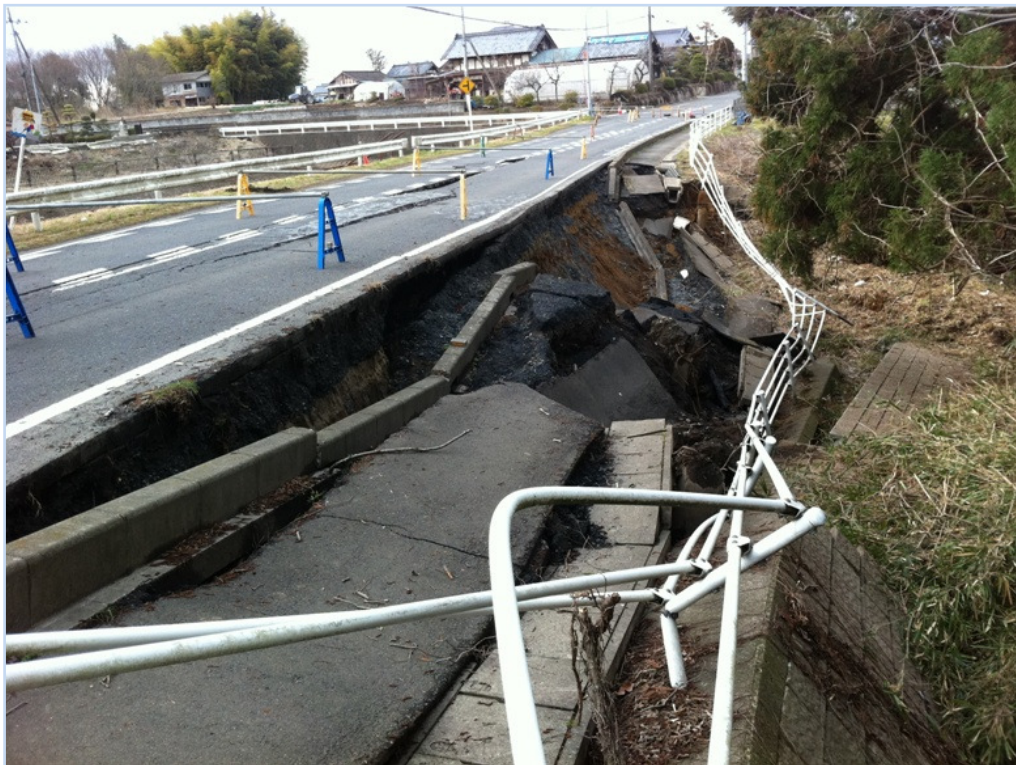
表紙の写真は、那珂市南酒出地区の沢の上溜池内を埋立盛土で通した横断道路の被害です。道路を横断する樋管部を中心に崩壊しています。

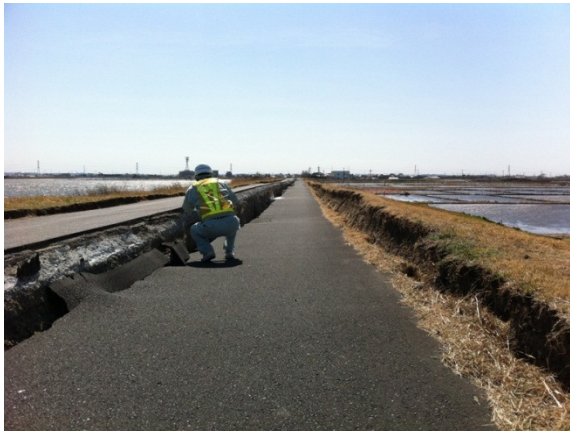
① 稲敷市の稲敷大橋周辺の堤防のり面のすべり破壊

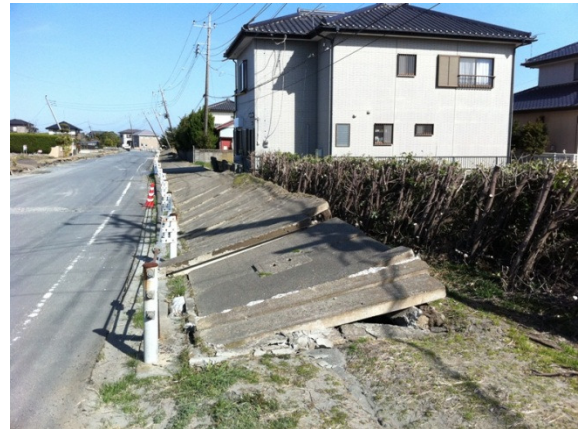
② 日の出地区の舗道直下水路の浮上り

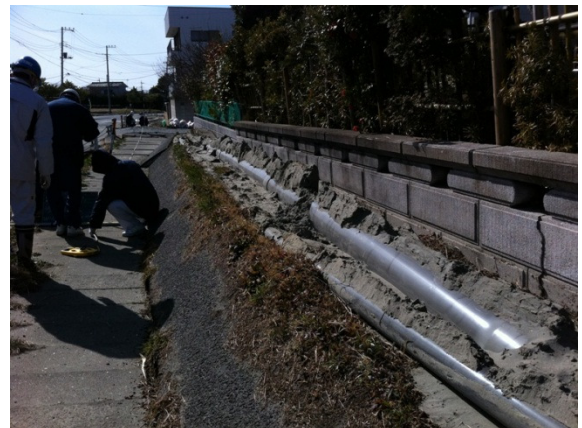
④ 道路脇配管の浮上り

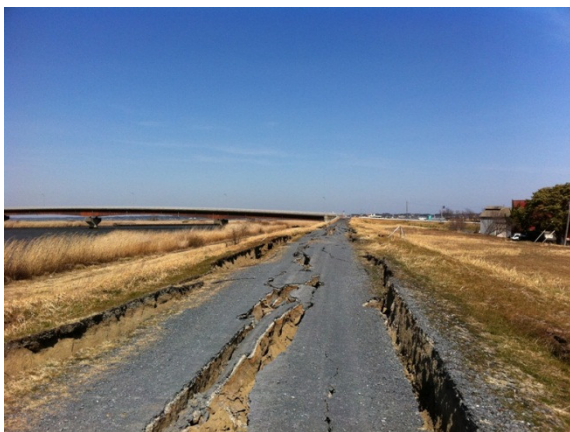
⑤ 液状化による堤防全体の沈下

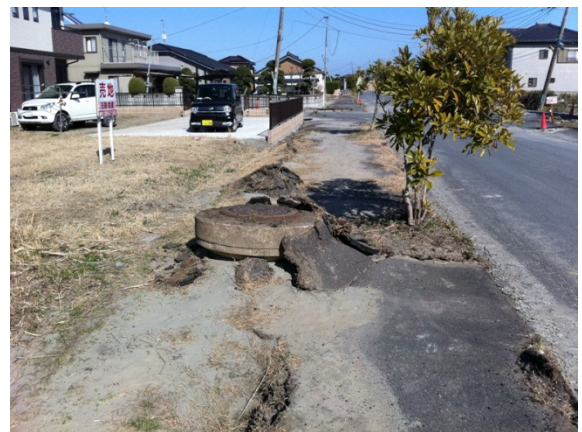
⑥ 液状化によるマンホールの浮上り

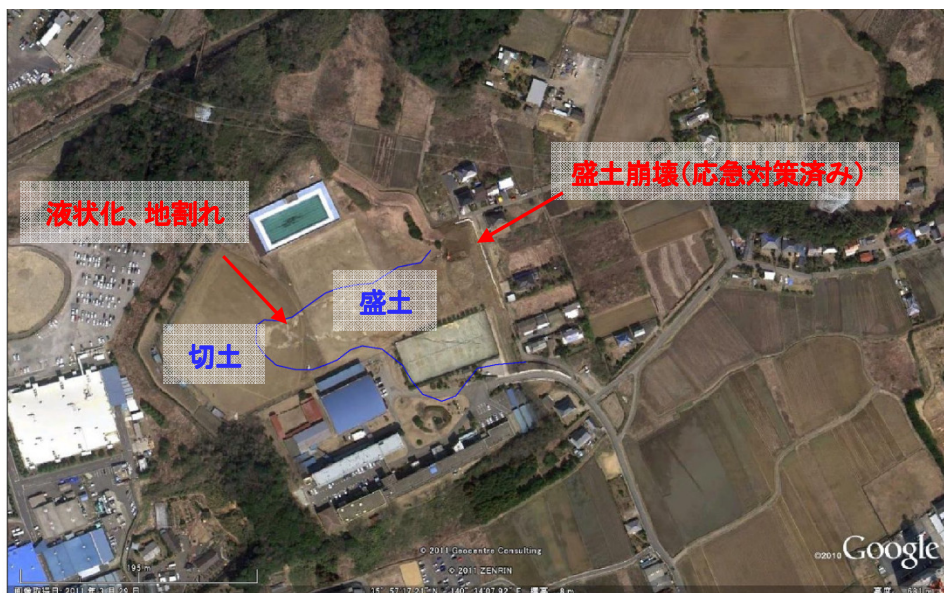
潮来市県立潮来高校液状化および盛土崩壊。敷地は切・盛土による平坦造成地である。被害は盛土部のみで発生した。崩壊土砂は隣地の民家にまで及んだ。また、校庭の標高が約 28.7m と高いにもかかわらず、液状化が発生している。崩壊したのり面から若干湧水が確認され、各被害は排水処理の問題が要因と推定される。

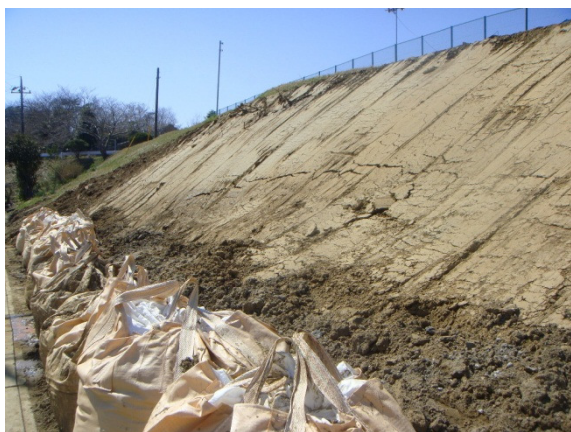
⑨ 盛土斜面崩落跡 (応急復旧がなされている)

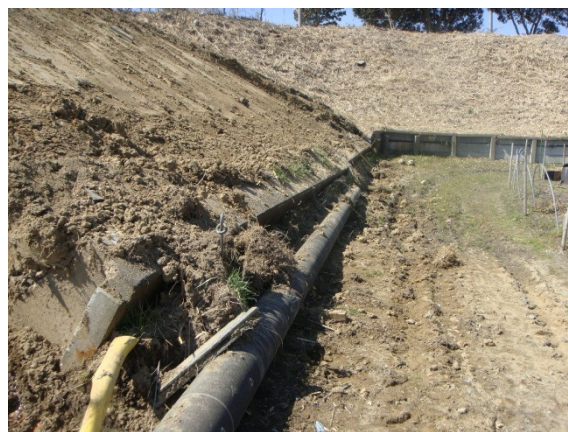
⑩ 崩落土砂が流入した隣接民家敷地内境界部 (応急復旧後)

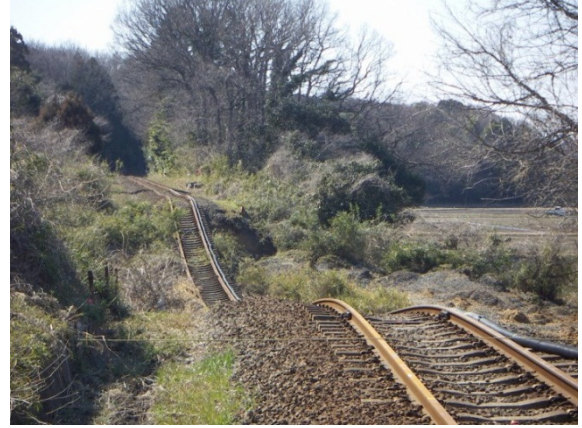
⑫ 盛土のすべり破壊

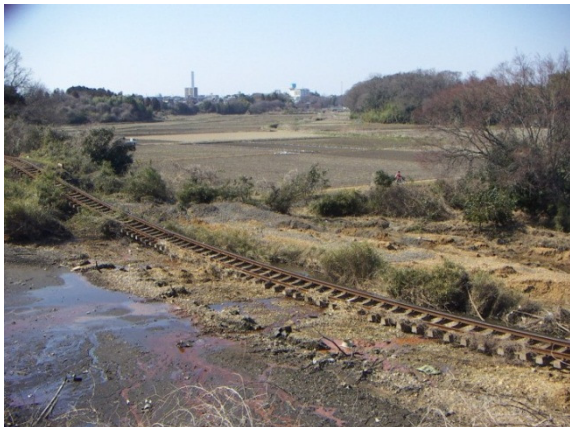
⑬ 広範囲にわたる側方流動とすべり破壊による盛土の喪失

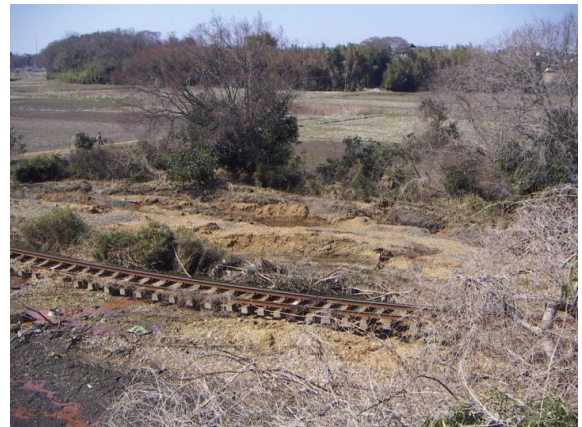
⑭ 広範囲にわたる側方流動とすべり破壊による盛土の喪失

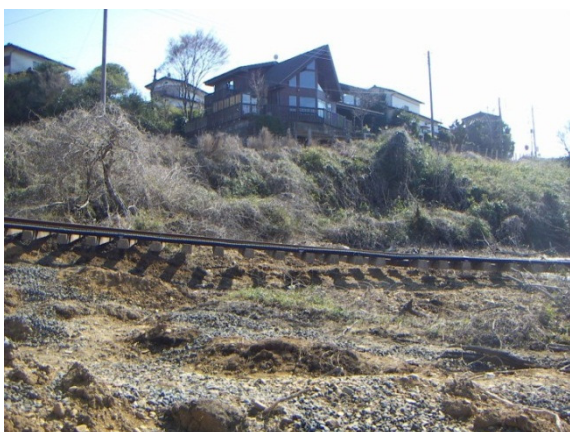
⑮ 軌道が宙に浮いている

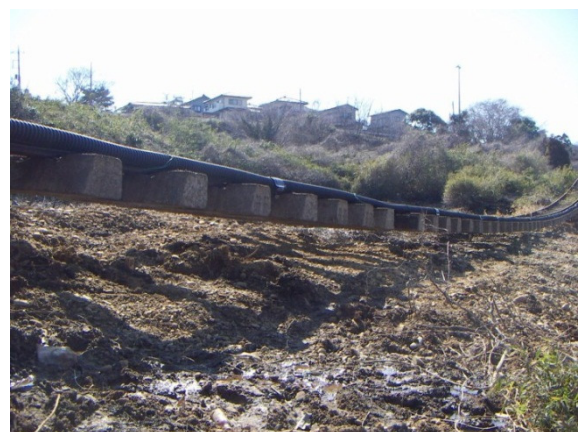
⑯ 左写真の近景

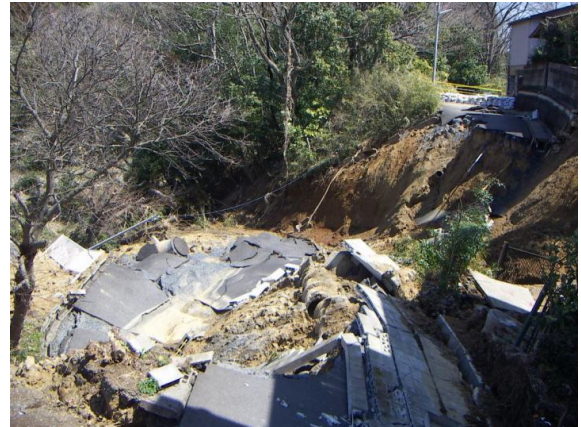
⑰道路盛土の崩壊(1)

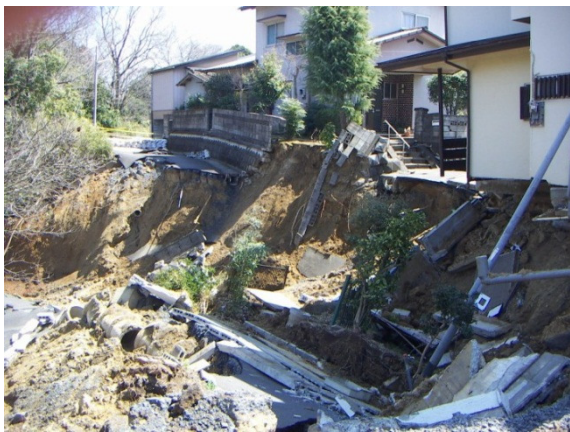
⑱道路盛土の崩壊(2)

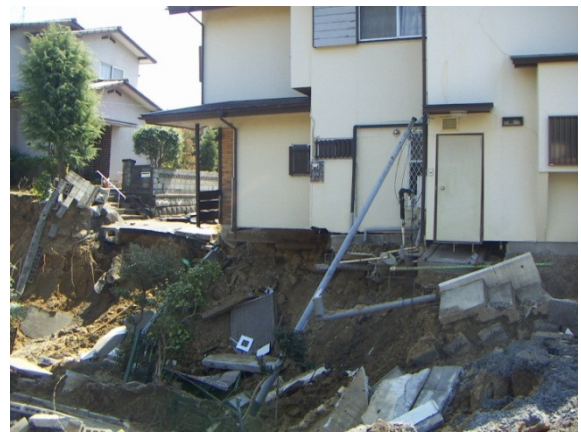
⑲道路盛土の崩壊(3)

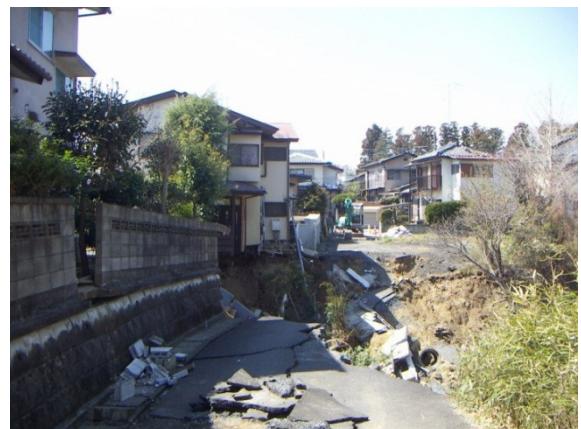
㉑道路盛土の崩壊(5)

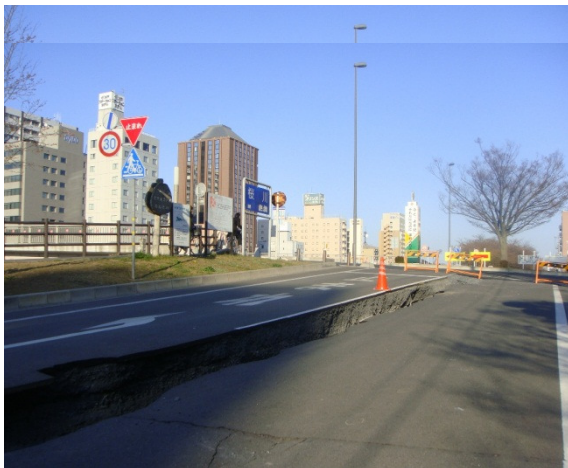
② 桜川堤防天端道路の段差

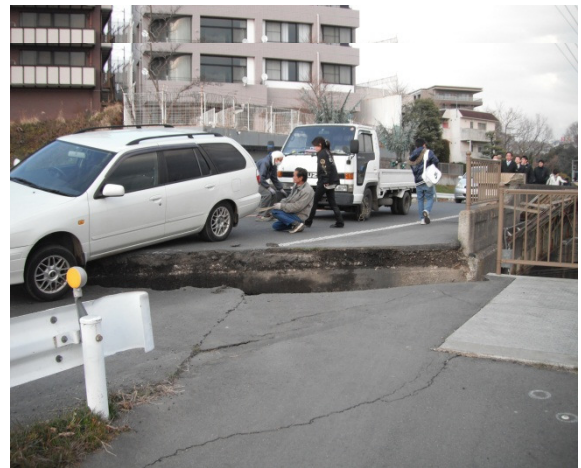
③ 水戸市桜川を渡る橋梁取付部で発生した道路面の段差

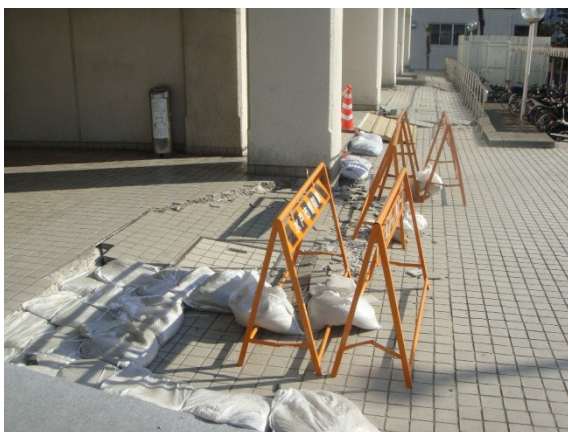
④ 液状化による水戸市役所建屋の突出被害

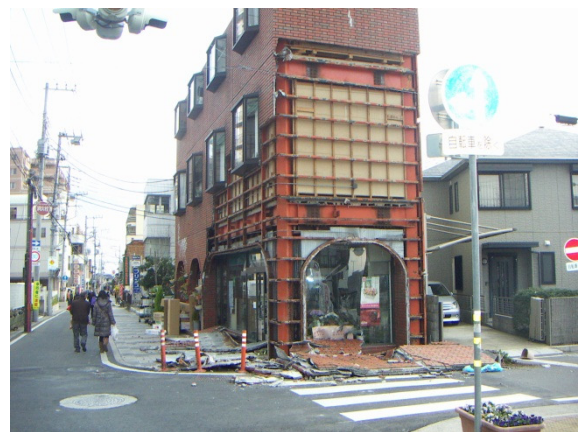
⑤ 外壁が落下したビル

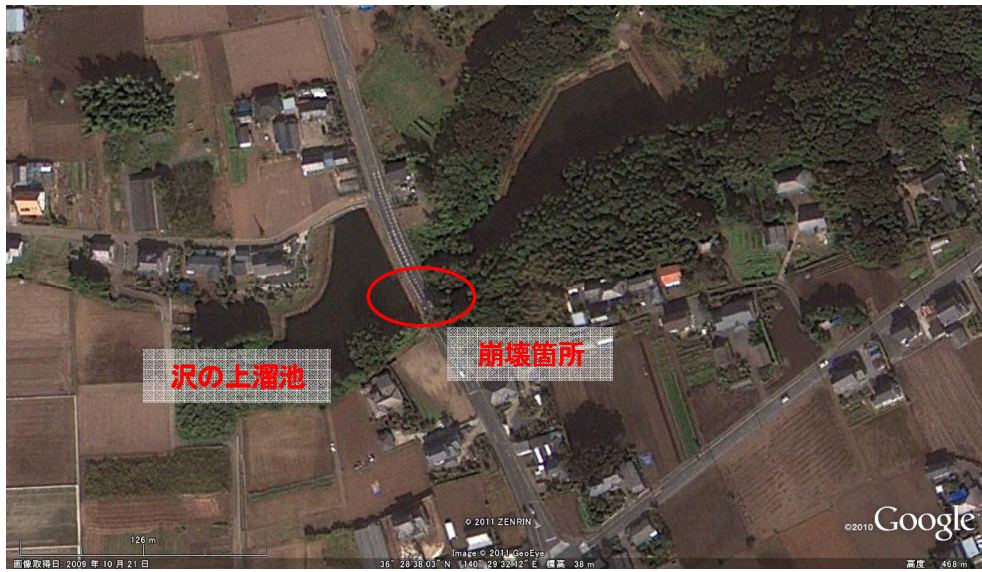
那珂市南酒出地区の沢の上溜池内を埋立盛土で通した横断道路の被害。
道路を横断する樋管部を中心に崩壊している。

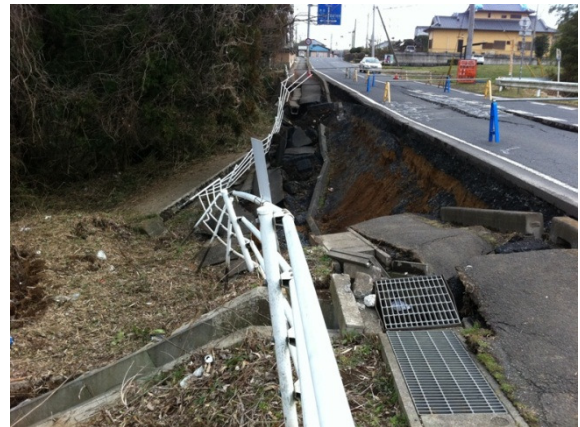
②7 樋管横断部の被害(2)

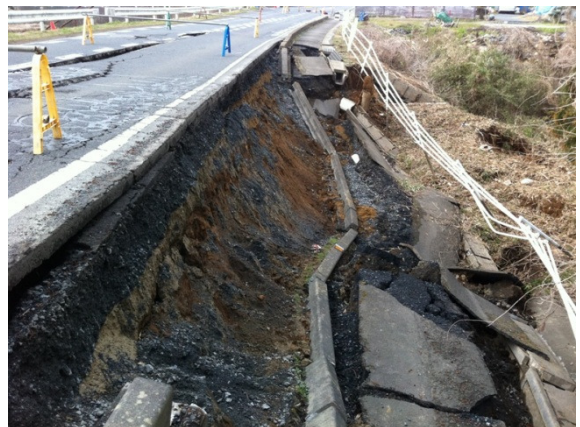
②9 樋管横断部の被害(4)

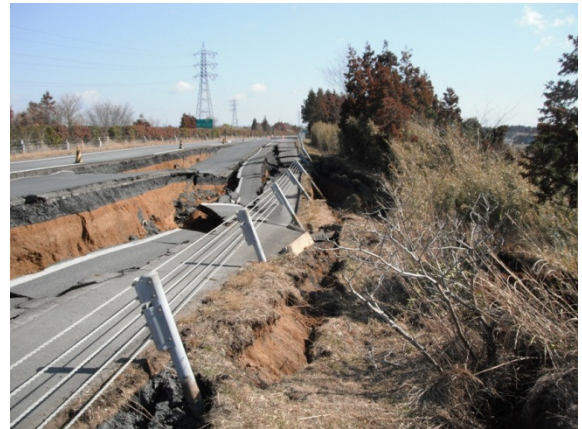
③⑬ 道路盛土斜面の崩壊

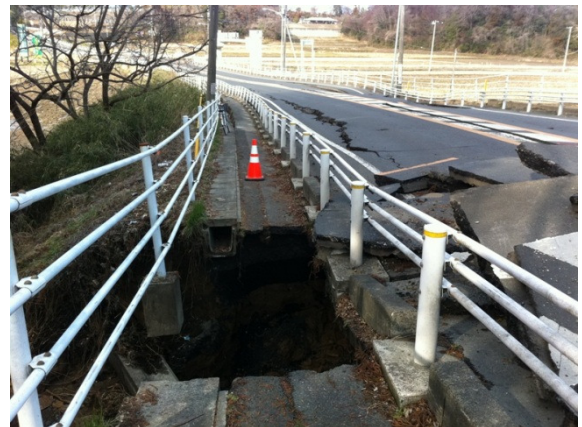
③⑮ 県道の陥没。埋設水道管の破断による土砂流出と推定される

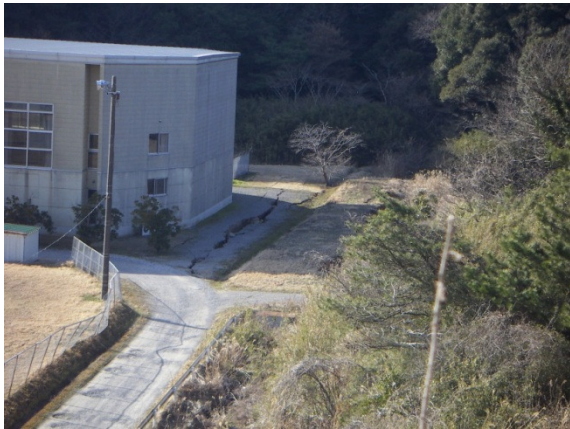
③⑥ 鹿嶋市の谷埋め造成地の建屋周辺の沈下

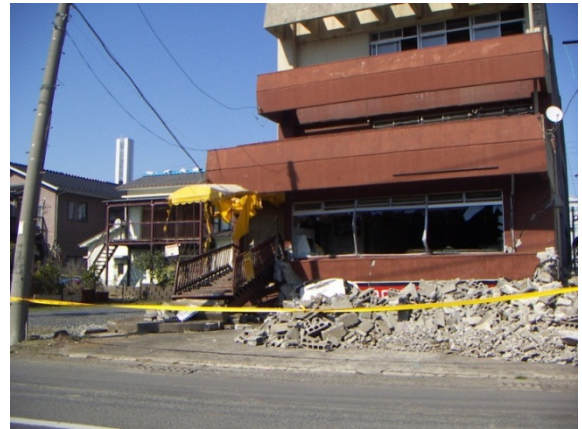
③⑦ ひたちなか市の1階部分が座屈したビル

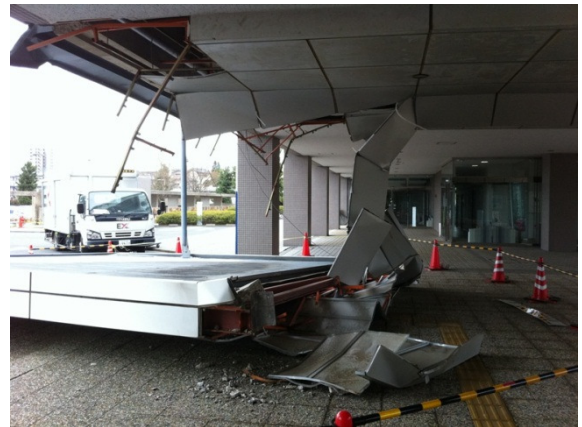
③⑨ 東海村役場ピロティ天井の落下

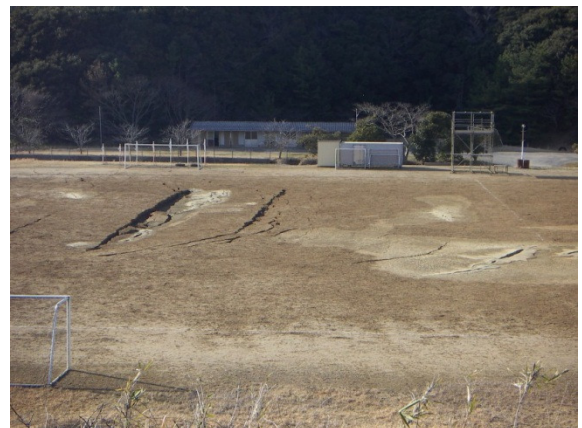
④⑪ 左写真中央部の拡大写真

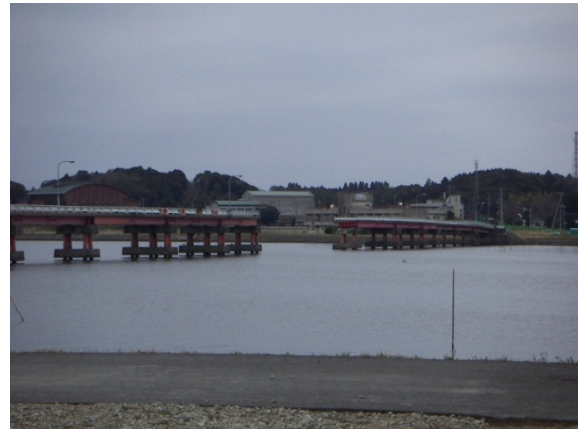
④③ 行方市山田の鹿行大橋（橋桁）の落下

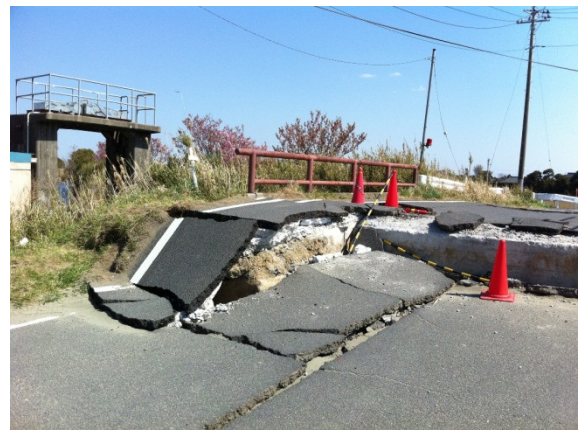
④⑤ 潮来市営前川市の河川橋梁部の段差

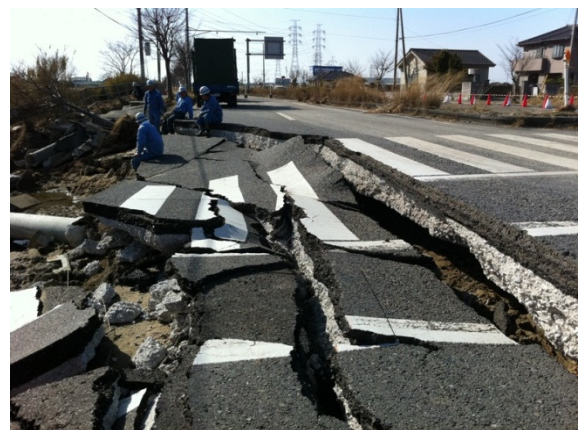
④⑦ 栗生木崎線の掘割川交差点～居切交差点間の津波による道路崩壊

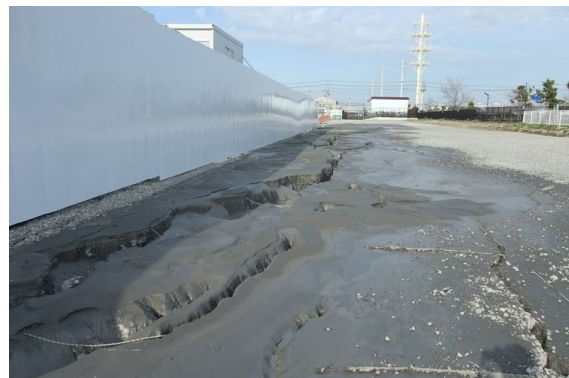
② 大きな亀裂から吹き出した噴砂
(安田教授提供)

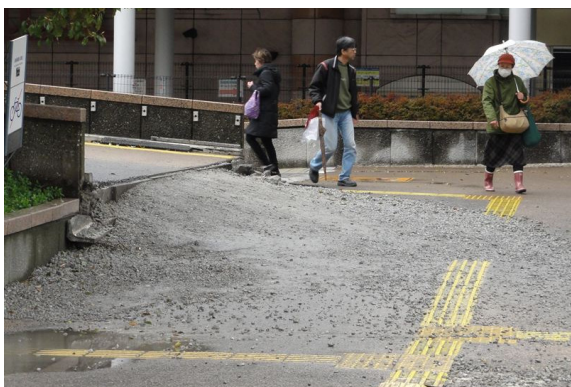
③ 新浦安駅前の液状化による段差

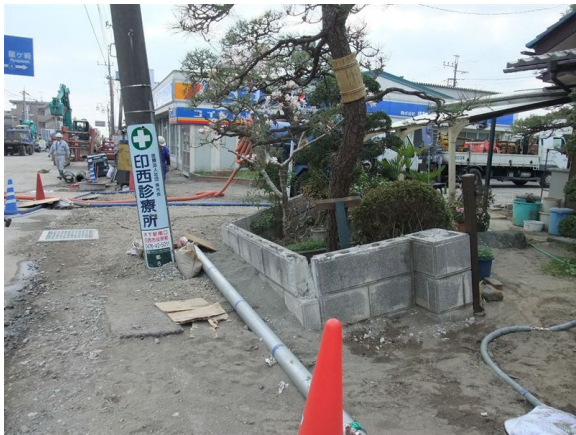
②⑤ 液状化による不等沈下と埋管の浮上り
(安田教授提供)

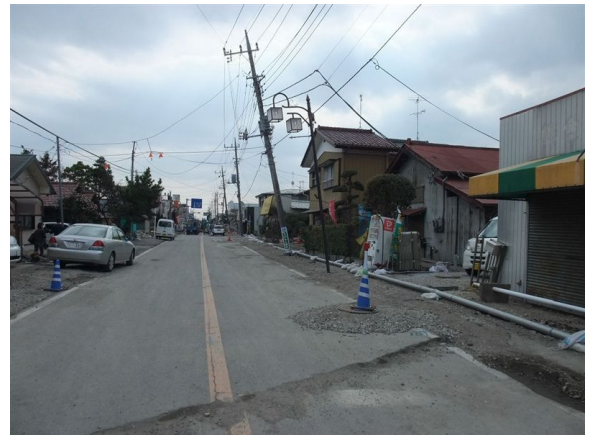
②⑥ 一面の不等沈下と電柱の傾斜 (安田教授提供)

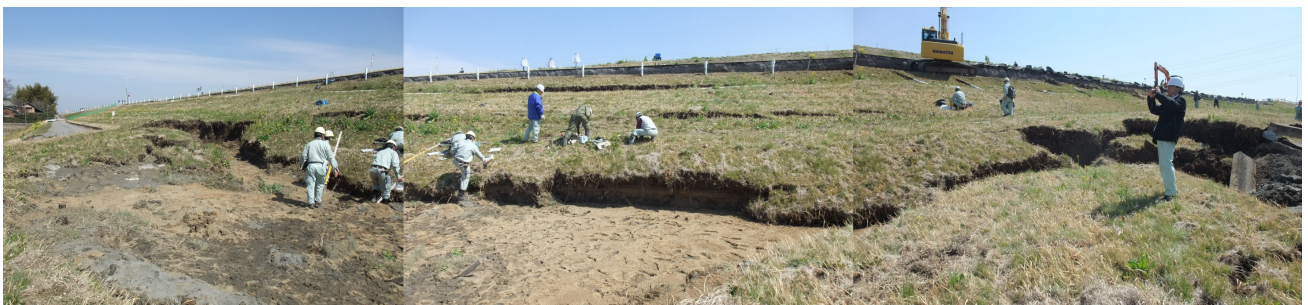
②⑨ のり尻に発生したクラック (江戸川右岸 57.8km 付近) (安田教授提供)

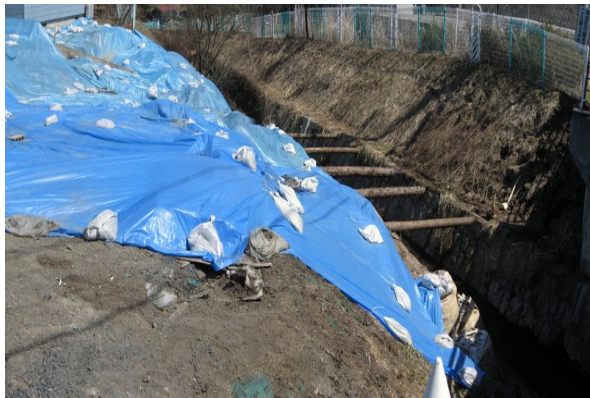
③ 田子町宅地盛土斜面のすべり破壊

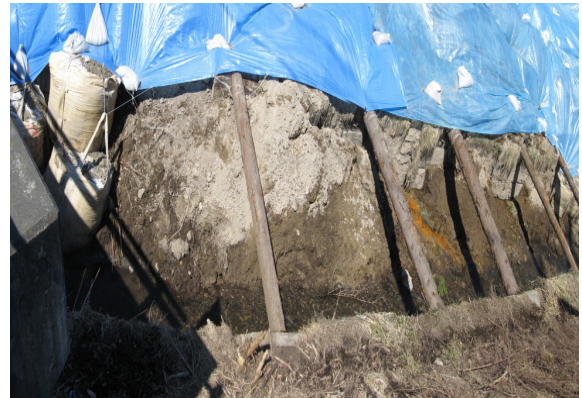
④ 田子町宅地盛土斜面のすべり破壊

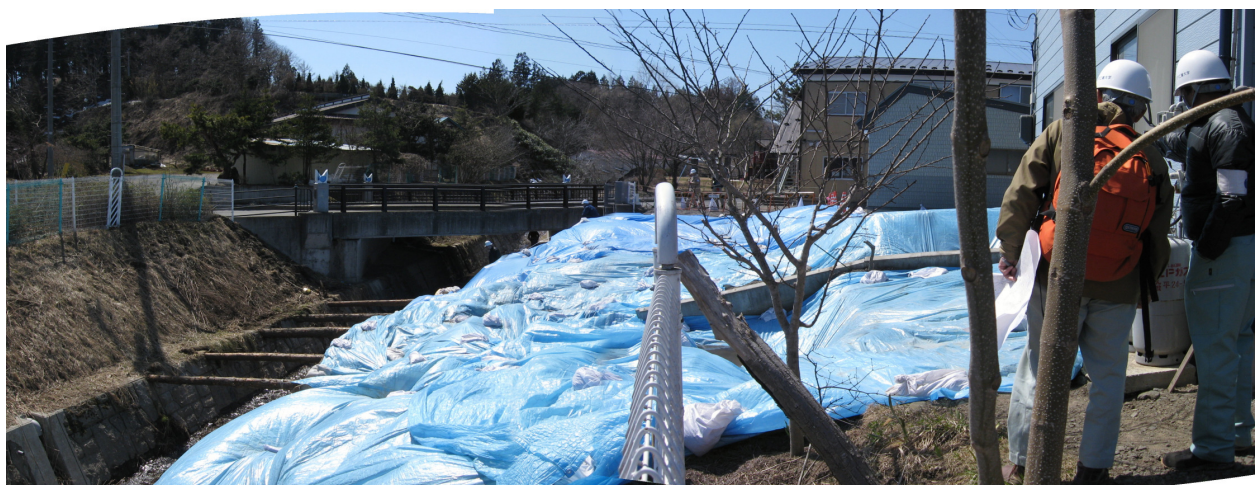
⑤ 田子町宅地盛土斜面の崩壊でクラックは家屋基礎近傍まで及んでいる

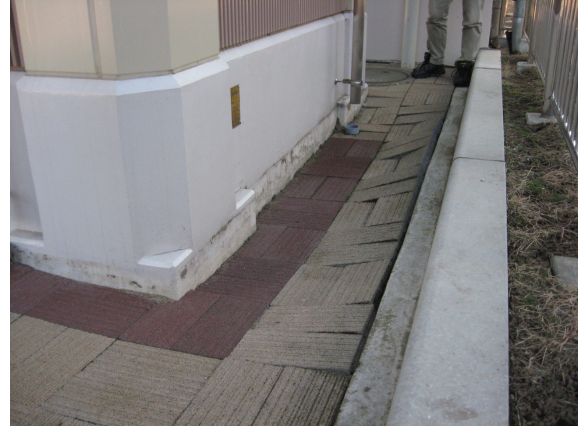
⑦ 三沢駅構内の建築物基礎直近の沈下

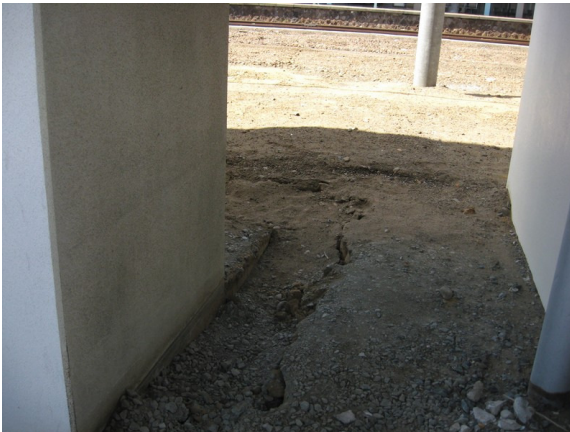
⑧ 三沢駅構内の建築物基礎直近の沈下
(ゆすり込み沈下?)

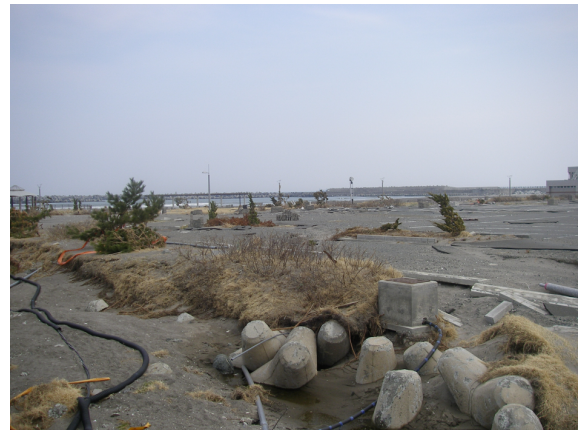
⑨ 三沢漁港駐車場の液状化被害で一面に噴砂と陥没が見られる

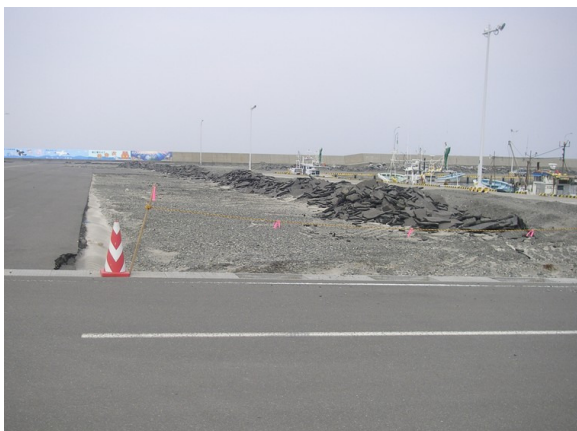
⑩ 三沢漁港埋立部の液状化被害

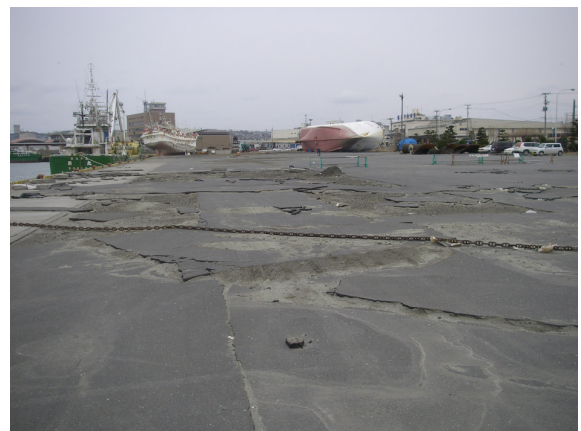
⑪ 八戸市湊町漁港エプロンの津波被害と再液状化跡（本震の墳砂跡は津波で流出）

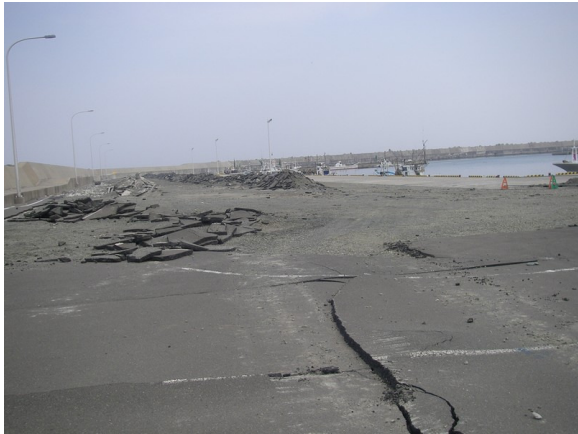
⑫ 三沢漁港埋立部の液状化による不等沈下

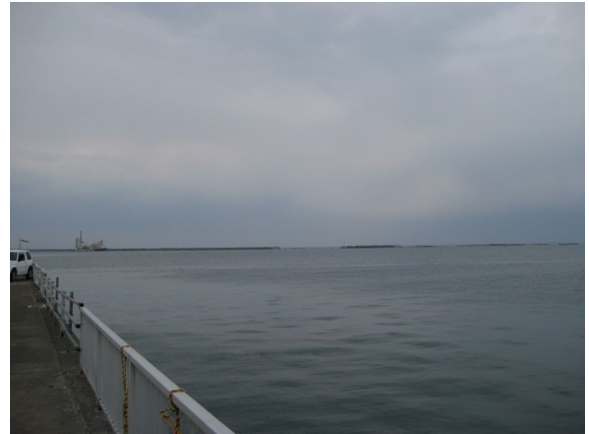
⑬ 八戸港防波堤の倒壊

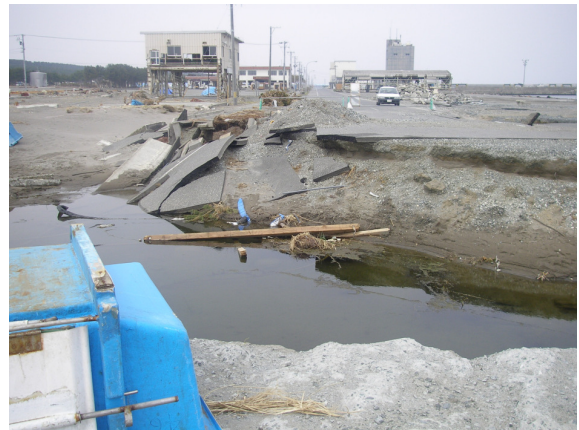
⑮ 津波による三沢漁港臨海道路の流出

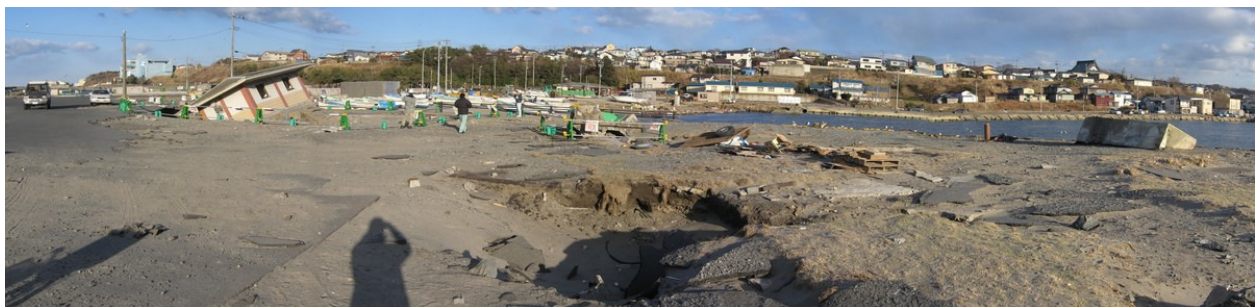
⑯ 八戸市蕪島神社付近の地盤は津波で流出している

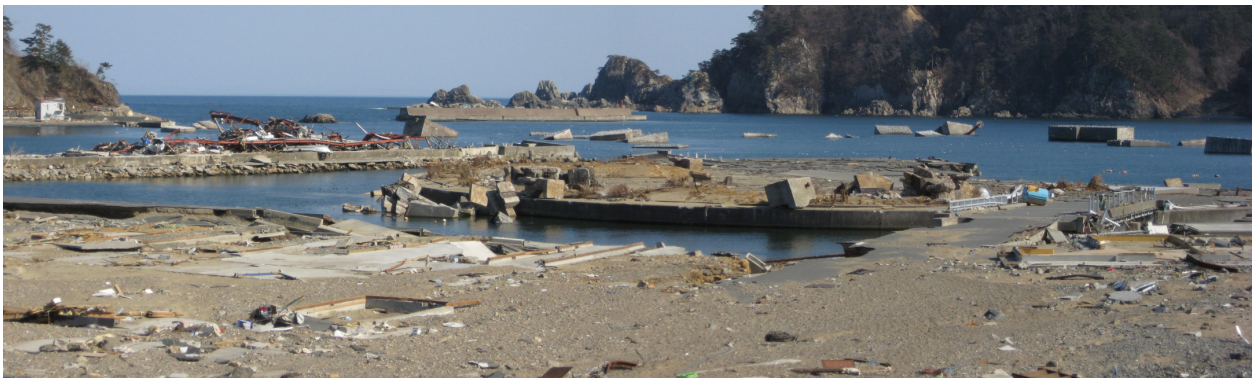
④防波堤が損失した田老町沿岸部

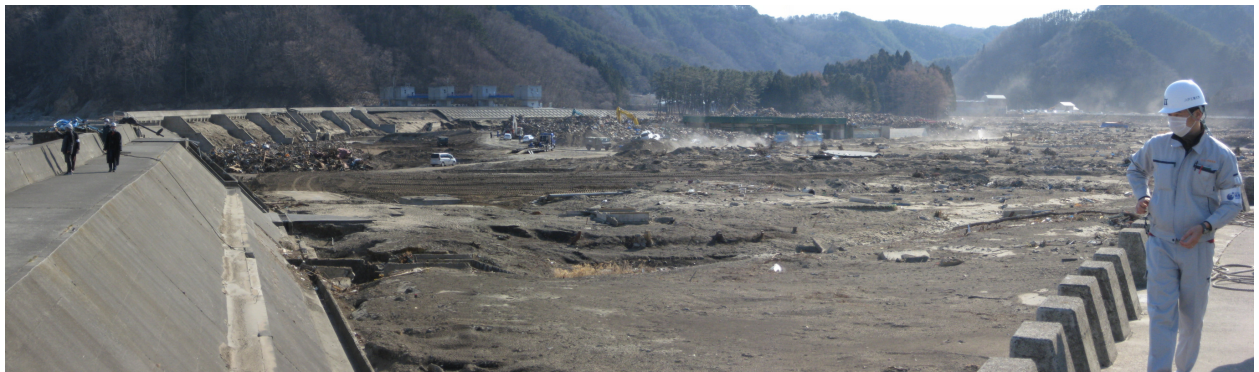
⑤ 田老町防波堤の内市街地の津波被害では堤防裏のり面が流出している

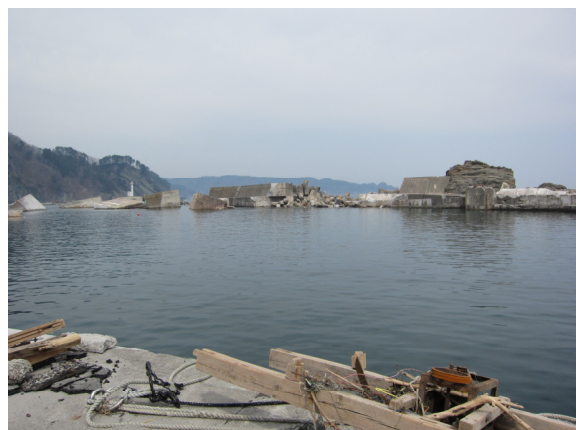
⑨ 山田漁港の防波堤の津波による倒壊
