# 平成 30 年北海道胆振東部地震

## 調査報告書

基礎地盤コンサルタンツ株式会社

## 地震被害調査

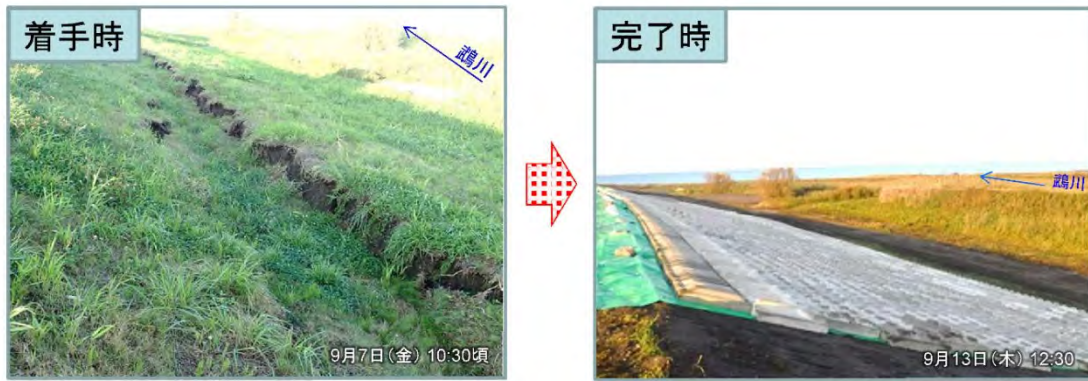
河川の被害は表2.3.3に示すように、国管理河川が3水系6河川の33箇所であり、鶴川が大部分を占める（10月29日現在）。都道府県管理河川の被害は表2.3.4に示すように、6水系7河川の38件である<sup>8)</sup>。被害の形態は、堤防天端の縦・横断亀裂、堤防法面の縦断亀裂、護岸の沈下等である。写真2.3.1には鶴川における堤防被害と緊急復旧工事の様子を示す。

写真 2.3.1 鶴川左岸 KP0.7 付近の堤防被害と緊急復旧工事<sup>9)</sup>

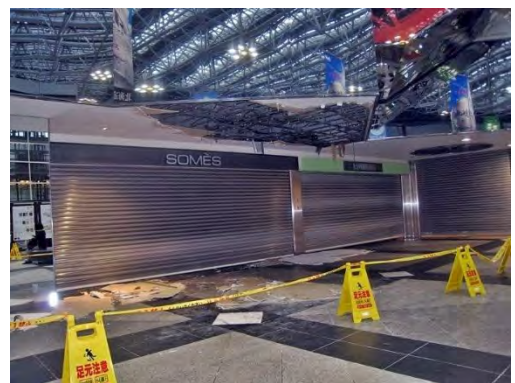
新千歳空港では滑走路に異状はなかったが、停電やターミナルビル設備の破損、水漏れ等の被害を受け、地震当日は全便終日運休した。国内線は9月7日より運行を再開し、9月9日より通常運行している。写真2.3.2はターミナルビルの天井パネルの落下した様子である。札幌丘珠空港、函館空港については滑走路の異常は確認されず、通常運行が行われた。

写真 2.3.2 ターミナルビルの天井パネルの被害（新千歳空港）

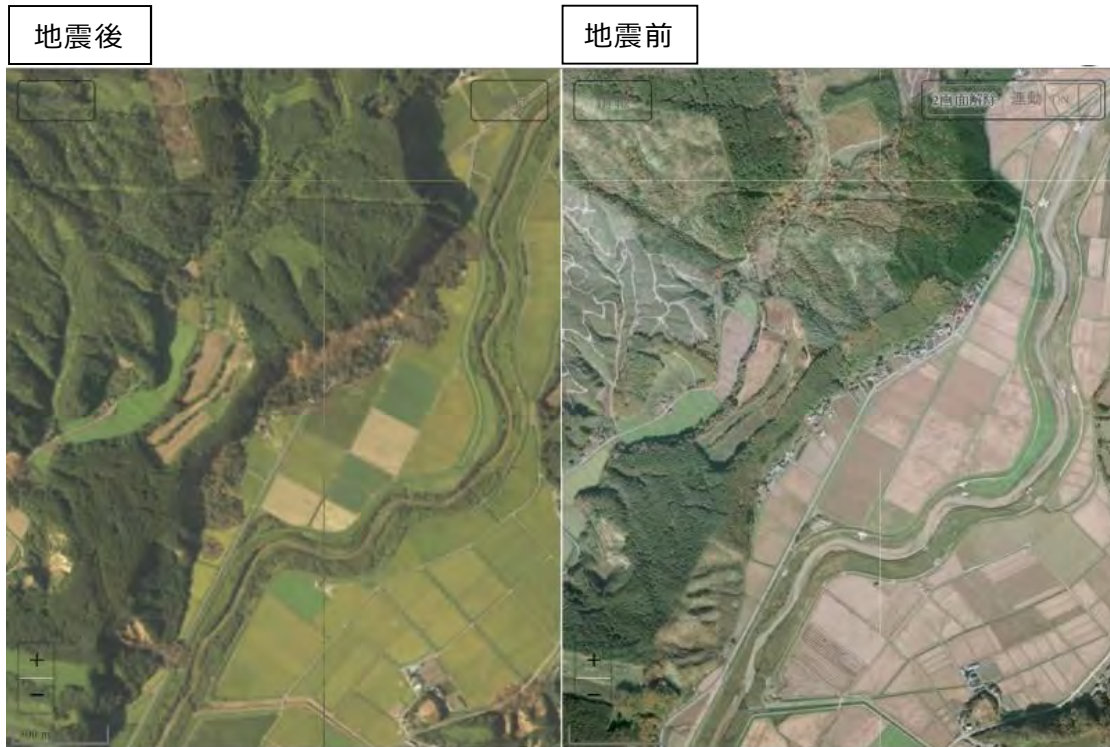
写真 2.3.4 厚真町吉野地区における地震前後の空中写真の比較<sup>13)</sup>

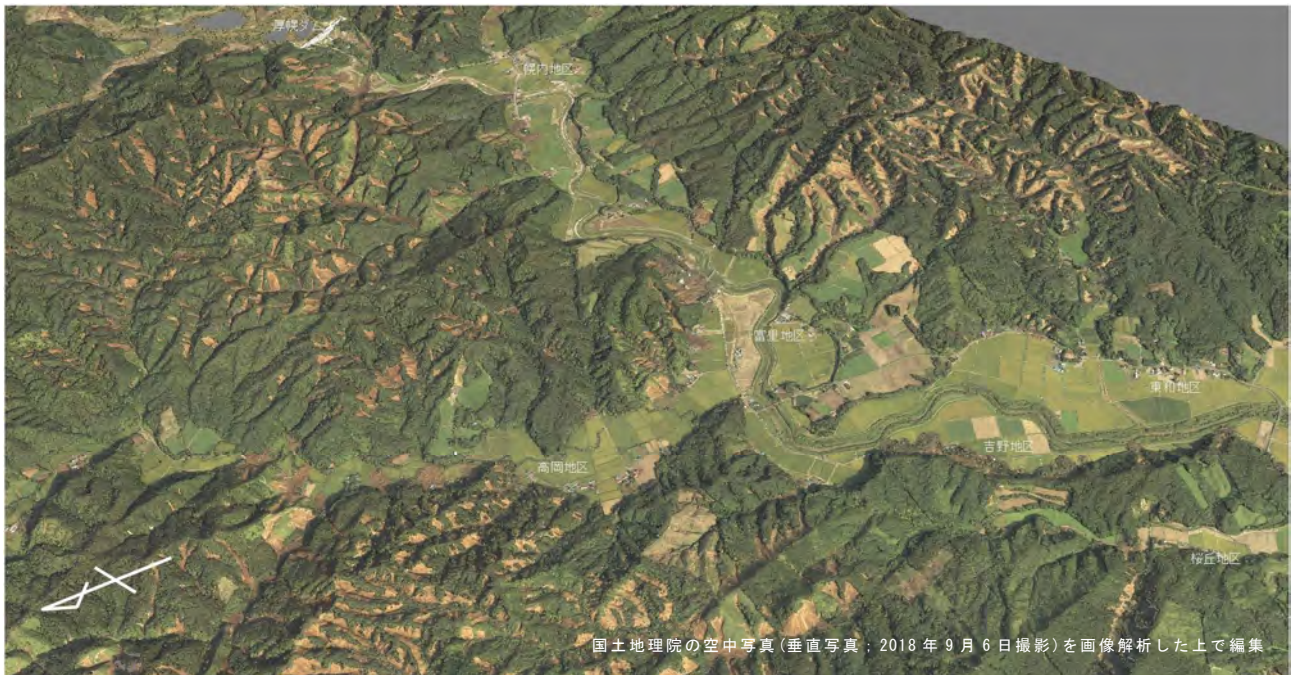
基盤岩を構成する地質は新第三系の堆積岩類であり、タービダイト相を呈する振老層およびその上位に整合漸移する軽舞層が分布する。地質構造は、北北西-南南東方向の褶曲軸が卓越し背斜軸に沿ったドーム状の構造も認められる(図 3.2.3)。また、当地域は支笏火山群の東方に位置しているため、表層部には降下火山灰が厚く分布する。おもな降下火山灰層は、下位から支笏カルデラ形成時に噴出した支笏降下軽石堆積物 Spfa-1、恵庭 a 軽石堆積物 En-a、樽前 d,c,b,a 軽石堆積物(Ta-d~a)である。当地域に分布するこれらの火山灰層の分布状況を図 3.2.4 に示す。今回の地震で斜面崩壊が発生した地域のほとんどは低標高部(丘陵地)にあたり、崩落した土砂は表層部を覆っていた降下火山灰層である(写真 3.2.1)。

写真 3.2.1 厚真地域における地震後の鳥瞰図

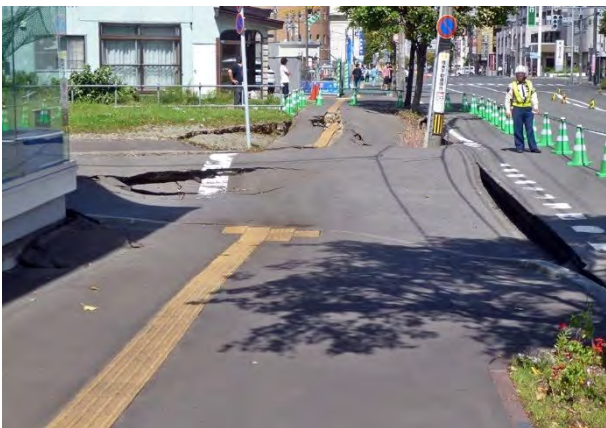
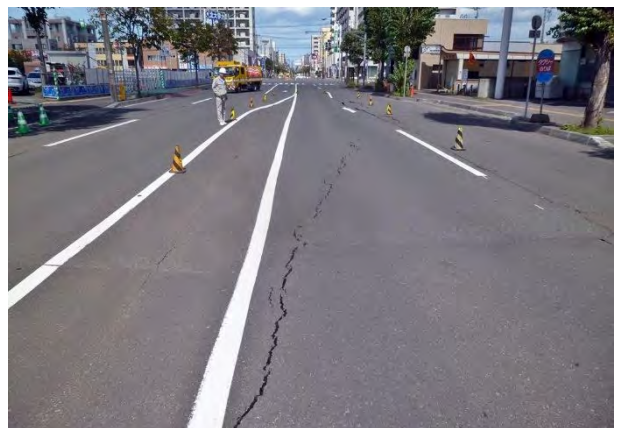
写真 4.1.1 東 15 丁目 屯田通の被害 (北 14 条)

写真4.1.1は東15丁目屯田通（以下はすべて東15丁目屯田通の被害である）の最南端の北14条の被害であり、歩道部がやや陥没しているほか、車道部に斜め方向に縦断亀裂が見られる。写真4.1.2は北20条付近の被害状況である。中央分離帯付近の排水柵から粗粒の噴砂が広範囲に噴出しているほか、道路の中央部で縦断方向の開口と段差が見られる。また、マンホール蓋が路面より沈下しているが、これは路面が局部的に浮き上がったため、相対的に沈下しているように見えるのではないかと考えられる。写真4.1.3は北23条の被害状況である。車道の路面が沈下しているほか、中央分離帯付近から噴砂が生じている。噴砂は暗灰色の細粒砂である。

③歩道の陥没

④車道の亀裂

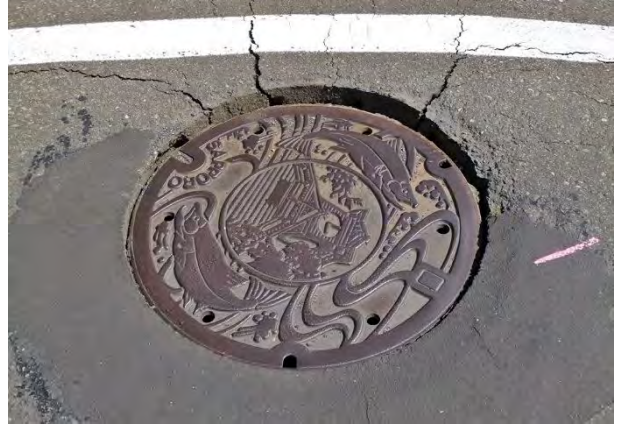
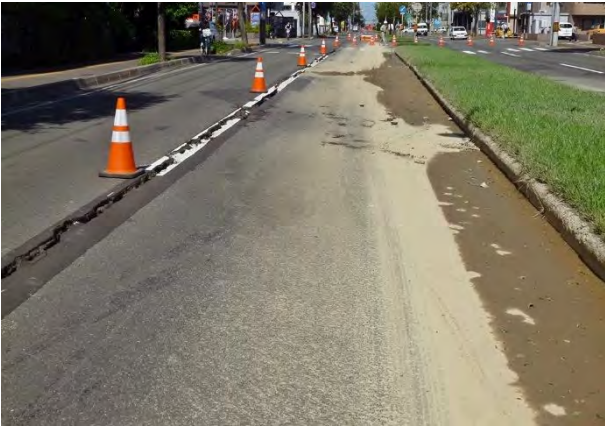
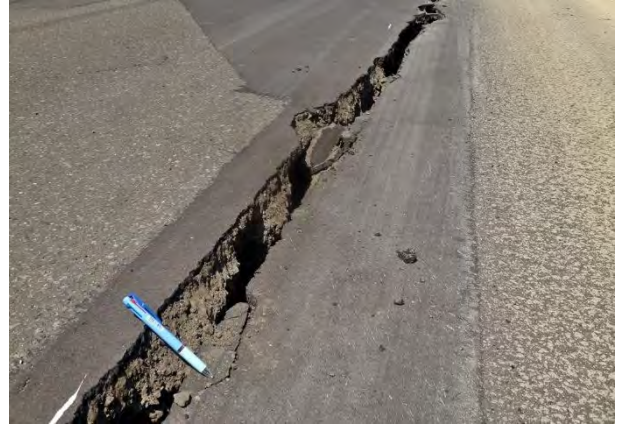
写真 4.1.2 東 15 丁目屯田通の被害（北 20 条）

東15丁目屯田通の被害の形態は、路面の沈下・陥没、縦断亀裂・開口などの主に鉛直方向の変状であり、水平に大きく動いたような変状は確認されなかった。また、中央分離帯付近からの噴砂が複数個所で見られたことから、これらの鉛直変状は地盤の液状化が原因と考えられる。

②マンホールの見かけ上の沈下

③中央分離帯付近の噴砂と路面の縦断亀裂・段差

④同左。路面の縦断亀裂と段差の近景

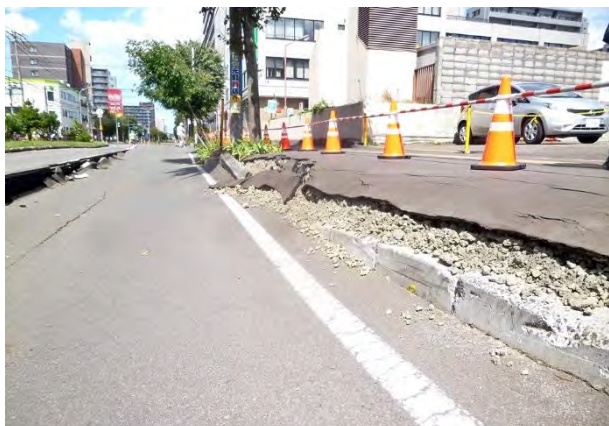
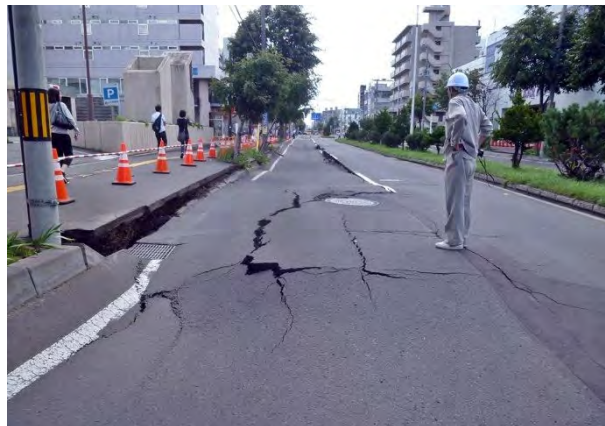
写真 4.1.4 東 15 丁目屯田通の被害（北 25 条）

写真4.1.4は北25条の被害状況であり、顕著な路面の沈下・陥没とそれに伴う亀裂が生じていた。一部の陥没地点では噴砂が見られたが、全体的には少ない。写真4.1.5は北26条の被害状況で、路面全体が沈下している。

③道路の沈下・陥没

④道路の沈下・陥没・縦断亀裂

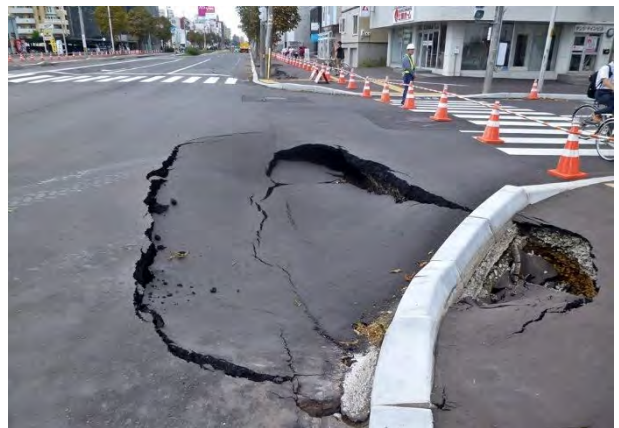
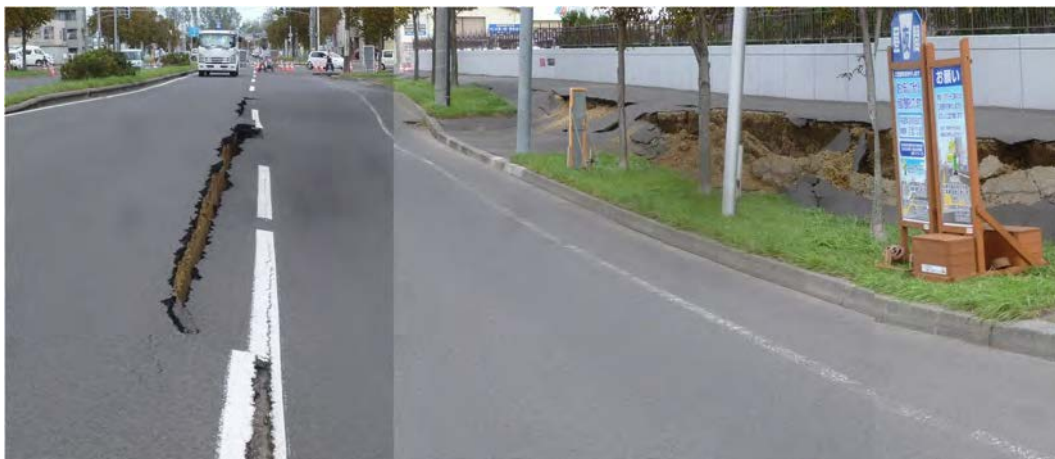
写真 4.1.10 東 15 丁目屯田通の被害（北 46 条）

②道路の沈下・陥没

③道路の縦断亀裂、歩道の陥没

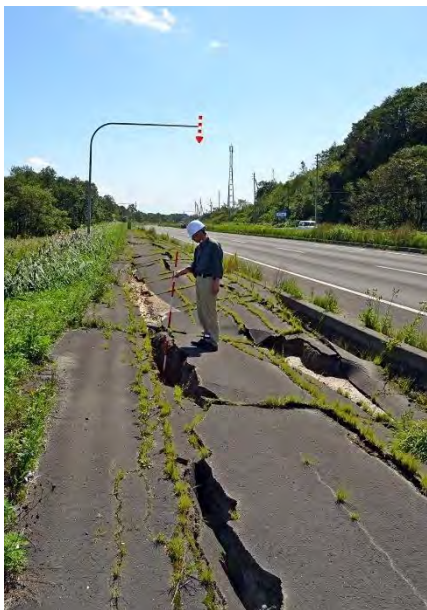
被害状況を写真4.1.17～20に示す。歩道部が沈下するとともに、大きな亀裂・開口が生じた(写真4.1.17～19)。写真4.1.19に示すように、歩道部はやや法尻側に傾斜しており、法尻ですべり変状が生じたのではないかと推定される。写真4.1.20に示すように、開口部には噴出してきた軽石混じり火山灰が見えるので、盛土内で液状化が生じて噴出してきたものと推定されるが、地表面に流出することはなかった。

被害箇所Bの被害は、被害箇所Aと同様に盛土の液状化と基礎地盤の支持力の不足によって法肩がすべり破壊を起こしたことによるものと推定される。

写真 4.1.17 上り線歩道の沈下と開口

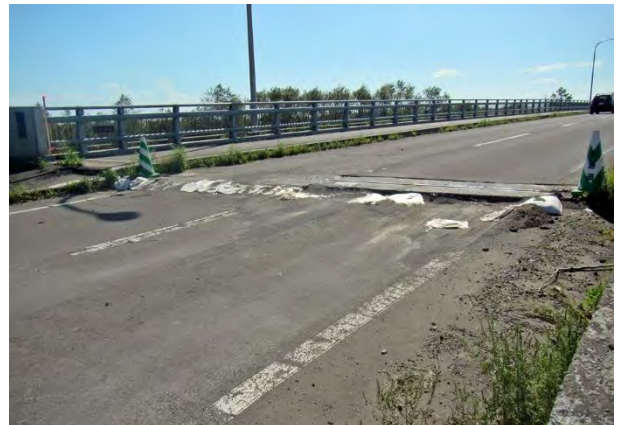
被害は、橋台裏の沈下および段差（写真4.2.2）、橋台前面盛土の亀裂（写真4.2.3）、親柱の化粧板の剥落（写真4.2.4）などである。

写真 4.2.2 西側橋台裏の亀裂と沈下

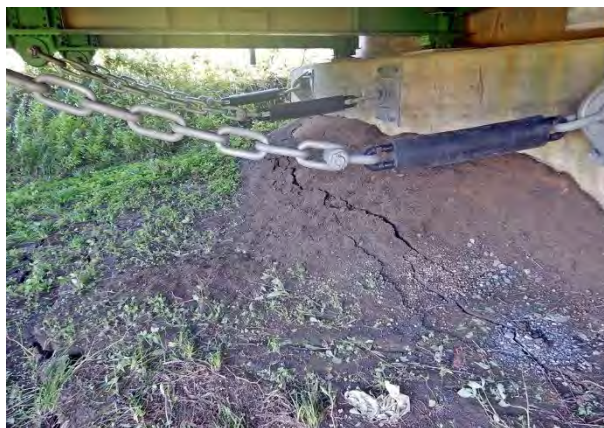
写真 4.2.3 橋台前面盛土の亀裂

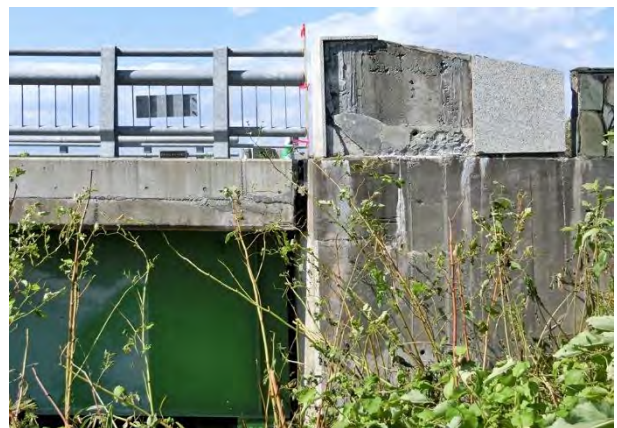
写真 4.2.4 親柱の化粧板の剥落

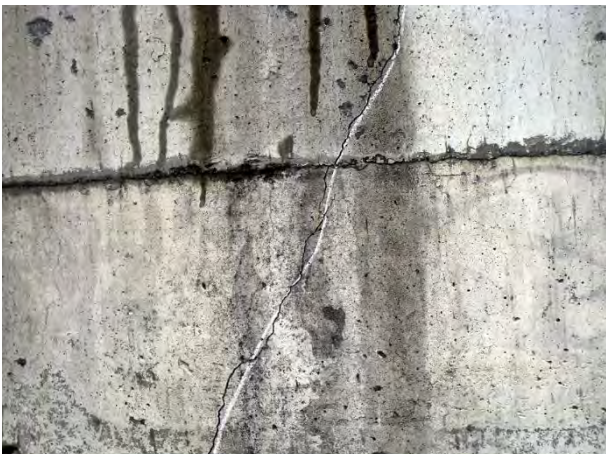
被害は左右両岸の橋台に斜めの亀裂が生じていた（写真4.2.10）。橋台のゴム支承はやや残留変形が生じていたが、被害は見られなかった（写真4.2.11）。アプローチ部の道路や歩道に陥没や縦断亀裂が見られた（写真4.2.12）。

写真 4.2.10 左岸橋台の斜め亀裂

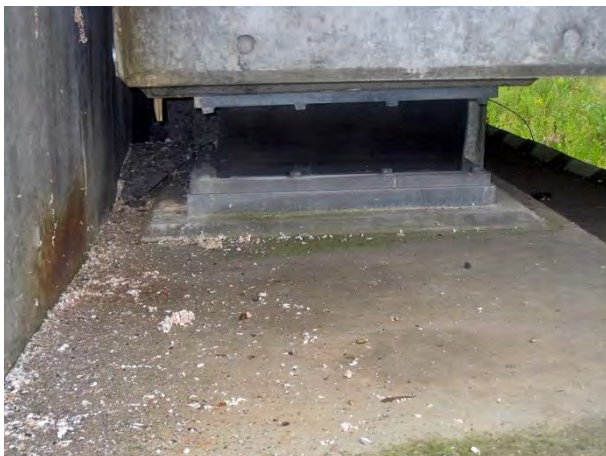
写真 4.2.11 橋台ゴム支承の変形

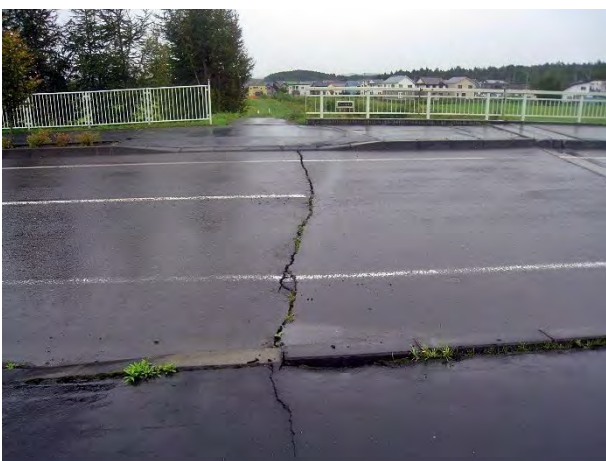
被害は、橋台裏の沈下（写真4.2.14）と、その背後の道路の横断亀裂（写真4.2.15）である。他の橋梁のように橋台背後が沈下して段差が生じていないのは、踏掛版が入っており、その端部

で横断亀裂が現れたのではないかと推定される。

写真 4.2.15 橋台背後の横断亀裂

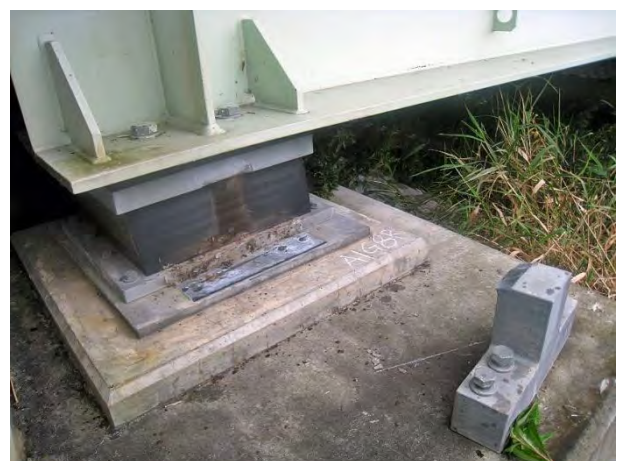
橋台部の橋桁はゴム支承で支持されているが、そのサイドブロックが損傷して外れていた（写真4.2.16）。ゴム支承本体にも残留変形が生じていた。

写真 4.2.16 橋台ゴム支承のサイドブロックの損傷

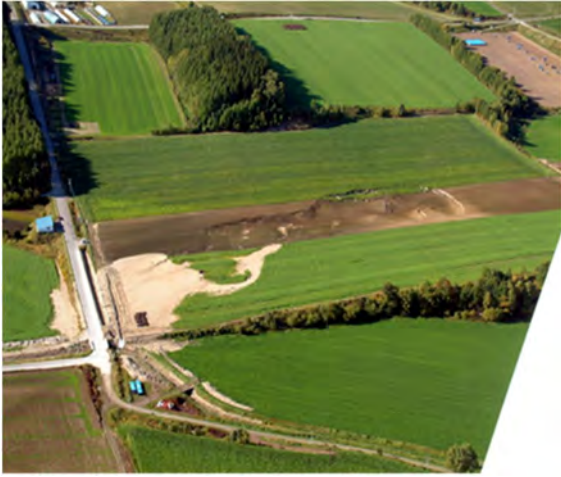
里塚地区の地盤変状も緩斜面上部の地中にあった火山灰土が、何らかの理由によって流体状になり、地表には噴出せず、斜面中腹から噴出して流下・堆積したのではないかと考えられる。土の流体化の原因が液状化だとしても、大量の水が道路を浸食しながら流下したと考えられる状況であることから、噴出地点付近に埋設されていた水道管や河川の暗渠が被害を受けて流出した水が液状化した砂と混じって流下・堆積したという可能性もある。水道管は被害地付近で200mmの配水管2本と、500mm送水管1本が被害を受けて漏水したと報告されているので、これらの漏水が土砂の流出に影響を与えた可能性はある。ただし、河川暗渠の被害と地盤変状への影響に関しては情報が得られていない。

写真 4.3.13 陥没・流出地域の全景<sup>10)</sup>  
(北見工業大学提供)

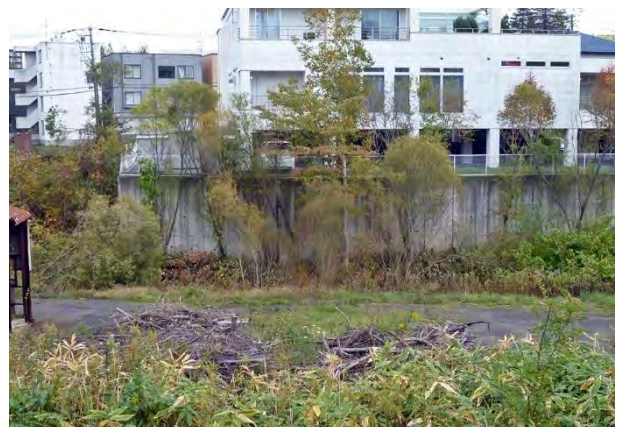
写真 4.3.28 河川側の健全な擁壁 (E 地点)

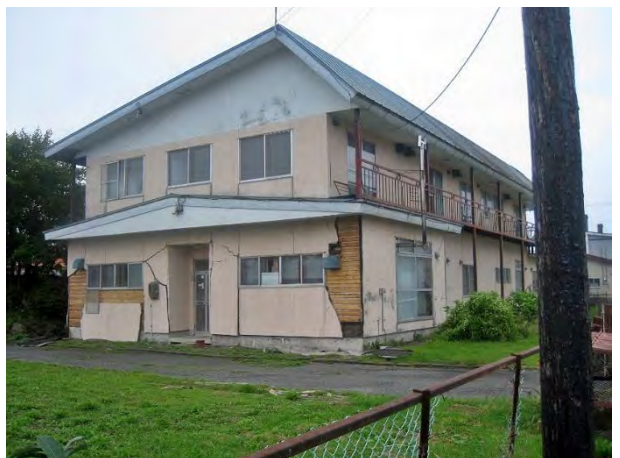
写真4.3.41は家屋の壁の剥落の状況である。このような被害は各所で見られた。被害を受けた建物はいずれも古いもので、新しい建物はほとんど被害を受けていなかったことを付記しておく。

写真 4.3.41 建物外壁の剥落 (地点⑦)

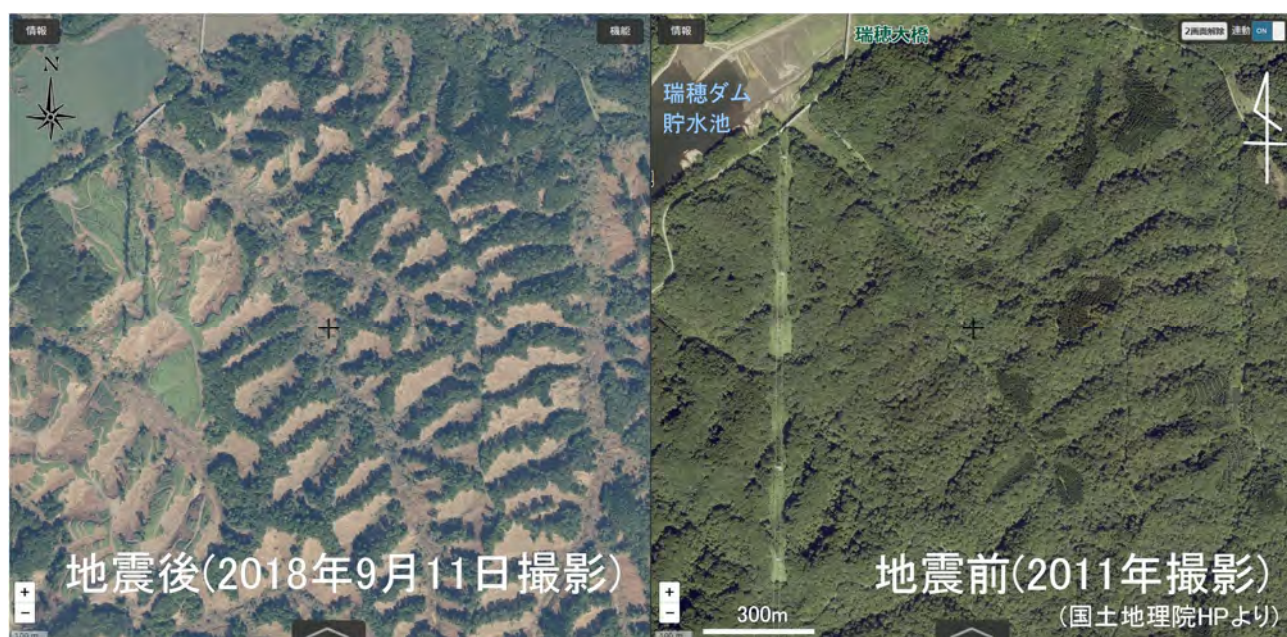
国土地理院 HP<sup>13)</sup>に公開された斜面崩壊箇所の分布図を次頁の図 4.4.1 に示す。赤で塗色された箇所が崩壊域と堆積域をあわせた範囲にあたり、その数は延べ約 6,000 箇所になる。崩壊箇所は夕張川と鶴川に挟まれた範囲に分布しており、安平町～厚真町～むかわ町に渡る広範囲で発生している。これらの崩壊箇所の殆どは斜面表層土砂(数 m 厚)が滑落した表層すべりであり、発生密度が大きなエリアでは写真 4.4.1 に示すように枝沢 1 筋毎に崩壊が発生している状況が見られる。

写真 4.4.1 斜面崩壊の発生状況(安平町瑞穂ダム南側エリア)<sup>15)</sup>

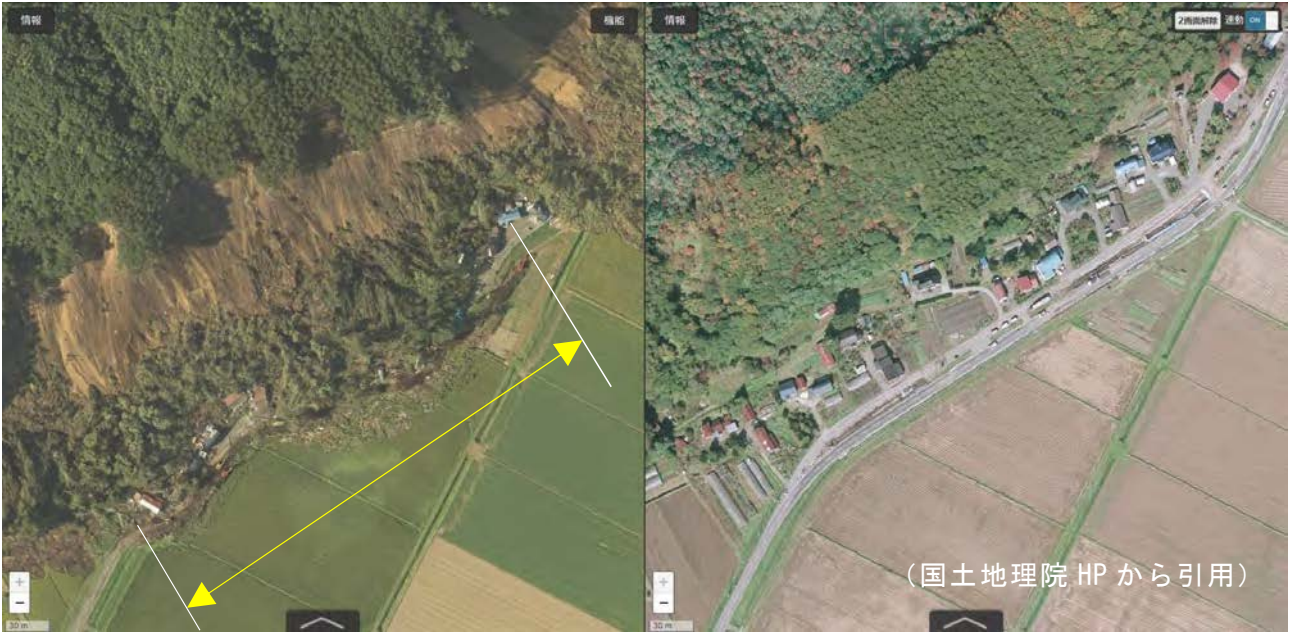
このような溪岸斜面で発生した多く斜面崩壊では、滑落した土砂は斜面裾を通過して水田や畑地となる平坦面をスムーズに移動（流れ出る）する傾向が認められる。言い換えると、滑落エネルギーに相当する分の距離を移動していると考えられる。ただし、写真 4.4.3 に示す黄色矢印区間では、滑落土砂は前面の水田にスムーズに流れ出さずに斜面裾部付近に留まることで原地盤に滑落エネルギーが伝わり、原地盤内に新たなすべり破壊を発生させ、先端が盛り上がっている状況が写真 4.4.3 から見て取れる。現地調査からもこの現象は確認される。写真 4.4.4 の鳥瞰図にも黄色線で同区間を表示したが、その前後区間の滑落土砂は明らかに前方まで移動していることが確認できる。

写真 4.4.3 吉野地区の斜面崩壊箇所の中の写真<sup>13)</sup>

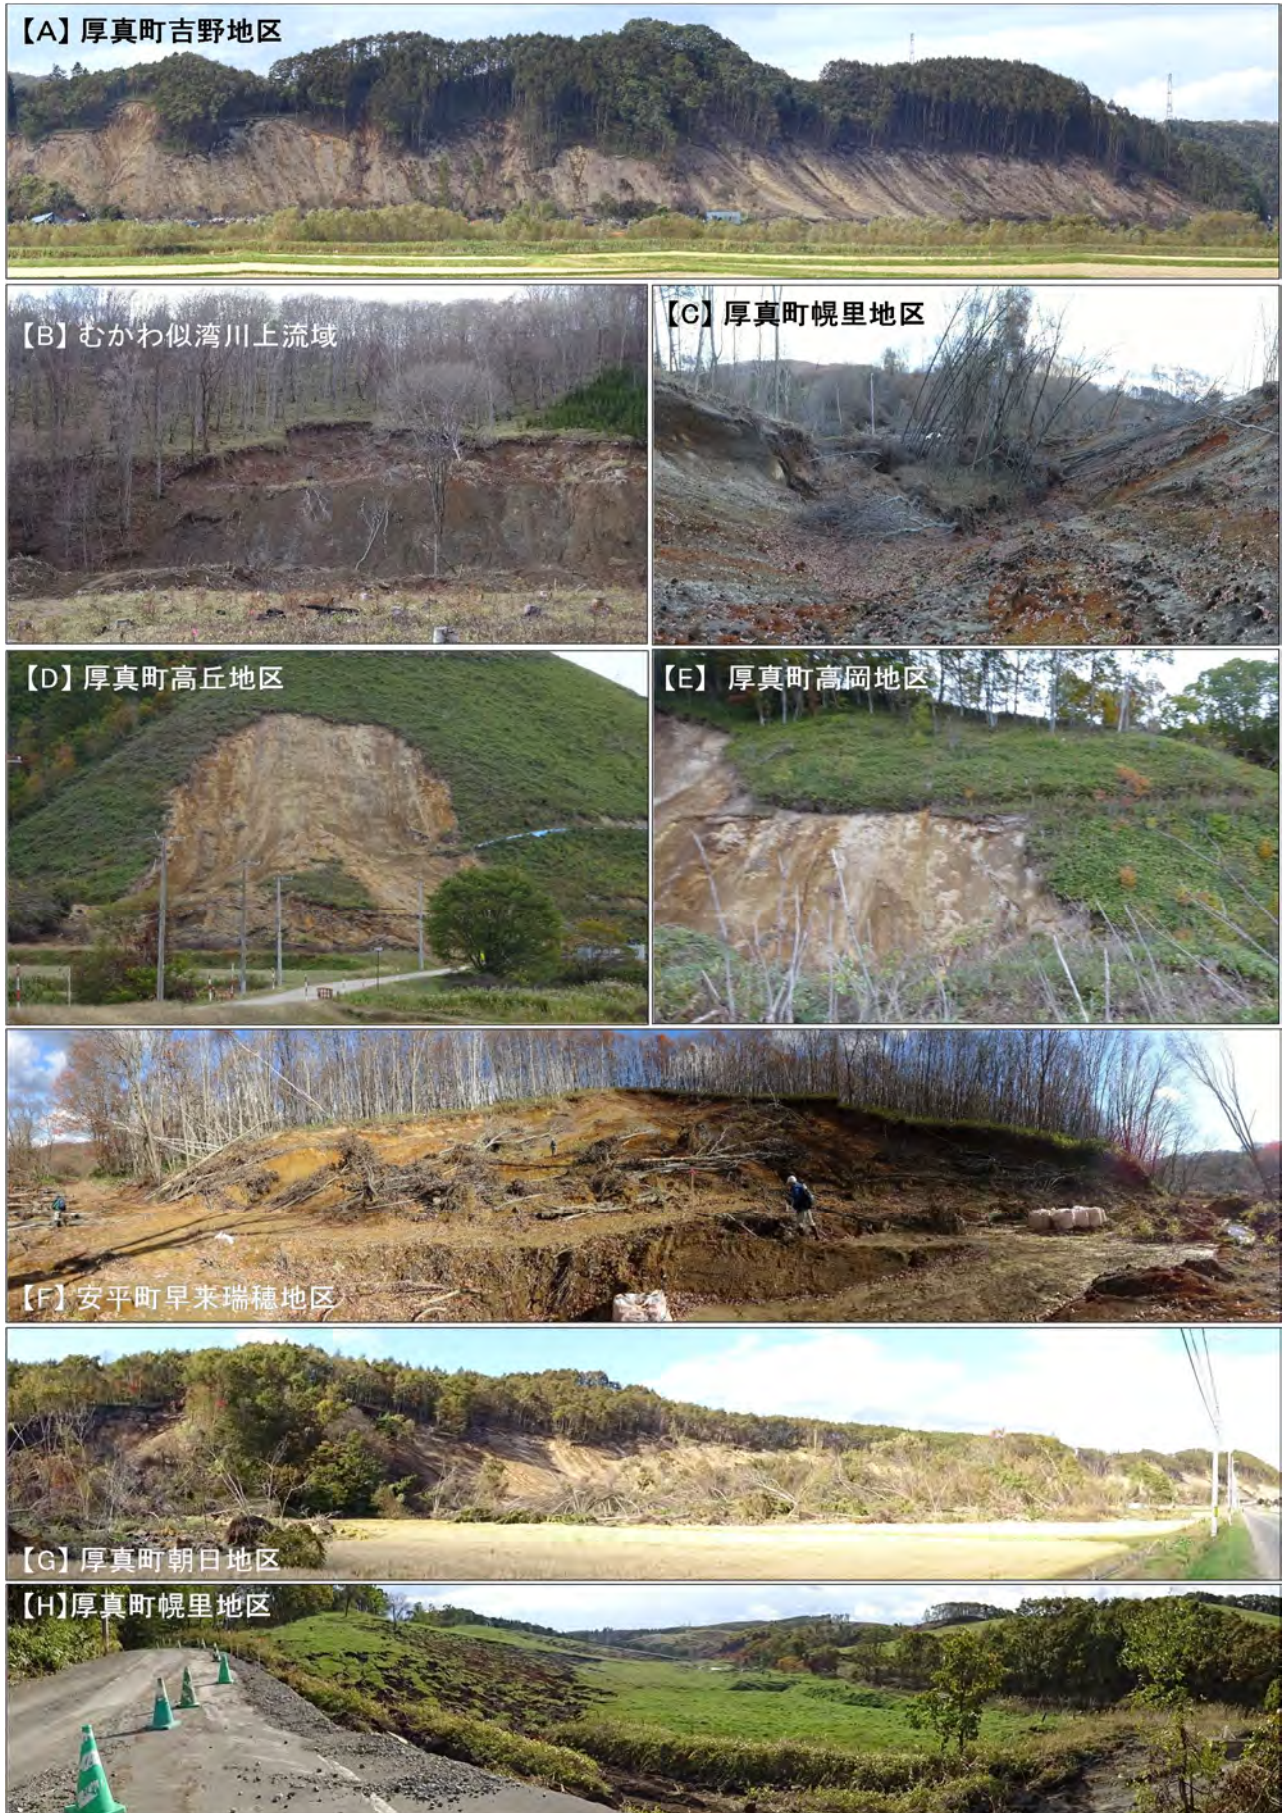
写真 4.4.6 平面型崩壊の事例写真②

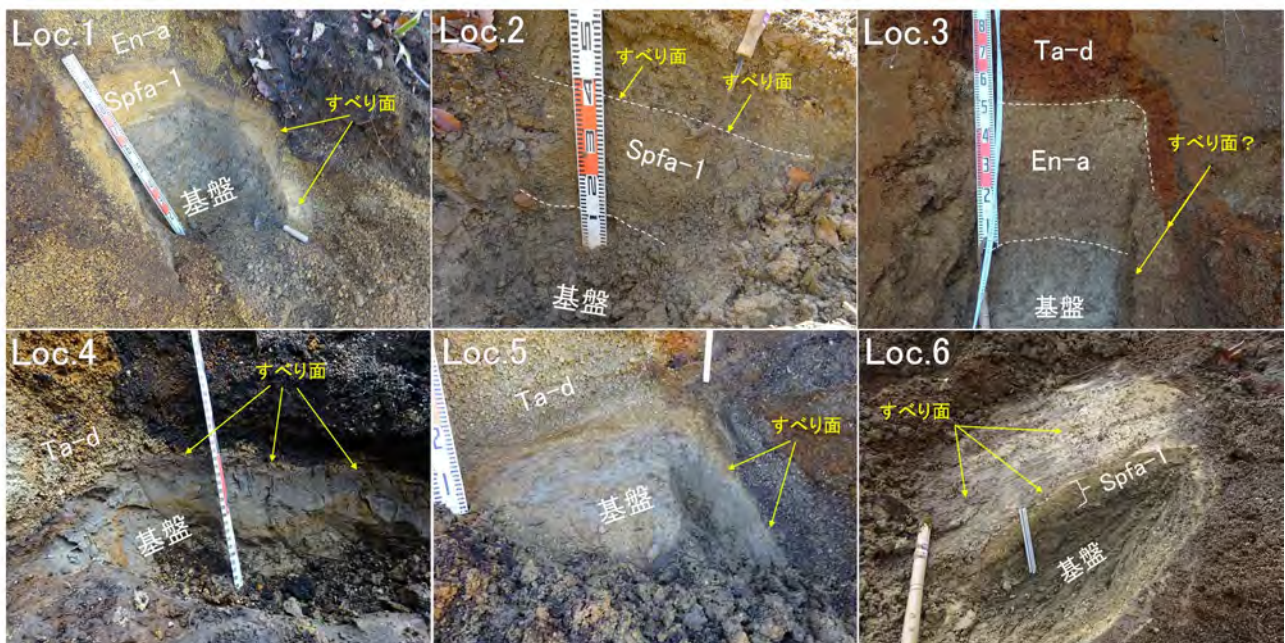
上記 6 箇所以外の斜面崩壊箇所でもすべり面を観察しており、その位置（層準）は、①Ta-d の基底部、②Spfa-1 の上面、③Spfa-1 最下部層の内部 のいずれかであった。少なくとも数箇所を観察した En-a の最下層には軟質な粘土状火山灰層は存在しない。ただし、Spfa-1 に載る En-a が Spfa-1 最上面の粘土質火山灰で滑落する現象は確認されている。なお、Loc.3 のように降下時もしくは直後に急斜面に留まることができずに斜面裾に厚く崖錐状に堆積した軽石層が、今回の地震動で（すべり面粘土を介さずに）滑落した現象④も確認しているが、圧倒的に少ないケースと考える。

写真 4.4.8 観察箇所のすべり面

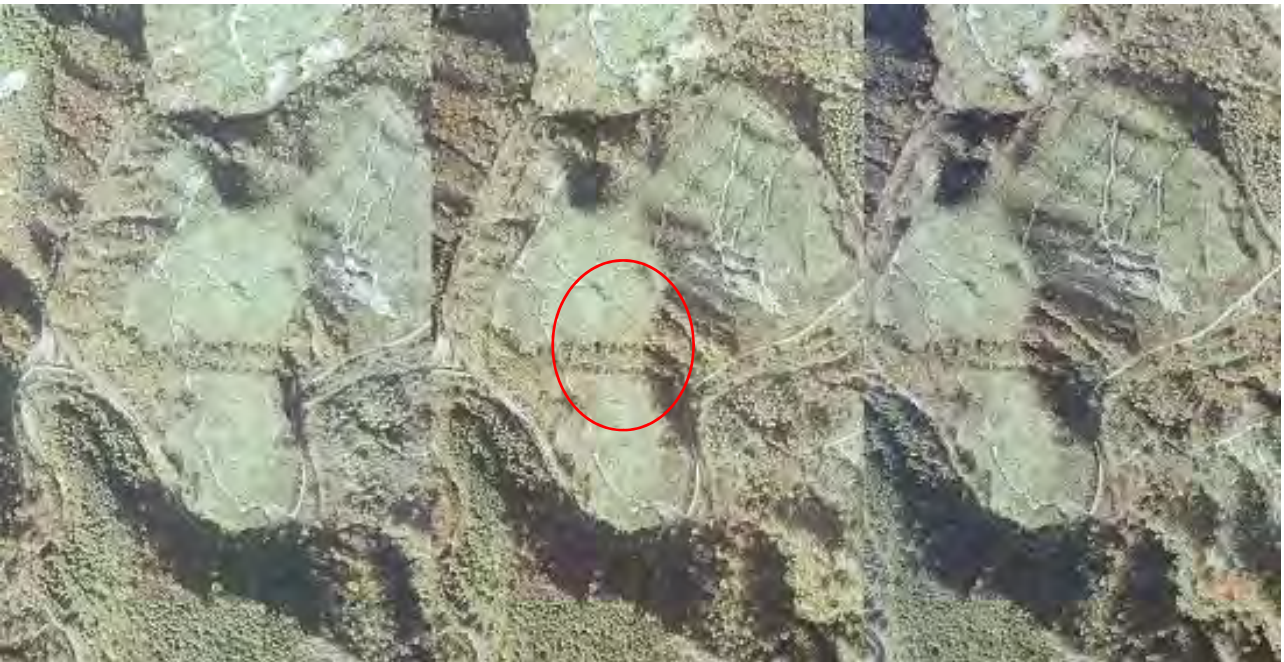
写真 4.4.10 (2) その他の岩盤崩壊

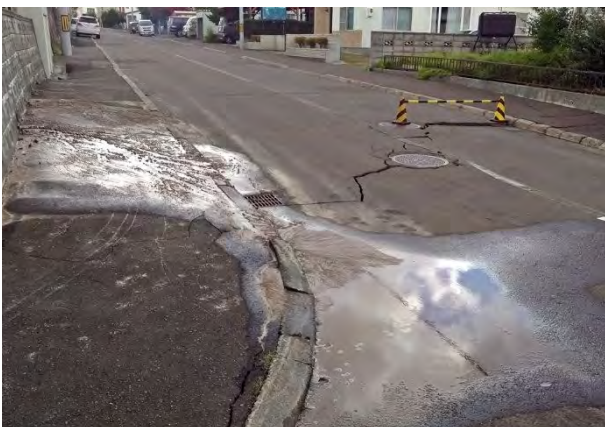
写真 4.5.9～13 に示すように、路面の亀裂・沈下、噴砂、マンホールの浮き上がり等の液状化に伴う現象や家屋のコンクリート塀の亀裂などの被害が生じていたが、全体的には軽微な被害であった。

写真 4.5.9 路面の亀裂と噴砂

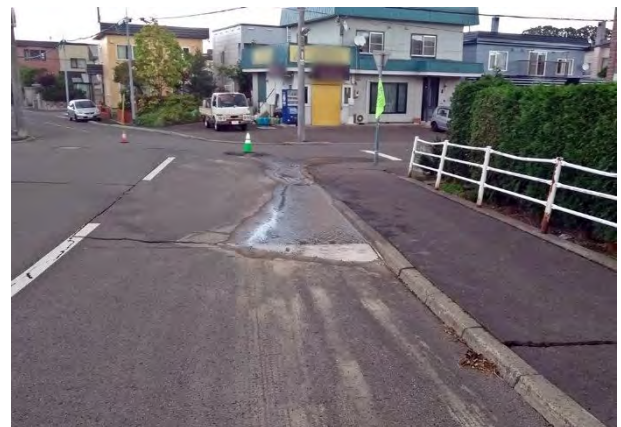
写真 4.5.10 路面の噴砂と沈下

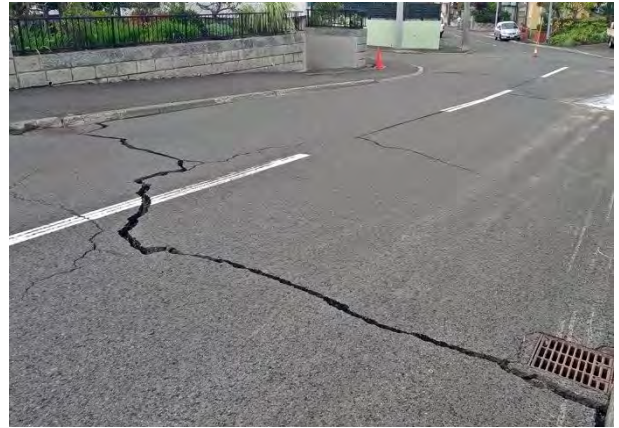
写真 4.5.12 路面の横断亀裂

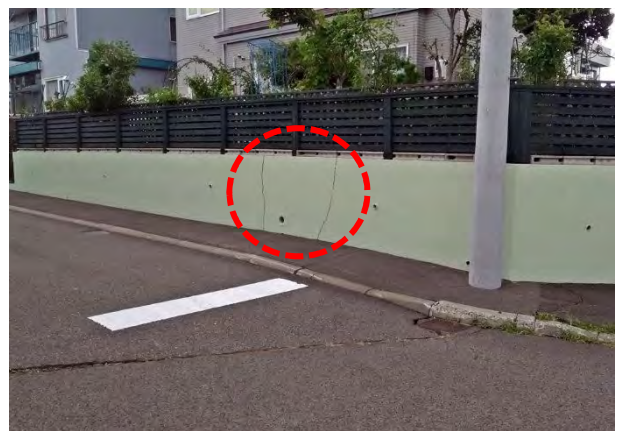
写真 4.5.13 コンクリート塀の亀裂

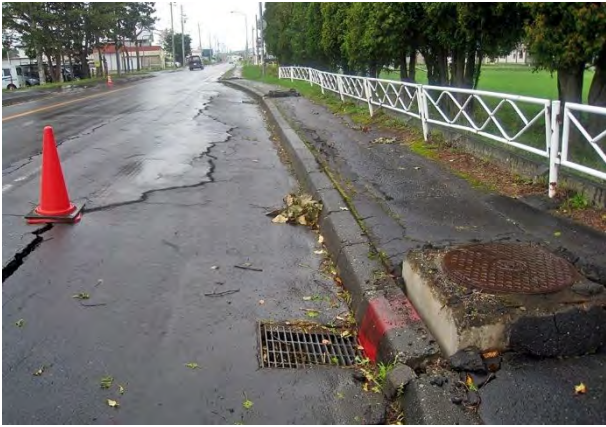
被害区間では下水道マンホールが 5～6 基浮き上がっていた。写真 4.5.40～45 はマンホールの浮き上がり及び道路の亀裂を示す。ただし、被害区間では噴砂等の液状化の痕跡は確認されなかった。マンホールの浮上量は目測で最大 30cm 程度であるが、周辺の地盤も沈下している可能性があるため、マンホールが実質的にどのくらい浮き上がったのか判断できない。

写真 4.5.40 マンホールの浮上と道路の縦断亀裂

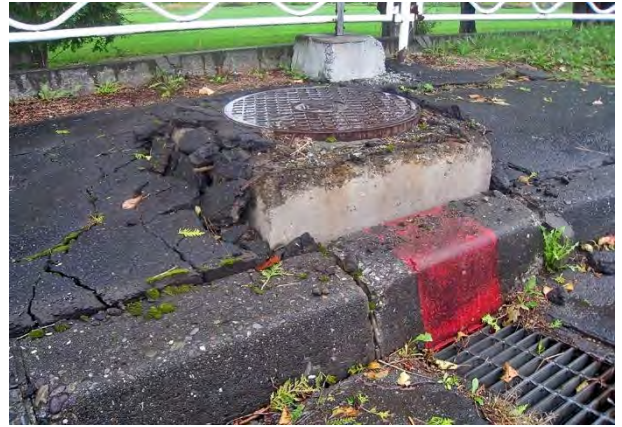
写真 4.5.41 同左マンホール近景
