**令和3年2月13日23時08分頃の
福島県沖の地震 報告**

基礎地盤コンサルタンツ株式会社

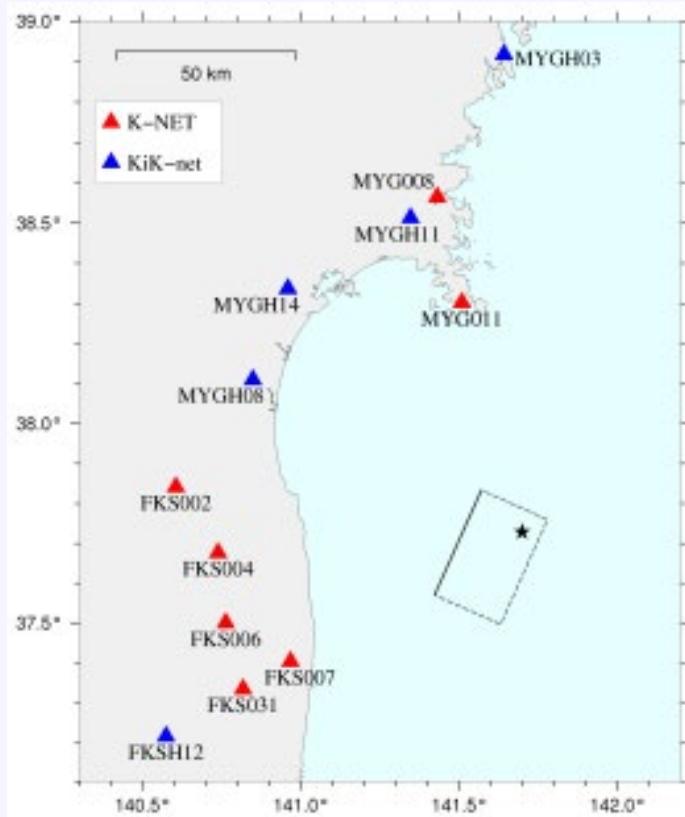
観測点分布及び断層面の地表投影。星印は震央を示す。

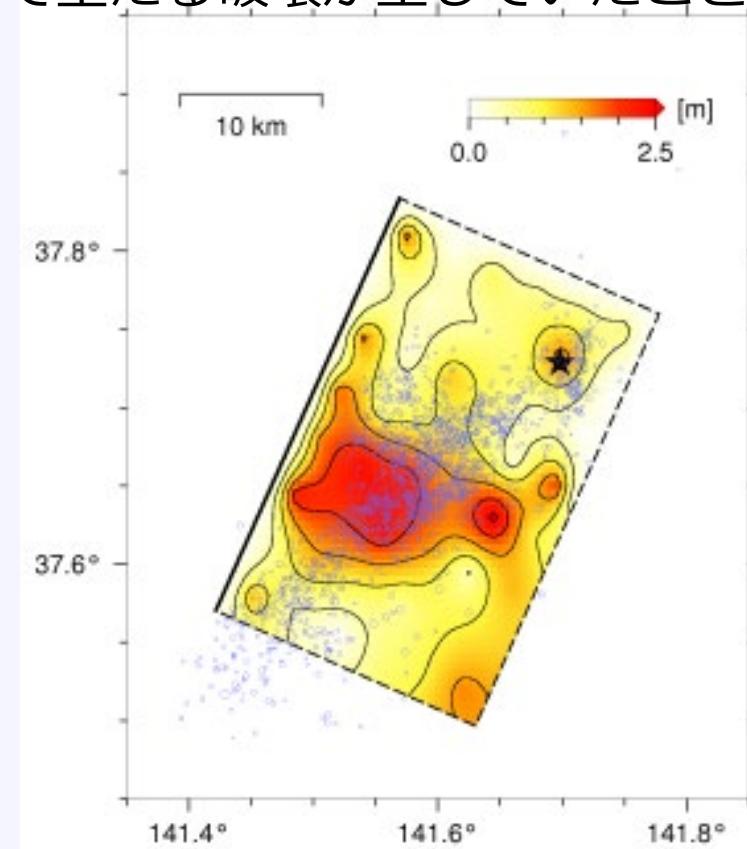
すべり分布の地表投影。星印は破壊開始点を、青丸は本震発生から1日以内に発生した余震の震源位置を示す。

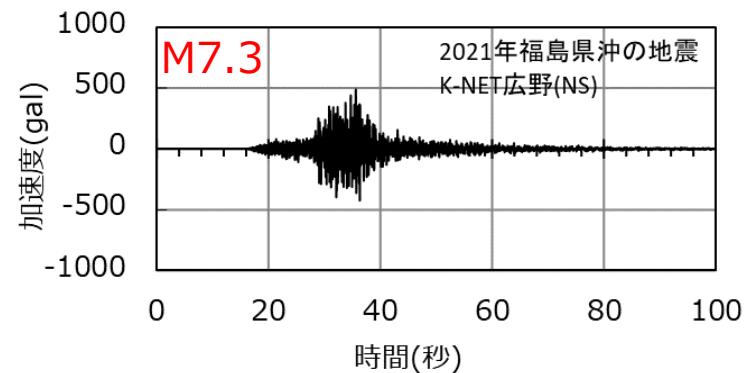
- ◆ 参考までに、内陸地震として同じマグニチュードの1995年兵庫県南部地震は、20～30kmの範囲が破壊した内陸型地震であるが、主要動の継続時間は20秒程度と短かった。

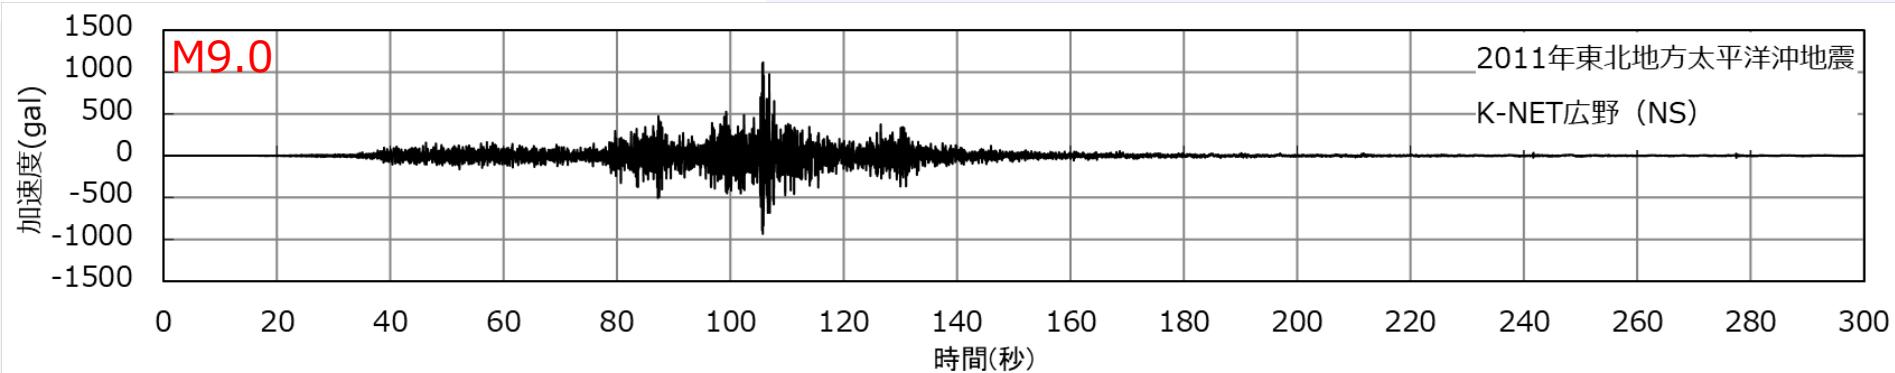
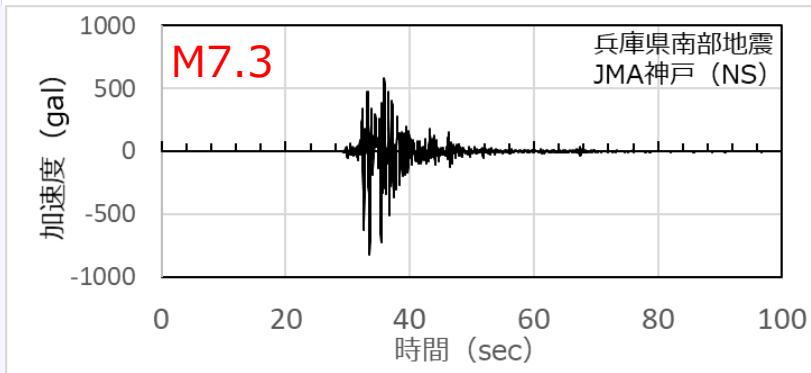
防災科学技術研究所：強震観測網（K-NET,KiK-net）の地震動データを使用
気象庁：強震観測データを使用

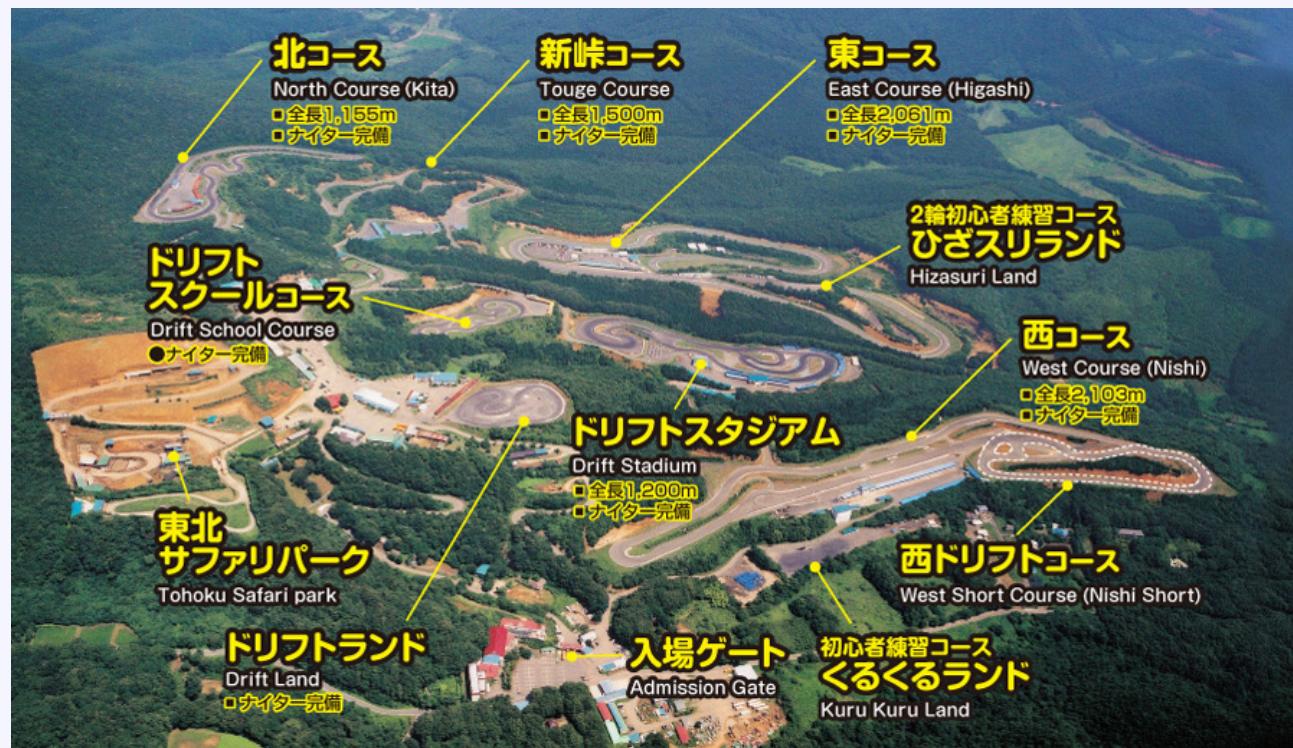
上空から見たサーキット場（出典1より抜粋）

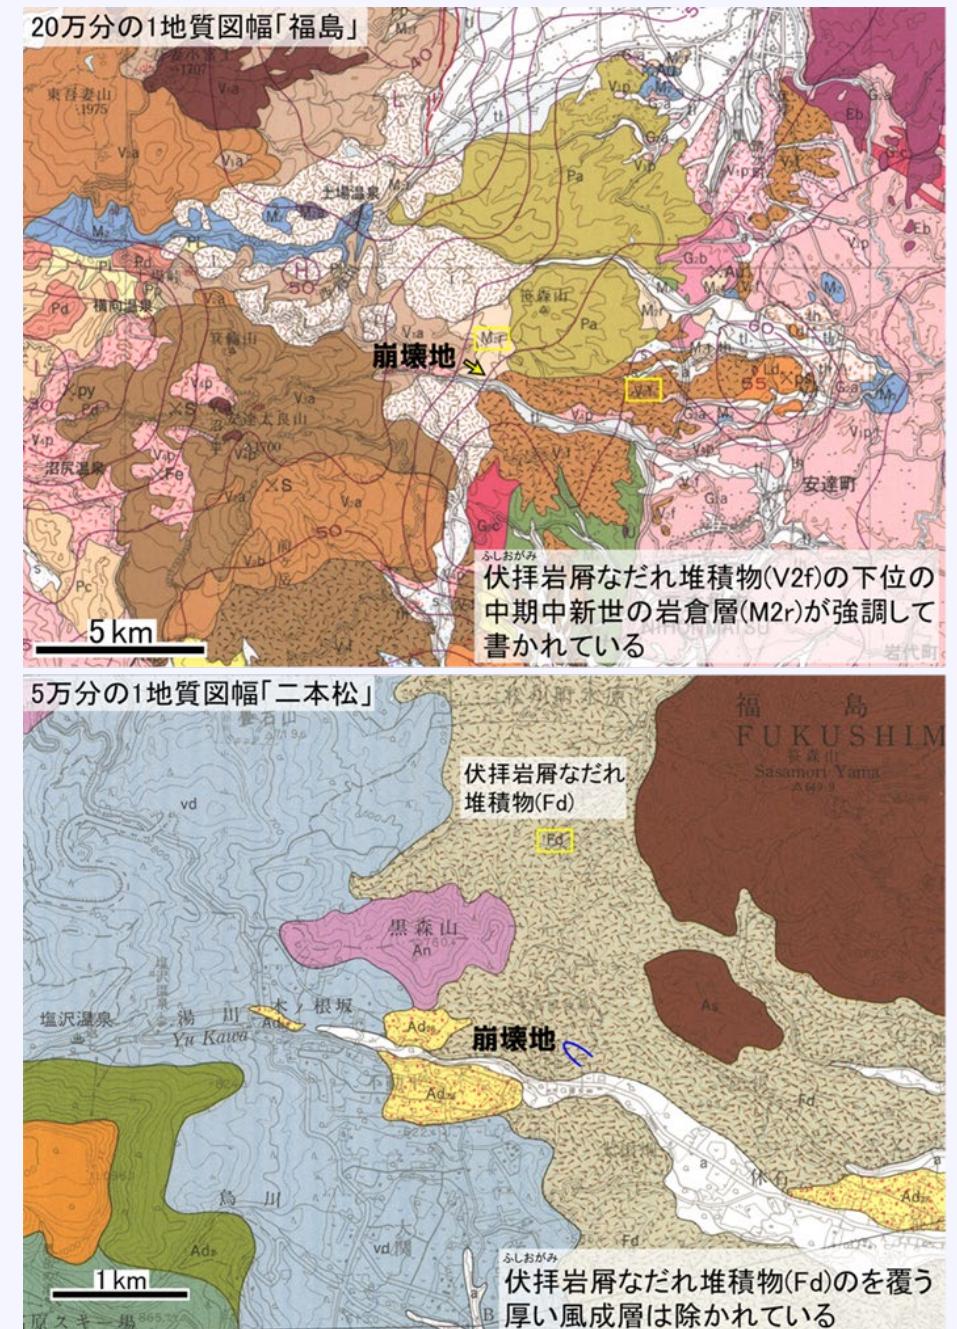
- ・崩壊した風成層の下には、厚さ数m~10mの前期更新世の伏拝[ふしおがみ]岩屑なだれ堆積物(Fd)、その下に中期中新世の岩倉層の流紋岩火砕岩及び溶岩(M2r)があることが知られている(右図)²⁾。

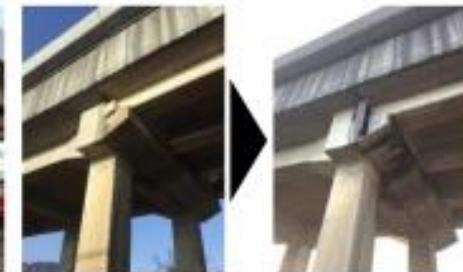
福島～白石蔵王間
高架橋サイドブロック損傷

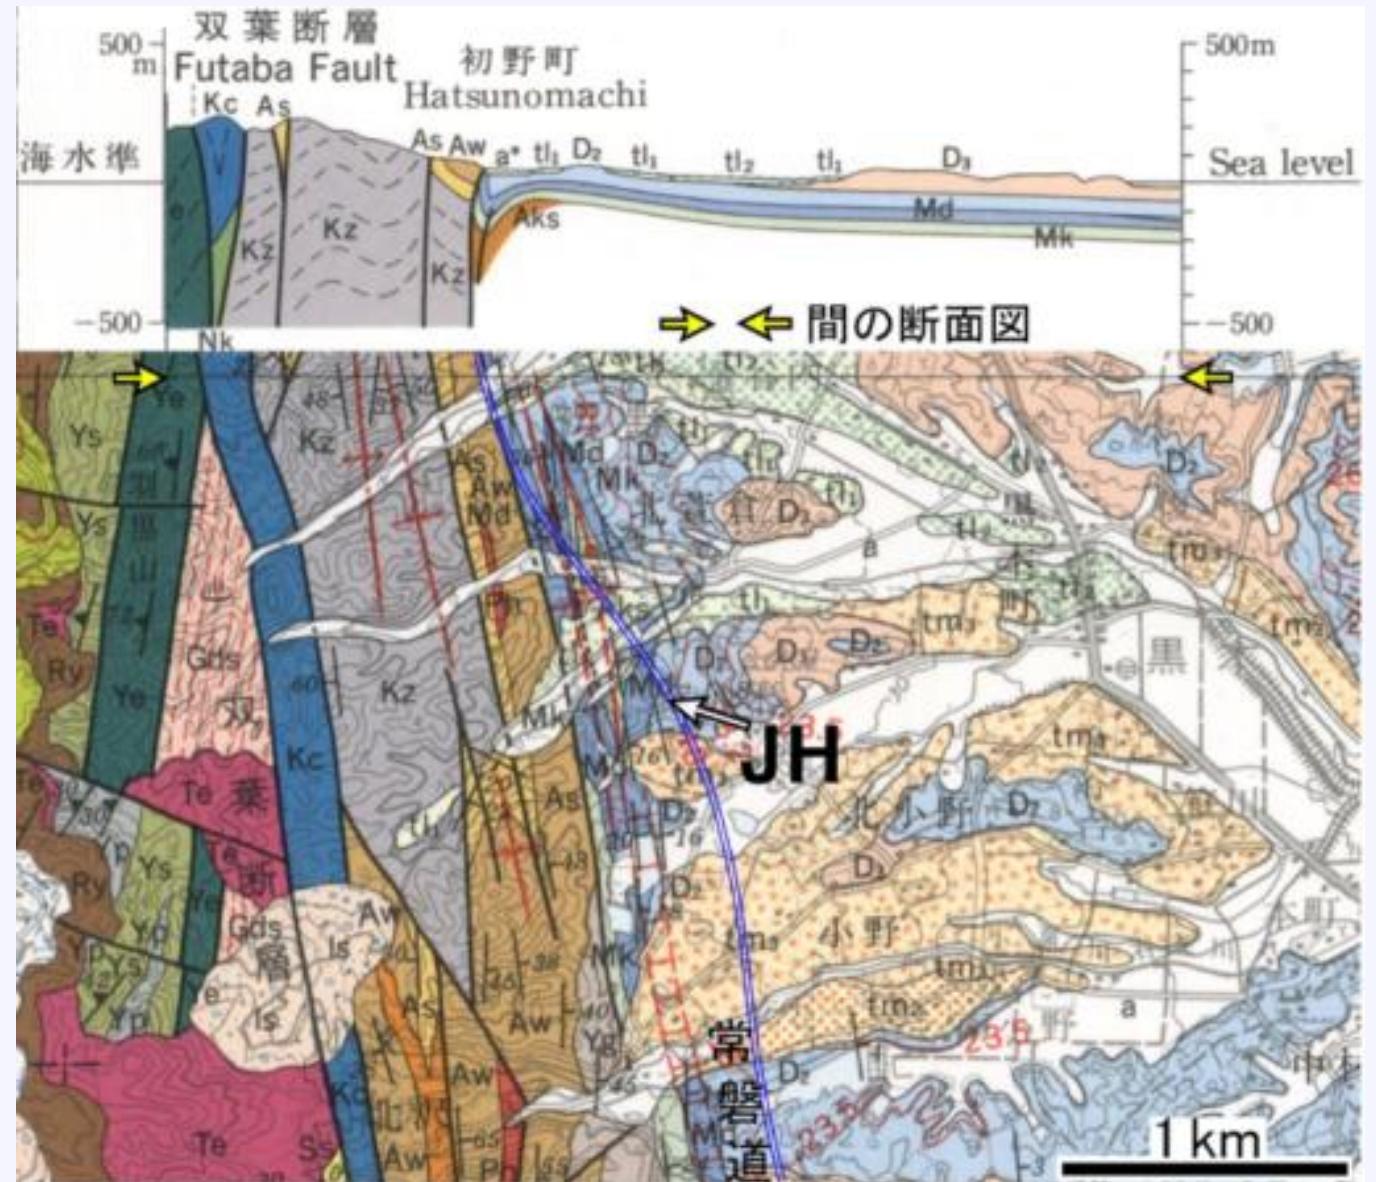
- ◆ 青灰色泥岩 (Md) の上に厚さ数mの砂岩 (D1) を挟んで緑灰色泥岩 (D2) が重なる。
- ◆ 周囲の走向傾斜の値から推定すると、本地点付近の地層は15-20度程度東に傾斜する。したがって崩壊斜面は流れ盤となる。
- ◆ 崩れている岩石の写真を見る限り泥岩の可能性が高いことから、崩壊している岩石は、大年寺層の泥岩 (D2) と考えられる。
- ◆ 大年寺層の泥岩 (D2) の下部には複数枚の火山灰層が存在するため、それらの火山灰層が滑り面となって、流れ盤となる西側の法面に崩壊が発生した可能性を考える必要がある。

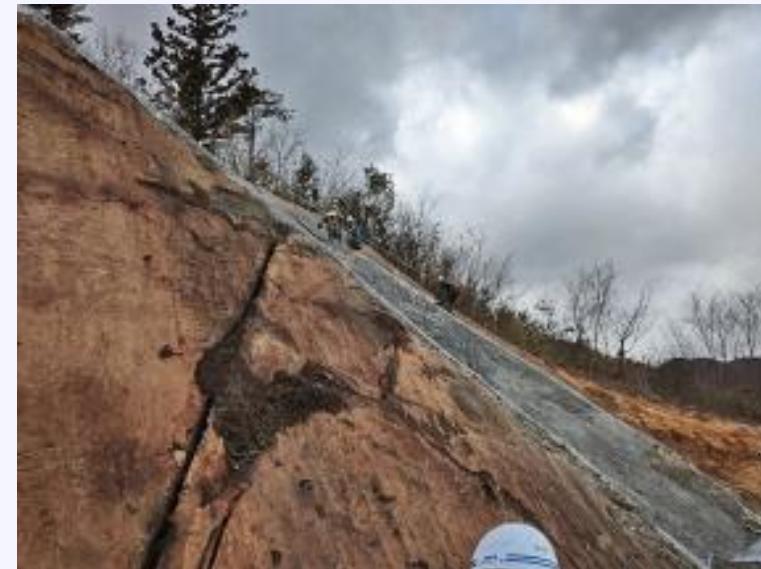
表土が撤去された岩盤に見られた大きな亀裂

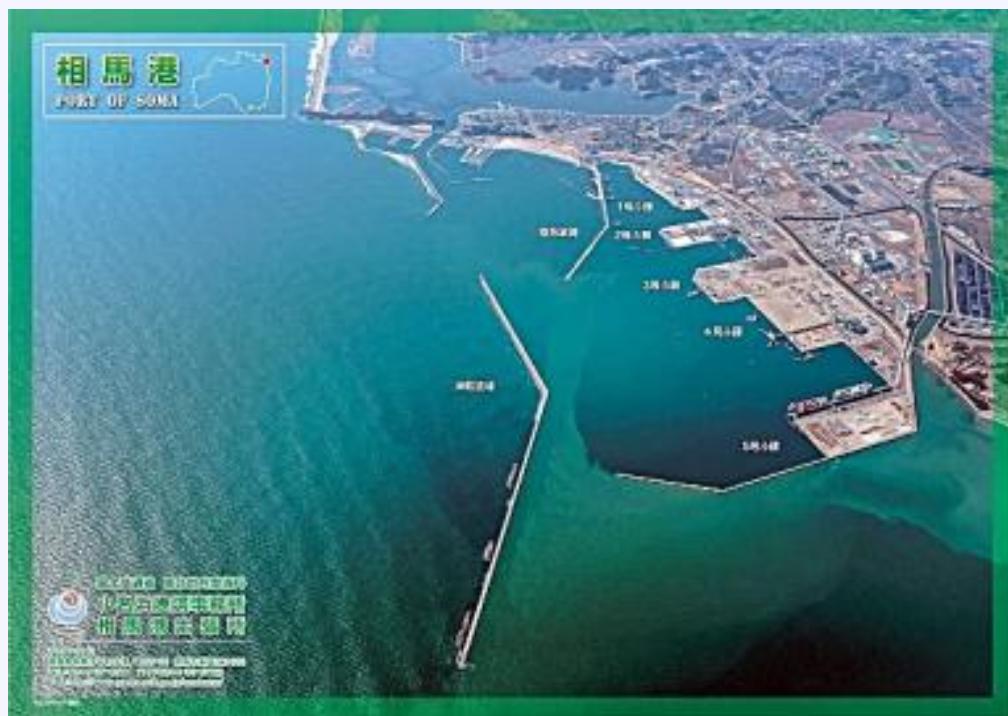
- 相馬港は福島県北東部にある相馬市と新地町にまたがる沿岸に建設された5埠頭を有する港である。
- 地震で岸壁エプロンの段差および亀裂が発生し、噴砂も認められた。

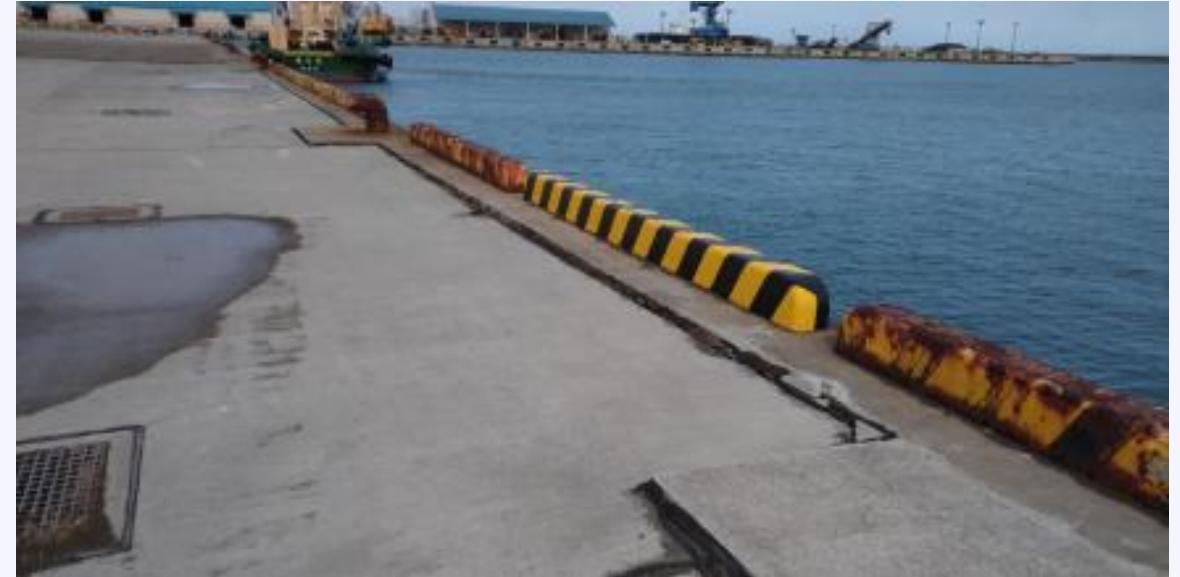
岸壁背後の沈下と段差（-7.5m東側岸壁）

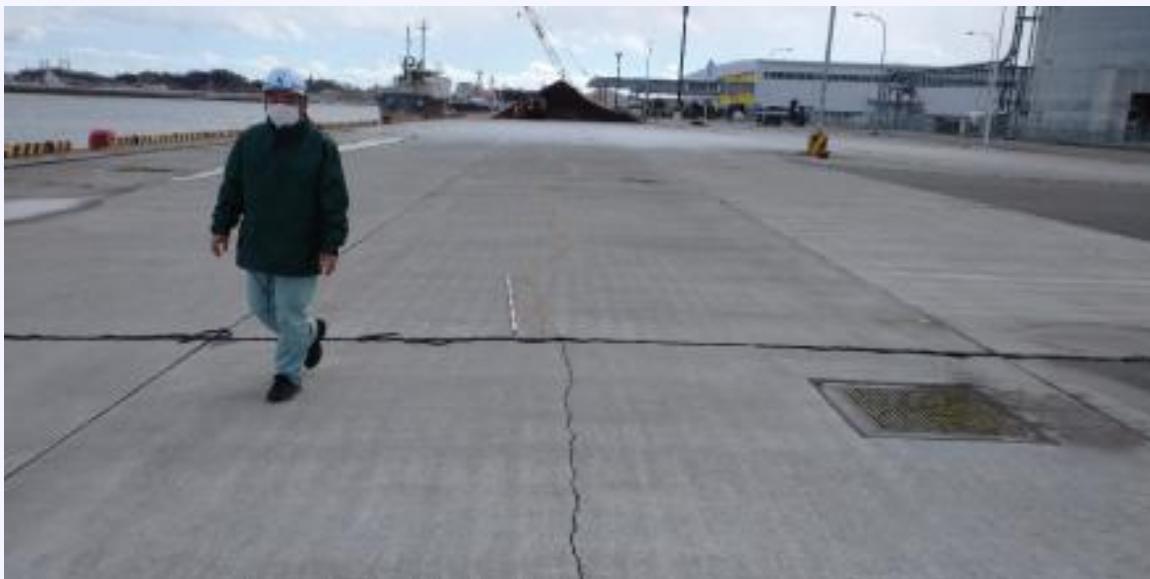
岸壁背後エプロンの亀裂（-7.5m東側岸壁）
