1991年TELIRE-LIMON (コスタリカ)地震 被害調査報告書

平成3年12月

財団法人 地震予知総合研究振興会

埼玉大学工学部 渡辺啓行
九州工業大学工学部 安田進
佐藤工業(株)中央技術研究所 吉田望

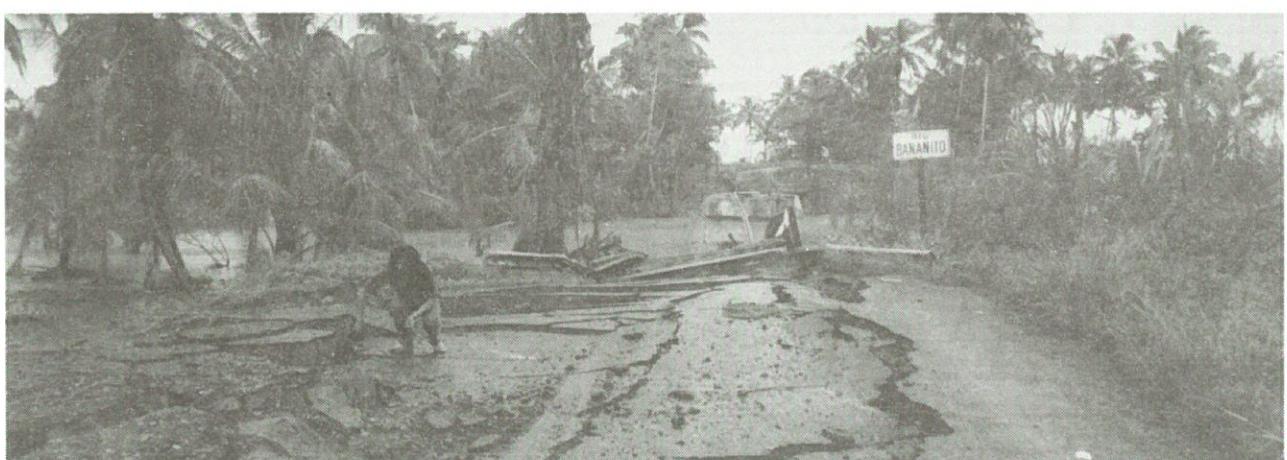
写真2.1 液状化による落橋（Bananito川に架かる橋）

復旧に関し、運輸省（Ministerio de Obras Publicas y Transportes）からコメントを求められたため、ただ単に支持力だけでなく永久変位対策も必要なこと、そのためには矢板護岸などの設置がよいのではないかとの提案を行ってきた（9章参照）。

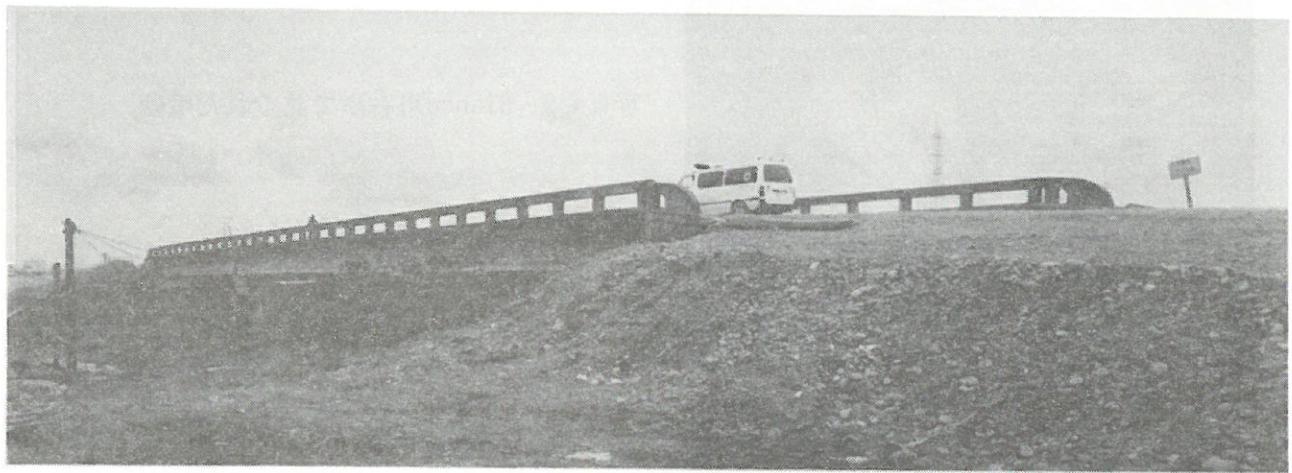
写真4.6 Cuba川に架かる橋の被害状況（とりつけ盛土は復旧されているが橋台は傾いたままである。写真6.7、6.8参照）

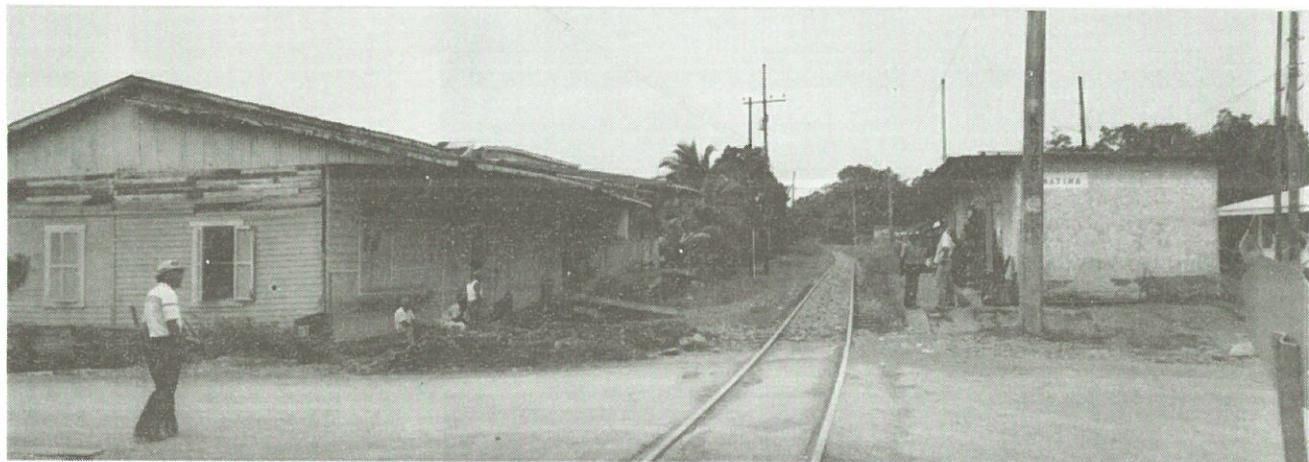
前述した道路から少し下流側で、Matina川沿いに発達したMatinaの町では液状化に起因して家屋が被害を受けた。写真4.10、4.11は被害例を示している。調査時点では修理も始まっており被害の詳細はわからず、また噴砂もわからなくなっていたが、聞くところによると噴砂もあったとのことで、被災の原因は液状化にあったのではないかと推定される。村の南東には鉄道橋がMatina川に架かっていたが、橋脚が移動したようである（写真8.4）。これも川岸の地盤が液状化に起因して側方流動したためかもしれない。

写真4.10
Matina町における家屋被
害状況

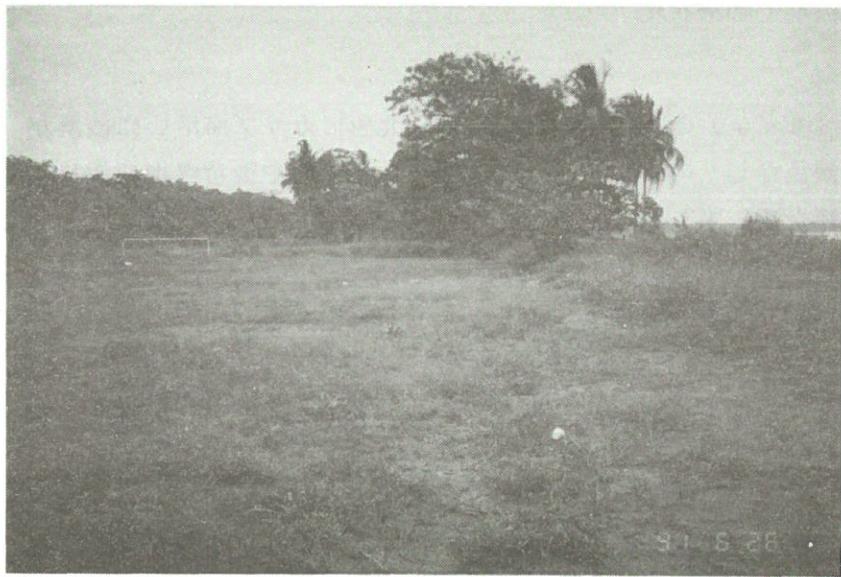
写真4.12
Cem Plazaのサッカー場
での噴砂

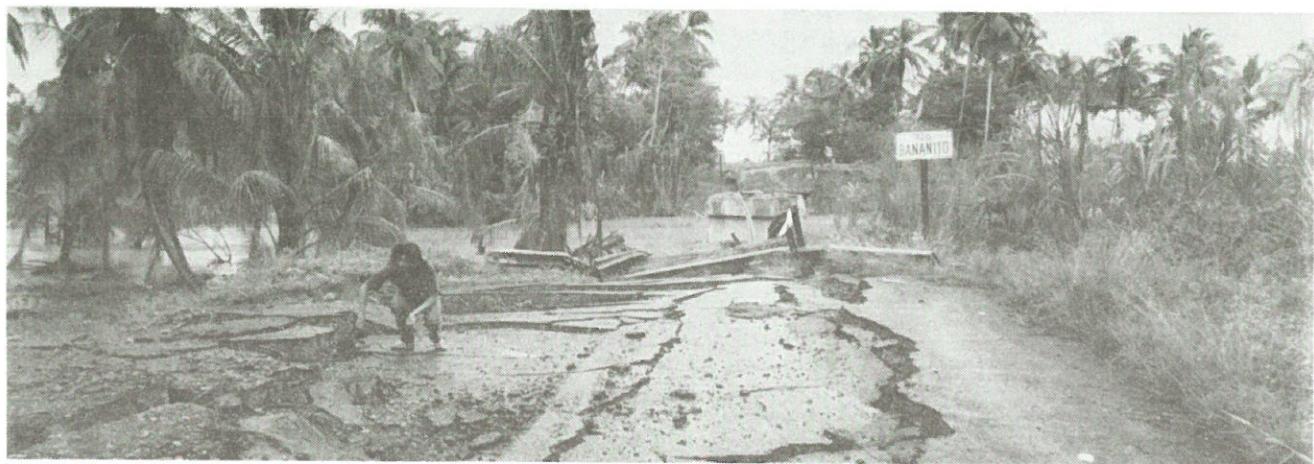
写真4.28 Bananito川に架かる橋の落橋状況（写真6.15～19参照）

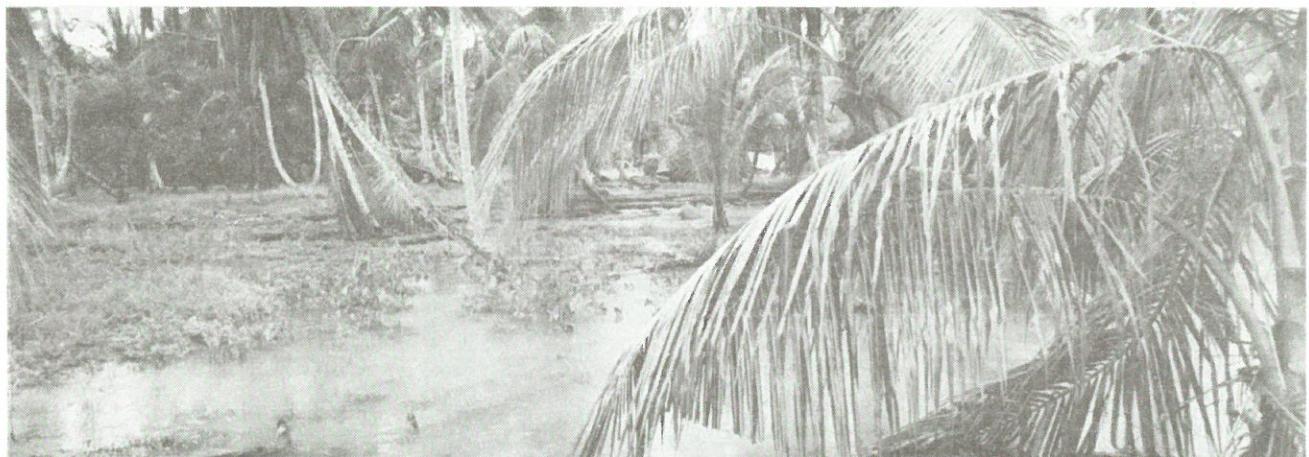
写真4.29 Bananito川右岸に発生したクラック（側方流動を物語る大きなクラックと沈下が見られる）

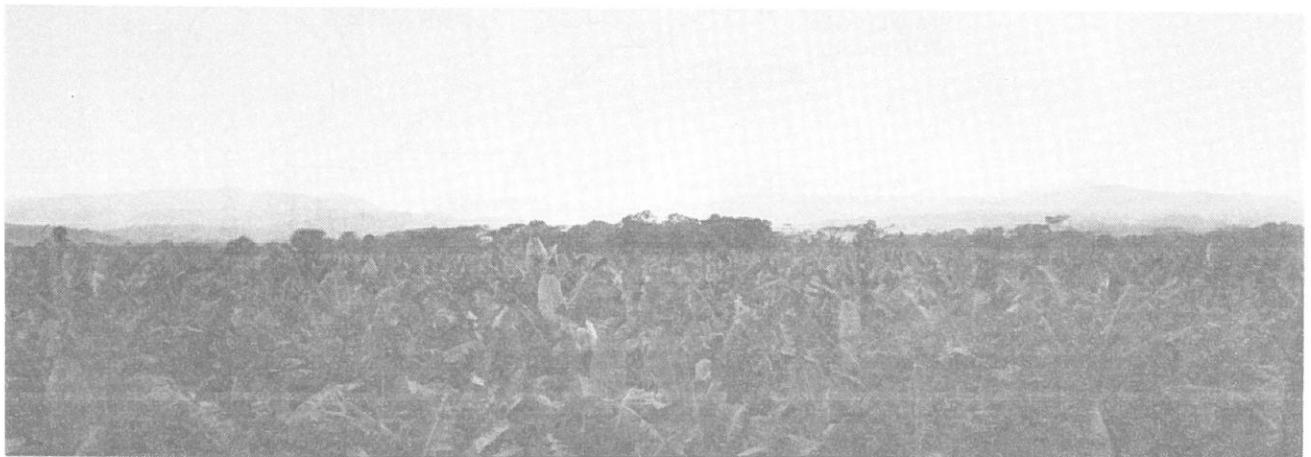
写真5.2 衝上断層線の眺望

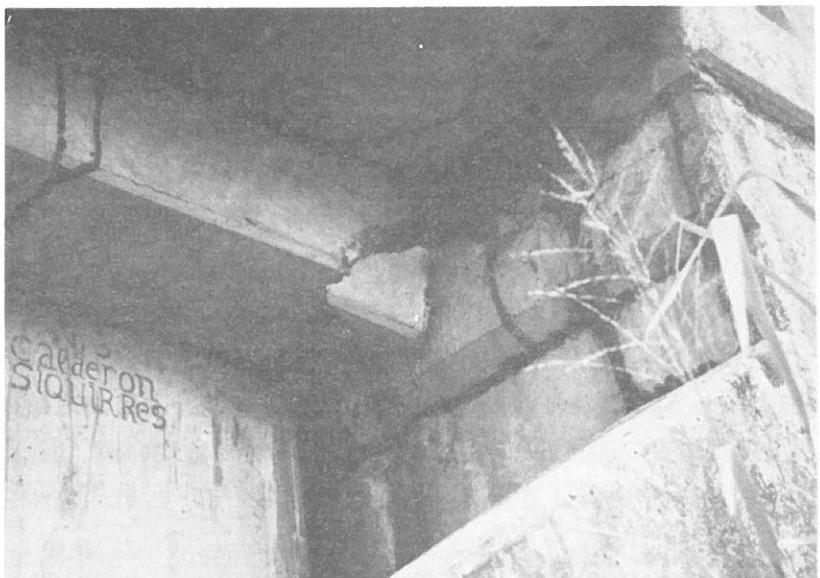
Siquirresを過ぎて暫らく走ると、Matinaの町の南西4~5km地点で国道32号線がQuebrada Calderon（ケブラダカルデロン）川を渡る橋がある。落橋はしていないが橋梁への取り付け盛り土が沈下し、桁とアバットメントとの取り付け部分の一部コンクリートが圧壊している（写真6.1）。最初に出会った被害橋梁であり、この地点からLimon市に至る約35km全域で不連続にではあるが、被害が発生している。被害の大部分は、路盤が沈下してズタズタになったり（写真4.2）、進行方向に平行な蛇行状のクラックが発生した（写真6.2、写真4.1）ものである。地震2日後に調査したEQE調査団の報告書²⁾によると、道路に平行する割れ目は100m以上の長さに達するものもあり、路盤が沈下した場合には舗装が断裂して階段状になったり（写真6.3）皿状になって通行不能をもたらし、割れ目の幅や沈下量は数cmから1m以上に達するものまであるが被害の程度は局所的な土質の状態に依存しているとしている。

写真6.1
Quebrada Calderon川に
架かる橋

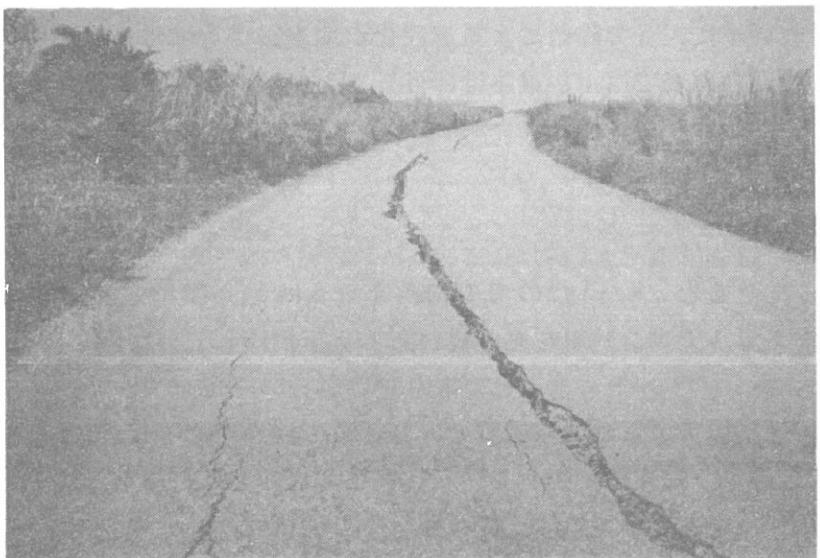
写真6.2
盛り土道路の
側方流動による路面の亀
裂

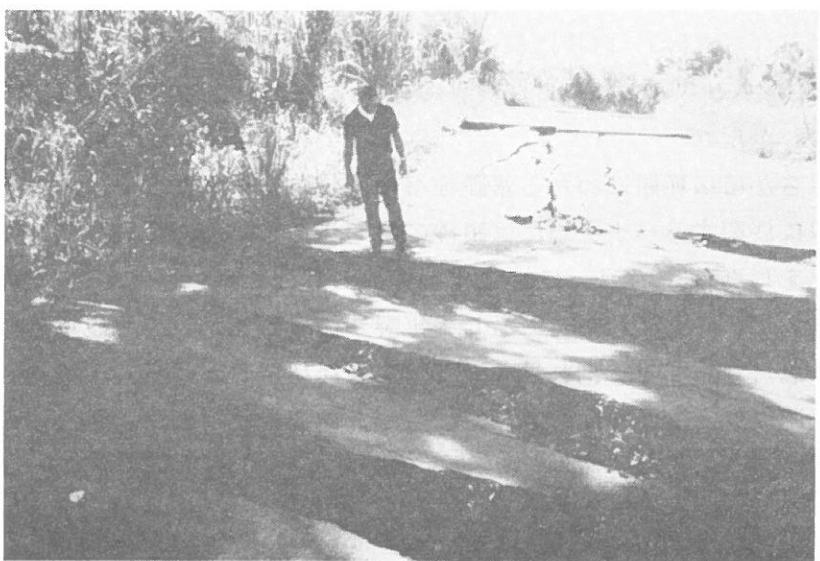
写真6.3
盛り土道路の側方流動に
よる路面の断裂

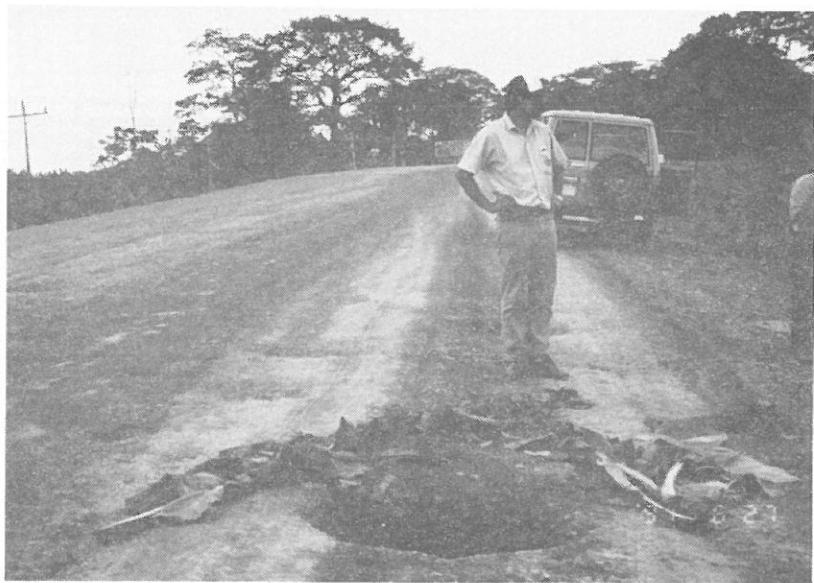
写真6.4

これらの道路被害は、明らかに広範囲にわたる基礎地盤の液状化に伴う側方流動に起因するものであり、道路周辺に展開するバナナ畑には噴砂の跡も見られた。側方流動で路盤が周辺に流出している状況を写真4.3に示す。このような側方流動のため、道路が川や低い沼沢池に近付いた地点では数百メータにわたって激しい亀裂が発生した。この幹線道路は極めて重要であるため、早急に岩屑などで割れ目や沈下箇所を埋め戻したり盛り土を行い舗装しないまま地震後一週間以内に交通を復旧させているが、亀裂や沈下が激しかった所では所々に陥没孔が発生したり（写真6.4）路面の凹凸が激しく未だに車両の通行は楽ではない。

盛り土道路の側方流動による沈下と亀裂に起因する修復後の陥没孔

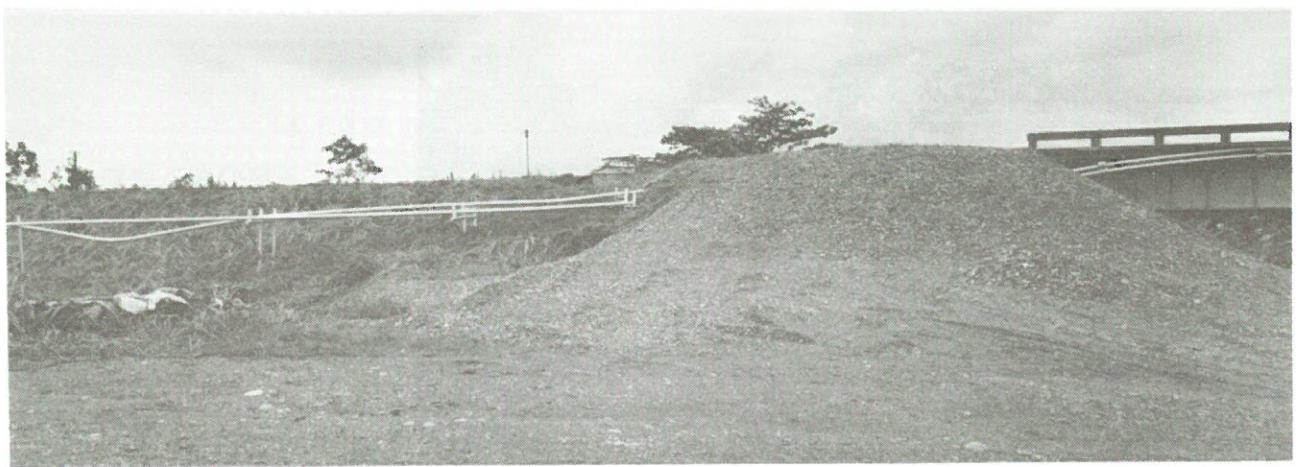
写真6.6 Chirripo Atlantica川に架かる橋の落橋部分の修復状況

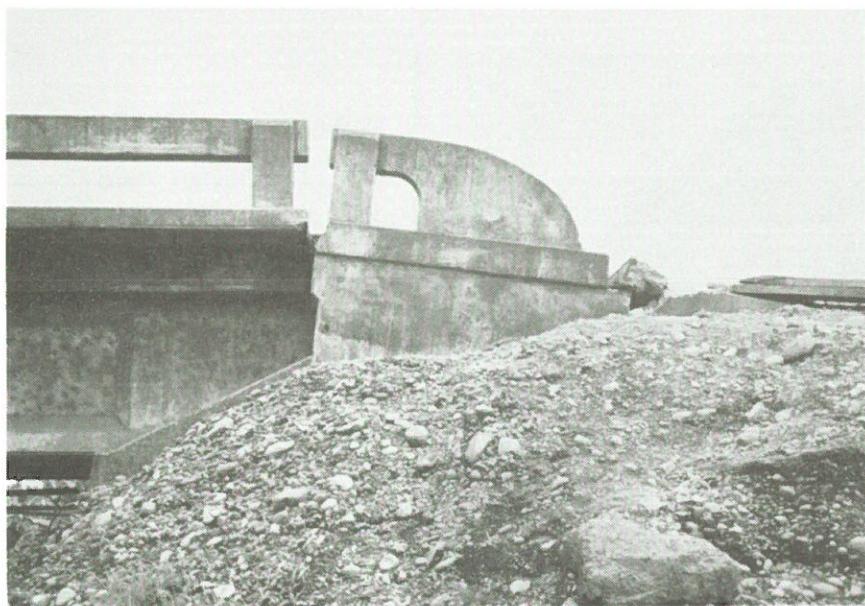
写真6.8
Cuba川に架かる橋のアバ
ットメントの側方流動に
による傾斜

この橋から東へ約24~25kmの地点、すなわち、Recope（レコーペ）の集落から数100m先の地点でMoin（モイン）へ向かう国道240号線が分岐する。この分岐点までの区間には小河川を渡るいくつかの小さいコンクリート製の橋があり落橋はしていないが、ほとんどの橋で取り付け盛り土が沈下したり、川へ迫り出して橋台を傾斜させたりしている。特に、激しいのがCuba（キューバ）川、Toro（トーロ）川およびBlanco（ブランコ）川をそれぞれ渡る橋である。例としてCuba川の橋台護岸のはらみ出しによる破損状況と橋台の傾斜状況を写真6.7と写真6.8にそれぞれ示す。

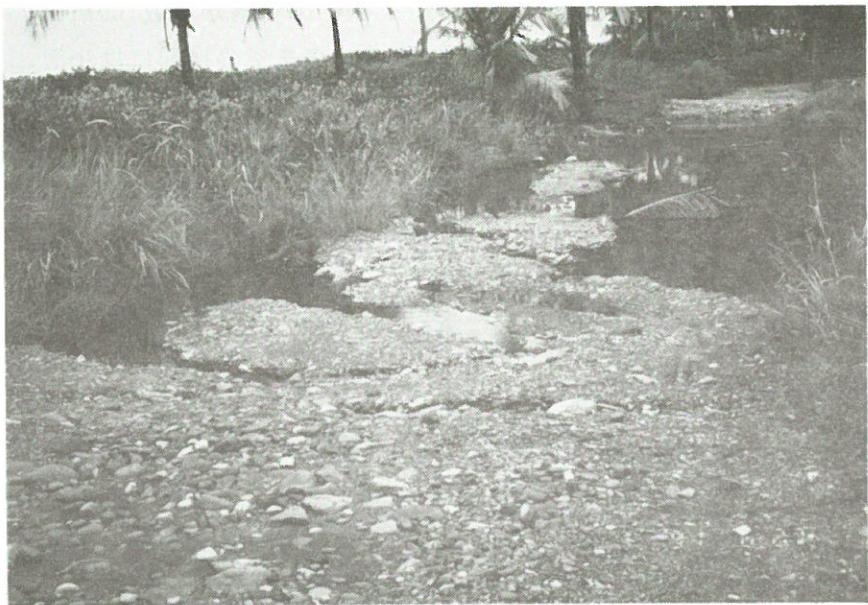
写真6.9

他方、Moinから北西に向かいChirripo Atlantico川がMatina町郊外で他の河川と合流してカリブ海に注ぐMatina川の河口まで舗装の無いローカル道路があり、写真6.9に示すような大きな沈下や亀裂などの被害を受けている。この海岸道路の内陸側は、ココナッツの畑が点在する湿地帯で図2.1に示す広範囲に液状化を発生した地域と一致する。道路より200~300m内陸には道路に沿ってMoin川からMatina川河口を繋ぐ運河が走っているが、道路基盤を含む内陸側の地盤が運河に向かって側方流動を生じたため上記道路被害を発生したものである。このような側方流動の典型を写真6.10に示す。この地点はMatina川河口の周辺で道路の脇にある石油掘削基地であり、写真は約100m四方の広さで1.5mほどの盛り土地盤が運河あるいは沼沢池側に側方流動を生じた際の割れ目のパターンを示している。

Matina川河口周辺道路の
側方流動による陥没と亀
裂

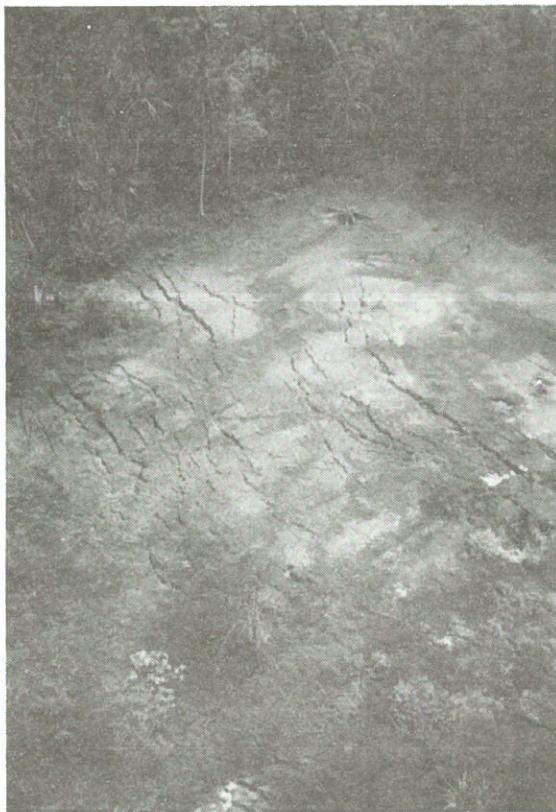
写真6.10 石油掘削基地の側方流動による亀
裂模様（写真4.18参照）

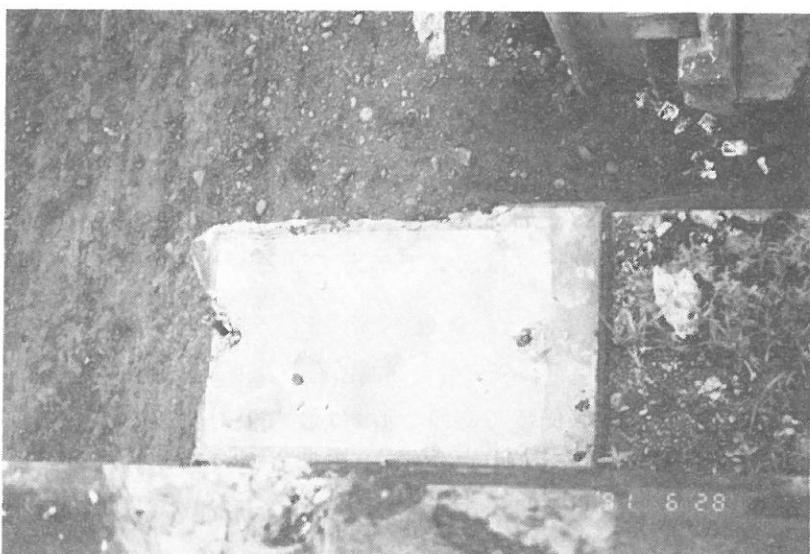
写真6.31

際にトラス端部がぶつかって生じたものと考えられるが、この部分の橋軸方向の長さは橋受け台の幅との比較から50~60cmである。さらに、この剥離した箇所の上部にボルトの先端がわずかに認められる。このボルトを橋台上から見たものが写真6.31の左のボルトであり、下沓は写真の鋼板を下敷きにして2本のボルトで固定されていたことがわかる。この下敷き鋼板の橋軸方向の幅は写真6.28に見られるコンクリートの剥離した部分の長さとの比較から最大部で50cm主要部分で40cmと見なせる。下敷き鋼板の痕跡から支承はこの鋼板の中央に置かれていたことがわかるので支承受け台端部から支承位置までの距離は下敷き鋼板の幅の1/2である20cmと判定できる。他方、支承部と端柱の取り付け構造は左右両端で同じで右岸部も写真6.30に見られる構造となっており、支承は端柱先端に鉛直に取り付けられたH型鋼の下端に固定されている。右岸側のこの部分の構造をアバットメント上から見たのが写真6.32である。この写真に見える落橋した橋の路面の橋台上路面への取り付け鋼板の上に置かれた矩形の白い物体は日本製のタバコの箱で長さが約9cmある。これを物差

Estrella川に架かる橋の右岸アバットメント上支承受け台の状況

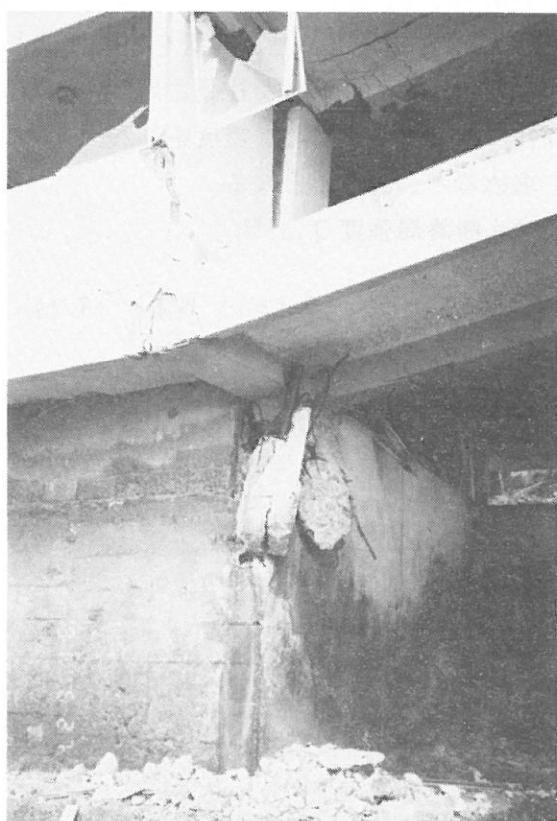
被害は、4スパン目の短柱部分の破壊とそれにともなう上部構造の崩落である。写真7.1～7.3に被害状況を示す。写真に示すように、短柱がある部分は完全に崩落しており、その両側のスパンではこれに引きずられるように中央側が落下している。壊れた柱を見ると、図7.2(c)に示すような配筋であった。

写真7.2 Las Olasホテルの崩壊した柱

を用いるとすれば、 $F_c = 210 \text{ kg/cm}^2$ のとき $Q_{su} = 39.33 \text{ t}$ 、 $F_c = 180 \text{ kg/cm}^2$ のとき $Q_{su} = 35.81 \text{ t}$ となる。作用せん断力はこの中間にある。しかしながら、Limonの震央からの距離は約50kmで、図1.9からみて、珊瑚礁のよい地盤とはいえ200Galより大きい加速度が作用していると考えられる事、また、現地での観察によれば、塩害のため鉄筋が錆びており、コンクリートも劣化していると考えられる事から、柱の破壊の原因は柱のせん断破壊であると推定する事ができる。

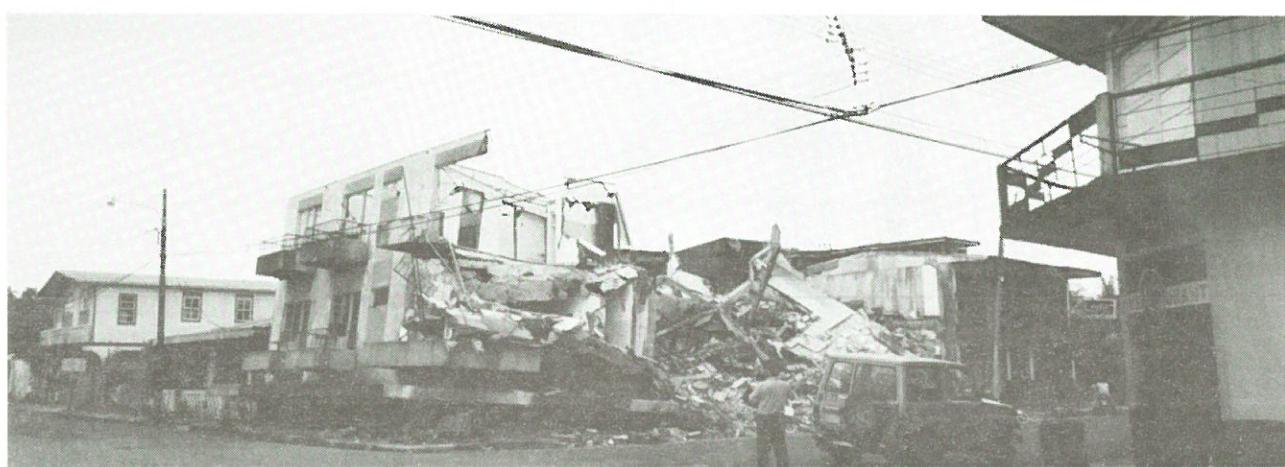
写真7.4 Hotel Internacional

Hotel Internationalは、Limon市街地に建つ、RC造3階建ての建物（1970年代初頭の建築）であった。この建物は、写真7.4に示すように、1階部分が完全に崩壊した。設計図書が入手できない事、破壊がひどい事から、明確な被害原因は不明であるが、被害程度の観察や聞き込みから、次のように推定される。すなわち、この建物は角地に建てられており、道路に面した部分にはほとんど壁のない構造であり、剛心と重心がかなり偏心していたため、地震にともないねじられ柱が破壊したものである。また、柱やはりには排水のためと考えられるパイプが2本通っており（写真7.5）、これが水平耐力を弱くした可能性も考えられる。

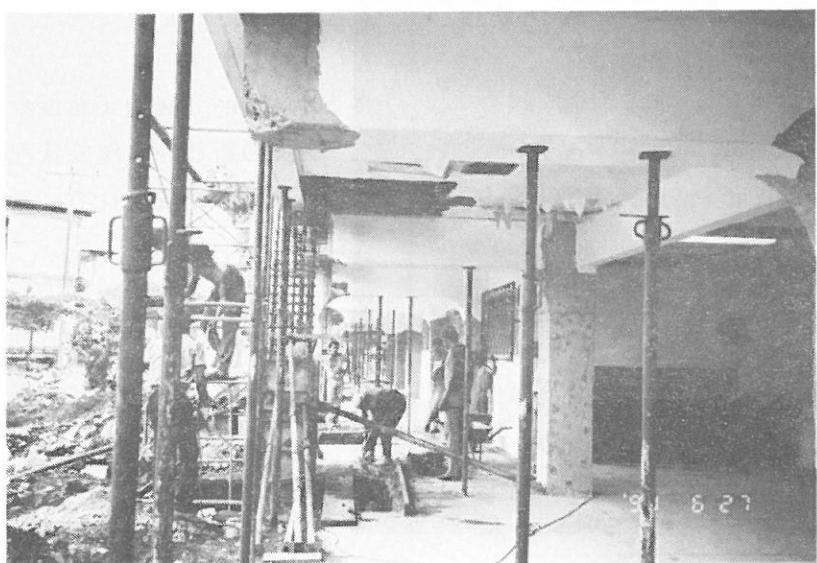
写真7.6

Dr. Tony Facio Castre病院もLimon市街地に建つRC造2階建ての建物である。この建物は写真7.6に示すように、2階部分の迫り出しを片持ばかりで受けており、はりの先端には飾り柱があったが、どこにも固定されていなかったため、地震により倒れたというのがこ

Dr. Tony Facio Castre
病院の被害作成状況

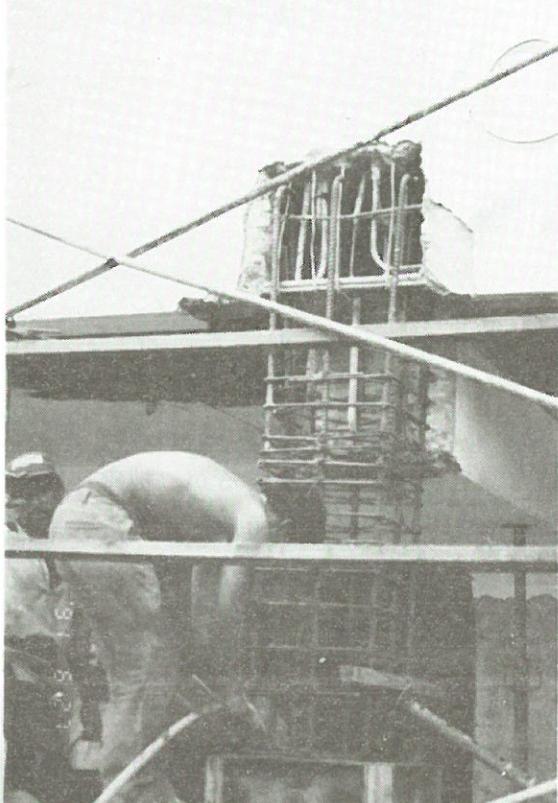
写真7.7 Dr. Tony Facio Castre病院の新しい柱作成状況
はりをはり固定している。

の建物の被害である。したがって、これは、構造被害ではない。構造材の被害はほとんど見られなかった。調査に訪れたときには、新しい柱を製作中であり、写真7.7に示すように、片持ばかりの先端を切り、はりを切り欠き、柱上端を固定すると共に、写真7.8に示すように、独立基礎で下端を支持していた。なお、写真7.8の下端は珊瑚成の硬い地盤であり、その上に厚さ約1.5mの粘土層がある。Limonの市街地ではこの様に、珊瑚成の地盤の上に1～1.5mの粘土層がある地盤が普通との事であり、地盤はよい。

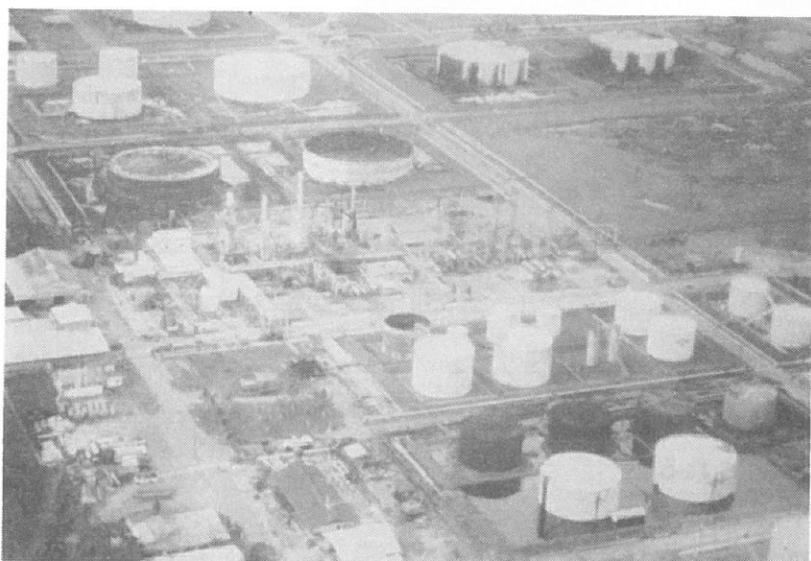
写真8.1

地震により、Recopet石油基地では、石油タンクから精製中の高温のガソリンがもれ、火災が発生した¹³（写真8.1）。火災は近くのタンクに引火したが、余り大きな延焼はしなかった。別のタンクには、下部に象の足と呼ばれる座屈が発生したが、破壊には至らなかったさらに、一つのタンクからは石油がもれ、防液堤の中にたまってしまった。また、タンク基礎では噴砂も見られた（写真8.2）

Recopet石油基地の被害

写真の左上の二つのタンクは地震後に起きた火災のため炎上した。右下ではタンクから石油が漏れ、防液堤内にたまっている。

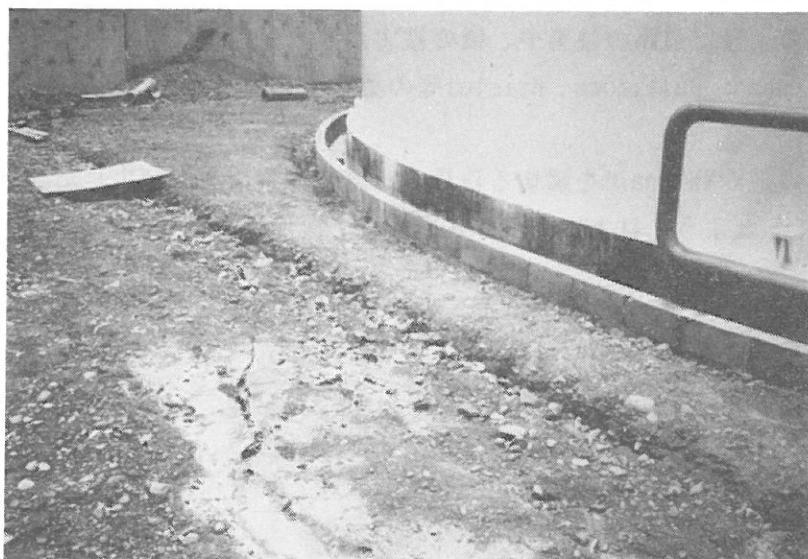
写真8.2

Recopet石油基地の被害

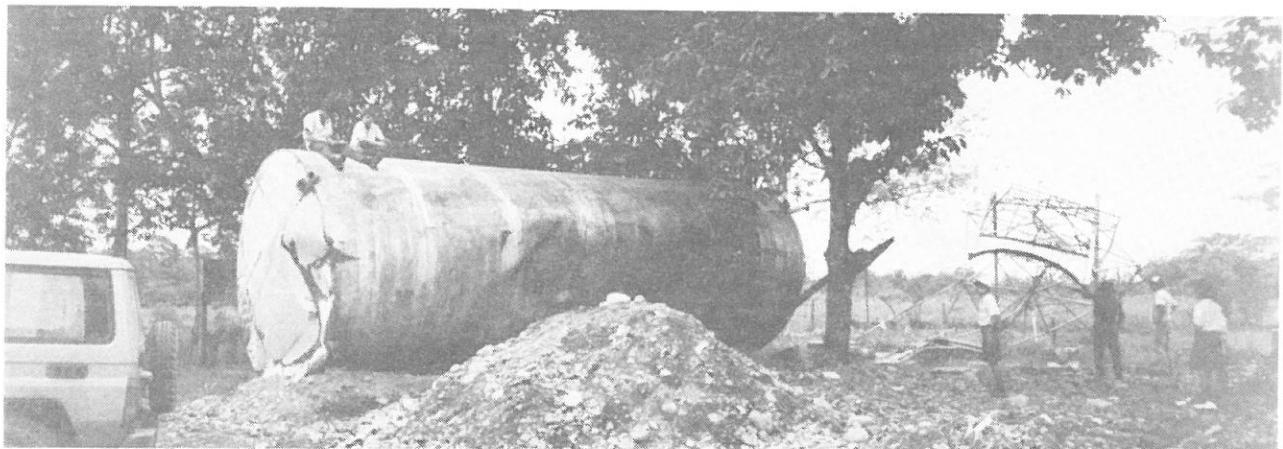
Batanでは、水道供給用の高架給水タンクが被害を受けた（写真8.5）。給水塔は薄肉鋼管トラスの上に置かれていたものであるが、慣性力のため、橋脚の定着部で破壊が起こり、トラスが転倒すると共にタンクは投げ出された。同様の被害はLimon周辺のいくつかの集落でも発生している。

写真8.5 Batanの給水用高架水槽の被害
奥は崩壊したトラス支持台、手前は水槽
