1993年

釧路沖地震・能登半島沖地震

# 災害調査報告書

## 9. 住宅地の被害

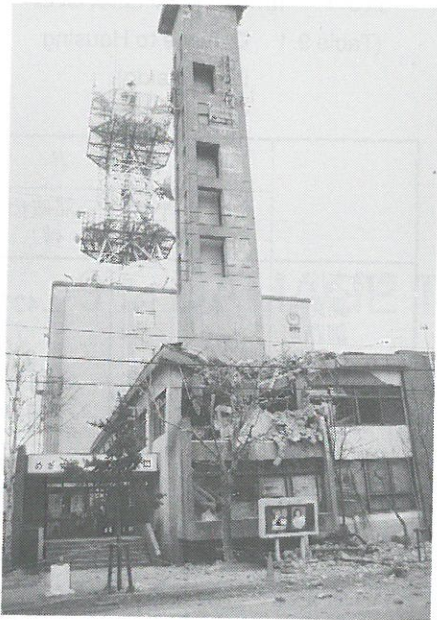
RC造の建物の被災も釧路市を中心にかなり発生した。釧路市内では、釧路工業高校の2号棟の廊下側の柱がせん断破壊したのをはじめ釧路市消防署の望楼の最上層が破損落下し下層の建物を破壊するなどの被害があった。写真9.1に釧路市消防署の望楼の落下による建物被害を示す。また、写真9.2は緑ヶ岡のサンライフ釧路体育館における天井の仕上げ材の落下状況を示したものである。いずれも非常に大きな加速度の作用を示唆する被害である。この他、釧路港付近のRC造建物や煉瓦造建物などに液状化による地盤の不同沈下による被害が発生している。写真9.3は釧路港のマリンポトスにおける地盤の不同沈下による建物基礎部と地盤との段差を示すもので、付近の噴砂から液状化の発生が確認された。また、写真9.4は釧路港の煉瓦造の倉庫の被害を示したものであるが、無筋の煉瓦壁が分離落下している。これらの被害倉庫群の

写真9.1 釧路消防署の望楼の被害  
(Photo 9.1 Damage to the Watchtower of  
the Kushiro Fire Station)

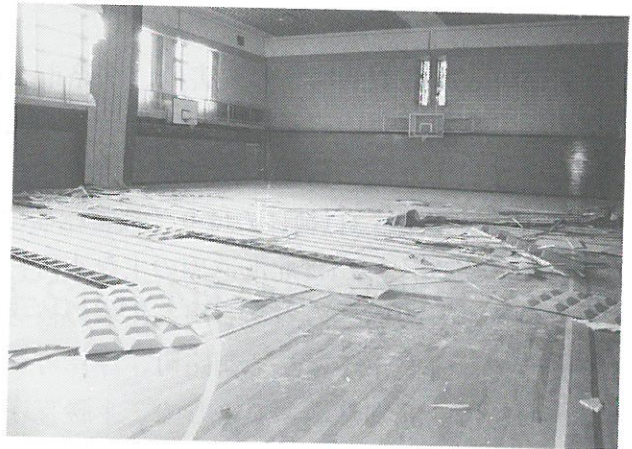
写真9.2 サンライフ釧路体育館の被害  
(Photo 9.2 Damage to the Sunlife Kushiro  
Gymnasium)

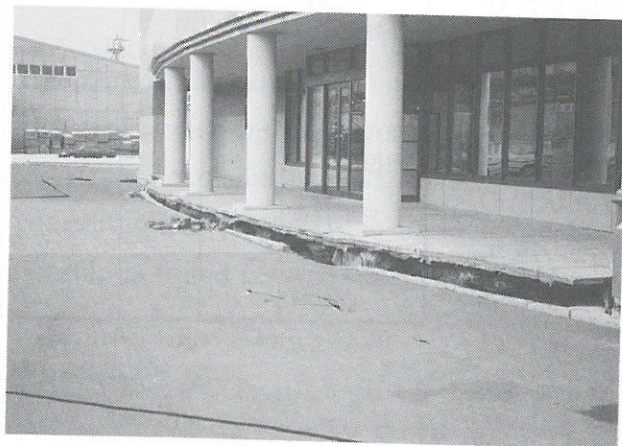
写真9.3 釧路港マリンプトスの被害  
(Photo 9.3 Damage to the Building of  
Marine Potos, Kushiro Harbor)

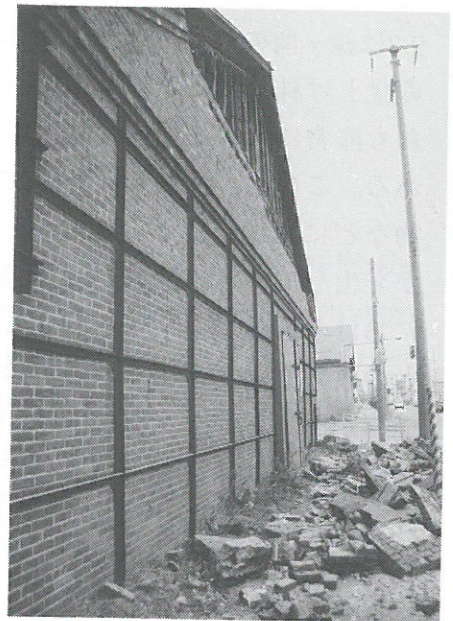
写真9.4 釧路港の煉瓦造倉庫の被害  
(Photo 9.4 Damage to a Warehouse Built  
of Brick)

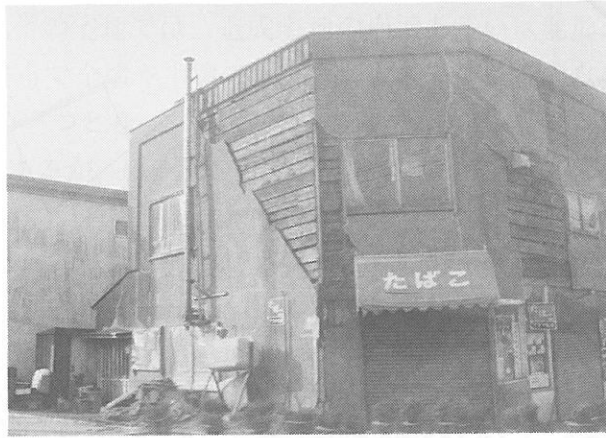
釧路市内の住宅被害の多くは、モルタル外壁の亀裂や剥離、煙突の破損や倒壊とそれに伴う被害、基礎と上屋の取付け部分の破損、地盤の変形による破損などであり、地震の規模や震度にしては比較的軽微に見受けられる。写真9.5は、釧路市内のモルタル造の家屋の典型的な被害である、モルタル壁の剥落状況を示したものである。また、写真9.6は、若松町の煙突の崩壊にともなう被害で、外壁に損傷を生じた例であるが、いずれの被害も非常に大きな加速度の影響によるものである。

写真9.5 釧路市内のモルタル造の典型的な家屋被害  
(Photo 9.5 Typical Damage to a Mortared House in Kushiro City)

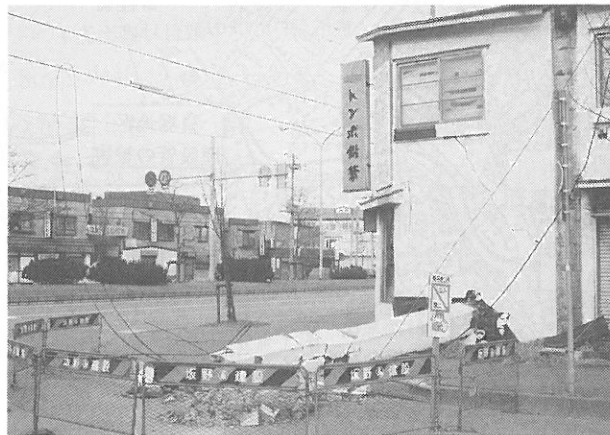
写真9.6 若松町の煙突の崩壊にともなう被害  
(Photo 9.6 Damage to a House due to Collapse of Chimney in Wakamatsu-cho)

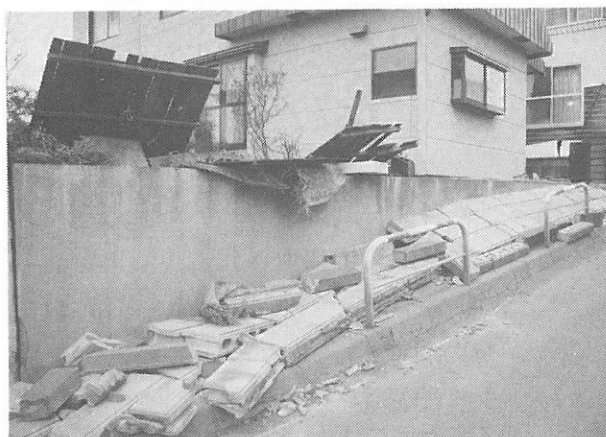
写真9.7 緑ヶ岡地区のブロック塀の倒壊  
(Photo 9.7 Collapse of a Concrete Block Wall in Midorigaoka Area)

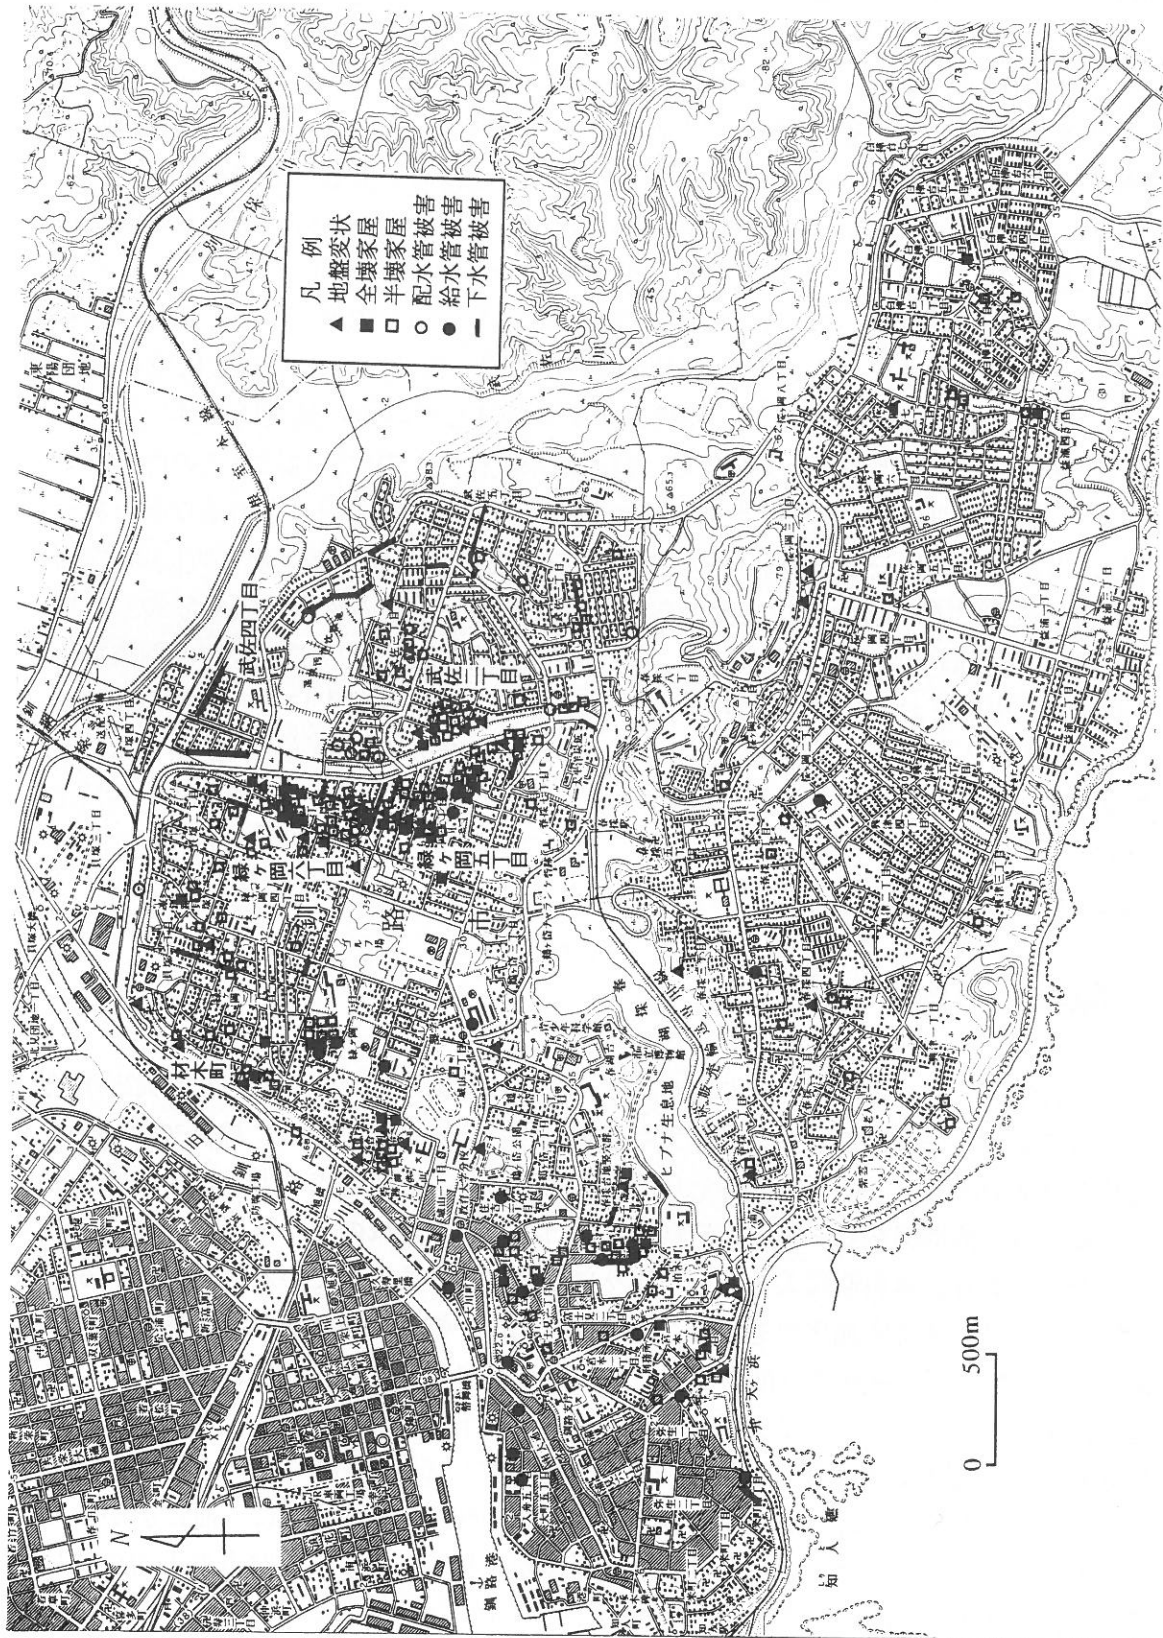
図9.2 釧路市東部の造成地における地盤変状と構造物被害

図9.2に、本地域（旧釧路川以東の地域）における顕著な地盤変状の発生地点<sup>4)</sup>と構造物の被害<sup>5)7)</sup>の分布を示す。地盤変状の種類は、斜面崩壊、擁壁の崩壊、地割れ、陥没などであり、発生地域は緑ヶ岡5、6丁目に特に集中している。図に示した以外にも、軽微な地割れ、陥没、擁壁の崩れ・亀裂などは多数発生しており、また緑ヶ岡5、6丁目地区では噴砂やマンホール・汚水マスの浮き上がりなどが認められた。

ライフラインの被害については第10章に詳しいが、図9.2には詳細な被害地点が公表されている上下水道の管路の被害分布<sup>6)7)</sup>のみを示す。上下水道の被害とも、釧路市全体の半数近くが本地域で発生しており、家屋の被害と同様に地盤変状の発生地点付近に集中している。ガスの被害については、ガス導管継手部分の損傷により、地震直後市内9,391戸のガスの供給が停止された<sup>8)</sup>。停止地域は、緑ヶ岡・武佐・材木町全域と城山・鶴ヶ岱・春採・貝塚・大楽毛の一部であり、大楽毛の90戸を除いて全て本地域に位置している。

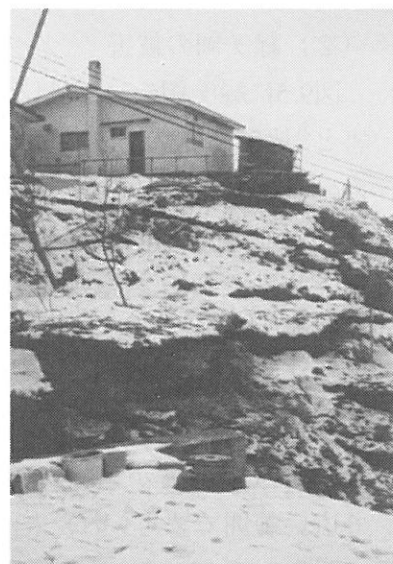
写真9.8は材木町18番地における急傾斜地崩壊危険区域の指定地で発生した斜面崩壊の状況である。この崩壊により崖上の家屋の外壁や基礎に亀裂が入るなどの被害が出たほか、崖下では崩壊土砂に家屋の一部が埋まる被害が発生した。崩壊地に隣接した道路（国道44号線）沿いの斜面は、対策工（土留柵、排水工等を適用）が実施されており被害はなかった<sup>9)</sup>。

図9.3に造成前の地形図を、図9.4に現在の地形図に家屋被害をプロットしたものを示す。図9.4には、両図に描かれた等高線により推定した切り盛りの境界を示す。崩壊地付近は、釧路段丘のうち低位面を刻む谷部にあたり、最大で約12mの厚さの盛土によって造成されたと推定される。崩壊は盛土の末端の斜面で発生したことがわかる。さらに周辺の家屋や道路の被害は、盛土部や切土・盛土境界部に集中して発生しており、特に切り盛りの境界部では路面のアスファルトや家屋基礎の亀裂、地盤の変形が認められ、盛土全体が沈下ないし移動したと推定される。

写真9.8 釧路市材木町18番地の斜面崩壊（急傾斜地崩壊危険指定地）  
(Photo 9.8 Slope Failure at 18 Zaimoku-cho, Kushiro City)

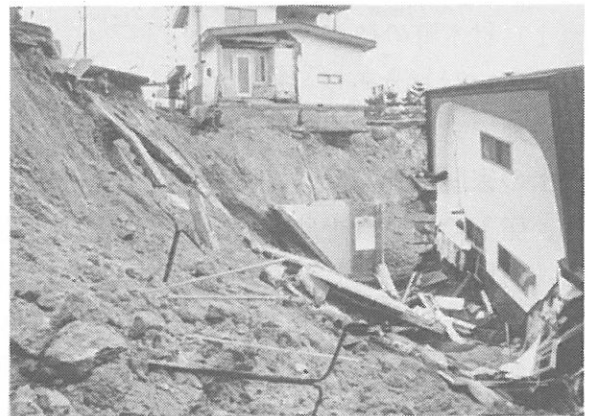
写真9.9は緑ヶ岡6丁目12番地（図9.5の①）で発生した斜面崩壊による住宅の被害状況である（口絵写真17参照）。また、図9.6に、崩壊地の平面図を示す。高さ約11mの斜面が幅90mにわたって崩壊し、家屋1棟が崩壊土砂と共に崖下に転落、西隣の家屋は敷地の半分が滑落して基礎が露出した。東隣の家屋は浴室部分が崖下に転落し、その他家屋2棟の敷地の一部およびのり面が崩壊した。一方、崖下では、家屋2棟が崩壊土砂の下敷きになり、1棟の屋内に土砂が流入するなどの被害が発生した。図9.7は崩壊地付近の造成前の地

写真9.9 釧路市緑ヶ岡6丁目12番地の斜面崩壊  
(Photo 9.9 Slope Failure at 12, Midorigaoka 6-chome, Kushiro City)

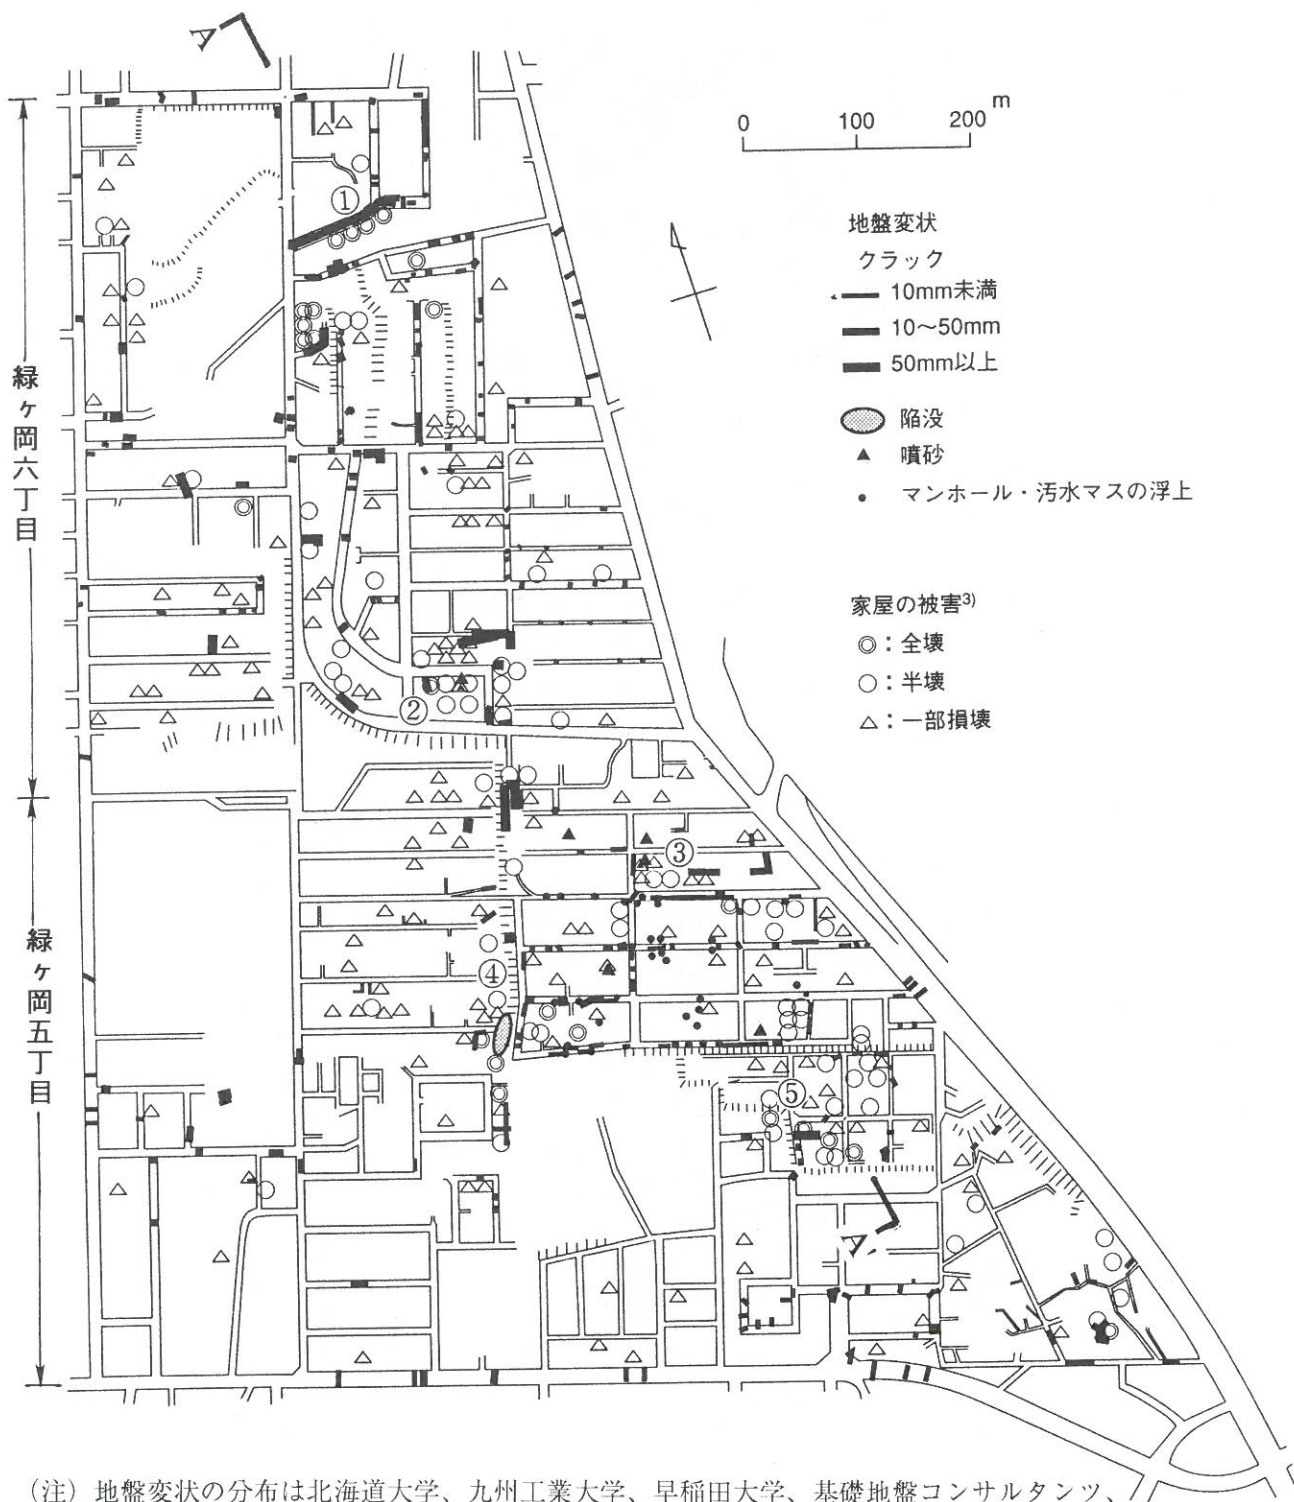
図9.5 緑ヶ岡5、6丁目における家屋被害と地盤変状

6丁目22番地付近(図9.5の②)には埋設管と家屋の基礎の被害が集中しており、マンホールの浮き上がりや噴砂らしき砂が認められた。また、この地区内では、住宅の基礎の亀裂、家屋のゆがみ・基礎の沈下・床面の凹凸・床落ちなど、液状化によると見られる家屋の被害が多数発生した。この付近の標高は10m程度と比較的高いが、工事現場で観察された地下水位はG.L.-1.2m程度であり、液状化が発生した可能性も十分考えられる。さらに、

5丁目30～40番地一帯でも、上記の地域と同様、家屋基礎の亀裂・沈下・基礎と土台のずれ・土間や床面の持ち上がりなどの被害が発生した。住民によれば、5丁目37～39番地にかけては、今回の地震で幅30cm程度の地割れが多数発生したが、20年前の根室半島沖地震の際にも、ほぼ同じ位置に地割れを生じたとのことである。また、マンホールおよび汚水マスの浮上が各所に認められたほか、数箇所では明瞭な噴砂が確認された。なお、5丁目39番地（図9.5の③）では、今回の地震で噴砂が生じた地点のごく近傍で、根室半島沖地震の際にも赤茶色の水が噴き上がるのを見たという証言も得られている。

5丁目27番地（図9.5の⑤）付近では、東西ないし北東－南西方向の大きな地割れが多数でき、これにより家屋に甚大な被害を生じた。27番地南端の土手の下から地震直後に水が3～4m噴き上がるのを目撃した住人がいたが、この地区では給水管の被害も報告されており、噴水が液状化によるものか、給水管の破損によるものかは不明である。住民によれば、この地区では根室半島沖地震の際にも地割れや陥没が多数発生し、家屋に大被害を生じたとのことである。また、造成前、この地区南端の土手下には湧水があり、湧水地点より北に向かう沢があったとのことである。

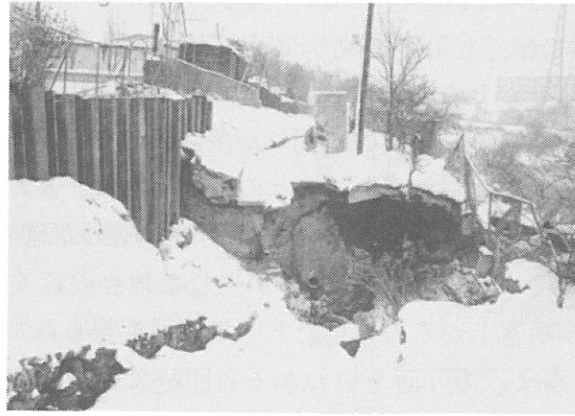
写真9.10は、武佐4丁目27番地のわかくさ保育園前の市道の崩壊状況を示している。この付近では他にも崩壊までは至らないがすべりが発生し変状している箇所が数箇所ある。図9.11は、1956年および1987年の地形図から求めた盛土部分を示したものであるが、盛土部においてこれらの被害が発生していることがわかる。図9.12は、この地域の1963年撮影の航空写真である。盛土箇所はちょうど貯水池に流れ込む小谷にあたることが明瞭に読み取れる。図9.13に崩壊地の模式断面図を示す。崩壊に伴って上下水道、ガス管などが破断したが、保育園を含めて盛土部分の構造物の多くが杭基礎であったため、重大な被害とはならなかったようである。

写真9.10 釧路市武佐4丁目27番地わかさ保育園前の斜面崩壊  
 (Photo 9.10 Slope Failure at 27, Musa 4-chome, Kushiro City)

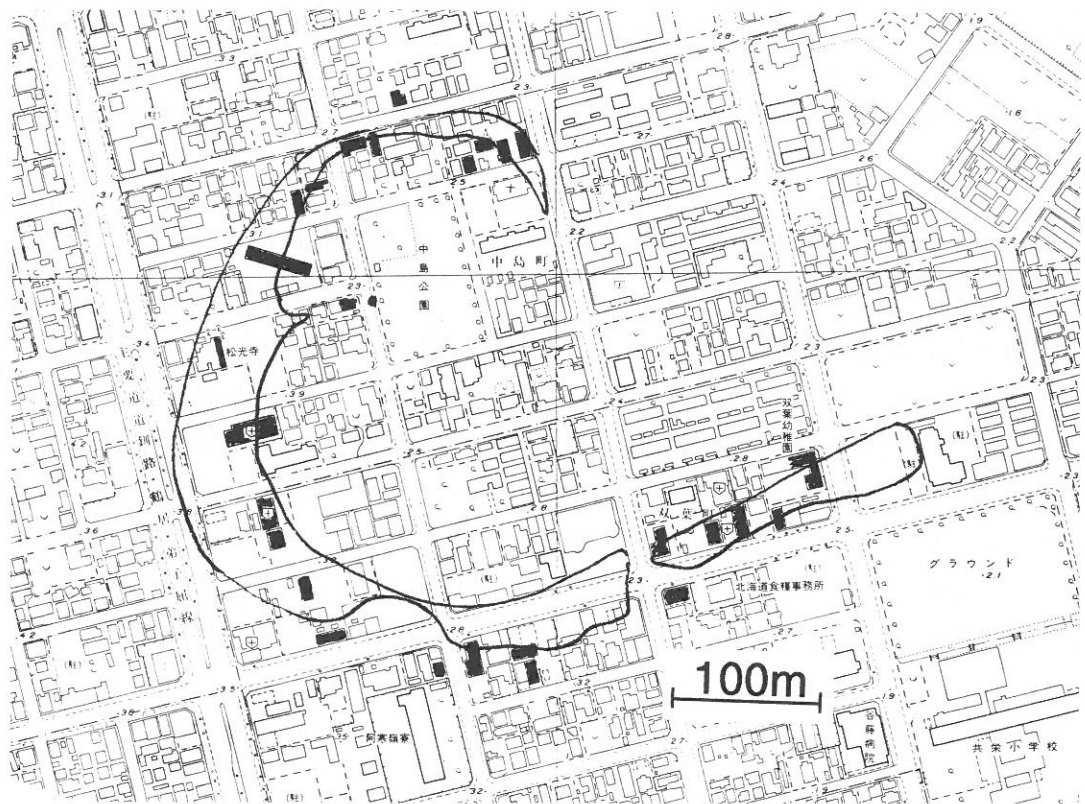
図9.26(b) 中島公園付近の家屋被害と三日月湖  
 (Fig. 9.26(b) Locations of Collapsed Houses and former Oxbow Lake in Nakajima-cho)

地震の影響により建物の外壁や基礎あるいはブロック塀などに亀裂などの損傷がかなり認められ、老朽化した建物ばかりでなく比較的新しいRC構造の建物にも被害が認められた。図9.26(b)には被災した建造物を黒く示してあるが、これらの被害箇所と旧河道の三日月湖の位置が極めて明瞭に重なることがわかる。また、中島公園脇の舗道の電柱は、若干の傾斜と沈下傾向が認められ、液状化が発生した可能性もある。

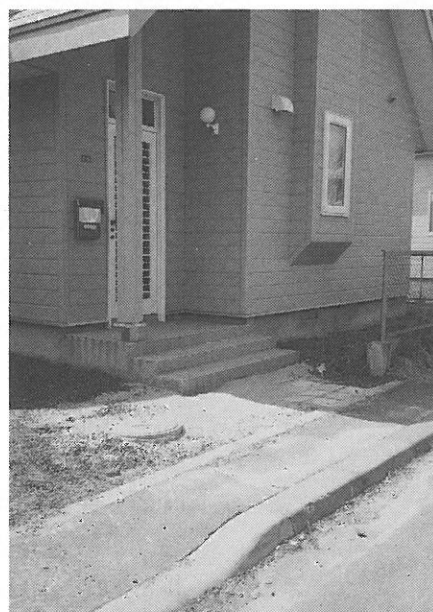
図9.27に示すように、地震によって団地内の南西端および北西端で液状化が発生した。この噴砂地点およびそこでの被害状況は岡崎<sup>16)</sup>により詳細に調べられたものである。図9.18で前述したように、噴砂は平均粒径が0.15mm前後の細砂であった。図9.27のうち、A地点付近から東の方に向かって、幅の狭い地割れも生じていた。また、釧路市によると、図中に示したように水道の給・配水管が5カ所で、下水道管が8カ所で被害を受けた。噴砂発生地点は木造家屋が建てられている区域のみで発生したが、写真9.11に見られるよ

写真9.11 美原団地における噴砂発生状況  
(Photo 9.11 Boiled Sand Observed at Mihara Housing Area)

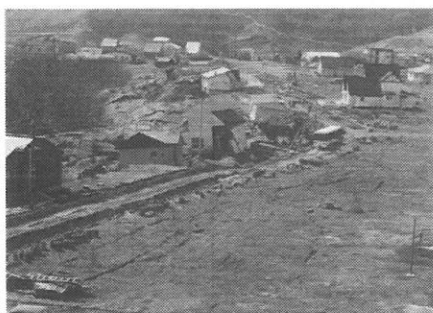
写真9.12～9.15に被害状況を示す。泥炭地盤上に作られた長さ200m程度の造成地が、湿地帯に向かって崩壊し、その上に建てられていた住宅が大きな被害を受けたと言うのが、被害の概要である（口絵写真18参照）。図9.31(b)に被害状況を示す。最も湿地帯よりである住宅地南側の道路より南側では、表9.4に示すように、9棟の住宅が、斜面滑落を含む全壊・半壊の被害を受け、ほとんどが継続使用が不可能な状況になった。また、排水路、電線・電話線架空部分も大きな被害を受けた。この住宅は、温泉が利用できる住宅地として販売されていたものであるが、浄水と温泉を各戸に排水する管路も全面的に破壊された。

写真9.12 造成地被害の全景  
(Photo 9.12 General View of Damaged Site)

なお、この調査後、盛土復旧作業が行われた。この際には、盛土のり面は第2期造成工事の時よりも穏やかなものとし、盛土の崩壊によって流下した土砂の一部を押さえ盛土として残して転圧している。道路の沈下部には採石を投入して補修している。この後、管路の復旧と家屋の補修または取り壊しが行われた。

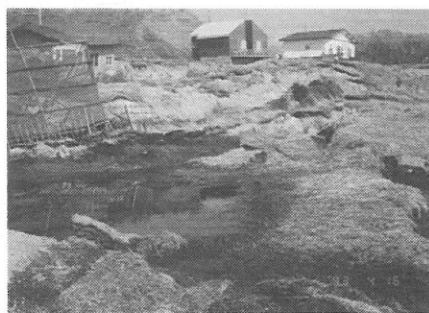
写真9.13 盛土部の被害（手前が図9.31(b)の住宅G、奥に見えるのが住宅HとI。崩壊部には水のたまっているのが見える。）

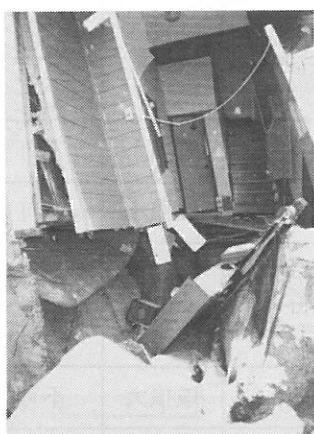
写真9.14 住宅の被害（住宅F。地中ばりの鉄筋が抜け出している）

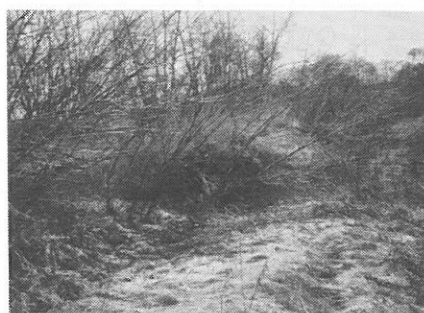
写真9.15 湿地帯の変状（写真の右側が住宅地。地表が持ち上がり灌木が山側に傾斜している）

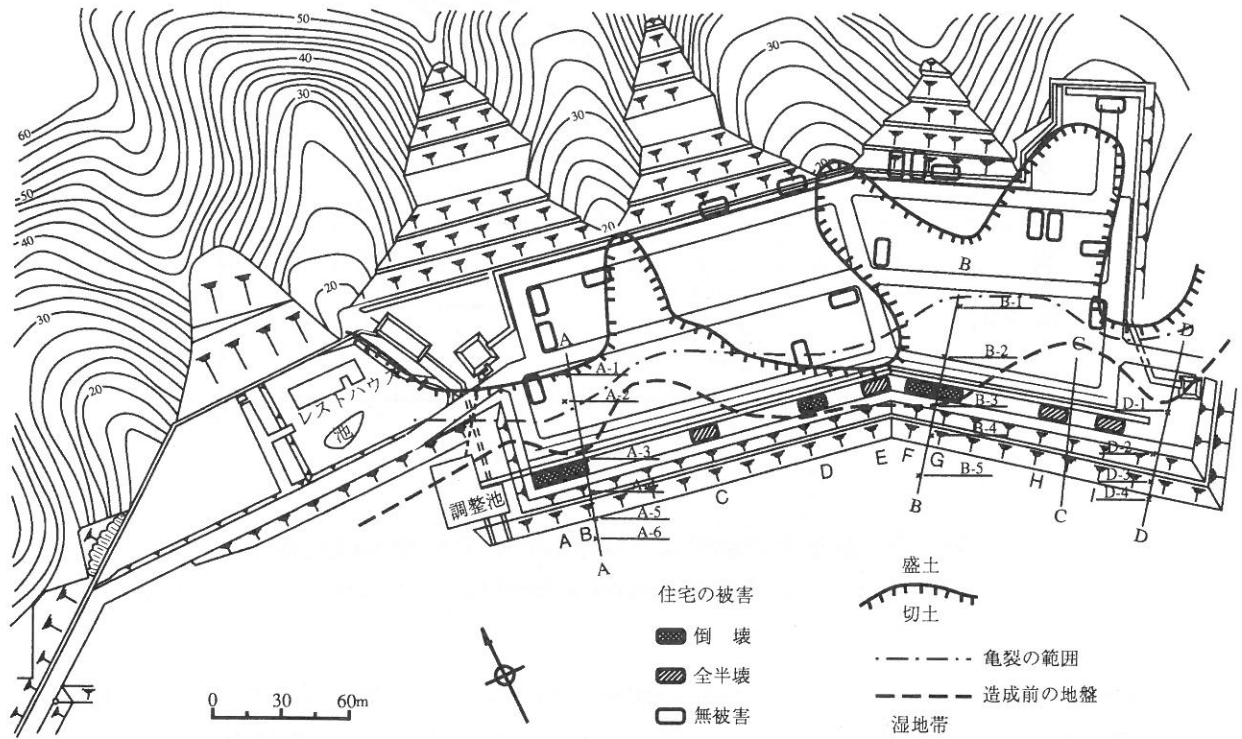
(b) 造成2期工事と被害状況  
 ((b) Second Stage of Construction and Damaged Pattern)

この造成地は、シラルトロエトロ湖につながる湿地帯に面した斜面に造成されたものである。1982年に行われた1期工事では、西側の一部に温泉を利用して、レストランとホテルが建設されている。1985年の2期工事では南側の湿地帯との境界付近で大規模な造成が行われ、温泉が利用できる住宅地として販売された。図9.31(a)は1期工事終了時の地形図、(b)は2期工事の造成計画平面図に変更箇所を修正した地形図である。また、(b)には地盤変状の状況と家屋の破壊状況も示している。

図9.30に示されるように、盛土は4筋の沢を埋めるようにして造成されている。被害はこの盛土部に集中して発生している。図9.31(b)に一点鎖線で示した亀裂の範囲は、幅2cm以上の地表面の亀裂の大まかな分布範囲であるが、特に急な斜面を形成していた部分との境界とよく一致しており、湿地帯の上に盛土された部分が今回の被害を起こした範囲となっている。住宅の被害もこの地域に集中している。

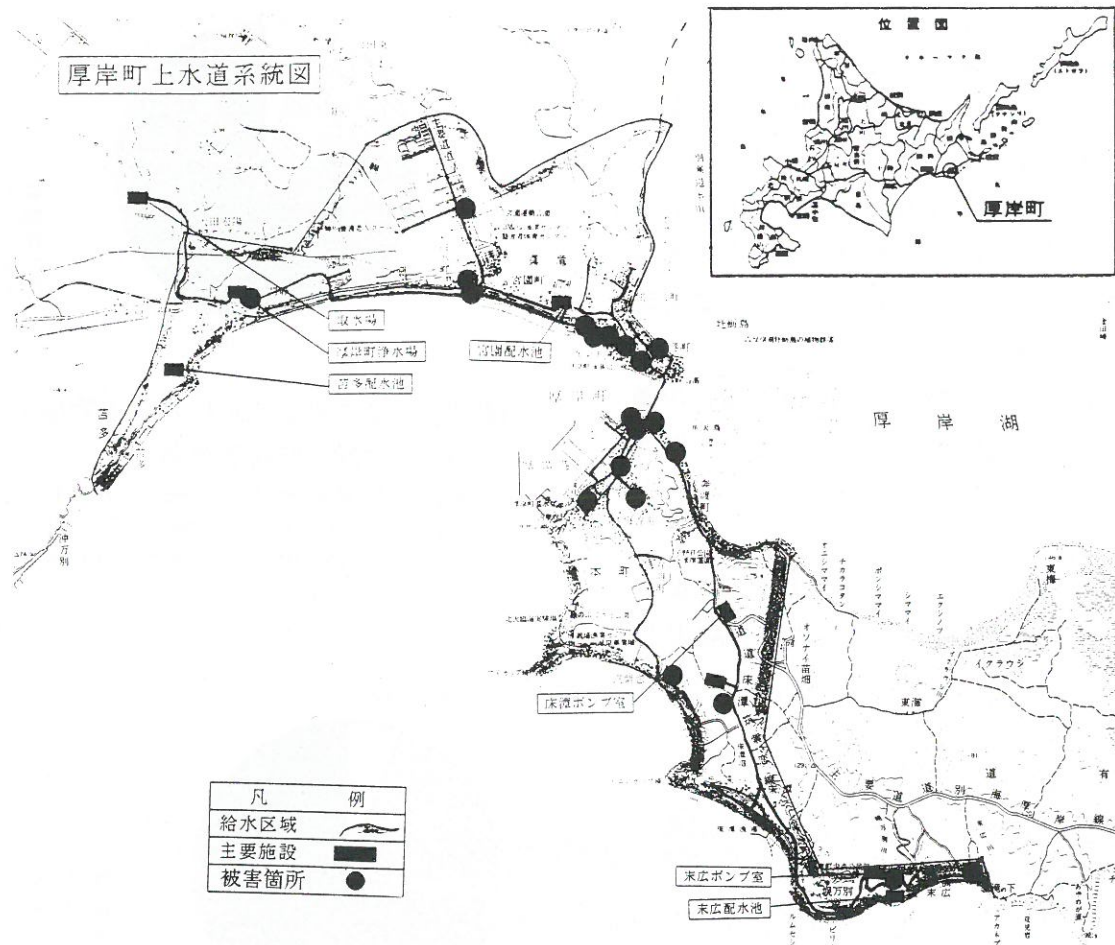
図10.11に配水管の被害箇所分布を示す。湖南地区、湖北地区ともに砂地盤のところが多く、管路の被害も砂地盤や湿地で多く発生した。若竹町港3の通りでは噴砂が確認されており、液状化が発生したともと思われる。この地域においてはACP φ150mmが2箇所、直管部で破損しており、液状化に起因する被害と考えられる。

図10.11 厚岸町における配水管の被害箇所の分布  
 (Fig.10.11 Distribution of Damage to Water Distribution Pipes in Akkeshi Town)

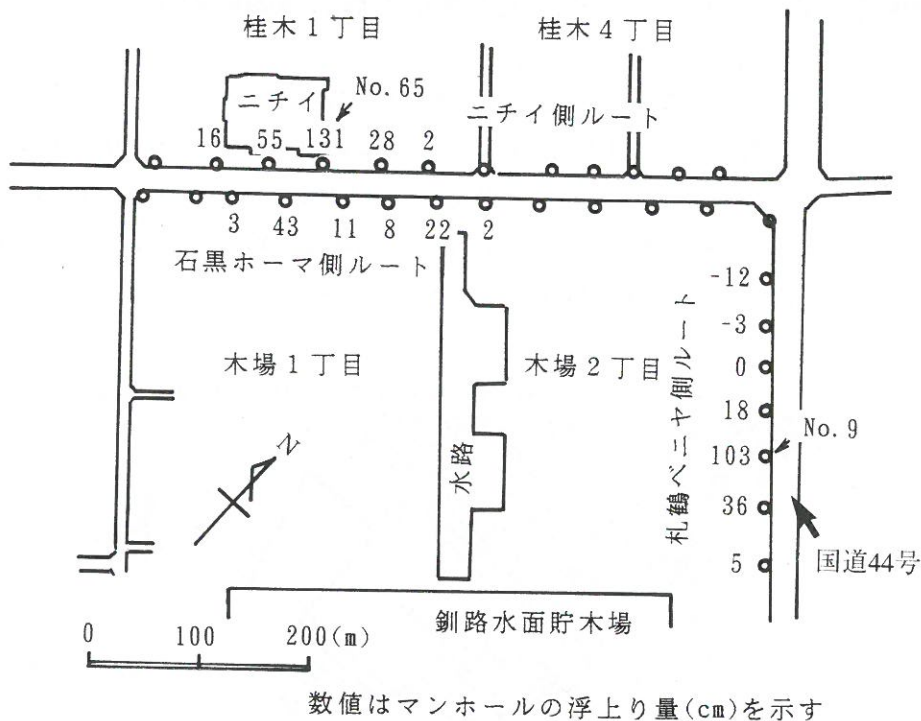
図10.13にこの地区でのマンホールの浮き上がり量<sup>4)</sup>を示す。図にみられるように、国道44号線（バイパス）の歩道部に設けてあったマンホールと、それに直交する道路の歩道部に設けてあったマンホールが浮上した。ニチイの角の部分で最大で1.3mも浮き上がり、その両側で浮き上がり量が小さくなるような分布をしている。一部の歩道上で噴砂はみられたものの、マンホール周囲に多量の噴砂が発生している状況ではなかった。また、マンホールは傾かず、ほぼ鉛直に浮き上がっていた。

図10.13 下水道マンホールの浮き上がり地点と浮き上がり量  
 (釧路町木場・桂木地区、建設省土木研究所<sup>4)</sup>による)  
 (Fig.10.13 Locations and Heights of Uplifted Manholes<sup>4)</sup>)

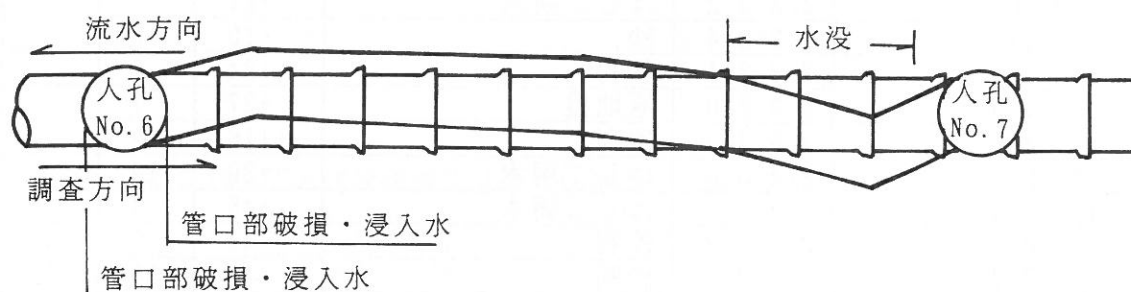
図10.20 下水管渠被災状況例 (No.6、釧路市<sup>11)</sup>による)  
 (Fig.10.20 An Example of a Damaged Sewage Pipe<sup>11)</sup>)

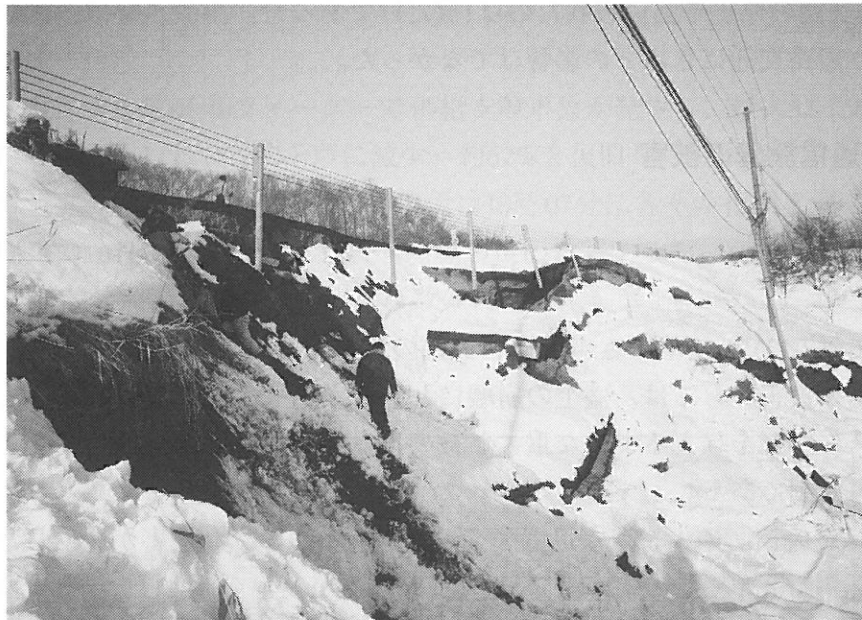
写真10.1 白糠町和天別付近の道路盛土崩壊による光ケーブル切断箇所
