釧路沖地震・能登半島沖地震

災害調査報告書

社団法人 土質工学会

3. 被害の概要

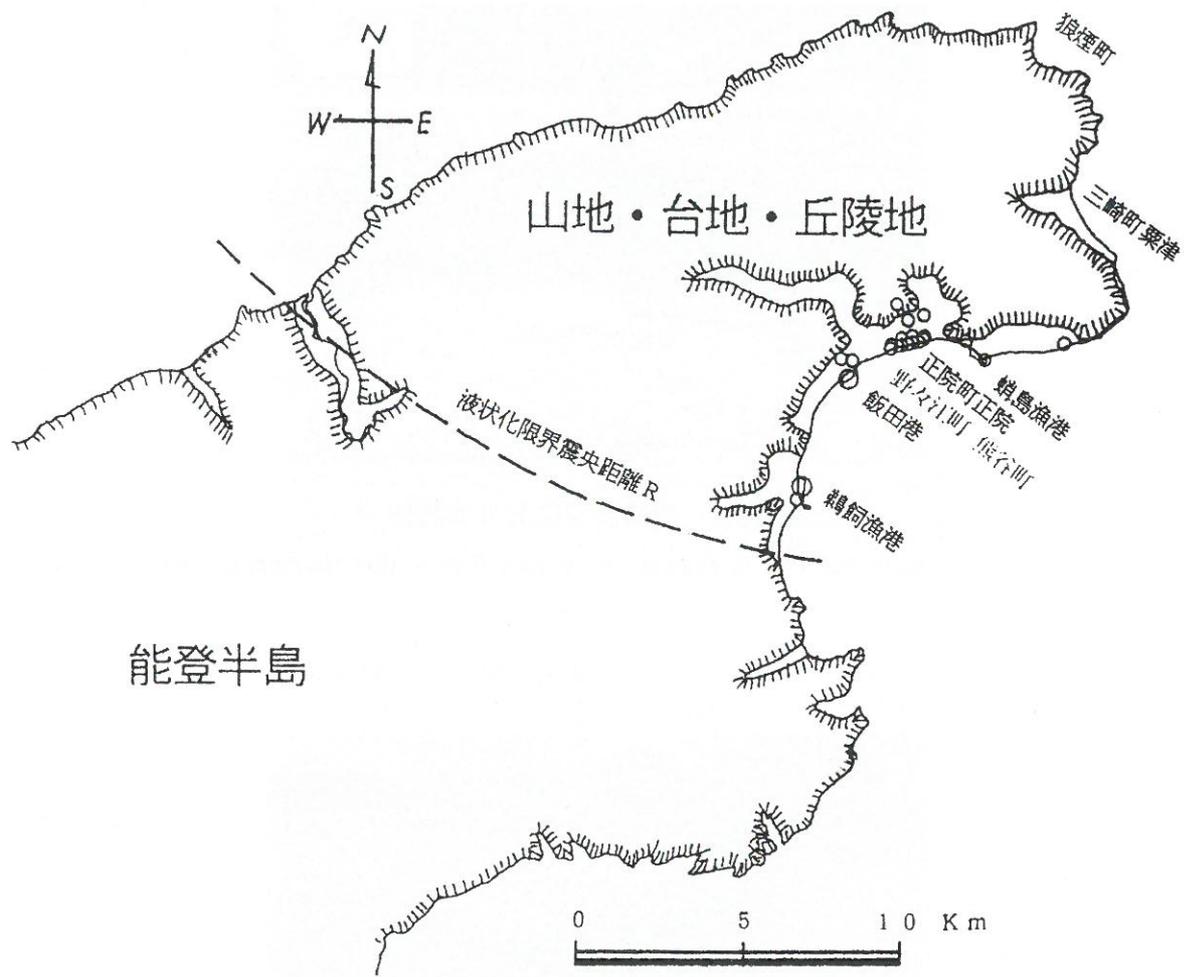
図3.1 液状化発生地点の分布

表3.5に液状化発生地点と液状化の状況および周辺の構造物被害との関連を一覧表¹⁾として示す。35地点で噴砂の確認により液状化の発生地点が発見された。なお、目安として最も近い噴砂間の距離が30m程度以内にある地点は1地点としている。震央から最も遠い液状化地点は、宝立町鶴飼で震央から約30km離れている。栗林・龍岡⁴⁾の液状化限界震央距離 R ($\log R = 0.77M - 3.6$) が30kmであるので、過去の経験的な範囲で液状化が発生していると言える。図3.1に液状化発生地点を示す。

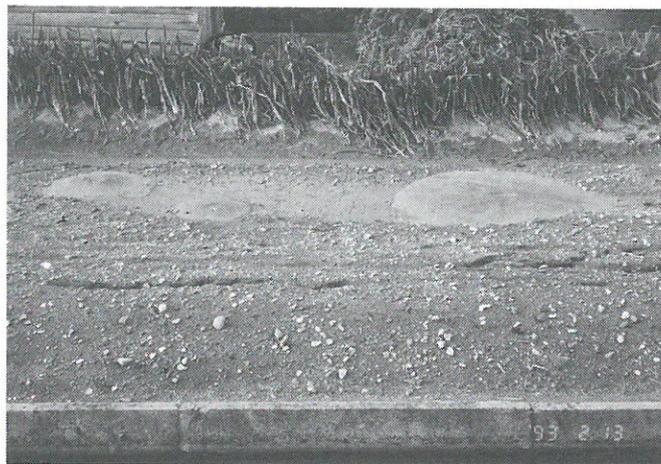
液状化地点は、①自然地盤、②海岸埋立地盤および③埋戻し地盤の3つに大きく分類できる。写真3.1に自然地盤と考えられる野々江の噴砂を、写真3.2に鶴飼漁港における噴砂を、写真3.3に飯田港に隣接するゲートボール場の噴砂を示す。噴砂の規模については、自然地盤や埋戻し地盤では噴砂丘の広がりがたかだか3m程度であるのに対し、海岸埋立地では鶴飼漁港で延長約130m、飯田港で約35mにわたって噴砂丘が広がっており規模が大

写真3.1 自然地盤と考えられる野々江町の噴砂

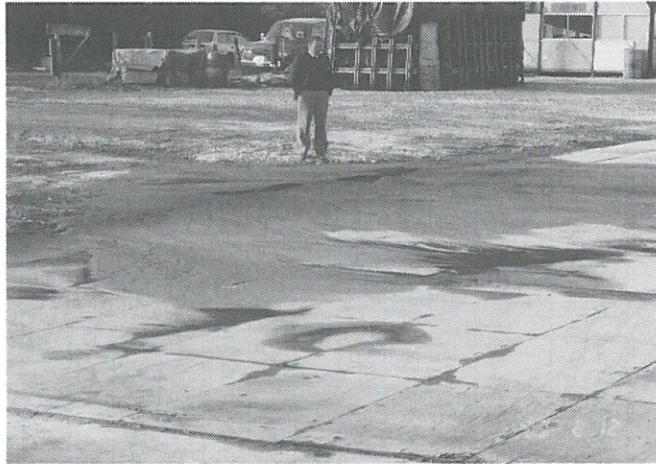
写真3.2 鵜飼漁港における噴砂

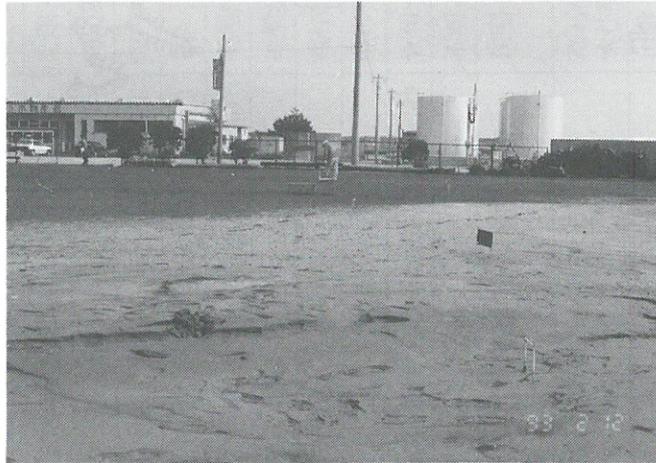
写真3.3 飯田港に隣接するゲートボール場の噴砂

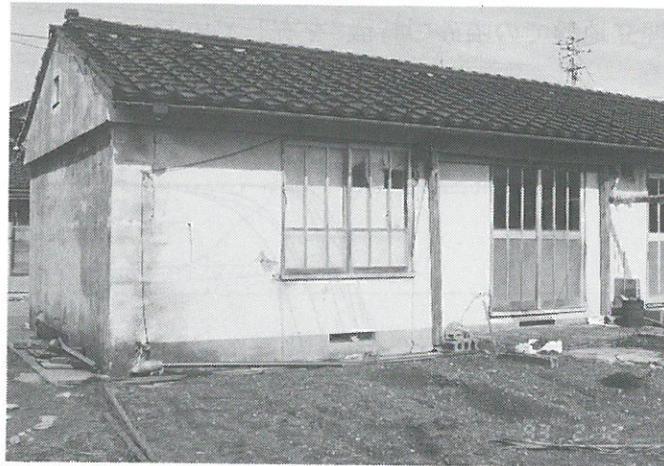
液状化による被害としては、正院町正院の市営住宅の沈下に代表される液状化による地盤沈下に起因する被害があり、直接基礎の木造家屋では、不同沈下による外壁亀裂、家屋のゆがみ、基礎の破損という被害が、杭基礎構造物では、周辺地盤の沈下による段差が見

られた。写真3.4に正院町正院の市営住宅の液状化被害の様子を、また、写真3.5に周辺の電柱の根元からの噴砂を示す。地盤の沈下量はただだか10cm程度であり大きな被害には至っていない。

写真3.4 正院町正院の市営住宅の液状化被害

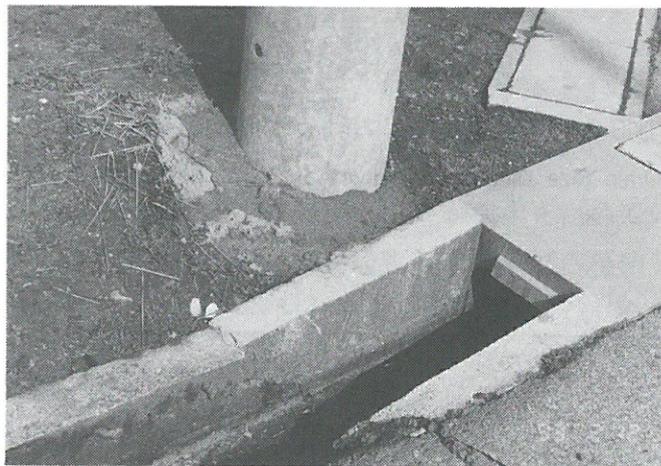
写真3.5 市営住宅周辺の電柱の根元からの噴砂

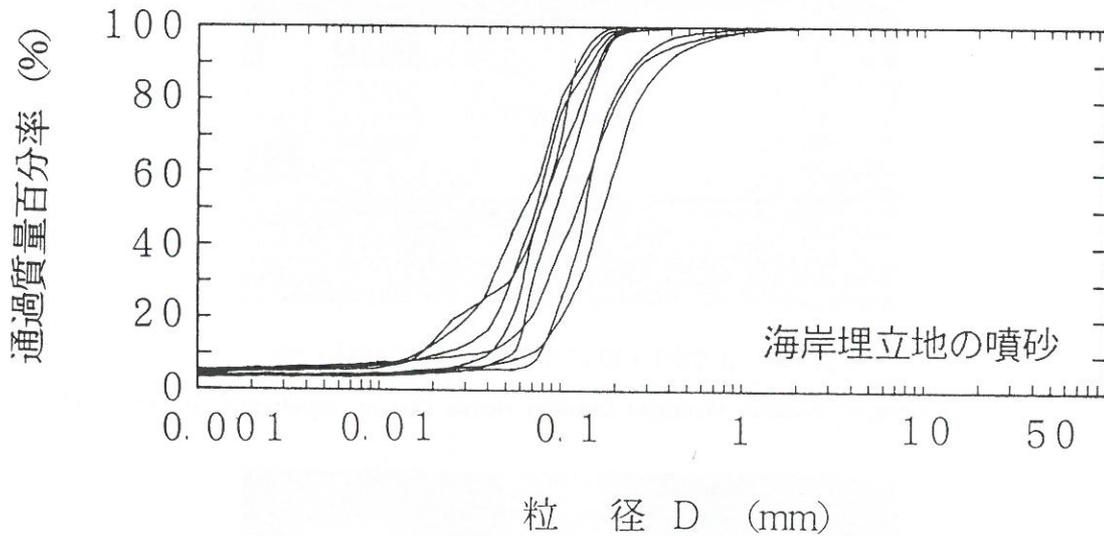
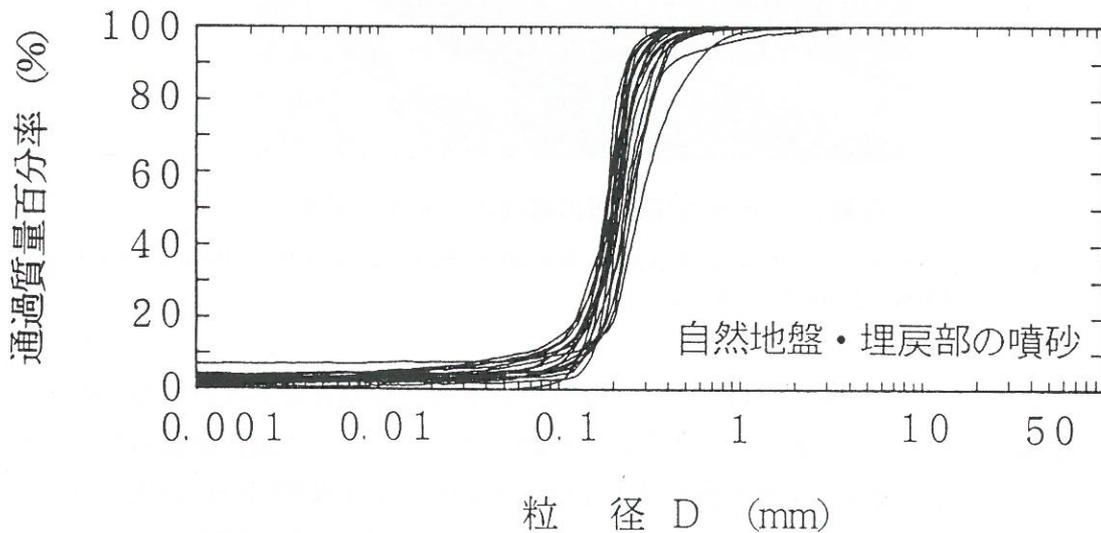
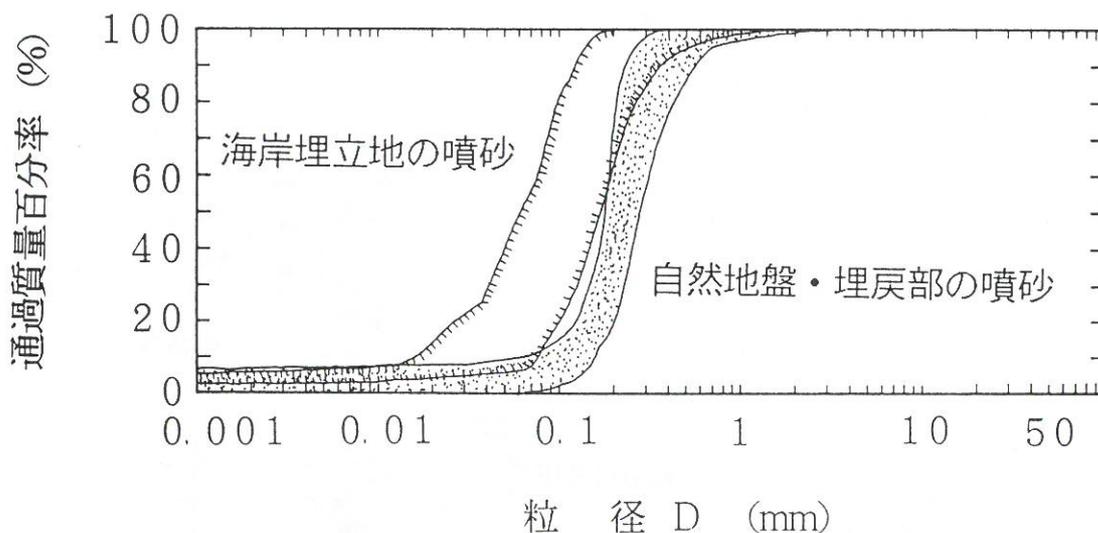
図3.2に海岸埋立地の、図3.3に自然地盤または埋戻し地盤の図3.4に両者の噴砂試料の粒径加積曲線を示す。自然地盤や埋戻し部の噴砂は、細粒分含有率が10%以下で均等係数が1.5~3.0と小さく、平均粒径0.1~0.2mmという特徴の細砂である。一方、海岸埋立地の噴砂は、細粒分含有率が10~57%、平均粒径が0.06~0.14mmのシルトまたはシルト質細砂であり、過去の浚渫埋立地盤での噴砂の特徴³⁾を有している。

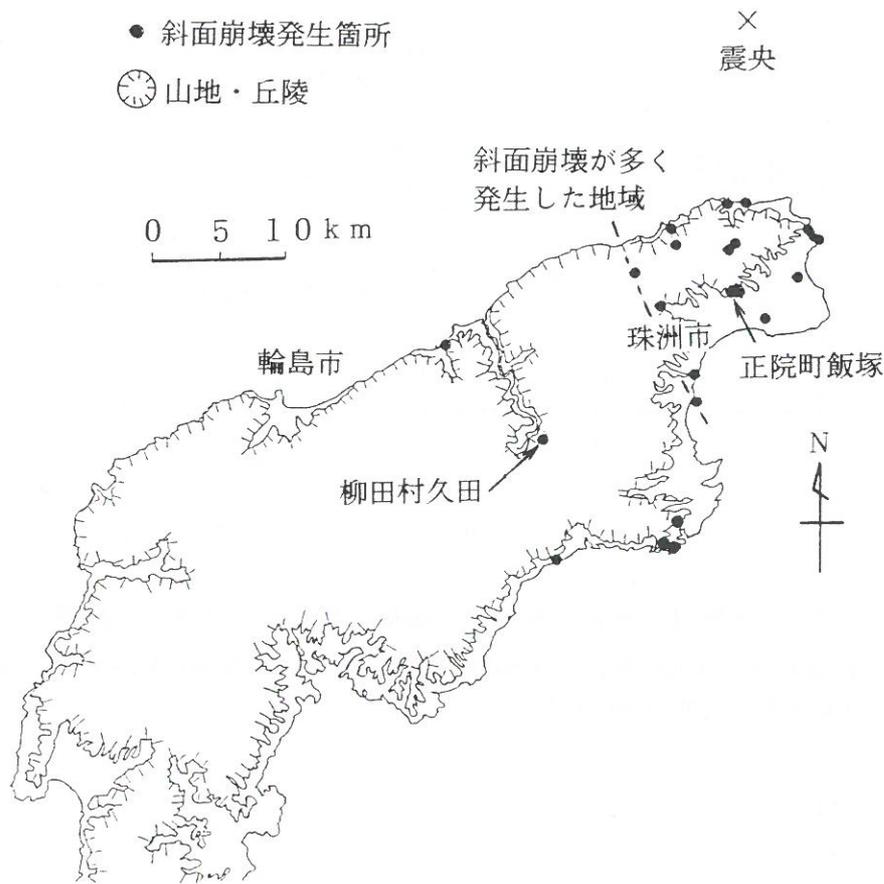
図3.5 斜面崩壊発生箇所

全ての崩壊地点を把握するためには、航空写真の判読や非常に詳細な現地踏査を行う必要がある。ところが、今回の地震に対してはそのような調査は行われていないため、三つの機関で行われた現地踏査結果³⁾⁵⁾⁶⁾と石川県のデータをまとめて分布図を作成した。これが図3.5である。

図にみられるように、斜面崩壊は震央近くの珠洲市に集中している。最遠のものとしては、震央距離が約75kmの七尾市で発生している。国際土質基礎工学会では、世界各地の過去の地震による崩壊発生範囲を比較し、図3.6のような大まかなまとめが行われている⁷⁾。これに対し、今回の地震では図3.5の破線内の範囲を斜面崩壊が多く発生した地域とみなし、さらに、七尾市での距離を崩壊発生の最遠点としてプロットすると、●、▲印となる。日本はWet Countryに所属するため、これらの値は過去のものと同様な値となっている。

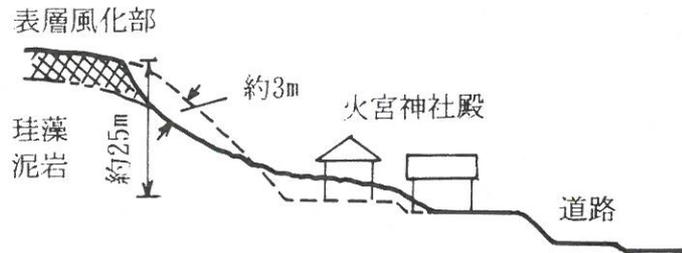
図3.7 正院町飯塚地区の斜面崩壊模式図

珠洲市付近ではこの珪藻泥岩で構成されている斜面が数カ所崩壊した。崩壊例として、珠洲市正院町飯塚の火宮神社裏山の崩壊状況模式図⁵⁾および写真を図3.7、写真3.6に示す。ここでは、神社後背斜面の風化の進んだ表層部分が幅約20m、長さ20m（層厚約3m）にわたり崩壊した。当該斜面は比高約25mの尾根型斜面であり、崩壊前の斜面傾斜は 45° 前後であった。

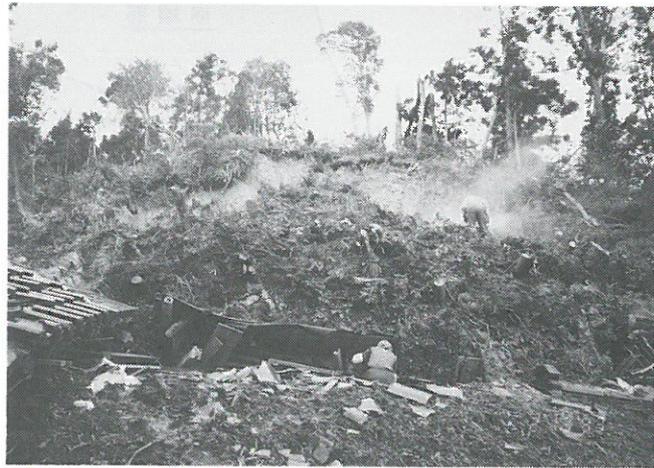
写真3.6 正院町飯塚の斜面崩壊状況

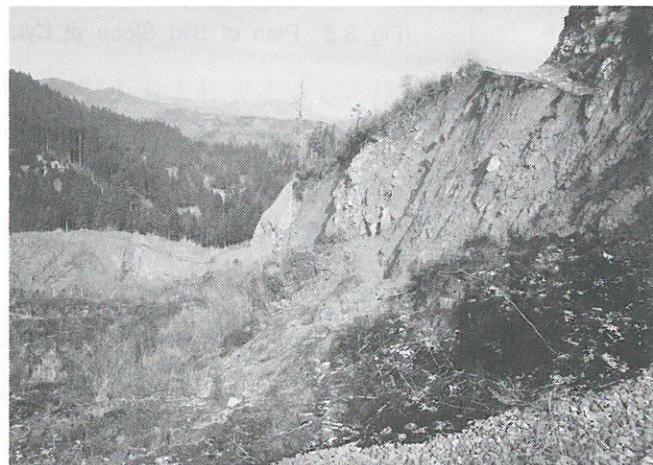
柳田村久田では、地震後5日経過した2月12日午後4時すぎに斜面崩壊が発生した。写真3.7に崩壊状況を示す。

当地区では、地震の翌日(2月8日)に地元住民により地すべり頭部山腹斜面にある林道沿いに50cm程度の段差を伴うクラックが発見されており、地震後4日目の2月11日には県道沿いの地すべり末端部付近から多量の濁り水が湧出した⁸⁾。

崩壊規模は幅約70m、長さ約130m、

写真3.7 柳田村久田の斜面崩壊状況

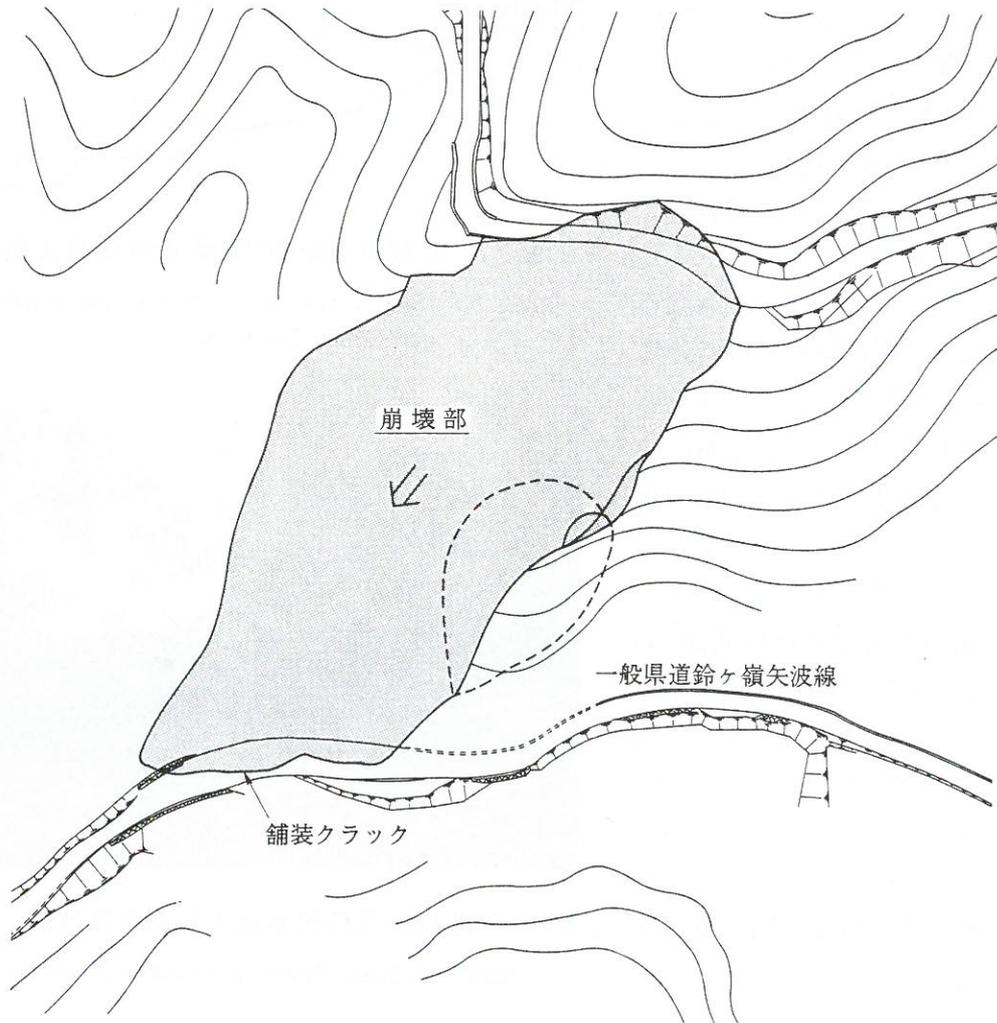
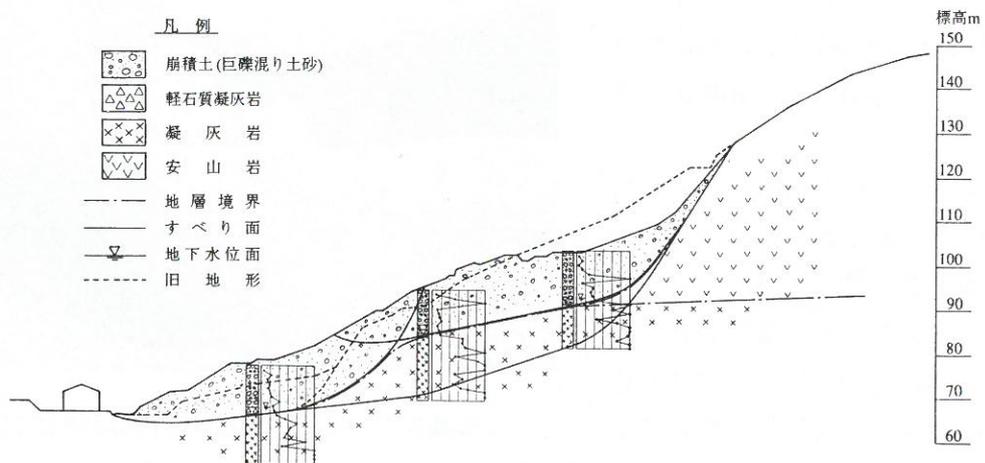
深さ約 15 mにわたり、約68,000m³の崩壊土砂が流出して、斜面上部には約15mの滑落崖が形成された。図3.8および図3.9に崩壊部の平面図および断面図を示すが、クラックが発生していた斜面上部の林道付近がすべりの上端となっている。当地の分布する地質は新第三紀中新世の柳田層で、図3.9に示すように、地すべり地の上部には安山岩、下部には凝灰岩が分布している。

地震発生前の降雨の状況は、地震1週間前頃から断続的に2~18mm/日程度、地震当日には42.5mm/日の降雨があった。地震後の降雨状況は、0.5~9mm/日程度ではあるが断続的に降雨が続き、崩壊発生の前日より5~15mm/日の降雨量が観測されている。したがって、地震により発生した斜面上部の亀裂に降雨が浸透して斜面が不安定となって、崩壊が発生したのではないかと考えられる。いずれにせよ、地震の数日後に崩壊が発生した珍しいケースと言える。
