1993年北海道南西沖地震
災害調査報告書

社団法人 **地盤工学会**

3. 地震被害の全体像

3 . OUTLINE OF EARTHQUAKE DAMAGE

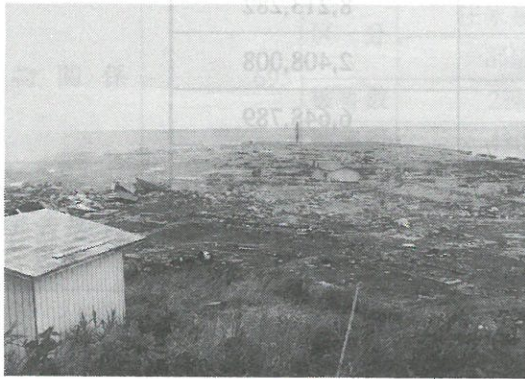
写真3.1 奥尻町青苗地区の津波被害
(Photo3.1 Tsunami Damage at Aonae)

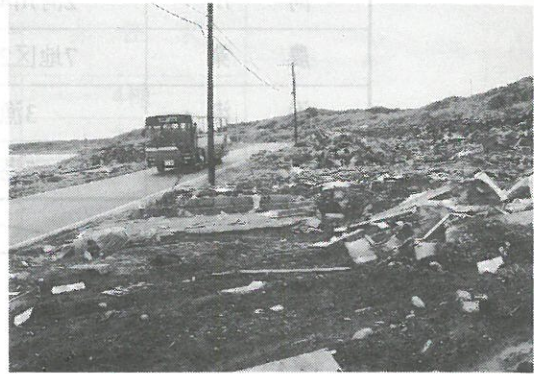
写真3.2 奥尻町初松前地区の津波被害
(Photo3.2 Tsunami Damage at Hatsumatsumae)

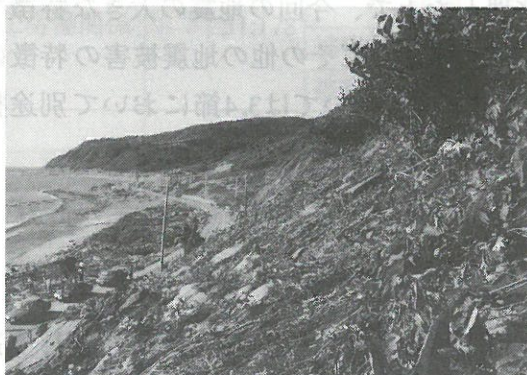
写真3.3 奥尻町藻内地区の津波の痕跡
(Photo3.3 Tsunami Traces at Monai)

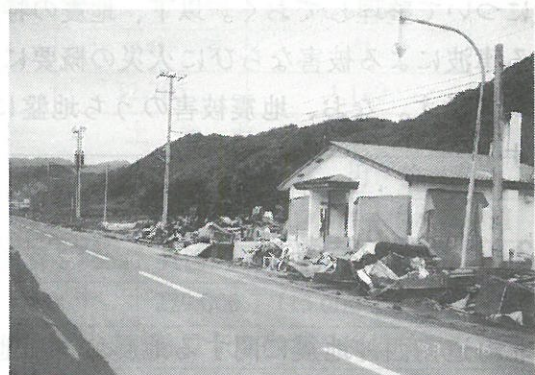
写真3.4 大成町平浜地区の津波被害
(Photo3.4 Tsunami Damage at Hirahama)

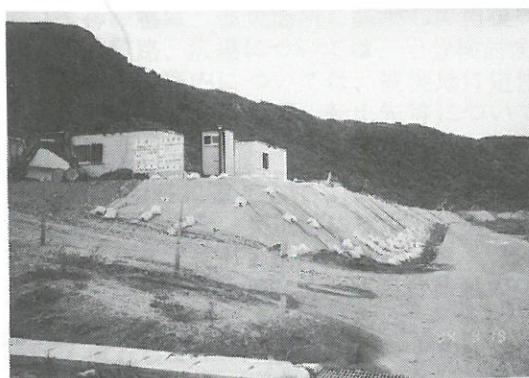
写真3.5 稲穂地区の盛土による復興状況
(Photo3.5 Reconstruction by Embankment at Inaho)

表3.9には被災した各地区における復興計画案についても示しているが、主な津波対策は防潮堤の嵩上げと盛土による地盤の嵩上げである¹⁸⁾（写真3.5）。RC造などの防浪建築も津波に対しては有効であろうが、経済性などの理由により一般住宅には普及して行かないようである。津波危険地域には住まわせないというのが抜本的な対策であろうが、住民の多くが住み慣れた場所を離れたくないという気持ちを持っていることも事実である。今回の惨事を繰り返さないための津波対策が講じられることを切望するところである。

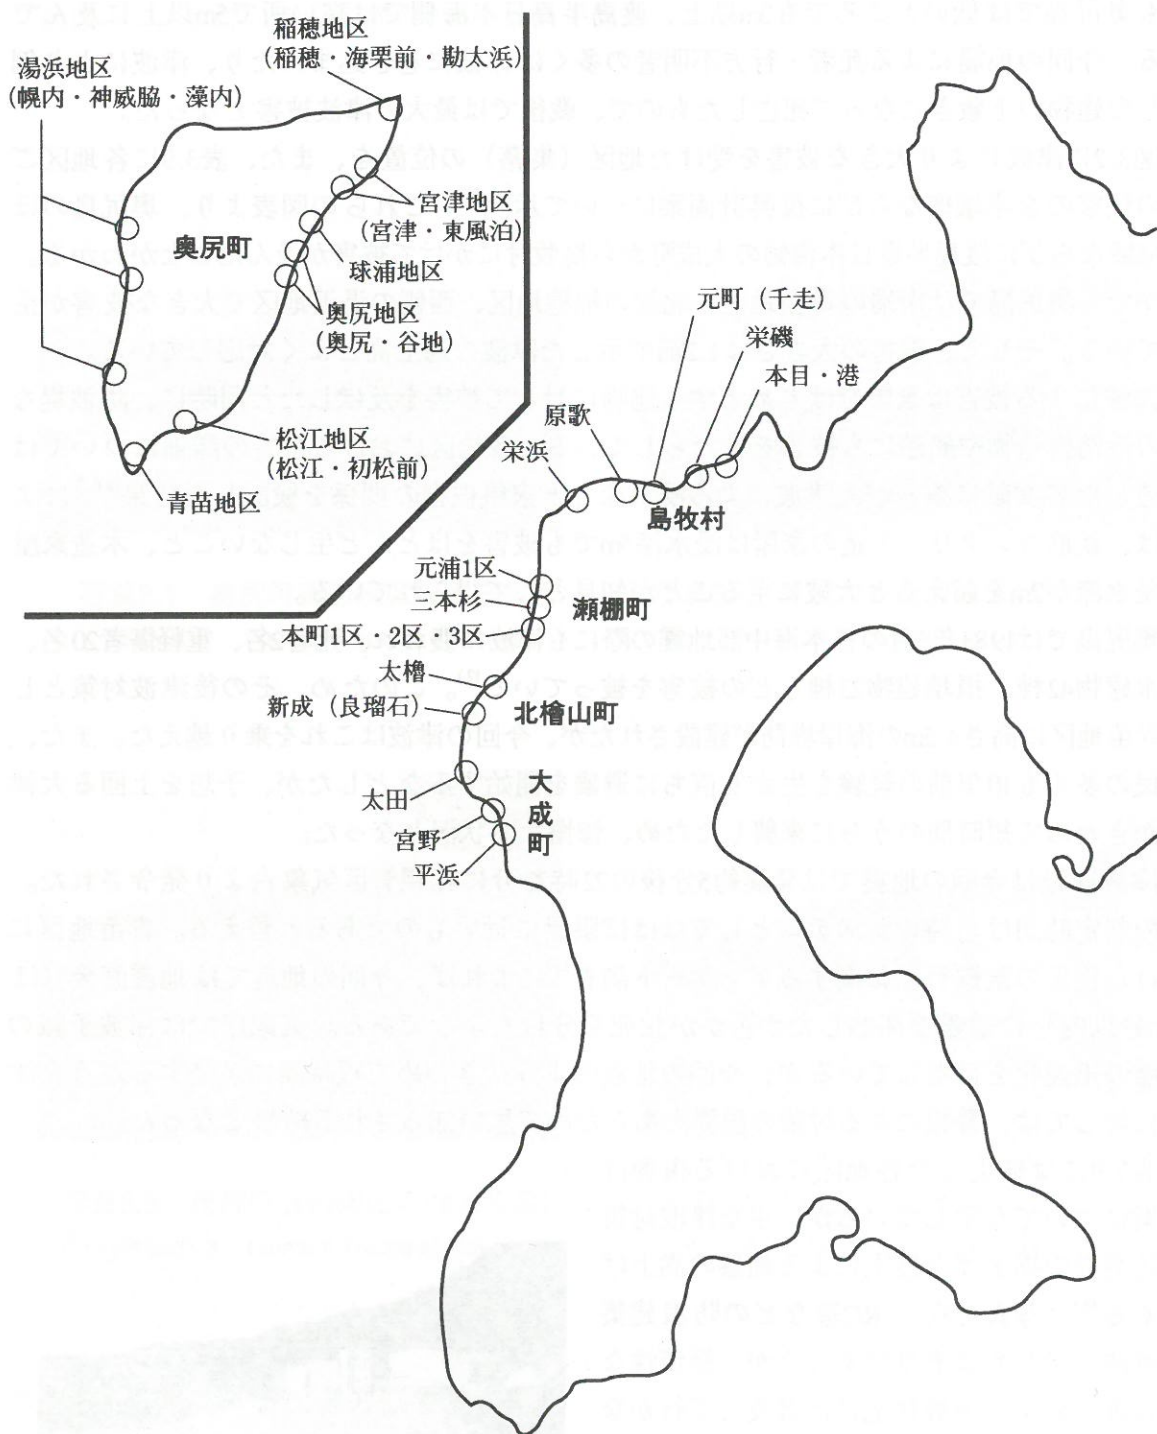
図3.2 津波により大きな被害を受けた地域
 (Fig. 3.2 Map of Destructive Damage Locations caused by Tsunami)

図3.2に津波により大きな被害を受けた地区（集落）の位置を、また、表3.9に各地区ごとの住家の全半壊率ならびに復興計画案について示す¹⁰⁾。これらの図表より、奥尻島のほぼ全域ならびに渡島半島日本海側の大成町から島牧村にかけて被害が及んだことがわかる。なかでも奥尻島では南端の青苗地区、北端の稲穂地区、西側の湯浜地区で大きな被害が生じている。そして、被害の大きさは1.2節で示した津波の遡上高とよく対応している。

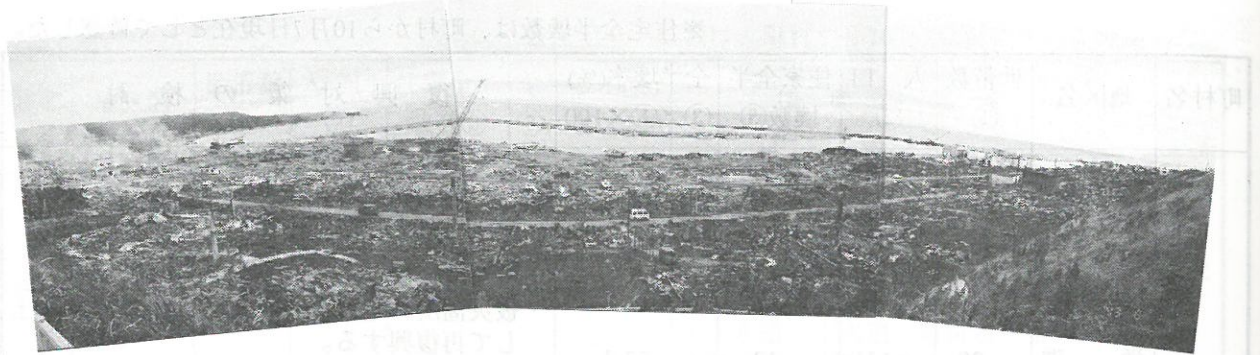
写真3.6 青苗地区の延焼火災
(Photo3.6 Fire Damage at Aonae)

延焼火災の被害を受けたのは奥尻町青苗地区の東側を南北に延びる地域である（口絵写真2、写真3.6参照）。図3.3に被災位置を示すが、火災により被害を受けた地域の多くは津波による被災地域と重複している。表3.10にこの延焼火災による被害の概要を示す²¹⁾が、焼損範囲は約51,000m²（5.1ha）、焼損延床面積は約19,000m²、延焼棟数は車庫・物置を含めて189棟に及んでいる。消失区域から3遺体が発見されたが、このうち2体が火災による死者と認定されている。

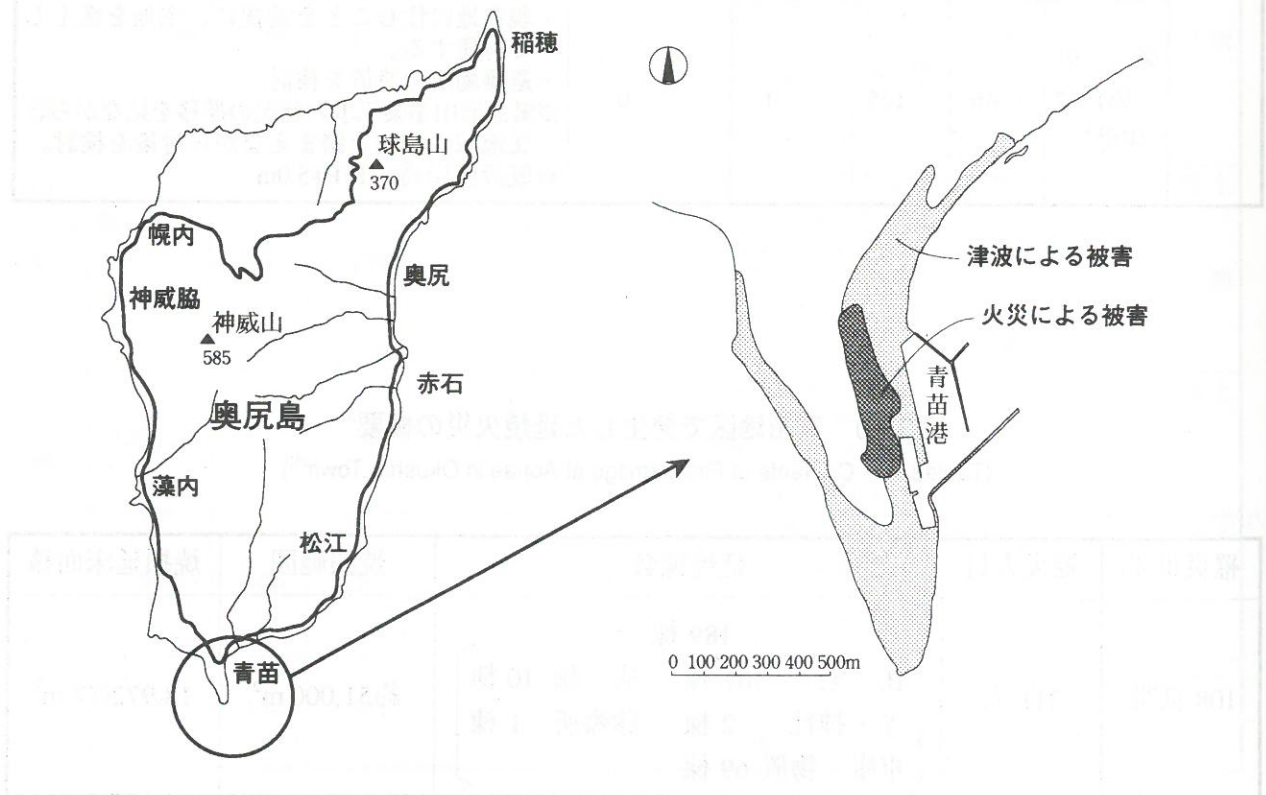
図3.3 火災による被災位置
(Fig. 3.3 Map of Fire Damage Areas of Aonae in Okushiri Town)

出火原因については民家からの出火であるとか、津波で打ち上げられた漁船から出火したとかの説があるが、詳細については現時点でも不明である。ただし、上述の文献ではいずれも2箇所以上からの出火の可能性が高いことを指摘している。

- ①住民は津波から逃れるために高台へ避難しており、このため初期消火が行われなかった。
- ②津波等により道路が寸断され、十分な消火活動ができなかった。
- ③当該地域はほとんどが木造家屋であり、密集度も比較的高かった。
- ④各家庭では暖房用の灯油タンクやLPガスボンベが広く使用されており、これが延焼助長の要因となった可能性がある。

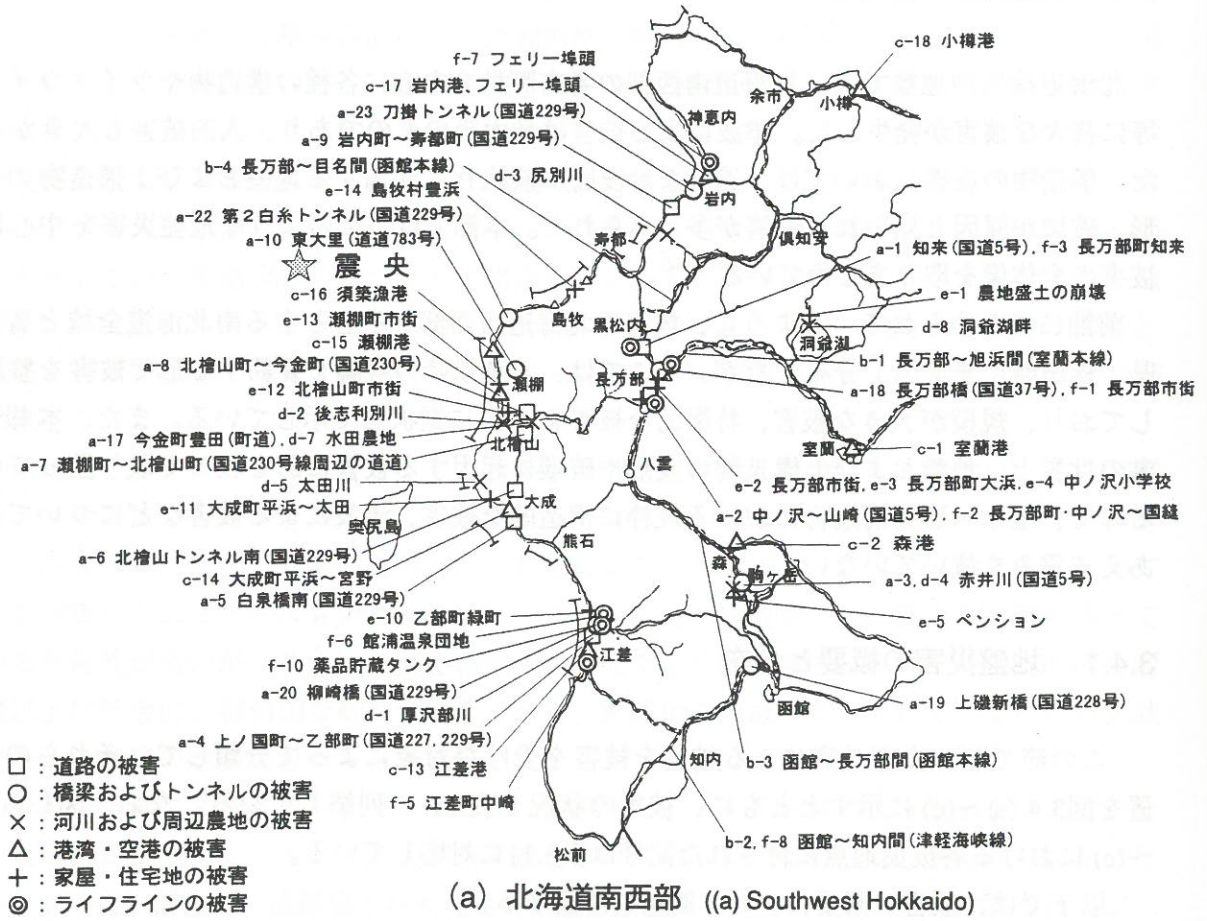
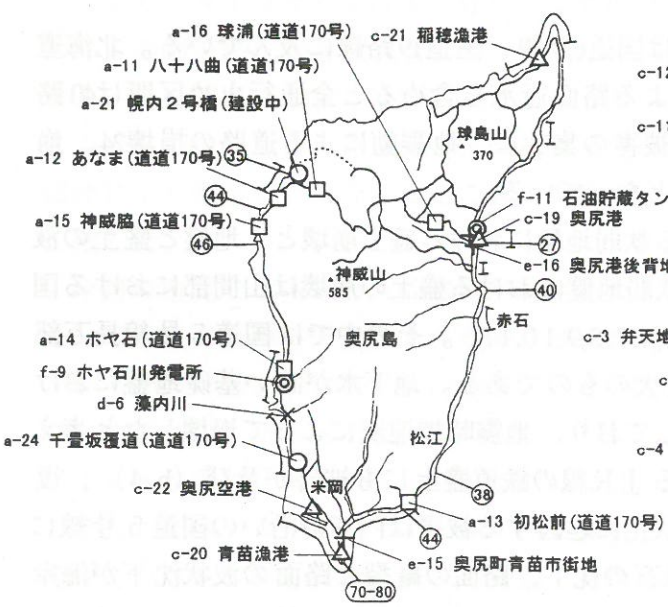
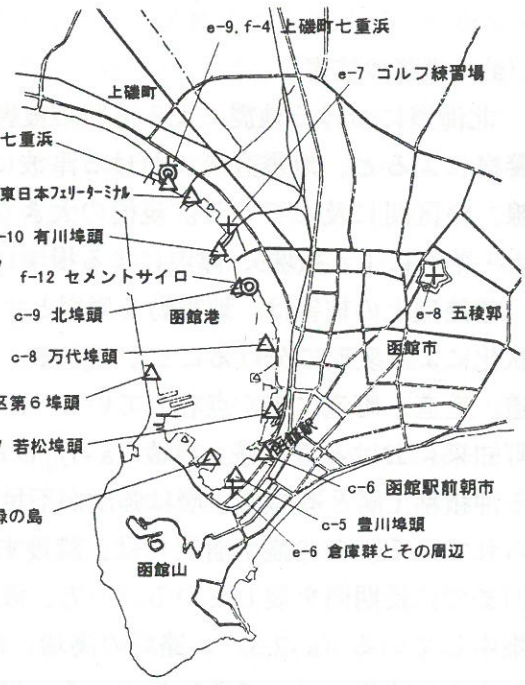
図3.4 1993年北海道南西沖地震における地盤災害の分布
 (Fig. 3.4 Location of the Geotechnical Damages in 1993 Hokkaido-nansei-oki Earthquake)

道路盛土の被害は、地震動を原因とする軟弱地盤における盛土崩壊と、地盤と盛土の液状化による変形に分けることができる。軟弱地盤における盛土の崩壊は山間部における国道、道道、町道に広く点在している(a-1,4,7,8,9,10,17)。その中では国道5号線長万部町知来における道路盛土崩壊(a-1)は最大のものである。地下水が高い基礎地盤における沖積粘土層と有機質土層は強度が不足しており、地震時加速度によって崩壊したと考えられている。この盛土崩壊では、隣接するJR線の鉄道盛土にも被害が及び(b-4)、復旧までに長期間を要している。一方、液状化に起因する被害は内浦湾沿いの国道5号線に集中している(a-2,3)。路肩の決壊、縁石の沈下、路面の亀裂と路面の波状沈下が海岸線を走る路線に沿って発生している。海岸線においては緩い砂層が連続していて、地下水位が比較的高いことが液状化した原因であろう。森町においては、レキを含有する火砕流堆積物(火山灰)の液状化による被害も見られた。

斜面崩壊に伴う崩土と落石による被害は奥尻町と北海道日本海側沿岸で顕著であった。特に道道170号八十八曲(a-11)では、大規模な地滑りが複数の箇所ですべりが発生し、その崩壊土砂による道路の埋没と道路盛土の崩壊によって、道路は寸断された。その他にも、崖崩れや落石により道路が不通になる被害が日本海側沿線と山間部において多数箇所で見られている(a-5,6,9,12,15,22)。第2白糸トンネルでは、岩盤斜面の大規模崩落による崩壊土砂がトンネル坑口巻出部を直撃し、鉄筋コンクリート製の巻出し部が6mにわたって破損した。日本海側沿岸を中心として不安定化した急崖斜面の点検がこの地震後に行われたが、刀掛トンネル巻出し部では(a-23)、斜面上部において不安定化した巨大な岩塊を発破によって除去する作業が行われた。

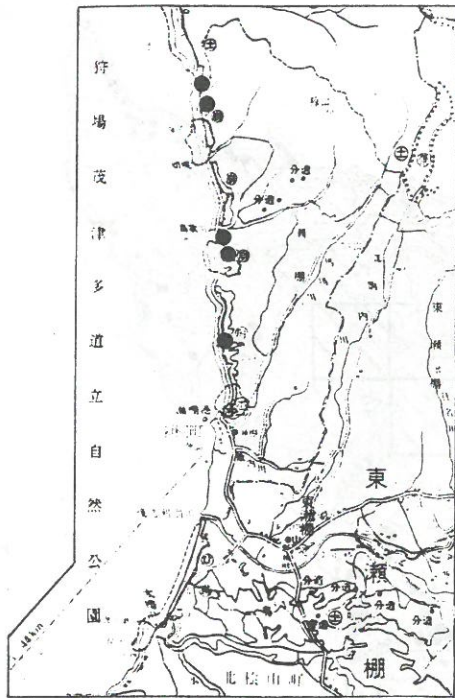
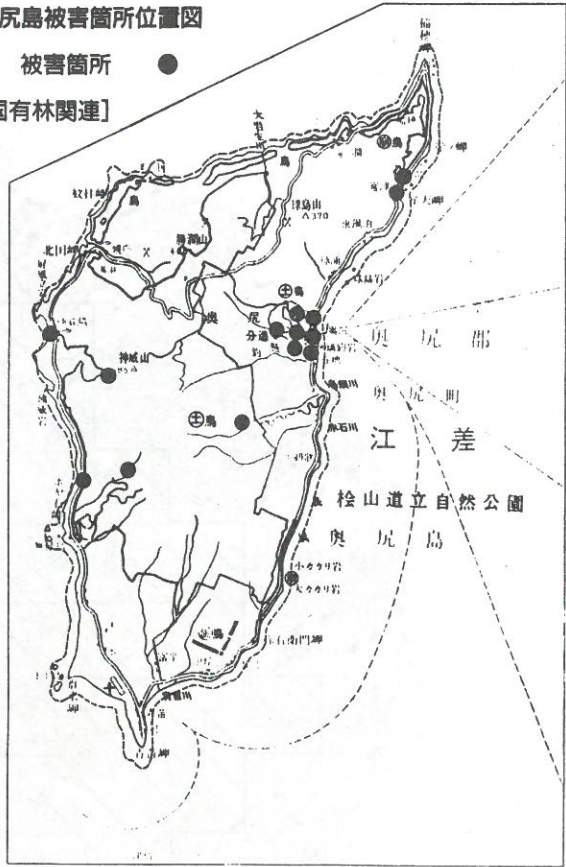
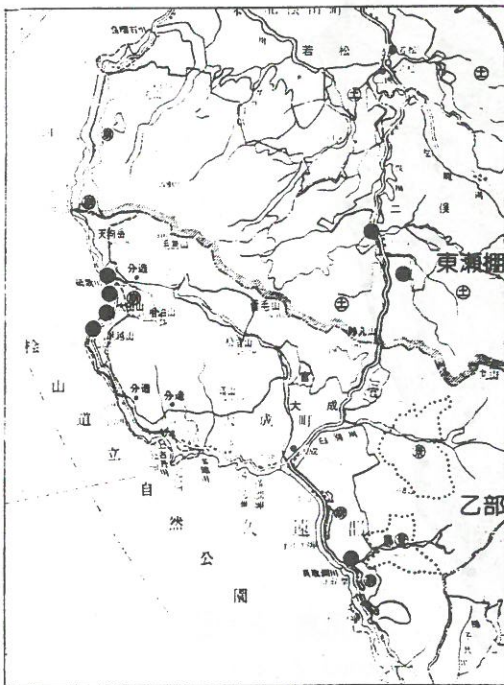
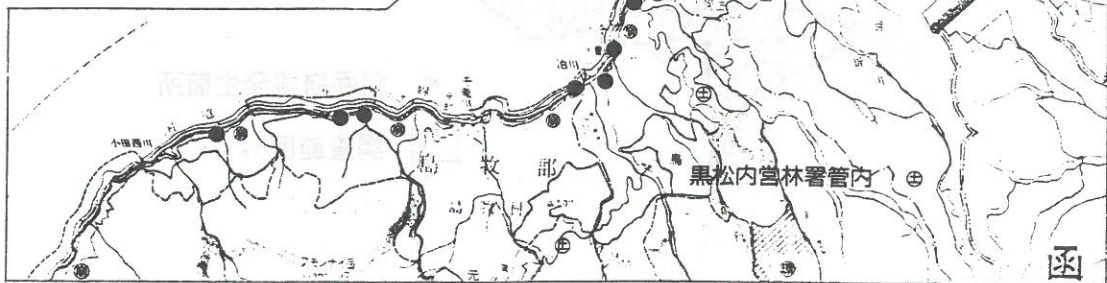
図3.7 国有林での被害発生箇所 (函館営林支局⁴⁵⁾による)

国有林野内の被害発生発生箇所に関しては営林局で調べられている。函館営林支局管内の奥尻島および渡島半島における被害箇所に関して調べられた結果⁴⁵⁾を図3.7に示す。
