1993年北海道南西沖地震
災害調査報告書

社団法人 地盤工学会

10. ライフライン・産業施設の被害

10. DAMAGE TO LIFELINE AND INDUSTRIAL FACILITIES

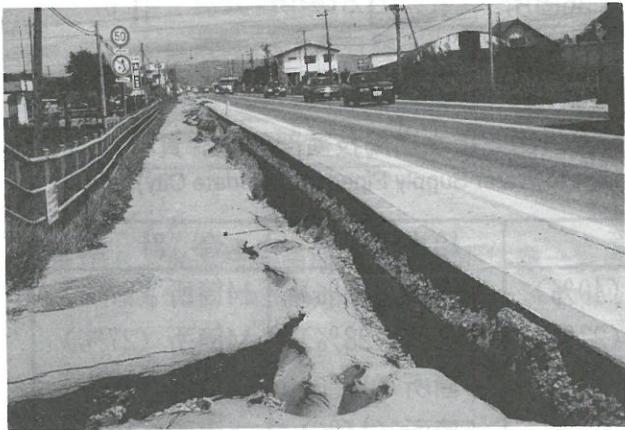
写真10.1 中の沢小学校前の歩道の陥没（長万部町）

(Photo 10.1 Settlements of Sidewalk in front of Nakanosawa Elementary School in Oshamanbe Town)

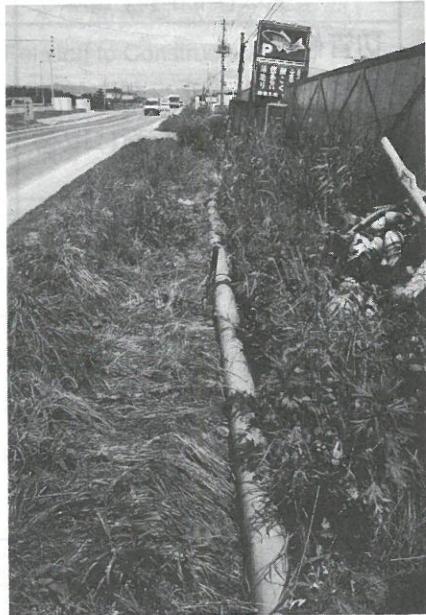
写真10.2 塩化ビニル管による地上仮配管（長万部町）

(Photo 10.2 Temporary Piping by Using Vinyl Pipe in Oshamanbe Town)

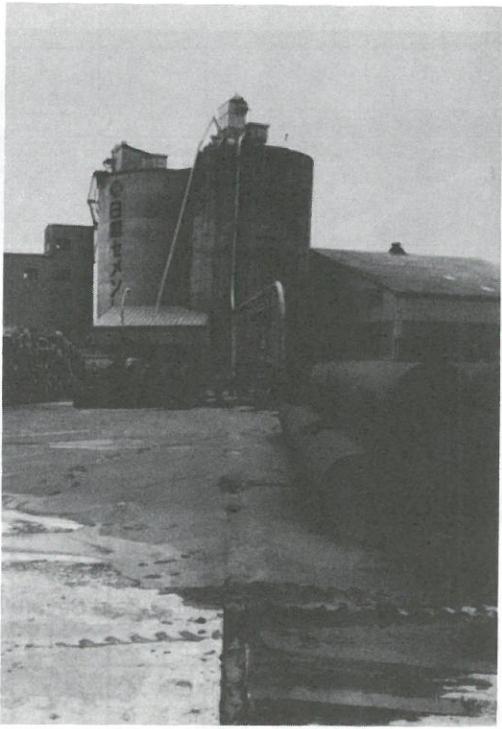
図10.34に位置図を示す。写真10.3に西から見た傾斜したサイロを示す。傾斜量は1/20(約3度)である¹⁷⁾。

写真10.3 被災したサイロ（傾斜量は1/20）
(Photo 10.3 Damaged Silo Tilting of 1/20)

特に、2基のセメントサイロのうち、2,500トンサイロが30～90cmの沈下と約1/20（約3度）の傾斜を生じ、傾斜に伴う地表面高さに対する頂部の相対水平変位は約1.3mに達した。ただし、地表面より上の構造物の躯体は、クラックすら認められず健全であった。このサイロは、1968年十勝沖地震の翌1969年冬に建設が着工し1970年に竣工した、という

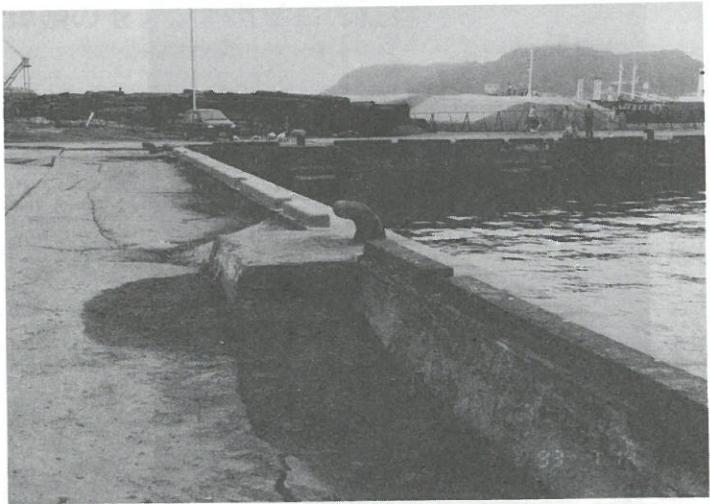
写真10.4 1968年十勝沖地震で被災した岸壁の今回の地震後の状況
(Photo 10.4 View after This Earthquake around Quay Wall Sufferd Severe Damage during the 1968 Tokachi-oki Earthquake)

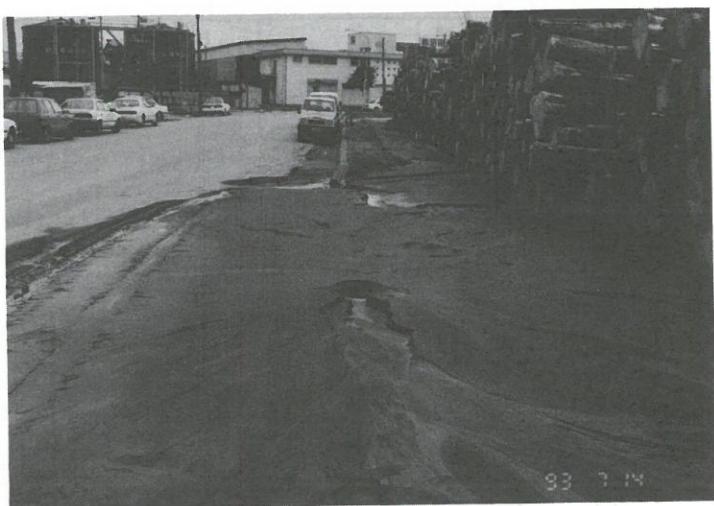
写真10.5にサイロ前面の道路の様子を示す。北埠頭周辺では液状化によるおびただしい噴砂・噴水が見られ、水道管の破損による漏水の水と合わせて北埠頭内の道路は、地震後

写真10.5 サイロ前面の道路の液状化による噴砂・噴水
(Photo 10.5 Erupted Silty Sand and Water due to Liquefaction along the road in front of the Silo)

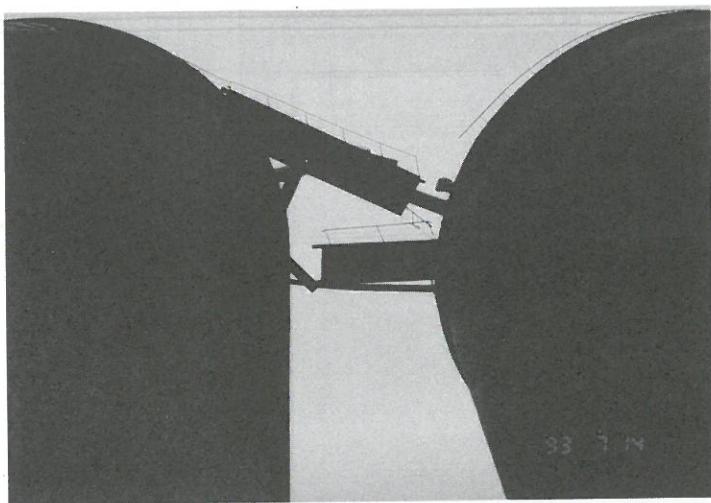
写真 10.6 破断し端部とサイロの間に1m以上の離れが生じた2つの鋼製通路
(Photo 10.6 Two Steel Walks Broken with Over-1-meter Separation)

ことである。5,000トンサイロは、同じ方向に約1/200の傾斜が認められたものの、構造物の躯体は健全であり、沈下もなく被害は認められなかった。このサイロは1977年に建設された。これらのサイロはいずれも高さは同じく約26mである。2,500トンサイロはPC杭、5,000トンサイロはPHC杭であり、いずれも2本の継ぎ杭（全長22m）で支持されている。2つのサイロでは設計基準が異なり、設計基準の向上が耐震性の向上につながっていることが明白である。2つのサイロの頂部には、2つの鋼性の通路が架けられていた。2つの鋼性通路は両方とも片側の固定部が破損し、通路は破断し端部とサイロの間に1m以上の離れが生じた（写真10.6）。

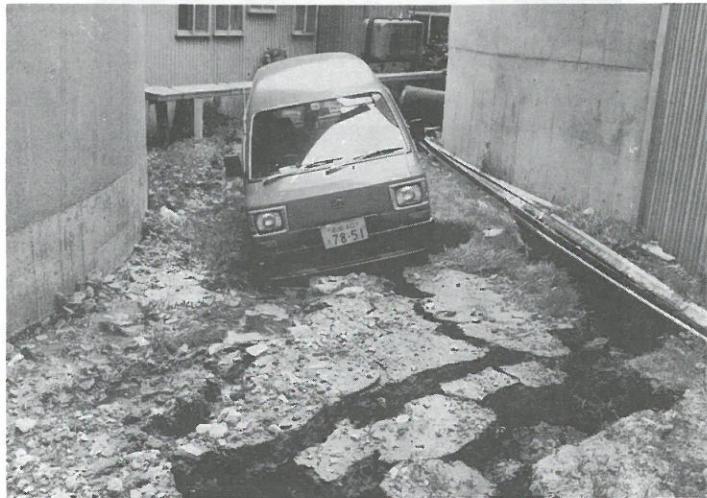
また、敷地内はいたるところに大量の噴砂が見られ、3～5日間噴砂口からの水の湧出が続いた¹⁹⁾。2つのサイロの間には幅1m長さ7mの陥没（写真10.7）が生じ、陥没内には噴砂が見られた。ただし、5,000トンサイロの周辺は噴砂の数が少なくまた噴出量も少ない。これは、このサイロの基礎の剛性のために周辺地盤の変形が抑制され、地盤に亀裂が生じ難かったためであると推察される。写真10.8に5,000トンサイロの東側周辺地盤の様子を示す。敷地南側のフェンスは地盤の変状に起因して波状に変形するとともに、平行に埋設された高圧電線を通した側溝は蛇行していた。また、その近くの電柱は沈下傾斜した。写真10.9にそれらの被害状況を示す。2,500トンサイロは前面の道路の方向に傾斜したが、傾斜方向の周囲の地表面はサイロの沈下に引き込まれ、最大約60cm沈下した。前面の道路は全区間で液状化による噴砂が見られ波打っていたが、サイロ傾斜方向との交点付近の道路舗装面には、3m×5mの領域が15cmの高さで盛り上がっていた。後述するように傾斜したサイロは水平移動したこととサイロ周辺地盤の高さが道路舗装面より高かったことから、地盤が液状化したために高低差とサイロの移動により、地盤が水平移動したものと考えられる。

写真10.7 2つのサイロの間には幅1m長さ7mの亀裂
(Photo 10.7 Fissures with 1m Width and 7m Length between the Two Silos)

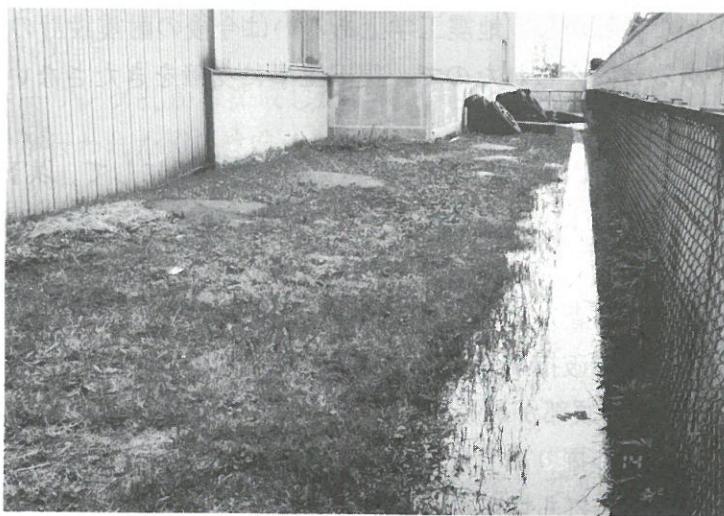
写真10.8 5,000トンサイロの東側周辺地盤
(Photo 10.8 East Side Ground Surface of 5000 ton Silo)

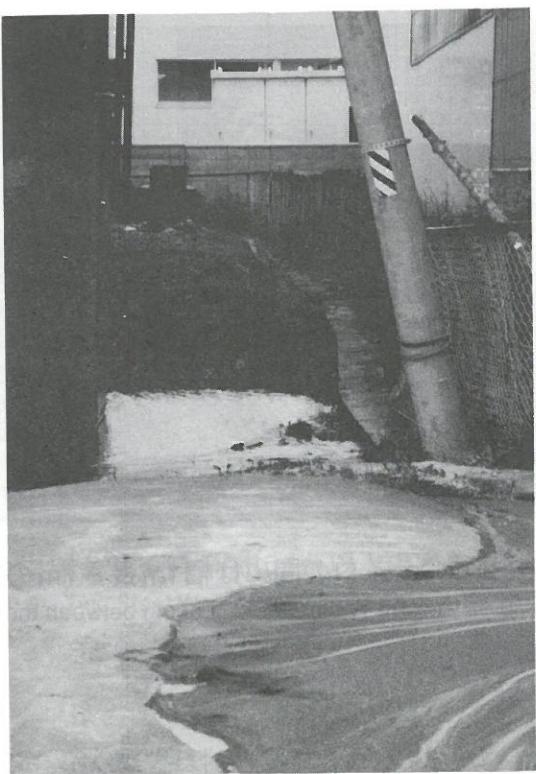
写真 10.9 被災サイロ南側の地盤変状と被害状況
(Photo 10.9 Ground Failure and Damage to Surrounding Facilities on South Side of Damaged Silo)

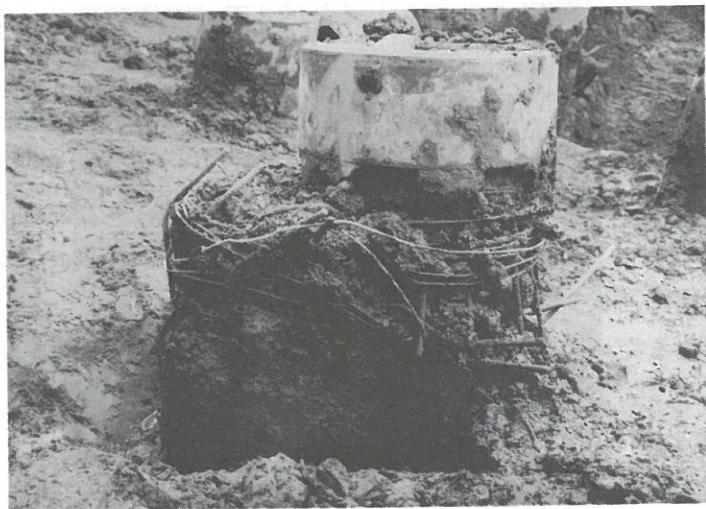
により杭頭部を露出させ観察するという調査が計画・実施された。写真10.10に典型的な杭頭部の被害状況を示す。せん断破壊したことがわかる。

写真10.10 典型的な杭頭部の被害状況（せん断破壊）
(Photo 10.10 Typical Damage Mode of Pile Cap (Shear Failure))
(飛島建設技術研究所提供, Courtesy of Tobishima Corp. TRI)

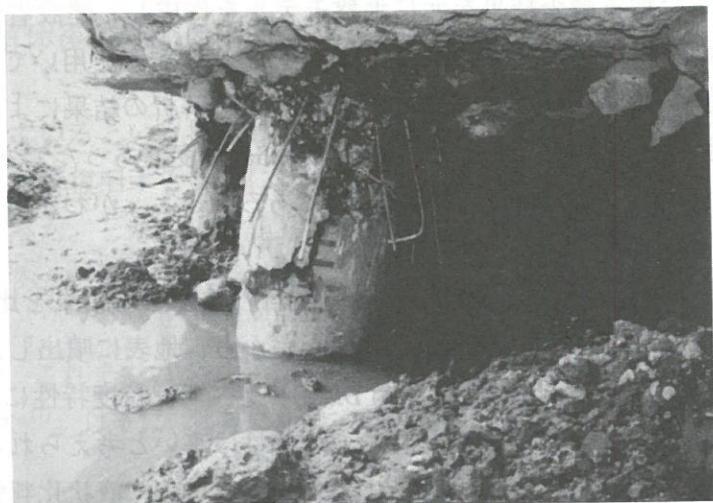
また、基礎版中央部で杭と基礎版の接合状況を調査するため、調査計画と併せて基礎版解体計画が立案された。写真10.11に解体されていない基礎版と杭との接合状況と杭の破損状況¹⁷⁾を示す。接合部の接合状態はよく、破損は杭頭部のPC部の曲げせん断破壊である。

写真10.11 解体されていない基礎版と杭との接合状況と杭の破損状況
(Photo 10.11 Bond Condition between Basement and Pile Cap, and Crushed Pile)
(飛島建設技術研究所提供, Courtesy of Tobishima Corp. TRI)

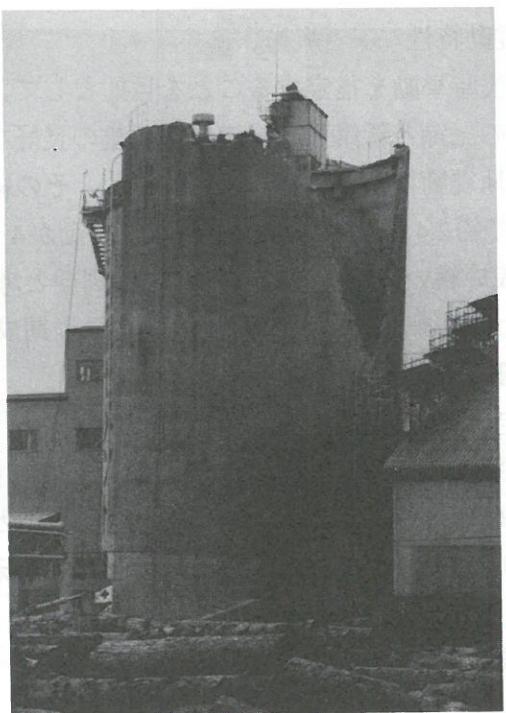
写真10.12 最大余震の際のサイロの解体状況

(Photo 10.12 Silo under Destruction just after the Greatest After Shock)

被害を受けたサイロは、見かけ上傾斜・移動・沈下するという被害を受けたのみであり、上部構造はクラックさえも生じていない。そのため、使用者の立場からは、傾いているという不安定感と傾斜したことによる有効容量の減少という景観上・機能上の損出があるのみで、貯蔵・排出という基本的なサイロの機能はほとんど失っていない。しかし、所有者と技術者の協議の結果、十分に安全な対策を講じることとし、被災したサイロの躯体を解体して新たにセメントサイロを増設することが7月29日に決定され、7月30日から解体工事が開始された。解体工事中の8月8日4時42分に江差沖でM6.5の最大余震が発生し、函館は震度4と発表された。前述したように、当該地盤では函館海洋気象台の発表震度よりもおよそ1つ大きい震度の揺れになると考えられるので、この地震の際には震度5程度の揺れがあり、過剰間隙水圧が発生したと考えられた¹⁹⁾。緊急に実施した解体による対策工事は、余震による2次災害に進展するのを防ぐことができたと言える。写真10.12に最大余震の際のサイロの解体状況を示す。

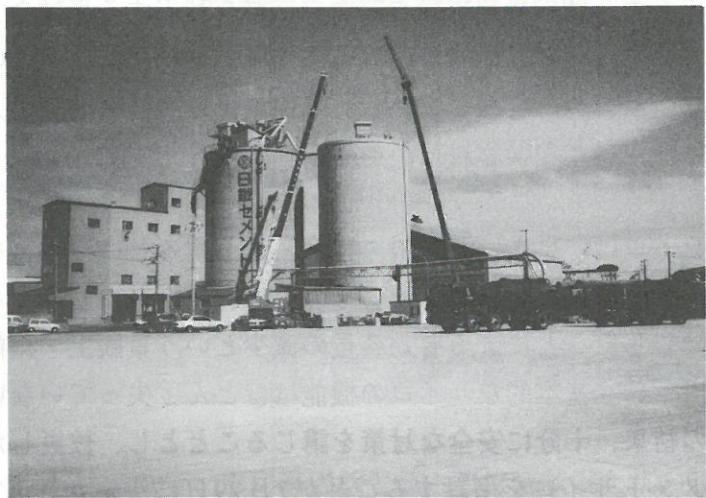
写真10.13 新設による復旧工事完成後のサイロ左は5,000トンサイロで右が新たに増設された3,500トンサイロ

(Photo 10.13 Newly Constructed 3500 ton Silo : Right Not Damaged 5000 ton Silo : Left)

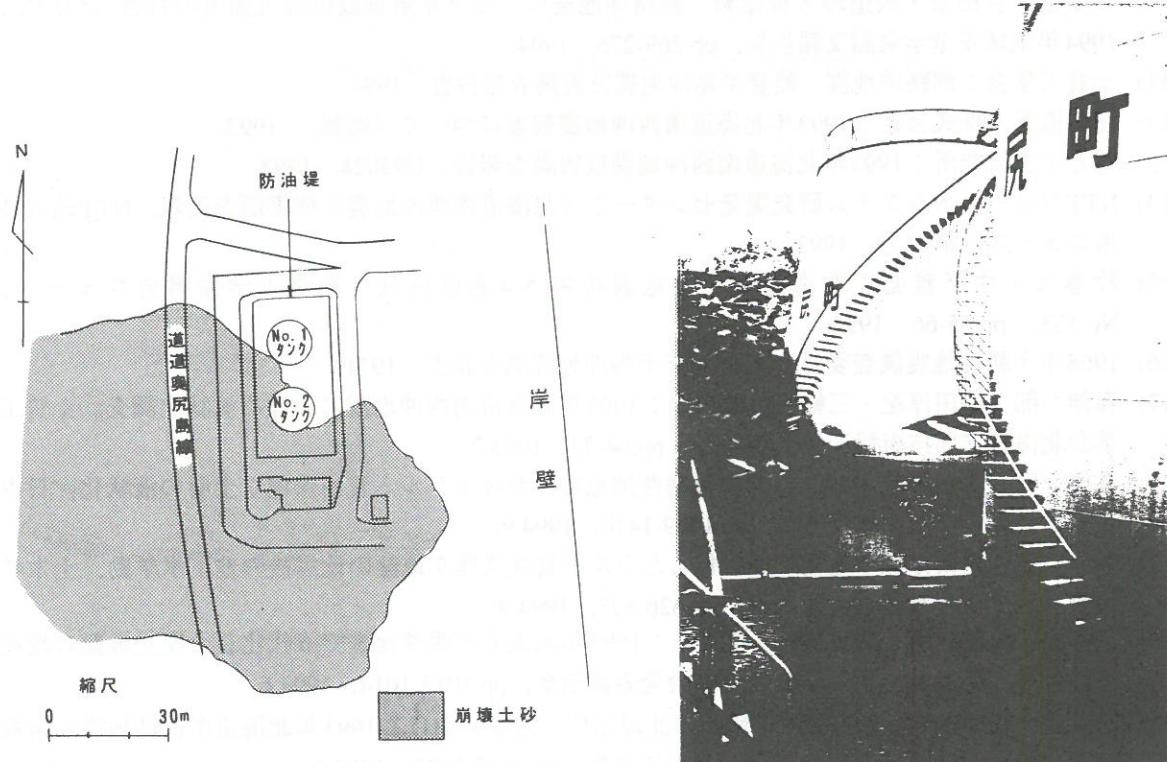
文献22)に基づき奥尻町灯油タンクの被害を述べる。奥尻港フェリーターミナル背後の斜面（標高140m）が、高さ120m、幅200mにわたって崩壊し、崩壊土砂が崖下にあった道路の防護策を押し倒し、灯油の屋外貯蔵所のタンクにぶつかった。このため貯蔵所の2基のタンクのうち1基のタンク本体に亀裂が入り、油が流出するという被害があった。これらのタンクは、冬季間における島民への灯油の安定供給のために奥尻町が保有しているもので、1979年から使用されている。タンクの形式は全溶接鋼製縦円筒固定屋根式で高さ11.25m、容量は800klであった。地震当時、タンク内には灯油が容量の約半分の400kl程度貯蔵されていた。

本体に亀裂が入ったタンクは斜面に沿って並んだ2基のタンクのうち南側のもので、ほぼタンク頂部まで崩壊土砂に覆われた（図10.38）。タンク本体は側板の下部が「くの字」に陥没・変形するとともに、捻れが生じた（写真10.14）。屋根板は側板の捻れによって上方に開口している状態であった。このような変形によって側板に亀裂が生じたため、タン

図10.38 タンクを直撃した崩土の分布
(Fig.10.38 Location of Tank and Extent of Debris Flow)

防油堤内の容量1200kLのうち約1/3の360kLが崩壊土砂により埋没した。これにより付帯設備の一般取扱所、ポンプ棟等が埋没した。また防油堤の北側に1箇所幅3cmの亀裂が入った。防油堤内には可燃性蒸気の発生を防ぐため泡消化剤による被覆を行い、流出した油はポンプ及びバケツ等でドラム缶に回収した。
