1994 年北海道東方沖地震

災害調査報告書

社団法人 **地盤工学会**

9. DAMAGE TO RESIDENTIAL AREAS

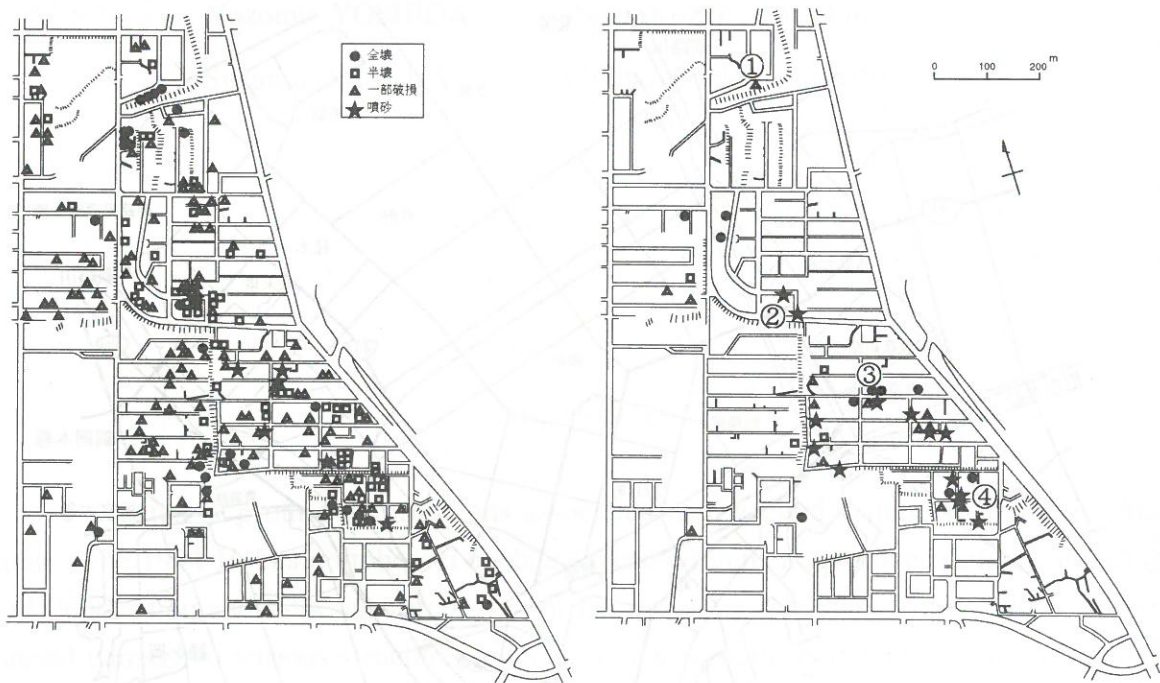
図 9.2 釧路市緑ヶ岡地区の被害状況

この地区の南西約 2.5km の釧路地方気象台における最大加速度は、釧路沖地震では 922cm/s^2 だったのに対して、今回は 473cm/s^2 の約半分であったが、この地区では前回と類似な被害が発生した。図 9.2(a)(b)にこの地震による噴砂と家屋等の被害位置を釧路沖地震の時の被害分布と比較して示す。家屋被害や地盤変状は釧路沖地震の時に比べて軽微であるが、前回被害が集中した所に今回も被害が多く発生していることがわかる。しかしながら、噴砂は前回より多く確認され、前回は凍土が噴砂の発生を押さえたことが実証された。

(Fig.9.2 Map of Midorigaoka Showing Locations of Collapsed Houses and Sand Boils, (a) the 1993 Kushiro-oki Earthquake, (b) the 1994 Hokkaido-toho-oki Earthquake)

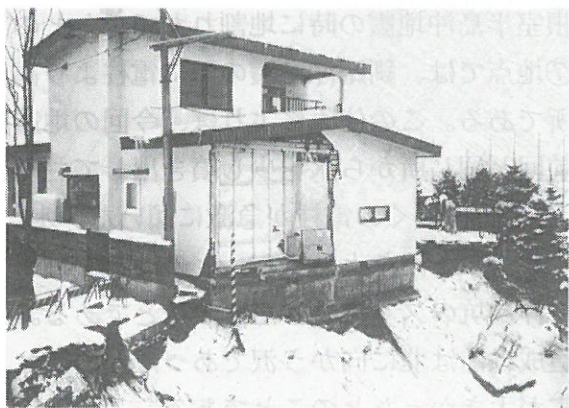
写真 9.1 1993 年釧路沖地震による緑ヶ岡 6-12 の被害

釧路沖地震の際に造成盛土が崩壊し、住宅が滑落した緑ヶ岡 6-12 (図 9.2(b)の①) 付近では釧路沖地震の後大がかりな崩壊防止工が行われた。今回の地震では前回のような被害は生じなかったが、前回半壊だった住宅の外壁が剥離し、修復した盛土部との境に亀裂を生じていた (写真 9.1、9.2)。

(Photo 9.1 Damage to houses at 6-12 Midorigaoka Caused by the 1993 Kushiro-oki Earthquake)

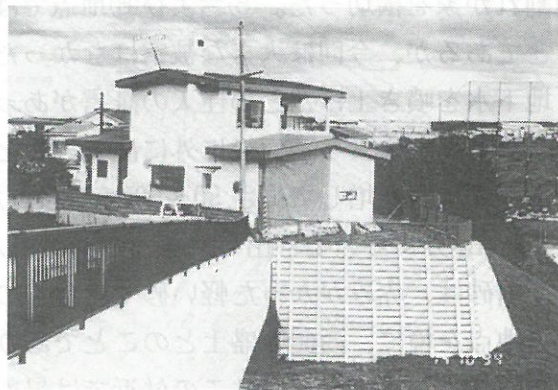
写真 9.2 北海道東方沖地震による緑ヶ岡 6-12 の被害

(Photo 9.2 Damage Houses at 6-12 Midorigaoka Caused by the 1994 Hokkaido-toho-oki Earthquake)

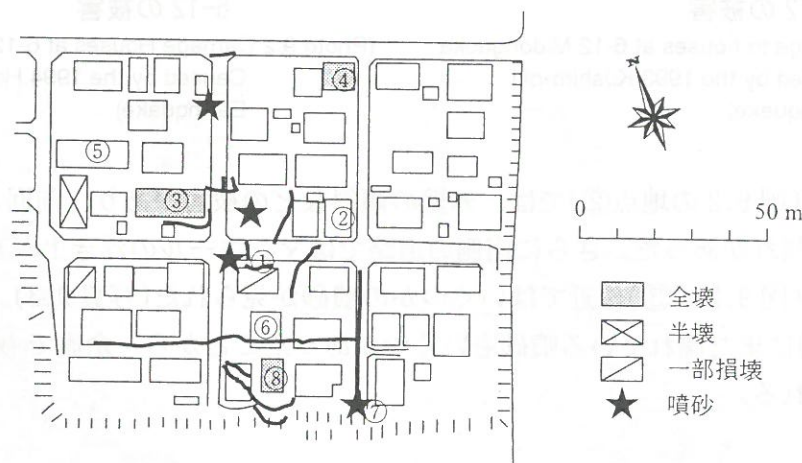
図 9.3 緑ヶ岡 5-27 における被害⁵⁾

緑ヶ岡 5-27(図 9.2 の④) は、根室半島沖と釧路沖の両地震で最も被害が大きかった地区である。この地区の詳細図を図 9.3 に示す。図 9.3 中①では、家屋に沿った地割れから噴砂が生じていた。この住宅は釧路沖地震の際にも被災し、釧路市から一部損壊の認定を受けている。②の家は基礎に亀裂が入っていた。③では庭に地割れが走り、家屋は釧路沖地震と同様、床の中央が盛り上がるなどの被害を受けた。④の家は、釧路沖地震で南西側が沈下したのでこの部分を補修した。今回の地震では前回補修しなかった東側が沈下し、地割れが家を横切った。⑤および⑥地点では、根室半島沖地震の時に地割れができたとのことであるが、今回は大きな被害はなかった。⑦地点では、釧路沖地震の時に電柱より高く地下水を噴き上げたとの住人の証言があった所である。この住人によれば、今回の地震でも揺れがおさまった直後に外に出てみると、前回と同じ所から水を少し噴き出しており、だんだん水量が増して高さ 50~60cm になった。その時、近くの電柱が急激に傾いた。水は 10~15 分ぐらい噴き出し続き、マンホールが 10~15cm 浮き上がった、とのことであった。噴砂は、赤みがかかった軽い砂で、近くの太平洋炭坑のズリのようだとのことである。この地点を境に、西側は盛土とのことであり、造成以前は北に向かう沢であったとのことである。また、⑧の家屋はこの付近では最も被害が大きかったとのことである。

(Fig. 9.3 Enlarged Map of 5-27 Midorigaoka Showing of Locations of Damaged Houses, Sand Boils and ground Fissures)

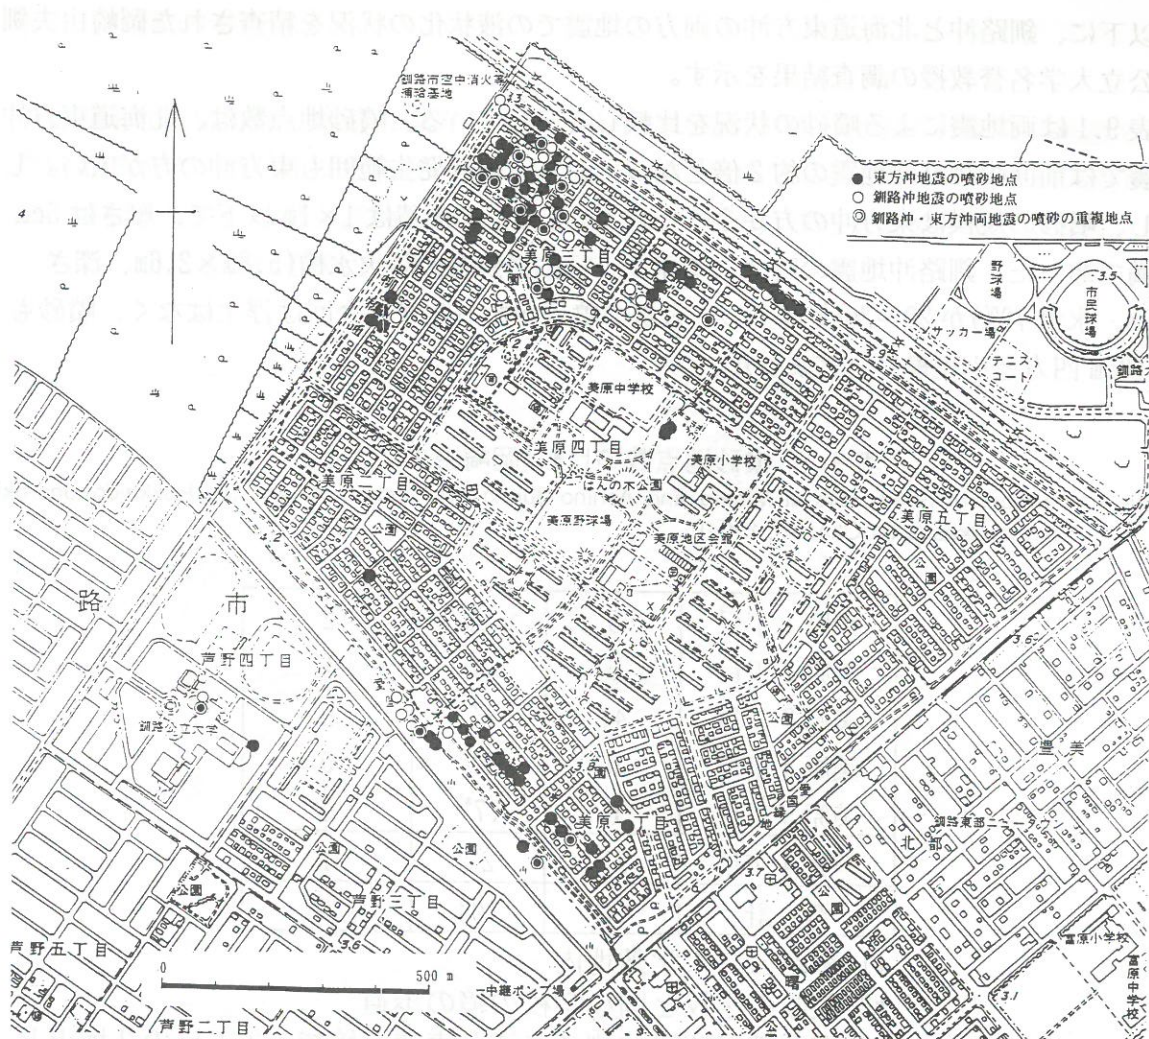
図 9.4 釧路沖地震と北海道東方沖地震による噴砂地点の分布図 (岡崎由夫原図, 1994)

この地区は、もともと泥炭地であったところを 1974~1983 年に盛土して造成された住宅地である。1993 年の釧路沖地震では、噴砂が見られ、埋設管路等に被害を生じた²⁾。今回の地震でも、図 9.4 に示すように噴砂が多数見られ、周辺の道路や庭先で地割れや地盤沈下が見られた(写真 9.4)。下水道埋設管路の被害が多数発生したが、家屋の被害は軽微で、一部破損が美原 1 丁目で 2 件、同 3 丁目で 5 件報告されているのみである。

(Fig. 9.4 Map of Mihara and Ashino Showing Locations of Sand Boils during the Kushiro and Hokkaido-tohoku Earthquakes)

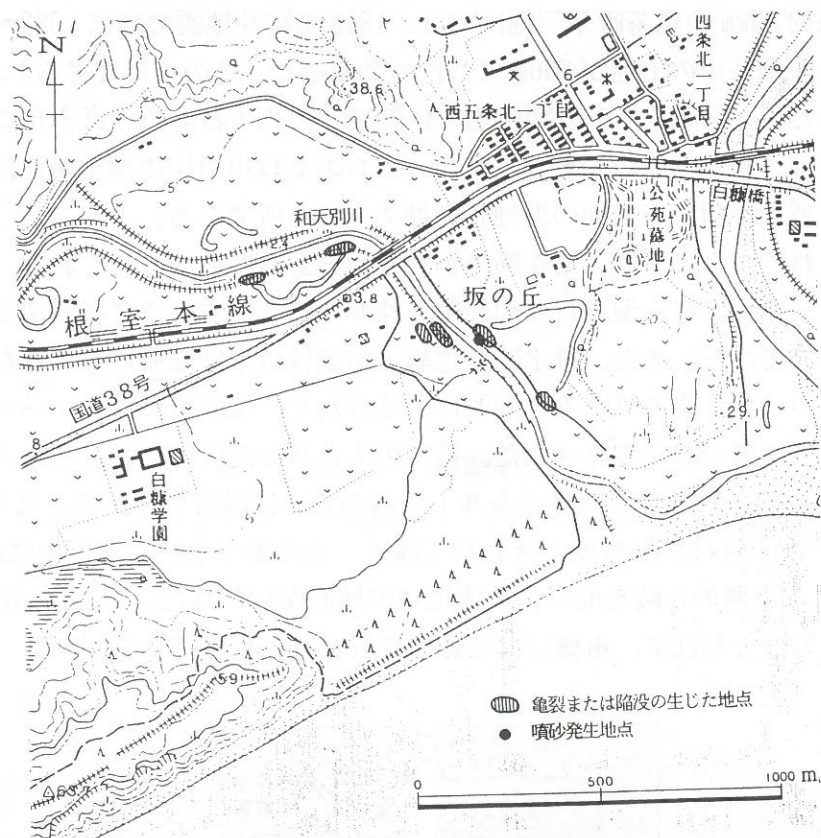
図 9.5 和天別川下流部の被害(白糠町庶路)⁹⁾

白糠町と音別町は、釧路市西方の太平洋沿岸の低地に立地しており、釧路沖地震でも道路盛土の崩壊や液状化が報告されている²⁾。今回の地震では、白糠町庶路の和天別川堤防に亀裂が生じ、噴砂も認められた。西庶路では、宅地に噴砂や亀裂を生じ、家屋にも液状化によると見られる被害があった⁹⁾ (図9.5)。

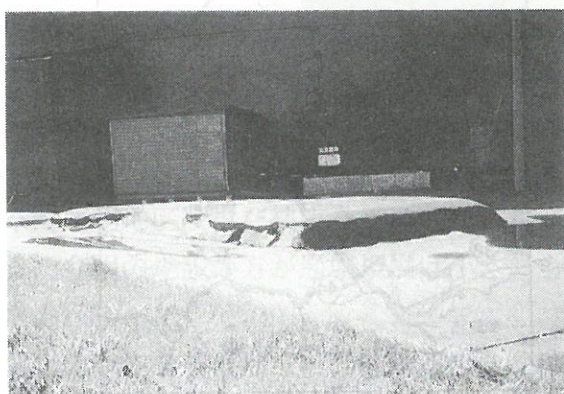
写真 9.5 音別町文化会館における浄化槽の浮き上がり¹⁰⁾

Photo 9.5 Lift-up of Buried Septic Tank at Otobetsu Cultural Hall

音別町では、釧路沖地震の際に大塚製薬工場、文化会館、光洋団地、音別発電所で液状化を生じた²⁾。今回の地震では、文化会館の浄化槽が約15cm(前回は25cm程度)浮き上がり、塩ビパイプが切断されたが、前回と同様噴砂は観察されなかった⁹⁾¹⁰⁾(写真9.5)。

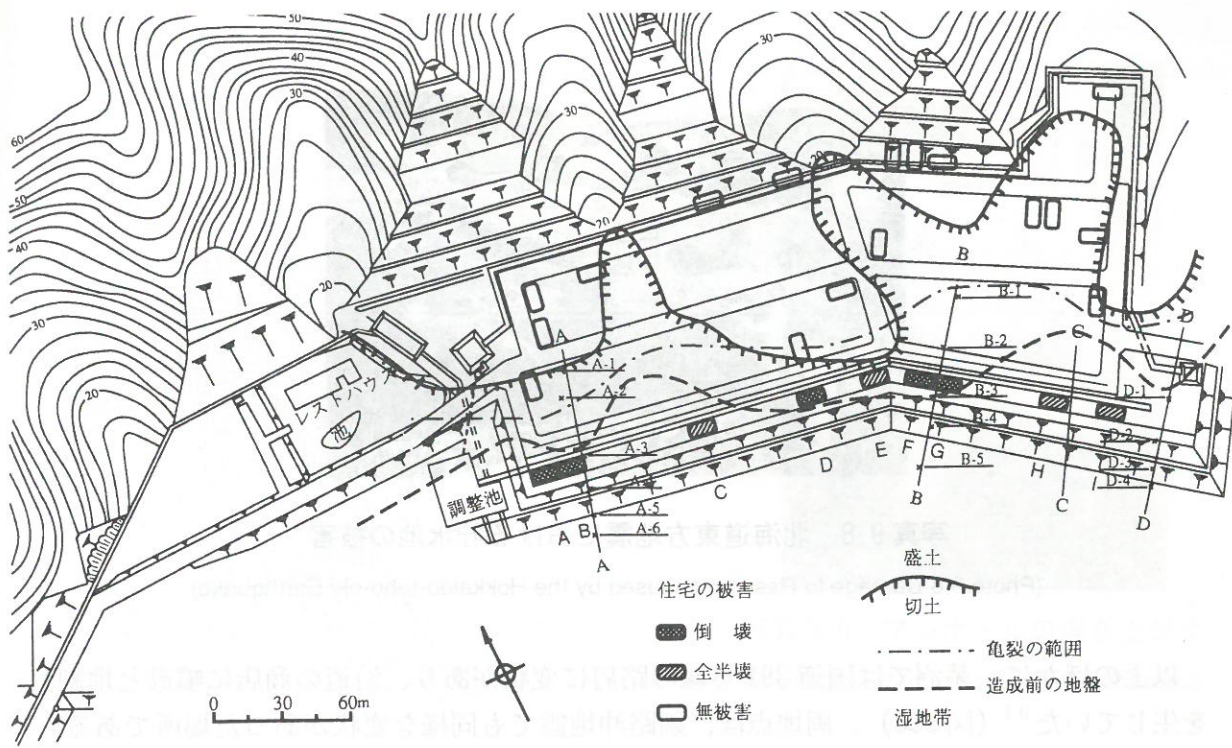
図 9.7 茅沼における宅地造成地の地形と被害²⁾

図9.7に示されるように、盛土は4筋の沢を埋めるように造成されており、被害はこの盛土部に集中している。最も湿地寄りの住宅9棟が、図に示すように斜面滑落を含む全壊・半壊の被害を受けた。また、排水路や電線・電話線の架空部分にも大きな被害を受け、浄水と温水を各戸に配水する管路も全面的に破壊された。地震後、スウェーデン式サウンディング等による地盤調査が実施された。被害の大きかった区域における最大盛土厚は10m程度であり、盛土材は火山灰性のシルト質砂あるいは砂質シルトで、スウェーデン式サウンディングの N_{sw} は10程度ときわめて緩く、また地下水位も盛土内にあり浅かった²⁾。その後、北東側の丘陵を崩し、被害地域の補修が行われた。新しい造成地も前回同様、地盤改良等は行われず、重機による転圧が行われた程度である。

(Fig.9.7 Topography and Damage Pattern of Residential Area in Kayanuma)

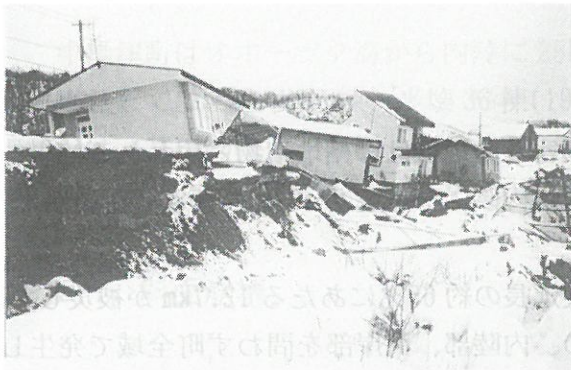
写真 9.6 釧路沖地震における盛土部の被害
(Photo.9.6 Damage at Reclaimed Area during the Kushiro-oki Earthquake)

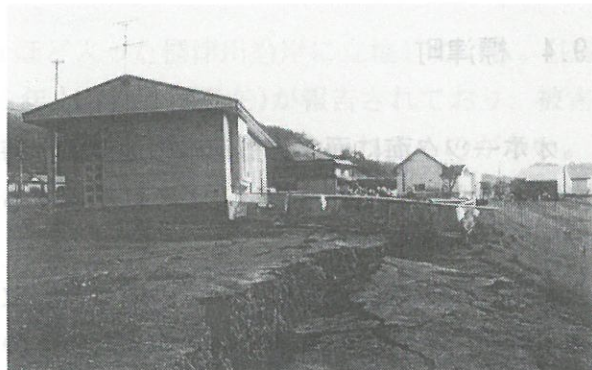
写真 9.7 北海道東方沖地震における被害⁷⁾
(Photo.9.7 Damage at Reclaimed Area during the Hokkaido-toho-oki Earthquake)

今回の地震でも、標茶町茅沼地区は再び被害を受けた。写真 9.7 は写真 9.6 とほぼ同一箇所の被害の状況である。今回の地震の方が崩壊規模は小さいものの、亀裂や段差の生じ方は前回と同様であった。

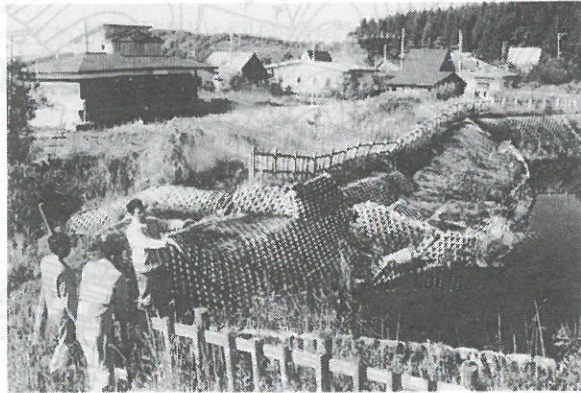
また、釧路沖地震の時には被害が小さかった国道寄り(別荘地の西寄り)の一角でも、盛土の滑り出しによって家屋が被害を受け、貯水池の護岸法面が大きく変形した(写真 9.8)。

写真 9.8 北海道東方地震における貯水池の被害⁷⁾

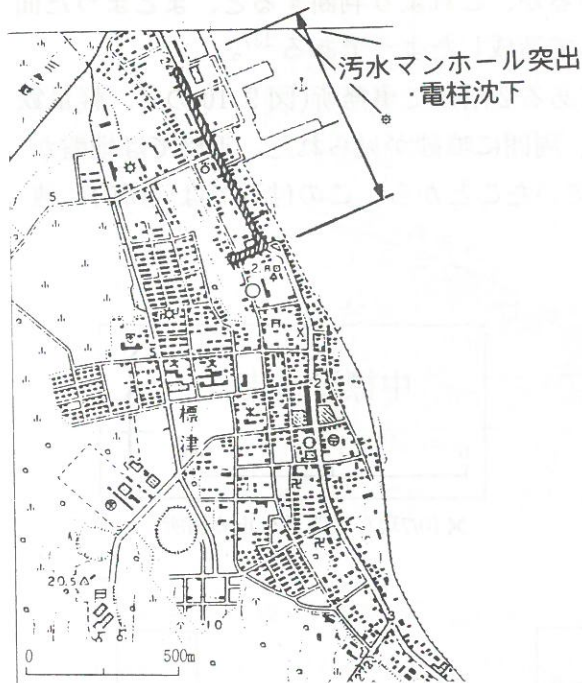
周辺の裸地や宅地には噴砂がほとんど確認されなかったことや、地盤の沈下や陥没が下水管渠の埋設部分に集中していたことから、埋め戻し土が液状化したものと考えられる。町内の住宅等には液状化によると見られる被害は見あたらなかったが、町立図書館やサーモン会館では埋め戻し土の液状化と考えられる地盤沈下や噴砂が報告されている¹²⁾。

写真 9.9 マンホールの浮き上がり⁸⁾
 (Photo 9.9 Up-lift of Manholes in Shibetsu)

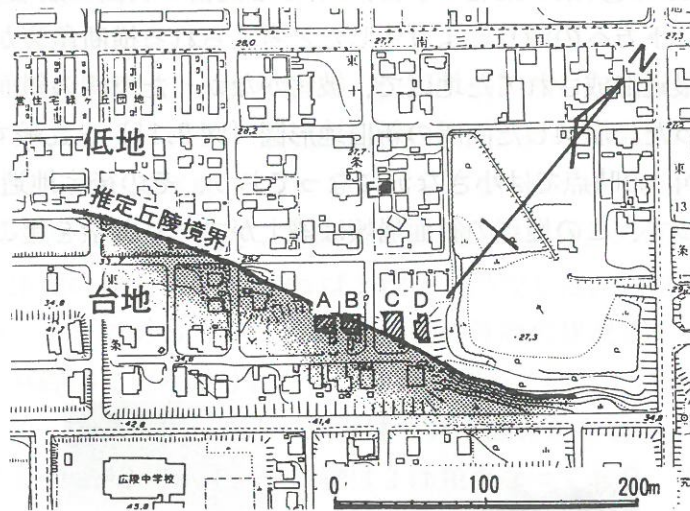
図 9.10 東 11 条南 6 丁目における斜面崩壊位置と推定された旧丘陵線¹³⁾
 (Fig.9.10 Location of Slope Failure at Higashi 11-jo Minami 6-chome and Estimated Old Hill Line)

東 11 条南 6 丁目(図 9.9 の①)では、台地斜面上の宅地地盤が崩壊し住宅 4 棟が全半壊した(図 9.10、写真 9.10)。写真 9.11 は最も被害が大きかった住宅で B で、崩土に引きずられるように変形した。写真 9.12 は住宅 B と C に挟まれた道路に生じた亀裂である。この道路は斜面の傾斜方向に延びているもので、地盤が斜面下方に移動したことを示している。写真 9.13 は被害をうけた 4 棟のうち最も北東端にある住宅 D で、2 方向が斜面に面している。地盤の崩壊・移動によって、住宅は数 m 移動し斜面から滑り落ちかかっている。北海道地方特有の凍上による被害を防ぐために、基礎のせいが高くしっかりと造られている。このため、上部構造には顕著な亀裂などはみられなかった。

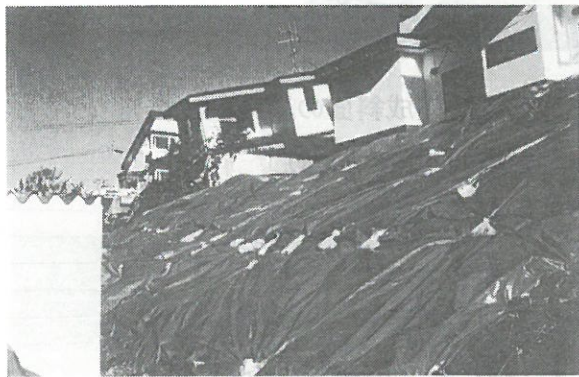
写真 9.10 東 11 条南 6 丁目の斜面崩壊⁷⁾
 (Photo 9.10 Slope Failure at Site ① in Fig.9.9)

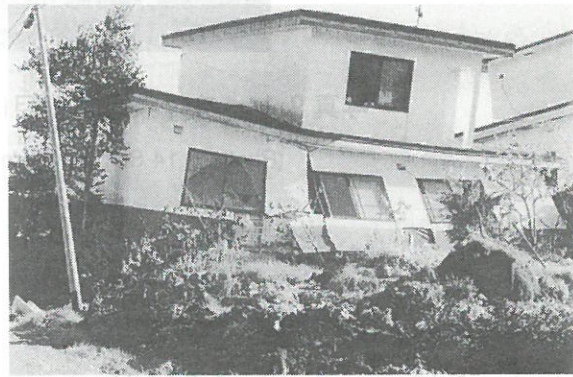
写真 9.11 斜面崩壊による住宅 B の被害¹³⁾
 (Photo 9.11 Damage to House B in Fig.10)

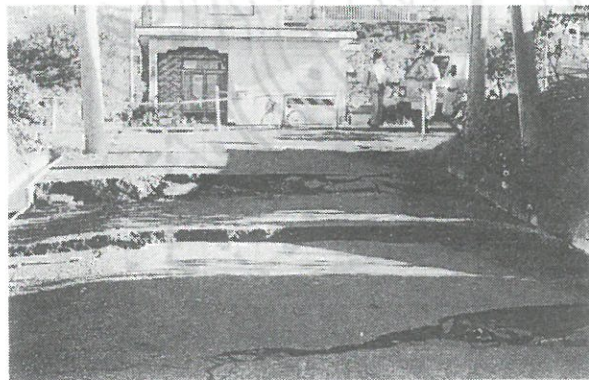
写真 9.12 斜面崩壊による道路の亀裂¹³⁾
 (Photo 9.12 Damage to the Road between Houses B and C in Fig.10)

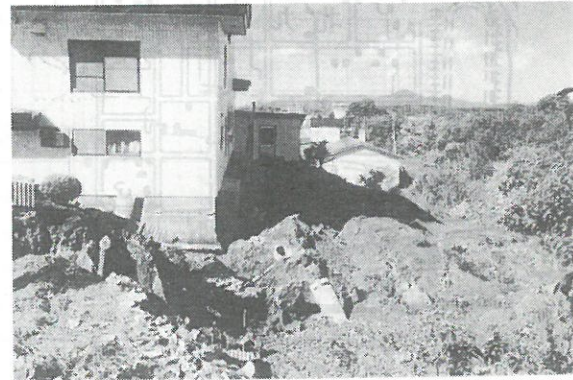
写真 9.13 斜面崩壊による住宅 D の被害¹³⁾
 (Photo 9.13 Damage to House D in Fig.10)

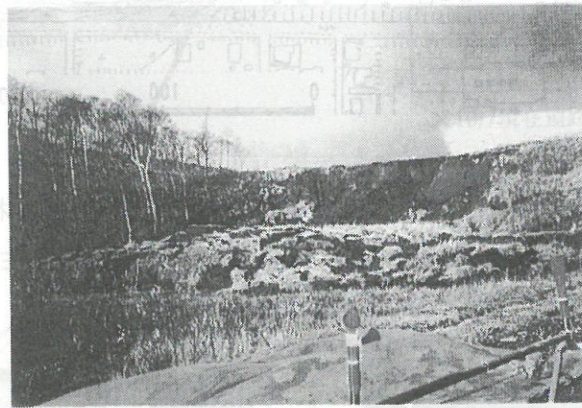
写真9.14 東9条北7丁目における宅地造成斜面の崩壊¹³⁾

写真9.14は図9.9の②(東9条北7丁目)における高台の斜面の崩壊である。この高台への取付道路には、下方への滑りにより生じたと考えられる横断亀裂が見られた。この場所は住宅地として最近造成された地区で、被害がなかった東側の斜面は地山が露頭しており自然斜面であった。崩壊した箇所の新旧地形図(図9.11)を比較すると、この地点は昭和35年(1960年)の時点では小さな沢になっており、その後宅地造成のために盛土したと思われる。従って、この地点の斜面崩壊は盛土がすべり破壊を起こしたと推定される¹³⁾。

(Photo. 9.14 Slope Failure at Higashi 9-jo Kita 7-chome)

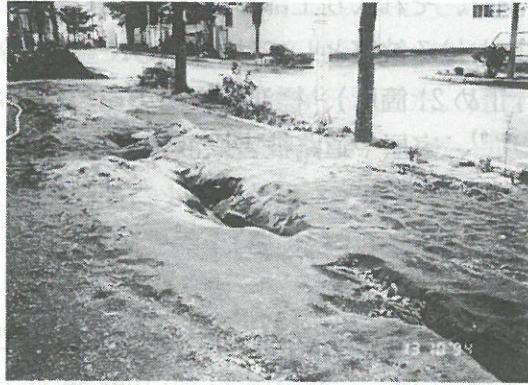
写真 9.1 道道斜里線歩道の被害

港町・前浜町の道道斜里港線の海側の歩道では 100 m 以上にわたって液状化による噴砂・マンホールおよび下水管渠の浮き上がり、歩道の陥没、電柱の傾斜等の被害を生じた(写真 9.17)。本町公園では孔径 1 m の噴砂孔より多量の砂が噴出し、長径が 10 m にわたって砂が堆積していた(写真 9.18)。この付近では、住宅等の外壁や基礎などの被害が数多く見られた。

(Photo 9.17 Damage to Route Shari Line)

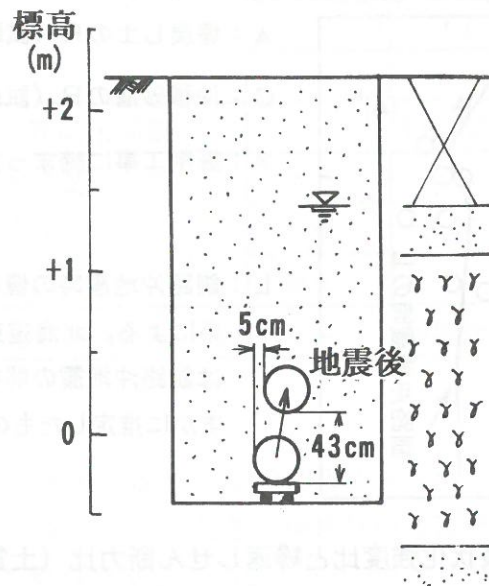
図-10.23 下水道の浮き上がり状況例（釧路町⁷⁾による)
 (Fig.10.23 An Example of a Floated Sewage Pipe⁷⁾)

釧路沖地震においてマンホールが大きく浮き上がった釧路町桂木、木場地区に関して、地震後に詳細な地盤調査および掘削調査が行われている。これによると、図-10.23にも示した埋戻し土（さらに下部の沖積砂層も液状化した可能性もある）が液状化し、マンホールや下水管渠が浮き上がったのではないかと考えられている。図-10.24には不攪乱試料に対して液状化試験を行った結果と、地震応答解析によって地盤内で発生した繰返しせん断力を推定した結果を比較して示す⁸⁾。これに示すように、釧路沖地震の際には、埋戻し土では液状化強度比が繰返しせん断力比より小さく、液状化したことを物語っている。

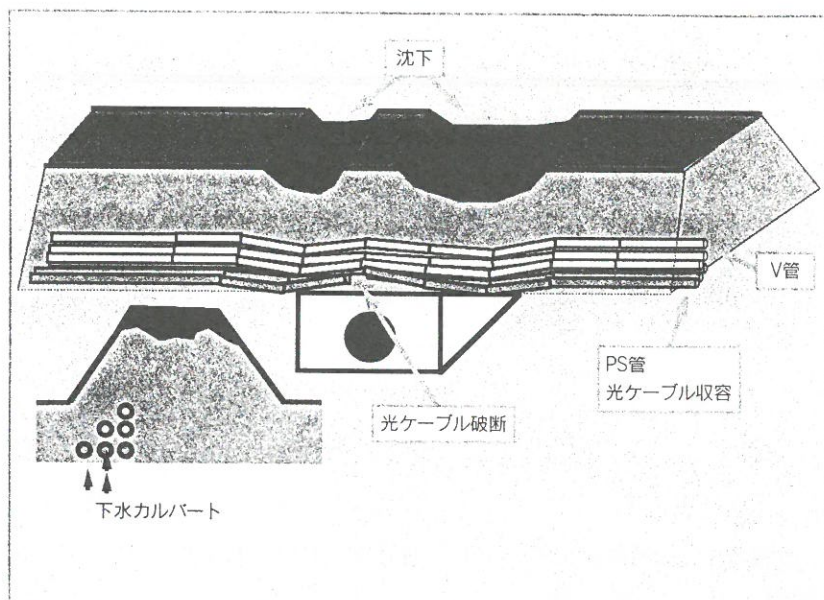
図-10.41 国道391号線茅沼付近の被害状況（日本電信電話株式会社¹¹⁾による）
 (Fig.10.41 Damage of Telecommunication Cable at Kayanuma on Route 391¹¹⁾)

地盤の沈下による被害は国道391号線の茅沼付近で発生した。ここでは図-10.41に示すように、下水のカルバートをNTTの地下管路が上越しする形態で設置されていた。地震により下水カルバートを固定点としてその両側の道路盛土が沈下したため、管路継手が離脱し、管路内に收容されていた光ケーブル1条が破断した。

このほか、本別海付近で、集合煙突の倒壊により架空光ケーブルが1条切断された。なお、釧路沖地震の影響により、釧路支店エリアでは、離脱防止継手、光ケーブル余長対策等の耐震対策の普及が進んでおり、今回の地震では耐震対策を施した設備の被害はなかった。また、前述の国道391号線沿いのルートでも離脱防止継手を用いた耐震対策により復旧が行われた。
