宮城県沖地震による仙台地方の被害状況

速報

基礎地盤コンサルタンツ株式会社

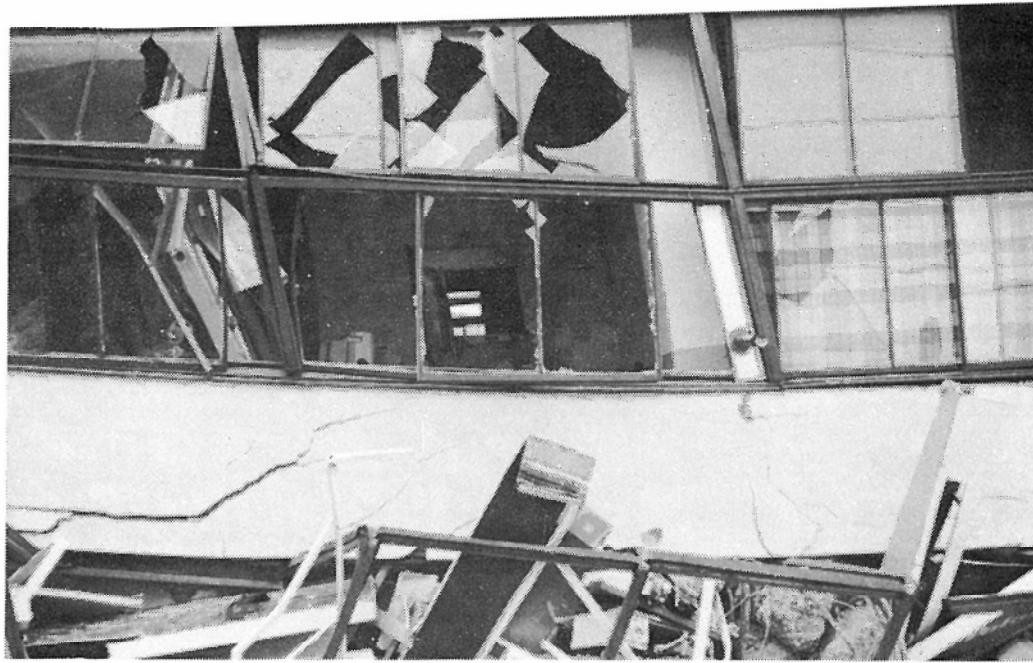
写真 2 - 1

写真2-1は仙台市苦竹で見られた状況である。このようなガラス窓の破損は所々に見られた。

ガラスの破損状況
(仙台市苦竹)

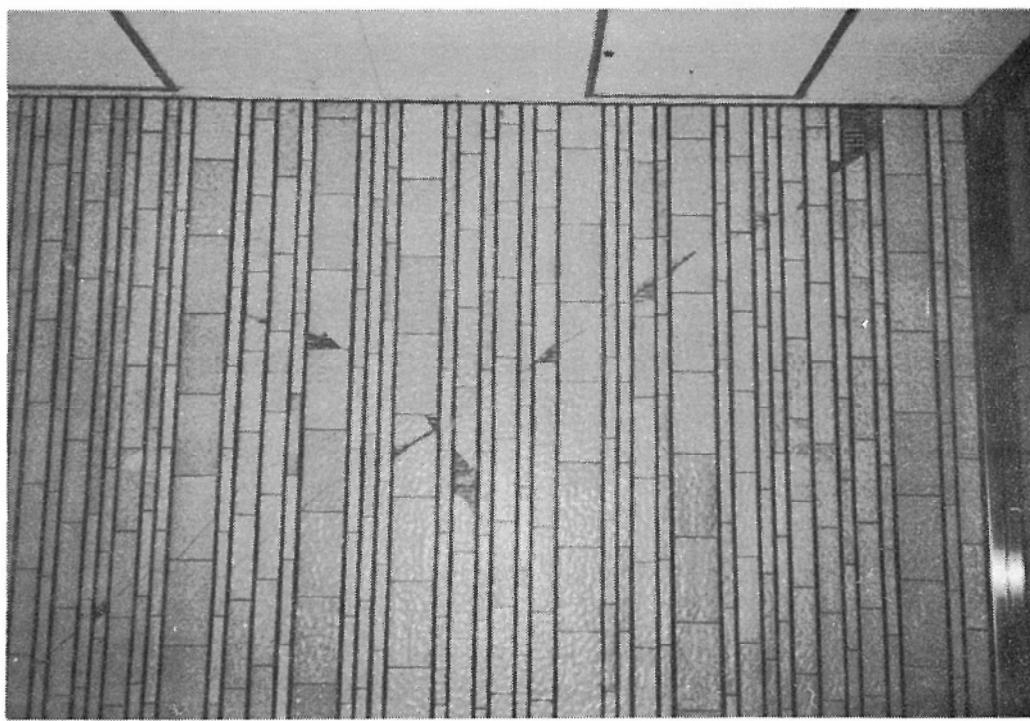
写真 2 - 2

写真2-2は原町小田原の仙台東社会福祉センターで、また写真2-3は卸商団地で見られた状況である。このように、柱や壁に約45°方向のキレツが多く見うけられた。これは建築物が純粹セン断的な変形をしたためであると考えられる。

ビル 1 階の壁に生じたクラックの状況

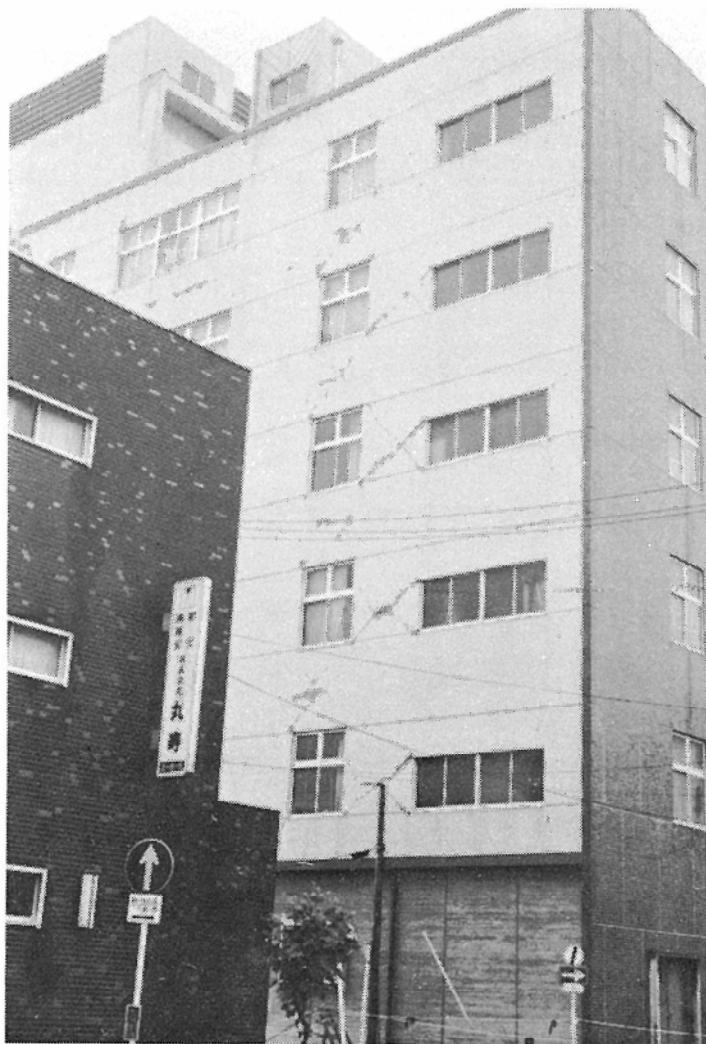
写真 2 - 3

6 階建ビルの壁に模様状に入ったクラックの状況
(仙台市卸町)

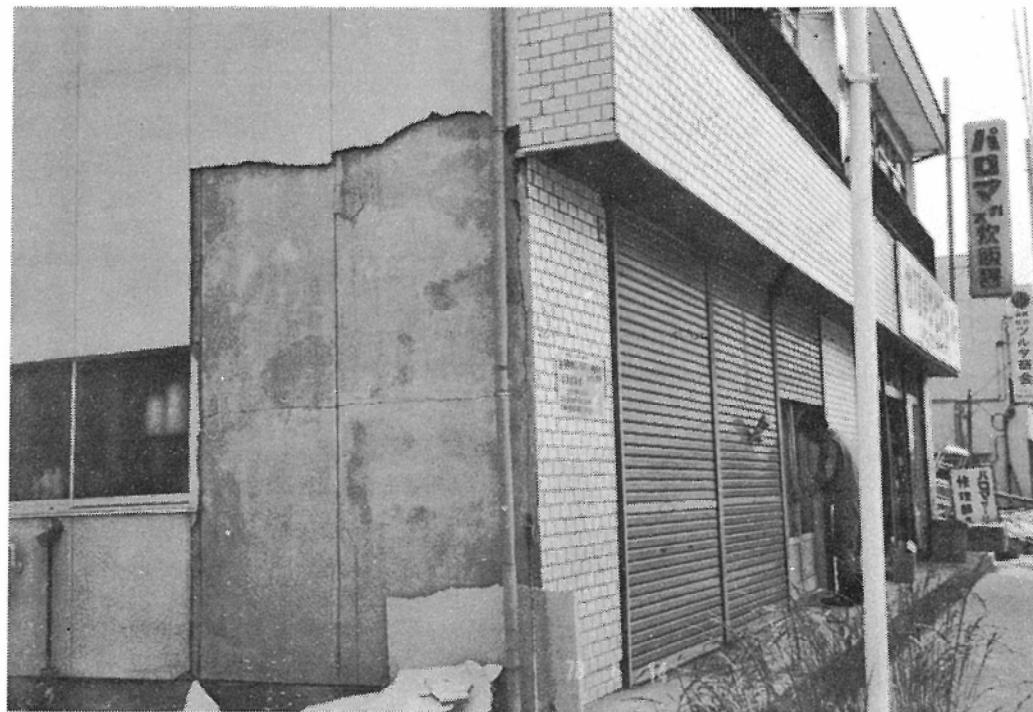
写真 2 - 3'

くずれ落ちた木造 2
階建の壁の状況
(仙台市新田)

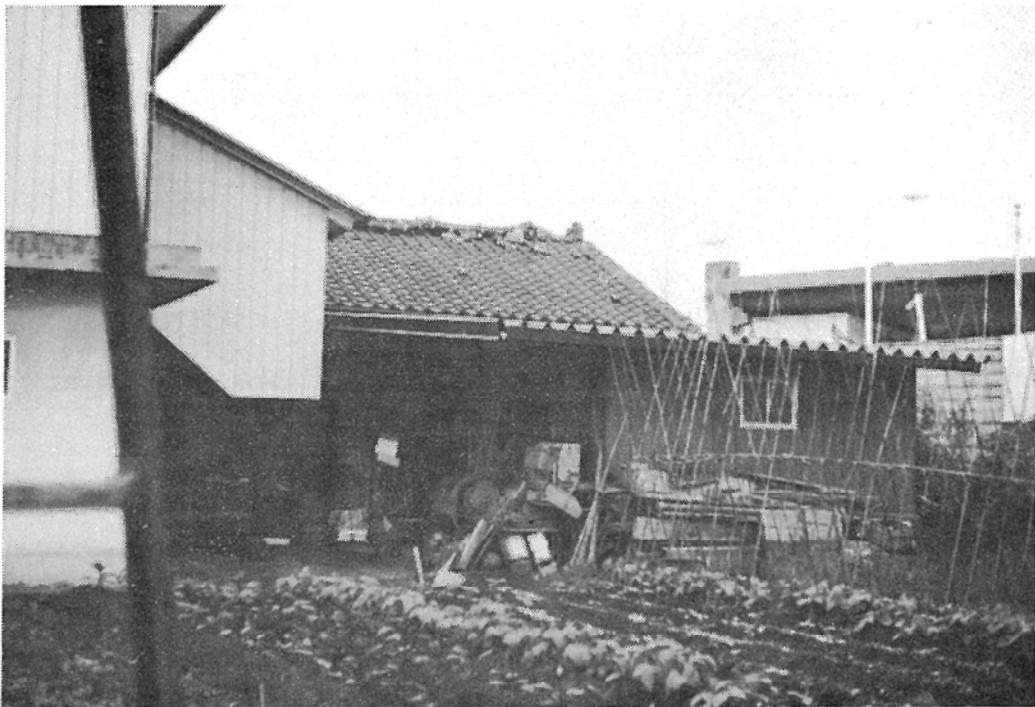
写真 2 - 4

伊豆半島沖地震（1974）の時にも多く見うけられたが、今回の地震でも写真2-4のように棟ガワラが飛散している状況があちらこちらで見うけられた。

尾根の棟ガワラが
落ちた状況

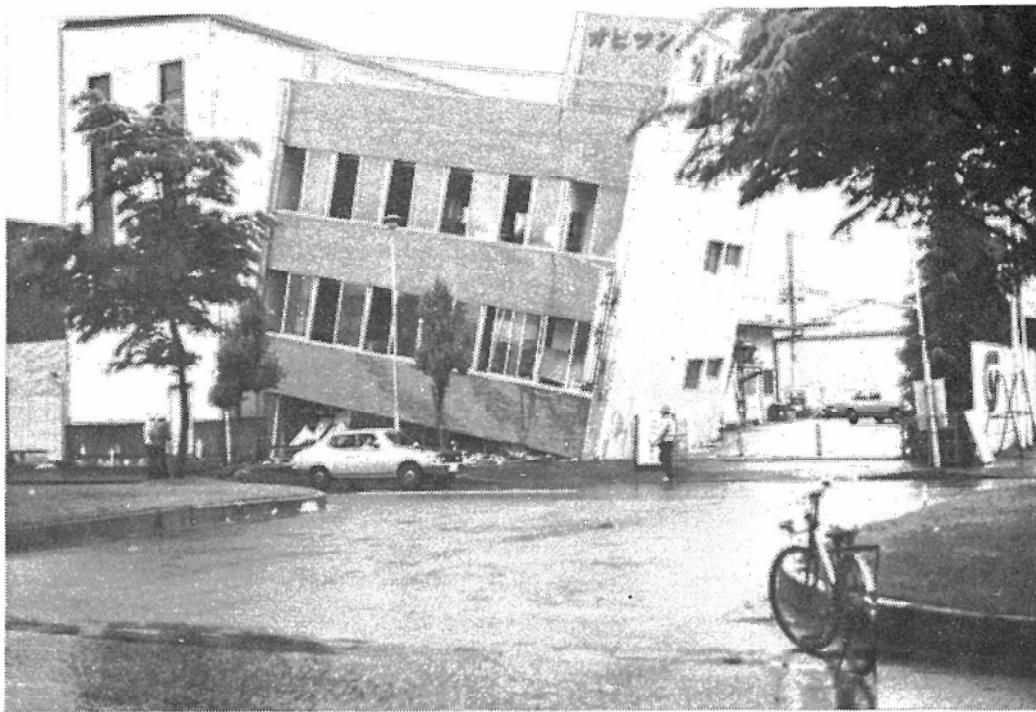
写真 2 - 5

写真 2 - 5, 2 - 6 は卸商団地のビル倒壊状況、写真 2 - 7, 2 - 8, 2 - 9, 2 - 10 は苦竹のビル倒壊状況を示している。これらはすべて、1階の柱が破壊して倒壊したものである。

なお、これらは新潟地震（1964）時にみられた地盤の破壊に起因する倒壊とは異なり、上部構造物自身の破壊であると考えられる。

3 階建のビルが倒壊
した。

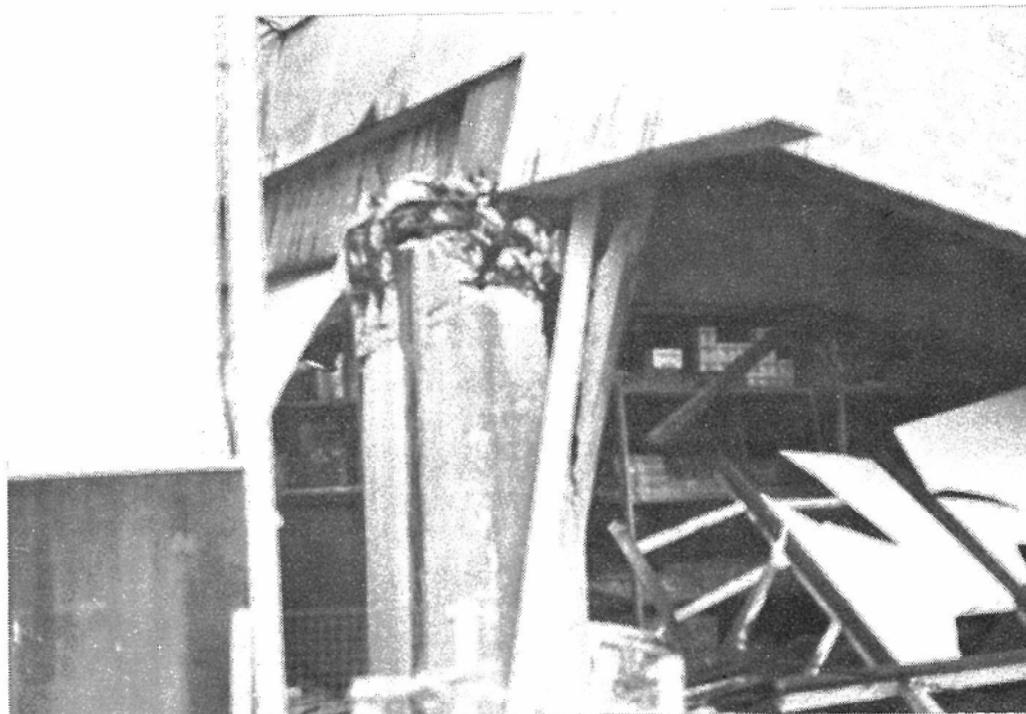
写真 2 - 6

特に写真 2 - 6 では、前後の柱のズレ方が異なっており、建物全体が反時計まわりの動きをして、このために柱がセン断破壊したような状況を呈している。

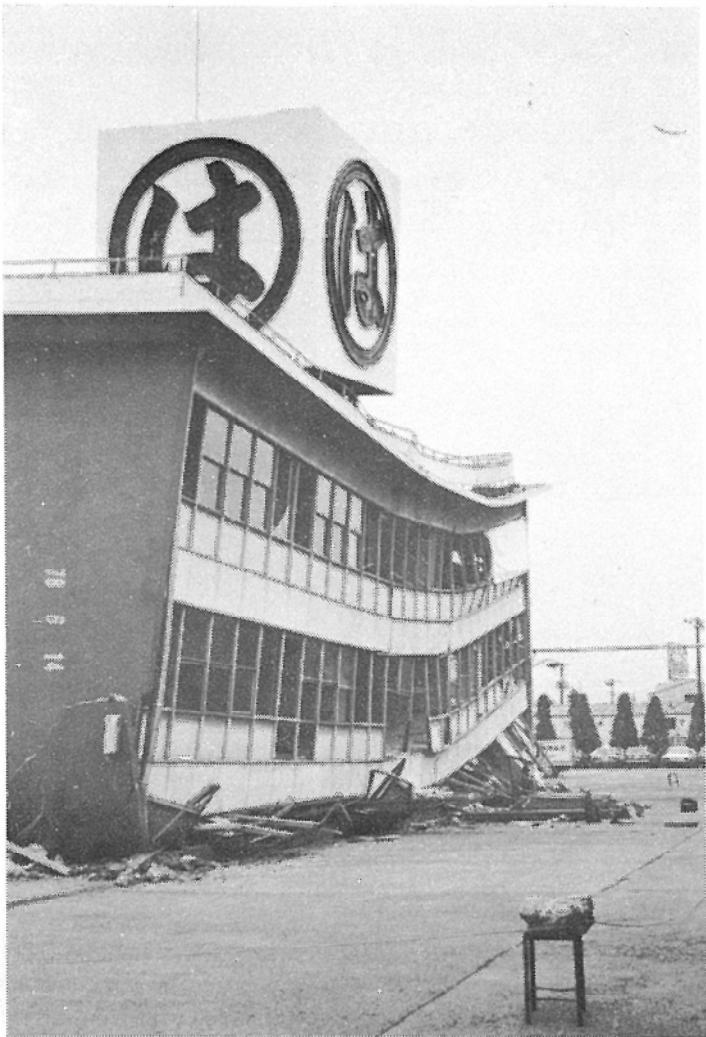
写真 2 - 7

一階部分がつぶれて、3階建のビルが2階建に变成了。
(仙台市苦竹のビル)

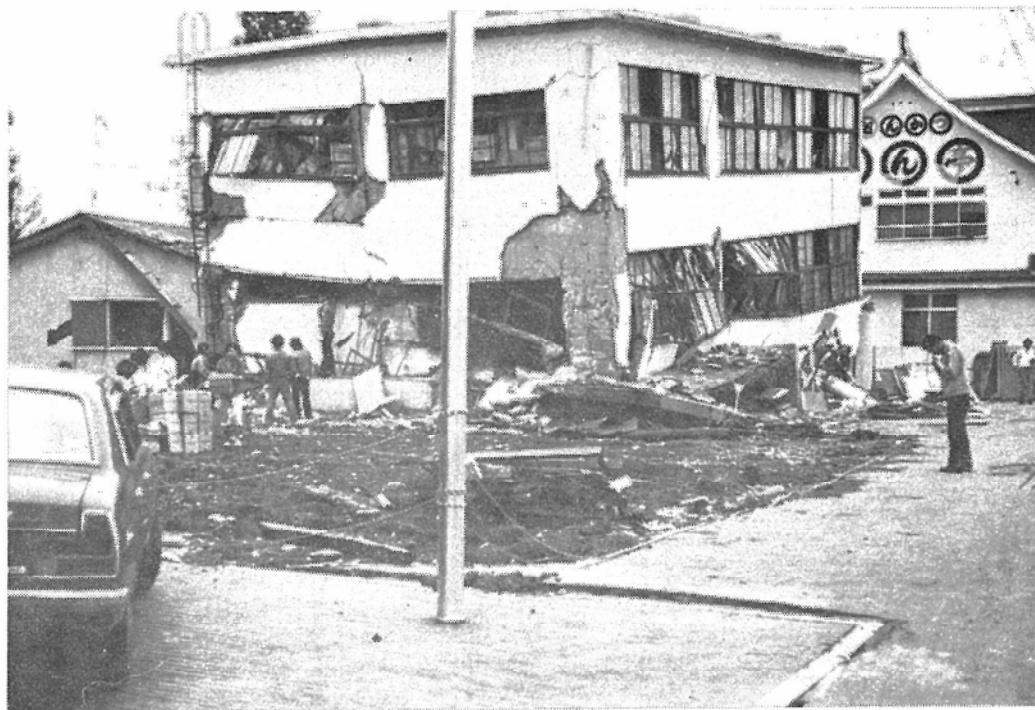
写真 2 - 9

三階建てビルが押し
つぶされ、一階部分
は粉々。中に従業員
一人が閉じ込められ
た。

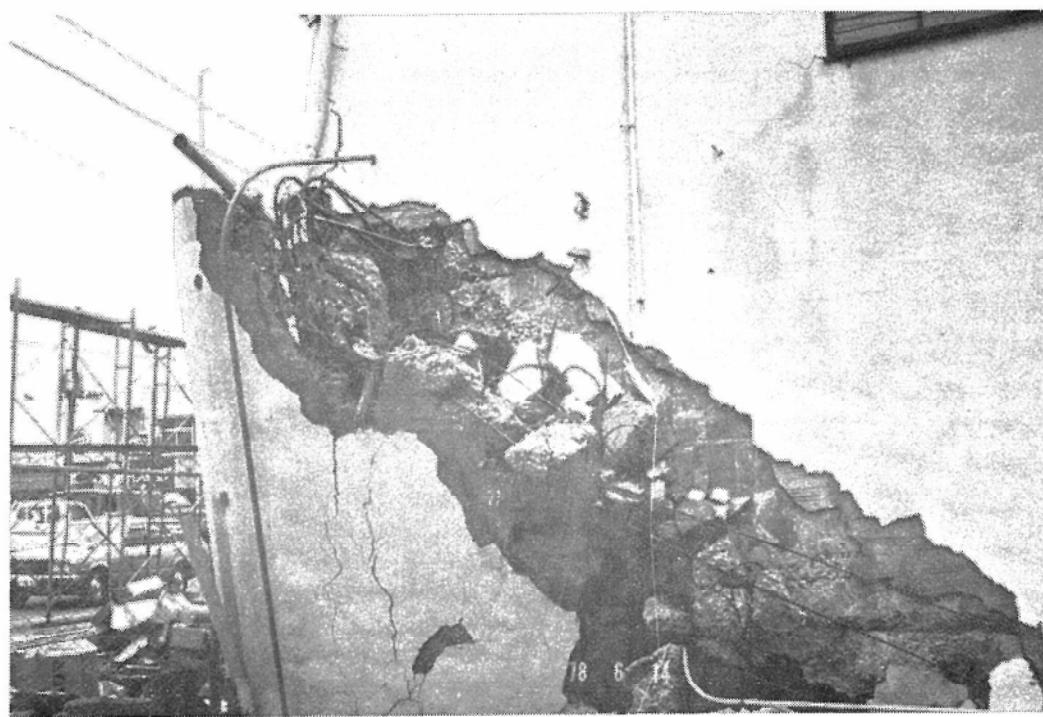
写真 2 - 10

同上の柱及び壁の破
壊状況

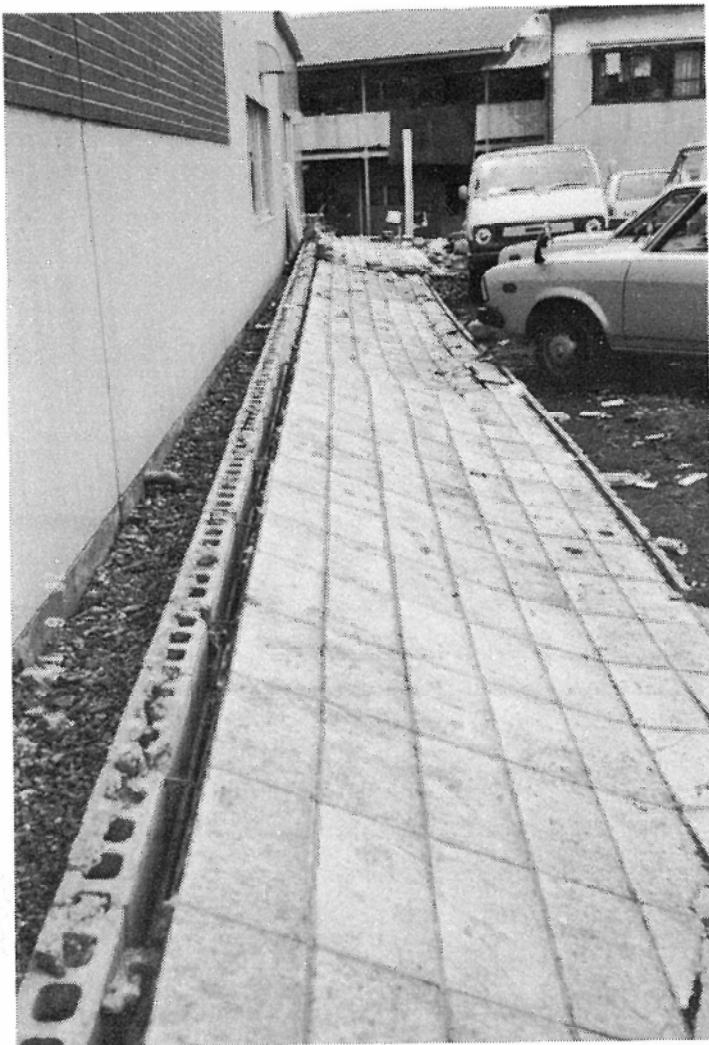
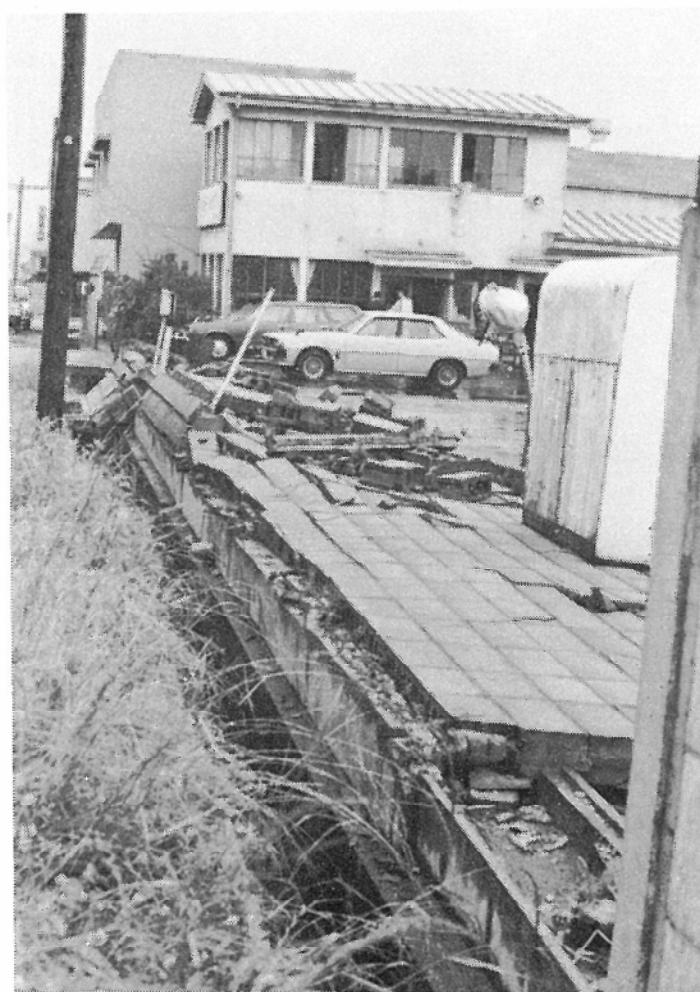
写真 2 - 11

写真 2 - 11, 2 - 12 は原町苦竹の転倒状況を示している。写真からもわかるように転倒したブロックベいの多くは 10 cm 厚さのものであり、また鉄筋量も少ないように見うけられた。

宮城県沖地震で、一番被害の多か
ったブロックべいの倒壊状況
(仙台市苦竹)

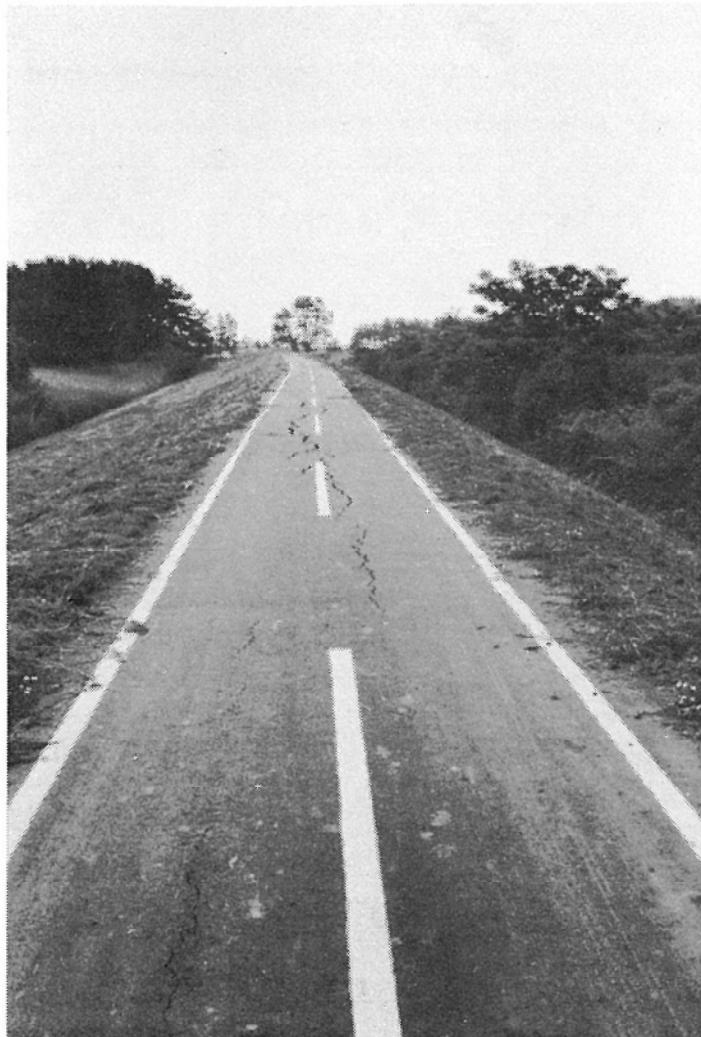
写真 3 - 1 に見られるような縦キレツが所々に見られた。横キレツは今回見た限りでは顕著なものは見うけられなかった。

路面の縦キレツ

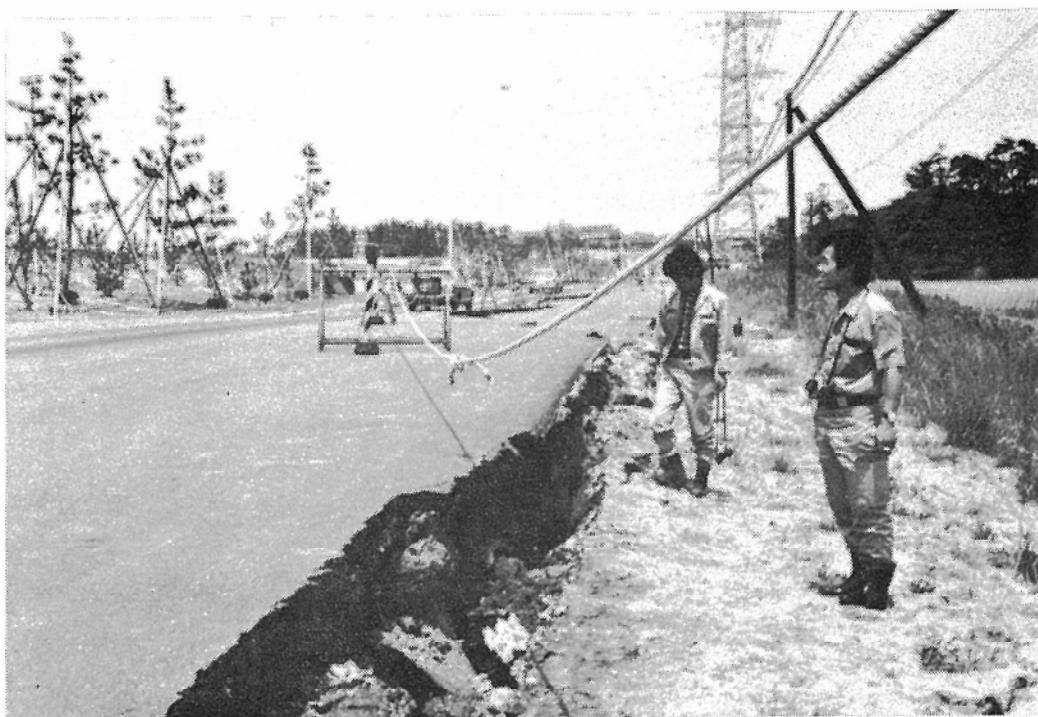
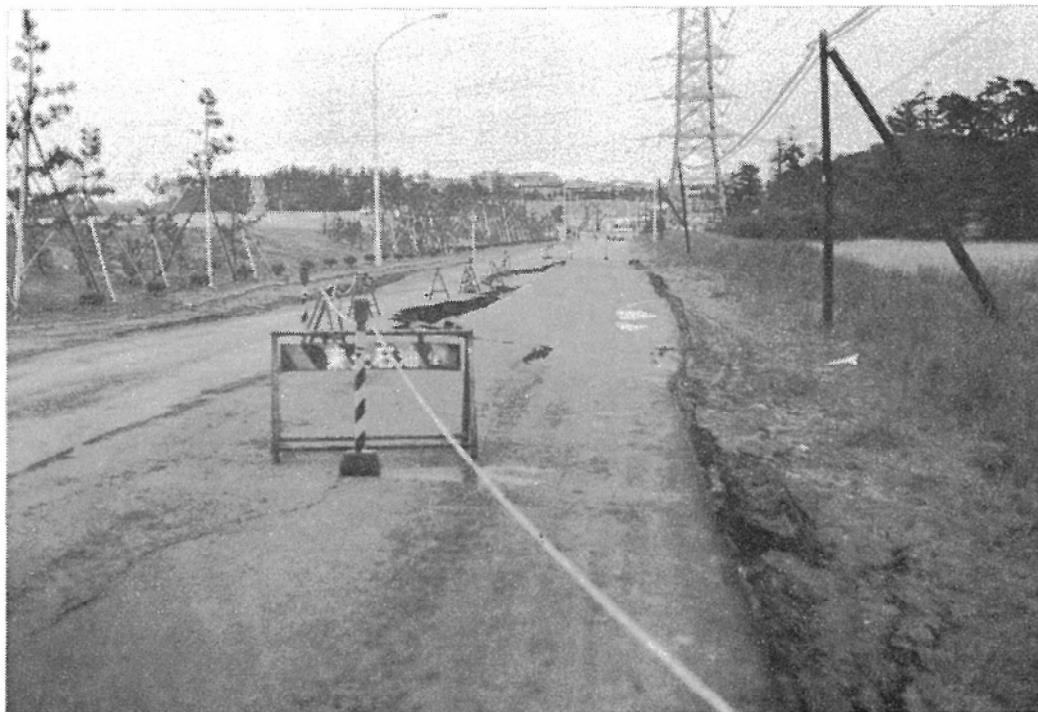
写真 3 - 3 は東北石油製油所前の道路のかん没を示している。この部分は盛土地であり、盛土斜面にキレツが生じていたことと盛土砂がゆるい状況にあった事を考えあわせると、地震時に圧縮沈下や側方への少しのすべりが生じたためにこのようなかん没が生じたものと考えられる。

道路に縦キレツが入
陥没している状況
(多賀城市湊浜)

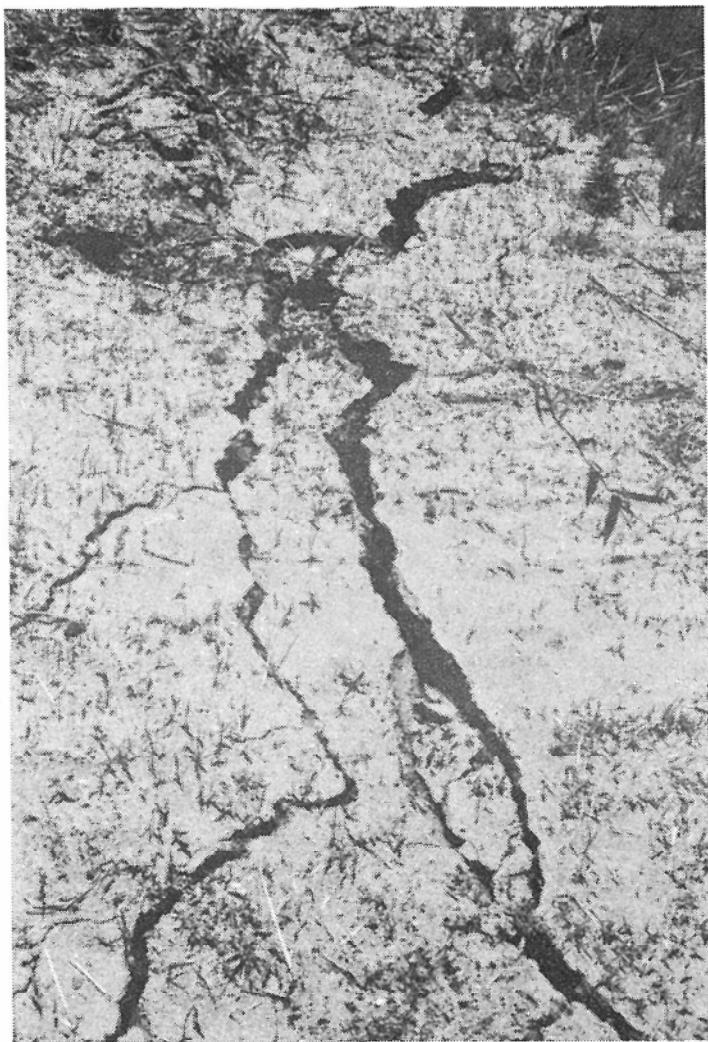
写真 4 - 1

写真4-1は仙台市利府町での盛土部（高さ5～6m）のクラックの状況を示している。小さなクラックがたくさん見受けられたが、大きいもので10cm程であった。写真4-2は同地点での矢板壁背後のクラックを写したものである。

盛土に生じたクラックの状況
(利府町)

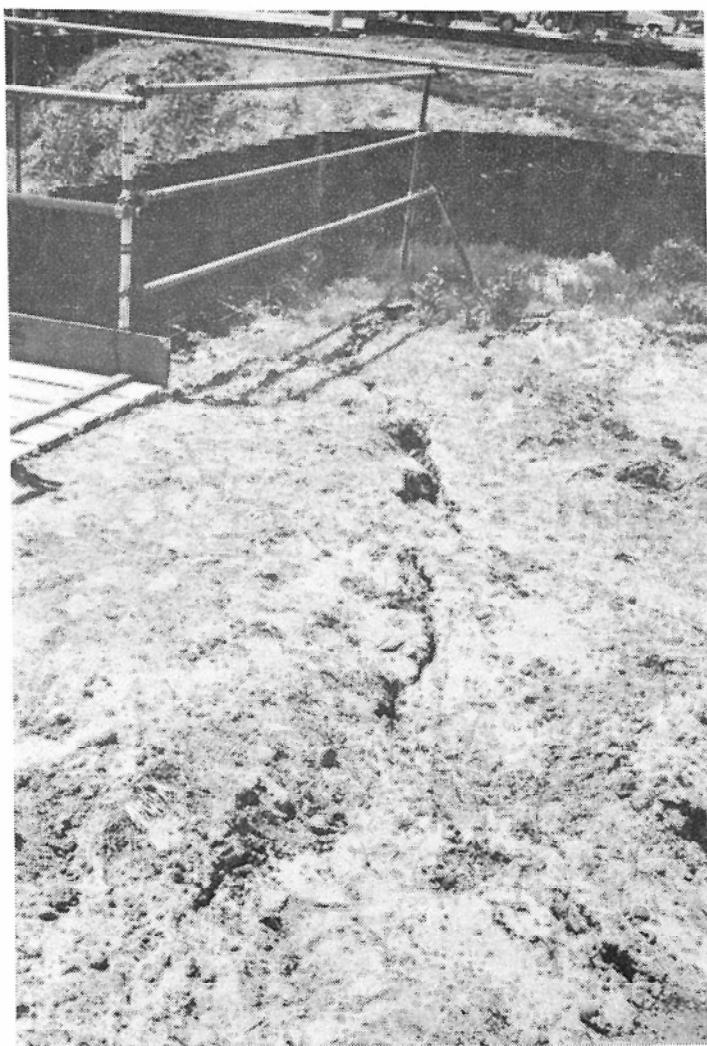
写真 4 - 2

矢板背面に生じたクラックの状況
(利府町)

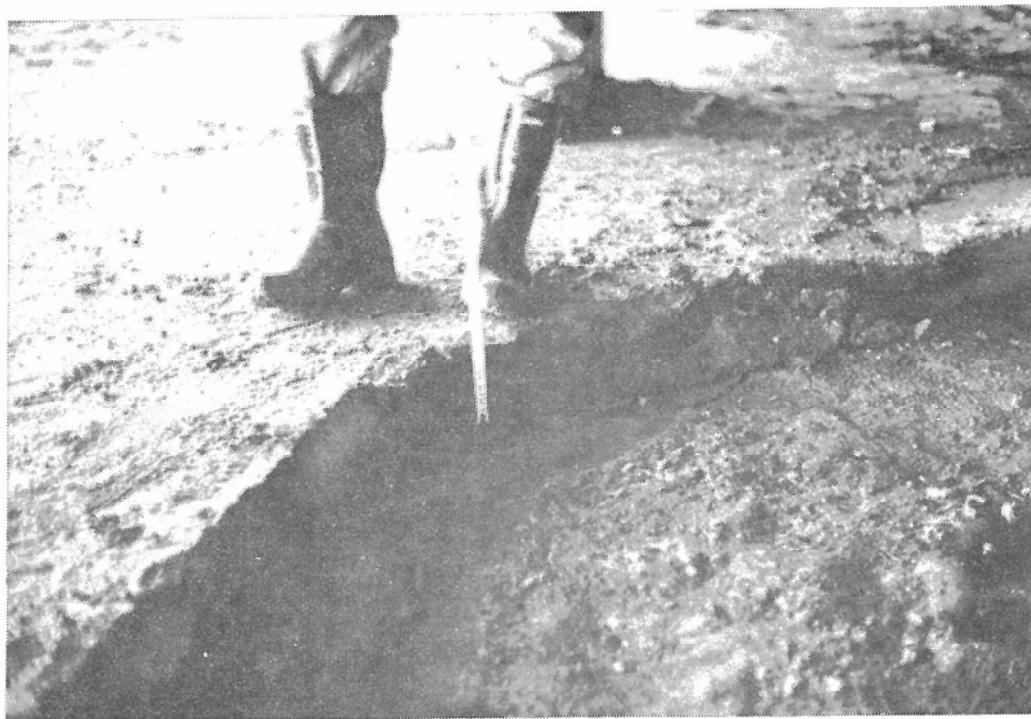
写真 4 - 3

写真4-3は地盤の沈下状況を示したものであり、10cm程度の沈下が生じている。また写真4-4は同地点付近で生じた噴砂現象を撮影したものであり、基礎の周辺で多く見られたものである。その大きさは直径にして70～80cmのものもあったが、噴出したものは細砂である。なお上部工の構造物そのものは何ら変状が起きていない。

沈下の状況 (10 cm
程度)
(利府町)

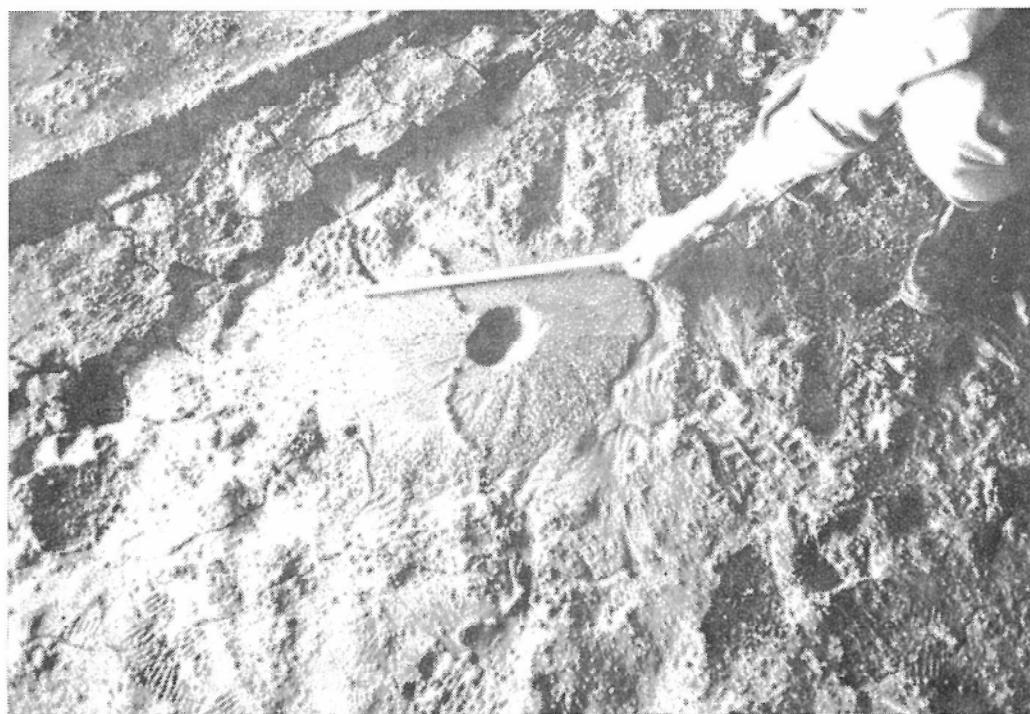
写真 4 - 4

噴砂
(利府町)

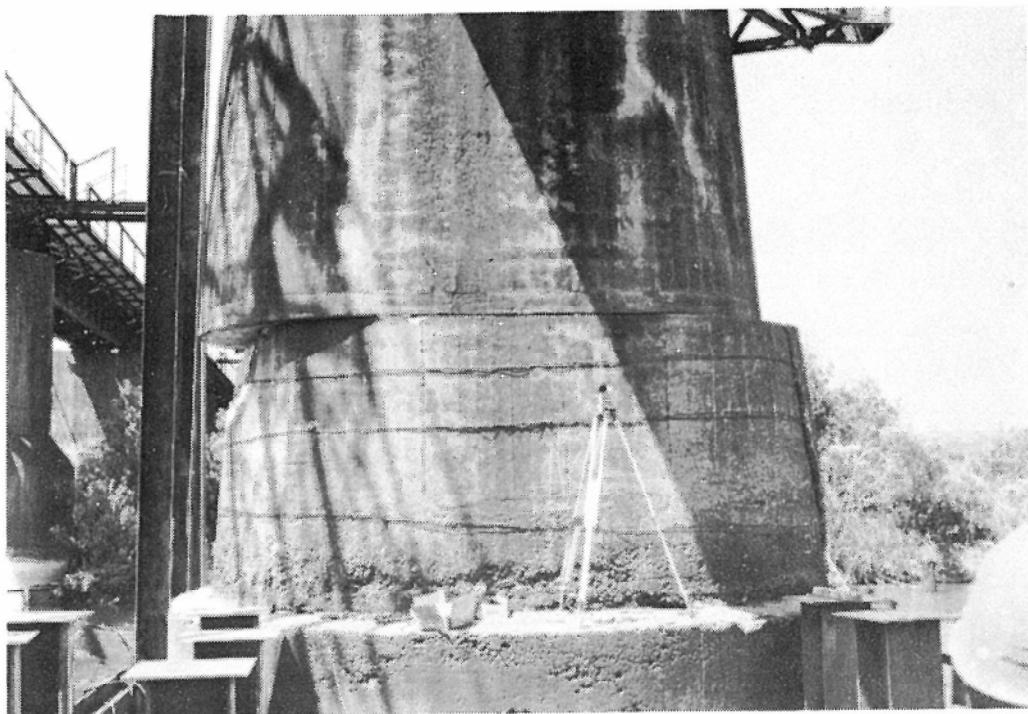
写真 4 - 6

写真4-6は東北本線での橋脚の横ズレを示したものである。橋脚の上半分が30cm程度横ズレを起こしているのがわかる。写真4-7は同地点の線路の状況を撮影したものである。なお、地盤そのものは特に変状は見受けられなかった。

橋脚の横ズレ

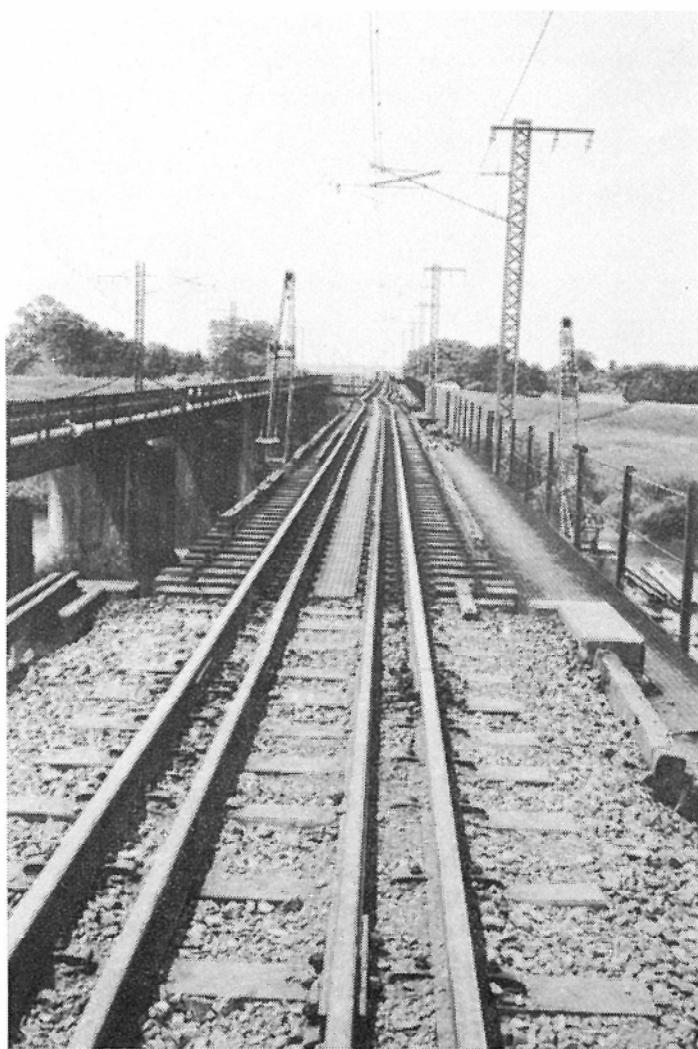
写真 4 - 7

橋脚の横ズレが生じたところの線路

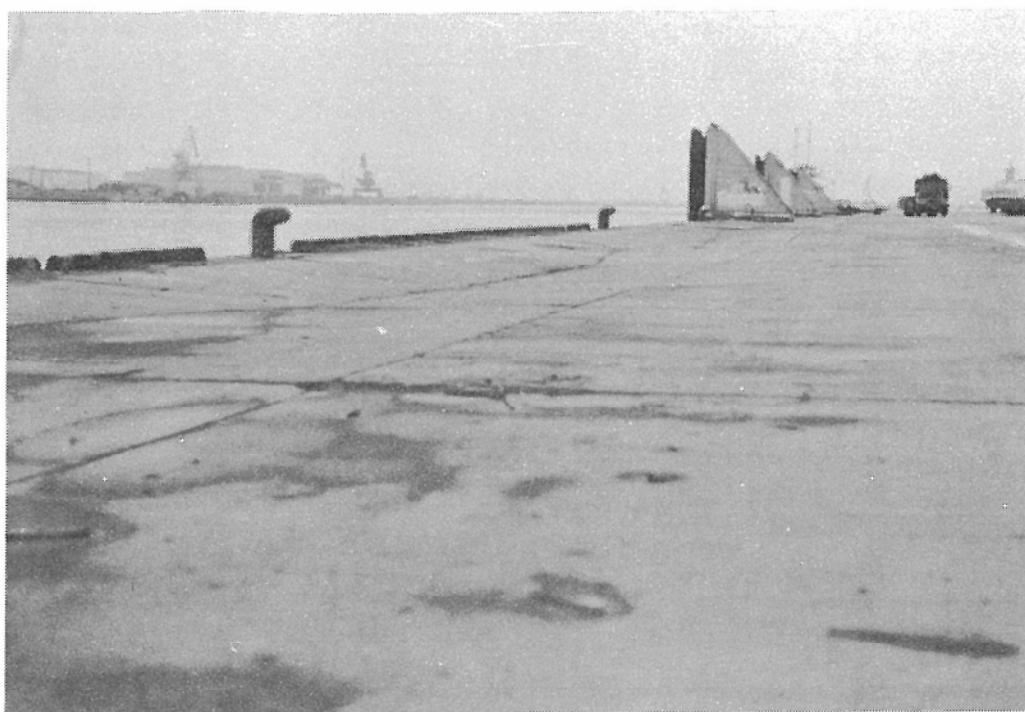
写真5-1

仙台港の公共ふ頭、フェリーふ頭では写真5-1、5-2にみられるような数10cmの沈下がエプロンに生じ、海と平行にキレツが数本入った程度で岸壁そのものには変状がないようである。

これは土の単なる圧縮沈下によるものではないかと推察される。

仙台港のエプロンが沈下してキレツが生じている状況

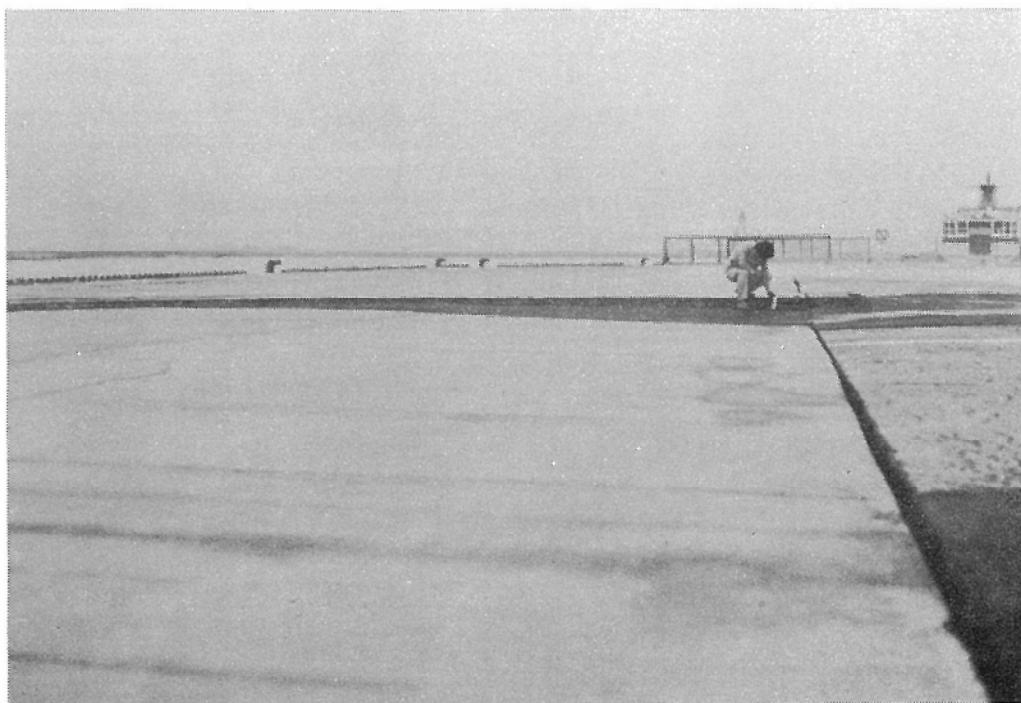
写真5-2

Boxがくい基礎のため周辺地盤が沈下し段差が生じている状況

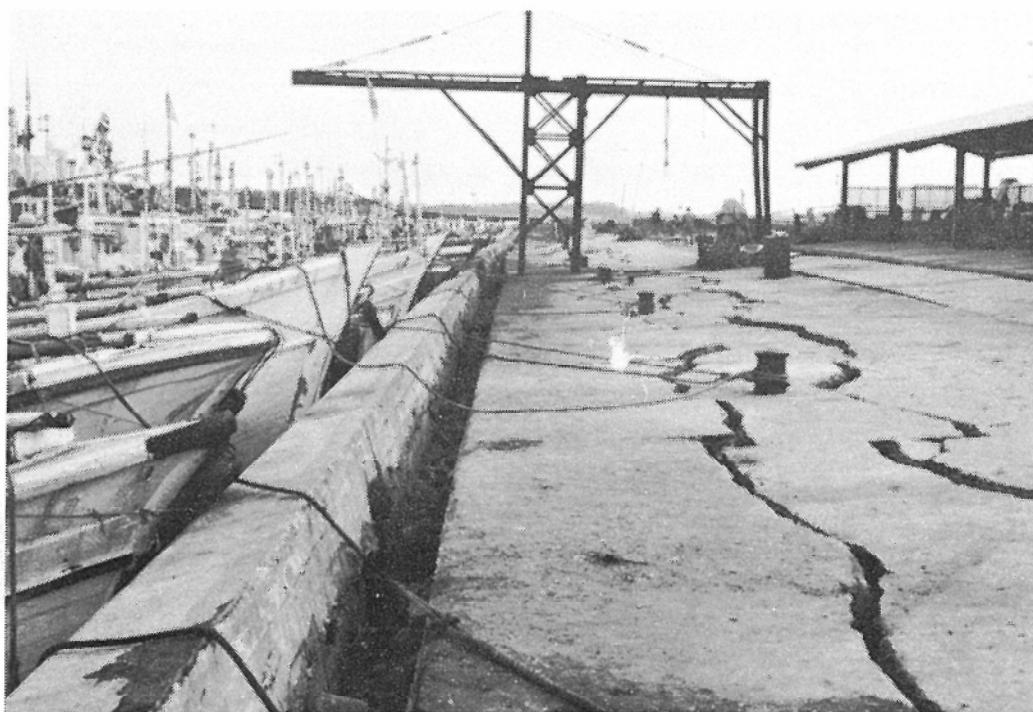
写真 5-3

閑上漁港の船つき場は写真 5-3, 5-4, 5-5 にみられるように、開口キレツが幅 10 ~ 20 cm 程度でエプロン（コンクリート部分）及び、背後の盛土部にまでおよび全体に海側に傾斜し、キレツの部分では、最大 10cm 程度の段差となっている。

エプロン部分の開口
キレツ及び岸壁の傾
斜

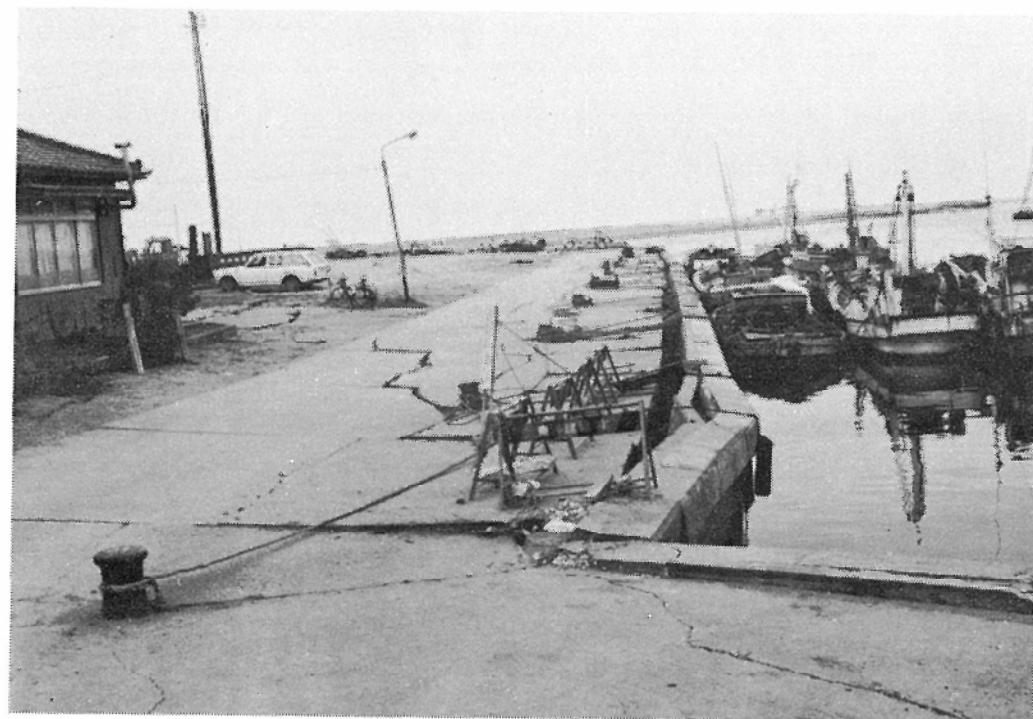
写真 5-4

開口キレツが背面の
盛土部分まで及ぶ

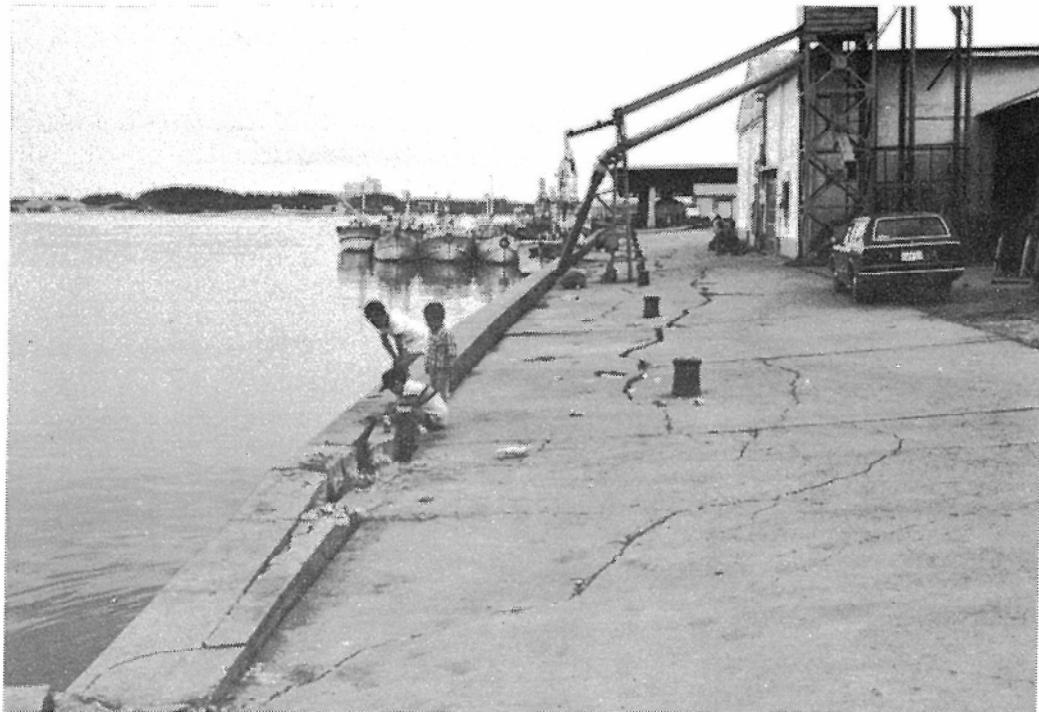
写真 5 - 5

エプロン部分の開
口キレツ

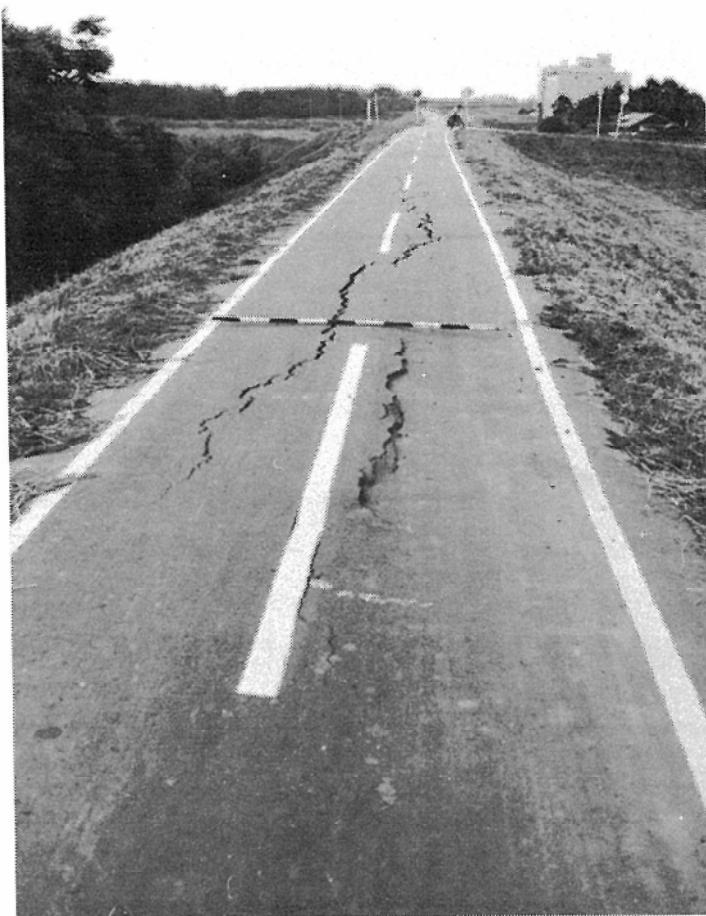
写真 6 - 1

写真 6-1 は名取川左岸河口付近の堤防にキレツがはいった状況を示している。

名取川河口堤防のキレツ

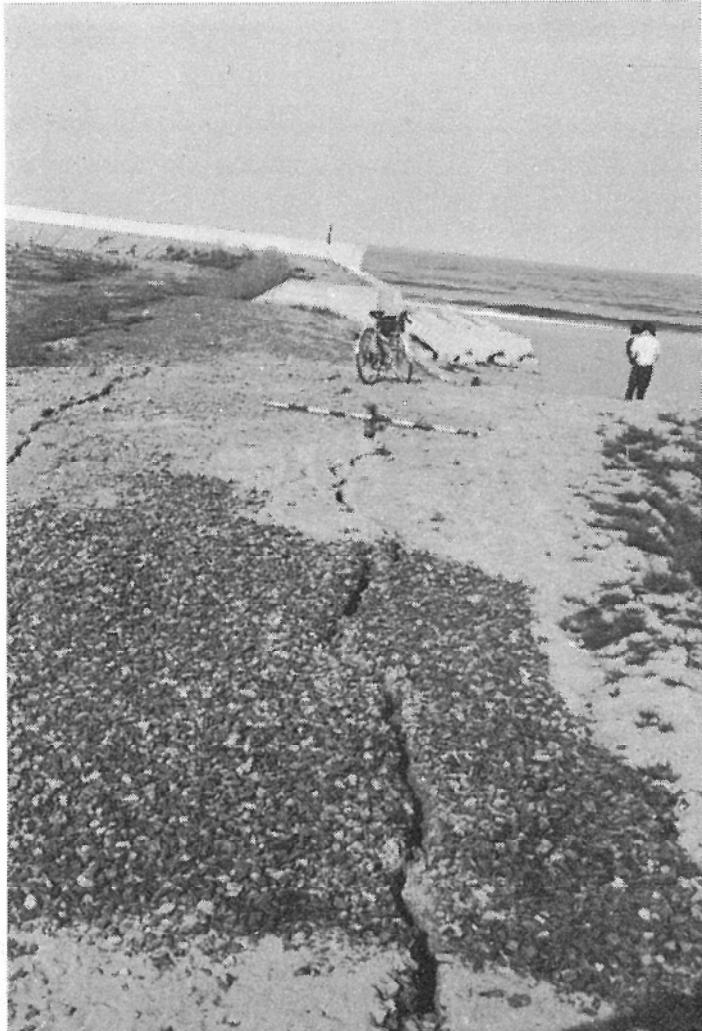
写真 6 - 2

写真 6-2, 6-3, 6-4 は阿武隈川左岸河口付近の堤防にキレツ、噴砂、陥没が生じた状況である。

阿武隈川河口、堤防のキレツ
(噴砂の上)

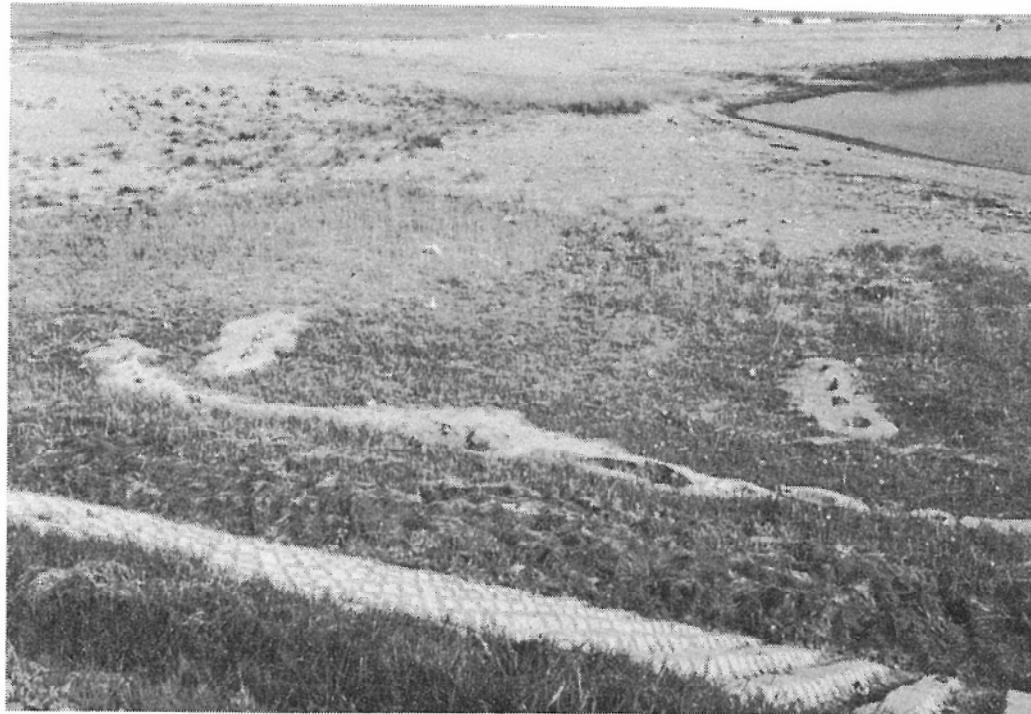
写真 6 - 3

阿武隈川河口噴砂

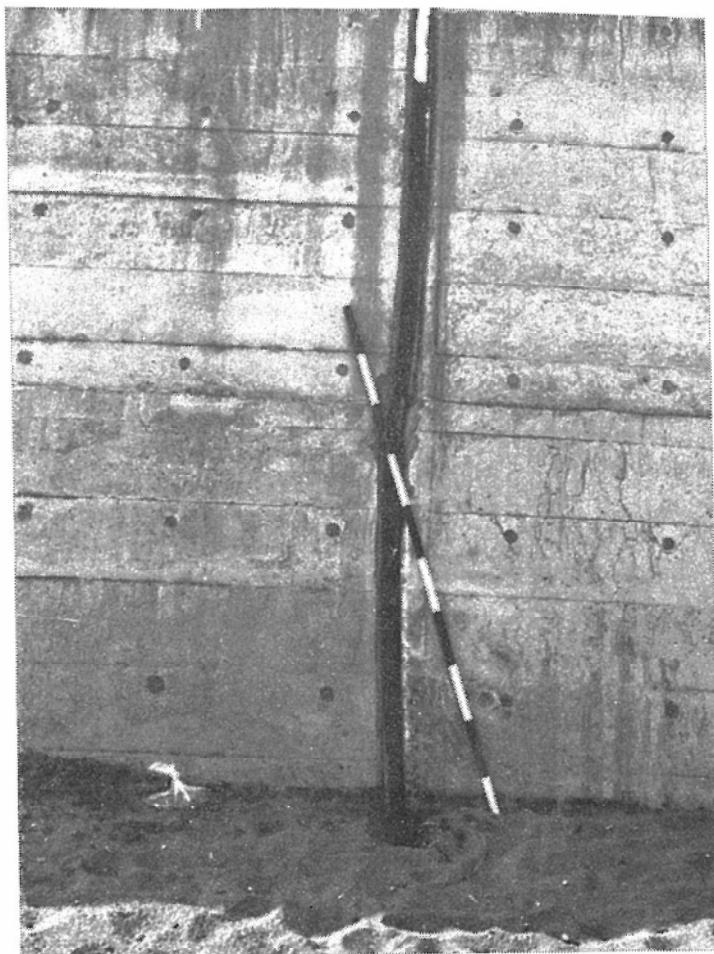
写真 6 - 4

阿武隈川河口、防波堤接続部の
開口
