宮城県沖地震による仙台地方の被害状況

速報

基礎地盤コンサルタンツ株式会社

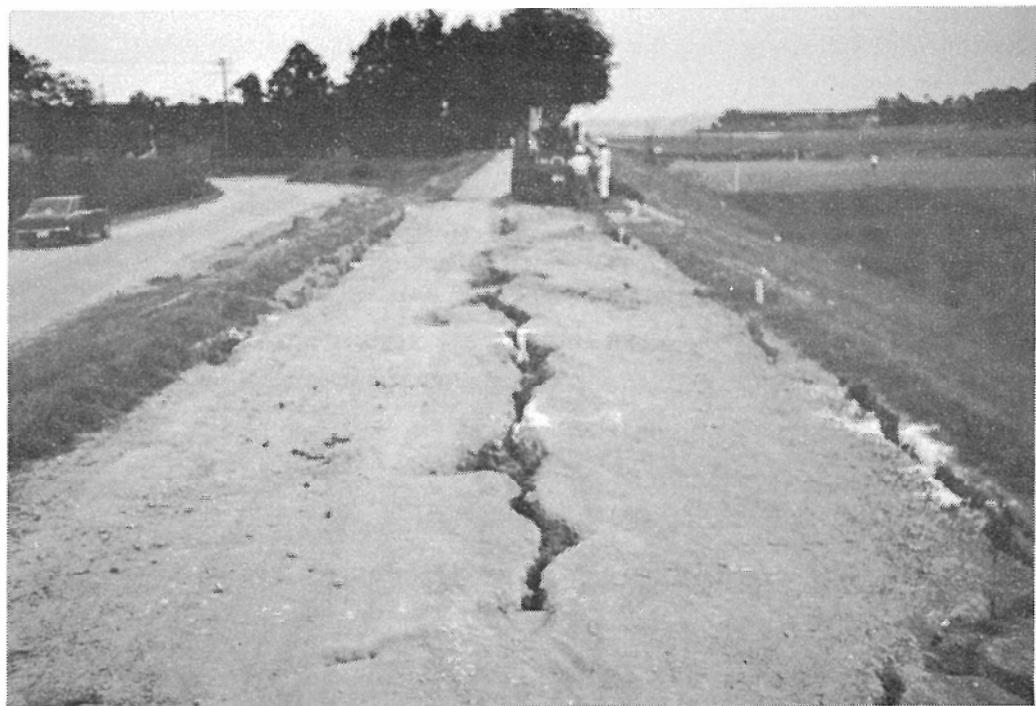
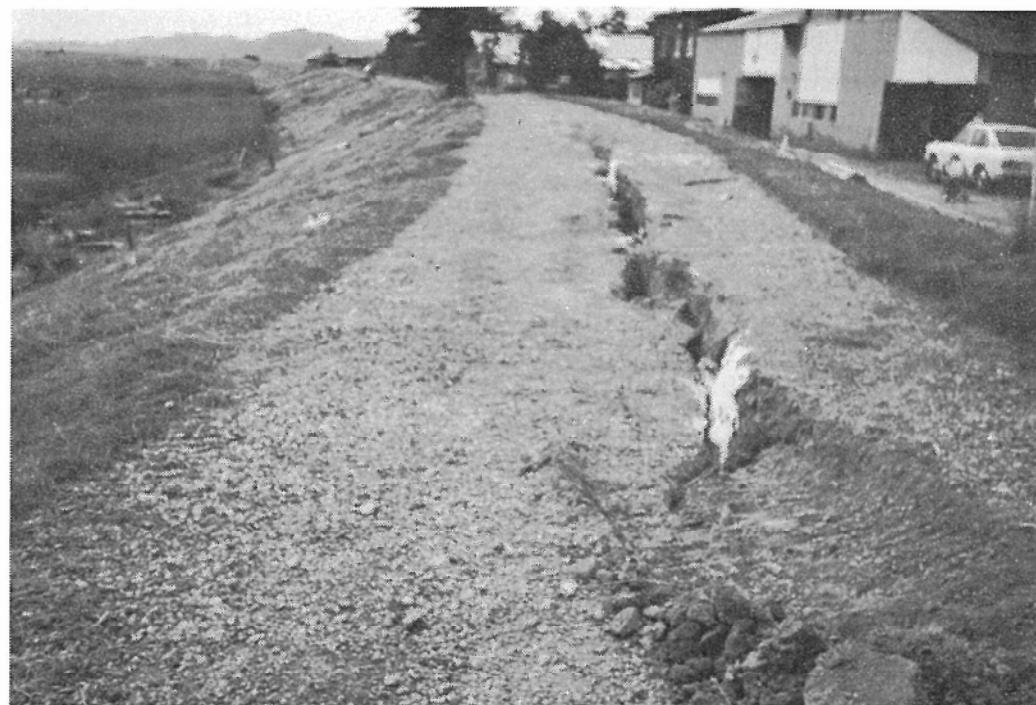
写真 6 - 5

写真 6-5, 6-6 は鳴瀬川左岸側河口付近の堤防にキレツ、陥没が生じた状況である。

このような被害状況からと仙台平野周辺の河口付近が、砂丘地帯で分級の優れた砂質土であることからすると、液状化現象が生じたものと思われる。

鳴瀬川左岸河口付近
の堤防にクラックが
生じた状況

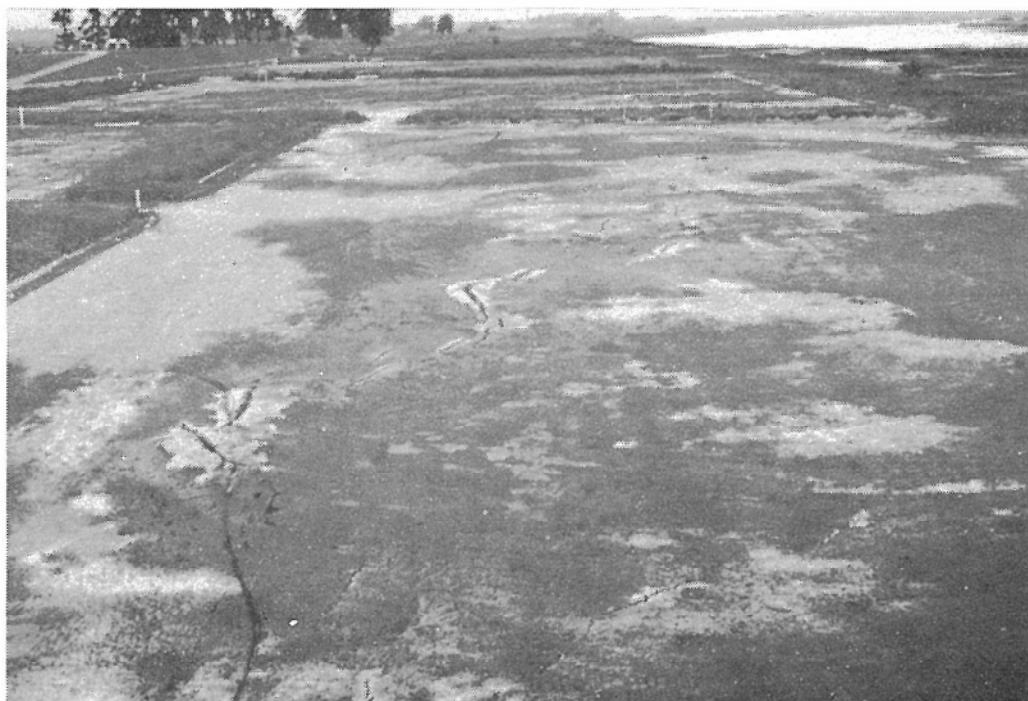
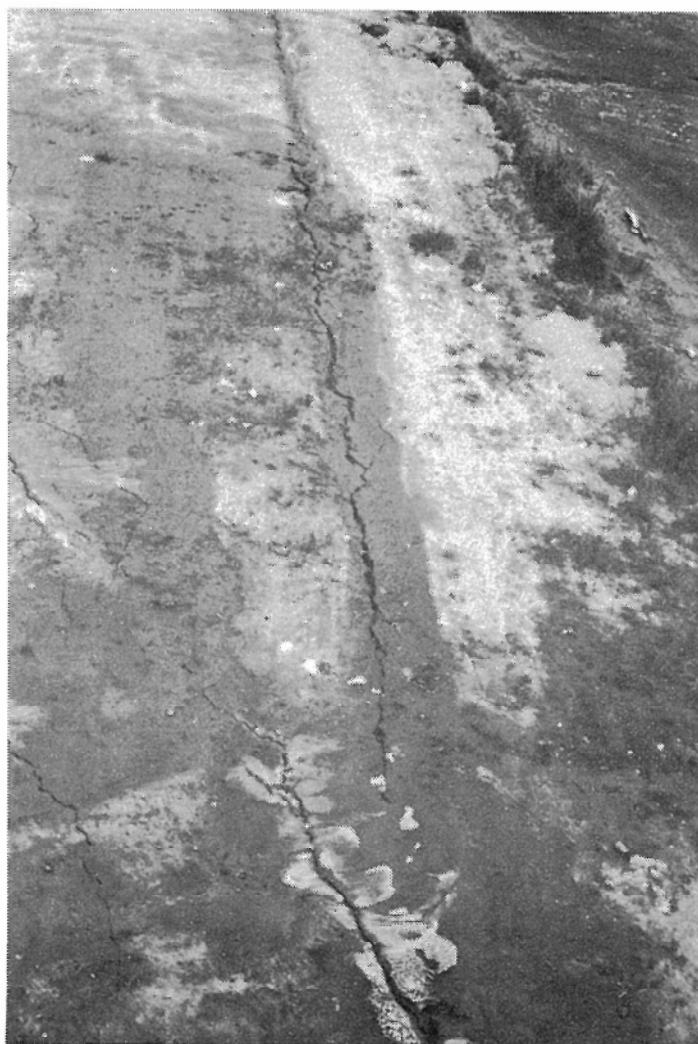
写真 6 - 7

写真 6-7, 6-8 は名取川の閑上大橋付近の河川敷を写したものである。写真にみられるように 1, 2 m のキレツがほぼ川と平行に生じ、その割れ目から青灰色のシルト混り細砂が噴き出していた。これは、この付近で液状化現象が生じた事を物語っている。ただし、その程度が激しくなかったせいか、閑上大橋に被害を生じさせるまでには至らなかつたようである。

河川敷の噴砂

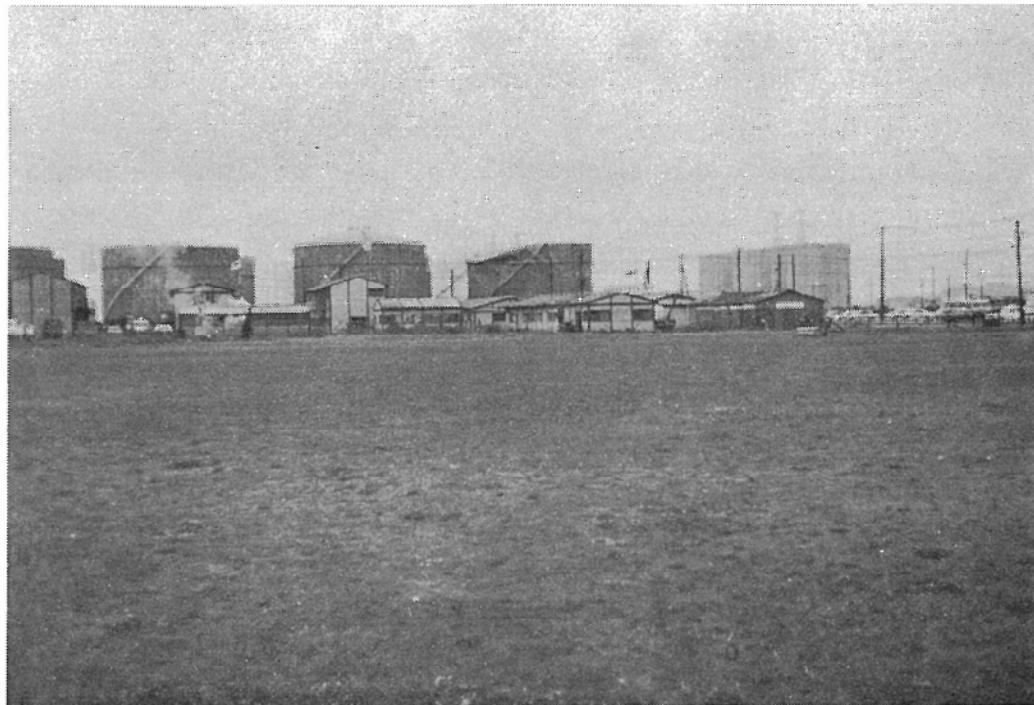
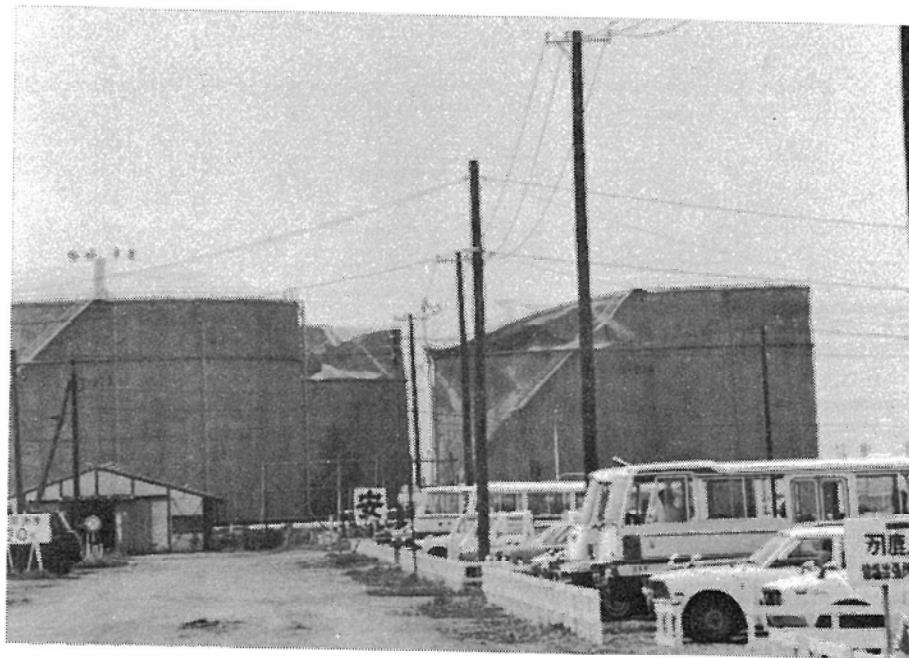
写真 7 - 1

タンクは少し傾いており頭部がつぶれている。他の 2 基も同様に頭部がつぶれていたが、これは重油流水のため、タンク内が真空となり大気圧によってつぶされたものと考えられる。

破壊個所はタンクの側板と底板とのつぎめ付近と予想されるが、これは地盤の不同沈下によるものであろうと考えられる。

タンクの変状

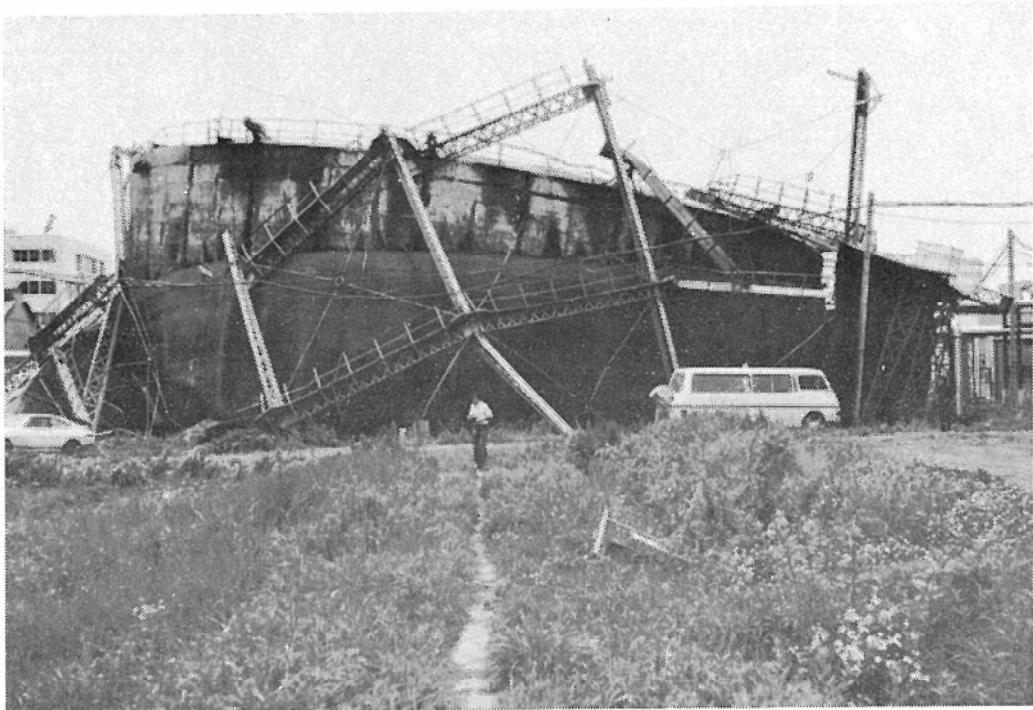
写真 7 - 3

写真にみられるように、ガスホルダーが爆発し支柱、側板等が破壊している。市街地だけに他のタンクや住宅に延焼しなかったことがなによりも幸いであった。

破壊されたガスタンクの全景

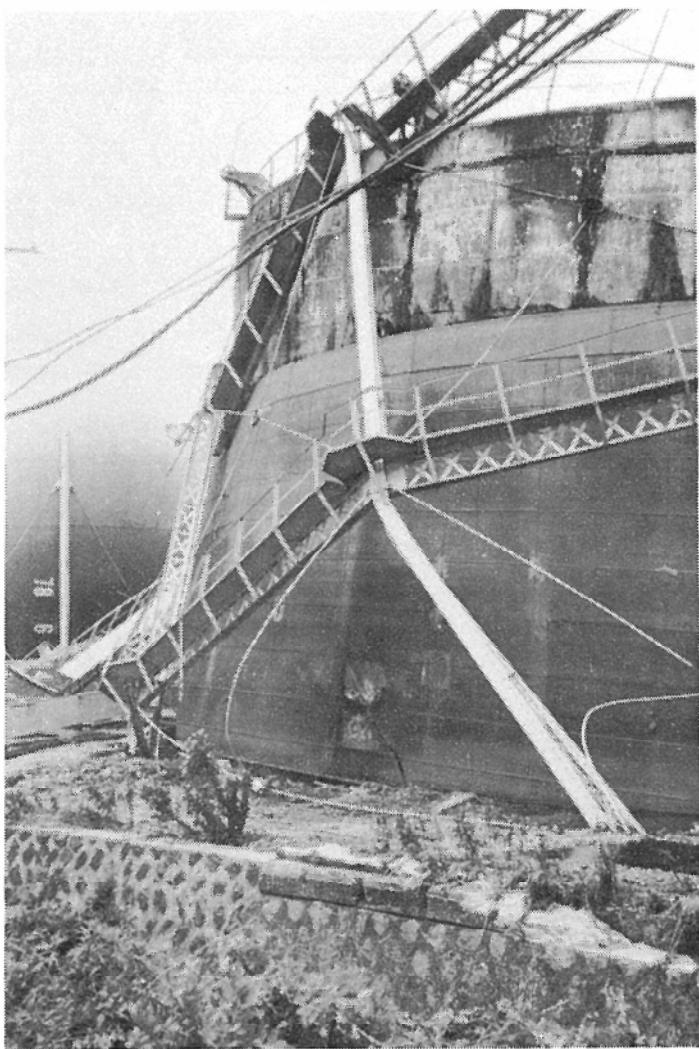
写真 7 - 4

もろくも崩れ落ちたガスタンク

(側板の厚さが 2cm 程度である)

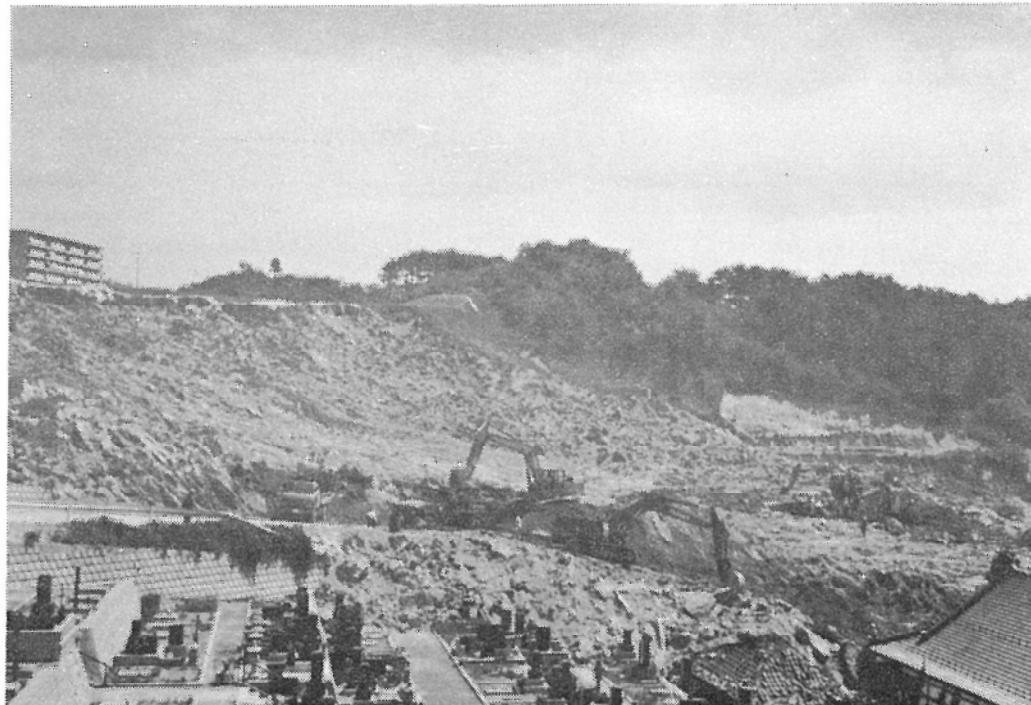
写真 8 - 1

造成地は谷部に盛土したものである。谷部には以前、墓場と溜池があり、盛土は墓場を移転し、溜池は乾燥させて後に行っている。盛土の移動は約 2 分間で終了したといわれている。

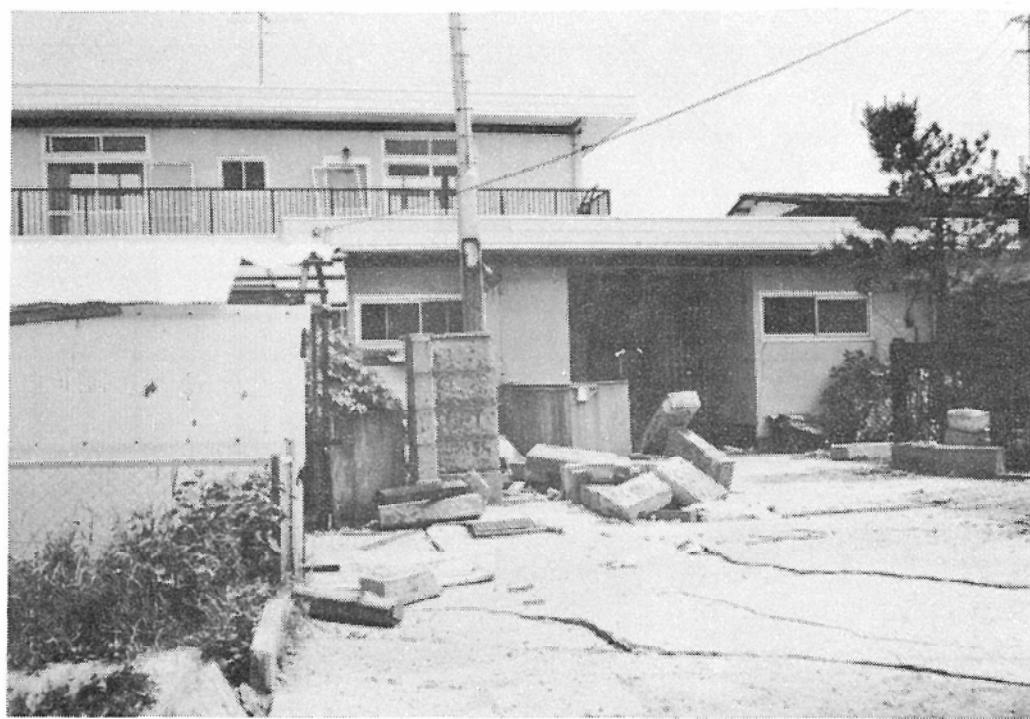
写真 8 - 2

地割れがおこり、家屋に亀裂が入り、左側にやや傾斜し、石垣が崩壊している。また、この家をささえている石垣も崩壊しているため今後、居住することは極めて危険である。

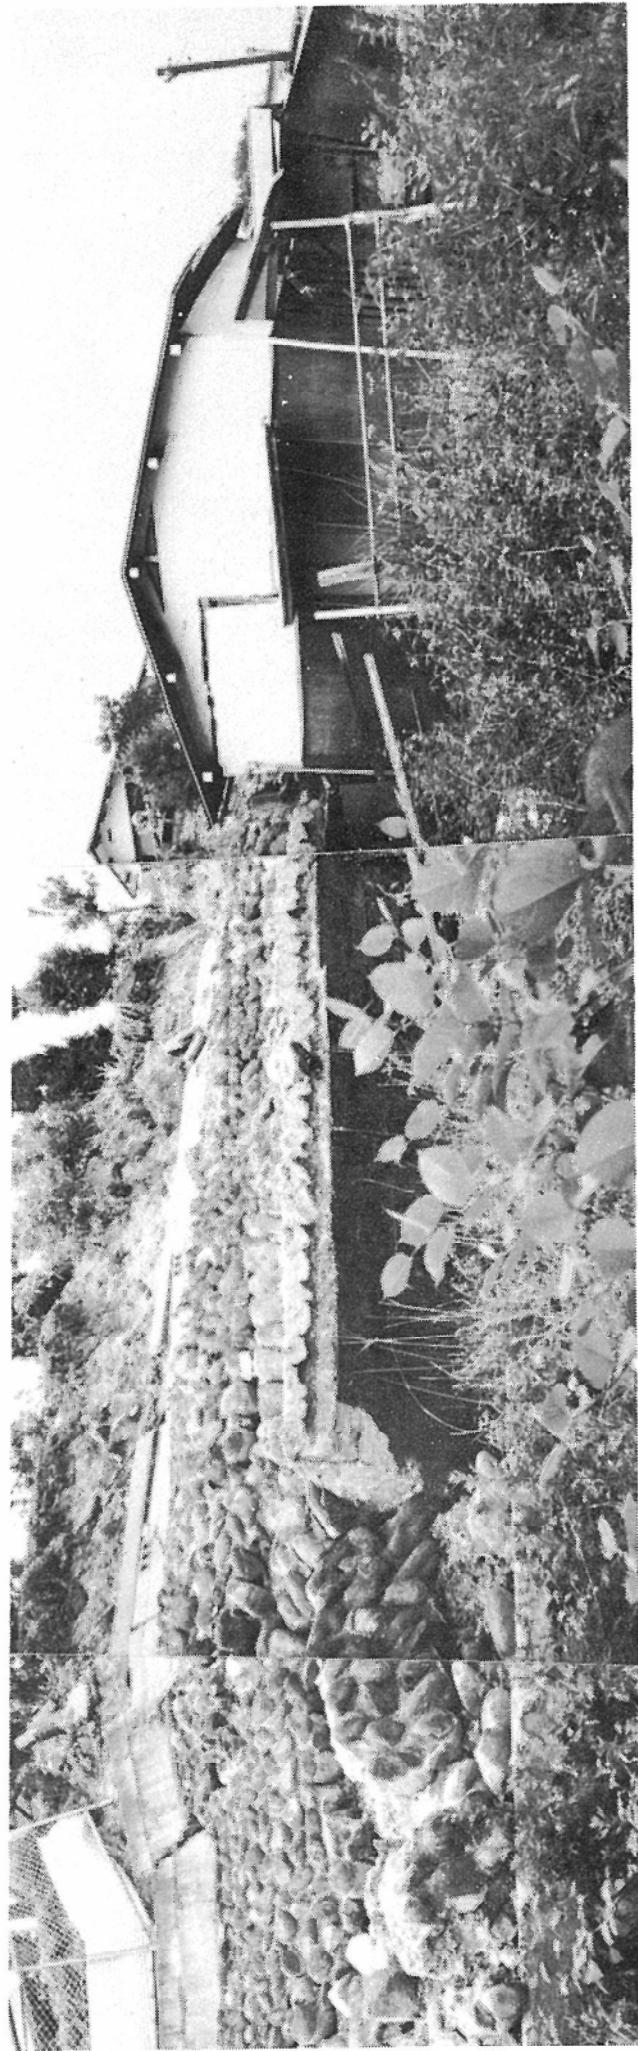
写真 8 - 3

宅地、家屋の崩壊

背後斜面の擁壁石垣がくずれ、前面の家屋を押しはじめて、家屋は前傾している。
なお、一段上の面の家屋は、二次災害発生を防ぐため取りこわし中である。

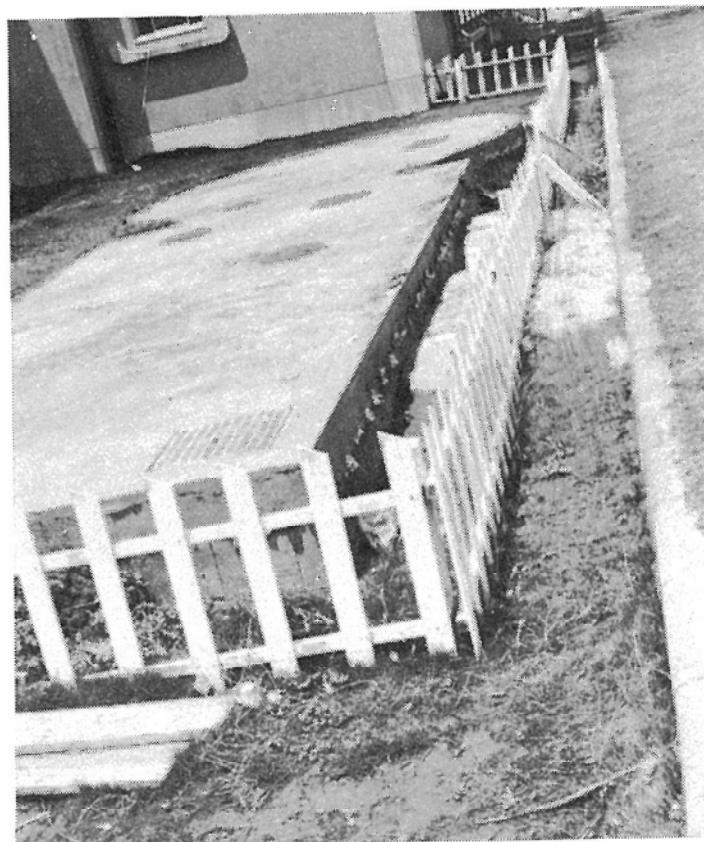
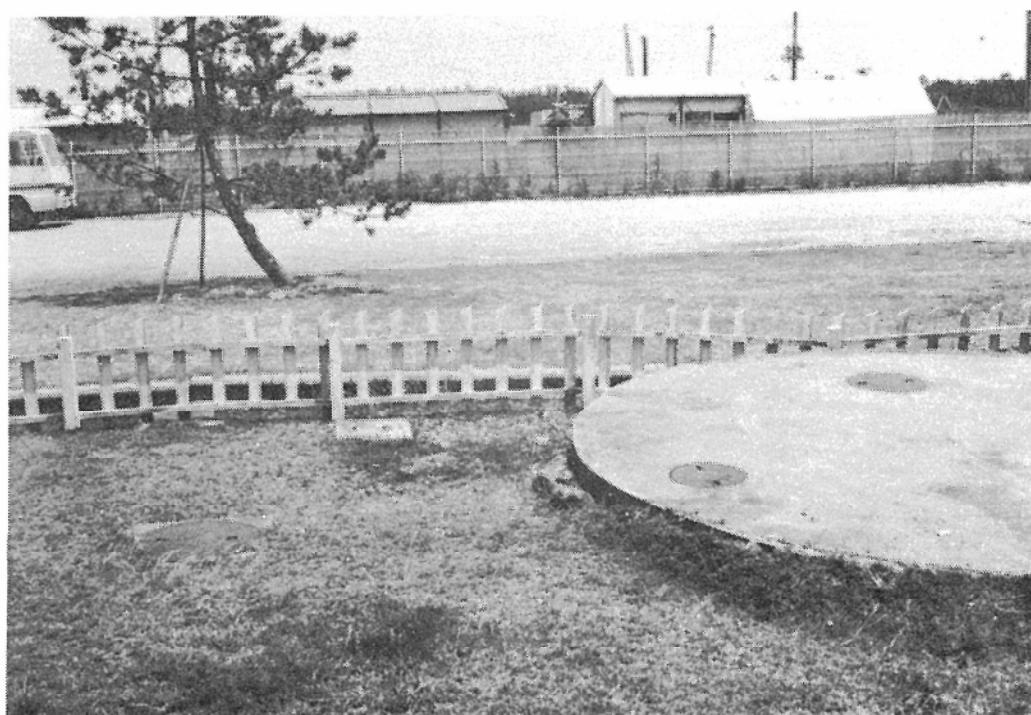
浄化槽が最大 30 cm 程度、写真 9-1, 9-2 に示す如く浮上った。

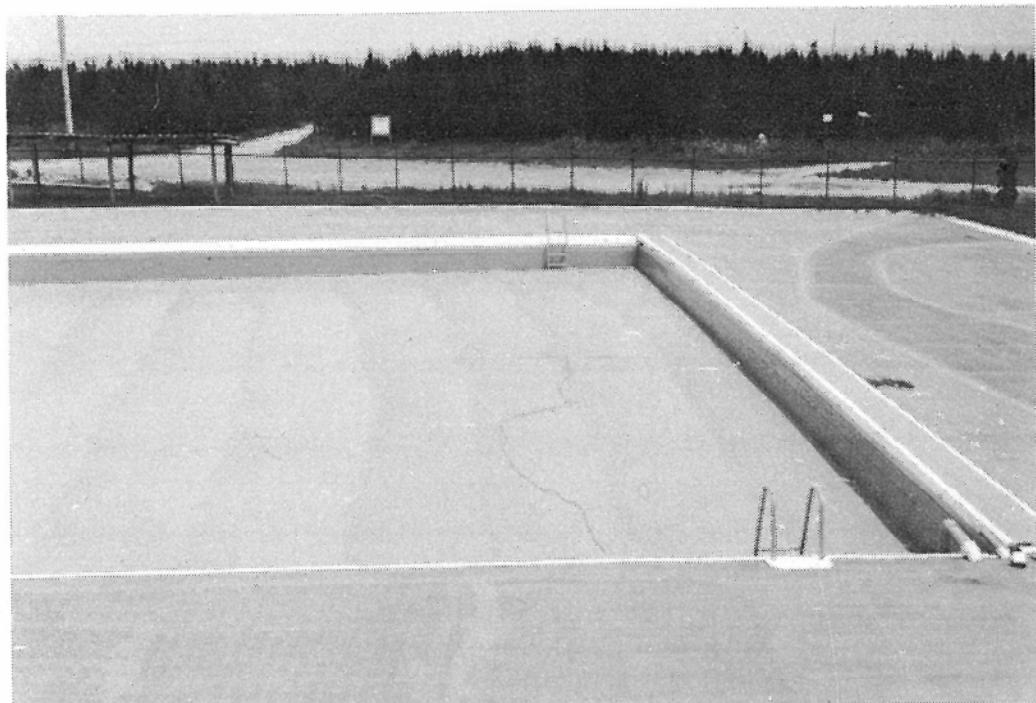
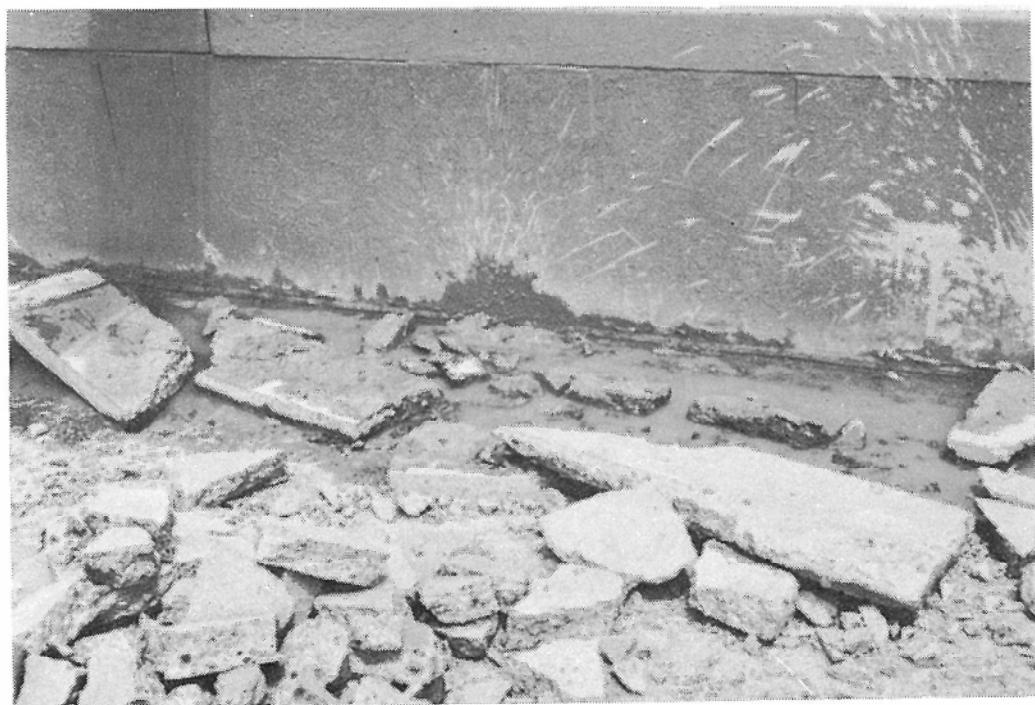
プールの底板にクラックが無数に入り、隅からは噴水（噴泥）が生じた。その状況は写真 9-3, 9-4 に示した。

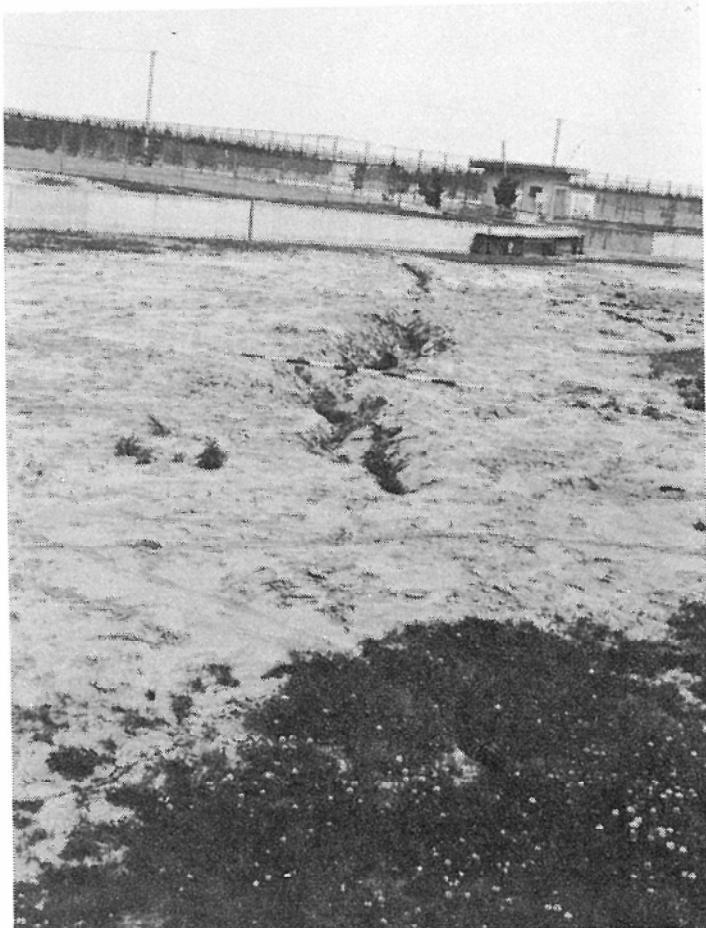
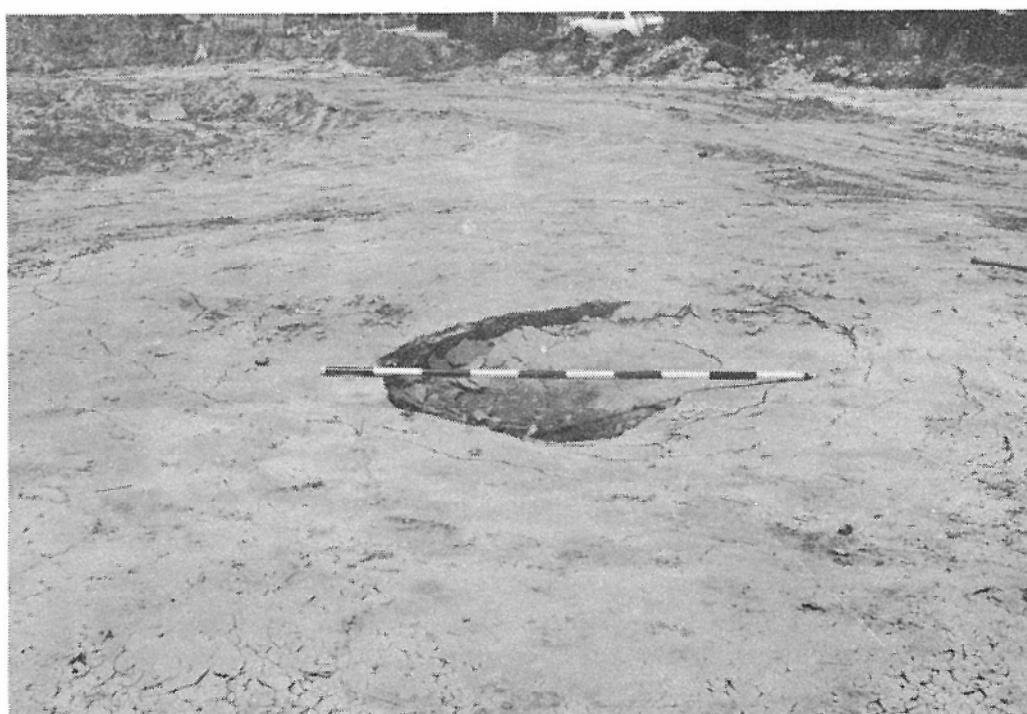
周辺住民の話しによると、地盤が2尺程度ふくれ上がり、その後噴水が生じたとのことであった。その跡地の状況を写真9-5, 9-6に示した。

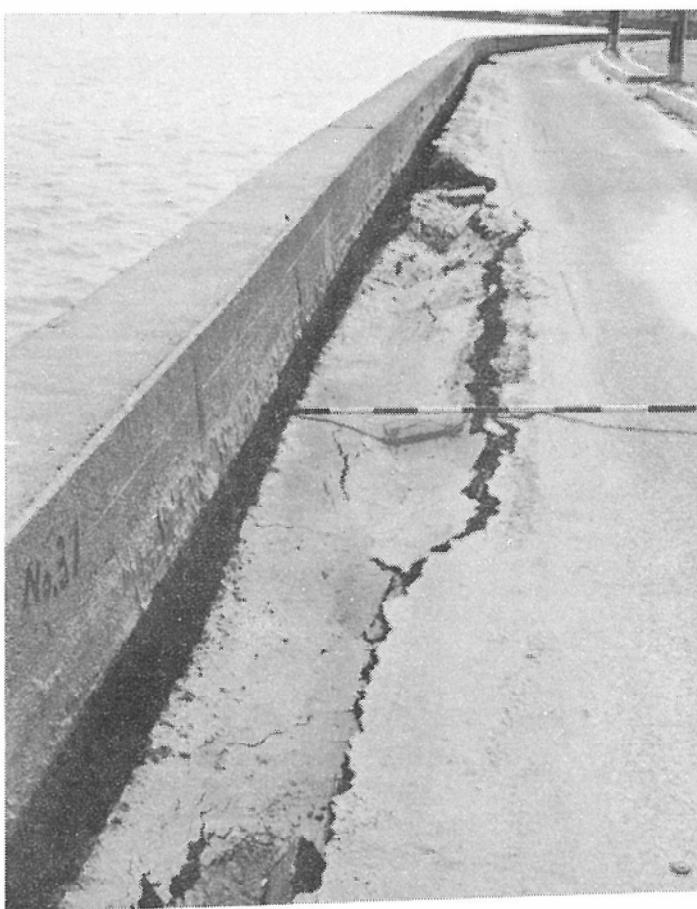
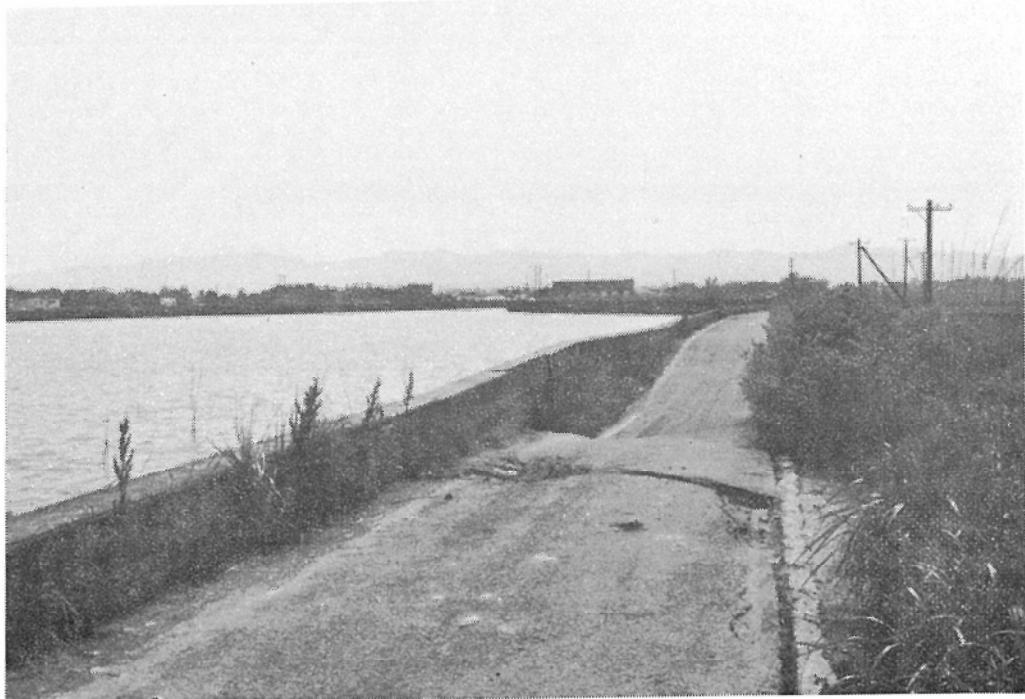
鳥の海の周辺に護岸を兼ねた堤防があり、その堤防にキレツが生じ、前面のコンクリート矢板壁が海側に傾斜している。

また堤防は最大 1.60 m 程度陥没している。それらの状況を写真 9-7, 9-8 に示した。

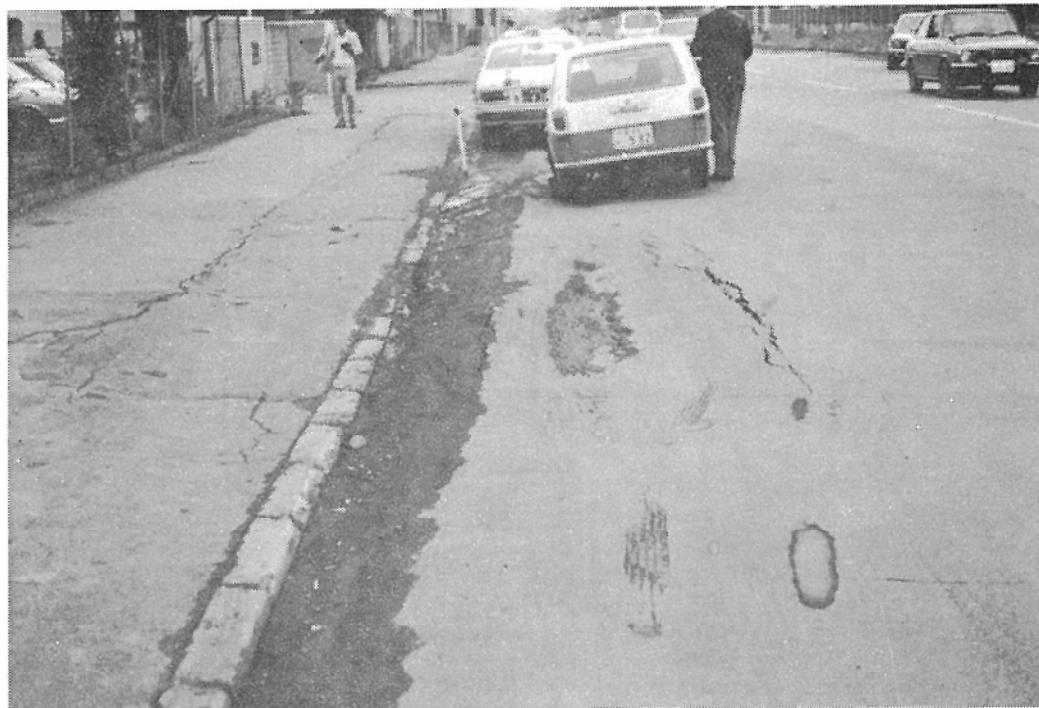
写真 9-9

一般の路上では水道管、ガス管、等を布設する為に、路上を開削し埋戻している。その跡が写真9-9、9-10に示す如く、数センチ沈下し周辺にはキレツが生じている。

道路が沈下してキレツが生じている
(仙台市苦竹市道上)

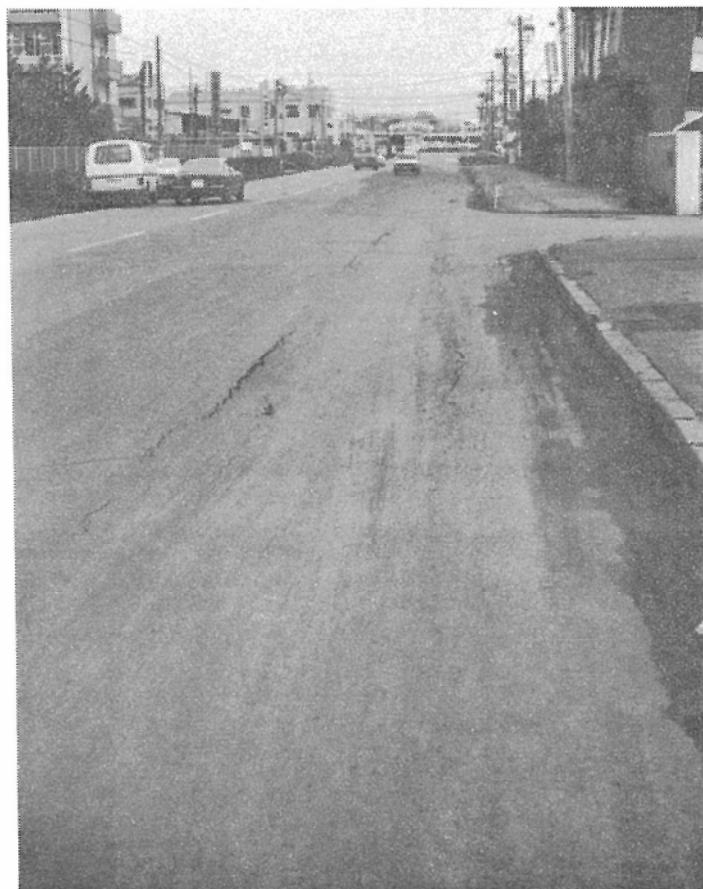
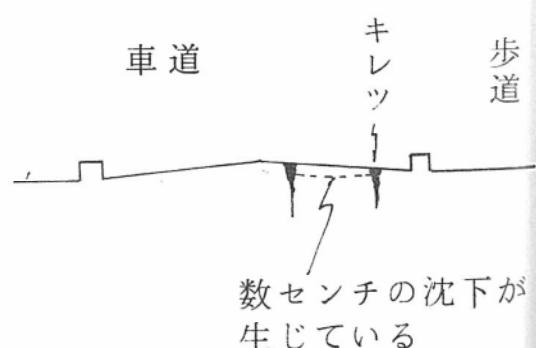
写真 9-10

数センチの沈下が
生じている

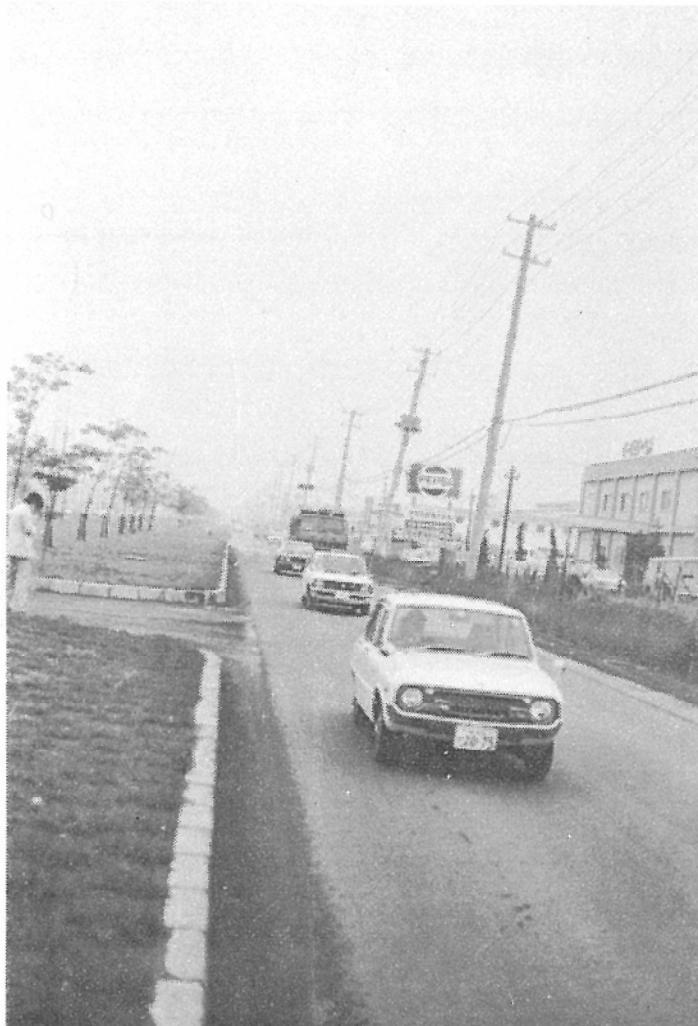
写真9－11

写真9－11は自動車団地の道路沿いで電柱が傾斜しているものである。また、電柱の傾斜度合は、トランスの載っている電柱ほど顕著であった。

電柱、 $10 \sim 15^\circ$ 傾いている状況
(仙台市)

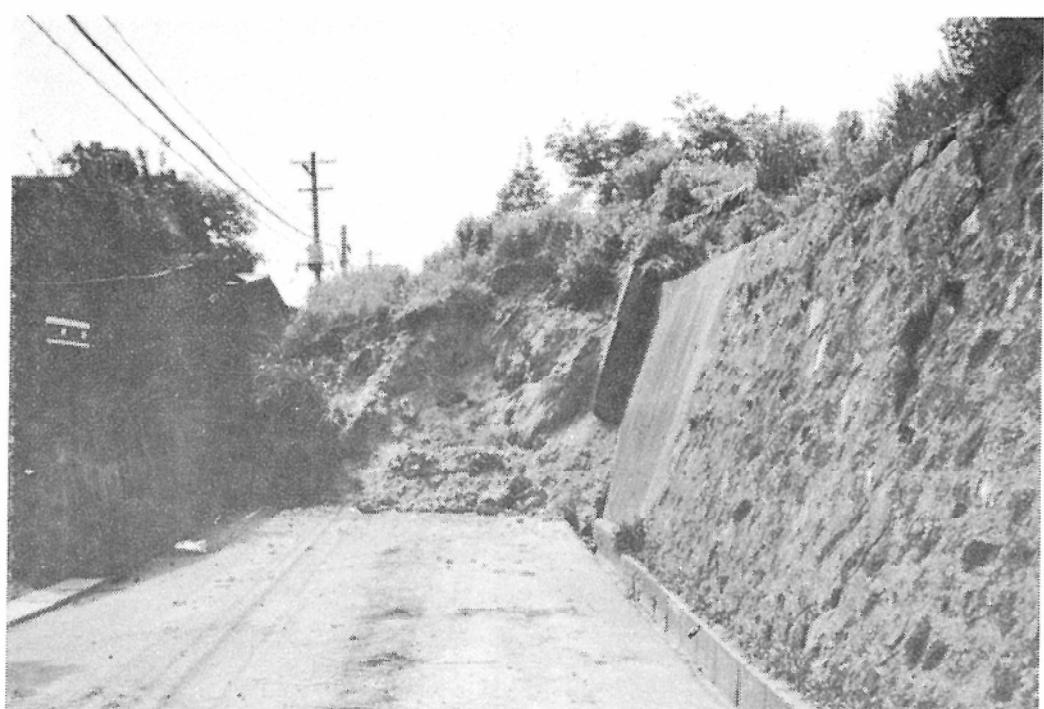
写真9-12

土砂崩壊で埋った道路

右上方斜面より崩れた土砂が左側の塀まで達し、完全に道路を埋積している。

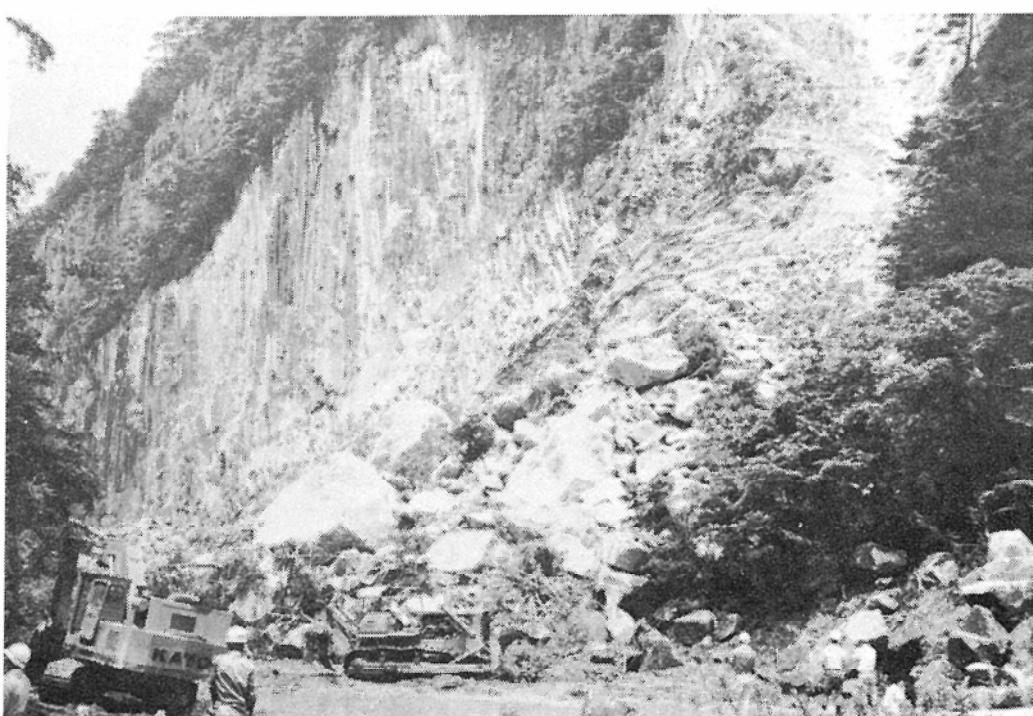
写真9-13

柱状節理の発達する急崖斜面の崩壊
