1999年 台湾集集地震被害調査報告書

平成 12 年 3 月

財団法人 地震予知総合研究振興会

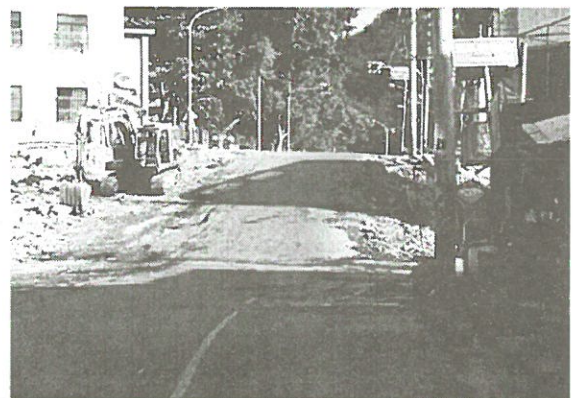
写真3.1.2 一号橋の北西側道路の断層
(断層変位は約3~5mで修復後の状況)

写真 3.1.2 には破壊した一号橋北側の道路に残る断層変位の遠景を示す。道路の右側に一号橋があり、断層は道路をほぼ直角に横断している。断層の鉛直変位量は約 3~5m であったが、調査時点では道路の仮復旧が済んでいたために、断層というよりはやや急なスロープという感じであった。断層は一号橋の左岸側は山裾の方向に伸びており(写真 3.1.3)、右岸側は南田社区活動中心(写真 3.1.4 の方向)の方向に伸びている。

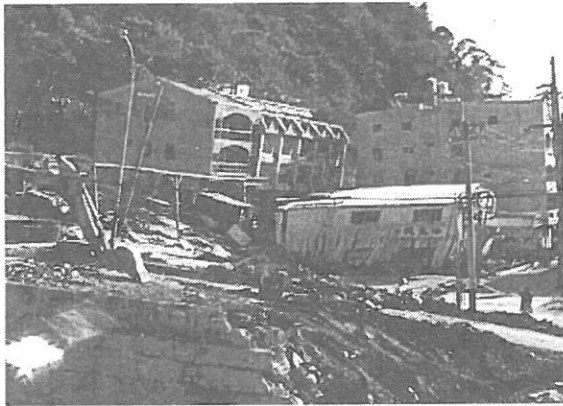
写真 3.1.3 一号橋左岸側の断層変位と被害
(左側が断層の上盤側にあたる)

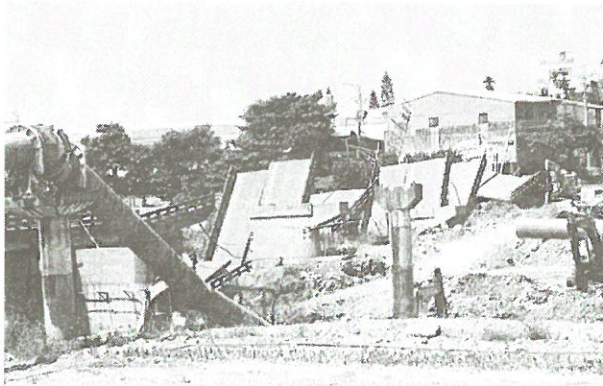
一江橋水管橋は断層変位によって被害を受けたが、調査時点においては被害状況を確認できなかった。写真 3.1.5(土木学会調査団)は復旧作業の初期段階において撮影されたもので、写真奥が落下した一江橋道路橋で手前が落下した水管橋である。写真に示すように、水管橋は右岸橋台から 4 本目の橋脚までの 3 径間が落下している。3 径間目のパイプは橋脚上の継手(ドレッサージョイント)で折れ曲がり、片端が落下している。

写真 3.1.5 一江橋水管橋の被害状況
(上流側中州から右岸側を望む)
(土木学会調査団)

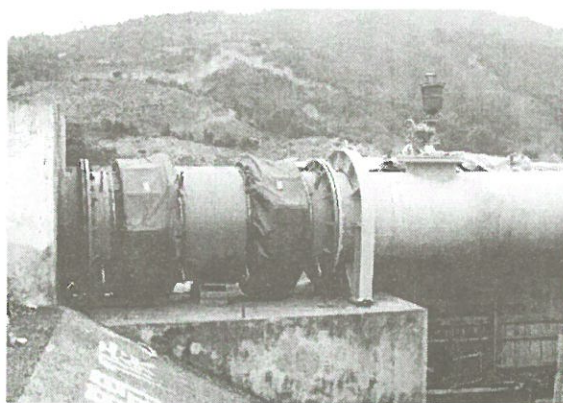
調査時点において水管橋は写真 3.1.6 のように復旧されていたが、新しい水管橋にはスパイラル鋼管や板巻き鋼管が混在して使用されており、橋脚の頂部にはレベル調整のためにライナープレートが使用されている(写真 3.1.7、写真 3.1.8)。また、右岸および中央径間のドレッサー継手は写真 3.1.7 および写真 3.1.8 のように角変形が発生しているが、余震の影響と思われる。

写真 3.1.7 右岸のドレッサージョイント
(余震の影響で若干変形し漏水している)

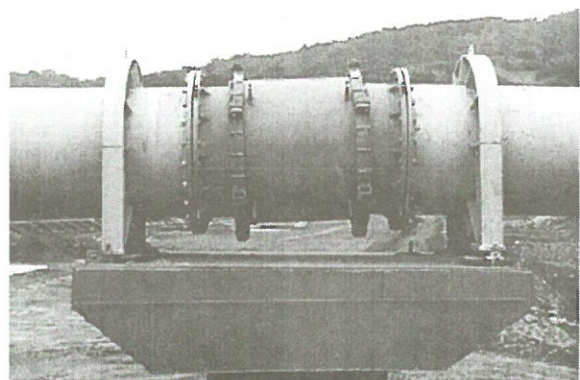
写真 3.1.8 調整用ライナーとドレッサー
(余震の影響で変形している)

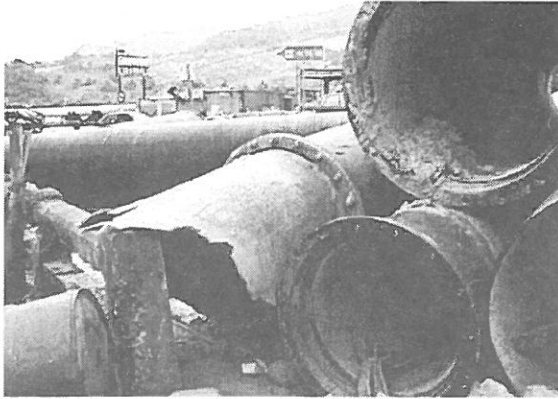
さらに、一江橋左岸の資材置き場に積まれていた口径 600~800mm の損傷した鑄鉄管を示すが、被害発生位置、被害状況および埋設条件などは不明である。

写真 3.1.9 損傷した配水管

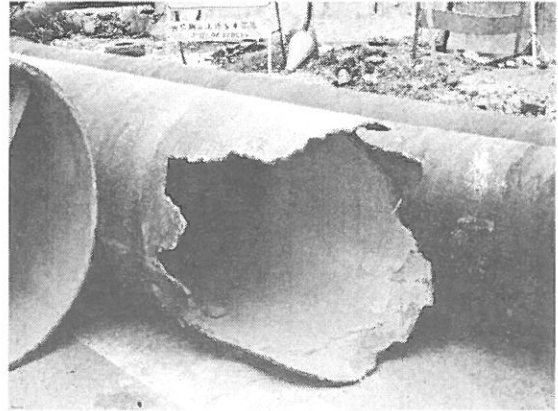
写真 3.1.10 損傷した配水管

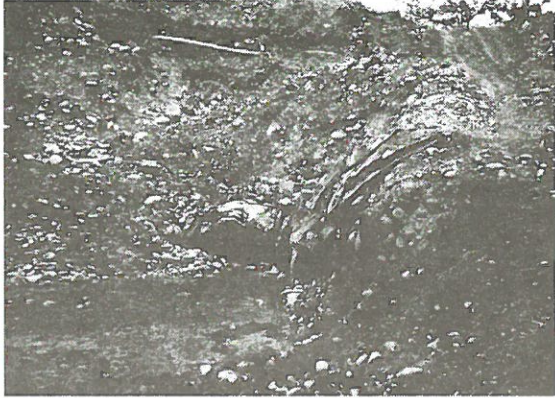
石岡ダムの下流に位置する取水トンネル(図 3.1.4 参照)が、石岡ダムから 180m 下流で断層によって破壊された(写真 3.1.11、3.1.12 参照)。取水トンネルは鉛直軸が 4.1m で水平軸が 3.8m の馬蹄型断面で、被害地点における鉛直断層変位は約 4m 石岡ダム側が隆起しており、水平断層変位は右方向に 40~50cm であった。したがってこの取水トンネルは断層変位によって完全に分断され、送水機能を完全に失ったようである。破壊した送水トンネルの復旧工事では、上流側(石岡ダム側)ではトンネルの内面にレールを敷設して鋼管(内径 3400mm、管厚 30mm)を挿入し(写真 3.1.13、写真 3.1.14)、下流側ではトンネル内に貯めた水の浮力を利用して鋼管(内径 3000mm、管厚 20~24mm)を挿入した。また、断層変位によって発生した段差部には、工場製作のマイターバンド(全長 15m)を挿入した(写真 3.1.15、写真 3.1.16)。

写真 3.1.11 取水トンネルの被害状況
(断層変位で破壊した下流側断面)
(写真：経済部石岡工務所簡報資料)

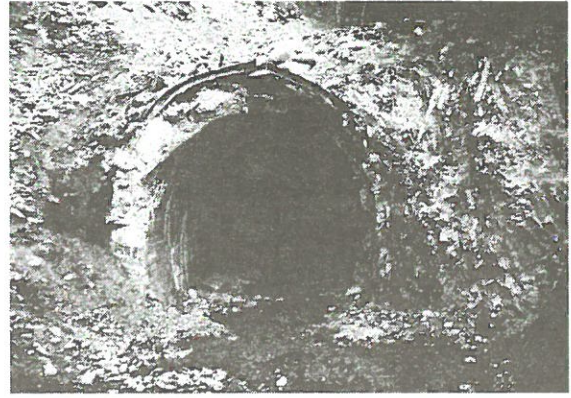
写真 3.1.12 取水トンネルの被害状況
(断層変位で破壊した上流側断面)
(写真：経済部石岡工務所簡報資料)

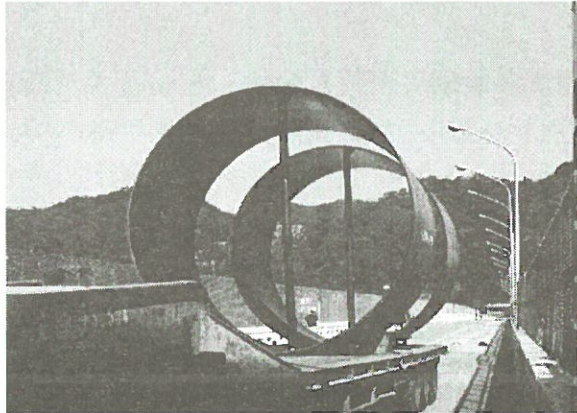
写真 3.1.13 取水トンネルの復旧用鋼管
(石岡ダムの堤頂に置かれている)

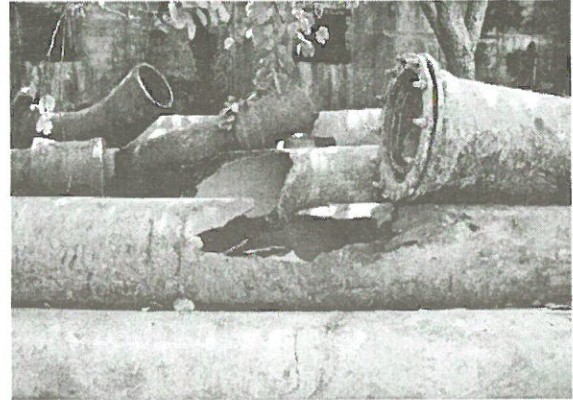
写真 3.1.17 および写真 3.1.18 に示すように、口径 2000mm の鋼管は約 7m の正断層によって大きな曲げ変形を受けたために断面が閉塞している。また、写真 3.1.19 に示すように、口径 1750mm の鋼管は切り合わせ部で曲げ変形を受けたために断面がやや閉塞している。写真 3.1.20 に示す鑄鉄管の被害状況は不明である。これら送水管の被害によって、調査時点における給水能力は約 58 万 ton/日にまで低下し、石岡と東勢の給水区域の約半分で断水したそうである。また、埔里・南投・竹山・水里などでも給水管の被害が発生した。また前項に示したように、石岡ダムからの送水トンネルが被害を受けたため、南側の旧水路から直接上水を供給しているそうである。この 2 条の主送水管の被害は約 1 週間で復旧したが、その他の復旧作業には約 2 週間を要したそうである。

写真 3.1.20 損傷した配水管

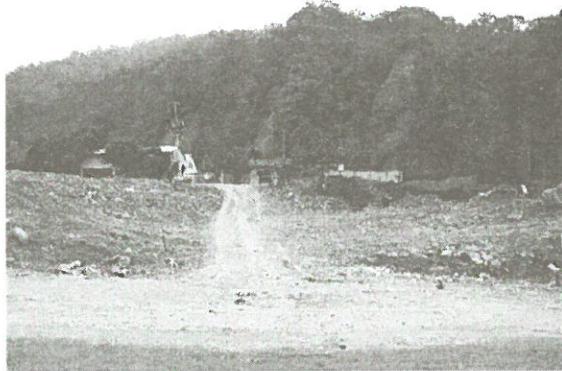
被害を受けた 2 条の主送水管は 1.2~1.5m の土被りで敷設されており、断層による被害が発生したのは、第一浄水場から外部に通じる平坦な資材運搬通路下であった。写真 3.1.21 および写真 3.1.22 には復旧後の資材運搬通路の状況を示すが、復旧後の約 7m の断層は緩やかなスロープに変わっている。復旧された資材運搬通路のスロープをレーザー距離計と傾斜計で測量したところ断層の鉛直変位は 6.8m であった。この断層変位は、碑豊橋を經由して石岡ダムへと続いている。

写真 3.1.21 復旧した送水管の被害箇所
(第一浄水場の資材運搬通路)

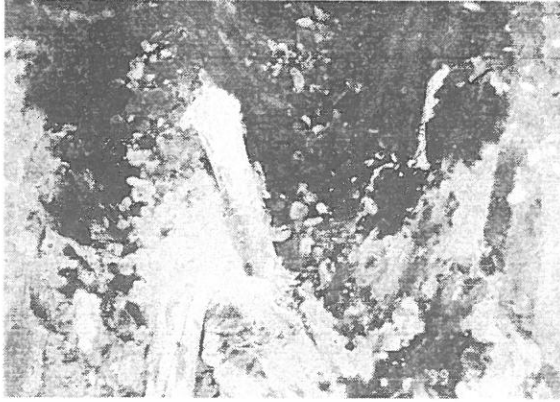
写真3.1.35に示す呼び径100mmのガス輸送導管は、斜め下向きの山型形状を呈して屈曲変形しており、屈曲部分の断面は扁平している。一方、写真3.1.36に示す呼び径200mmのガス輸送導管は、Z型の屈曲変形が水平方向に発生しており、100mmの輸送導管と同様、屈曲部分の断面は扁平している。また両者ともに、屈曲変形によって軸方向に約1mの変形を吸収しているが、変形部分を挟んだ管軸のずれは200~300mm程度であり、断層変位の鉛直成分および水平成分は軸圧縮成分と比較してかなり小さいものと考えられる。

写真 3.1.35 ガス輸送導管の変形
(呼び径 100mm、管厚 6mm)
(写真提供：CPC(中国石油))

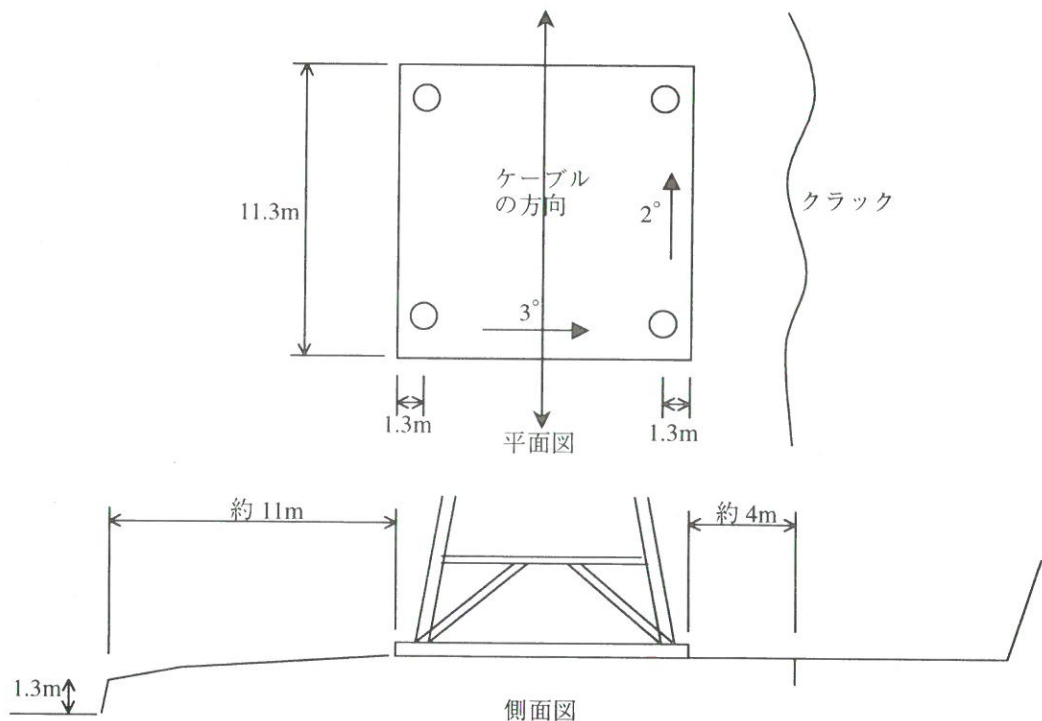
図-3.1.7 霧峰の鉄塔の被害

曲がり鉄塔ではないが、山側方向に 3° 傾斜しており、基礎から約 10m 離れた地点に断層によるとと思われる高さ 1.3m 程度の段差が生じていた（図-3.1.7. 及び写真-3.1.47, 図-3.1.48 参照）。

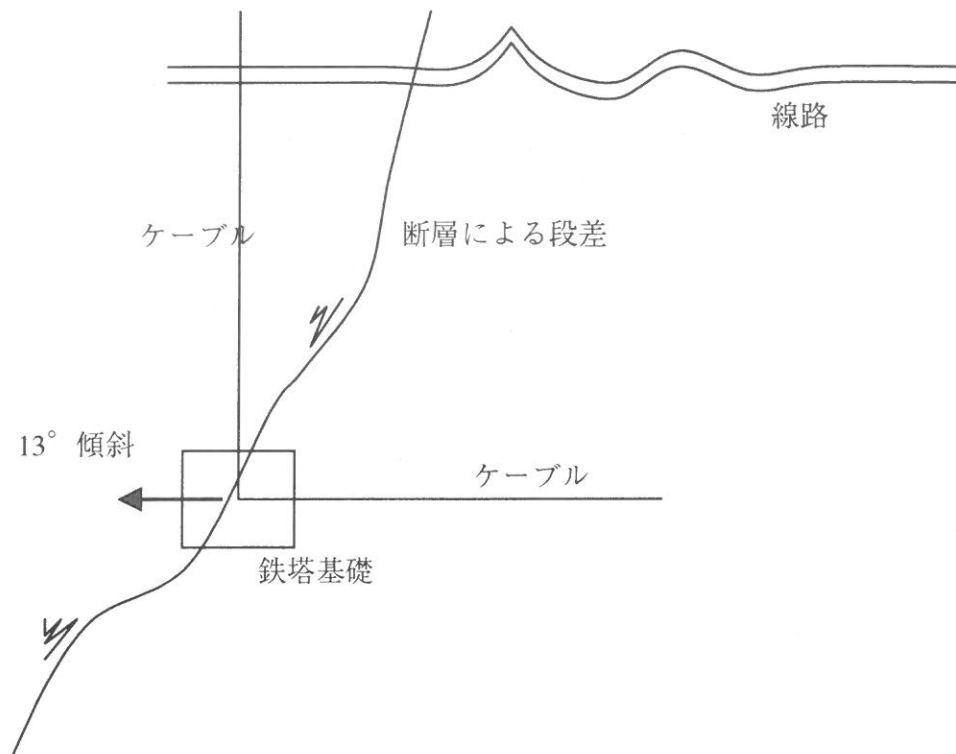
図-3.1.8 名間の鉄塔の被害

この鉄塔は山の斜面を下ってきたケーブルがほぼ直角に曲がる点に位置する曲がり鉄塔で、基礎は RC 円筒形の基礎である。鉄塔の位置が、丁度断層変位が地表に現れた地点にあり、上盤側から下盤側に向かって 13° 傾斜していた (図-3.1.8 及び写真-3.1.51, 写真-3.1.52)。

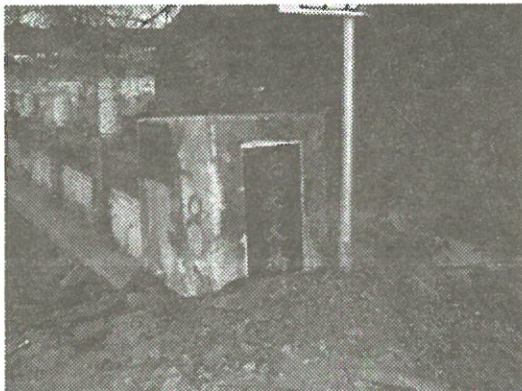
写真 3.2.2-1 長庚大橋 (石岡堰から東に 1km の地点に架かる 11 径間単純桁橋)

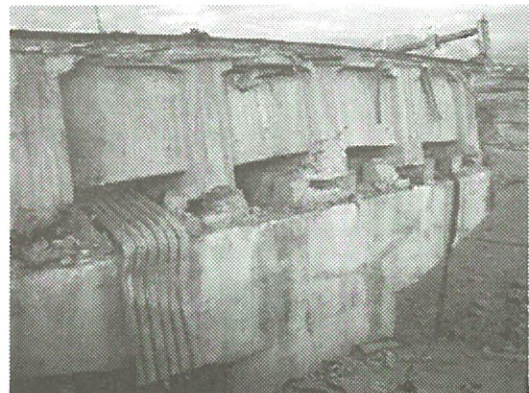
落橋した桁の断面を見ると、本橋は 5 つの主桁 (縦桁) を有し、支承はゴム支承である (写真 3.2.2-4)。支承部の破損状況から、橋軸直角方向には大きな力は作用しておらず、橋脚が橋軸方向に動いたことが落橋の直接的な原因と考えられる。

写真 3.2.2-4 長庚大橋 (5 主桁、ゴム支承、支承部のストッパーの損傷の程度は激しくない)

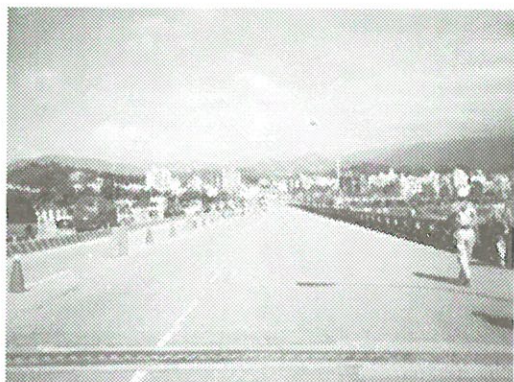
写真 3.2.4-1 東豊大橋 (東勢の入り口に架かる 19 径間の単純桁橋 RC 橋 : 写真提供佐藤氏)

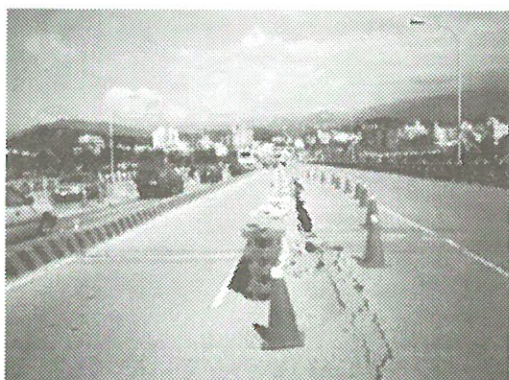
写真 3.2.4-3 東豊大橋 (桁部に縦亀裂が見られた : 写真提供佐藤氏)

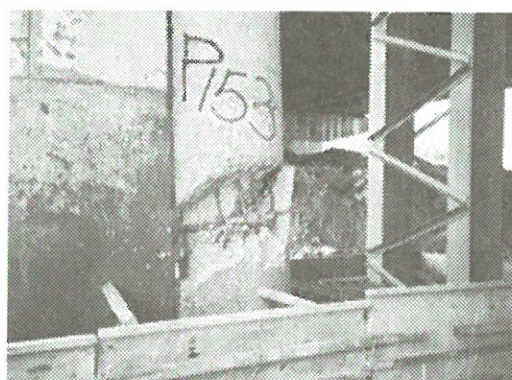
東豊大橋 (地図 3.2.1-1(a)参照) は、豊原から東勢の入り口に架かる RC 橋で、19 径間の単純桁橋である (写真 3.2.4-1)。橋長は地図上の計測から 520m と推定される。上下 6 車線。東勢側の橋台部で桁掛かりの境界部でクラックが見られたが、橋の耐震性を脅かすほどのものではない (写真 3.2.4-2)。また、桁部に縦亀裂の被害が生じていた (写真 3.2.4-3)。すべてではないが、橋脚の基部に鉄筋が露出するせん断亀裂の被害が発生したが (写真 3.2.4-4)、我々の被害調査の時点では、橋脚にコンクリートによる巻き立て補強が完了していた。

写真 3.2.4-4 東豊大橋 (橋脚の基部に甚大なせん断亀裂が生じていた : 写真提供佐藤氏)

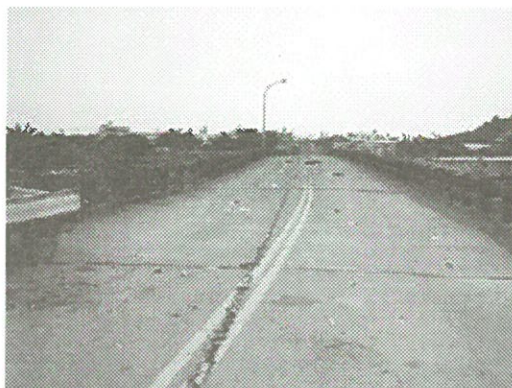
一江橋の橋軸の方位は北西-南東であるのに対し、断層は北東-南西の向きであり、橋軸と断層はほぼ直交している。一江橋のセンターラインを太平市側から眺めると、断層変位による地盤の動きの様子が分かり、上下、水平ともに 2~3m の相対変位が確認できる (写真 3.2.5-5)。住民の話によると、一江橋の北側約 1km 離れた地点の河床部が大きく盛り上がり、その隆起高さは 5m 以上と推察される。

写真 3.2.5-5 一江橋 (太平市側から見たもので、上下、水平に 2~3m の相対変位が見られる)

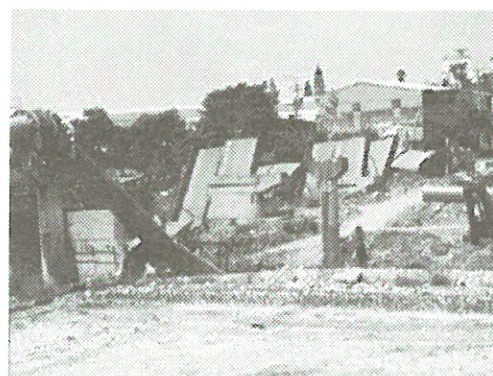
写真 3.2.5-8 一江橋 (一江橋と並行して建設されていた水道管橋は管路が脱落) (3.2.3)

一江橋の北側に、一江橋と並行して水道用の水管橋が建設されていたが、地震によって管路は脱落した（写真 3.2.5-8）。しかし、11月2日の被害調査時点では完全に修復され、供用されていた（TBS テレビの「緊急報道スペシャル：台湾大地震」の映像で被害を確認）。この水道管の復旧は地震後かなり早い時期（少なくとも19日以内）に行われたようで、そのスピードに驚かされた。一江橋の太平市側に、破損した水道管（铸铁管、鋼管）が置かれていた（写真 3.2.5-9～10）。

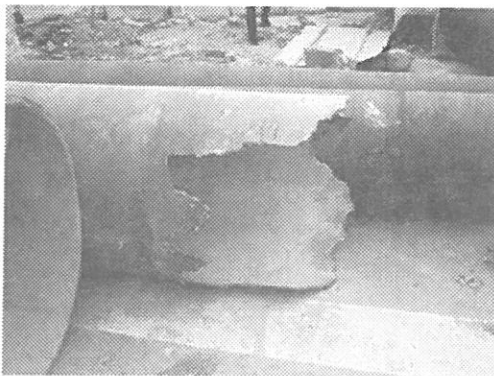
写真 3.2.5-9 一江橋（破壊した铸铁製水道管）

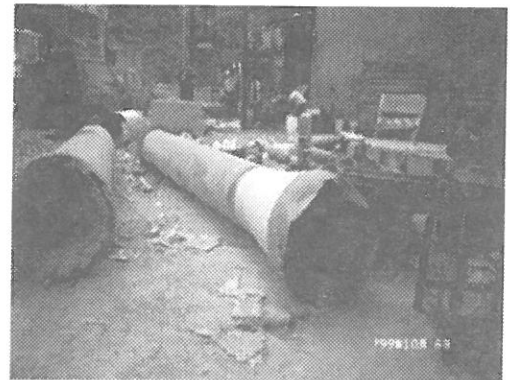
写真 3.2.5-10 一江橋（破壊した水道用鋼管：写真提供佐藤氏）

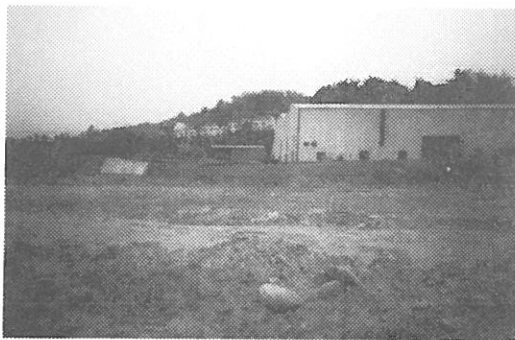
また、200mほど上流の左岸側には地盤が液状化した形跡があり、それに伴う堤防の陥没が見られた（写真 3.2.5-11）。地盤の液状化が橋梁の被害に及ぼした影響はほとんどないと考えられる。

写真 3.2.5-11 一江橋（液状化に伴う堤防の陥没）

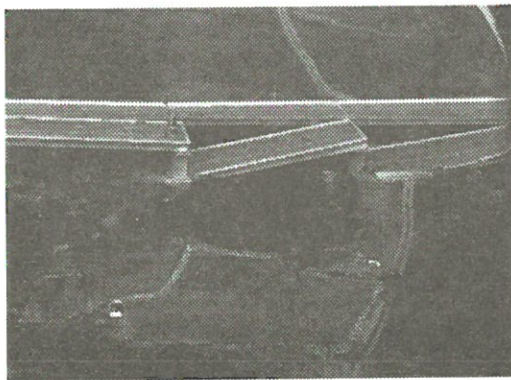
写真3.2.6-1 烏溪橋（125号線で霧峰を通り、3号線を南下した地点にある橋長1100mのRC桁橋）^(3.2.4)

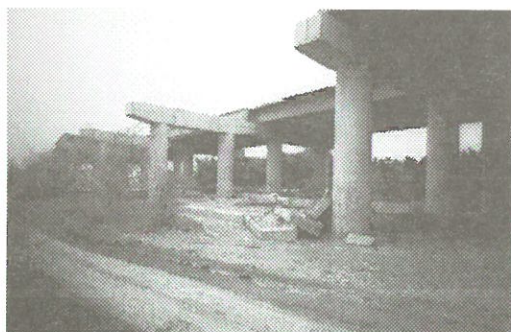
写真 3.2.7-1 は、県道 148 号線の北側の部分の被害であり、写真 3.2.7-2 は南側の部分の被害である。橋脚は張り出し部を有したラーメン構造であり、柱部は直径約 1m の RC の円形断面である。桁はすべて単純桁である。桁が落ちたのは断層変位が原因ではなく、明らかに強震動によるもの。桁が連続桁であれば、このような被害は発生しなかったことは明白である。橋脚には損傷は見られず、落ちていない桁にも被害の跡は確認できなかった。

落ちている部分はまだ床版が打たれておらず、主桁だけが橋脚の上に並んで載せられた状態であった。そのため、桁は水平外力に対して摩擦だけで支持されており、強震動によってその摩擦が切れ、落橋したものと推察される。

写真 3.2.7-1 中部第二高速公路（建設中の高速道路高架橋）

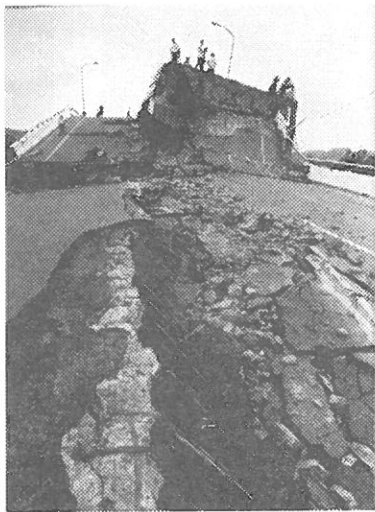
橋の下を通った断層の動きにより、竹山側の 5～6 つの桁が落橋（竹山に向かう方は 6 つの桁が落橋し、名間に向かう方は 5 つの桁が落橋）している（写真 3.2.10-1～3）。橋梁より 50m ほど離れた河床にある茂みに、河川に平行する幅 10cm ほどの亀裂を十数本と、1.5m ほどの段差を発見したが（写真 3.2.10-4～5）、これらは地

写真 3.2.10-1 名竹大橋 (3.2.4)

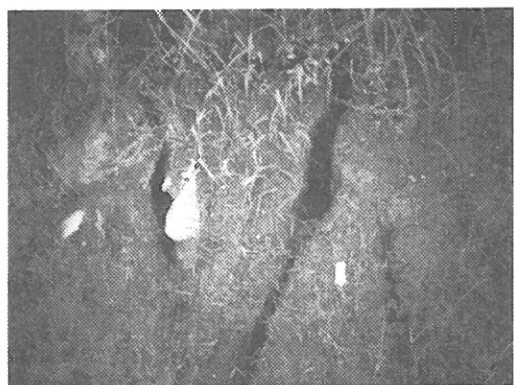
写真 3.2.10-4 名竹大橋（橋梁から 50m ほど離れた河床に亀裂）

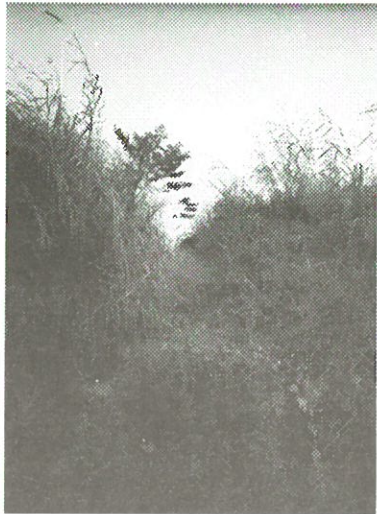
写真 3.2.10-5 名竹大橋 (河床 1.5m ほどの段差)

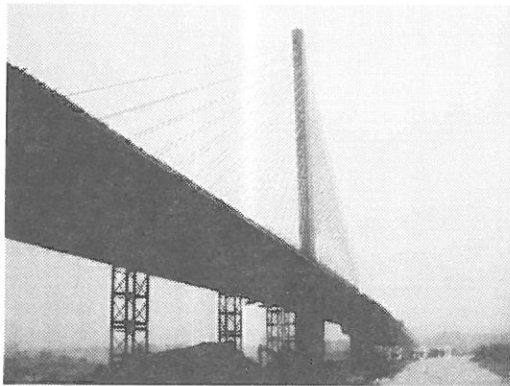
写真 3.2.11-1 集鹿大橋 (建設中の斜張橋
: 写真提供佐藤氏)

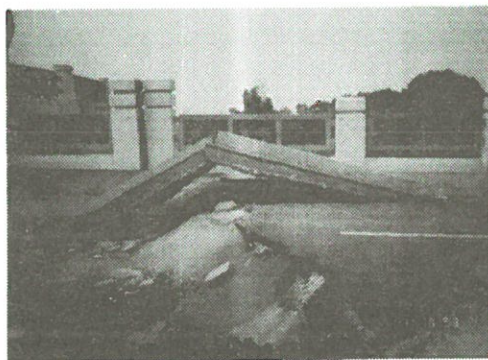
軍功橋（地図 3.2.1-1(d)参照）は、14 号線上の猫羅溪に架かる 6 車線 8 径間の橋梁で、橋長は 290m（地図上で計測）。軍功橋の被害は 2 つの橋脚の支承部に損傷が生じた程度で致命的なものではない（写真 3.2.12-1～2）。液状化によって護岸が 1m 以上沈下したため、南投市の南函大橋から軍功橋のおよそ 5km の区間においてコンクリートによって堤防の嵩上げが行われた^(3.2.1)（写真 3.2.12-3）。

写真 3.2.12-1 軍功橋（取り付け道路と橋梁の接合部が被災：写真提供佐藤氏）

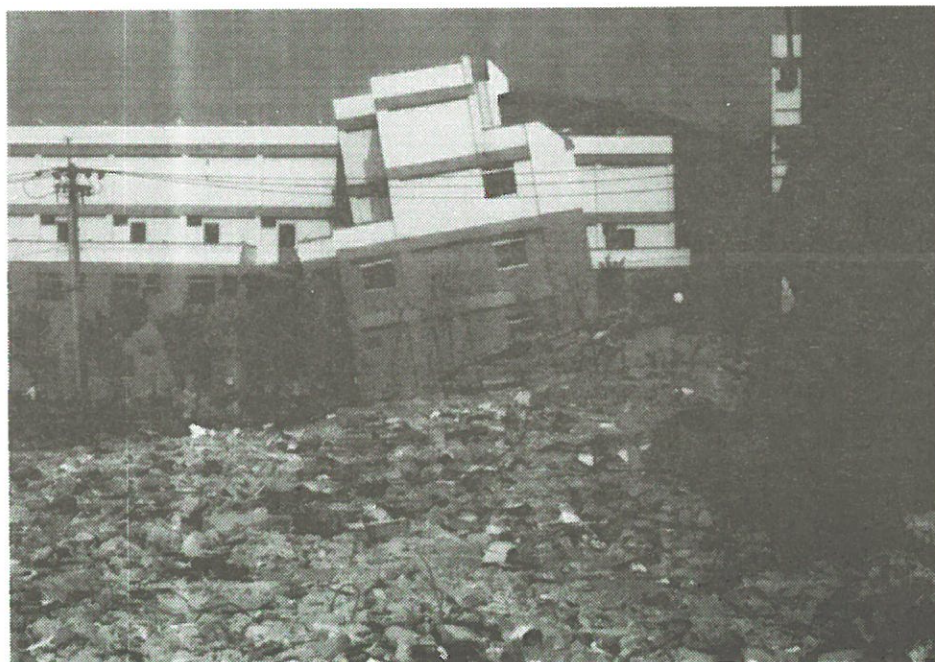
写真-3.3.1 断層による建物被害

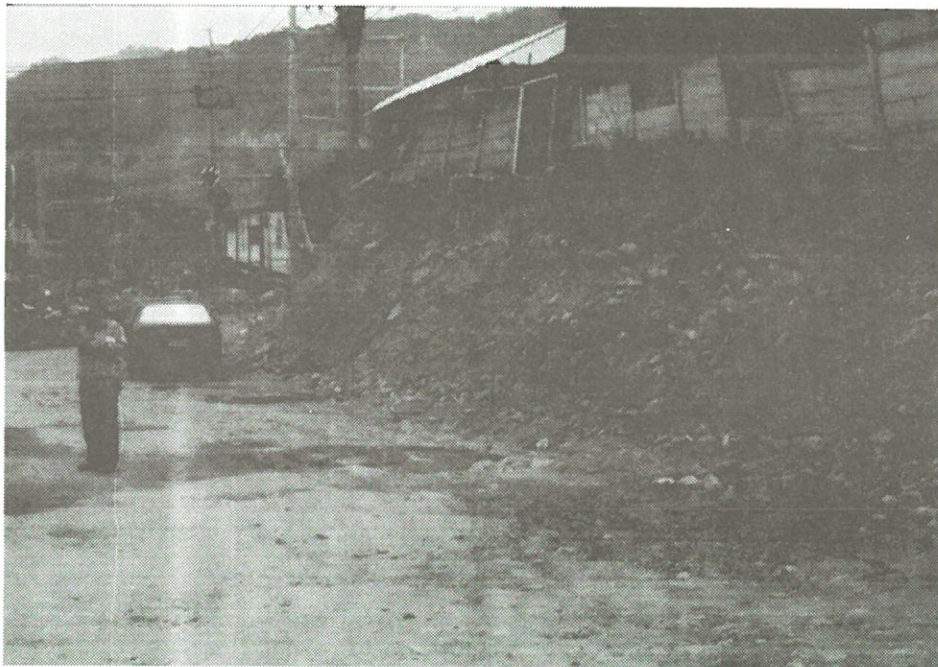
ははっきりとした地震断層は確認できなかったが、一江橋の西側において（図-3.3.4）は地震断層の鉛直方向のすべり量は約 3m に達していた（写真-3.3.2）。写真-3.3.3 は一江橋西側の断層の直上に建っていた建物の様子を示したものである。3階建ての建物全体が断層によって北西方向に傾いていた。しかし、壁に損傷は見られず、窓ガラスも割れていなかった。また、その建物に隣接してすぐ北の断層の下盤側に建っていた町工場は、トタン板を打ち付けたような作りであったにも関わらず特に目立った被害を受けておらず、調査時も操業していた。一江橋北岸付近では、地震動による被害はほとんど生じず、地表地震断層の真上に建っていた構造物だけが断層変位によって被害を受けたようである。

写真-3.3.2 一江橋西の地表地震断層

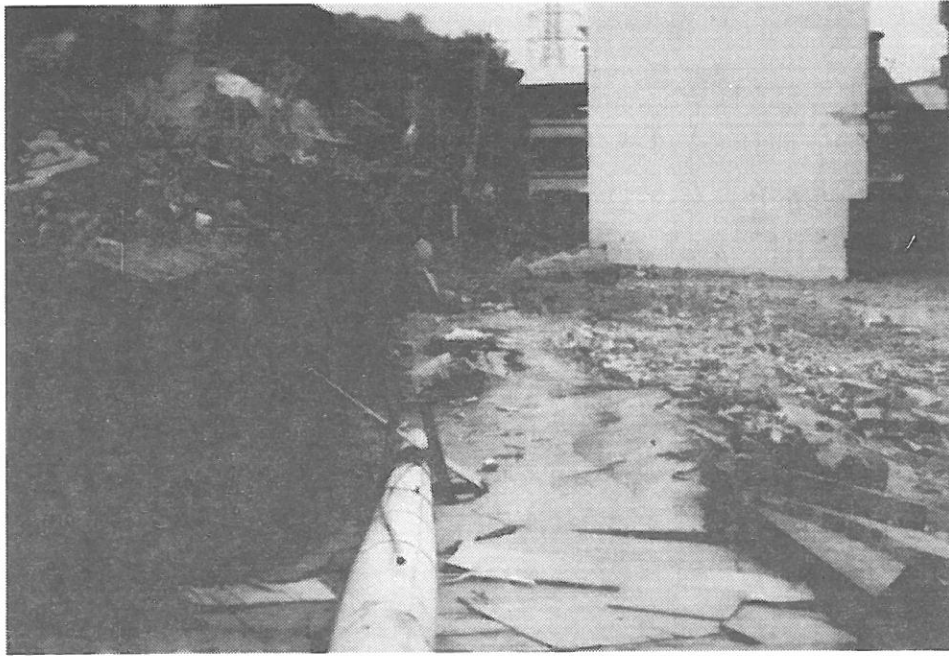
写真-3.3.4 と写真-3.3.5 は吉峰村に現れた断層と家屋の被害の様子を写したものである。断層は鉄塔（天輪—霧峰線 60）の位置ではあまり顕著にずれていなかったが、鉄塔から数十 m 西へ向かった写真-3.3.5 の場所においては大きな断層変位が見られた。調査時点では重機が入って工事をしており地震時に生じた断層の形状は残っていなかったが、住人によると、もともと幅 5m あった道路が断層によって完全に埋まってしまったということであり（写真-3.3.4 奥）、また、写真-3.3.5 の左の家屋が建っている地面の位置と右側の重機が入っている位置は地震前には同じ高さであったということである。鉛直方向で 2m から 3m 程度の変位の食い違いが生じたようである。地質図^{1),2)}では、写真の位置から 1km 程度西にある霧峰の市街地のさらに西側に車籠埔断層の推測位置が記されていた。

写真-3.3.4 霧峰における地震断層

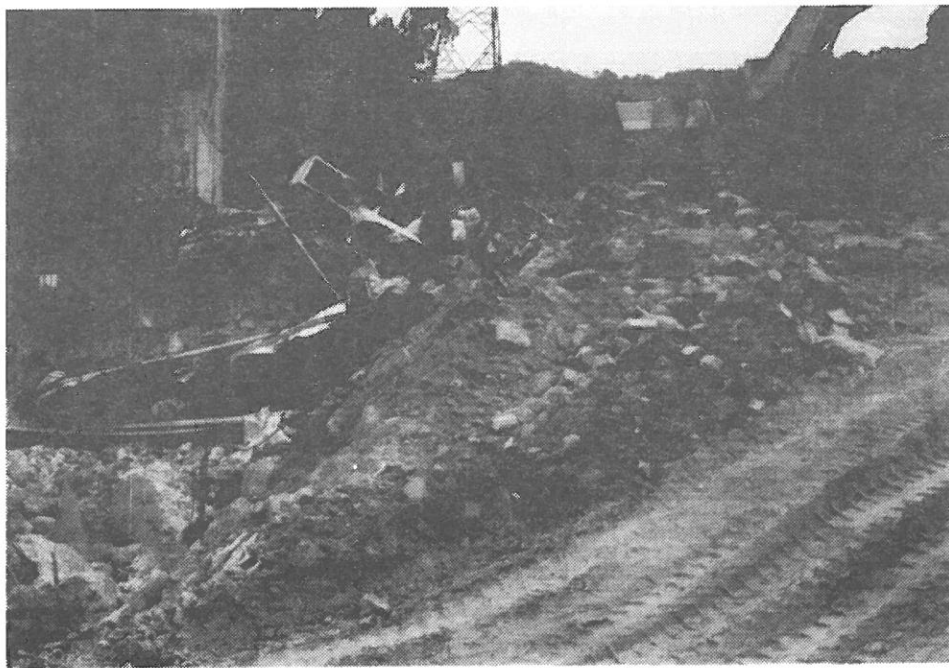
写真-3.3.5 霧峰における地震断層と家屋の被害の様子

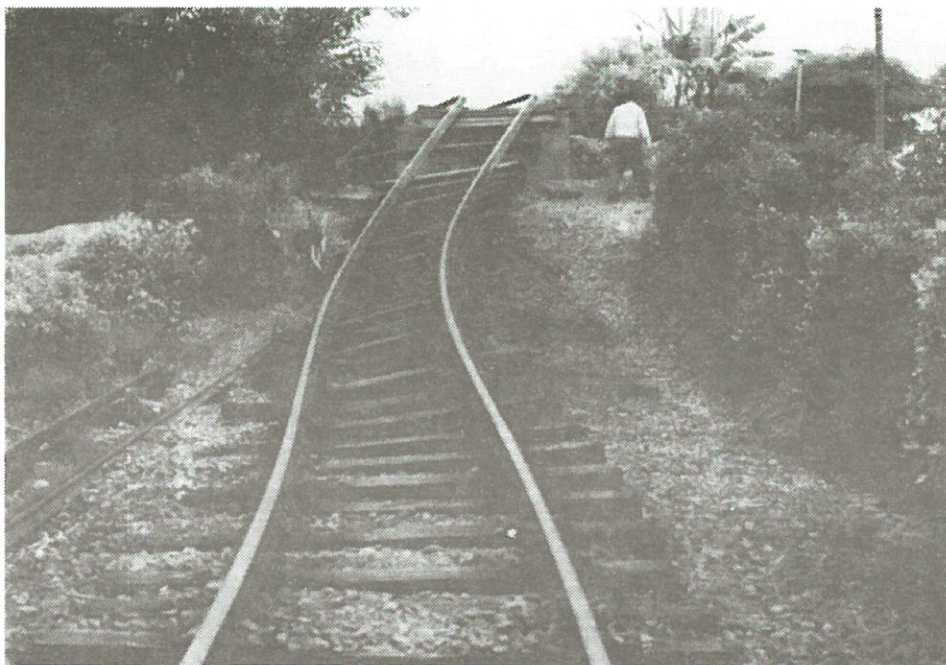
写真-3.3.6 地表地震断層による線路の被害

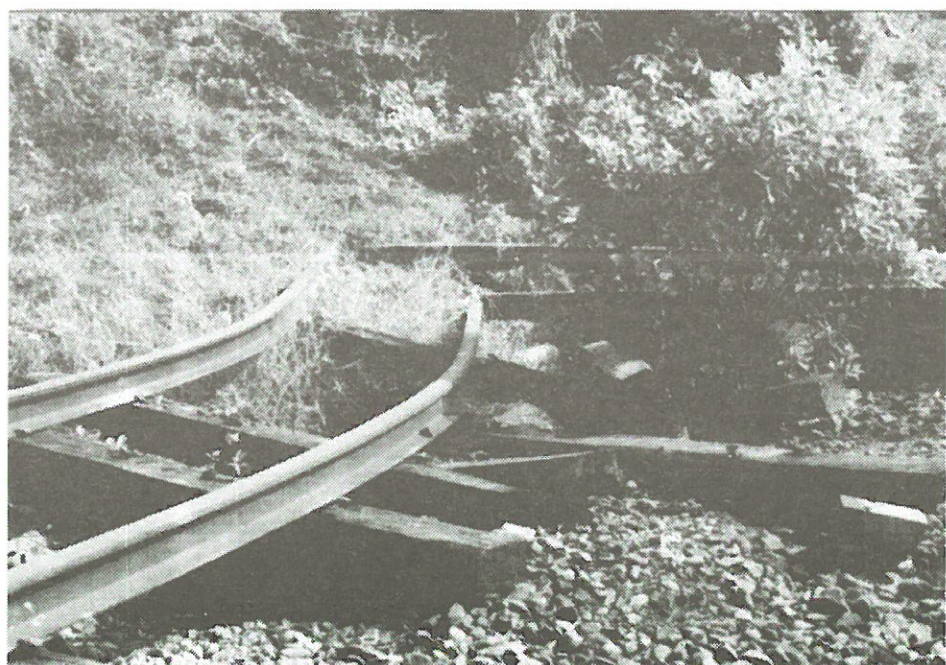
写真-3.3.7 断層上盤側でのレールの座屈

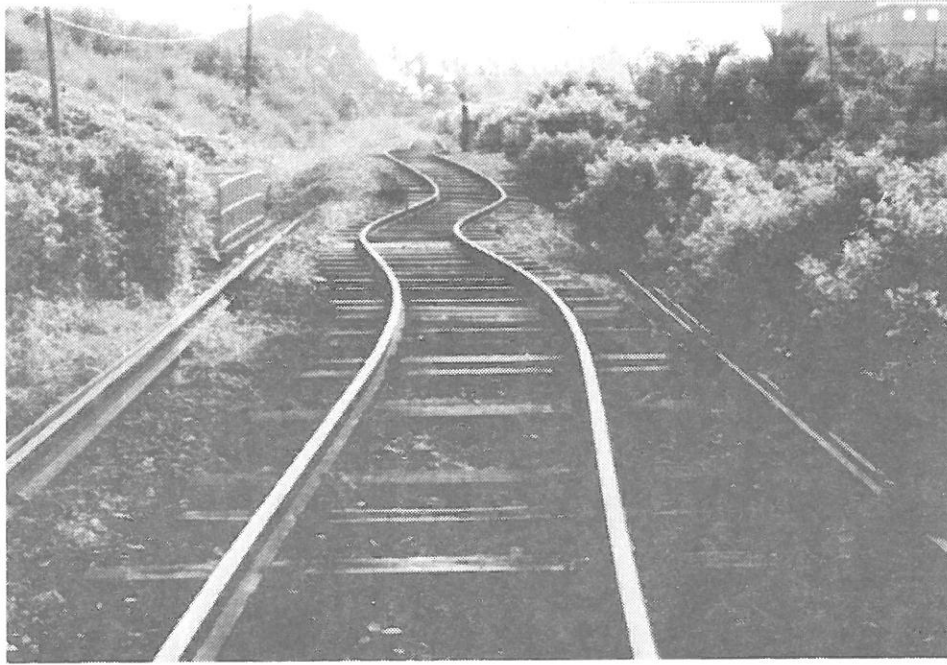
写真-3.3.8 断層上盤側で見られたレールの変形

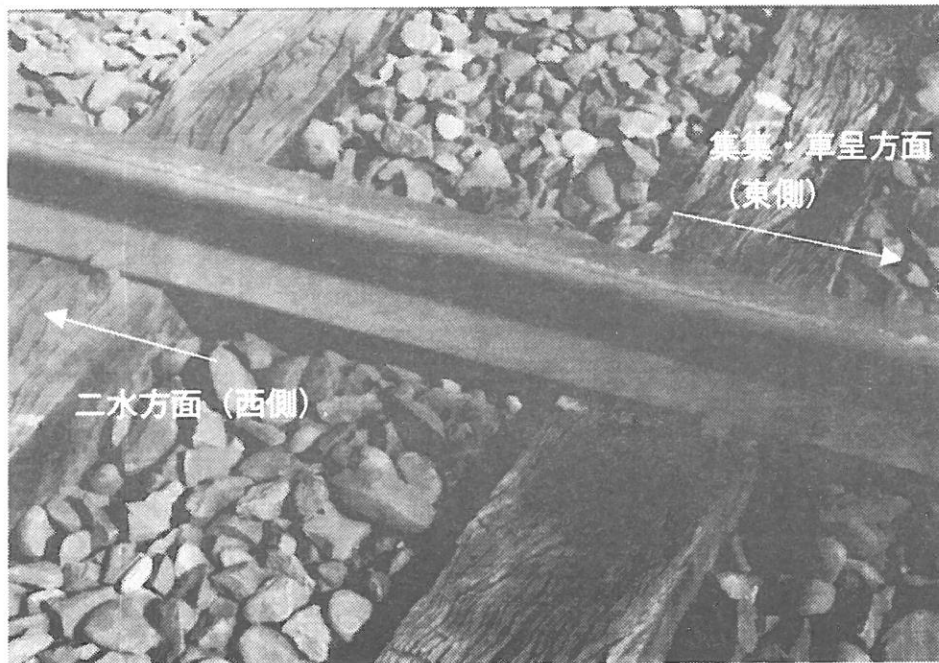
写真-3.3.9 レールに付いた傷

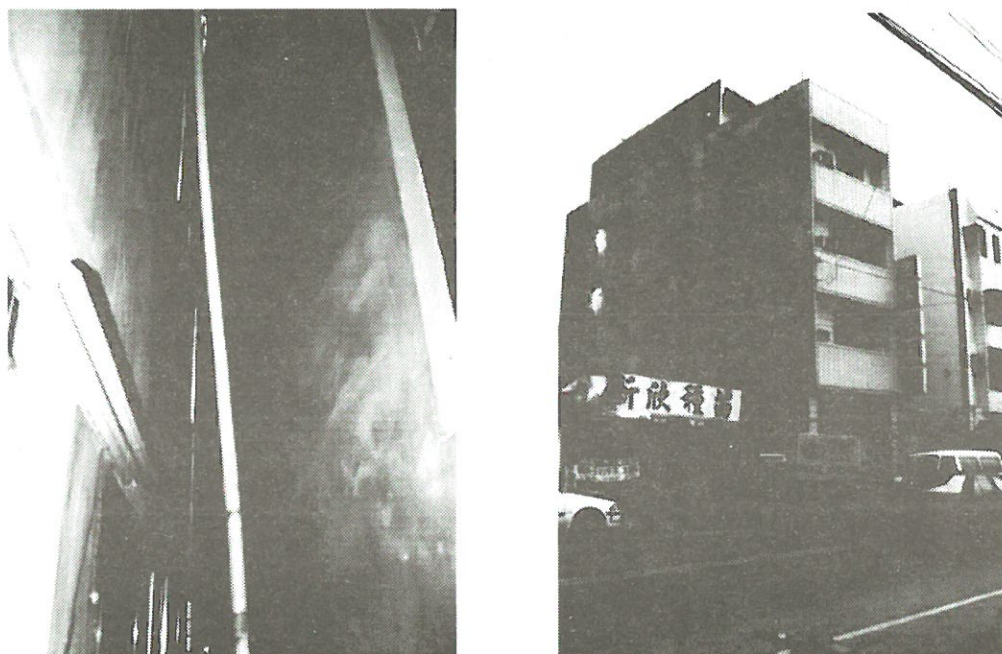
写真-4.2.2 液状化による建物の傾斜、回転

る民家があった(写真-4.2.2 左)。また永昌街沿いに、東に 1.5° 傾き、30cm 沈下する被害を受けた建物があったが(写真-4.2.2 右)、1 階の人参薬局の店員によれば、薬液の入った重心の高い薬瓶等の展示品が倒れるなどの被害はなかったということである。

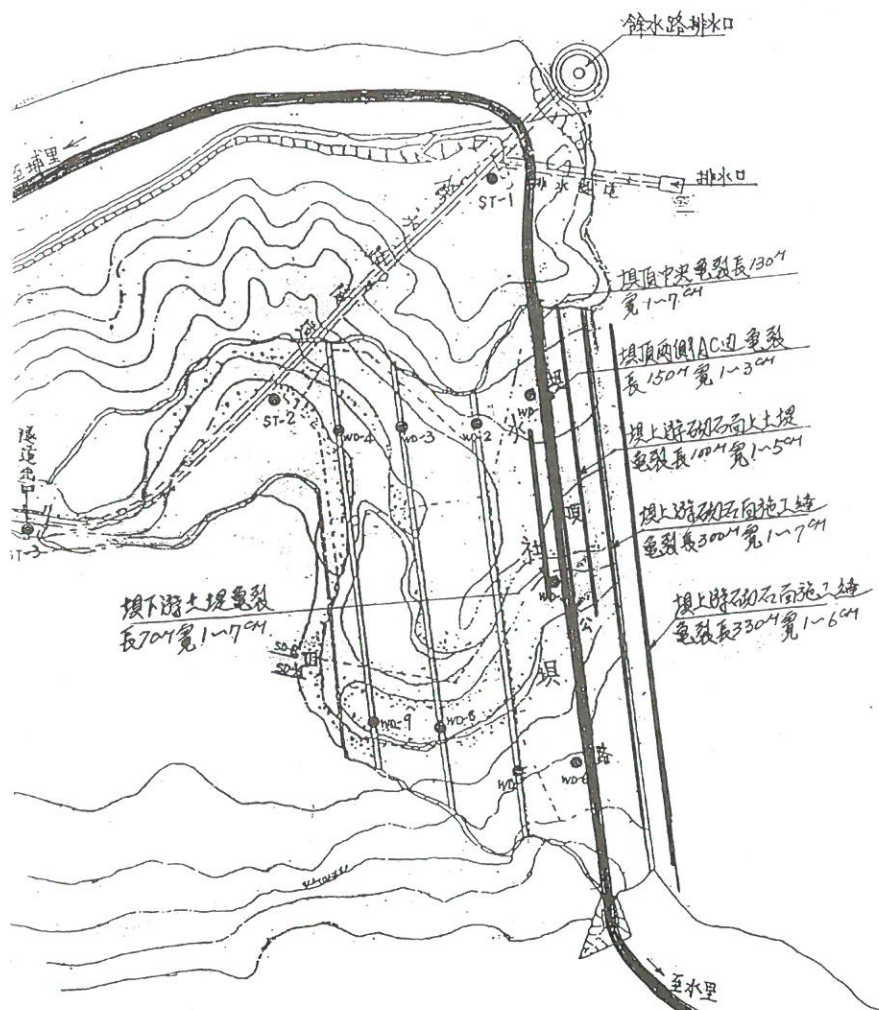
地震によって、堤体に最大で13cmの沈下が生じ、図-5.1.2および図-5.1.3に示すように、上流側の堤体に3本、堤頂に3本、下流側堤体に1本の計7本の亀裂が発生した。これらの亀裂は幅1cm～7cm、長さは短いもので70m、長いもので330mあり、堤頂の亀裂について掘削調査した結果、深さは2～3mとのことであった。また、上流側の堤体に生じたクラックは、堤体の表面を覆っているコンクリートの継ぎ目に生じており、調査の時点では、上流側の亀裂はモルタル(?)で、堤頂の亀裂はアスファルトで、既に補修されていた(写真-5.1.1, 写真-5.1.2)。

図-5.1.2 水社ダム平面図上の亀裂の位置、長さおよび幅
(台湾電力からの入手資料；図中に記入の“寛”は“幅”の意味)

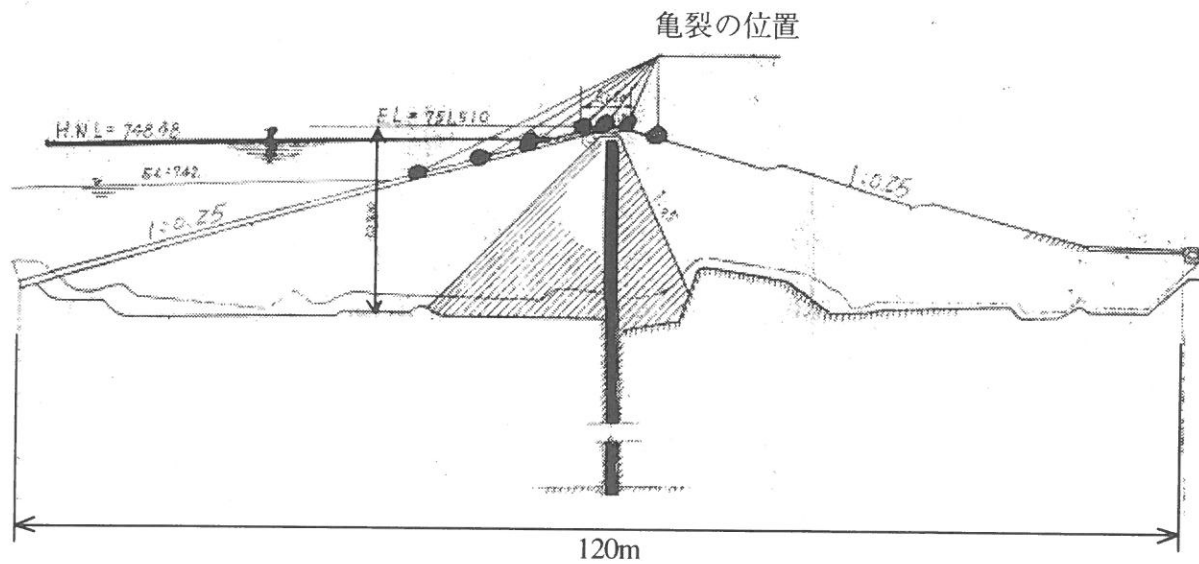
図-5.1.3 水社ダム断面図上の亀裂の位置
(台湾電力からの入手資料に加筆)

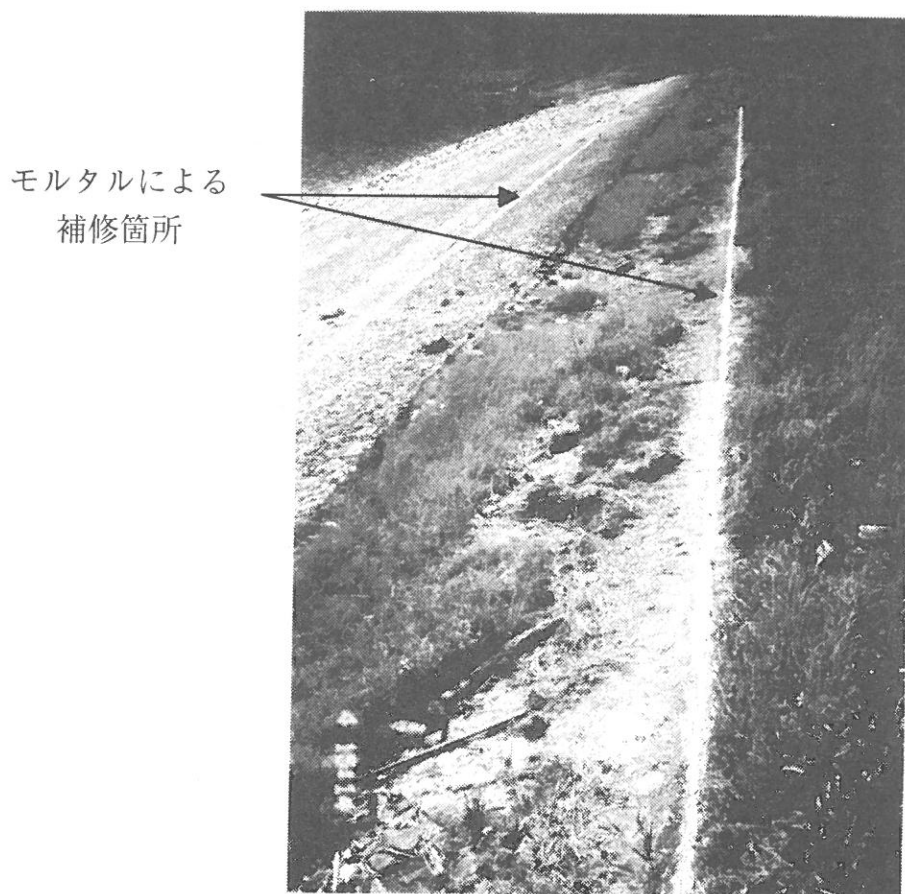
写真-5.1.1 水社ダム上流側の亀裂の補修状況

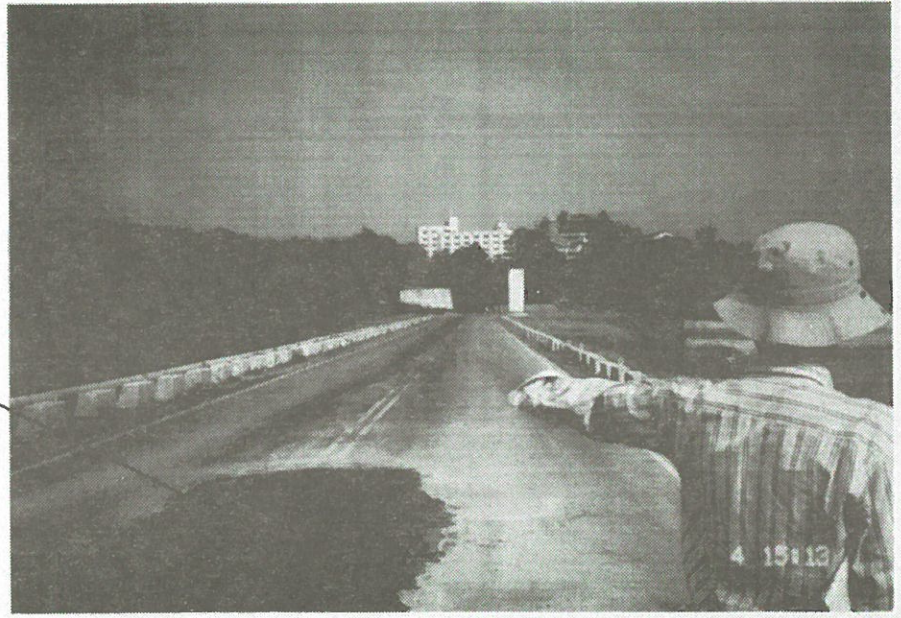
写真-5.1.2 水社ダム堤頂の亀裂の補修状況

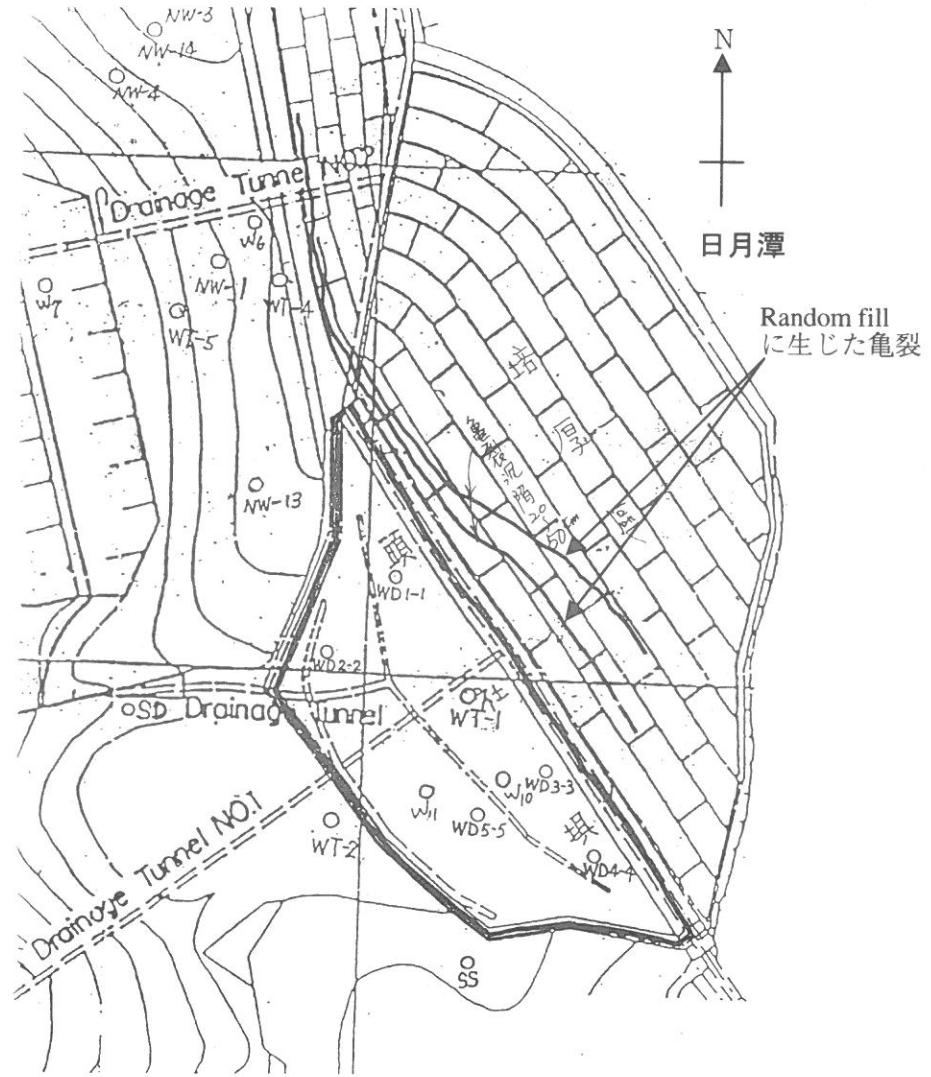
頭社ダムも、図-5.1.4 および図-5.1.5 に示すように、水社ダムと同様のセンターコア（コンクリート製）アースフィルダムであるが、実際には断面図には描かれていない random fill と呼ばれる盛土（図-5.1.5 中に波線で加筆したような補強盛土的な土構造物と思われる；写真 5-1-3 参照）があり、この部分に亀裂が生じた。メモによるとこの亀裂による段差は 20cm～50cm となっている。なお、堤体の沈下量は最大で 24cm とされている。

図-5.14 頭社ダム平面図上の亀裂の位置
(台湾電力からの入手資料に加筆)

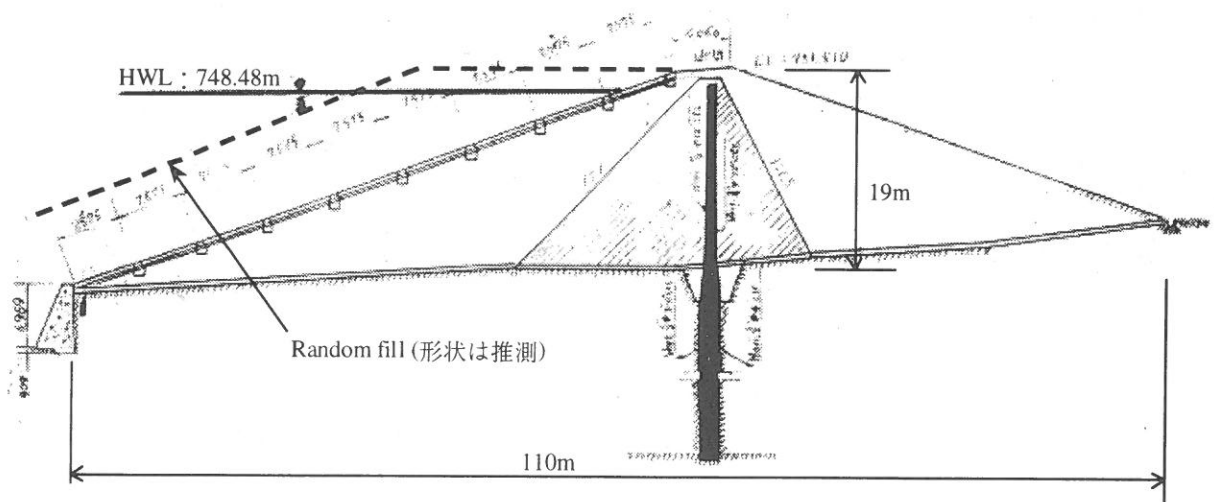
図-5.15 頭社ダム断面図
(台湾電力からの入手資料に加筆)

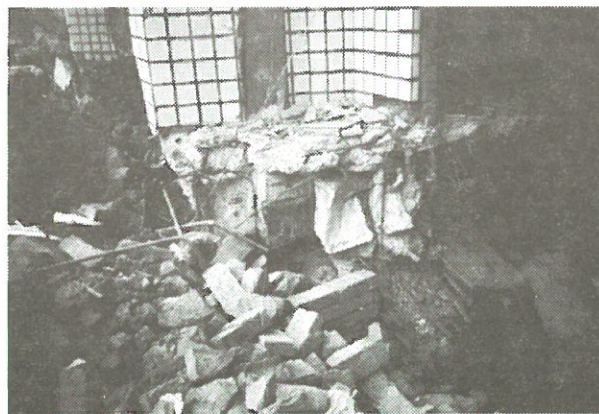
写真-5.2.3 柱部の破壊状況で、一斗缶が入っているのがみえる。

ではないとのことであったが、写真-5.2.3に見られるような入り方をしていると、構造部材にも使われており、このために耐力が著しく低下したであろうことは想像に難くない。

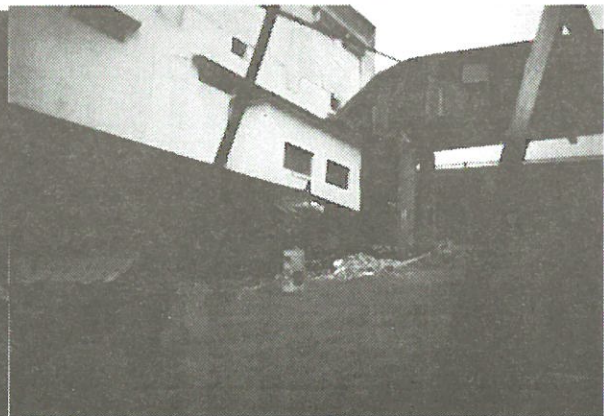
写真-5.2.4 埔里酒廠工場の被害状況

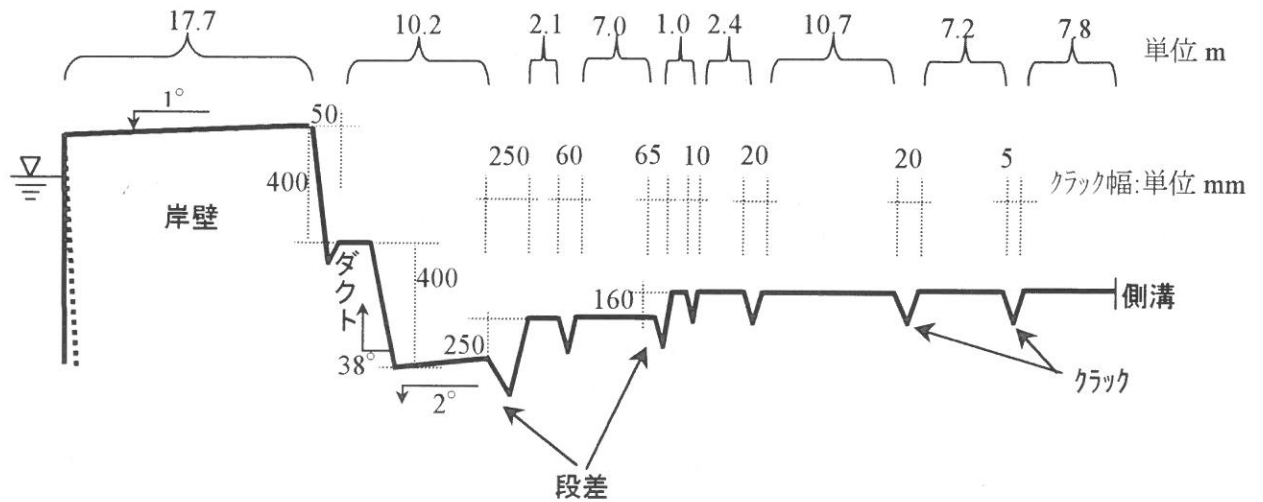
図-6.1.2 第三号岸壁のクラック発生状況
